**Выявленный объект культурного наследия**  
**«Здание караулки № 4» ,1881-1885гг.**  
*Ленинградская обл., Гатчинский р-н, г.Гатчина,*  
*Дворцовый парк, у Сильвийских ворот, лит.Б*

*Научно-проектная документация на проведение работ  
по сохранению выявленного объекта культурного наследия*  
*«Здание караулки № 4»,1881-1885гг.*

**Инженерное обследование несущих и ограждающих  
конструкций.**

**Техническое заключение по результатам обследования.**

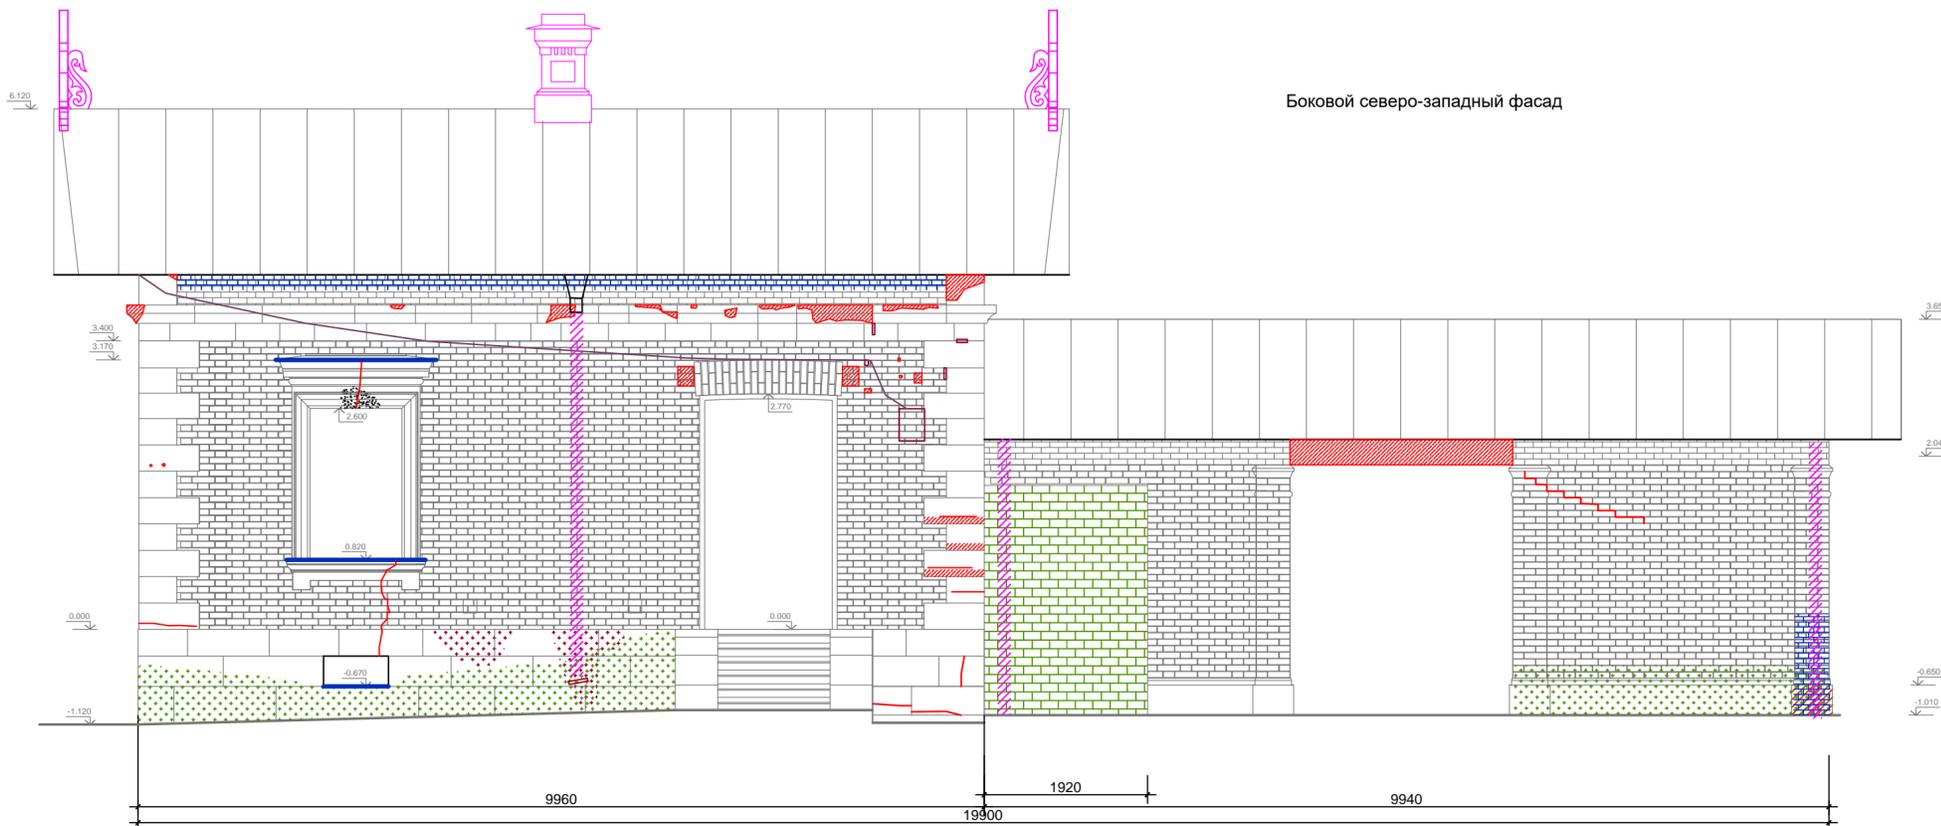
Боковой северо-западный фасад

Зафиксированы трещины в нижних частях стен на северо-западном и юго-восточном фасадах, утраты кирпичей, некачественно выполненные чинки. Состояние конструкций – ограниченно работоспособное. Внутрстенные связи не выявлены.

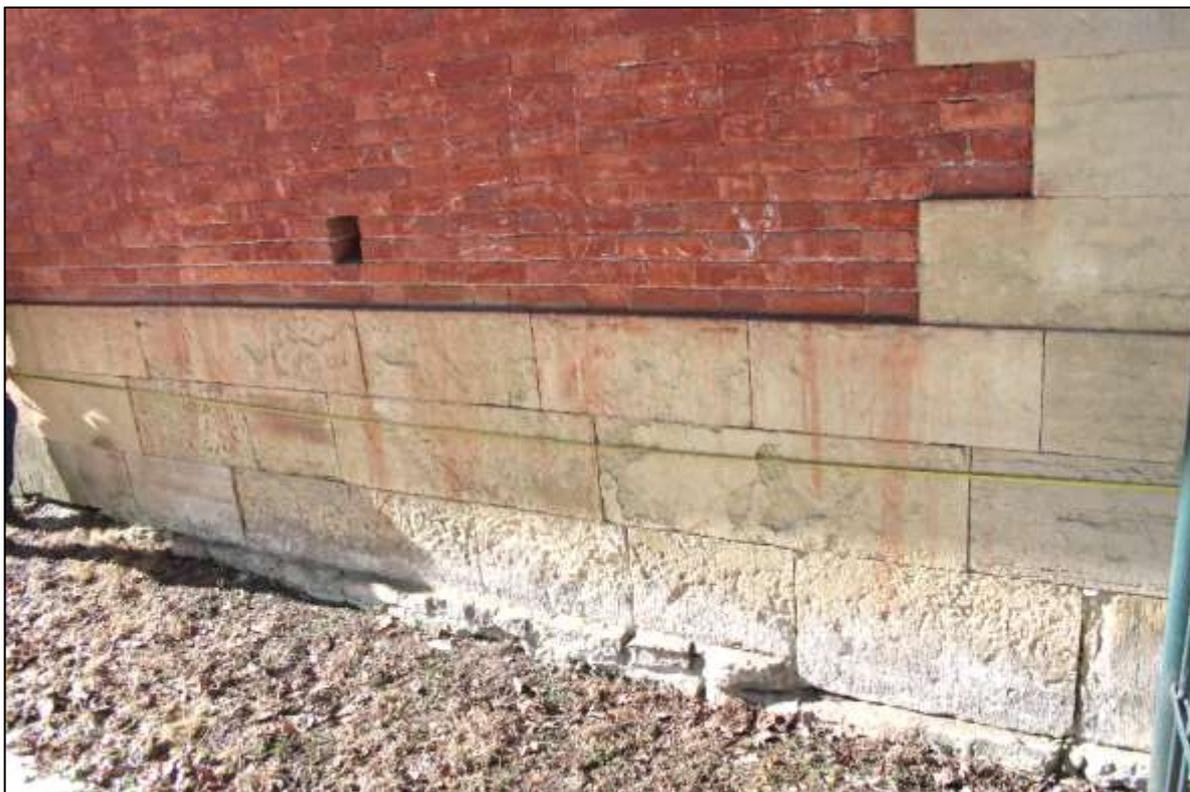
- 9.Юго-восточный фасад. Цоколь, облицованный блоками гатчинского доломита. Виден выступ бутового фундамента. Коррозия и отслоение камня облицовки цоколя.Видно приточное отверстие вентиляционного продуха.

9.Юго-восточный фасад. Цоколь, облицованный блоками гатчинского доломита.  
Виден выступ бутового фундамента. Коррозия и отслоение камня облицовки цоколя.  
Виден приточное отверстие вентиляционного продуха.

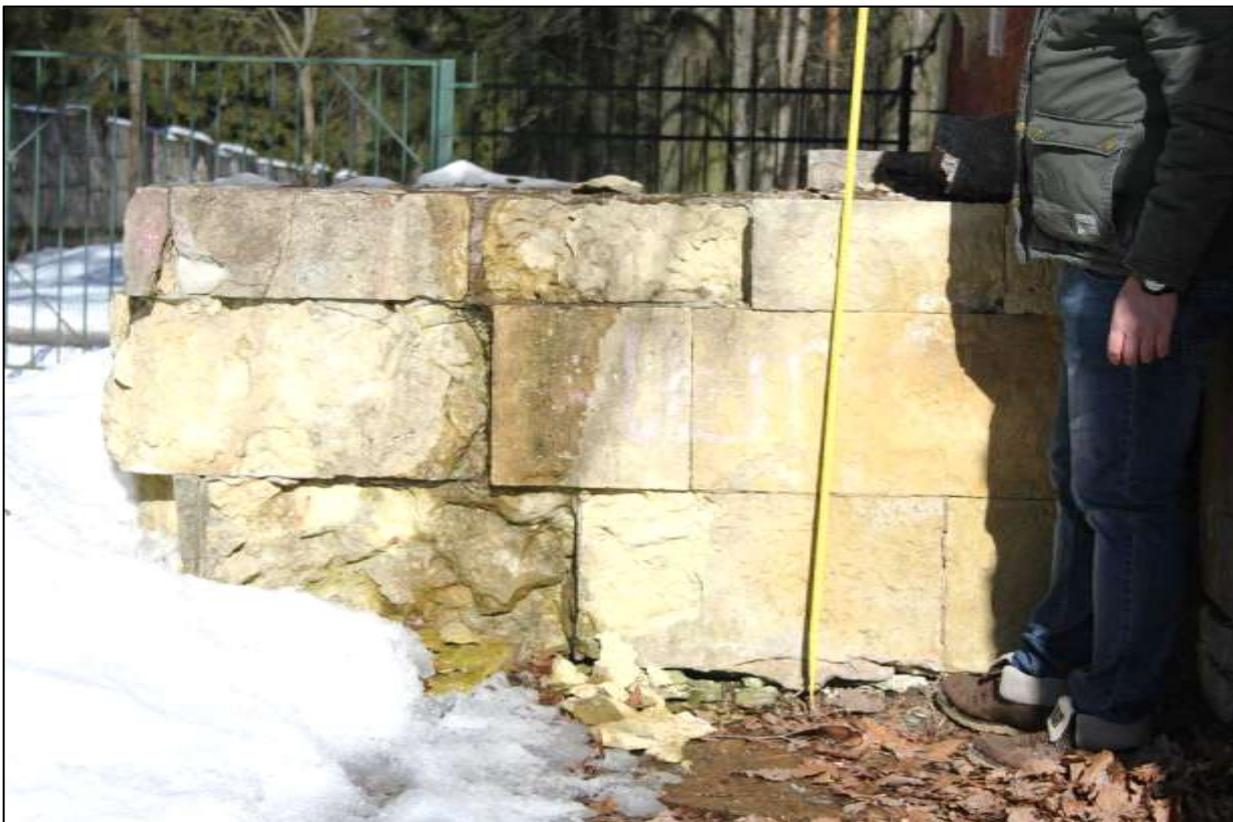
10. Западная парапетная стенка крыльца. Состояние облицовочных блоков.

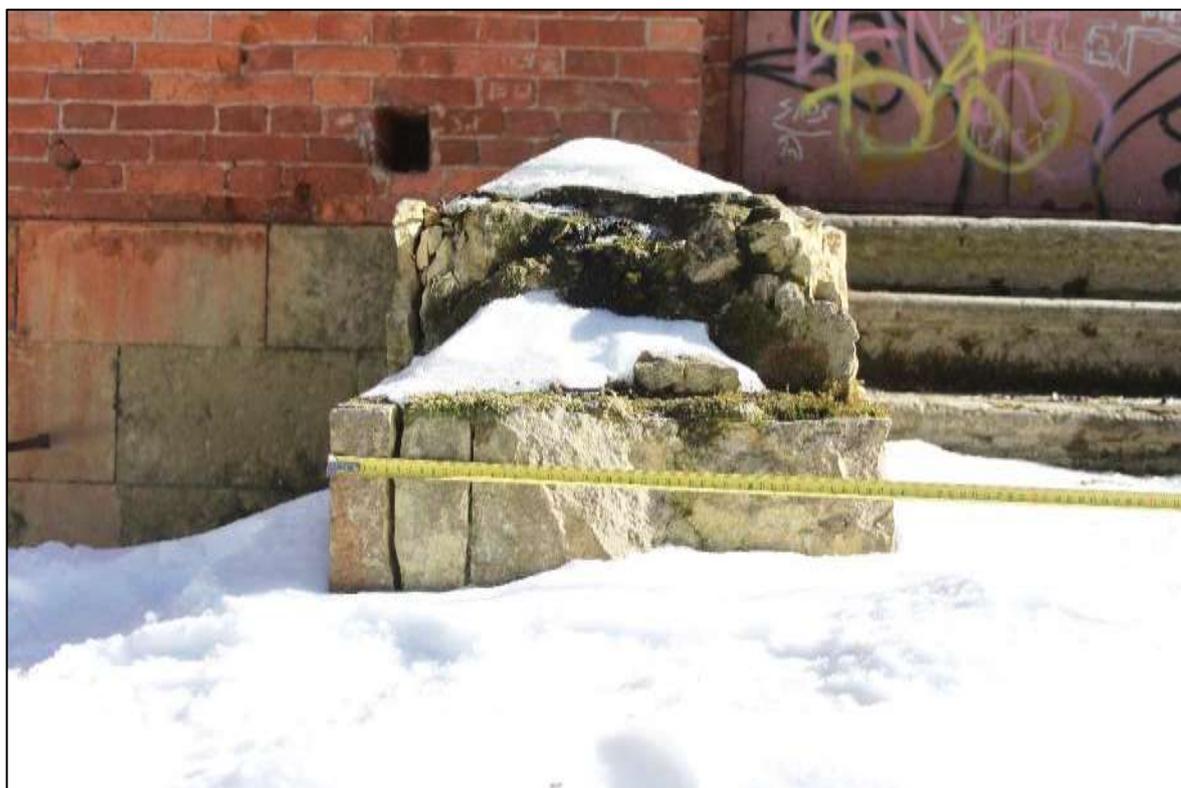
11. Крыльцо. Значительная степень утраты каменных облицовочных блоков парапета.

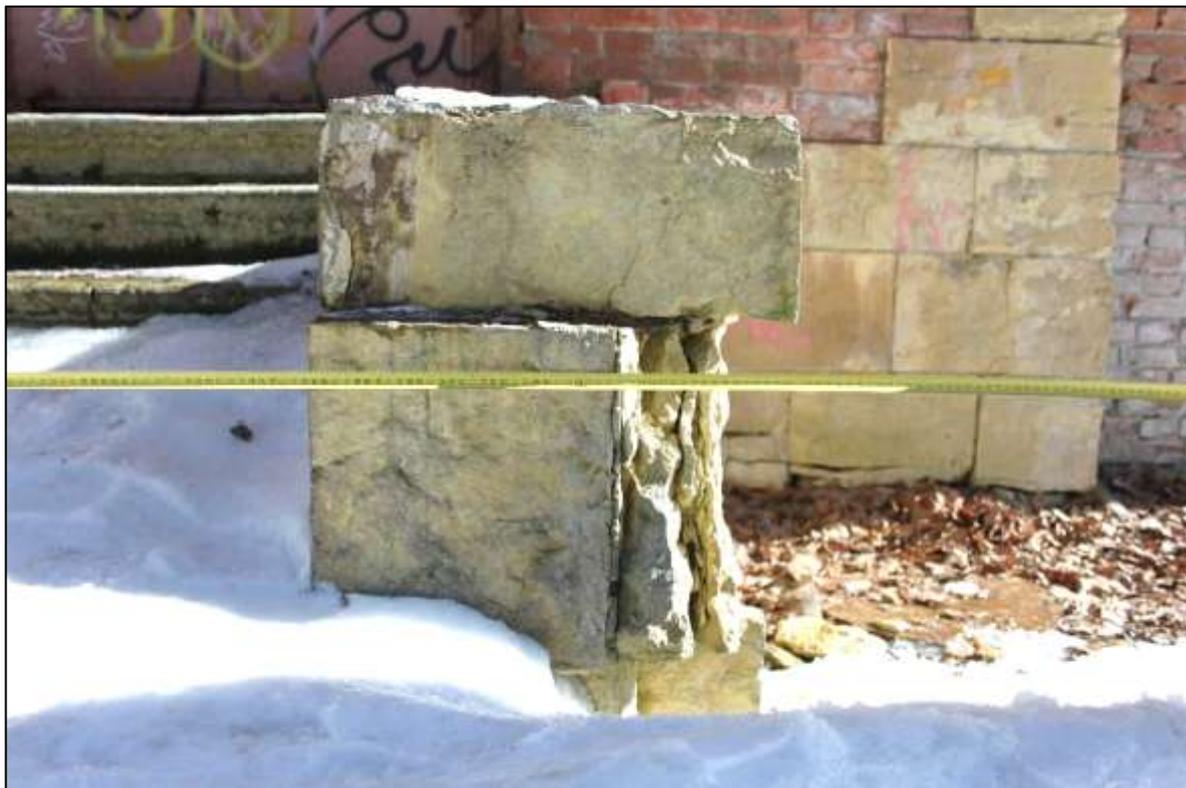
12. Крыльцо. Значительная степень утраты облицовочных блоков парапета и накрывных плит.

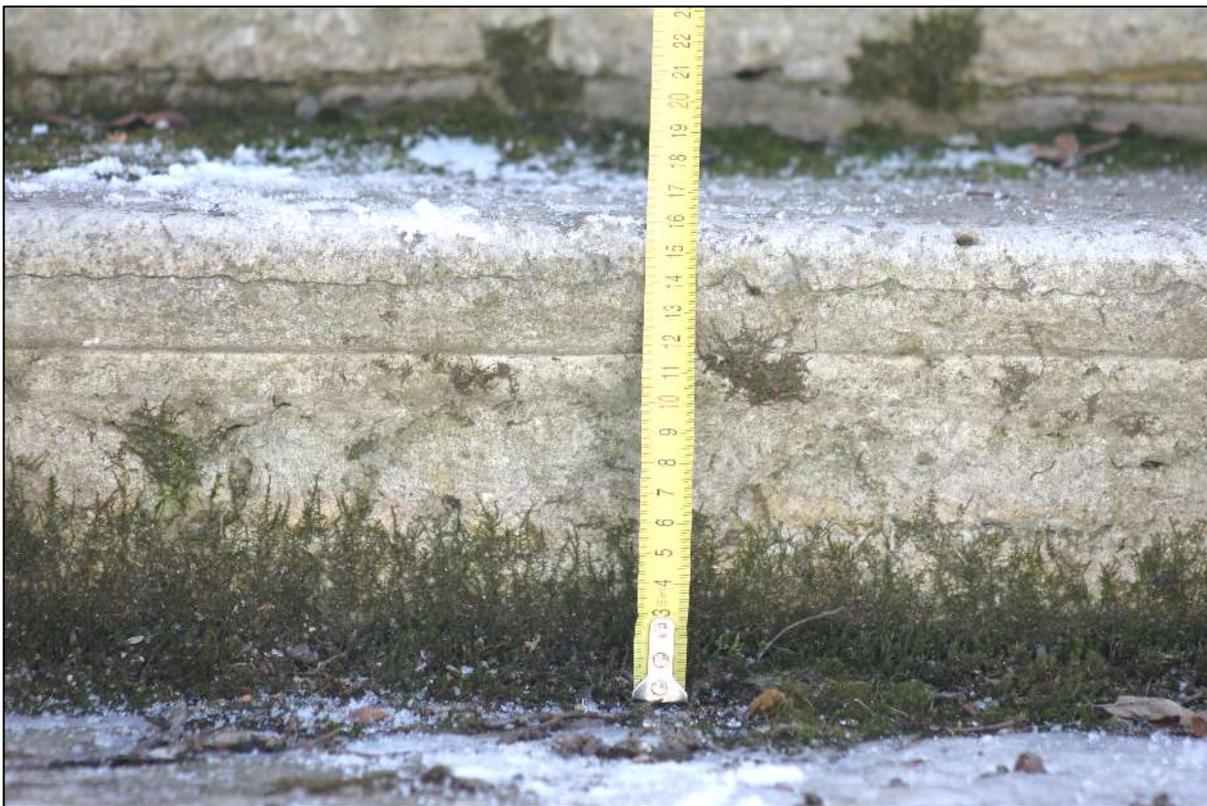
14. Известняковая ступень крыльца. Прорастание мха на поверхности камня и шовного заполнения, расслоение профиля по стилолитовому шву.

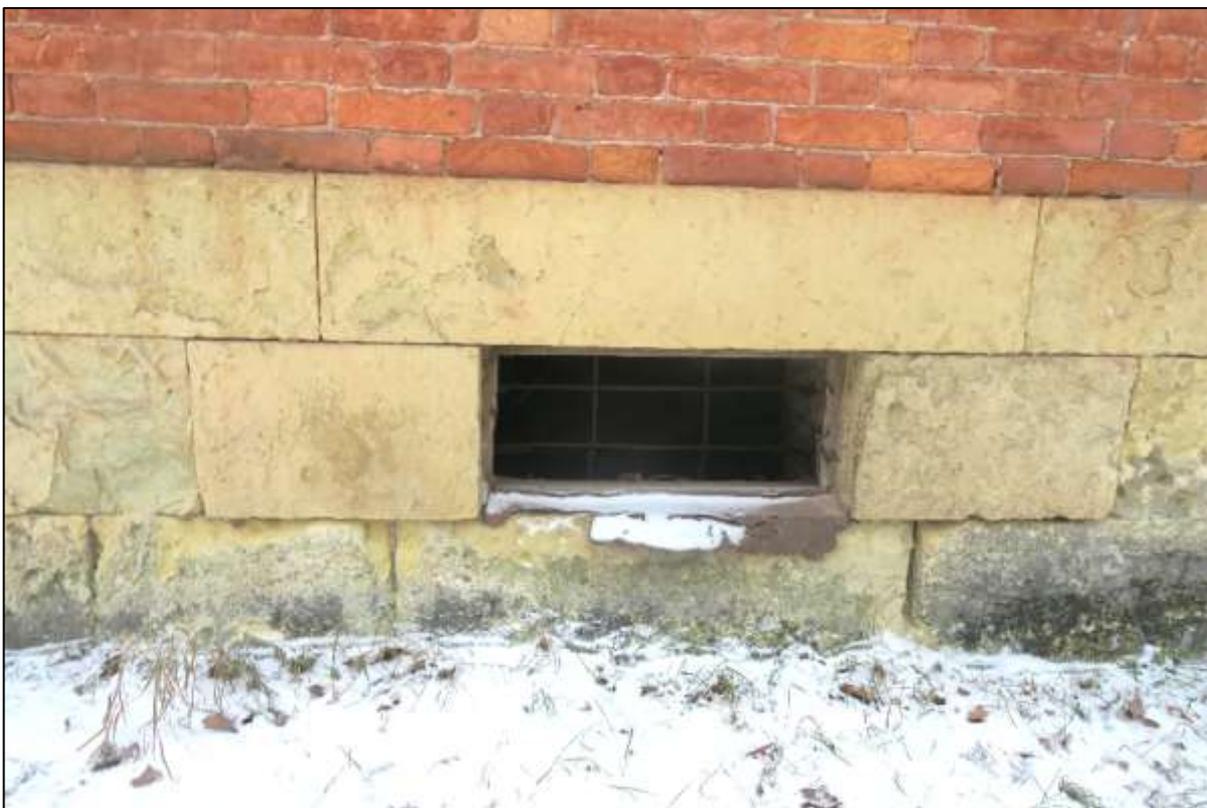
15. Юго-восточный фасад. Оконный проем цокольного этажа и облицовка цоколя. Поражение черной плесенью нижних блоков облицовки, расслоение известняка, утрата оконного заполнения и подоконного слива.

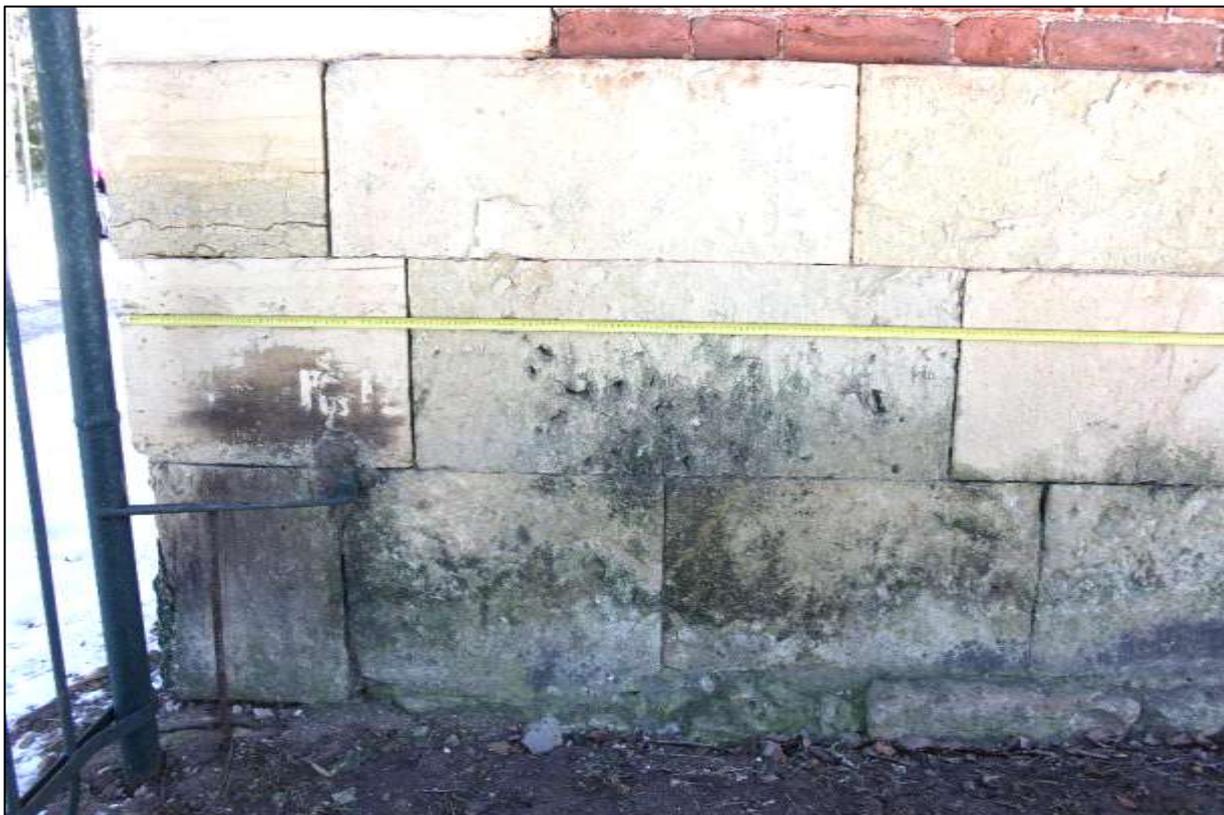
16. Северо-западный фасад. Цоколь. Поражение черной плесенью и зелеными водорослями нижних блоков облицовки ,сеть трещин на облицовке из известняка,
- 17.Северо-западный фасад. Цоколь и оконный проем подвала. Трещина в блоке над проемом. Поражение черной плесенью нижнего блока облицовки.

16. Северо-западный фасад. Цоколь. Поражение черной плесенью и зелеными водорослями нижних блоков облицовки, сеть трещин на облицовке из известняка,

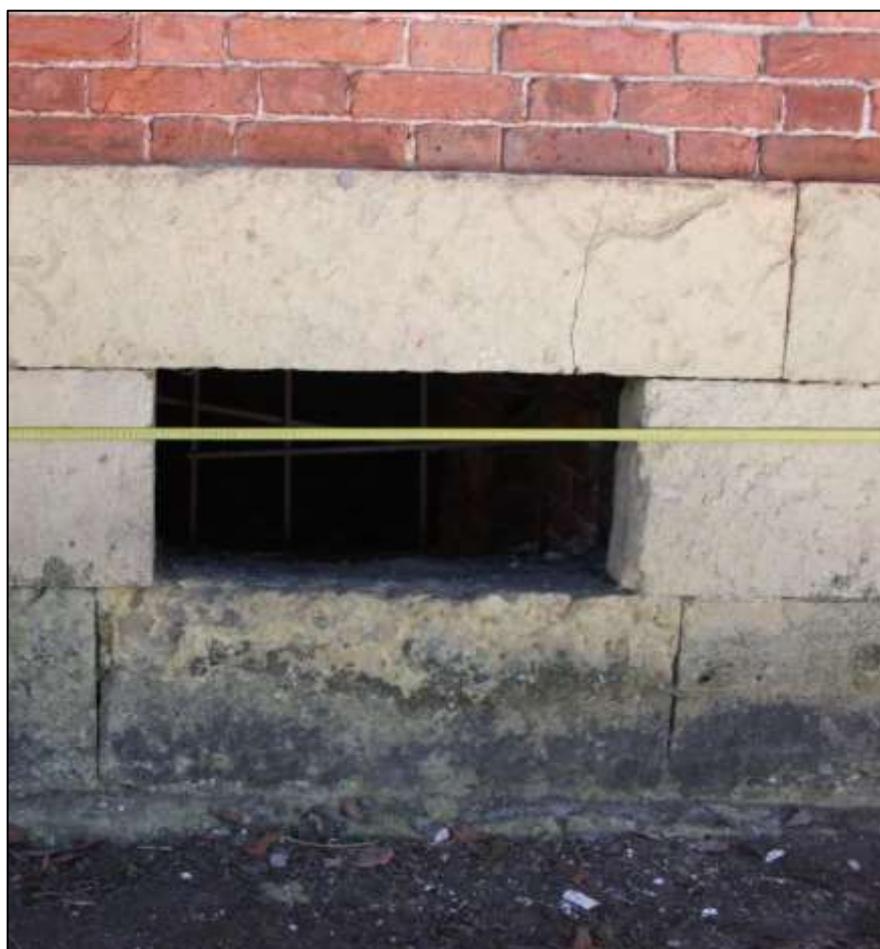
17. Северо-западный фасад. Цоколь и оконный проем подвала. Трещина в блоке над проемом. Поражение черной плесенью нижнего блока облицовки.

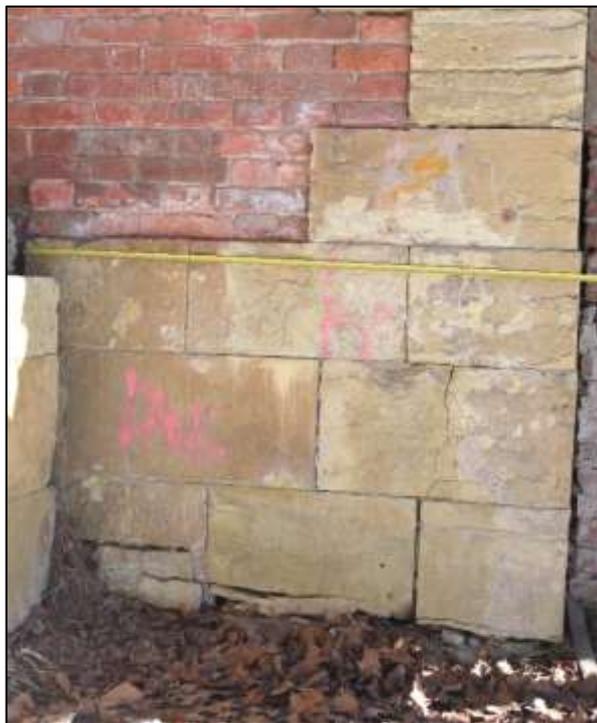
18. Угловая часть основного объема на северо-западном фасаде. Трещины на блоках облицовки, граффити, высолы на поверхности кирпичной кладки.
19. Юго-восточный фасад. Оконный проем 1 этажа. Утраты штукатурной отделки наличника, следы пожара.

18. Угловая часть основного объема на северо-западном фасаде. Трещины на блоках облицовки, граффити, высолы на поверхности кирпичной кладки.

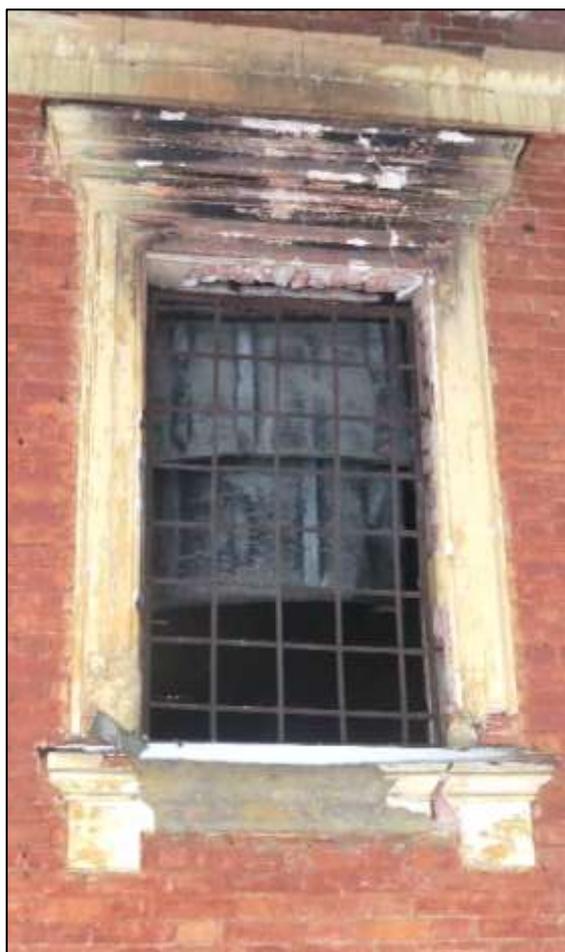
19. Юго-восточный фасад. Оконный проем 1 этажа. Утраты штукатурной отделки наличника, следы пожара.

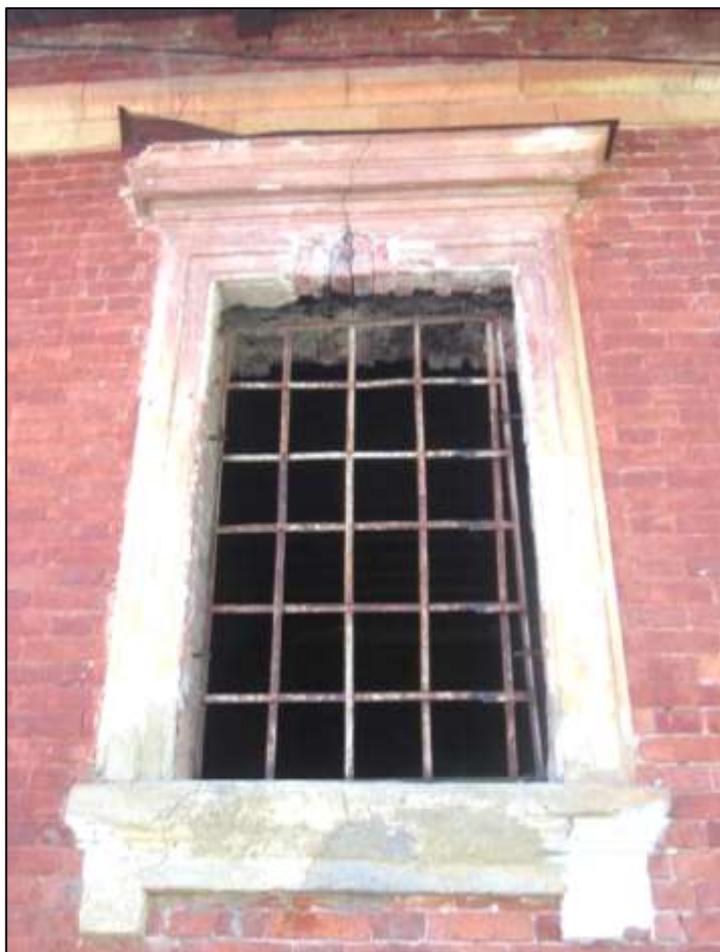
- 20.Северо-западный фасад. Оконный проем 1 этажа. Трещина в перемычке и сандрике, утрата штукатурки.
21. Юго-восточный фасад. Оконный проем 1 этажа. Трещина по кладке и утраты штукатурного профилированного наличника.

20. Северо-западный фасад. Оконный проем 1 этажа. трещина в перемычке и сандрике, утрата штукатурки.

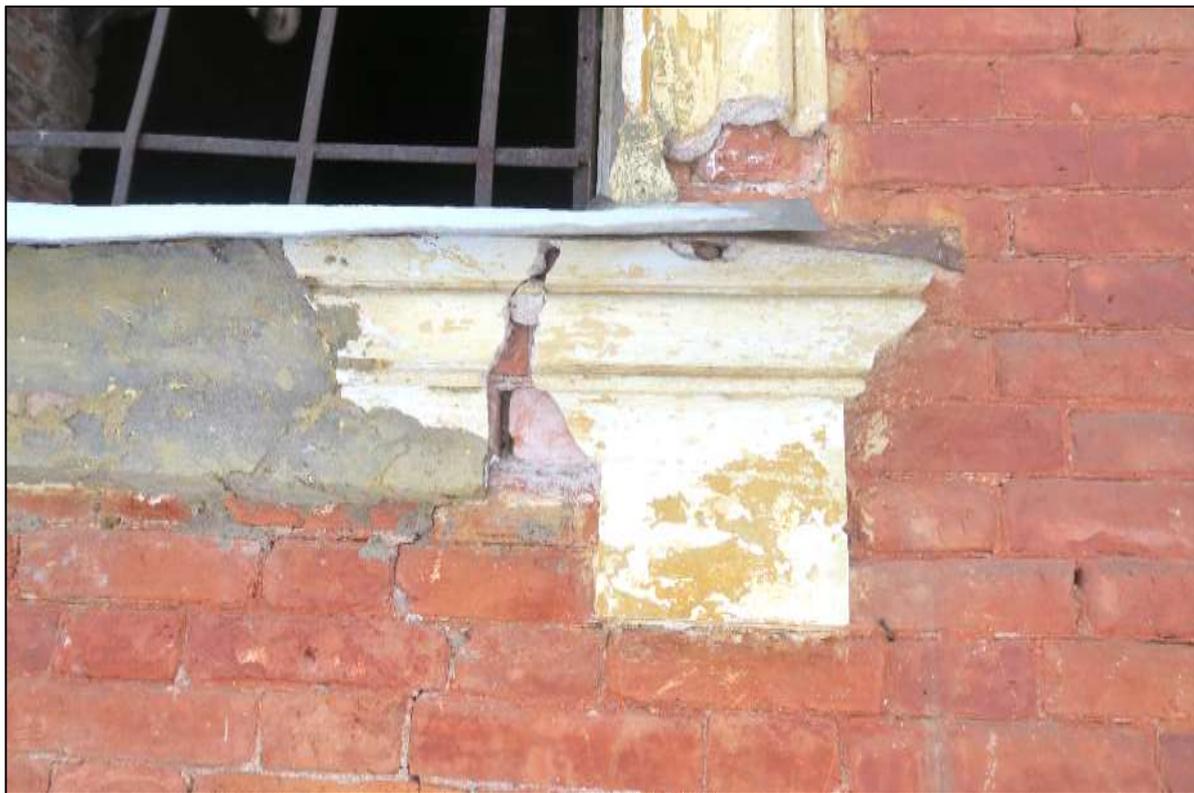
21. Юго-восточный фасад. Оконный проем 1 этажа. Трещина по кладке и утраты штукатурного профилированного наличника.

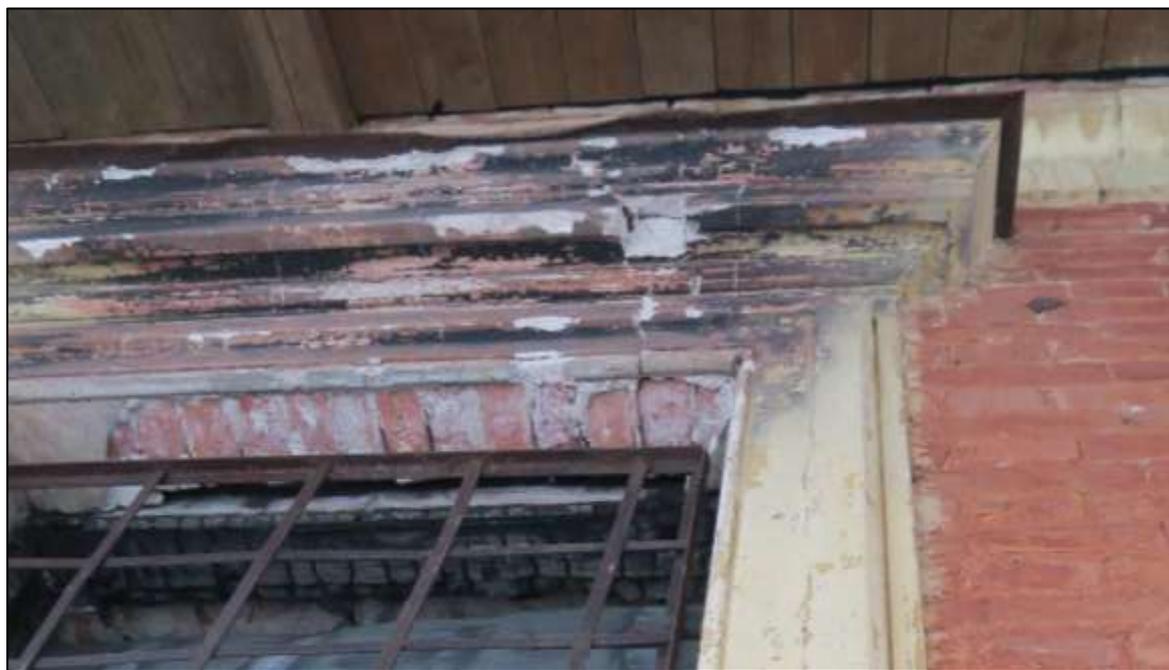
22. Юго-восточный фасад. Сандрик наличника окна 1 этажа. Следы пожара, утраты профилированного декора, трещина в перемычке.
23. Интерьер подвала. Оконный проем в юго-западной стене. Трещина по перемычке и кирпичной кладке над ней. Справа и слева от окна видны гнезда от утраченных балок перекрытия над подвалом.

22. Юго-восточный фасад. Сандрик наличника окна 1 этажа. Следы пожара, утраты профилированного декора, трещина в перемычке.

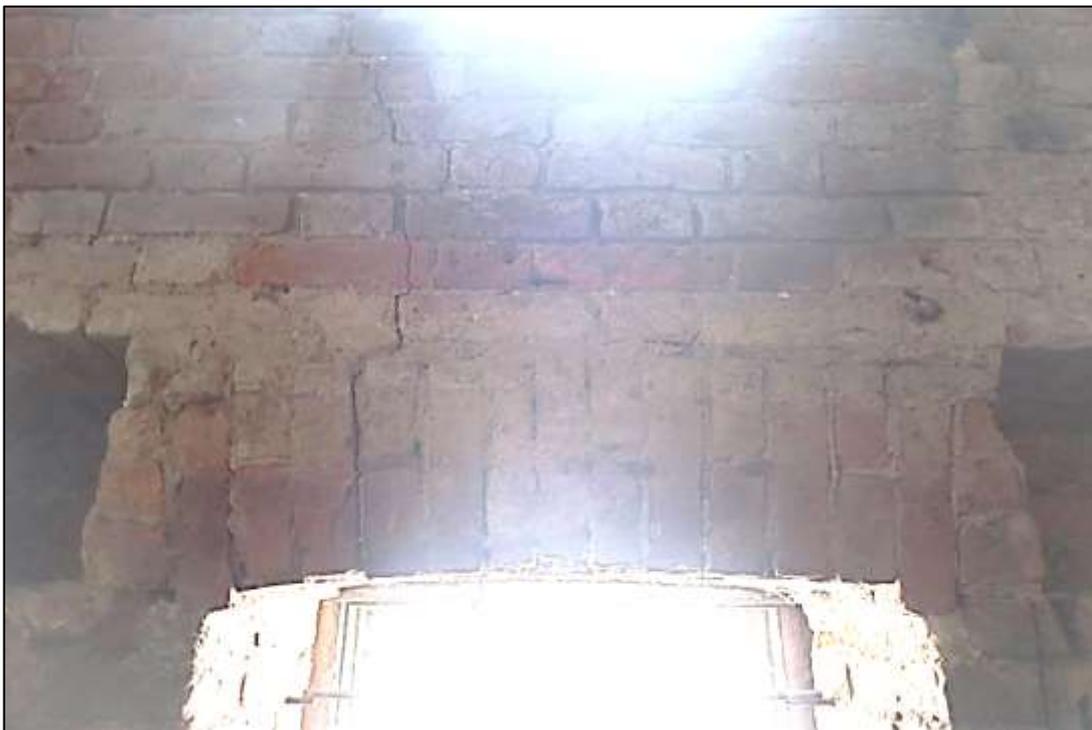
23. Интерьер подвала. Оконный проем в юго-западной стене.  
Трещина по перемычке и кирпичной кладке над ней.  
Справа и слева от окна видны гнезда от утраченных балок перекрытия над подвалом.

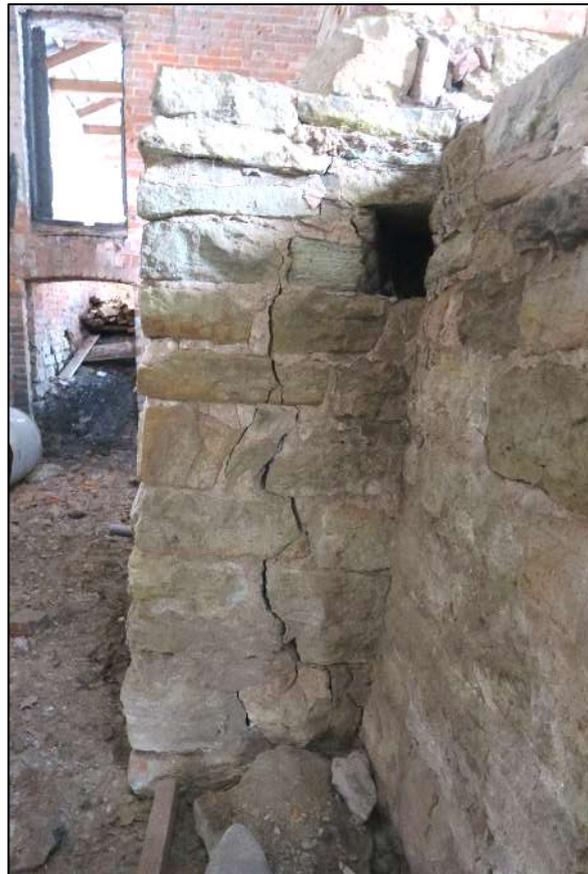
28. Интерьер основного объема. Печь и дымовая труба. Кладка печи на глиняном растворе.
29. Бутовый фундамент печи. Видна трещина и гнездо опорной балки перекрытия.

29. Бутовый фундамент печи. Видна трещина и гнездо опорной балки перекрытия.

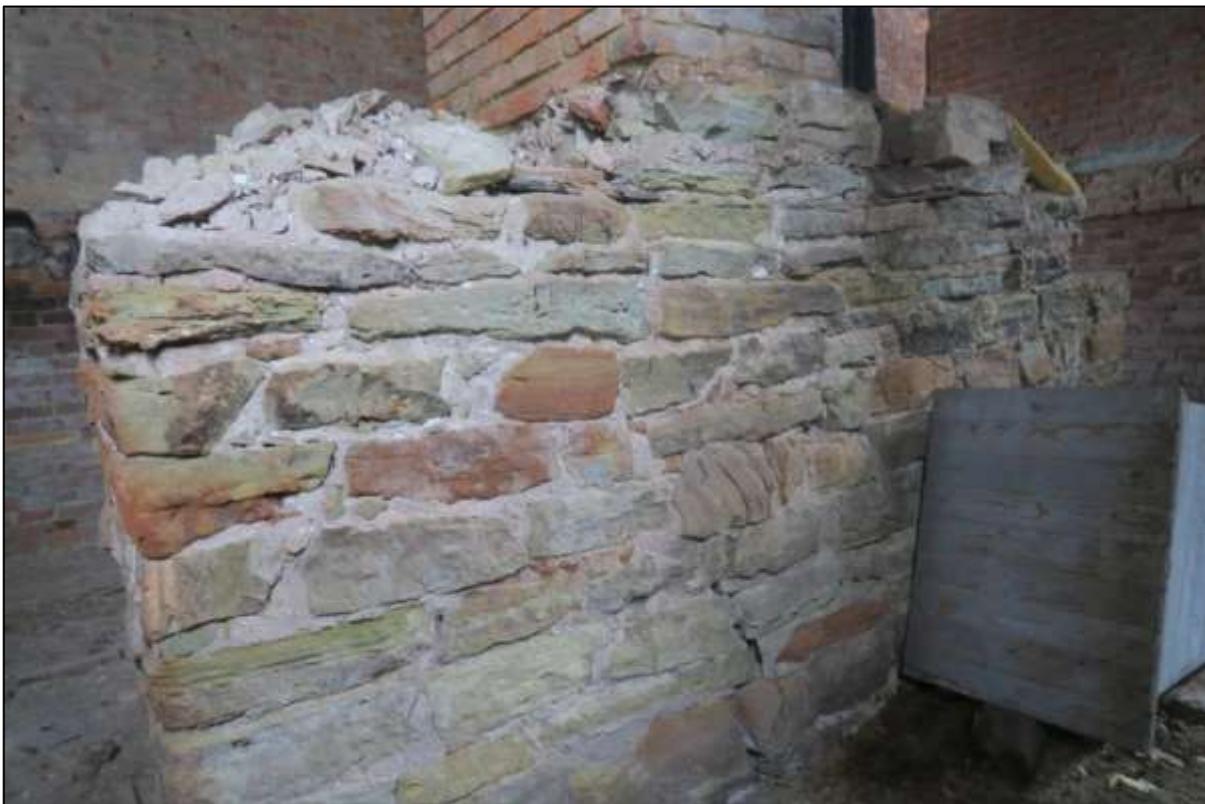
30. Общий вид фундамента печи. Верхняя часть разрушена, видны трещины осадки.
31. Фундамент печи. Трещина раскрытием до 30мм в основании с северо-западной стороны.

30. Общий вид фундамента печи. Верхняя часть разрушена, видны трещины осадки.

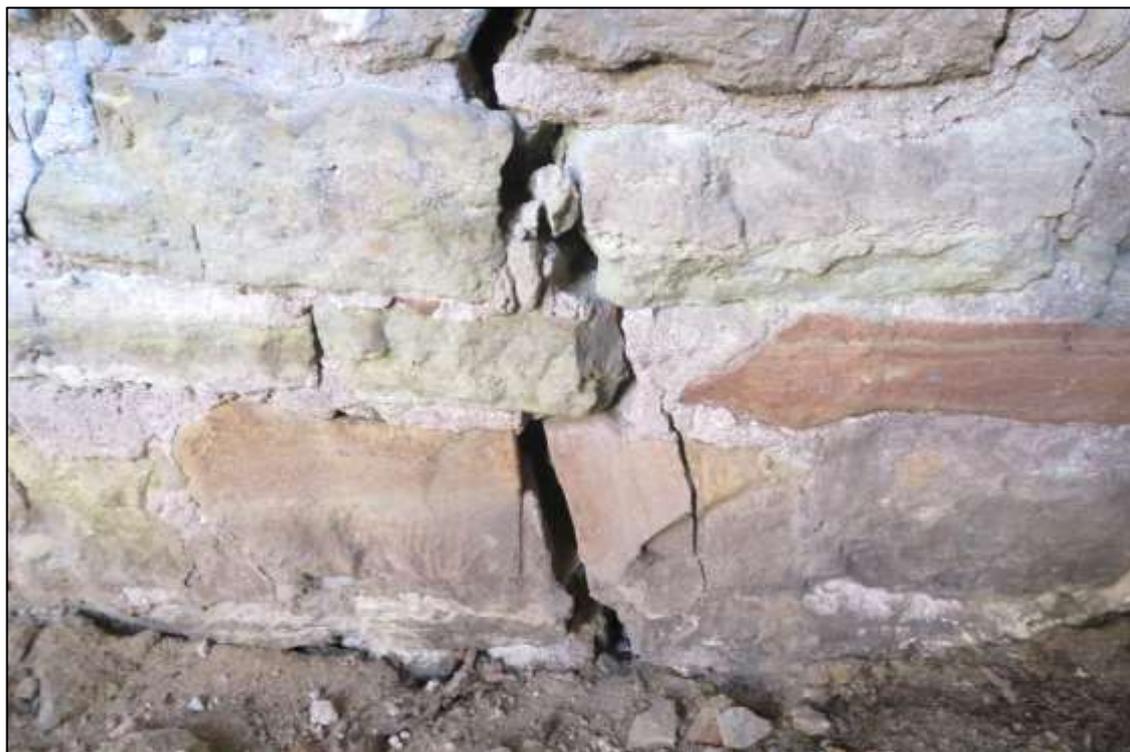
31. Фундамент печи. Трещина раскрытием до 30мм в основании с северо-западной стороны.

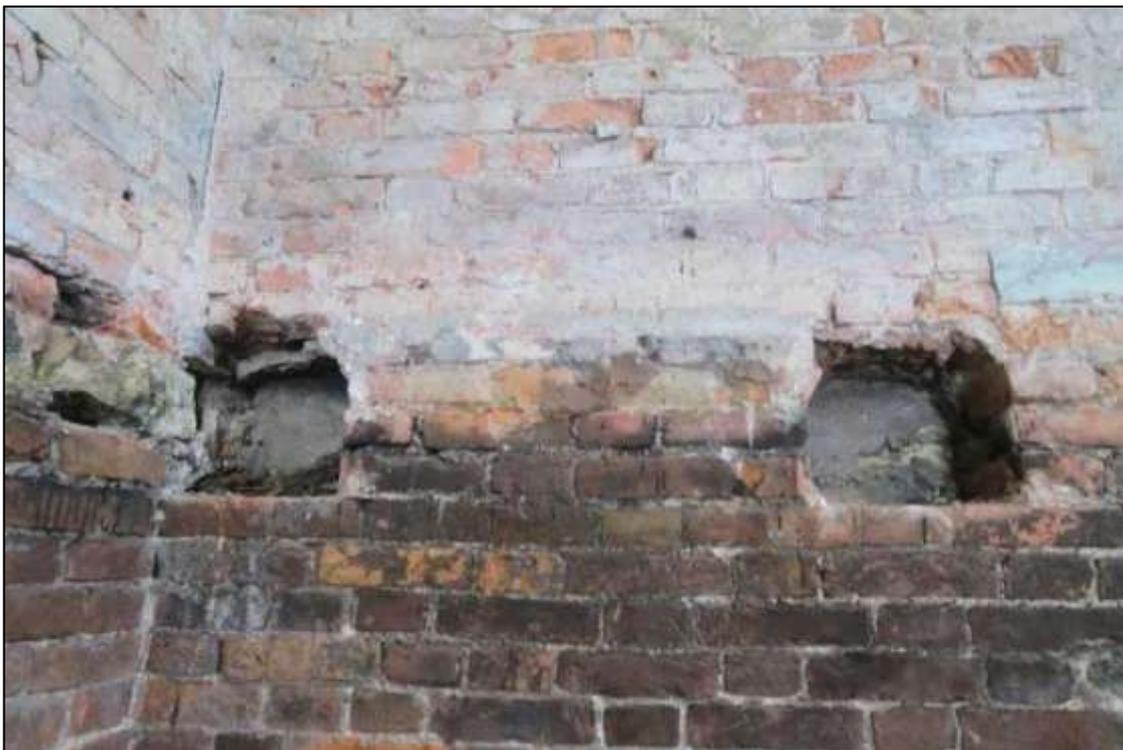
32.Интерьер подвала. Юго-восточная стена.

Гнезда от несущих балок перекрытия над подвалом. Выше-остатки штукатурки стен основного этажа.

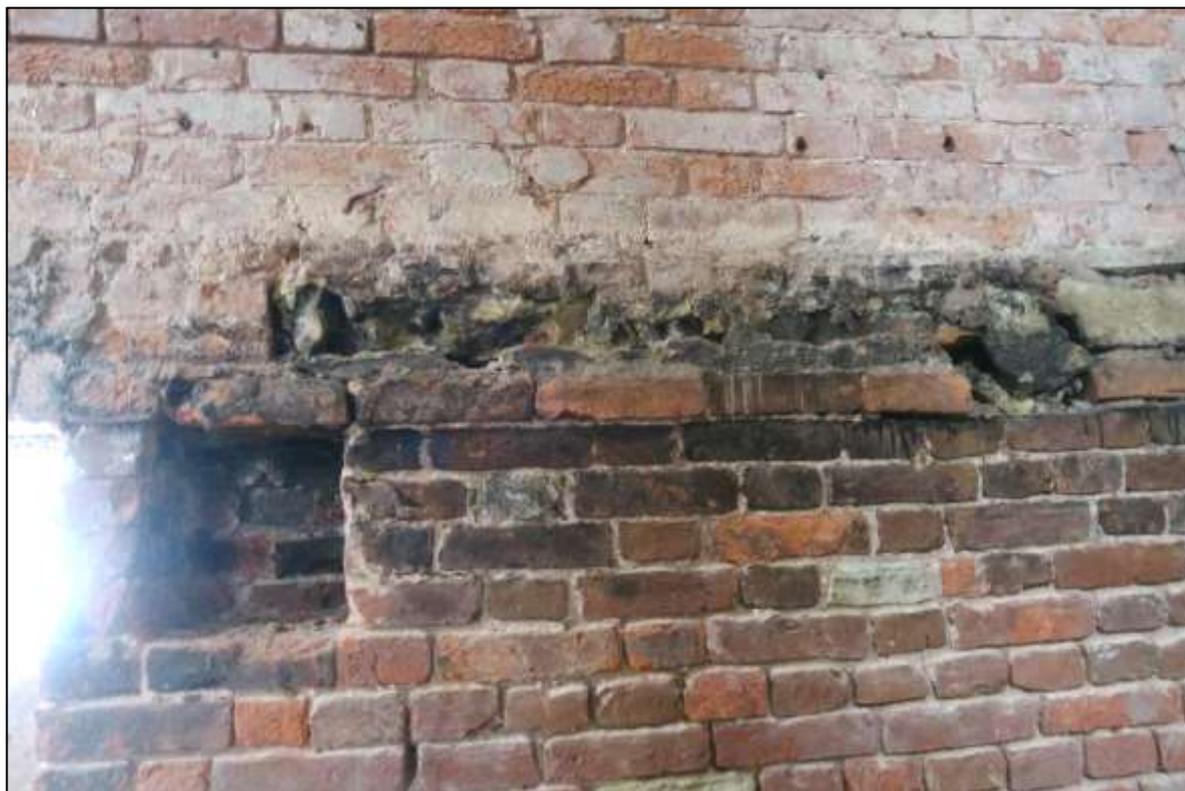
33. Интерьер подвала. Северо-восточная стена. Гнездо несущей балки-перекидки, поддерживавшей основные несущие балки перекрытия над подвалом. Выше - заполнение из бутовой плиты в уровне перекрытия.

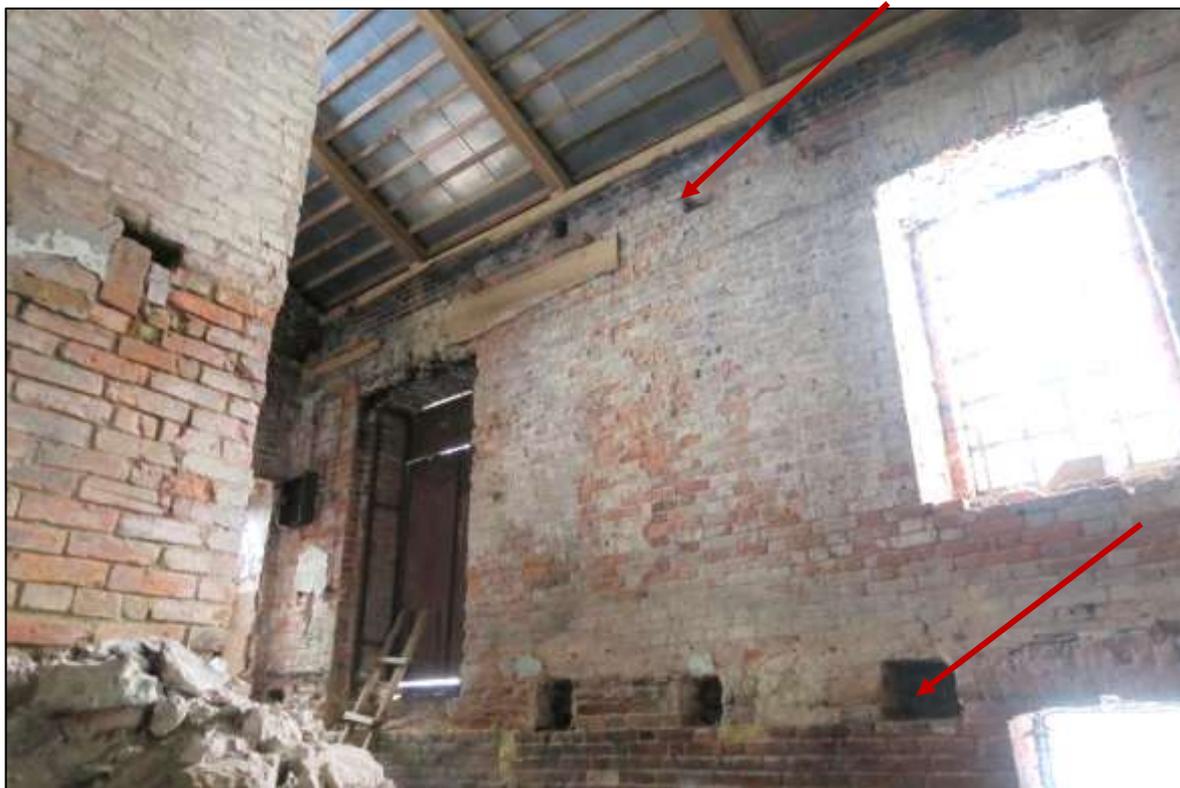
34. Интерьер основного объема. Северо-западная стена.  
Гнезда от несущих балок перекрытий -надподвального и чердачного (указаны стрелками).

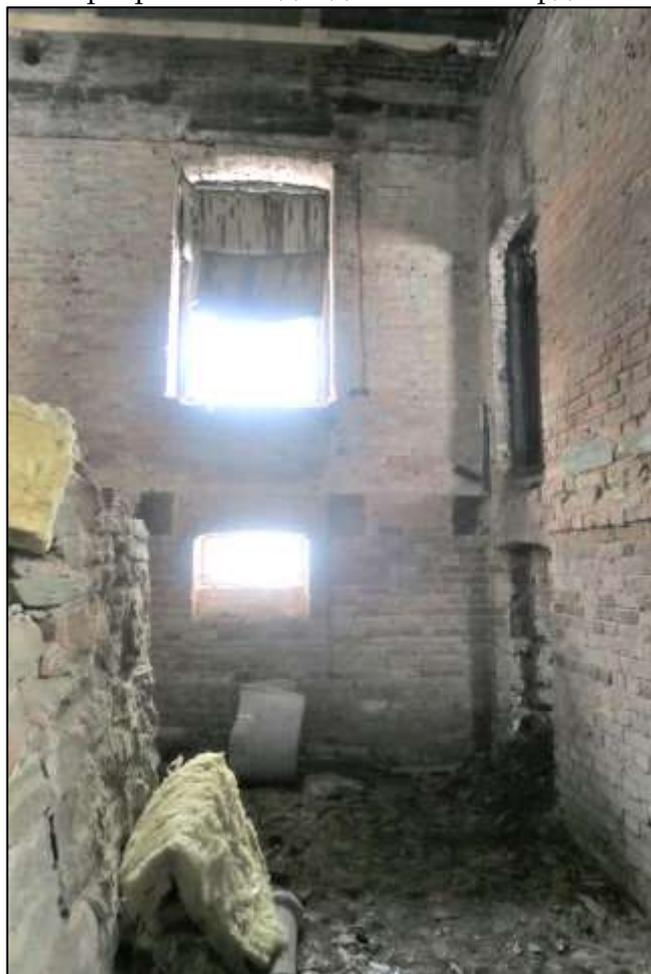
35. Интерьер основного объема. Угловая южная часть. Видны гнезда от утраченных несущих балок надподвального перекрытия, оконные и дверные проемы.  
Следы копоти от сгоревшего чердачного перекрытия.

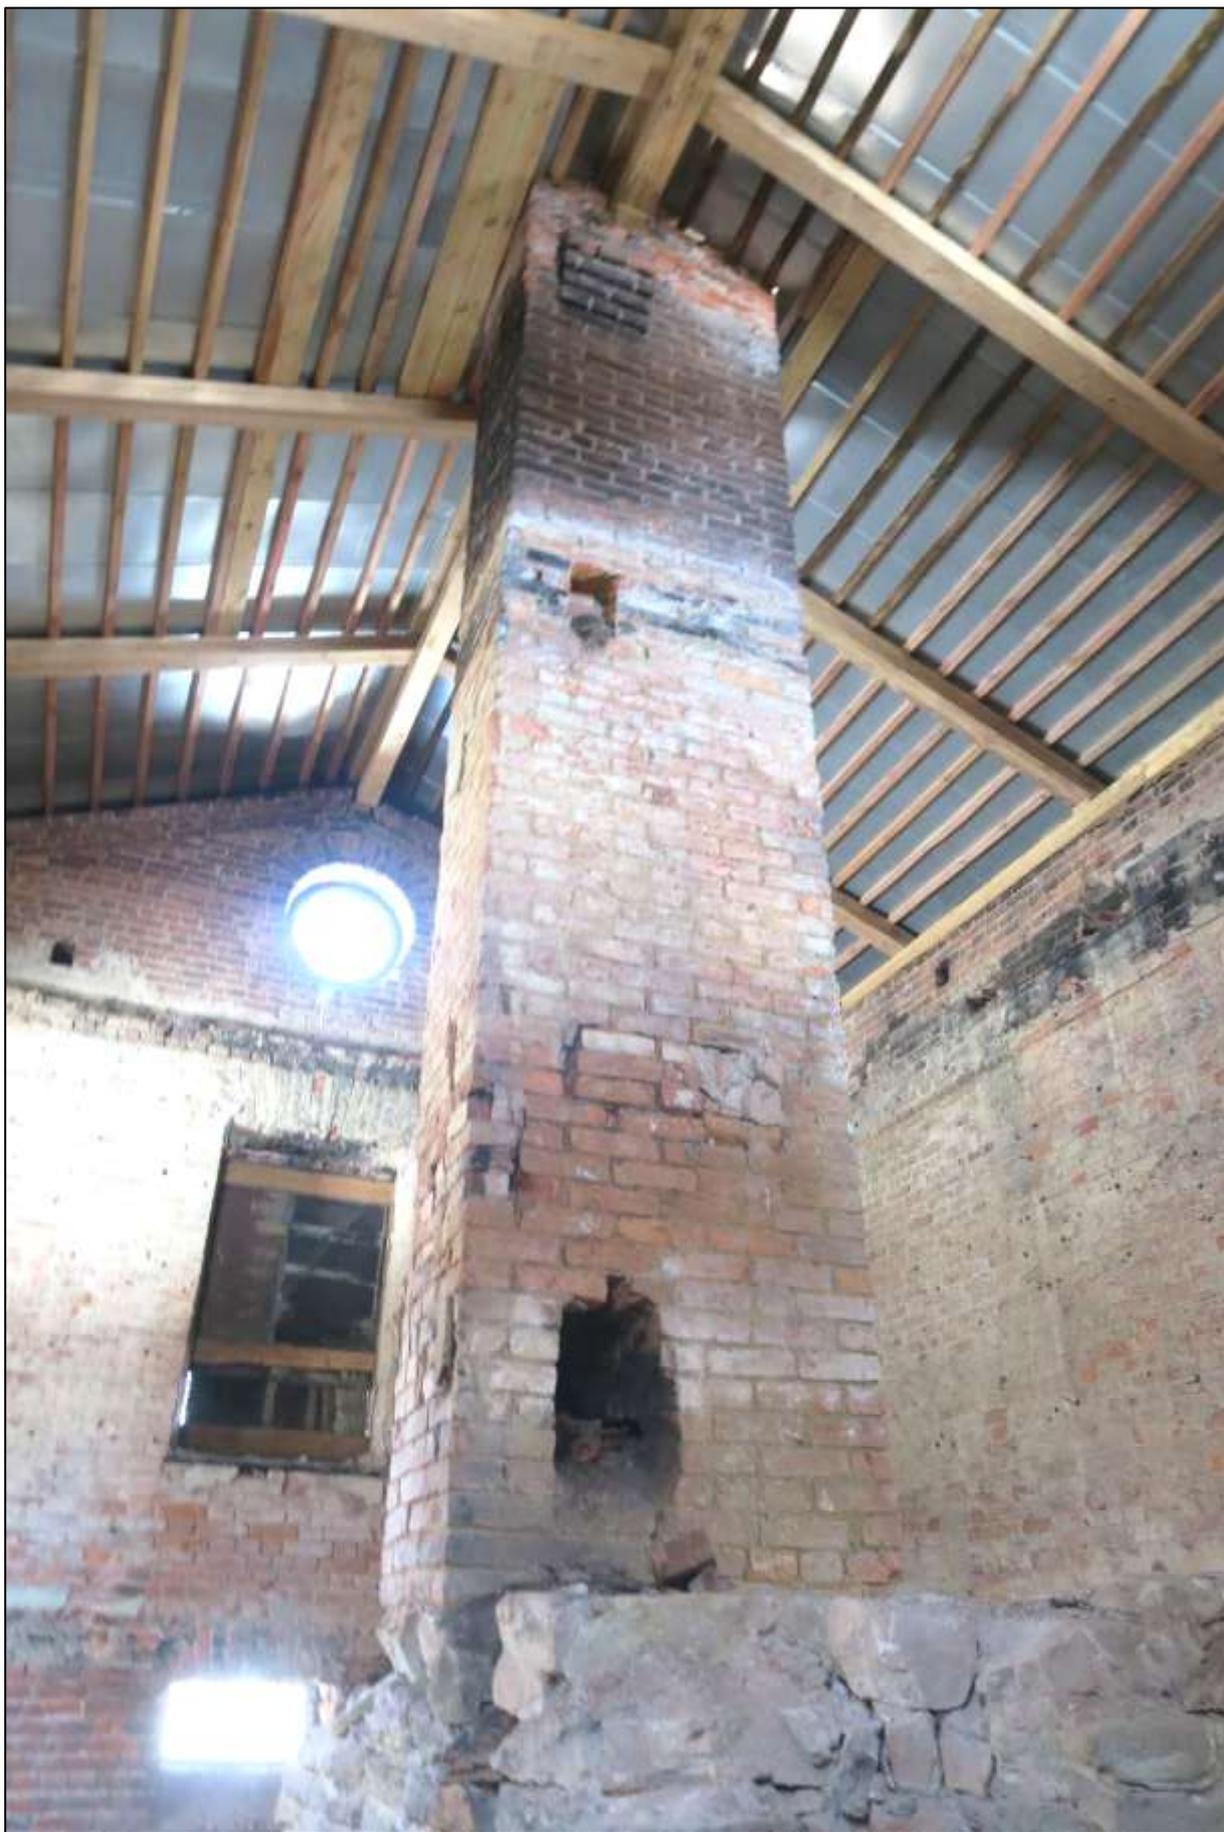
36. Печь в интерьере основного объема. Кладка нижней части выполнена на глиняном растворе. Наблюдаются множественные утраты кирпича, в уровне межэтажного перекрытия – следы копоти. Выше (в уровне чердака) труба выложена на известковом растворе.
