**Выявленный объект культурного наследия**  
**«Здание караулки № 4» ,1881-1885гг.**  
*Ленинградская обл., Гатчинский р-н, г.Гатчина,*  
*Дворцовый парк, у Сильвийских ворот, лит.Б*

*Научно-проектная документация на проведение работ  
по сохранению выявленного объекта культурного наследия*  
*«Здание караулки № 4»,1881-1885гг.*

**Инженерное обследование несущих и ограждающих  
конструкций.**

**Техническое заключение по результатам обследования.**

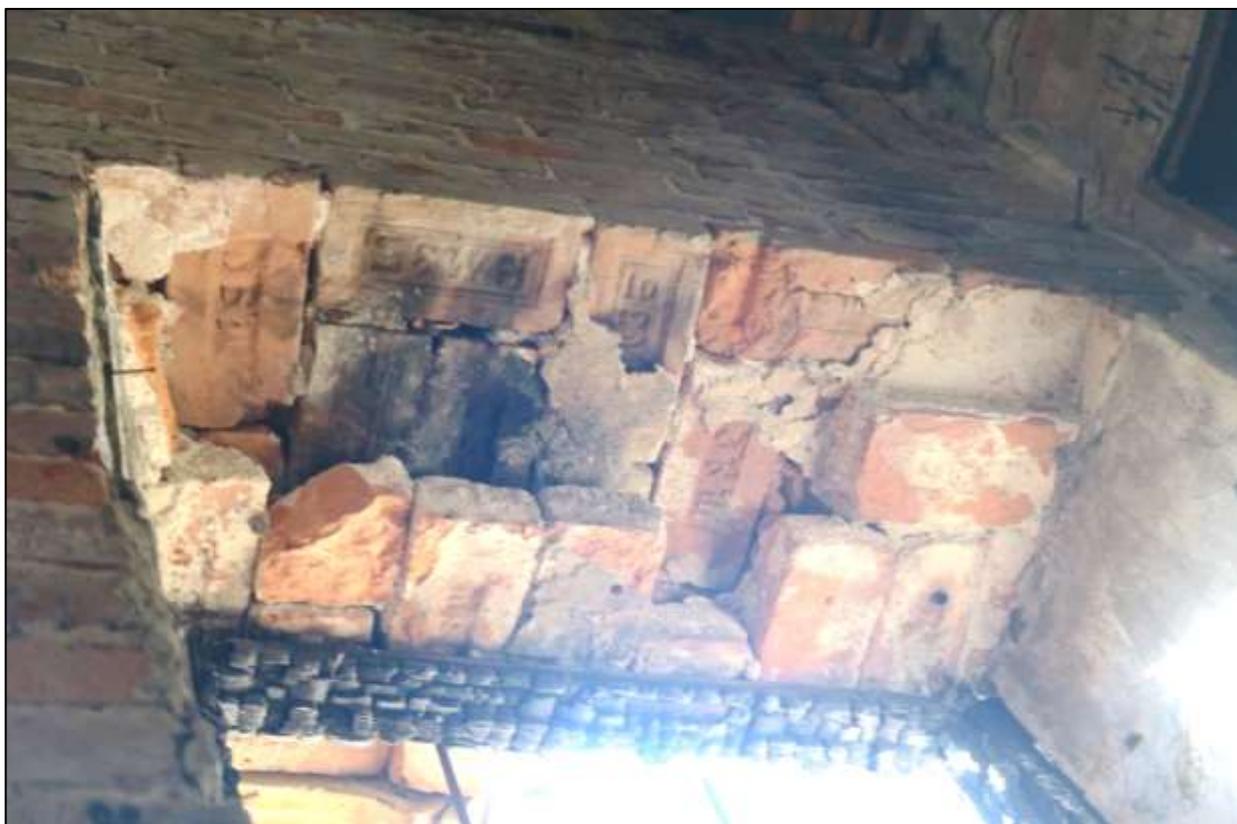
38. Юго-западная стена основного объема. Дверной проем, пробитый при устройстве санузла.  
Отсутствие перемычки проема, выпадение кирпичей кладки.

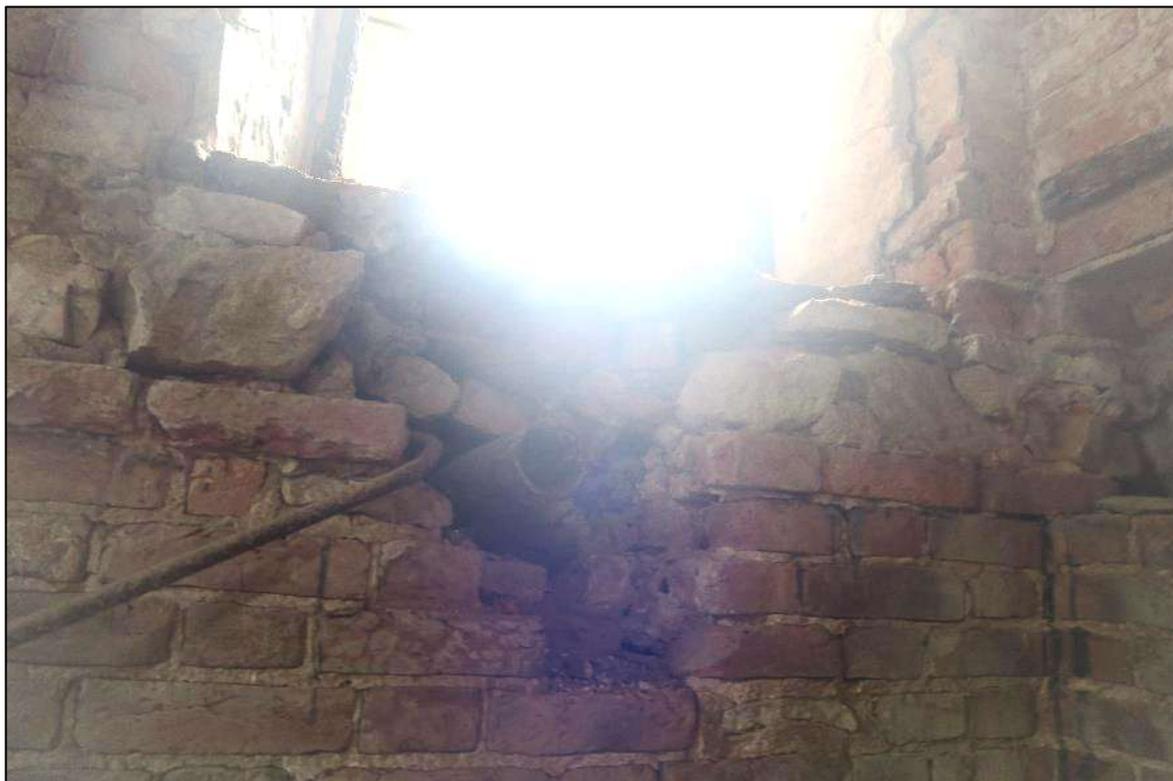
39. Юго-западная стена основного объема. Дверной проем, пробитый при устройстве санузла. Разрушение нижней части проема. Стальные гильзы для проходки коммуникаций сквозь конструкцию стены.

39. Юго-западная стена основного объема. Дверной проем, пробитый при устройстве санузла. Разрушение нижней части проема. Стальные гильзы для прокладки коммуникаций сквозь конструкцию стены.

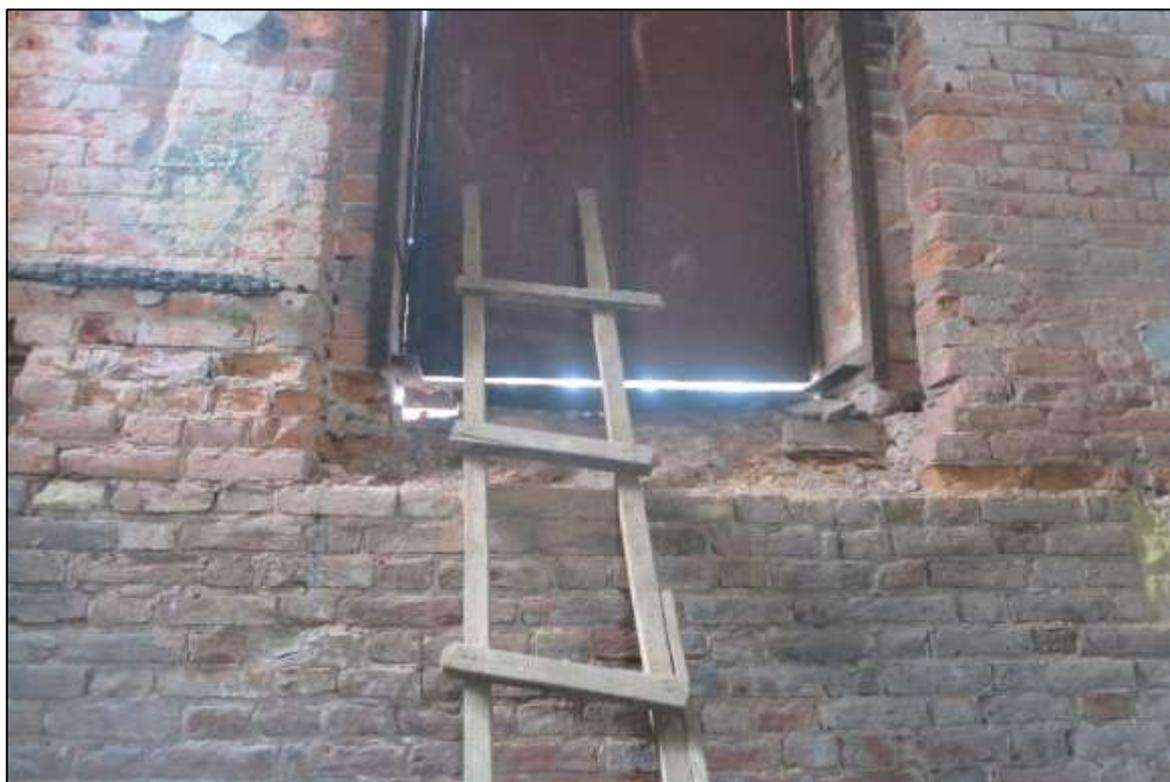
40. Северо-западная стена основного объема. Входной проем. Вид со стороны интерьера. Видна четверть для установки внутренней коробки. Разрушение кладки нижней части проема.

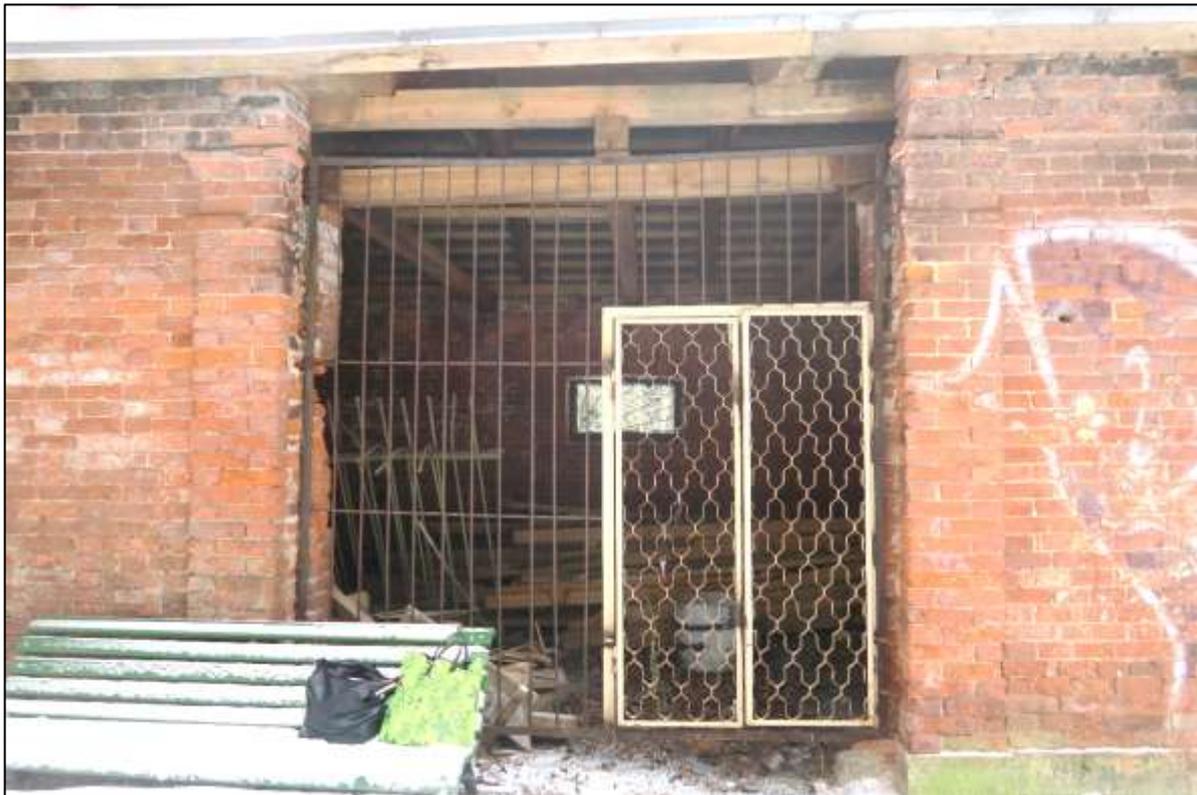
41. Северо-западный фасад. Воротный проем в обрамлении кирпичных пилястр.  
Перемычка воротного проема и заполнение утрачены.

- Устройство полов по грунту.
- Воссоздание чердачного перекрытия с утеплением и пароизоляцией и ветрозащитой.
- Воссоздание перемычки воротного проема.
- Восстановление кладки стены в зоне пробитого позднего проема на юго-западном фасаде и перекладка ремонтных участков угловых пилястр.
- Инъекционное укрепление в зоне трещины на юго-западном фасаде.

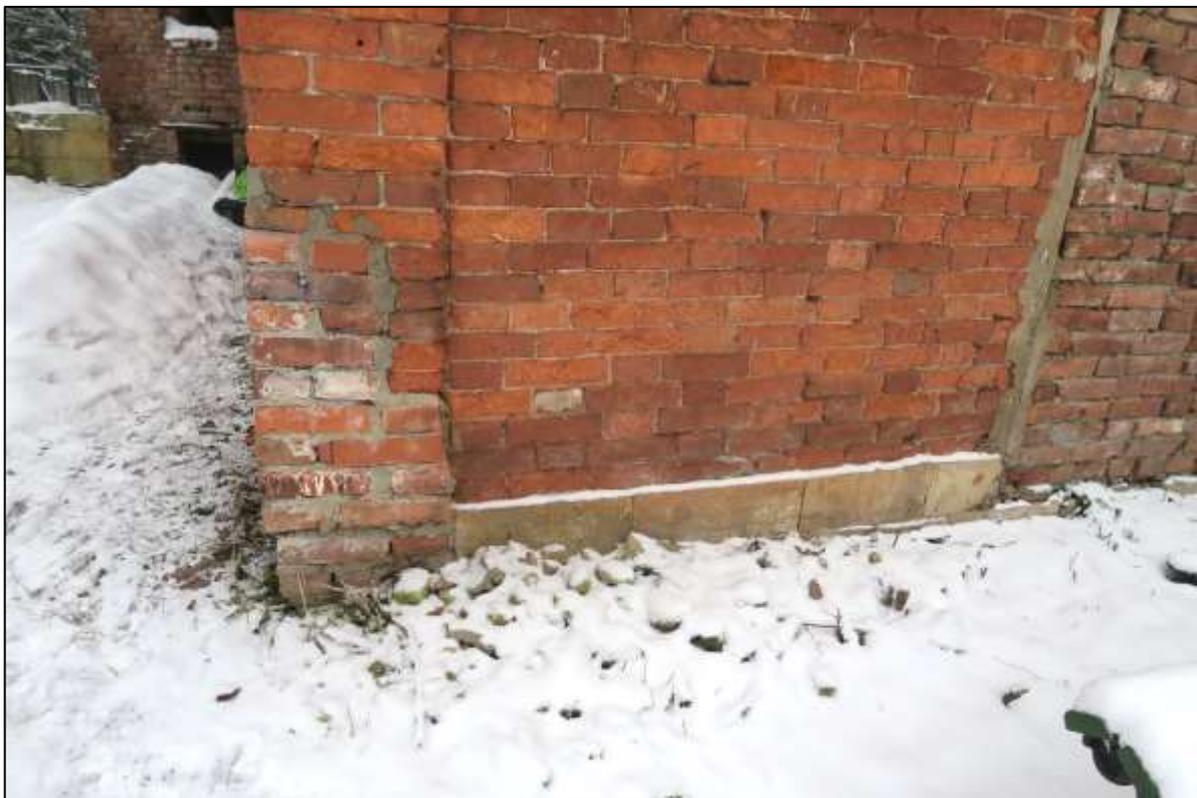
42. Угловая западная часть. Цоколь угловой пилястры утрачен.  
Ремонтная кирпичная вставка выполнена без сохранения исторической схемы кладки, на цементном растворе.

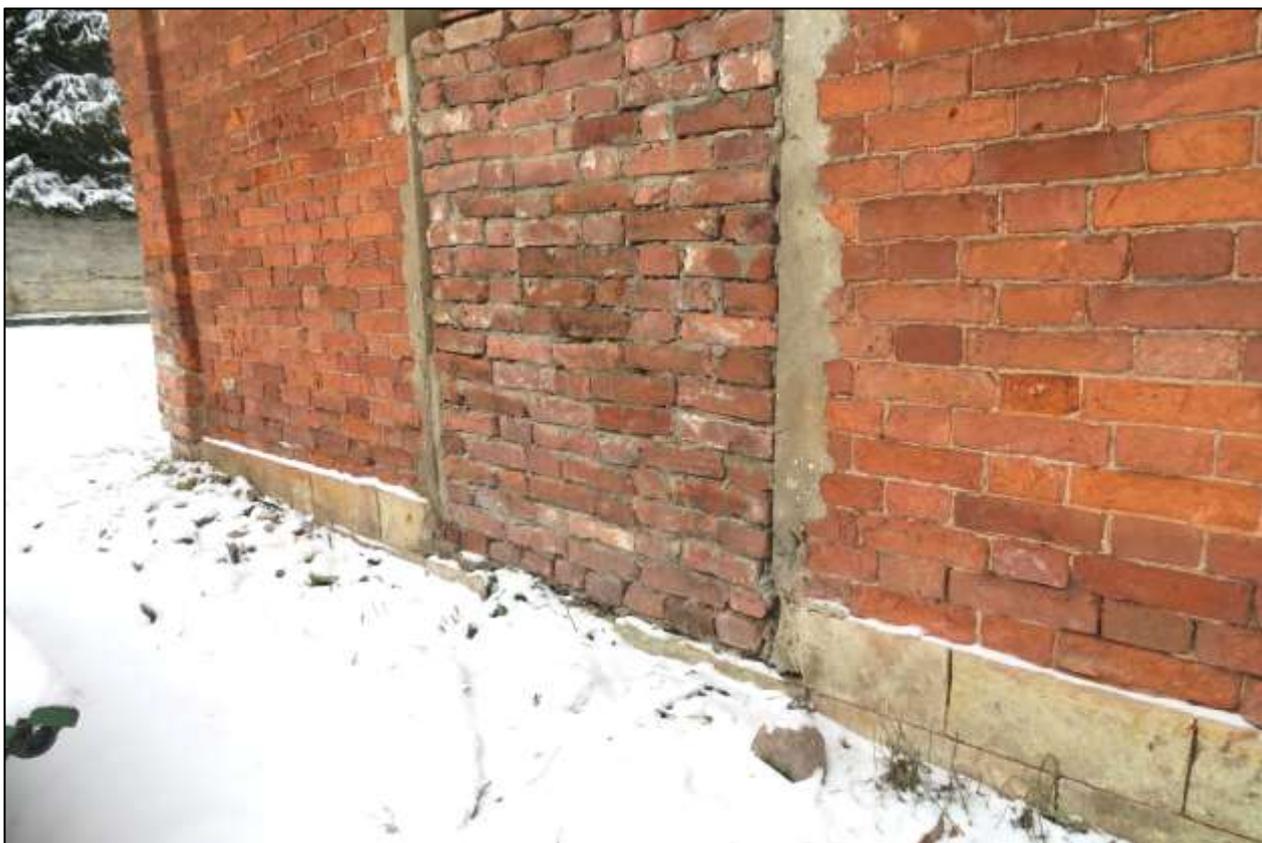
43. Состояние цоколя заднего юго-западного фасада. Верхний ряд облицовки утрачен при пробивке дверного проема на месте изначального оконного. Дверной проем заложен, его растесанные откосы оштукатурены цементным раствором.

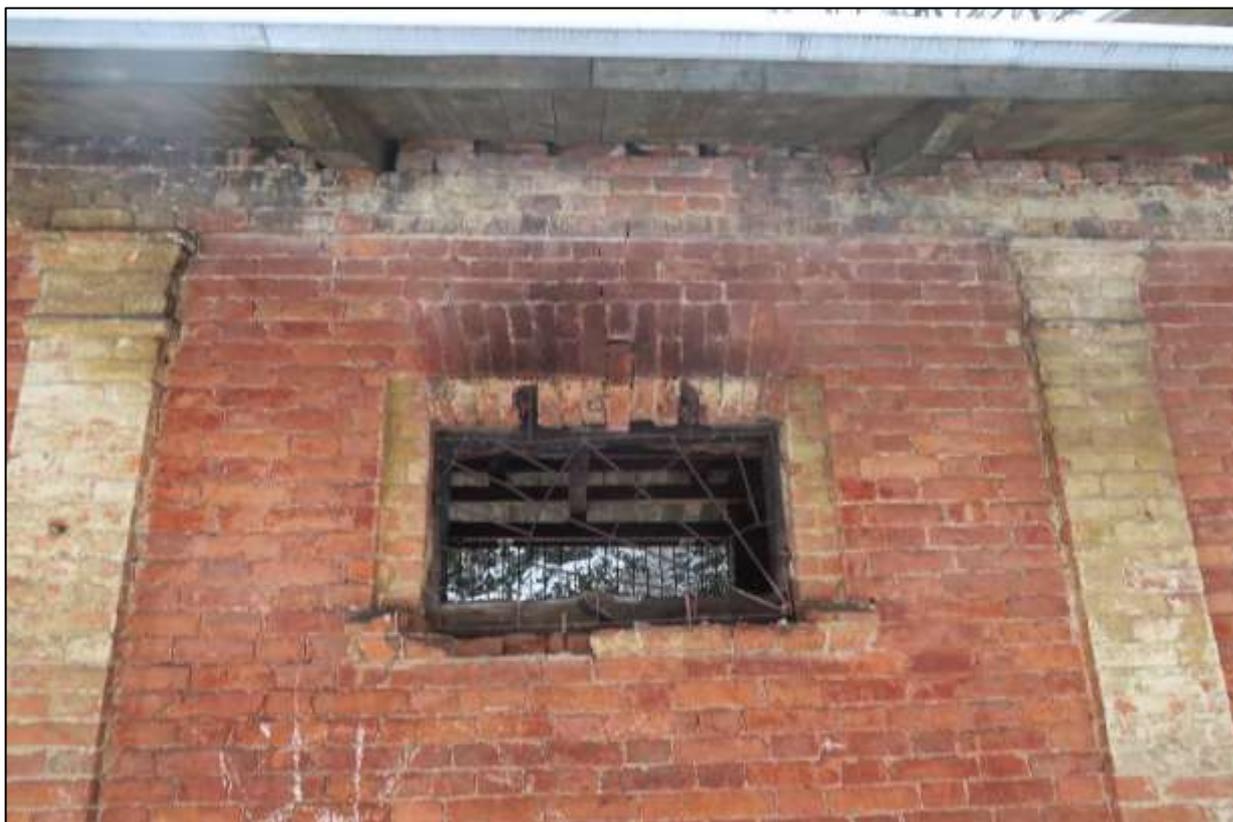
44. Оконный проем на юго-восточном фасаде. Видны разрушения кладки перемычки и подоконной зоны, следы сажи – последствия пожара. Карнизная часть воссоздана из разноформатного кирпича при ремонте кровли.

Видны разрушения кладки перемычки и подоконной зоны, следы сажи – последствия пожара.  
Карнизная часть воссоздана из разноформатного кирпича при ремонте кровли.

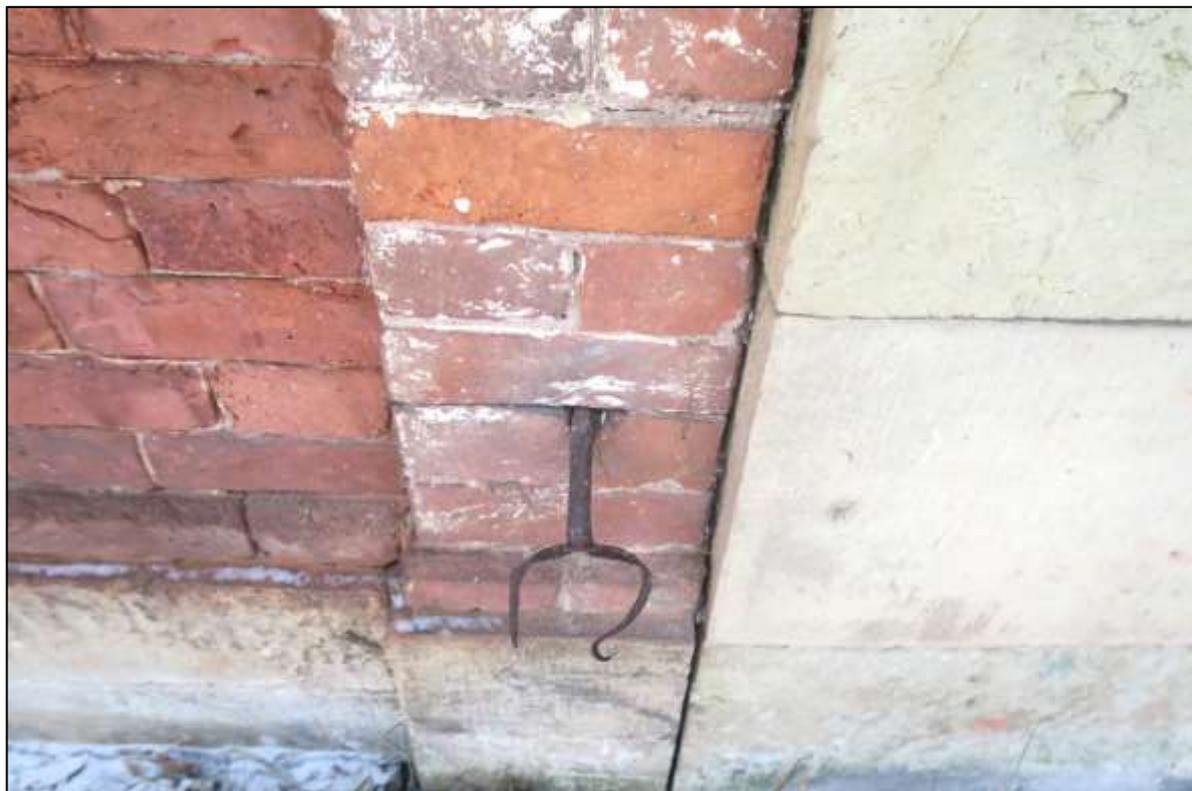
45. Примыкание пристройки к основному объему.  
Виден ухват утраченной водосточной трубы пристройки.

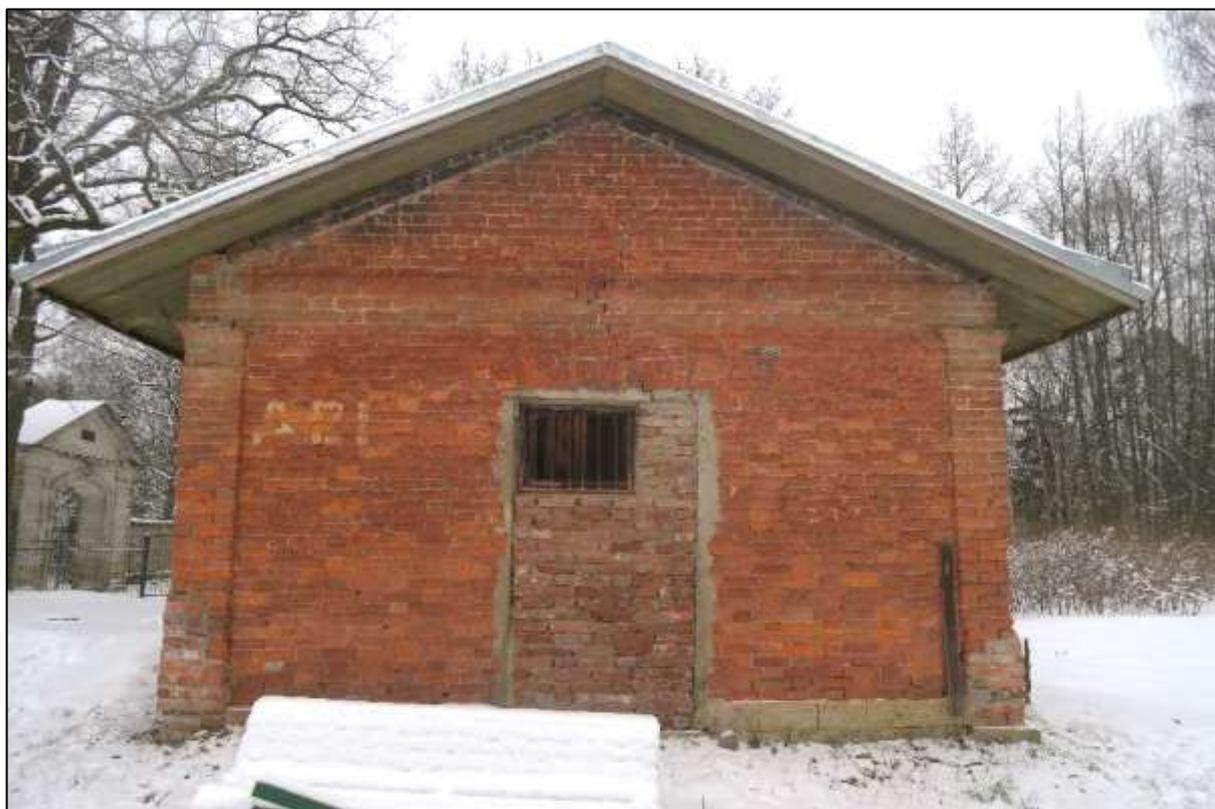
46. Юго-западный фасад пристройки. Некорректная вычинка кладки угловых пилястр, Растеска дверного проема без учета конструкции перемычки, приведшая к образованию трещины.

46. Юго-западный фасад пристройки. Некорректная вычинка кладки угловых пилястр,  
Растеска дверного проема без учета конструкции перемычки, приведшая  
к образованию трещины.

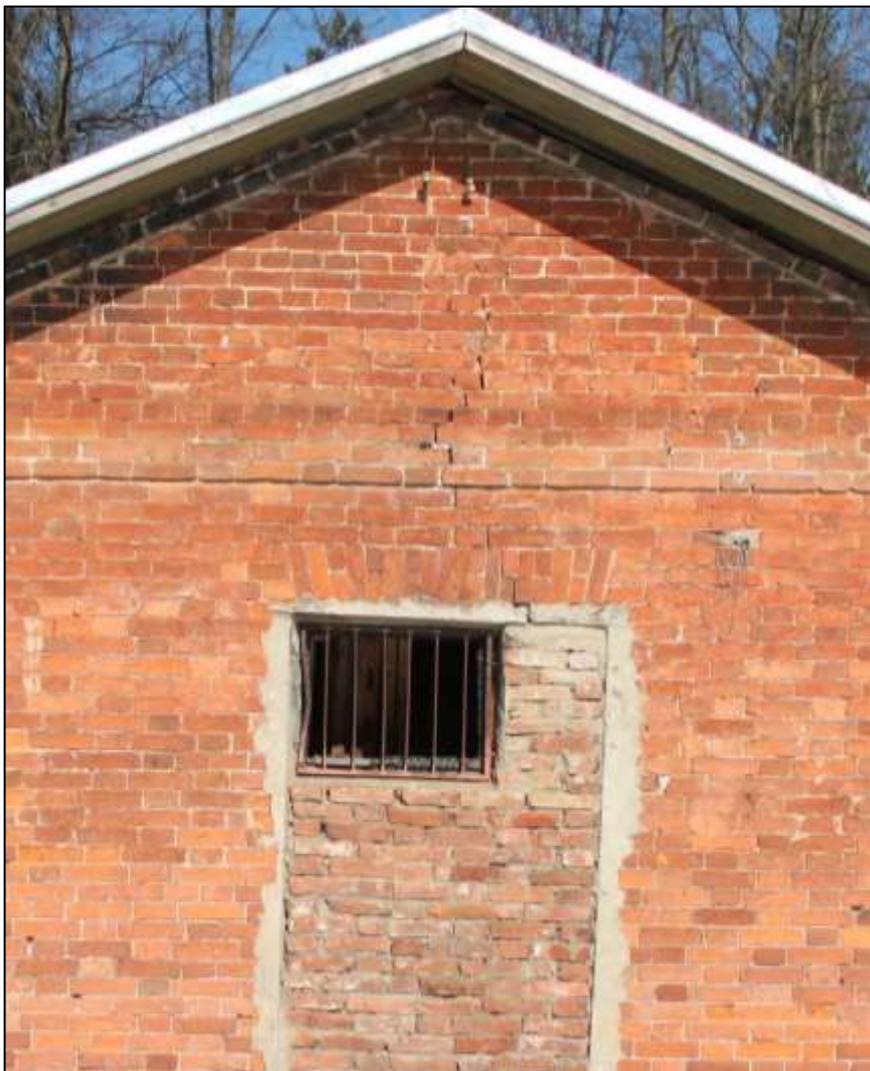
46. Задний фасад пристройки. Трещина над перемычкой проема и в плоскости фронтона.

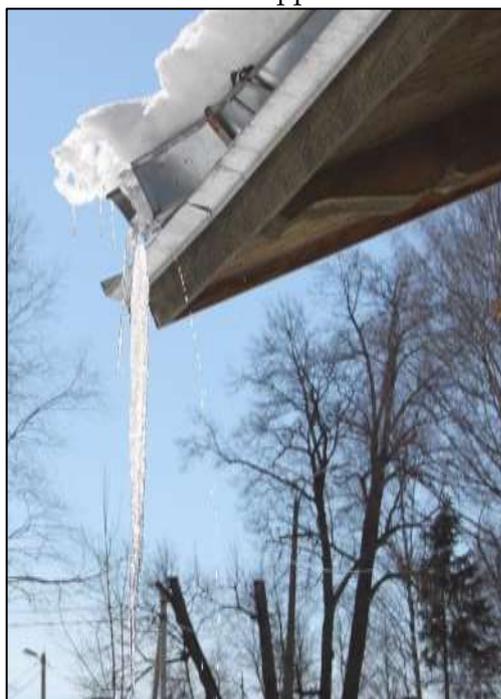
47. Состояние водостока в отсутствии трубы.

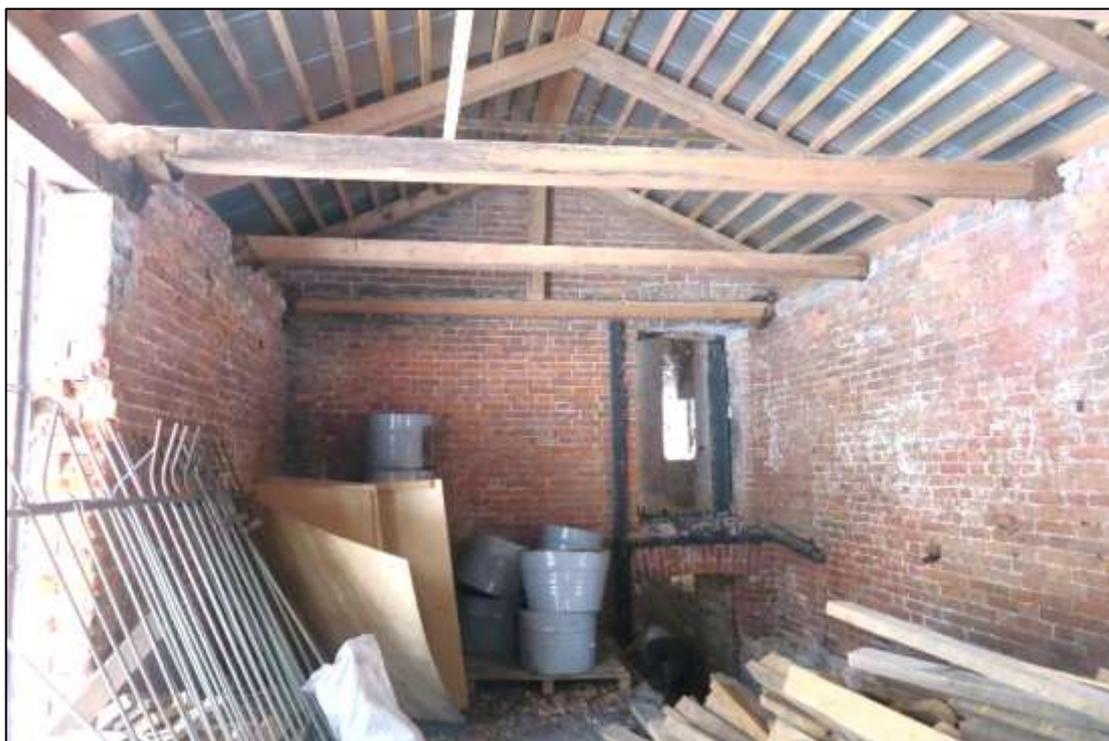
49.Общий вид интерьера пристройки с юго-запада. Видны проемы входов в основной объем и подвал, сгоревшие балки площадки лестницы, воссозданные конструкции крыши.

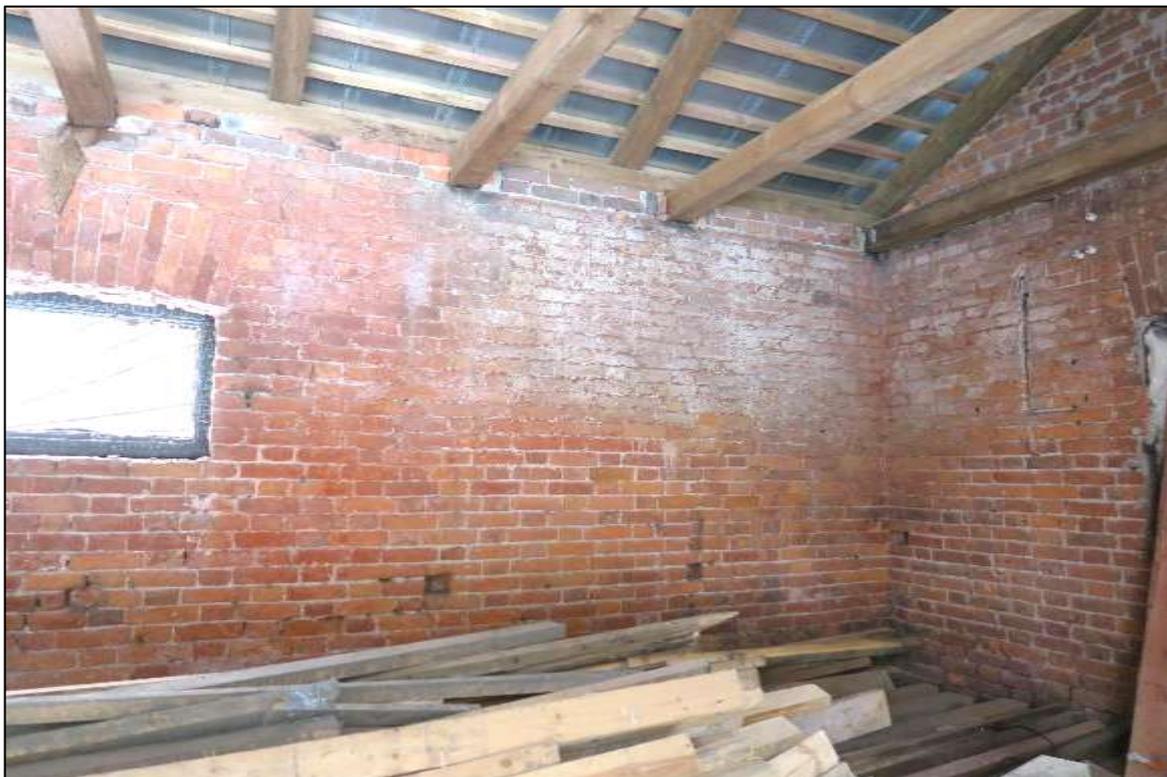
50. Фрагмент юго-восточной стены со стороны интерьера. Высолы на поверхности кладки, остатки сгоревшей оконной коробки, воссозданные конструкции перекрытия и крыши.

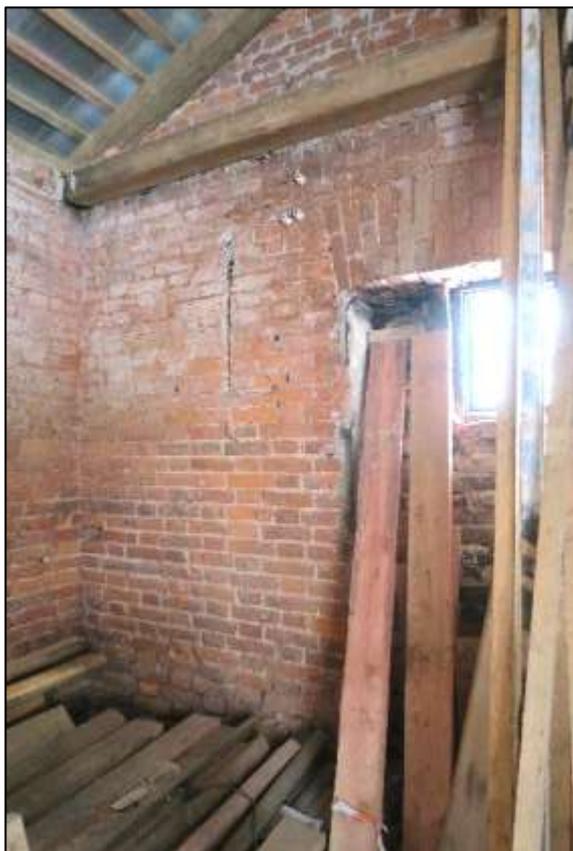
51. Фрагмент юго-западной стены. Оконный проем смещен с исторического места при закладке пробитого дверного проема.

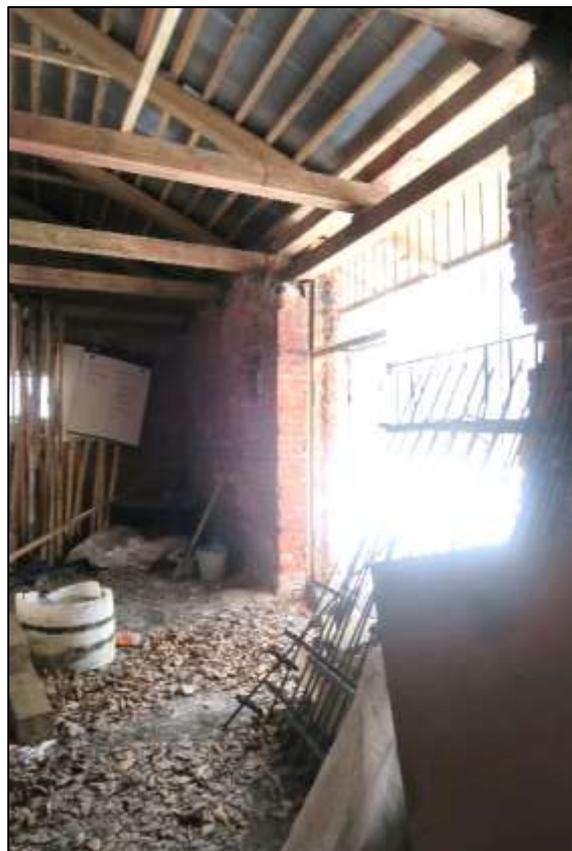
52. Вид воротного проема в северо-западной стене с утраченной перемычкой и заполнением.

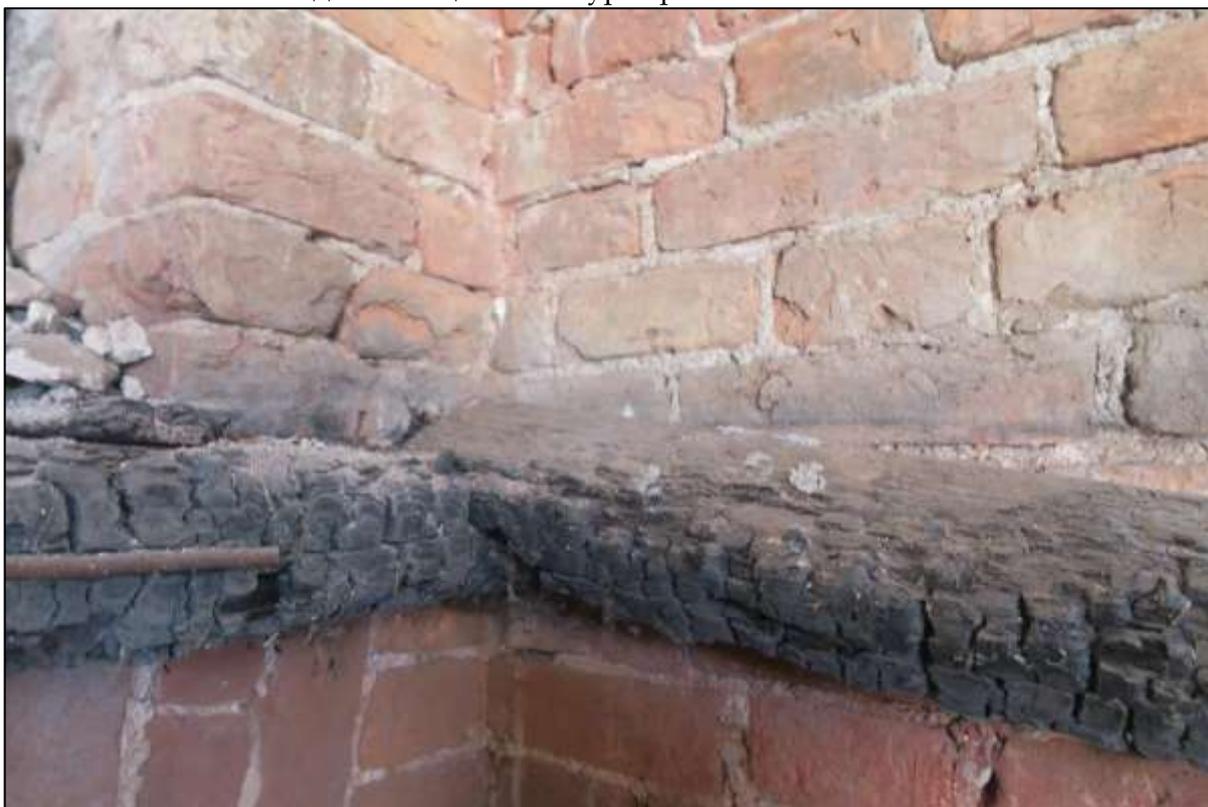
56. Остатки сгоревших балок площадки выхода из помещения 1 этажа основного объема.
