Проектно-сметная документация на выполнение работ по сохранению объекта культурного наследия «Пожарное депо» по адресу: Ленинградская область, Приозерский район, г. Приозерск, ул. Жуковского, дом 6

Раздел 2. Комплексные научные исследования

Комплексные научные исследования

68-21/гз- КНИ

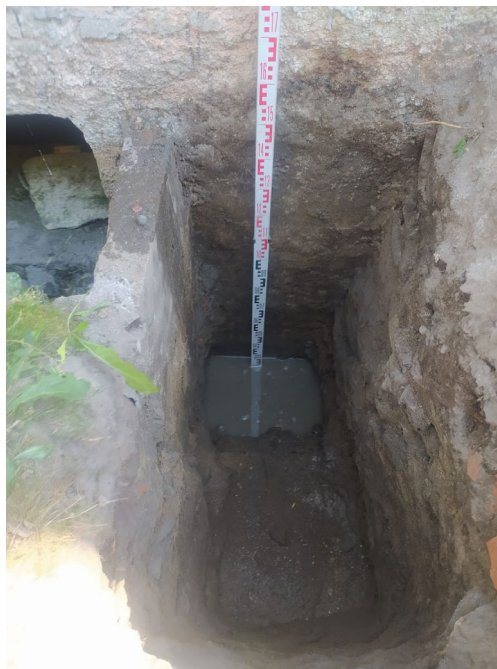
Фото. 3.3.1. Шурф №1.

В фундаменте дефектов не обнаружено, как **работоспособное**.

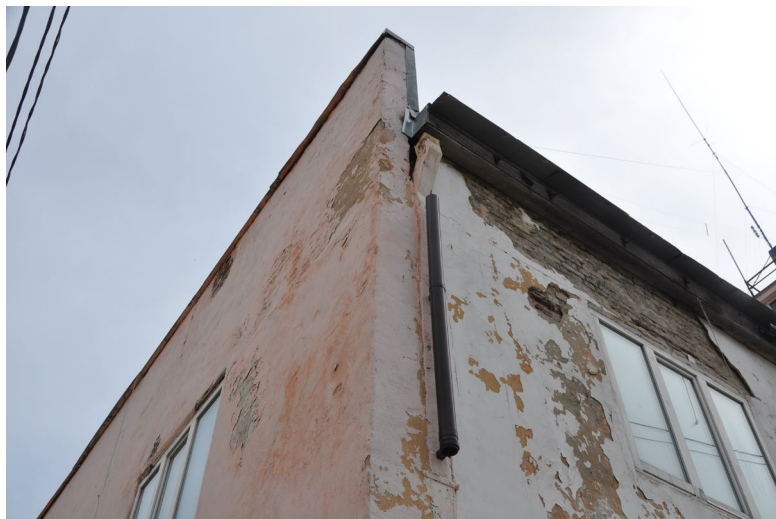
Наружные и внутренние стены здания административно-бытового корпуса выполнены из полнотелого красного кирпича на сложном растворе. Стены оштукатурены и окрашены. Толщина наружных стен по результатам обмеров (510-540 мм). При визуальном осмотре наружных несущих стен здания обнаружены повреждения наружной версты кладки на глубину до 30мм в местах нарушения водоотводных труб, а также в местах отсутствия организованного водостока. Нарушения вызваны периодическим замораживанием/оттаиванием увлажнённых участков кладки. Наиболее значительные нарушения зафиксированы вдоль осей 2 и Г, которые представлены на фото 3.2.1...3.2.5. На этих участках имеют место биопоражения – фото 3.2.6.

Повреждение кладки в местах замачивания по «Рекомендациям по усилению каменных конструкций зданий и сооружений» (ЦНИИСК Госстроя СССР, М., 1984, табл. 4) может быть оценено, как слабое: размораживание и выветривание кладки на глубину до 15% толщины стены, снижение несущей способности кладки в данном случае не наблюдается, поверочные расчёты не производятся.

Фото 3.2.1. Отслаивание штукатурки, нарушение кладки, разрушение окрасочного слоя по оси Е.

1. В процессе реконструкции при утеплении фасада необходимо выполнение расчистки повреждённой кладки с её восполнением оштукатуриванием ремонтными составами.
2. Места биопоражения должны быть обработаны антисептиками.
3. Для предотвращения намокания стен необходимо восстановление/ремонт системы водоотвода.
4. Необходимо разработать конструктивные мероприятия по защите цоколя от воздействия влаги.
5. Архитектурно-художественная отделка требует проведения ремонтных и реставрационных работ.
6. По аварийной колонне необходимо выполнение противоаварийных мероприятий по отдельному проекту с последующим приведением её в работоспособное состояние.
7. Одновременно с противоаварийными работами, необходимо выполнение мероприятий, препятствующих дальнейшему воздействию на здание дренажных вод (а именно, ремонт существующих городских дренажных сетей).

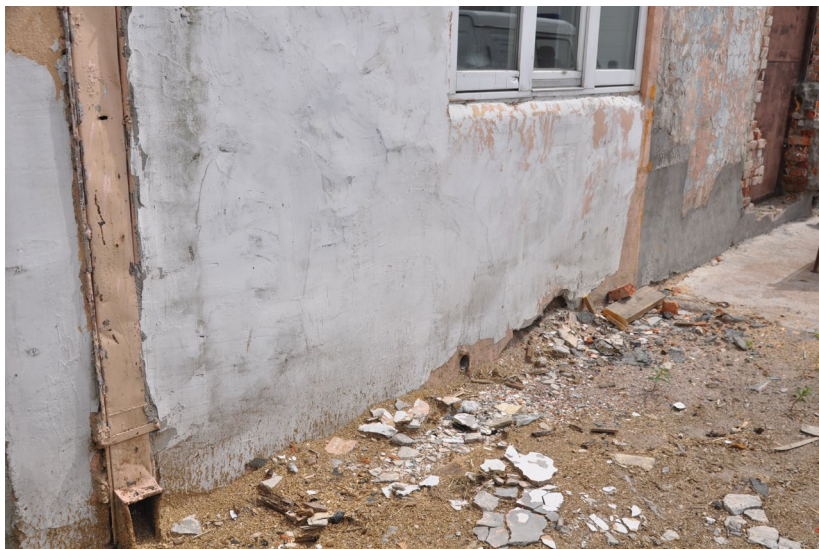
Цокольная часть здания в основном объёме оштукатурена, что при контакте с отмокстой/грунтом, вызывает значительные нарушения штукатурного слоя в местах замочания (см. фото 3.2.7). Следует отметить, что отделка цоколя должна выполняться таким образом, чтобы избежать его разрушения при действии, как атмосферных осадков, так и увлажнения в местах контакта с грунтом.

Фото 3.2.7. Разрушение цоколя по оси 6.

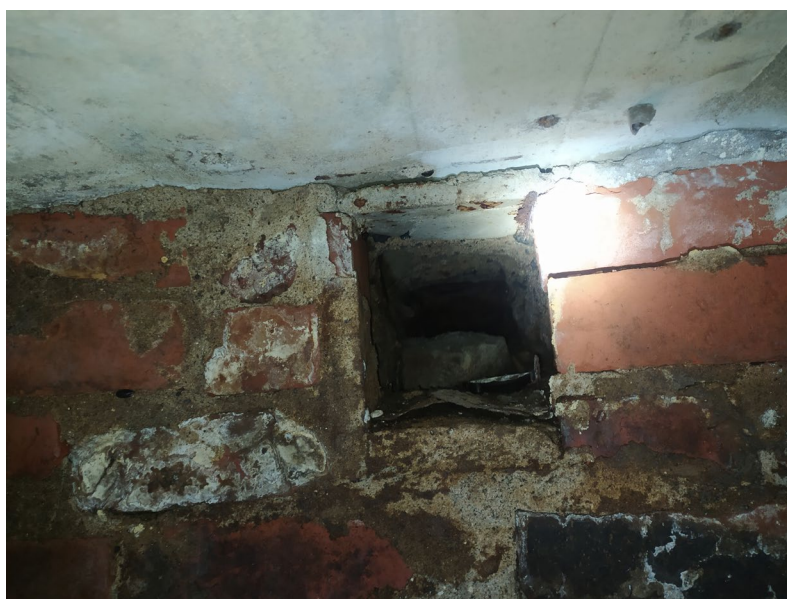
Фото 3.2.8. Состояние кирпичной кладки подвала.

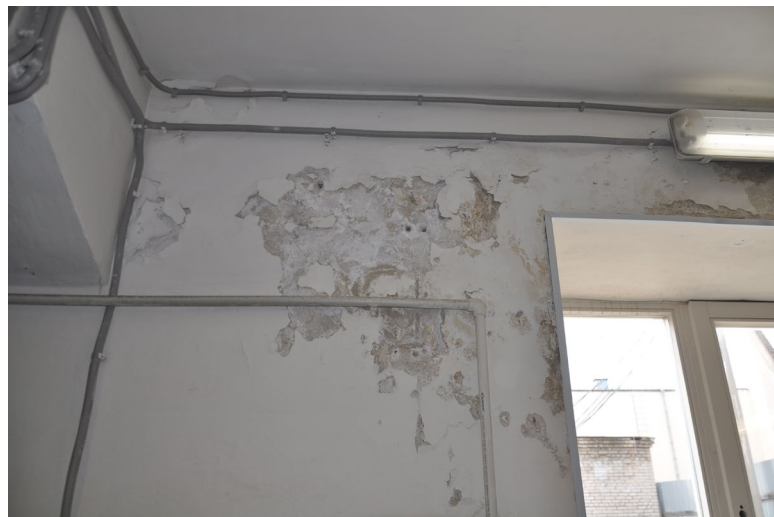
Фото 3.2.9. Биопоражения внутренней части стен

Таким образом, состояние кладки может быть оценено, как **ограниченно работоспособное** со слабой степенью повреждений в местах выветривания (замокания и замораживания/оттаивания).

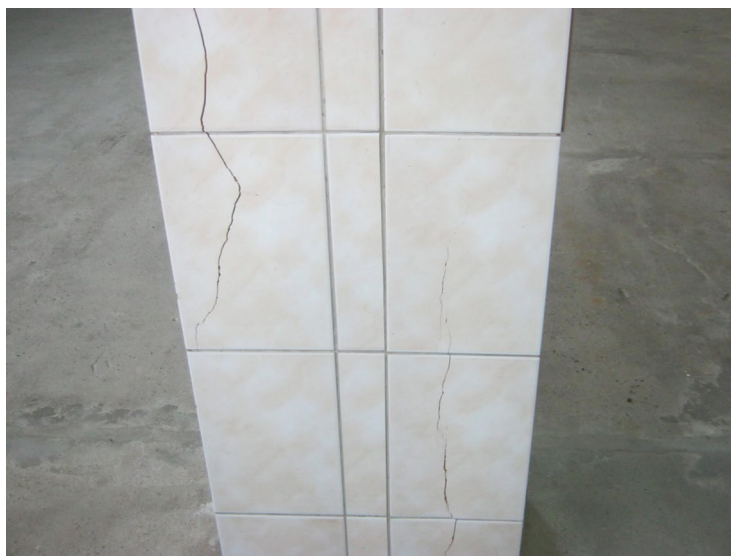
Несущие конструкции перекрытий также опираются на монолитные колонны. При визуальном осмотре помещения первого этажа в осях 3-6/А-Е в колонне в осях 5/Г обнаружены трещины с раскрытием более 5мм. В соответствии с выполненными испытаниями, прочность бетона оценивается величиной не менее В15 с $R_b=8,5\text{МПа}$. При размере колонны без учёта отделочного слоя 400х400мм (арматура в обследуемой колонне отсутствует, колонна бетонная) и высоте этажа 2,70м, её несущая способность оценивается (СП 63.13330.2018), как:

$N_0=92,0+110,4+32,0+0,16*2500*2,7*9,81*1,1*10^{-3}=142,4+11,65=246,0\text{кН}$, что значительно меньше несущей способности колонны $N=1247,0\text{кН}$. Следовательно, причиной разрушения колонны является не её «перегрузка».

Состояние колонны с трещинами по внешним признакам (см. «Рекомендации по оценке надёжности строительных конструкций по внешним признакам», М., 1989 год; «Пособие по проектированию. МДС 13.20-2004») следует оценивать, как «**недопустимое**»: «существуют повреждения, свидетельствующие об опасности пребывания людей в районе обследуемых конструкций. Резерв несущей способности порядка 25%. Защитный слой бетона отслаивается на глубину до 30мм». Результаты фотофиксации представлены на фото 3.2.10 и 3.2.11.

Фото 3.2.10. Трещины в отделочном слое колонны по оси 5/Г с раскрытием до 5мм.

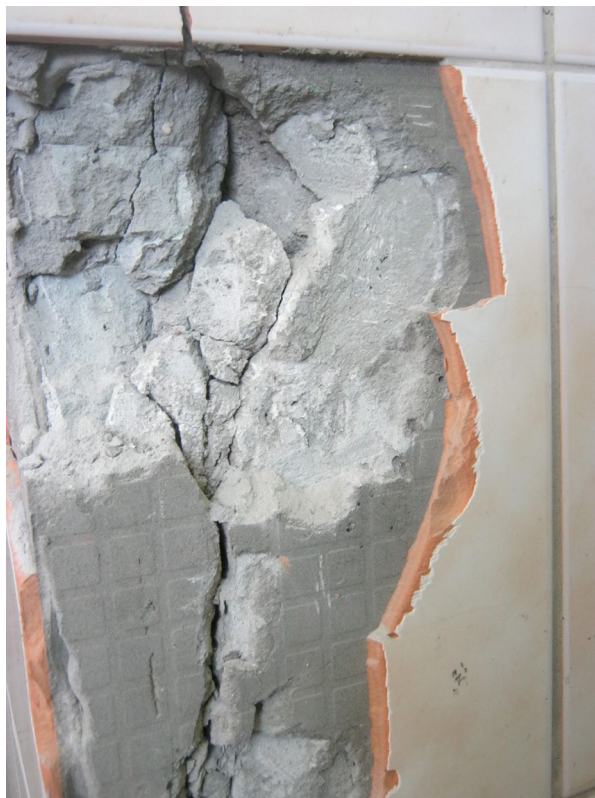
Фото 3.2.11. Разрушение защитного слоя и бетона колонны.

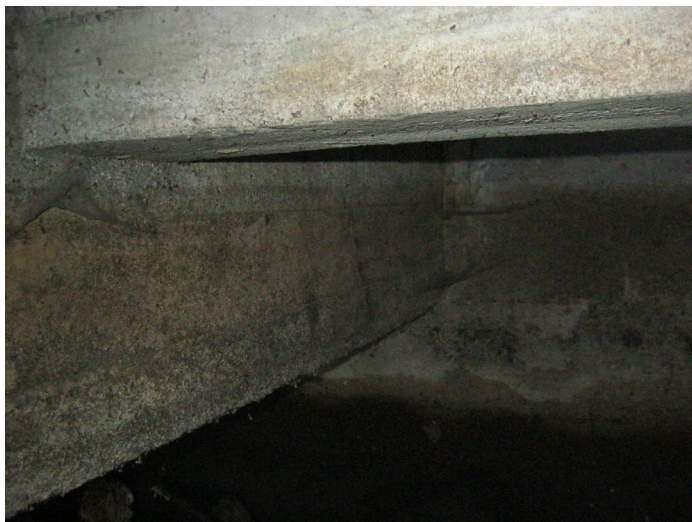
- намокание конструкций от длительного действия воды – фото 3.3.1;
- отслоение защитного слоя бетона по длине 1/3 всего пролёта – фото 3.3.2; 3.3.3;
- коррозия арматуры в местах нарушения защитного слоя – фото 3.3.4 – 3.3.6.

Фото 3.3.1. Намокание монолитных конструкций подвала.

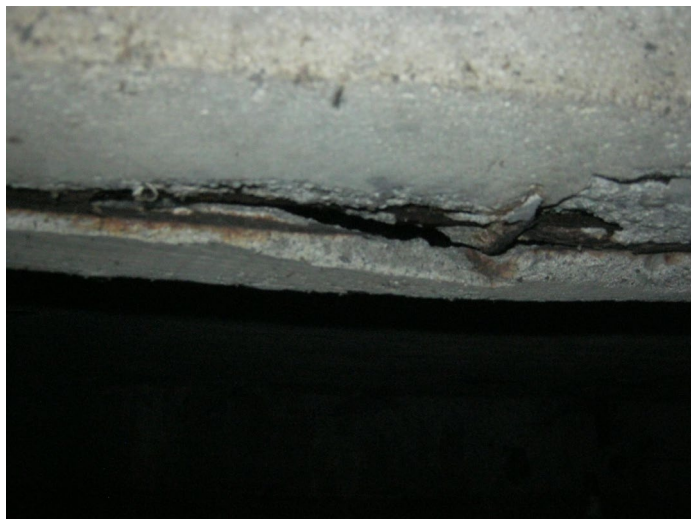
Фото 3.3.4. Коррозия арматуры балок.

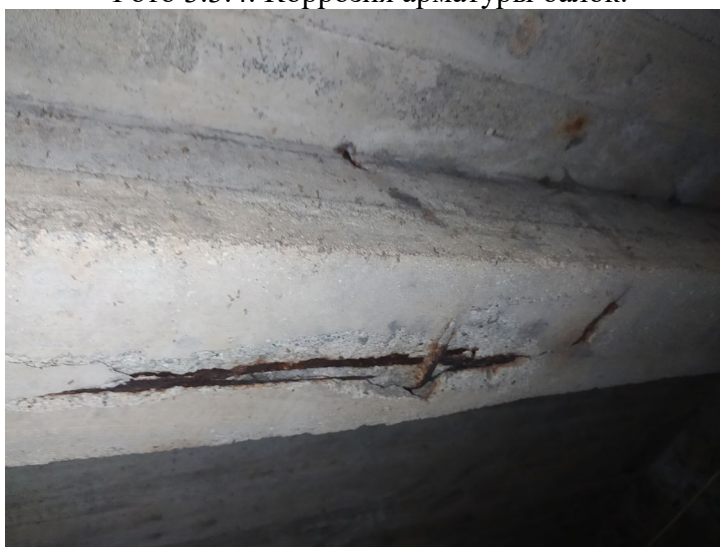
Фото 3.3.5. Коррозия арматуры балок с отслоением бетона.

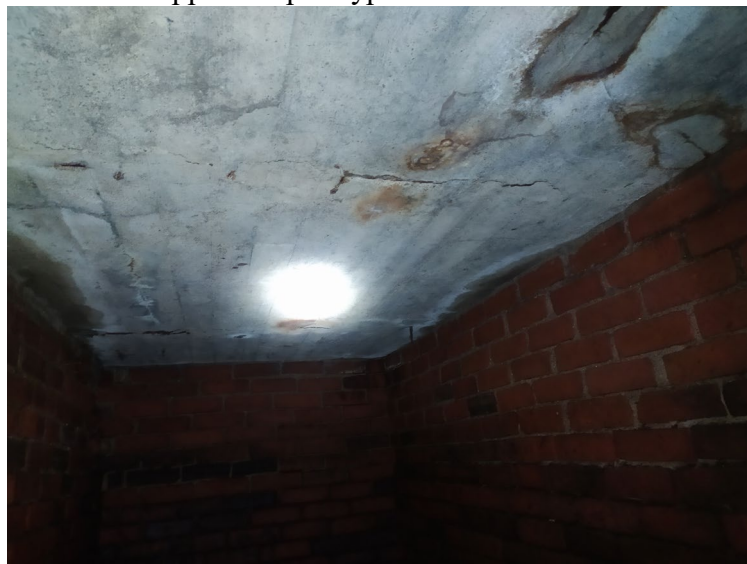
Фото 3.3.6. Коррозия арматуры и нарушение защитного слоя бетона плиты.

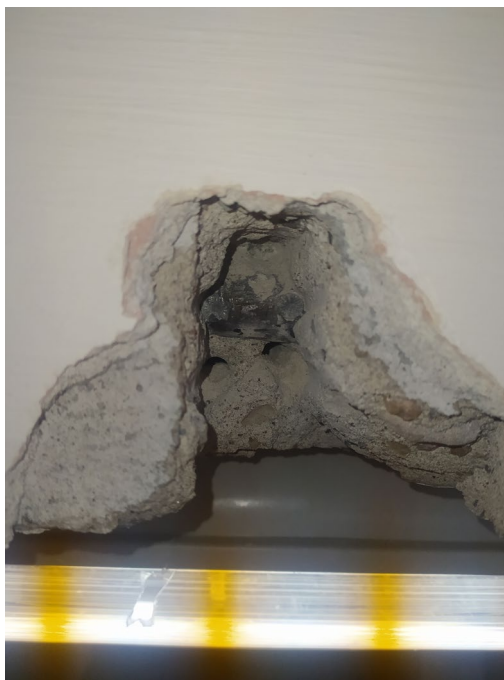
По выполненным зондажам перекрытий над первым этажом (в осях 2-6/А-Е) сечение главных балок 300х450(н)мм при шаге 4,0-4,3м и пролётах 2,6-2,8м, второстепенных - 150х200(н)мм при шаге 1,6-1,8м и пролётах 2,6-2,8м. Толщина плиты 200мм при пролётах 3,9-4,8м. Главные балки армируются гладкой арматурой 2Ø26 и поперечной арматурой Ø8 при шаге 200-300мм. Результаты зондажей представлены на фото 3.3.7 и рис. 3.3.1.

Фото 3.3.7. Рабочая арматура главной балки перекрытия над первым этажом.

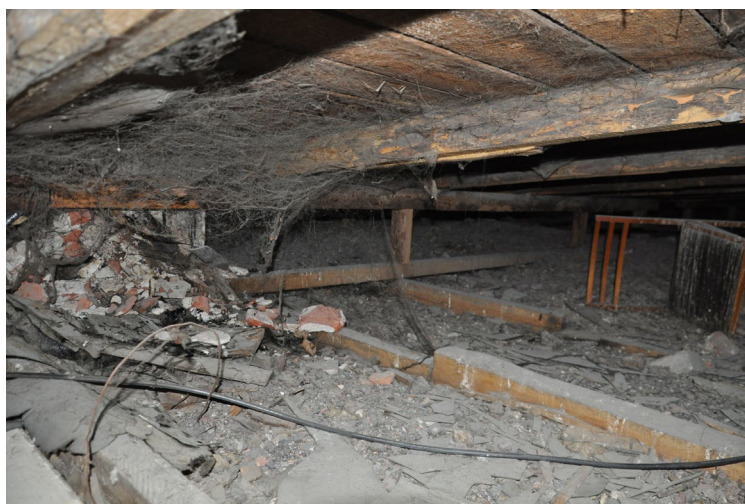
Фото 3.4.1. Чердачное пространство в осях 2-6/А-Е.

- разрушение наружного водостока по оси Е м/о 3-6, а также неправильная конструкция водостока в исправной части;
- «историческая» система водоотвода выглядела иначе: так водоотводные трубы располагались в наружных стенах. Соответственно и водоприёмные элементы имели другую конструкцию;
- неправильно выполнены узлы сопряжения кровли с вертикальными выступающими элементами;
- в местах неорганизованного водостока вынос кровли за наружную стену недостаточный;
- основные элементы несущей системы подверглись биопоражению.
- в соответствии с СП 17.13330.2017 «Кровли», табл. 4.1 (п.2.3), уклон кровли при покрытии металлопрофилем должен составлять не менее 12° . Фактически при длине горизонтального участка кровли 8,97м и высоте чердака 1,35м $\text{tg}\alpha=0,150$, что соответствует углу $\alpha=8,5^{\circ}<12,0^{\circ}$ – уклон кровли недостаточный.

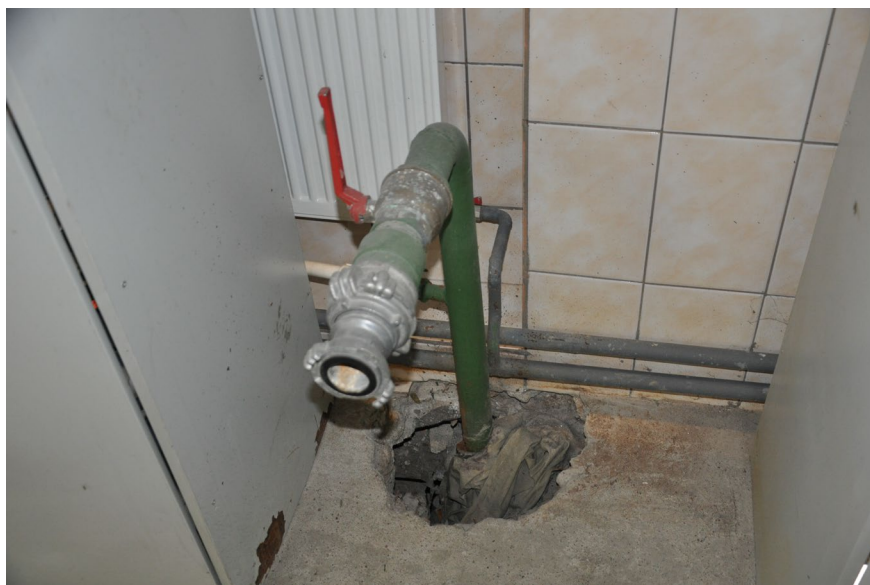
- Узел ввода системы водопровода в здание находится в ненадлежащем состоянии. Требуется ремонт.
- Узел прохода трубопровода через перекрытие подвала нарушен и забит мусором.
- Сплошная коррозия трубопровода от ввода в здание до подвального перекрытия в осях 1/Д-Е;
- прокладка трубопроводов через строительные конструкции выполнена без фугляров из труб (гильз), что не соответствует СП 73.13330.2016.

Фото 3.6.1. Прокладка трубы водоснабжения через перекрытие над подвалом выполнено без стальных гильз.

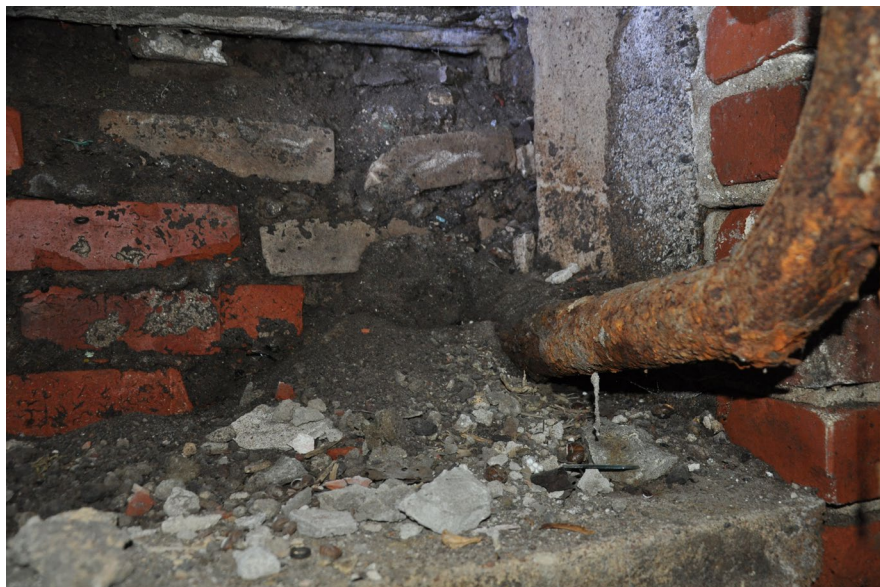
Фото 3.6.2. Узел ввода водопровода в здание. Коррозия

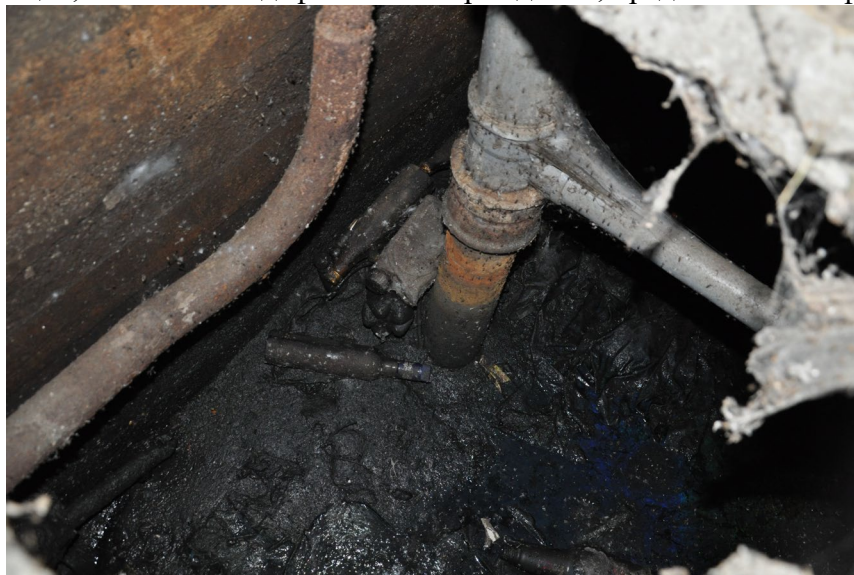
Фото 3.6.3. Узел ввода водопровода в здание.

С учетом вышеизложенного, общее техническое состояние системы канализации оценивается как **ограниченно-работоспособное**.

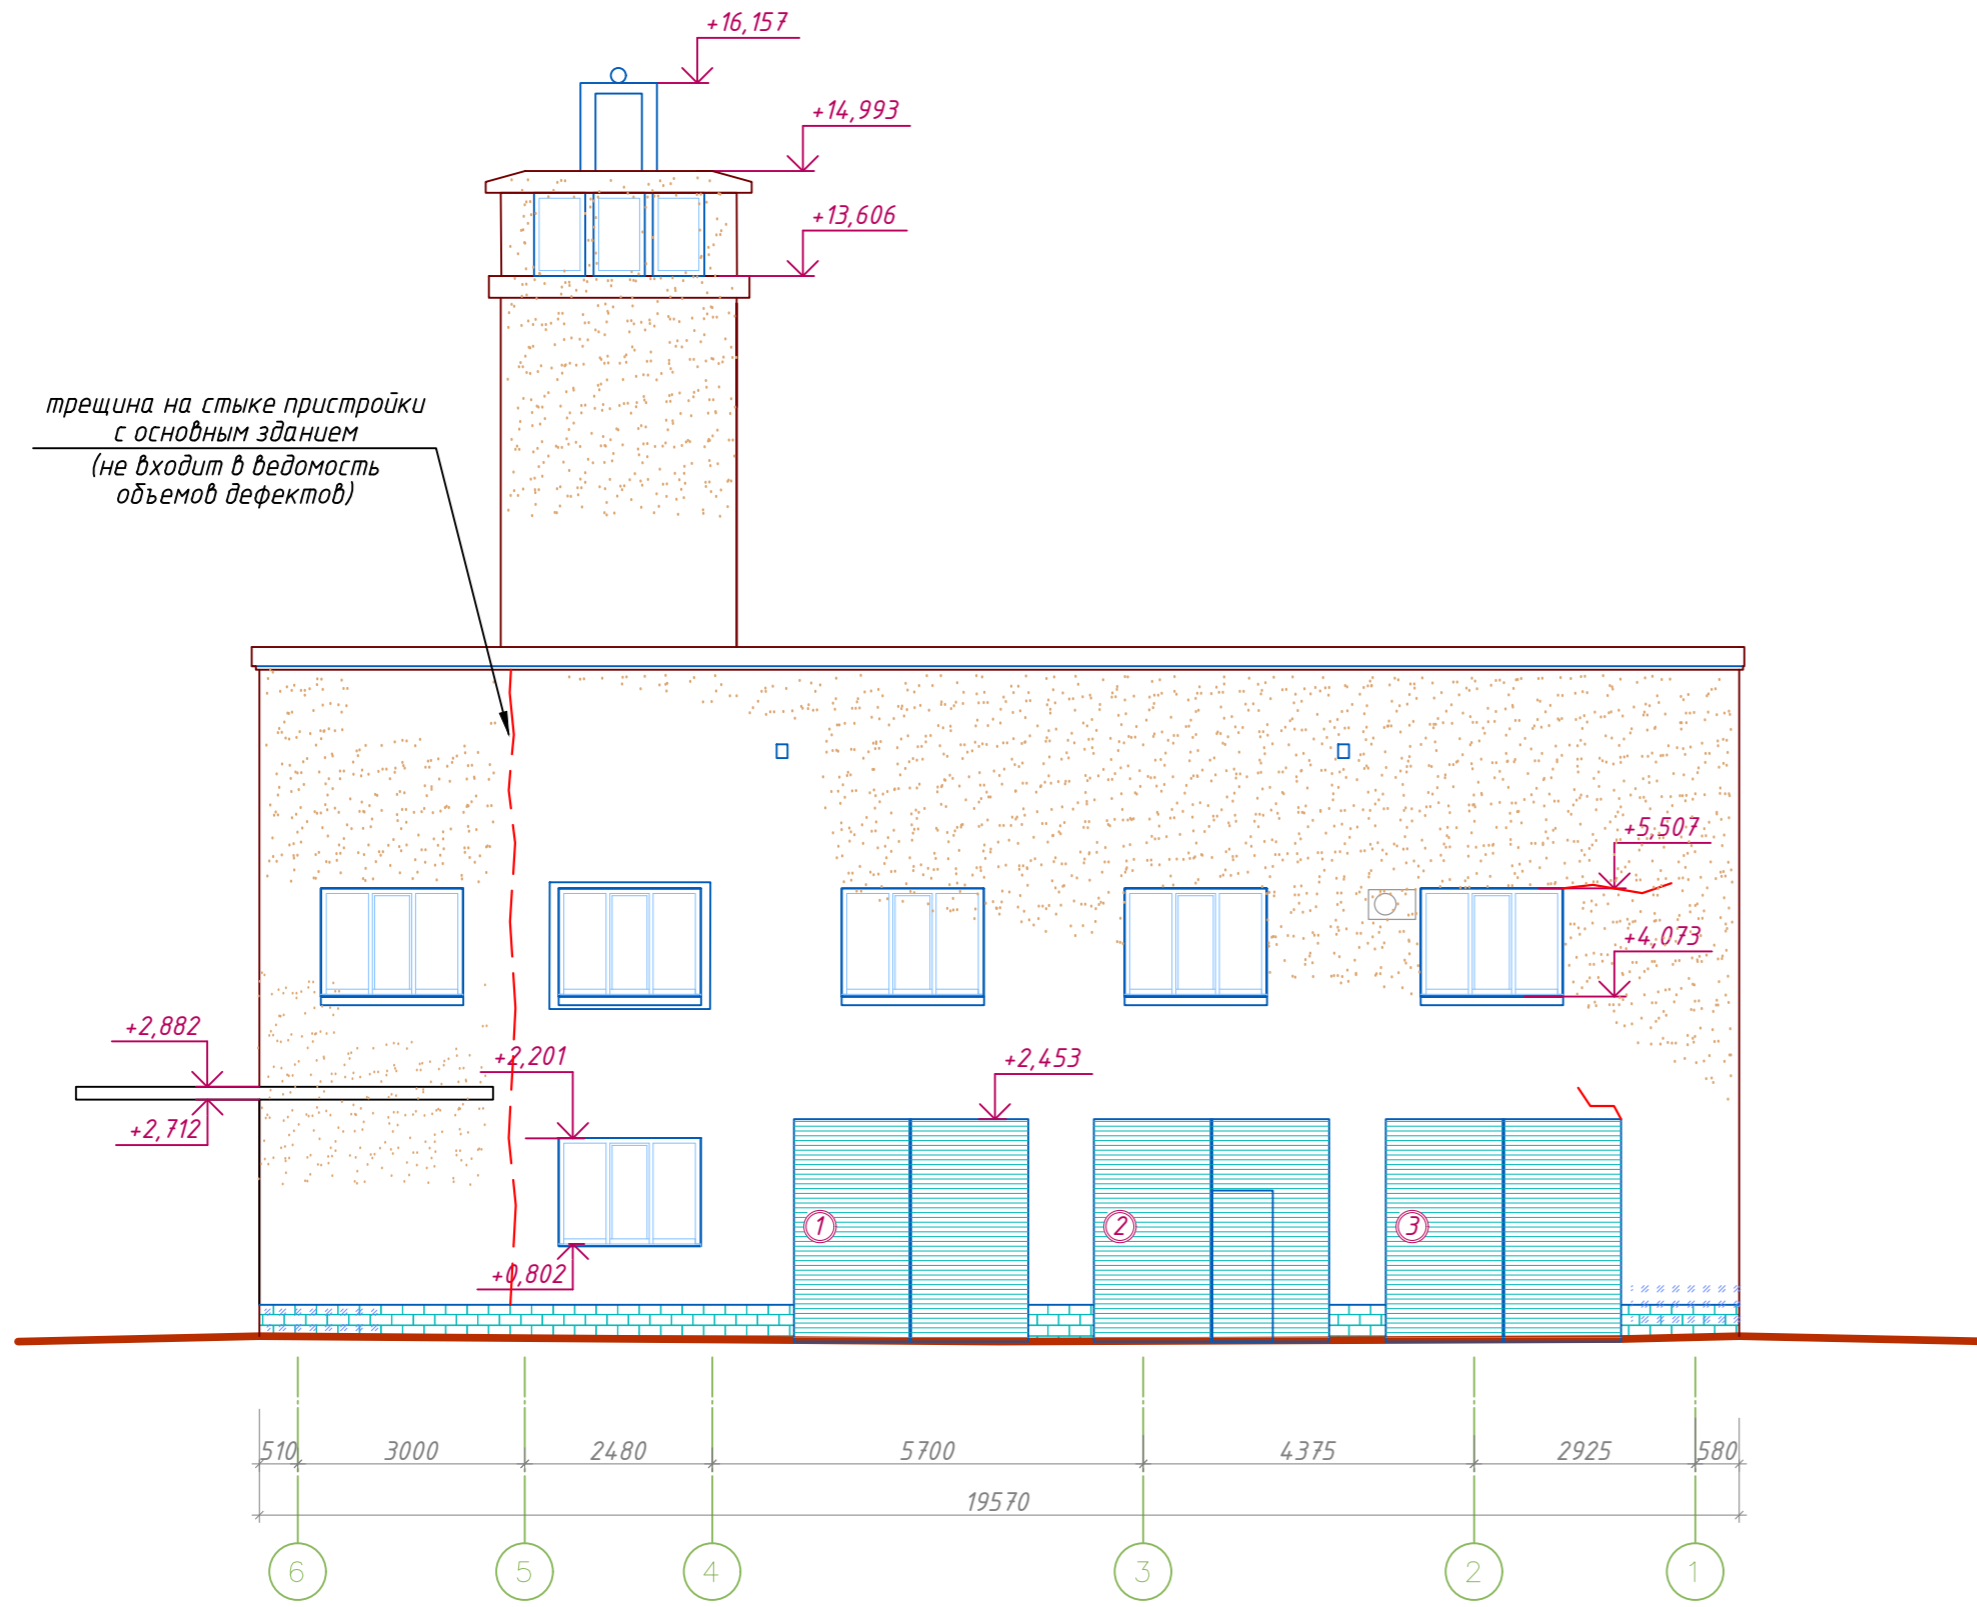
трещина на стыке пристройки с основным зданием (не входит в ведомость объемов дефектов)

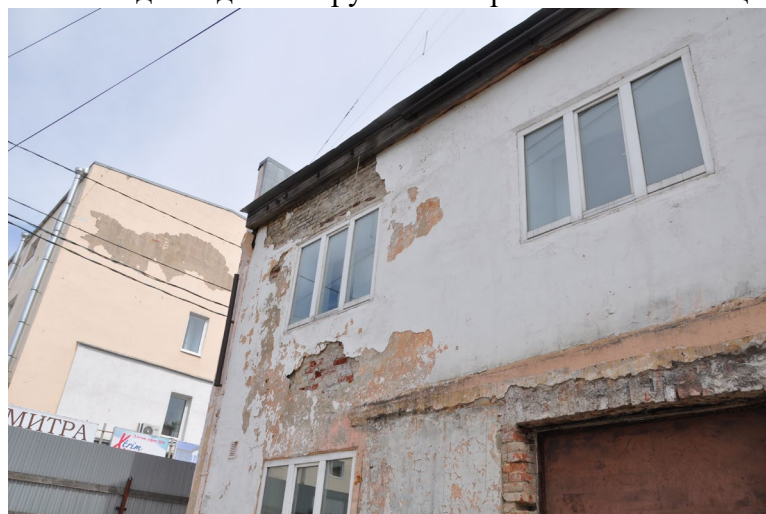
Фото Ф2. Разрушение штукатурки в местах нарушения водостока.

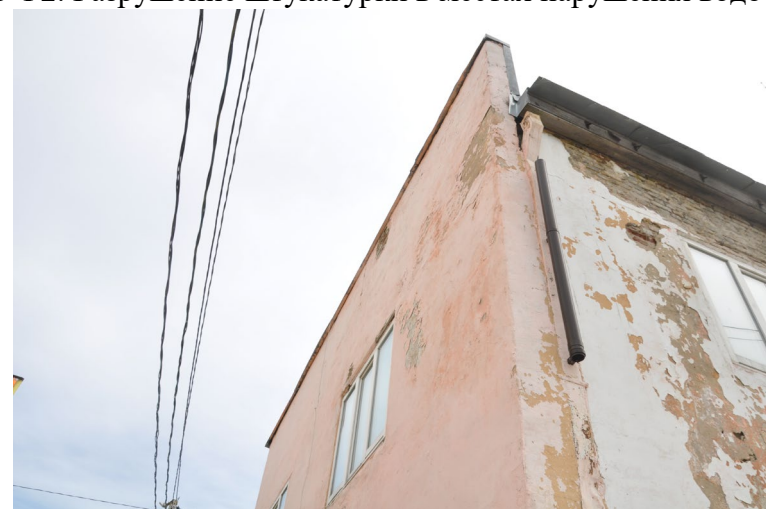
Фото Ф3. Нарушение целостности водосточных труб.

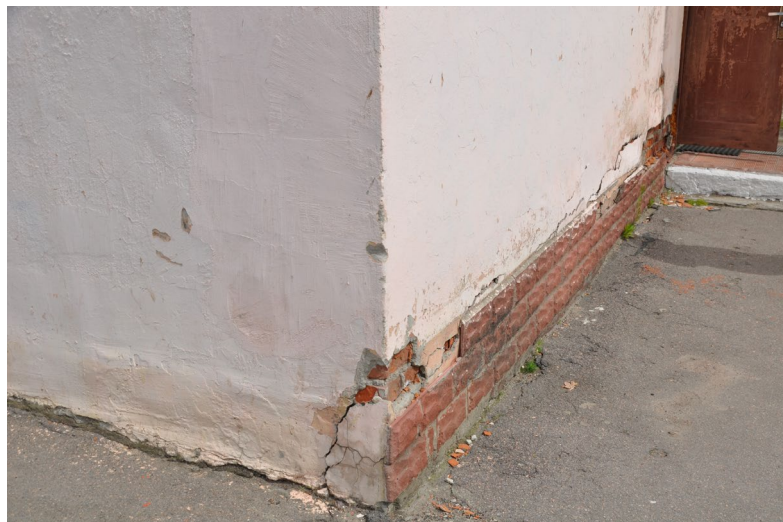
Фото Ф7. Разрушение отделки цоколя.

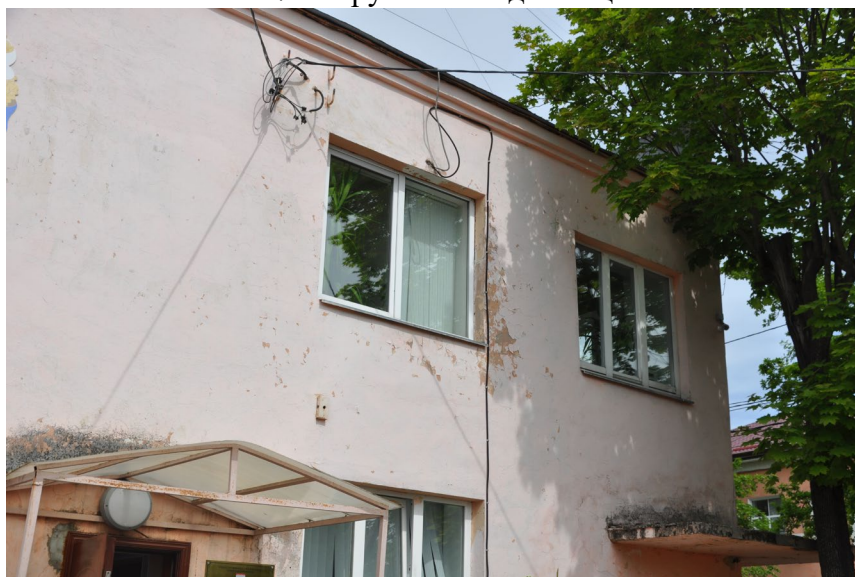
Фото Ф8. Разрушение окрасочного слоя, поражение фасада грибком.

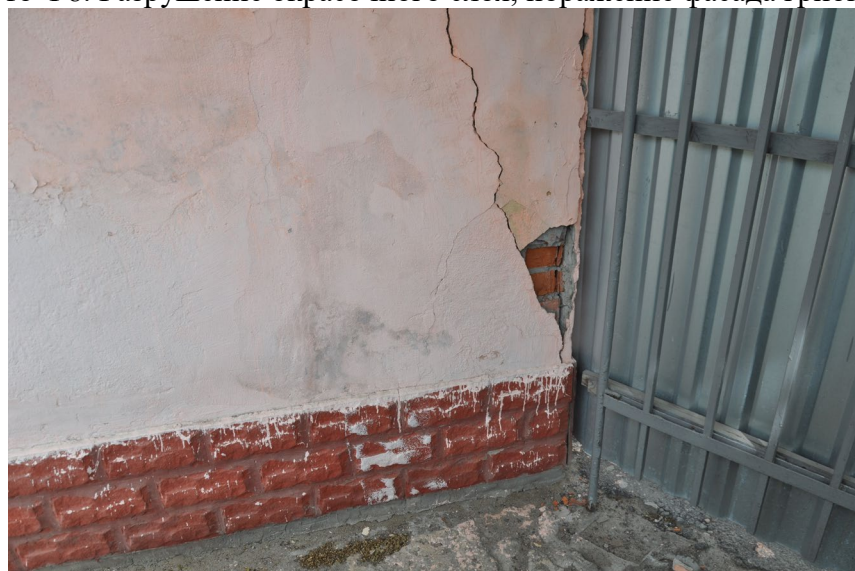
Фото Ф9. Отслоение штукатурки и отделки цоколя.

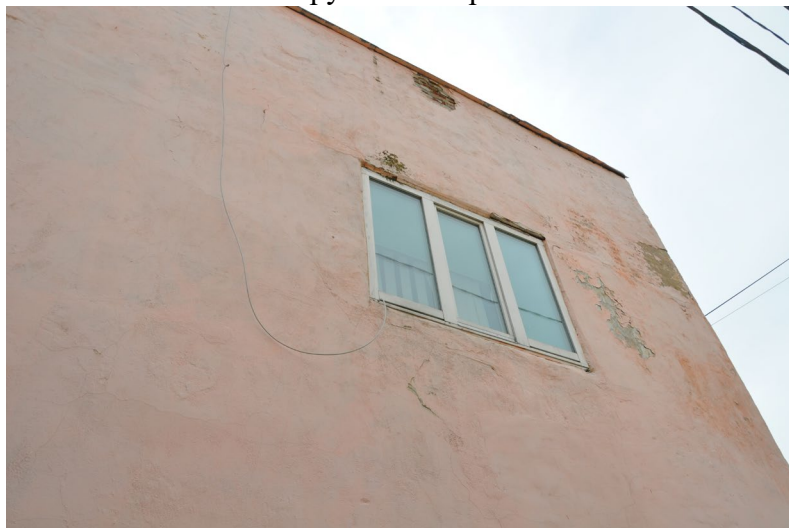
Фото Ф12. Разрушение штукатурки карнизной части.

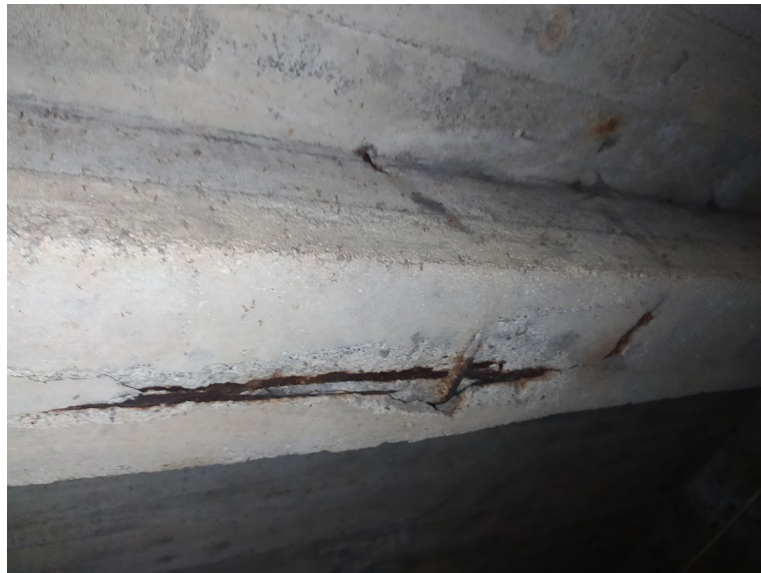
Фото Ф18. Разрушение защитного слоя балок подвала. Коррозия арматуры.

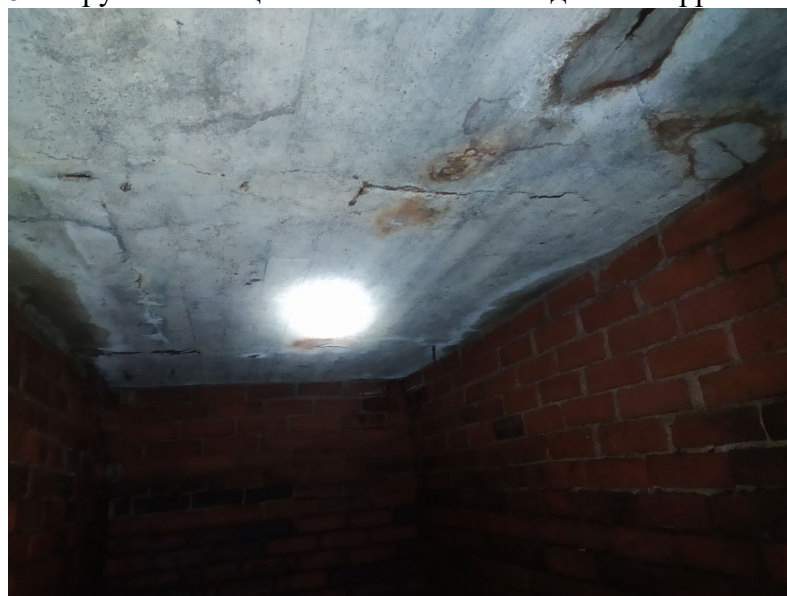
Фото Ф19. Разрушение защитного слоя на плите. Коррозия арматуры.

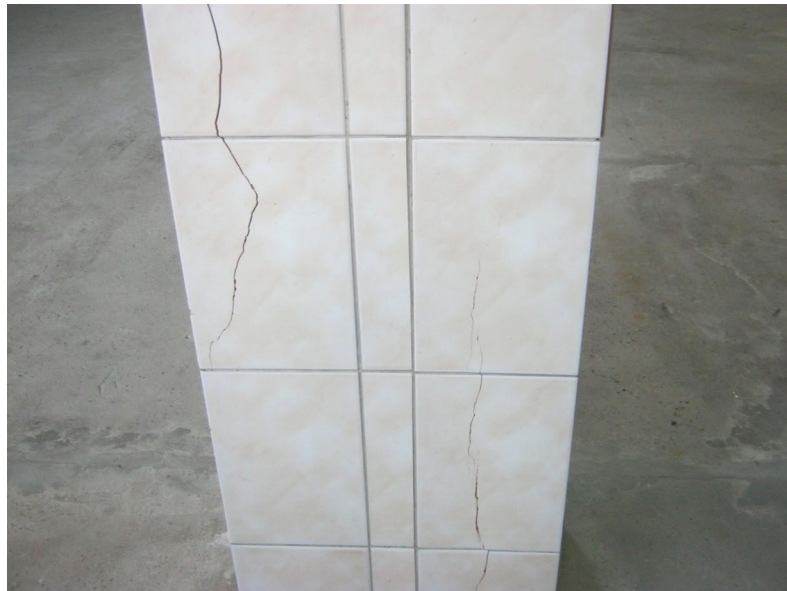
Фото Ф23. Трещины в колонне по оси 5/Г. Раскрытие трещин до 5мм.

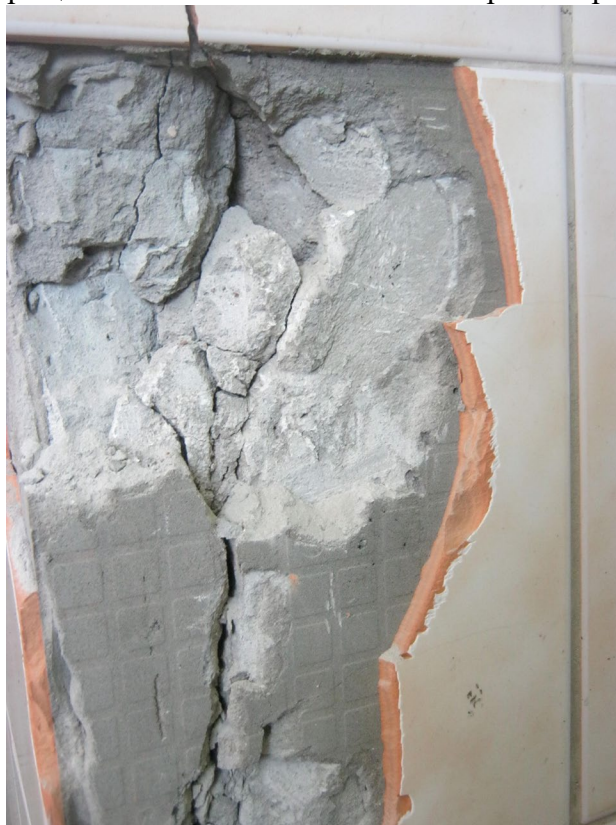
Фото Ф24. Разрушение бетона колонны.

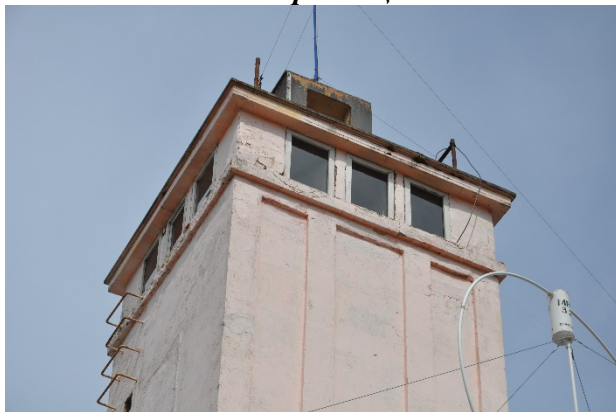
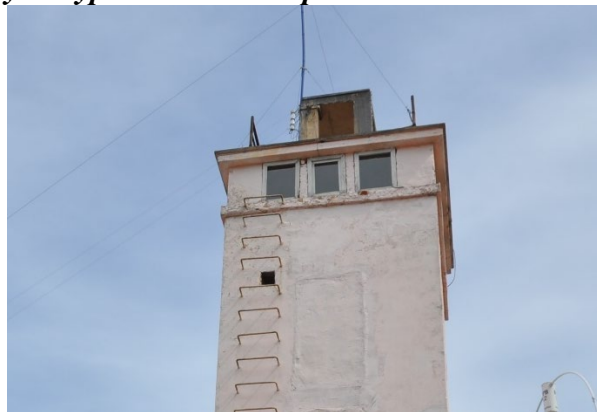
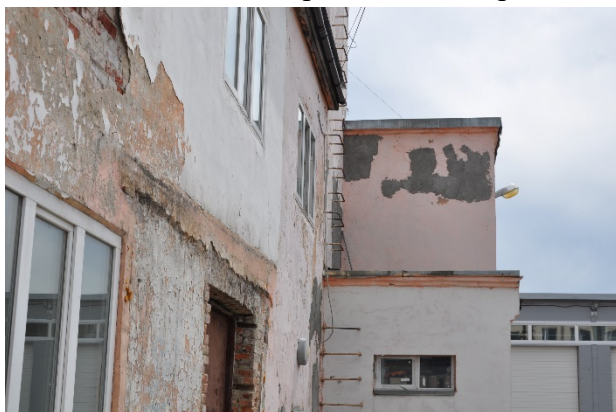
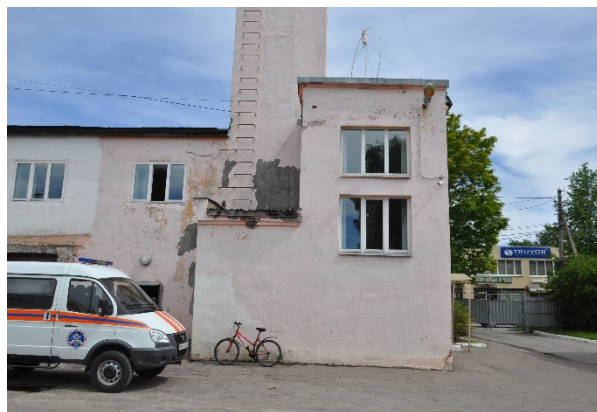
Поверхностная деструкция штукатурных растворов, расслаивание, осыпи, дефекты окрасочного покрытия, следы поновления отделки

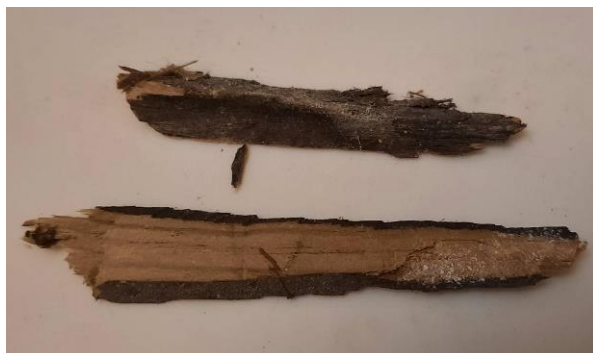
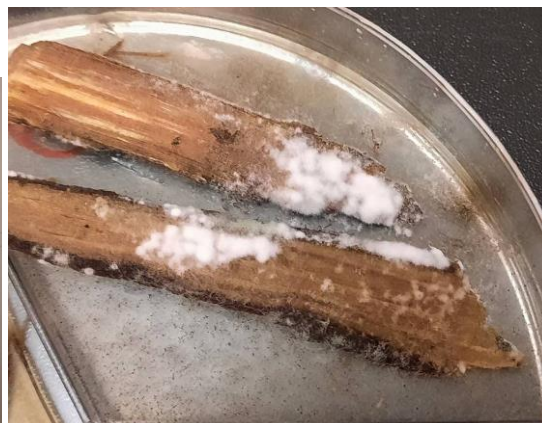
Проба №1. Биоповреждение внешнего слоя древесины I степени. Дереворазрушающие грибы – не выявлены. Заражение древесины микроскопическими плесневыми грибами *Penicillium sp.*, *Trichoderma viride*, *Rhizopus sp.* 150 КОЕ/дм² (повышенная численность). I степень биоповреждения по ТСН-20-303-2006 и СП 28.13330.2017. **Рекомендация:** ручная срезка, шлифовка пораженного элемента, биозащитная обработка.

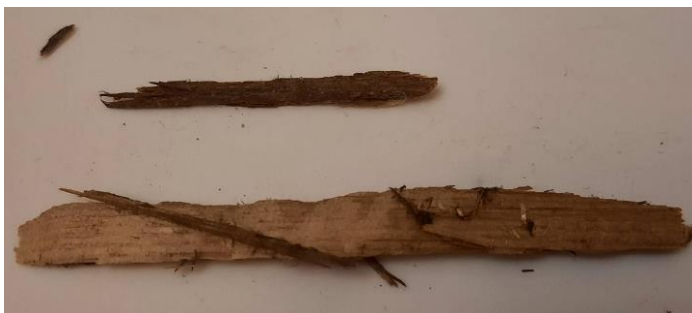
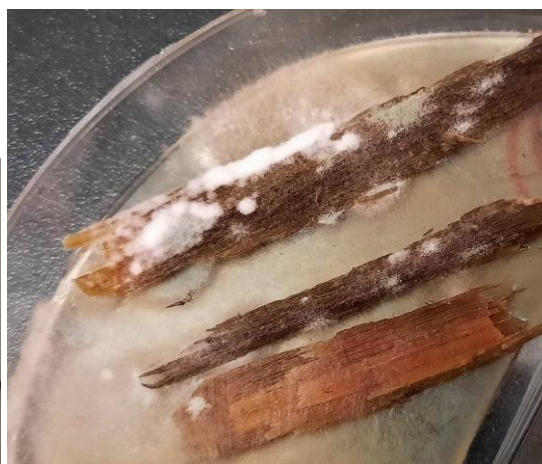
Проба №2. Биоповреждение внешнего слоя древесины I степени. Дереворазрушающие грибы – не выявлены. Заражение древесины микроскопическими плесневыми грибами *Penicillium sp.*, *Trichoderma viride*, *Mortierella sp.* 250 КОЕ/дм² (повышенная численность). I степень биоповреждения по ТСН-20-303-2006 и СП 28.13330.2017. **Рекомендация:** ручная срезка, шлифовка пораженного элемента, биозащитная обработка.
