**АКТ**  
**по результатам**  
**государственной историко-культурной экспертизы**  
**проектной документации на проведение работ по сохранению**  
**выявленного объекта культурного наследия**  
**«Здание бывшей таможни», расположенного по адресу: Ленинградская обл.,**  
**Кингисеппский муниципальный район, Ивангородское поселение,**  
**г. Ивангород, Кингисеппское шоссе, д. 1, - «Научно-проектная документация**  
**на проведение работ по сохранению выявленного объекта культурного**  
**наследия «Здание бывшей таможни», выполненной ООО «АСК-НОРД»**  
**в 2021 г. (шифр 73/19-КИН1)**

Проектная документация на проведение работ по сохранению выявленного объекта культурного наследия «Здание бывшей таможни», расположенного по адресу: Ленинградская обл., Кингисеппский муниципальный район, Ивангородское поселение, г. Ивангород, Кингисеппское шоссе, д. 1, - «Научно-проектная документация на проведение работ по сохранению выявленного объекта культурного наследия «Здание бывшей таможни», выполненная ООО «АСК-НОРД» в 2021 г. (шифр 73/19-КИН1).

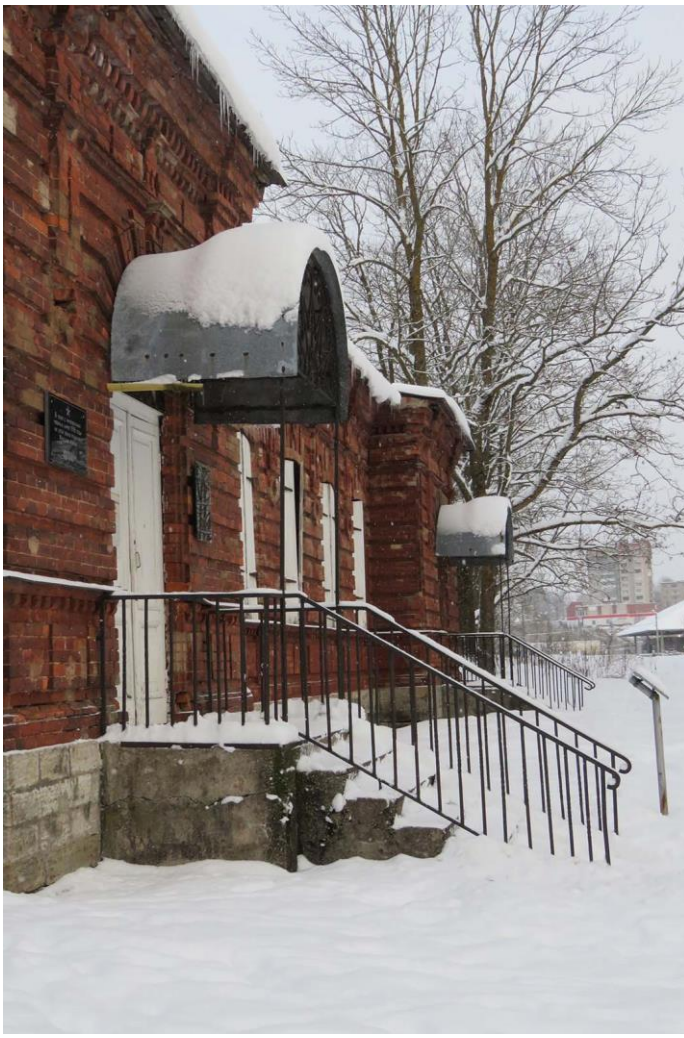
- первоначальные крыльца на северном фасаде утрачены, существующие на южном фасаде – поздние, бетонные, ограждения – металлические; состояние неудовлетворительное (трещины в бетоне, биопоражения);

Фото 8. Южный фасад. Поздние крыльца.

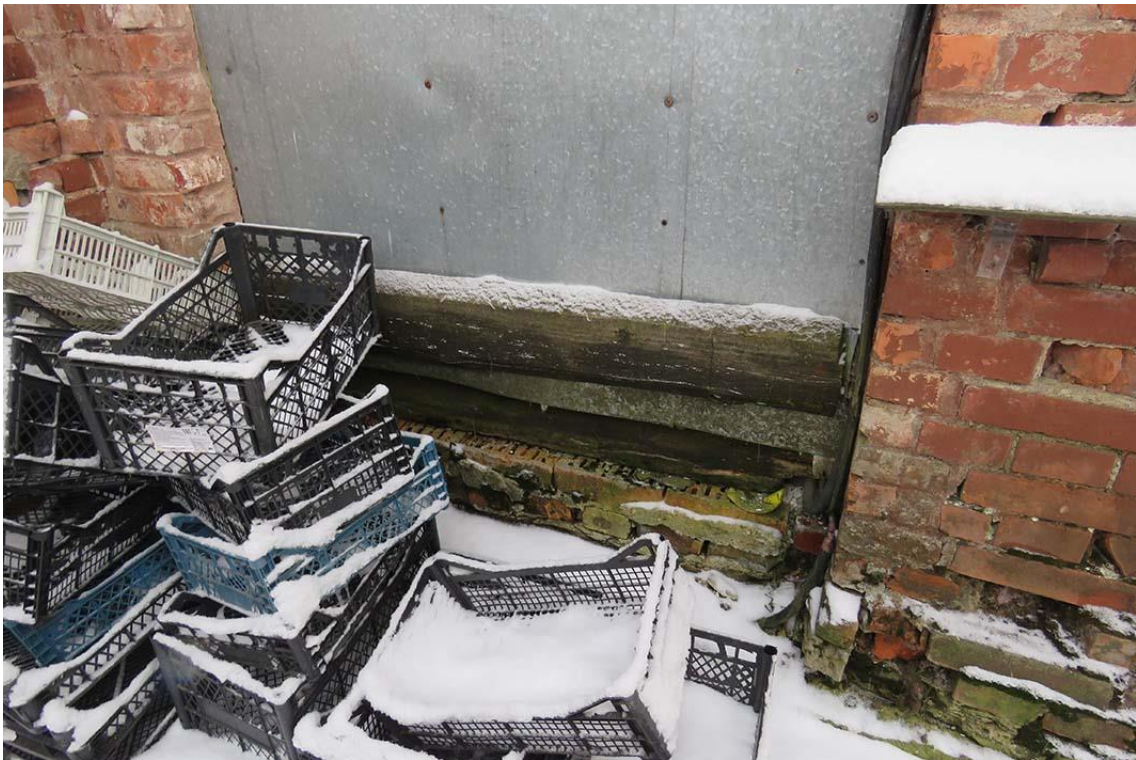
- оконные проемы: расположение проемов первоначальное, кроме двух на южном и одного на северном фасадах (они переделаны в дверные проемы); первоначальные столярные заполнения утрачены, существующие – старые, их состояние неудовлетворительное (повреждения элементов, биопоражения, деструкция древесины); ставни в проемах – деревянные, поздние;

Фото 13. Фрагмент северного фасада. Поздний дверной проем.

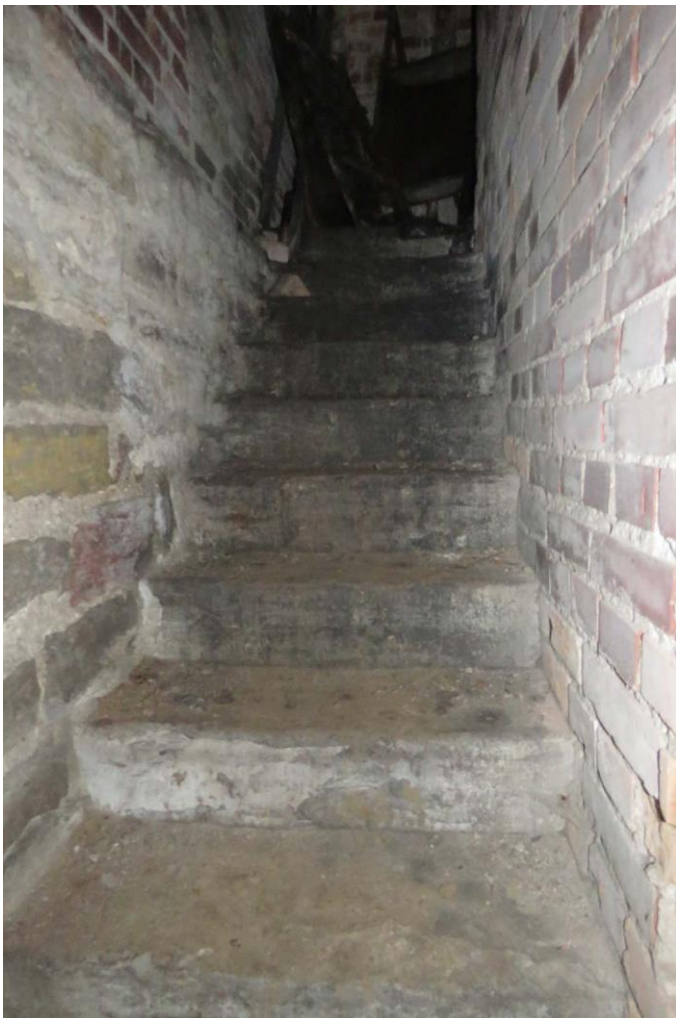
- лестницы: выложены из известняковых блоков, наблюдаются утраты раствора в швах, выбоины в камне; ступени лестницы на чердак окрашены масляной краской, на ступенях спуска в подвал наблюдается физический износ поверхности блоков; ступени лестницы в чердаке сильно загрязнены строительным мусором; согласно техническому обследованию состояние лестниц – ограниченно-работоспособное;

Фото 14. Подвал. Пом. 0.1. Известняковая лестница.

- реставрация лестниц, сложенных из известняковых блоков, в соответствии с методиками по реставрации гранита; реставрация металлического ограждения лестницы, ведущей на чердак с очисткой поверхности от красочных наслоений и коррозии, обработкой

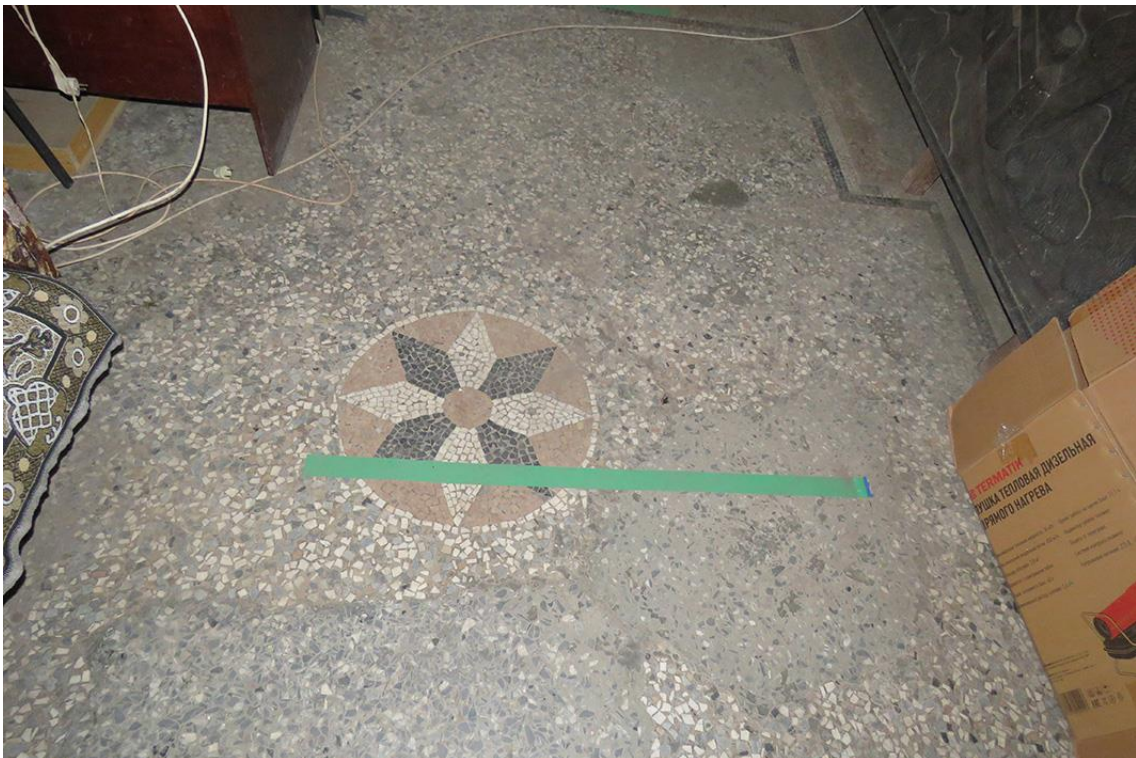
- полы:
  - *бетонные мозаичные*: первоначальные, сохранились в части помещений 1-го этажа; *бетонные* (в помещениях 1-го этажа, где утрачены первоначальные), состояние полов неудовлетворительное: неровность поверхности, трещины, физический износ, частичные утраты, искажения части декоративных элементов мозаичных полов;

Фото 22. 1-ый этаж. Пом. 1.2. Фрагмент мозаичного декоративного пола.

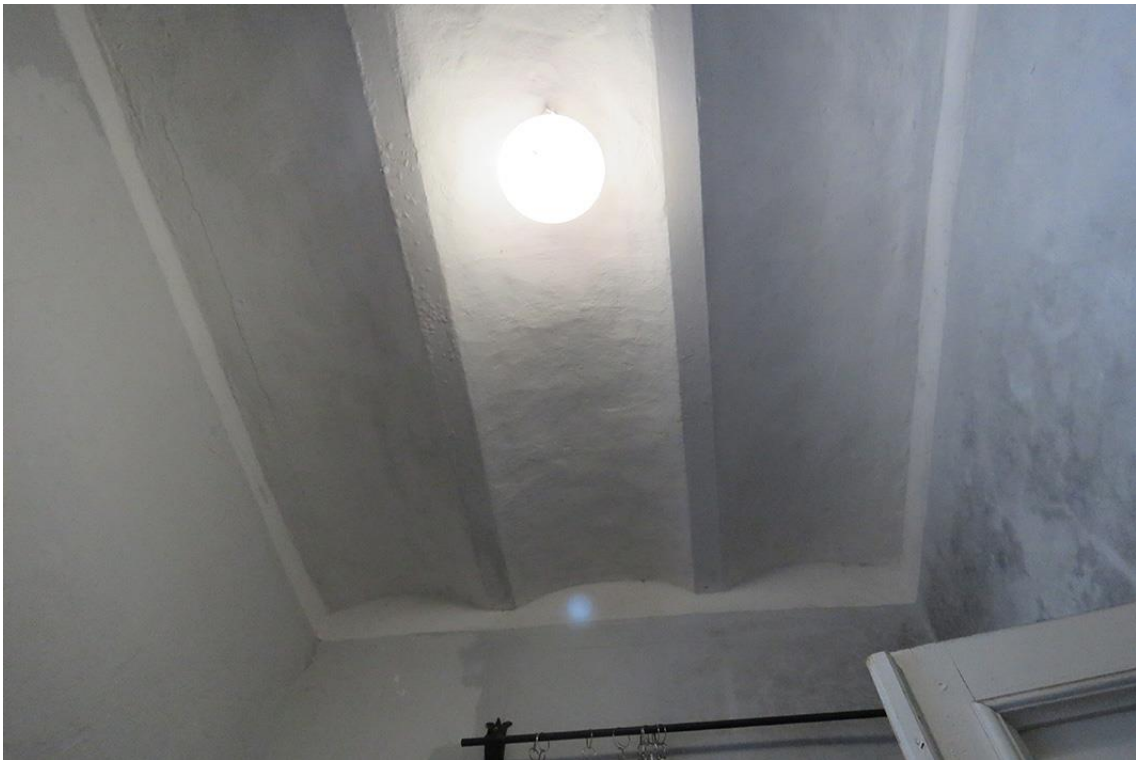
- перекрытия: бетонные сводики по металлическим балкам; согласно техническому заключению состояние перекрытий подвала недопустимое (вывалы кирпичей, утраты отделки и раствора из швов, коррозия балок), перекрытий 1-го этажа – работоспособное (в местах утрат штукатурки коррозия металла);

Фото 27. 1-ый этаж. Пом. 1.6. Фрагмент перекрытия.

- перекрытия: сохранение существующих перекрытий без изменений; реставрация кирпичной кладки по идентичной технологии реставрации стен (очистка от загрязнений и остатков отделки; биобработка кирпича; восполнение кирпича и докомпановки в местах утрат; усиление конструкций сводов с инъектированием в местах трещин и разрушения; очистка металлических балок от коррозии, их биозащита и усиление, покраска антикоррозийными составами;

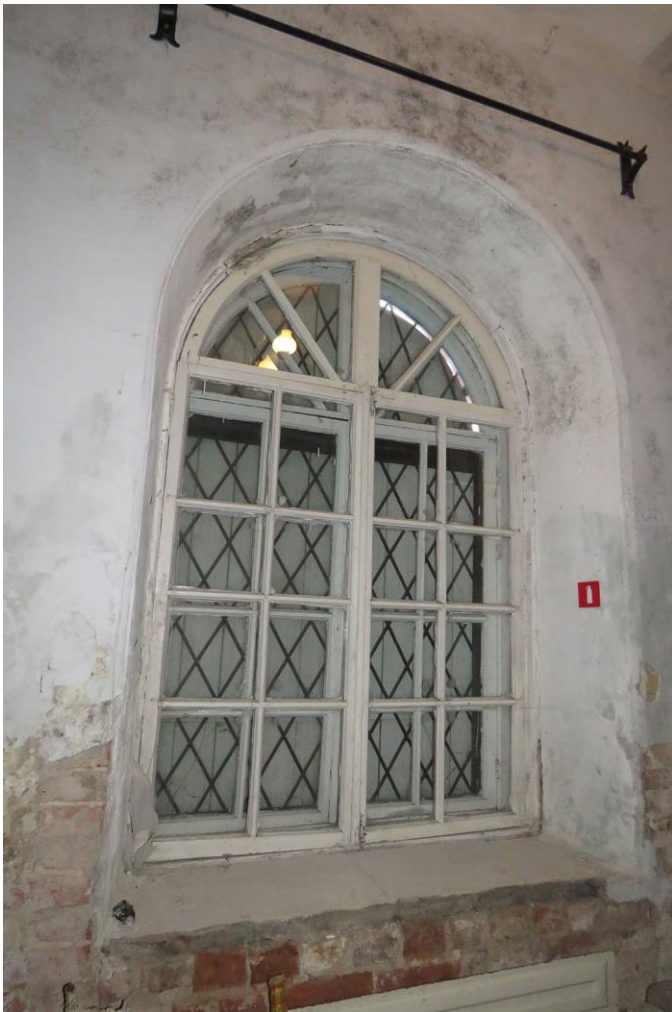
Фото 29. 1-ый этаж. Пом. 1.8. Оконный проем на месте первоначального дверного проема.

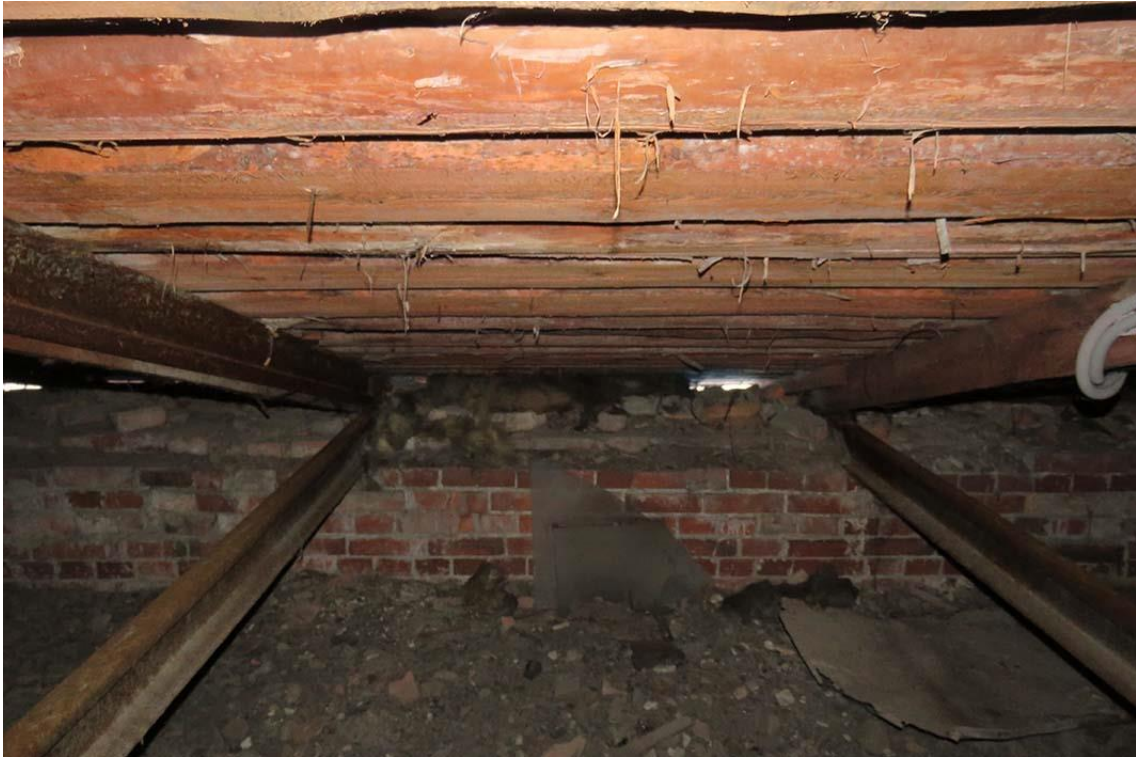
Фото 39. Чердак. Северный скат. Поздние металлические балки стропильной системы.

- конструкции стропильной системы: реставрационный ремонт конструкций стропильной системы с заменой стропильных ног с прогибами, выполненных из металлических уголков и части необходимых деревянных элементов; протезирование и усиление отдельных элементов, удаление поверхностных биоповреждений на деревянных элементах; антисептическая и антипиренная обработка деревянных элементов, антикоррозийная обработка металлическим элементов; полная замена обрешетки;

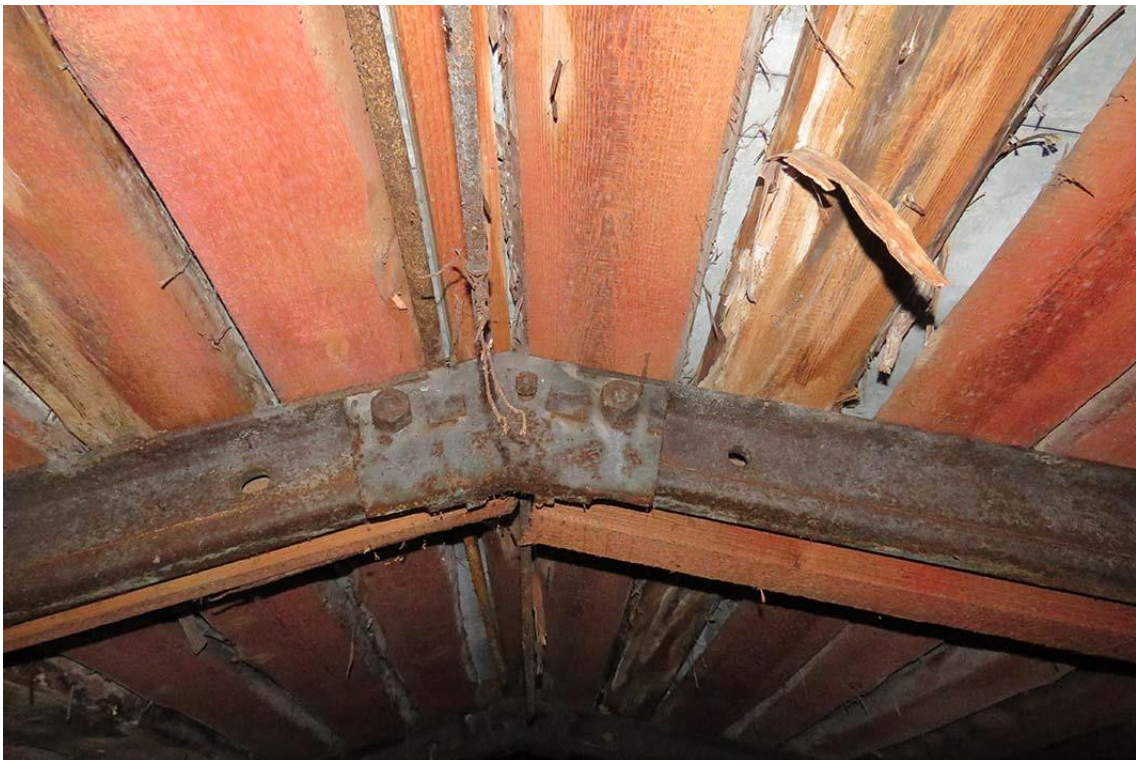
Фото 40. Чердак. Фрагмент соединения стропил.
