Акт

по результатам государственной историко-культурной экспертизы проектной документации на проведение работ по сохранению объекта культурного наследия федерального значения «Павильон «Орла», 1790-е гг., входящего в состав объекта культурного наследия федерального значения «Ансамбль Гатчинского дворца и парка», расположенного по адресу: Ленинградская область, Гатчинский район, г. Гатчина, Дворцовый парк, предусмотренных проектом: «Научно-исследовательская и проектная документация на проведение работ по сохранению объекта культурного наследия федерального значения «Павильон «Орла», 1790-е гг., в составе объекта культурного наследия федерального значения «Ансамбль Гатчинского дворца и парка» (проект реставрации)», выполненным ООО «СПбПроектРеставрация» в 2021 г., шифр П-03/2021

г. Санкт-Петербург

16 сентября 2021 г.

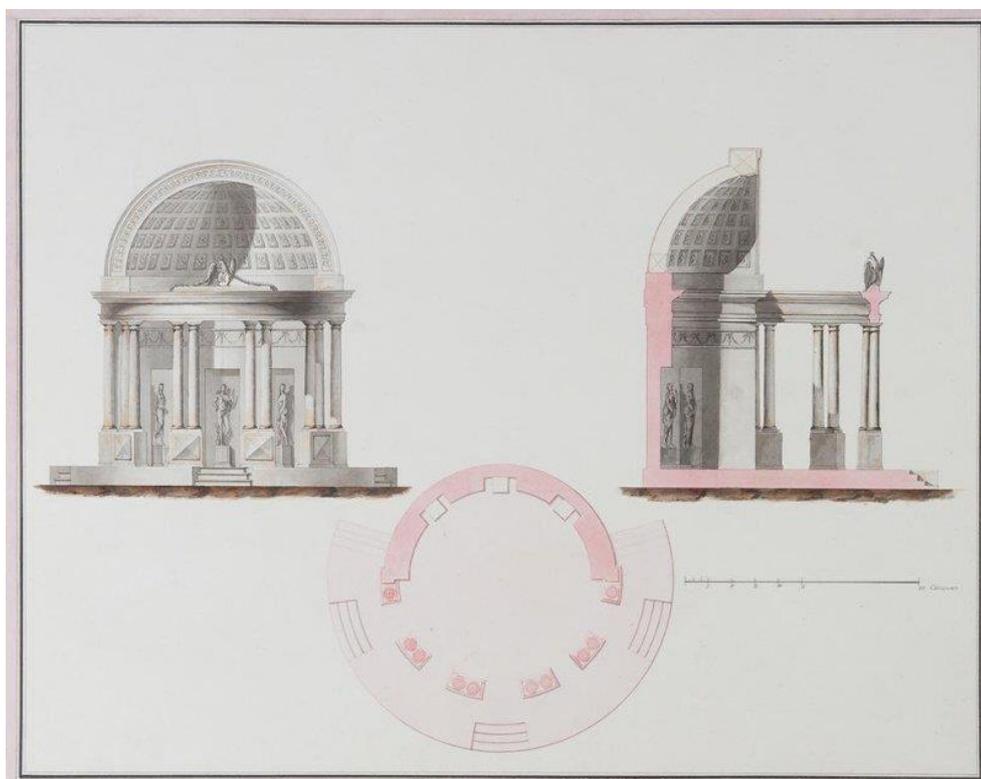
Илл.11 Неизвестный автор. Павильон Орла. Фасад, разрез и план. Из «Атласа Гатчинскому Дворцу с садами...». 1798 г. ГМЗ "Гатчина" (ГДМ-32-ХI)

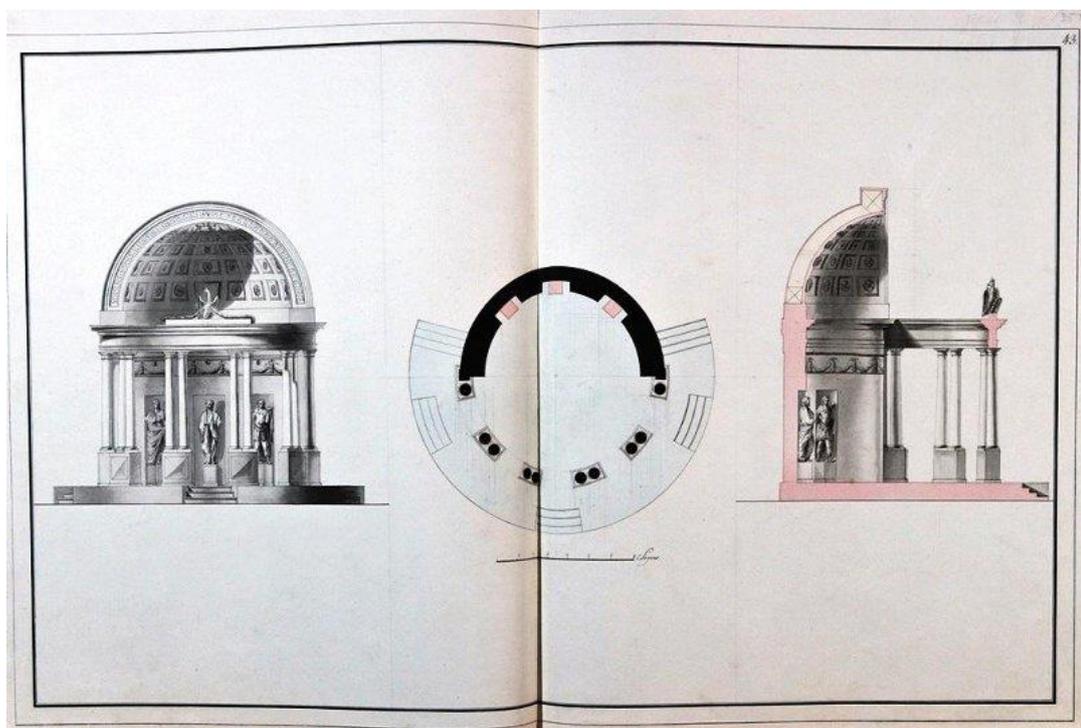
Илл.12 Неизвестный автор. Павильон Орла. Фасад, план и разрез. Из «Атласа оберамтов Гатчины и Новосквириц...». 1790-е гг. ГМЗ "Гатчина" (ГДМ-87-ХІ)

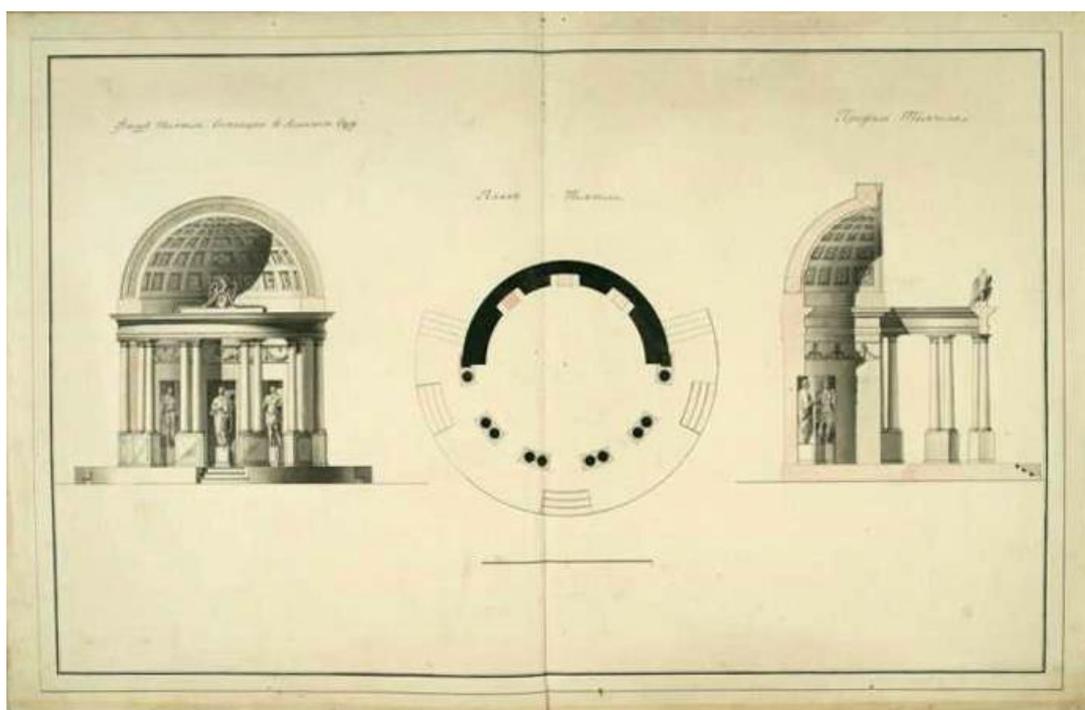
Илл.13 Неизвестный автор. Павильон Орла. Фасад, план и разрез. Из альбома " Атлас города Гатчины...". 1798 г. ГНИМА (Р I-3306)

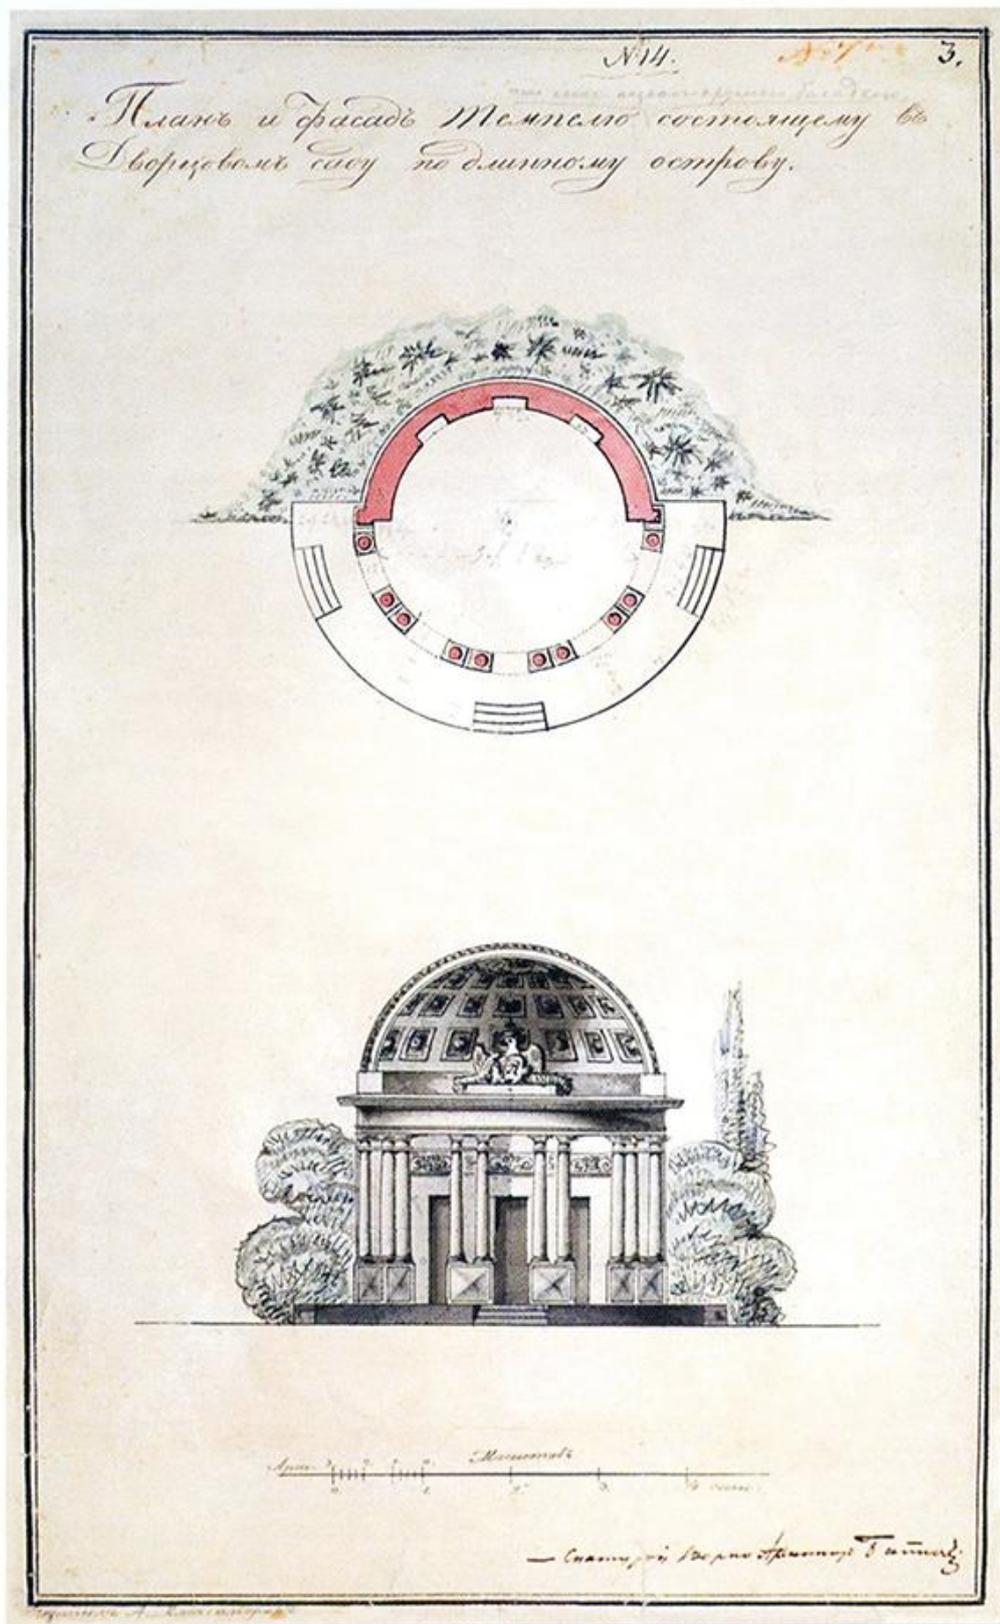
Илл.21 «План и фасад Темпелю состоящему в дворцовом саду на длинном острове». Арх. А.М. Байков. Чертил А.А. Александров. 1840-е гг. Государственный историко-художественный дворцово-парковый музей-заповедник "Гатчина" (ГДМ-86-ХП)

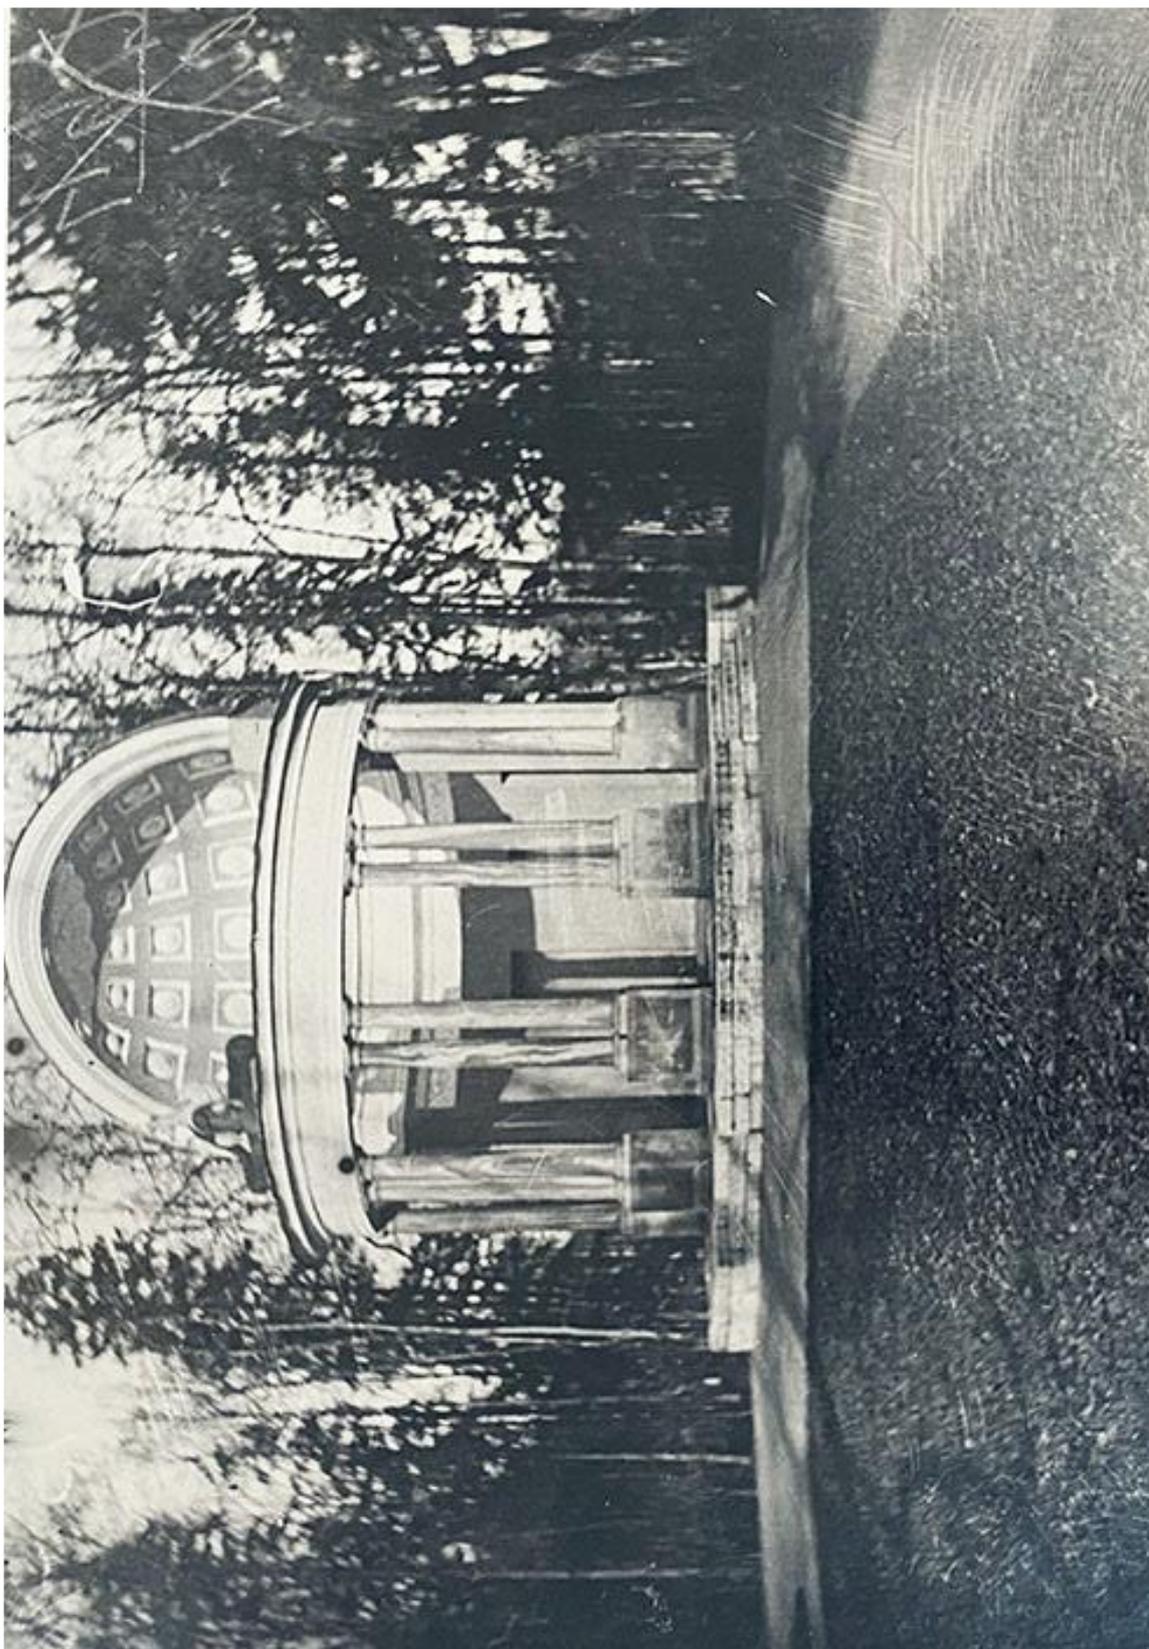
Илл. 27 Павильон Орла. Общий вид на главный фасад с юго-западной стороны.
Фотография. 1898 г. ЦГАКФФД СПб (Б-221)

На фотографиях 1898 года из собрания ЦГАКФФД СПб вышеописанные декоративные элементы отсутствуют. (Илл. 27,28)

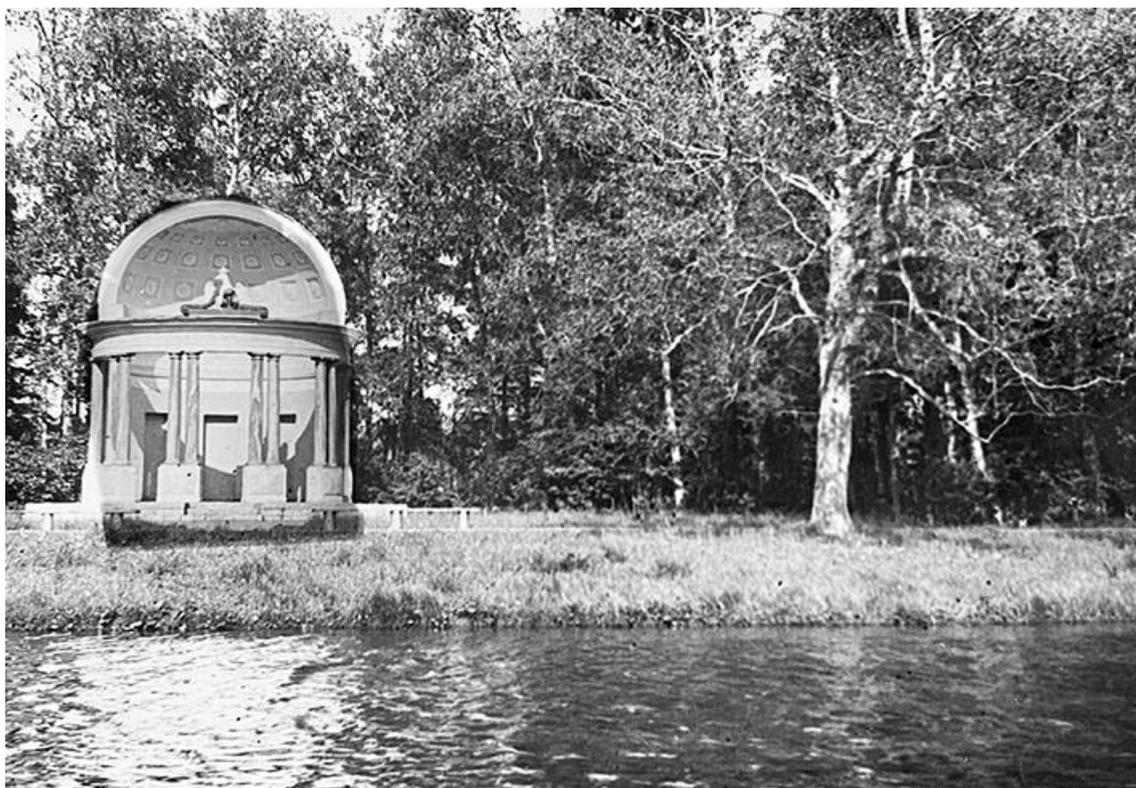
Илл. 28 Павильон Орла. Общий вид с юго-западной стороны. Фотография. 1898 г. ЦГАКФФД СПб (Б-230)

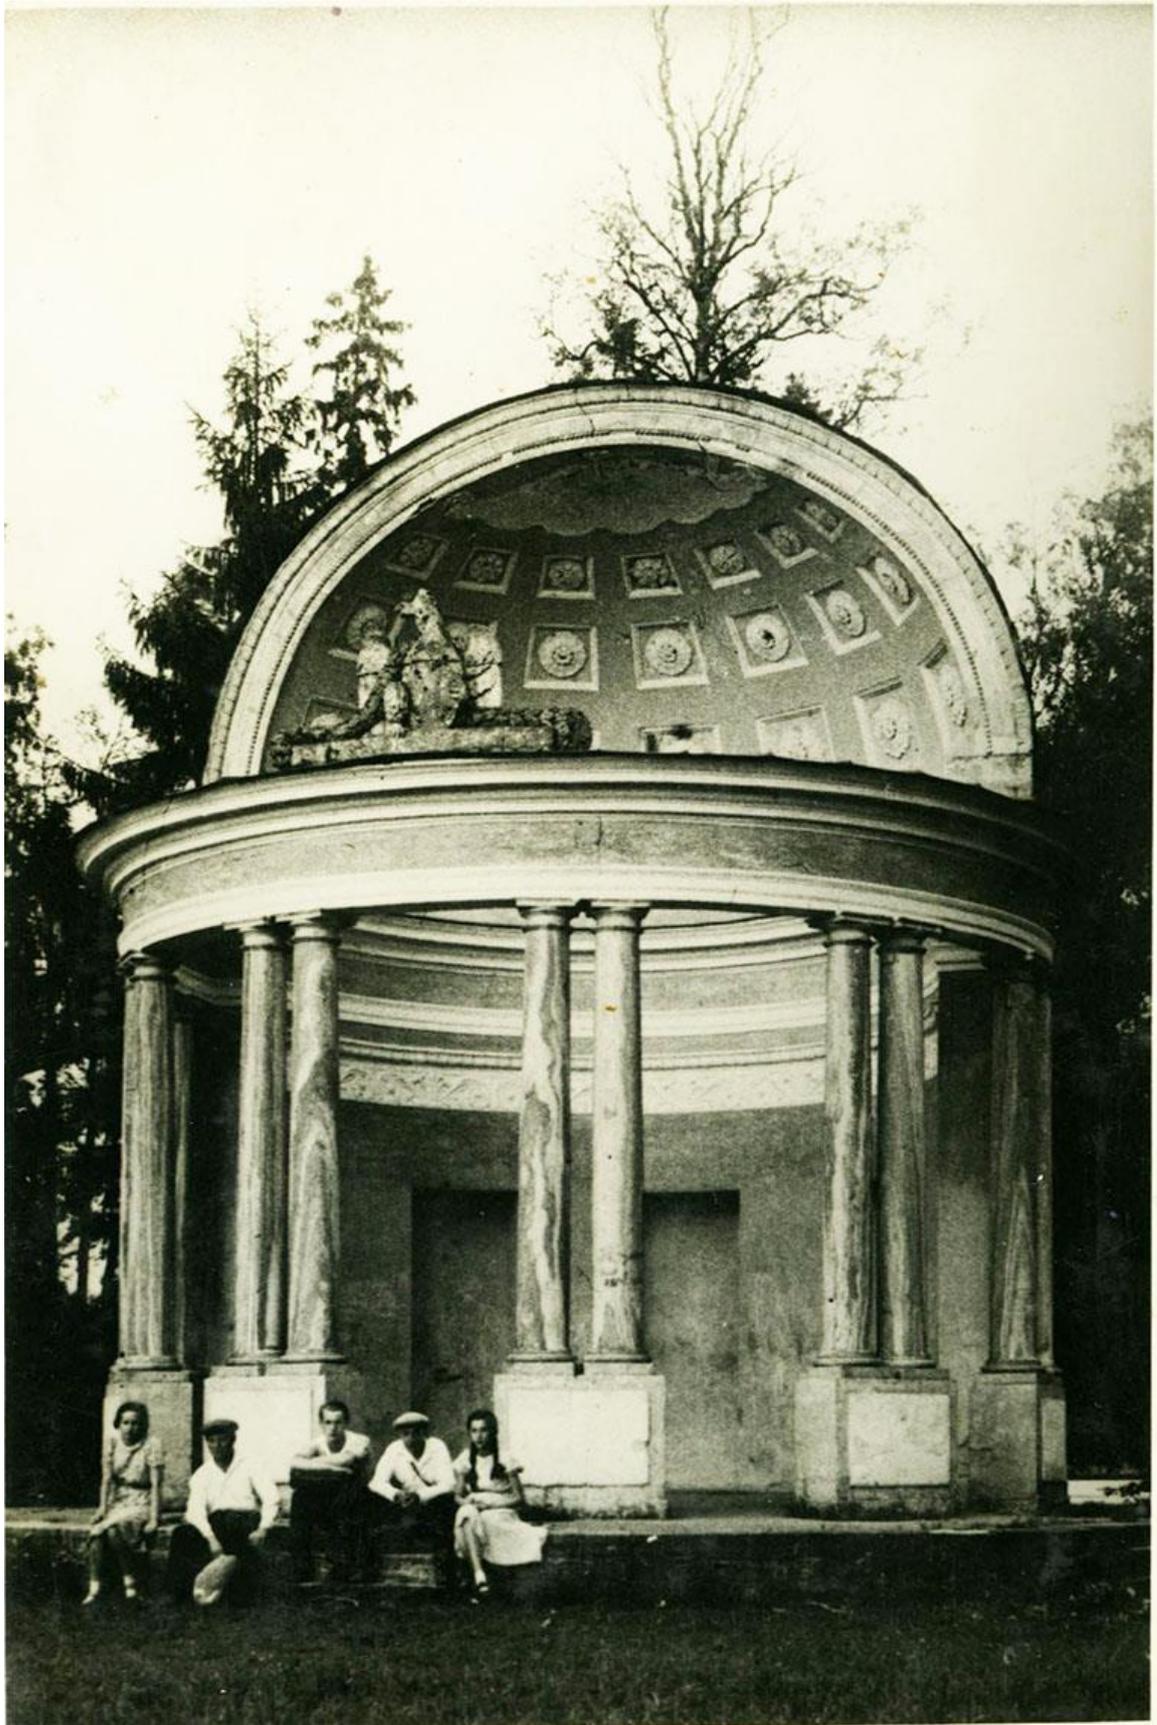
Вероятно, от механических воздействий в скульптуре орла образовалась продольная трещина, еще слабо выраженная в начале 1930-х гг. (Илл. 44), но уже существенно «раскрывшаяся» в поздние годы. (Илл. 45-47)

Илл.44 Отдыхающие в Гатчинском парке на ступенях Павильона Орла. Фотография. 1930-е гг. Архив В. Герасимова

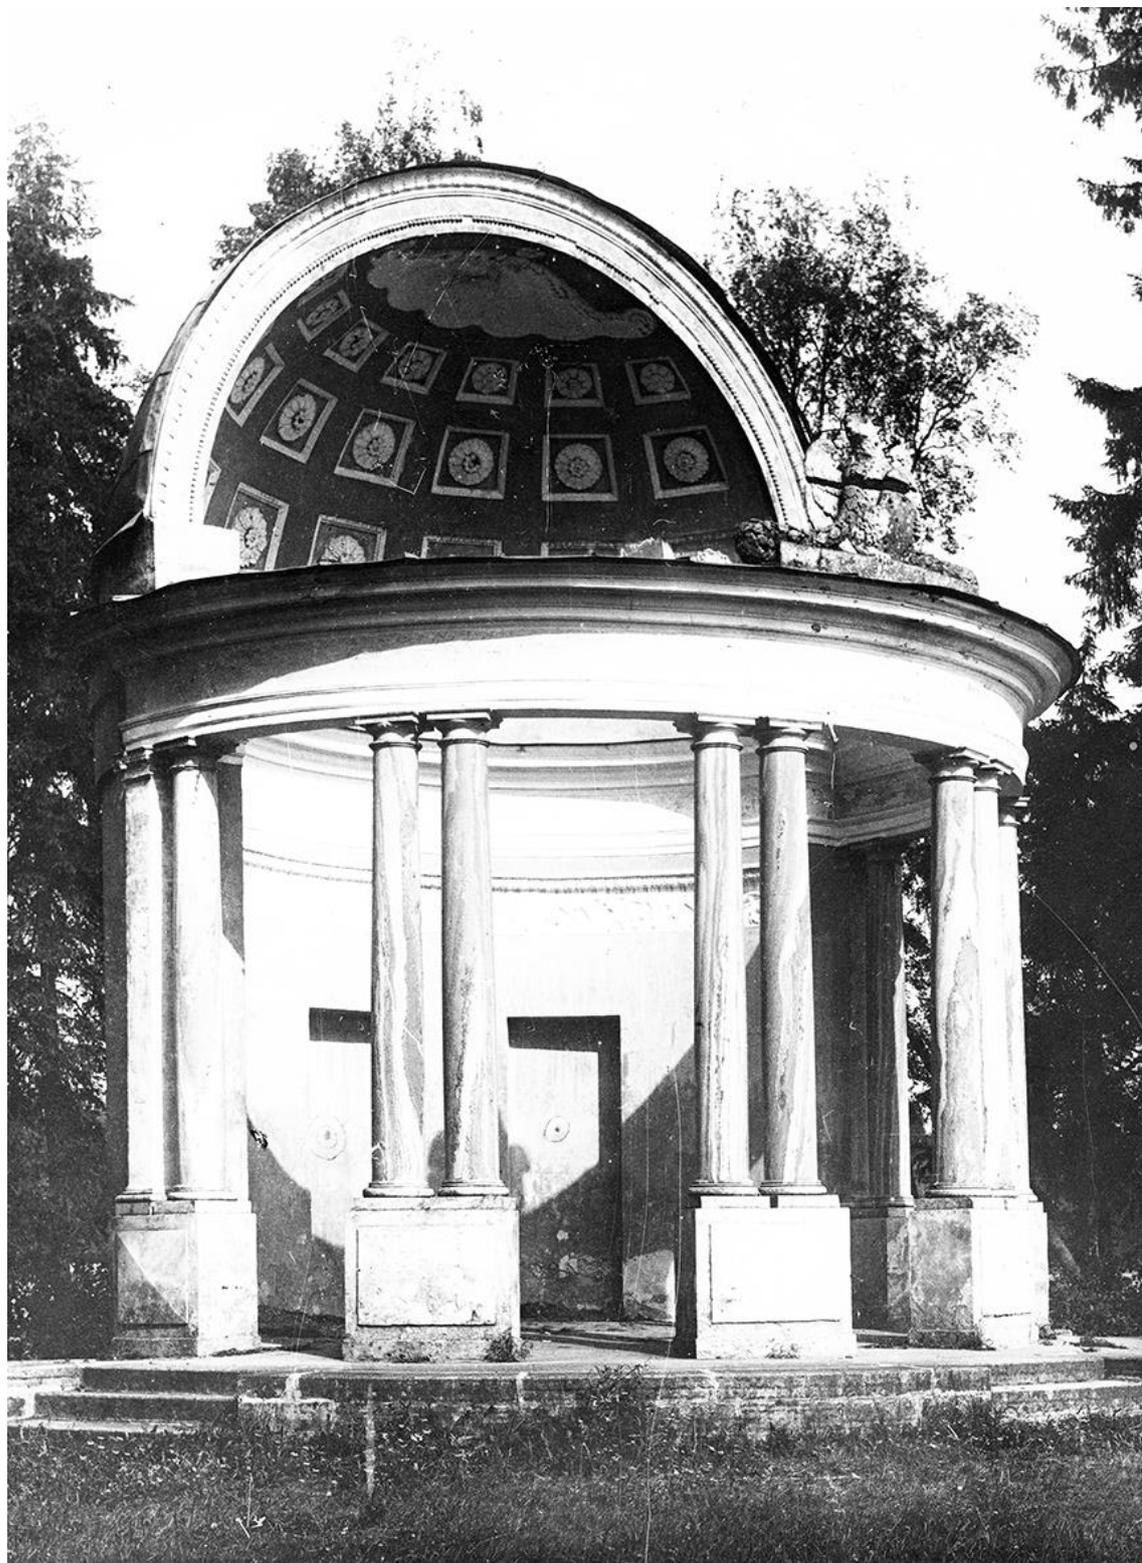
Илл. 45 Павильон Орла. Общий вид с северо-западной стороны. НА КГИОП (инв. № 32304)

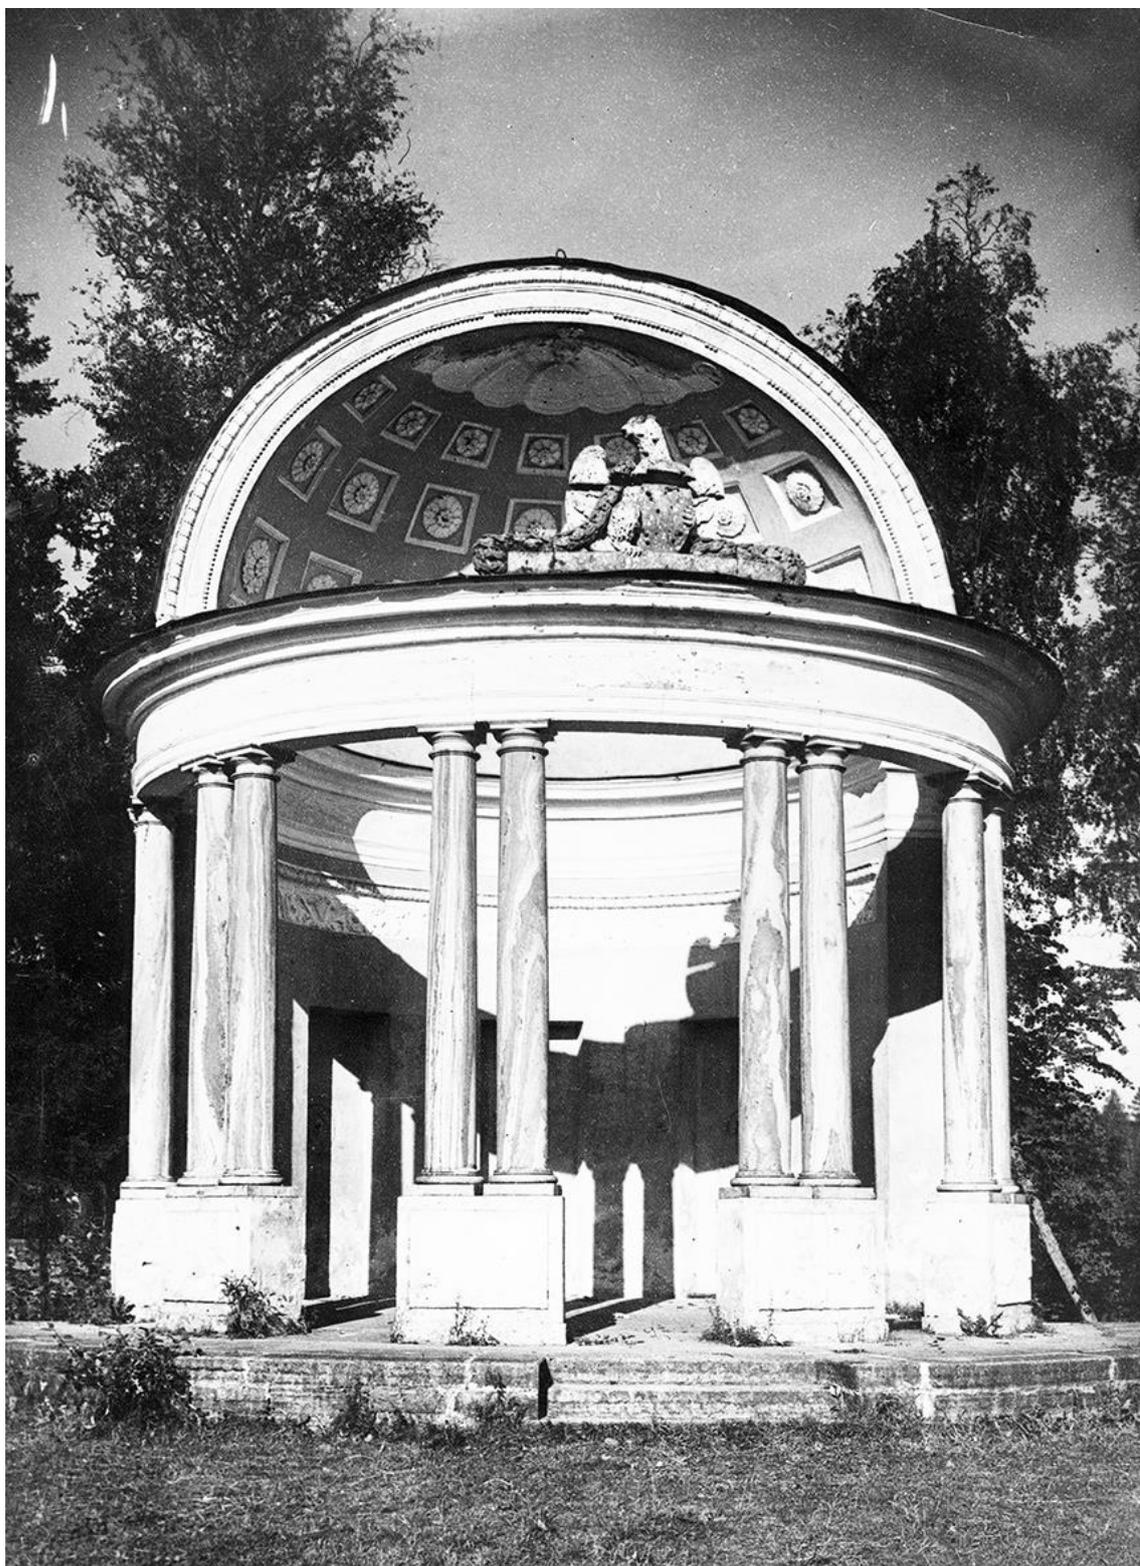
Илл. 46 Павильон Орла. Общий вид с западной стороны. НА КГИОП (инв. № 18649)

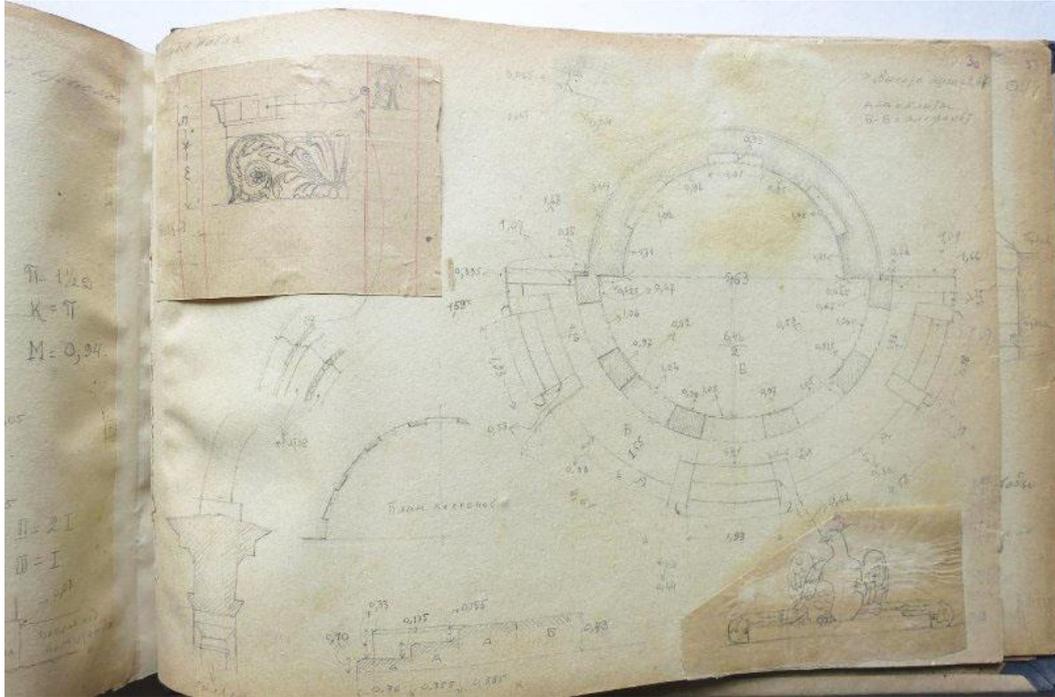
Илл. 52 М.В. Красовский. Блокнот для зарисовок парковых сооружений Гатчины. Лист с обмером плана и деталей Павильона Орла. 1938 г. ГНИМА ()

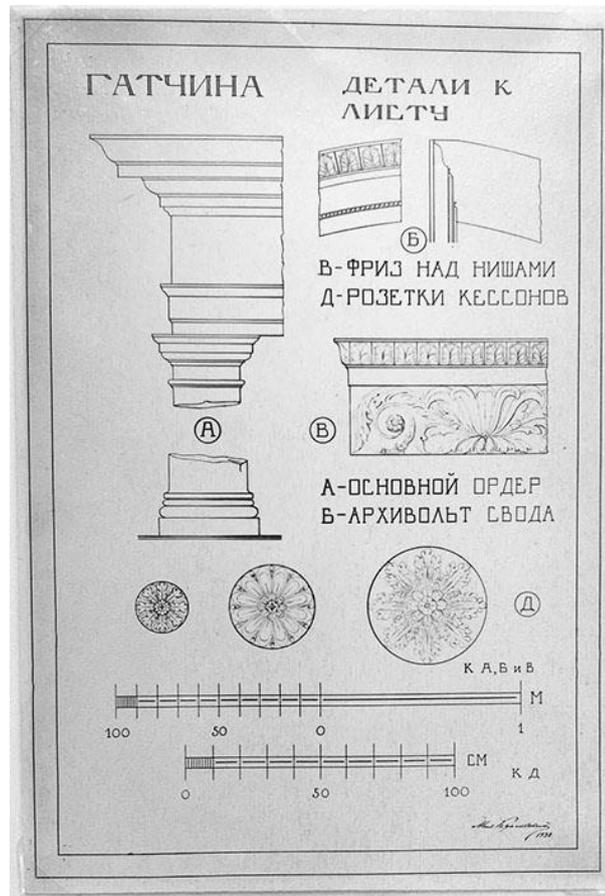
Илл. 53 М.В. Красовский. Павильон Орла. Детали. 1938 г. ГНИМА

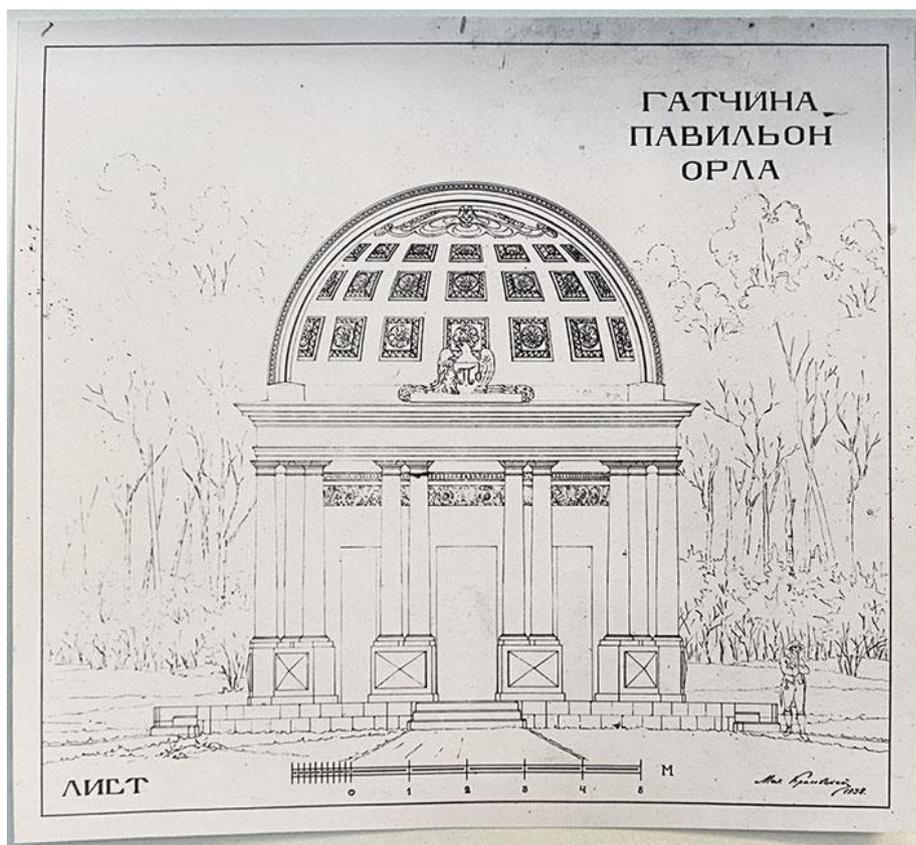
Илл. 54 М.В. Красовский. Павильон Орла. Главный фасад. 1938 г. ГНИМА

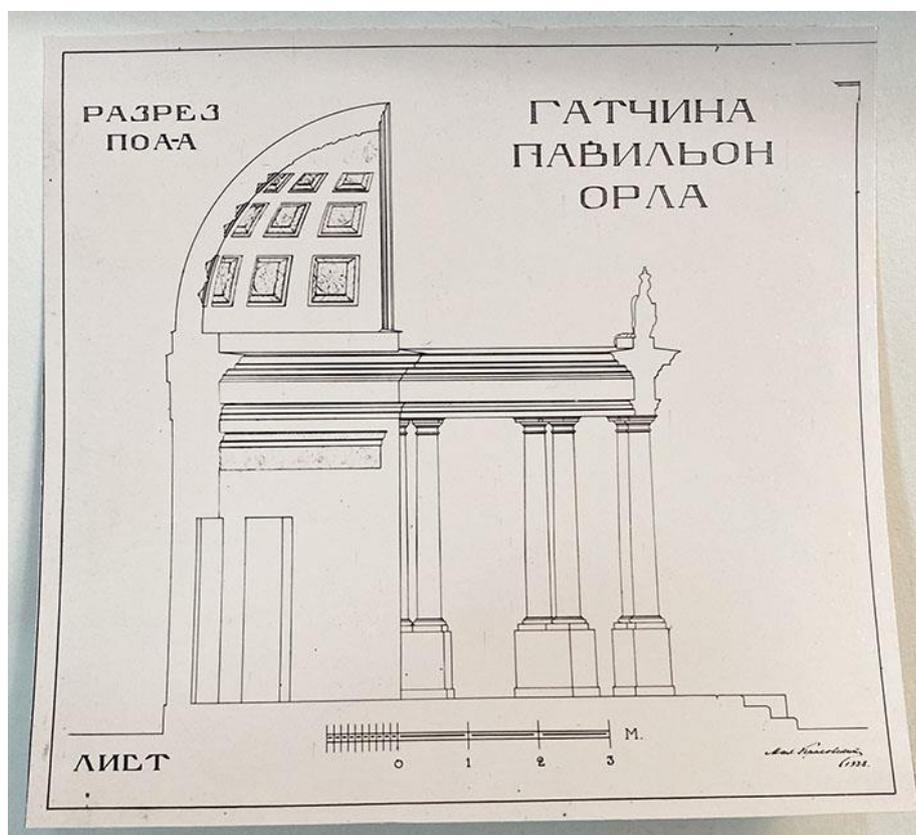
Илл. 55 М.В. Красовский. Павильон Орла. Разрез. 1938 г. ГНИМА

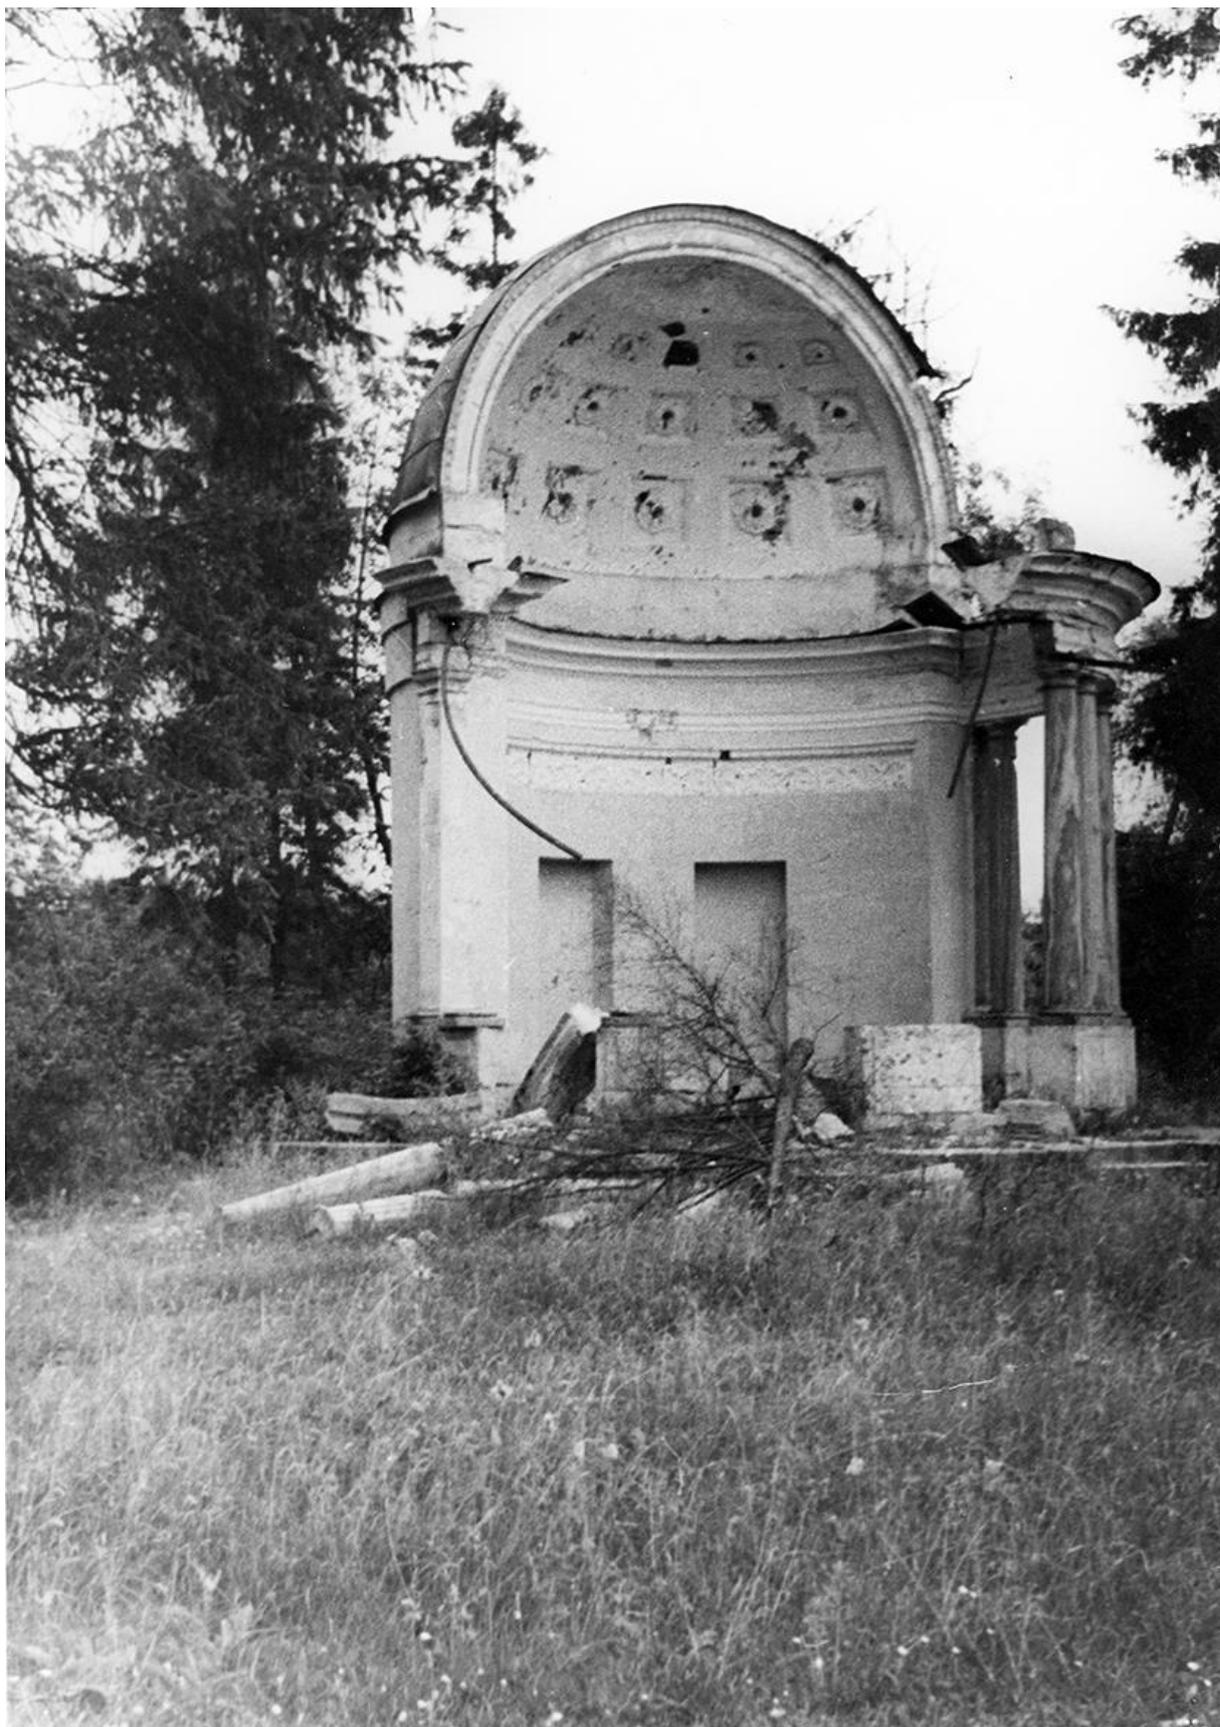
Степень повреждения в годы войны Павильона Орла демонстрируют послевоенные фотоснимки, на которых отчетливо видно обрушение двух пар колонн и антаблемента северо-западной четверти окружности павильона. (Илл. 60, 61)

Илл.60 Павильон Орла. Послевоенное состояние. Вид с северо-западной стороны. 1944 г.
НА КГИОП (инв. №14221)

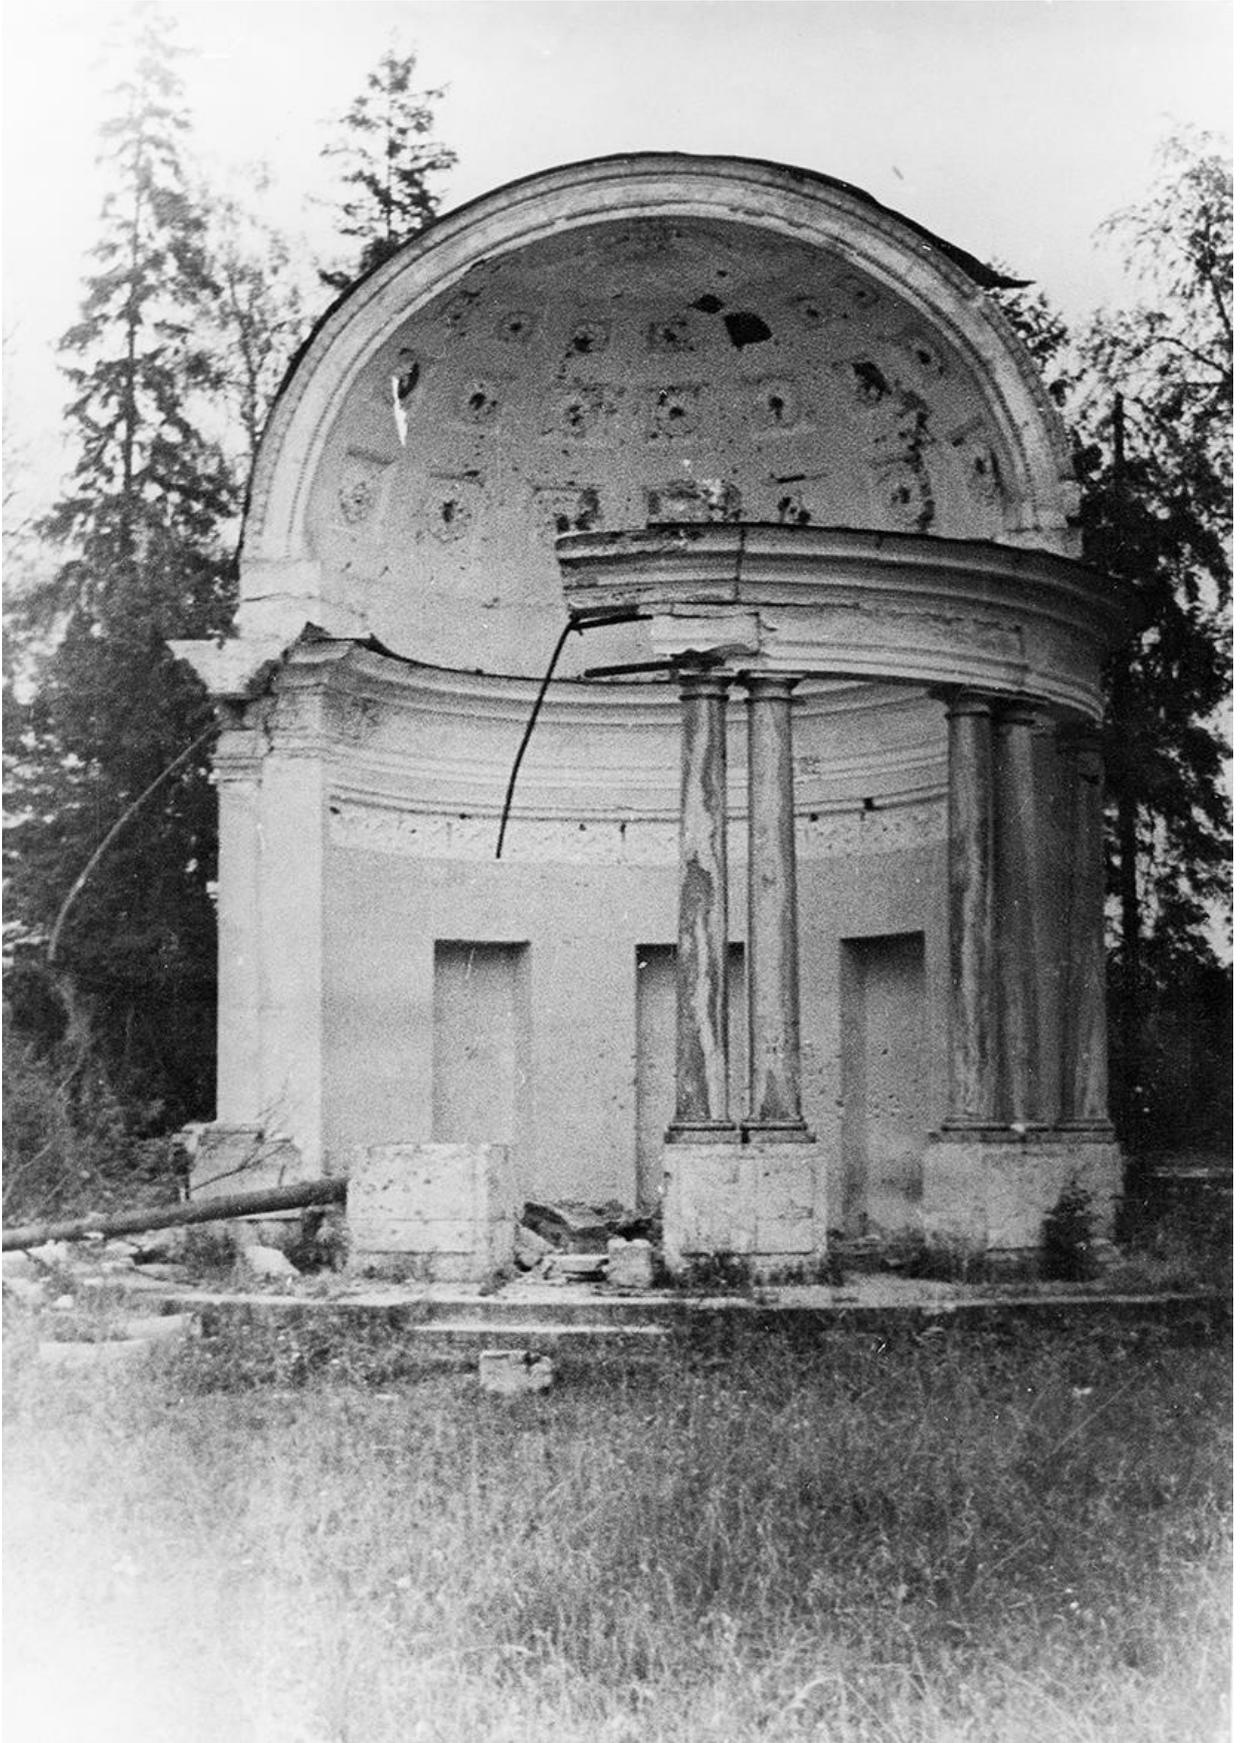
Илл.61 Павильон Орла. Послевоенное состояние. Вид с западной стороны. 1944 г.
НА КГИОП (инв. №14222)

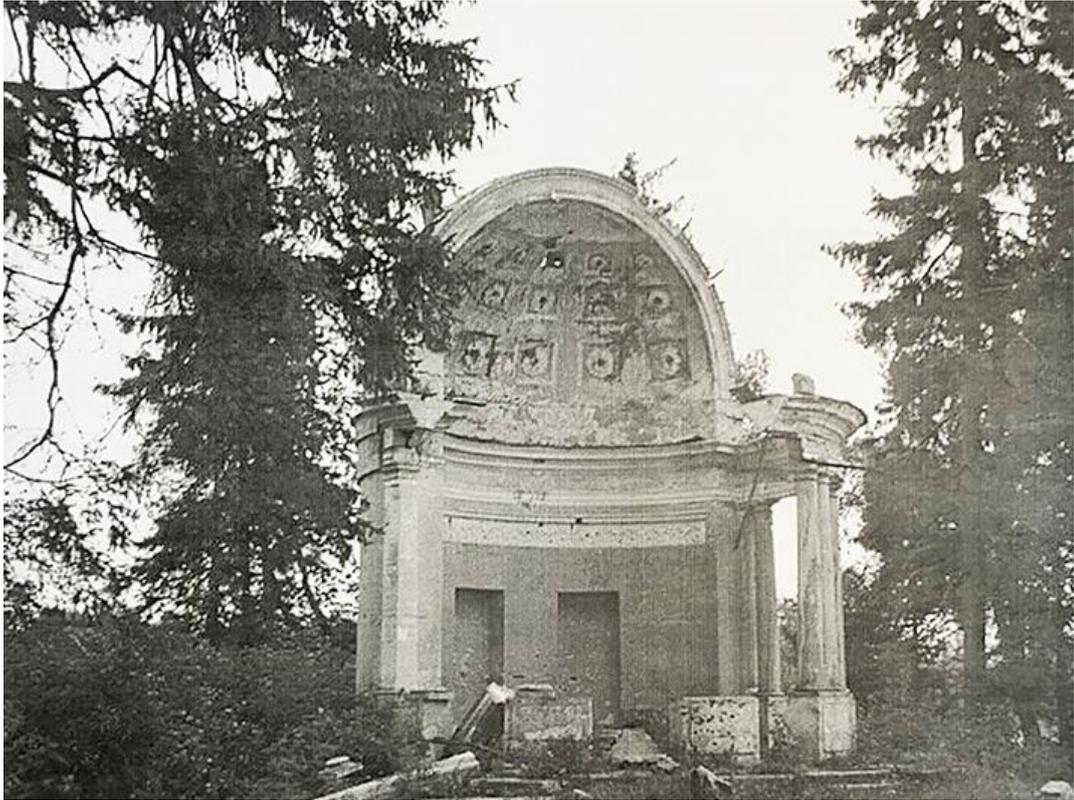
Илл.62 Павильон Орла. Послевоенное состояние. Вид с северо-западной стороны. Фотография из архива Л.К. Абрамова. 1944-1946 гг.

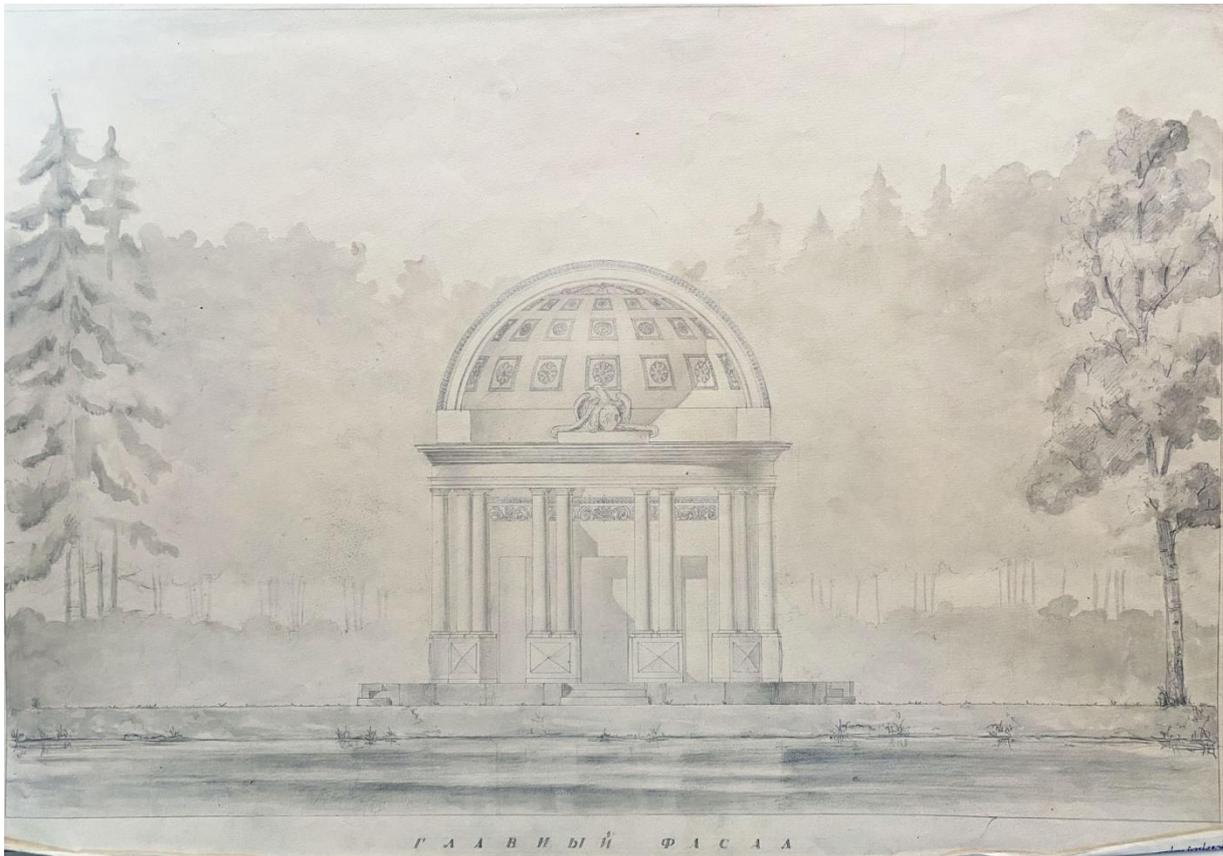
Илл.67 Павильон Орла. Главный фасад. Обмер студентов ЛИСИ. Рук. Л.К. Абрамов. Ватман, карандаш, акварель. 1949 г. ГМЗ «Гатчина»
