Акт

по результатам государственной историко-культурной экспертизы проектной документации на проведение работ по сохранению объекта культурного наследия федерального значения «Павильон «Орла», 1790-е гг., входящего в состав объекта культурного наследия федерального значения «Ансамбль Гатчинского дворца и парка», расположенного по адресу: Ленинградская область, Гатчинский район, г. Гатчина, Дворцовый парк, предусмотренных проектом: «Научно-исследовательская и проектная документация на проведение работ по сохранению объекта культурного наследия федерального значения «Павильон «Орла», 1790-е гг., в составе объекта культурного наследия федерального значения «Ансамбль Гатчинского дворца и парка» (проект реставрации)», выполненным ООО «СПбПроектРеставрация» в 2021 г., шифр П-03/2021

г. Санкт-Петербург

16 сентября 2021 г.

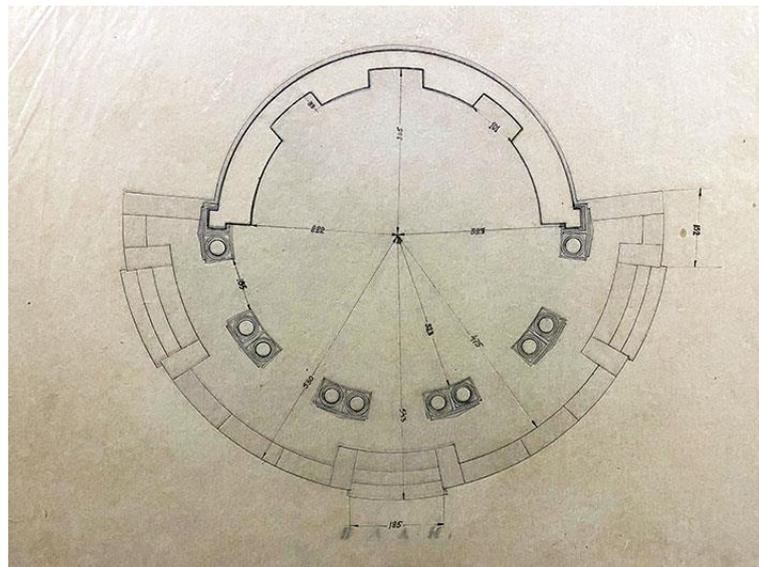
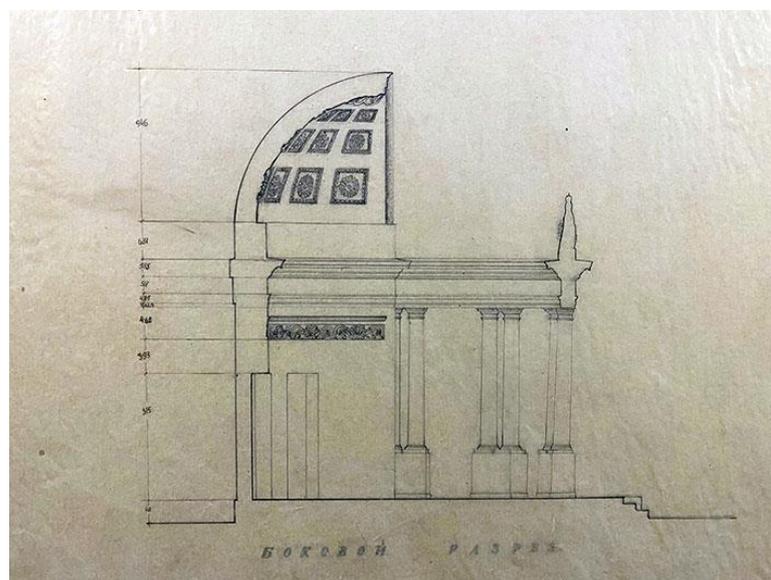
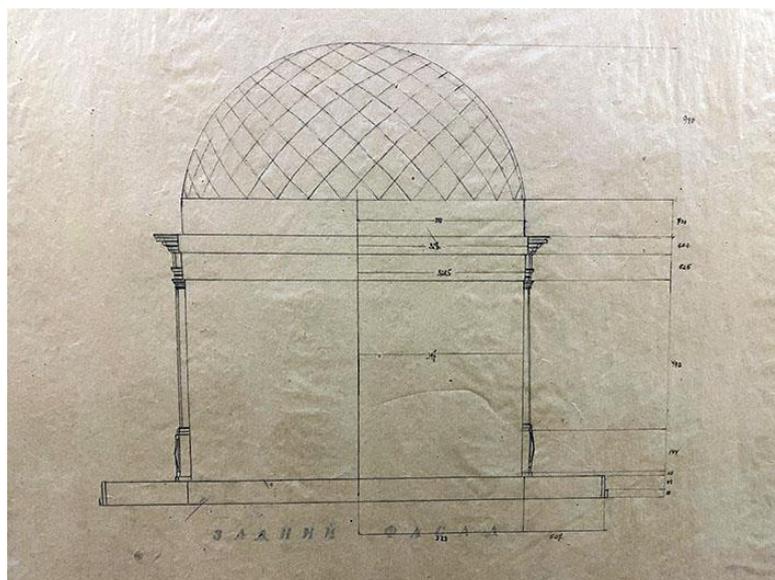
Илл.69 Павильон Орла. План, разрез, задний фасад. Обмер студентов ЛИСИ.
Рук. Л.К. Абрамов. Калька, тушь. 1949 г. ГМЗ «Гатчина»

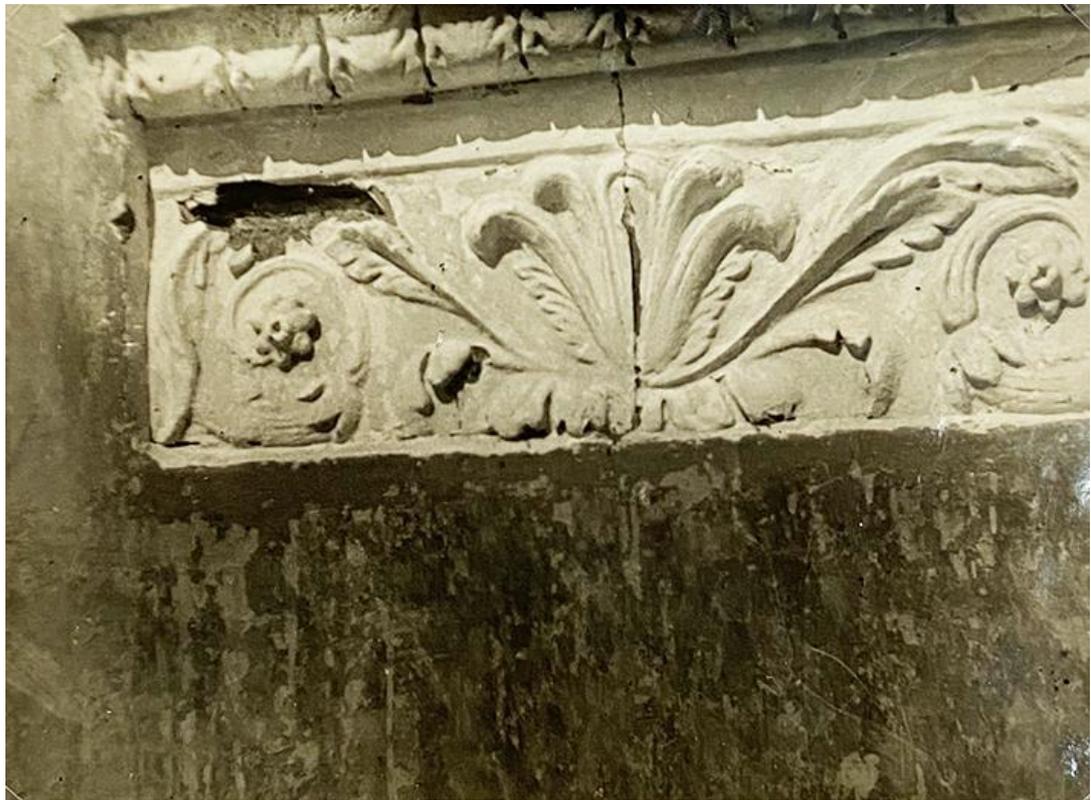
Илл. 71 Павильон Орла. Лепной декор фриза. Фотография. ЛЕНФОТО. 1950 г.
ГМЗ «Гатчина»

- Илл. 70.** Павильон Орла. Скульптура орла с собранным на земле виде. Фотография. 1948 г. ГМЗ «Гатчина».
- Илл. 71.** Павильон Орла. Лепной декор фриза. Фотография. ЛЕНФОТО. 1950 г. ГМЗ «Гатчина».

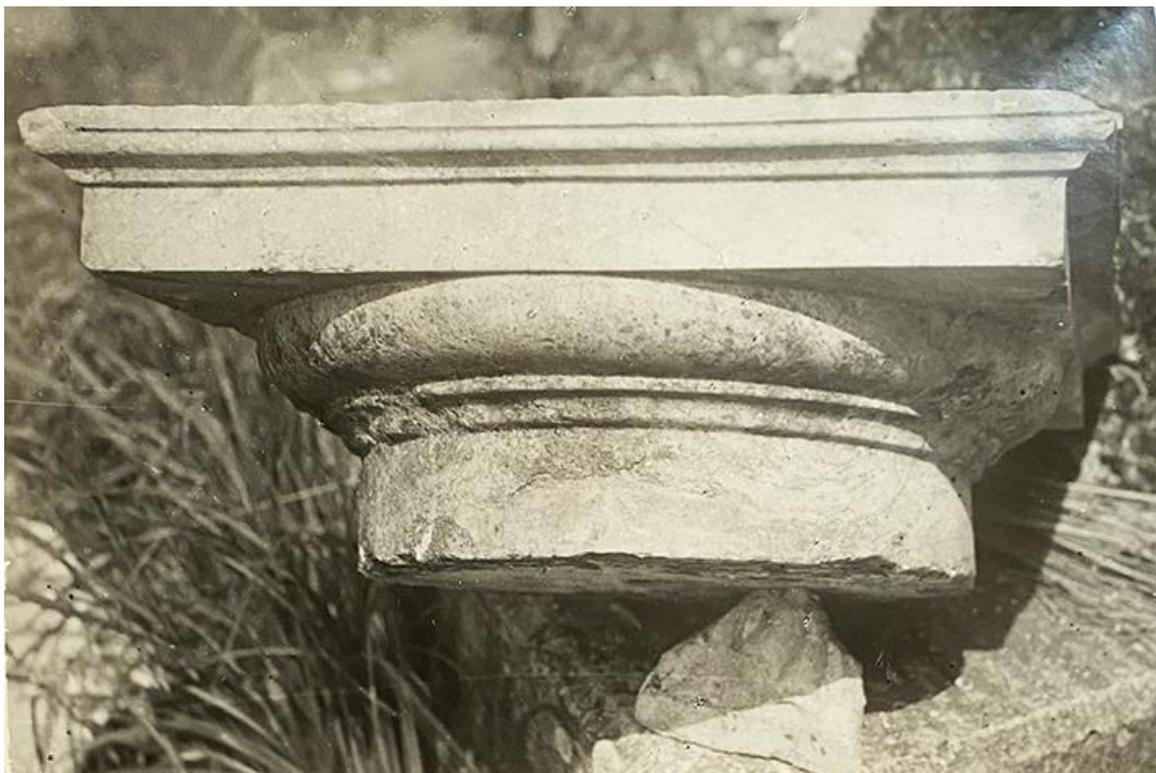
Илл.72 Павильон Орла. Капитель разрушенной мраморной колонны. Фотография. ЛЕНФОТО. 1950 г. ГМЗ «Гатчина»

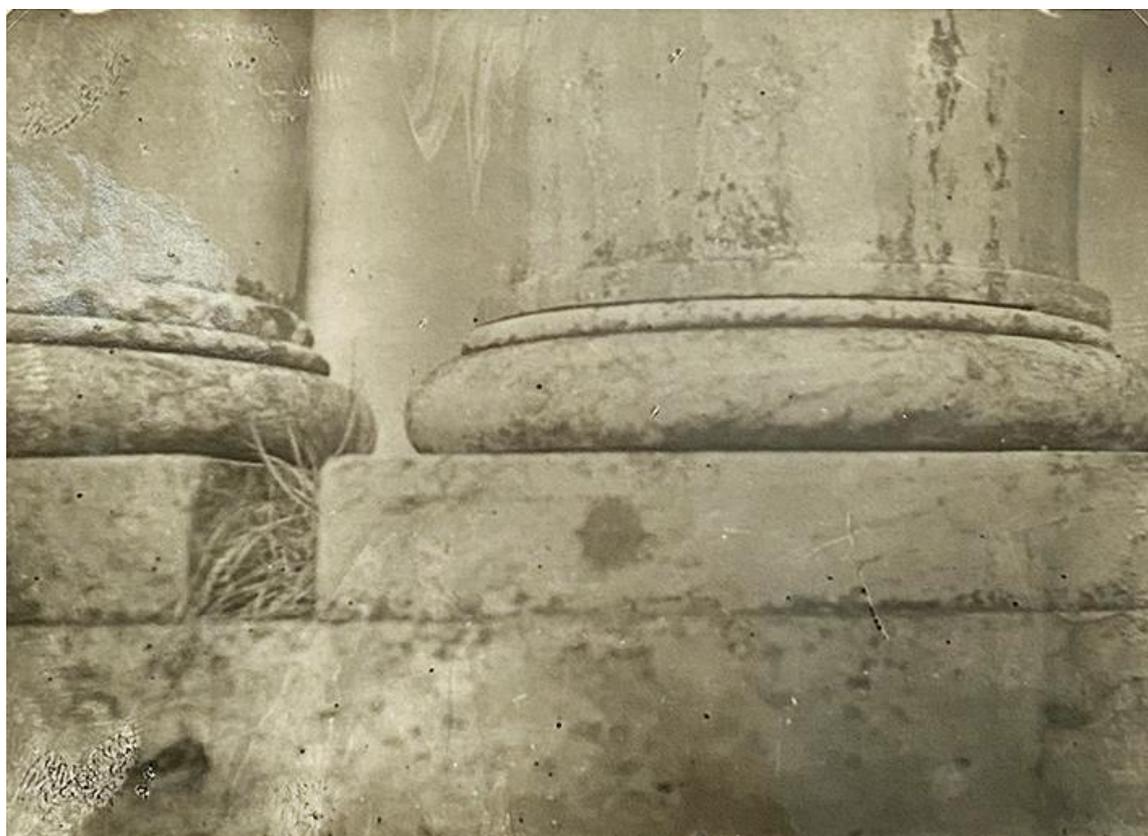
Илл. 73 Павильон Орла. База и плинт мраморной полуколонны. Фотография. ЛЕНФОТО. 1950 г. ГМЗ «Гатчина»

- Илл.72** Павильон Орла. Капитель разрушенной мраморной колонны. Фотография. ЛЕНФОТО. 1950 г. ГМЗ «Гатчина».
- Илл. 73.** Павильон Орла. База и плинт мраморной полуколонны. Фотография. ЛЕНФОТО. 1950 г. ГМЗ «Гатчина».

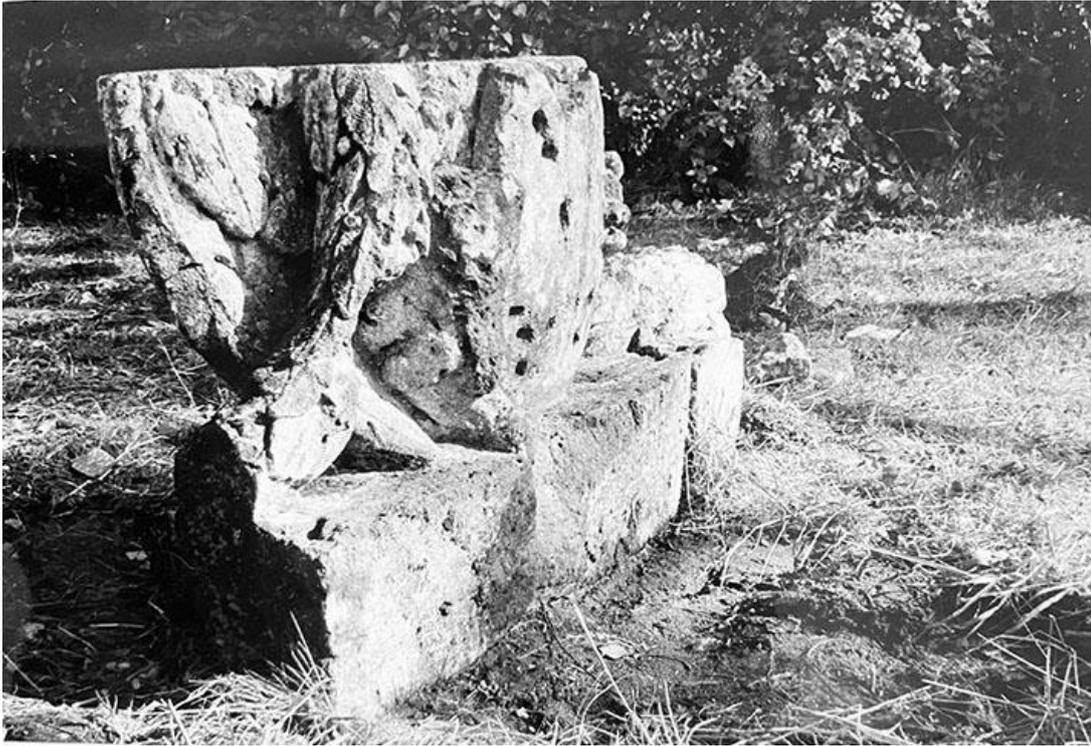
Илл.81 Павильон Орла. Скульптура орла, нижняя часть, лицевая сторона.
Фотосъемка З.П. Гуриченко. 1962 г. СНРПМ. ГМЗ «Гатчина»

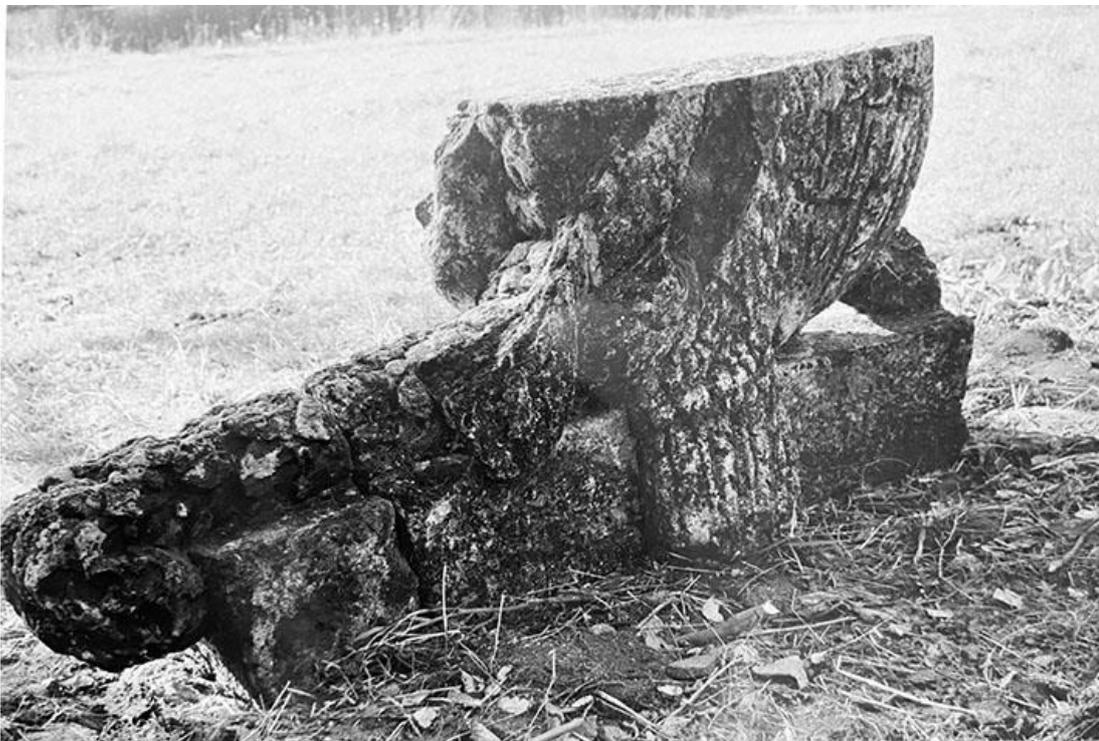
Илл.82 Павильон Орла. Скульптура орла, нижняя часть, тыльная сторона.
Фотосъемка З.П. Гуриченко. 1962 г. СНРПМ. ГМЗ «Гатчина»

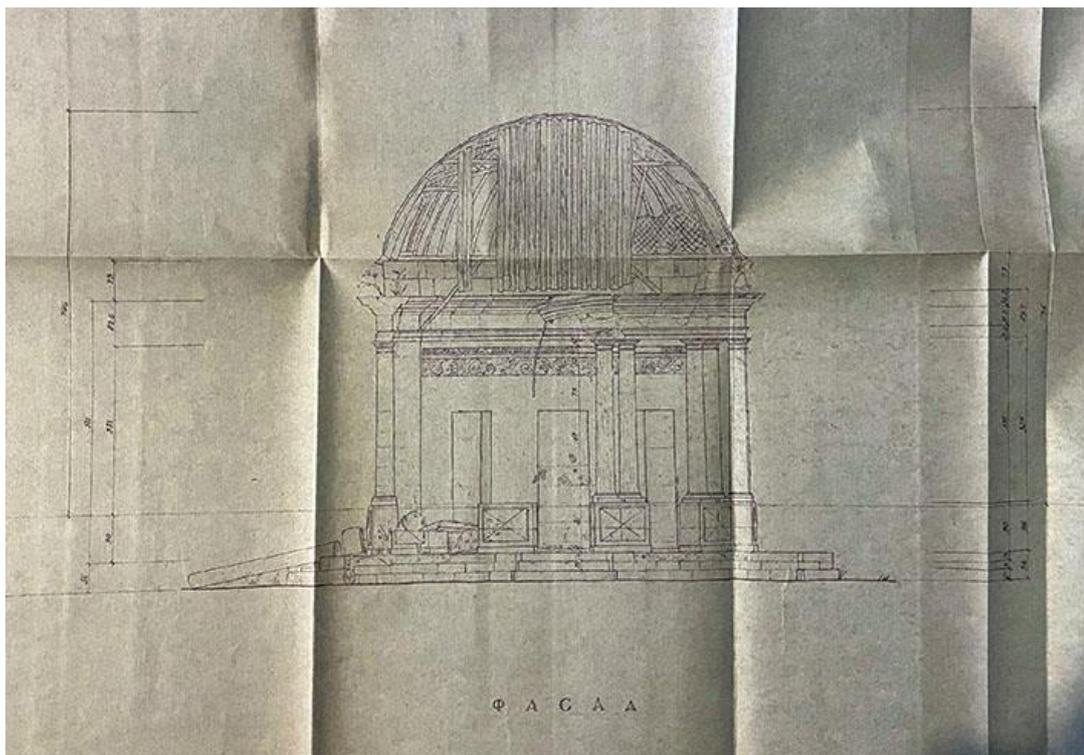
Илл.83 Проект реставрации Павильона Орла. Обмерный чертеж. Главный фасад.
 Арх. И. Хаустова, А. Наумова. 1962 г. СНРПМ. ГМЗ «Гатчина»

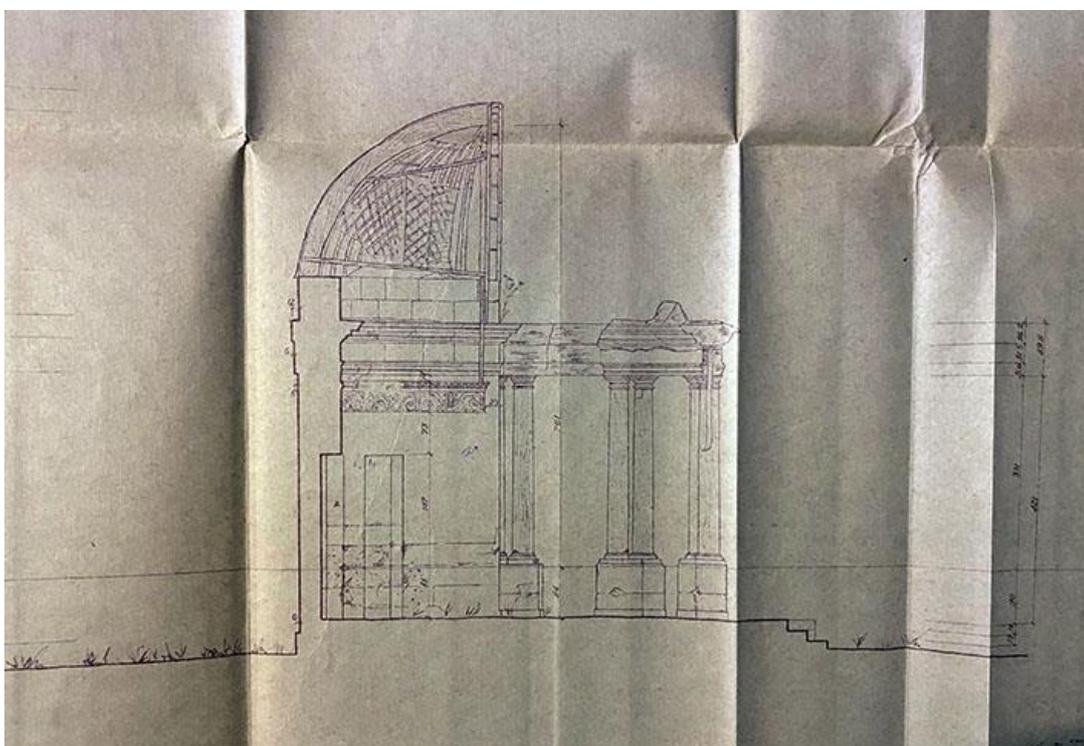
Илл.84 Проект реставрации Павильона Орла. Обмерный чертеж. Разрез.
 Арх. И. Хаустова, А. Наумова. 1962 г. СНРПМ. ГМЗ «Гатчина»

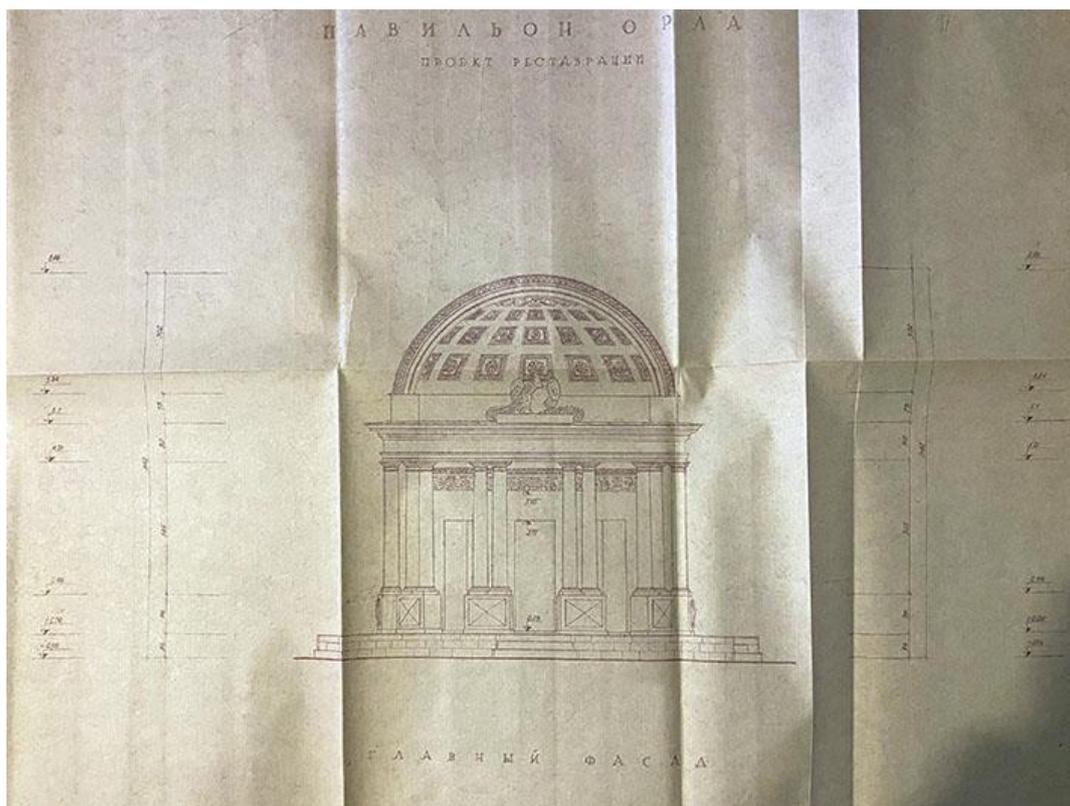
Илл. 87 Проект реставрации Павильона Орла. Главный фасад. Арх. И. Хаустова, А. Наумова. 1962 г. СНРПИМ. ГМЗ «Гатчина»

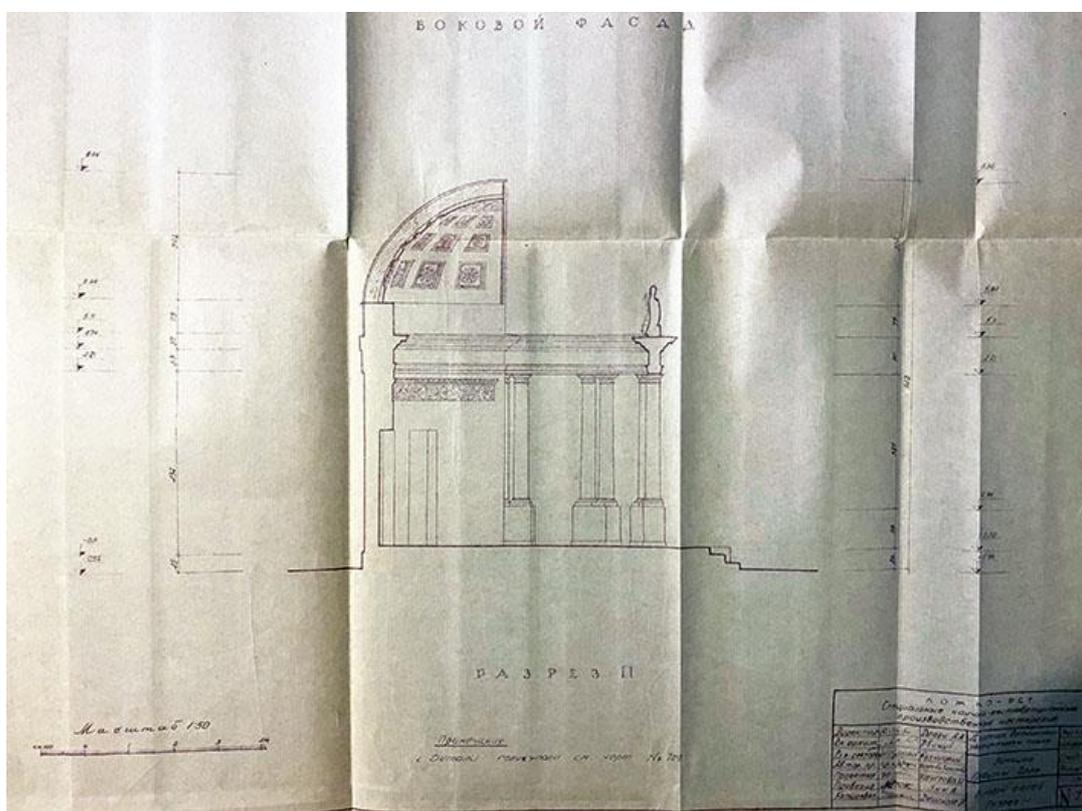
Илл. 88 Проект реставрации Павильона Орла. Боковой фасад. Арх. И. Хаустова, А. Наумова. 1962 г. СНРПИМ. ГМЗ «Гатчина»

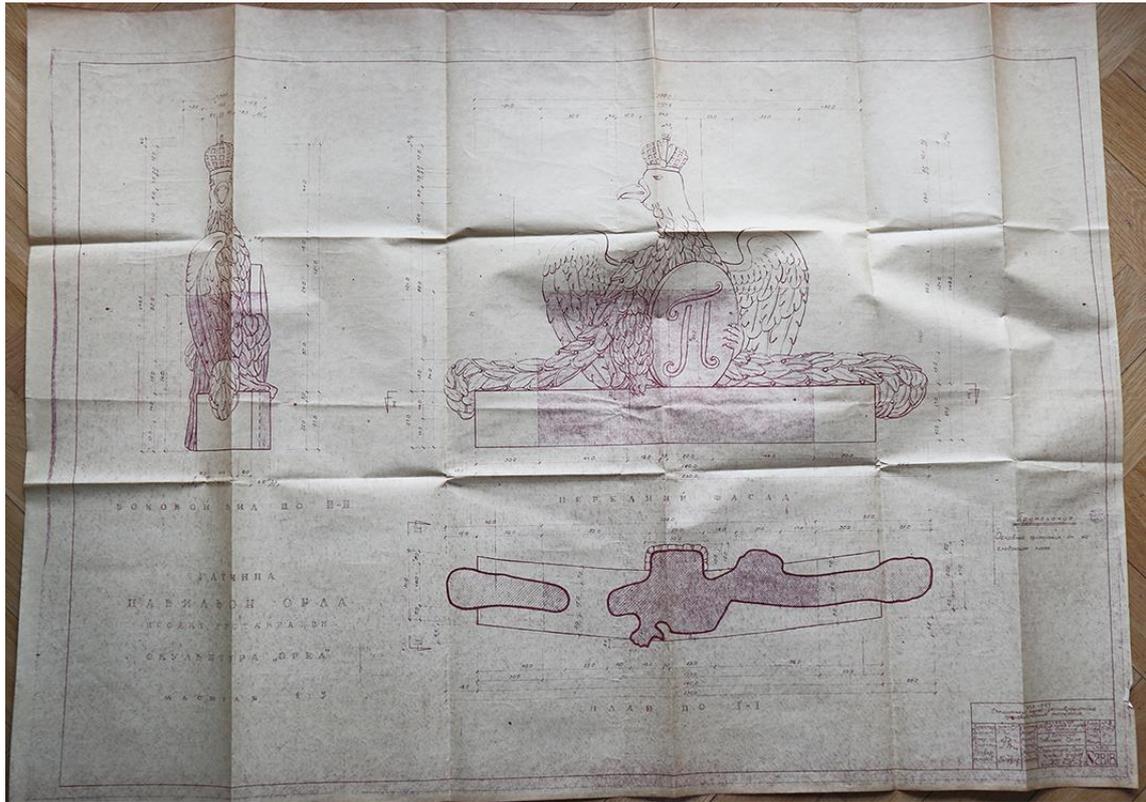
Илл. 91 Проект реставрации Павильона Орла. Скульптура орла. Главный фасад. Арх. И. Хаустова, А. Наумова. 1969 г. СНРПМ. Архив КГИОП

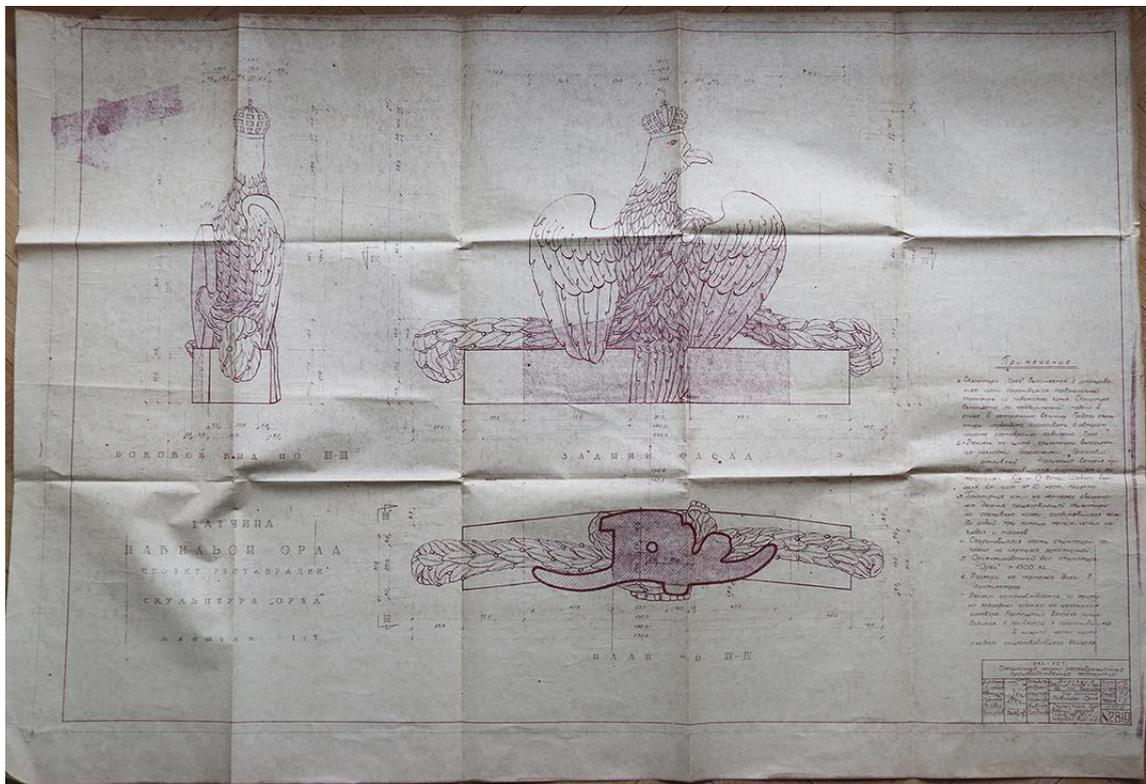
Илл. 92 Проект реставрации Павильона Орла. Скульптура орла. Тыльный фасад. Арх. И. Хаустова, А. Наумова. 1969 г. СНРПМ. Архив КГИОП

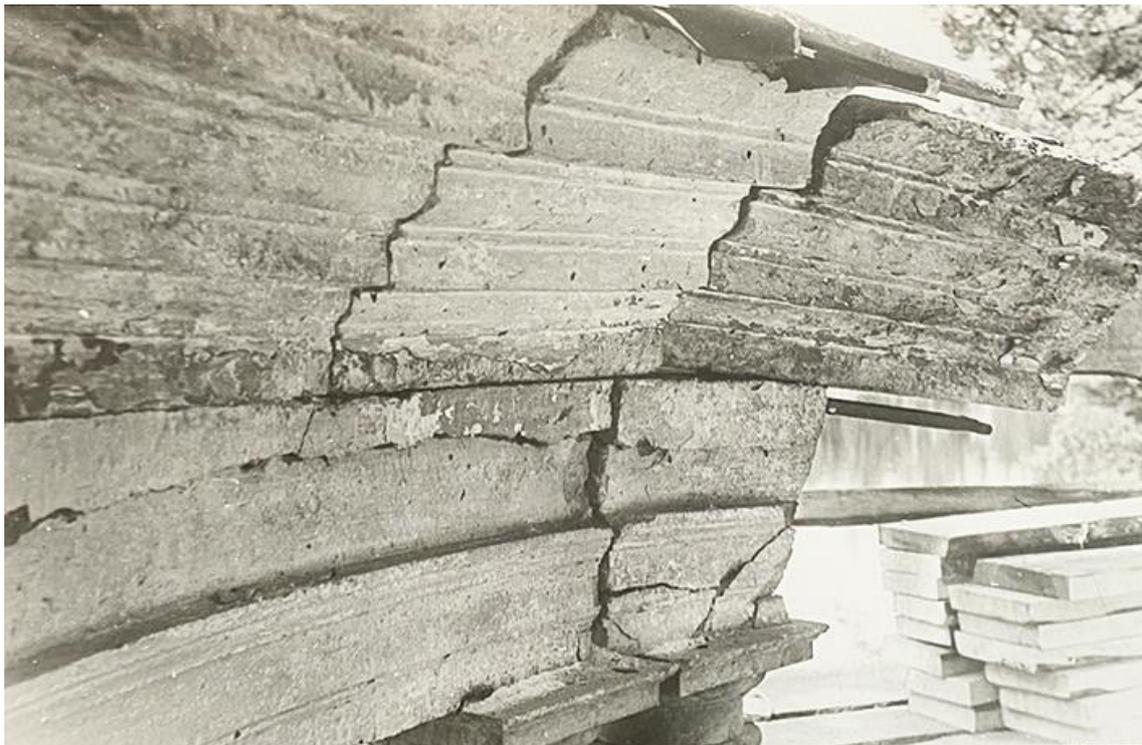
Илл. 96 Павильон Орла. Состояние антаблемента до реставрации. Фотография. 1972 г. СНРПИМ. ГМЗ «Гатчина»

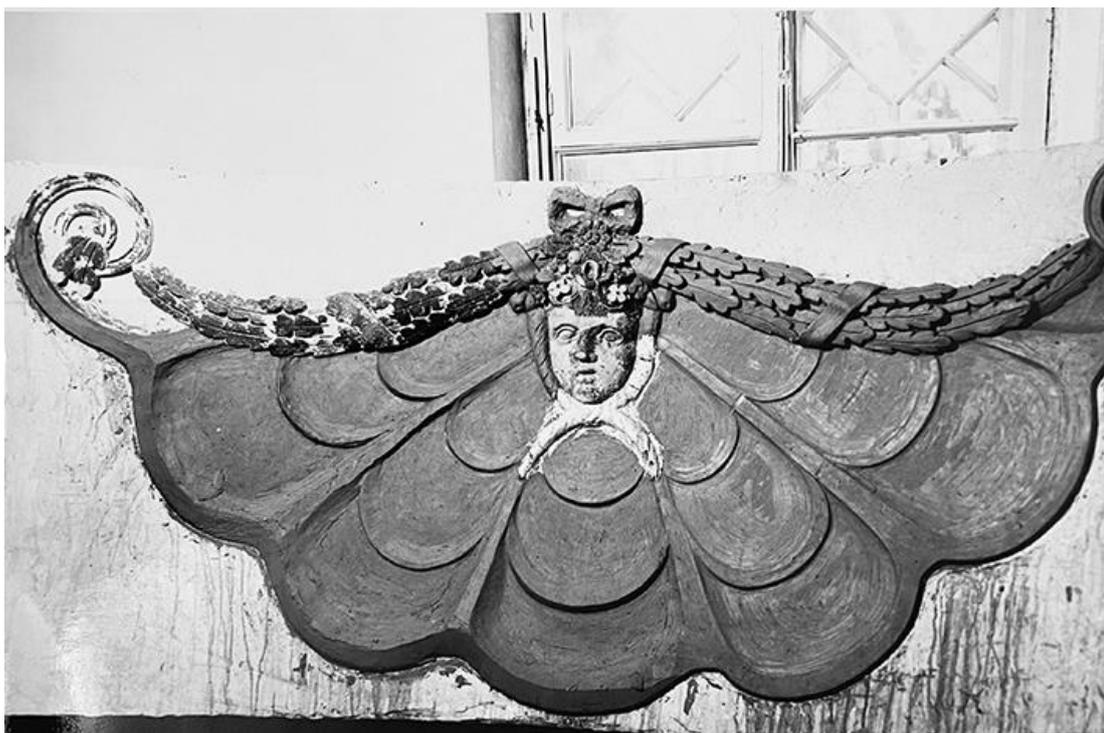
Илл. 104 Павильон Орла. Модель лепного маскарона. Скульптор М. Клементьева. СНРПМ.
Фотография. 1972 г.

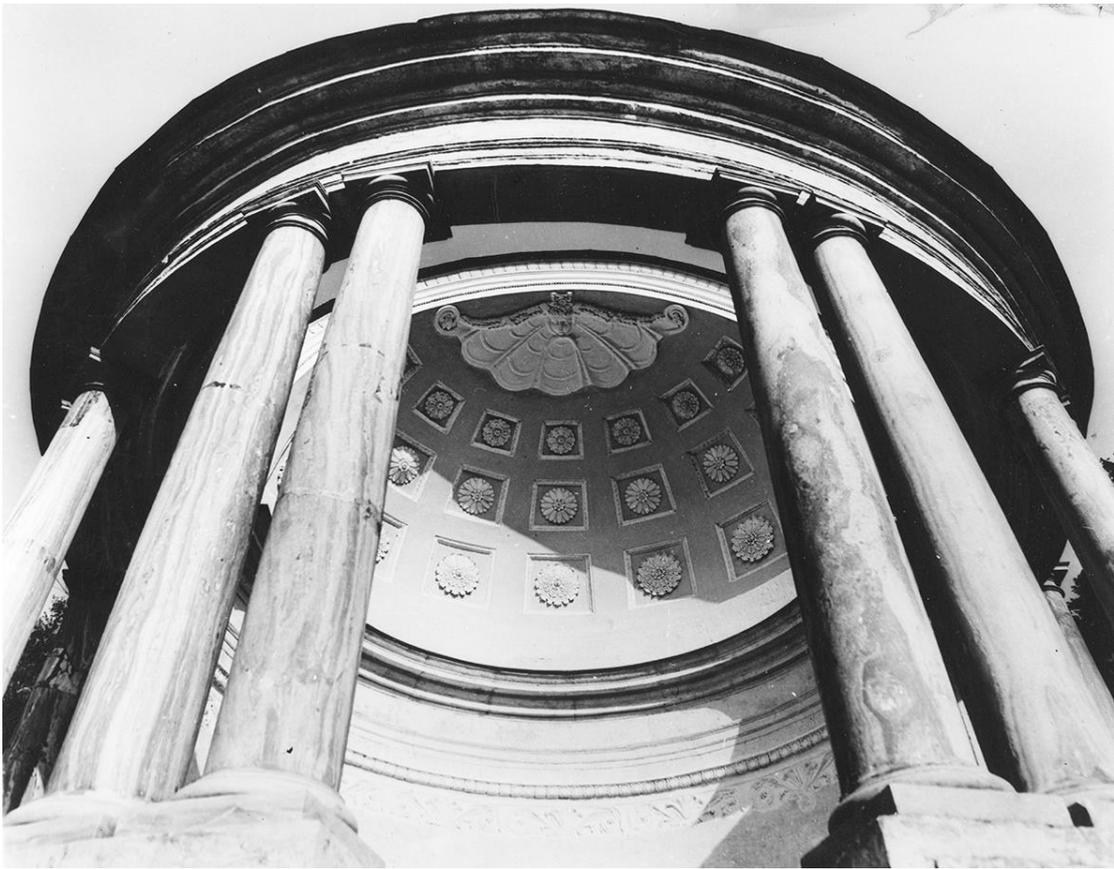
Илл.110 Павильон Орла. Состояние колонн, антаблемента и полукупола.
Фотография Г.С. Приходько. 1983 г. НА КГИОП (инв. №129246)

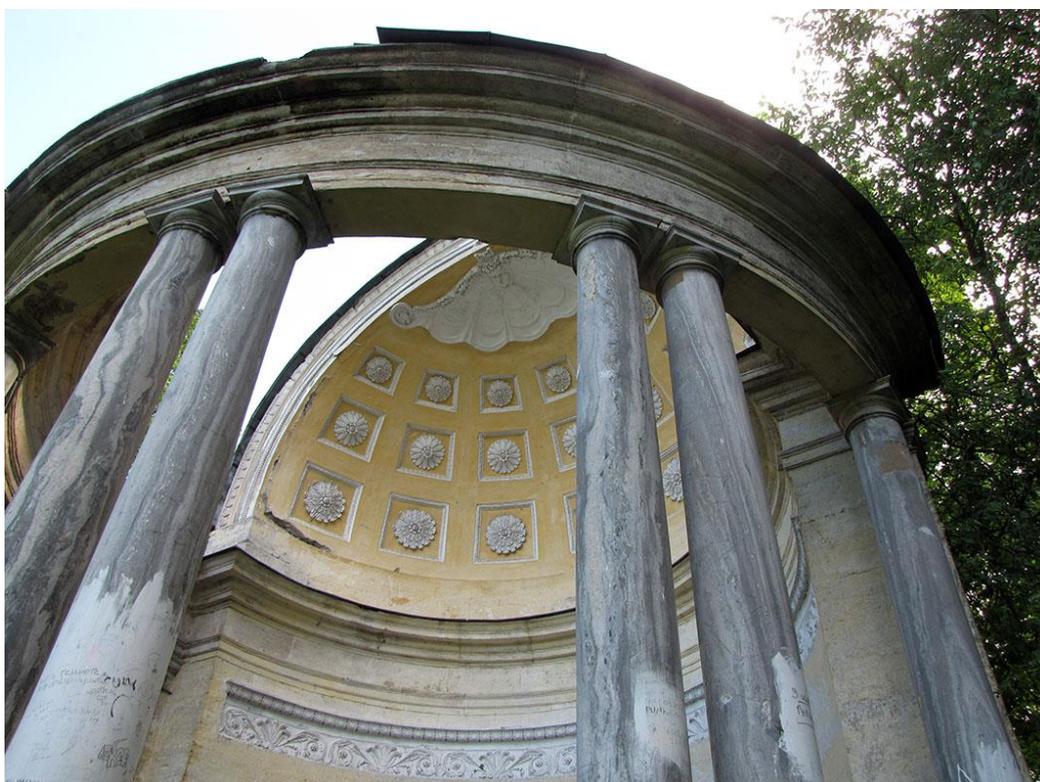
Илл.114 Павильон Орла. Состояние колонн и антаблемента по юго-восточной четверти с наружной стороны. Фотография Т.Н. Ладыгиной. 2011 г.

На фотосъемке 2013 года зафиксированы осуществлённые работы по расчистке прилегающей территории от самосева. Сооружение оказалось полностью раскрыто в парковой панораме. К сожалению, техническое состояние при отсутствии консервационных и поддерживающих ремонтов лишь усугубилось. На полукуполе наблюдается локальная деструкция штукатурного слоя с частичной его утратой. В результате повреждения окрытия началось промокание антаблемента, что привело к деструкции штукатурного покрытия фриза и карниза. Отсутствие какого-либо режима охраны парковых павильонов привело к множественным случаям порчи стен и архитектурных элементов, включая мраморные колонны, надписями красочного и механического происхождения. (Илл. 117-120)

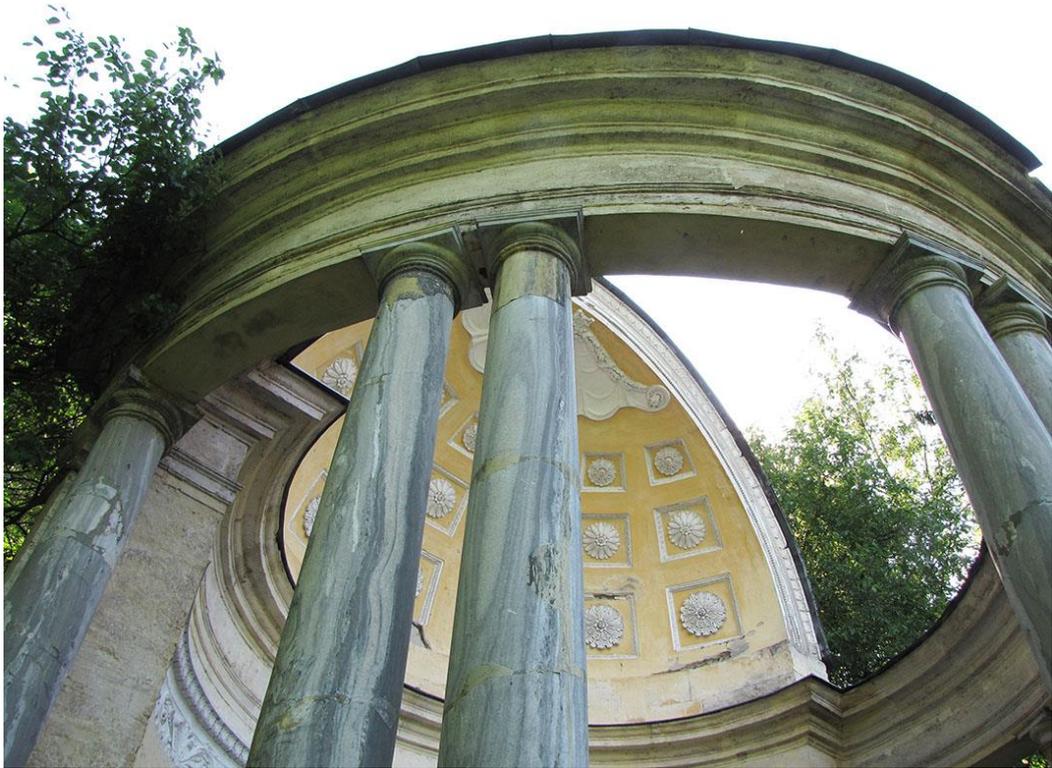
Илл.115 Павильон Орла. Состояние колонн и антаблемента по северо-западной четверти с наружной стороны. Фотография Т.Н. Ладыгиной. 2011 г.

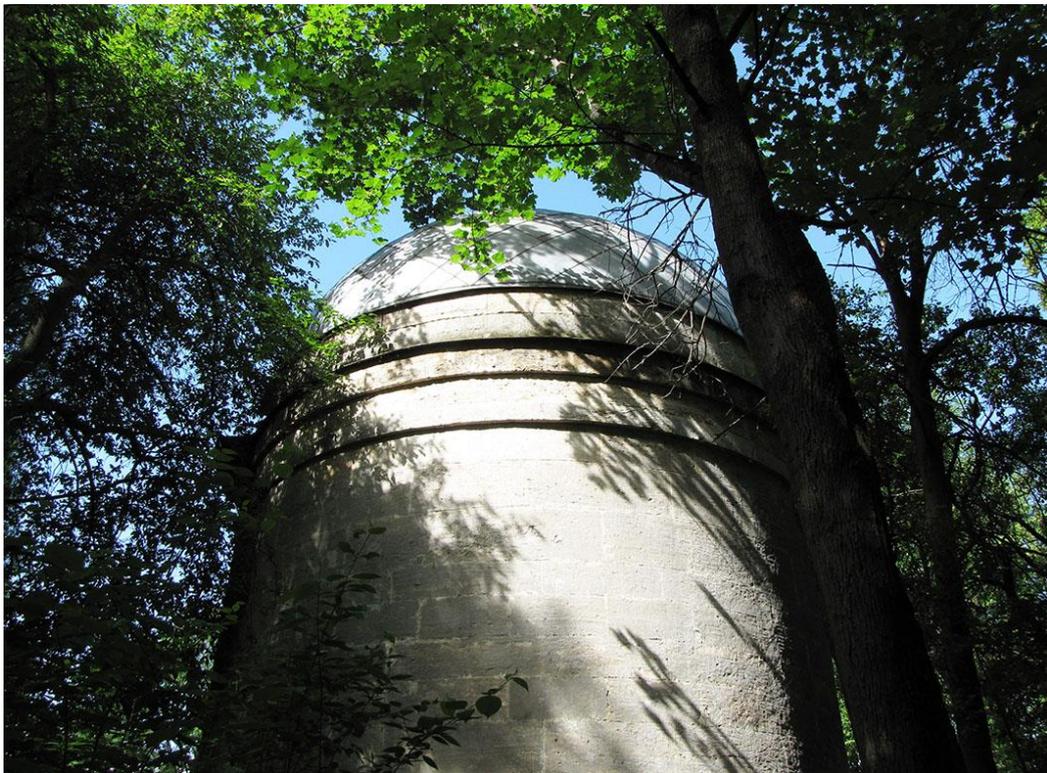
Илл.116 Павильон Орла. Общий вид наружной фасадной стенки с северо-восточной стороны. Фотография Т.Н. Ладыгиной. 2011 г.

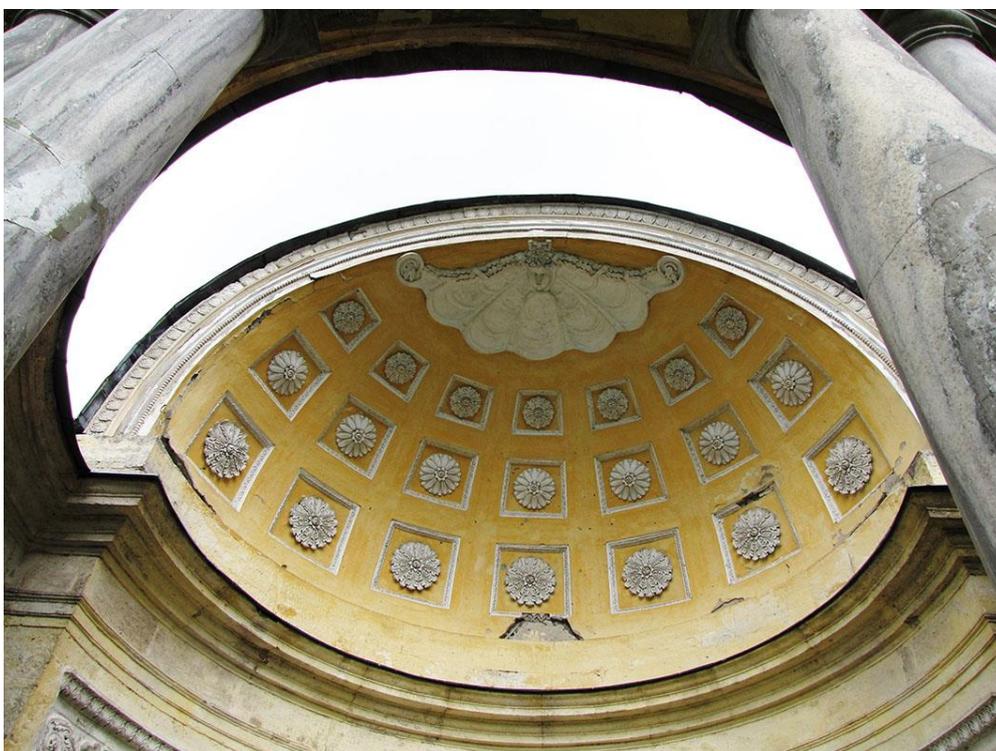
Илл.118 Павильон Орла. Состояние колонн, фриза, полукупольного свода. Фотография Т.Н. Ладыгиной. 2013 г.

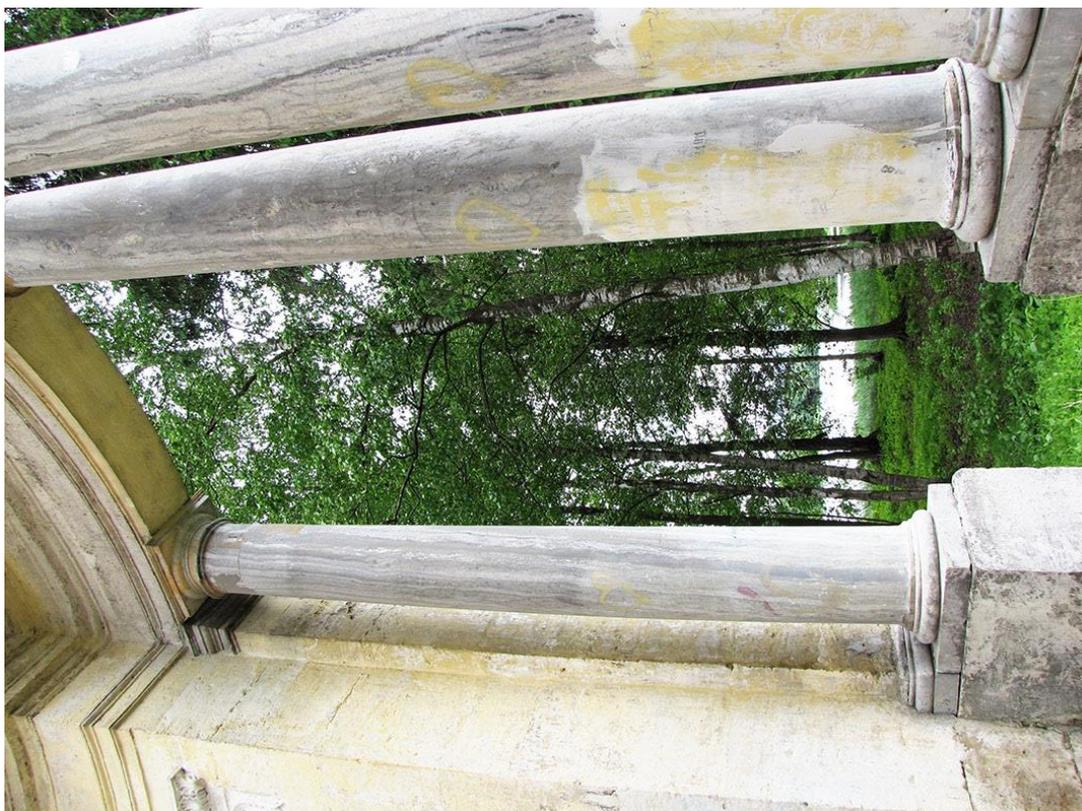
Илл.119 Павильон Орла. Состояние колонн по юго-восточной четверти.
Фотография Т.Н. Ладыгиной. 2013 г.

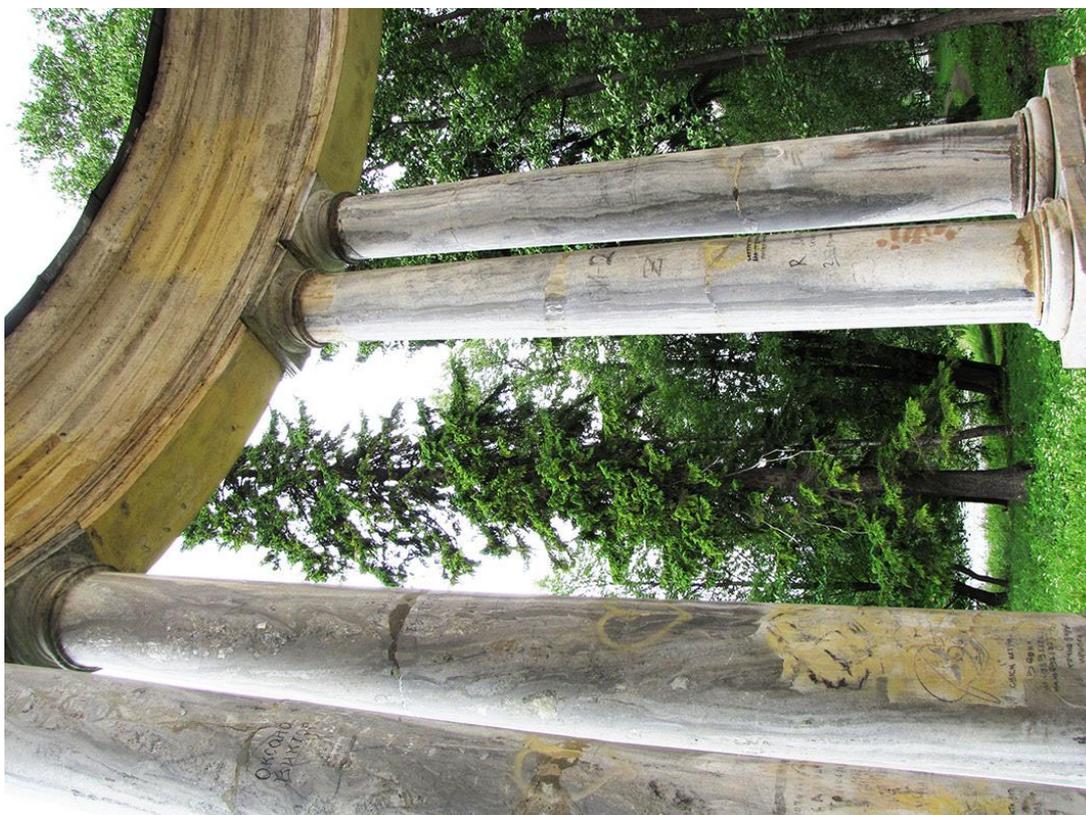
Илл.120 Павильон Орла. Состояние колонн и антаблемента по северо-западной четверти.
Фотография Т.Н. Ладыгиной. 2013 г.

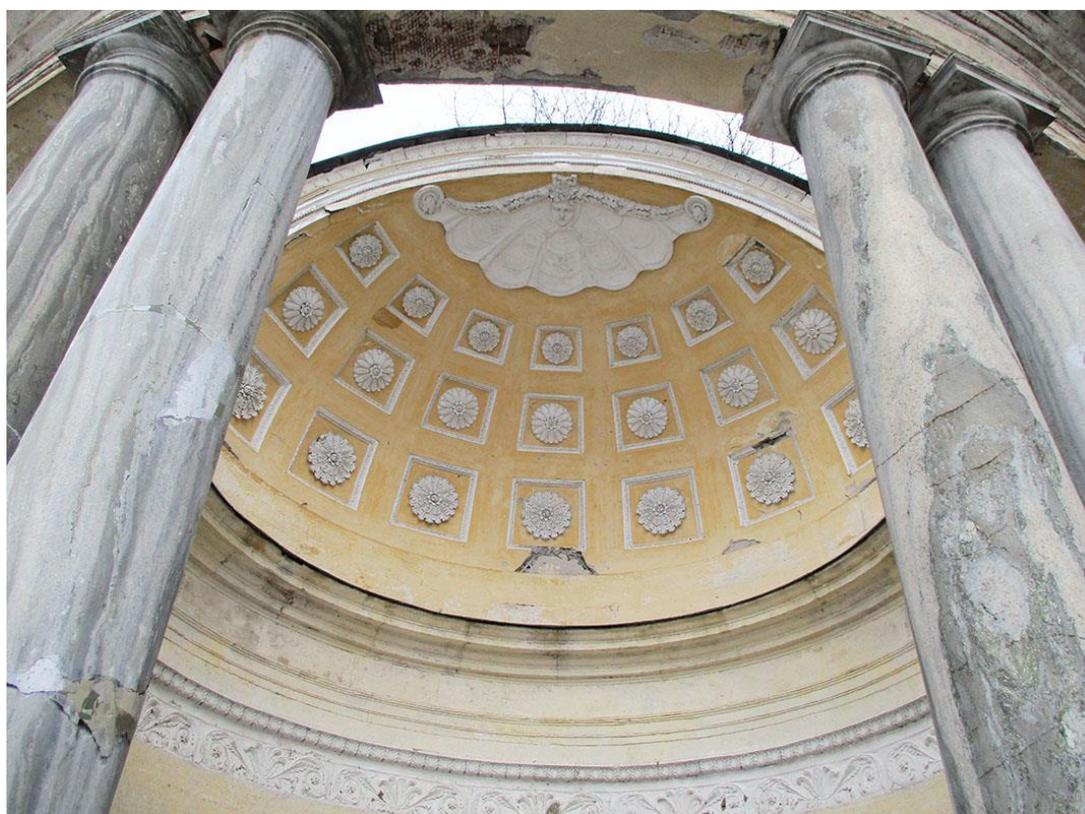
Илл.122 Павильон Орла. Состояние колонн, фриза, полукупольного свода. Фотография В. Герасимова. 2021 г.

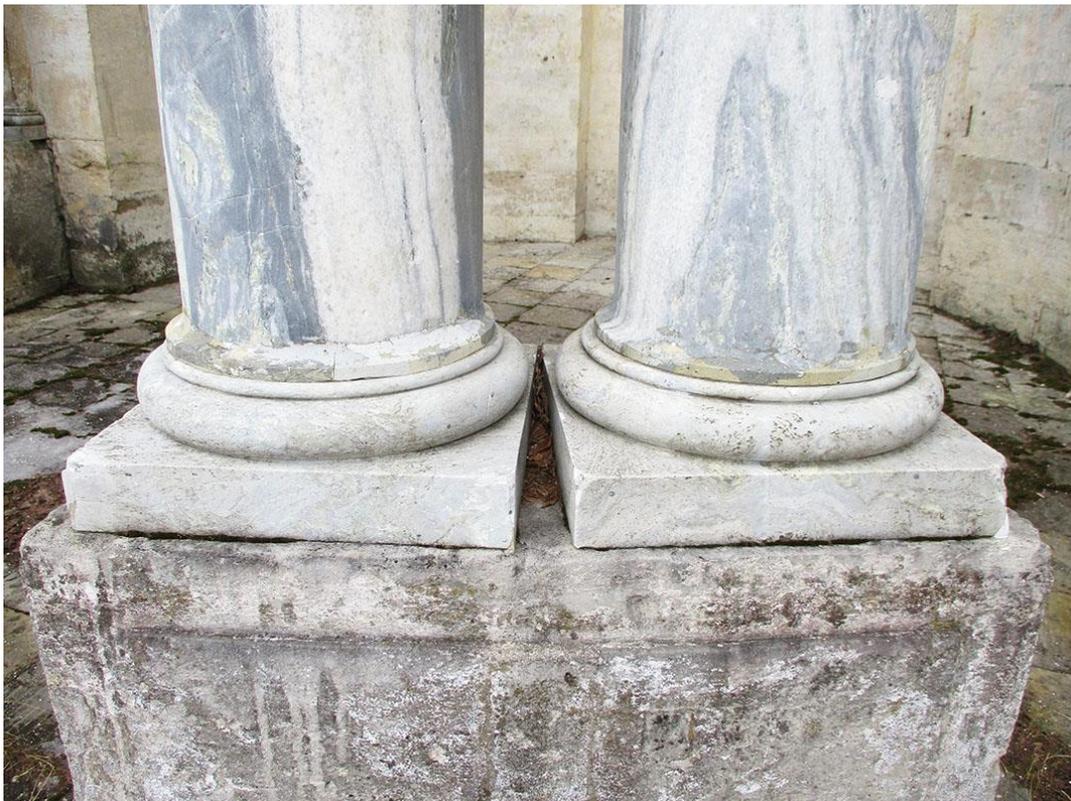
Илл.123 Павильон Орла. Состояние баз и постаментов колонн.
Фотография В. Герасимова. 2021 г.

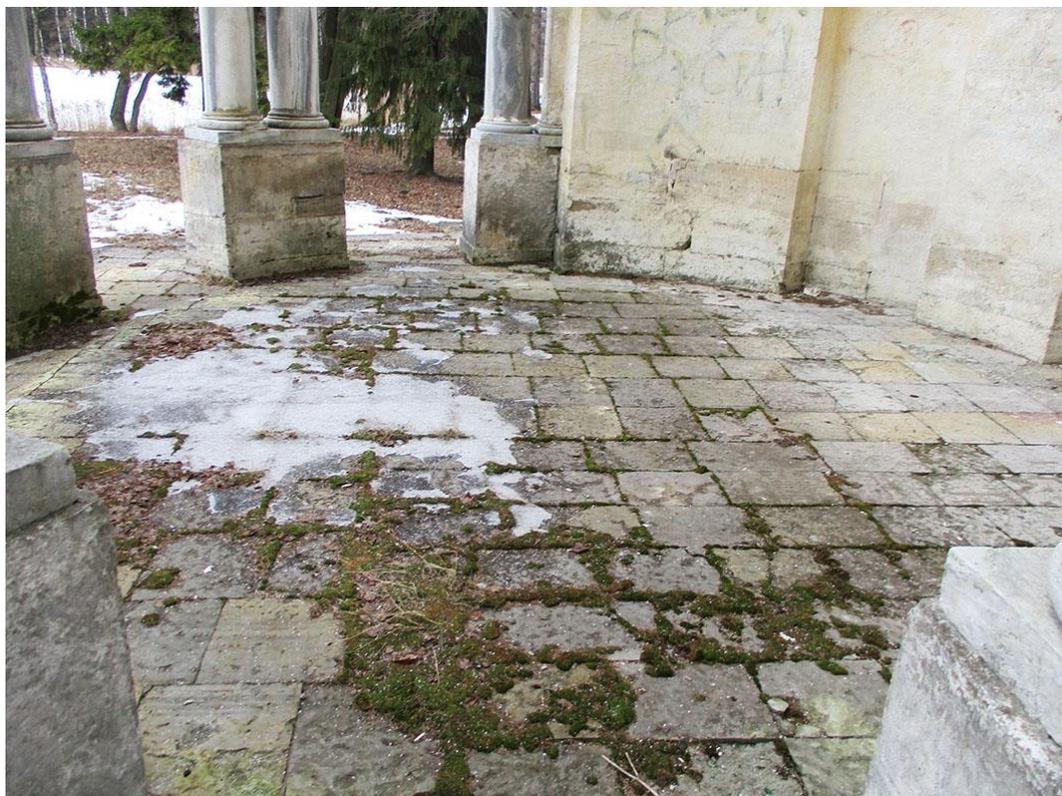
Илл.124 Павильон Орла. Состояние площадки. Фотография В. Герасимова. 2021 г.
