Акт

по результатам государственной историко-культурной экспертизы проектной документации на проведение работ по сохранению объекта культурного наследия федерального значения «Павильон «Орла», 1790-е гг., входящего в состав объекта культурного наследия федерального значения «Ансамбль Гатчинского дворца и парка», расположенного по адресу: Ленинградская область, Гатчинский район, г. Гатчина, Дворцовый парк, предусмотренных проектом: «Научно-исследовательская и проектная документация на проведение работ по сохранению объекта культурного наследия федерального значения «Павильон «Орла», 1790-е гг., в составе объекта культурного наследия федерального значения «Ансамбль Гатчинского дворца и парка» (проект реставрации)», выполненным ООО «СПбПроектРеставрация» в 2021 г., шифр П-03/2021

г. Санкт-Петербург

16 сентября 2021 г.

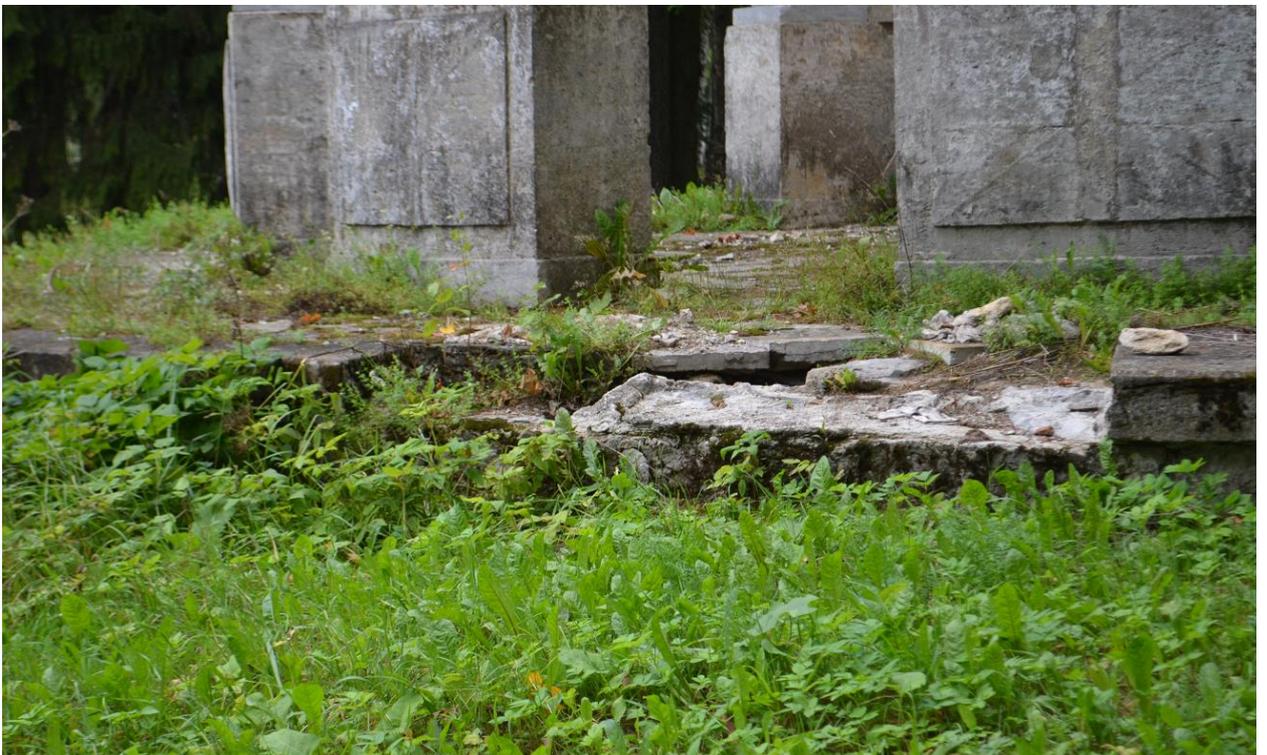
– каменный стилобат с тремя лестницами по фасаду объекта находится в **ограниченно работоспособном состоянии**, ступени и стилобат имеет утраты камня, утраты отдельных ступеней, деформации отдельных блоков каменной кладки эрозию на глубину 50-60 мм в отдельных местах, повсеместные биоповреждения и т.д.;

Фото 05. ОКН федерального значения «Павильон «Орла», 1790-е гг. в составе ОКН федерального значения «Ансамбль Гатчинского дворца и парка». Стилобат и баз колонн, вид с юга. Фрагмент. Съёмка 23.08.2021г.

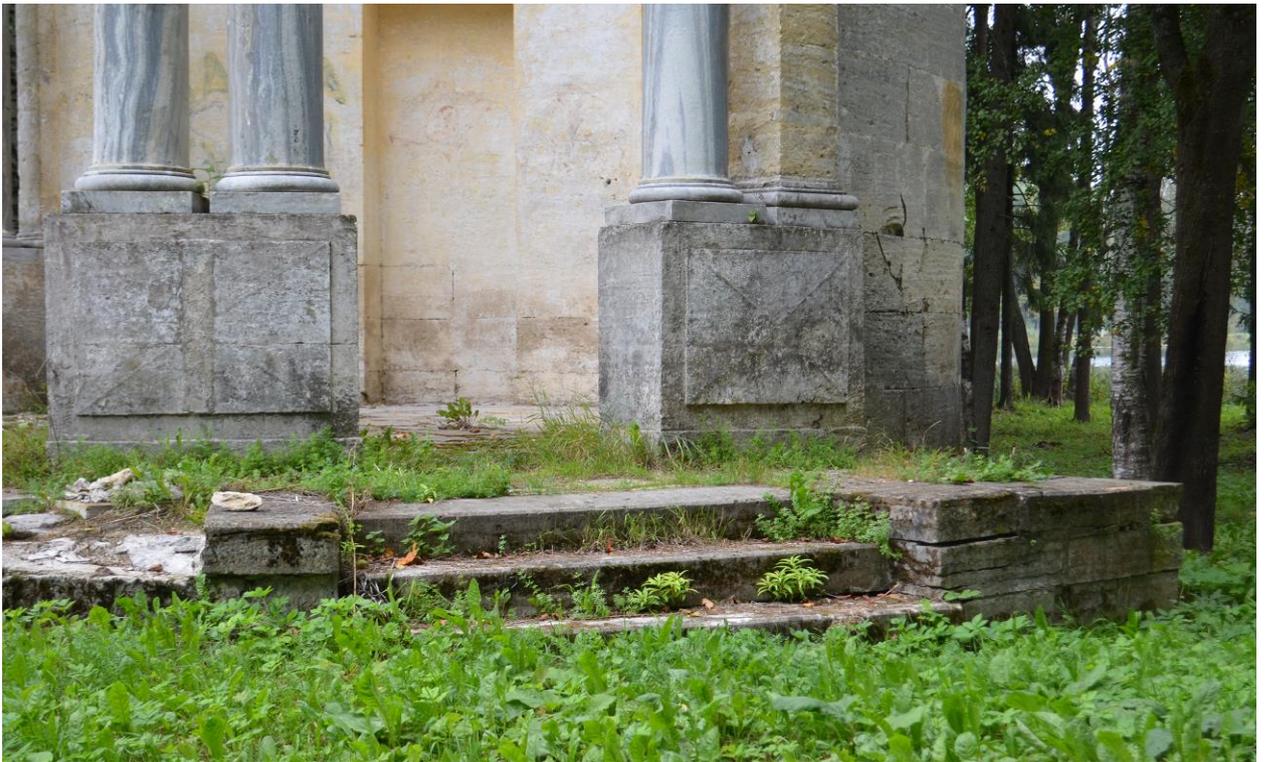
Фото 06. ОКН федерального значения «Павильон «Орла», 1790-е гг. в составе ОКН федерального значения «Ансамбль Гатчинского дворца и парка». Лестница на каменной площадке, вид с юга. Фрагмент. Съёмка 23.08.2021г.

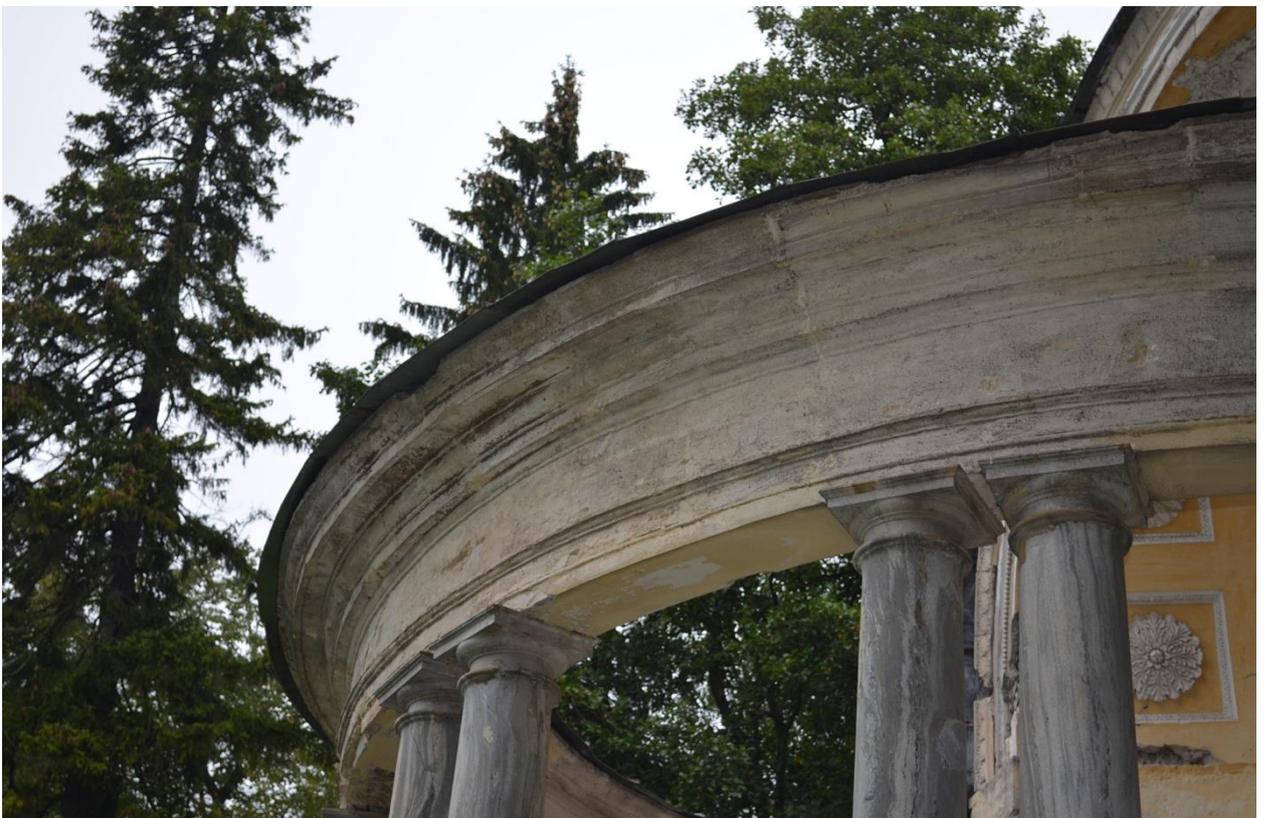
– колоннада из спаренными мраморных колонн и антаблемент главного фасада объекта находится в **ограниченно работоспособном состоянии**, по результатам осмотра мраморные колонны имеют следы множественных мастиковок и восполнений утрат камня способом вставок, мастиковок на основе каменной крошки которые проходили при этапе предыдущей реставрации и восстановления мраморных колонн после Великой Отечественной Войны. Каменные пьедесталы имеют каверны на поверхности камня и следы биоповреждений, каменный антаблемент имеет следы ремонта и растворных восполнений утрат после восстановления в период предыдущей реставрации, поверх камня выполнена известковая обмазка, которая на данный момент отслаивается

Фото 07. ОКН федерального значения «Павильон «Орла», 1790-е гг. в составе ОКН федерального значения «Ансамбль Гатчинского дворца и парка». Антаблемент, вид с юга. Фрагмент. Съёмка 23.08.2021г.

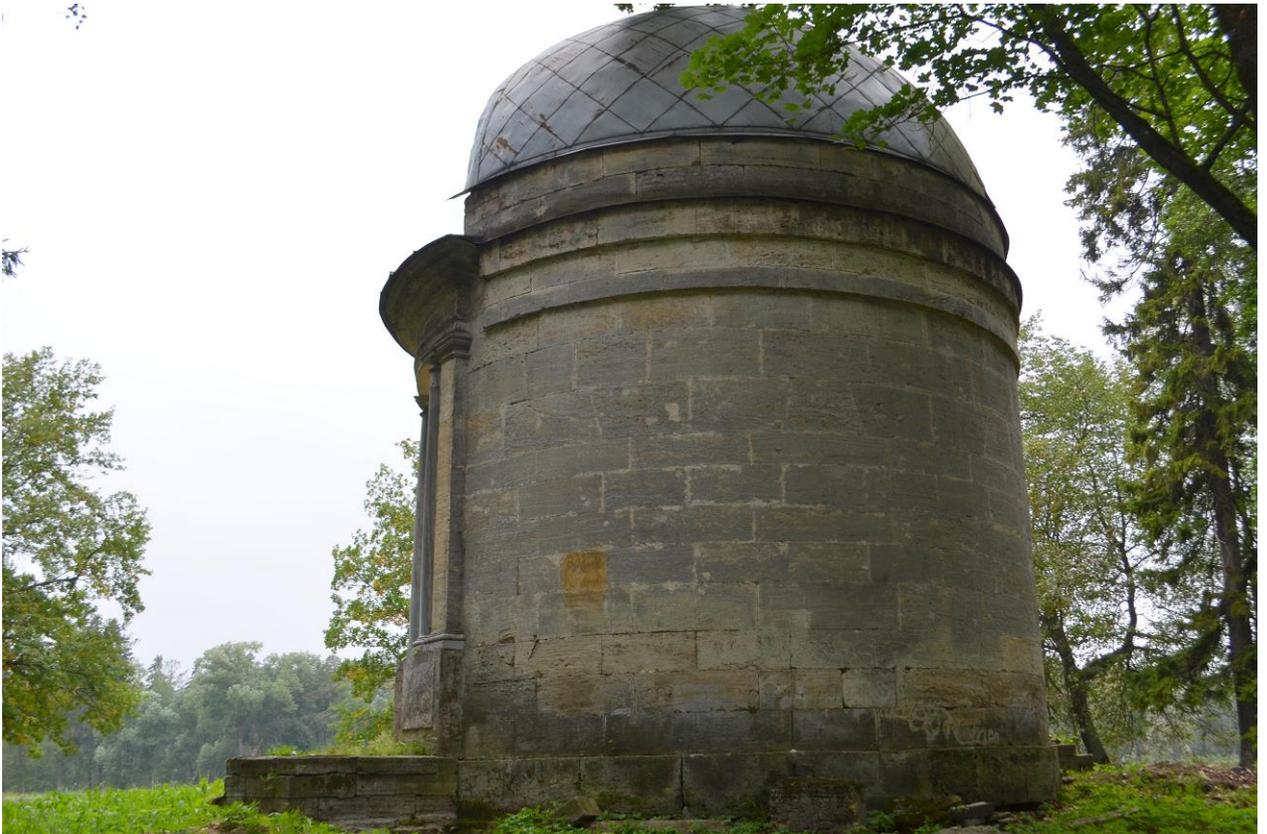
Фото 08. ОКН федерального значения «Павильон «Орла», 1790-е гг. в составе ОКН федерального значения «Ансамбль Гатчинского дворца и парка». Вид с юго-востока. Съёмка 23.08.2021г.

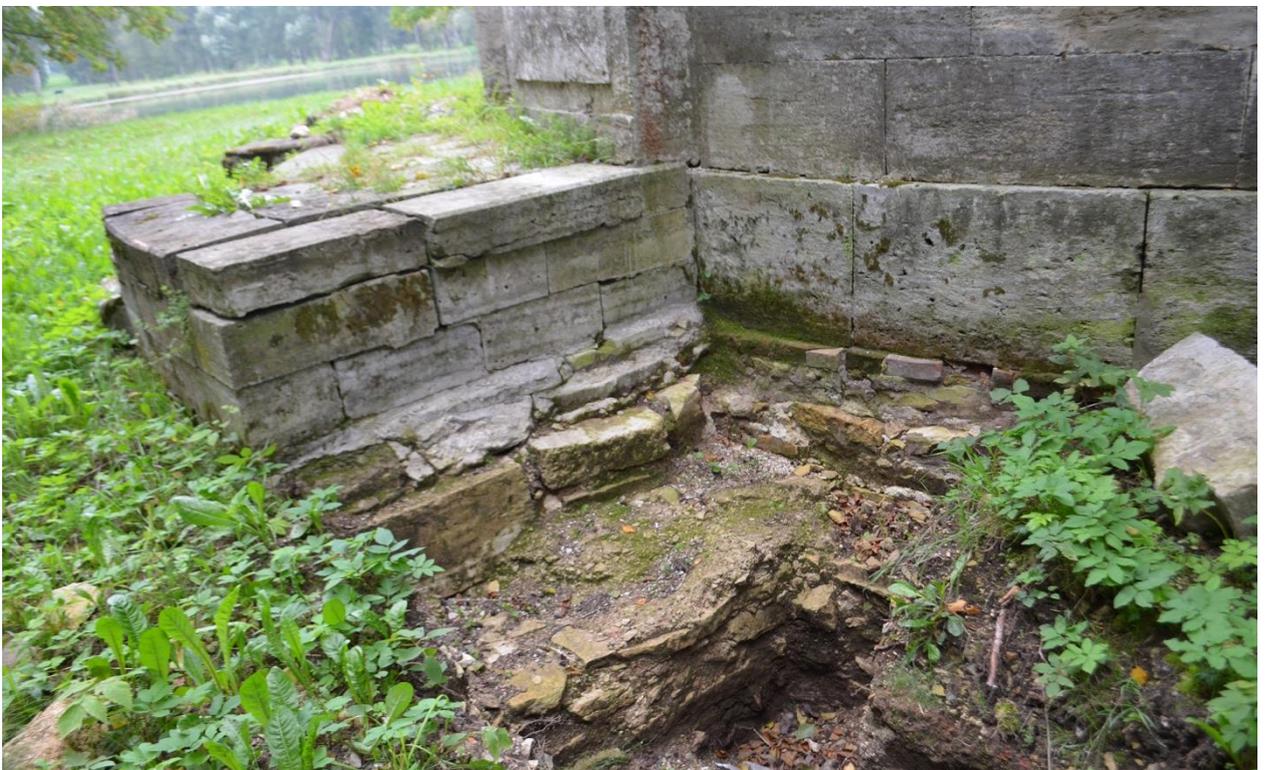
Фото 09. ОКН федерального значения «Павильон «Орла», 1790-е гг. в составе ОКН федерального значения «Ансамбль Гатчинского дворца и парка». Каменная площадка, вид с юго-востока. Фрагмент. Съёмка 23.08.2021г.

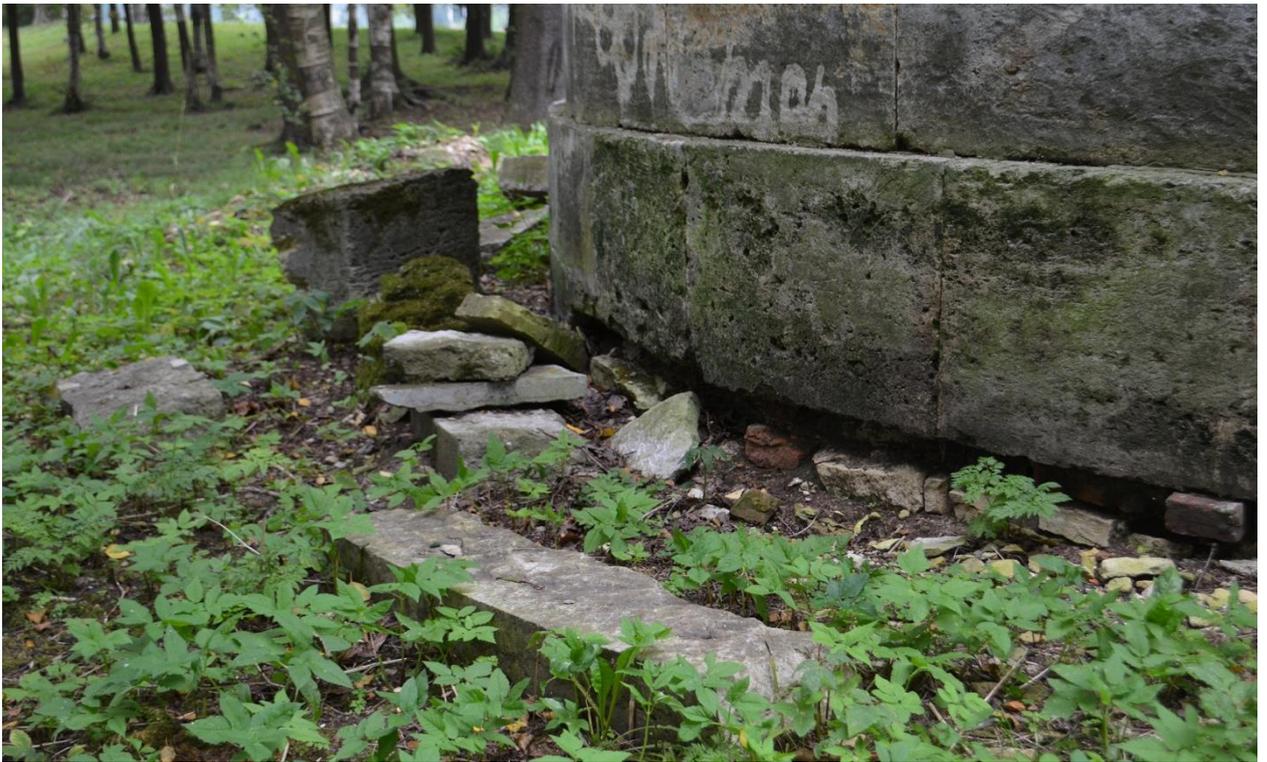
Фото 10. ОКН федерального значения «Павильон «Орла», 1790-е гг. в составе ОКН федерального значения «Ансамбль Гатчинского дворца и парка». Каменная площадка, вид с северо-востока. Съёмка 23.08.2021г.

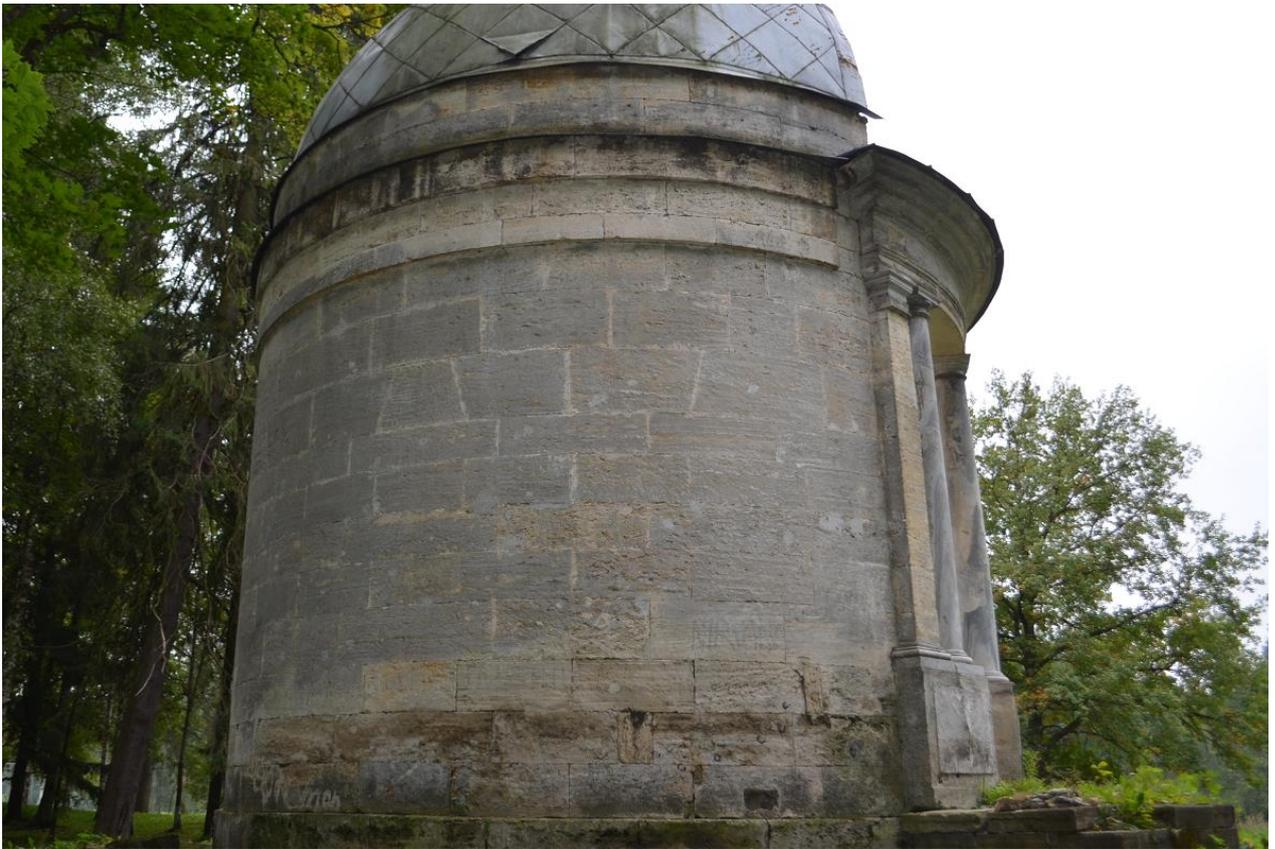
– **каменная полуциркулярная стена объекта находится в ограниченно работоспособном состоянии** вследствие локальных утрат камня, каверн в каменных блоках, повсеместных биоповреждений, высолов на поверхности камня, отдельных волосяных трещин шириной раскрытия не более 0,5 мм, а также значительной утрате штукатурного слоя внутреннего пространства объекта. *По результатам измерений фактическая влажность камня кладки стен колеблется от 2,95 до 4,18 % и в среднем составила 3,63 % с предельным превышением допустимого значения в 1,8 раза. Дефектов и повреждений, свидетельствующих о недостаточной несущей способности существующих нагрузках не выявлено;*

Фото 12. ОКН федерального значения «Павильон «Орла», 1790-е гг. в составе ОКН федерального значения «Ансамбль Гатчинского дворца и парка». Наружная фасадная стенка, вид с северо-востока. Фрагмент. Съёмка 23.08.2021г.

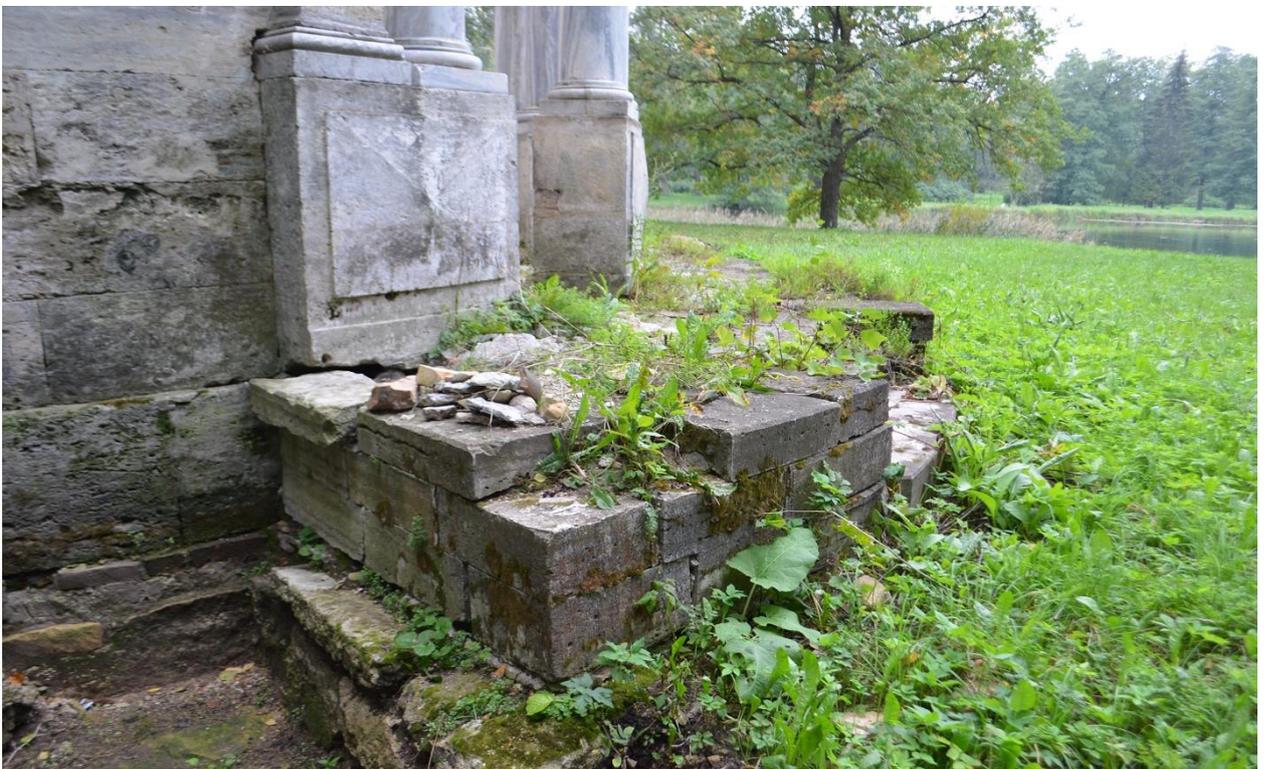
Фото 13. ОКН федерального значения «Павильон «Орла», 1790-е гг. в составе ОКН федерального значения «Ансамбль Гатчинского дворца и парка». Каменная площадка, вид с севера. Фрагмент. Съёмка 23.08.2021г.

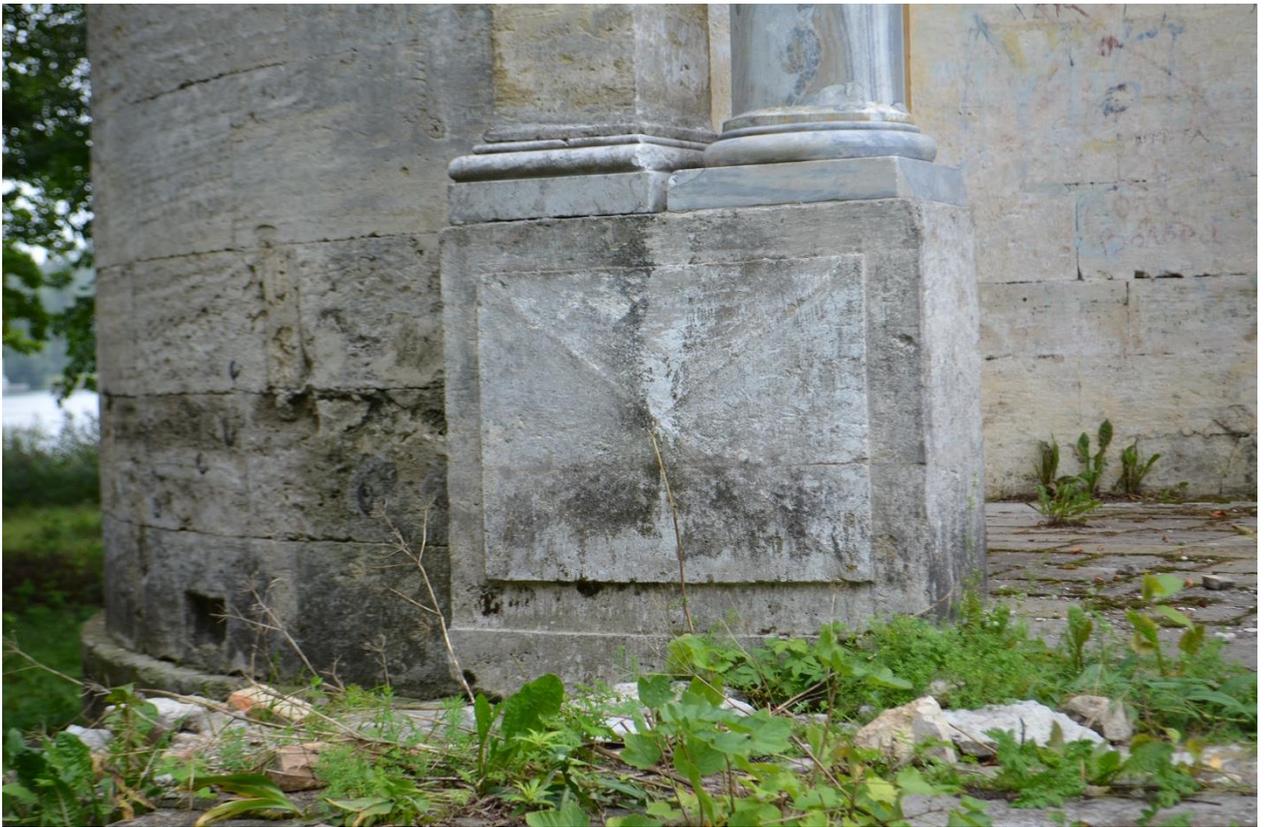
Фото 14. ОКН федерального значения «Павильон «Орла», 1790-е гг. в составе ОКН федерального значения «Ансамбль Гатчинского дворца и парка». База и постаменты колонны, вид с севера. Фрагмент. Съёмка 23.08.2021г.

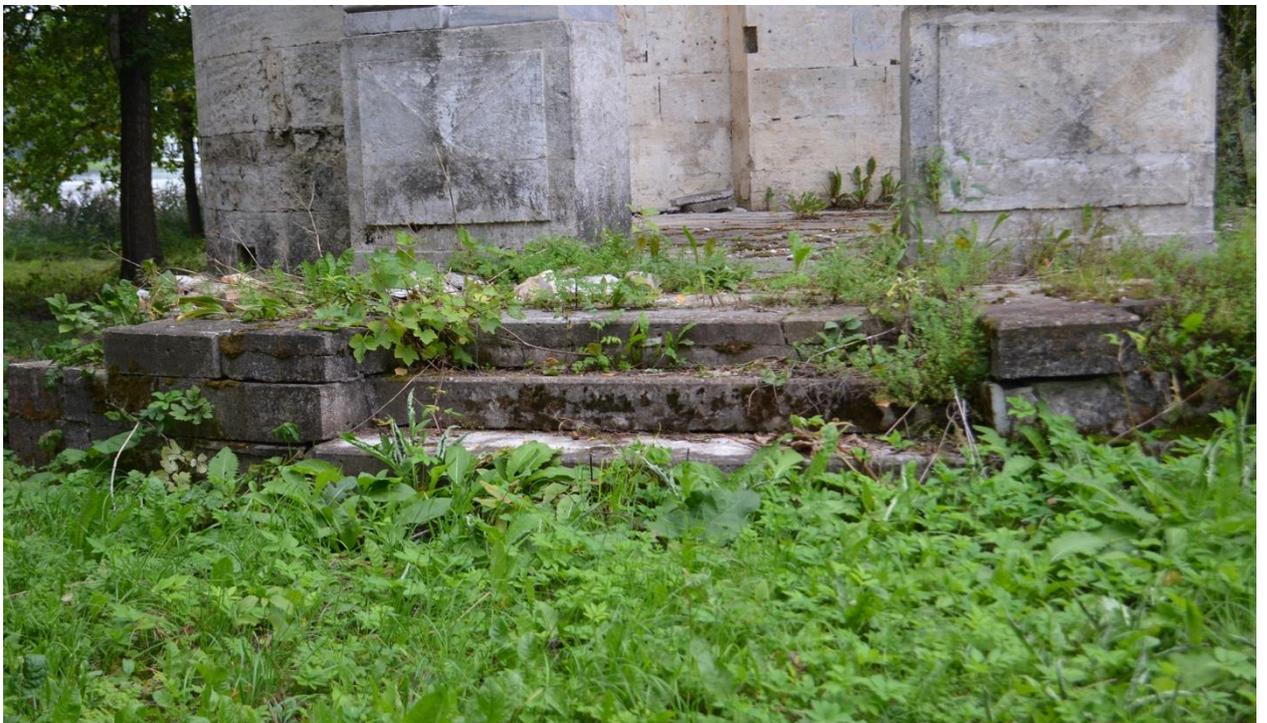
Фото 15. ОКН федерального значения «Павильон «Орла», 1790-е гг. в составе ОКН федерального значения «Ансамбль Гатчинского дворца и парка». Каменная площадка и лестница, вид с северо-запада. Фрагмент. Съёмка 23.08.2021г.

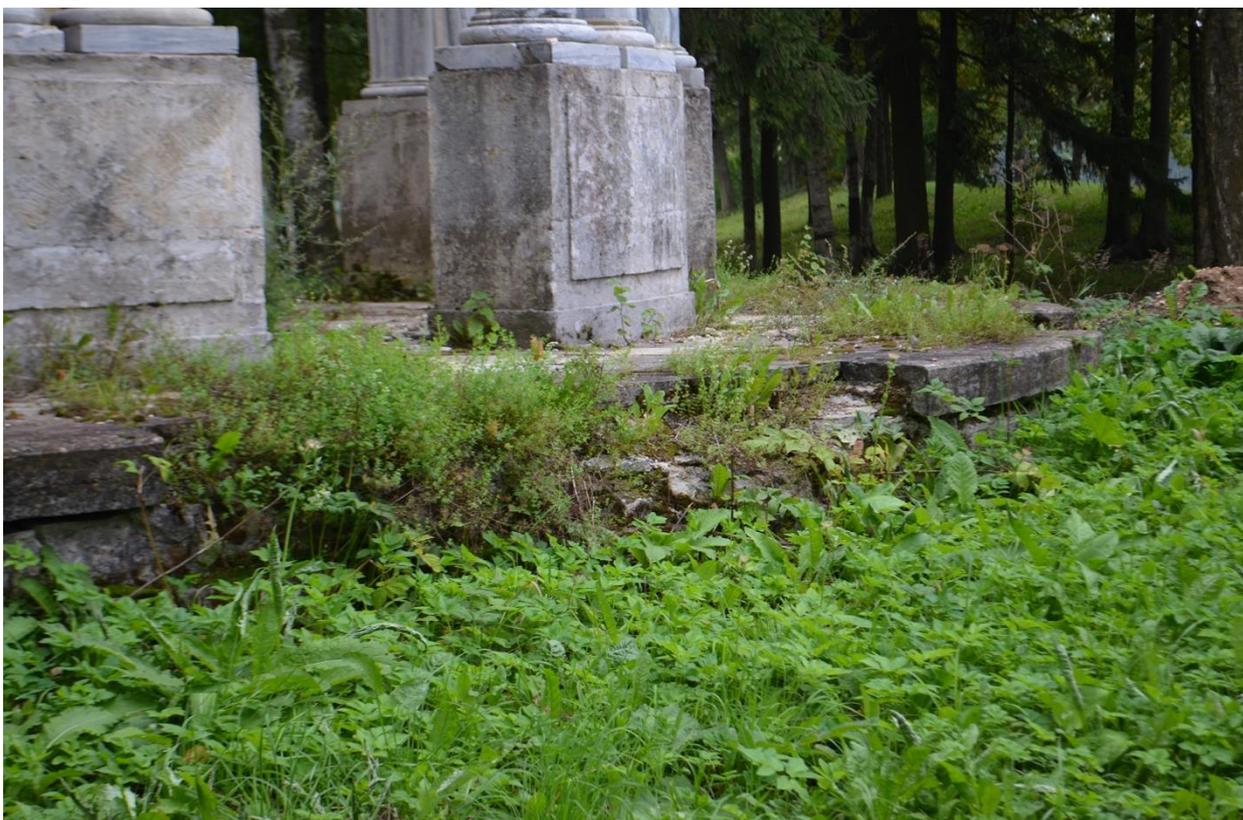
Фото 16. ОКН федерального значения «Павильон «Орла», 1790-е гг. в составе ОКН федерального значения «Ансамбль Гатчинского дворца и парка». Каменная площадка и базы колонн, вид с севера. Фрагмент. Съёмка 23.08.2021г.

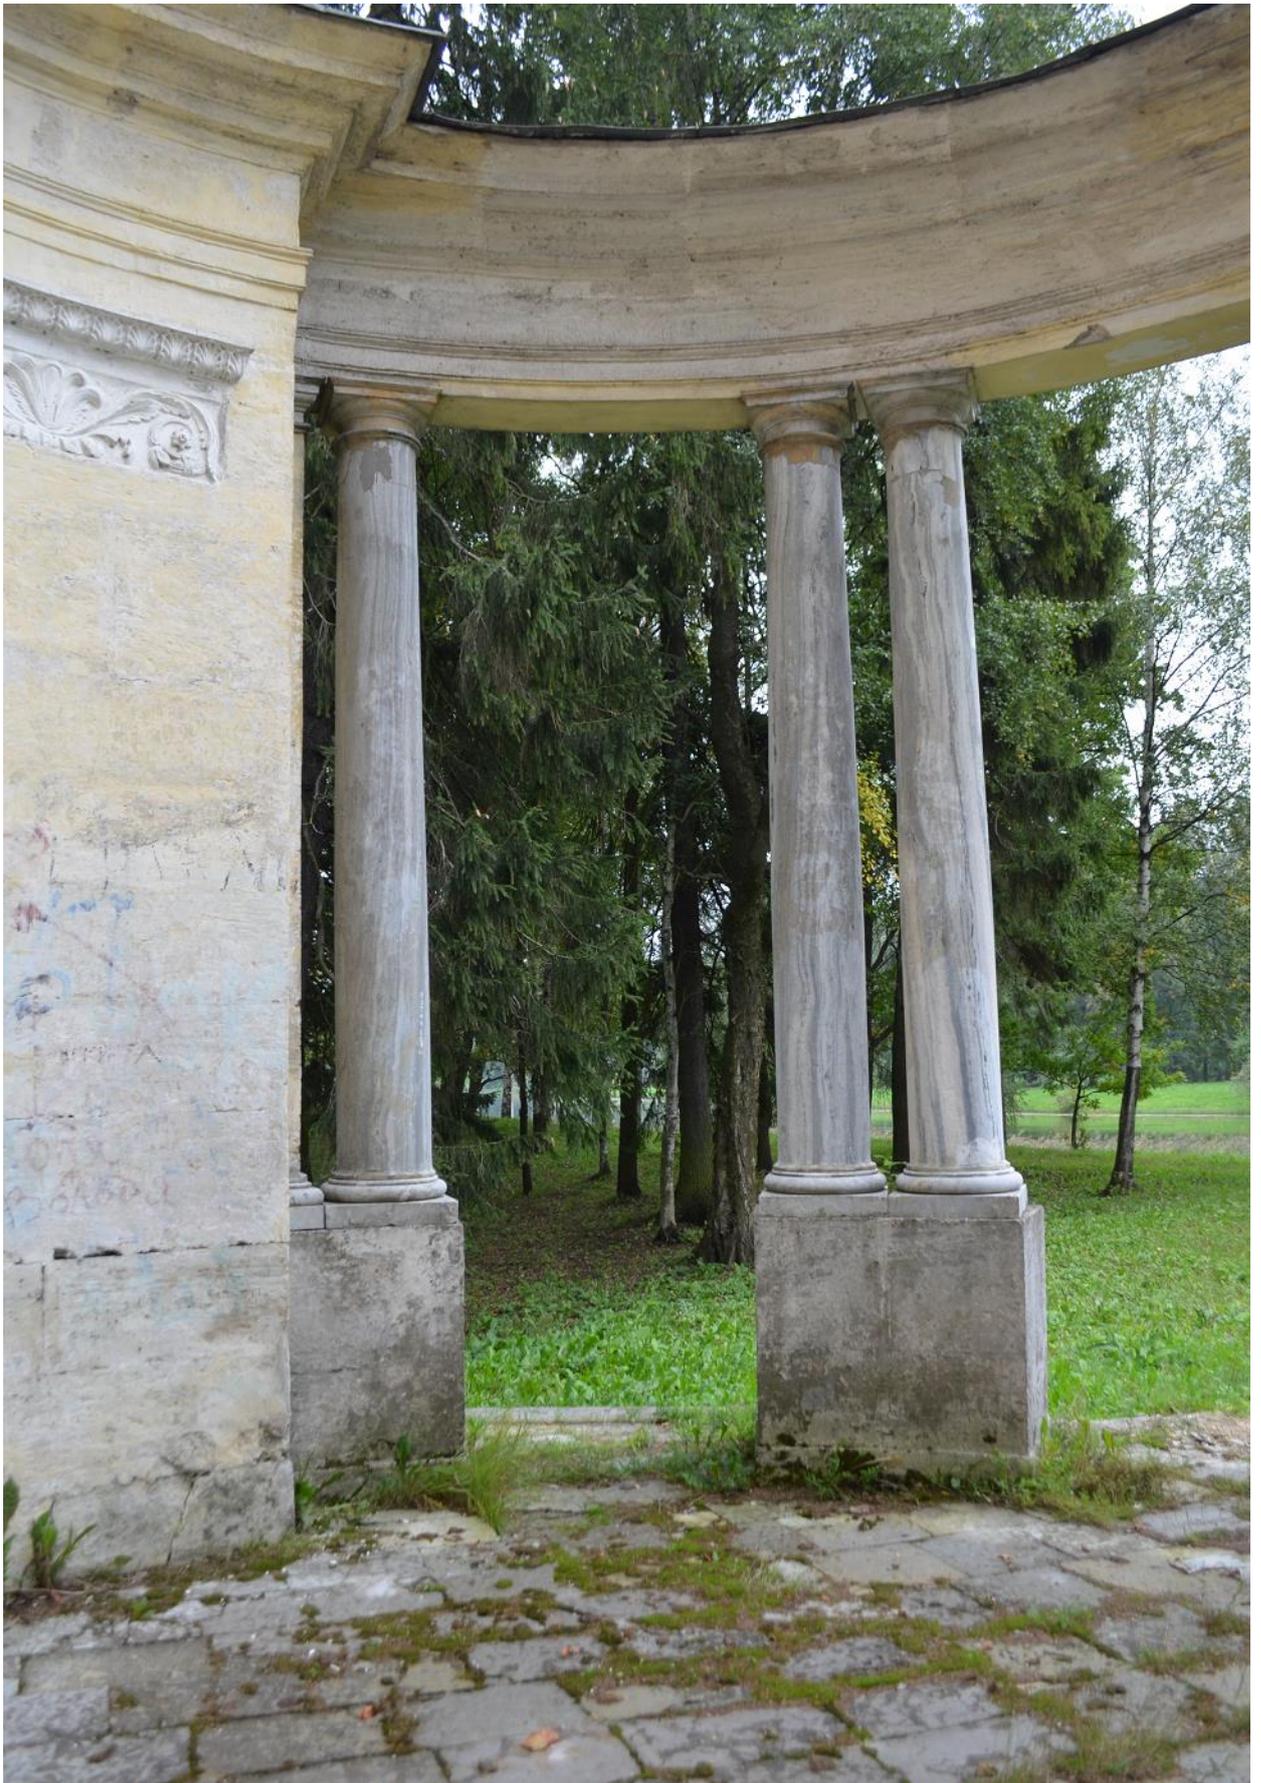
Фото 19. ОКН федерального значения «Павильон «Орла», 1790-е гг. в составе ОКН федерального значения «Ансамбль Гатчинского дворца и парка». Колонны по юго-западной четверти. Фрагмент. Съёмка 23.08.2021г.

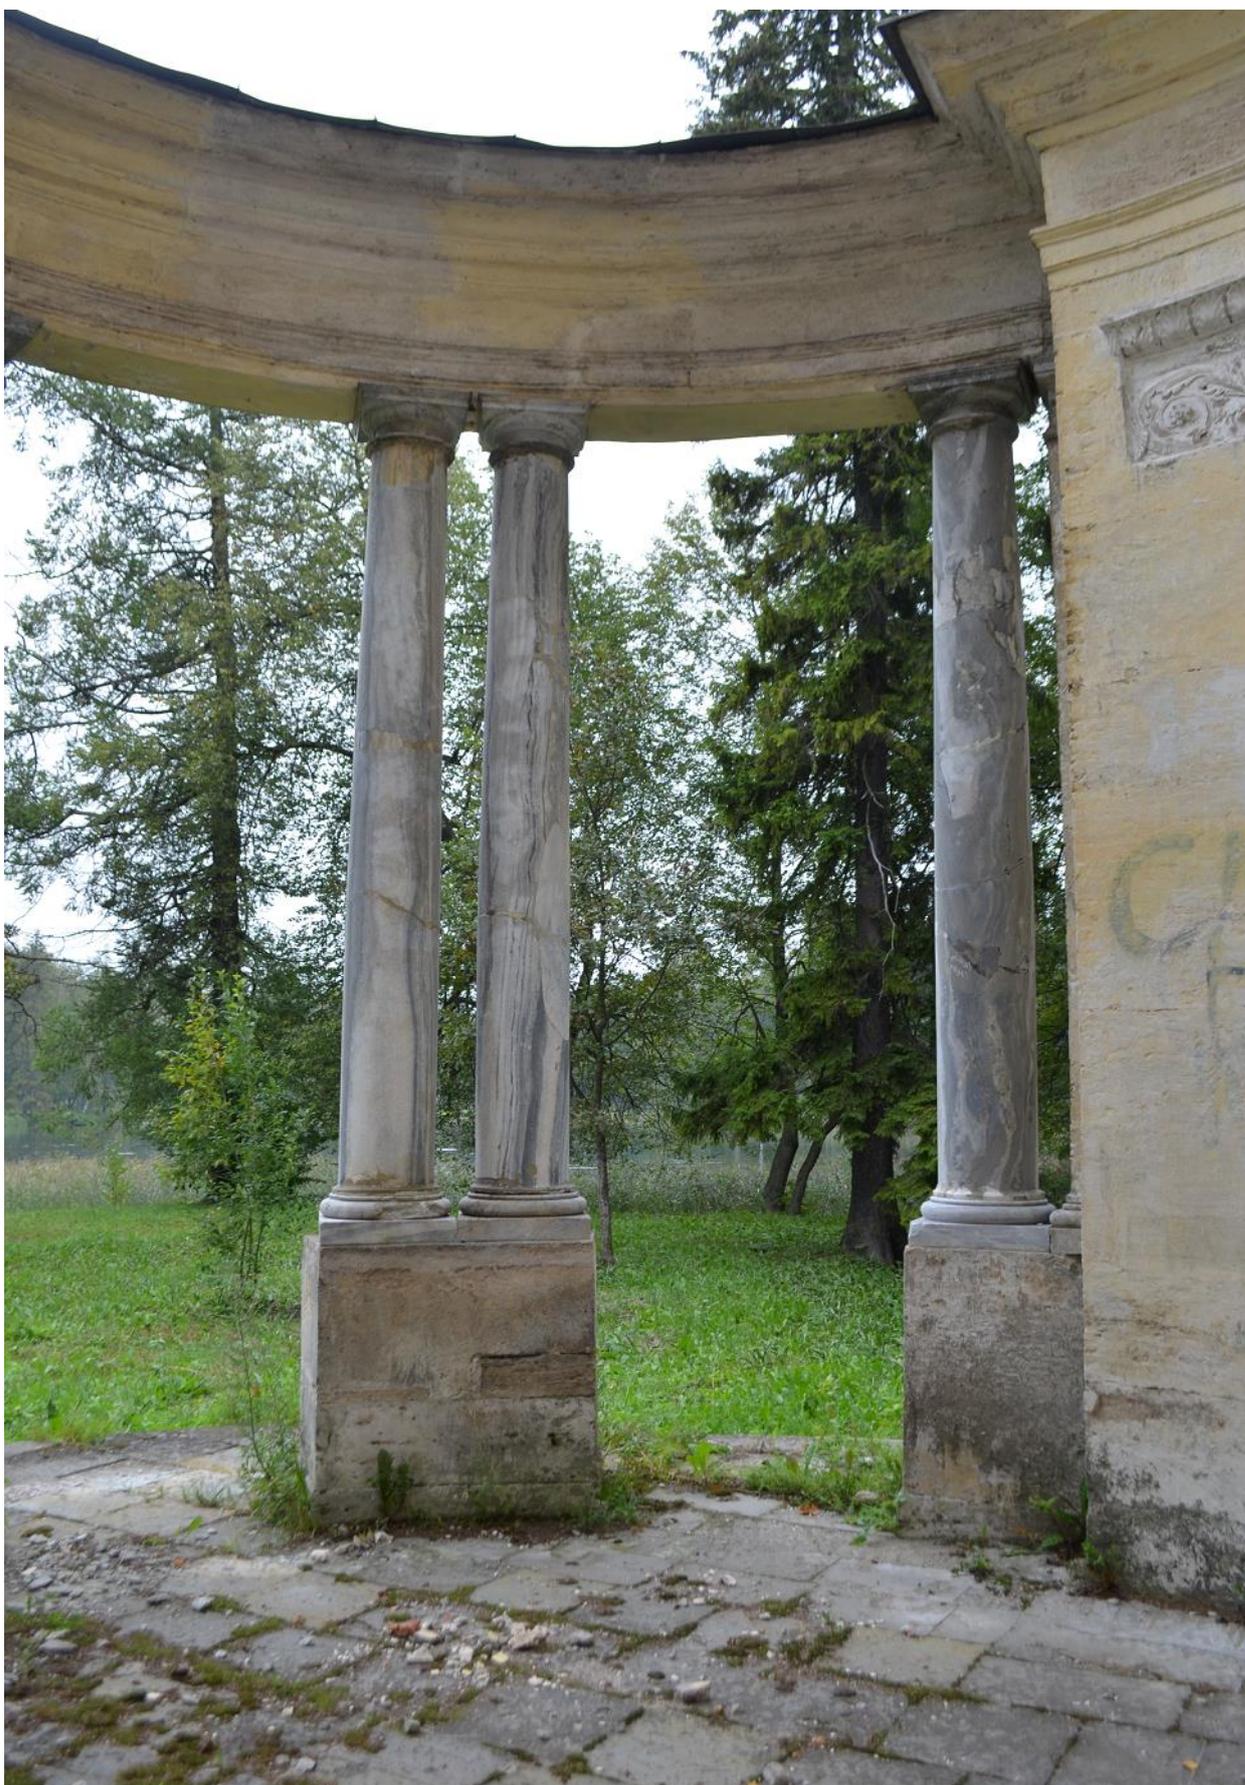
Фото 20. ОКН федерального значения «Павильон «Орла», 1790-е гг. в составе ОКН федерального значения «Ансамбль Гатчинского дворца и парка». Колонны по северо-западной четверти. Фрагмент. Съёмка 23.08.2021г.

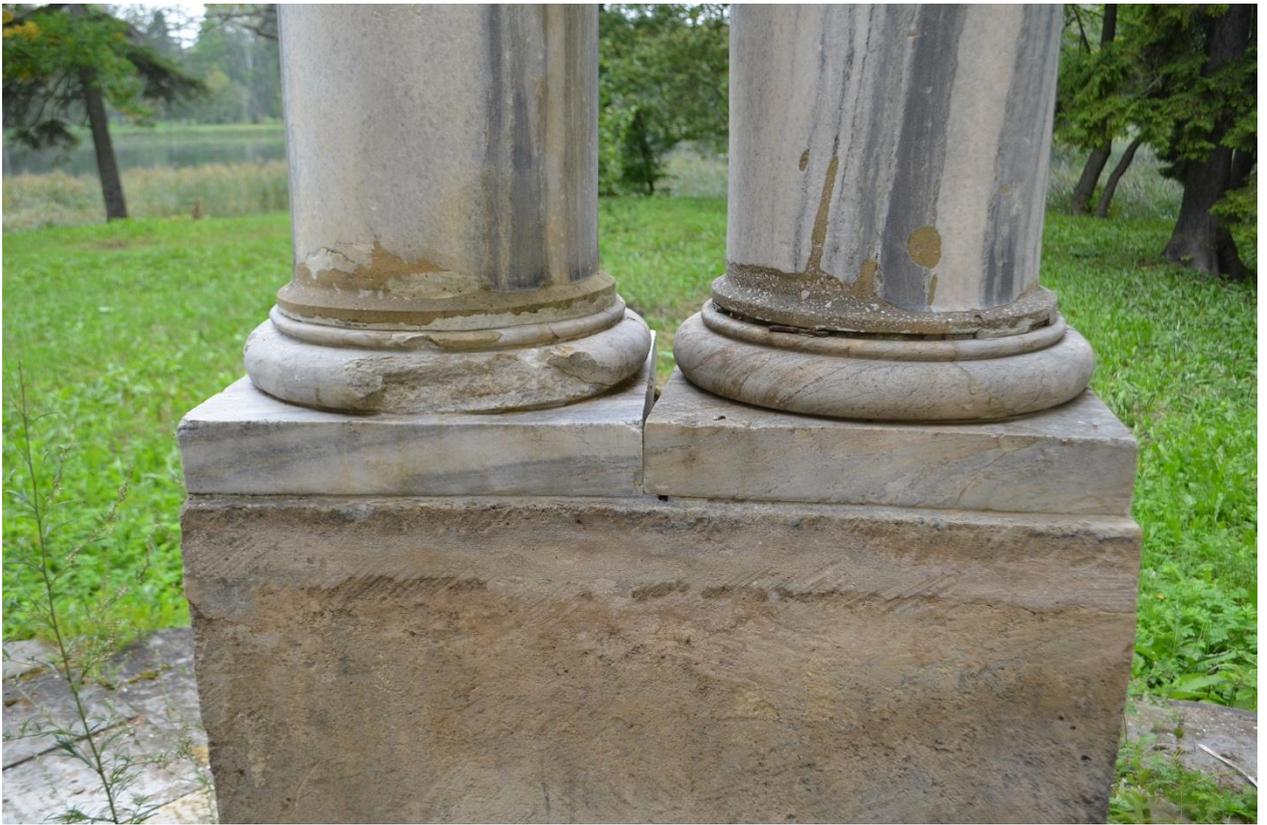
Фото 21. ОКН федерального значения «Павильон «Орла», 1790-е гг. в составе ОКН федерального значения «Ансамбль Гатчинского дворца и парка». Базы и постаменты колонн, вид с юго-востока. Фрагмент. Съёмка 23.08.2021г.

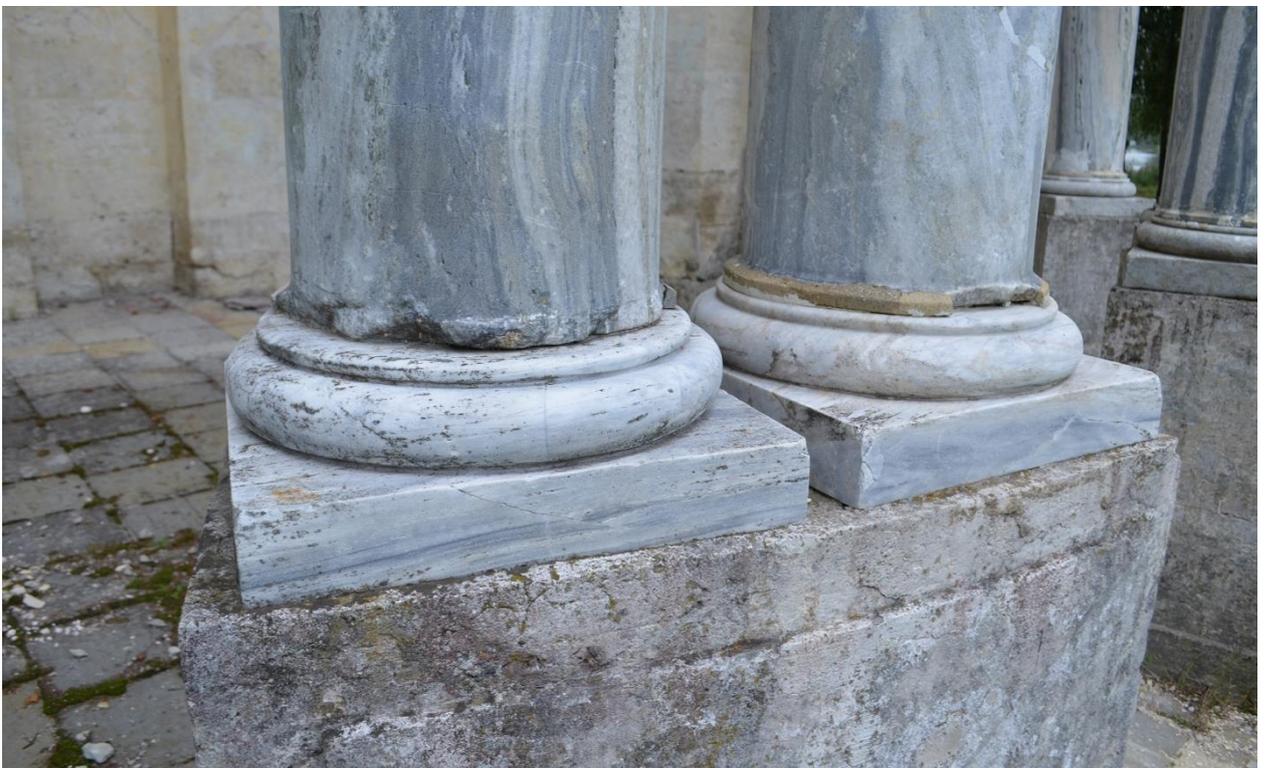
Фото 22. ОКН федерального значения «Павильон «Орла», 1790-е гг. в составе ОКН федерального значения «Ансамбль Гатчинского дворца и парка». Базы и постаменты колонн, вид с северо-запада. Фрагмент. Съёмка 23.08.2021г.

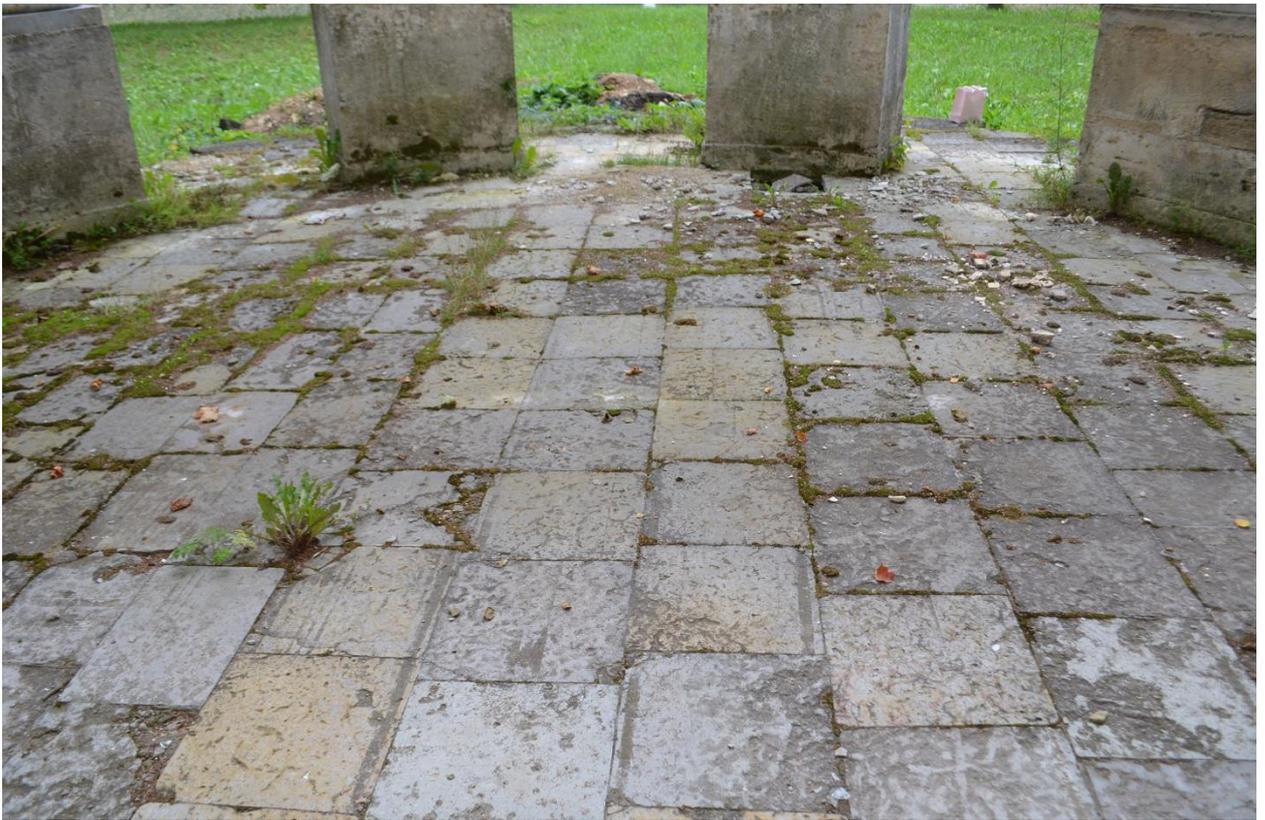
Фото 23. ОКН федерального значения «Павильон «Орла», 1790-е гг. в составе ОКН федерального значения «Ансамбль Гатчинского дворца и парка». Площадка, вид с востока. Фрагмент. Съёмка 23.08.2021г.

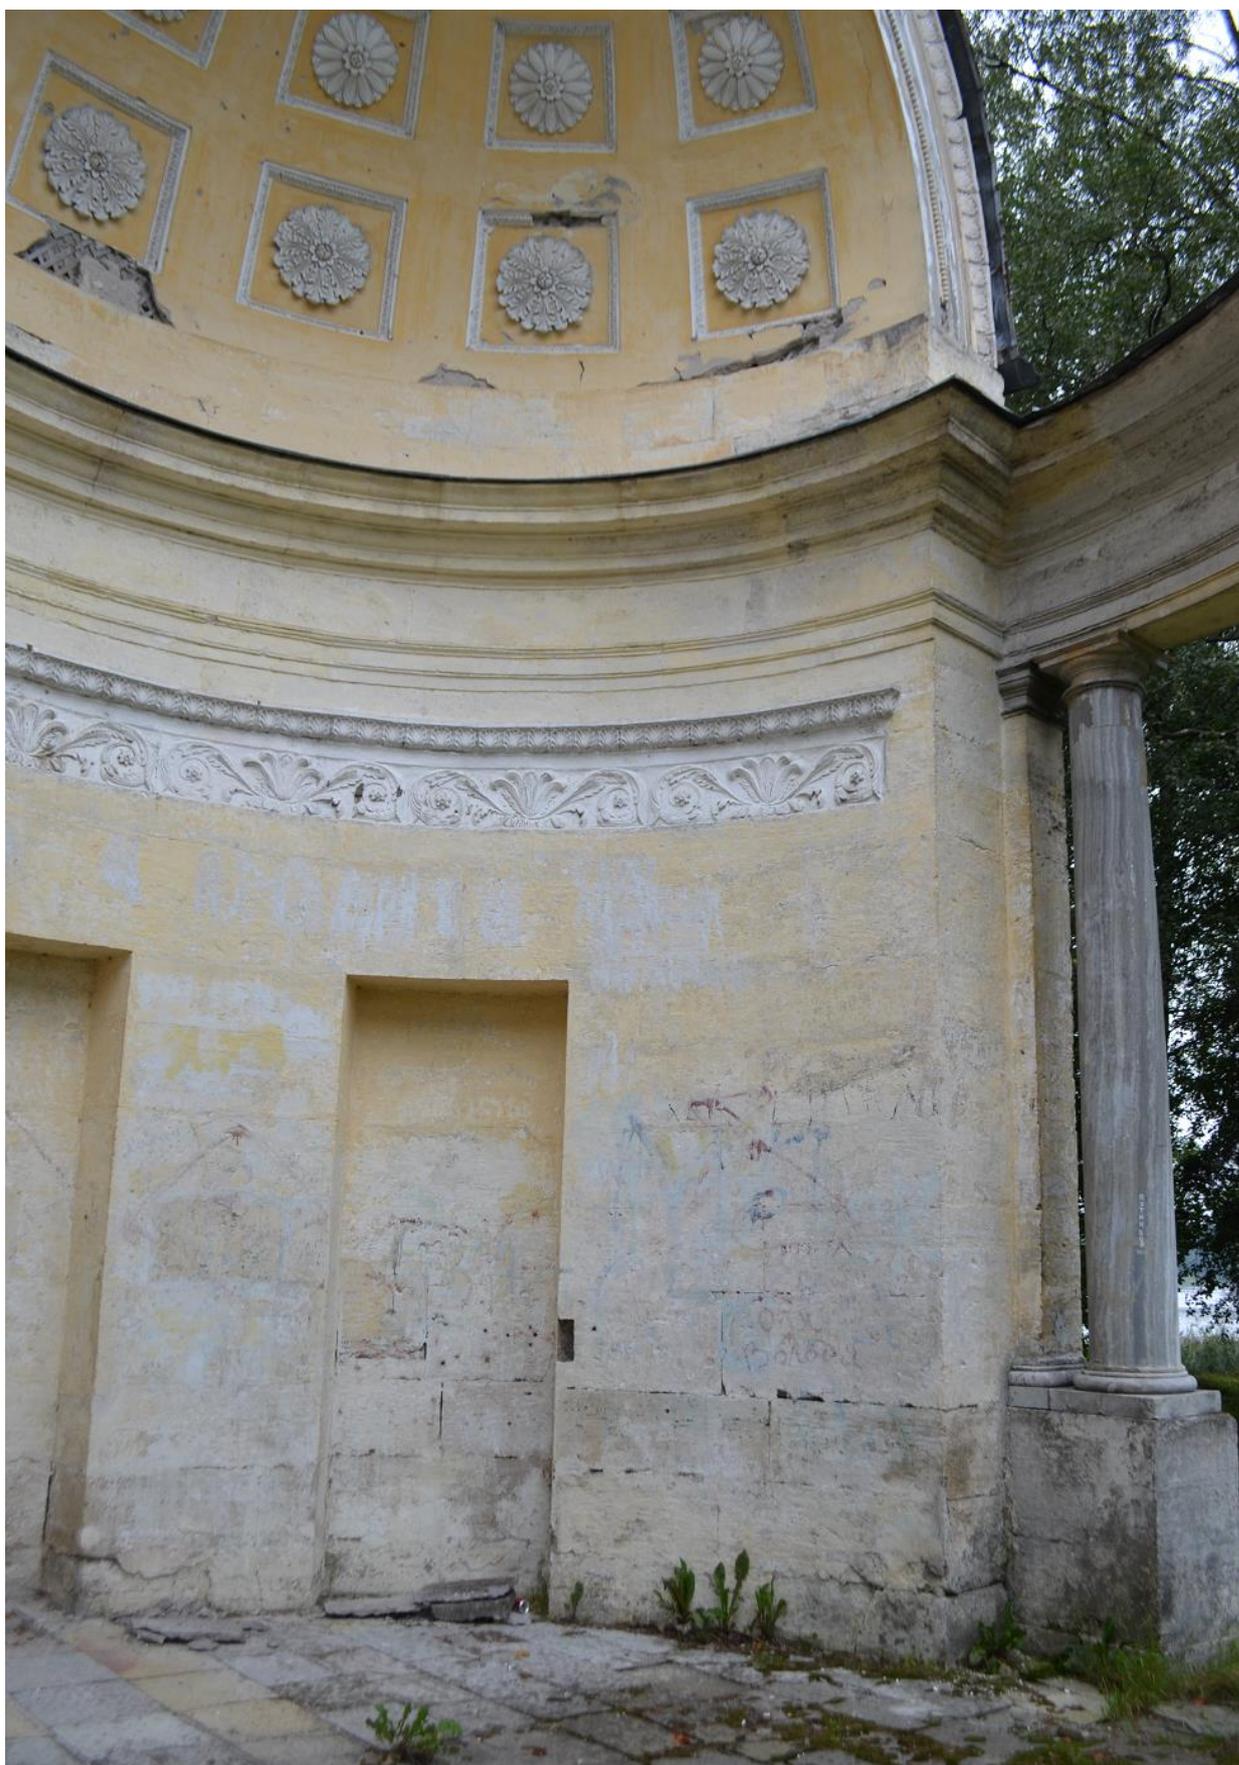
– полукупол и кессонированный потолок объекта находится в **ограниченно работоспособном состоянии**, по результатам осмотра визуально заметных следов повреждения несущих конструкций кружал со следами протечек кровли не выявлено, однако деревянные кружала и обрешетка имеют следы локальных повреждений гнилью до 20% сечения и отсутствие огнебиозащитной обработки, архитектурный декор с кессонами и штукатурный слой потолка полукупола имеет трещины и утраты штукатурки, лепной декор имеет утраты и отслоения;

Фото 25. ОКН федерального значения «Павильон «Орла», 1790-е гг. в составе ОКН федерального значения «Ансамбль Гатчинского дворца и парка». Стена павильона и полукупольный свод, вид с северо-запада. Фрагмент. Съёмка 23.08.2021г.

6. Замена поврежденных элементов стропильных конструкций кружал полукупола с заменой и протезированием элементов с сохранением сечений элементов с огнебиозащитной обработкой (см. Часть 3 «Конструктивные решения» - шифр: П-03/2021-КР);
