Акт

по результатам государственной историко-культурной экспертизы проектной документации на проведение работ по сохранению объекта культурного наследия федерального значения «Павильон «Орла», 1790-е гг., входящего в состав объекта культурного наследия федерального значения «Ансамбль Гатчинского дворца и парка», расположенного по адресу: Ленинградская область, Гатчинский район, г. Гатчина, Дворцовый парк, предусмотренных проектом: «Научно-исследовательская и проектная документация на проведение работ по сохранению объекта культурного наследия федерального значения «Павильон «Орла», 1790-е гг., в составе объекта культурного наследия федерального значения «Ансамбль Гатчинского дворца и парка» (проект реставрации)», выполненным ООО «СПбПроектРеставрация» в 2021 г., шифр П-03/2021

г. Санкт-Петербург

16 сентября 2021 г.

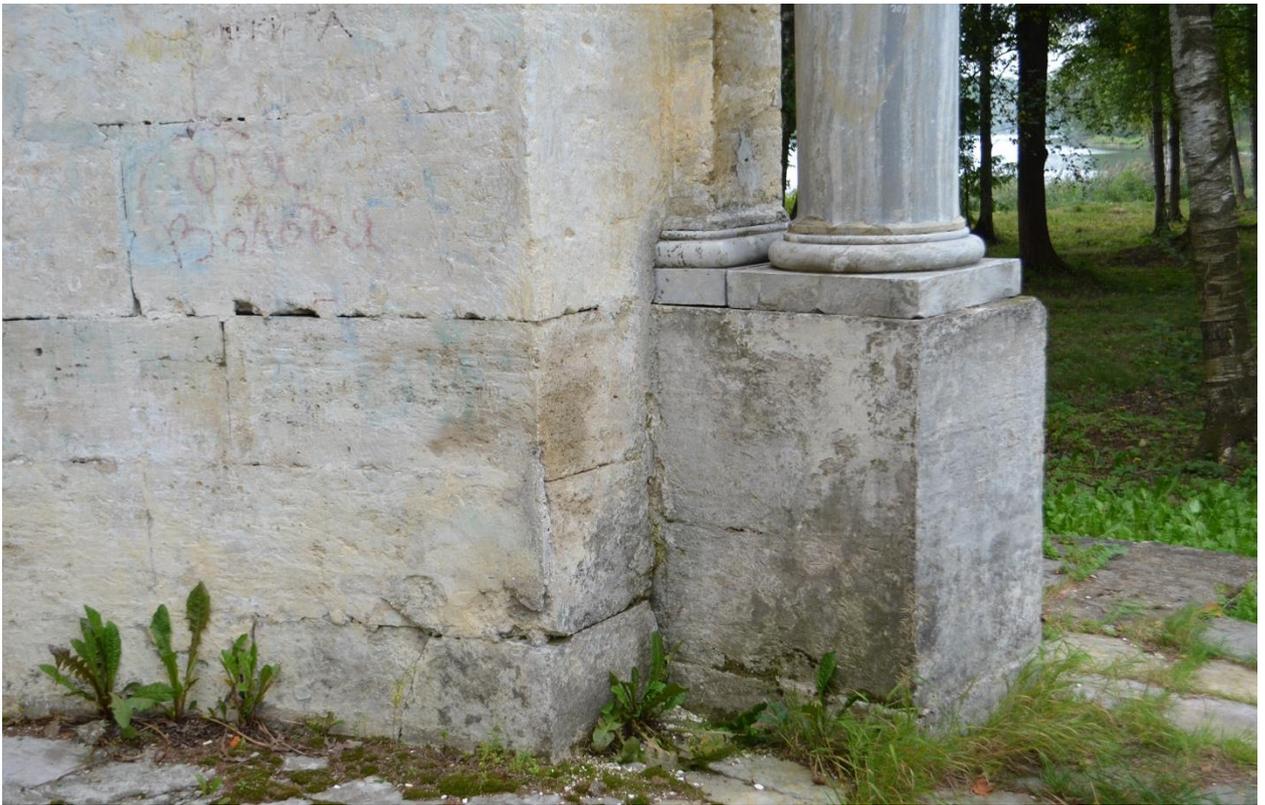
Фото 26. ОКН федерального значения «Павильон «Орла», 1790-е гг. в составе ОКН федерального значения «Ансамбль Гатчинского дворца и парка». Стена павильона, база и постамент колонн, вид с северо-запада. Фрагмент. Съёмка 23.08.2021г.

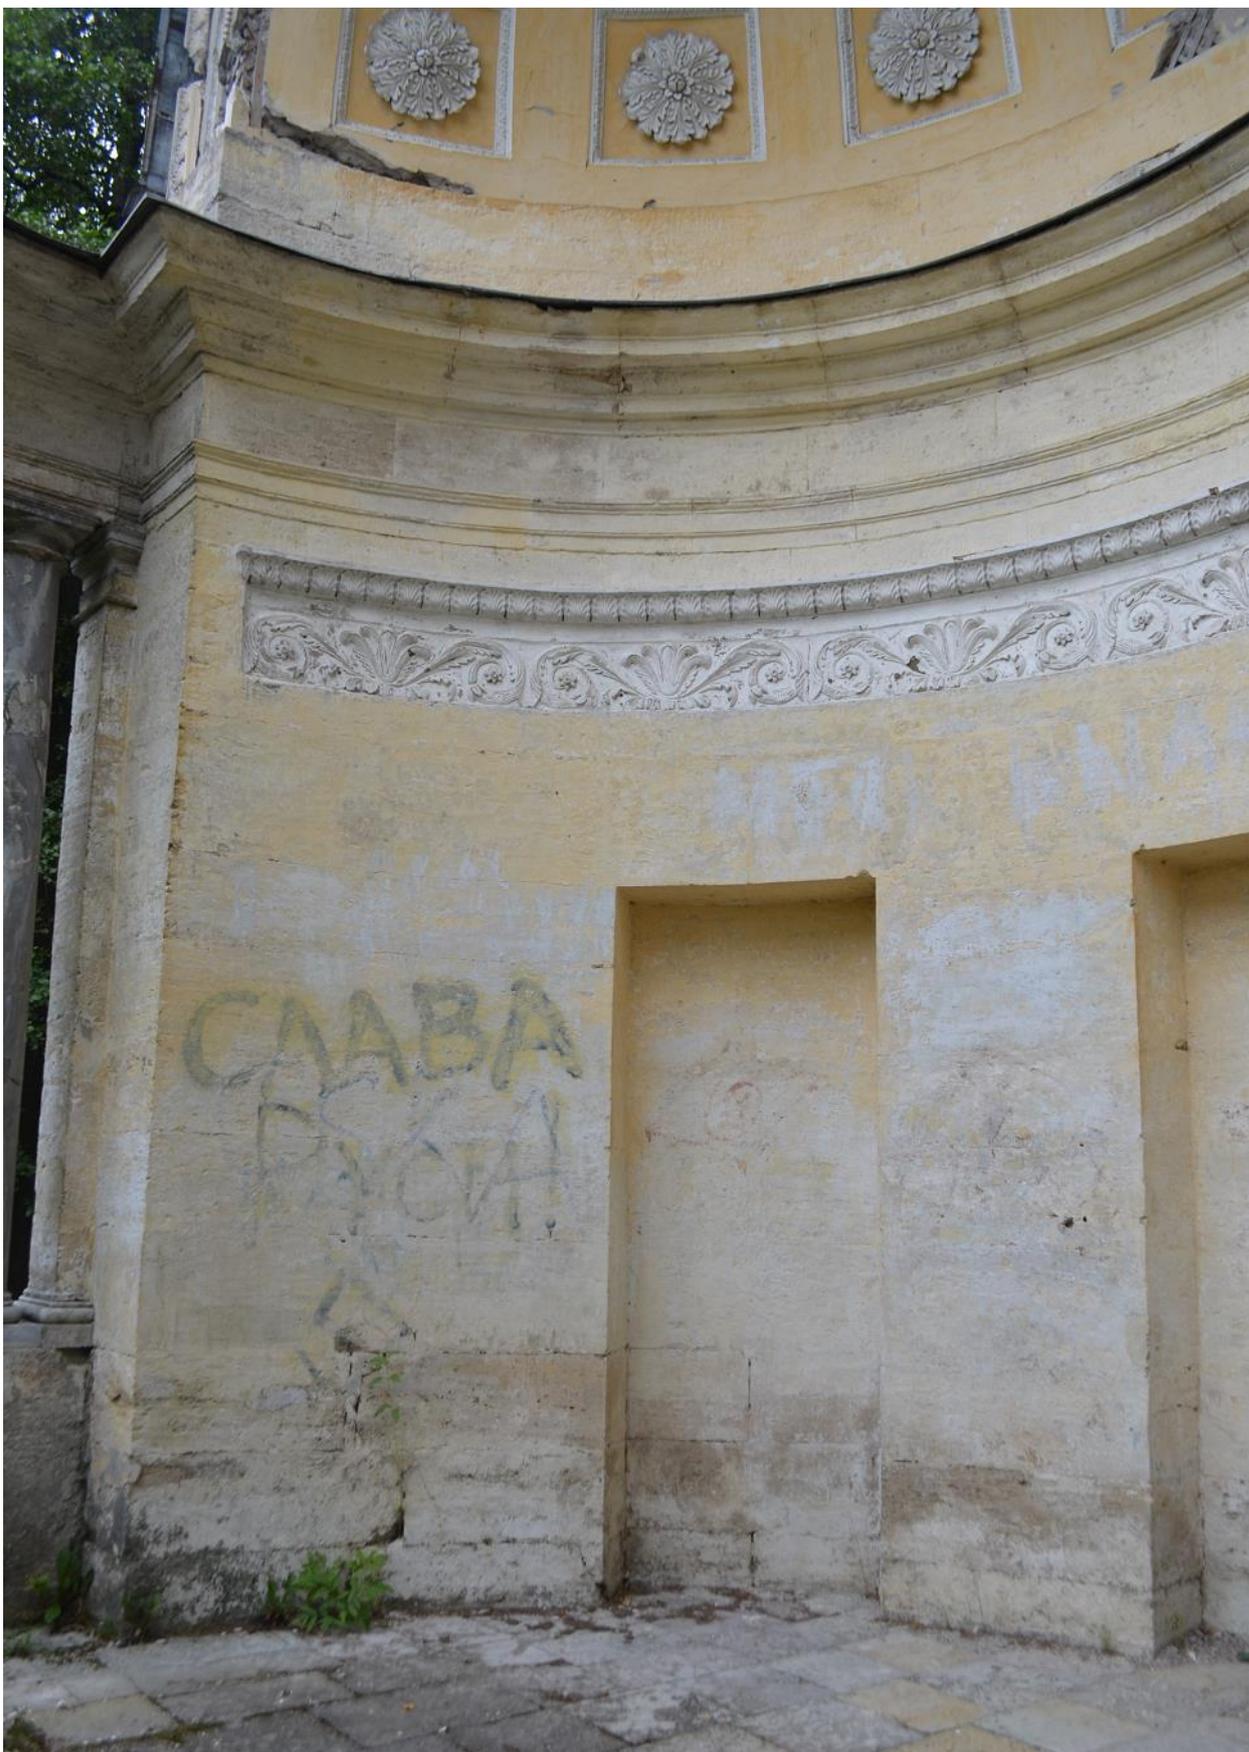
– полукупол и кессонированный потолок объекта находится в **ограниченно работоспособном состоянии**, по результатам осмотра визуально заметных следов повреждения несущих конструкций кружал со следами протечек кровли не выявлено, однако деревянные кружала и обрешетка имеют следы локальных повреждений гнилью до 20% сечения и отсутствие огнебиозащитной обработки, архитектурный декор с кессонами и штукатурный слой потолка полукупола имеет трещины и утраты штукатурки, лепной декор имеет утраты и отслоения;

Фото 27. ОКН федерального значения «Павильон «Орла», 1790-е гг. в составе ОКН федерального значения «Ансамбль Гатчинского дворца и парка». Стена павильона и лепной фриз, вид с юго-запада. Фрагмент. Съёмка 23.08.2021г.

12. Сохранение и реставрация лепного гипсового декора объекта с последующей окраской (см. Часть 2 «Архитектурные решения» - шифр: П-03/2021-АР). Выполняется расчистка от окрасочных слоев, зачеканка трещин, догипсовка утрат и окраска;

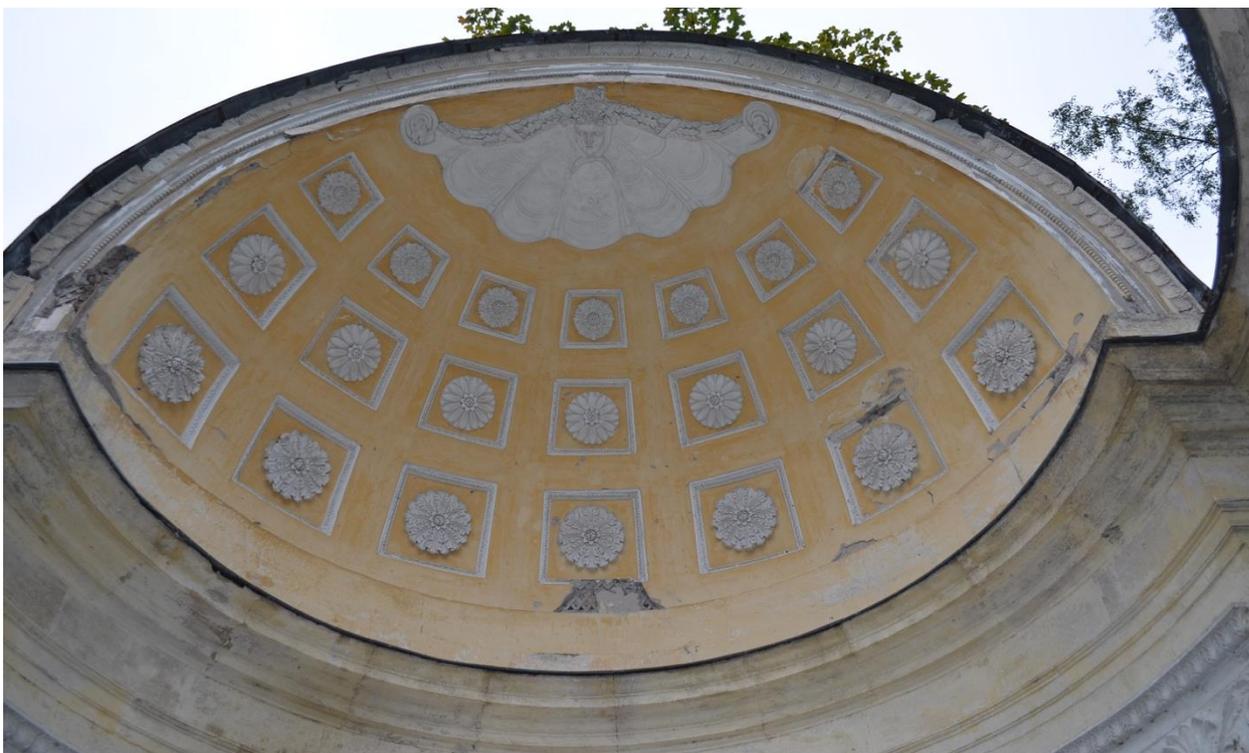
Фото 29. ОКН федерального значения «Павильон «Орла», 1790-е гг. в составе ОКН федерального значения «Ансамбль Гатчинского дворца и парка». Полукупольный свод. Фрагмент. Съёмка 23.08.2021г.

6. Замена поврежденных элементов стропильных конструкций кружал полукупола с заменой и протезированием элементов с сохранением сечений элементов с огнебиозащитной обработкой (см. Часть 3 «Конструктивные решения» - шифр: П-03/2021-КР);

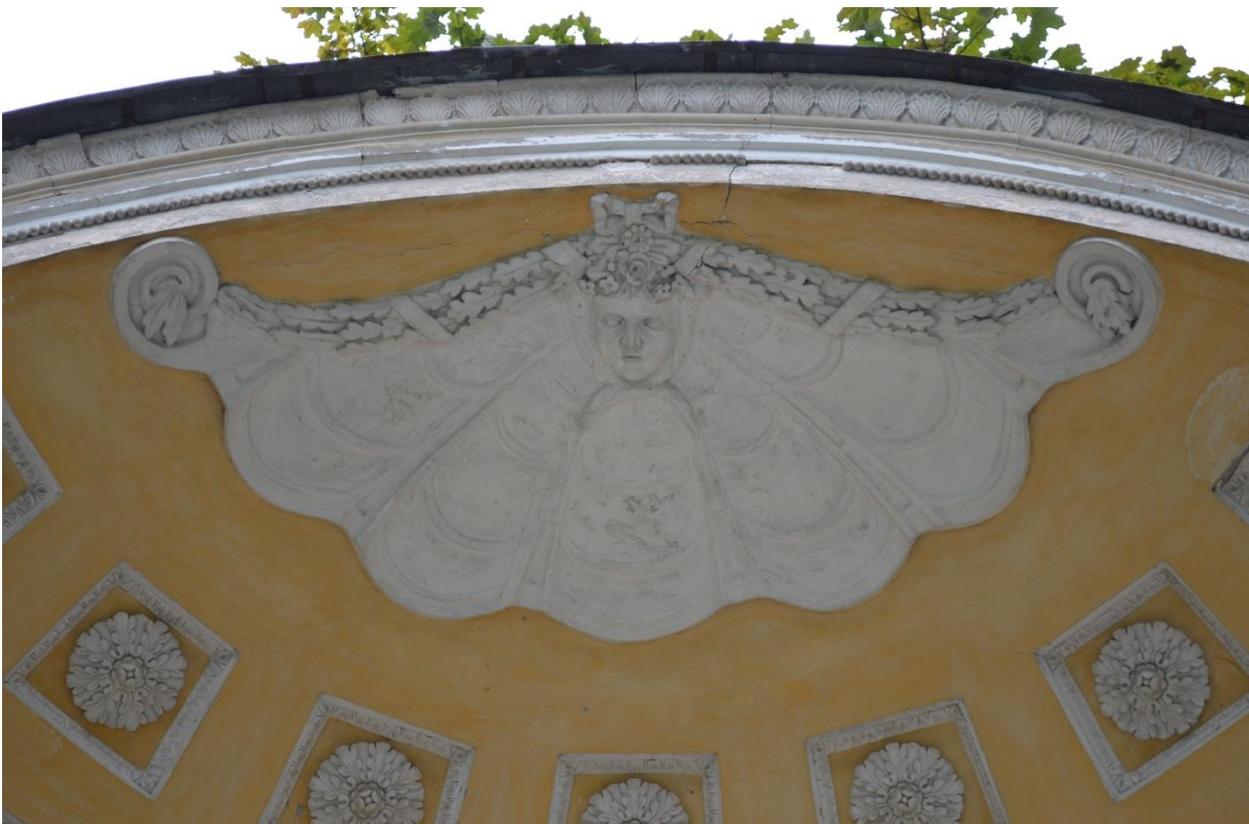
Фото 30. ОКН федерального значения «Павильон «Орла», 1790-е гг. в составе ОКН федерального значения «Ансамбль Гатчинского дворца и парка». Полукупольный свод, лепная раковина. Фрагмент. Съёмка 23.08.2021г.

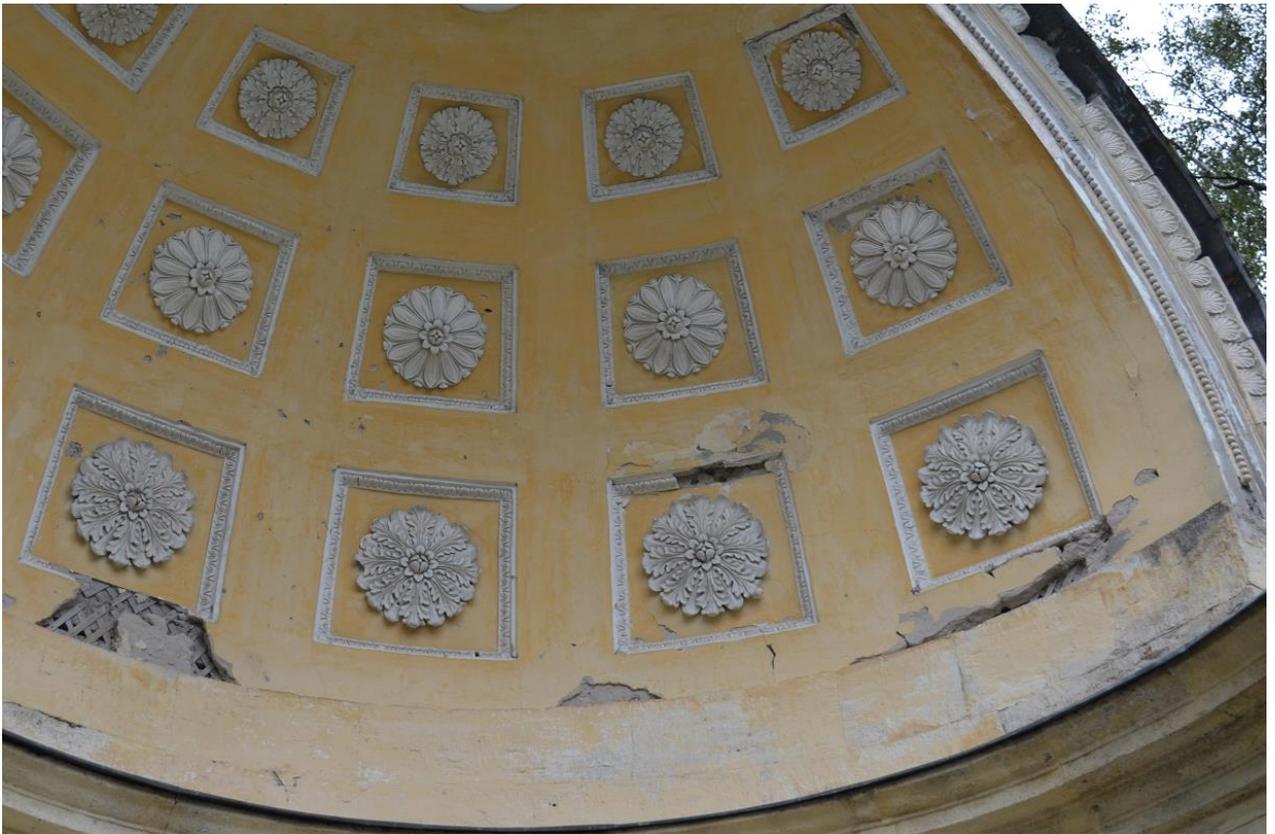
Фото 31. ОКН федерального значения «Павильон «Орла», 1790-е гг. в составе ОКН федерального значения «Ансамбль Гатчинского дворца и парка». Полукупольный свод, кессоны с лепными розетками. Фрагмент. Съёмка 23.08.2021г.
