АКТ
государственной историко-культурной экспертизы
выявленного объекта культурного наследия «Детский игровой комплекс
«Андерсенград», расположенного по адресу: Ленинградская обл.,
г. Сосновый Бор, ул. Солнечная, д. 1.

13 декабря 2021 г.

Выявленный объект культурного наследия «Детский игровой комплекс «Андерсенград», расположенный по адресу: Ленинградская обл., г. Сосновый Бор, ул. Солнечная, д. 1, в целях обоснования целесообразности включения данного объекта в реестр. Документы, обосновывающие включение выявленного объекта культурного наследия «Детский игровой комплекс «Андерсенград», расположенного по адресу: Ленинградская обл., г. Сосновый Бор, ул. Солнечная, д. 1, в реестр.

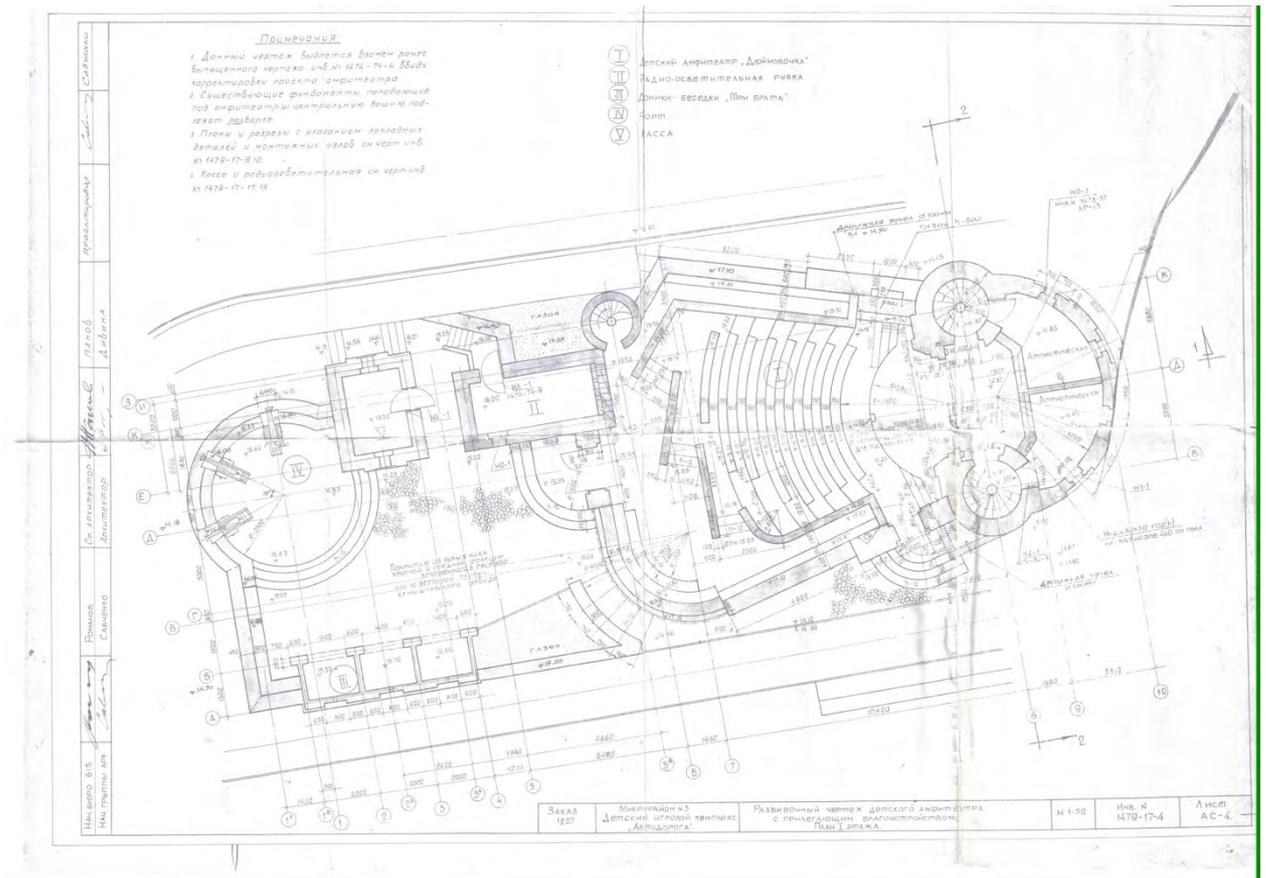
Илл. 5. Савченко Ю.Т. Разбивочный чертеж детского амфитеатра с прилегающим благоустройством. План I этажа. Чертеж, кон. 1970-х.

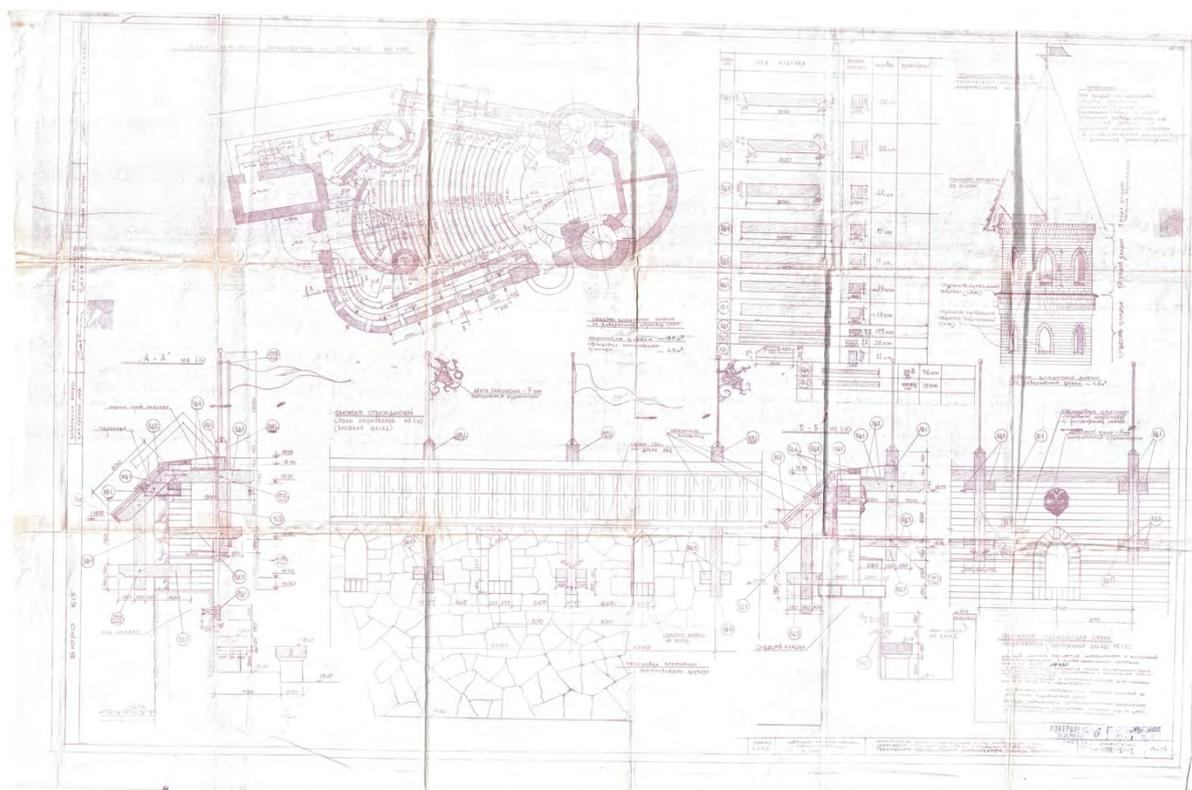
Илл. 12. Савченко Ю.Т. Амфитеатр. Корректировочный план зрительного зала. Завершение ограждающей стены и отдельностоящей башни технического обслуживания амфитеатра. Разрезы, фрагменты. Чертеж, кон. 1970-х.

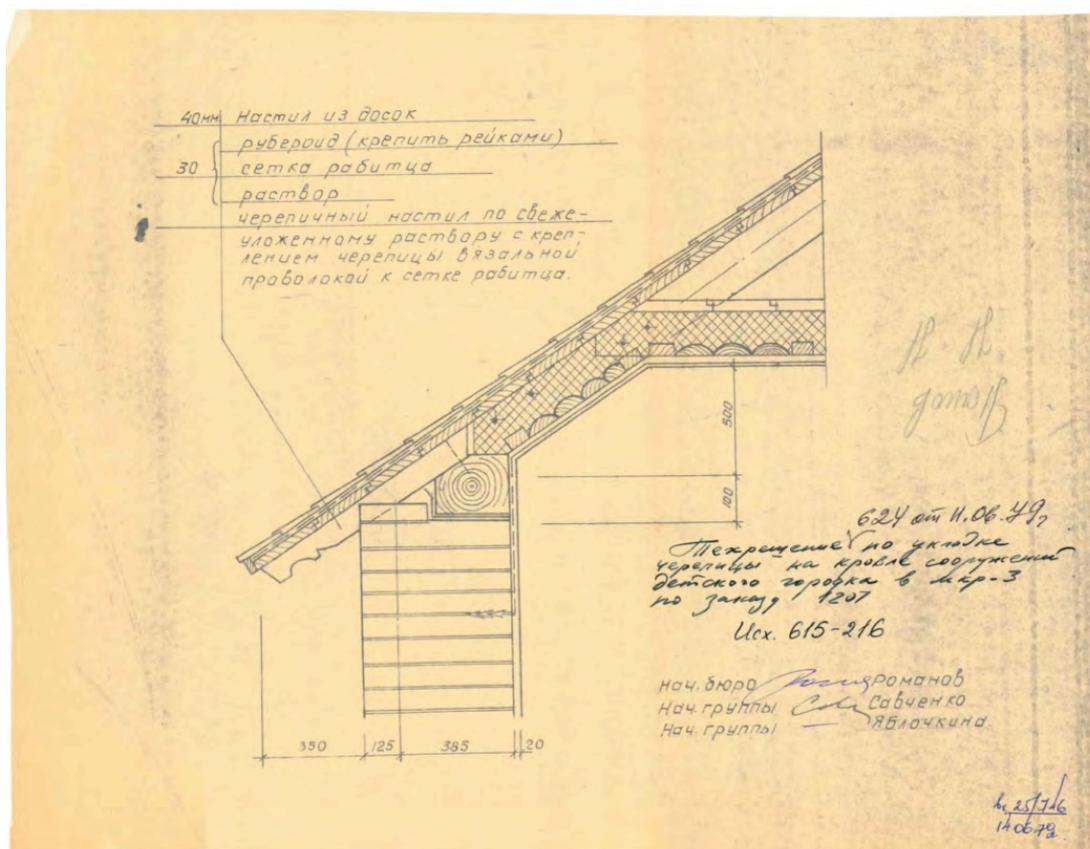
Илл. 20. Савченко Ю.Т., Яблочкина Г.И. Техрешение №624 от 11.06.1979 по укладке черепицы на кровле сооружений детского городка в мкр-3 по заказу 1207. Чертеж, 1979 г.

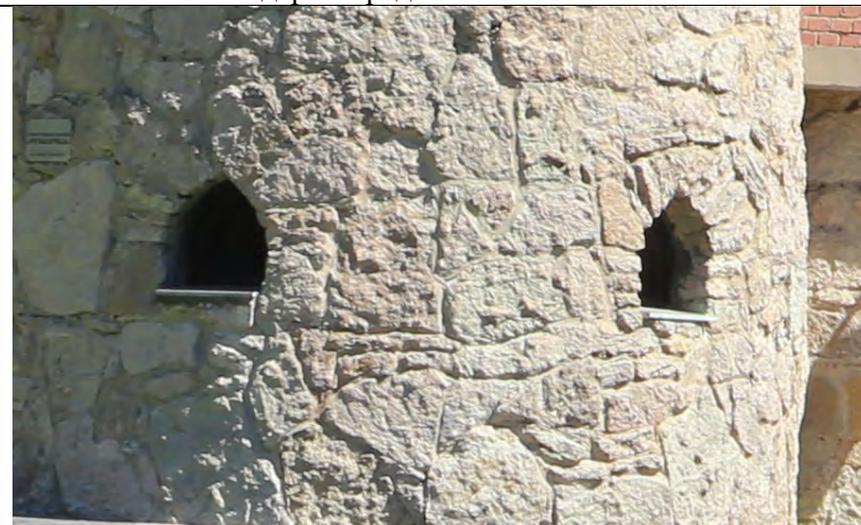
«Рваная» техника обработки известковых блоков кладки стен башен и первого яруса.

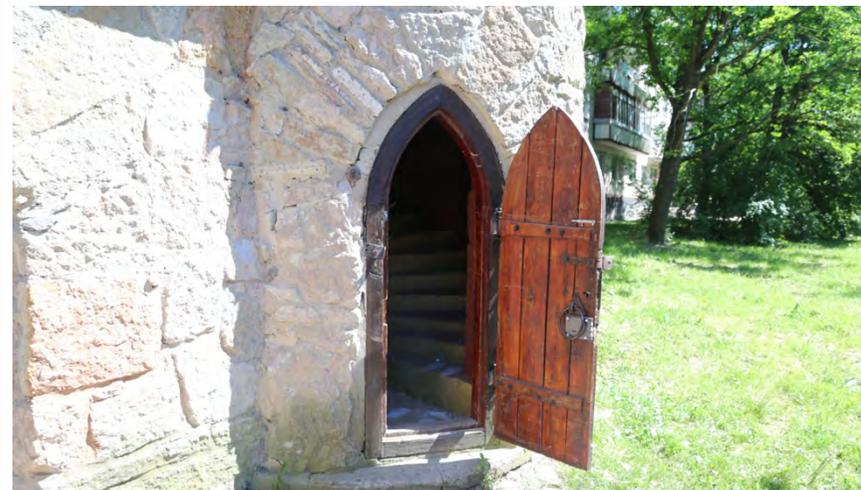
Стрельчатые дверные проемы. Количество (2), габариты, материал дверных заполнений (дерево, металл)

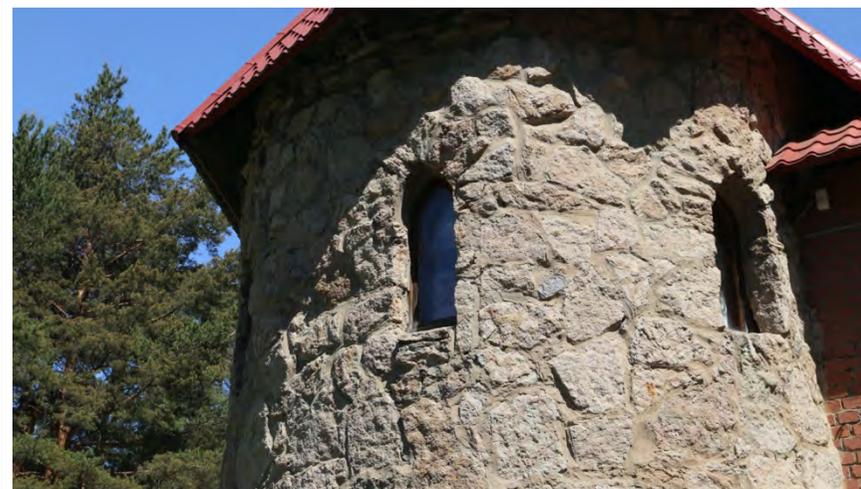
Стрельчатые оконные проемы второго этажа северной башни. Количество (6), габариты, местоположение, материал оконных заполнений (дерево).

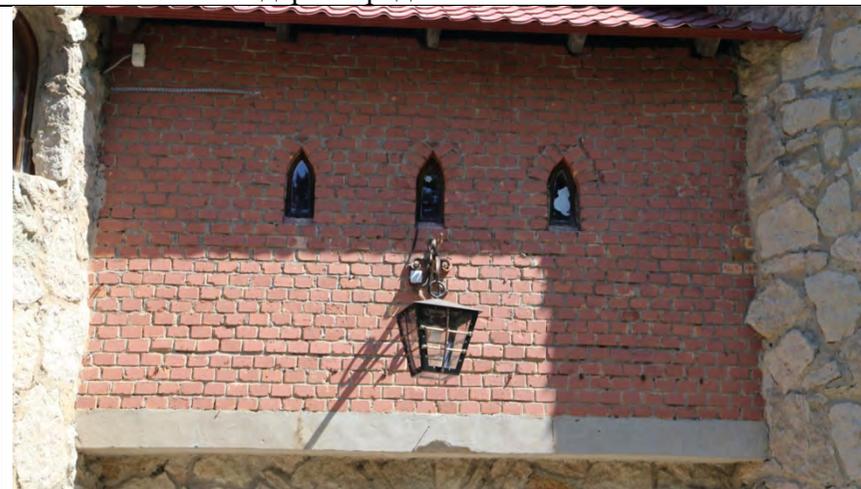
Стрельчатые оконные проемы надвратной галереи. Количество (6), габариты, местоположение, материал оконных заполнений (дерево).

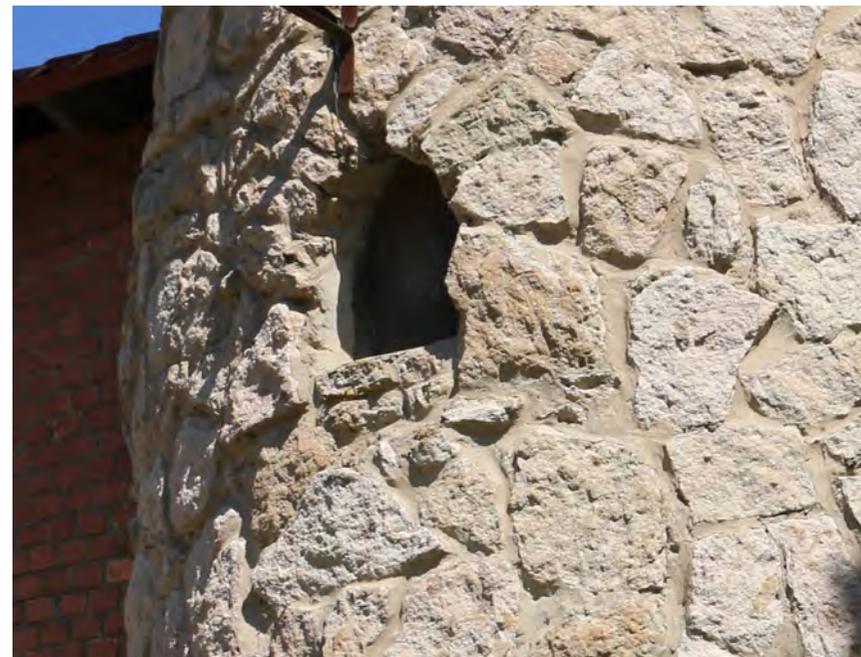
Оконный проем второго этажа южной башни. Местоположение, габариты, материал оконного заполнения (дерево).

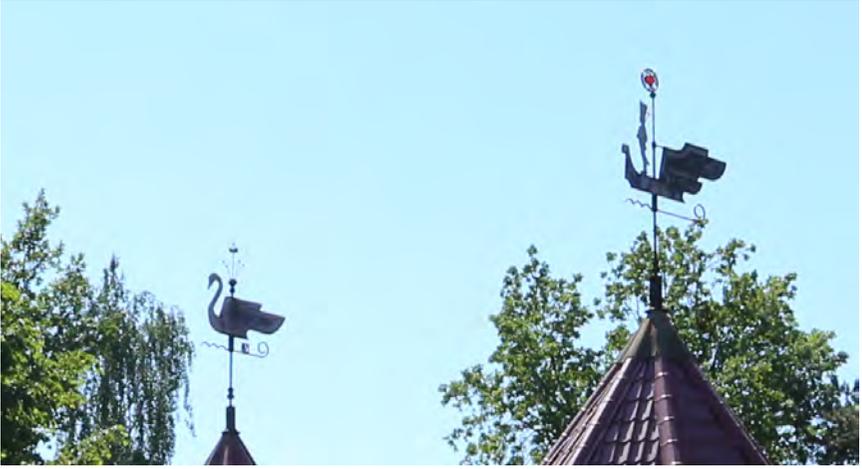
<p>Исторический материал кровли — керамическая черепица (утрачен).</p> <p>Кованные флюгеры южной (лебедь) и северной (оловянный солдатик) башен. Местоположение, материал (металл)</p>

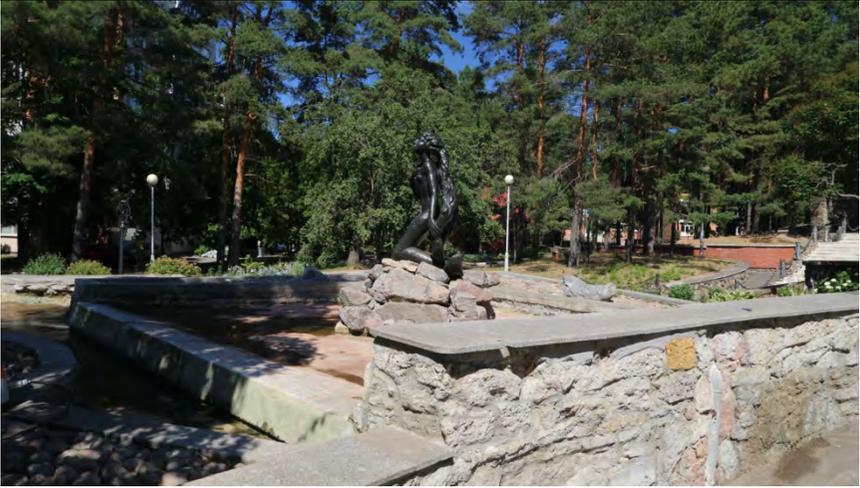
4.3	Конструктивная система	Постамент из блоков известняка с встроенным фонтанным столбиком.	
4.4	Архитектурно-художественное решение фасадов	Литая бронзовая скульптура русалки. Местоположение, конфигурация, габариты, материал (бронза).

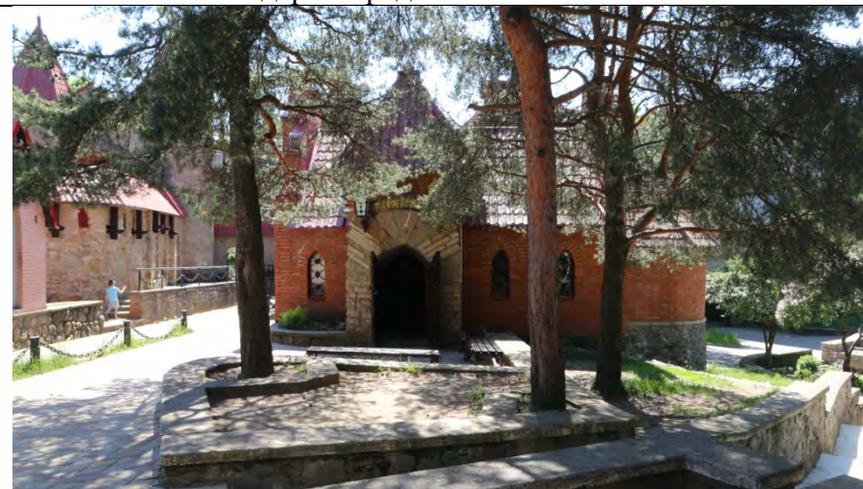
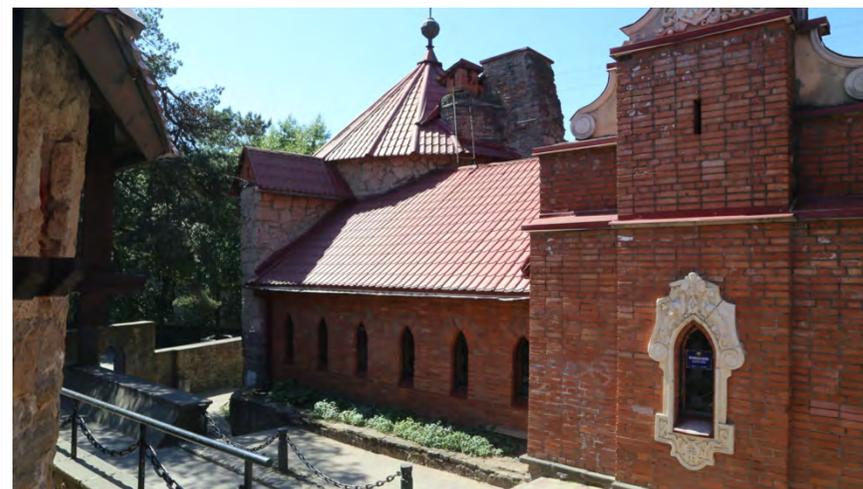
Здание состоит из нескольких разноуровневых объемов: центрального — крестообразного в плане (прямоугольный обеденный зал и перпендикулярный ему объем вестибюля и гардероба), круглая в плане двухъярусная башня на юге,), круглая в плане двухъярусная башня на востоке.

Центральный объем перекрыт двускатной крышей, входной тамбур — четырехскатным шатром, южная башня — шестигранное шатровое завершение, восточная — восьмигранное шатровое завершение.

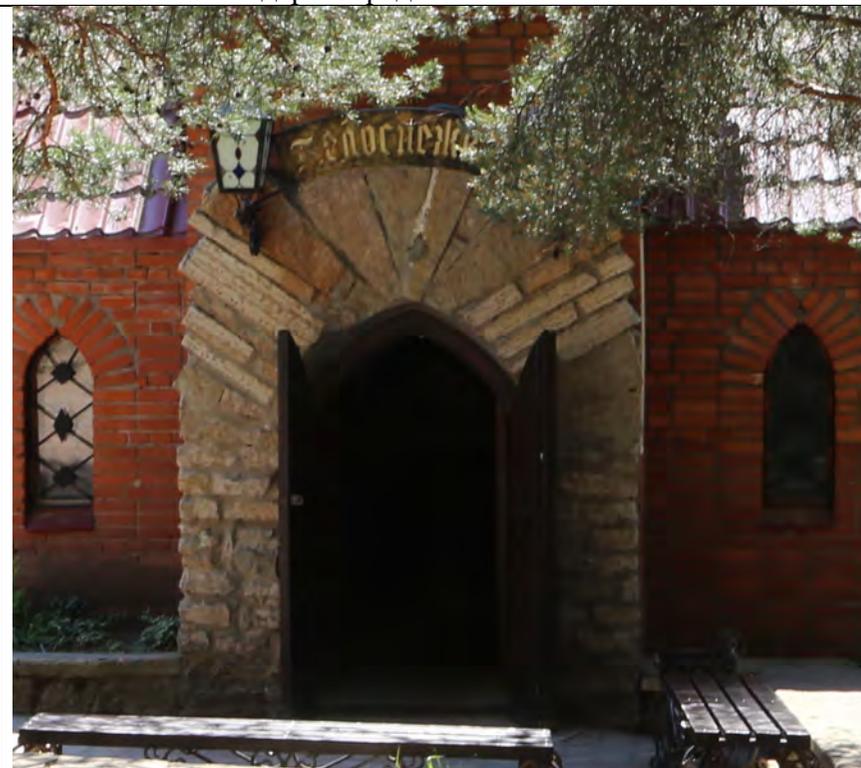
Стрельчатые дверные проемы входа на второй ярус южной башни. Количество (2), габариты, местоположение, материал дверных заполнений (дерево, металл)

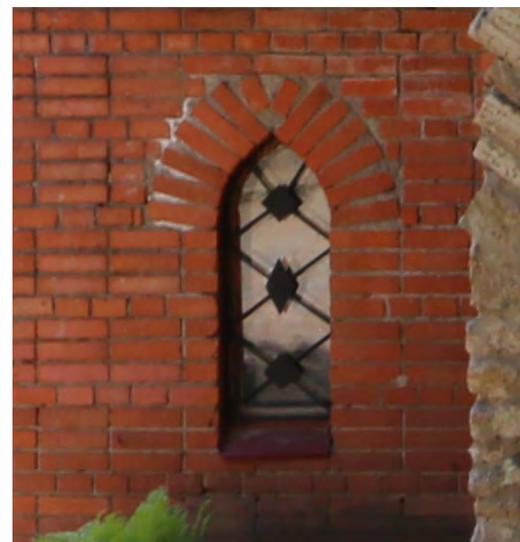
Стрельчатые оконные проемы восточного фасада. Количество (7), габариты, местоположение, материал оконных заполнений (дерево).

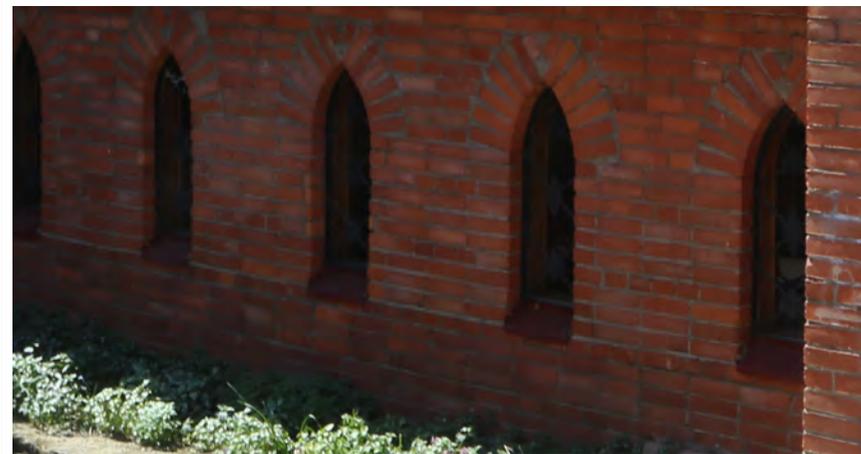
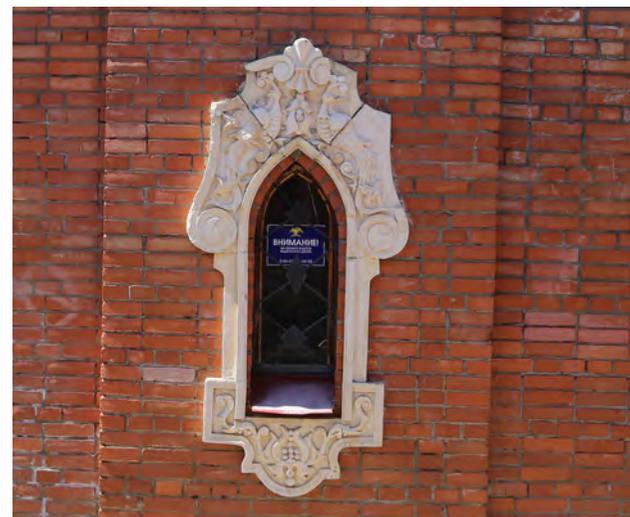
Стрельчатые оконные проемы второго яруса южной башни. Количество (3), габариты, местоположение, материал оконных заполнений (дерево).

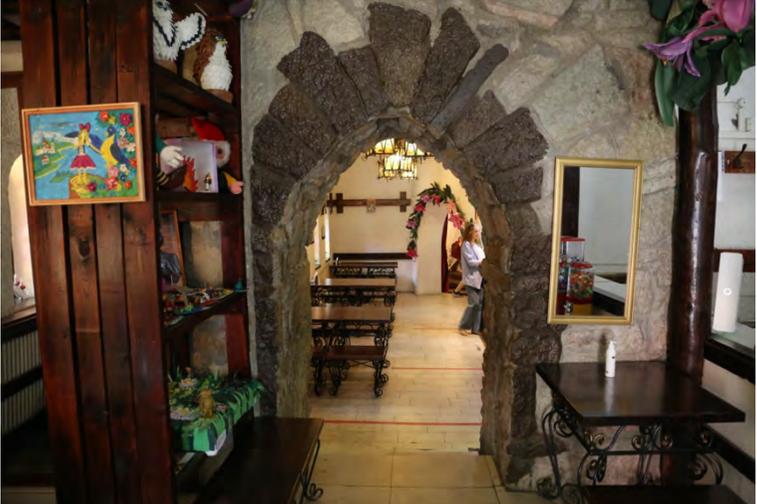
5.6	Декоративно-художественное оформление интерьеров	Историческая планировочная структура здания. Стрельчатые арки прохода в обеденный зал. Местоположение, габариты, количество (2)

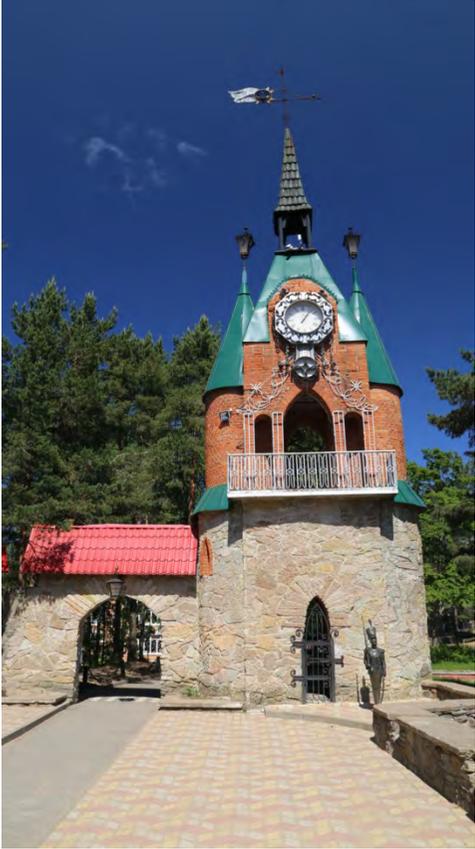
6.2	Объемно-пространственное решение	Двухъярусная башня, прямоугольная в уровне первого яруса, вытянутая по оси восток-запад с закругленными углами, имитирующими полукруглые башни, с арочным проходом в боковой части первого яруса.

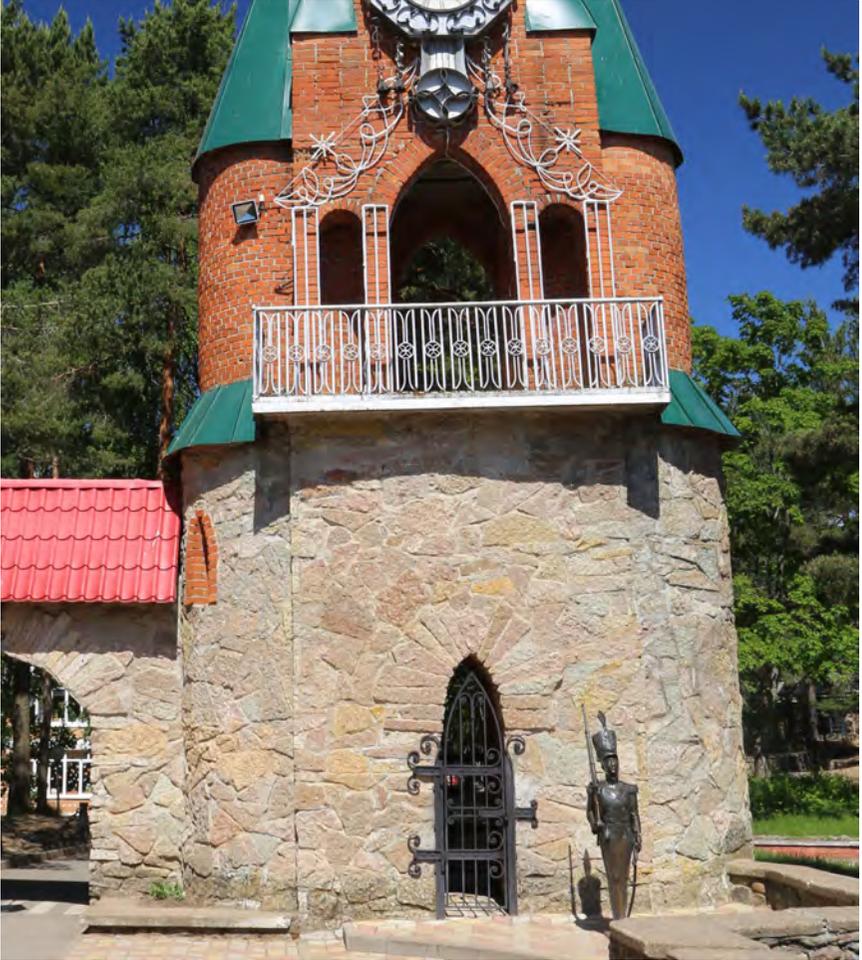
<p>6.5</p>	<p>Архитектурно-художественное решение фасадов</p>	<p>«Рваная» техника обработки известковых блоков кладки стен первого яруса. Материал (известняк).</p> <p>Кладка остальной части здания из красного кирпича. Материал (кирпич).</p> <p>Стрельчатый проем сквозного прохода в первом ярусе с наличником из известковых плит. Габариты, местоположение.</p> <p>Стрельчатый арочный проем сквозного прохода в первом ярусе, с западной стороны с наличником из известковых плит. Габариты, местоположение.</p> <p>Стрельчатые дверные проемы входа в боковые башни. Количество (2), габариты, местоположение.</p> <p>Местоположение балкона во втором ярусе башни со стрельчатой аркой входа на балкон. Местоположение, материал (металл), габариты, конфигурация.</p> <p>Стрельчатые оконные проемы второго света первого яруса. Количество (2), габариты, местоположение, материал оконных заполнений (дерево).</p> <p>Лучковые оконные проемы второго яруса. Количество (4), габариты, местоположение.</p> <p>Башенные часы на южном фасаде. Местоположение, конфигурация.</p>

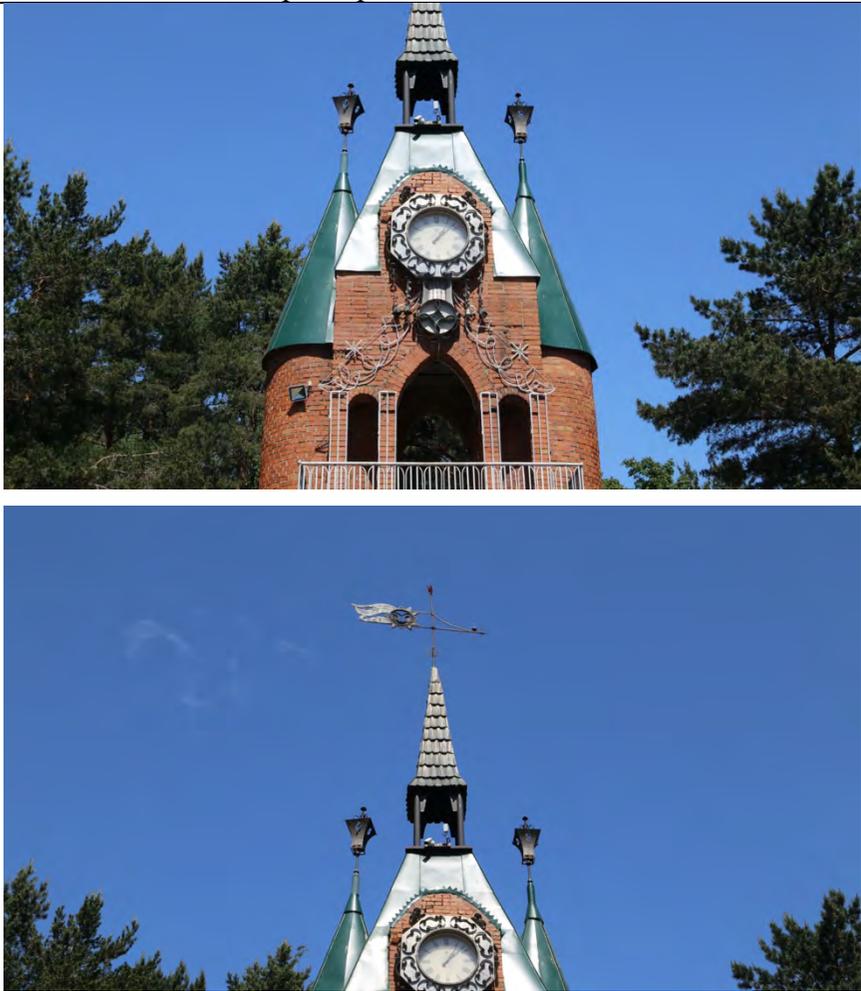
<p>Фальцевая кровля шатров башен. Материал (металл, фальцовка).</p> <p>Навершия боковых башен в виде кованых фонарей. Количество (2), местоположение, материал (металл, ковка), конфигурация.</p> <p>Завершение центральной башни в виде четырехгранного шатра на 4 металлических столбиках, с чешуйчатым открытием шатра кованный флюгером на вершине (солнце). Местоположение, материал (металл), конфигурация элементов.</p>

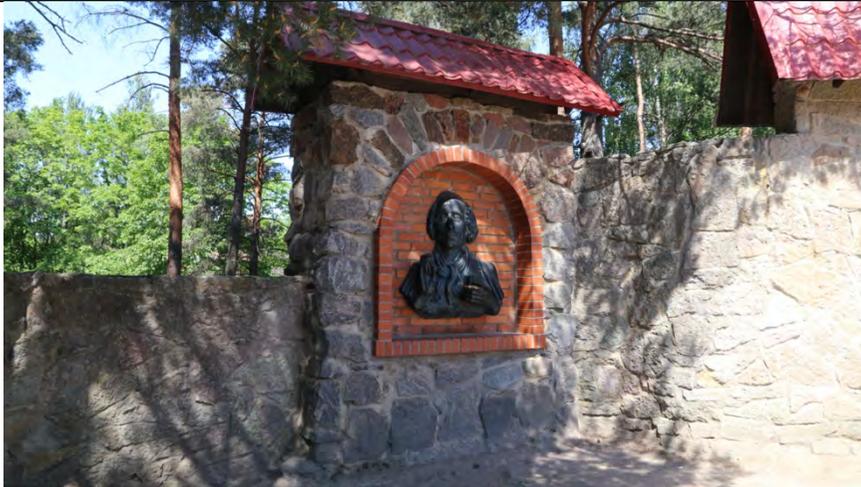
7.1	Объемно-пространственное и планировочное решение территории	Габариты и местоположение объекта в северной части комплекса, на стене из гранитных камней, в нише из красного кирпича.	
7.2	Объемно-пространственное решение	Бронзовый барельеф, изображающий Ганса Христиана Андерсена.	
7.3	Конструктивная система	Габариты ниши из красного кирпича.	
7.4	Архитектурно-художественное решение фасадов	Литой бронзовый с барельеф, изображающий Ганса Христиана Андерсена. Местоположение, конфигурация, габариты, материал (бронза).

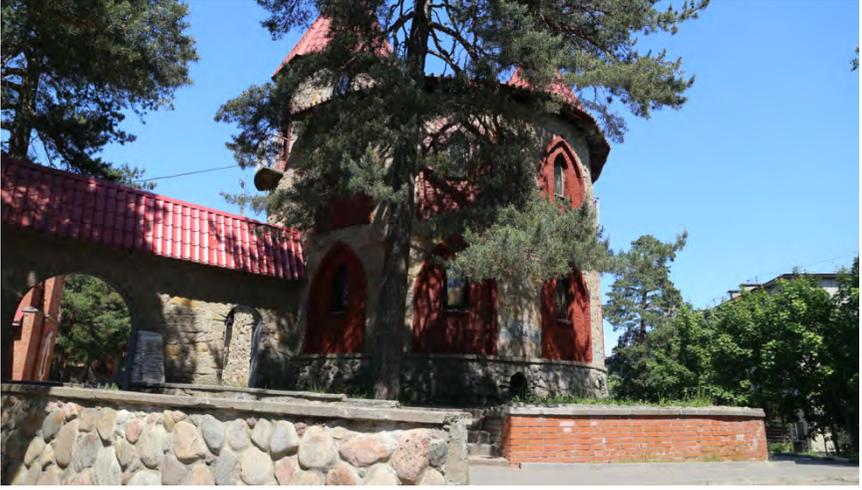
8.2	Объемно-пространственное решение	Сооружение состоящее из: полукруглого в плане, двухэтажного здания на низком цоколе с южного фасада, фланкированного двумя круглыми двухъярусными башнями; полукруглой сцены, примыкающей к этому зданию; сложного в плане зрительного зала со ступенчатой структурой; кирпичной ограждающей стены с двумя выходами.

A photograph showing a stone building with a red roof and a semi-circular structure, part of the Andersen Park playground complex. The building features a semi-circular facade with a red roof and is flanked by two circular towers. A stone wall with two exits is visible in the foreground.
-----	---	--	--

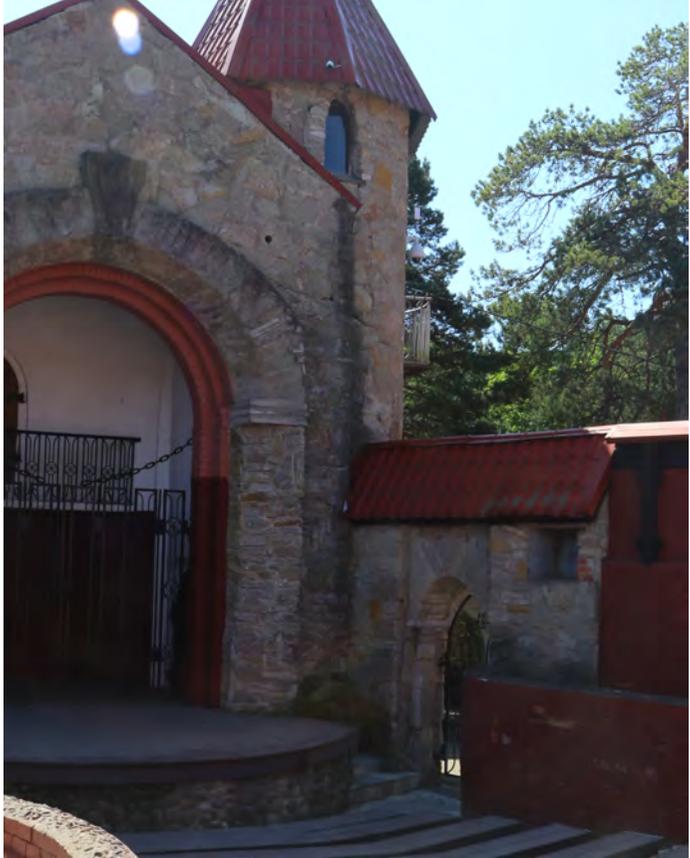
<p>Расположения входов в амфитеатр с северной и западной сторон</p>	
<p>8.5</p>	<p>Архитектурно-художественное решение</p>	<p>«Рваная» техника обработки известковых блоков кладки стен здания с башнями и небольшого куска ограждающей стены (на востоке). Материал (известняк).</p> <p>Кладка ограждающей стены амфитеатра из красного кирпича. Материал (кирпич).</p>

- г) стены** сложены из красного кирпича, стены башен, внешние участки стен, ограждающих зрительный зал облицованы известняковыми грубоколотыми плитами, имеются вертикальные расширяющиеся трещины – в целом техническое состояние неудовлетворительное.

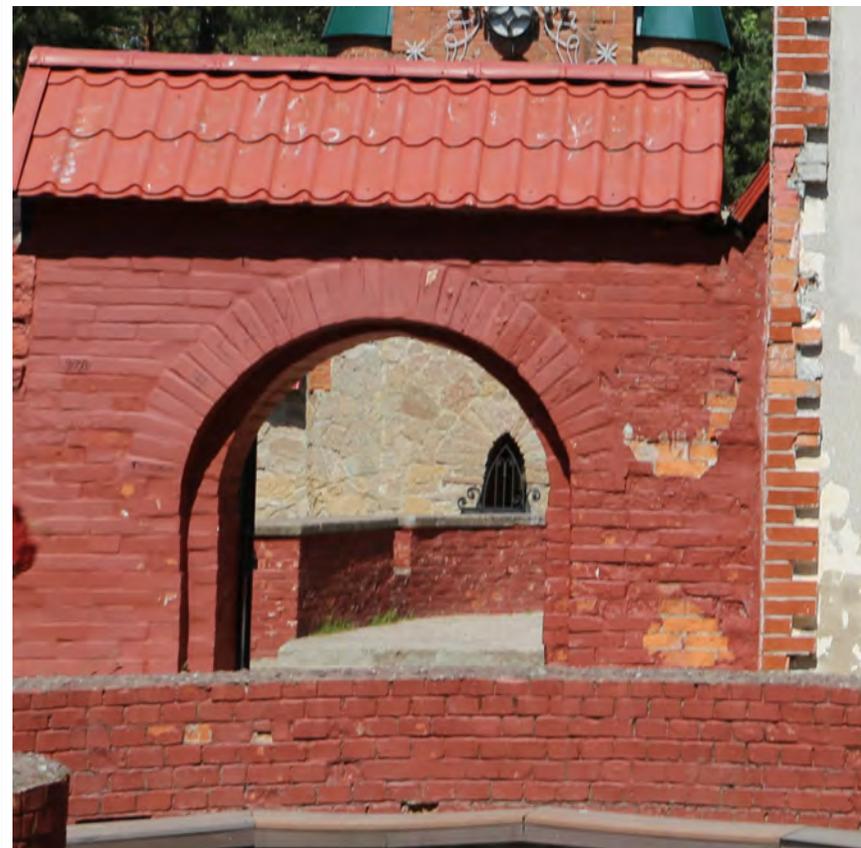
Стрельчатые дверные проемы входа в здание при амфитеатре. Количество (2), габариты, местоположение, материал дверных заполнений (дерево, металл)

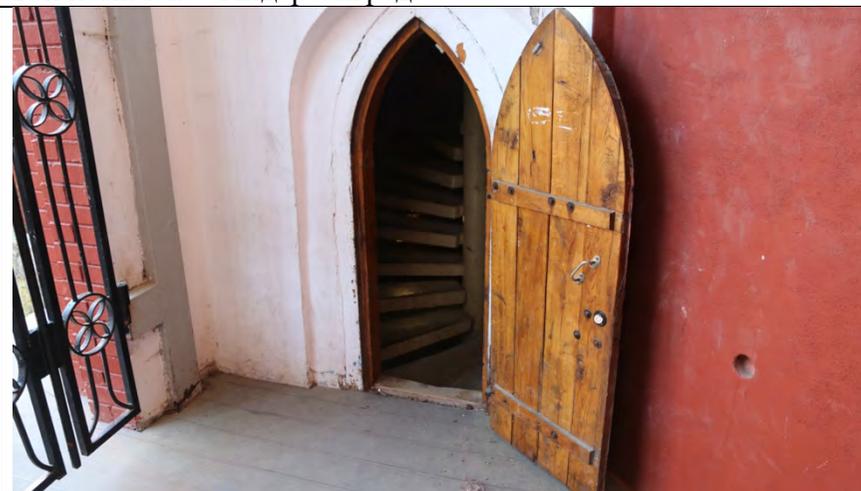
Стрельчатый дверной проем выход на хоры. Габариты, местоположение, материал дверного заполнения (дерево, металл)

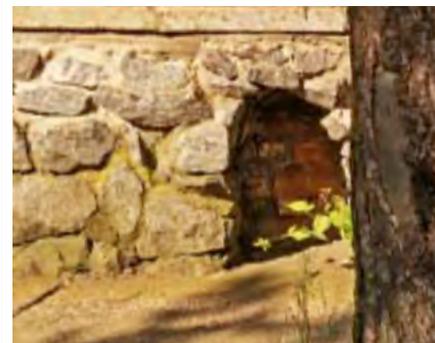
Полукруглые оконные проемы цоколя южного, восточного и западного фасадов. Количество (4), габариты, местоположение, материал оконных заполнений (дерево).

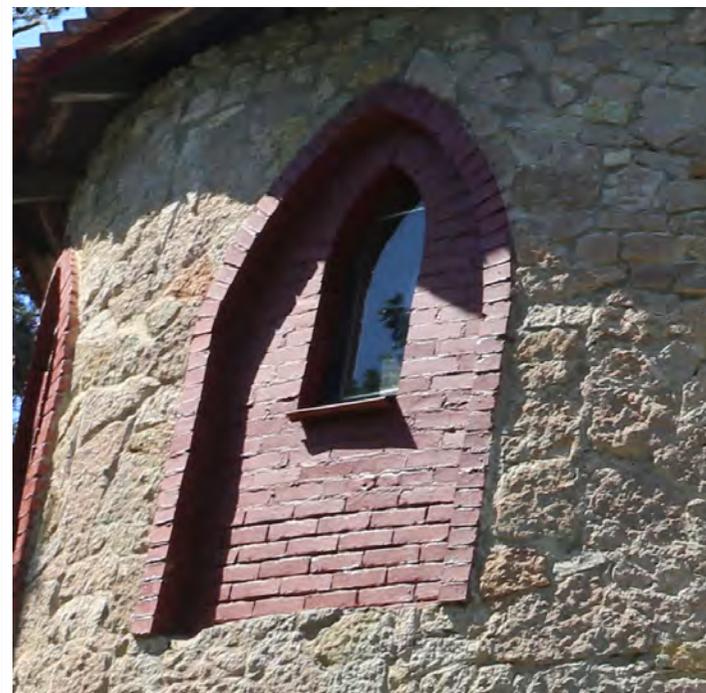
Стрельчатые оконные проемы южного, восточного и западного фасадов в кирпичных нишах. Количество (8), габариты, местоположение, материал оконных заполнений (дерево).

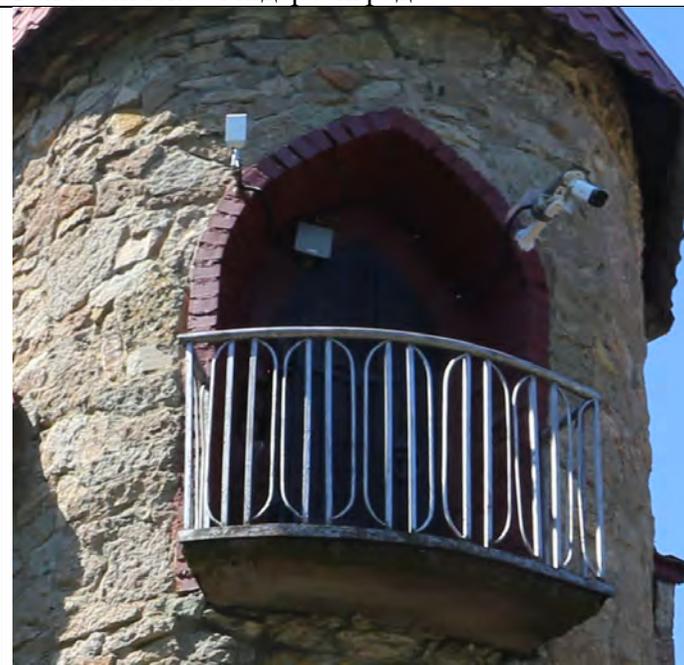
Балконы с металлическими ограждениями вторых ярусов башен со стрельчатыми дверными проемами выходов на балконы. Местоположение, количество (2), конфигурация элементов, материал балконных ограждений (металл), материал дверных заполнений выходов на балконы (дерево).

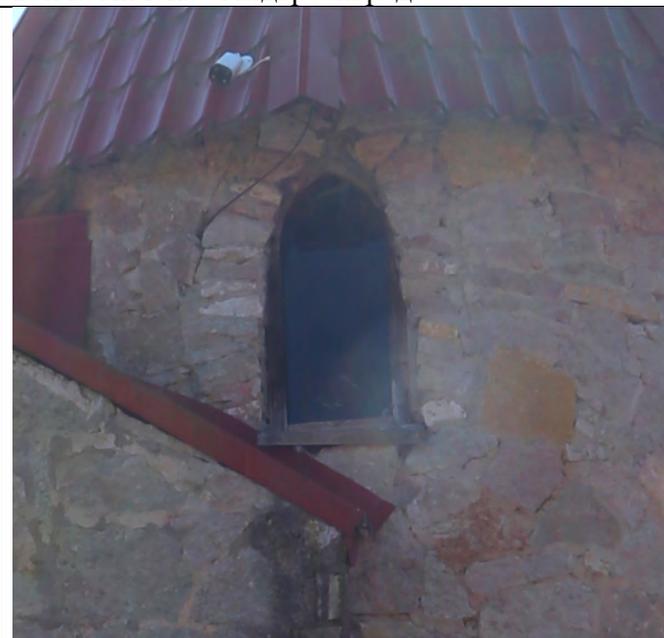
Полукруглые оконные проемы вторых ярусов башен. Количество (2), габариты, местоположение, материал оконных заполнений (дерево).

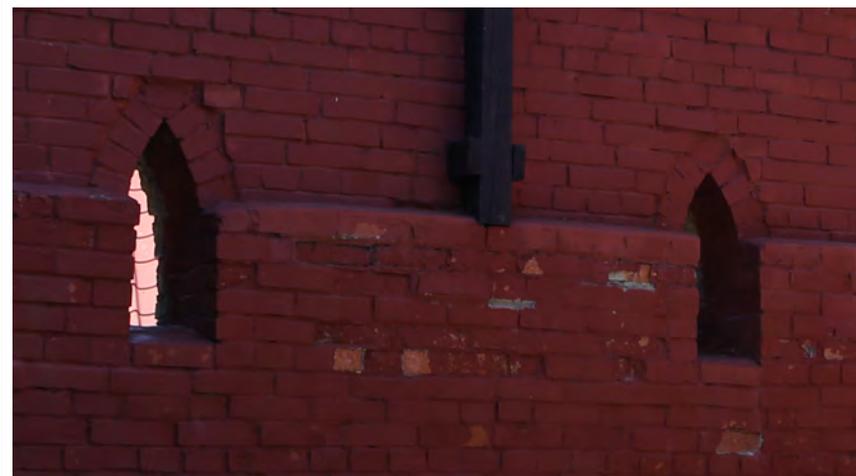
Стрельчатые сквозные оконные проемы в стене ограждения амфитеатра. Количество (8), габариты, местоположение.

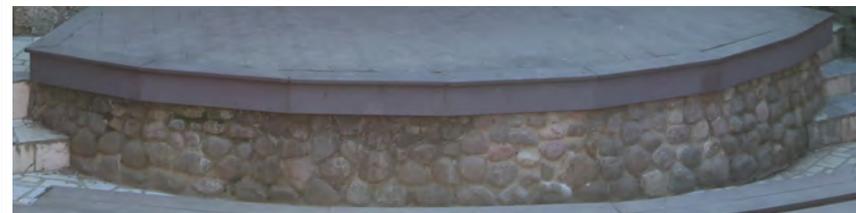
Кладка подпорной стенки сцены из бутового камня. Конфигурация, материал (камень).

Оформление портала сцены блоками известняка с замковым камнем с барельефом с изображением сложившей крылья совы. Местоположение, материал (известняк), конфигурация.

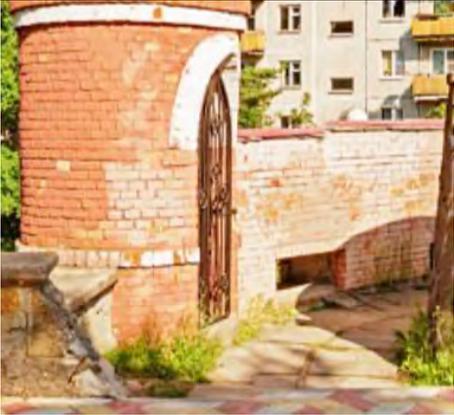
9.3	Конструктивная система	<p>Кладка стен башни из кирпича (белого и красного).</p> <p>Высотные отметки по коньку кровли, вершине флюгера.</p>	
9.4	Объемно-планировочное решение	<p>Историческая планировочная структура здания в пределах наружных стен.</p> <p>Расположения входа в башню с южной стороны.</p>	
9.5	Архитектурно-художественное решение	<p>Кладка стен башни из кирпича. Материал (кирпич).</p> <p>Полукруглый дверной проем входа в. Габариты, местоположение, материал дверных заполнений (металл)</p> <p>Оконные проемы-бойницы второго яруса башни. Количество (6), габариты, местоположение.</p>

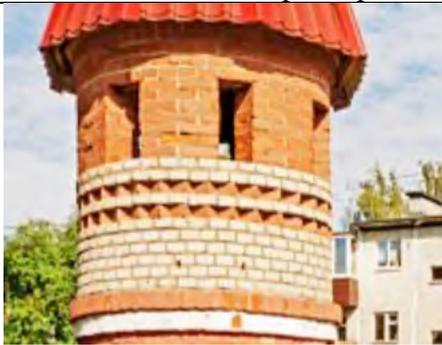
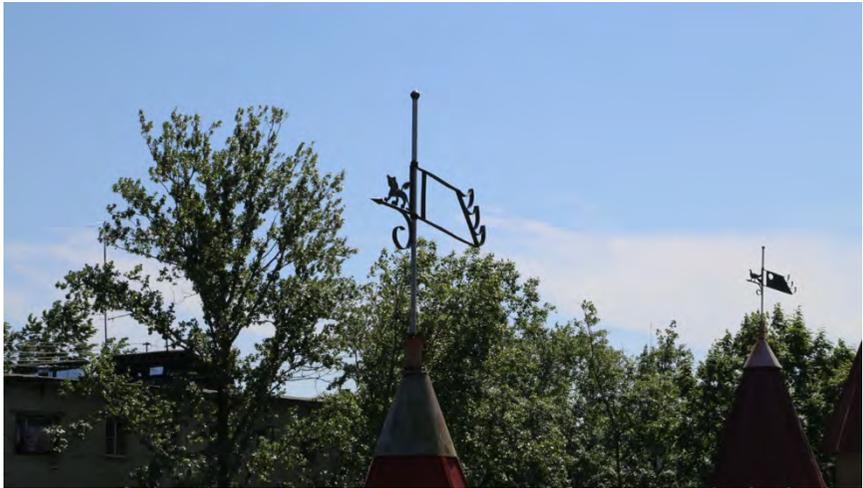
<p>Исторический материал кровли — керамическая черепица (утрачен).</p> <p>Кованный флюгер восточной башни (волк). Местоположение, материал (металл).</p>

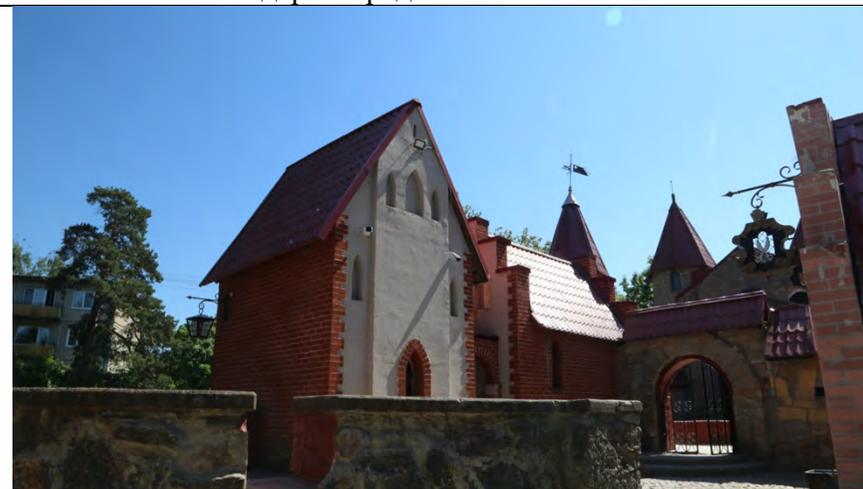
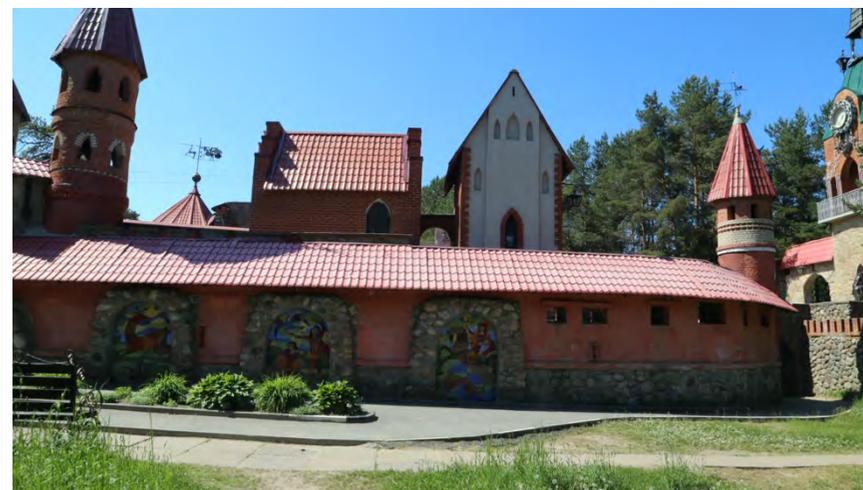
Два прямоугольных в плане объема на низких цоколях: двухэтажный северный и одноэтажный южный, соединенные арочным проходом в уровне первого этажа.

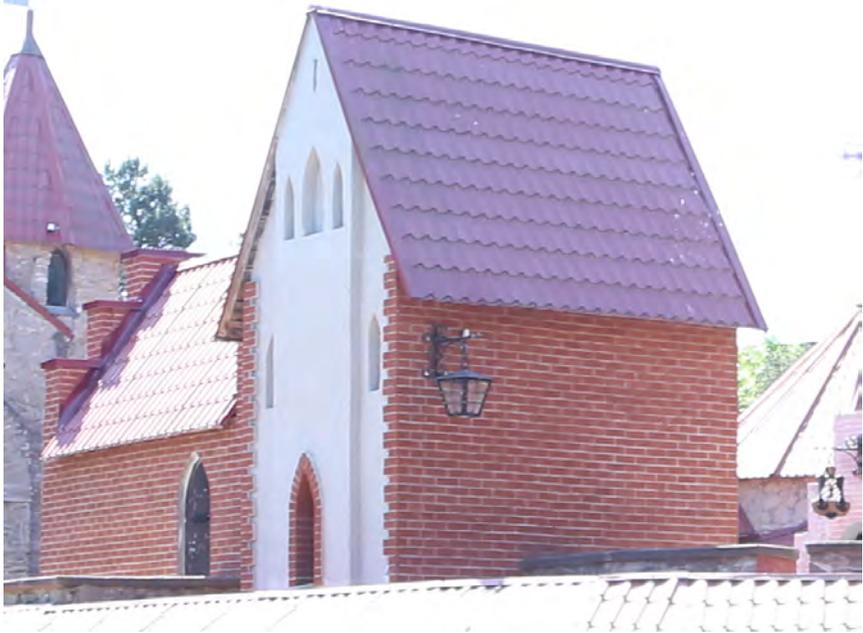
10.3	Конструктивная система	<p>Кладка стен башни из кирпича (красного). Отдельные фасады оштукатурены и окрашены.</p> <p>Двускатные крыши с щипцами.</p> <p>Высотные отметки по коньку кровли.</p>	
10.4	Объемно-планировочное решение	<p>Историческая планировочная структура здания в пределах наружных стен.</p>

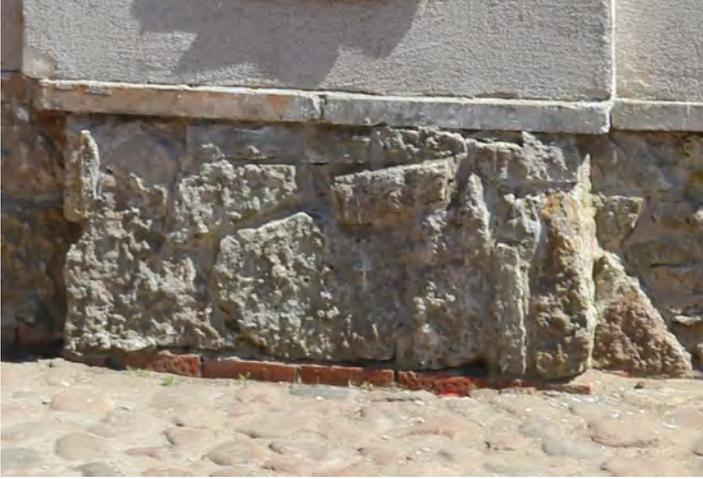
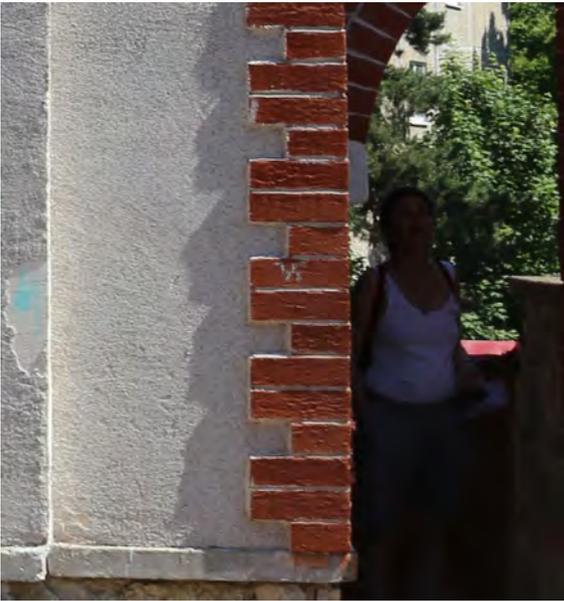
<p>Вход в северное строение расположен из прохода, вход в южное с северного фасада.</p>	
10.5	<p>Архитектурно-художественное решение фасадов</p>	<p>Кладка цоколей из блоков «рваного» известняка. Материал (известняк)</p> <p>Кладка стен здания из кирпича. У северного здания восточный и западный фасады оштукатурены и окрашены. У южного здания северный и южный фасады оштукатурены и окрашены. На углах сделаны кирпичные лопатки. Материал (кирпич, штукатурка, окраска)</p>

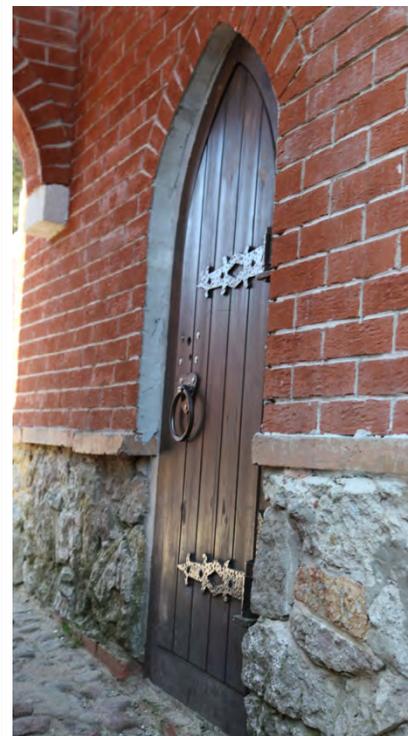
Стрельчатый дверной проем входа в северный объем. Габариты, местоположение, материал дверных заполнений (дерево, металл)

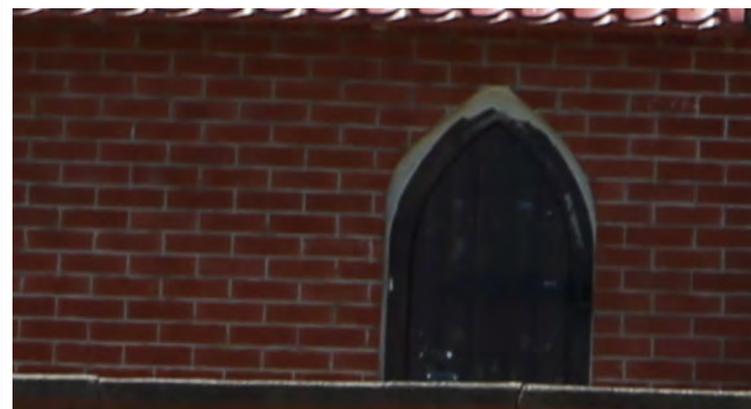
Стрельчатый дверной проем входа в южный объем. Габариты, местоположение, материал дверных заполнений (дерево, металл)

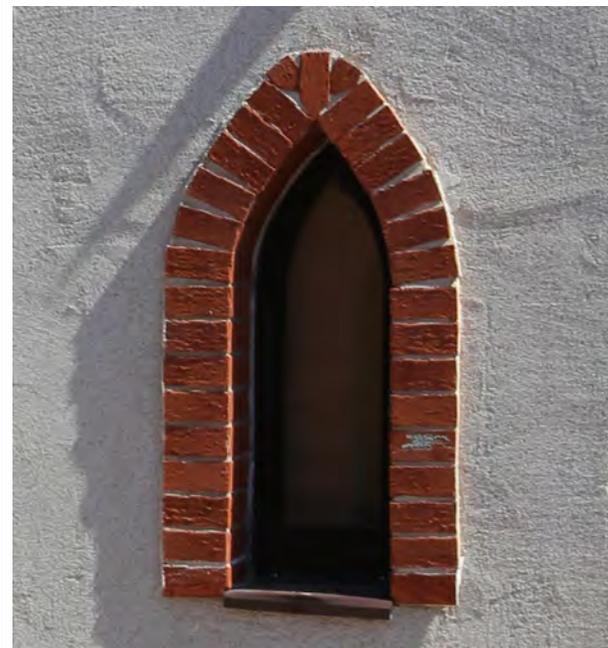
Стрельчатые оконные проемы северного объема, с кирпичными наличниками. Количество (2), габариты, местоположение, материал оконных заполнений (дерево)

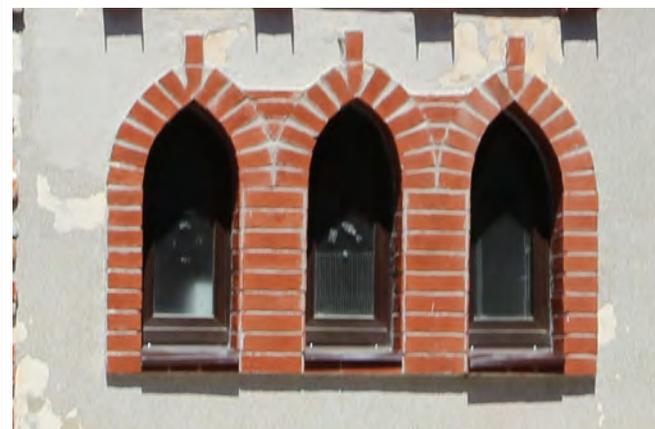
Стрельчатые оконные проемы южного фасада южного объема, с кирпичными наличниками. Количество (3), габариты, местоположение, материал оконных заполнений (дерево)
