АКТ
государственной историко-культурной экспертизы
выявленного объекта культурного наследия «Детский игровой комплекс
«Андерсенград», расположенного по адресу: Ленинградская обл.,
г. Сосновый Бор, ул. Солнечная, д. 1.

13 декабря 2021 г.

Выявленный объект культурного наследия «Детский игровой комплекс «Андерсенград», расположенный по адресу: Ленинградская обл., г. Сосновый Бор, ул. Солнечная, д. 1, в целях обоснования целесообразности включения данного объекта в реестр. Документы, обосновывающие включение выявленного объекта культурного наследия «Детский игровой комплекс «Андерсенград», расположенного по адресу: Ленинградская обл., г. Сосновый Бор, ул. Солнечная, д. 1, в реестр.

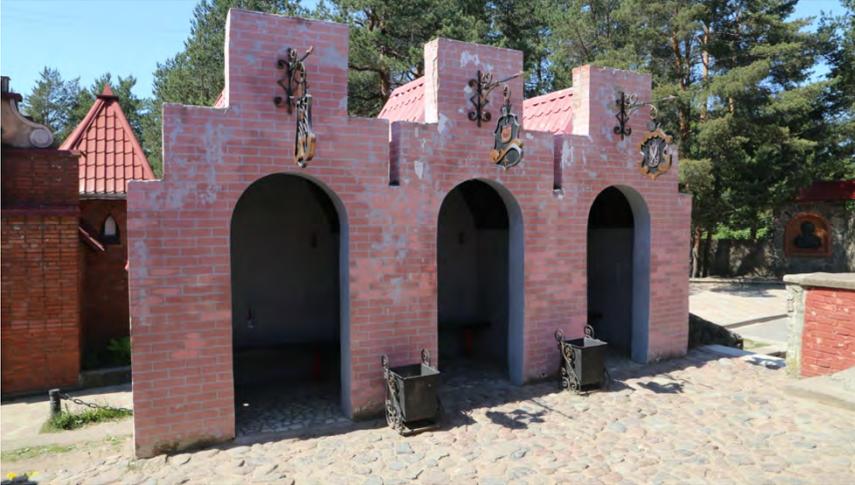
11.4	Архитектурно-художественное решение фасадов	<p>Кладка стен из кирпича. Стена западного фасада оштукатурена, окрашена. Материал (кирпич, штукатурка, окраска)</p> <p>Аркада восточного фасада из полукруглых арок. Внутренние грани арок побелены. Конфигурация, габариты, местоположение.</p> <p>Исторический материал кровли — керамическая черепица (утрачен).</p>

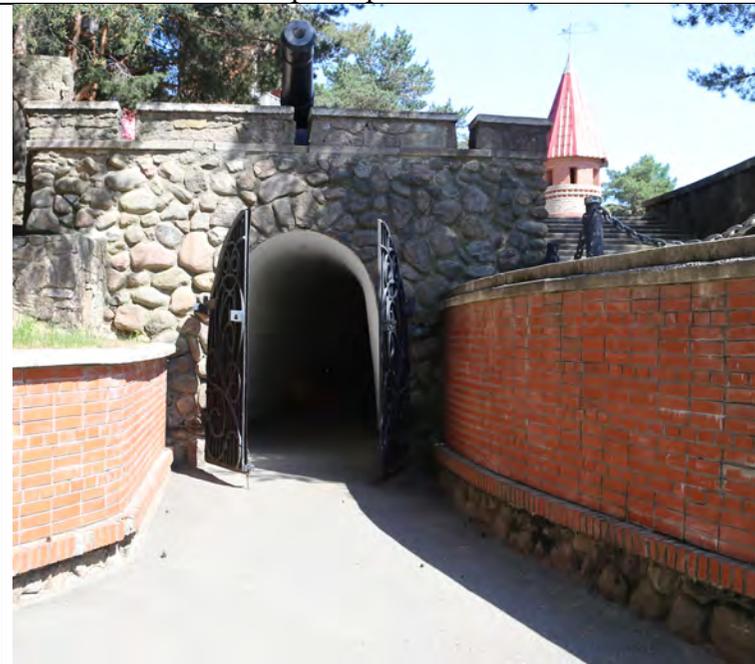
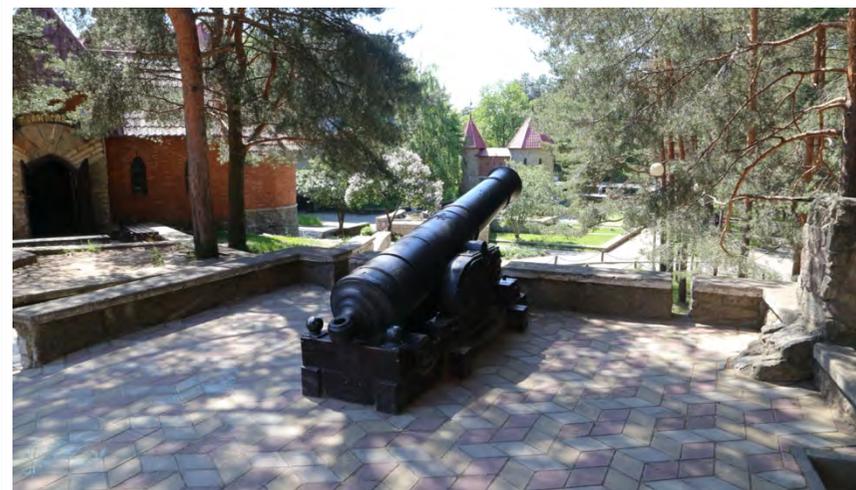
Декоративное фортификационное сооружение из облицованных камнем куртин, арочного прохода под ними и пушки.

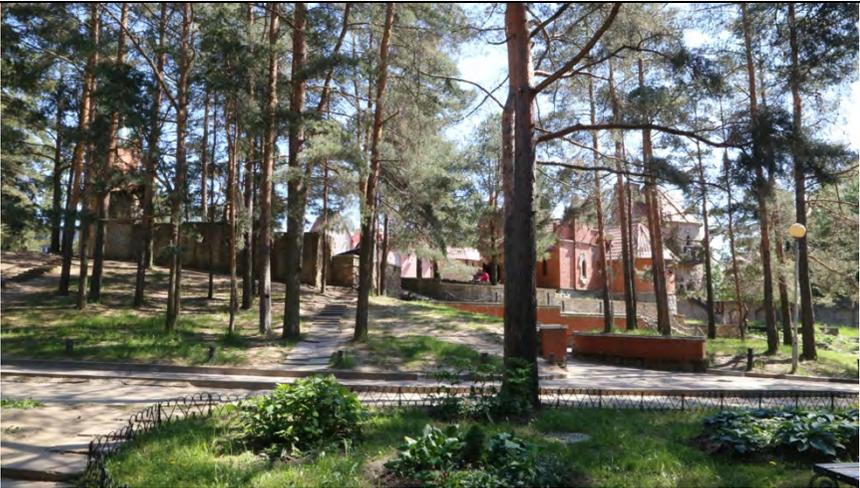
12.3	Конструктивная система	<p>Земляные валы с облицовкой из известковых блоков.</p> <p>Высотные отметки по вершинам валов.</p>	
12.4	Архитектурно-художественное решение фасадов	<p>Облицованные известковыми блоками «рваной» обработки земляные валы, завершающиеся зубцами в районе арочного прохода (бастион с артиллерийским орудием).</p> <p>Литая пушка XVIII в. с гербовым клеймом.</p>

- а) общее** *удовлетворительное*
- б) перекрытия (плоские, сводчатые)** *не имеет.*
- в) полы** *внутри стен бастиона забетонированы - плиты имеют трещины, сколы, неровности; верхняя площадка – мощение из тротуарной плитки и квадратных бетонных плит, утраты отдельных плит. В целом состояние неудовлетворительное.*

- ж) лестницы** *Центральная лестница подъема на бастион облицована мраморными плитами по всей длине подъема. Ступени имеют сколы и трещины. Состояние неудовлетворительное. Ограждение - из металлических цепей. В целом состояние неудовлетворительное.*

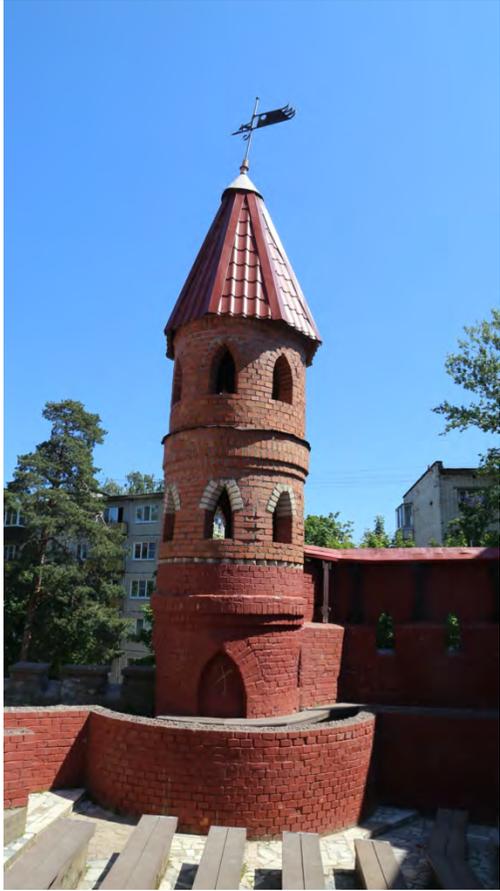
13.2	Объемно-пространственное решение	Трехъярусная кирпичная круглая в плане башня с восьмигранным шатровым завершением.

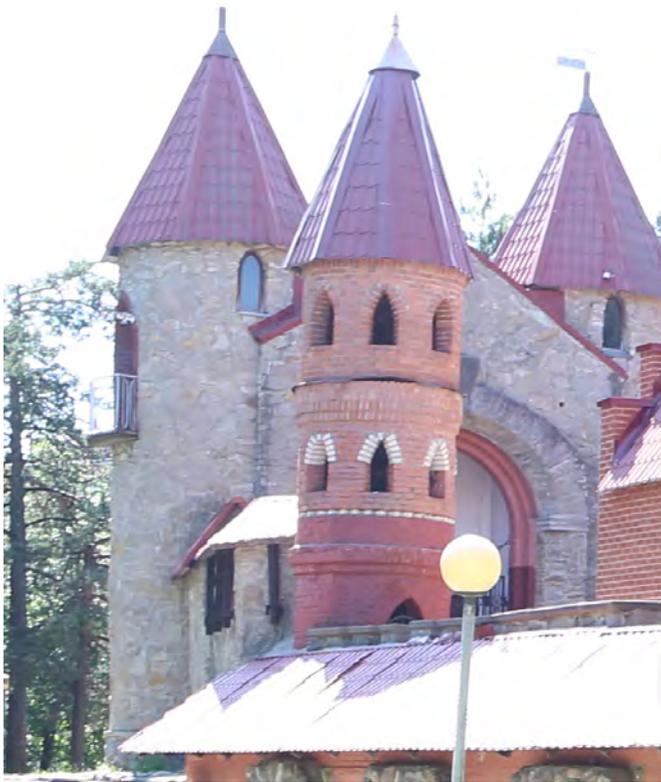
13.3	Конструктивная система	<p>Кладка стен башни из кирпича (белого и красного).</p> <p>Высотные отметки по коньку кровли, вершине флюгера.</p>	
13.4	Объемно-планировочное решение	<p>Историческая планировочная структура здания в пределах наружных стен.</p> <p>Расположения входа в башню с южной стороны в уровне второго яруса.</p>	
13.5	Архитектурно-художественное решение фасадов	Кладка стен башни из кирпича. Материал (кирпич).

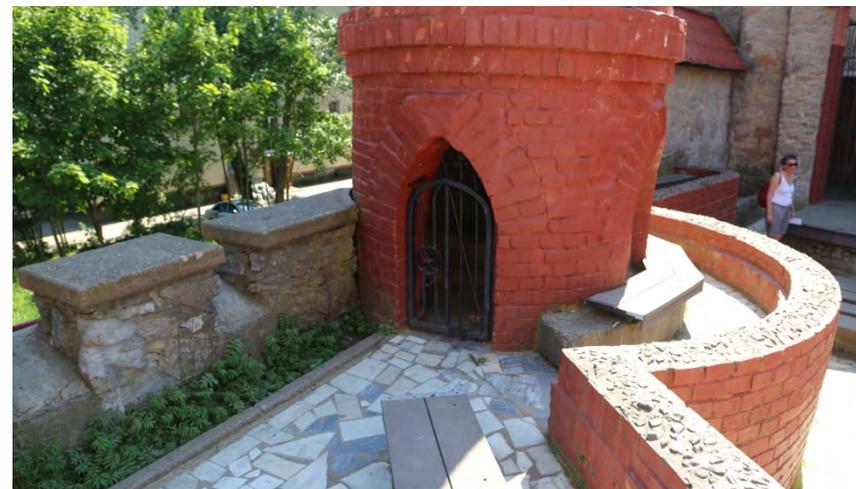
Стрельчатый дверной проем входа в. Габариты, местоположение, материал дверных заполнений (металл)

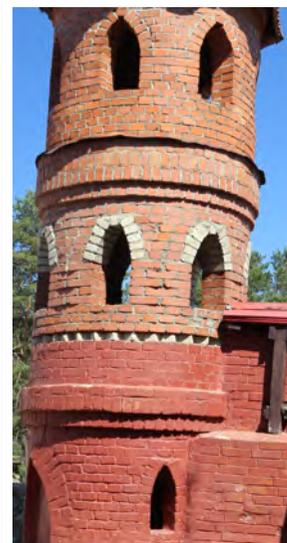
Стрельчатые оконные проемы башни.
Количество (13), габариты, местоположение.

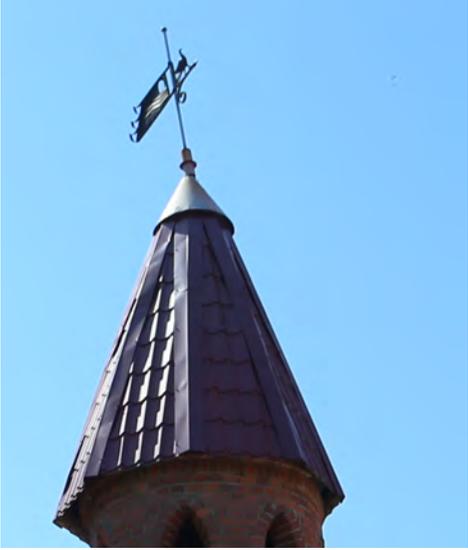
<p>Исторический материал кровли — керамическая черепица (утрачен).</p> <p>Кованный флюгер восточной башни (утка). Местоположение, материал (металл).</p>

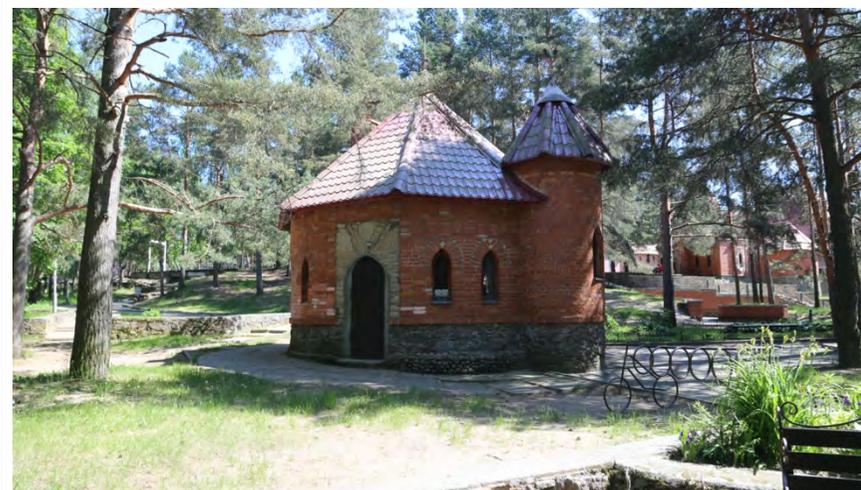
Круглое в плане одноэтажное сооружение с шатровым завершением с двумя круглыми башнями с шатровыми завершениями, фланкирующими главный вход.

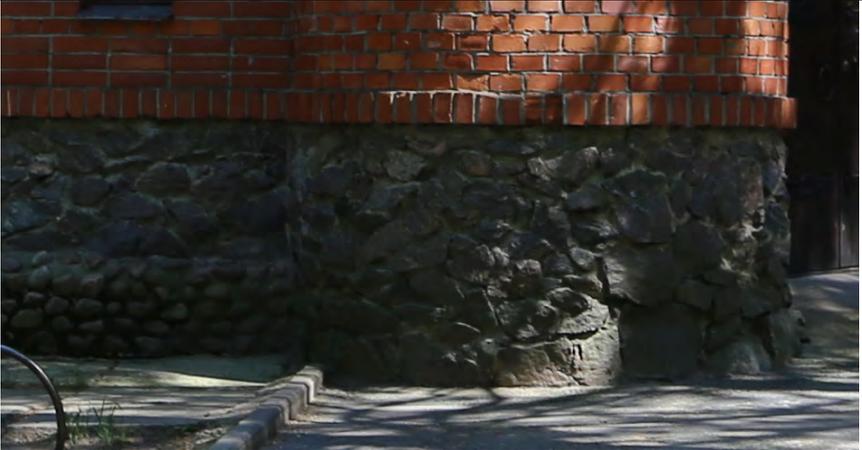
14.3	Конструктивная система	Кладка стен здания из красного кирпича. Высотные отметки по коньку кровли, вершине шатров.	
14.4	Объемно-планировочное решение	Историческая планировочная структура здания в пределах наружных и внутренних капитальных стен. Расположения входов в здание на южном и западном фасаде.	
14.5	Архитектурно-художественное решение фасадов	Кладка стен здания из кирпича на цоколе из блоков известняка и бутового камня. Материалы (кирпич, известняк) Стрельчатый дверной проем главного входа в здание с наличником из плит известняка, обработанных «рваной» техникой. Габариты,

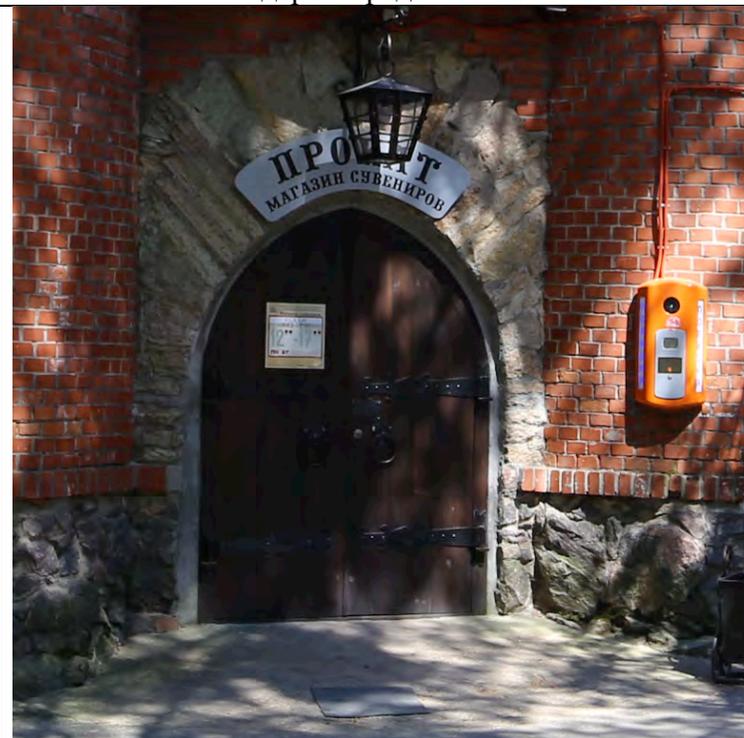
Стрельчатый дверной проем черного входа в здание с наличником из плит известняка в верхней части, обработанных «рваной» техникой.

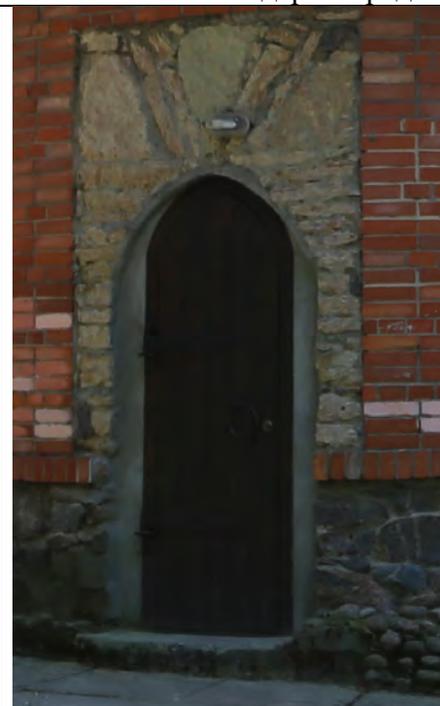
Габариты, местоположение, материал дверных
заполнений (дерево, металл)

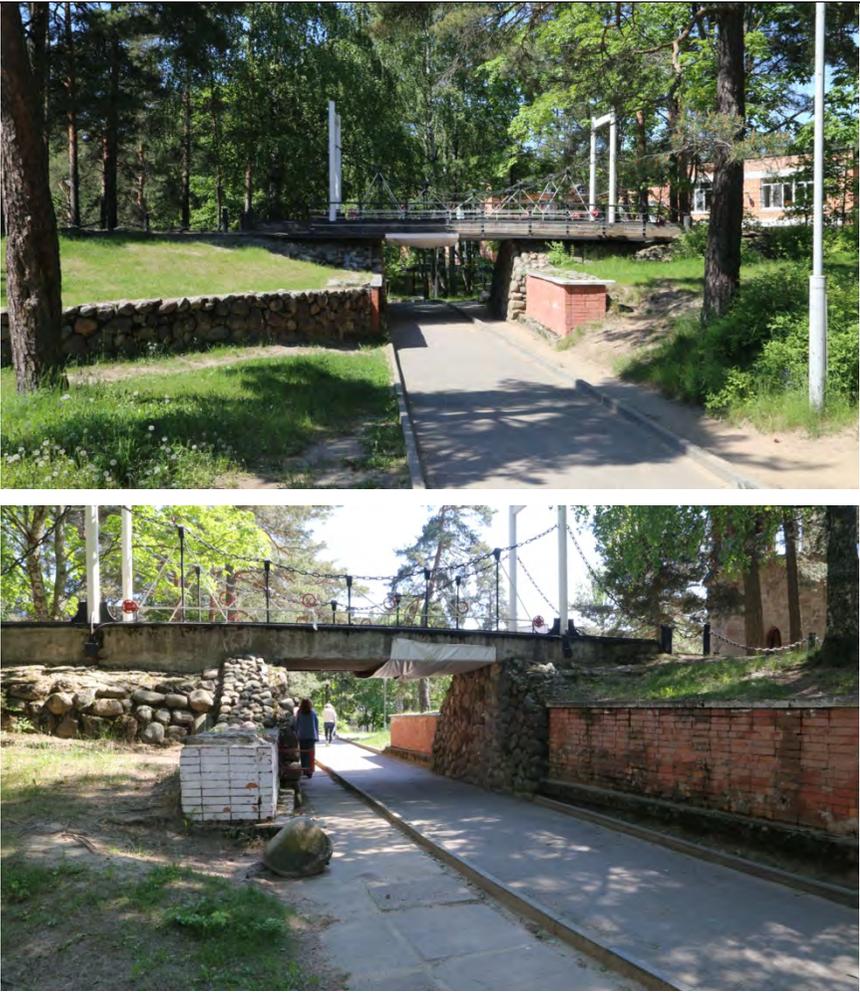
15.3	Конструктивная система	Железобетонный мост, без каких-либо дополнительных конструкций.	
15.5	Архитектурно-художественное решение фасадов	Мост с декоративными вантами в виде чугунных цепей. Местоположение, габариты.

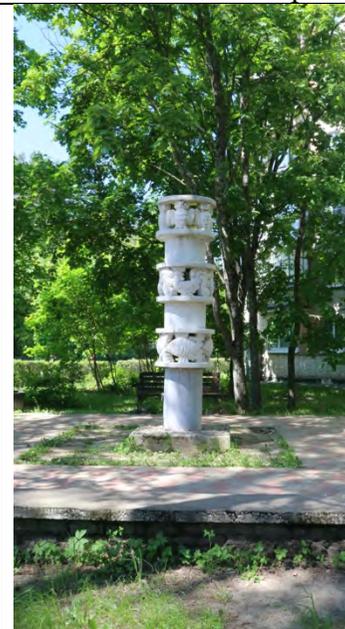
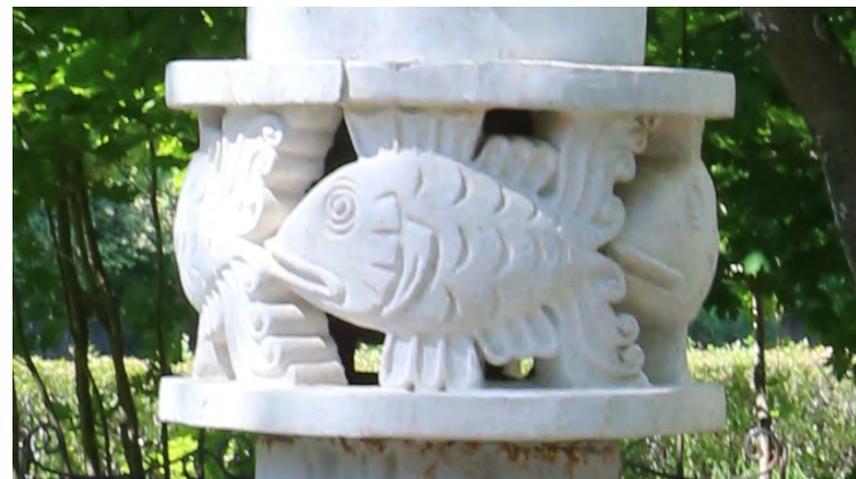
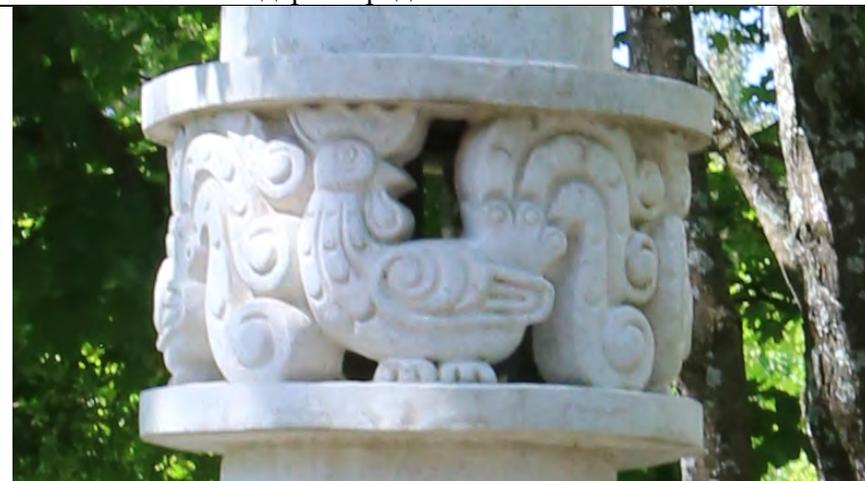
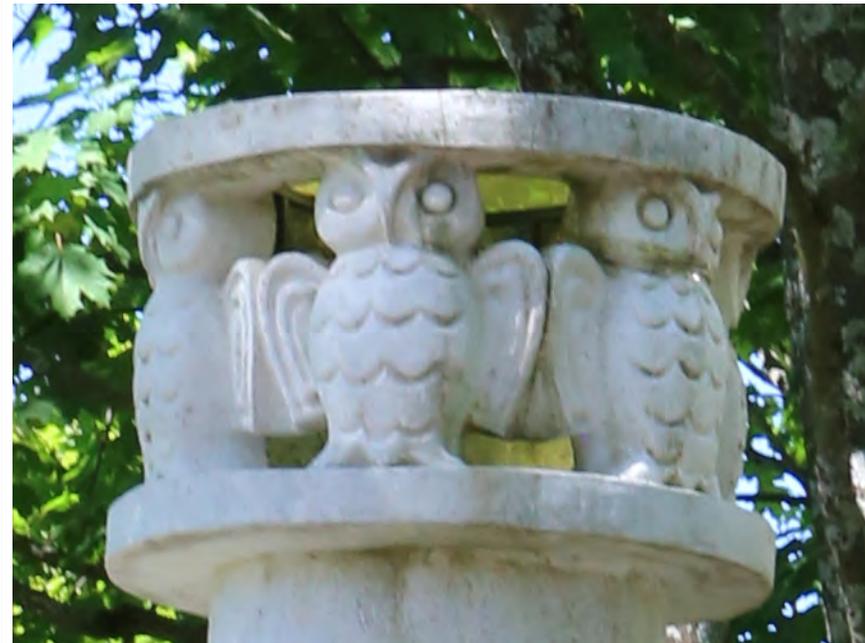
16. Декоративная скульптура-светильник

Пять круглых в плане секций, установленных друг на друга. Три больших по диаметру секции оформлены горельефами. Нижняя — рыбы. Средняя — петухи, верхняя — совы. Между ними гладкие, цилиндрические секции.

Местоположение, габариты, конфигурация элементов, материалы (металл, известняк, резьба)

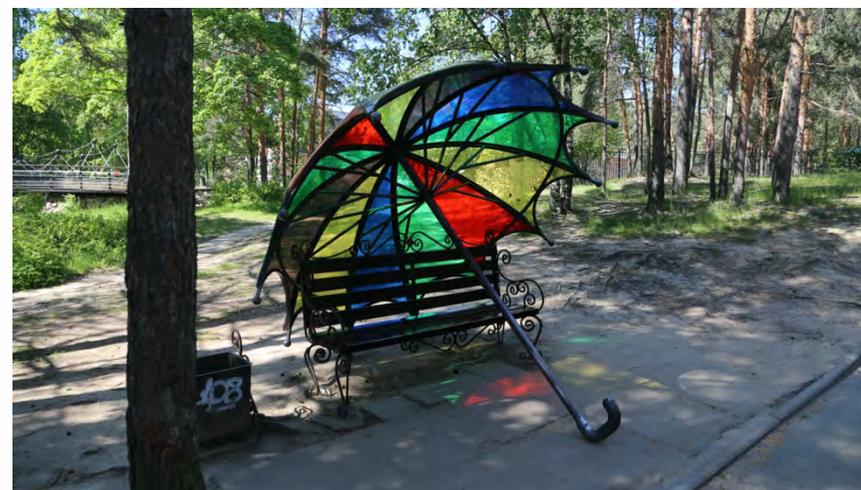
Декоративный арт-объект — зонт с цветными секциями.
Местоположение, материал (металл, стекло)

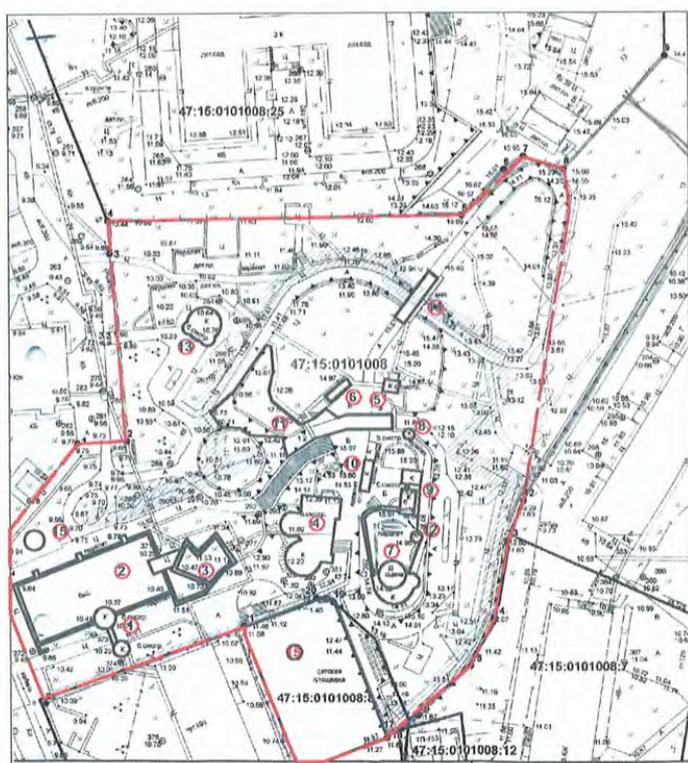
Экспликация

1. Арка главного входа с башней "Оловянный солдатик" (фонтанная башня)
 2. Декоративный бассейн с каскадом
 3. Скульптура "Русалочка"
 4. Кафе "Белоснежка и семь гномов"
 5. Ратуша (Башня "Ратуша")
 6. Барельеф Г.Х. Андерсена
 7. Амфитеатр "Дюймовочка" (летний театр)
 8. Дом "Голубой аист" (Башня)
 9. Домик "Оле-Лукойе" (радиорубка)
 10. Торговые ряды "Три брата" (Беседка три брата)
 11. Форт
 12. Сторожевая башня
 13. Гараж детских автомобилей (пункт проката)
 14. Мост
 15. Декоративная скульптура-светильник а также детские площадки для игр, спорта, отдыха; цветники
- границы территории ОКН
