А К Т

**по результатам государственной историко-культурной экспертизы
проектной документации на проведение работ по сохранению объекта культурного
наследия «Гатчинский дворец (с Арсенальным и Кухонным каре), 1766-1781 гг.,
арх. А. Ринальди. В 1793-1797 гг. перестроен арх. В.Ф. Бренна и в 1844-1851 гг.
арх. Р.И. Кузьминым», входящего в состав объекта культурного наследия
федерального значения «Ансамбль Гатчинского дворца и парка»,
расположенного по адресу: Ленинградская область, Гатчинский муниципальный
район, г. Гатчина, Красноармейский пр., д. 1:**

**Научно-проектная документация по сохранению объекта культурного наследия
«Гатчинский дворец (с Арсенальным и Кухонным каре)»
1766-1781 гг.; 1793-1797 гг. (перестроен), 1844-1851 гг.
(Ленинградская область, г. Гатчина, пр. Красноармейский, д. 1),
входящего в состав объекта культурного наследия федерального значения «Ансамбль
Гатчинского дворца и парка» (Личные комнаты Павла 1 в
Центральном корпусе Гатчинского дворца), выполненной ООО
«СПбПроектРеставрация» в 2021 г.
(Шифр 03/2021)**

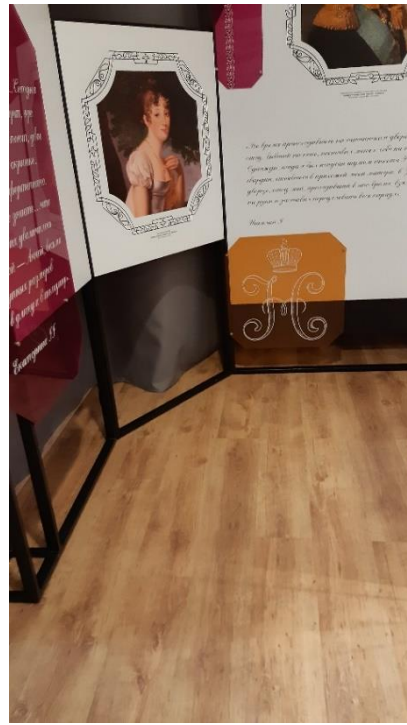
41. «Гатчинский дворец (с Арсенальным и Кухонным каре)», Ленинградская область, Гатчинский муниципальный район, г. Гатчина, Красноармейский пр., д. 1. Центральный корпус. Помещение №6. Фрагмент. Фото 29.11.2021г.

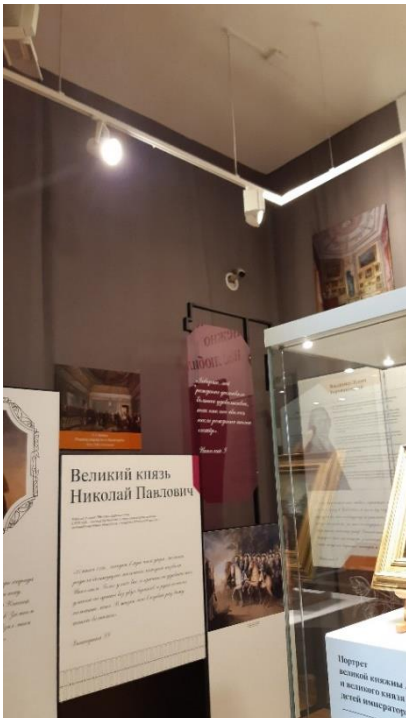
40. «Гатчинский дворец (с Арсенальным и Кухонным каре)», Ленинградская область, Гатчинский муниципальный район, г. Гатчина, Красноармейский пр., д. 1. Центральный корпус. Помещение №6. Общий вид. Фото 29.11.2021г.

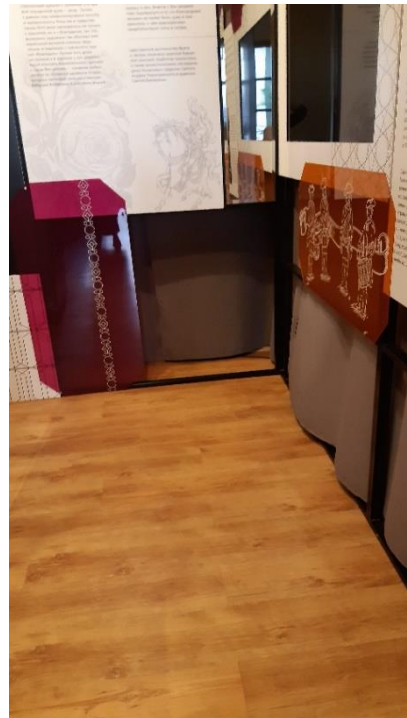
42. «Гатчинский дворец (с Арсенальным и Кухонным каре)», Ленинградская область, Гатчинский муниципальный район, г. Гатчина, Красноармейский пр., д. 1. Центральный корпус. Помещение №6. Фрагмент. Фото 29.11.2021г.

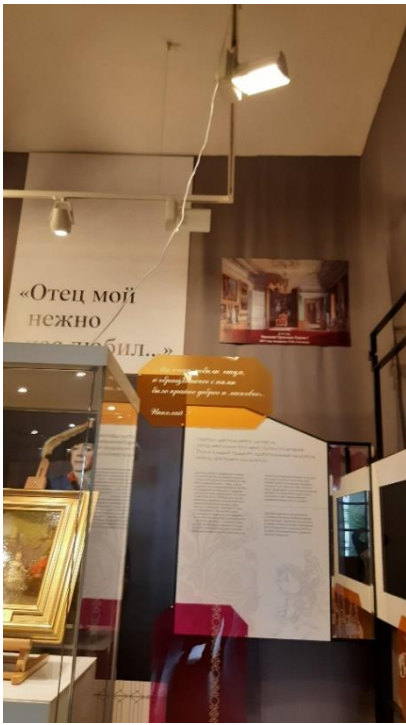
43. «Гатчинский дворец (с Арсенальным и Кухонным каре)», Ленинградская область, Гатчинский муниципальный район, г. Гатчина, Красноармейский пр., д. 1. Центральный корпус. Помещение №6. Фрагмент. Фото 29.11.2021г.

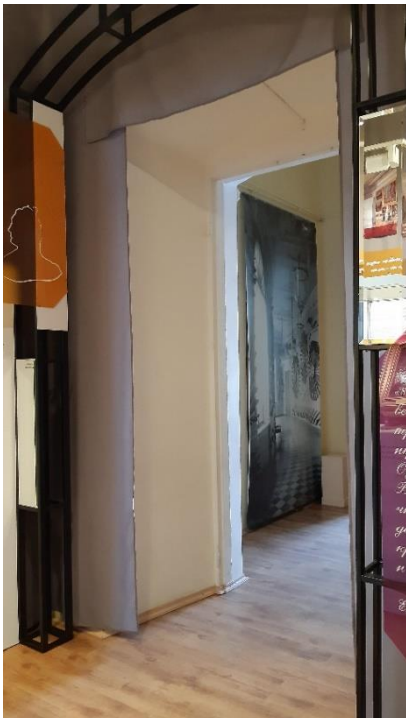
44. «Гатчинский дворец (с Арсенальным и Кухонным каре)», Ленинградская область, Гатчинский муниципальный район, г. Гатчина, Красноармейский пр., д. 1. Центральный корпус. Помещение №6. Фрагмент. Фото 29.11.2021г.

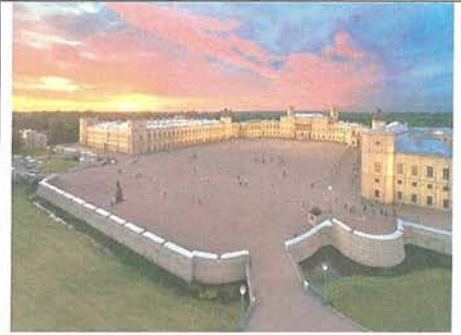
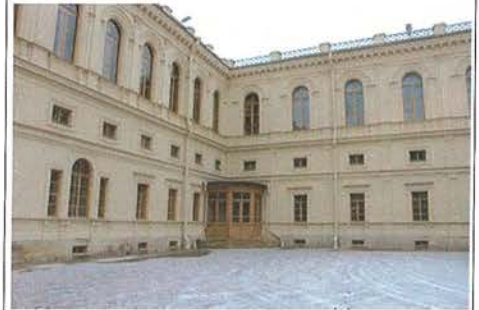
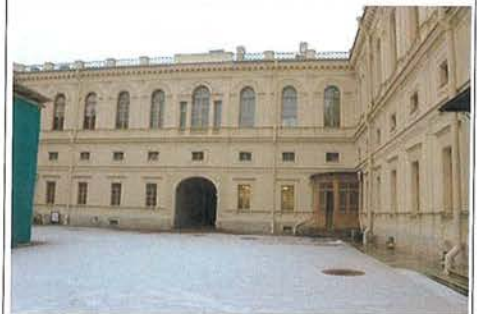
2-й двор – внутренний в Арсенальном каре: прямоугольный 32,2x45,7м, замкнутый, соединен арочным проездом с парадным южным фасадом дворца.

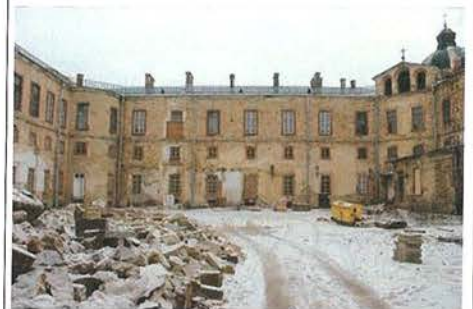
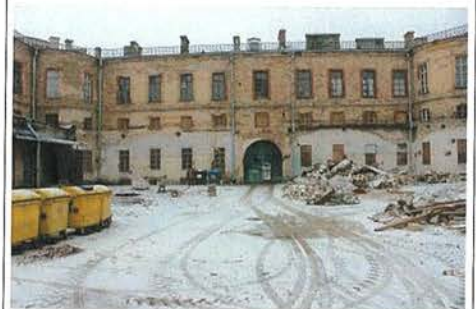
3-й двор – внутренний в Кухонном каре: прямоугольный 32,2x45,7м, замкнутый, соединен арочным проездом с парадным южным фасадом дворца.

Сохранились колодцы исторической ливневой канализации.

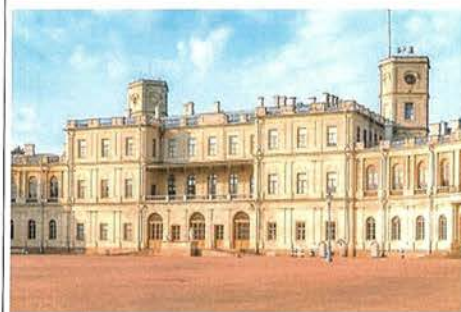
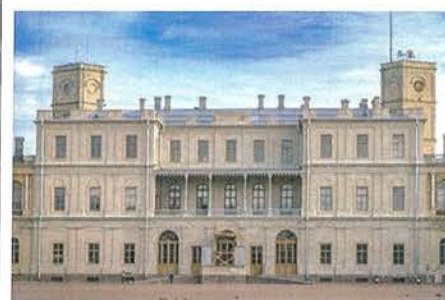
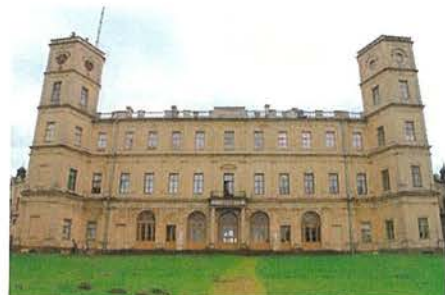
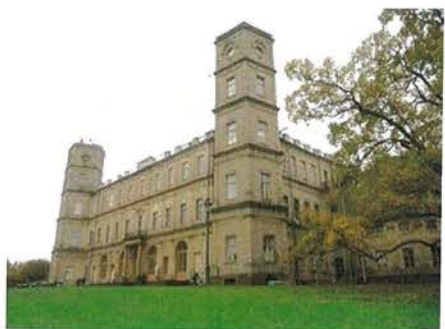
Парковый фасад: на 11 осей, без
креповки, фланкирован
пятигранными 5-этажными
башнями – Сигнальной
(западной) и Часовой
(восточной).

Центральный вход с крыльцом
выделен двухколонным
портиком с балконом над ним и

ограждением с балясинами и четырьмя колоннами. 5-ть арочных остекленных проемов (окон-дверей) в уровне 1-го этажа. Часовая башня имеет функциональные дополнения: круглый циферблат с золочеными стрелками часов, кованый металлический токоприемник системы громоотвода башни и металлический флагшток.

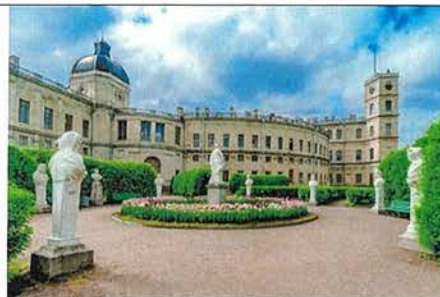
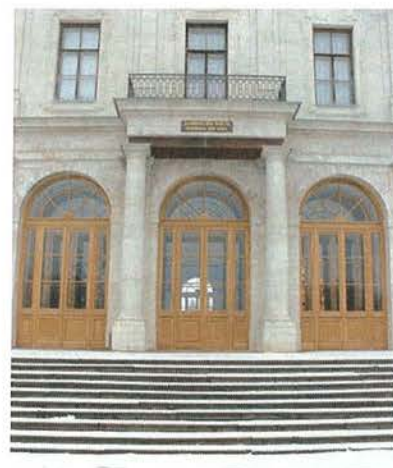
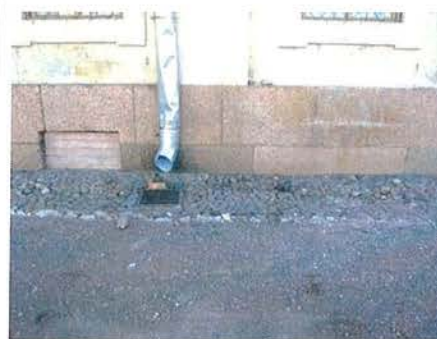
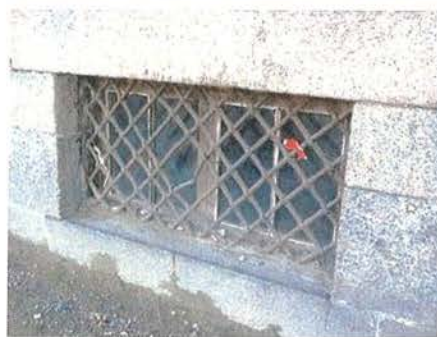
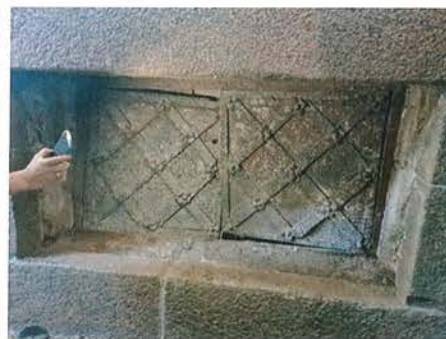
Металлические оконные решётки по оконным проемам цоколя. Решетки имеют прямоугольную рама, поле решетки имеет диагональный геометрический рисунок. Часть проемов со стороны паркового фасада сохранила исторические оконные заполнения проемов из металлических глухих ставней (створок) с диагональным рисунком и розетками в местах установки заклепок соединений.

Отмостка со стороны плаца (парадного двора) – булыжная.

- отмостки: со стороны плаца - бульжная, местами разрушена. Отмостка со стороны парка скрыта под нарощим слоем грунта, обследование не проводилось.. Отмостки во внутренних двориках каре – асфальтовые или бетонные, в значительной степени утрачены. Состояние – неудовлетворительное.

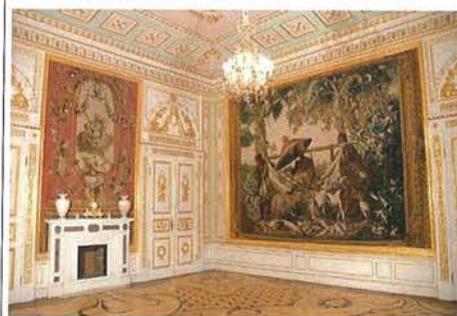
Потолки: лепные гипсовые, украшенные росписью в технике гризайль, плафоны с живописными вставками, позолота, окраска.

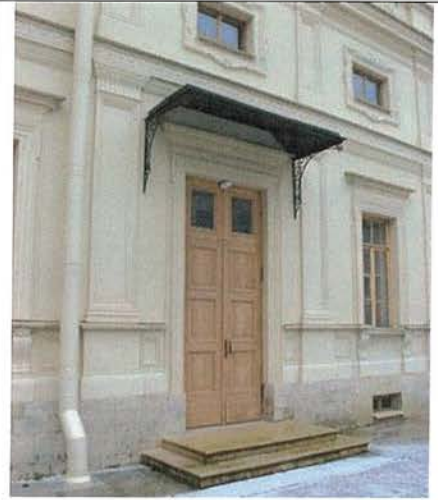
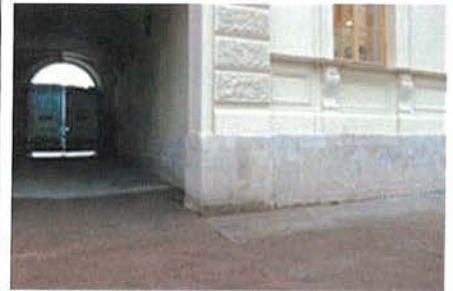
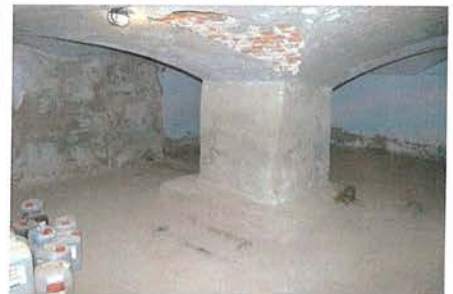
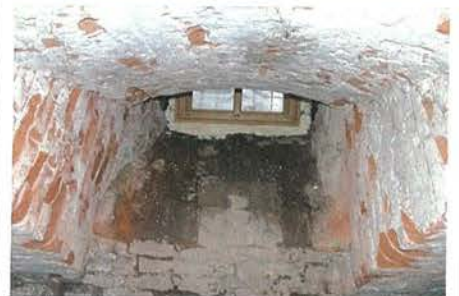
Перекрытие подвала: кирпичные своды, сомкнутые, цилиндрические, с распалубками над оконными проемами, поверх оштукатурены и окрашены.

Междуэтажные деревянные по деревянным несущим балкам с деревянным заполнением и металлические и бетонные монолитные (воссозданные), кирпично-горшечные своды с распалубками – над коридорами.

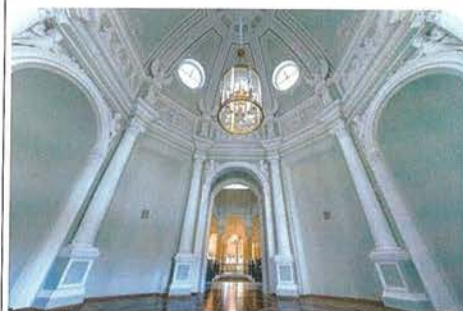
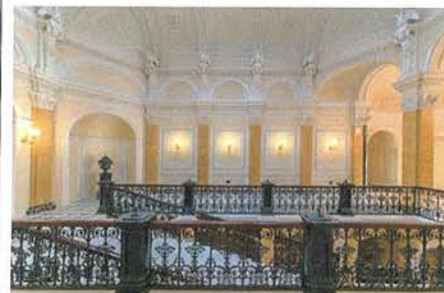
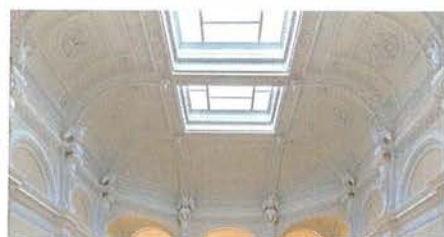
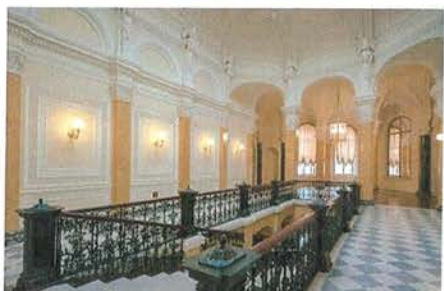
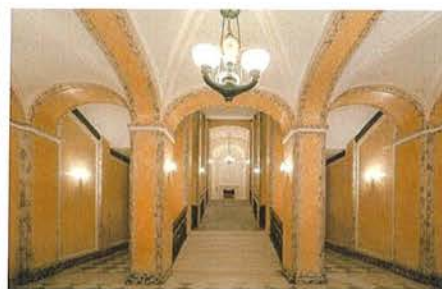
Декоративная отделка стен, столбов и кирпично-горшечных сводов – гладкая штукатурная поверхность, профилированные тяги, окраска. Покрытие площадок известняковые плиты.

Металлическое ограждение лестницы и площадок с деревянным поручнем под лак.

Две металлические винтовые лестницы (чугунное литье) с чугунными центральной стойкой, ступенями, ажурными литыми подступенками и стойками ограждения.

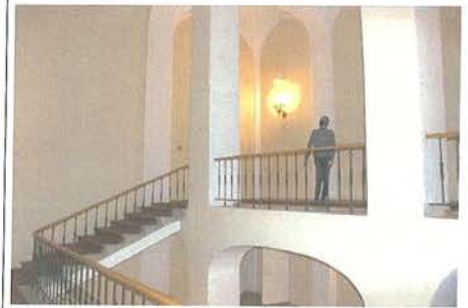
Лестница императрицы.
2-х маршевая лестница в юго-восточной угловой части - из бетона в технике «террацо», воссоздана в послевоенный период. Покрытие площадок – мрамор серый и белый, плиты известняка.
Металлическое ограждение с деревянным поручнем, окраска.

Столбы и пилястры на площадках образуют аркады с крестовым кирпично-горшечным сводом между ними.

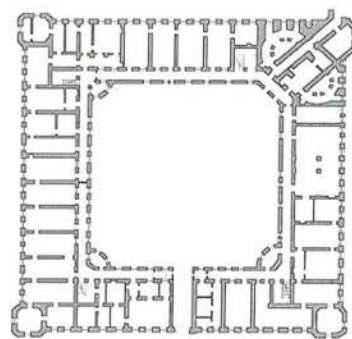
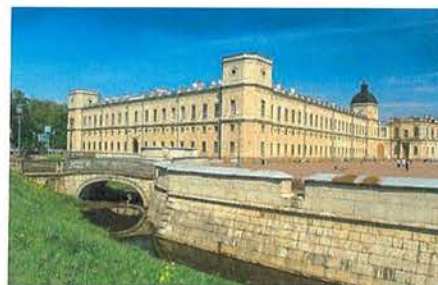
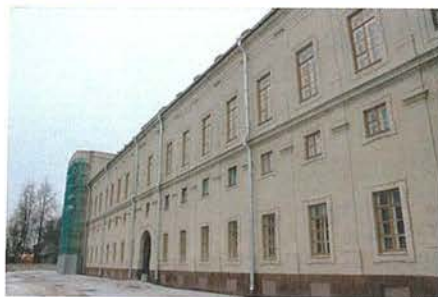
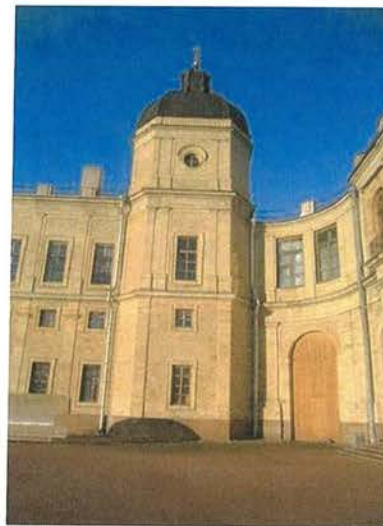
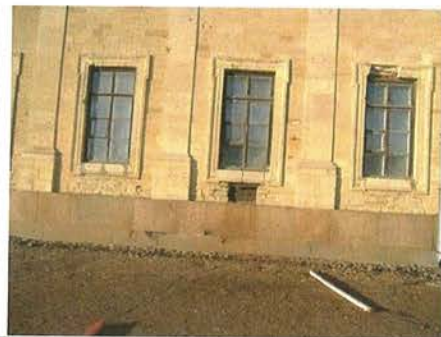
Междуэтажные
профилированные тяги из
известняка. Каменный
профилированный венчающий
карниз из известняка с
парапетной кованой решеткой
между каменными столбами из
известняка, глухой аттик на
центральной оси,

карнизы, наличники окон с
металлическими анкерами
маркизов и дверей – невысокого
рельефа, французский балкон в
3-м ярусе окон церкви с
металлической решеткой,
профилированные резные из

камня с барочными мотивами.

Облицовка стен: каменные блоки из известняка, угловые рустованные пилястры башен, плоские пилястры тосканского ордера в двух уровнях, полуколонны, профилированные наличники, междуэтажные и венчающие карнизы – из каменных блоков.

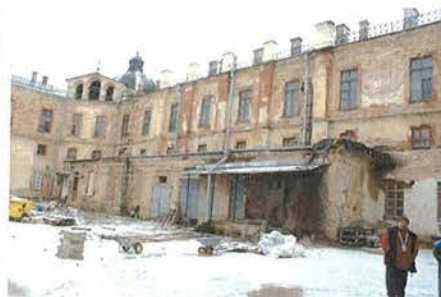
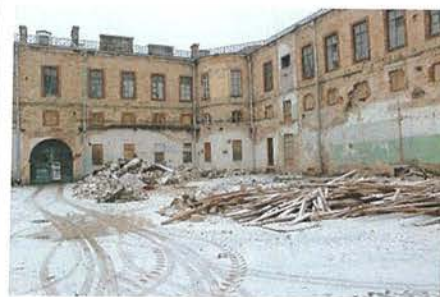
Домовая церковь – четырехъярусная башенного типа, с ребристым куполом, увенчаным глухим фонариком (малым куполом) с золоченым крестом и яблоком. Трехпролетная звонница со стороны двора – кирпичная, оштукатуренная, увенчана небольшим крестом с яблоком. Открытие кровли купола листовой медью.

Оконные проемы –
прямоугольные различных
габаритов.

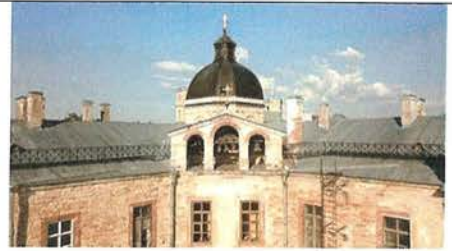
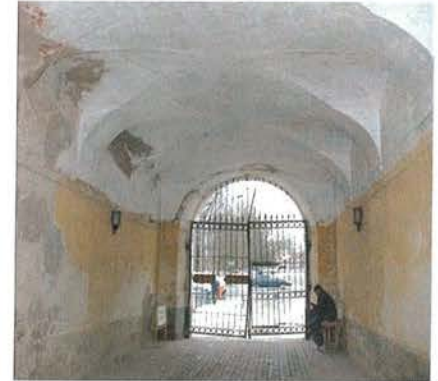
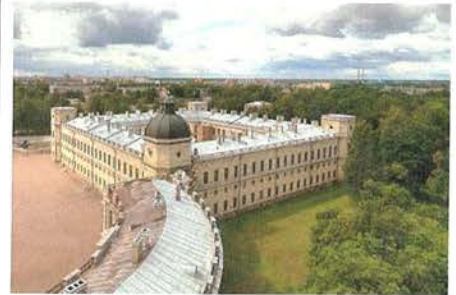
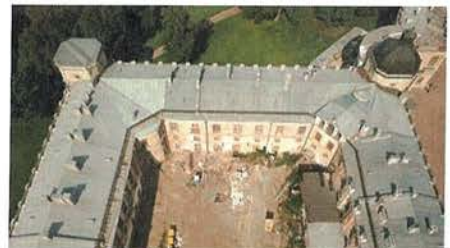
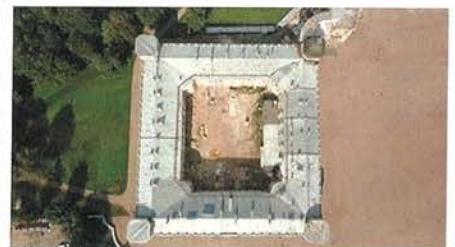
Парапетное ограждение в виде
секций с каменными стойками,
кованой решеткой и простой
решеткой на дворовых фасадах.

Световые фонари: над
внутренними лестницами –
овальные в плане
пирамидальные (надкровельные
утрачены).

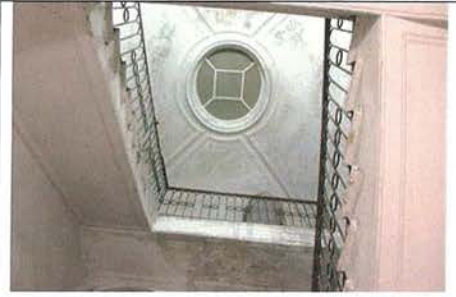
Световой фонарь Домовой церкви – овалный в плане, с пирамидальным верхним ярусом (воссоздан в 2002 г., отреставрирован в 2018 г.)

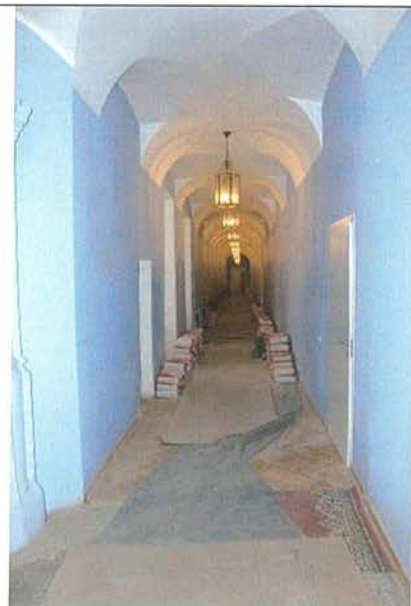
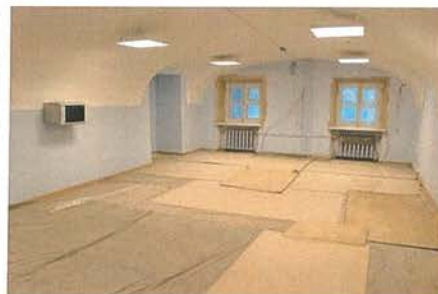
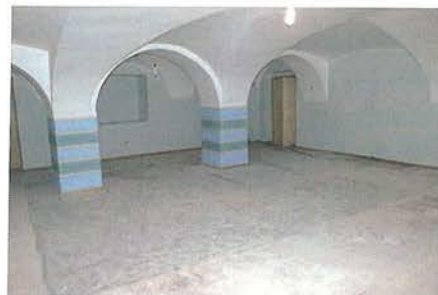
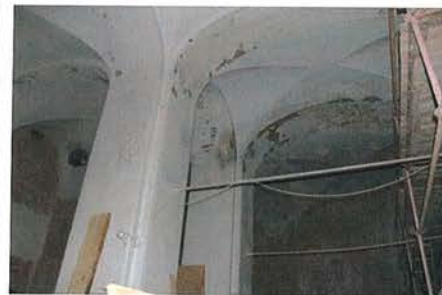
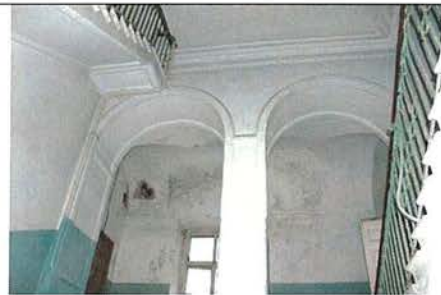
3 двухмаршевые из известняковых профилированных ступеней, «терраццо». Покрытие площадок – известняковые лещадные тесаные плиты. Ограждения –

кованая решетка
геометрического орнамента с
деревянным поручнем.

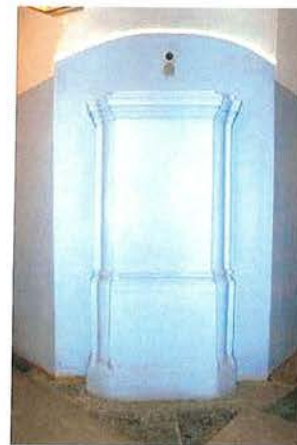
Полы: в коридорах – «террацо» -
в шахматном порядке черные и
серые плитки с фризовой черной
полосой вдоль стен.

<p>Потолки: гладкая штукатурка, штукатурные с карнизами, падурами и потолочными профилированными тягами.</p> <p>Стены (облицовка, окраска): штукатурка по кирпичной кладке. Двери – деревянные, (послевоенное воссоздание).</p> <p>Сохранившиеся элементы декоративной отделки и предметы ДПИ – см. раздел 3.</p>

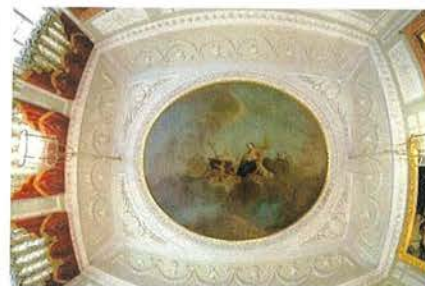
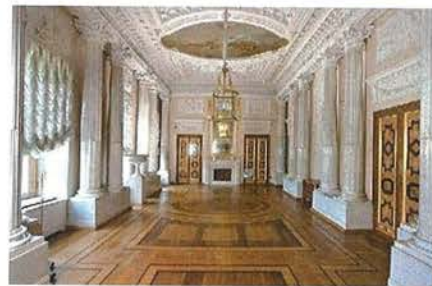
Центральное каре
Мраморная столовая

Коннелированные мраморные колонны (12 шт.) вдоль стен с капителями «коринфского» ордера на пьедесталах. Лепные карнизы, переходящие в потолочный плафон. Потолочный плафон с падурами и живописным овальными панно. Деревянное дверное

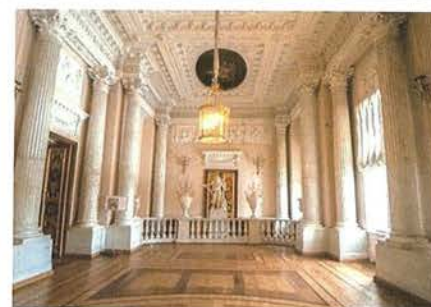
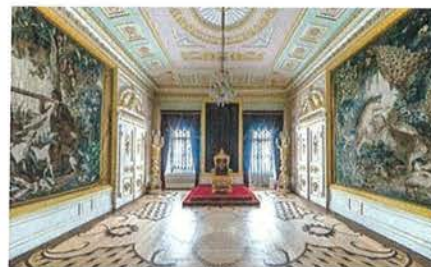
Центральное каре
Верхняя тронная
Павла I

наборное заполнение с индивидуальным рисунком. Геометрический рисунок наборного паркетного пола. Буфетная отделена мраморной полукружной балюстрадой со скульптурой.

Стены украшают гобелены, филенки и тяги. Лепные карнизы, переходящие в потолочный плафон. Потолочный плафон кессонированный. Деревянное дверное заполнение декорировано золочеными деталями. Рисунок наборного паркетного пола стилизован растительным орнаментом.

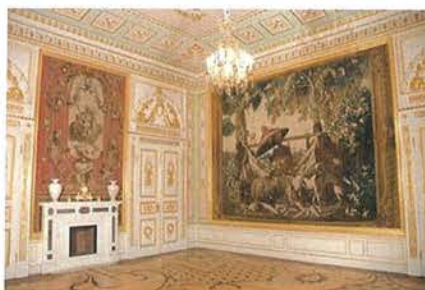
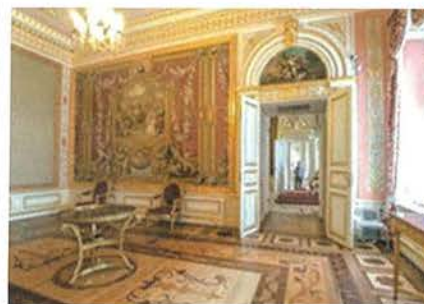
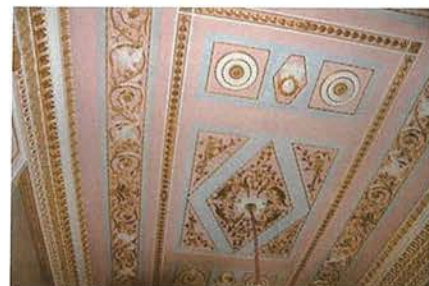
Центральное каре
Малиновая гостиная

Поля стен украшает гобелен, филенки и тяги. Сложный лепной карниз декорирован золочёными деталями и растительным орнаментом, переходящий в потолочный плафон. Полукружие над дверью поддерживаются консолями и валютами. Потолочный плафон обрамлен геометрической композицией с растительным орнаментом. Деревянное дверное заполнение декорировано золочеными деталями. Рисунок наборного паркетного пола заполнен растительным орнаментом.

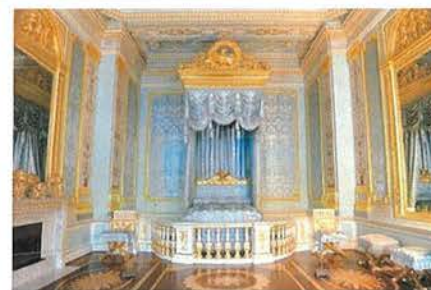
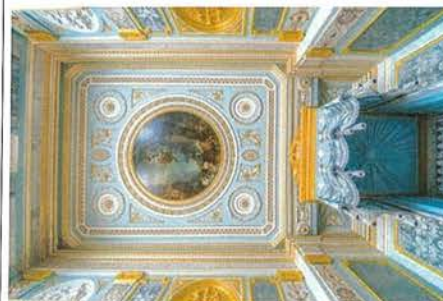
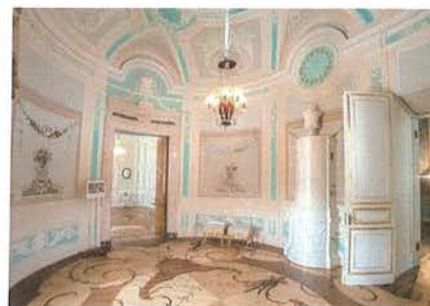
Центральное каре
Парадная
опочивальня

Поля стены обтянуты голубым шелком с тканым рисунком, филенки и тяги, а также золоченые лепные композиции над зеркалами с золочеными рамами. Лепной карниз сложного профиля декорирован золочеными иониками. Сандрики украшены спиральными завитками. Потолочный плафон имеет членение на плоскую часть, украшенную круглым плафоном и балдахин. Деревянные дверное заполнение декорировано золочеными деталями. Рисунок наборного паркетного пола заполнен симметричными композициями.

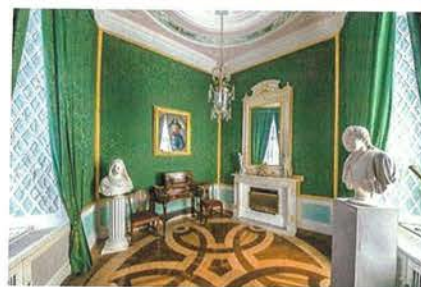
Центральное каре
Овальный будуар
императрицы Марии
Федоровны

Стены украшают ниши с живописными и лепными композициями. Лепные карнизы, переходящие в потолочный плафон. Потолочный плафон с падурами и вензелями. Деревянные дверное наборное заполнение с индивидуальным рисунком. Наличники из искусственного мрамора. Рисунок наборного паркетного пола в виде цветка.

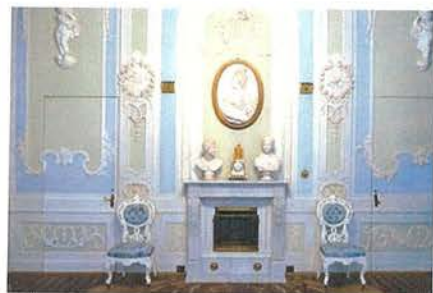
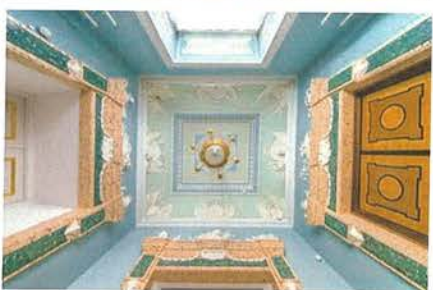
Центральное каре
Туалетная
императрицы Марии
Федоровны

Стены с пилястрами с изображением венков и зверей, простенки декорированы гирляндами и горельефными фигурами. В нижней и верхней части стилизованы листьями аканта. Десюдепорты представляют собой прямоугольно панно. Деревянные дверное наборное заполнение с индивидуальным рисунком. Наличники из искусственного мрамора. Потолочный плафон с падурами декорированные цветами и листьями аканта. Средняя часть плафона имеет углубление «куполочек». Мраморный камин. Рисунок наборного паркетного пола растительного характера.

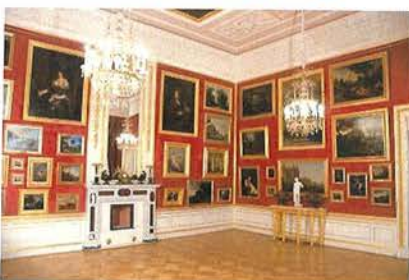
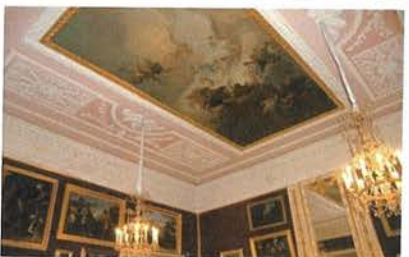
Центральное каре.
Тронная
императрицы Марии
Федоровны

Стены обтянуты тканью. Лепной карниз сложного профиля декорирован иониками и гирляндой. По низу стен устроена отделка панелями с золочеными филенками. Мраморный камин с зеркалом в раме. Деревянное дверное заполнение декорировано золочеными филенками. Рисунок наборного паркетного пола заполнен симметричными композициями. Потолочный плафон с живописным прямоугольным панно.

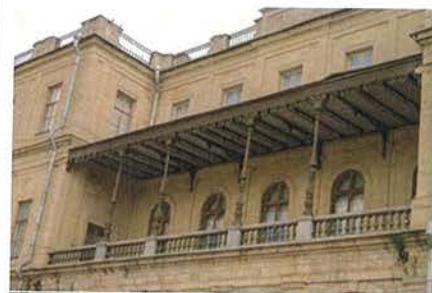
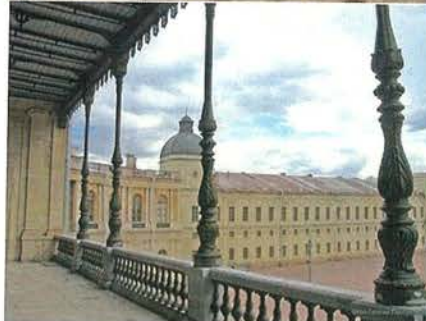
Центральное каре
Балкон

Металлические литые колонны с базами и капителями с орнаментом. Покрытие балкона выполнено кованными кронштейнами с опиранием на стены и колонны. Карнизный свес дополнен гирляндой. Ограждение балкона устроено балюстрадой с мраморным поручнем. Окрытие фальцевая кровля без окраски. Выход на балкон с уровня 2-го этажа со

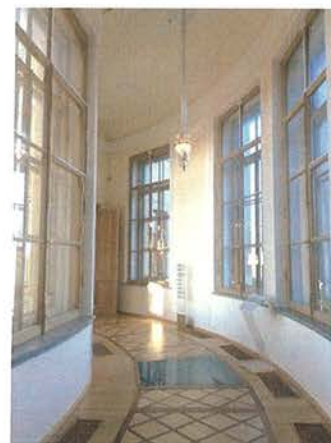
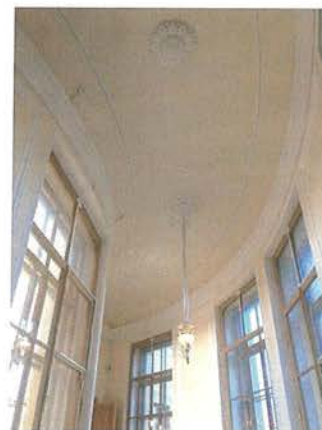
Исторические оконные проемы
стен – прямоугольные,
деревянные.

Пол наборный паркет
геометрического рисунка

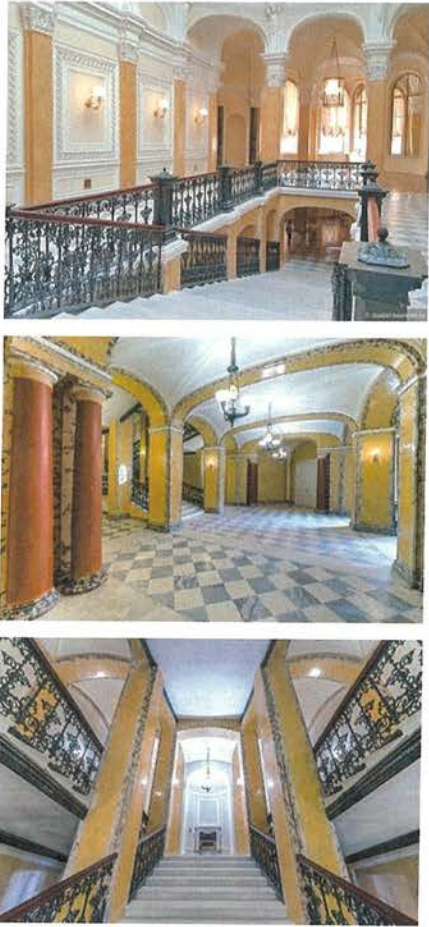
<p>Арсенальное каре. Мраморная лестница.</p>	<p>Отделка стен, столбов, арок – искусственный мрамор.</p> <p>Лепная отделка фриза в виде аркады со скульптурами молодых атлантов, поддерживающих подпружные арки перекрытия. Фриз с меандровым поясом в основании свода.</p> <p>Полуциркульные ниши на верхней площадке с лепными гирляндами растительного</p>

<p>орнамента.</p> <p>Пилястры коринфского ордера из искусственного мрамора. Меандр обрамления простенков между пилястрами.</p> <p>Марши лестницы по чугунным (металлическим) косоурам с рисунком. Мраморные ступени с ковродержателями, профилированным краем и нижней отделкой.</p> <p>Ограждение лестницы – чугунные литые ажурные секции, деревянный поручень с окраской.</p> <p>Полы площадок – из серого и белого мрамора с фризовой полосой серого цвета и беломраморными фризами.</p> <p>Выполнены работы по реставрации и воссозданию в 2017 г.</p>

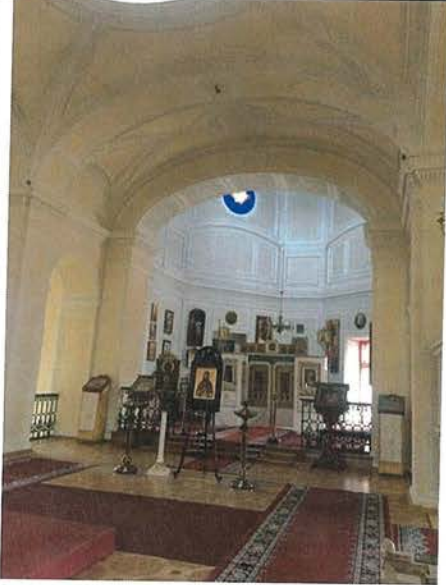
<p>Кухонное каре. Дворцовая церковь. Молельный зал.</p>		<p>Отделка стен и сводов – гладкая штукатурная, окрашенная, с профилированными тягами и лепным гипсовым декором, с вышпаровкой.</p> <p>Кессонированный купол в алтарной части с живописными вставками, 4 круглых окна с витражным остеклением.</p> <p>Крестовый свод на подпружных арках с овальным фонарем над молельным залом и профилированными тягами по ребрам. Два верхних яруса остекления фонаря: наружный – пирамидальной формы и средний – эллипсовидный с деревянной шахтой.</p>

Декор ребристого свода с лепными вставками растительного орнамента и розеткой в зените.

Ограждение молельного зала – сборное из чугунных литых элементов с окраской, с деревянным поручнем.

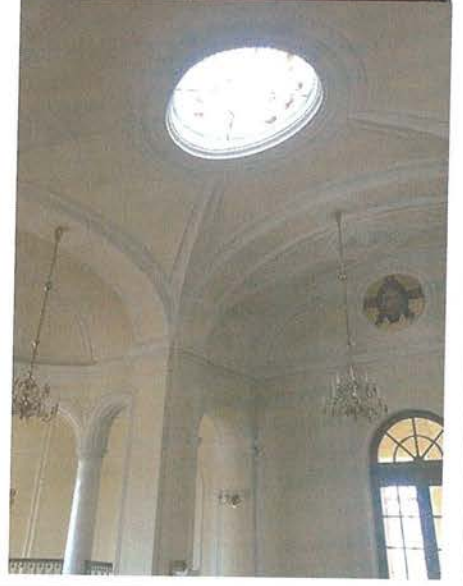
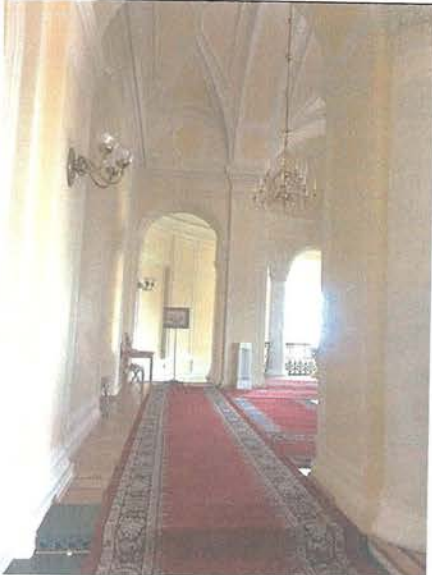
<p>Кухонное каре. Домовая церковь.</p>	<p>Декоративная отделка: гладкая штукатурная отделка кирпичных несущих стен, филенки оконных проемов.</p> <p>Своды: гладкая штукатурная отделка сводчатых потолков.</p> <p>Полы: квадратные плиты «тераццо» темно-серого и светло-серого цветов, по периметру фриз из плит «тераццо» темно-серого цвета.</p> <p>Ступени: три профилированные ступени у входа в моельный зал выполнены из серого мрамора.</p> <p>Оконные заполнения: деревянные с подоконниками.</p> <p>Дверные заполнения: деревянные с филенками, дверь в моельный зал с остеклением, с остекленной глухой фрамугой.</p> <p>Выполнена реставрация помещения в 2017-2018 гг.</p>

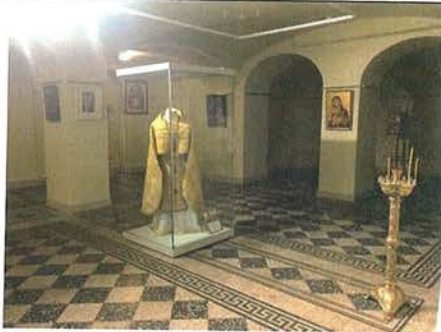
4	<p>Предметы декоративно-прикладного искусства в интерьерах.</p> <p>Арсенальное каре. Две мраморные резные арки на 1 этаже, ведущие с лестницы Государыни Императрицы</p>	<p>Венеция, XVII век (?), установлены в середине XIX века в ходе перестройки Гатчинского дворца архитектором Р.И.Кузьминым</p> <p>Арки-портала вписаны в трехцентровую арку стены. Базы пилястр с композитным ордером из натурального мрамора песочных тонов. Стволы пилястр и архивольты арок покрыты сплошным ковровым резным рисунком ренессансного характера (в клеймах): растительный орнамент на стволах, фигуративный с аллегорическими мотивами – на архивольтах. Импосты – резные с дентикулами и лавровыми гирляндами. Замковые камни украшены резными головками – мужской и женской (предположительно – Зевс и Гера). Обрамление архивольт – бусы, болотник, ионики.</p>

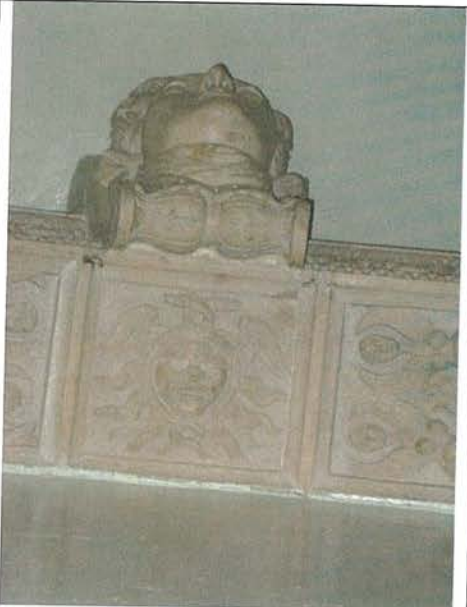
<p>Арсенальное каре. Камин на площадке Мраморной лестницы. Середина XIX века.</p>	<p>Камин, одноярусный, <u>средистенный</u>, белый мрамор, резьба, шлифовка.</p> <p>Топочное отверстие прямоугольное, открытое. Дно топки вымощено кирпичом «на иконку». Топка обрамлена вогнутыми тягами с волютообразными завитками в центре. Фриз трехчастный, разделан каннелюрами. Центральная часть выделена рокайлем (раковиной). Полка - криволинейная в плане, с профилированным краем. Боковые стойки оформлены в форме двухъярусных кронштейнов с волютами, декорированы раковинами. Нижний пьедестал – темно- серого мрамора.</p>

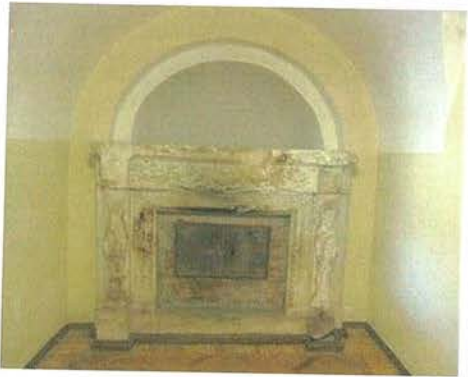
<p>Арсенальное каре. Камин на площадке 2-го этажа. XIX в.</p>	<p>Камин установлен перед арочной полуциркульной нишей в торце коридора. Мрамор, резьба, значительные утраты.</p> <p>Камин, одноярусный, <u>средистенный</u>. Топочное отверстие прямоугольное, закрытое металлическими створками. Топка обрамлена прямоугольной резной рамой с растительным</p>

<p>классицистическим орнаментом. Фриз трехчастный, средняя часть – резная панель с гирляндами и розетками. Боковые – утрачены. Полка – утрачена в лицевой части. Боковые стойки оформлены в форме балясин, поверхность сколота.</p> <p>Нижний пьедестал – простой, крепованный под балясинами.</p>	
	<p>Арсенальное каре. Мраморный камин Арсенального зала (воссозданный).</p>	<p>Камин средистенный.</p> <p>Белый мрамор, красный мрамор, резьба, шлифовка, полировка.</p> <p>Топочный канал – прямоугольный.</p> <p>Фриз из трех полей.</p> <p>В центральном поле – рельефная резьба с фигурой двуглавого орла. Боковые стойки в форме выступающих пилястр, декорированы латунными коронами.</p> <p>Каминная полка – сложных очертаний, с профилированным краем. Декоративная рама топочной из латуни.</p>

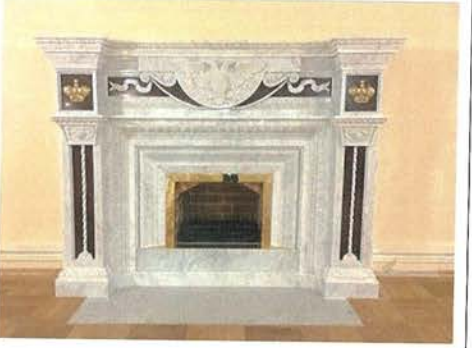
<p>Арсенальное каре. Мраморный камин личных комнат Николая I (воссозданный).</p>	<p>Камин средистенный, одноярусный.</p> <p>Белый мрамор, резьба, шлифовка, полировка.</p> <p>Топочный канал – прямоугольный.</p> <p>Фриз из трех полей, декорированных по периметру вогнутыми тягами.</p> <p>В центральном поле – рельефная резьба. Боковые стойки в форме двух кронштейнов, декорированы цветочными гирляндами.</p> <p>Каминная полка – сложных очертаний, с профилированным краем. Декоративный топочный экран из латуни.</p> <p>Заглушки – латунь.</p>

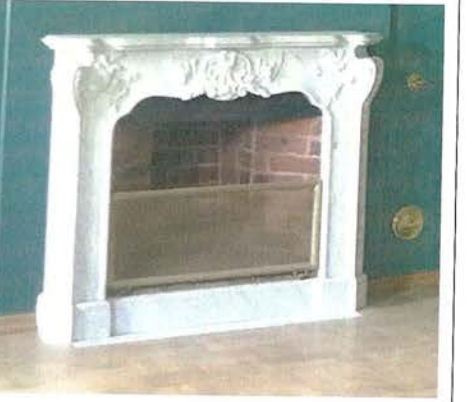
<p>Кухонное каре. Камин в помещении 3-го этажа.</p>	<p>Вт. пол. XIX в. Белый мрамор, резьба, шлифовка, полировка. <u>Камин средистенный, одноярусный.</u> Топочный канал – прямоугольный, со скругленными верхними углами. Фриз из трех полей, декорированных по периметру вогнутыми тягами. В центральном поле – рельефное погрудное изображение крылатого ангела. Стилизованные крылья переходят в две волюты, заканчивающиеся акантовыми листьями. Боковые стойки в форме двух кронштейнов, декорированных крупными листьями аканта и цветочными гирляндами. Каминная полка – сложных очертаний, с профилированным краем. Топка заложена кирпичом и оштукатурена.</p>

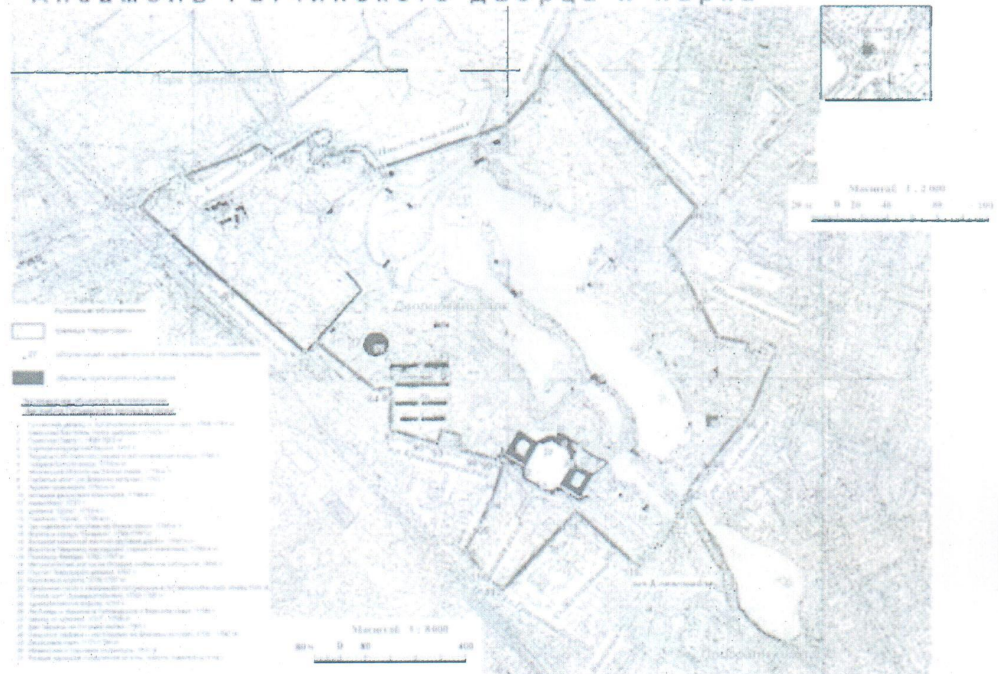
Границы территории объекта культурного наследия
"Ансамбль Гатчинского дворца и парка"

Границы территории объекта культурного наследия федерального значения
«Ансамбль Гатчинского дворца и парка», (г.Гатчина, дворцовый парк)

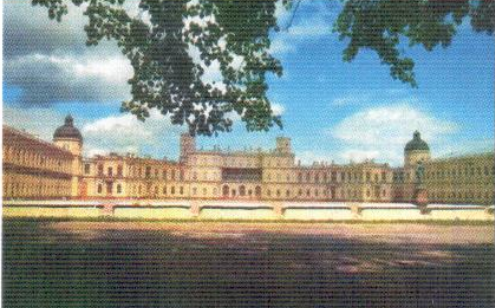
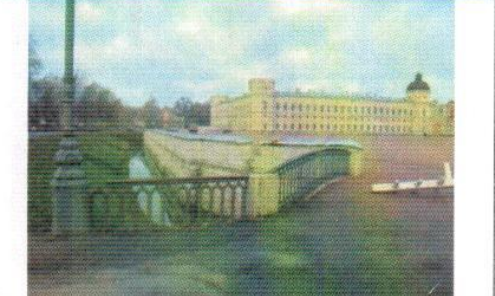
1.2		<p><u>Габариты и конфигурация дворов</u> <u>1-й (парадный) двор-плац:</u> ломаной конфигурации, образован по первоначальному архитектурному замыслу, отделен от Красноармейского пр. рвом и бастионной стеной ломаной конфигурации.</p>

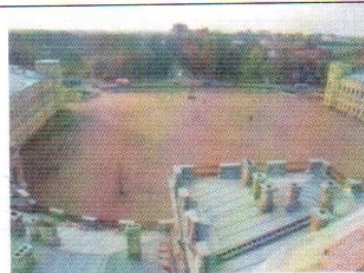
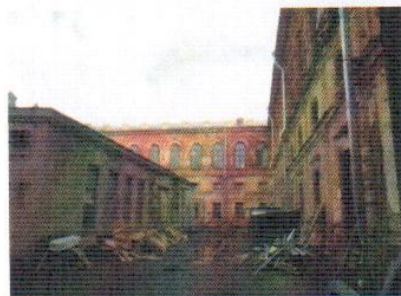
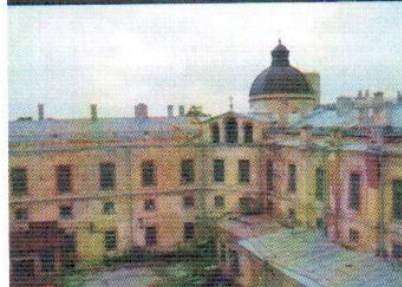
2-й двор –внутренний в Арсенальном каре:
прямоугольный 32,2x45,7м,
замкнутый, соединен арочным
проездом с парадным южным
фасадом дворца.

3-й двор – внутренний в Кухонном каре: прямоугольный
32,2x45,7м, замкнутый, соединен
арочным проездом с парадным
южным фасадом дворца.

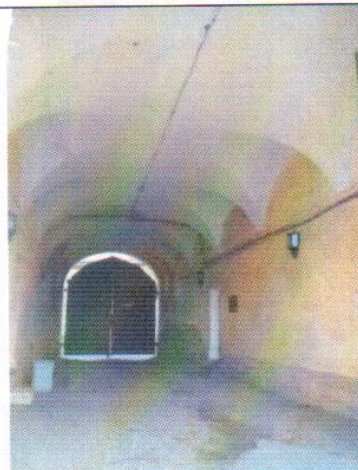
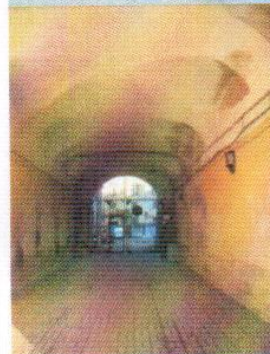
Габариты проездных арок
Проездные арки с
Красноармейского пр. во дворы
Арсенального и Кухонного каре
– полуциркульной формы на
фасадах, с подпружными арками
в месте установки решеток
ворот, проезды перекрыты
цилиндрическими сводами с
распалубками, стены в нижних
частях облицованы
«путиловским» известняком.

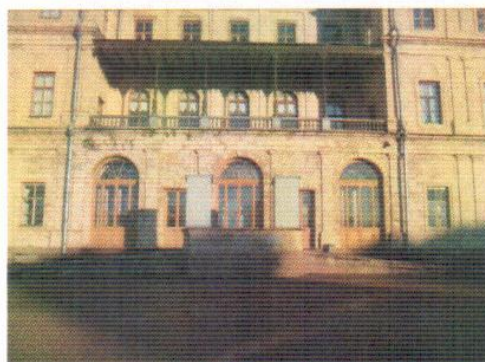
На парковом фасаде –гранитная терраса по ширине пяти арочных окон-дверей , трехходное крыльцо крепованное в центре.

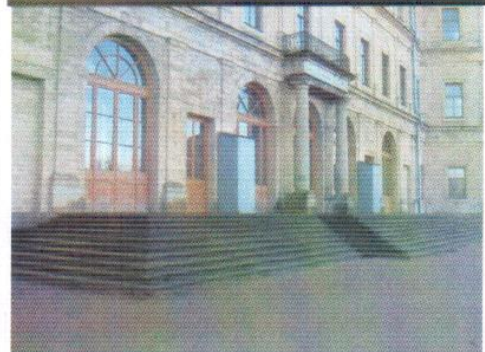
Восточное крыльцо (выход в Собственный сад из личных комнат Павла I) –двухходное, гранитное, с рустованными подпорными стенками и металлической кованой решеткой ограждения площадки и маршей. Перед крыльцом – две скульптуры сфинксов из пудостского камня на пьедесталах.

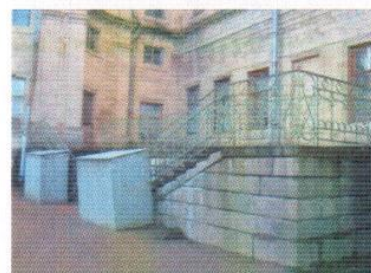
2.2.7.1 фундамент: ленточный, бутовый на известковом растворе, различной ширины и конфигурации в сечении (соответственно опирающимся на него стенам): ступенчато расширяющийся книзу, с вертикальными стенками, с включениями валунных участков.

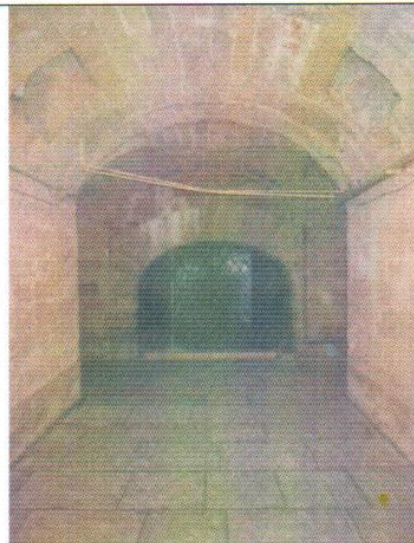
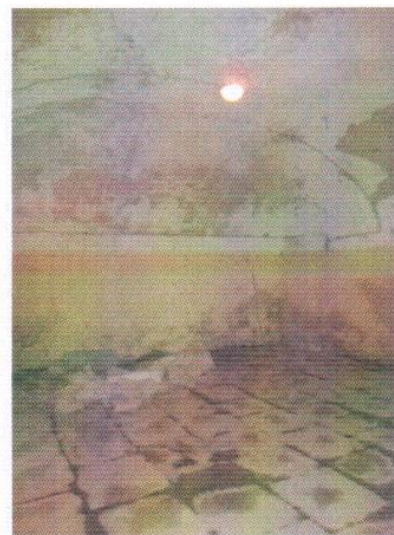
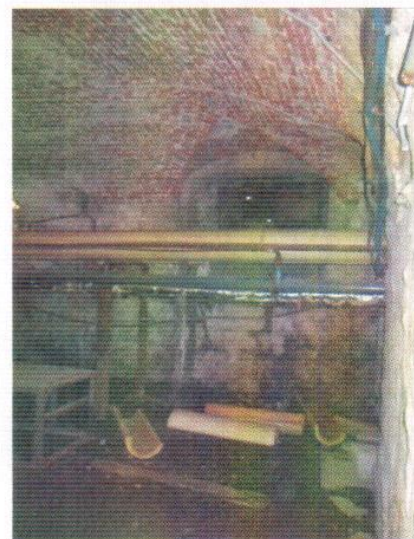
- надподвальное: Кирпичные своды, сомкнутые, небольшого подъема с распалубками над оконными проемами, оштукатурены, побелены. Часть сводов - из известняковых блоков.

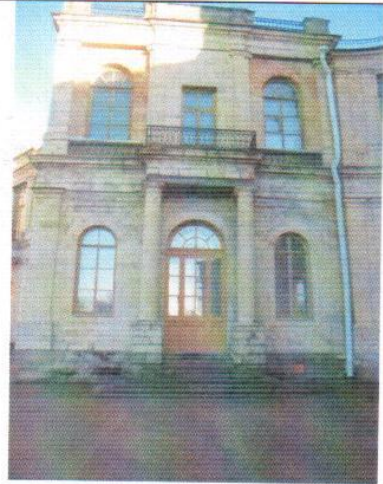
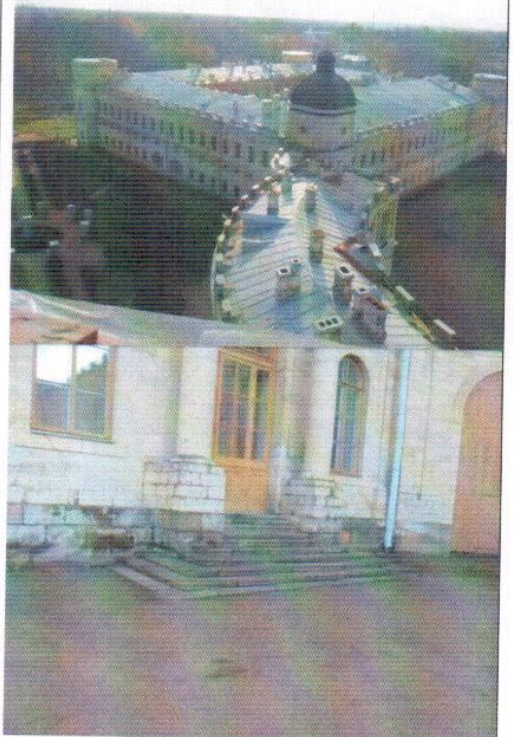
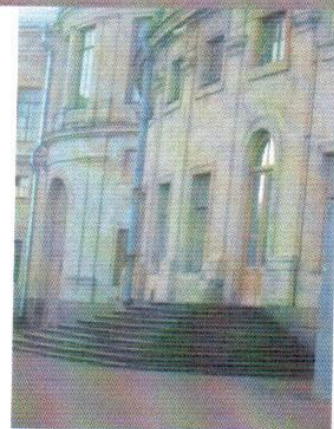
Межэтажные в парковой части: - плоские, деревянные по деревянным несущим балкам с

деревянным заполнением.
Своды галерей 1 этажа лицевого пролета (со стороны плаца) – цилиндрические с распалубками, кирпичные, оштукатурены.

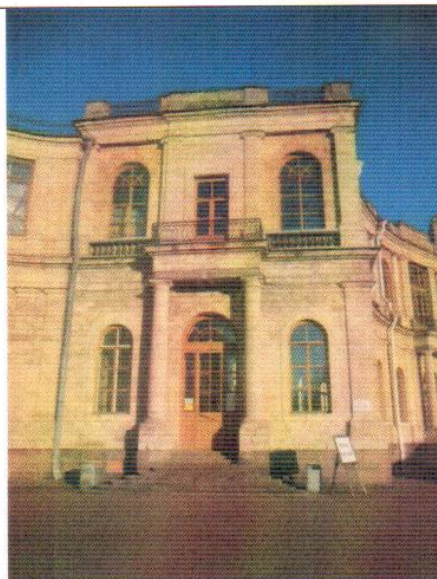
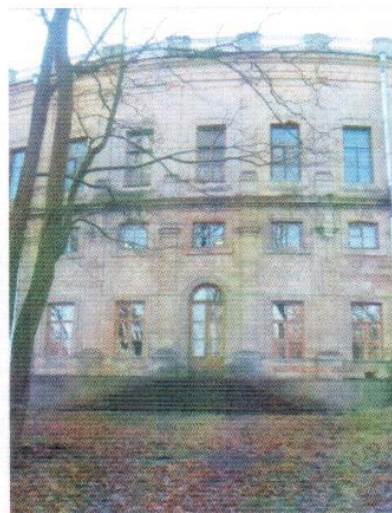
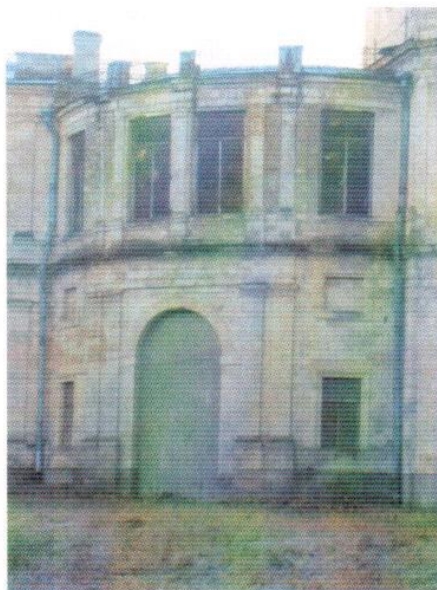
- из гранитных ступеней с профилированным краем: На главном фасаде – полукруглое в плане, у торцевого и паркового фасадов – трехсходные, прямоугольные в плане.

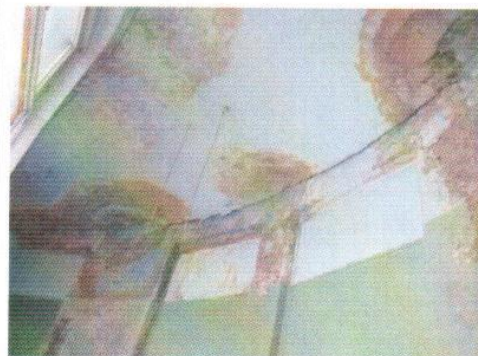
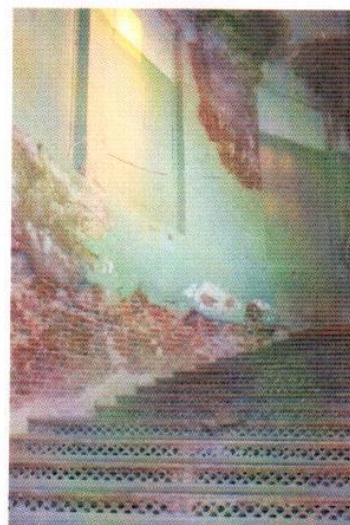
2.4.7.6 Лестницы внутренние: две винтовые, ведущие с 1-го этажа на чердак – из цельнотесанных блоков – ступеней вместе с осевыми столбами.

в переходе – литые чугунные ступени с рифлеными проступями и ажурными подступенками.

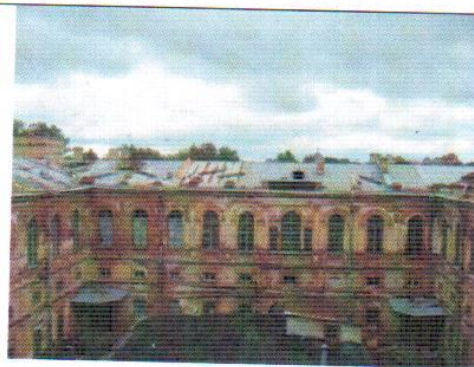
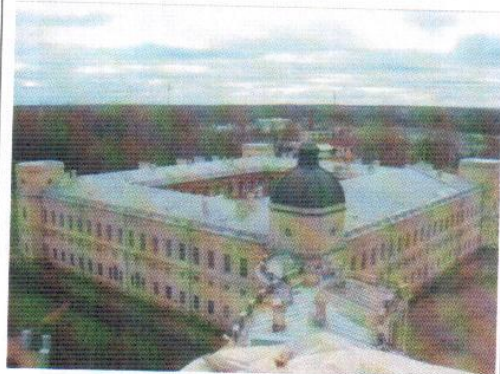
2.5.4. Цоколь по всему периметру здания, выполненный из трех рядов крупных гранитных блоков с окнами

цокольного этажа.

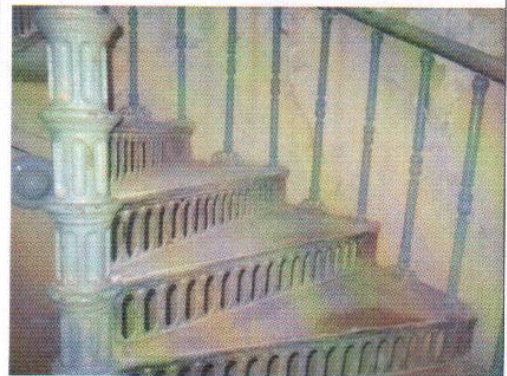
Две металлические винтовые лестницы (чугунное литье) с чугунными ступенями, ажурными литыми подступенками и стойками ограждения.
