А К Т

**по результатам государственной историко-культурной экспертизы
проектной документации на проведение работ по сохранению объекта культурного
наследия «Гатчинский дворец (с Арсенальным и Кухонным каре), 1766-1781 гг.,
арх. А. Ринальди. В 1793-1797 гг. перестроен арх. В.Ф. Бренна и в 1844-1851 гг.
арх. Р.И. Кузьминым», входящего в состав объекта культурного наследия
федерального значения «Ансамбль Гатчинского дворца и парка»,
расположенного по адресу: Ленинградская область, Гатчинский муниципальный
район, г. Гатчина, Красноармейский пр., д. 1:**

**Научно-проектная документация по сохранению объекта культурного наследия
«Гатчинский дворец (с Арсенальным и Кухонным каре)»
1766-1781 гг.; 1793-1797 гг. (перестроен), 1844-1851 гг.
(Ленинградская область, г. Гатчина, пр. Красноармейский, д. 1),
входящего в состав объекта культурного наследия федерального значения «Ансамбль
Гатчинского дворца и парка» (Личные комнаты Павла 1 в
Центральном корпусе Гатчинского дворца), выполненной ООО
«СПбПроектРеставрация» в 2021 г.
(Шифр 03/2021)**

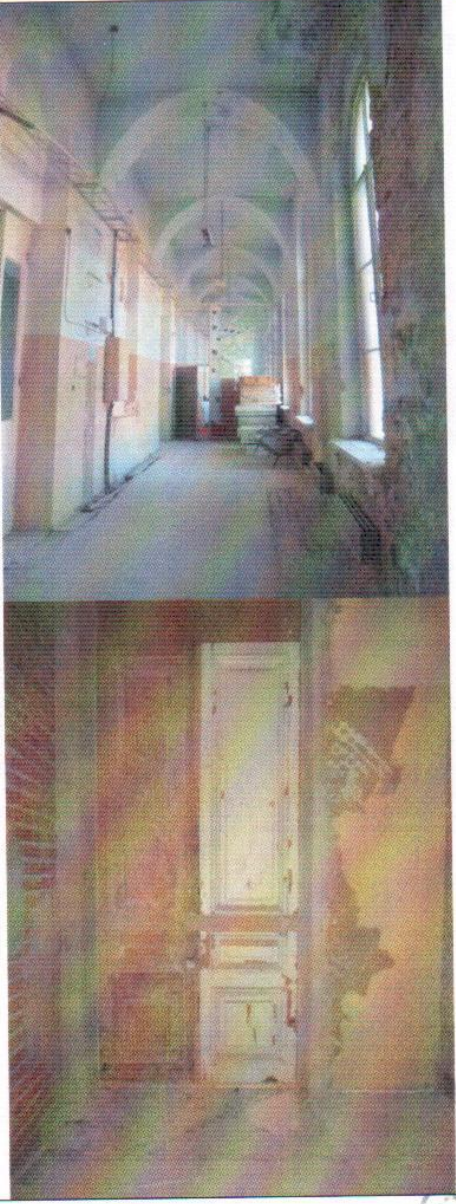
<p>- <u>двери</u>: сосновые, двухстворчатые, филенчатые (на 3 филенки), сохранились отдельные экземпляры.</p>

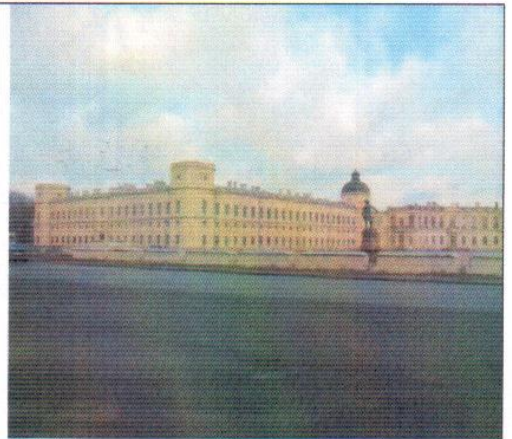
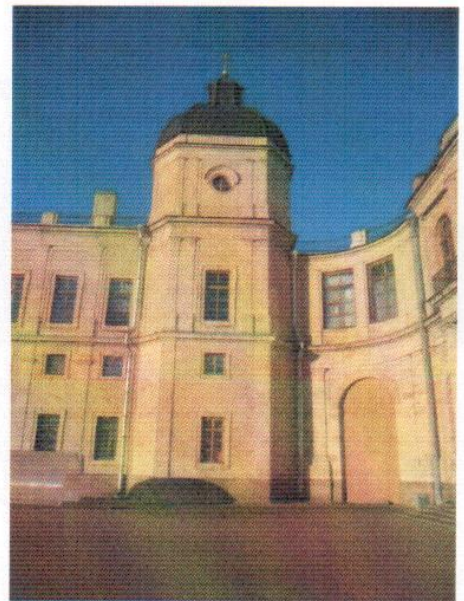
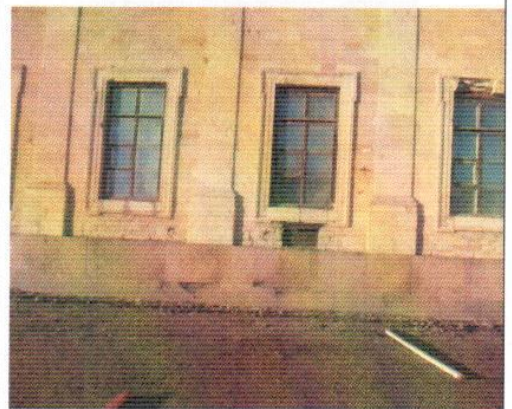
Церковь – восьмигранная, четырехъярусная башенного типа, с восьмигранным ребристым куполом, увенчанная глухим фонариком –лантерноном и малым

куполком с кованым золоченым крестом и яблоком. Оконные проемы нижних ярусов – прямоугольные различных габаритов, верхнего яруса – круглые. Трехпролетная звонница со стороны двора – кирпичная, оштукатуренная, увенчана небольшим крестом с яблоком.

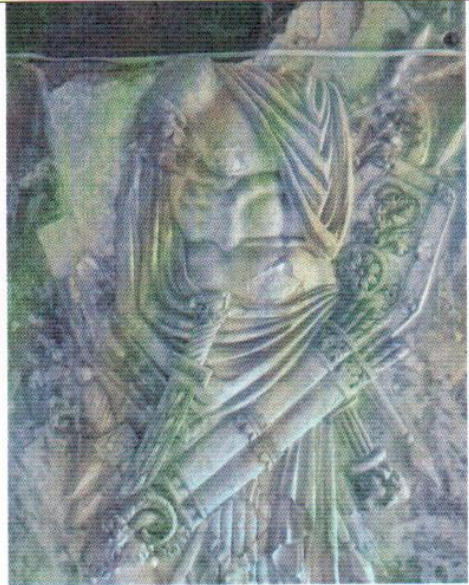
3.2.	<p><u>Западный полуциркуль.</u> <u>Фрагменты лепнины на стенах</u> <u>Чесменской галереи XVIII века.</u></p> <ul style="list-style-type: none"> • Пилястры с медальонами и барельефными ликторскими связками с секирами. Лепные композиции из древнеримских доспехов и оружия по сторонам дверей.

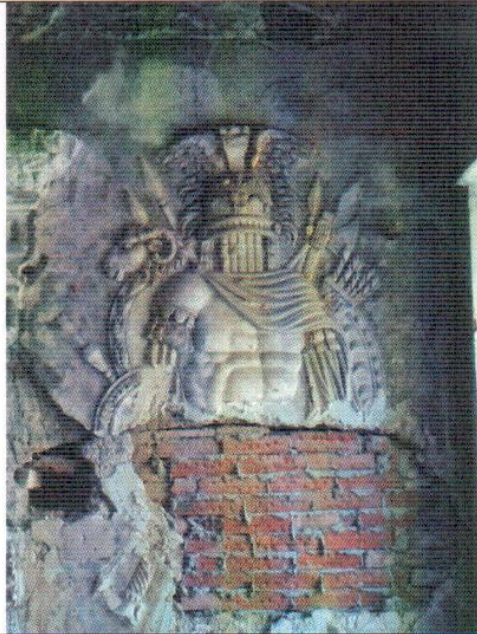
<ul style="list-style-type: none"> • Декоративные гипсовые пояски из меандра

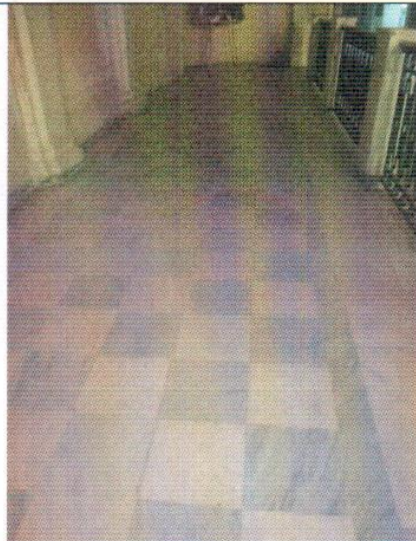
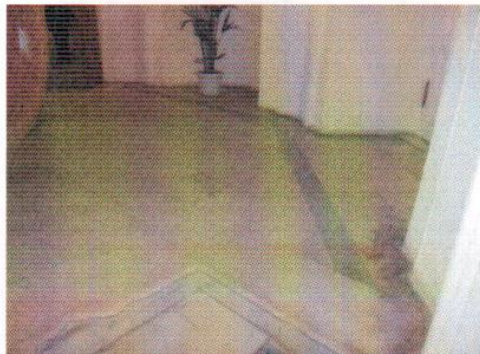
- Мраморные полы площадок из серого и белого мрамора с фризовой полосой серого цвета и беломраморными фризами

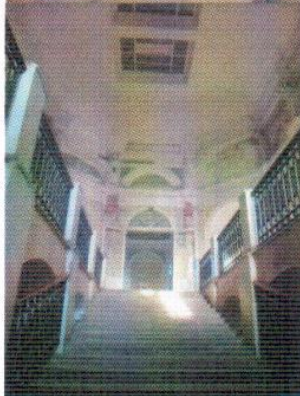
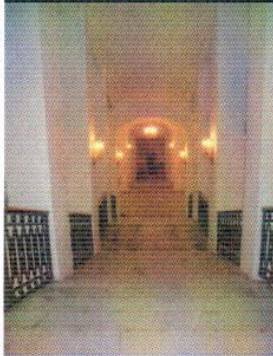
- Мраморные ступени с профилированным краем

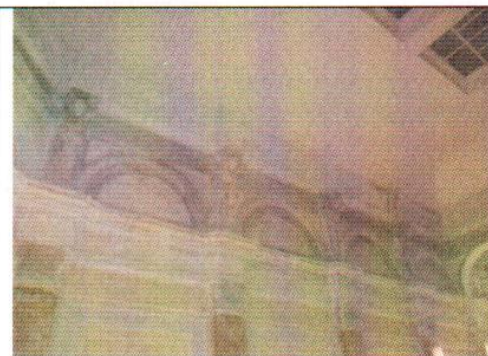
- Лепная отделка фриза в виде аркады со скульптурами молодых атлантов, поддерживающих подпружные арки перекрытия
- Фриз с меандровым поясом в основании свода

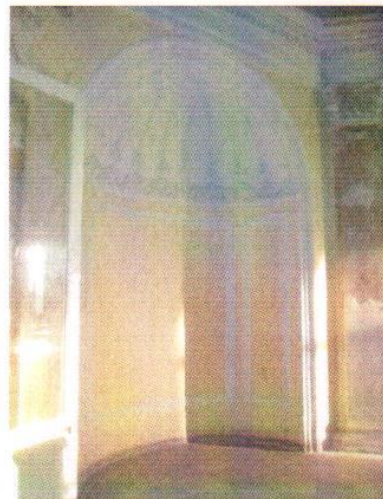
- Полуциркульные ниши на верхней площадке с лепными гирляндами растительного орнамента

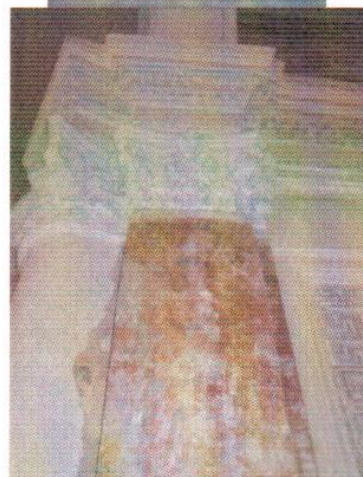
- Пилястры коринфского ордера из искусственного мрамора.

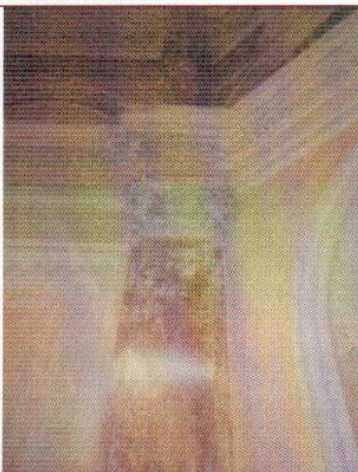
<ul style="list-style-type: none"> • Меандр обрамления простенков между пилястрами

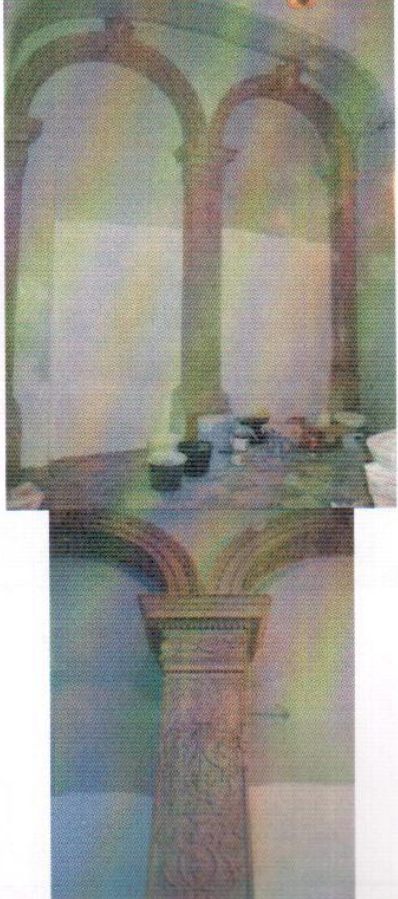
4.1		<p><u>Арсенальное каре.</u> Две мраморные резные арки на 1 этаже Арсенального каре, ведущие с лестницы Государыни Императрицы – Венеция, XVII век (?), установлены в середине XIX века в ходе перестройки Гатчинского дворца архитектором Р.И.Кузьминым <u>Арки портала</u> вписаны в трехцентровую арку стены. <u>Базы пилястр</u> - из натурального мрамора песочных тонов. Стволы пилястр и архивольты арок покрыты сплошным ковровым резным рисунком ренессансного характера (в клеймах): растительный орнамент на стволах, фигуративный с аллегорическими мотивами – на архивольтах. <u>Импосты</u> – резные с дентикулами и лавровыми гирляндами.</p>

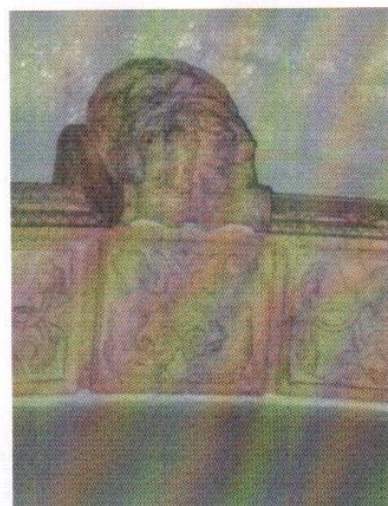
Замковые камни украшены резными головками – мужской и женской (предположительно – Зевс и Гера).
Обрамление архивольтов – бусы, болотник, ионики.

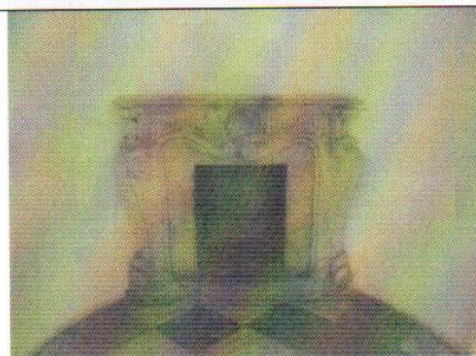
4.2.

Арсенальное каре. Камин на площадке Мраморной лестницы. Середина XIX века.
 Камин, одноярусный, средистенный, белый мрамор, резба, шлифовка. Топочное отверстие прямоугольное, открытое. Дно топки вымощено кирпичом «на иконку». Топка обрамлена вогнутыми тягами с волютообразными завитками в центре. Фриз трехчастный, разделан каннелюрами. Центральная часть выделена рокайлем (раковиной). Полка - криволинейная в плане, с профилированным краем. Боковые стойки оформлены в

<p>форме двухъярусных кронштейнов с волютами, декорированы раковинами. Нижний пьедестал –темно-серого мрамора.</p>	
4.3.	<p><u>Арсенальное каре. Камин на площадке 2-го этажа. XIX в.(?)</u> Камин установлен перед арочной полуциркульной нишей в торце коридора. Мрамор, резьба, значительные утраты. Камин, одноярусный, средистенный. Топочное отверстие прямоугольное, закрытое металлическими створками. Топка обрамлена прямоугольной резной рамой с растительным классицистическим орнаментом. Фриз трехчастный, средняя часть –резная панель с гирляндами и розетками. Боковые - утрачены. Полка – утрачена в лицевой части. Боковые стойки оформлены в форме балясин, поверхность сколота. Нижний пьедестал – простой, крепованный под балясинами.</p>

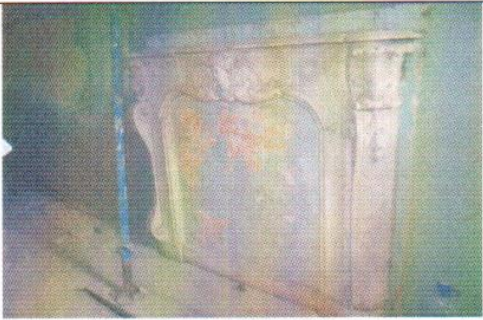
4.4	<p><u>Кухонное каре. Камин в помещении 3 -го этажа. Вт. пол. XIX в.</u> Белый мрамор, резьба, шлифовка, полировка. Камин средистенный, одноярусный. Топочный канал – прямоугольный, со скругленными верхними углами. Фриз из трех полей, декорированных по периметру вогнутыми тягами. В центральном поле –рельефное погрудное изображение крылатого ангела. Стилизованные крылья переходят в две волюты, заканчивающиеся акантовыми листьями. Боковые стойки в формк двух кронштейнов, декорированных крупными листьями аканта и цветочными гирляндами. Каминная полка – сложных очертаний, с</p>

профилированным краем. Топка заложена кирпичом и оштукатурена.	
4.5.		<u>Печь на 1 этаже восточного крыла. XIX век.</u> Печь средистенная, двухъярусная, крепованная по углам со скругленными ребрами, штукатурная (?). Цоколь, межъярусный карниз и венчающий карниз – профилированные тянутые. Топка заложена. Фурнитура не сохранилась.	 
4.6.		<u>Печь на 3 этаже восточного крыла. XIX век.</u> Печь средистенная, двухъярусная, крепованная по углам со скругленными ребрами, штукатурная (?). Цоколь, межъярусный карниз и венчающий карниз – профилированные тянутые. Топка частично заложена. Фурнитура не сохранилась.
