АКТ

по результатам государственной историко-культурной экспертизы
проектной документации на проведение работ по сохранению объекта культурного наследия регионального значения «Дом доходный, рубеж XIX-XX вв. Здесь в сентябре 1917 г. жил В.И. Ленин» по адресу: Ленинградская обл., Выборгский муниципальный район, г. Выборг, ул. Тургенева, д. 8 - «Проектная документация на проведение работ по сохранению объекта культурного наследия культурного наследия регионального значения «Дом доходный, рубеж XIX-XX вв. Здесь в сентябре 1917 г. жил В.И. Ленин» по адресу: Ленинградская обл., Выборгский муниципальный район, г. Выборг, ул. Тургенева, д. 8 (Оценка технического состояния и проектирование капитального ремонта крыши многоквартирного дома, являющегося объектом культурного наследия, на территории Выборгского муниципального района Ленинградской области), выполненной ООО «ИЦ «ЛИФТ-ДИАГНОСТИКА» в 2021 г. (шифр 2021-130-13-АС2)

Ленинградская область
Выборгский муниципальный район
г. Выборг
ул. Тургенева, д. 8
СХЕМАТИЧЕСКИЙ ПЛАН ЧЕРДАКА

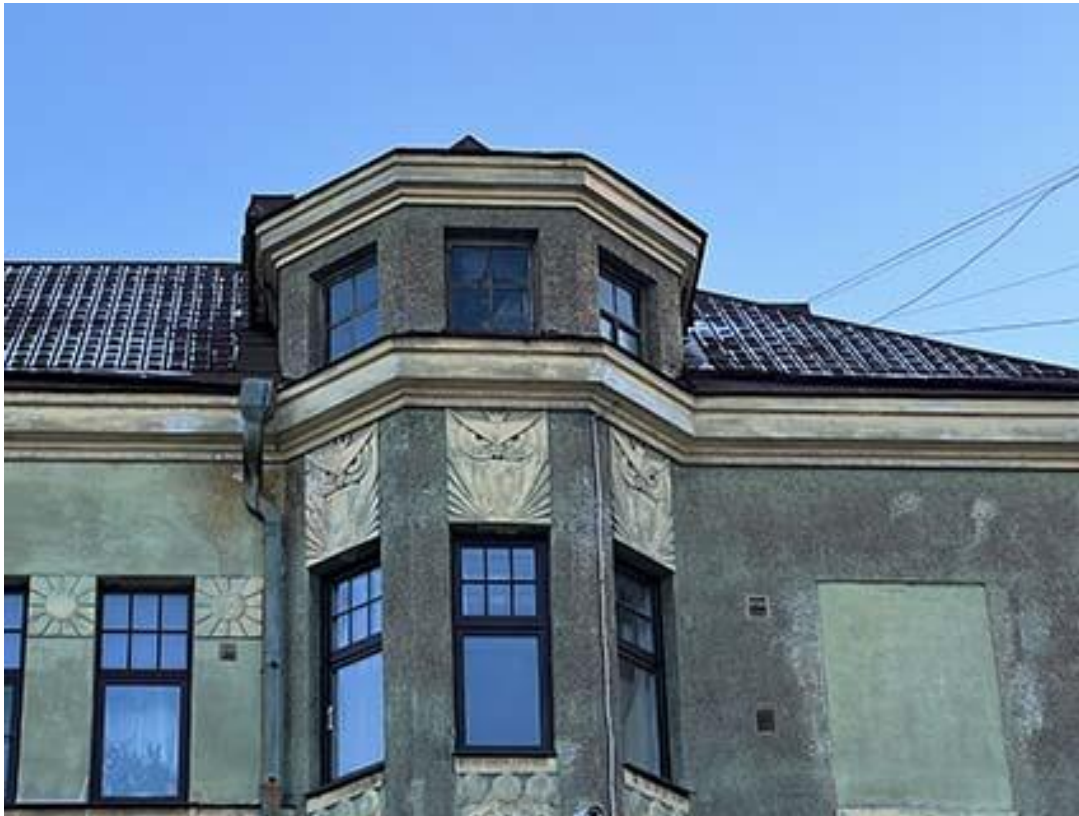
Фото 5. Фрагмент лицевого фасада здания. Башнеобразная надстройка эркера. Дата съемки: 01.02.2022 г. Автор съемки: Куваева Ю.П.

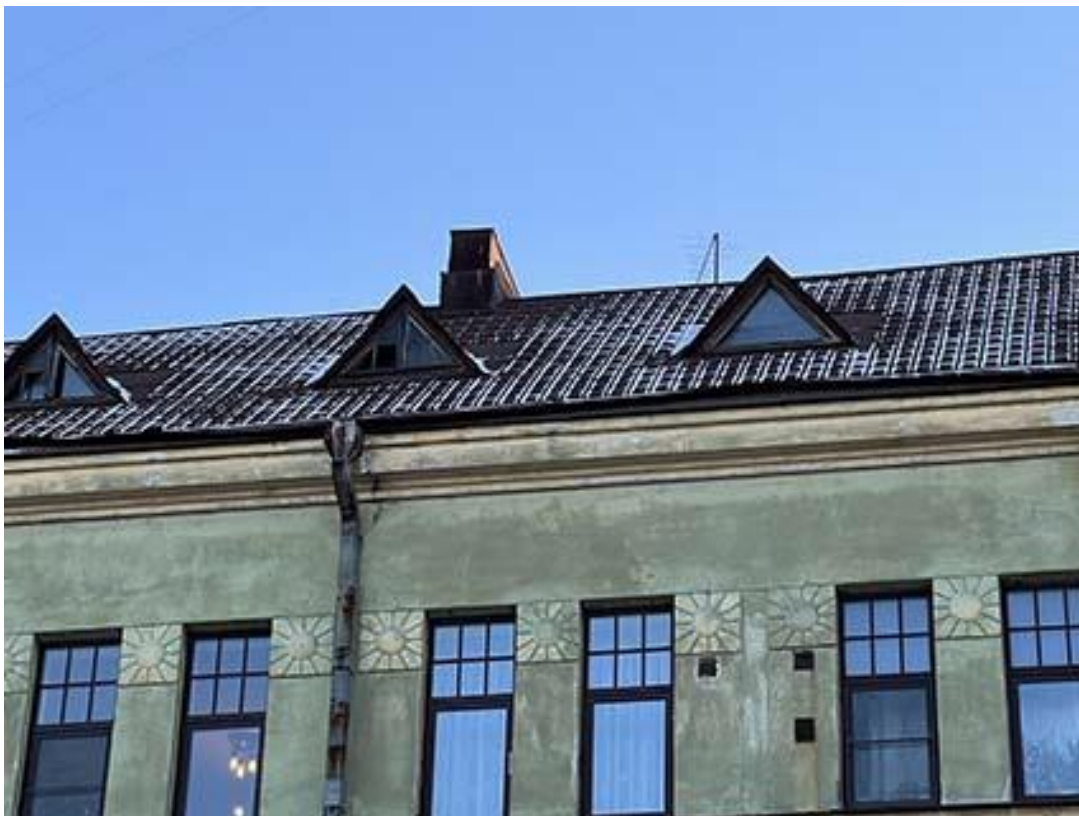
- *окна*: столярные заполнения старые, в неудовлетворительном состоянии;
- *выход на крышу*: отсутствует;
- *ограждение*: отсутствует;
- *покрытие кровли*: металлическое и металлочерепица, состояние неудовлетворительное (протечки, коррозия металлических элементов);

Фото 6. Фрагмент лицевого фасада здания. Слуховые окна. Дата съемки: 01.02.2022 г. Автор съемки: Куваева Ю.П.

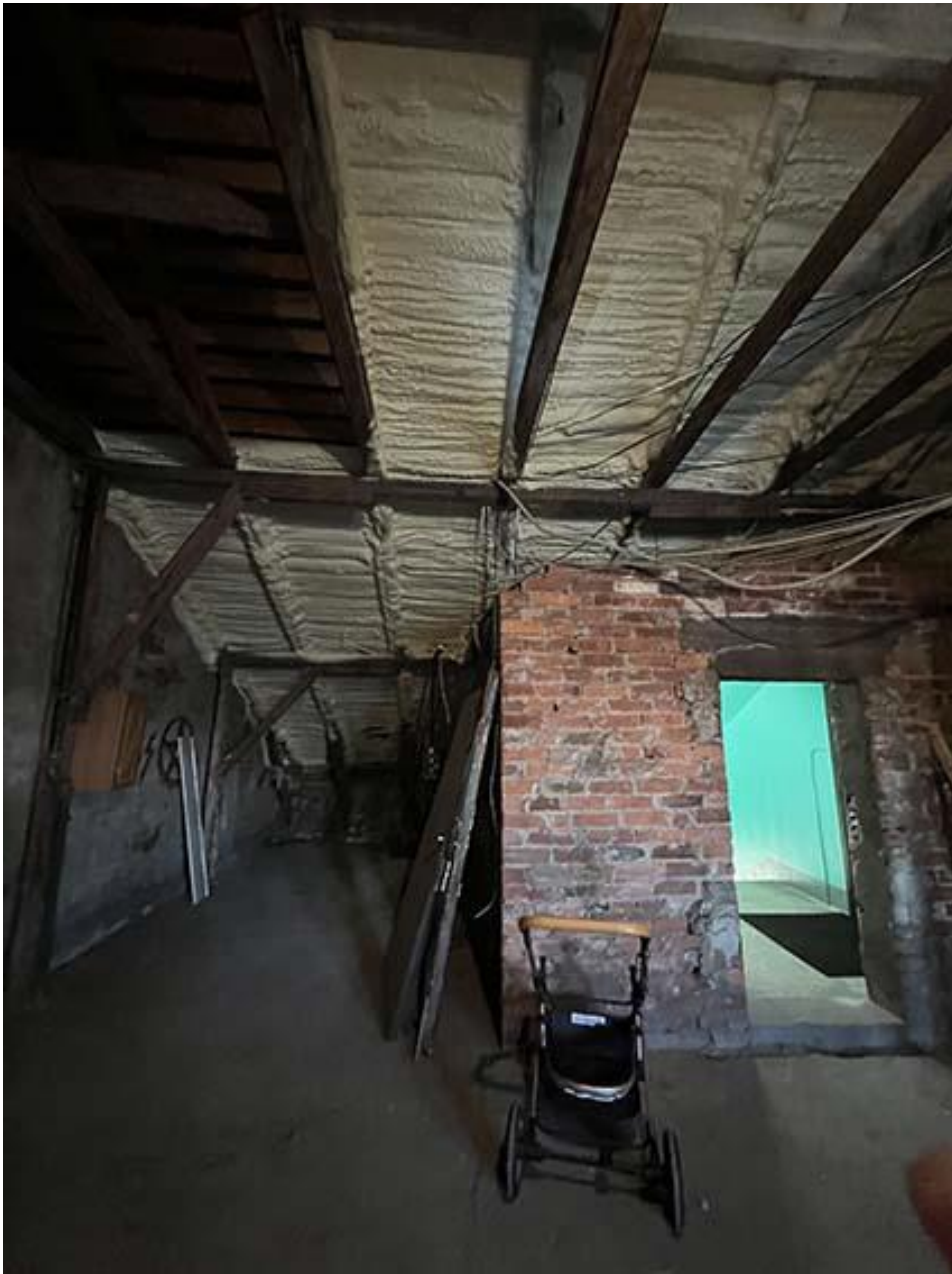
- *стены*: кирпичные, не оштукатурены, наблюдаются трещины в верхней части стен, деструкция кладки и участки вывалов кирпичей, загрязнения, следы подтеков, местами биопоражения и высолы; состояние стен неудовлетворительное, имеются аварийные участки;

Фото 9. Чердак. Вид на восточный угол помещения. Дата съемки: 01.02.2022 г. Автор съемки: Куваева Ю.П.

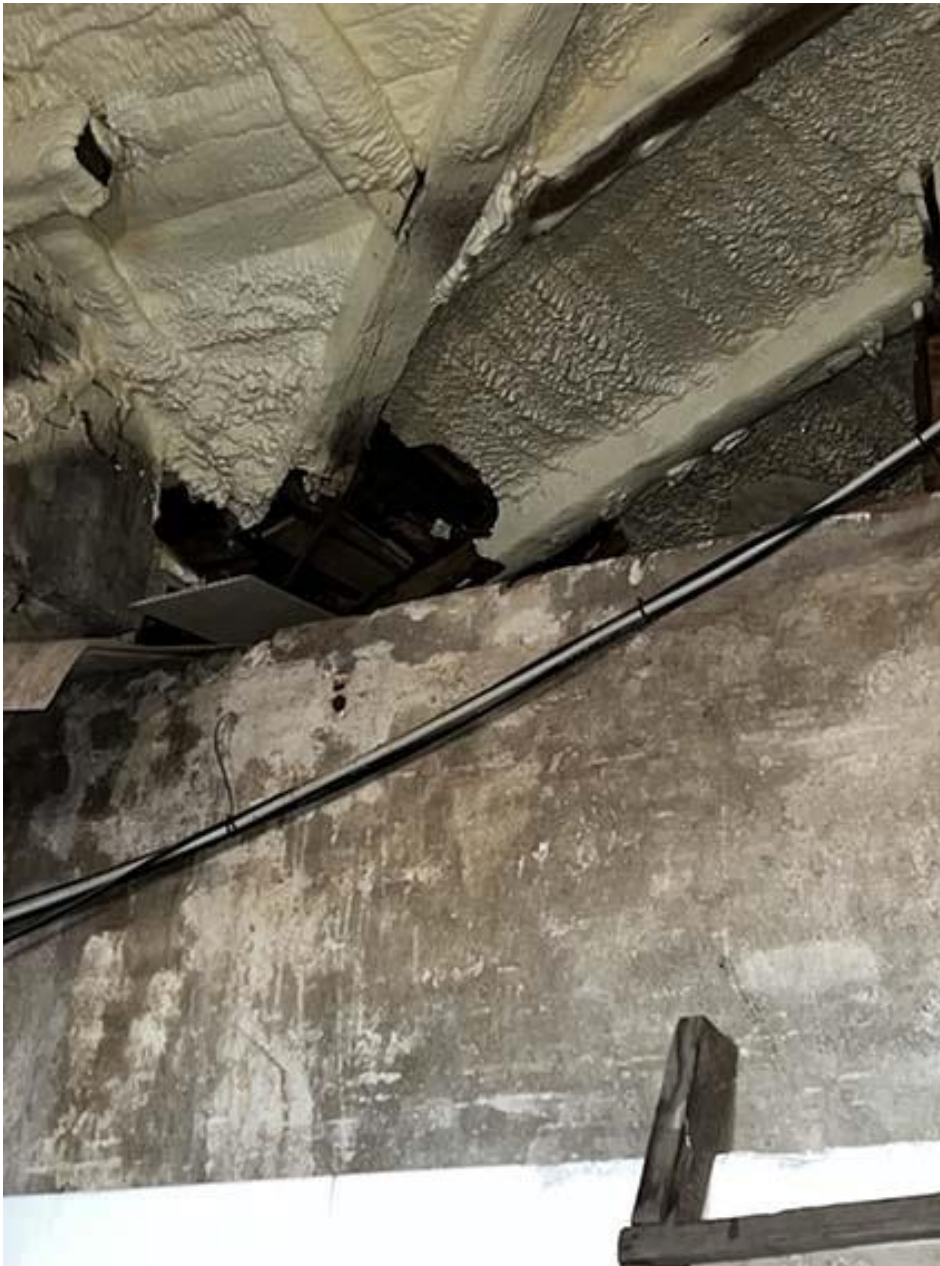
- *вентиляционные трубы*: кирпичные, оштукатурены, часть труб частично разобрана; состояние отделки неудовлетворительное (многочисленные ржавые подтеки, намокание, высолы, трещины, утраты штукатурки);

Фото 11. Чердак. Фрагмент покрытия у вентиляционной шахты. Дата съемки: 01.02.2022 г.
Автор съемки: Куваева Ю.П.

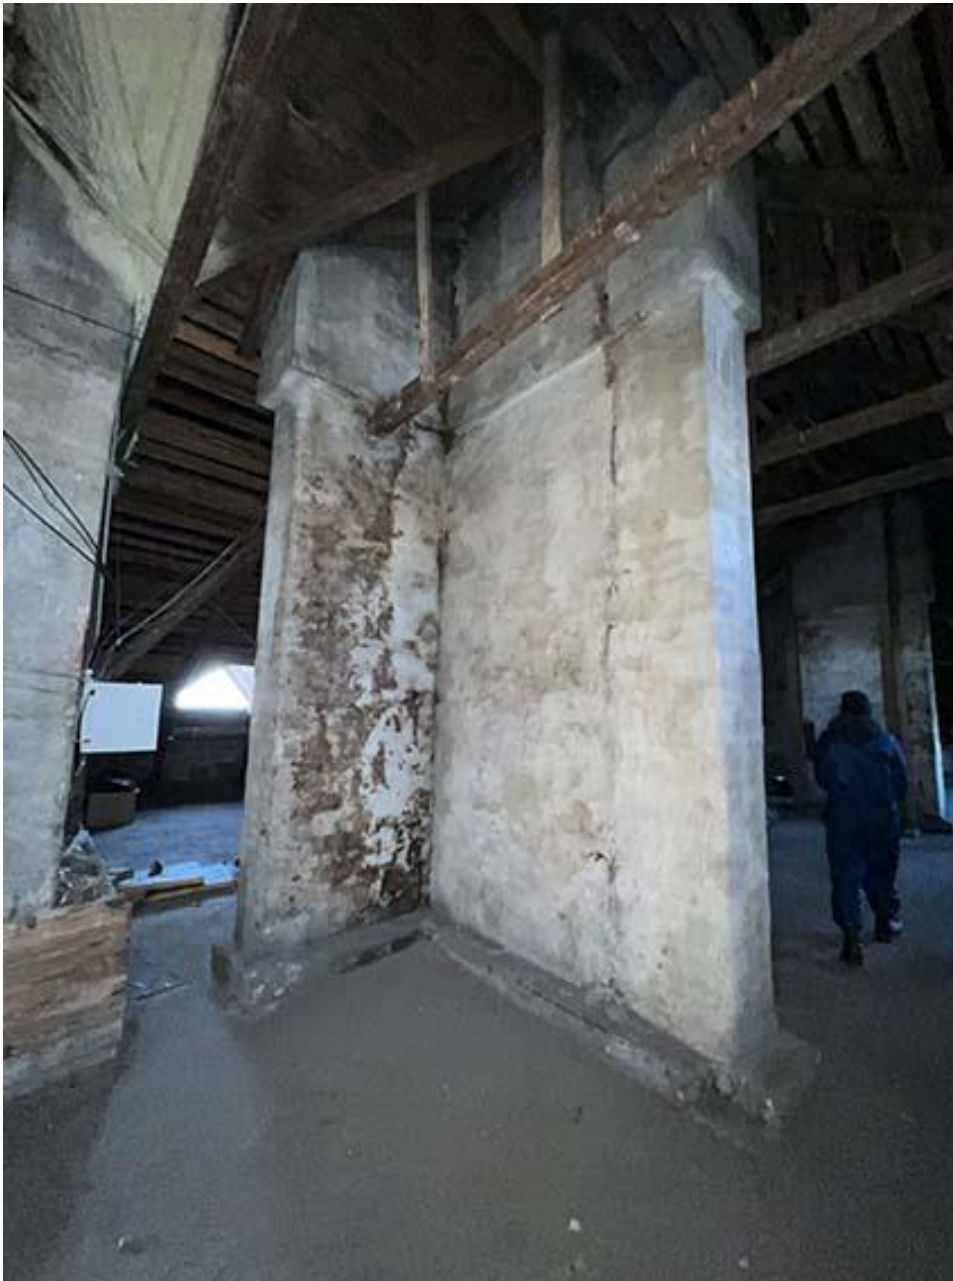
Фото 12. Чердак. Вентиляционные шахты в центральной части помещения. Дата съемки: 01.02.2022 г. Автор съемки: Куваева Ю.П.

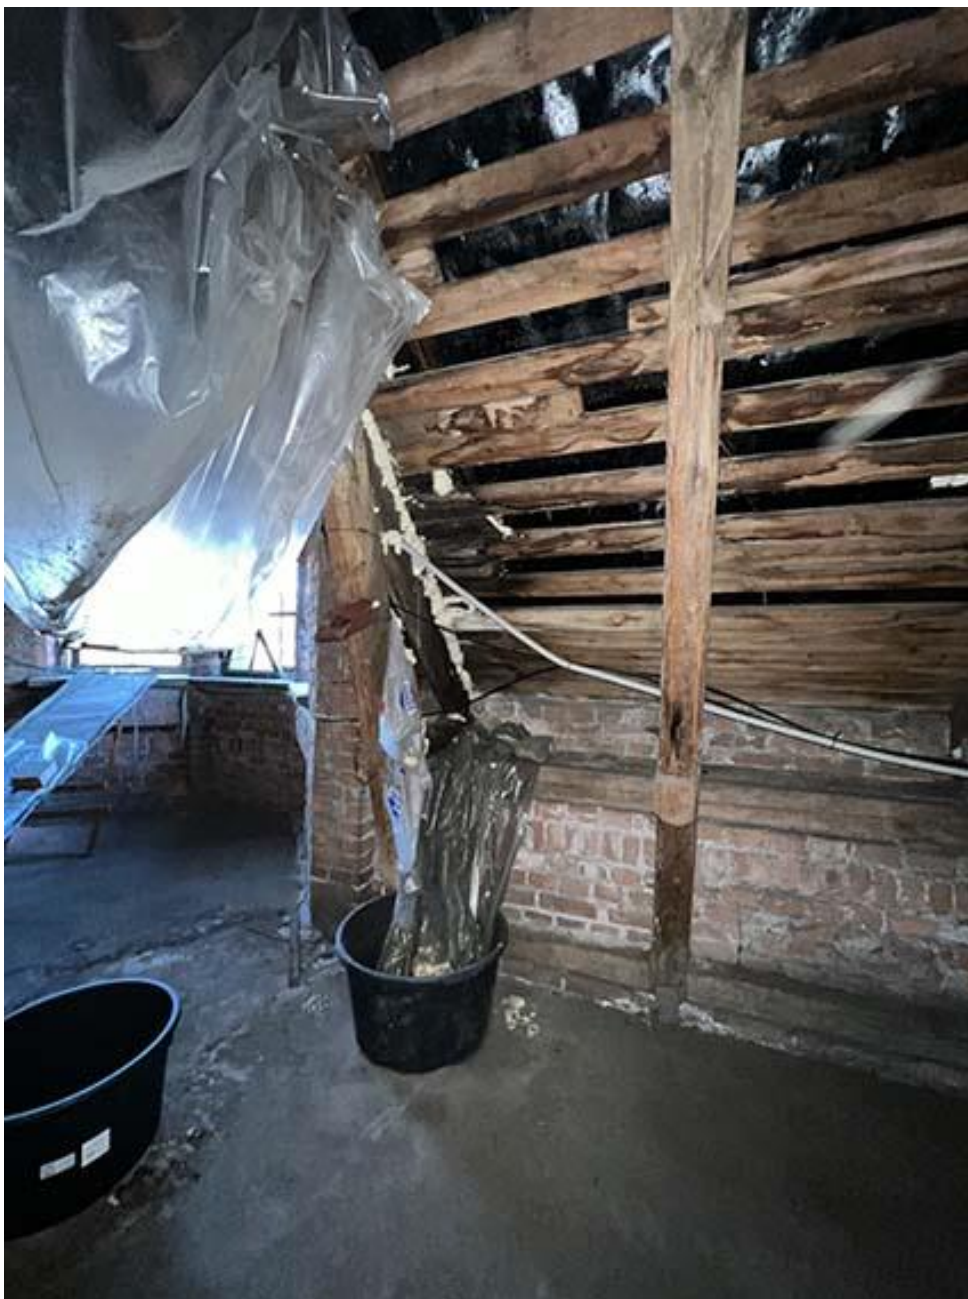
Фото 14. Чердак. Фрагмент уличного ската у башнеобразной надстройки эркера. Дата съемки: 01.02.2022 г. Автор съемки: Куваева Ю.П.

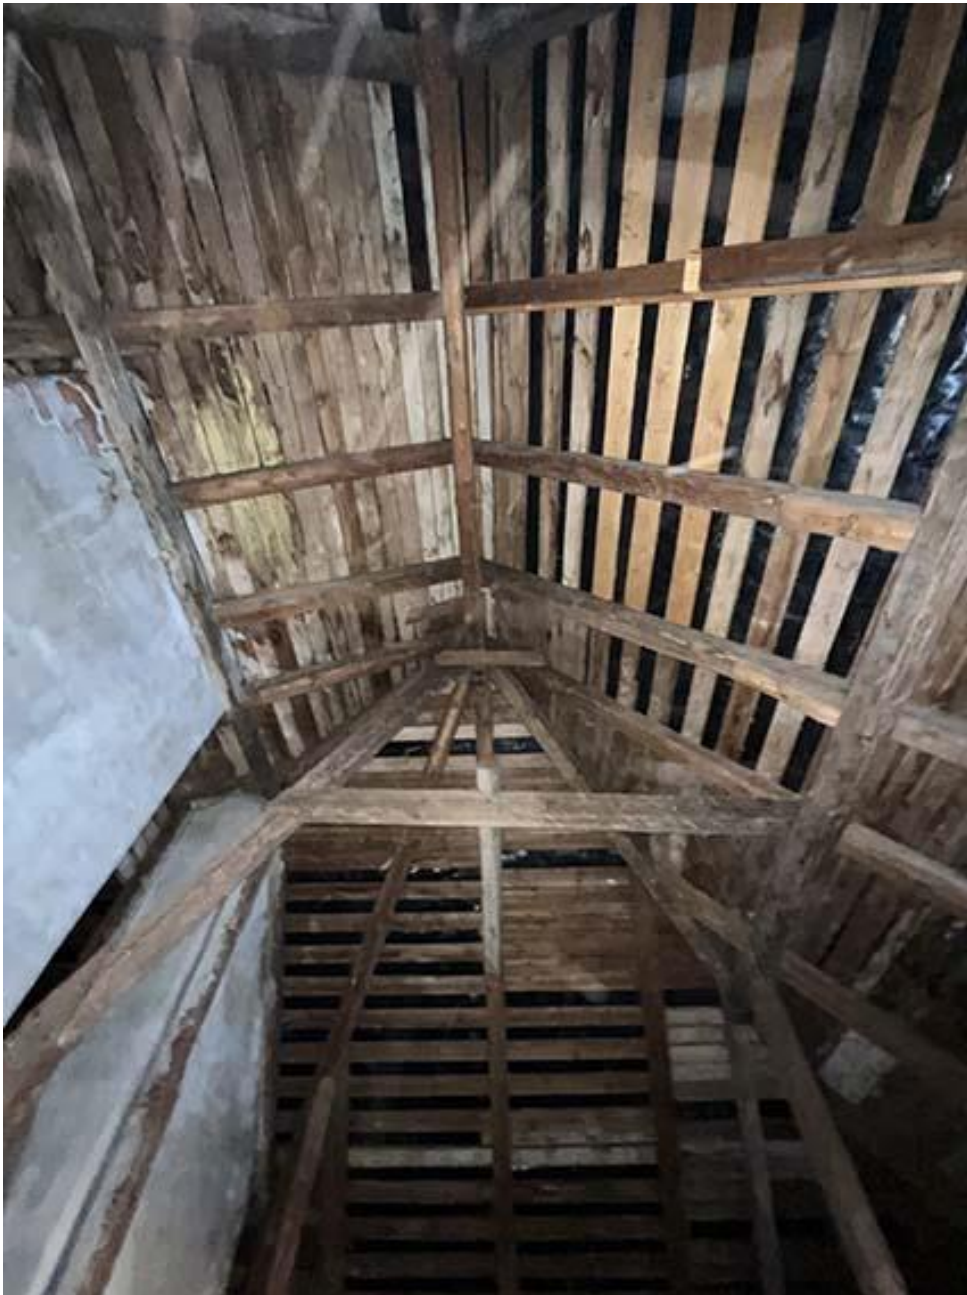
Фото 16. Чердак. Фрагмент элементов стропильной системы. Дата съемки: 01.02.2022 г.
Автор съемки: Куваева Ю.П.

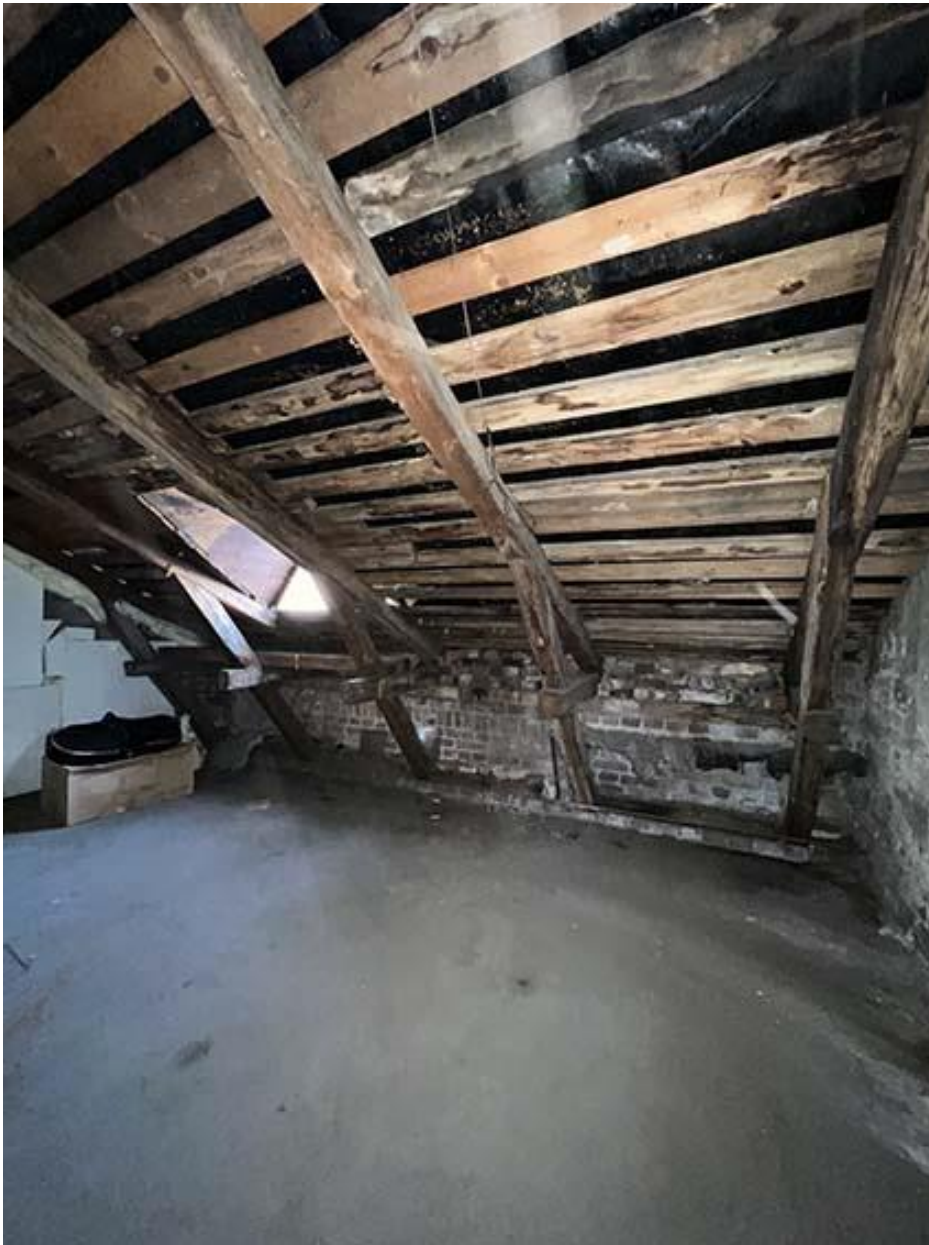
Фото 17. Чердак. Фрагмент дворового ската. Дата съемки: 01.02.2022 г. Автор съемки: Куваева Ю.П.
