АКТ
по результатам
государственной историко-культурной экспертизы
проектной документации на проведение работ по сохранению
объекта культурного наследия регионального значения
«Саво-Карельский акционерный банк», расположенного по адресу:
Ленинградская обл., г. Приозерск, ул. Ленина, д. 1, - «Научно-проектная
документация на проведение работ по сохранению объекта культурного наследия
регионального значения «Саво-Карельский акционерный банк», расположенного
по адресу: Ленинградская обл., г. Приозерск, ул. Ленина, д. 1»,
выполненной ООО «АСК-НОРД» в 2021 г. (шифр ППС175-П-СП)

Проектная документация на проведение работ по сохранению объекта культурного наследия регионального значения «Саво-Карельский акционерный банк», расположенного по адресу: Ленинградская обл., г. Приозерск, ул. Ленина, д. 1, - «Научно-проектная

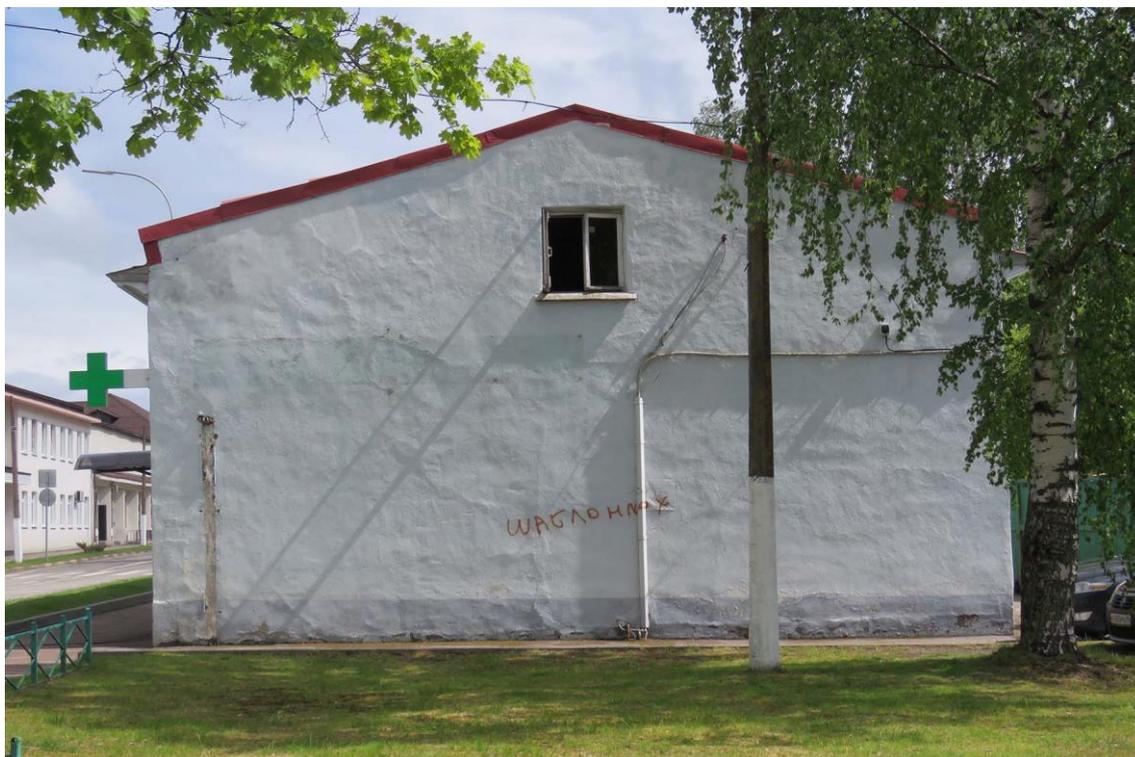
Фото 4. Общий вид торцевого фасада западного объема здания. Фото 18.09.2021 г.

- наружные стены: кирпичные (щипец брандмауэрной стены переложен в послевоенное время, кладка выполнена на низком профессиональном уровне); наблюдаются: трещины в кладке, в местах утраты штукатурки выветривание раствора из швов и деструкция кирпича (дворовые фасады), намокание кладки; согласно техническому заключению состояние стен – ограниченно-работоспособное;

- наружные кирпичные стены: удаление поврежденной и разрушающейся штукатурки до кирпичной кладки для ее реставрации; очистка кирпича от загрязнений и различных биопоражений; биозащитная обработка поверхности кладки на открытых участках; реставрационный ремонт кладки (вычинка, возможное удаление деструктурированных участков, восполнение сколов кирпича в местах утрат раствором с добавлением кирпичной крошки, инъектирование кладки в необходимых местах, воссоздание шовных растворов в местах утрат;

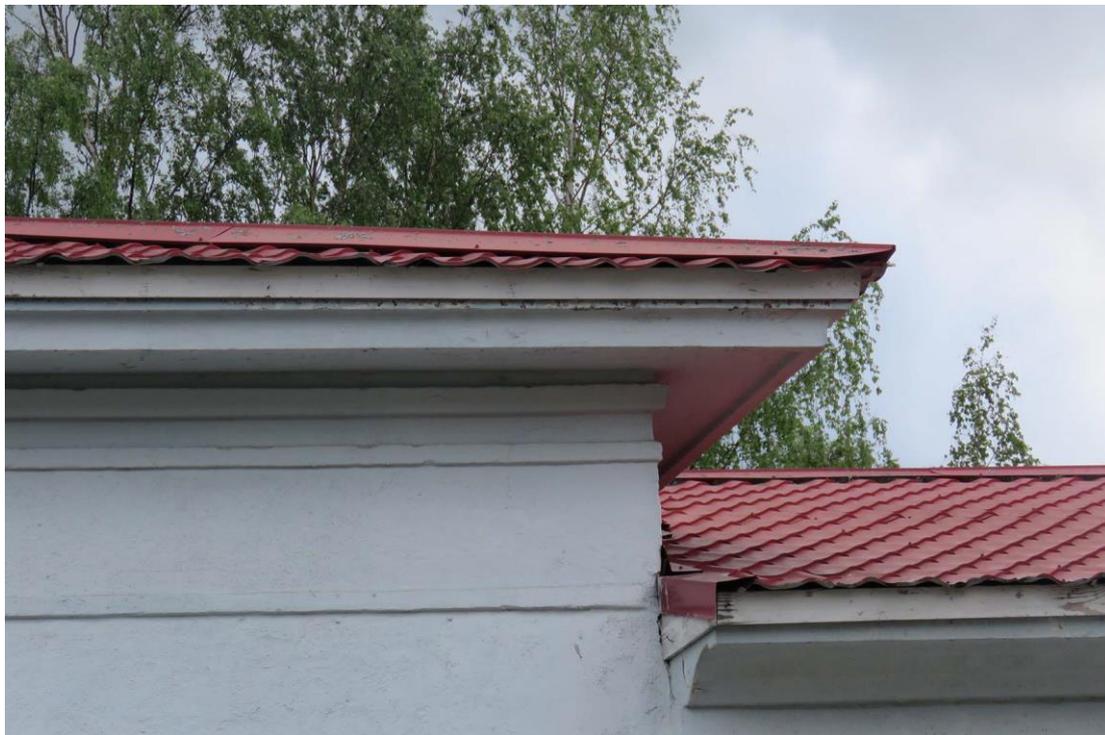
Фото 9. Венчающие карнизы лицевого северного фасада восточного и западного объемов здания. Фото 18.09.2021 г.

- *венчающие карнизы*: профилированные, оштукатурены гладко (волосяные трещины по штукатурке, отслоения покраски);
 - оконные проемы: расположение первоначальное; один проем 1-го этажа на дворовом фасаде и почти все подвальные проемы заложены; столярные заполнения поздние, в неудовлетворительном состоянии;

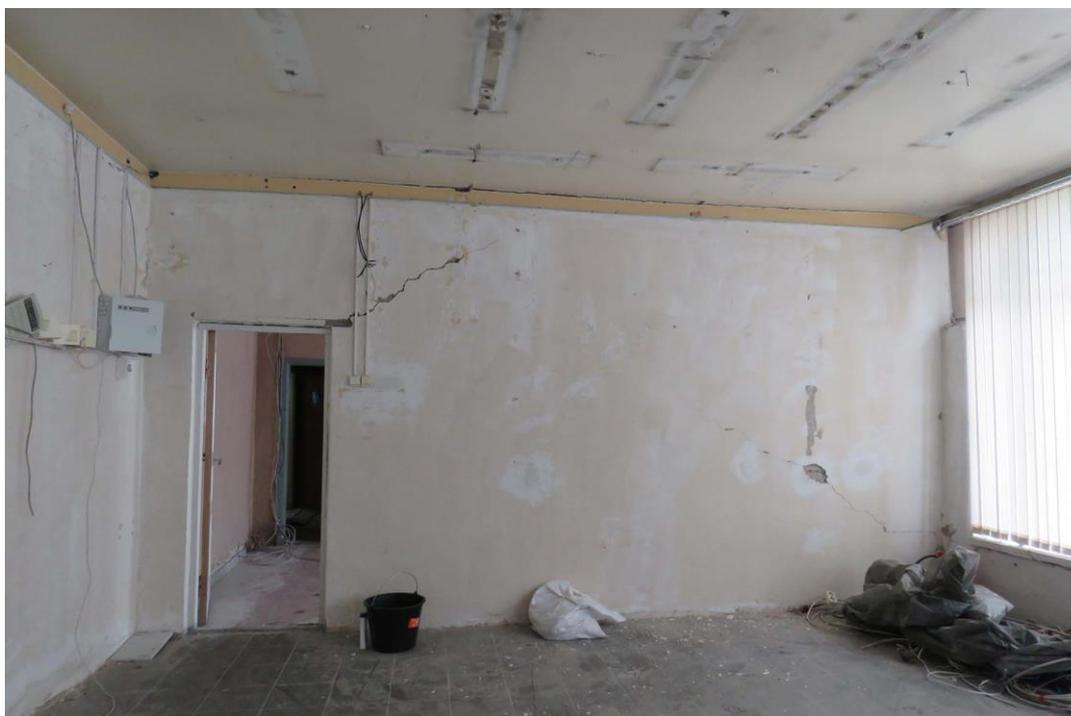
Фото 34. 1-ый этаж. Пом. 1.12. Вид на западную часть помещения. Поздняя перегородка. Фото 18.09.2021 г.

- перегородки: первоначальные кирпичные, поздние - из красного и силикатного кирпича, и каркасные ГКЛ; часть первоначальных перегородок утрачена, поздние в неудовлетворительном состоянии (биопоражения, утраты и вывалы кирпича, наблюдаются диагональные трещины); согласно техническому обследованию состояние – ограниченно-работоспособное;

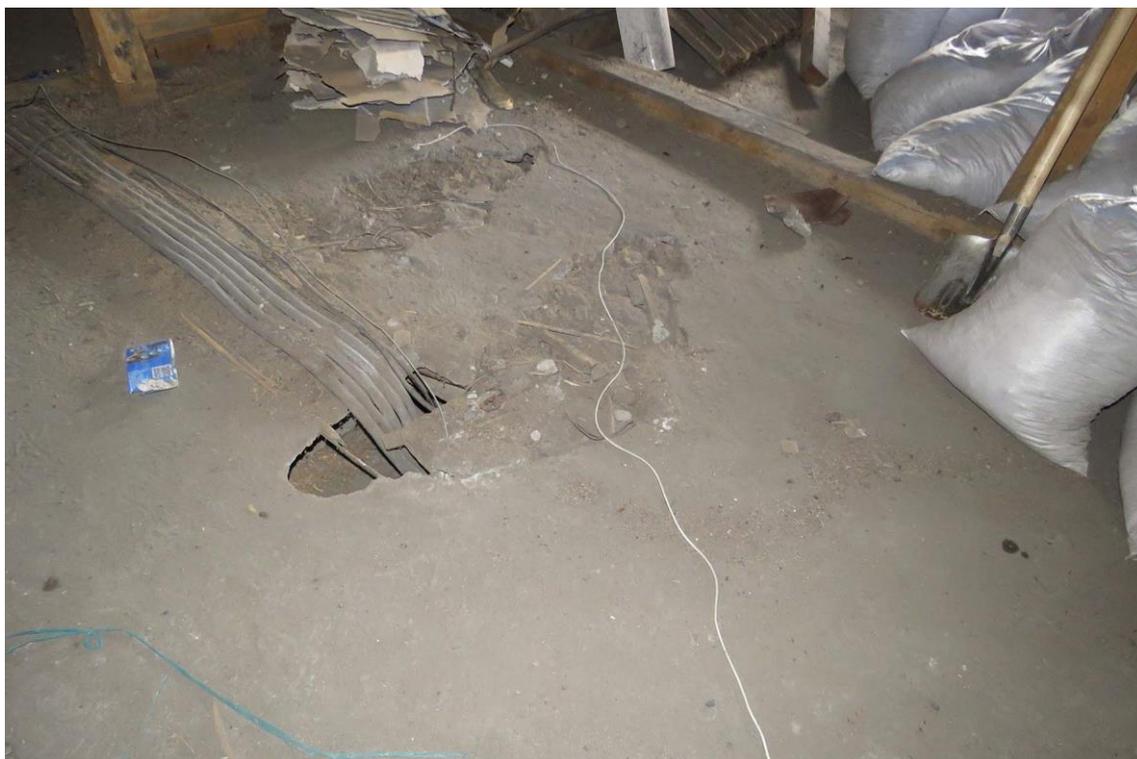
Фото 41. Чердак-мансарда. Монолитное перекрытие. Фото 18.09.2021 г.

- перекрытия: монолитные ж/б плоские (подвальные) и монолитные ж/б пустотные (над 1-ым этажом); наблюдаются биопоражения по бетону, незначительная коррозия арматуры в помещениях подвала; со стороны чердака имеются участки повреждения и разрушения верхних слоев перекрытия в результате прокладки коммуникаций); согласно техническому заключению состояние конструкций – работоспособное;

- перекрытия: реставрация коррозированных элементов (арматуры, балок) в необходимых местах (очистка от коррозии, антикоррозийная обработка), восстановление защитного слоя бетона на поверхности покрытия чердака в местах утрат;
