**Объект:** «Жилой дом»,  
по адресу: Ленинградская область, Выборгский район,  
г. Выборг, ул. Северный Вал, д. 3, кв. № 4

## ПРОЕКТНАЯ ДОКУМЕНТАЦИЯ

по сохранению объекта культурного наследия регионального значения  
«Жилой дом», по адресу: Ленинградская область,  
Выборгский район, г. Выборг, ул. Северный Вал, д. 3  
(ремонт и приспособление помещений кв. 4  
под современное использование)

**ШИФР: 29 – 2021**

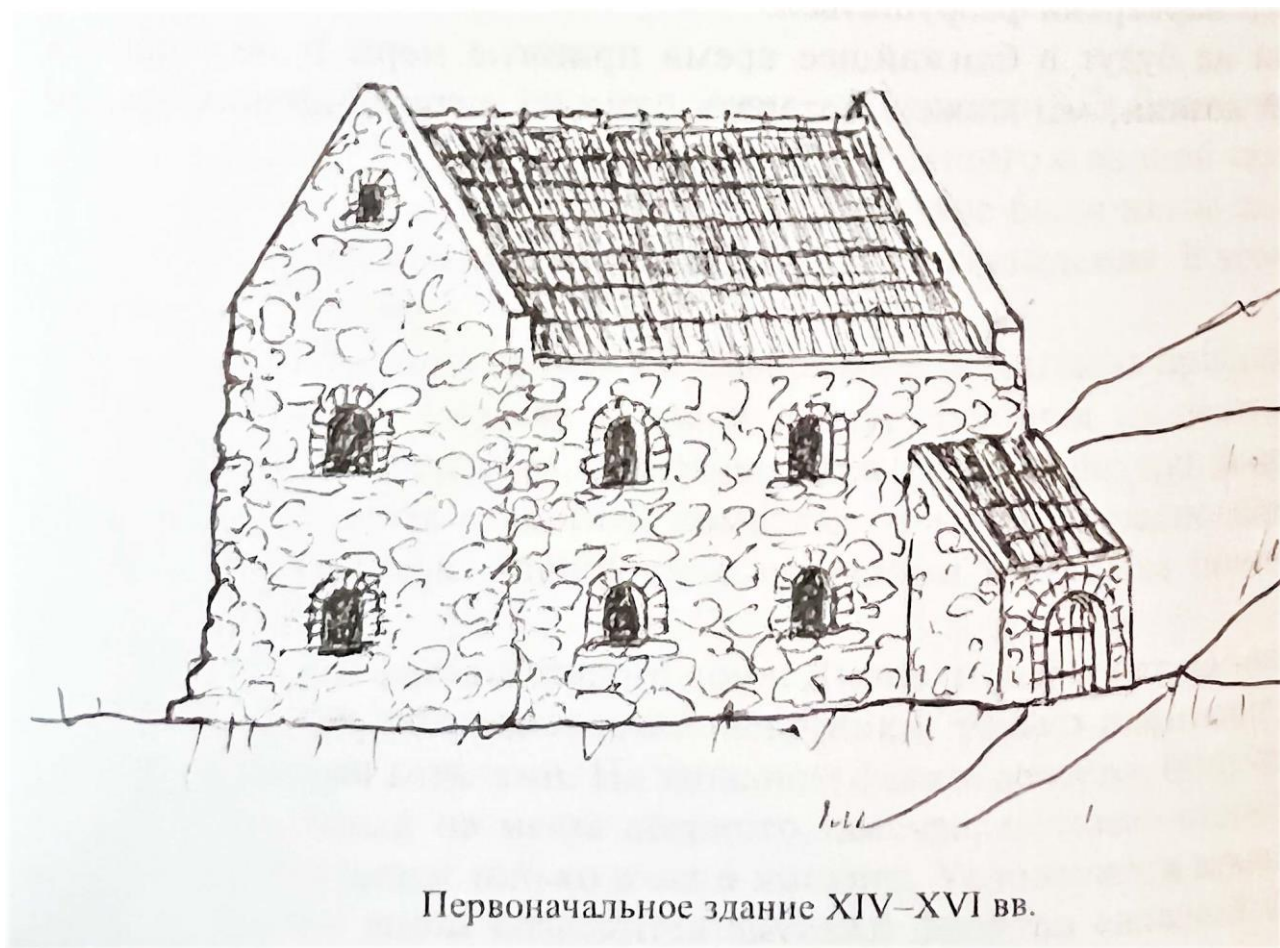
Илл. 13. Графическая реконструкция первоосновы дома, вошедшего в объем существующего здания, на XIV–XVI вв.

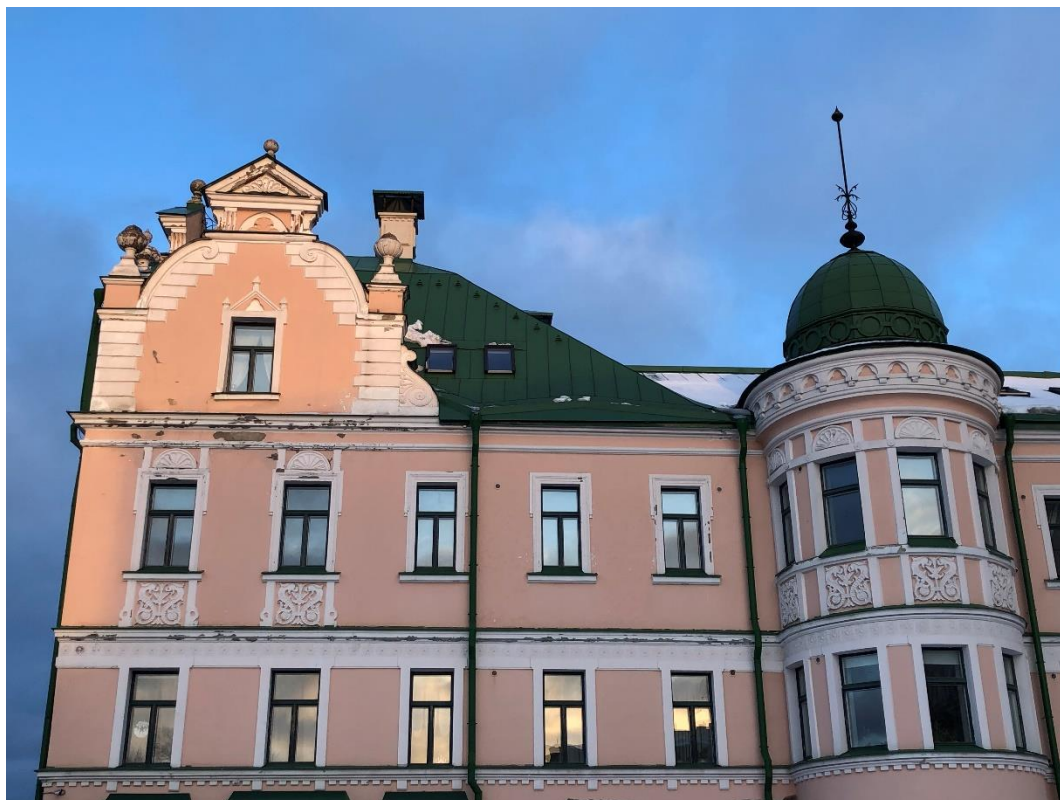
**Фото 5.** Фрагмент лицевого фасада здания, выходящего на площадь Старой Ратуши (соответствующий помещениям Заказчика).

- карнизы, тяги: декоративные карнизы, межэтажные и подоконные тяги простого профиля выполнены в штукатурке – состояние неудовлетворительное (на фрагментах Ю-З фасада, соответствующего помещению Заказчика, наблюдаются трещины и утраты штукатурного слоя);

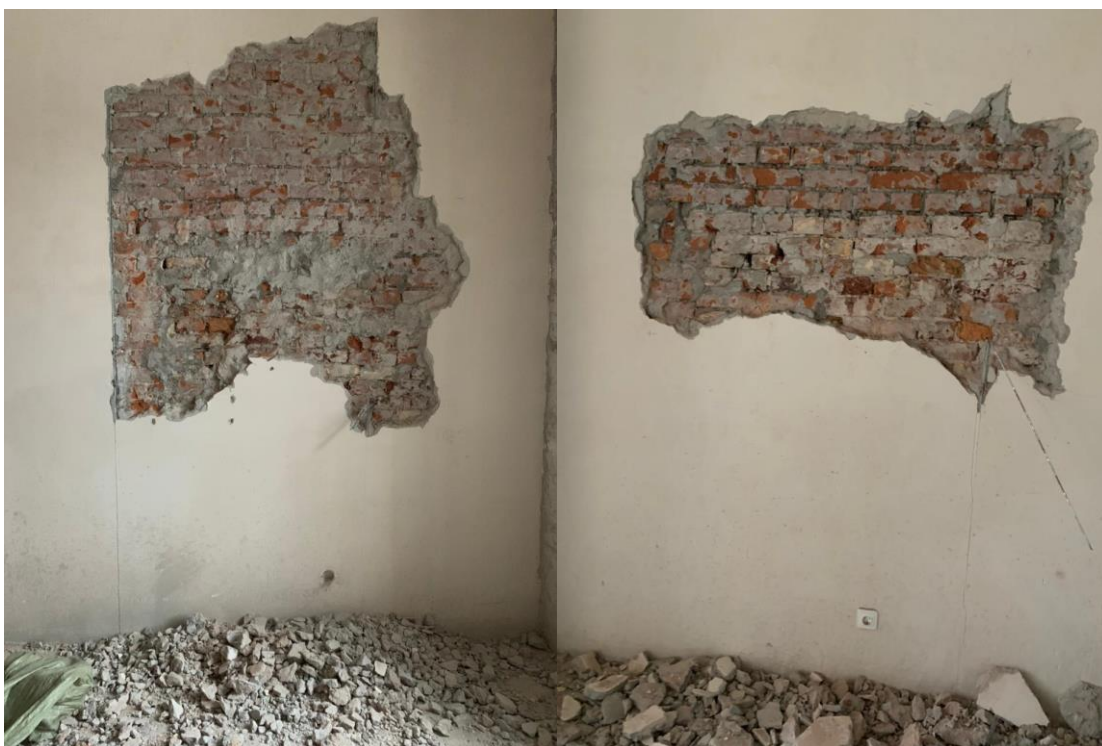
**В несущей стене по оси 2, заложенный дверной проем обнаружен, перемычка отсутствует.**

**а) Межкомнатные перегородки отсутствуют**

**б) Цементно-песчаная выравнивающая стяжка под финишную отделку.**

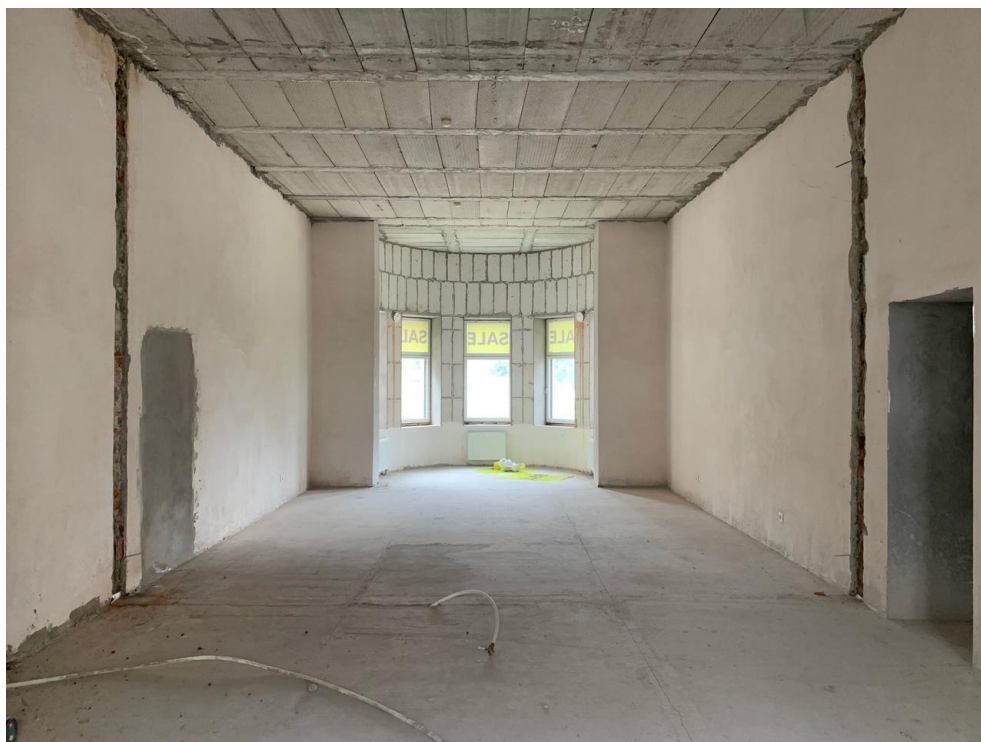
#### **в) нижняя поверхность перекрытий**

- выявлены трещины в штукатурке вдоль несущих металлических балок,
- на нижней поверхности монолитной бетонной плиты перекрытия трещин не выявлено,
- металлические балки имеют точечную коррозию.
