А К Т

по результатам государственной историко-культурной экспертизы проектной документации на проведение работ по сохранению объекта культурного наследия федерального значения «Здание библиотеки», 1935 г., расположенного по адресу: Ленинградская обл., г. Выборг, пр. Суворова, д. 4: «Научно-исследовательская и проектная документация на выполнение работ по сохранению крыши объекта культурного наследия федерального значения "Здание библиотеки"», выполненной ООО «НПиПО «Союзстройреставрация» в 2022 г. (шифр 28/12-21)

Проектная документация на проведение работ по сохранению объекта культурного наследия федерального значения «Здание библиотеки», 1935 г., расположенного по адресу: Ленинградская обл., г. Выборг, пр. Суворова, д. 4: «Научно-исследовательская и проектная документация на выполнение работ по сохранению крыши объекта культурного наследия федерального значения "Здание библиотеки"», выполненная ООО «НПиПО «Союзстройреставрация» в 2022 г. (шифр 28/12-21).

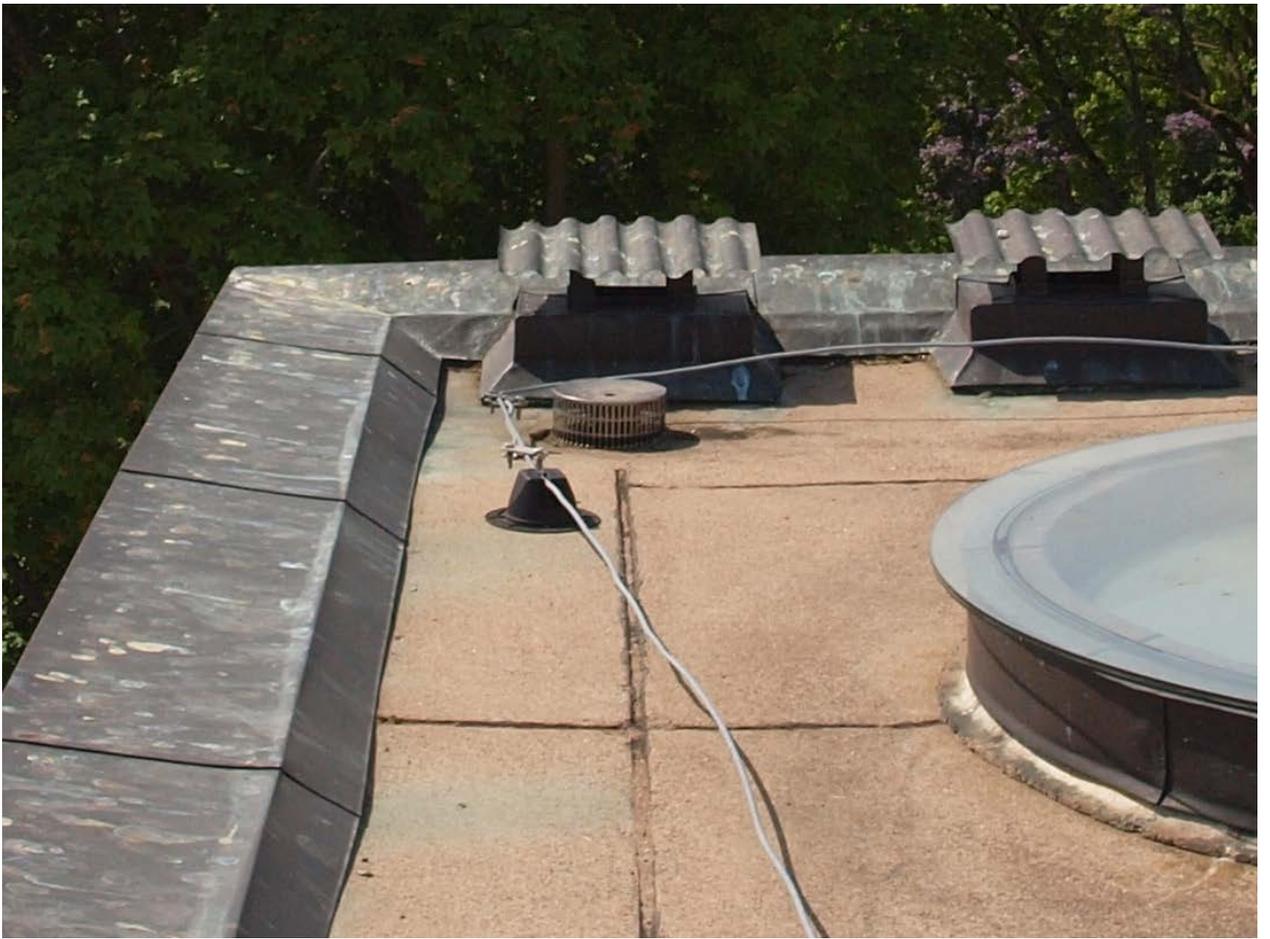
8. Кровля третьего яруса. Круглая водосточная воронка; прут громоотвода на шляповидном креплении; прямоугольные вентиляционные каналы.

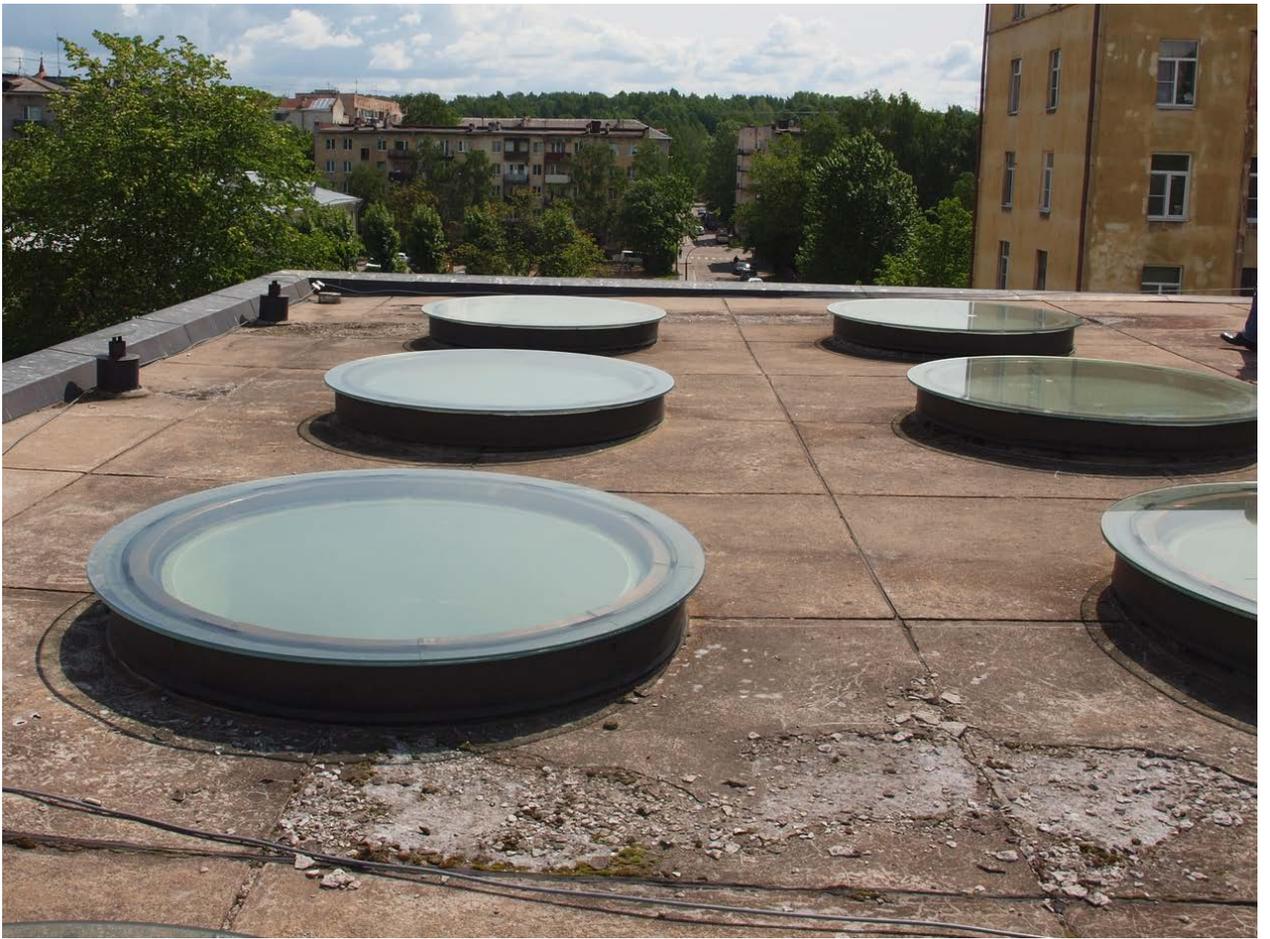
10. Кровля второго яруса. Вид на юг, в сторону пр. Суворова. Биопоражение, крошение бетона.

Состояние бетонной стяжки неудовлетворительное. На кровле второго и третьего уровней существенные утраты верхнего слоя бетонного покрытия, множественные участки бухтящего слоя, локальные утраты шовного заполнения, слабо держащиеся участки шовного заполнения, биопоражения поверхности, трещины бетонного ободка стенок световых фонарей. Медное покрытие парапета и вентиляционных каналов находится в неудовлетворительном состоянии – множественные биопоражения поверхности (следы птичьего помета). Остекление фонарей находится в удовлетворительном состоянии.
