Акт
по результатам государственной историко-культурной экспертизы
проектной документации на проведение работ по сохранению объекта
культурного наследия регионального значения «Жилой и торговый дом
«Карьяла», расположенного по адресу: Ленинградская область,
Выборгский район, город Выборг, проспект Ленина, д.12/10,
предусмотренных проектом:
«Разработка и согласование проектно-сметной документации по
реставрации витражного свода Операционного зала объекта культурного
наследия регионального значения «Жилой и торговый дом «Карьяла».
НАУЧНО-ПРОЕКТНАЯ ДОКУМЕНТАЦИЯ», разработанным ООО «РСК
АНТИК»
(Шифр: ПД-24-05/22)

Санкт-Петербург
2022 г.

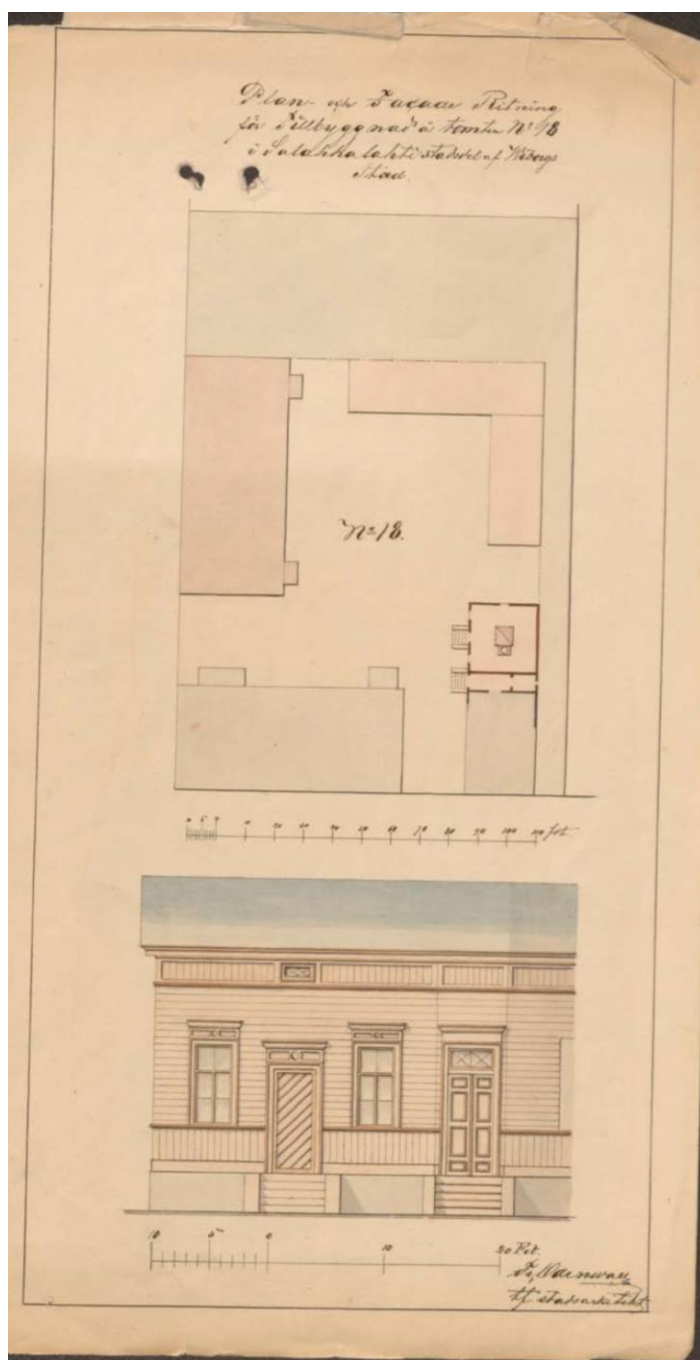
3. План застройки участка № 18 района Салаккалаhti. Фр. Оденваль. 1860 г. ММА.
Предоставлено заказчиком.

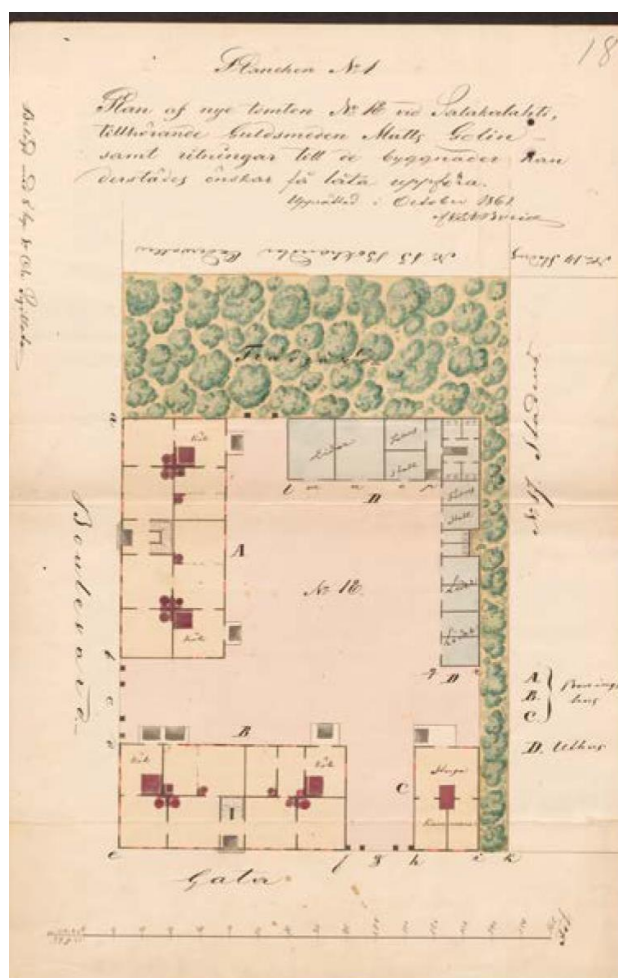
4. План владельческого участка с планами построек. В.А. Босин. 1861 г. ММА. Предоставлено заказчиком.

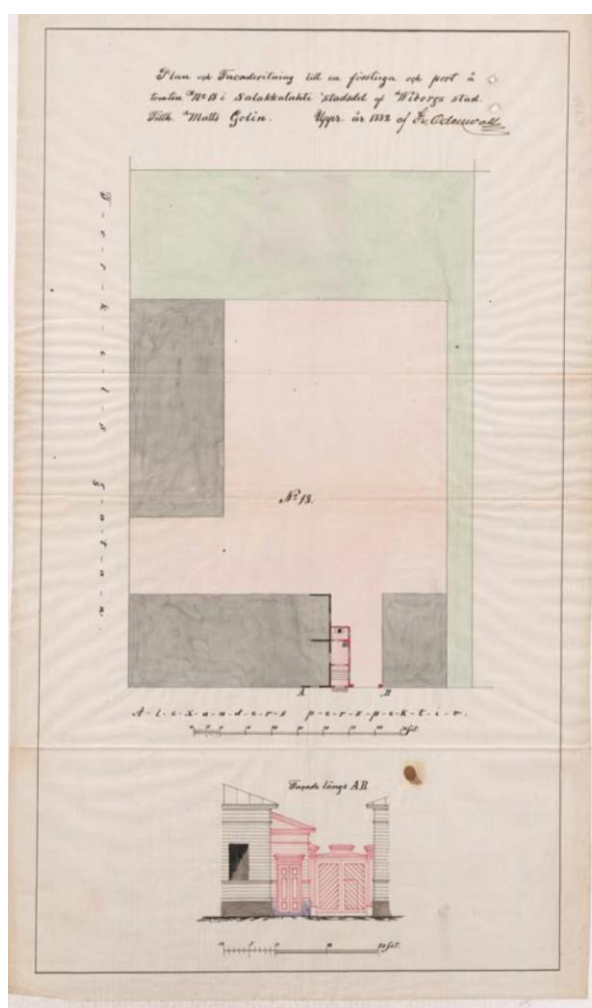
7. План владельческого участка №18. Фр. Оденваль. 1882 г. ММА. Предоставлено заказчиком.

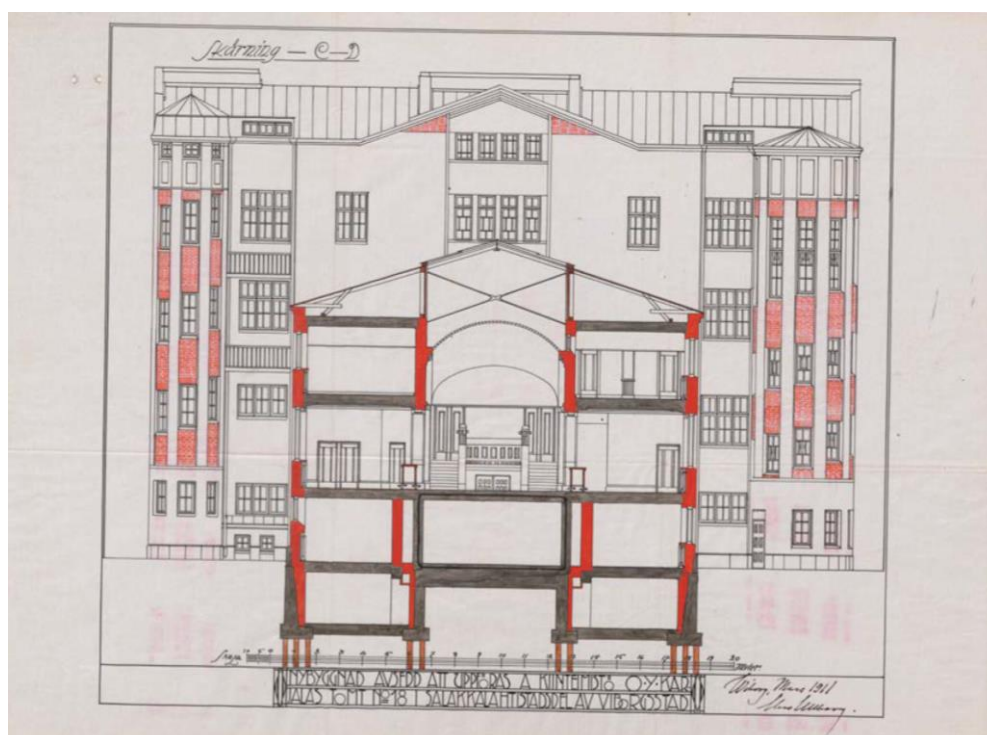
11. Проект здания Торгового банка. Разрез по оси С-Д. У. Ульберг. 1911 г. ММА.
Предоставлено заказчиком.

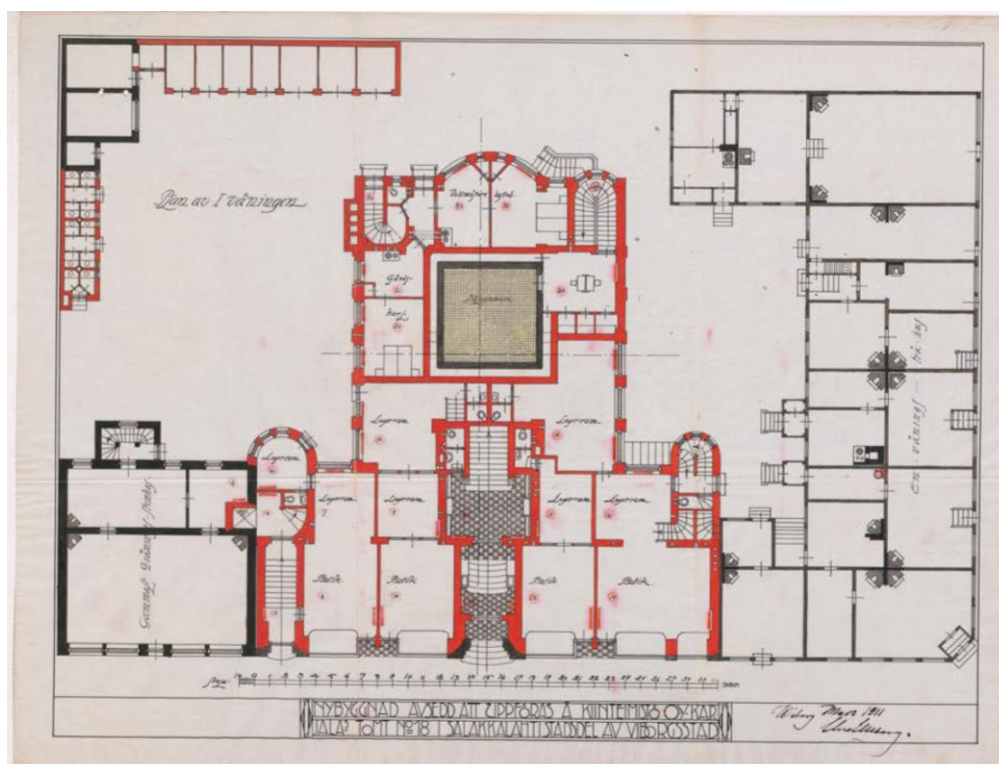
13. Проект здания Торгового банка. План 1-го этажа. У. Ульберг. 1911 г. ММА. Предоставлено заказчиком.

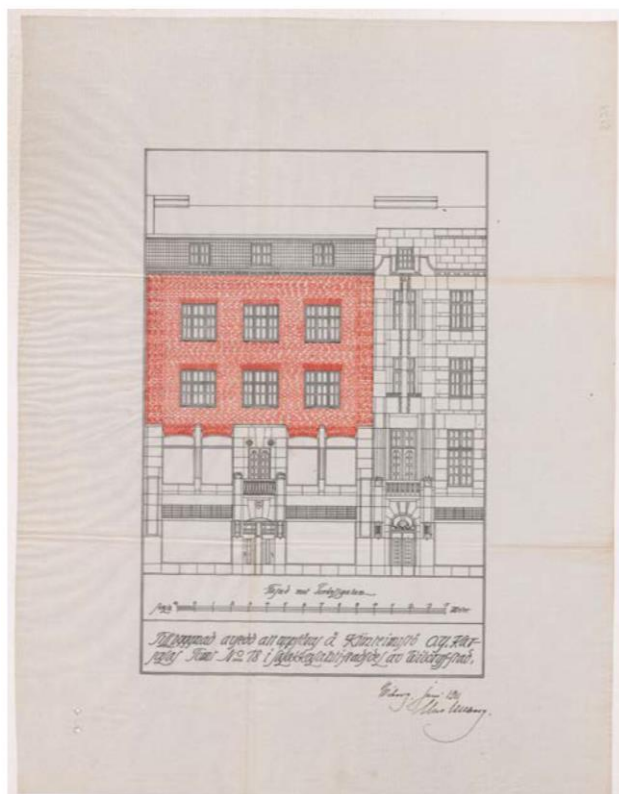
23. Проект фасада западного корпуса по Торкельской ул. У. Ульберг. 1911 г. ММА.
Предоставлено заказчиком.

22. Кабинет директора Торгового банка. Фотография. 1913 г. Kotitaide. 1913. No 4.
23. Проект фасада западного корпуса по Торкельской ул. У. Ульберг. 1911 г. ММА. Предоставлено заказчиком.

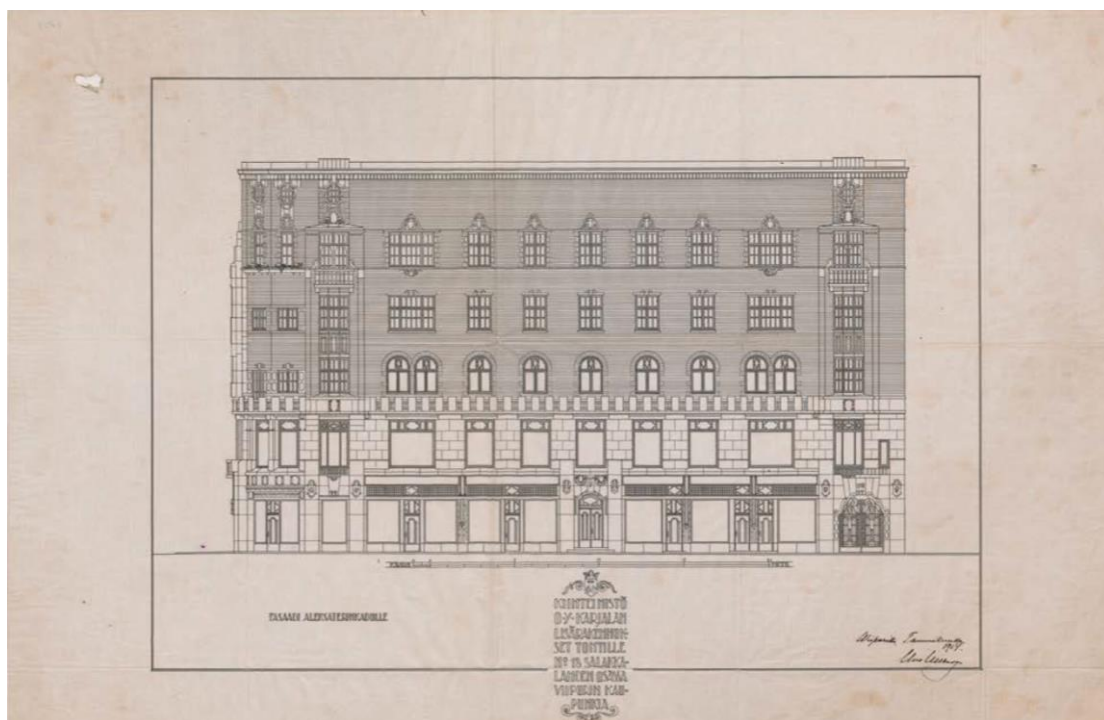
24. Проект фасада южного корпуса комплекса. У. Ульберг. 1914 г. ММА.
Предоставлено заказчиком.

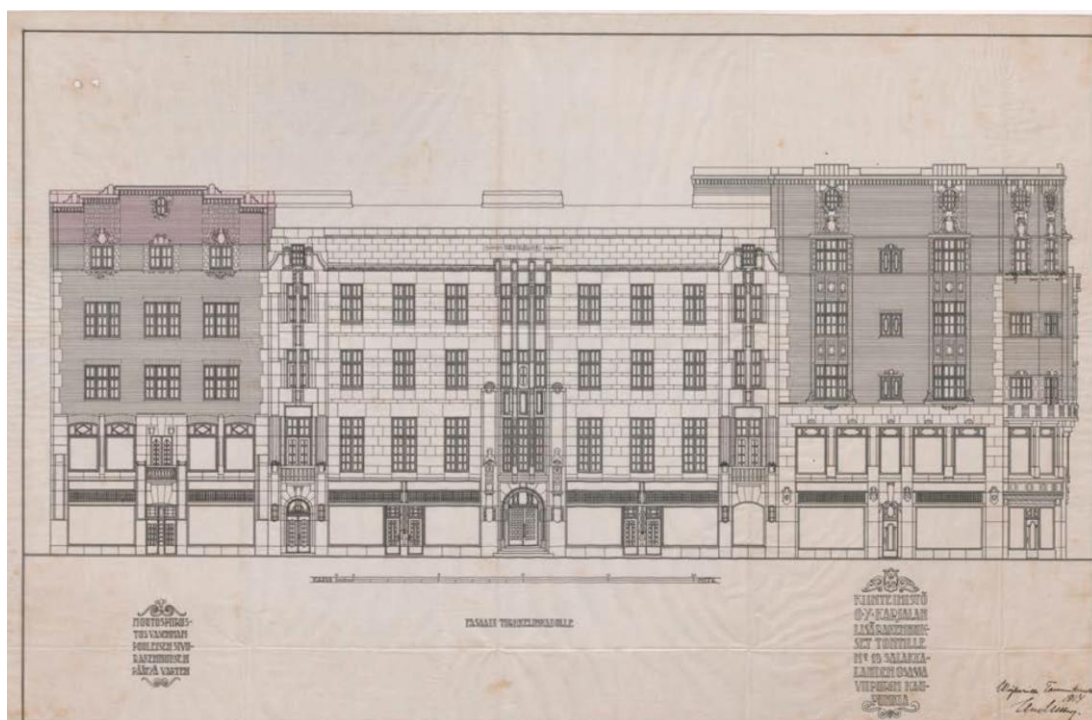
25. Проект реконструкции фасада корпуса по Торкельской ул. У. Ульберг. 1914 г.
ММА. Предоставлено заказчиком.

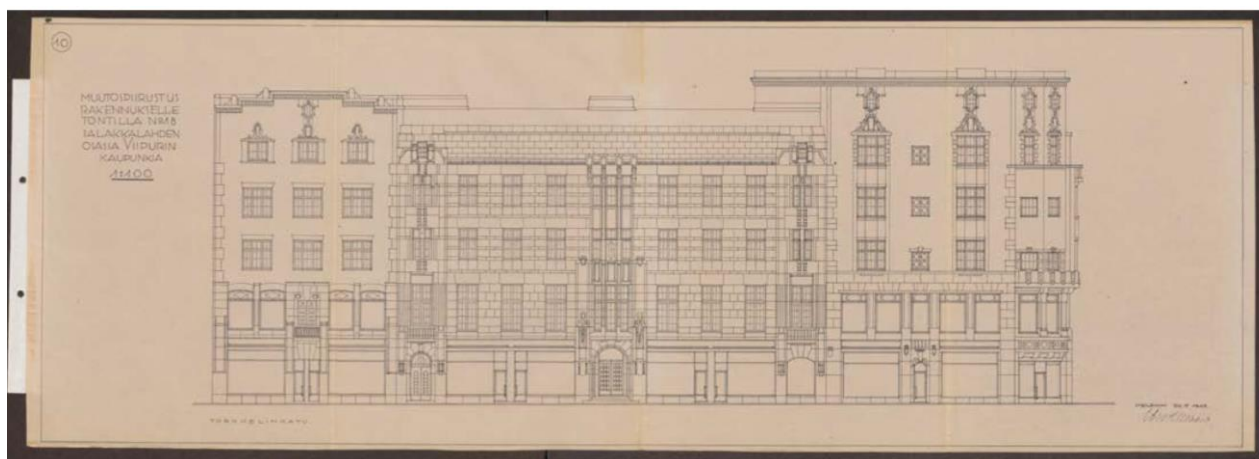
38. Проект реконструкции комплекса зданий АО «Карьяла». У. Ульберг. 1943 г. ММА. Предоставлено заказчиком.

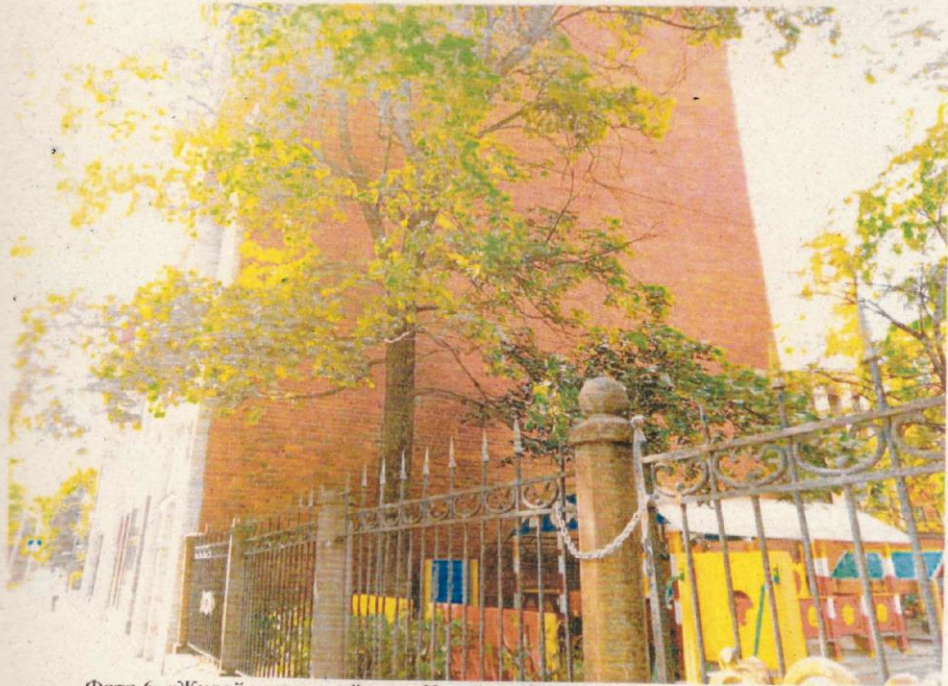
Фото 6. «Жилой и торговый дом «Карьяла». Северо-восточный фасад объекта.

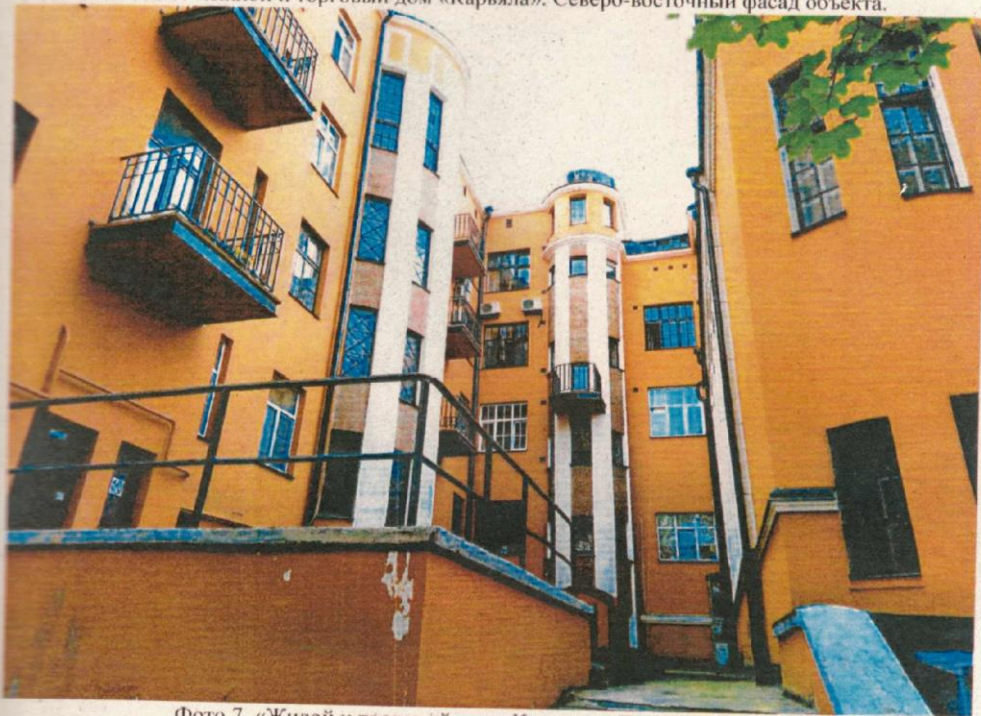
Фото 7. «Жилой и торговый дом «Карьяла». Дворовые фасады.

- **окраска стен:** дворовые фасады окрашены фасадной краской (светло-терракотовая), местами повреждения окрасочного слоя (следы протечек, утраты, отслоения).

- **карнизы:** межэтажная карнизная тяга по уличному фасаду выполнена из гранитных блоков, по дворовым фасадам межэтажная тяга и венчающий карниз с сухариками выложены из кирпича, оштукатурены, состояние тяг и карнизов в целом удовлетворительное (имеются повреждения штукатурки и ржавые потеки по карнизу дворового Ю-В фасада).

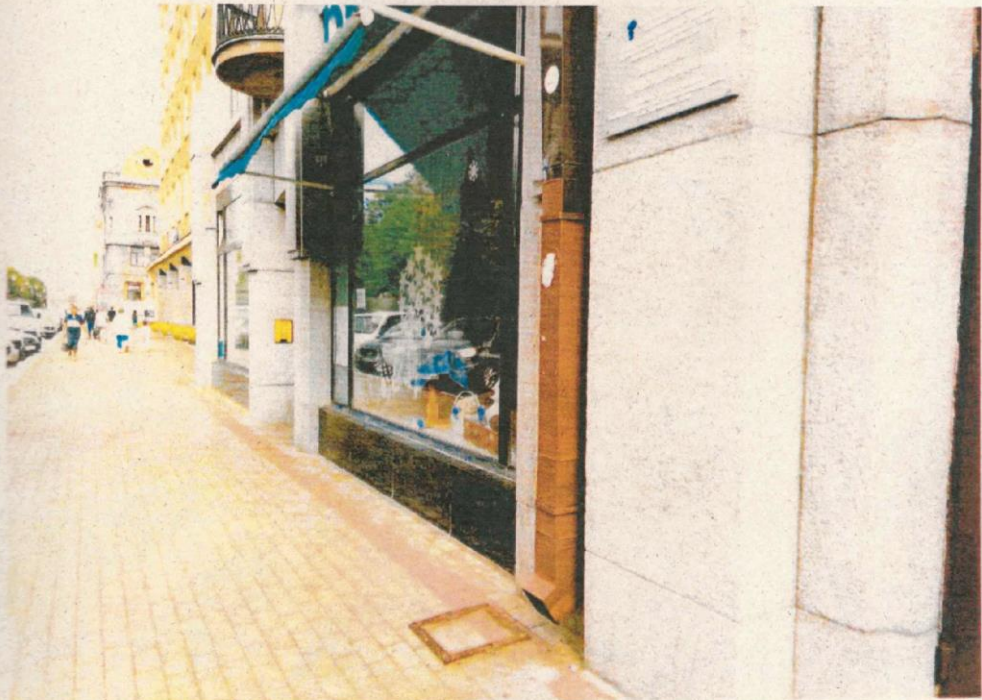
Фото 9. «Жилой и торговый дом «Карьяла». Отмостка по проспекту Ленина.

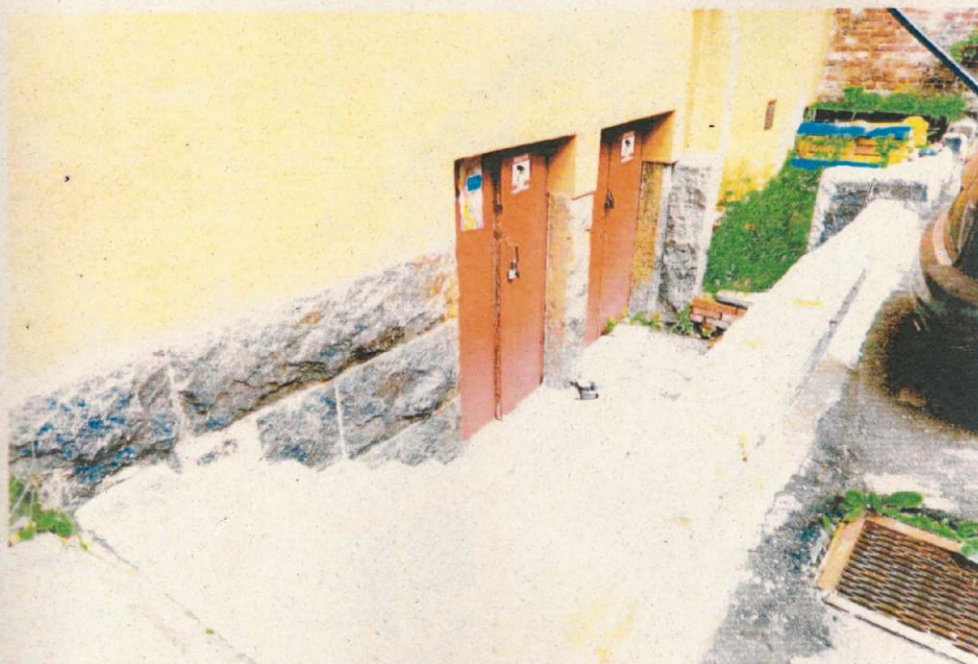
Фото 10. «Жилой и торговый дом «Карьяла». Вход в подвальные помещения объекта со двора.

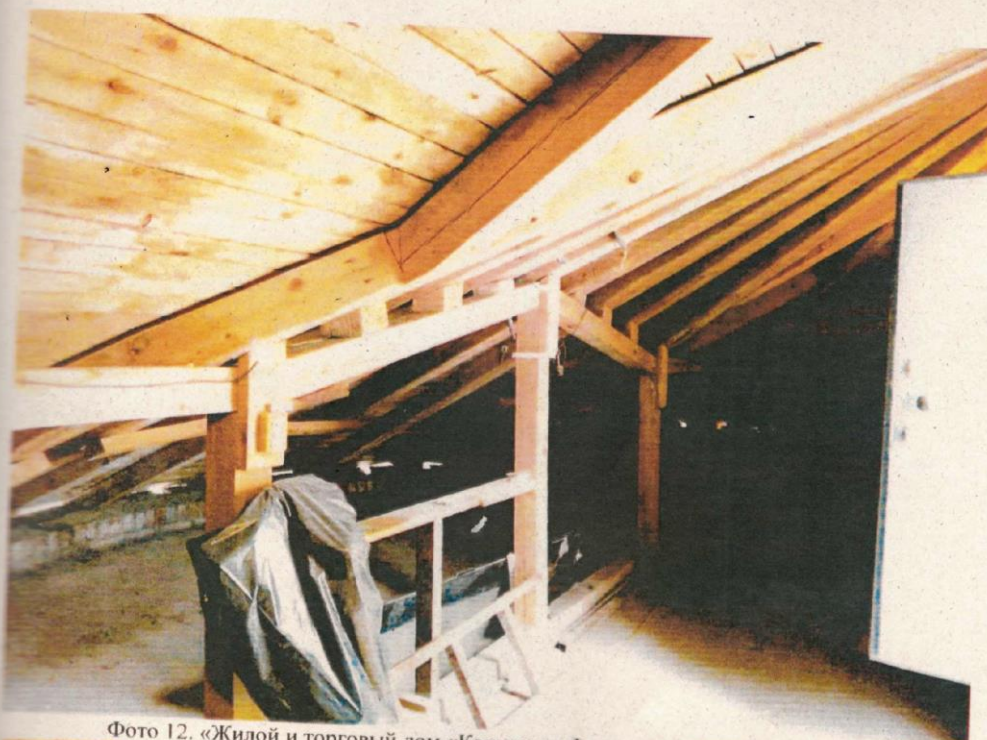
Фото 12. «Жилой и торговый дом «Карьяла». Фрагмент конструкции кровли объекта.

- **мауэрлат, стропила, обрешетка:** на чердаке центрального дворового объема здания – деревянные (в результате протечек кровли наблюдаются следы протечек, повреждение древесины), над центральным залом деревянные фермы, конструкции крыши заменены в 1994-95 гг., состояние удовлетворительное.

- **кровля:** центральный объем здания: над стеклянным сводом зала – стеклянное покрытие по металлическим направляющим, над остальным чердаком покрытие металлическое; кровли заменены в 1995 г., металлическое покрытие местами коррозировано и имеет протечки.

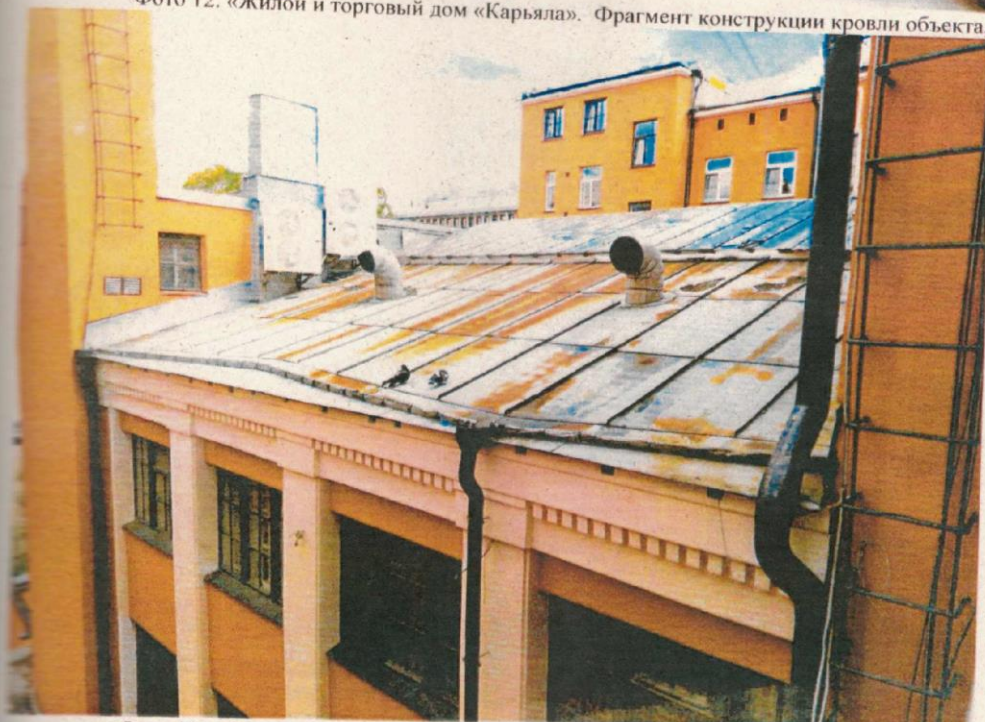
Фото 13. «Жилой и торговый дом «Карьяла». Кровля объекта со световым фонарем.

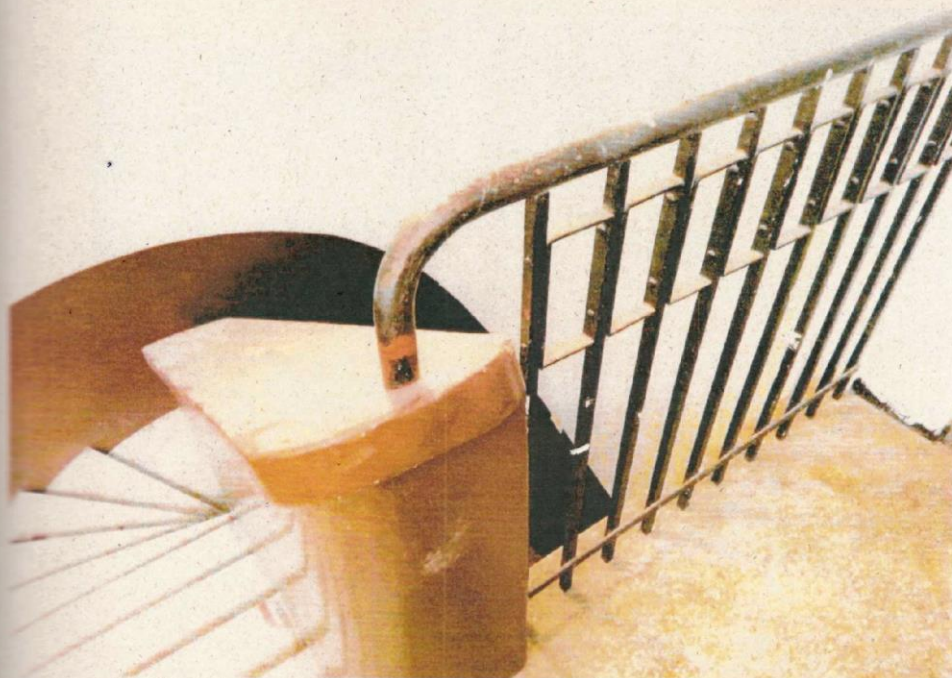
Фото 14. «Жилой и торговый дом «Карьяла». Фрагмент служебной лестницы. Правая, со стороны проспекта Ленина.

ж) лестница: лестницы Л-2 - Л-8 – первоначальные, конструкция – монолитная ж/б и сборные ж/б ступени (по нижней поверхности маршей Л-8 – незначительные трещины по стыкам ступеней). Покрытие ступеней и площадок Л-7 и Л-8 – бетонное с вкраплением белой мраморной крошки, покрытие площадки 2-го этажа Л-8 – из двухцветной первоначальной керамической плитки (местами незначительные выбоины, трещины и сколы). Ограждение верхней площадки Л-7 – деревянное резное, Л-8 – металлическое, состояние удовлетворительное.

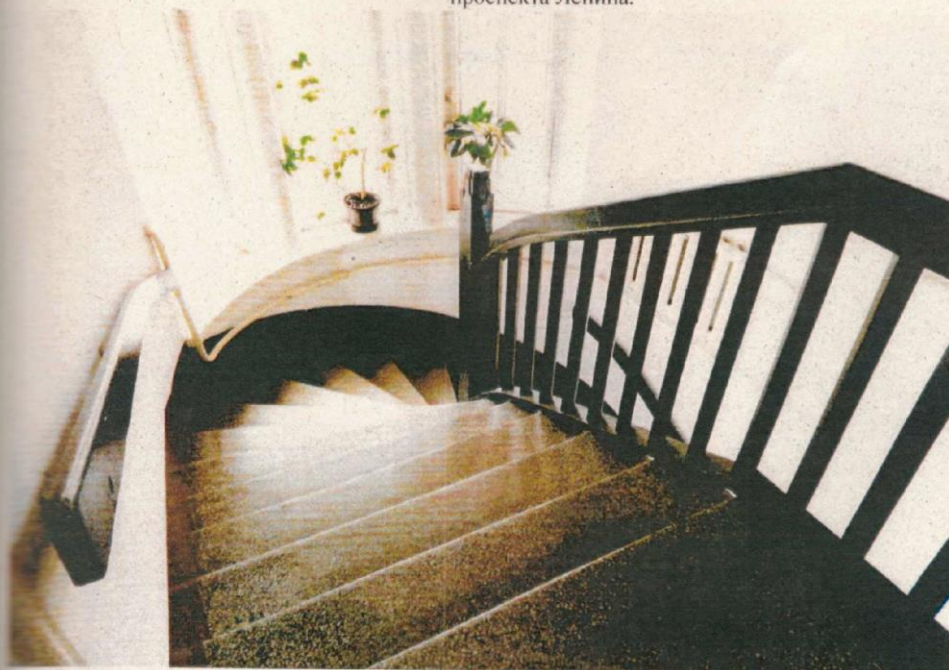
Фото 15. «Жилой и торговый дом «Карьяла». Фрагмент служебной лестницы. Левая, со стороны проспекта Ленина. Деревянное ограждение.

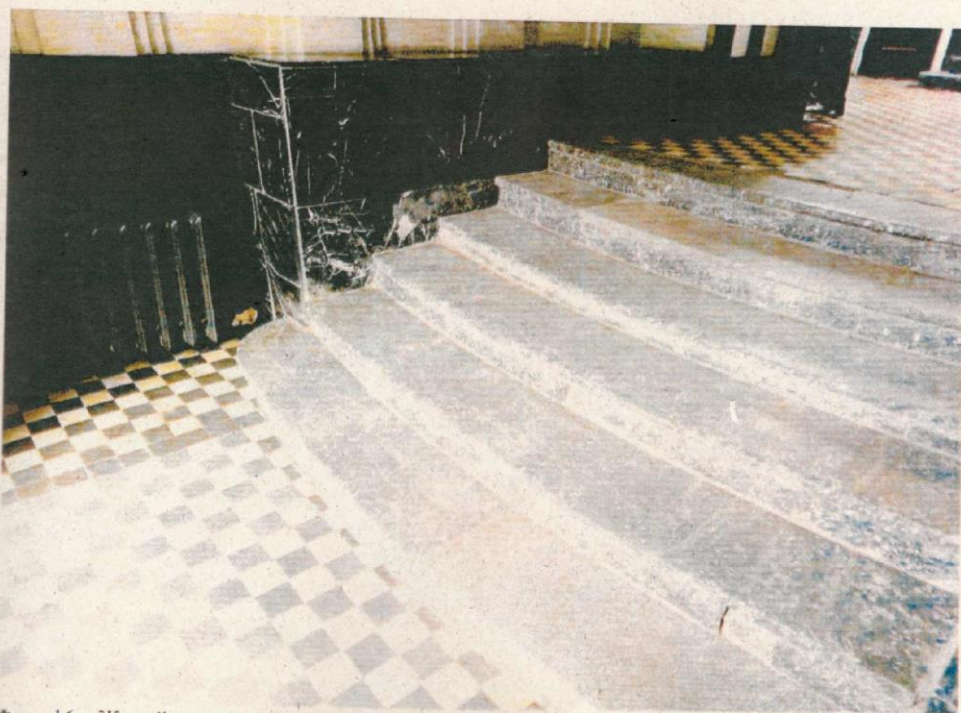
Фото 16. «Жилой и торговый дом «Карьяла». Мраморная лестница и метлахская плитка пола на входе в банк.

- пом. 2.2.2 – пол первоначальный бетонный с добавлением в покрытие белой мраморной крошки, состояние удовлетворительное.
- пом. 1.1; 1.2; 1.13; 1.14; 2.2.1 – полы из первоначальной двухцветной керамической плитки, пом. 2.4; 2.5 – полы из первоначальной метлахской плитки (местами трещины, утраты, сколы плитки).

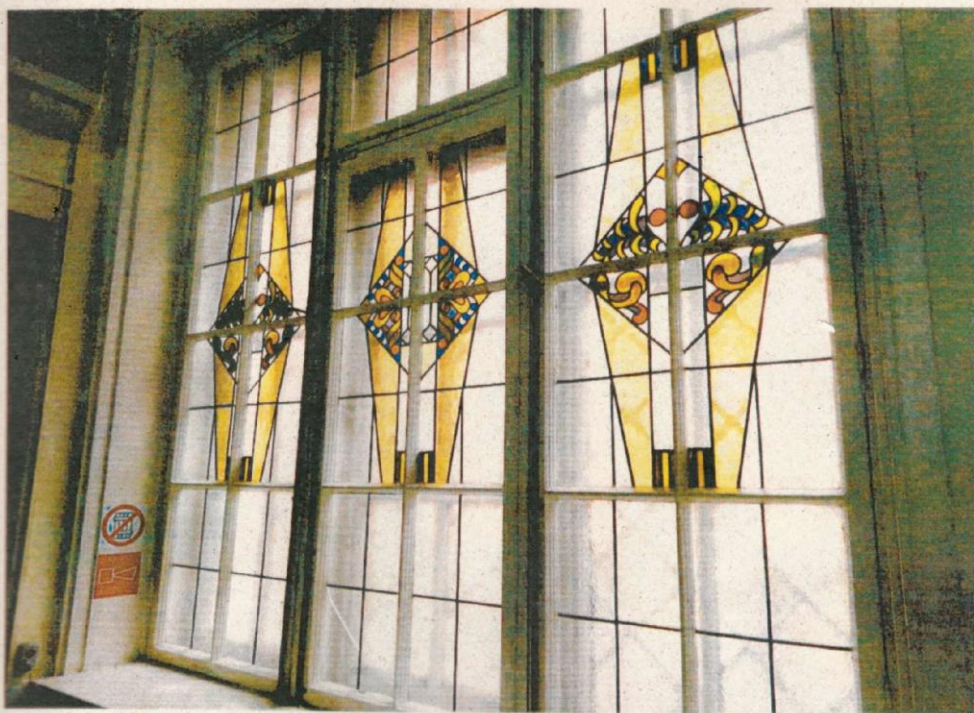
Фото 22. «Жилой и торговый дом «Карьяла». Витражное заполнение оконного проема операционного зала.

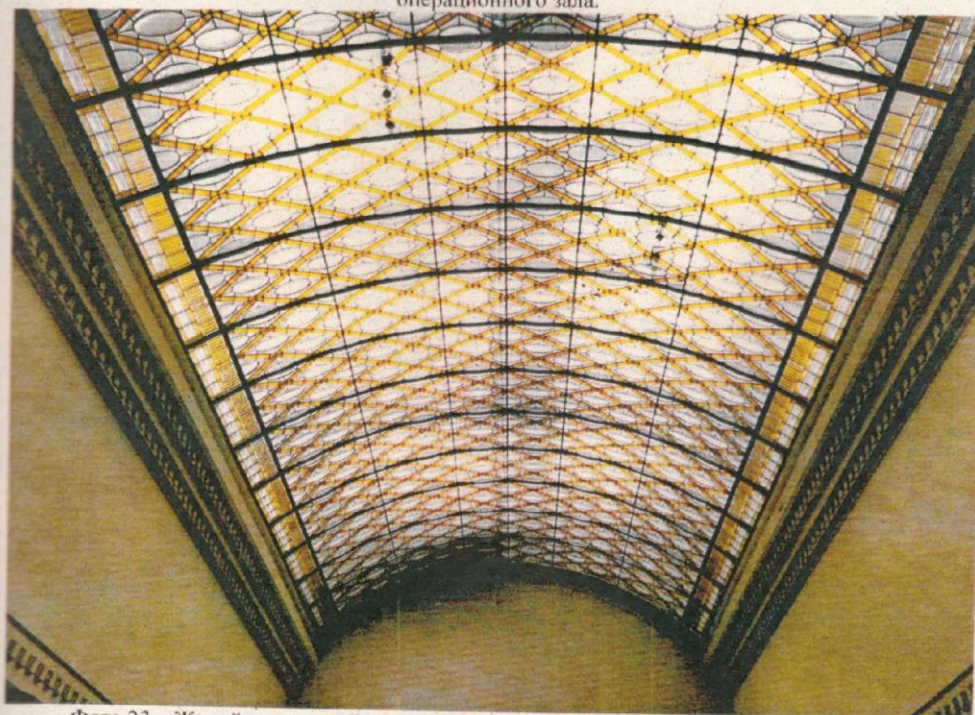
При общей сохранности витражного свода, состояние характеризуется как неудовлетворительное, по отдельным модулям аварийное. Определяются интенсивные загрязнения по всей площади витража, в том числе плотные саже-пылевые, скопление загрязнений в местах стыков и трещин стекол и медной обвязки (протяжки). В ряде мест фиксируется осыпание крупных фрагментов известковой обмазки с конструкций светового фонаря, что приводит к механическим повреждениям стекол.

Отдельные элементы стекол повреждены, видны трещины, мелкие сколы стекла по краям, участки фрагментирования, в ряде мест определяется деструкция, выкрошивание и осыпание замазки стекол, утрата герметичности, ослабление крепления стекол в медной обвязке.

Медная обвязка витража сильно загрязнена с обеих сторон, определяется неравномерное окисление, общий износ и ослабление обвязки, расхождение и образование щелей, локальное смещение элементов стекол. Выявлены следы ремонтов и чинок медной обвязки (протяжки) пайкой оловянно-свинцовым припоем разного времени. Допустимо наличие мест оригинальной пайки припоями на основе олова с последующим омеднением поверхности.

Фото 23. «Жилой и торговый дом «Карьяла». Витражный свод операционного зала.

- комплекс работ по промывке и расчистке элементов витражного свода от всех видов загрязнений;
- устранение повреждений стекол, склеивание трещин, защитную обработку поверхности;

Необходимо выполнить очистку металлических конструкций от загрязнений и коррозии, выполнить антикоррозионную обработку. Необходимо выполнить герметизацию стыков витражного остекления с металлическим каркасом. После установки лесов рекомендуется провести дополнительное обследование состояния металлического каркаса, а также состояния карниза стены в местах примыкания арочного свода. При необходимости выполнить герметизацию стыка, расчистку от коррозии металлической конструкции.

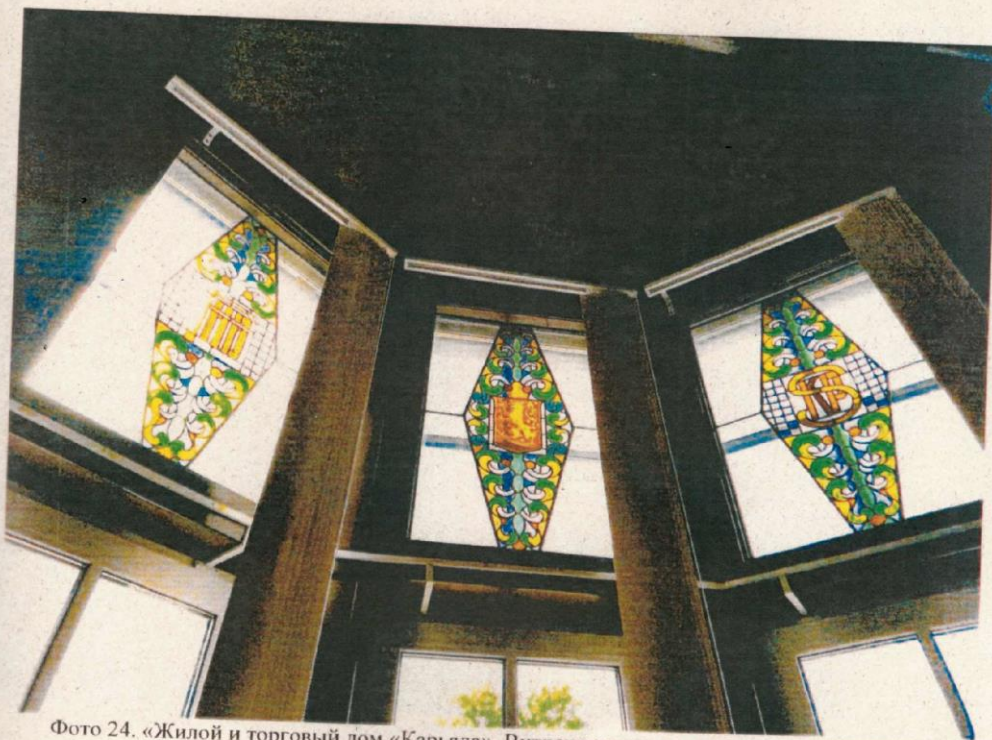
Фото 24. «Жилой и торговый дом «Карьяла». Витражное заполнение эркера кредитного отдела. Выходит на проспект Ленина.

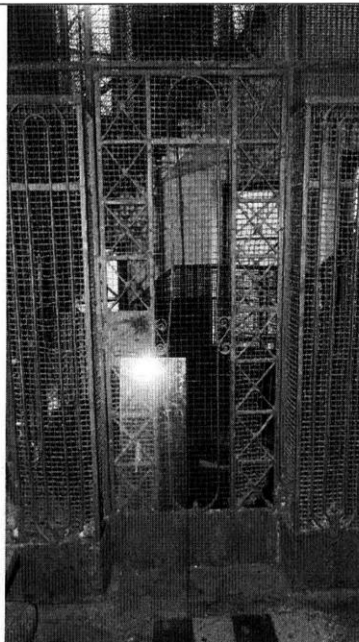
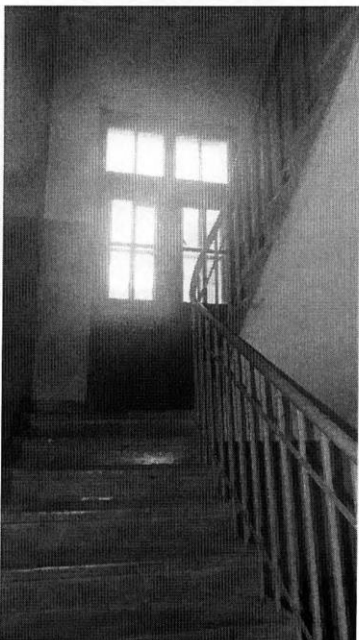
| | | <p>служебная лестница (со стороны Ленинградского пр., вход со стороны двора) – исторические местоположение, тип (двухмаршевая), габариты, конструкция, конфигурация, вид материала ступеней;</p> <p>ограждения лестничных маршей – исторические материал (металл), техника исполнения (ковка), рисунок (в виде вертикальных прутьев);</p> | |

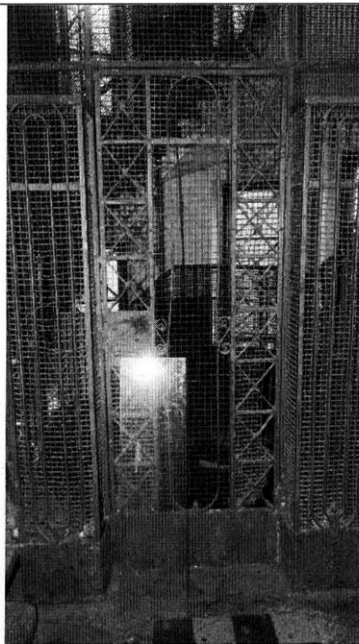
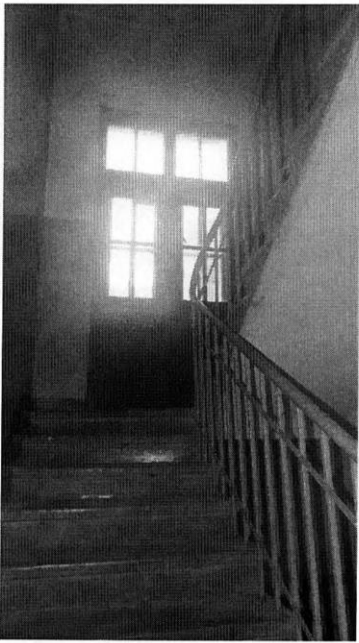
| | | <p>служебная лестница (со стороны Ленинградского пр., вход со стороны двора) – исторические местоположение, тип (двухмаршевая), габариты, конструкция, конфигурация, вид материала ступеней;</p> <p>ограждения лестничных маршей – исторические материал (металл), техника исполнения (ковка), рисунок (в виде вертикальных прутьев);</p> | |

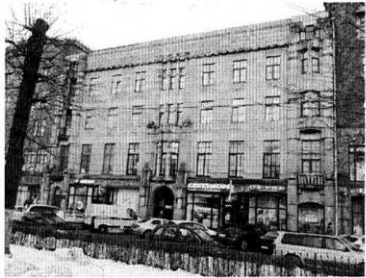
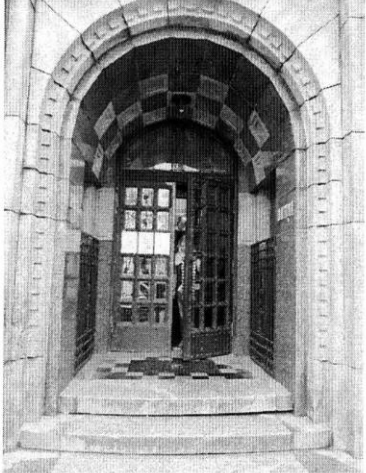
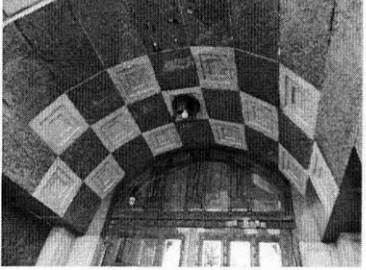
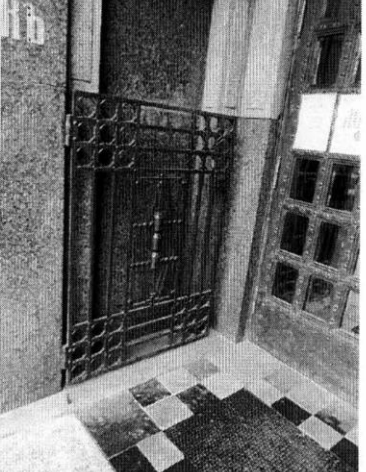
| 4 | <p>Архитектурно-художественное решение фасадов:</p> | <p>композиция фасадов комплекса в стиле финского национального романтизма;</p> <p><u>центральный корпус:</u></p> <p>вид материала и характер отделки цоколя и ступеней перед входами – облицовка гранитом;</p> <p>вид материала и характер отделки фасадной поверхности – серый гранит;</p> <p>симметричная композиция фасада;</p> <p>входной проем (по центральной оси фасада) – историческое местоположение, габариты, конфигурация; расположен в глубине; оформление в виде арочного прохода с сводчатым перекрытием, оформление дентикулами; к входу ведут три ступени из гранита;</p> <p>облицовка стен арочного прохода гранитом, свод оформлен кессонами;</p> <p>декоративное напольное покрытие перед входом в виде метлахской плитки квадратной конфигурации, расположенной в шахматном порядке, по центру – металлическая решетка;</p> <p>ворота – историческое местоположение, габариты, конфигурация, материал (металл), техника исполнения (ковка), рисунок;</p> | |

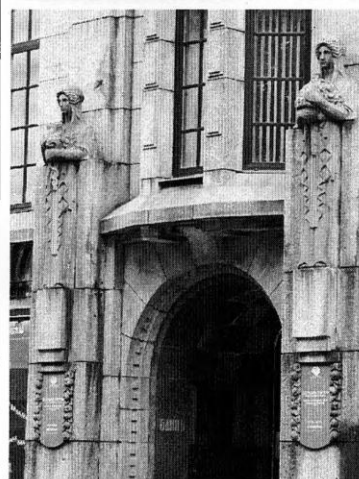
гранёный эркер-фонарик в уровне 2-го этажа над главным входом, обрамленный стилизованными пилястрами;

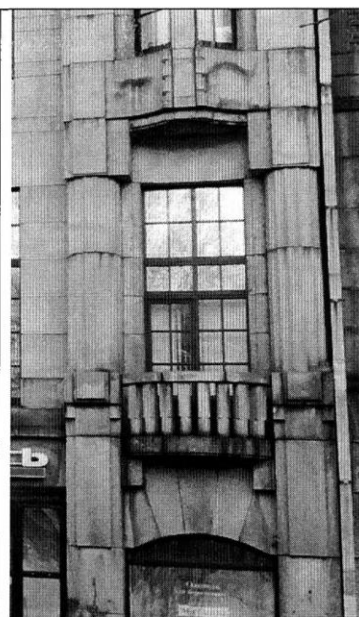
два французских балкона по крайним осям в уровне 2-го этажа на кронштейнах с ограждением в виде балюстрады из гранита;

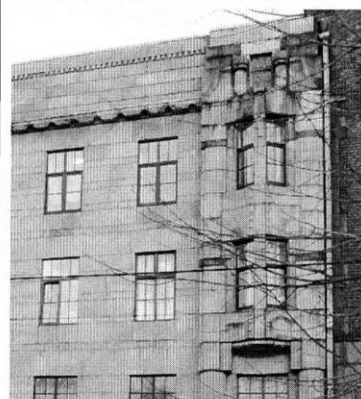
оконные проемы, в том числе витринные 1-го этажа с дверьми в торговые помещения – исторические местоположение, габариты, конфигурация, рисунок заполнения (многочастный), цвет, материал заполнения (дерево; металл – витринных окон 1-го этажа (?));

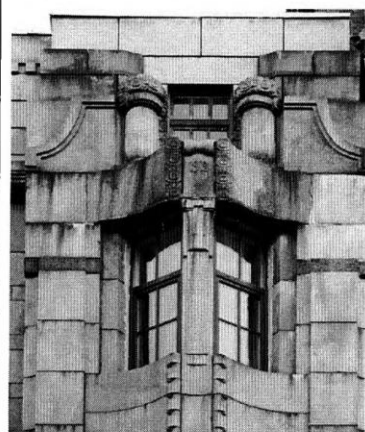
стилизованнные эркеры-фонарики по крайним осям в уровне 3-го – 4-го этажей, объединенные композиционно и представляющие собой в целом уплощенные эркеры; завершение сложной композиции с картушем над окном в котором указана дата строительства корпуса «1912»;

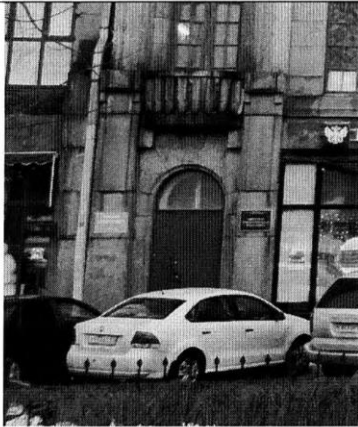
| | <p>входной проем (по 1-й оси фасада) – исторические местоположение, габариты, конфигурация (прямоугольная с полукруглой фрамугой; оформление в виде арочного проема, оформление стилизованным рустом; первоначальное заполнение утрачено;</p> <p>аттиковая стенка, венчающая фасад, декорированная дентикулами;</p> <p><u>северо-западный корпус:</u></p> <p>симметричная композиция;</p> <p>вид материала и характер отделки фасадной поверхности – отделки первых двух этажей и декора – облицовка блоками серого гранита; неоштукатуренный кирпич 3-го – 5-го этажей;</p> <p>балкон – исторические местоположение (в уровне 2-го этажа по центральной оси), габариты, конфигурация (полукруглый), материал (метал) и рисунок ограждения;</p> <p>два входных проема в торговые помещения и балконный проем (по центральной оси фасада) – исторические местоположение, габариты, конфигурация; исторические заполнения утрачены; над входными проемами вырезан в граните номер дома «12»;</p> <p>оконные проемы – исторические местоположение, габариты, конфигурация, рисунок переплетов (многочастный), цвет, материал заполнения (дерево, металл – витринных окон 1-го этажа (?));</p> <p>оформление оконных проемов 5-го этажа и проема чердака многогранной конфигурации – гранитные наличники с подоконными досками; завершение в виде картушей;</p> <p>ступенчатое завершение фасада, оформленное гранитным карнизом с дентикулами.</p> | |

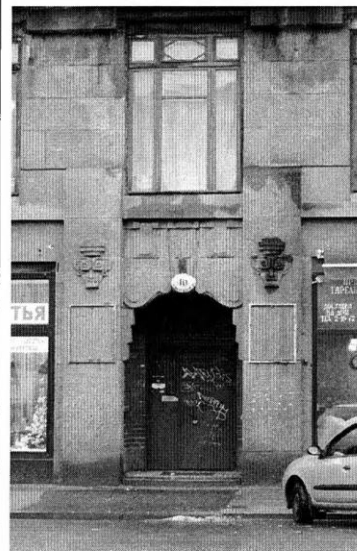
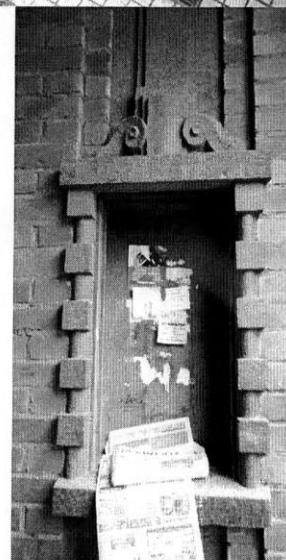
оформление парадного входа – арочный проем сложной конфигурации, входные двери расположены с отступом вглубь; фланкирован стилизованными пилястрами, декорированные маскаронами, по центру – резная в граните цифра «10» (номер дома); декоративное покрытие перед входом в виде метлахской плитки и решетки металлической цветочного орнамента; боковые стены арочного проема декорированы нишами, оформленными гранитными наличниками с перехватами и завершающиеся волютами (первоначальное дверное заполнение утрачено);

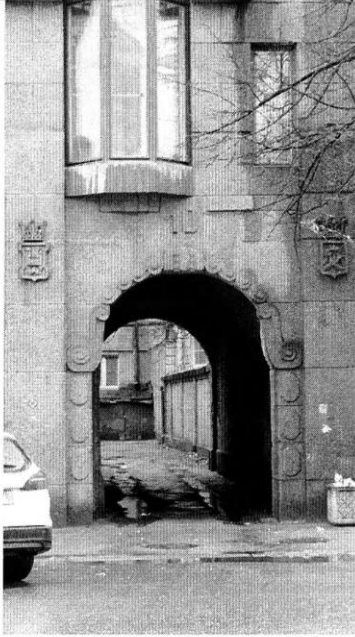
| | | <p>оформление воротного проезда – резной орнамент геометрических форм и волют, по центру – резная в граните цифра «10» (номер дома); по сторонам – резные гранитные гербы (герб также помещен слева от окна 1-го этажа со стороны пр. Ленина);</p> | |

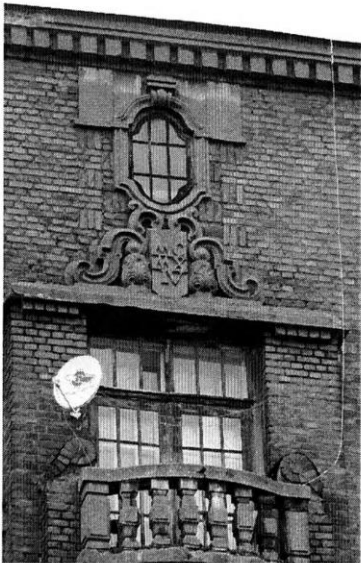
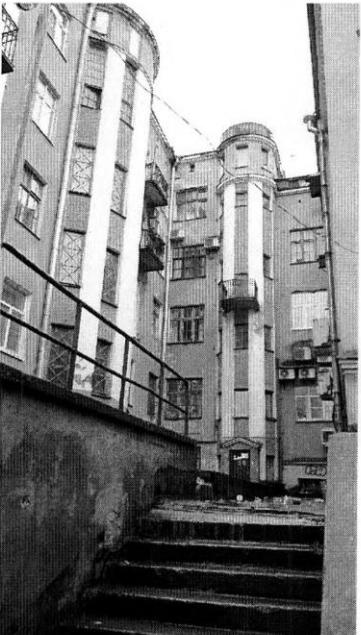
| | <p>досками; завершение в виде картушей, в одном из которых помещена дата строительства корпуса «МСМХІV» (окна 5-го этажа); кирпичные перемычки окон 3-го этажа и стилизованные замковые камни;</p> <p>подоконный фриз 3-го этажа из гранита;</p> <p>гранитный карниз с дентикулами.</p> <p>дворовые фасады:</p> <p>вид материала и характер отделки цоколя, повышенного двора и лестницы – облицовка гранитными блоками;</p> <p>вид материала и характер отделки фасадной поверхности – гладкая штукатурка;</p> <p>полукруглые ризалиты в высоту корпусов;</p> <p>входные проемы и балконные проемы – исторические местоположение, габариты, конфигурация; исторические заполнения утрачены, материал заполнения балконных проемов (дерево);</p> <p>оконные проемы – исторические местоположение, габариты, конфигурация, рисунок переплетов (многочастный), цвет, материал заполнений (дерево);</p> <p>балконы – исторические местоположение, габариты, конфигурация, материал ограждения (металл);</p> <p>лопатки в межоконных простенках, объединяющие по несколько этажей;</p> | |

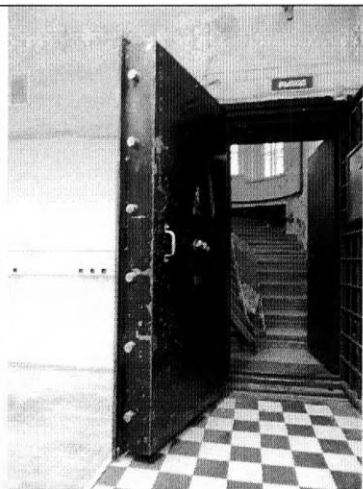
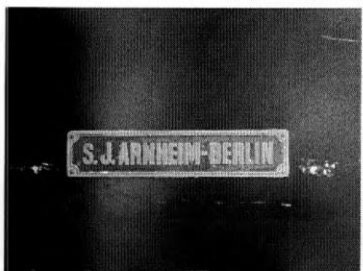
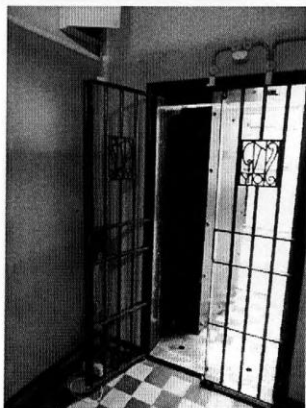
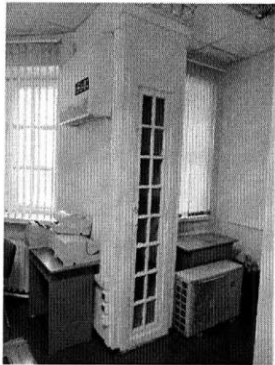
| | | <p><u>подвальный этаж</u></p> <p>сейфовые металлические двери с фурнитурой и решетки;</p> <p>декоративное покрытие пола – исторический материал (метлахская плитка), габариты плит, рисунок (шахматная кладка), цвет (черный и белый);</p> <p>табличка с обозначением фирмы производителя;</p> <p><u>первый этаж (дворовая часть):</u></p> <p>два встроенных шкафа с дверцей с многочастной расстекловкой;</p> | |

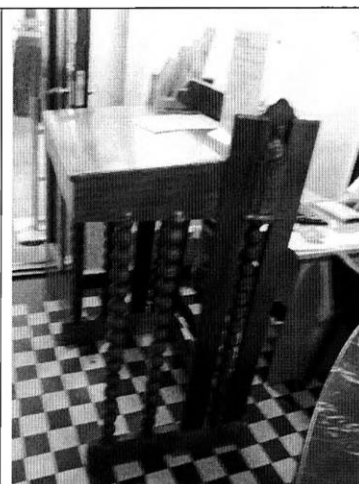
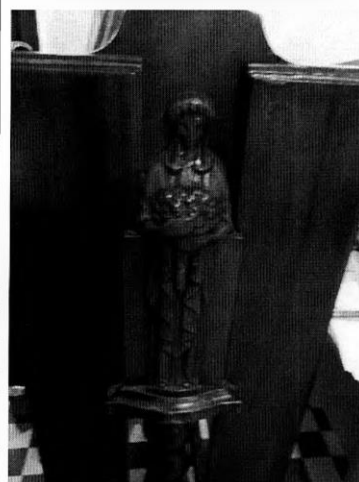
предмет ДПИ:
деревянная стойка для документов с
резными ножками и резьбой на боковинах
(женское изображение в рост с цветами –
соответствует изображению на фасаде);

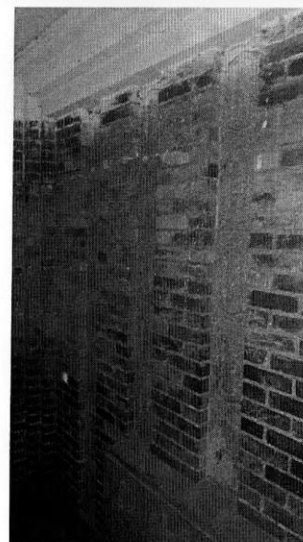
оформление вестибюля: стены из
неоштукатуренного кирпича и лопатки из
гранита с резным геометрическим
орнаментом;

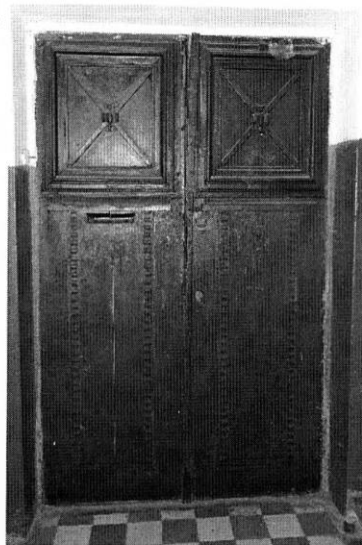
исторические дверные заполнения проема квартир (лестничные площадки 3-го и 4-го этажей);

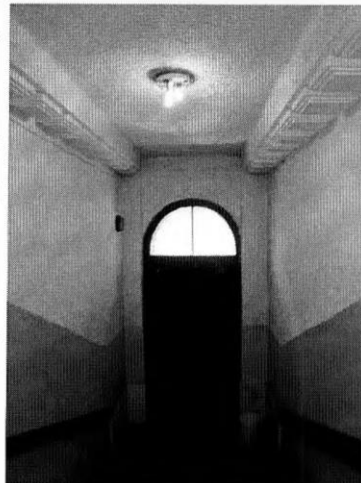
парадная лестница (со стороны пр. Ленина.)
лепные кессоны по боковым сторонам перекрытия;
