Акт
по результатам государственной историко-культурной экспертизы
проектной документации на проведение работ по сохранению объекта
культурного наследия регионального значения «Жилой и торговый дом
«Карьяла», расположенного по адресу: Ленинградская область,
Выборгский район, город Выборг, проспект Ленина, д.12/10,
предусмотренных проектом:
«Разработка и согласование проектно-сметной документации по
реставрации витражного свода Операционного зала объекта культурного
наследия регионального значения «Жилой и торговый дом «Карьяла».
НАУЧНО-ПРОЕКТНАЯ ДОКУМЕНТАЦИЯ», разработанным ООО «РСК
АНТИК»
(Шифр: ПД-24-05/22)

Санкт-Петербург
2022 г.

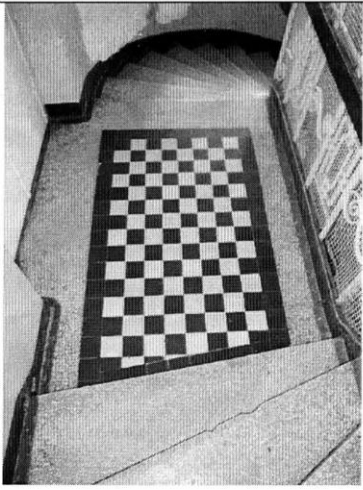
| | | <p>декоративное напольное покрытие вестибюля и лестничных площадок – исторический материал (метлахская плитка), габариты и конфигурация плиток, рисунок (шахматная раскладка), цвет (черный и белый).</p> | |

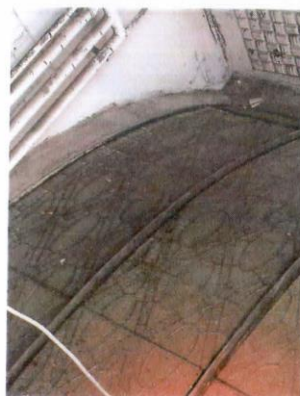
Конструкция крепления витража на
 металлические направляющие

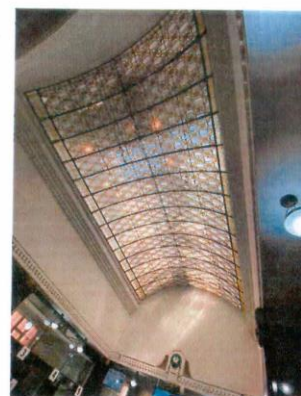
Общий вид витража

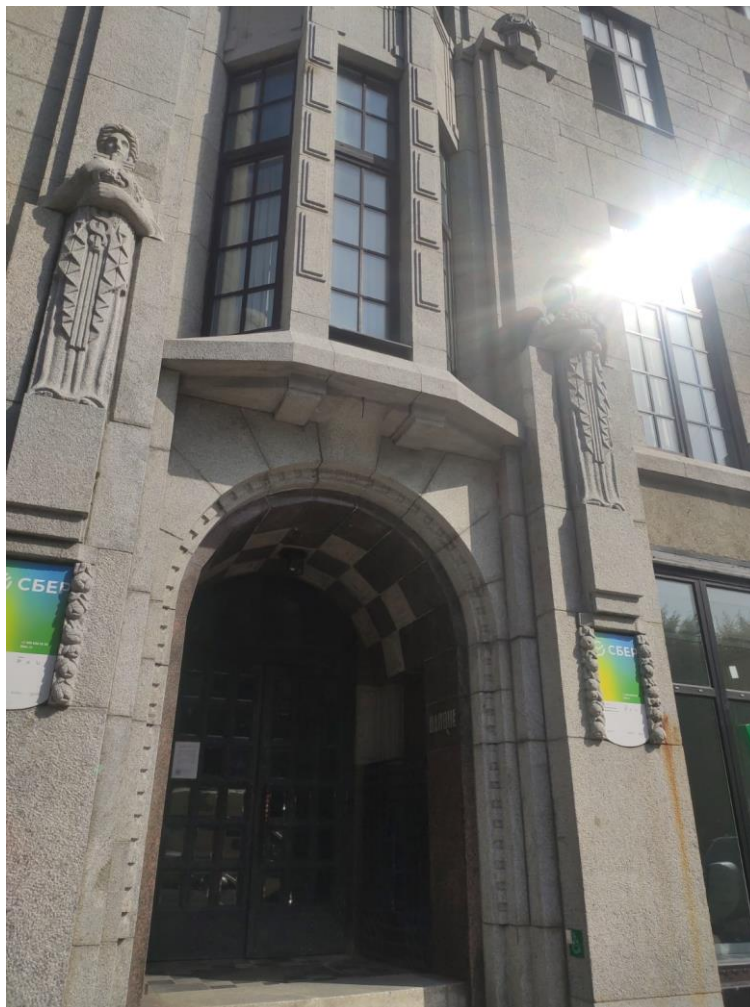
1. Объект культурного наследия регионального значения «Жилой и торговый дом «Карьяла» по адресу: Ленинградская область, Выборгский район, город Выборг, проспект Ленина, д.12/10. Главный фасад.

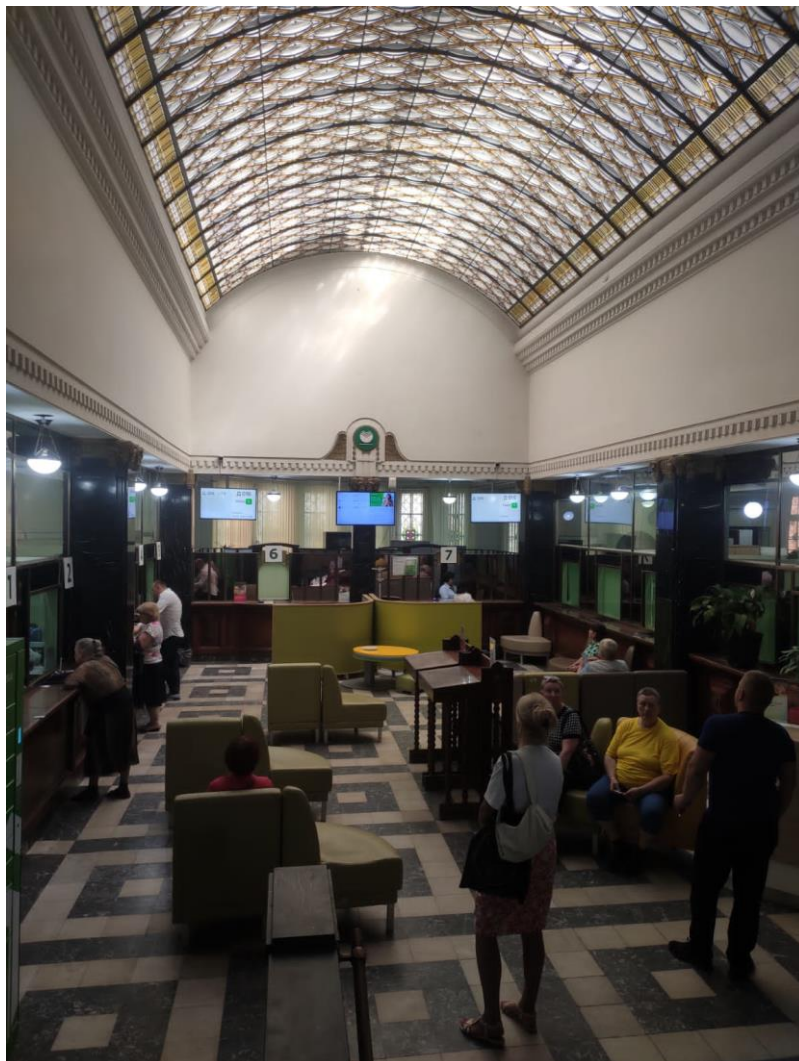
4. Объект культурного наследия регионального значения «Жилой и торговый дом «Карьяла» по адресу: Ленинградская область, Выборгский район, город Выборг, проспект Ленина, д.12/10. Операционный зал. Общий вид.

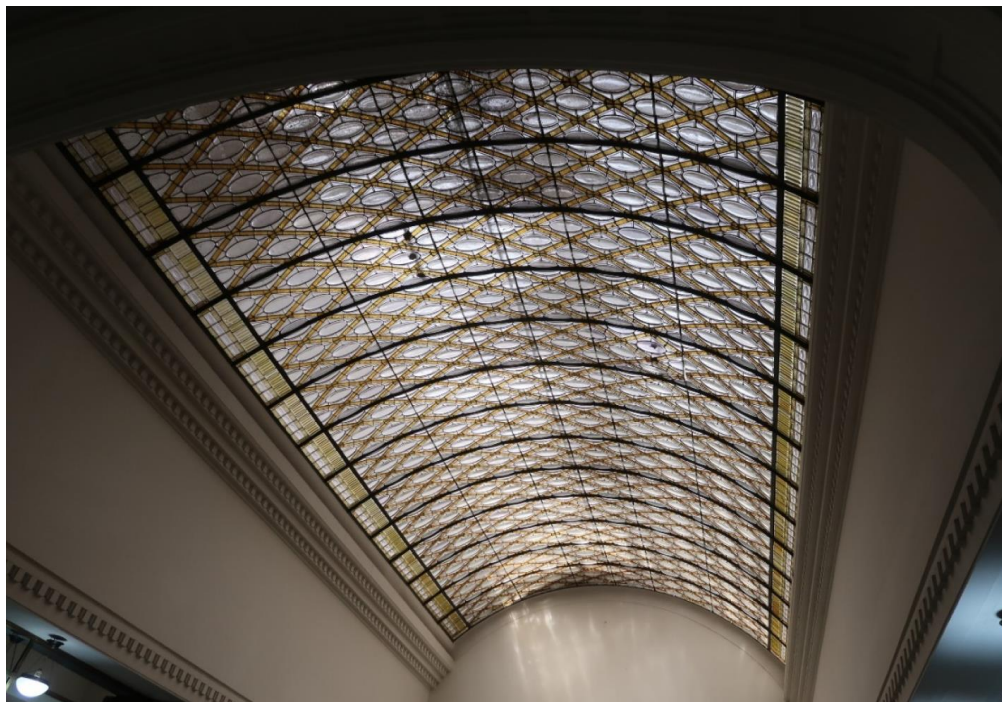
- При общей сохранности витражного свода, состояние характеризуется как неудовлетворительное, по отдельным модулям аварийное. Определяются интенсивные загрязнения по всей площади витража, в том числе плотные саже-пылевые, скопление загрязнений в местах стыков и трещин стекол и медной обвязки (протяжки). В ряде мест фиксируется осыпание крупных фрагментов известковой обмазки с конструкций светового фонаря, что приводит к механическим повреждениям стекол.

- Отдельные элементы стекол повреждены, видны трещины, мелкие сколы стекла по граням, участки фрагментирования, в ряде мест определяется деструкция, выкрошивание и осыпание замазки стекол, утрата герметичности, ослабление крепления стекол в медной обвязке.

- Медная обвязка витража сильно загрязнена с обеих сторон, определяется неравномерное окисление, общий износ и ослабление обвязки, расхождение и образование щелей, локальное смещение элементов стекол. Выявлены следы ремонтов и чинок медной обвязки (протяжки) пайкой оловянно-свинцовым припоем разного времени. Допустимо наличие мест оригинальной пайки припоями на основе олова с последующим омеднением поверхности.

6. Объект культурного наследия регионального значения «Жилой и торговый дом «Карьяла» по адресу: Ленинградская область, Выборгский район, город Выборг, проспект Ленина, д.12/10. Операционный зал. Витражный свод. Общий вид.

- установку лесов в объеме операционного зала под витражным сводом, а также специальных вспомогательных конструкций внутри светового фонаря;
- дообследование элементов витража, на предмет дефектов и повреждений, фотофиксацию, осмотр и оценку крепления стекол к обвязке набора, крепления модулей к металлическим ребрам, составление картограмм с обозначением дефектов;

- комплекс работ по промывке и расчистке элементов витражного свода от всех видов загрязнений;
- устранение повреждений стекол, склеивание трещин, защитную обработку поверхности;

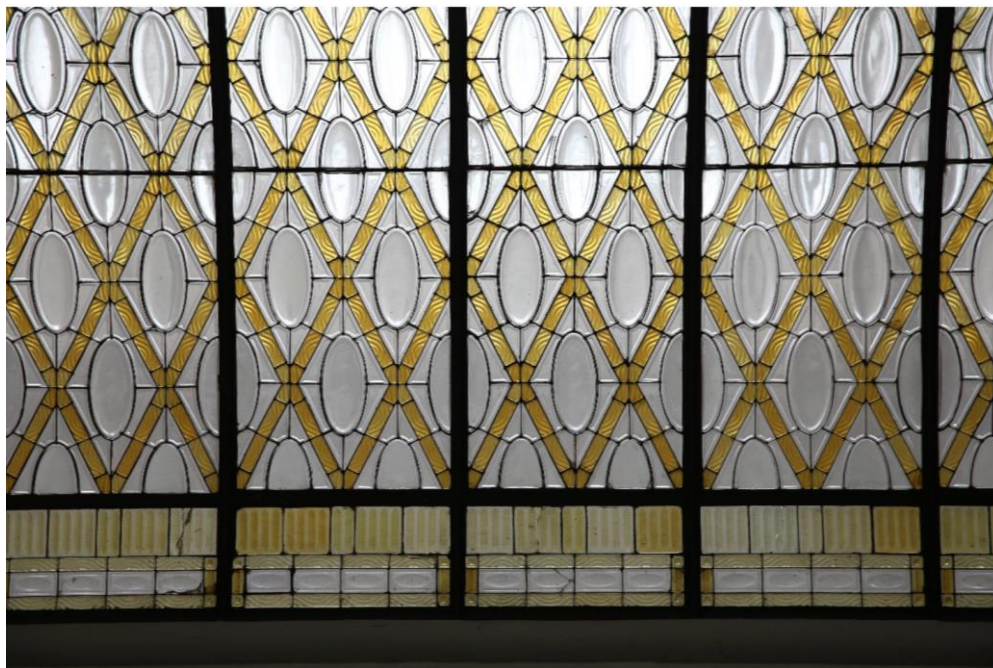
8. Объект культурного наследия регионального значения «Жилой и торговый дом «Карьяла» по адресу: Ленинградская область, Выборгский район, город Выборг, проспект Ленина, д.12/10. Операционный зал. Витражный свод. Фрагмент.

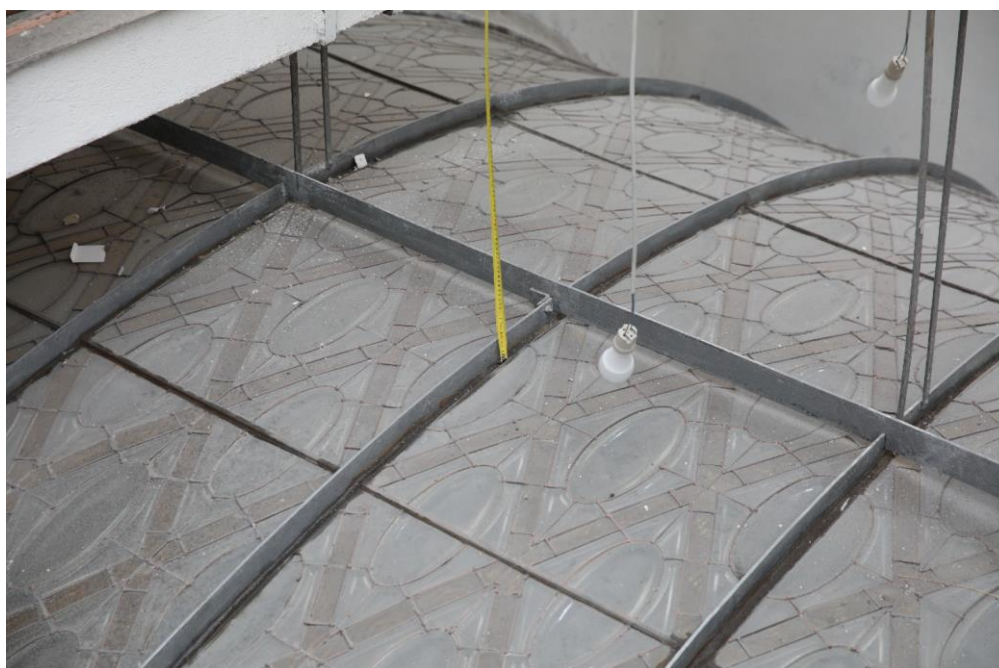
- Направляющие витражного свода выполнены из черного металла, поверхность загрязнена, местами корродирована, допустимо локальное ослабление сборных элементов конструкции, фиксируется утраты защитного покрытия черного металла, следы коррозии.

- Наблюдается поверхностная коррозия продольной двутавровой балки, а также полукриволинейных балок и тавров со стороны чердака, вероятно, это связано с выпадением конденсата на горизонтальные поверхности конструкций. В местах опирания балок со стороны чердака наблюдаются волосные трещины на поверхности карнизной части стены. Со стороны интерьера присутствуют следы протечек в местах опирания балок. Деформаций каркаса не наблюдается. Металлический каркас арочного витражного свода в целом находится в работоспособном состоянии.

9. Объект культурного наследия регионального значения «Жилой и торговый дом «Карьяла» по адресу: Ленинградская область, Выборгский район, город Выборг, проспект Ленина, д.12/10. Несущие конструкции витража (металлический каркас). Кружальные ребра, продольные металлические тяги.

- затирку собранных фрагментов укрепляющей мастикой;
- реставрацию направляющих ребер свода из черного металла, с проверкой креплений и элементов сборки, антикоррозионной обработкой;

Необходимо выполнить очистку металлических конструкций от загрязнений и коррозии, выполнить антикоррозионную обработку. Необходимо выполнить герметизацию стыков витражного остекления с металлическим каркасом. После установки лесов рекомендуется провести дополнительное обследование состояния металлического каркаса, а также состояния карниза стены в местах примыкания арочного свода. При необходимости выполнить герметизацию стыка, расчистку от коррозии металлической конструкции.

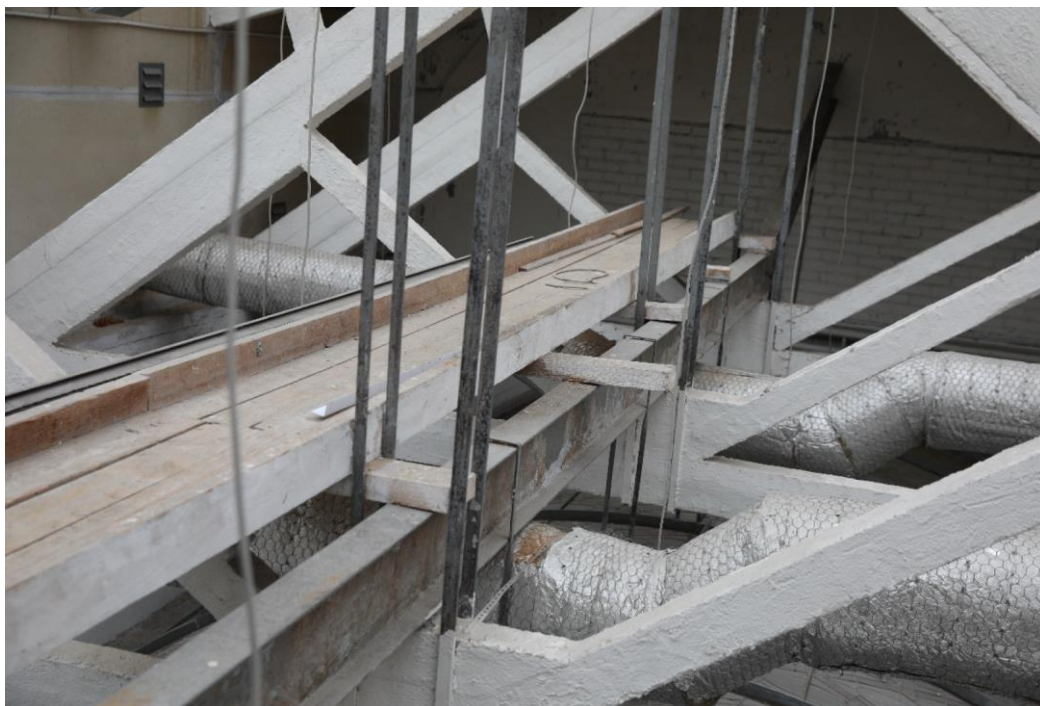
11. Объект культурного наследия регионального значения «Жилой и торговый дом «Карьяла» по адресу: Ленинградская область, Выборгский район, город Выборг, проспект Ленина, д.12/10. Вид на ходовые мостки по центру помещения и балку двутаврового сечения, к которой крепится каркас витража с помощью подвесов.

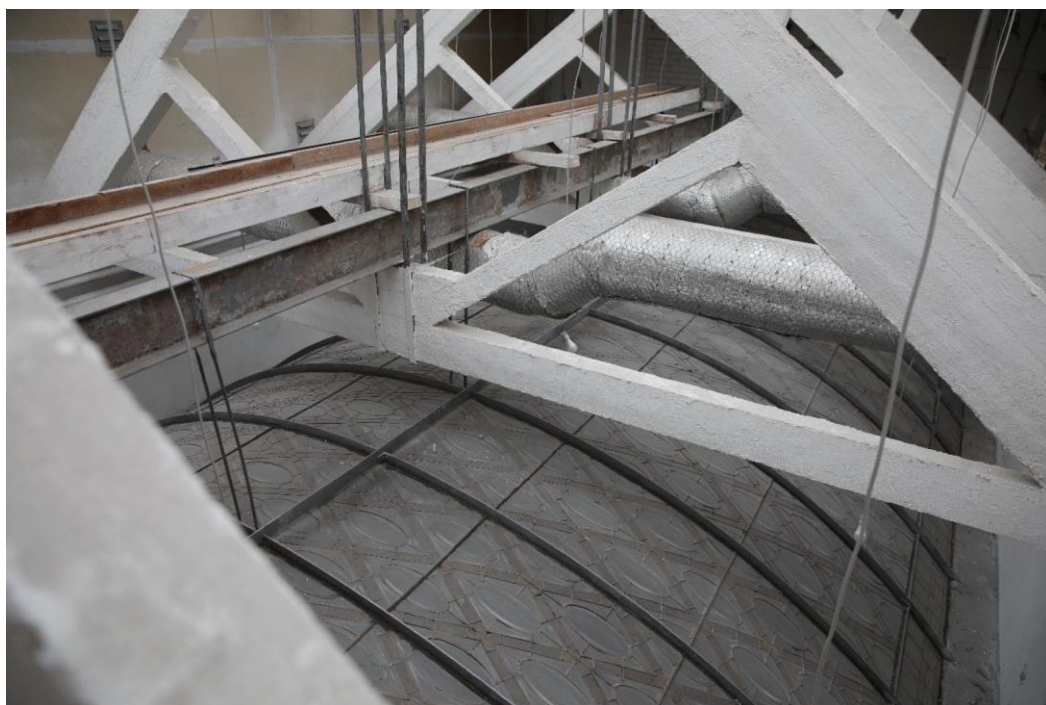
12. Объект культурного наследия регионального значения «Жилой и торговый дом «Карьяла» по адресу: Ленинградская область, Выборгский район, город Выборг, проспект Ленина, д.12/10. Вид на витраж сверху (с ходовых мостков в пространстве между витражом и световым фонарем).

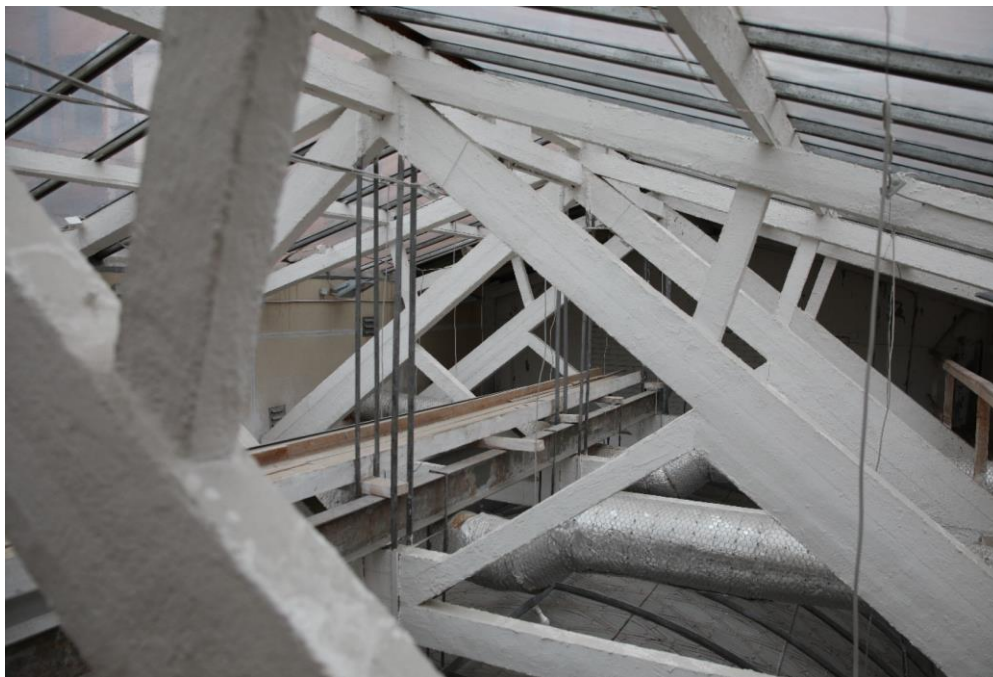
14. Объект культурного наследия регионального значения «Жилой и торговый дом «Карьяла» по адресу: Ленинградская область, Выборгский район, город Выборг, проспект Ленина, д.12/10. Конструкции кровли и светового фонаря над витражом.

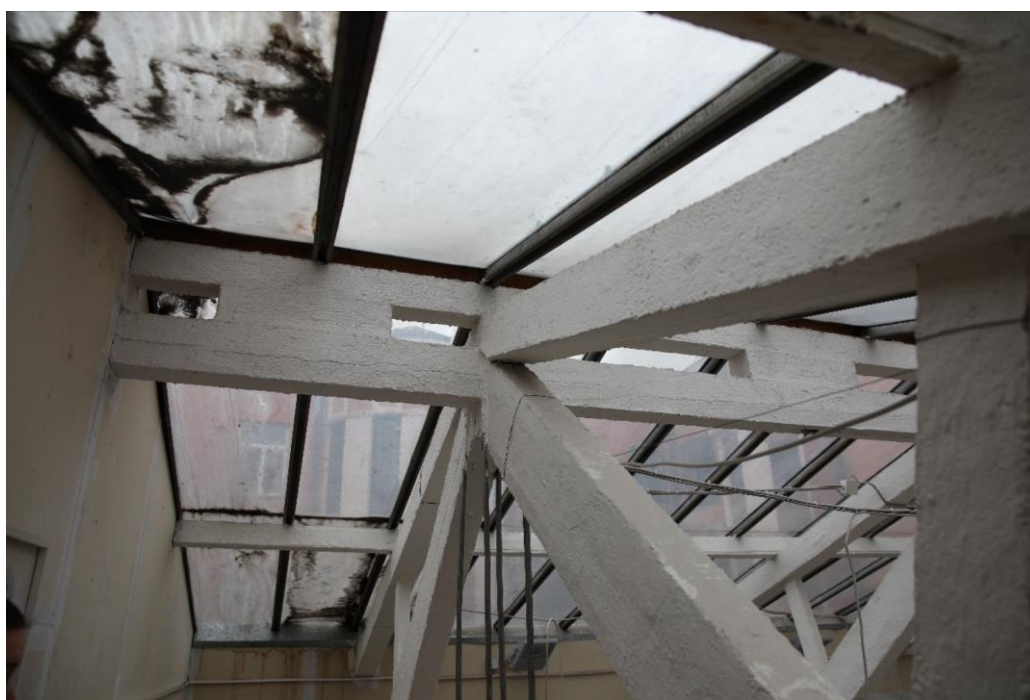
15. Объект культурного наследия регионального значения «Жилой и торговый дом «Карьяла» по адресу: Ленинградская область, Выборгский район, город Выборг, проспект Ленина, д.12/10. Конструкции кровли и светового фонаря над витражом.
