**Капитальный ремонт многоквартирного дома,
расположенного по адресу: Ленинградская область,
Лужский муниципальный район,
г. Луга, пер. Советский, д. 4**

**Том 9.1. Документация, обосновывающая меры по обеспечению
сохранности объекта культурного наследия**

Шифр: 2023-51-17-СОКН

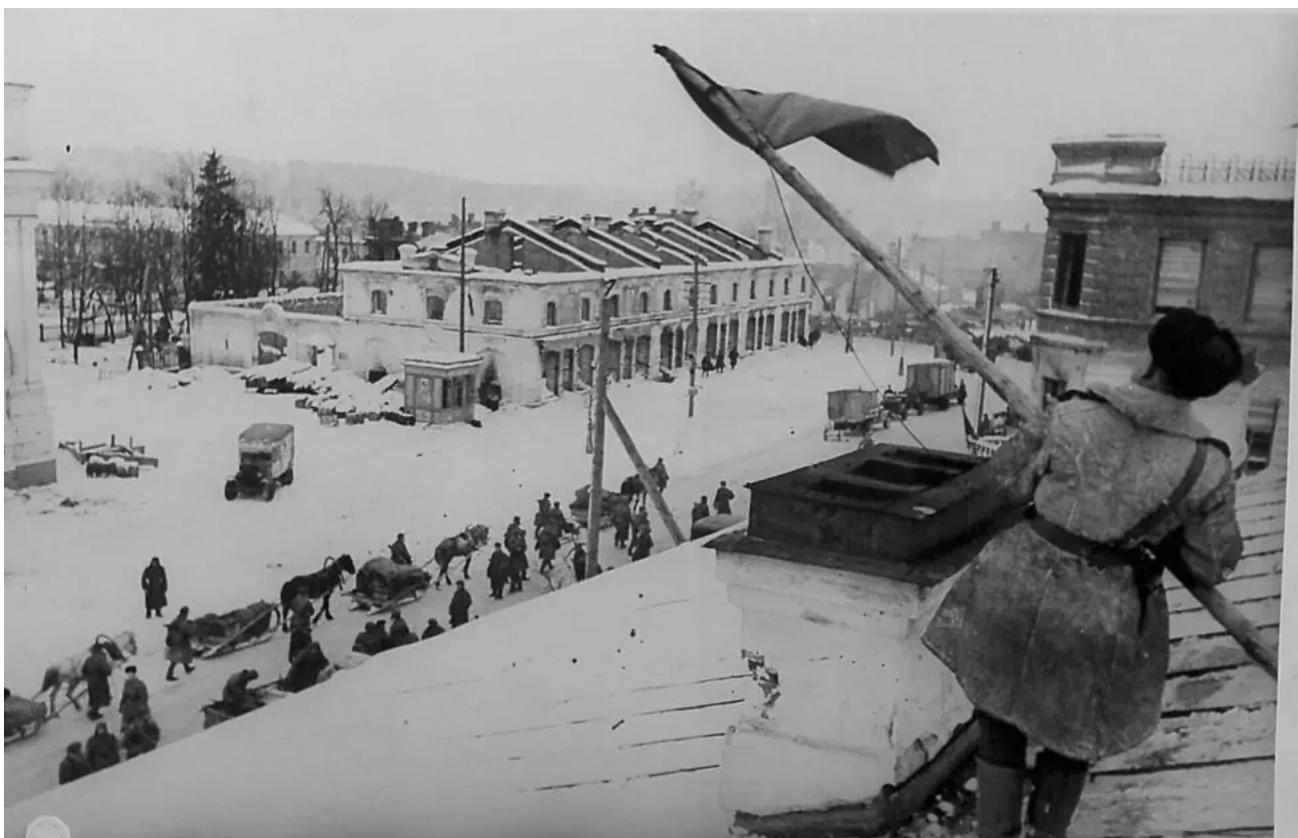
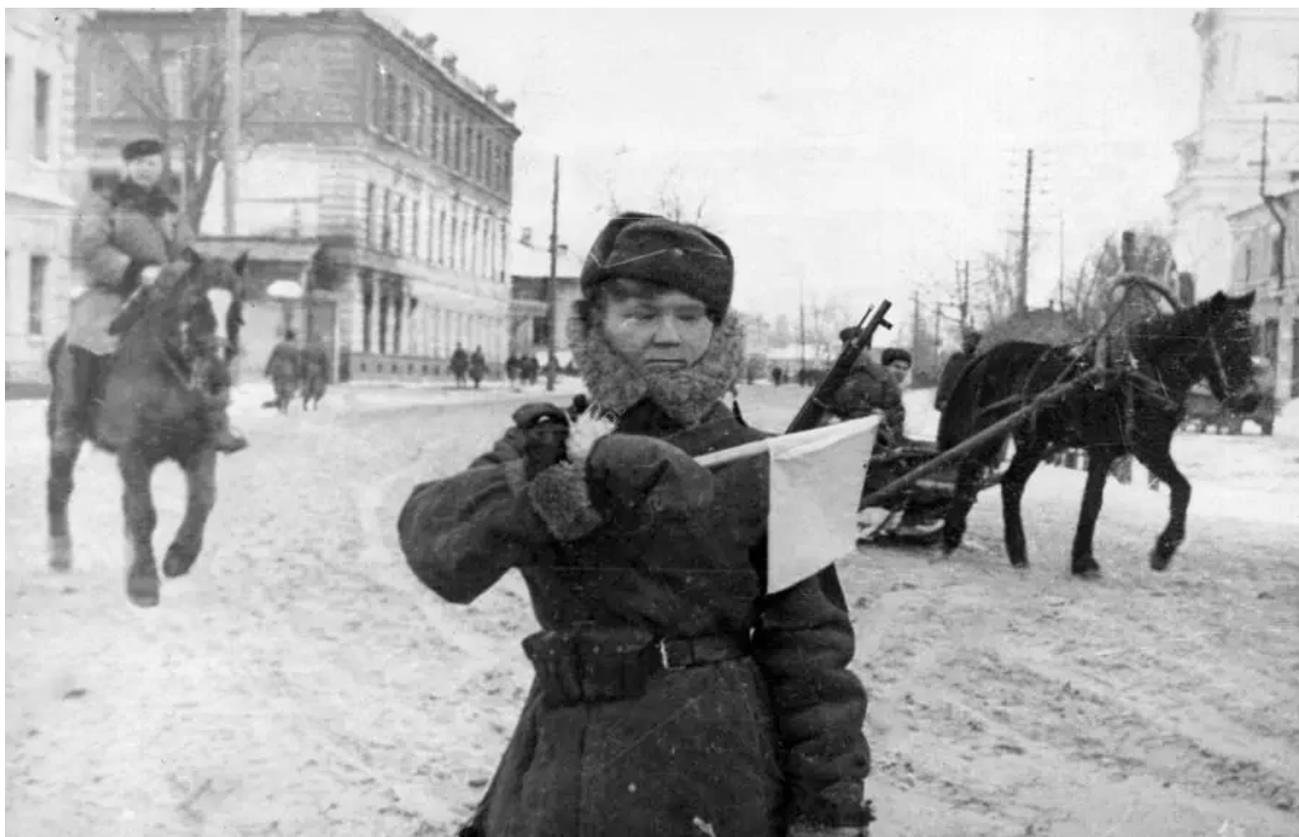
Илл. 20. Освобождение г. Луги. Фото (копия). 12 февраля 1944 г. С правой стороны – угол надстроенного бывшего дома купца Андреева.

Илл. 21. Регулировщица на пр. Кирова. На заднем плане слева – надстроенный бывший дом купца Андреева. Фото (копия) 1944 г.

При освобождении г. Луги в феврале 1944 г. бывший дом купца Андреева получил серьезные повреждения и разрушения (были разрушены крыша, выбиты заполнения проемов, при пожаре сгорели деревянные перекрытия, илл. 20 – 22).

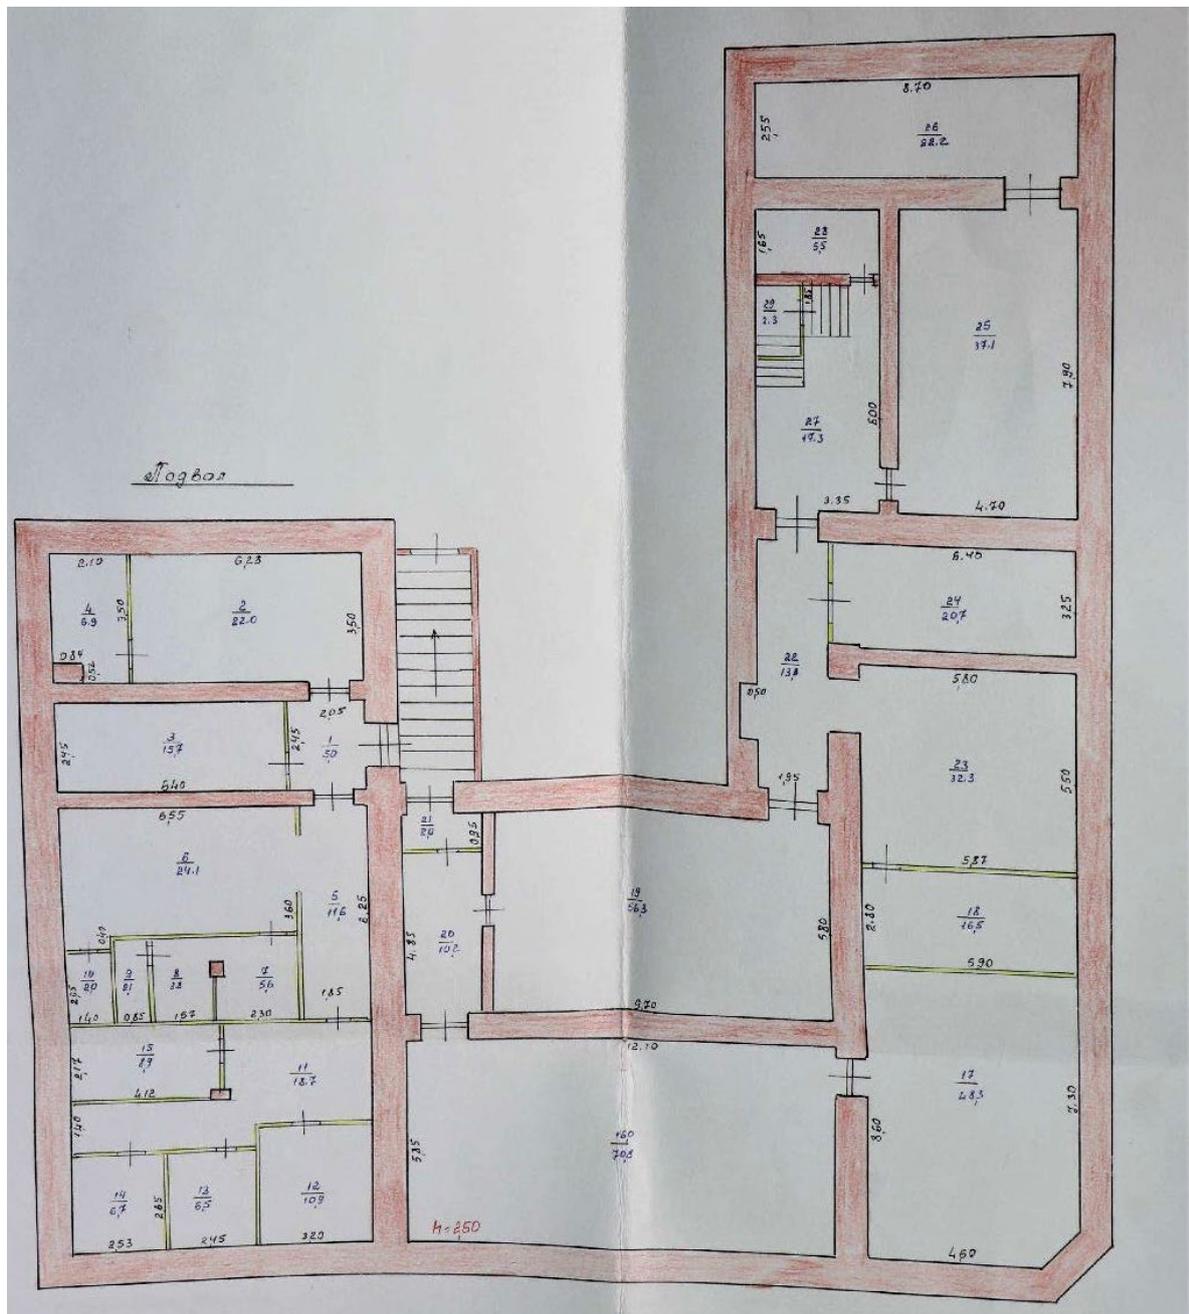
Илл. 30. План подвала (из технического паспорта от 2005 г.).

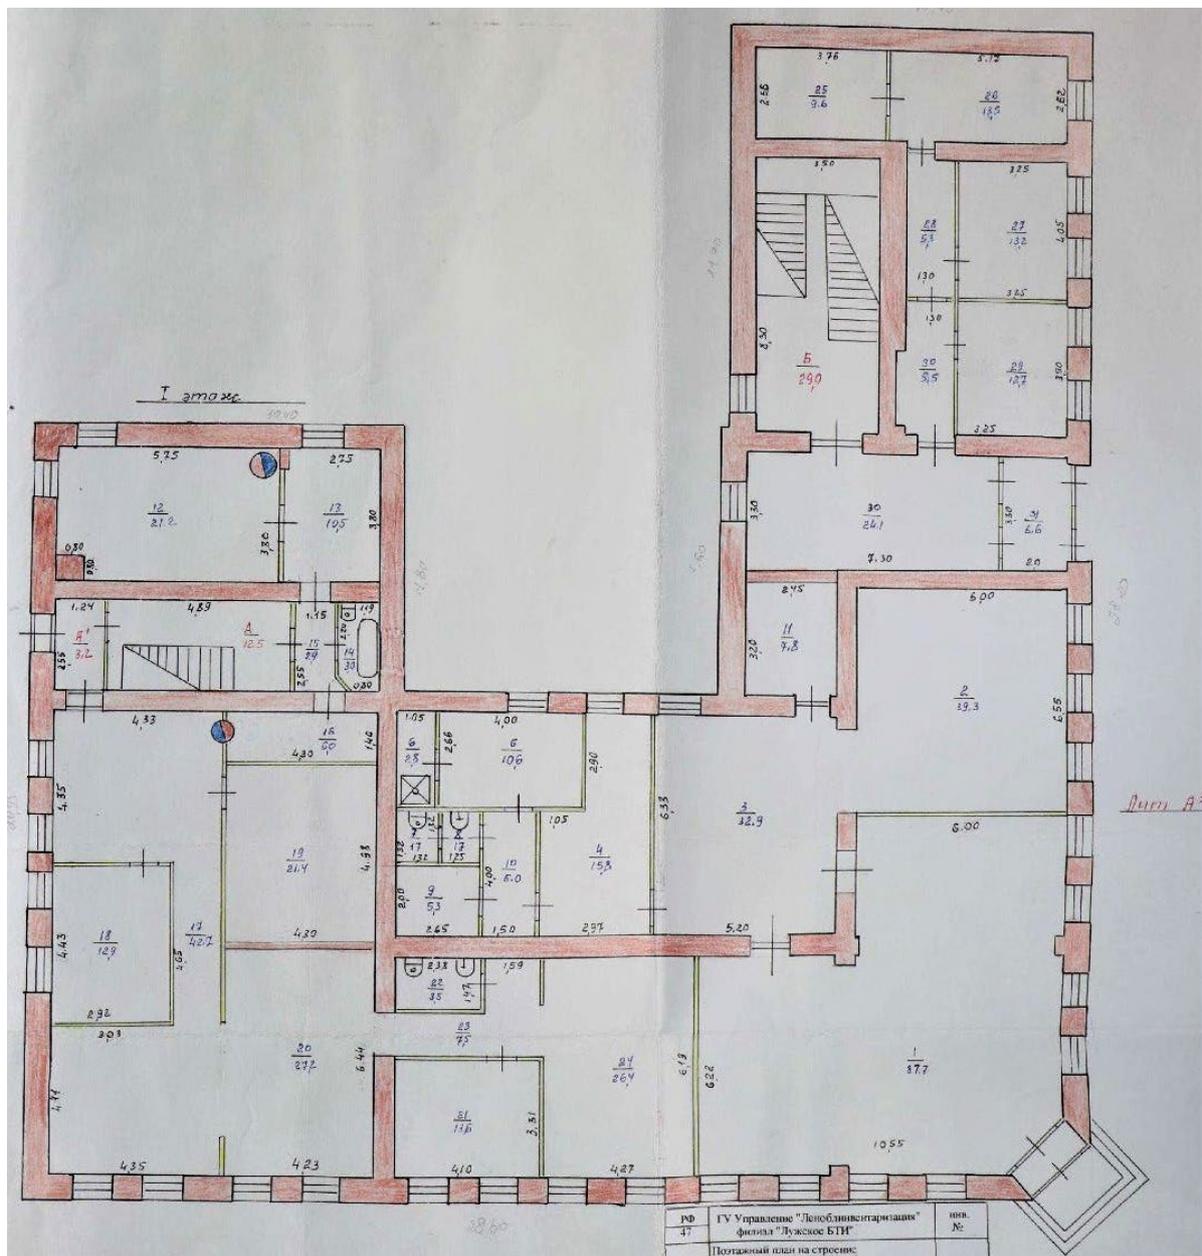
Илл. 31. План 1-го этажа (из технического паспорта от 2005 г.).

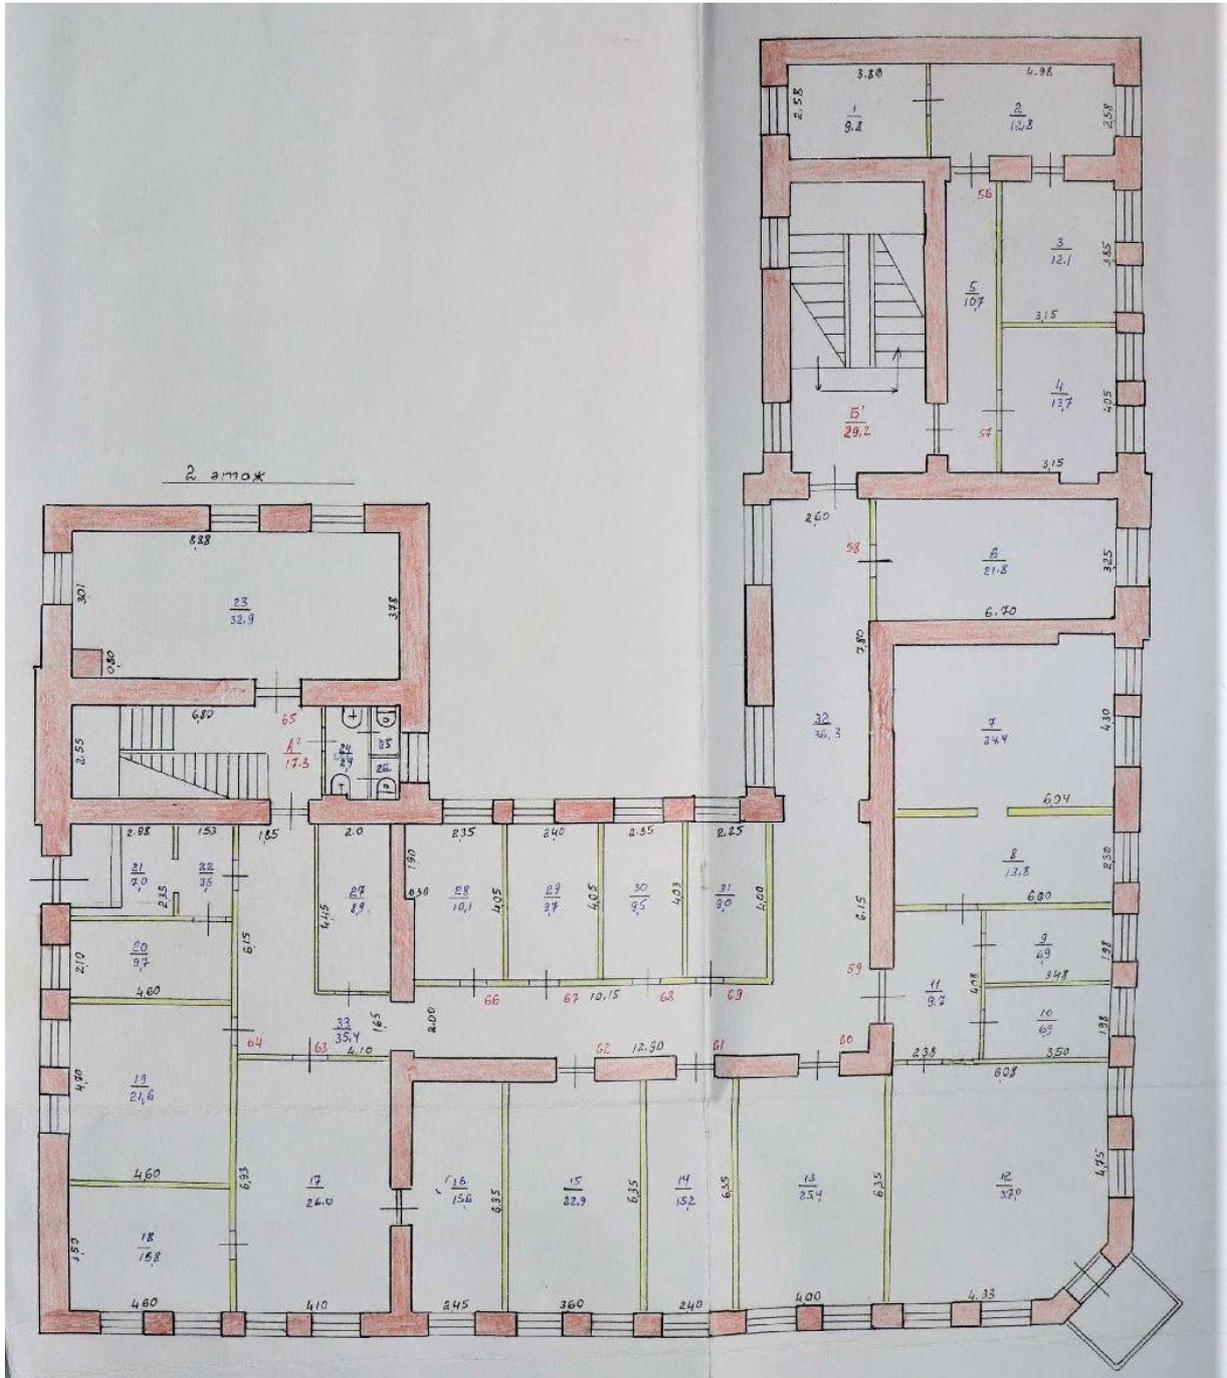
Илл. 32. План 2-го этажа (из технического паспорта от 2005 г.).

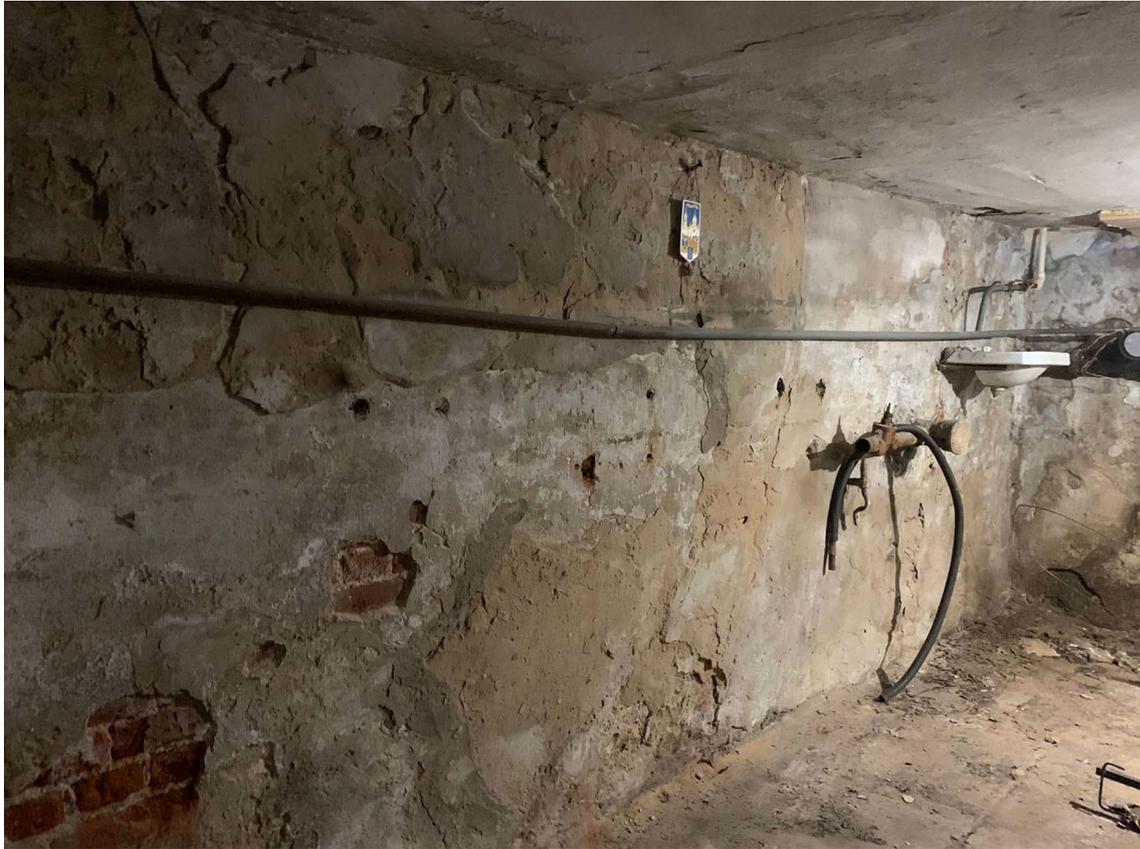
Фото 28. Помещение подвала. Плоское железобетонное перекрытие.

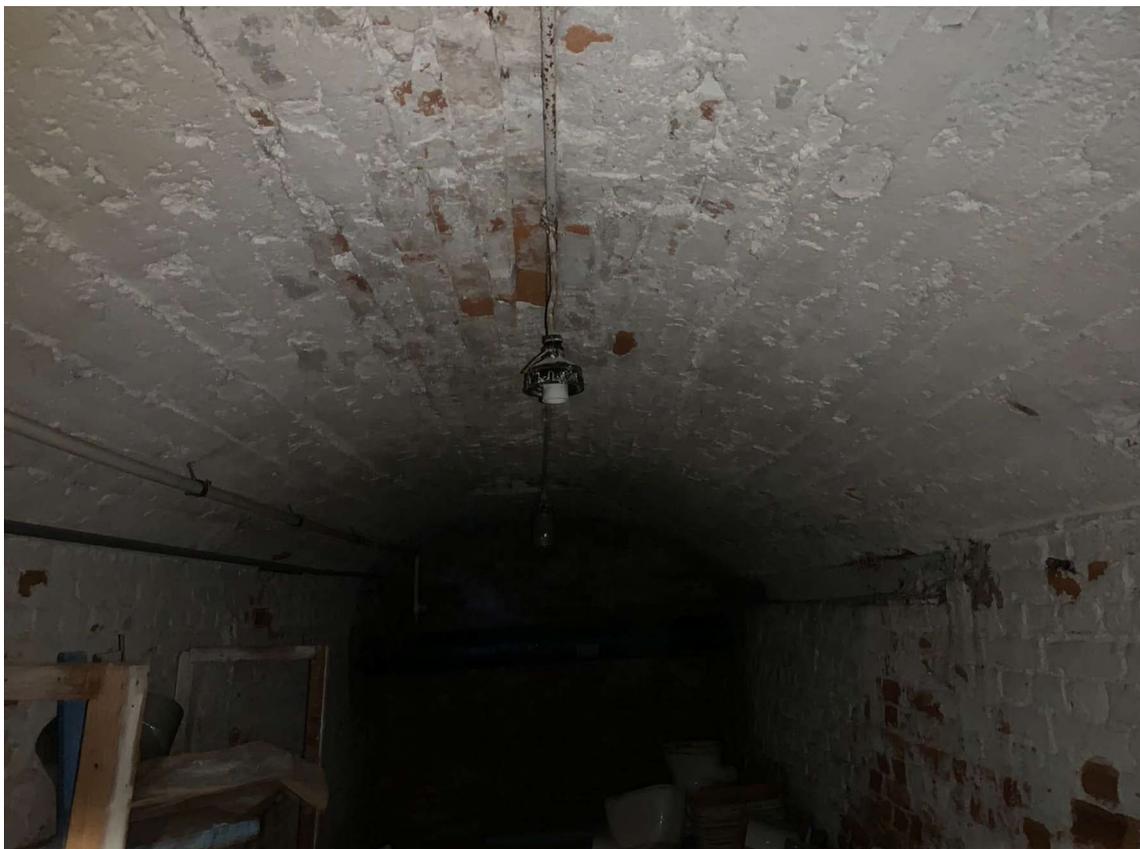
Фото 29. Помещение подвала. Кирпичный свод.

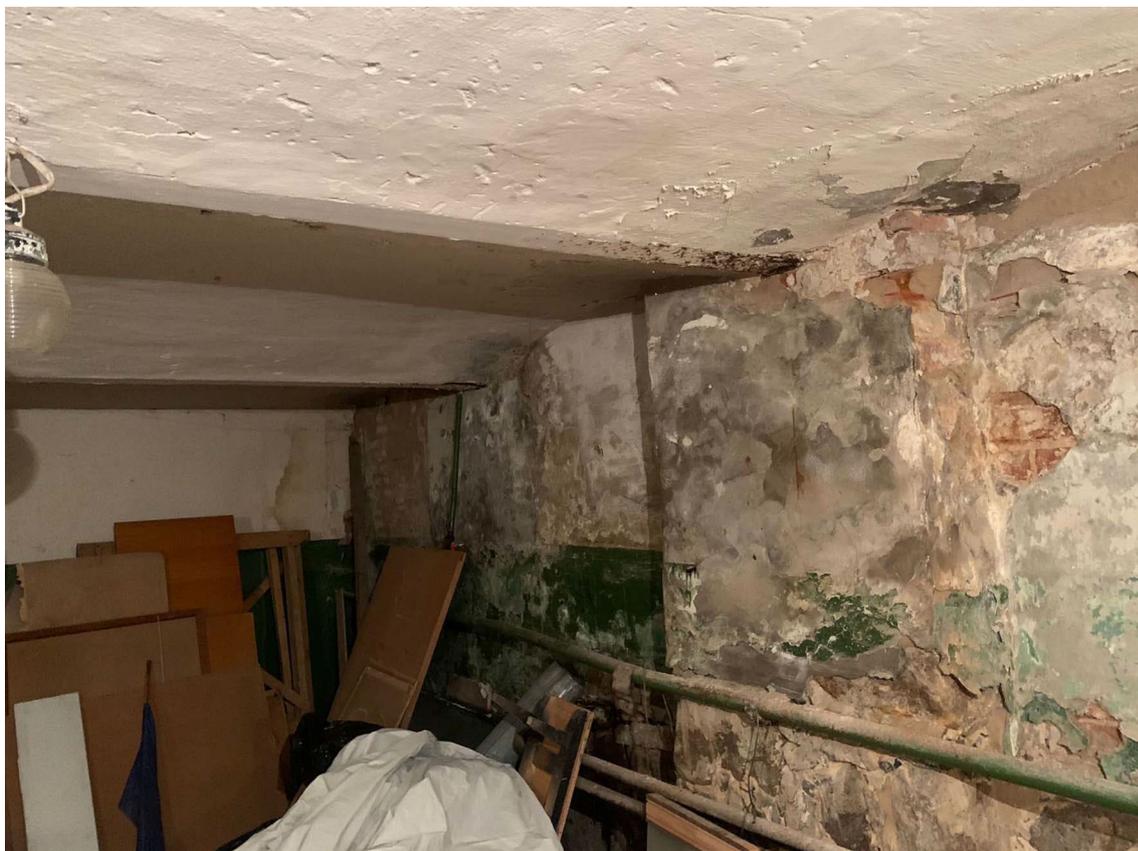
Фото 30. Помещение подвала. Кирпичные своды «монье».

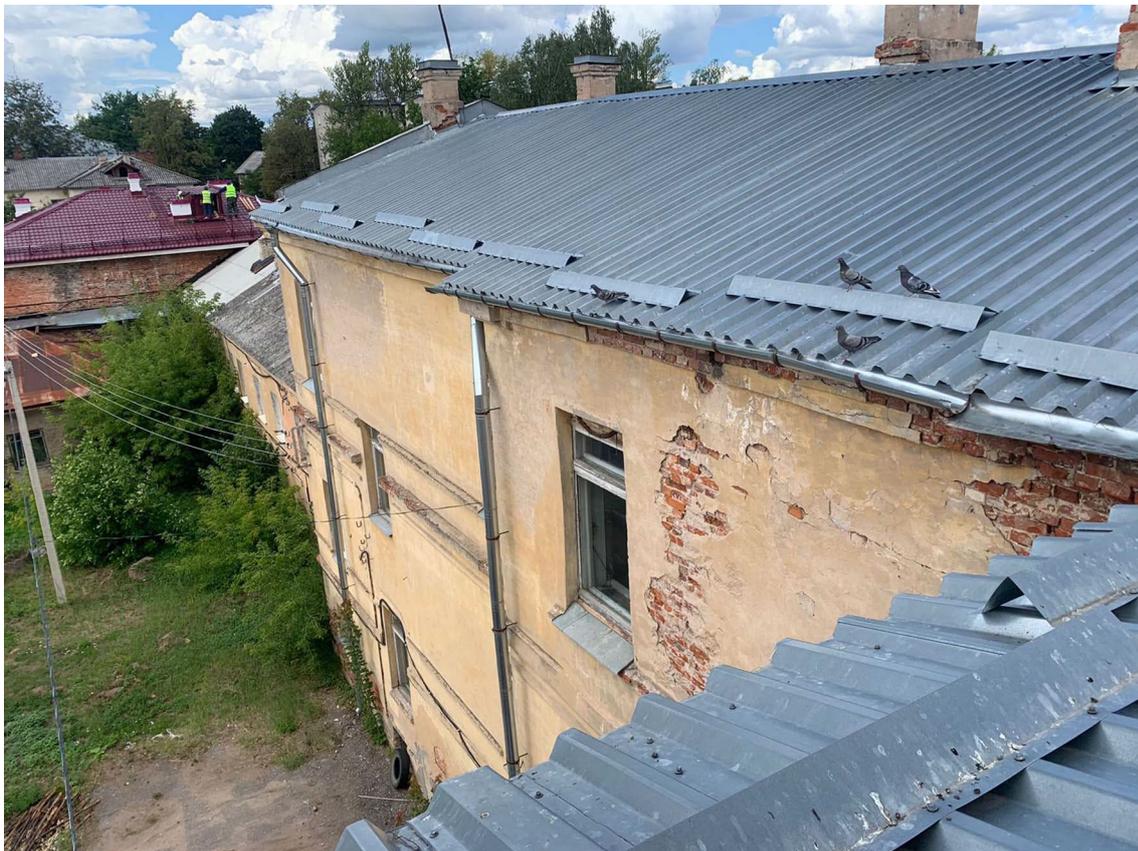
Фото 33. Фрагмент крыши здания с юго-востока.

- *крыша*: скатная, элементы деревянной стропильной системы частично заменены (имеются локальная деструкция древесины некоторых элементов и биопоражения), покрытие кровли – профилированные металлические листы (имеются механические повреждения, деформации карнизных свесов);
