А К Т

по результатам государственной историко-культурной экспертизы проектной документации на проведение работ по сохранению объекта культурного наследия федерального значения: «Церковь Рождества Богородицы (деревянная)», расположенного по адресу: Ленинградская обл., Подпорожский район, Вознесенское г.п., д. Гимрека, пер. Ивановский, д. 6: «Корректировка проектно-сметной документации для проведения ремонтно-реставрационных работ на объекте культурного наследия федерального значения «Церковь Рождества Богородицы (деревянная)», расположенном по адресу: Ленинградская область, Подпорожский район, Вознесенское г.п., д. Гимрека, пер. Ивановский, д.6» (Ш: 2022-326), ООО «ПрофИндустрия», 2023 г.

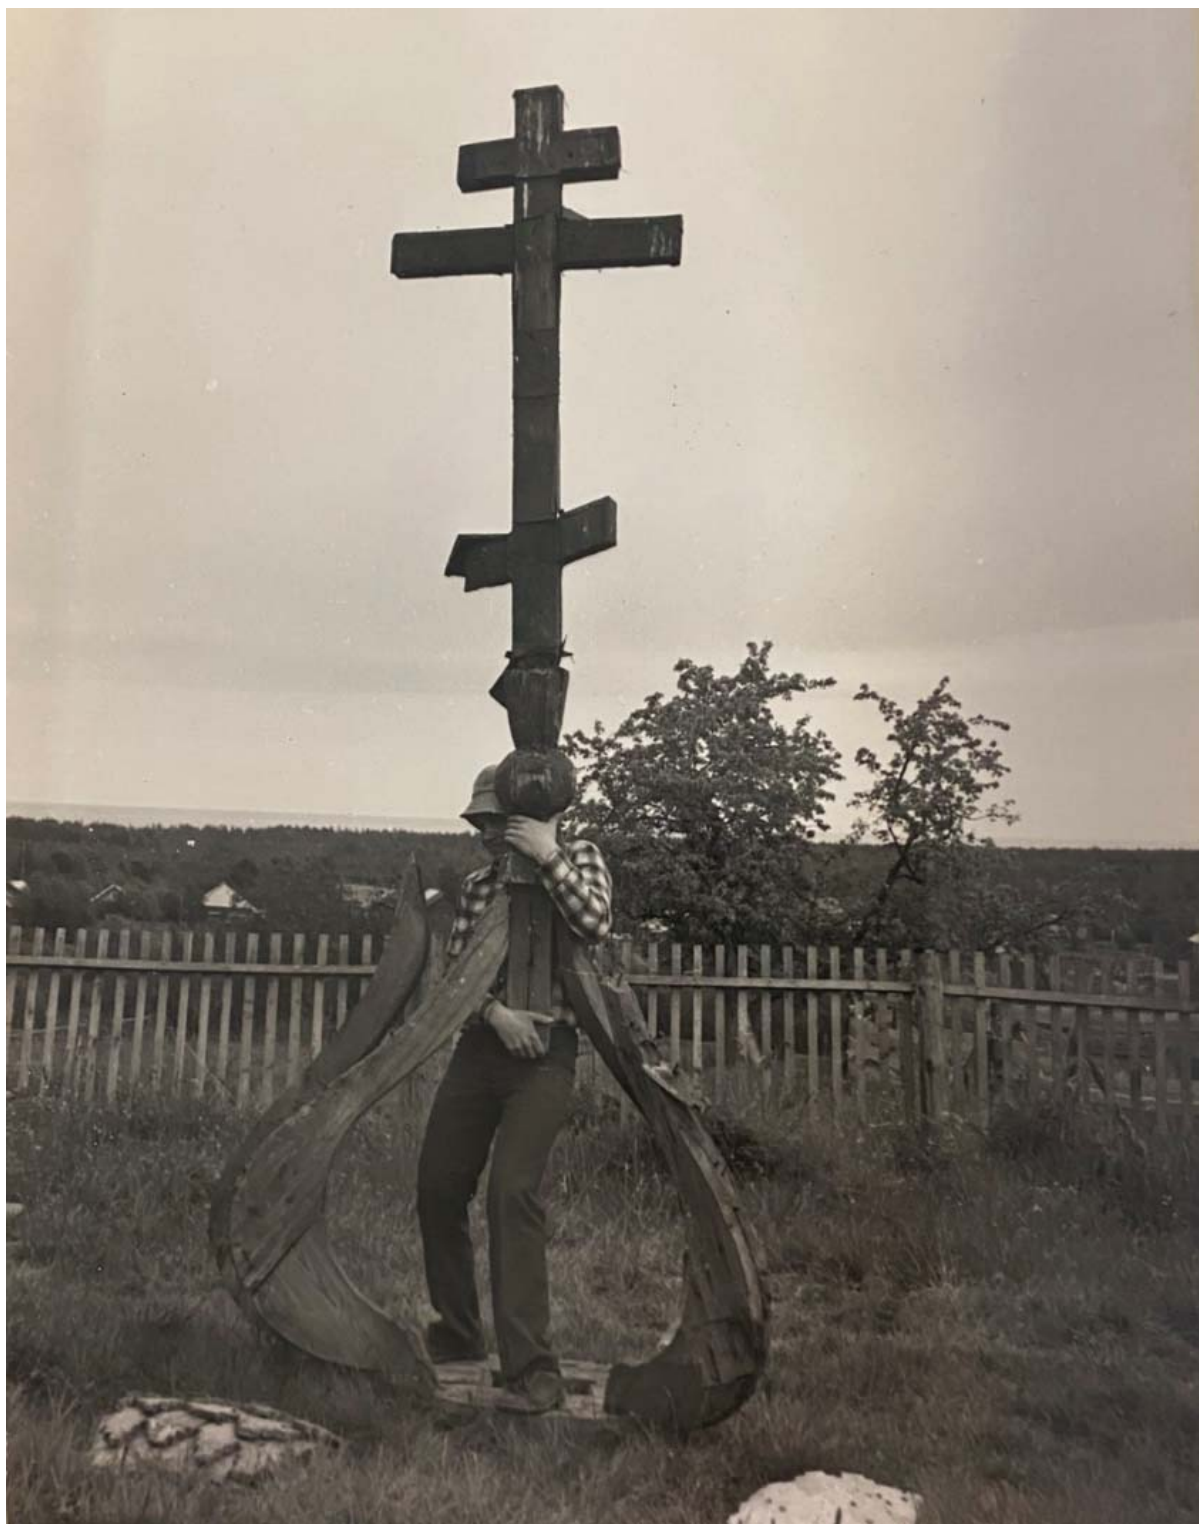
Илл. 16. Верхнее кружало шейки главки церкви. Журавец. [10].

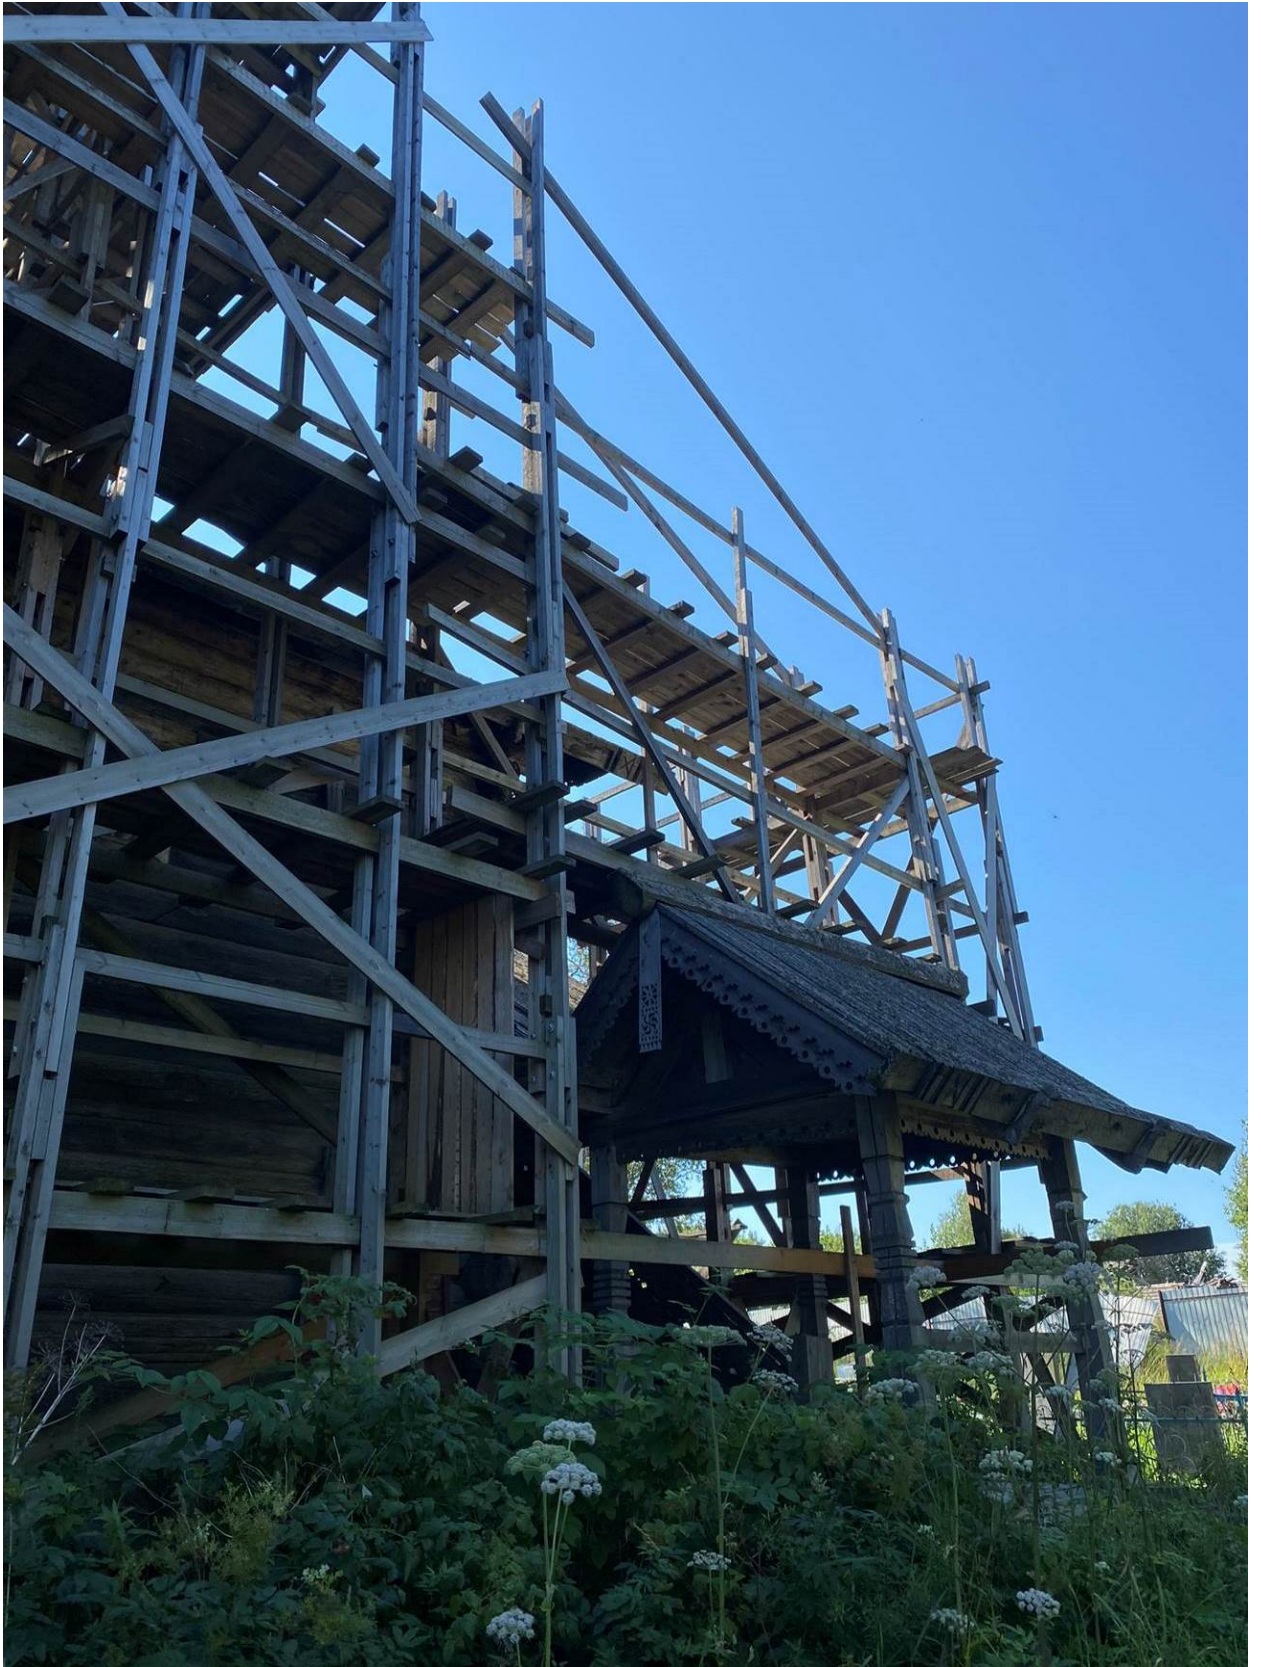
14. Церковь Рождества Богородицы (деревянная). Церковь. Фрагмент фасада в лесах.
Штиглиц М.С. 19.07.2023

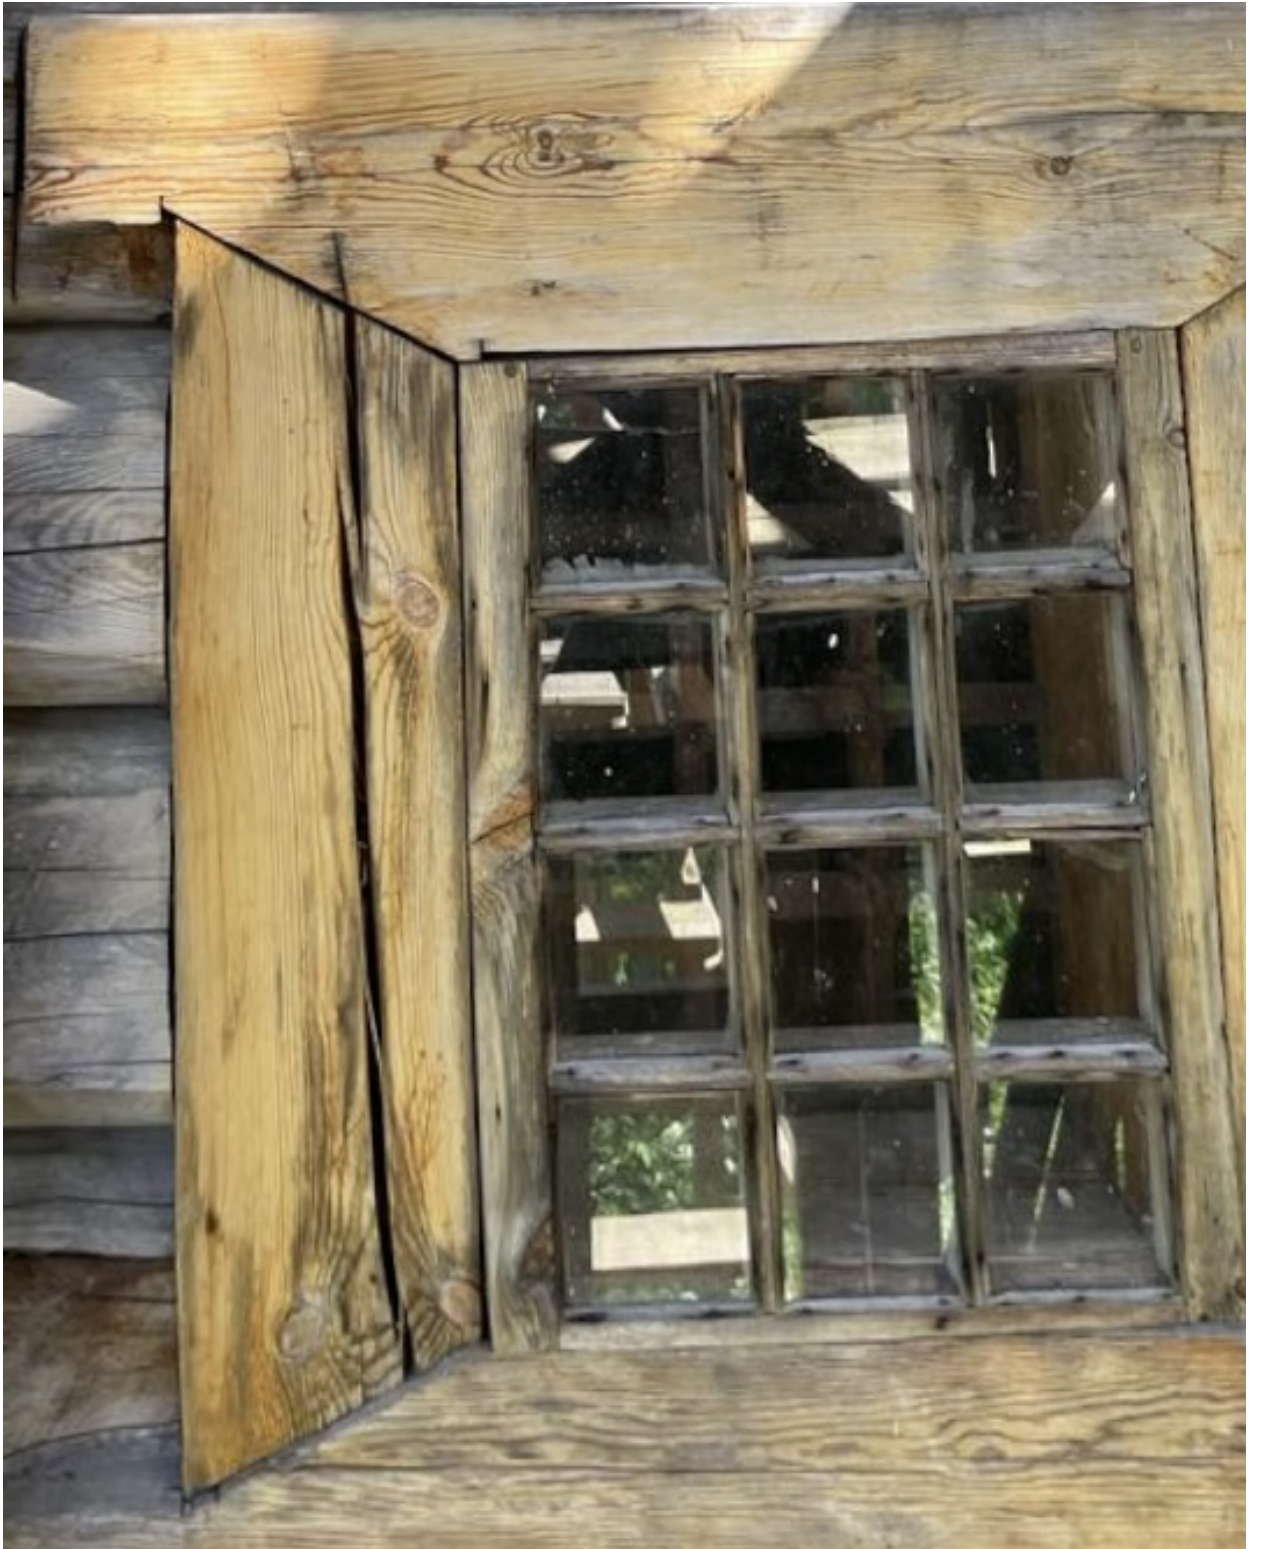
18. Церковь Рождества Богородицы (деревянная). Церковь. Косяк окна. Штиглиц М.С.
19.07.2023.

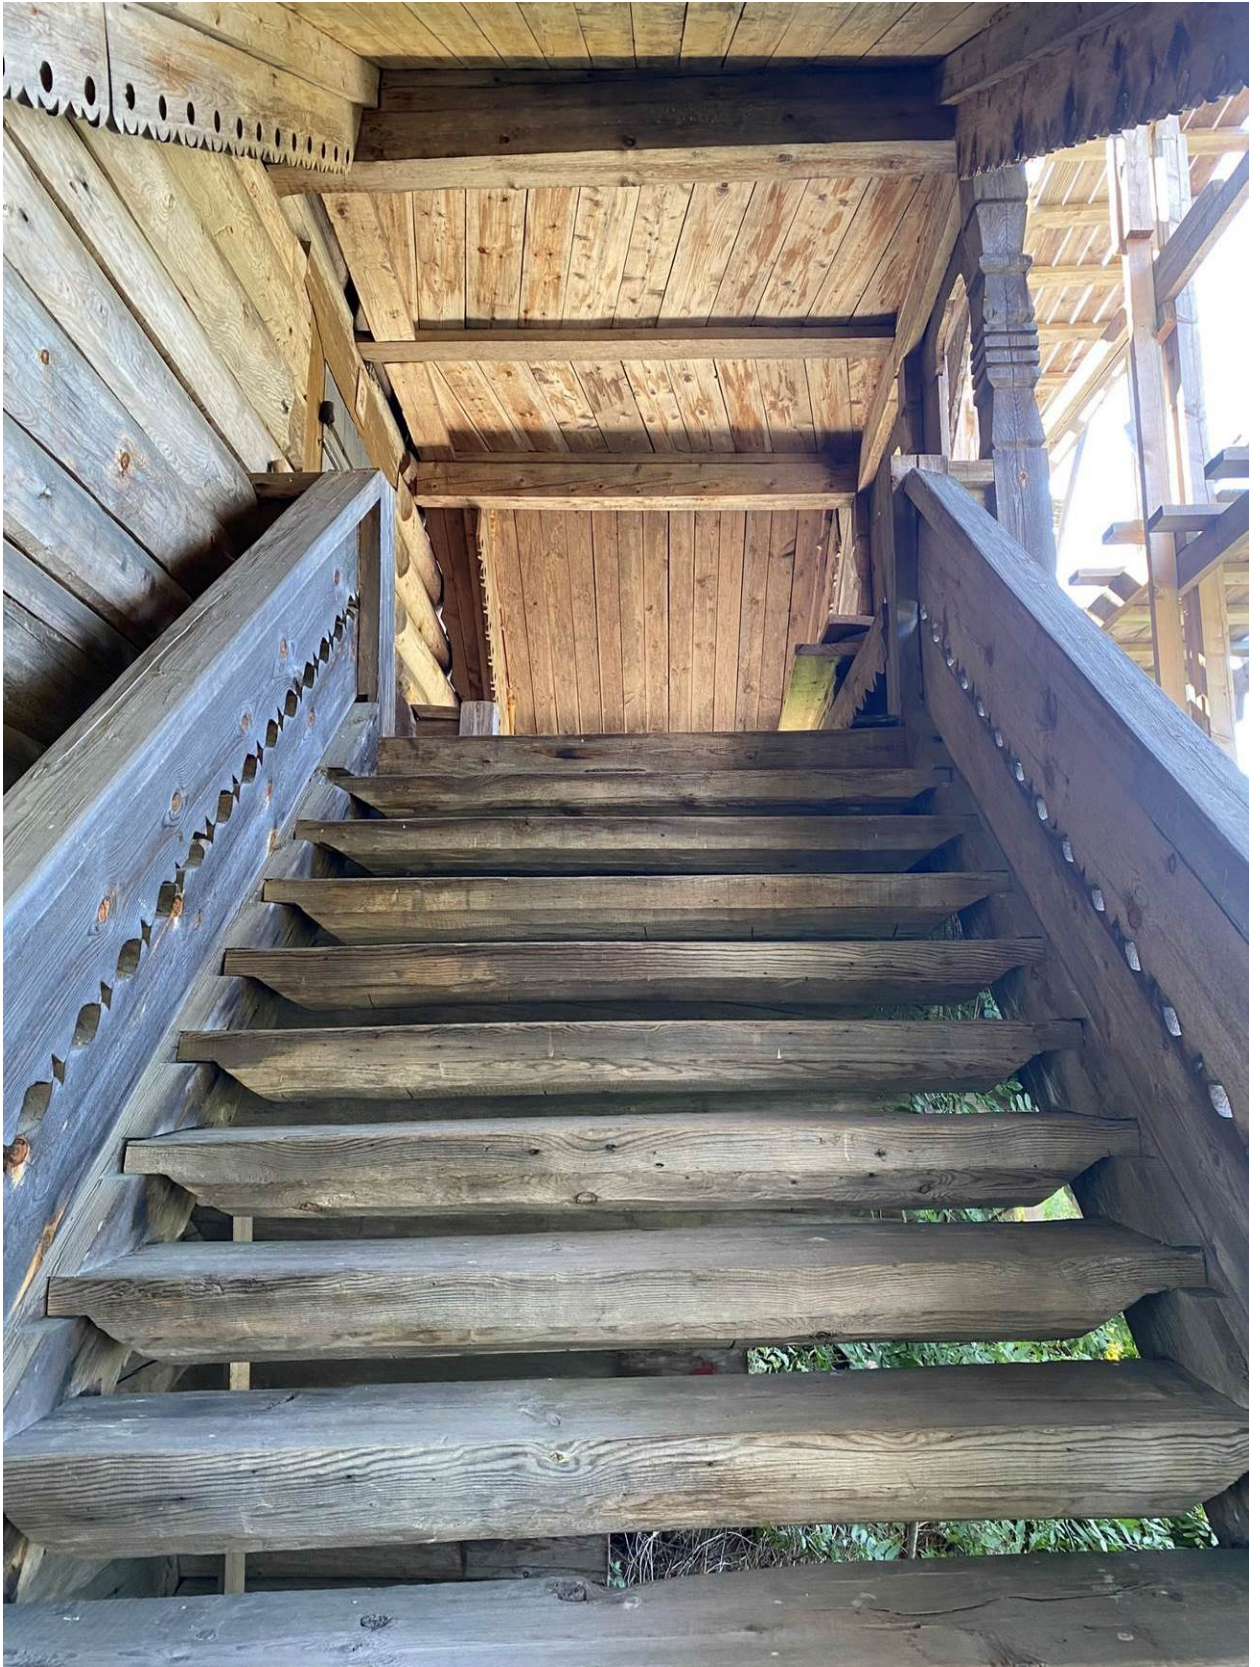
24. Церковь Рождества Богородицы (деревянная). Ступени крыльца. Штиглиц М.С.
19.07.2023.

Конструкции крылец подвергаются восстановлению; полной переборке ввиду множественных деформаций и дефектов отдельных элементов.

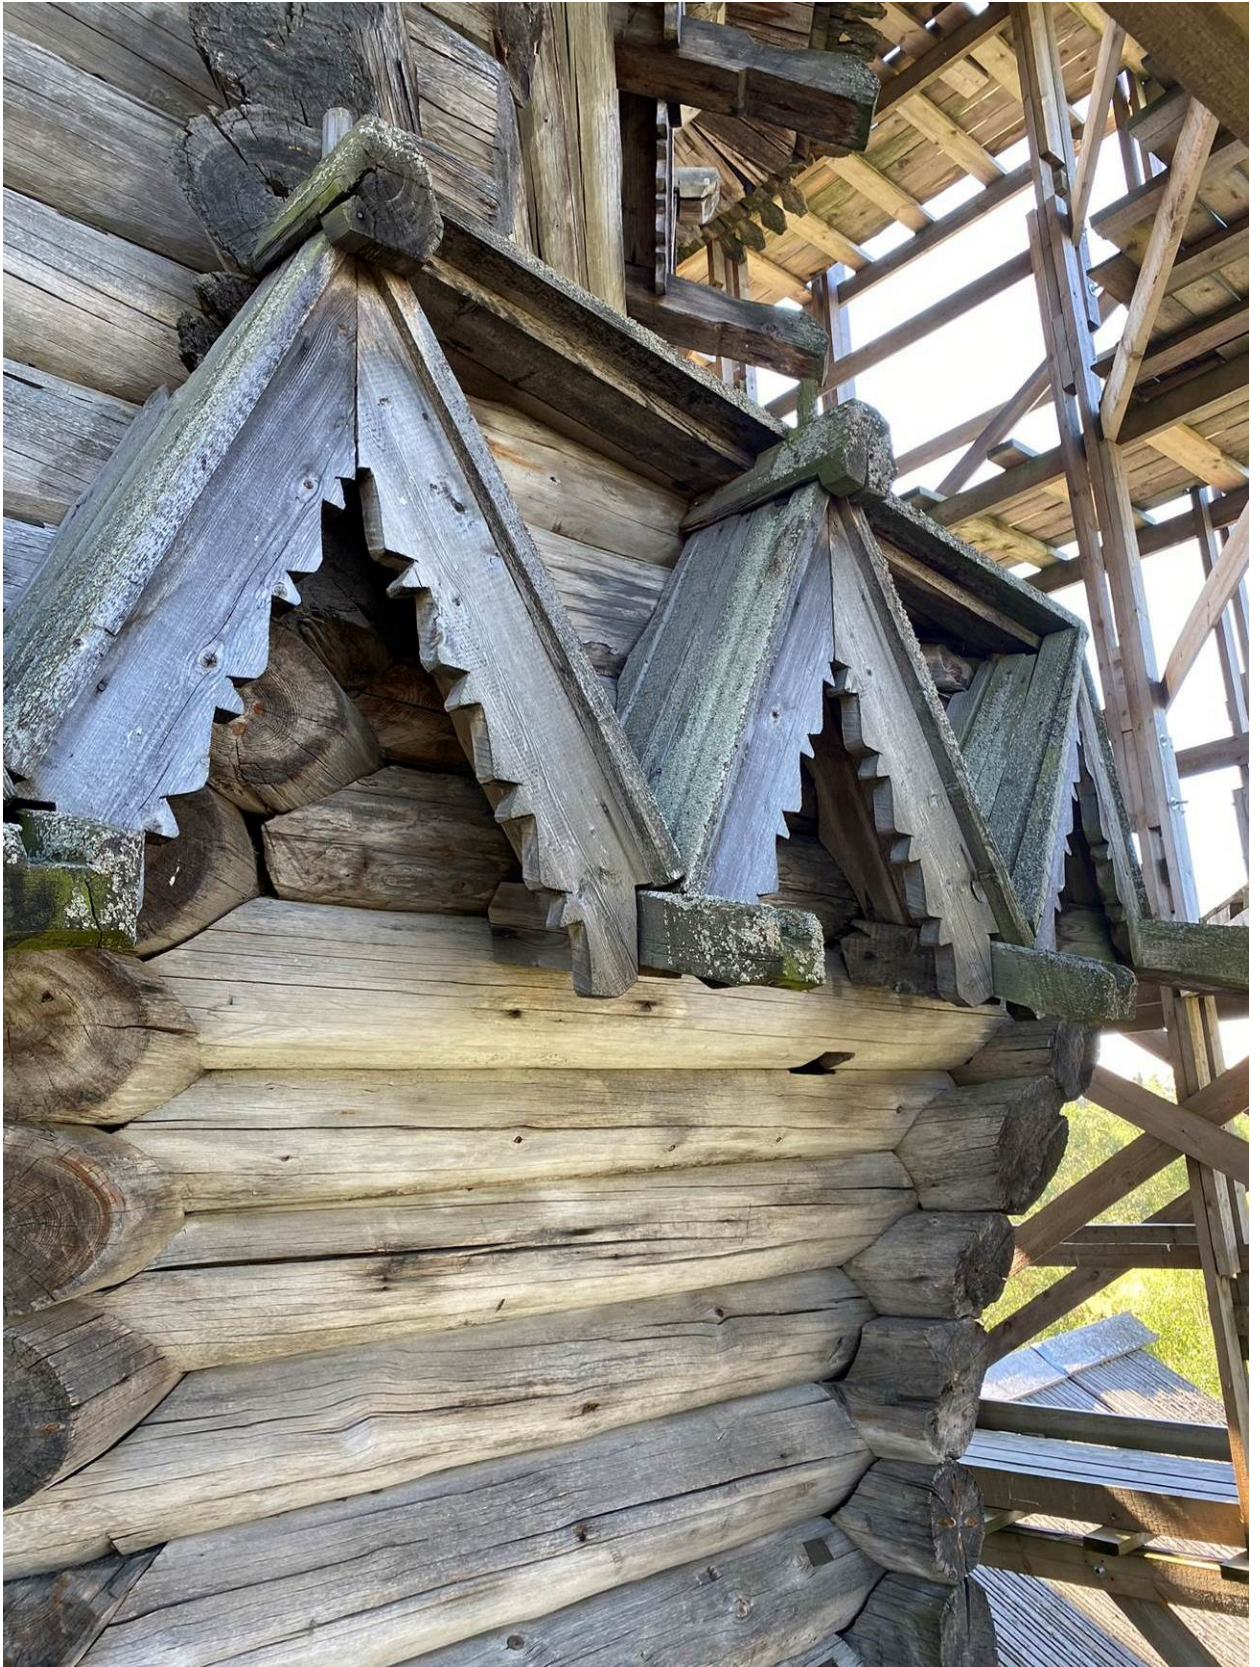
25. Церковь Рождества Богородицы (деревянная). Фрагмент фасада: фронтонный пояс.
Штиглиц М.С. 19.07.2023.
