Акт

по результатам государственной историко-культурной экспертизы проектной документации по сохранению объекта культурного наследия федерального значения «Гатчинский дворец (с Арсенальным и Кухонным каре)», 1766- 1781 гг., 1793-1797 гг., (перестроен), 1844-1851 гг., входящего в состав объекта культурного наследия федерального значения «Ансамбль Гатчинского дворца и парка», 1766-1801 гг., по адресу: Ленинградская область, Гатчинский муниципальный район, Гатчинское городское поселение, г. Гатчина, Дворцовый парк Красноармейский пр., д.1, лит. А: «Проектная документация на проведение работ по сохранению объекта культурного наследия федерального значения «Гатчинский дворец (с Арсенальным и Кухонным каре)», 1766- 1781 гг., 1793-1797 гг., (перестроен), 1844-1851 гг. (проект реставрации и ремонта интерьера и кровли Сигнальной башни), по адресу: Ленинградская область, Гатчинский район, г. Гатчина, Красноармейский пр., д. 1», выполненной ООО «СПбПроектРеставрация» в 2023 г. (шифр П-05/2023)

**Санкт-Петербург
2024 г.**

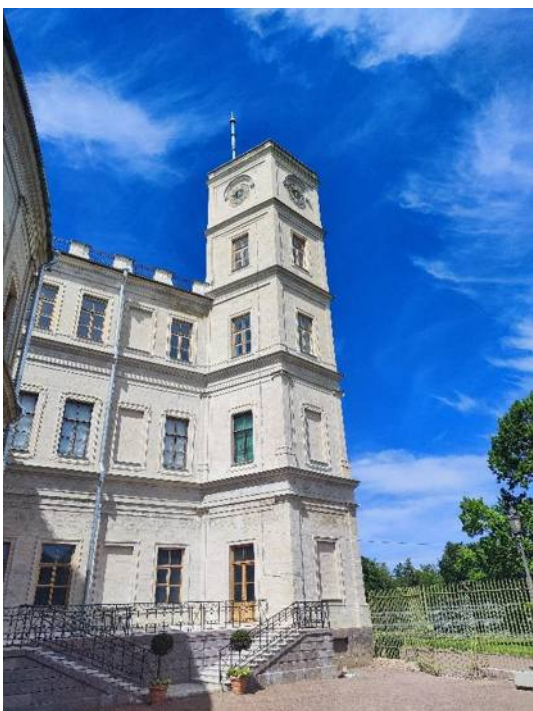
Здание имеет следующие дефекты и повреждения: участки с биоповреждениями, отслоениями штукатурки, локальные участки с эрозией и деструкцией кирпича и кирпичной кладки стен и столба башни по всей высоте, отдельных вертикальных трещин с стенах связанных с местными деформациями кладки стен, нарушение целостности кладочного раствора в зоне подоконников оконных проемов.

1. «Гатчинский дворец (с Арсенальным и Кухонным каре)», 1766-1781 гг., 1793-1797 гг., (перестроен), 1844-1851 гг., Ленинградская область, Гатчинский муниципальный район, Гатчинское городское поселение, г. Гатчина, Дворцовый парк, Красноармейский пр., д.1, лит. А. Сигнальная башня. Общий вид с юго-востока. Фото 14.06.2024г.

- биоцидная обработка с последующей антисептической обработкой всех поверхностей, памятника (включая до очистки СВАО) на участках с биоповреждениями;
- инъектирование и заполнение пустот, трещин в кирпичной кладке стен башни специальным раствором в несколько приемов;

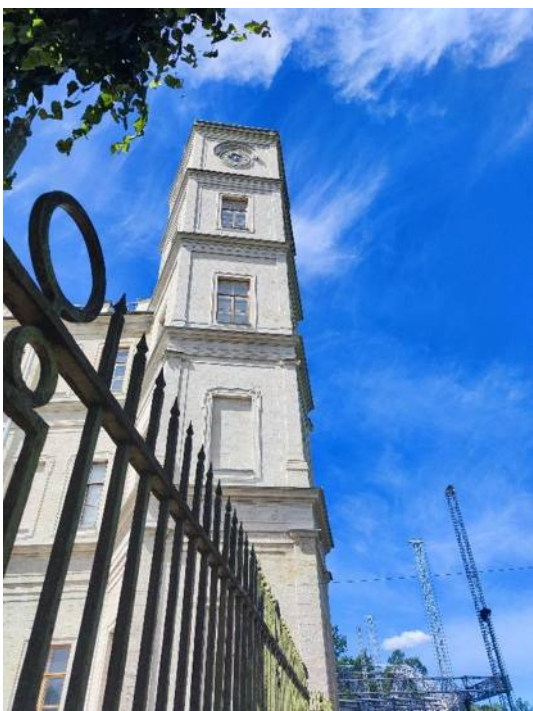
2. «Гатчинский дворец (с Арсенальным и Кухонным каре)», 1766-1781 гг., 1793-1797 гг., (перестроен), 1844-1851 гг., Ленинградская область, Гатчинский муниципальный район, Гатчинское городское поселение, г. Гатчина, Дворцовый парк, Красноармейский пр., д.1, лит. А. Сигнальная башня. Восточный фасад. Общий вид. Фото 14.06.2024г.

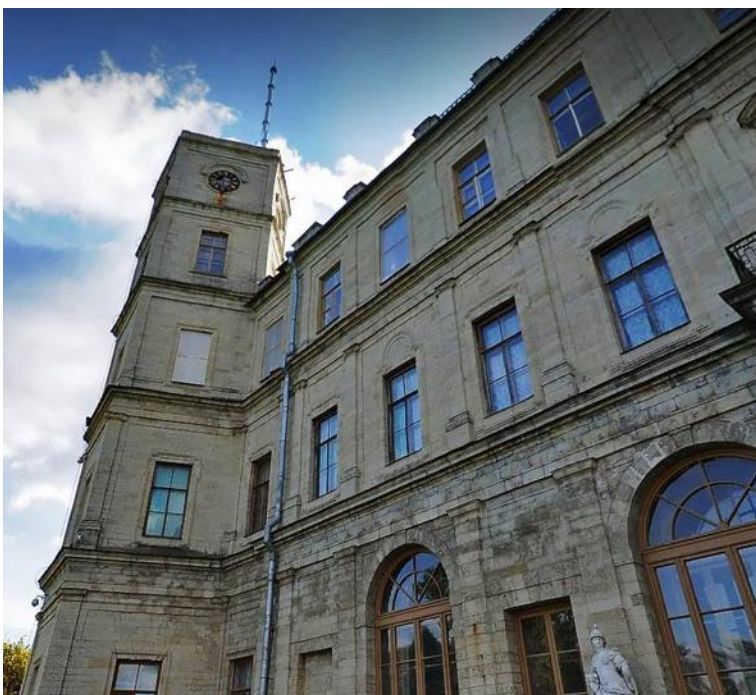
3. «Гатчинский дворец (с Арсенальным и Кухонным каре)», 1766-1781 гг., 1793-1797 гг., (перестроен), 1844-1851 гг., Ленинградская область, Гатчинский муниципальный район, Гатчинское городское поселение, г. Гатчина, Дворцовый парк, Красноармейский пр., д.1, лит. А. Сигнальная башня. Общий вид с северо-запада. Фото 14.06.2024г.

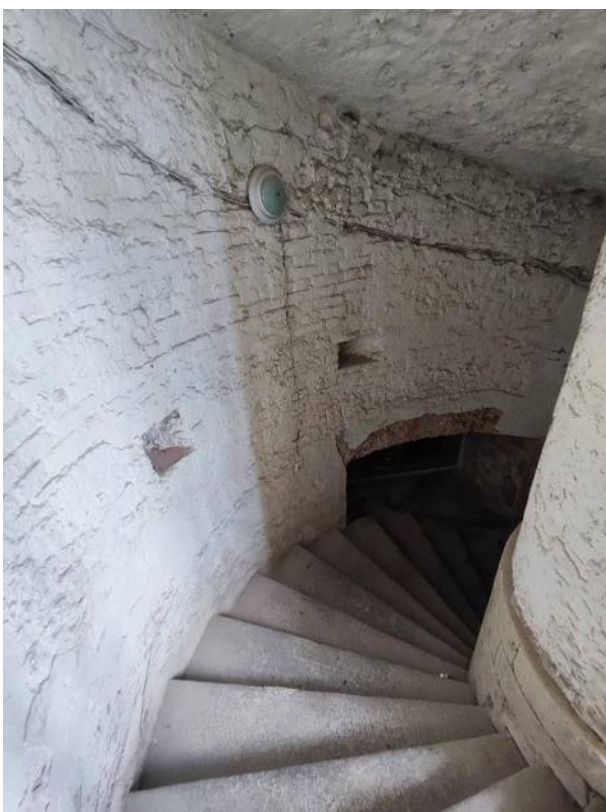
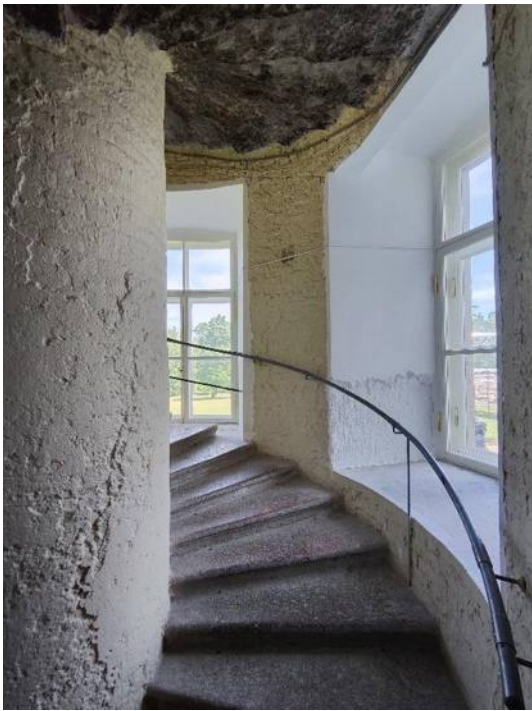
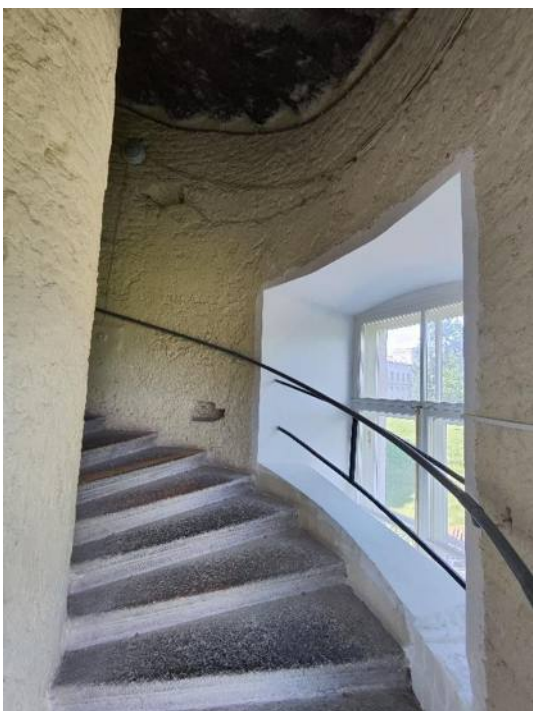
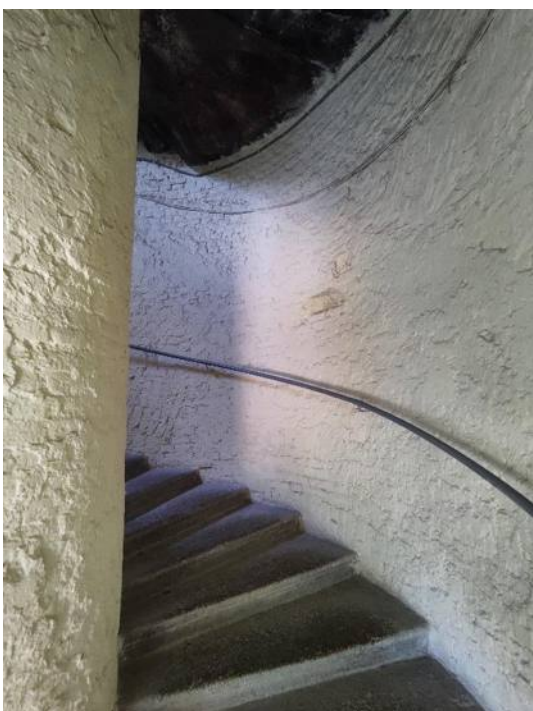
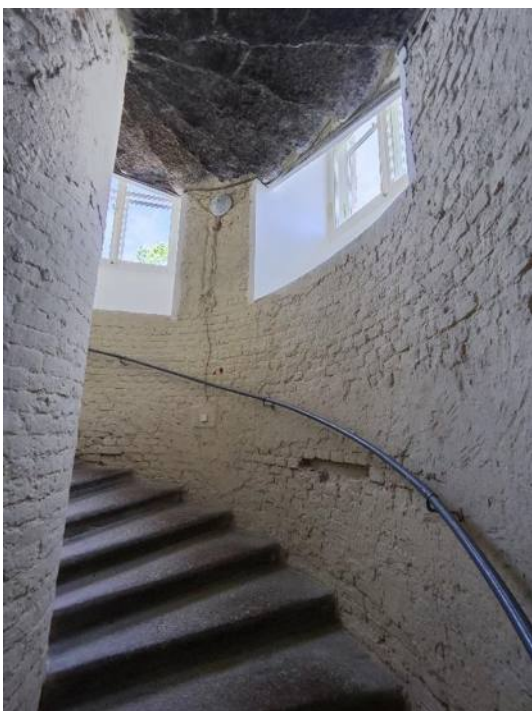
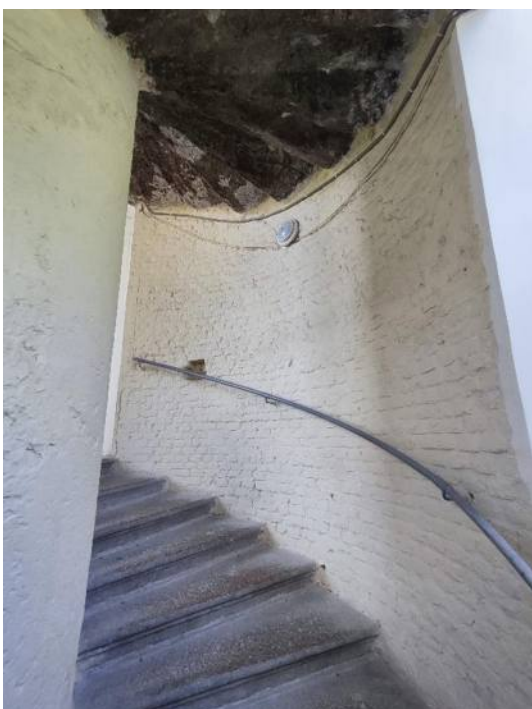
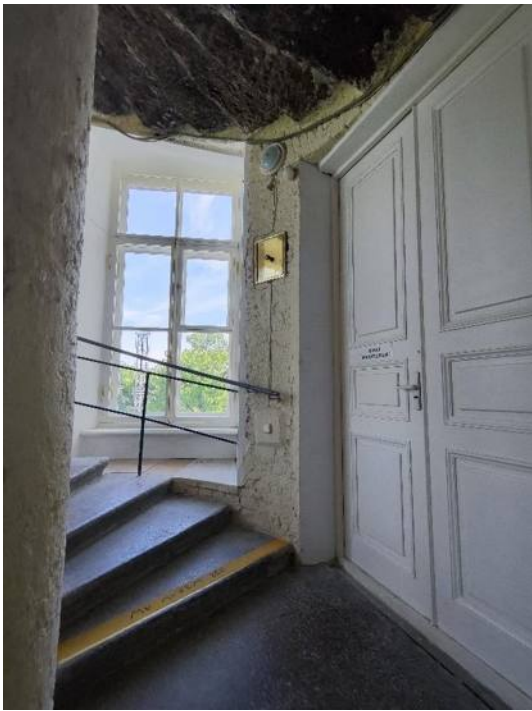
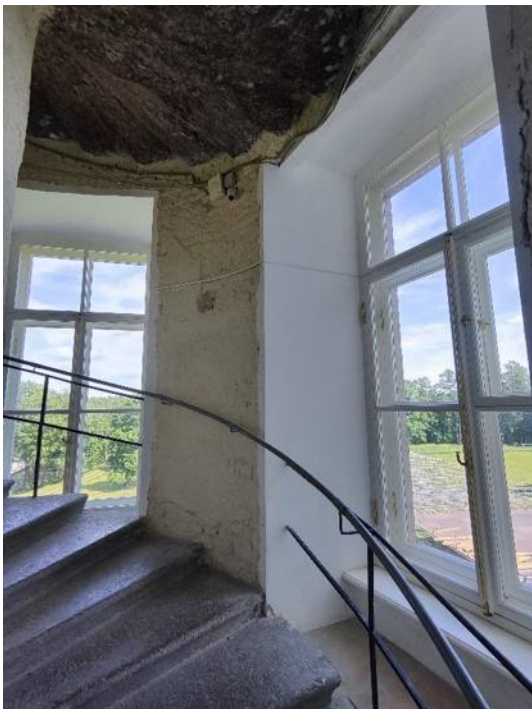
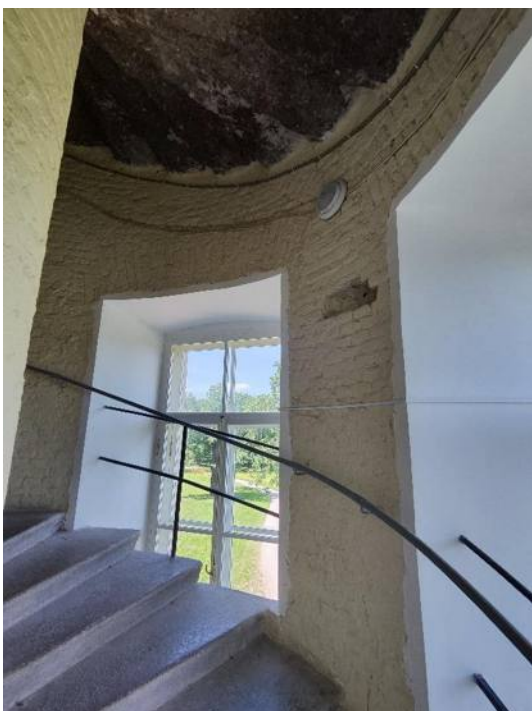
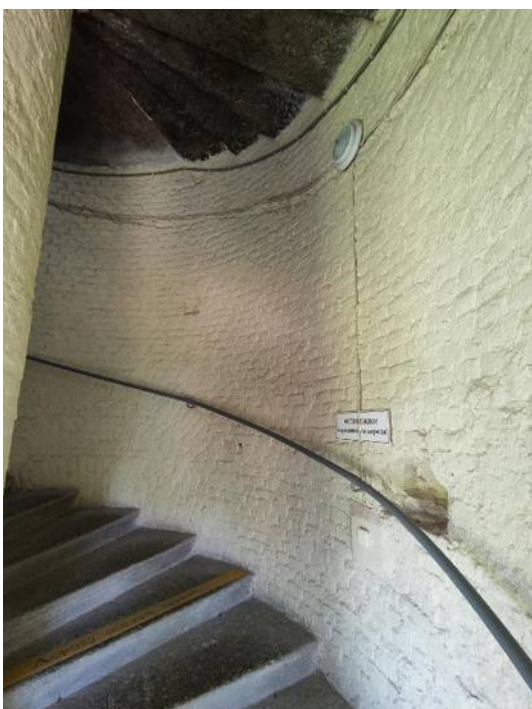
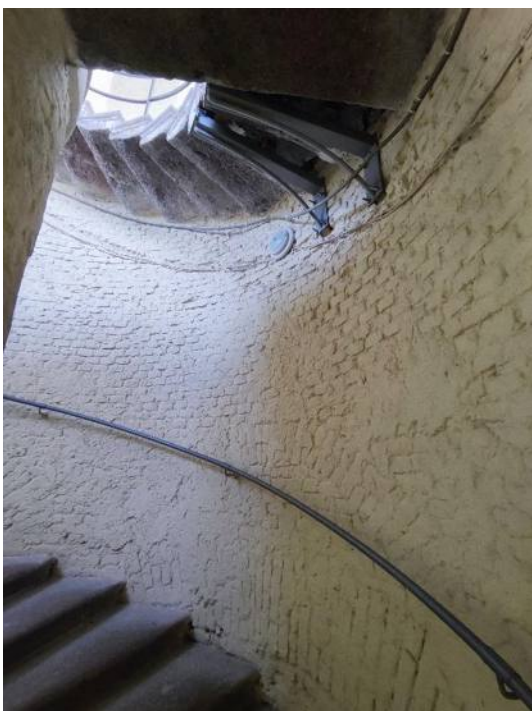
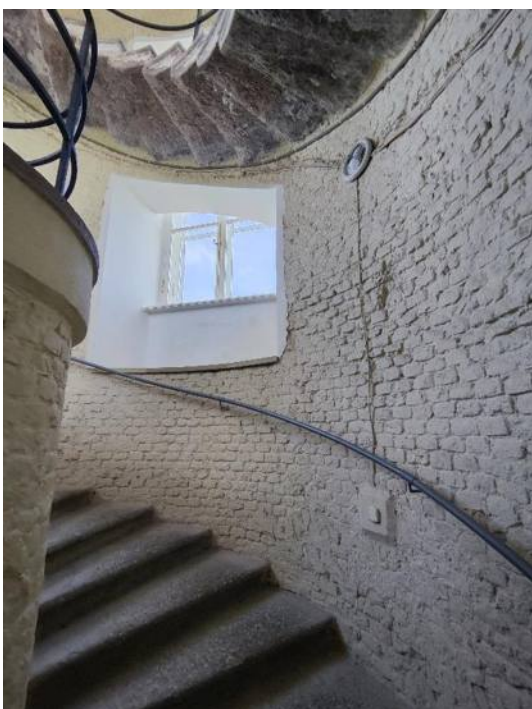
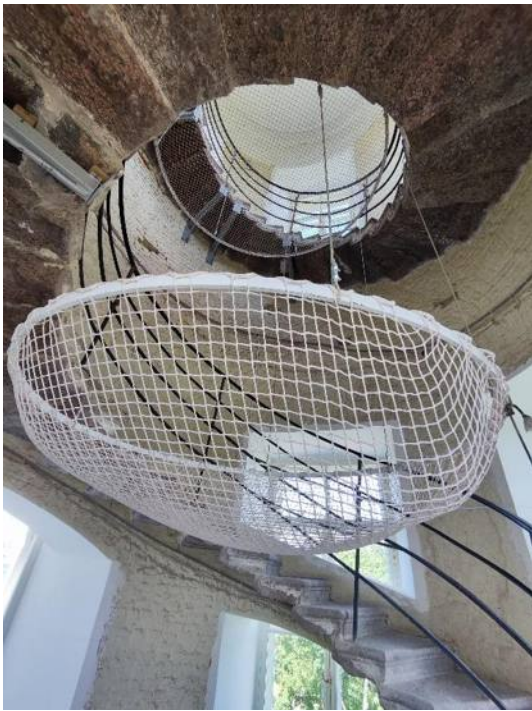
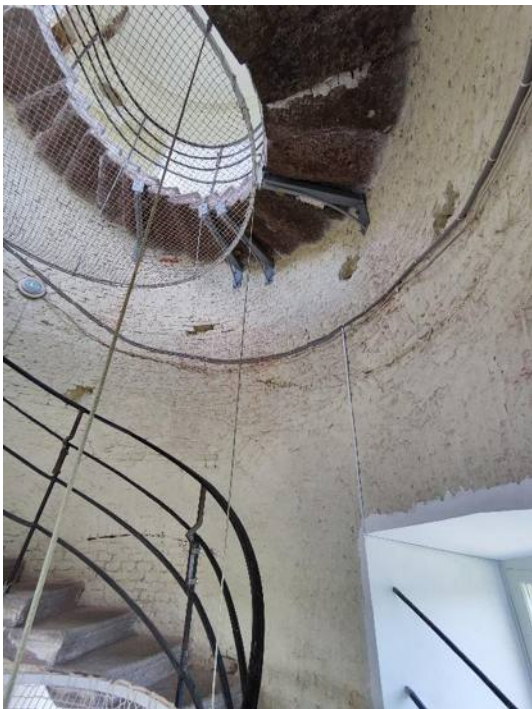
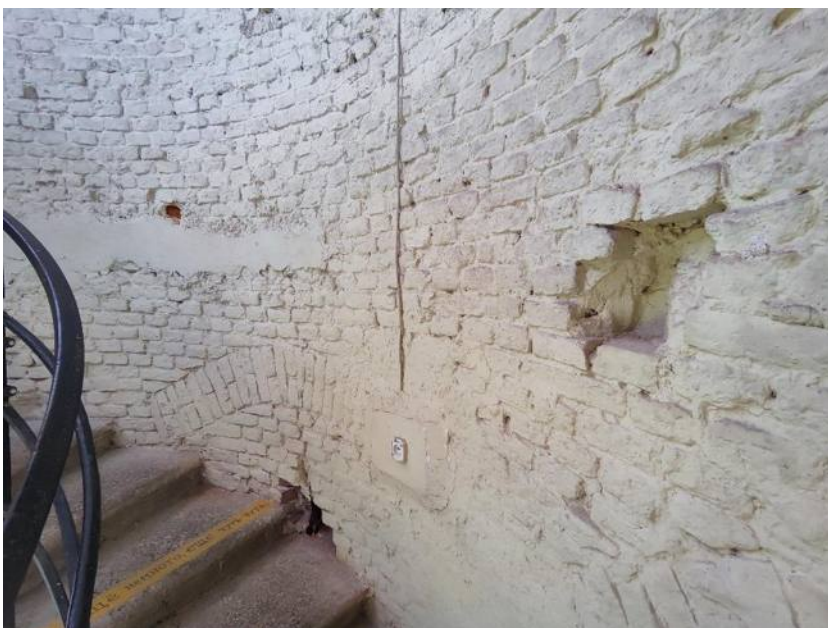
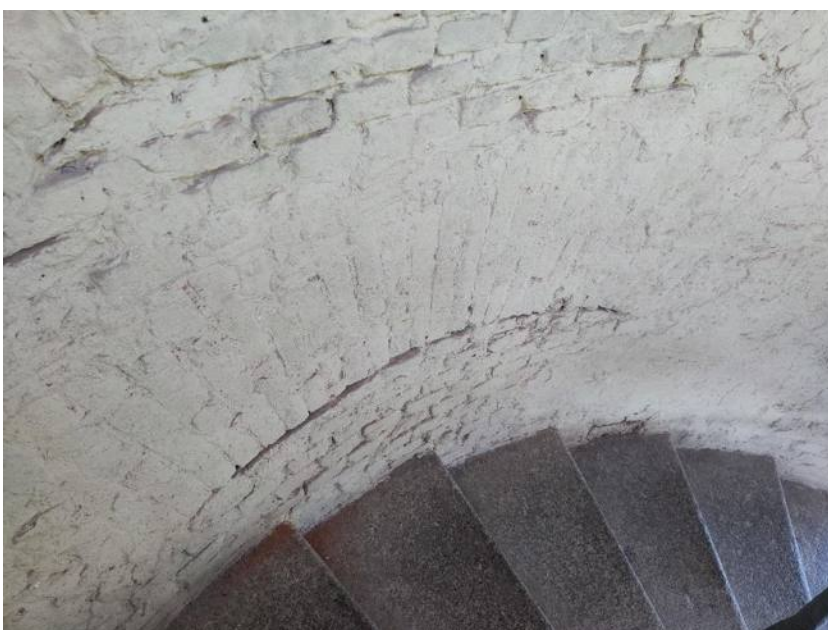
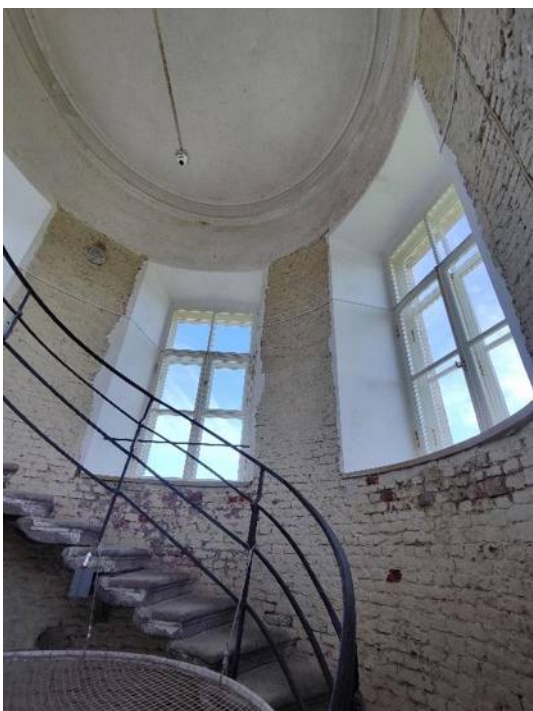
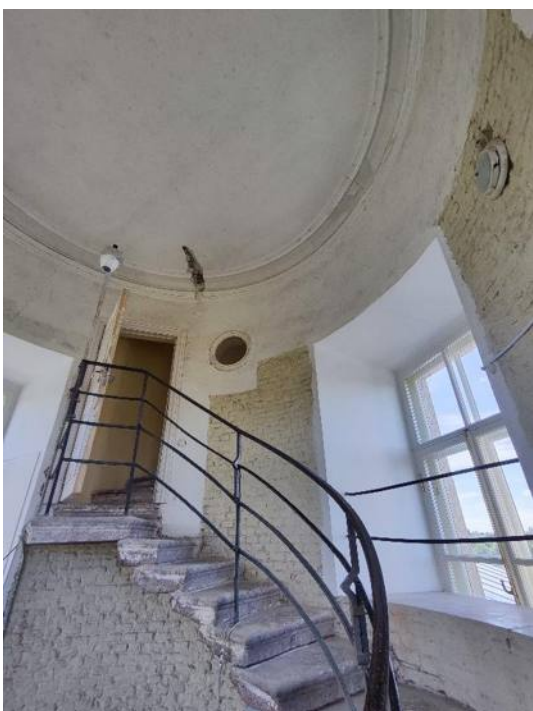
уровня 3 этажа имеет повреждения в виде повсеместных сколов, выбоин и каверн с механическими повреждениями, имеются также отдельные трещины в нескольких ступенях. Лестница с уровня 3 этажа до уровня кровли центрального корпуса дворца имеет следующие дефекты и повреждения: сквозные трещины в ступенях отслоившиеся от мет заделки и заземления в стену, гранит также имеет повреждения в виде повсеместных сколов, выбоин и каверн с механическими повреждениями. Лестница с уровня кровли центрального корпуса до кровли башни имеет повреждения в виде повсеместных сколов, выбоин и каверн с механическими повреждениями.

– гранитная лестница с уровня подвала до уровня 3 этажа башни находится в ограниченно работоспособное состоянии вследствие имеющихся дефектов и повреждений: повреждения в виде повсеместных сколов, выбоин и каверн с механическими повреждениями, имеются также отдельные трещины в нескольких ступенях;

4. «Гатчинский дворец (с Арсенальным и Кухонным каре)», 1766-1781 гг., 1793-1797 гг., (перестроен), 1844-1851 гг., Ленинградская область, Гатчинский муниципальный район, Гатчинское городское поселение, г. Гатчина, Дворцовый парк, Красноармейский пр., д.1, лит. А. Сигнальная башня. Винтовая лестница. Фрагмент. Фото 14.06.2024г.

- переустановка (усиление) каменных треснувших и отколовшихся фрагментов гранитных ступеней с предварительной расчисткой швов, фрагменты устанавливаются на бронзовые пироны (не менее 2 шт. на ступень) без извлечения сохранившегося фрагмента в стене, трещина и шов в ступени заполняются полиэфирным клеем;

- реставрация каменных гранитных ступеней винтовой лестницы и внутрискрипной лестницы в уровне верхнего помещения с расчисткой поверхности, биоцидной обработкой, докомпановкой утрат камня вставками, мастиковкой повреждений камнезаменителем, замена шовного раствора ступеней;

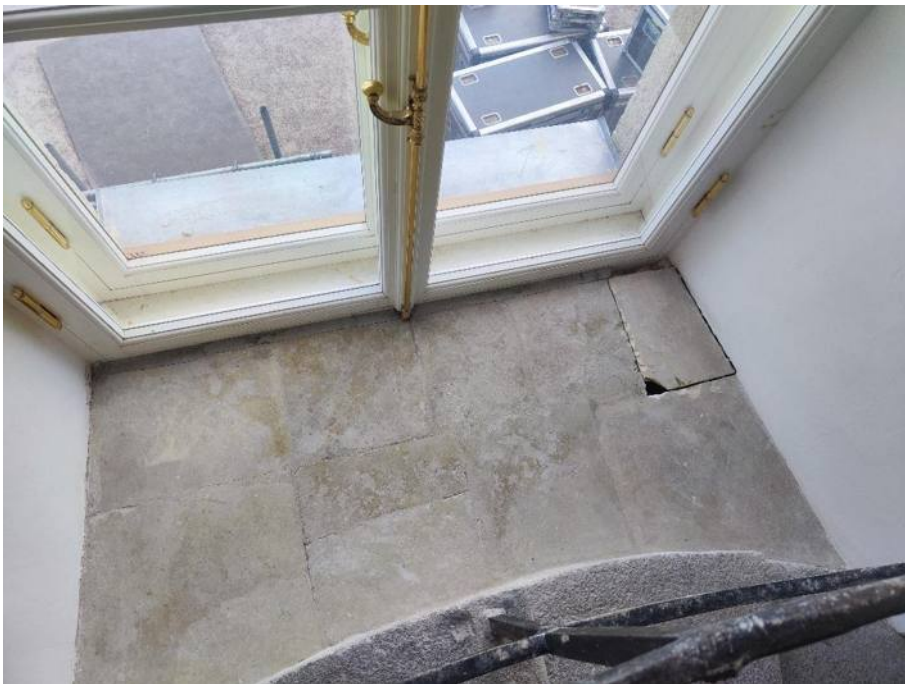
– заполнения оконных и дверных проемов по всему объему башни находится в неудовлетворительном состоянии вследствие имеющихся дефектов и повреждений: металлическое дверное заполнение подвала имеет поверхностную коррозию, оконные заполнения заменены при последних работах по фасаду имеют недостаточную изоляцию в примыкании коробок к стенам вследствие чего откосы проморожены каждый зимний период, имеются большие выпадения конденсата на оконных заполнениях, дверные заполнения с уровня 1-го этажа имеет нарушение работы фурнитуры и искривление полотен, расслоение и растрескивание;

6. «Гатчинский дворец (с Арсенальным и Кухонным каре)», 1766-1781 гг., 1793-1797 гг., (перестроен), 1844-1851 гг., Ленинградская область, Гатчинский муниципальный район, Гатчинское городское поселение, г. Гатчина, Дворцовый парк, Красноармейский пр., д.1, лит. А. Сигнальная башня. Оконное заполнение. Фрагмент. Фото 14.06.2024г.

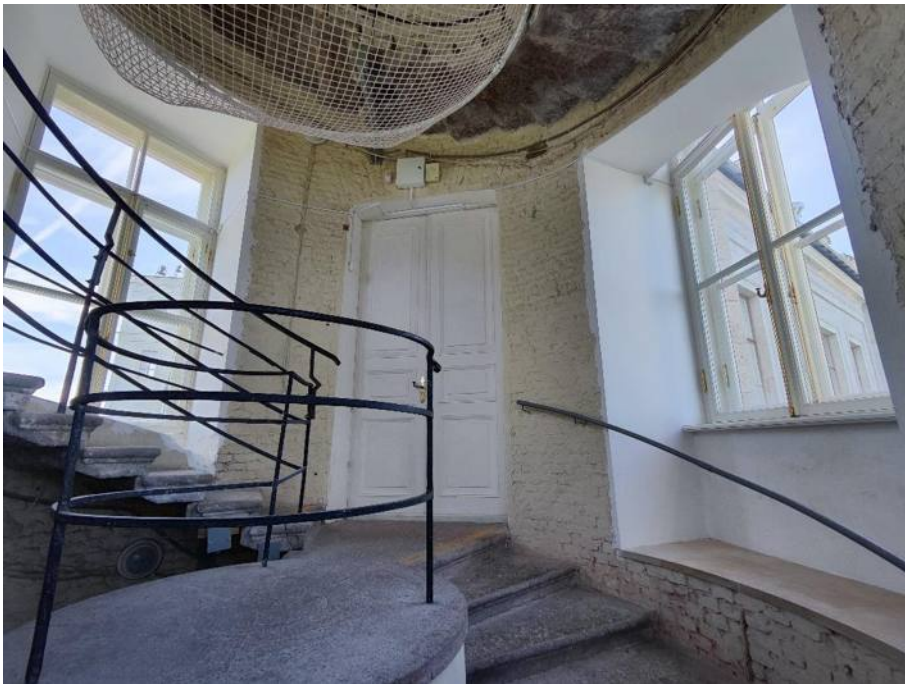
17. «Гатчинский дворец (с Арсенальным и Кухонным каре)», 1766-1781 гг., 1793-1797 гг., (перестроен), 1844-1851 гг., Ленинградская область, Гатчинский муниципальный район, Гатчинское городское поселение, г. Гатчина, Дворцовый парк, Красноармейский пр., д.1, лит. А. Сигнальная башня. Площадка третьего яруса. Общий вид. Фото 14.06.2024г.

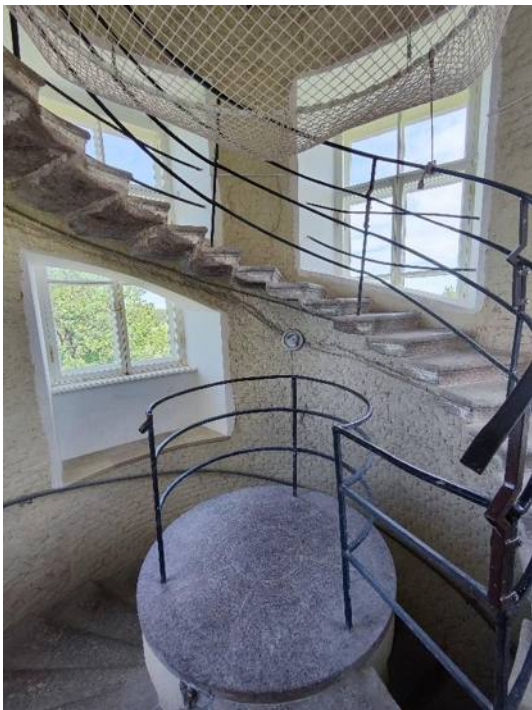
18. «Гатчинский дворец (с Арсенальным и Кухонным каре)», 1766-1781 гг., 1793-1797 гг., (перестроен), 1844-1851 гг., Ленинградская область, Гатчинский муниципальный район, Гатчинское городское поселение, г. Гатчина, Дворцовый парк, Красноармейский пр., д.1, лит. А. Сигнальная башня. Площадка третьего яруса. Общий вид. Фото 14.06.2024г.

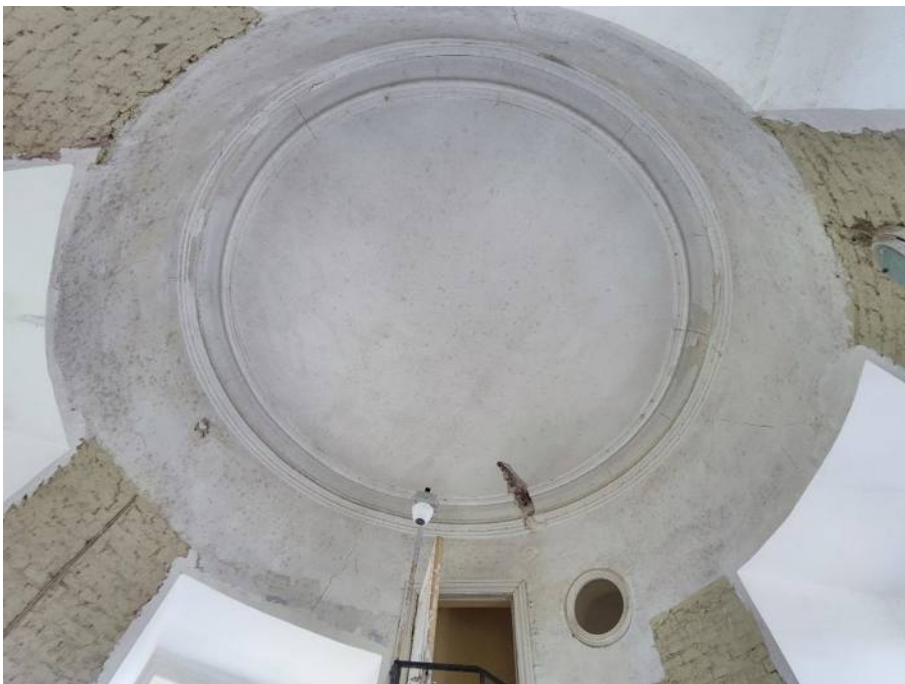
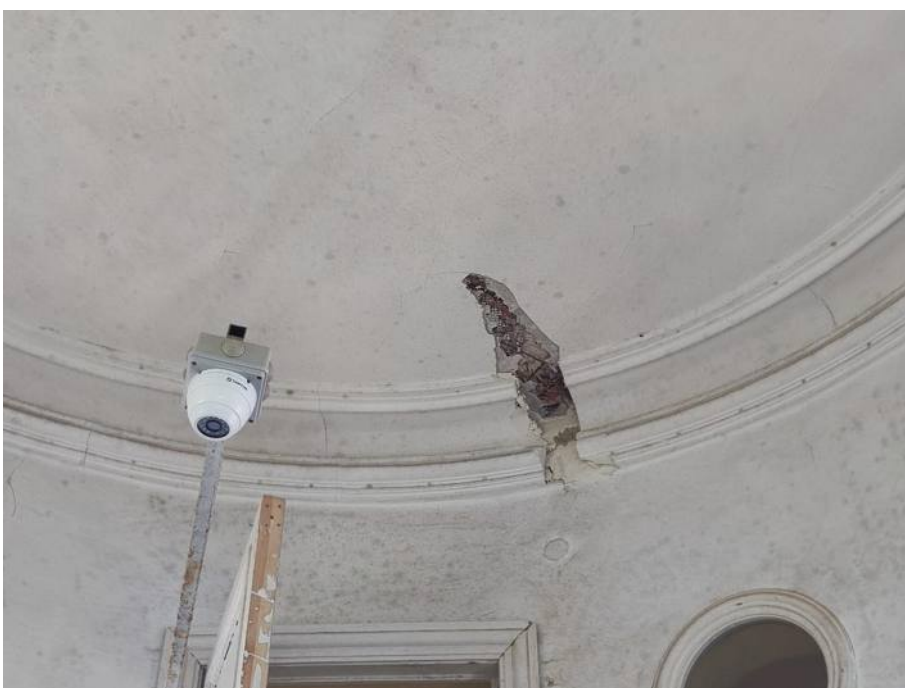
Потолок и тяга имеет сильные повреждения, повсеместные трещины, отслоения штукатурки, эрозию штукатурного раствора, биоповреждения.

– сохранившиеся штукатурные поверхности потолка и тяг по всему объему башни находится в неудовлетворительном состоянии вследствие имеющихся дефектов и повреждений: сильные отслоения и сетки трещин на поверхности в виду промораживания всего объема башни, имеются повсеместные трещины, отслоения штукатурки, эрозию штукатурного раствора, биоповреждения.

25. «Гатчинский дворец (с Арсенальным и Кухонным каре)», 1766-1781 гг., 1793-1797 гг., (перестроен), 1844-1851 гг., Ленинградская область, Гатчинский муниципальный район, Гатчинское городское поселение, г. Гатчина, Дворцовый парк, Красноармейский пр., д.1, лит. А. Сигнальная башня. Потолок четвертого яруса. Общий вид. Фото 14.06.2024г.

26. «Гатчинский дворец (с Арсенальным и Кухонным каре)», 1766-1781 гг., 1793-1797 гг., (перестроен), 1844-1851 гг., Ленинградская область, Гатчинский муниципальный район, Гатчинское городское поселение, г. Гатчина, Дворцовый парк, Красноармейский пр., д.1, лит. А. Сигнальная башня. Потолок четвертого яруса. Фрагмент. Фото 14.06.2024г.

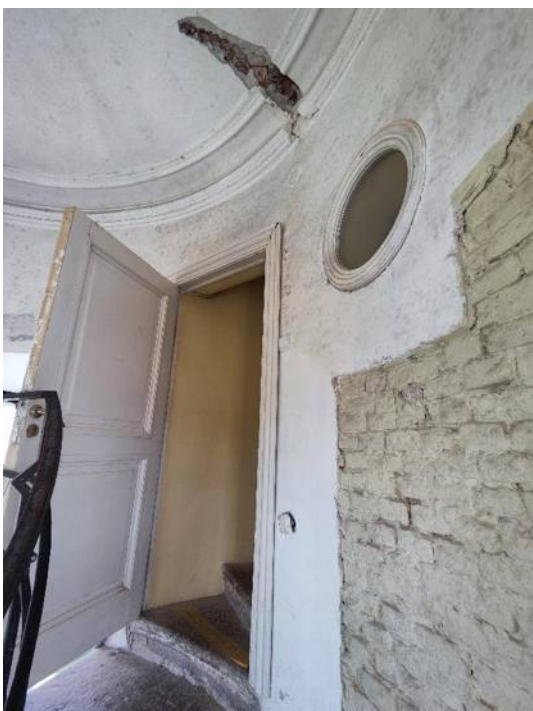
27. «Гатчинский дворец (с Арсенальным и Кухонным каре)», 1766-1781 гг., 1793-1797 гг., (перестроен), 1844-1851 гг., Ленинградская область, Гатчинский муниципальный район, Гатчинское городское поселение, г. Гатчина, Дворцовый парк, Красноармейский пр., д.1, лит. А. Сигнальная башня. Проход во внутрискривую винтовую лестницу. Общий вид. Фото 14.06.2024г.

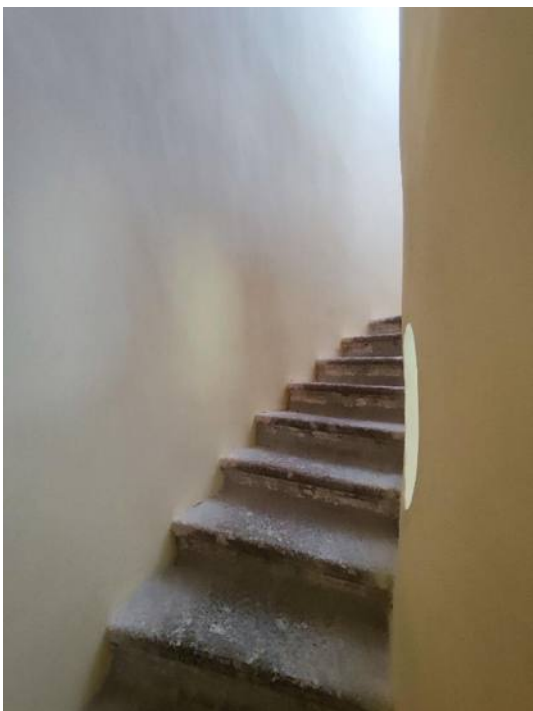
28. «Гатчинский дворец (с Арсенальным и Кухонным каре)», 1766-1781 гг., 1793-1797 гг., (перестроен), 1844-1851 гг., Ленинградская область, Гатчинский муниципальный район, Гатчинское городское поселение, г. Гатчина, Дворцовый парк, Красноармейский пр., д.1, лит. А. Сигнальная башня. Внутрискривая винтовая лестница. Фрагмент. Фото 14.06.2024г.

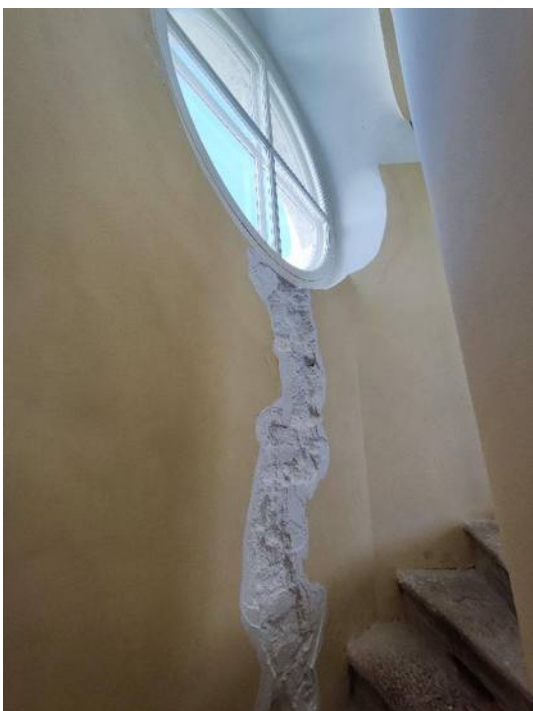
29. «Гатчинский дворец (с Арсенальным и Кухонным каре)», 1766-1781 гг., 1793-1797 гг., (перестроен), 1844-1851 гг., Ленинградская область, Гатчинский муниципальный район, Гатчинское городское поселение, г. Гатчина, Дворцовый парк, Красноармейский пр., д.1, лит. А. Сигнальная башня. Внутрестенная винтовая лестница. Фрагмент. Фото 14.06.2024г.

- реставрация каменных гранитных ступеней винтовой лестницы и внутристенной лестницы в уровне верхнего помещения с расчисткой поверхности, биоцидной обработкой, докомпановкой утрат камня вставками, мастиковкой повреждений камнезаменителем, замена шовного раствора ступеней;

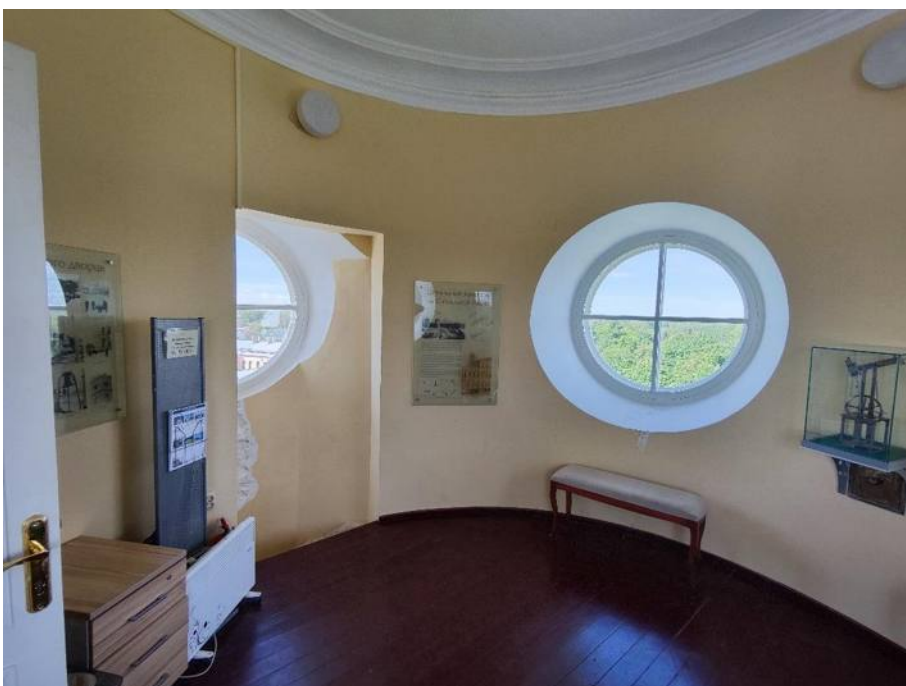
30. «Гатчинский дворец (с Арсенальным и Кухонным каре)», 1766-1781 гг., 1793-1797 гг., (перестроен), 1844-1851 гг., Ленинградская область, Гатчинский муниципальный район, Гатчинское городское поселение, г. Гатчина, Дворцовый парк, Красноармейский пр., д.1, лит. А. Сигнальная башня. Промежуточный этаж башни. Общий вид. Фото 14.06.2024г.

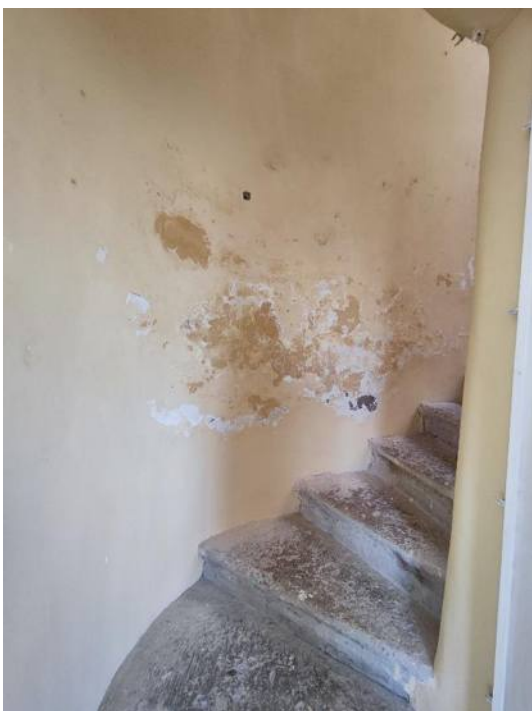
31. «Гатчинский дворец (с Арсенальным и Кухонным каре)», 1766-1781 гг., 1793-1797 гг., (перестроен), 1844-1851 гг., Ленинградская область, Гатчинский муниципальный район, Гатчинское городское поселение, г. Гатчина, Дворцовый парк, Красноармейский пр., д.1, лит. А. Сигнальная башня. Внутростенная винтовая лестница. Фрагмент. Фото 14.06.2024г.

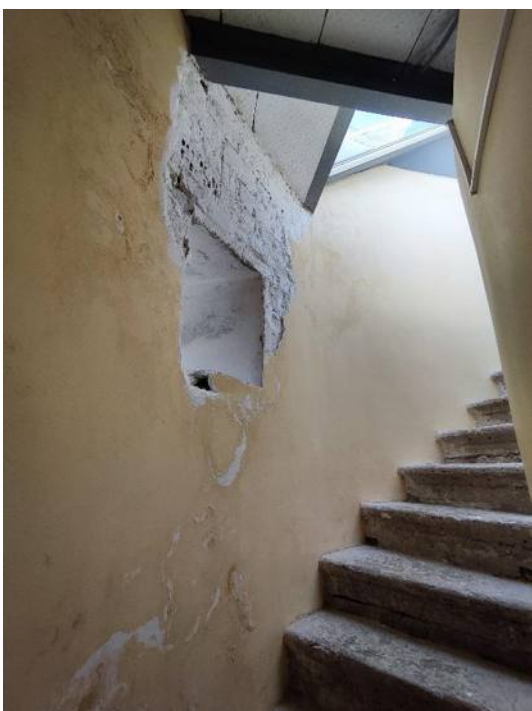
32. «Гатчинский дворец (с Арсенальным и Кухонным каре)», 1766-1781 гг., 1793-1797 гг., (перестроен), 1844-1851 гг., Ленинградская область, Гатчинский муниципальный район, Гатчинское городское поселение, г. Гатчина, Дворцовый парк, Красноармейский пр., д.1, лит. А. Сигнальная башня. Внутростенная винтовая лестница. Фрагмент. Фото 14.06.2024г.

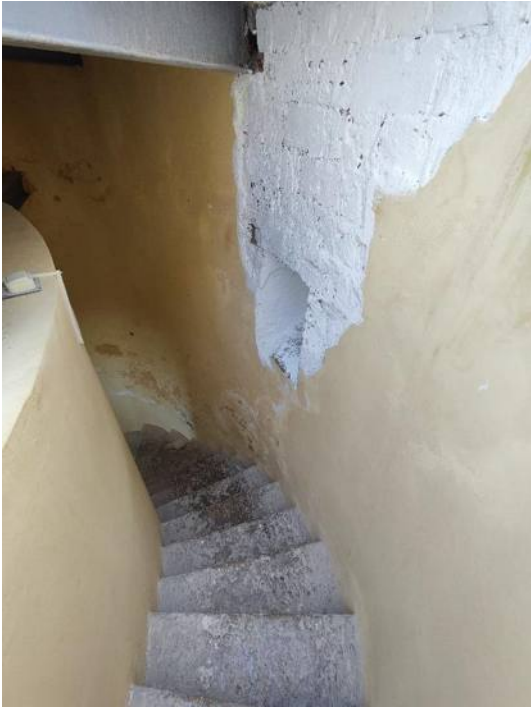
33. «Гатчинский дворец (с Арсенальным и Кухонным каре)», 1766-1781 гг., 1793-1797 гг., (перестроен), 1844-1851 гг., Ленинградская область, Гатчинский муниципальный район, Гатчинское городское поселение, г. Гатчина, Дворцовый парк, Красноармейский пр., д.1, лит. А. Сигнальная башня. Внутрискрипная винтовая лестница. Фрагмент. Фото 14.06.2024г.

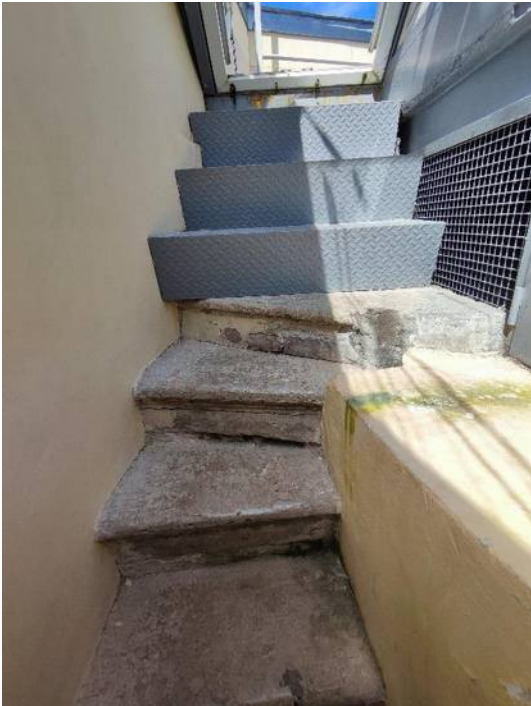
34. «Гатчинский дворец (с Арсенальным и Кухонным каре)», 1766-1781 гг., 1793-1797 гг., (перестроен), 1844-1851 гг., Ленинградская область, Гатчинский муниципальный район, Гатчинское городское поселение, г. Гатчина, Дворцовый парк, Красноармейский пр., д.1, лит. А. Сигнальная башня. Внутрискрипная винтовая лестница. Фрагмент. Фото 14.06.2024г.

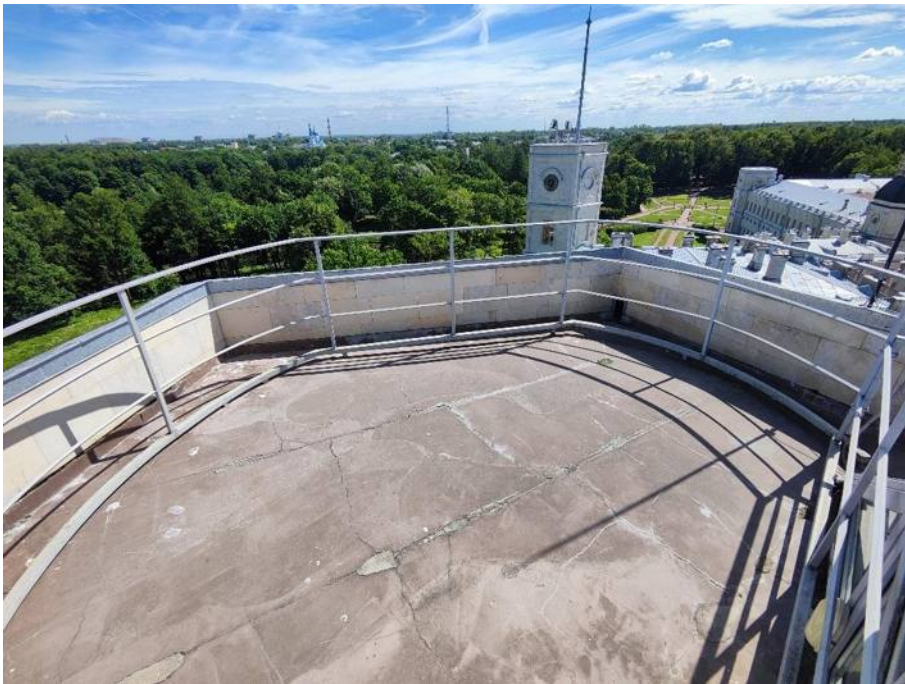
35. «Гатчинский дворец (с Арсенальным и Кухонным каре)», 1766-1781 гг., 1793-1797 гг., (перестроен), 1844-1851 гг., Ленинградская область, Гатчинский муниципальный район, Гатчинское городское поселение, г. Гатчина, Дворцовый парк, Красноармейский пр., д.1, лит. А. Сигнальная башня. Смотровая площадка. Общий вид. Фото 14.06.2024г.

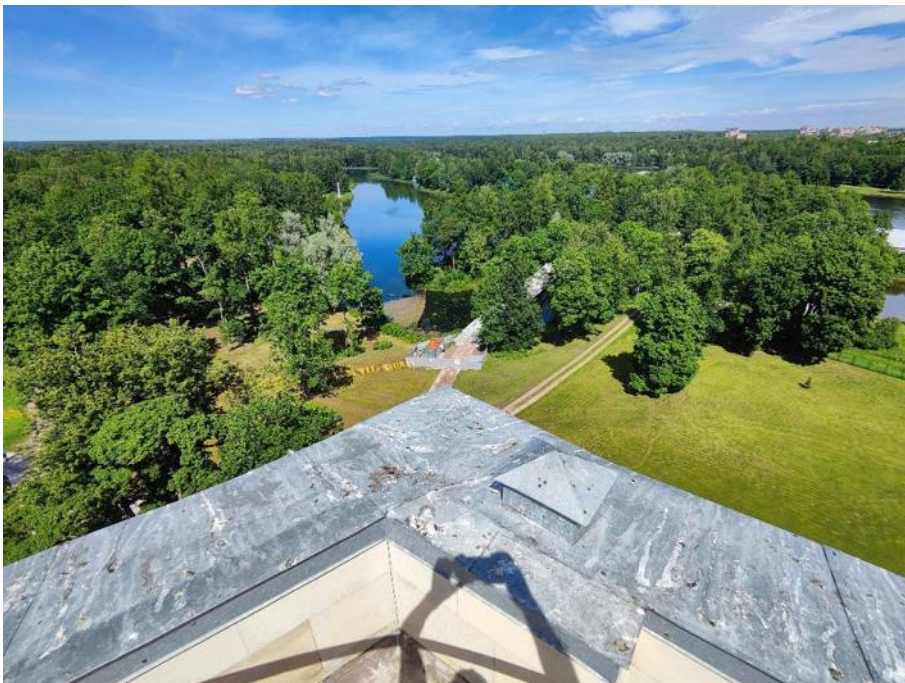
36. «Гатчинский дворец (с Арсенальным и Кухонным каре)», 1766-1781 гг., 1793-1797 гг., (перестроен), 1844-1851 гг., Ленинградская область, Гатчинский муниципальный район, Гатчинское городское поселение, г. Гатчина, Дворцовый парк, Красноармейский пр., д.1, лит. А. Сигнальная башня. Смотровая площадка. Фрагмент. Фото 14.06.2024г.

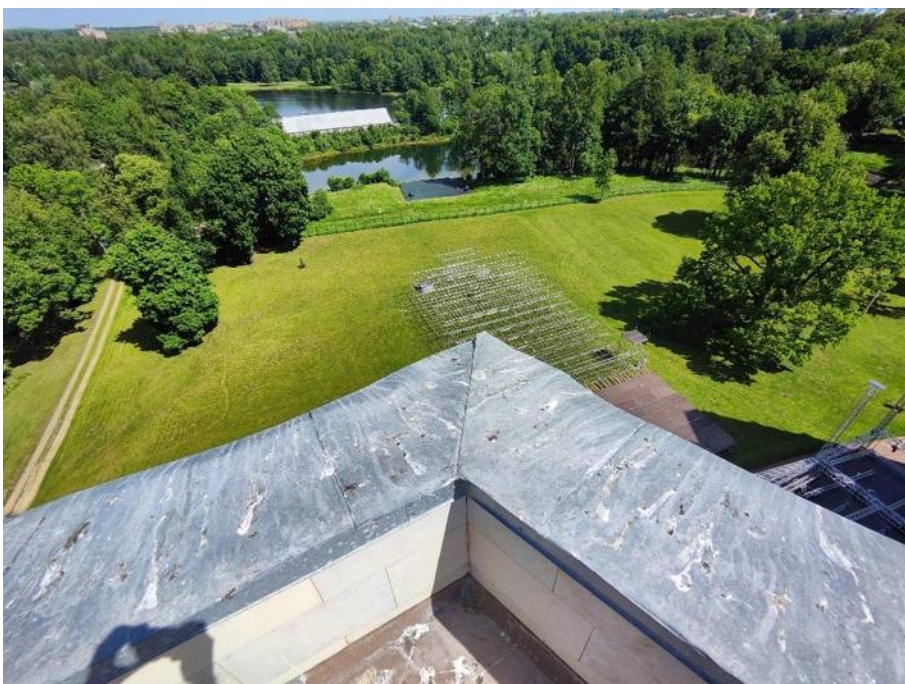
37. «Гатчинский дворец (с Арсенальным и Кухонным каре)», 1766-1781 гг., 1793-1797 гг., (перестроен), 1844-1851 гг., Ленинградская область, Гатчинский муниципальный район, Гатчинское городское поселение, г. Гатчина, Дворцовый парк, Красноармейский пр., д.1, лит. А. Сигнальная башня. Смотровая площадка. Фрагмент. Фото 14.06.2024г.

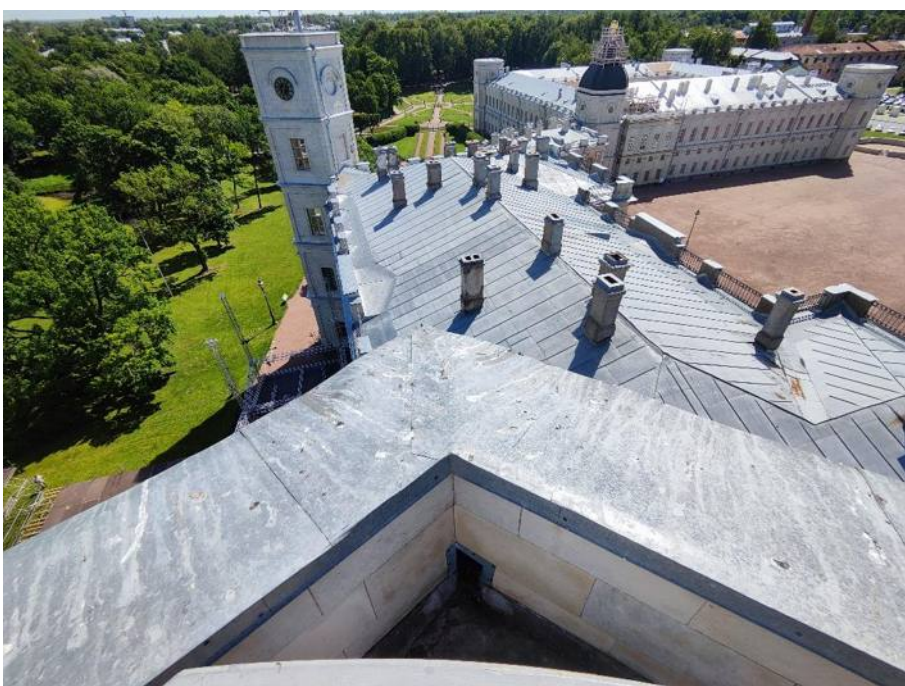
38. «Гатчинский дворец (с Арсенальным и Кухонным каре)», 1766-1781 гг., 1793-1797 гг., (перестроен), 1844-1851 гг., Ленинградская область, Гатчинский муниципальный район, Гатчинское городское поселение, г. Гатчина, Дворцовый парк, Красноармейский пр., д.1, лит. А. Сигнальная башня. Смотровая площадка. Фрагмент. Фото 14.06.2024г.

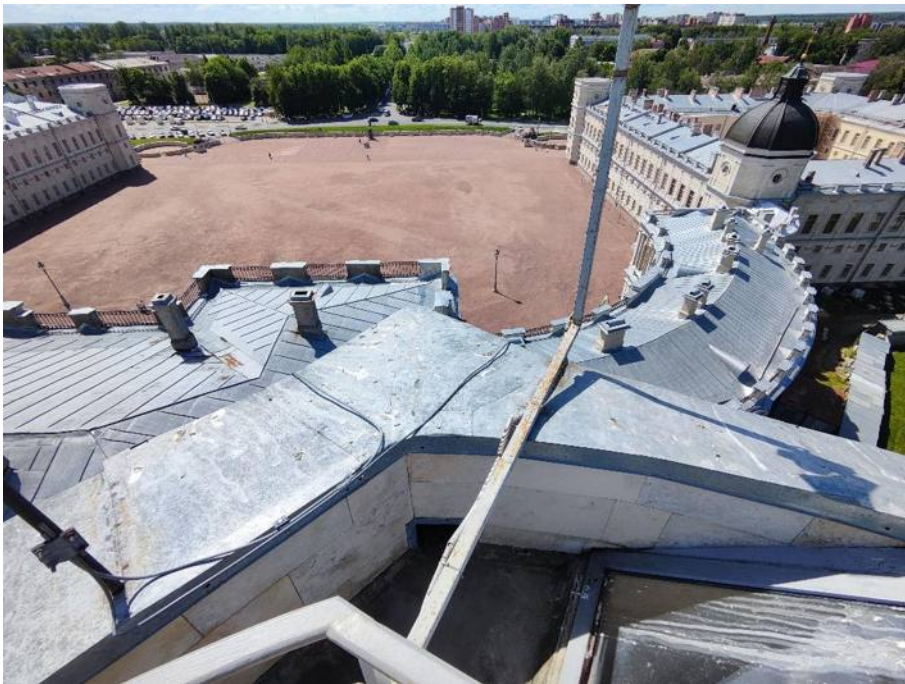
39. «Гатчинский дворец (с Арсенальным и Кухонным каре)», 1766-1781 гг., 1793-1797 гг., (перестроен), 1844-1851 гг., Ленинградская область, Гатчинский муниципальный район, Гатчинское городское поселение, г. Гатчина, Дворцовый парк, Красноармейский пр., д.1, лит. А. Сигнальная башня. Смотровая площадка. Фрагмент. Фото 14.06.2024г.

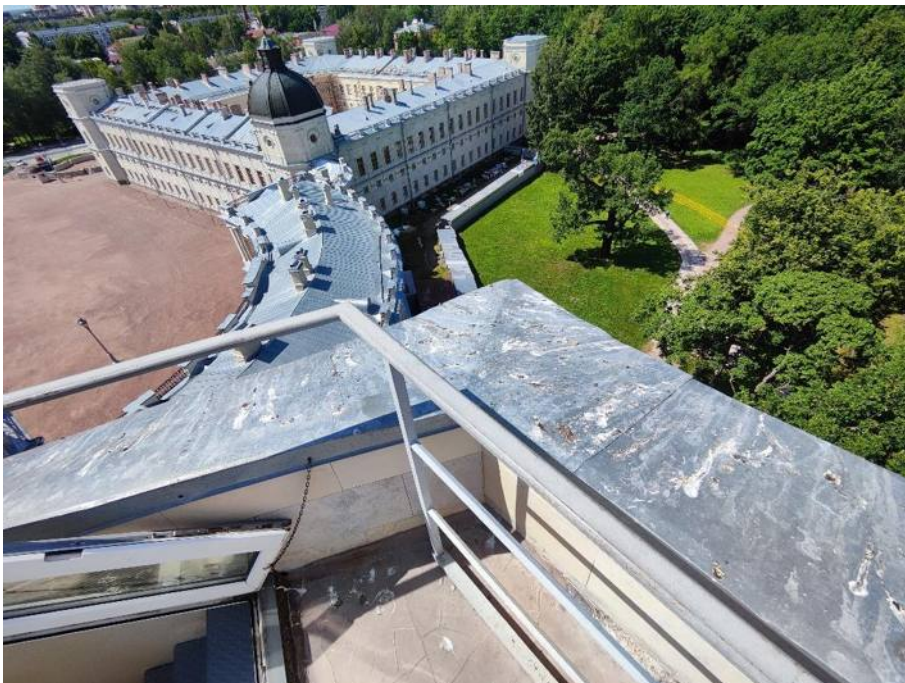
40. «Гатчинский дворец (с Арсенальным и Кухонным каре)», 1766-1781 гг., 1793-1797 гг., (перестроен), 1844-1851 гг., Ленинградская область, Гатчинский муниципальный район, Гатчинское городское поселение, г. Гатчина, Дворцовый парк, Красноармейский пр., д.1, лит. А. Сигнальная башня. Смотровая площадка. Фрагмент. Фото 14.06.2024г.

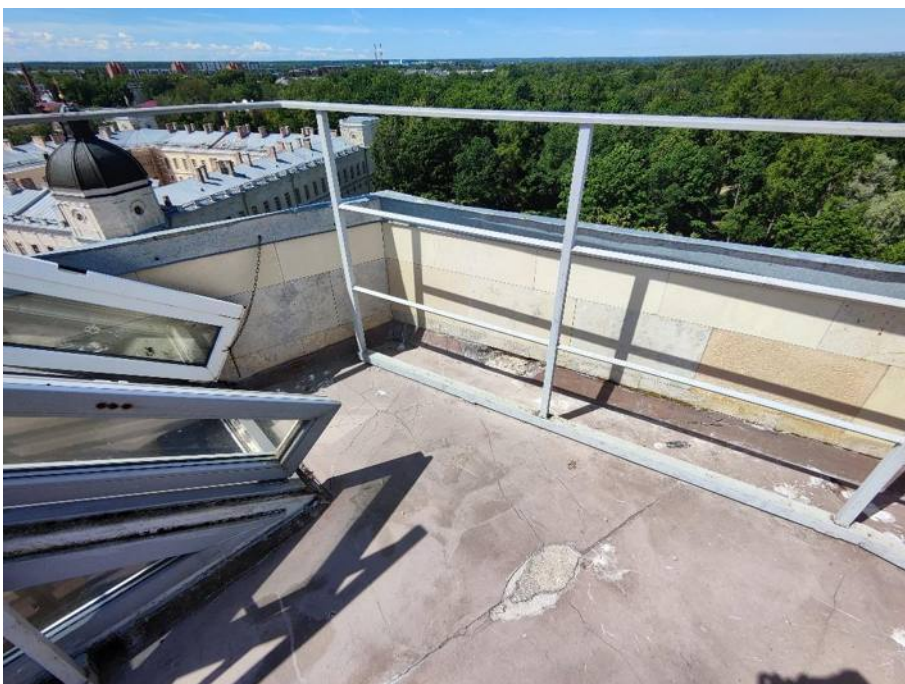
41. «Гатчинский дворец (с Арсенальным и Кухонным каре)», 1766-1781 гг., 1793-1797 гг., (перестроен), 1844-1851 гг., Ленинградская область, Гатчинский муниципальный район, Гатчинское городское поселение, г. Гатчина, Дворцовый парк, Красноармейский пр., д.1, лит. А. Сигнальная башня. Смотровая площадка. Фрагмент. Фото 14.06.2024г.
