Акт

по результатам государственной историко-культурной экспертизы проектной документации по сохранению объекта культурного наследия федерального значения «Гатчинский дворец (с Арсенальным и Кухонным каре)», 1766- 1781 гг., 1793-1797 гг., (перестроен), 1844-1851 гг., входящего в состав объекта культурного наследия федерального значения «Ансамбль Гатчинского дворца и парка», 1766-1801 гг., по адресу: Ленинградская область, Гатчинский муниципальный район, Гатчинское городское поселение, г. Гатчина, Дворцовый парк Красноармейский пр., д.1, лит. А: «Проектная документация на проведение работ по сохранению объекта культурного наследия федерального значения «Гатчинский дворец (с Арсенальным и Кухонным каре)», 1766- 1781 гг., 1793-1797 гг., (перестроен), 1844-1851 гг. (проект реставрации и ремонта интерьера и кровли Сигнальной башни), по адресу: Ленинградская область, Гатчинский район, г. Гатчина, Красноармейский пр., д. 1», выполненной ООО «СПбПроектРеставрация» в 2023 г. (шифр П-05/2023)

**Санкт-Петербург
2024 г.**

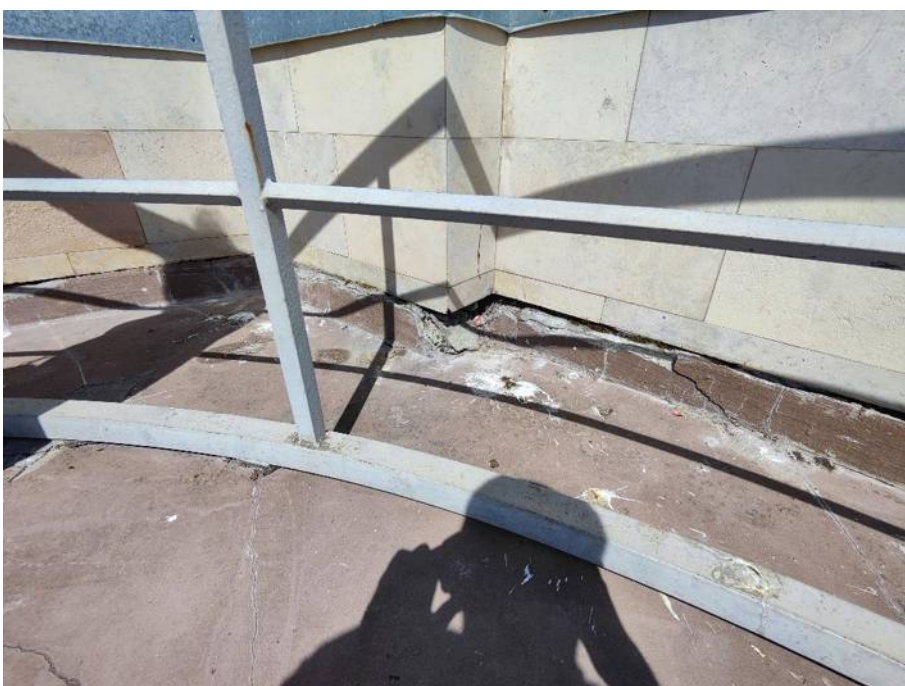
42. «Гатчинский дворец (с Арсенальным и Кухонным каре)», 1766-1781 гг., 1793-1797 гг., (перестроен), 1844-1851 гг., Ленинградская область, Гатчинский муниципальный район, Гатчинское городское поселение, г. Гатчина, Дворцовый парк, Красноармейский пр., д.1, лит. А. Сигнальная башня. Смотровая площадка. Фрагмент. Фото 14.06.2024г.

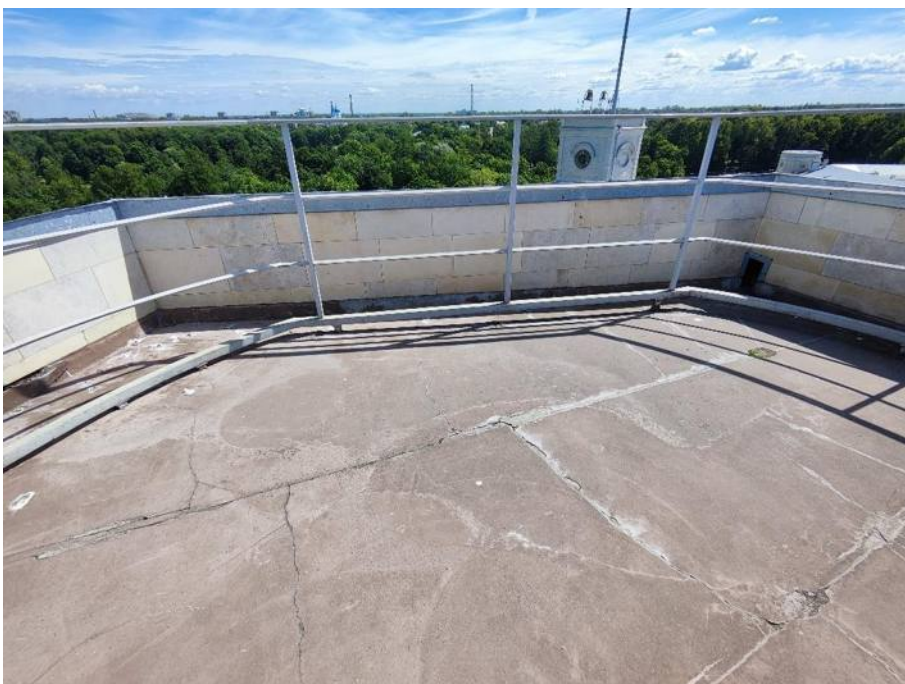
43. «Гатчинский дворец (с Арсенальным и Кухонным каре)», 1766-1781 гг., 1793-1797 гг., (перестроен), 1844-1851 гг., Ленинградская область, Гатчинский муниципальный район, Гатчинское городское поселение, г. Гатчина, Дворцовый парк, Красноармейский пр., д.1, лит. А. Сигнальная башня. Смотровая площадка. Фрагмент. Фото 14.06.2024г.

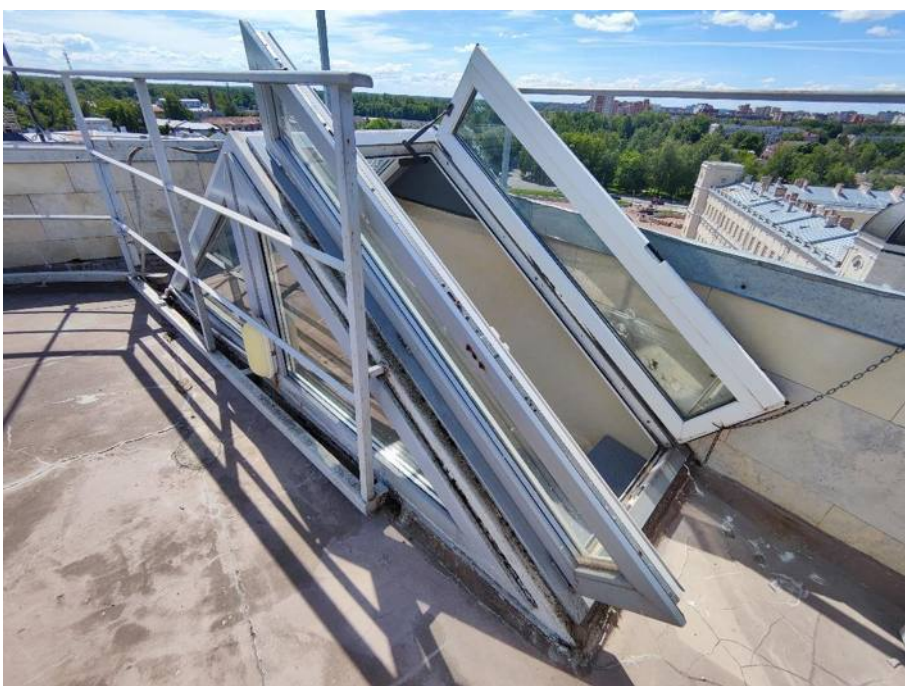
44. «Гатчинский дворец (с Арсенальным и Кухонным каре)», 1766-1781 гг., 1793-1797 гг., (перестроен), 1844-1851 гг., Ленинградская область, Гатчинский муниципальный район, Гатчинское городское поселение, г. Гатчина, Дворцовый парк, Красноармейский пр., д.1, лит. А. Сигнальная башня. Смотровая площадка. Фрагмент. Фото 14.06.2024г.

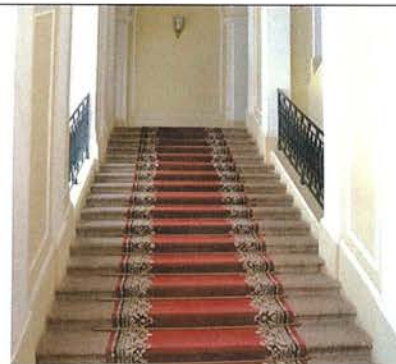
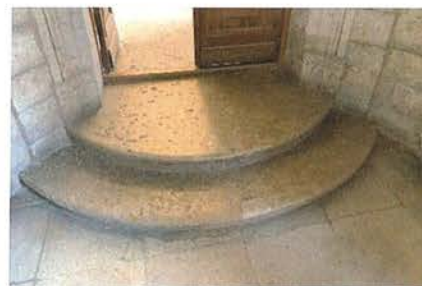
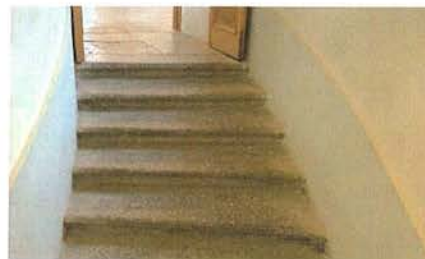
Переходные лестницы в Западный в Восточный полуциркули из каменных известняковых полукруглых профилированных ступеней.

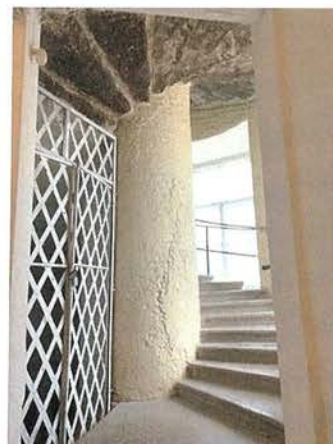
Винтовые лестницы в Часовой и Сигнальной башнях – из цельнотесанных каменных профилированных известняковых ступеней вместе с осевыми центрально расположенными столбами.

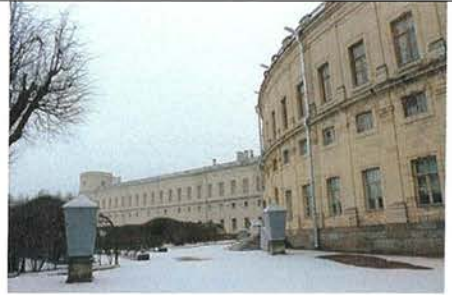
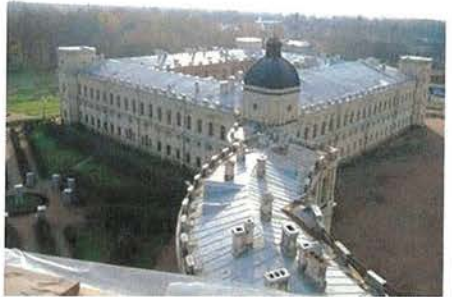
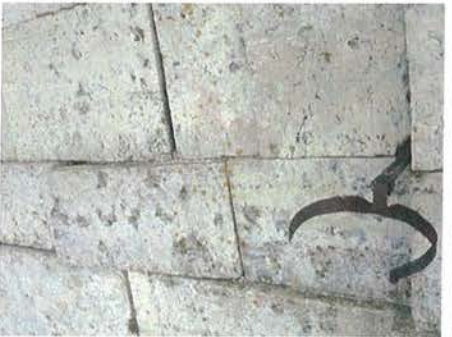
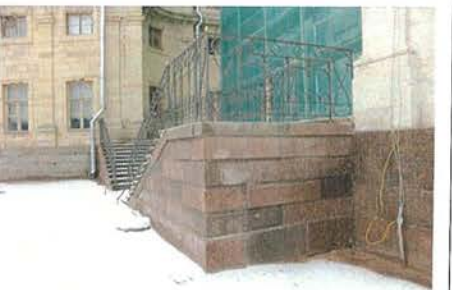
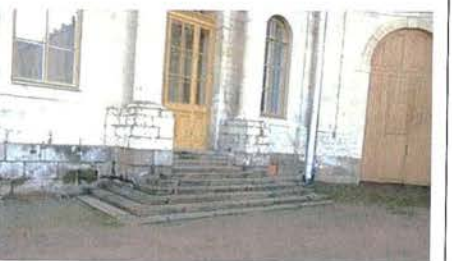
Крыльца из гранитных профилированных ступеней. На главном фасаде – полукруглое в плане, у торцевого и паркового

фасадов – трех восточные, прямоугольные в плане.

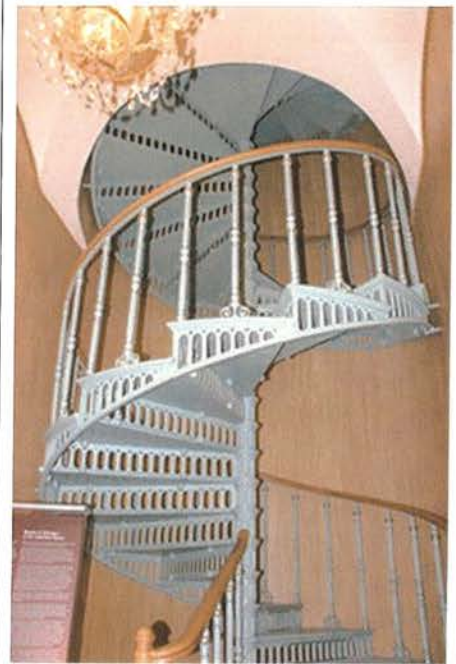
Две металлические винтовые лестницы (чугунное литье) с чугунными центральной стойкой, ступенями, ажурными литыми подступенками и стойками ограждения.

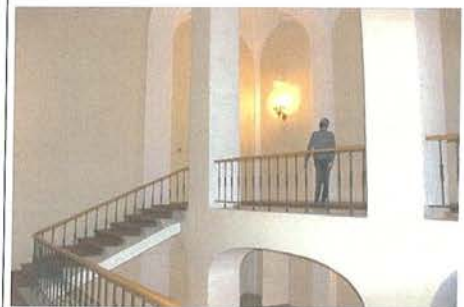
Лестница императрицы.
2-х маршевая лестница в юго-восточной угловой части - из бетона в технике «террацо», воссоздана в послевоенный период. Покрытие площадок – мрамор серый и белый, плиты известняка.
Металлическое ограждение с деревянным поручнем, окраска.

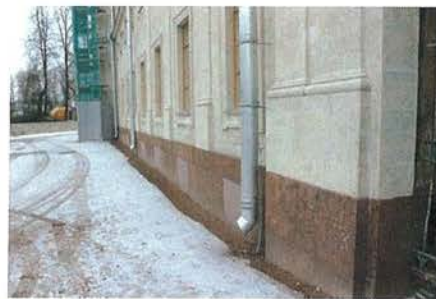
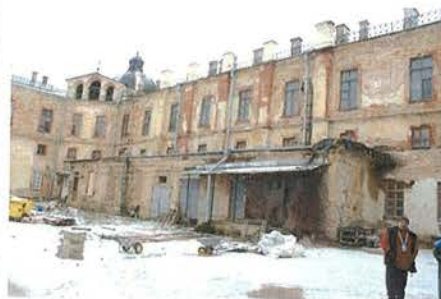
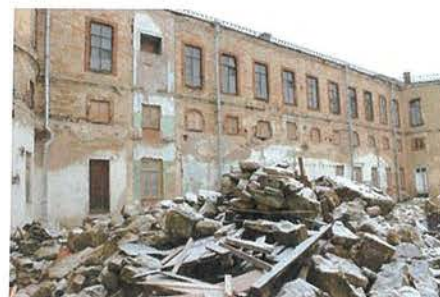
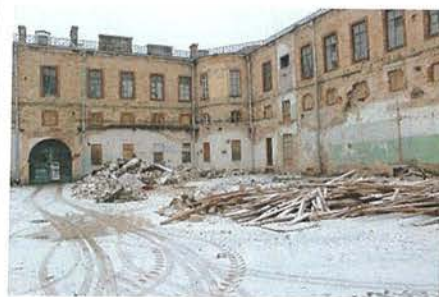
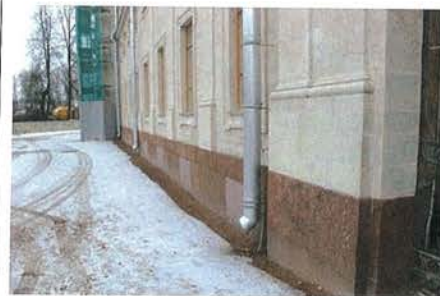
Домовая церковь – четырехъярусная башенного типа, с ребристым куполом, увенчаным глухим фонариком (малым куполом) с золоченым крестом и яблоком. Трехпролетная звонница со стороны двора – кирпичная, оштукатуренная, увенчана небольшим крестом с яблоком. Открытие кровли купола листовой медью.

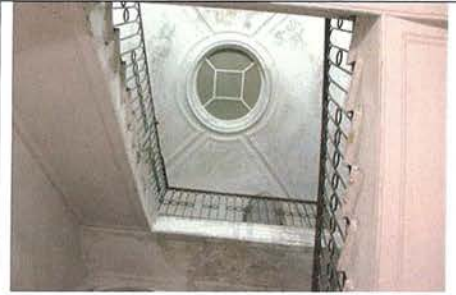
Световой фонарь Домовой церкви – овалный в плане, с пирамидальным верхним ярусом (воссоздан в 2002 г., отреставрирован в 2018 г.)

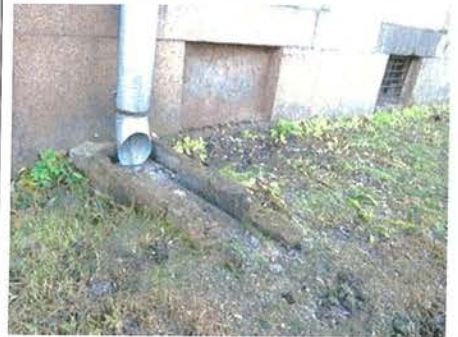
Крыльца различной формы из профилированных ступеней.

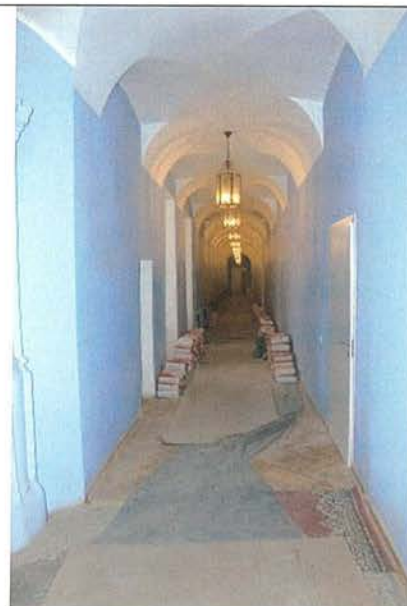
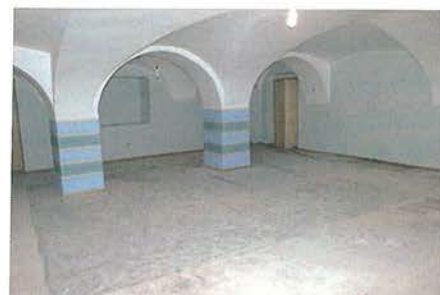
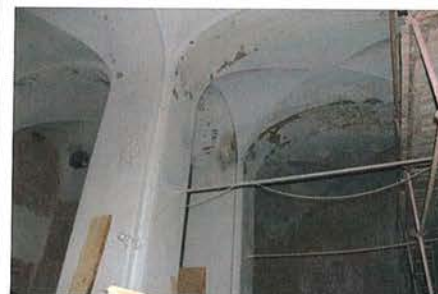
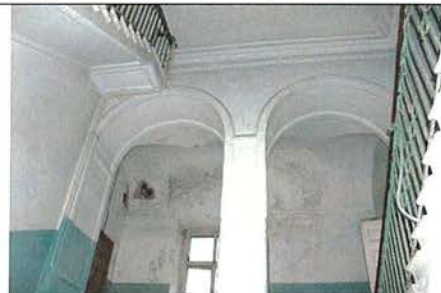
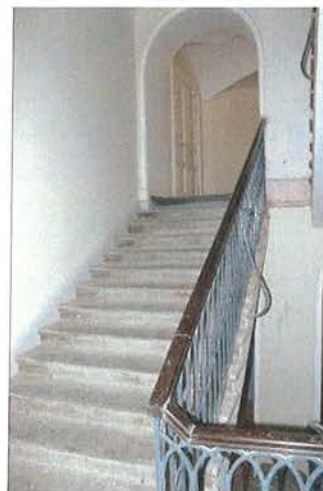
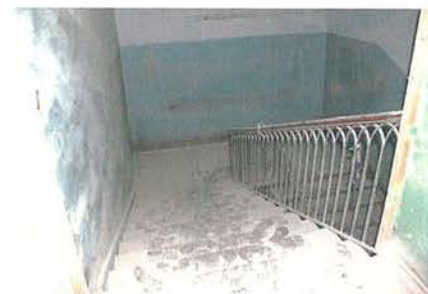
3 двухмаршевые из известняковых профилированных ступеней, «терраццо». Покрытие площадок – известняковые лещадные тесаные плиты. Ограждения –

кованая решетка
геометрического орнамента с
деревянным поручнем.

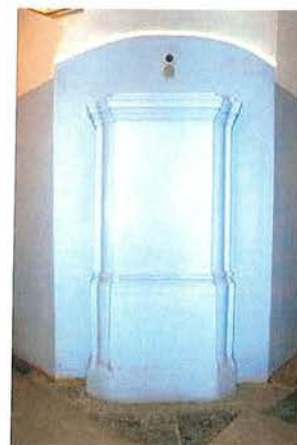
Полы: в коридорах – «террацо» -
в шахматном порядке черные и
серые плитки с фризовой черной
полосой вдоль стен.

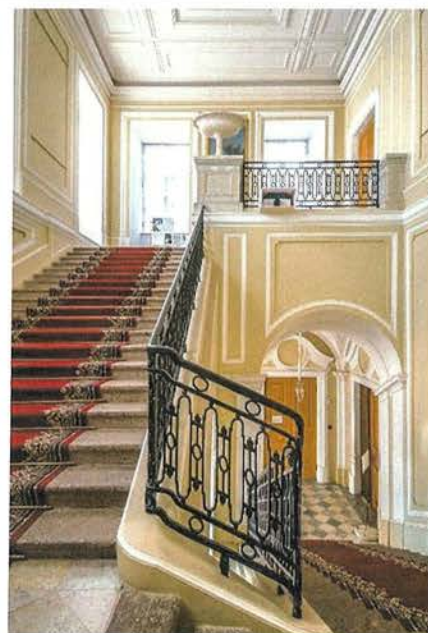
Центральное каре
Парадная лестница

Смещенная от центральной оси, со строгой отделкой (филенки, тяги, пилястры) и кованной решеткой ограждения. Профилированные ступени выполнены из натурального камня. Архитектурное оформление частично сохранившееся. Полочный профилированный плафон с филенками и тягами.

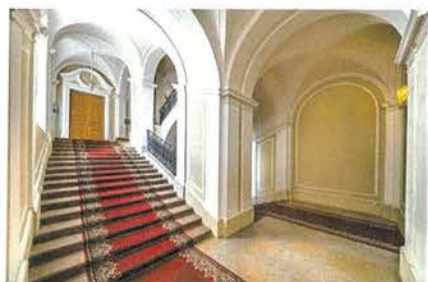
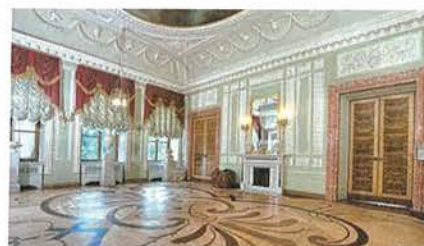
Центральное каре
Аванзал

Стены разделены профилированными тягами, лепными композициями и филенками. Деревянное дверное наборное заполнение с индивидуальным рисунком. Наличники из искусственного мрамора. Потолочный плафон с падурами и живописным овальным панно. Рисунок наборного паркетного пола в виде цветка.

Стены украшают барельефы, сандрики на кронштейнах, филенки и тяги.

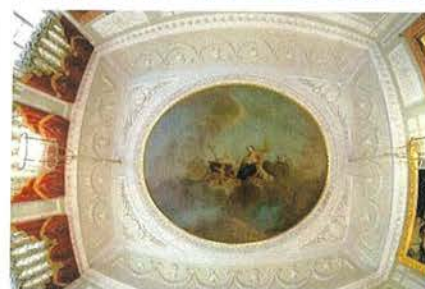
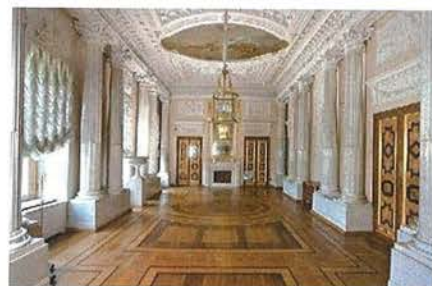
Центральное каре
Мраморная столовая

Коннелированные мраморные колонны (12 шт.) вдоль стен с капителями «коринфского» ордера на пьедесталах. Лепные карнизы, переходящие в потолочный плафон. Потолочный плафон с падурами и живописным овальными панно. Деревянное дверное

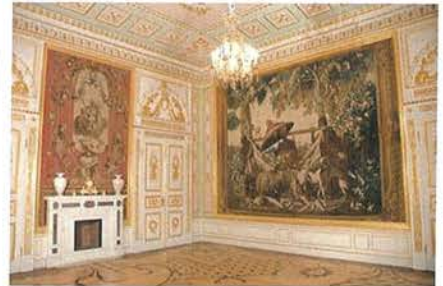
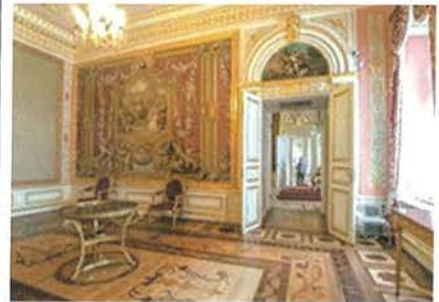
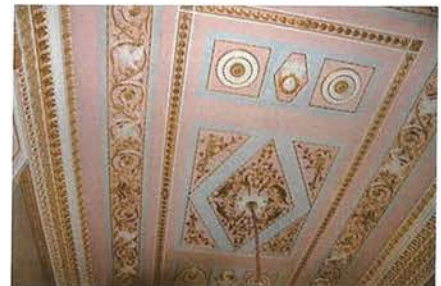
Центральное каре
Малиновая гостиная

Поля стен украшает гобелен, филенки и тяги. Сложный лепной карниз декорирован золочёными деталями и растительным орнаментом, переходящий в потолочный плафон. Полукружие над дверью поддерживаются консолями и валютами. Потолочный плафон обрамлен геометрической композицией с растительным орнаментом. Деревянное дверное заполнение декорировано золочеными деталями. Рисунок наборного паркетного пола заполнен растительным орнаментом.

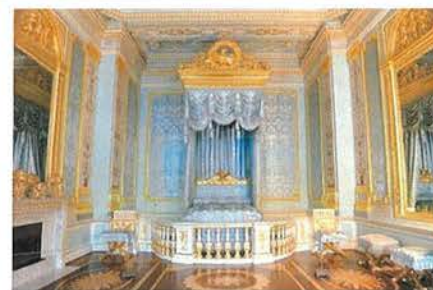
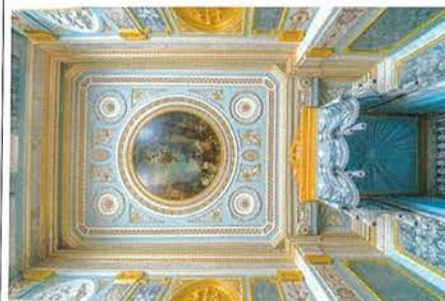
Центральное каре
Парадная
опочивальня

Поля стены обтянуты голубым шелком с тканым рисунком, филенки и тяги, а также золоченые лепные композиции над зеркалами с золочеными рамами. Лепной карниз сложного профиля декорирован золочеными иониками. Сандрики украшены спиральными завитками. Потолочный плафон имеет членение на плоскую часть, украшенную круглым плафоном и балдахин. Деревянные дверное заполнение декорировано золочеными деталями. Рисунок наборного паркетного пола заполнен симметричными композициями.

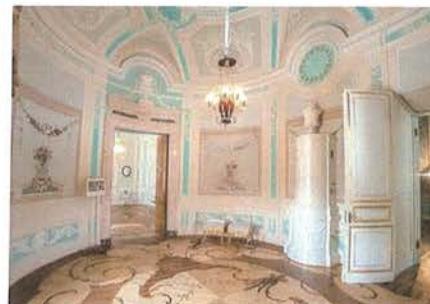
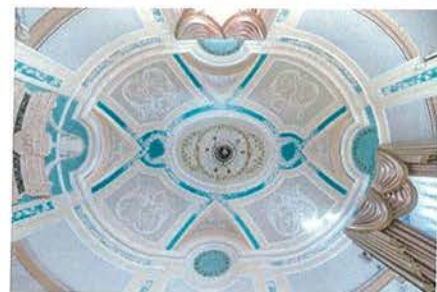
Центральное каре
Овальный будуар
императрицы Марии
Федоровны

Стены украшают ниши с живописными и лепными композициями. Лепные карнизы, переходящие в потолочный плафон. Потолочный плафон с падурами и вензелями. Деревянные дверное наборное заполнение с индивидуальным рисунком. Наличники из искусственного мрамора. Рисунок наборного паркетного пола в виде цветка.

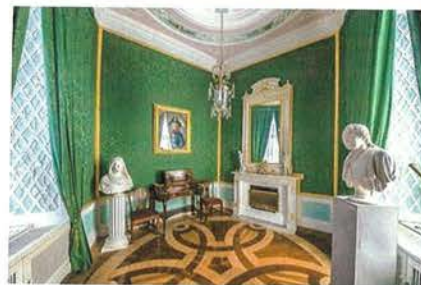
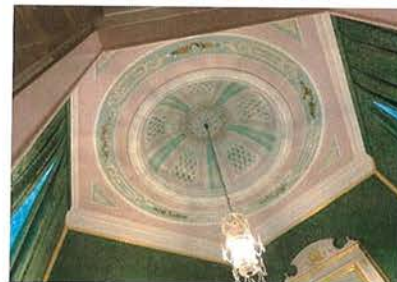
Центральное каре
Башенный кабинет
императрицы Марии
Федоровны

Стены обтянуты зеленым штофом с филенками по углам. Перекрытие зала небольшой купол с лепниной, геометрическим рисунком и живописью. Оконные откосы имеют геометрический узор. Деревянные дверное наборное заполнение с индивидуальным рисунком. Наличники из искусственного мрамора. Мраморный камин с зеркалом в золоченой раме. Наборный паркетный пол с геометрическим рисунком.

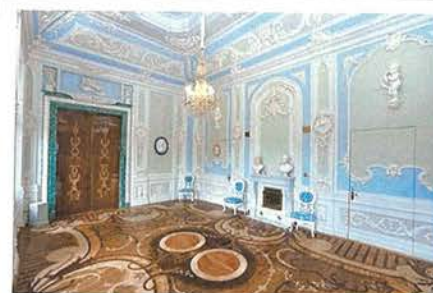
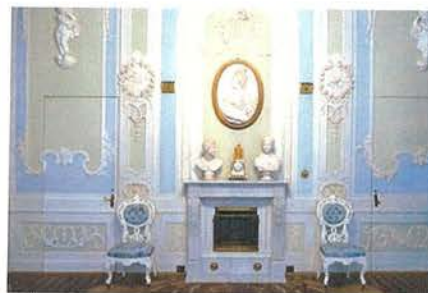
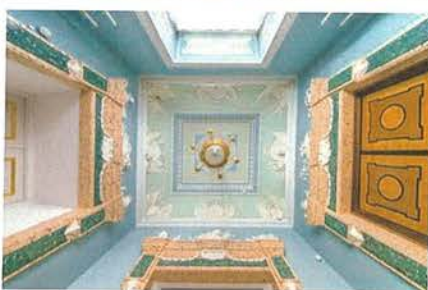
Центральное каре
Туалетная
императрицы Марии
Федоровны

Стены с пилястрами с изображением венков и зверей, простенки декорированы гирляндами и горельефными фигурами. В нижней и верхней части стилизованы листьями аканта. Десюдепорты представляют собой прямоугольно панно. Деревянные дверное наборное заполнение с индивидуальным рисунком. Наличники из искусственного мрамора. Потолочный плафон с падурами декорированные цветами и листьями аканта. Средняя часть плафона имеет углубление «куполочек». Мраморный камин. Рисунок наборного паркетного пола растительного характера.

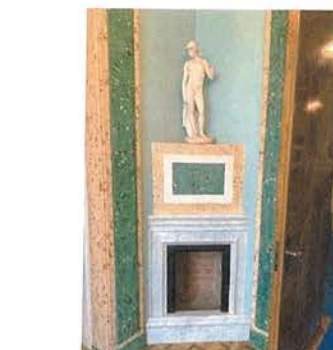
Центральное каре
Зеленая угловая

Стены гладко оштукатурены, окрашены. Деревянные дверное наборное заполнение с индивидуальным рисунком. Наличники из искусственного мрамора. Потолочный плафон с падурами и геральдикой. Средняя часть плафона имеет углубление «куполочек». Мраморный камин с полкой. Рисунок наборного паркетного пола растительного характера.

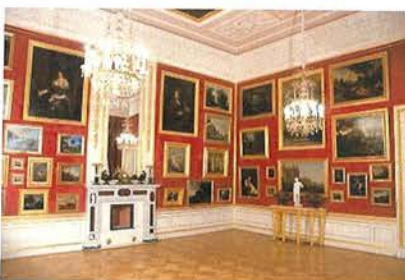
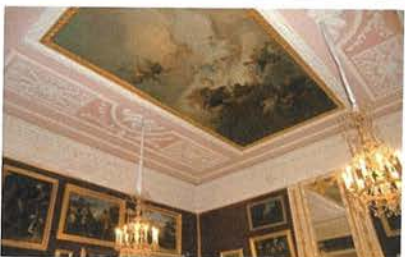
Центральное каре.
Тронная
императрицы Марии
Федоровны

Стены обтянуты тканью. Лепной карниз сложного профиля декорирован иониками и гирляндой. По низу стен устроена отделка панелями с золочеными филенками. Мраморный камин с зеркалом в раме. Деревянное дверное заполнение декорировано золочеными филенками. Рисунок наборного паркетного пола заполнен симметричными композициями. Потолочный плафон с живописным прямоугольным панно.

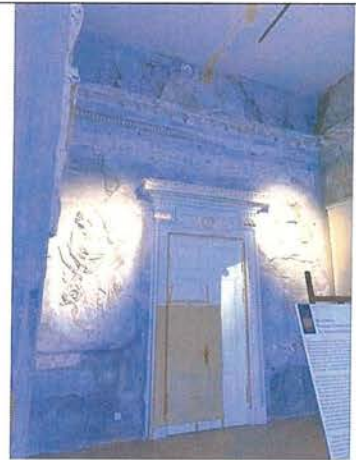
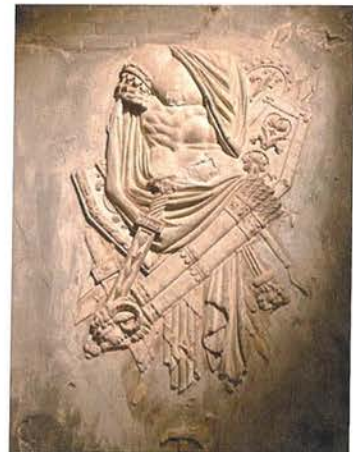
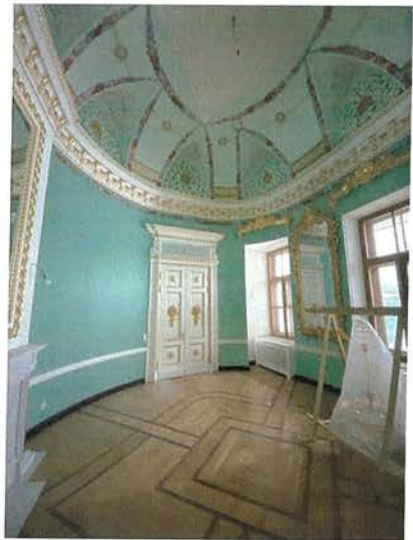
Западный
полуциркуль
Овальная комната

Дверные заполнения –
деревянные, материал – сосна,
окраска белой масляной краской,
с резными деталями, с резным
деревянным наличником, липа с
золочением на левкас, с
латунной фурнитурой.

Оконные заполнения –

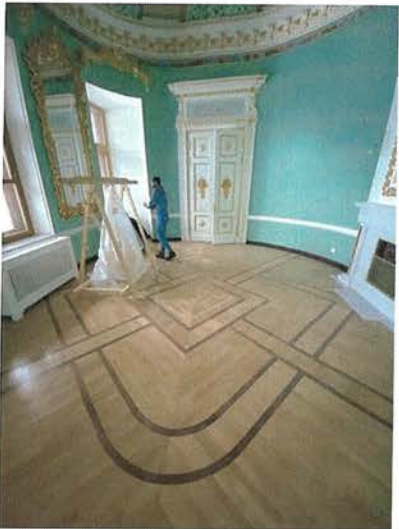
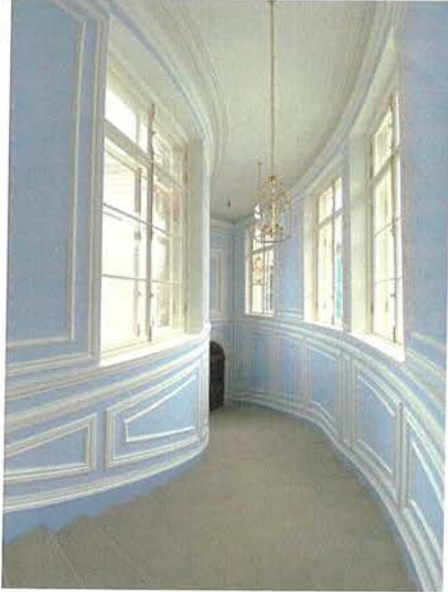
<p>Западный полуциркуль Церковный переход</p>	<p>деревянные, материал – дерево с окраской и латунной фурнитурой, с мраморными профилированными подоконниками.</p> <p>Пол наборный паркет геометрического рисунка.</p> <p>Выполнена реставрация и воссоздание интерьера в 2019 г.</p> <p>Отделка стен, потолков гладкая штукатурная с окраской и филенками по стенам и потолкам. Лестница сборная, окрашенная, из чугунных проступей и ажурных подступенков и плит площадок (аналогия лестницы Домовой церкви).</p> <p>Оконные заполнения – деревянные, окрашенные, с подоконниками.</p> <p>Перекрытие над переходом кирпично-горшечные свод.</p>

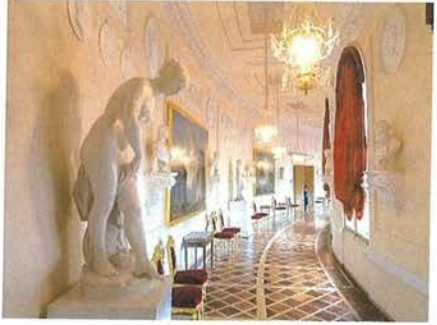
<p>3.3</p>	<p>Декоративно-художественное оформление интерьеров, предметы декоративно-прикладного искусства</p> <p>Восточный полуциркуль. Греческая галерея.</p>	<p>Декоративная отделка стен: гладкая штукатурная отделка, профилированный венчающий карниз гипсовым лепным фризом, лепными порезками, барельефы с профилированными тянутыми обрамлениями с порезками, окраска.</p> <p>Декоративная отделка кессонированных потолков: гладкая штукатурная отделка потолков, профилированные тяги, гипсовый лепной декор (фриз, порезка, розетки), окраска. Гипсовые консоли для бюстов в виде кронштейнов с волютами, акантовых листьев. Лепные сандрики дверных</p>

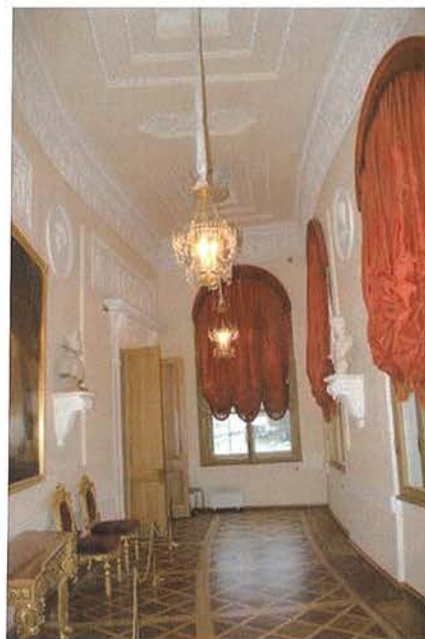
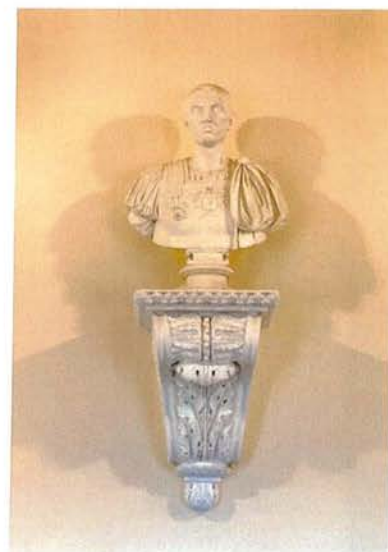
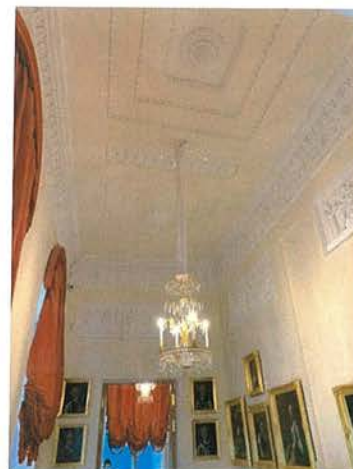
Восточный
полуциркуль.
Комната Ротари.

Декоративная отделка стен:
гладкая штукатурная отделка,
профилированный венчающий
карниз гипсовым лепным
фризом, лепными порезками,
барельефы с профилированными
тянутыми обрамлениями с
порезками, окраска.

Декоративная отделка
кессонированных потолков:
гладкая штукатурная отделка
потолков, профилированные
тяги, гипсовый лепной декор
(фриз, порезка, розетки),
окраска.

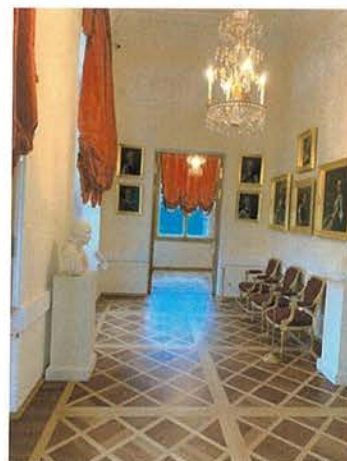
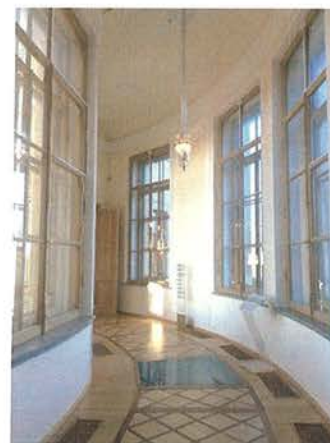
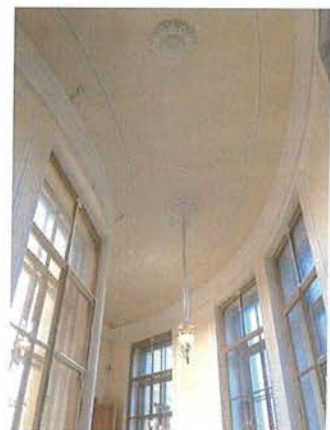
Восточный
полуциркуль.
Светлый переход.

Исторические оконные проемы –
прямоугольные с деревянным
заполнением и латунной
фурнитурой.

Исторические оконные проемы
стен – прямоугольные,
деревянные.

Пол наборный паркет
геометрического рисунка

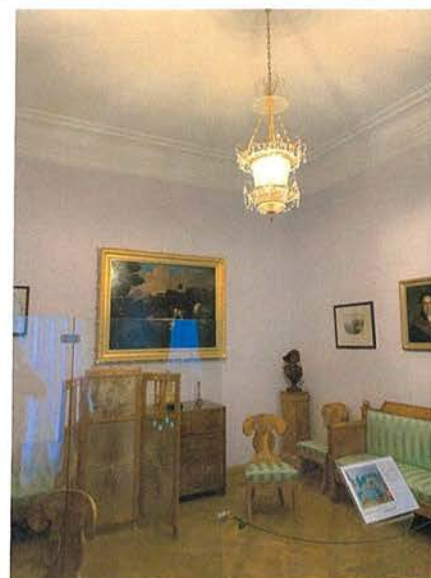
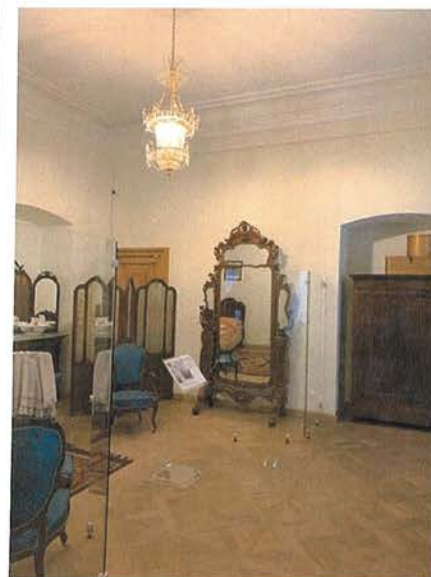
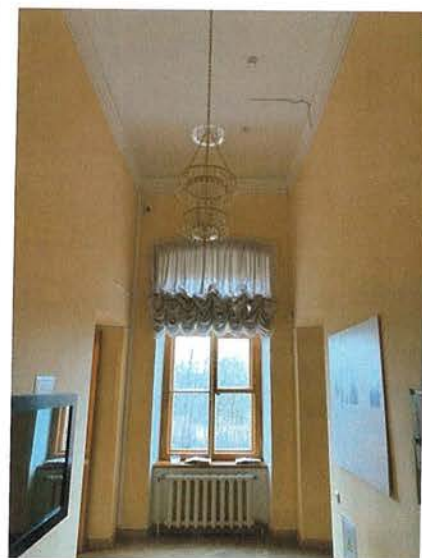
Восточный
полуциркуль.
Комнаты за
Греческой галереей.

Декоративная отделка стен:
гладкая штукатурная отделка,
профилированные потолочные
карнизы, окраска.

Исторические дверные проемы —
местоположение, конфигурация,
габариты.

Заполнения дверных проемов,
материал — дерево с латунной
фурнитурой.

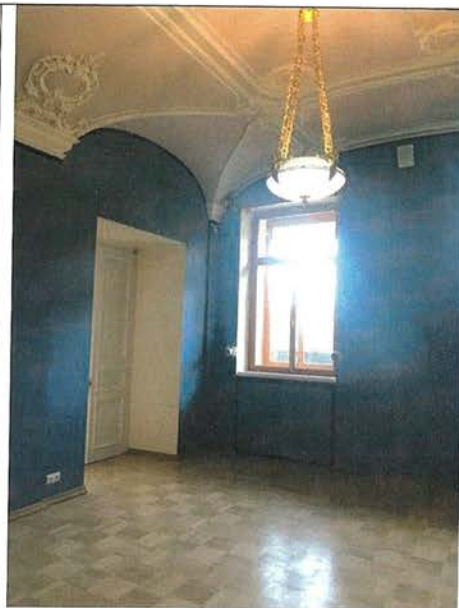
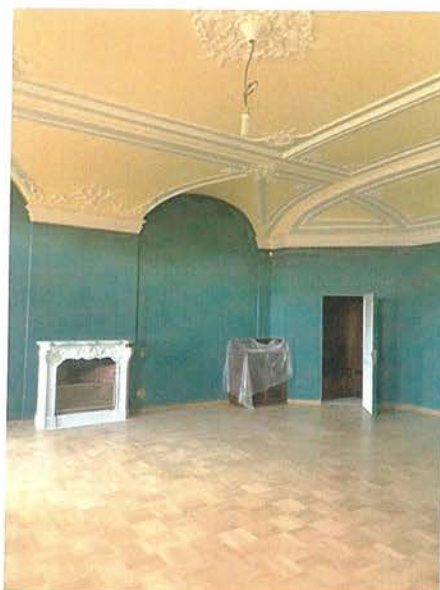
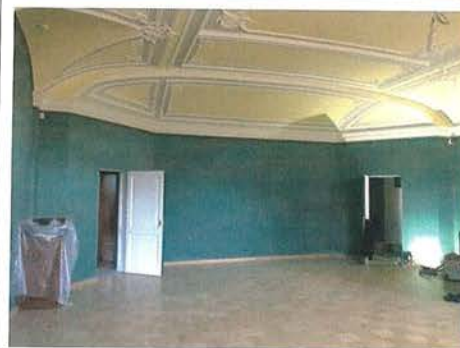
<p>прямоугольные.</p> <p>Заполнения оконных проемов – деревянные, с подоконниками, материал с латунной фурнитурой.</p> <p>Пол наборный паркет геометрического рисунка.</p>	 
<p>Арсенальное каре. Личные комнаты Николая I.</p>		<p>Декоративная отделка стен: гладкая штукатурная отделка, обои, ткань, отделка деревянными стеновыми панелями, шпоном.</p> <p>Декоративная отделка сводчатых потолков - гладкая штукатурная отделка, профилированные тяги, гипсовый лепной декор, окраска, вышпаровка.</p> <p>Исторические дверные проемы – местоположение, конфигурация, габариты.</p> <p>Заполнения дверных проемов, материал – дерево с окраской и латунной фурнитурой.</p> <p>Исторические оконные проемы – прямоугольные.</p> <p>Заполнения оконных проемов –</p>

деревянные с мраморными профилированными подоконниками, с латунной фурнитурой.

Пол наборный паркет геометрического рисунка.

Выполнена реставрация интерьеров в 2017 г.

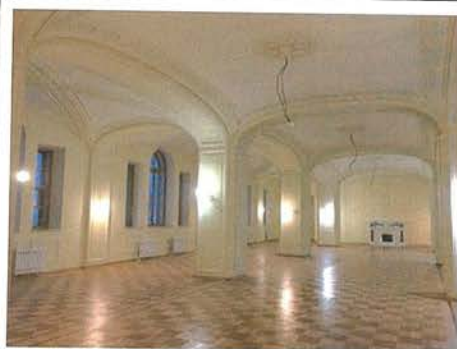
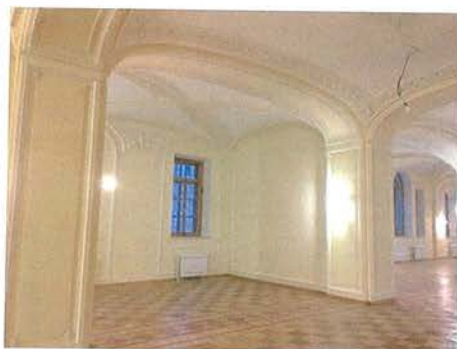
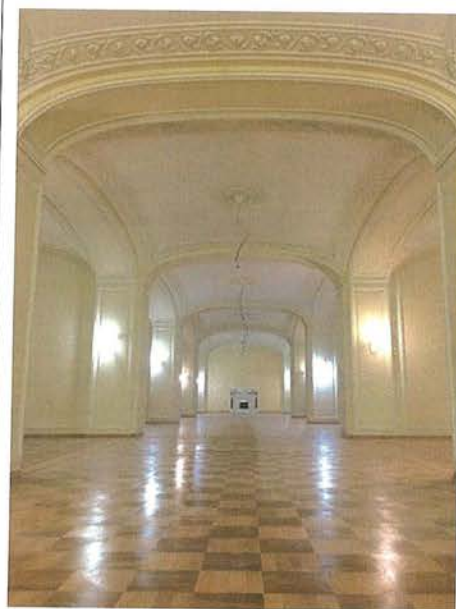
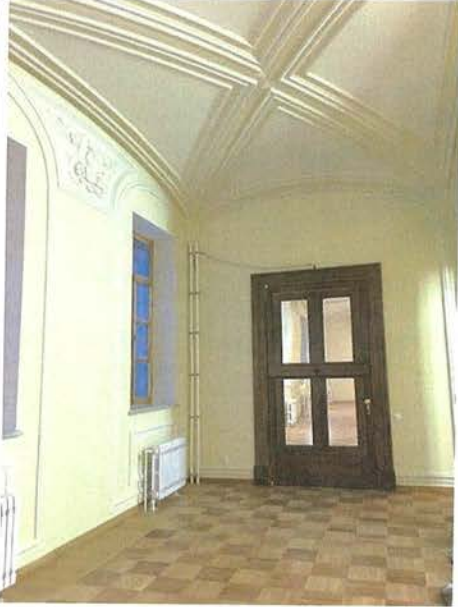
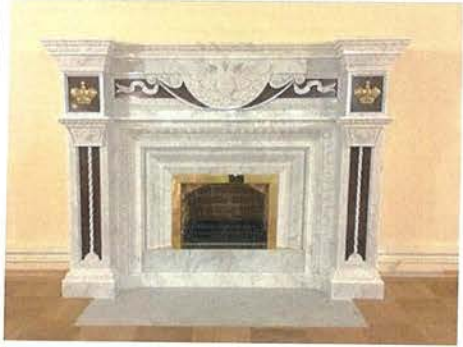
Арсенальное каре.
Арсенальный зал.

Декоративная отделка стен и столбов: гладкая штукатурная отделка, профилированные тяги, гипсовый лепной декор, окраска, вышпаровка.

Исторические оконные проемы – прямоугольные. Заполнения оконных проемов – деревянные с мраморными профилированными подоконниками, с латунной фурнитурой.

Пол наборный паркет геометрического рисунка.

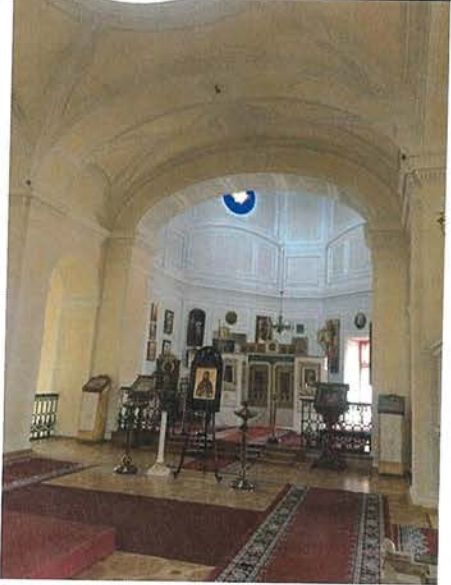
<p>Кухонное каре. Дворцовая церковь. Молельный зал.</p>		<p>Отделка стен и сводов – гладкая штукатурная, окрашенная, с профилированными тягами и лепным гипсовым декором, с вышпаровкой.</p> <p>Кессонированный купол в алтарной части с живописными вставками, 4 круглых окна с витражным остеклением.</p> <p>Крестовый свод на подпружных арках с овальным фонарем над молельным залом и профилированными тягами по ребрам. Два верхних яруса остекления фонаря: наружный - пирамидальной формы и средний –эллипсовидный с деревянной шахтой.</p>

Декор ребристого свода с лепными вставками растительного орнамента и розеткой в зените.

Ограждение молельного зала – сборное из чугунных литых элементов с окраской, с деревянным поручнем.

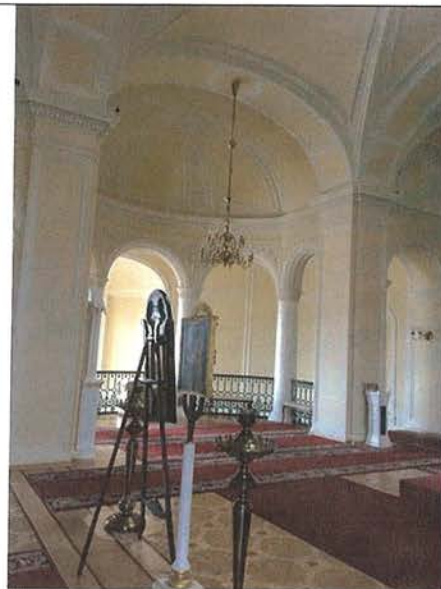
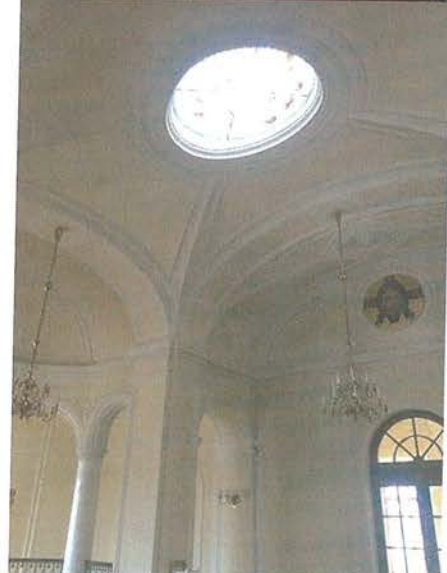
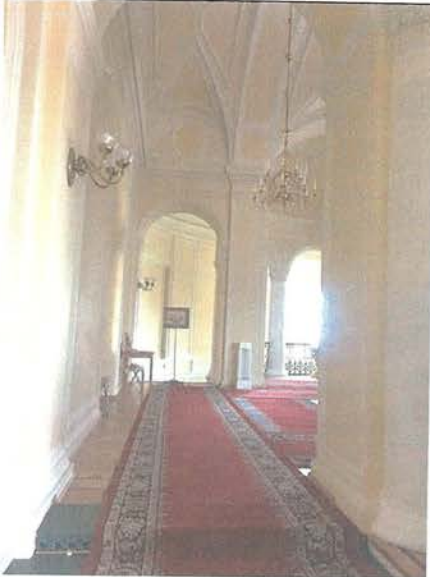
Лестница на солею – две профилированные деревянные ступени.

Выполнена реставрация помещения в 2017-2018 гг.

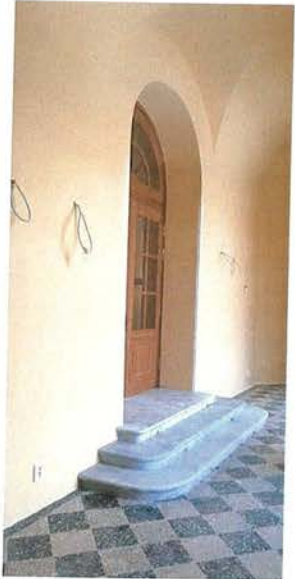
<p>Кухонное каре. Домовая церковь.</p>	<p>Декоративная отделка: гладкая штукатурная отделка кирпичных несущих стен, филенки оконных проемов.</p> <p>Своды: гладкая штукатурная отделка сводчатых потолков.</p> <p>Полы: квадратные плиты «тераццо» темно-серого и светло-серого цветов, по периметру фриз из плит «тераццо» темно-серого цвета.</p> <p>Ступени: три профилированные ступени у входа в моельный зал выполнены из серого мрамора.</p> <p>Оконные заполнения: деревянные с подоконниками.</p> <p>Дверные заполнения: деревянные с филенками, дверь в моельный зал с остеклением, с остекленной глухой фрамугой.</p> <p>Выполнена реставрация помещения в 2017-2018 гг.</p>

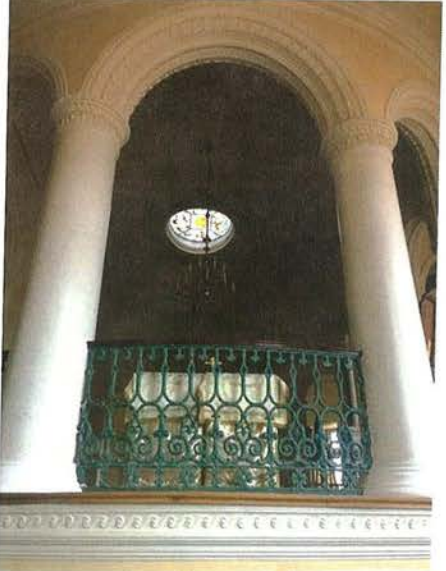
<p>Кухонное каре. Дворцовая (домовая) церковь. Лестницы.</p>		<p>Две полукруглые лестницы, в храм. Лестницы состоят из чугунных проступей и ажурных подступенков и плит площадок, которые образуют промежуточные площадки.</p> <p>Перекрытия над лестницами – цилиндрические кирпично-горшечные своды.</p> <p>Стены лестниц с полуротондами оформлены полукруглыми нишами, в наружных стенах устроены прямоугольные оконные проемы.</p> <p>На каждой ступени установлены латунные ковродержатели в комплекте со штангами.</p> <p>Проступи и подступенки лестницы – чугунные, литые, окрашены краской. Подступенки с ажурными геометрическим прорезным рисунком.</p> <p>Ограждения чугунные с ажурным рисунком и деревянным поручнем.</p>

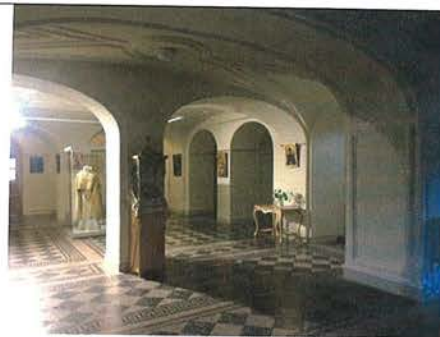
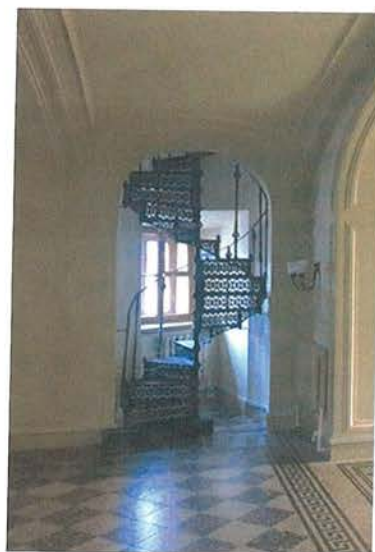
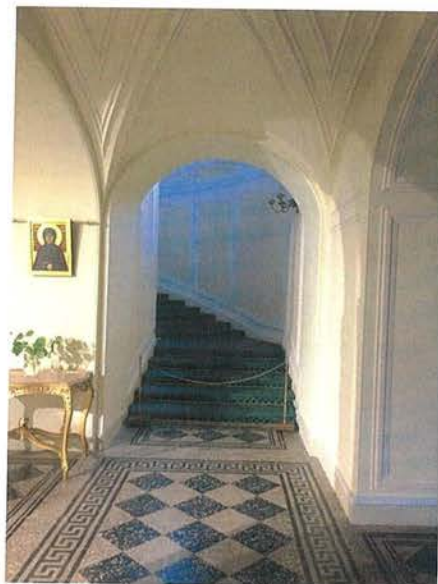
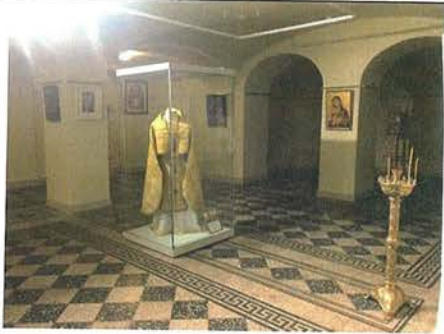
Кухонное каре.
Дворцовая церковь.
Нижний храм.

План нижнего повторяет план церкви. В восточной части помещения (под алтарем) – в стенах имеются 3 оконных проема. Два дверных проема в восточной и западной стенах соединяют объем с Малым западным переходом к Центральному каре дворца и коридором 2 этажа Кухонного каре.

Дверные заполнения – деревянные, с латунной фурнитурой. Дверь в Малый переход западного полуциркуля – с остеклением.

Выполнена реставрация интерьера в 2017 -2018 гг.

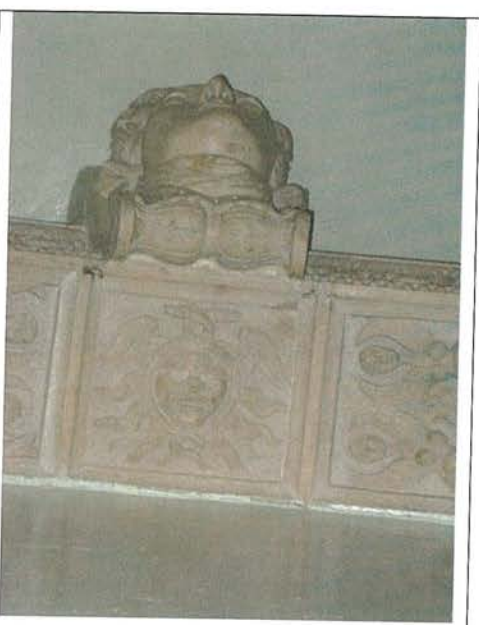
<p>Арсенальное каре. Камин на площадке Мраморной лестницы. Середина XIX века.</p>	<p>Камин, одноярусный, <u>средиственный</u>, белый мрамор, резьба, шлифовка.</p> <p>Топочное отверстие прямоугольное, открытое. Дно топки вымощено кирпичом «на иконку». Топка обрамлена вогнутыми тягами с волютообразными завитками в центре. Фриз трехчастный, разделан каннелюрами. Центральная часть выделена рокайлем (раковиной). Полка - криволинейная в плане, с профилированным краем. Боковые стойки оформлены в форме двухъярусных кронштейнов с волютами, декорированы раковинами. Нижний пьедестал – темно- серого мрамора.</p>

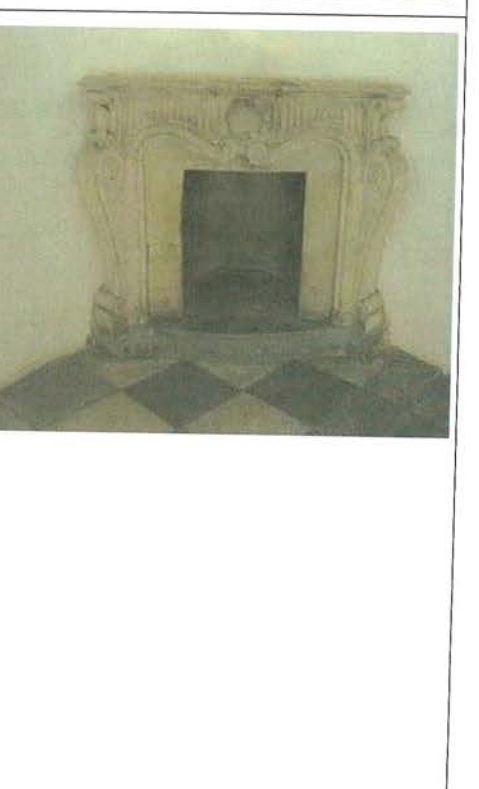
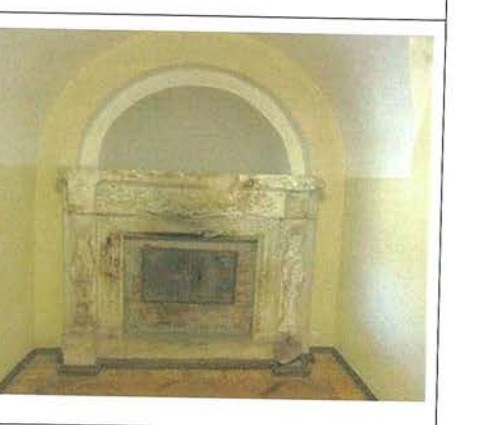
<p>Арсенальное каре. Камин на площадке 2-го этажа. XIX в.</p>	<p>Камин установлен перед арочной полуциркульной нишей в торце коридора. Мрамор, резьба, значительные утраты.</p> <p>Камин, одноярусный, <u>средиственный</u>. Топочное отверстие прямоугольное, закрытое металлическими створками. Топка обрамлена прямоугольной резной рамой с растительным</p>

<p>классицистическим орнаментом. Фриз трехчастный, средняя часть – резная панель с гирляндами и розетками. Боковые – утрачены. Полка – утрачена в лицевой части. Боковые стойки оформлены в форме балясин, поверхность сколота.</p> <p>Нижний пьедестал – простой, крепованный под балясинами.</p>	
	<p>Арсенальное каре. Мраморный камин Арсенального зала (воссозданный).</p>	<p>Камин средистенный.</p> <p>Белый мрамор, красный мрамор, резьба, шлифовка, полировка.</p> <p>Топочный канал – прямоугольный.</p> <p>Фриз из трех полей.</p> <p>В центральном поле – рельефная резьба с фигурой двуглавого орла. Боковые стойки в форме выступающих пилястр, декорированы латунными коронами.</p> <p>Каминная полка – сложных очертаний, с профилированным краем. Декоративная рама топочной из латуни.</p>

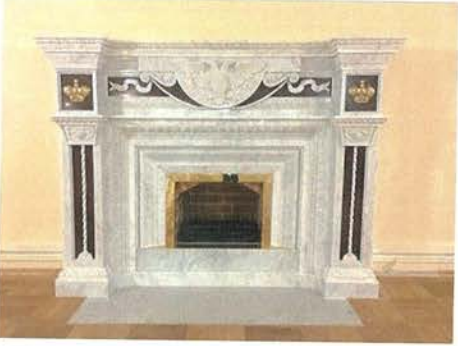
<p>Арсенальное каре. Мраморный камин личных комнат Николая I (воссозданный).</p>	<p>Камин средистенный, одноярусный.</p> <p>Белый мрамор, резьба, шлифовка, полировка.</p> <p>Топочный канал – прямоугольный.</p> <p>Фриз из трех полей, декорированных по периметру вогнутыми тягами.</p> <p>В центральном поле – рельефная резьба. Боковые стойки в форме двух кронштейнов, декорированы цветочными гирляндами.</p> <p>Каминная полка – сложных очертаний, с профилированным краем. Декоративный топочный экран из латуни.</p> <p>Заглушки – латунь.</p>

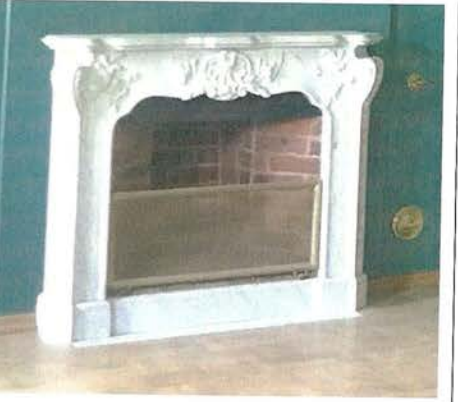
<p>Кухонное каре. Камин в помещении 3-го этажа.</p>	<p>Вт. пол. XIX в. Белый мрамор, резьба, шлифовка, полировка. <u>Камин средистенный, одноярусный.</u> Топочный канал – прямоугольный, со скругленными верхними углами. Фриз из трех полей, декорированных по периметру вогнутыми тягами. В центральном поле – рельефное погрудное изображение крылатого ангела. Стилизованные крылья переходят в две волюты, заканчивающиеся акантовыми листьями. Боковые стойки в форме двух кронштейнов, декорированных крупными листьями аканта и цветочными гирляндами. Каминная полка – сложных очертаний, с профилированным краем. Топка заложена кирпичом и оштукатурена.</p>

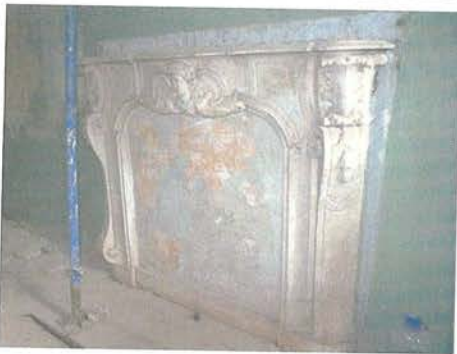
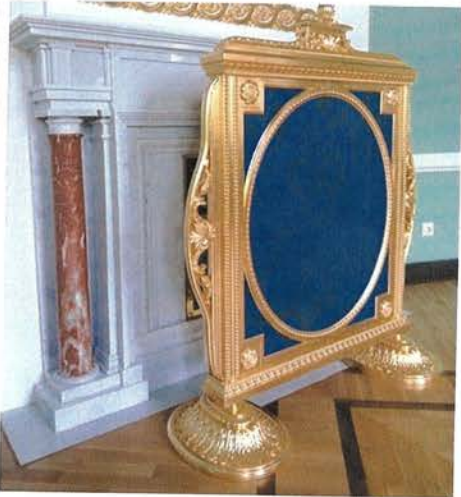
<p>Западный полуциркуль. Овальная комната. Мраморный камин.</p>	<p>Камин средистенный, одноярусный. Белый мрамор, красный мрамор с белыми прожилками, резьба, шлифовка, полировка. Топочный канал – прямоугольный. Фриз из трех полей. Боковые стойки с колоннами тосканского ордера, стволы колонн из красного мрамора. Каминная полка – геометричного очертания, с профилированным краем. Декоративная рама топочной из латуни. Декоративный резной деревянный экран камина. Декоративный экран, каркас из сосны, резные деревянные элементы из липы, с золочением на левкас. Центральная часть экрана обтянута штофом синего</p>

цвета с набивным рисунком. Экран воссоздан по иконографии в 2019 г. в процессе реставрации и воссоздания интерьера Овальной комнаты.	
--	--	--	--

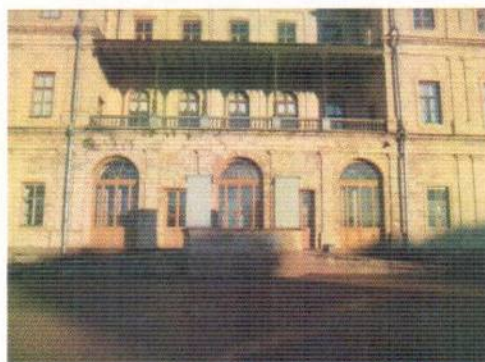
На парковом фасаде –гранитная терраса по ширине пяти арочных окон-дверей , трехходное крыльцо крепованное в центре.

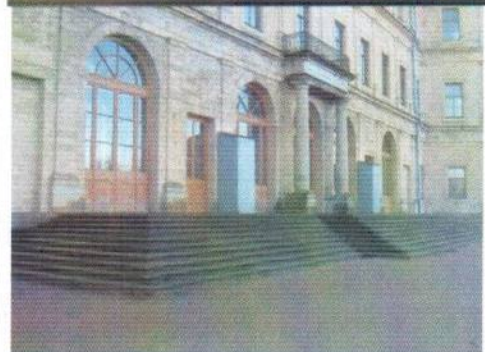
Восточное крыльцо (выход в Собственный сад из личных комнат Павла I) –двухходное, гранитное, с рустованными подпорными стенками и металлической кованой решеткой ограждения площадки и маршей. Перед крыльцом – две скульптуры сфинксов из пудостского камня на пьедесталах.

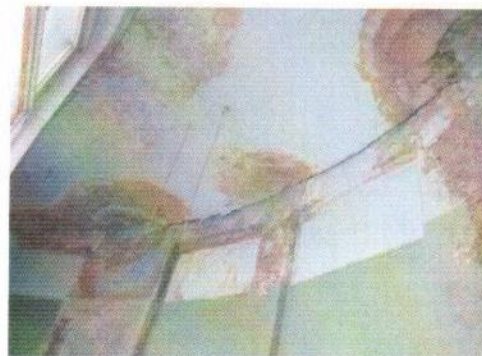
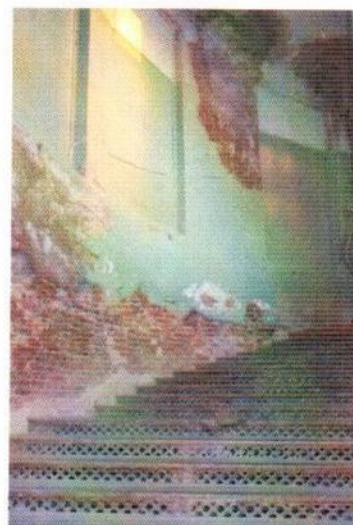
2.4.7.6 Лестницы внутренние: две винтовые, ведущие с 1-го этажа на чердак – из цельнотесанных блоков – ступеней вместе с осевыми столбами.

в переходе – литые чугунные ступени с рифлеными проступями и ажурными подступенками.

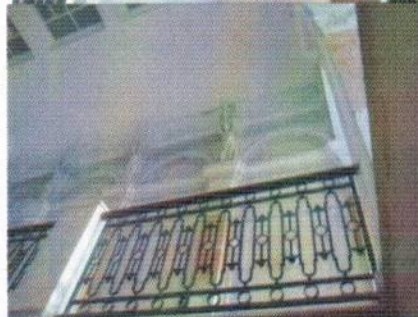
2.5.6.6 Лестницы внутренние:
Мраморная – трехмаршевая , из белых мраморных блоков, с профилированным краем.
Покрытие площадок – мраморные плиты двух цветов: серого и белого с фризовой полосой серого мрамора.
