Акт

по результатам государственной историко-культурной экспертизы проектной документации по сохранению объекта культурного наследия федерального значения «Гатчинский дворец (с Арсенальным и Кухонным каре)», 1766- 1781 гг., 1793-1797 гг., (перестроен), 1844-1851 гг., входящего в состав объекта культурного наследия федерального значения «Ансамбль Гатчинского дворца и парка», 1766-1801 гг., по адресу: Ленинградская область, Гатчинский муниципальный район, Гатчинское городское поселение, г. Гатчина, Дворцовый парк Красноармейский пр., д.1, лит. А: «Проектная документация на проведение работ по сохранению объекта культурного наследия федерального значения «Гатчинский дворец (с Арсенальным и Кухонным каре)», 1766- 1781 гг., 1793-1797 гг., (перестроен), 1844-1851 гг. (проект реставрации и ремонта интерьера и кровли Сигнальной башни), по адресу: Ленинградская область, Гатчинский район, г. Гатчина, Красноармейский пр., д. 1», выполненной ООО «СПбПроектРеставрация» в 2023 г. (шифр П-05/2023)

**Санкт-Петербург
2024 г.**

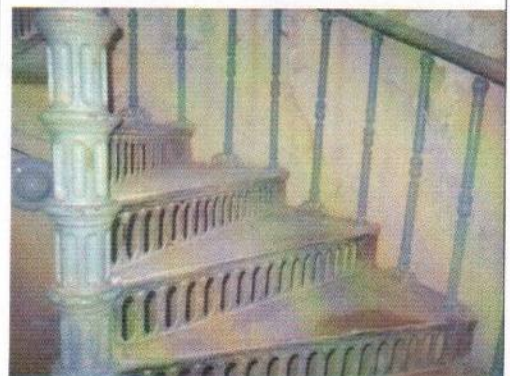
Две металлические винтовые лестницы (чугунное литье) с чугунными ступенями, ажурными литыми подступенками и стойками ограждения.

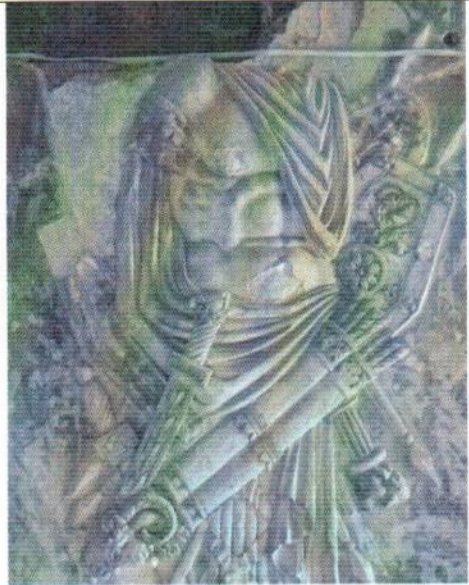
<ul style="list-style-type: none"> • Декоративные гипсовые пояски из меандра

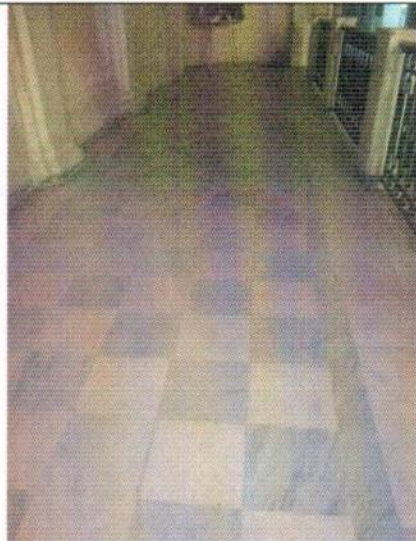
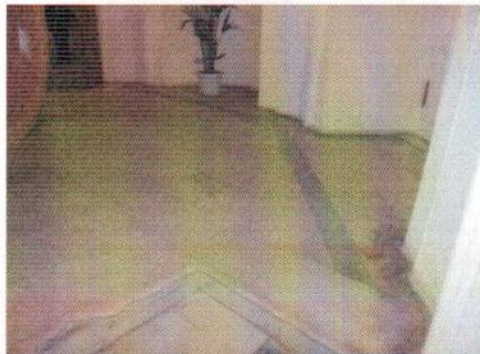
- Мраморные полы площадок из серого и белого мрамора с фризовой полосой серого цвета и беломраморными фризами

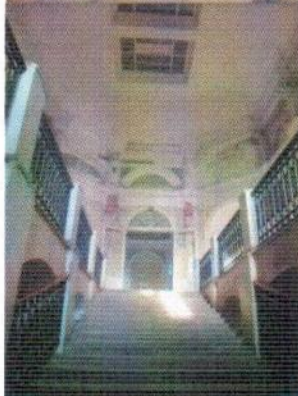
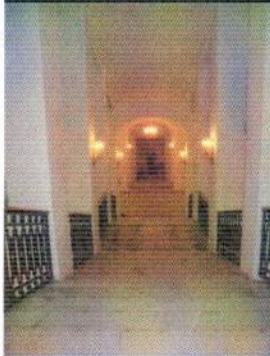
- Мраморные ступени с профилированным краем

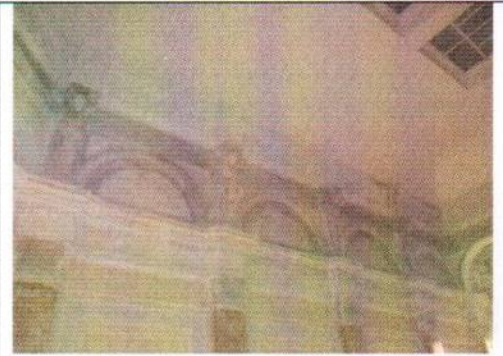
- Лепная отделка фриза в виде аркады со скульптурами молодых атлантов, поддерживающих подпружные арки перекрытия
- Фриз с меандровым поясом в основании свода

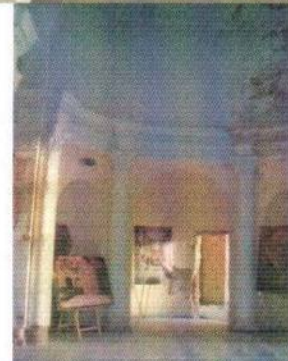
- Колонны ротонды коринфского ордера

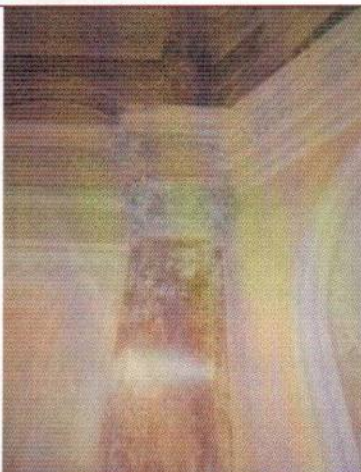
<ul style="list-style-type: none"> • Меандр обрамления простенков между пилястрами

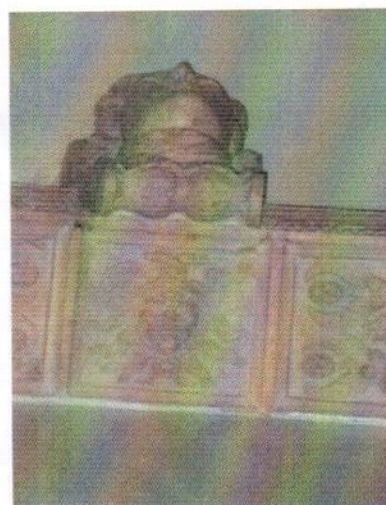
Замковые камни украшены резными головками – мужской и женской (предположительно – Зевс и Гера).
Обрамление архивольтов – бусы, болотник, ионики.

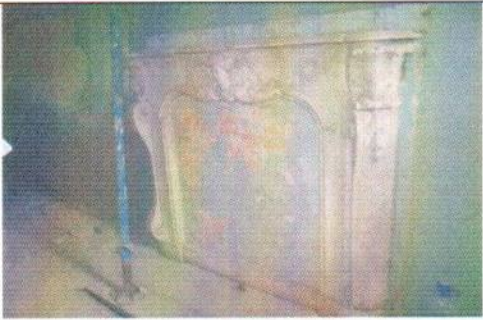
4.4	<p><u>Кухонное каре. Камин в помещении 3 -го этажа. Вт. пол. XIX в.</u> Белый мрамор, резьба, шлифовка, полировка. Камин средистенный, одноярусный. Топочный канал – прямоугольный, со скругленными верхними углами. Фриз из трех полей, декорированных по периметру вогнутыми тягами. В центральном поле –рельефное погрудное изображение крылатого ангела. Стилизованные крылья переходят в две волюты, заканчивающиеся акантовыми листьями. Боковые стойки в формк двух кронштейнов, декорированных крупными листьями аканта и цветочными гирляндами. Каминная полка – сложных очертаний, с</p>

профилированным краем. Топка заложена кирпичом и оштукатурена.	
4.5.	<u>Печь на 1 этаже восточного крыла. XIX век.</u> Печь средистенная, двухъярусная, крепованная по углам со скругленными ребрами, штукатурная (?). Цоколь, межъярусный карниз и венчающий карниз – профилированные тянутые. Топка заложена. Фурнитура не сохранилась.	 
4.6.	<u>Печь на 3 этаже восточного крыла. XIX век.</u> Печь средистенная, двухъярусная, крепованная по углам со скругленными ребрами, штукатурная (?). Цоколь, межъярусный карниз и венчающий карниз – профилированные тянутые. Топка частично заложена. Фурнитура не сохранилась.
