Акт
по результатам государственной историко-культурной экспертизы
выявленного объекта культурного наследия

«Здание Госбанка», расположенного по адресу:

г. Кингисепп, проспект Карла Маркса, д. 25/2,

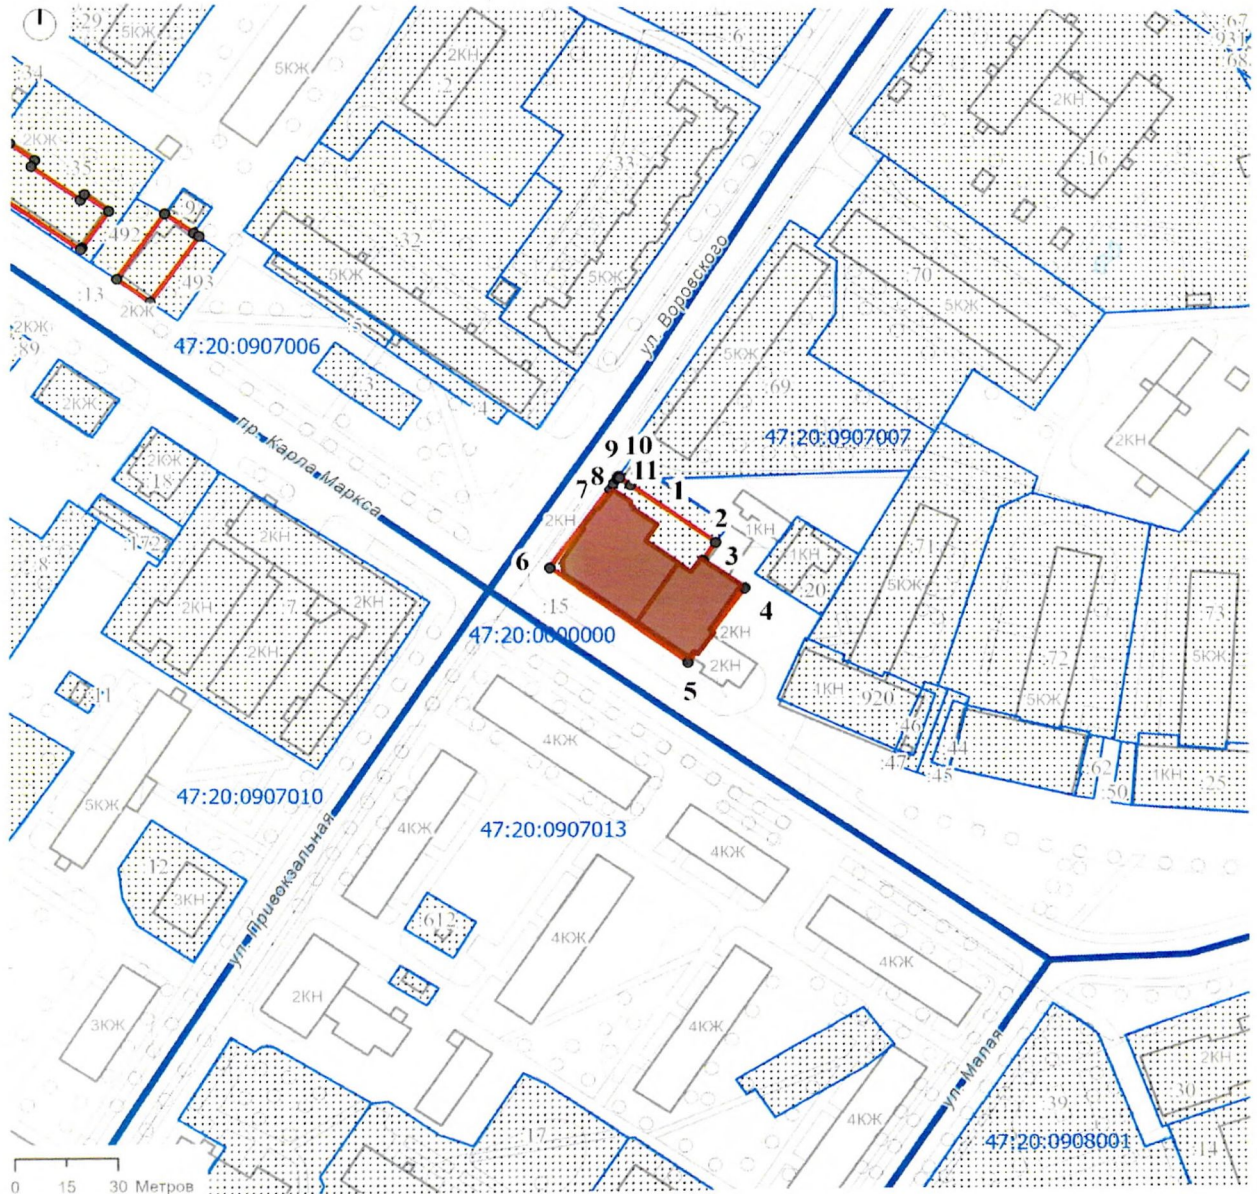
**Границы территории выявленного объекта культурного наследия
«Здание госбанка», расположенного по адресу:
Ленинградская область, город Кингисепп, пр. Карла Маркса, д. 25**

Граница совпадает с линией отмостки здания и проходит:

- от характерной (поворотной) точки 1 (далее – точка) проходит на юго-восток до точки 2;
- от точки 2 под прямым углом поворачивает на юго-запад и проходит до точки 3;
- от точки 3 под прямым углом поворачивает на юго-восток и проходит до точки 4;
- от точки 4 под прямым углом поворачивает на юго-запад и проходит до точки 5;
- от точки 5 под прямым углом поворачивает на северо-запад и проходит до точки 6;
- от точки 6 проходит на северо-восток до точки 7;
- от точки 7 проходит на северо-восток по границе земельного участка до точки 8;
- от точки 8 проходит на северо-восток по границе земельного участка до точки 9;
- от точки 9 проходит на северо-восток по границе земельного участка до точки 10;
- от точки 10 проходит на юго-восток до точки 11;
- от точки 11 проходит на юго-восток по границе земельного участка до исходной точки 1.

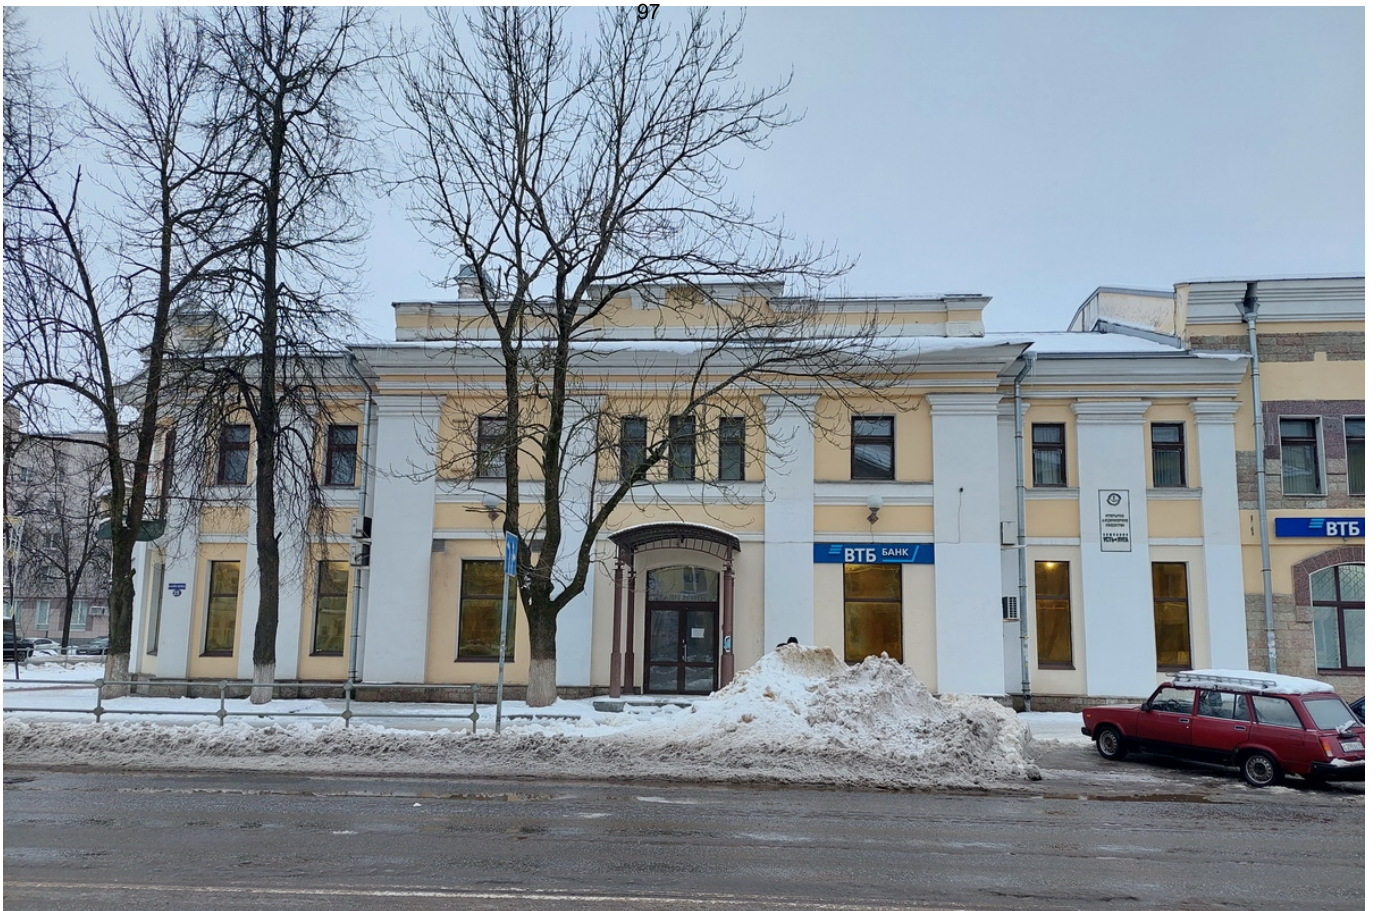
- 2 Выявленный ОКН «Здание Госбанка» г. Кингисепп, пр. Карла Маркса, д. 25/2
 Вид на юго-западный фасад рассматриваемого строения с пр. Карла Маркса
 Дата съемки: 10.01.2025 г.

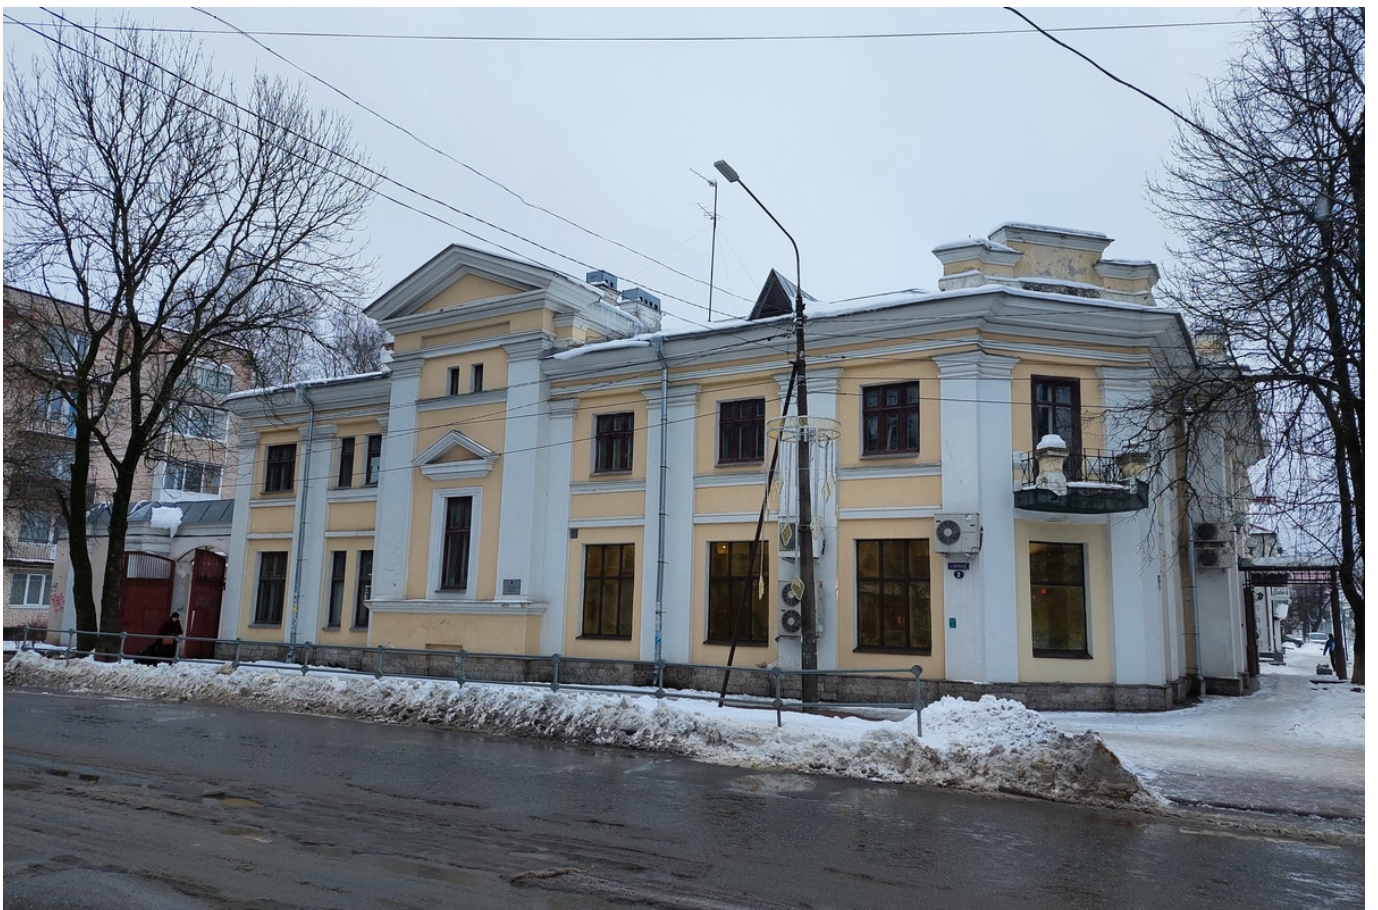
- 3 Выявленный ОКН «Здание Госбанка» г. Кингисепп, пр. Карла Маркса, д. 25/2
Вид на юго-западный фасад рассматриваемого строения с пр. Карла Маркса
Дата съемки: 10.01.2025 г.

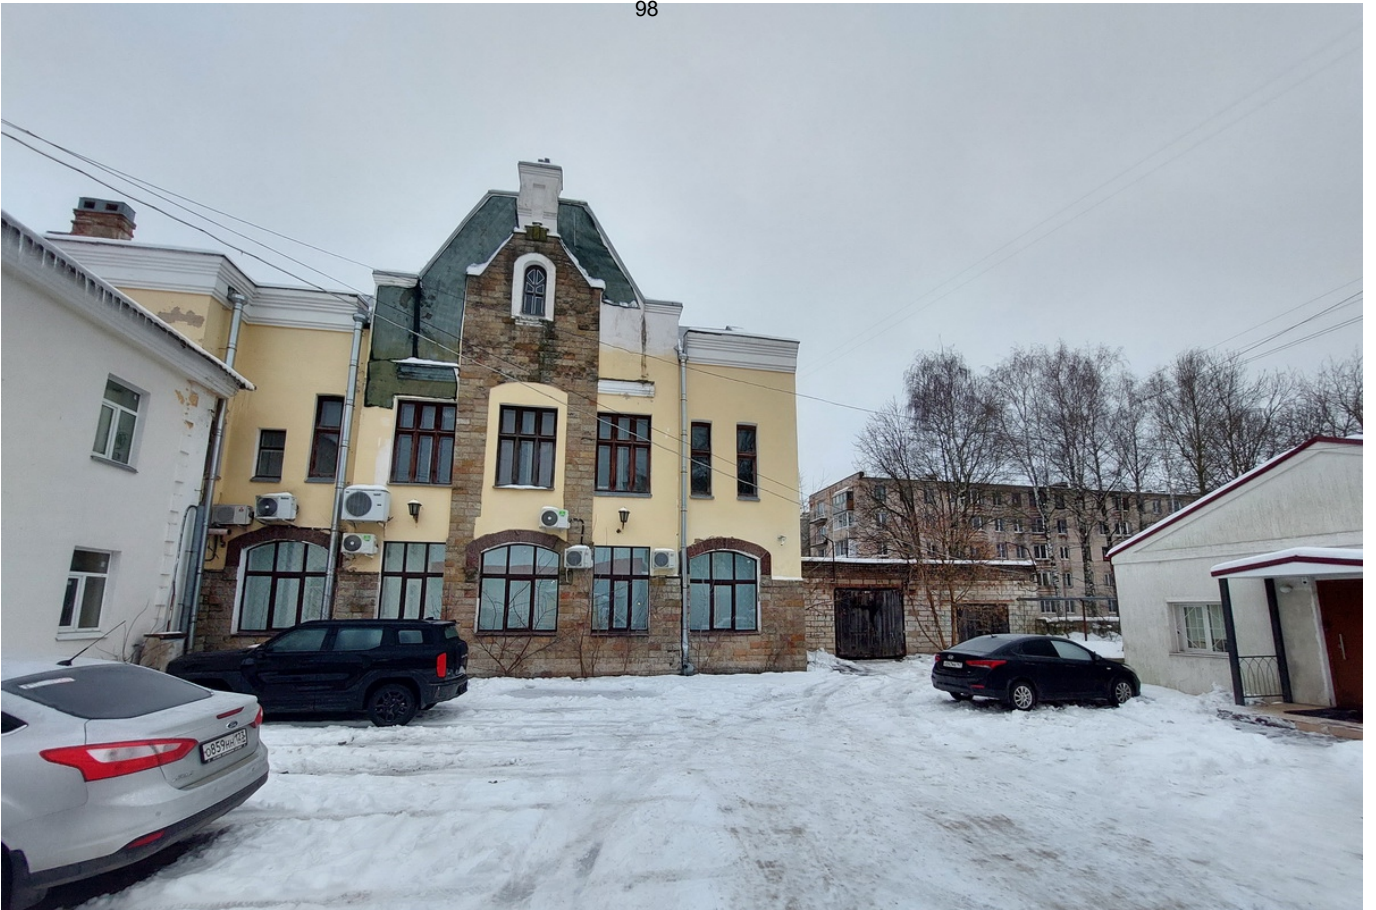
- 4 Выявленный ОКН «Здание Госбанка» г. Кингисепп, пр. Карла Маркса, д. 25/2
Вид на северо-западный фасад рассматриваемого строения с ул. Воровского
Дата съемки: 10.01.2025 г.

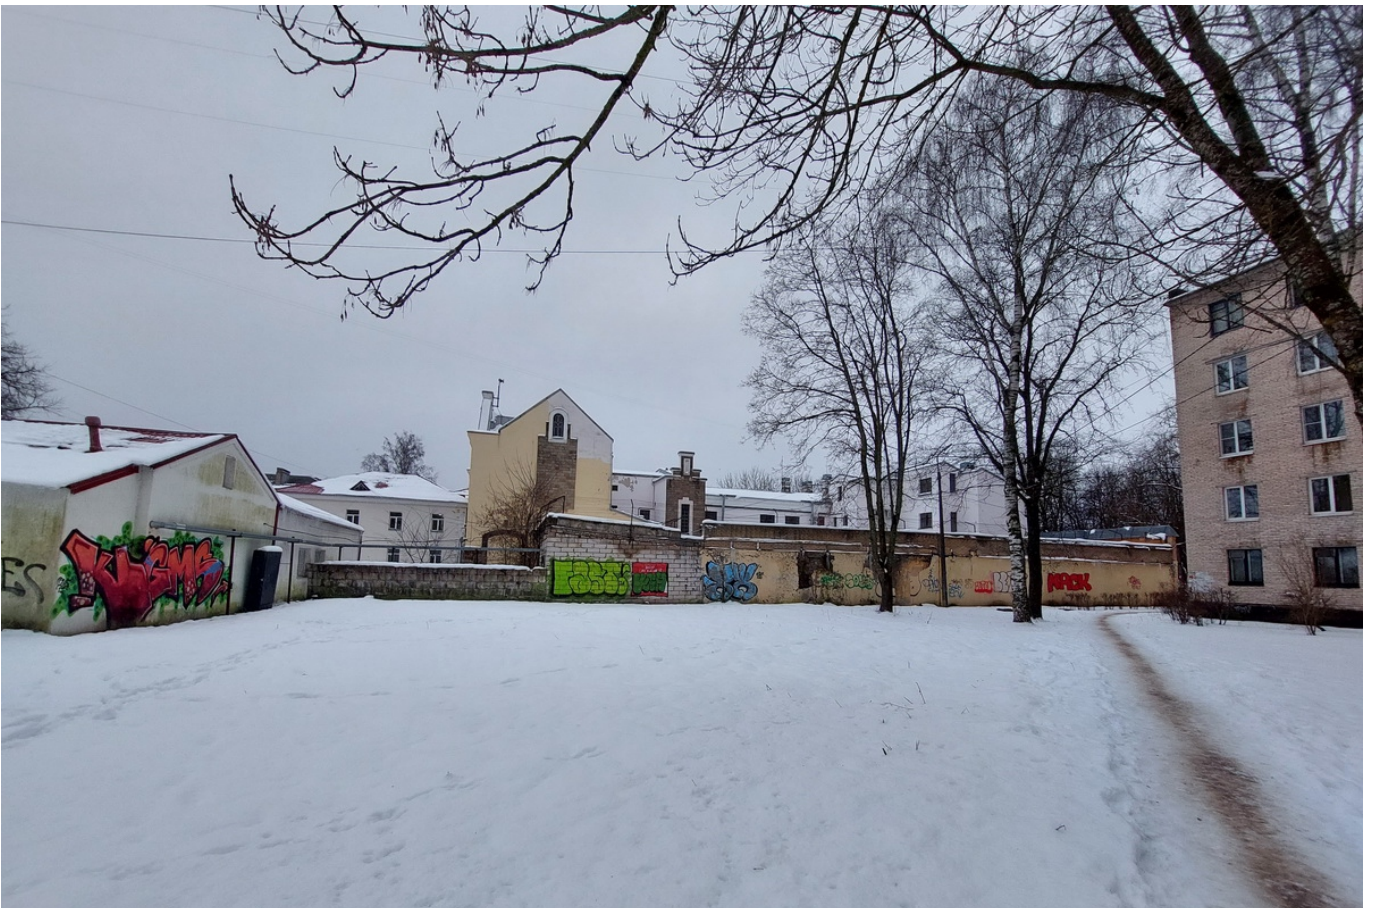
- 5 Выявленный ОКН «Здание Госбанка» г. Кингисепп, пр. Карла Маркса, д. 25/2
Вид на запад на восточный фасад рассматриваемого строения
Дата съемки: 10.01.2025 г.

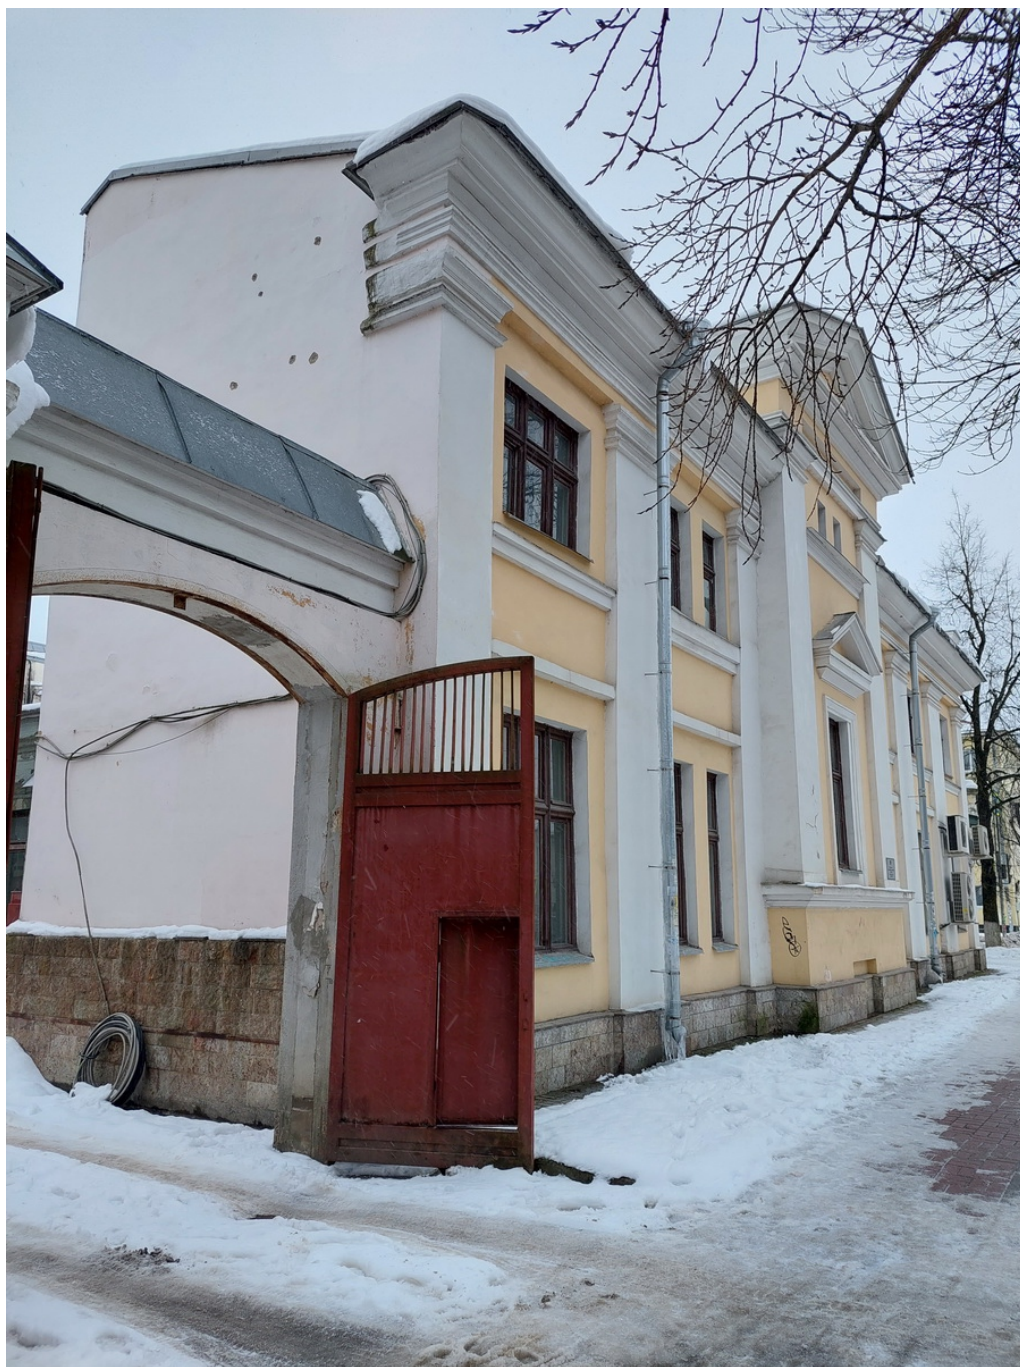
9 Выявленный ОКН «Здание Госбанка» г. Кингисепп, пр. Карла Маркса, д. 25/2
Северо-западный фасад рассматриваемого строения по ул. Воровского
Дата съемки: 10.01.2025 г.

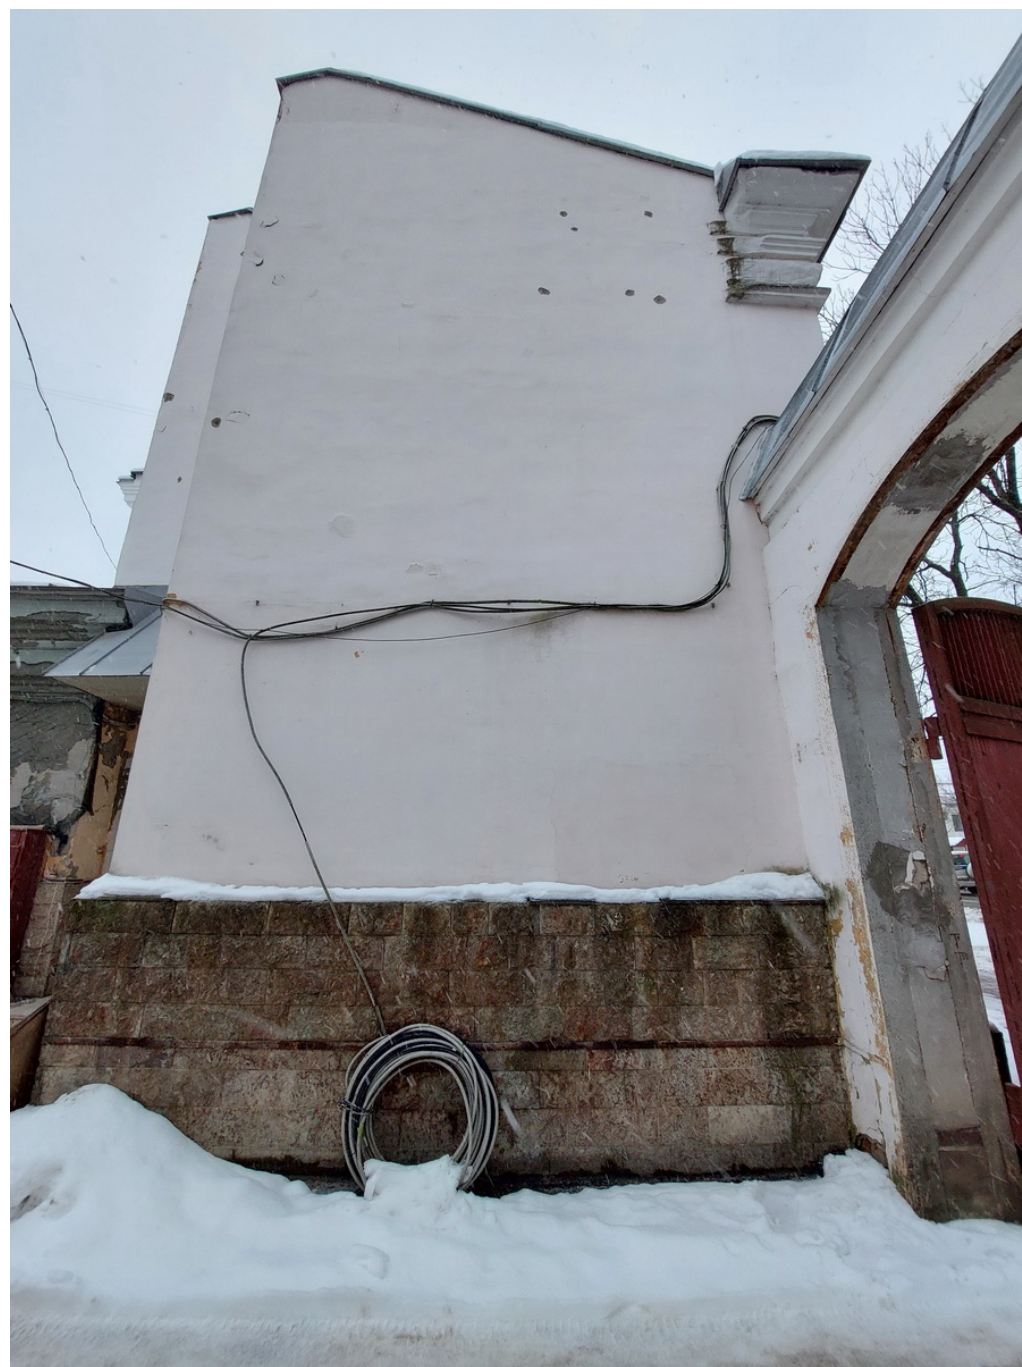
10 Выявленный ОКН «Здание Госбанка» г. Кингисепп, пр. Карла Маркса, д. 25/2
Северо-восточный дворовый фасад рассматриваемого строения
Дата съемки: 10.01.2025 г.

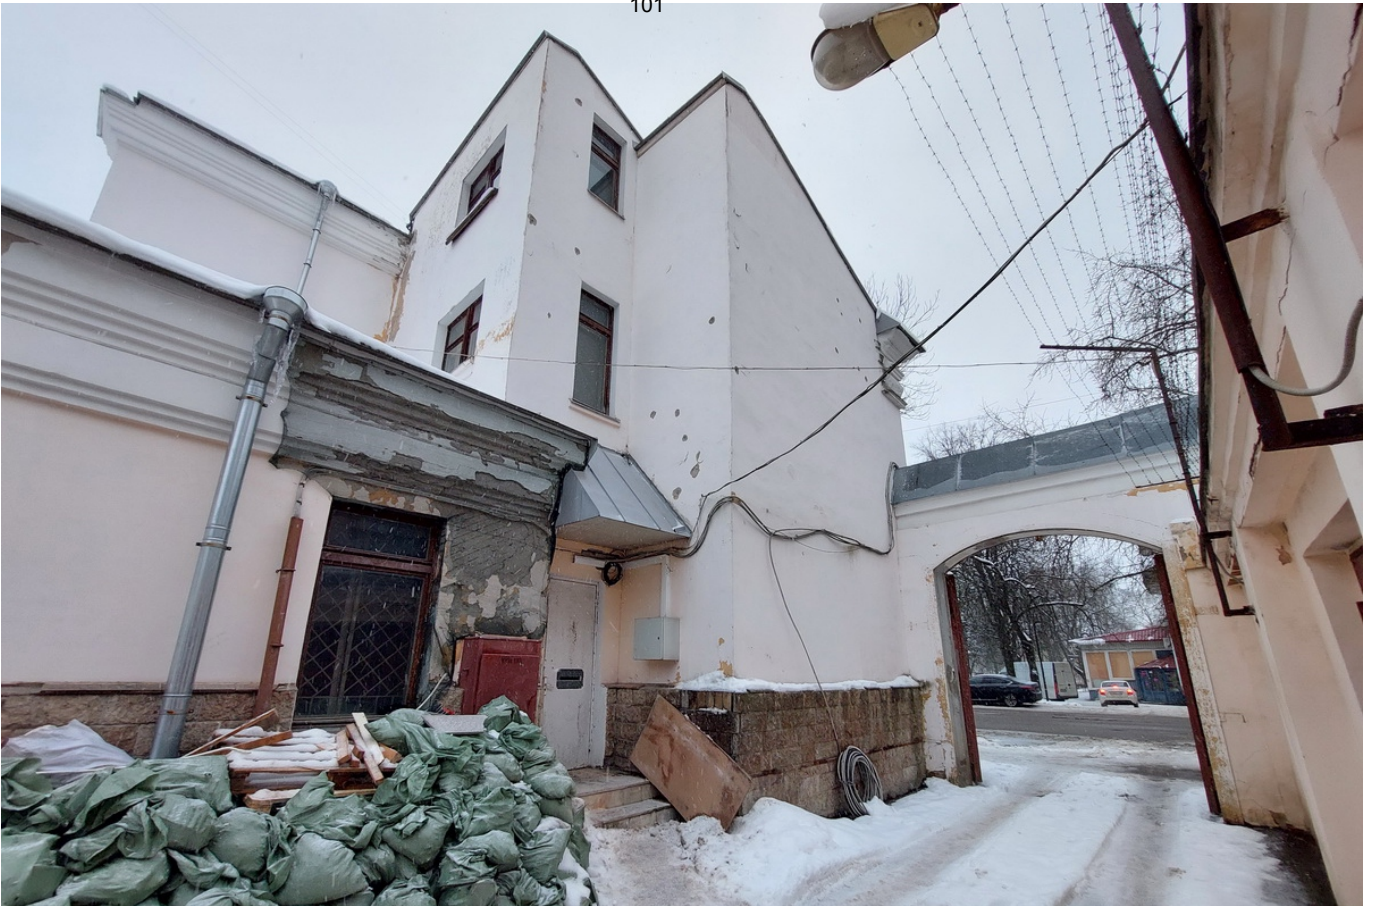
11 Выявленный ОКН «Здание Госбанка» г. Кингисепп, пр. Карла Маркса, д. 25/2
Северо-восточный дворовый фасад рассматриваемого строения
Дата съемки: 10.01.2025 г.

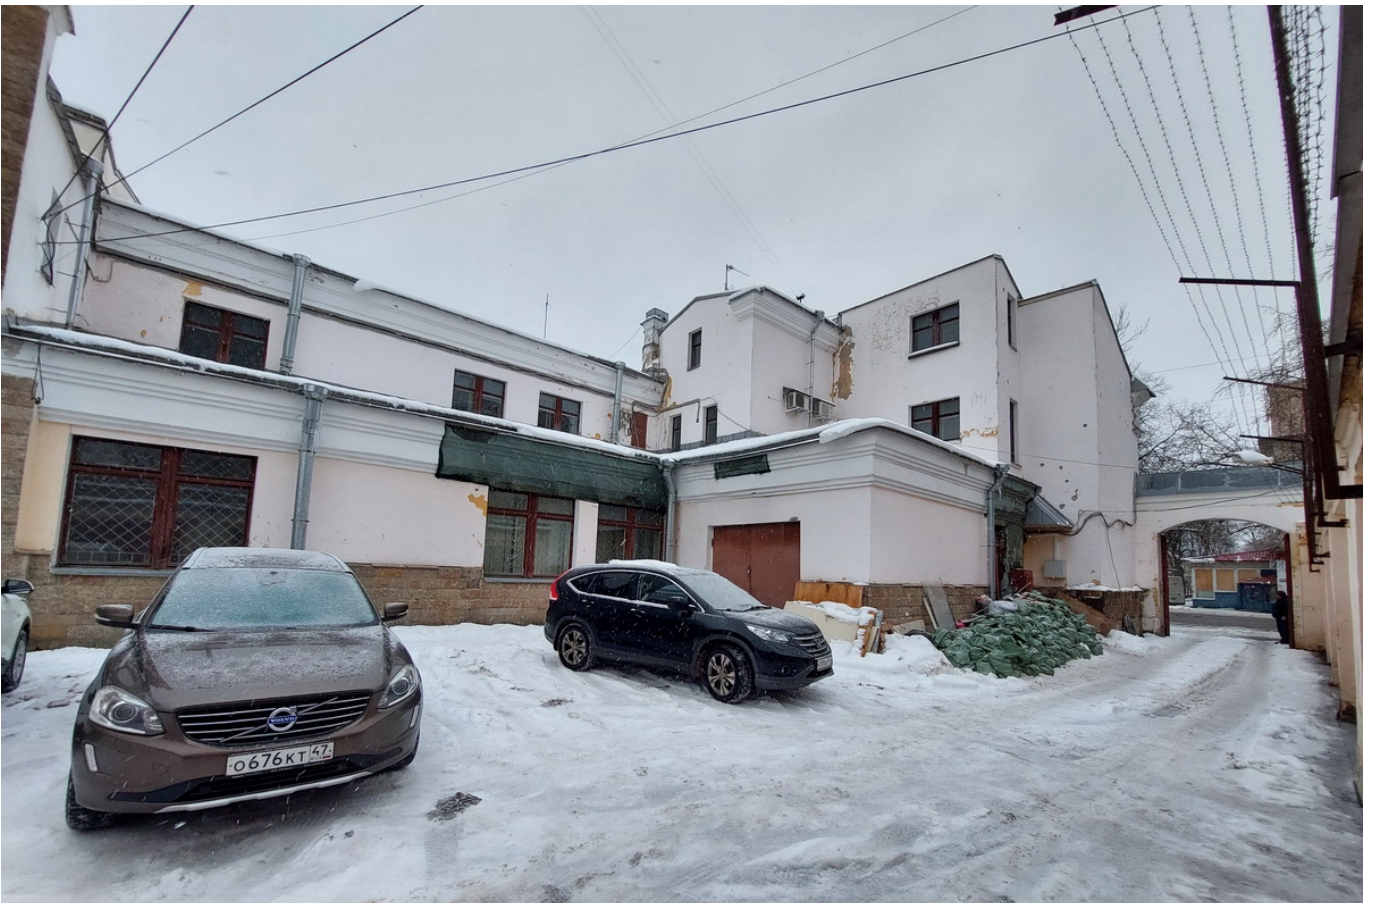
12 Выявленный ОКН «Здание Госбанка» г. Кингисепп, пр. Карла Маркса, д. 25/2
Северо-восточный дворовый фасад рассматриваемого строения
Дата съемки: 10.01.2025 г.

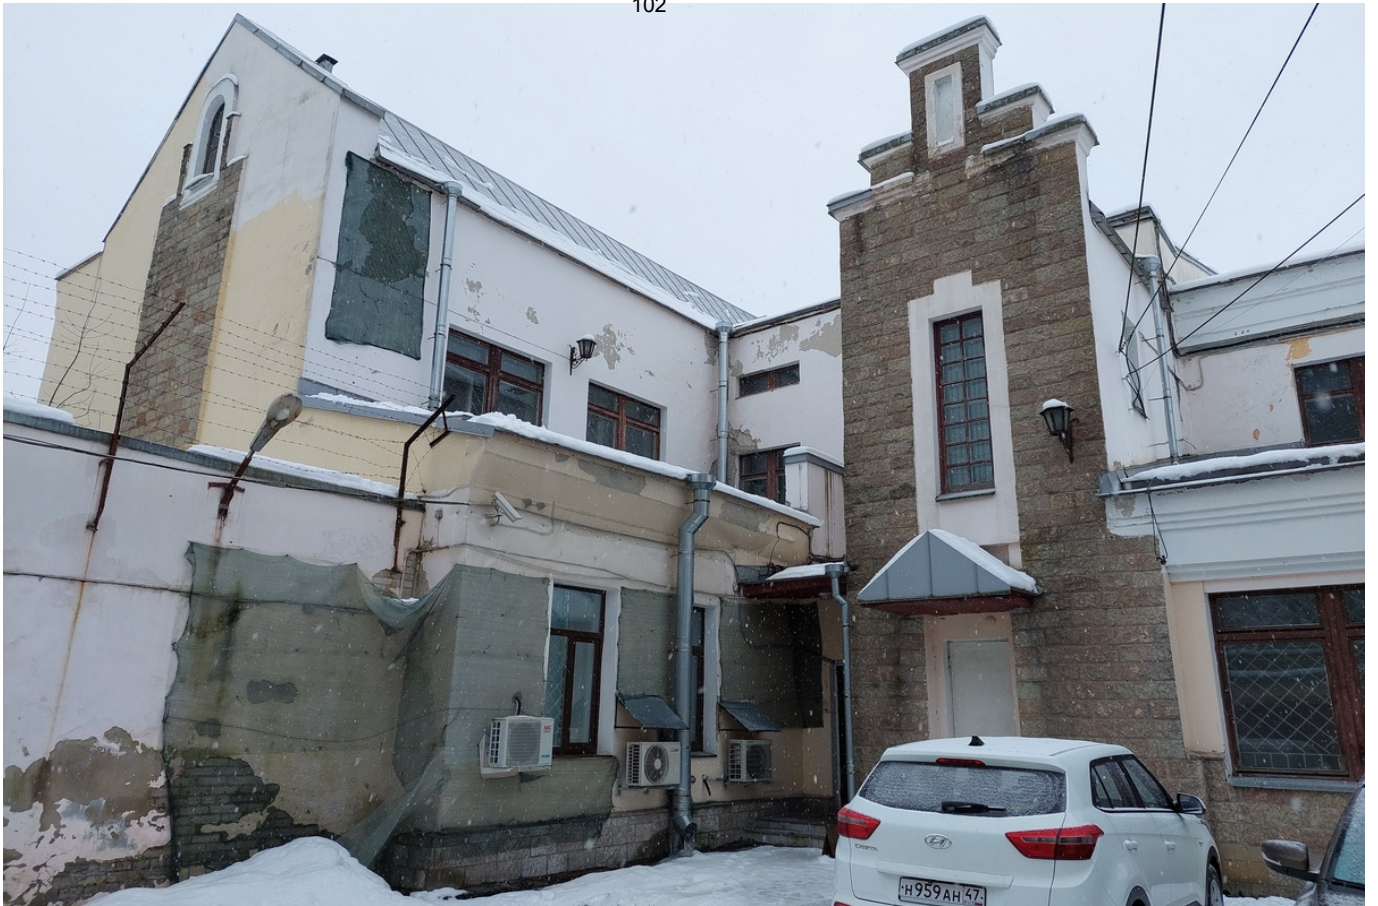
13 Выявленный ОКН «Здание Госбанка» г. Кингисепп, пр. Карла Маркса, д. 25/2
Северо-восточный дворовый фасад рассматриваемого строения
Дата съемки: 10.01.2025 г.

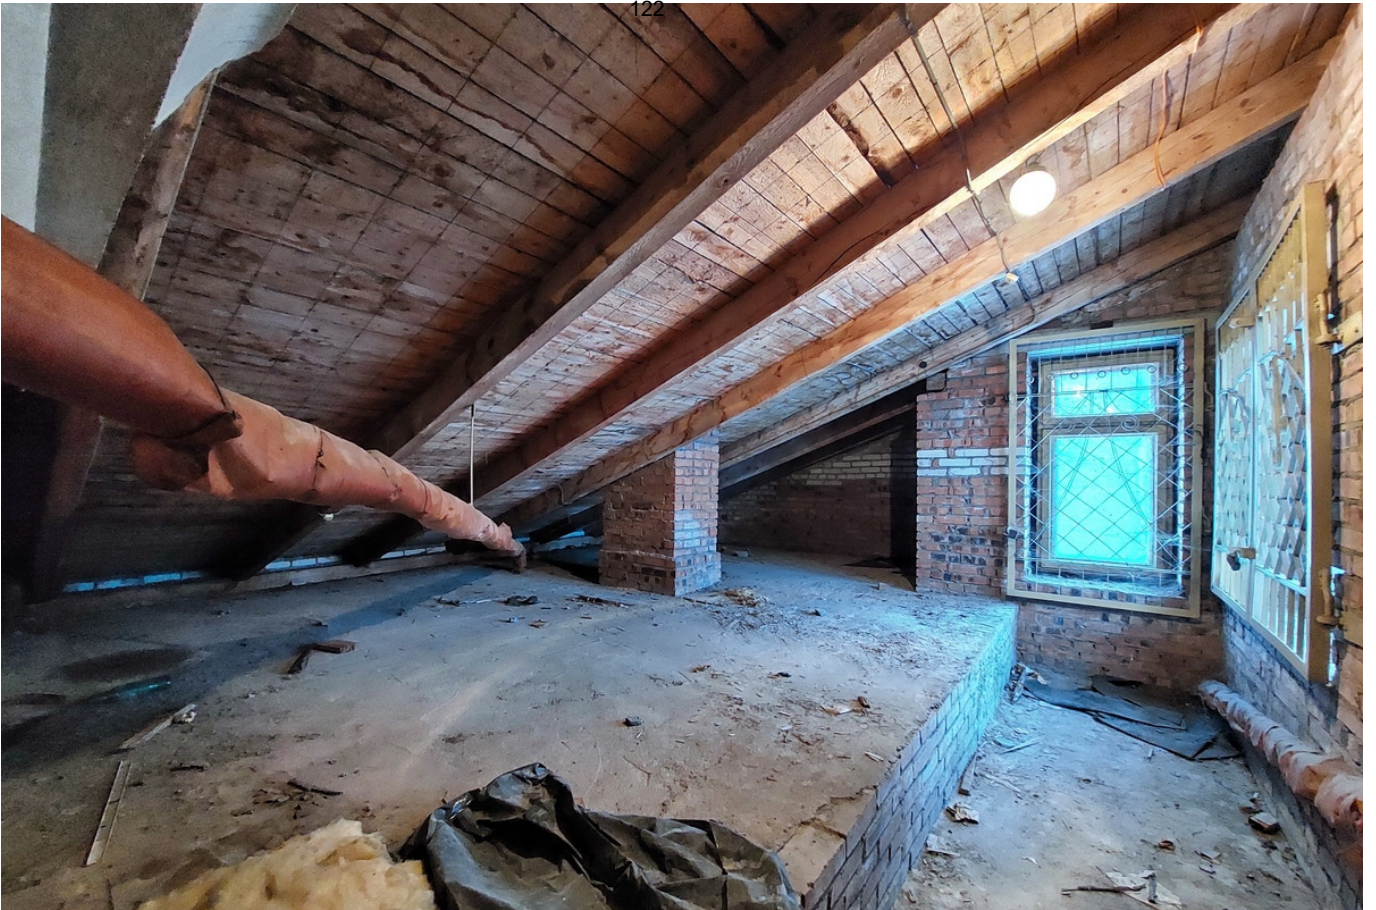
47 Выявленный ОКН «Здание Госбанка» г. Кингисепп, пр. Карла Маркса, д. 25/2
Чердак (см. «Схема точки фотофиксации» на основе планов БТИ)
Дата съемки: 10.01.2025 г.

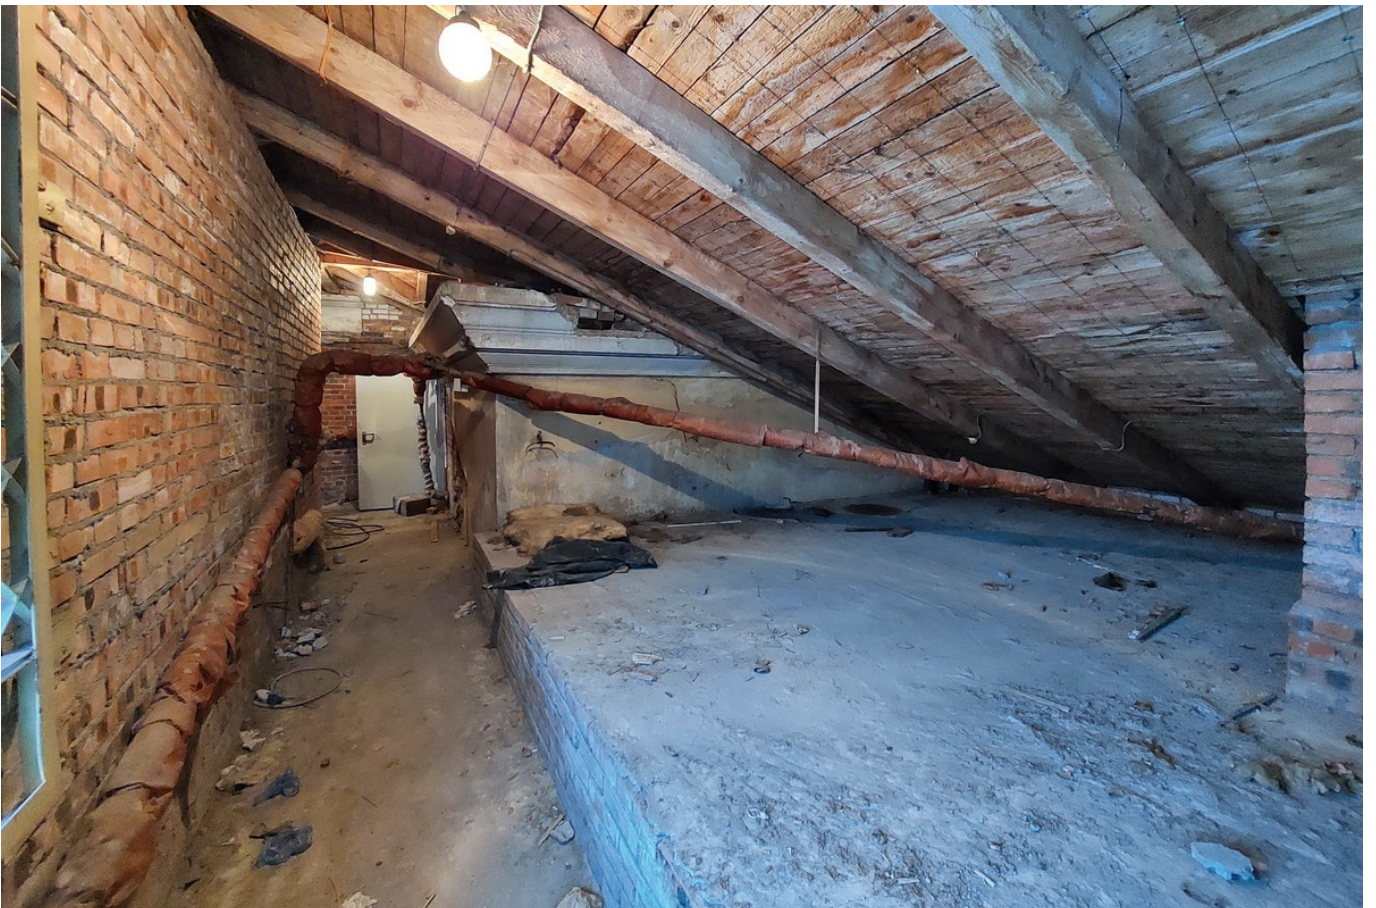
48 Выявленный ОКН «Здание Госбанка» г. Кингисепп, пр. Карла Маркса, д. 25/2
Чердак (см. «Схема точки фотофиксации» на основе планов БТИ)
Дата съемки: 10.01.2025 г.

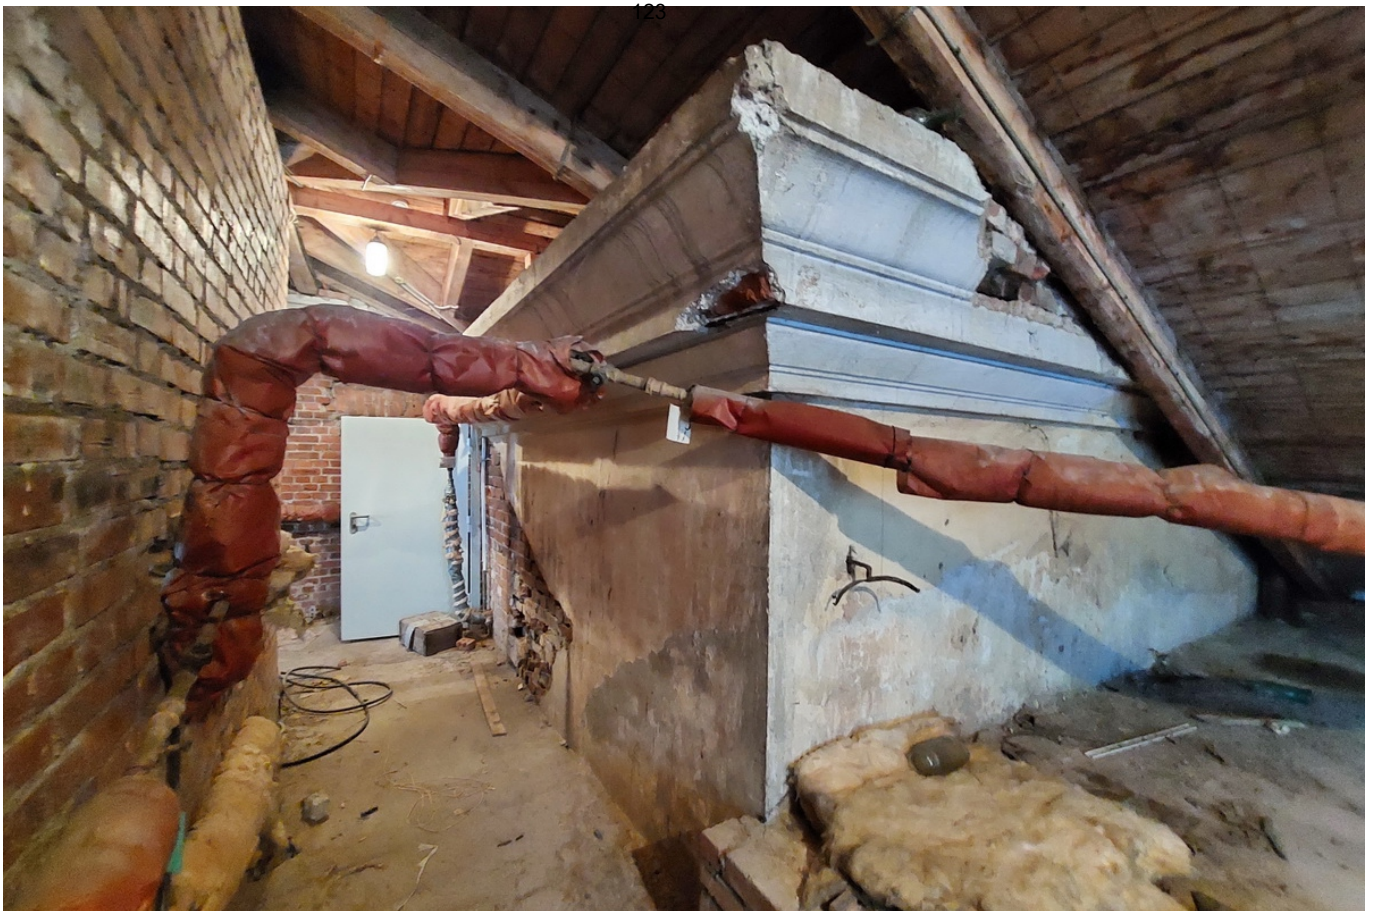
49 Выявленный ОКН «Здание Госбанка» г. Кингисепп, пр. Карла Маркса, д. 25/2
Чердак (см. «Схема точки фотофиксации» на основе планов БТИ)
Дата съемки: 10.01.2025 г.

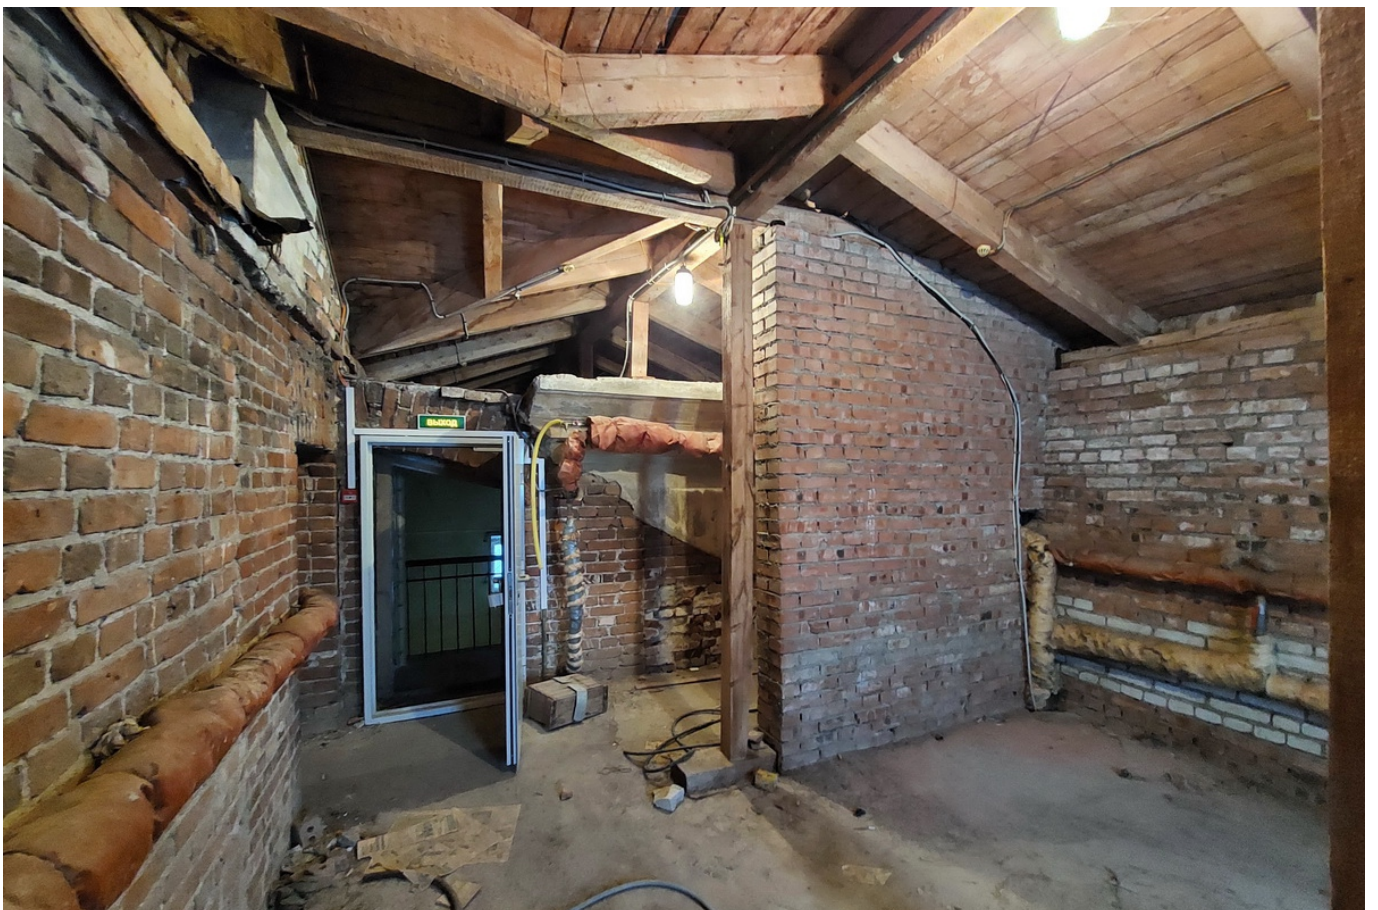
50 Выявленный ОКН «Здание Госбанка» г. Кингисепп, пр. Карла Маркса, д. 25/2
Чердак (см. «Схема точки фотофиксации» на основе планов БТИ)
Дата съемки: 10.01.2025 г.

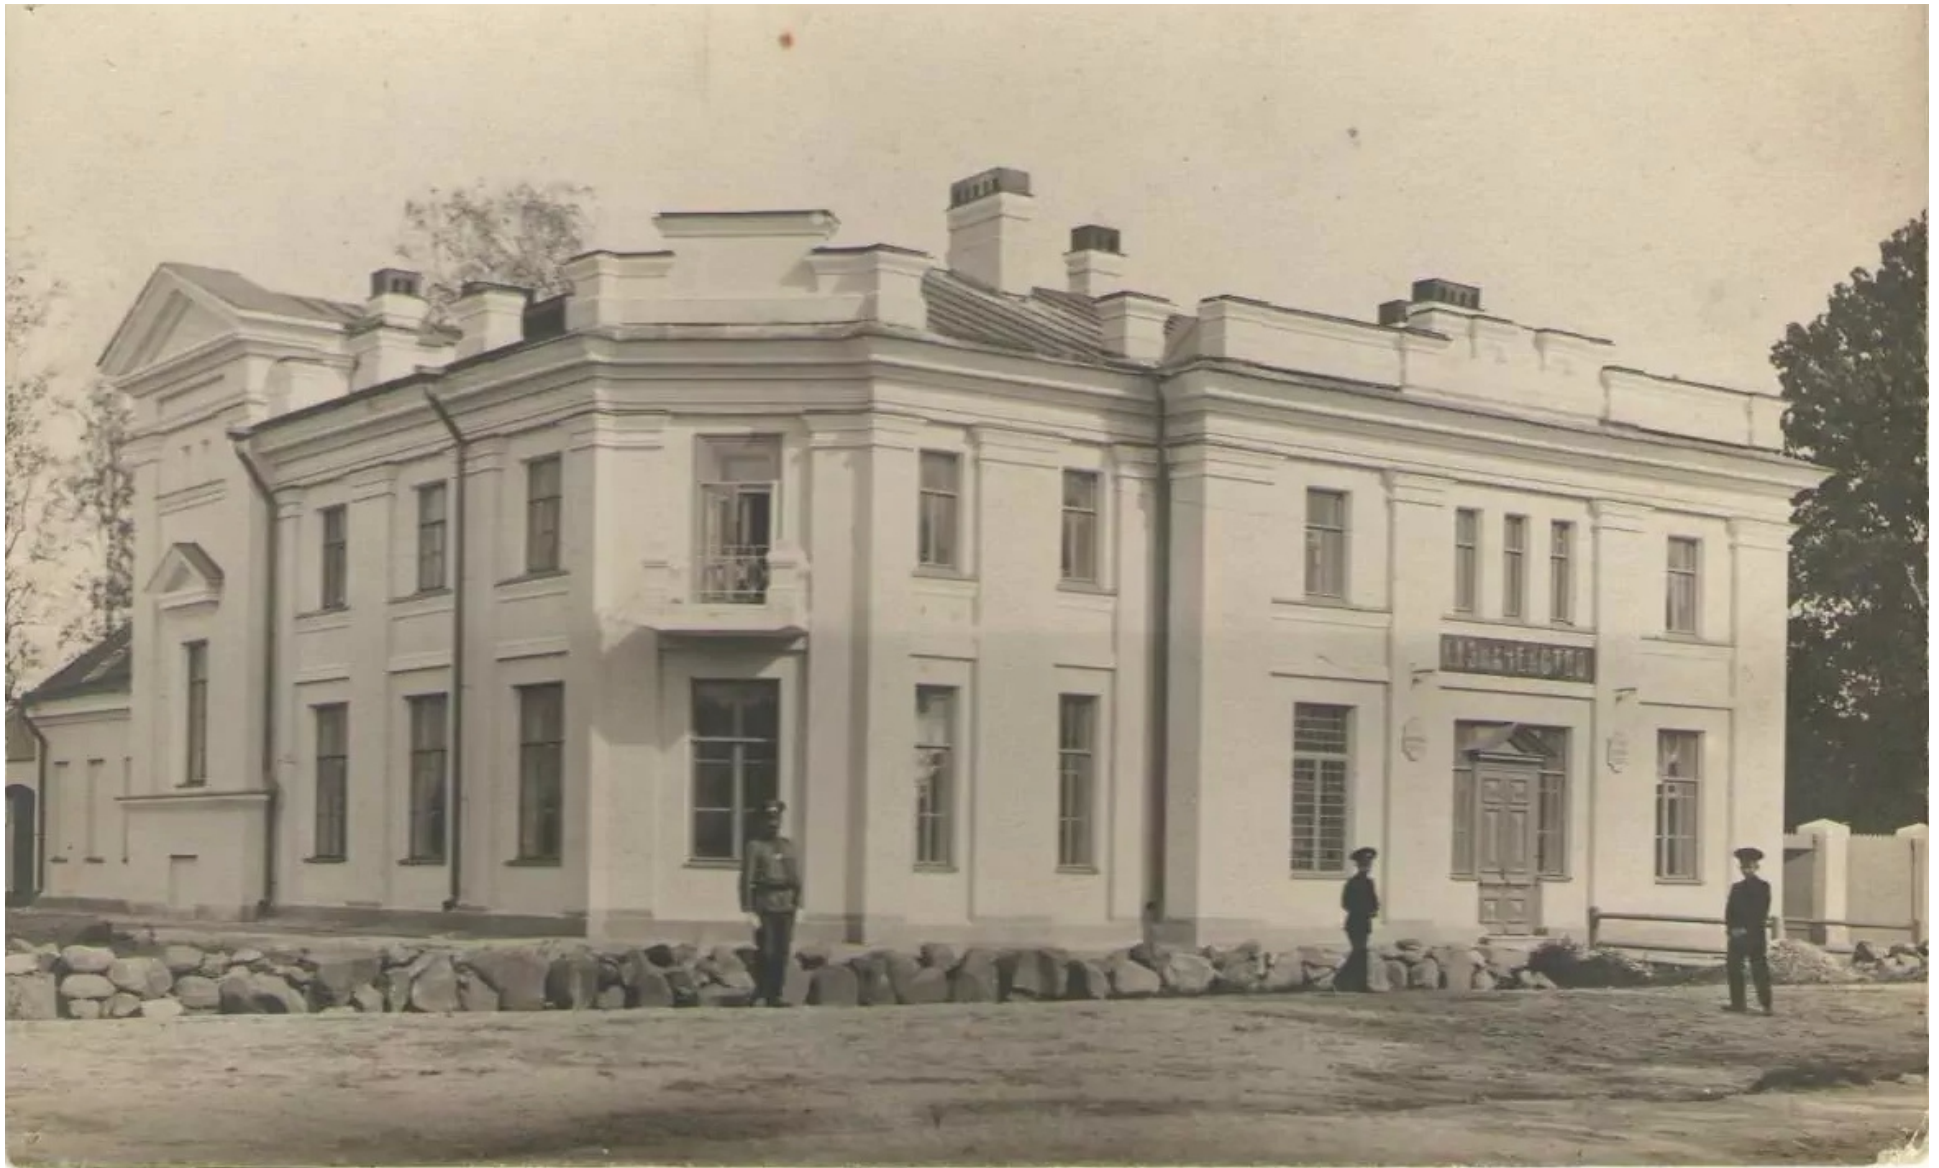
Ил. 2. Ямбург. Казначейство. Фотография 1912 г. Кингисеппский филиал Государственного бюджетного учреждения культуры Ленинградской области "Музейное агентство" - Кингисеппский историко-краеведческий музей, Инв. № - Д-490
