АКТ

государственной историко-культурной экспертизы №б/н от 19.12.2025 г.

Газопровод Волхов-Сегежа-Костомукша. 4 этап строительства. Линейная часть МГ. Участок км 0 – КУ 64. Раздел 12. Технический отчет по результатам археологических исследований. Объекты ВЗиС. Санкт-Петербург, 2025. В 2-х томах.

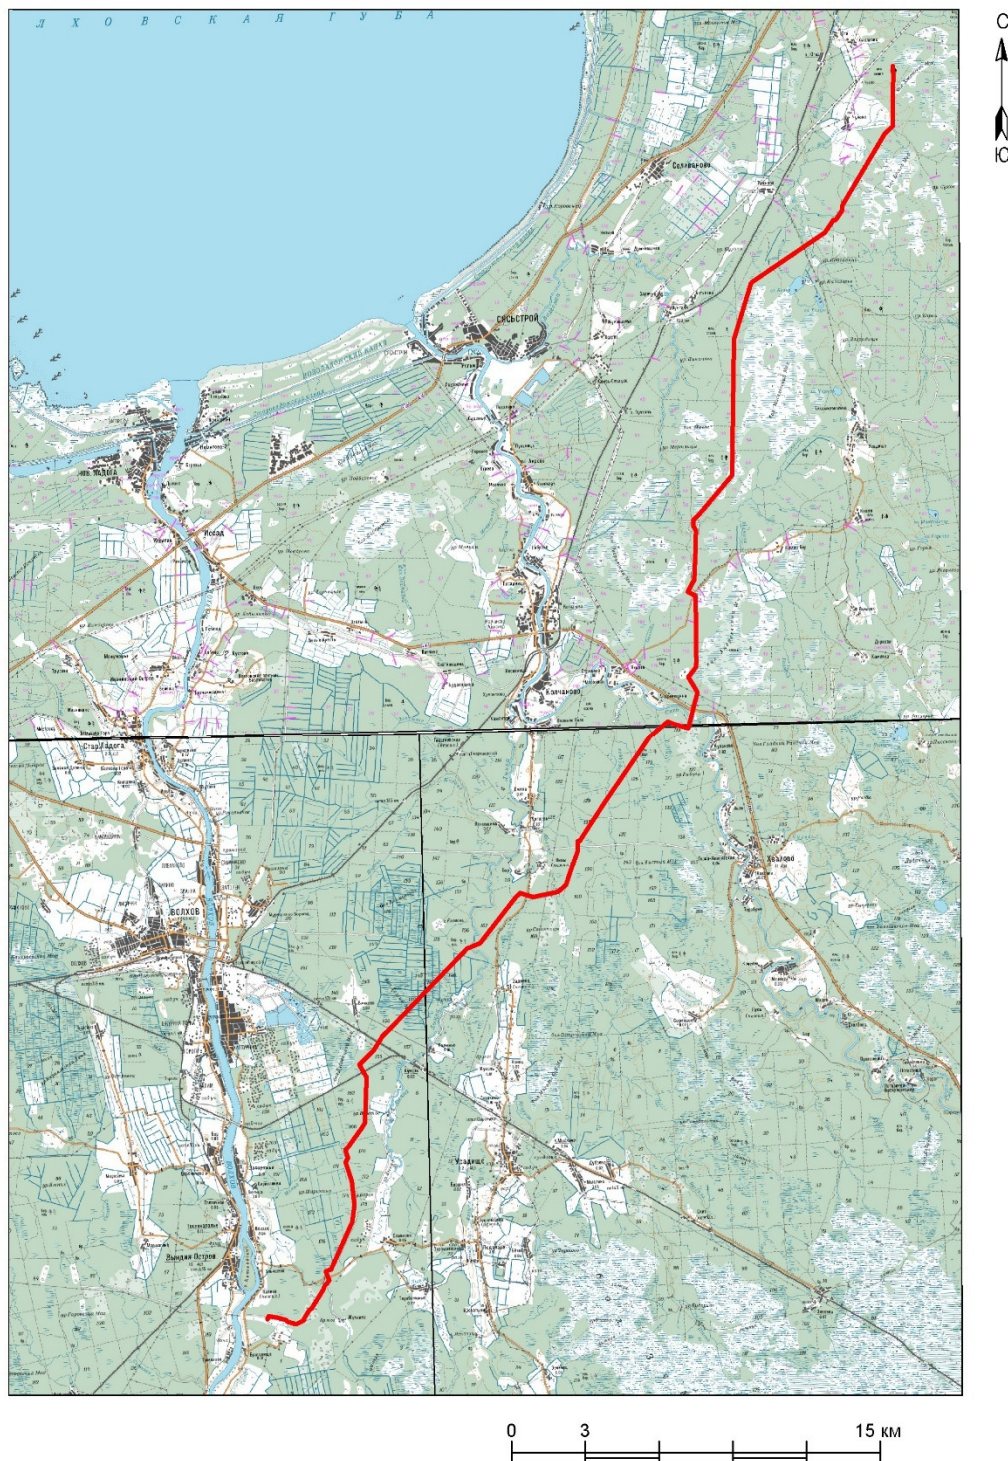
Рис. 2. Газопровод «Волхов-Сегежа-Костомукша». 4 этап строительства. Линейная часть МГ. Участок км 0 – КУ 64. Ленинградская область, Волховский район. Общая схема проектируемого объекта на физической карте.

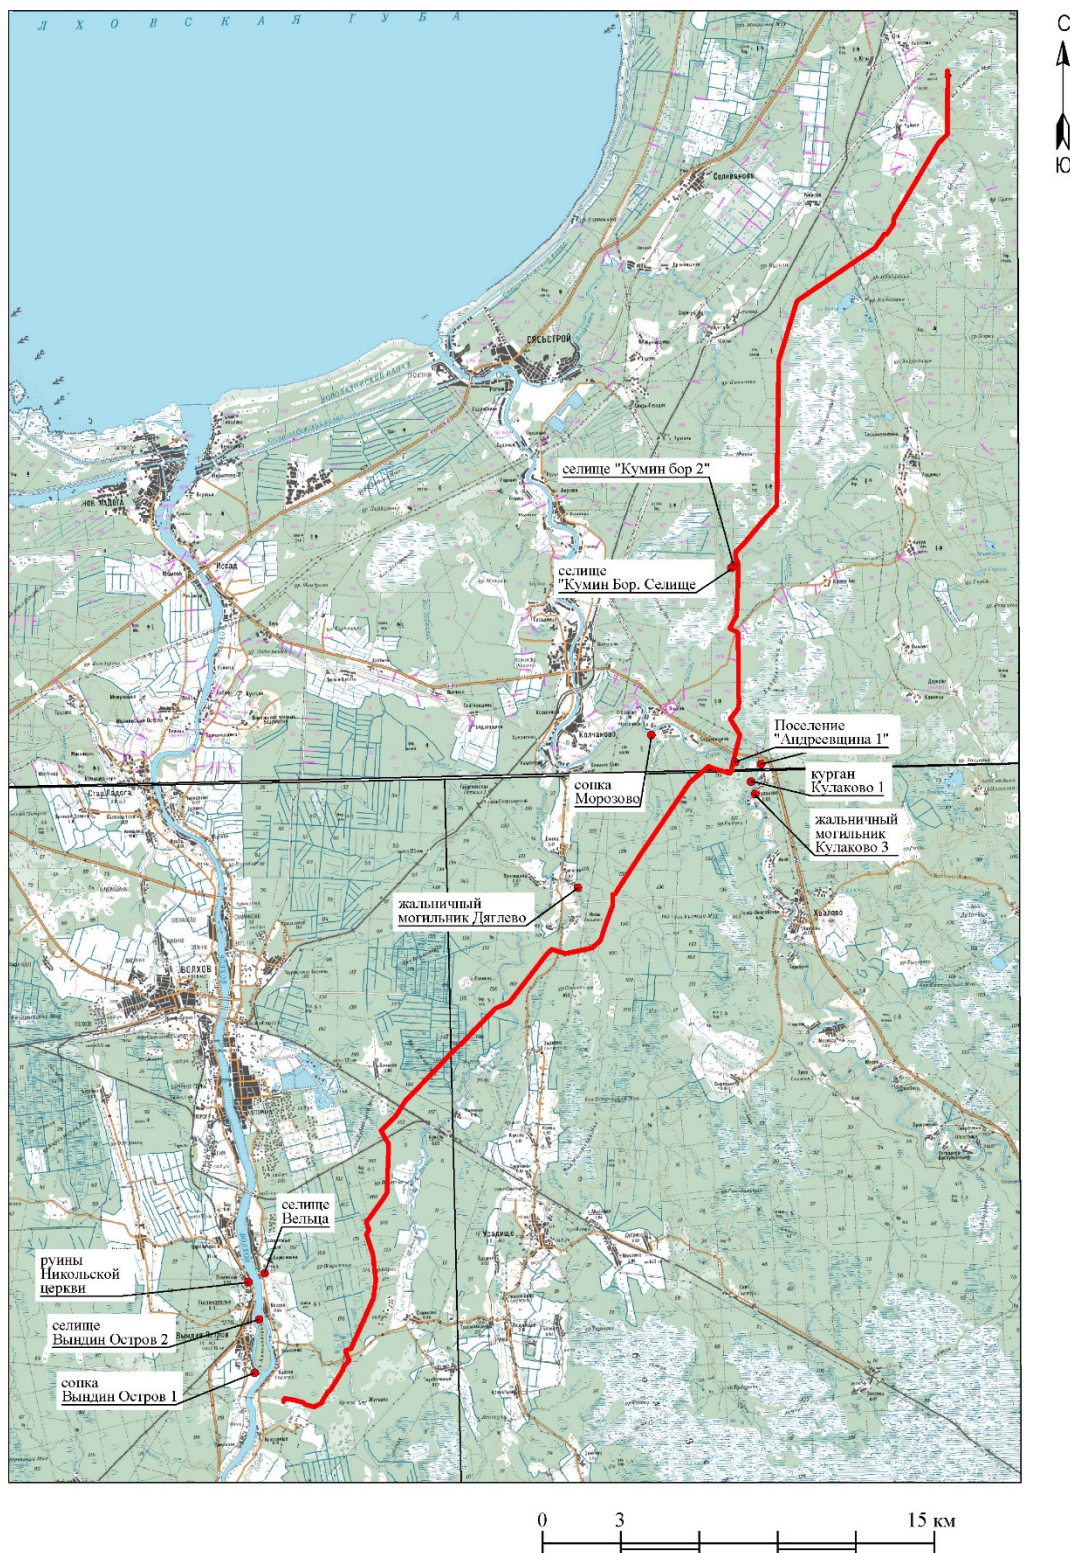
Рис. 3. Газопровод «Волхов-Сегежа-Костомукша». 4 этап строительства. Линейная часть МГ. Участок км 0 – КУ 64. Ленинградская область, Волховский район. Схема расположения выявленных ОКН относительно проектируемого объекта.

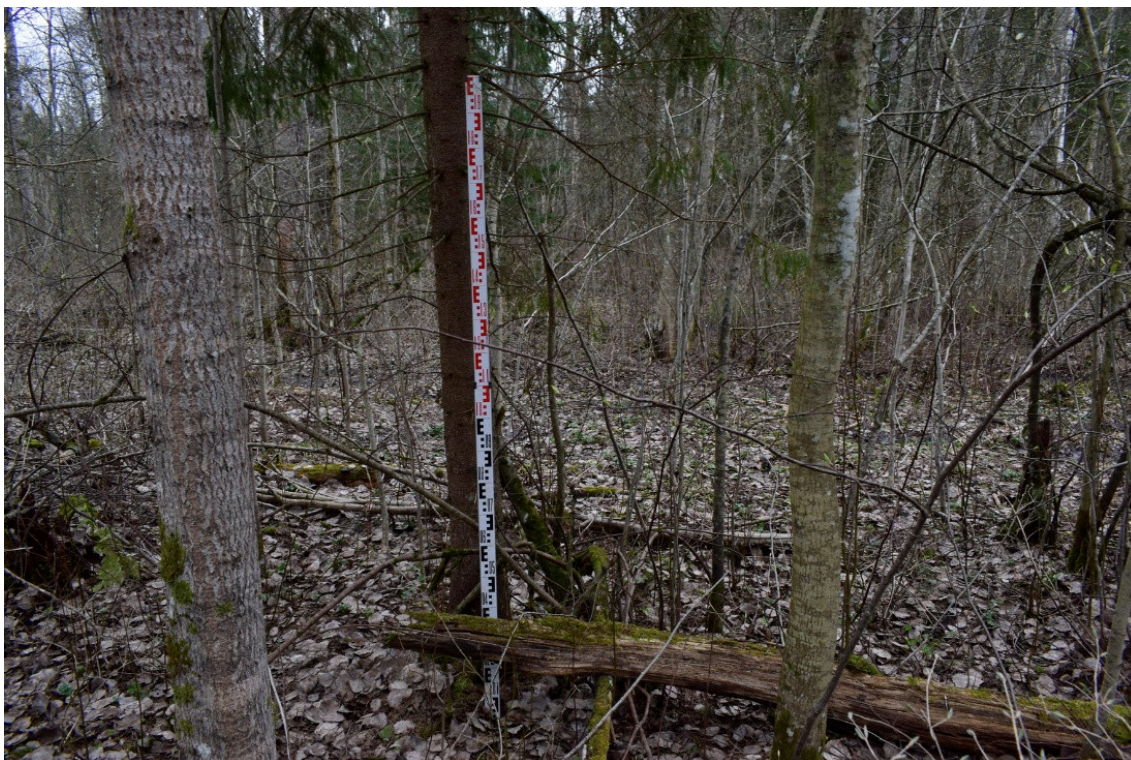
Рис. 6. Газопровод «Волхов-Сегежа-Костомукша». 4 этап строительства. Линейная часть МГ. Участок км 0 – КУ 64. Объекты ВЗиС. Ленинградская область, Волховский район. ТФ-1. Площадной объект ВЗиС в районе р. Жупка. Фото. Вид с северо-востока.

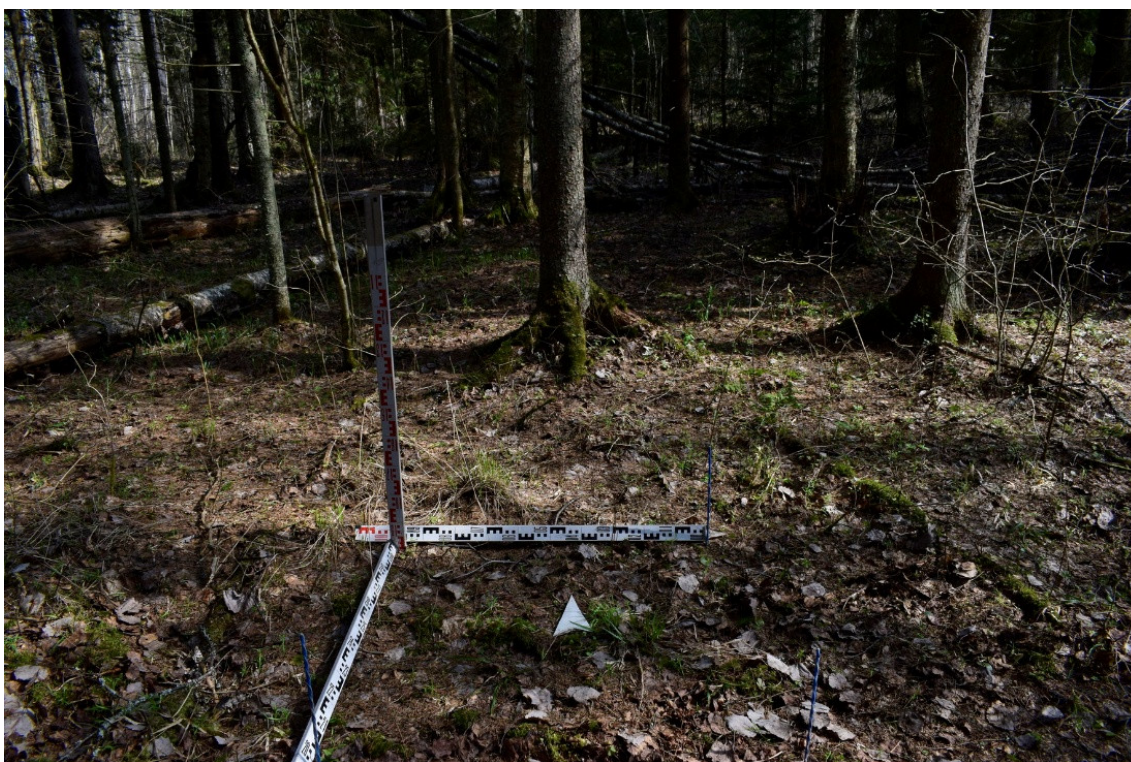
Рис. 7. Газопровод «Волхов-Сегежа-Костомукша». 4 этап строительства. Линейная часть МГ. Участок км 0 – КУ 64. Объекты ВЗиС. Ленинградская область, Волховский район. Шурф №1. Место закладки шурфа с видом окружающей местности. Фото. Вид с юга.

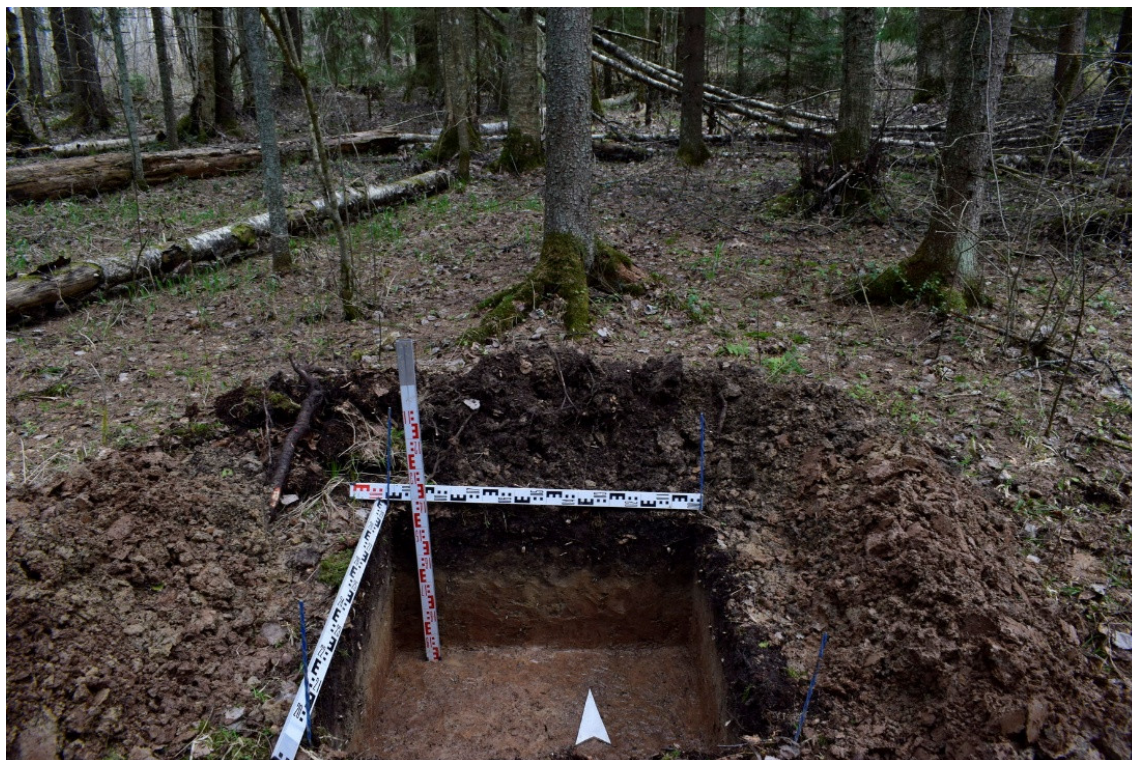
Признаков наличия культурного слоя и находок в ходе выборки шурфа не обнаружено. В ходе выполнения контрольного прокопа (рис. 8) признаки культурного слоя не выявлены. После завершения работ шурф был рекультивирован (рис. 10).

Рис. 8. Газопровод «Волхов-Сегежа-Костомукша». 4 этап строительства. Линейная часть МГ. Участок км 0 – КУ 64. Объекты ВЗиС. Ленинградская область, Волховский район. Шурф №1. Выбранный почвенный слой с видом окружающей местности. Фото. Вид с юга.

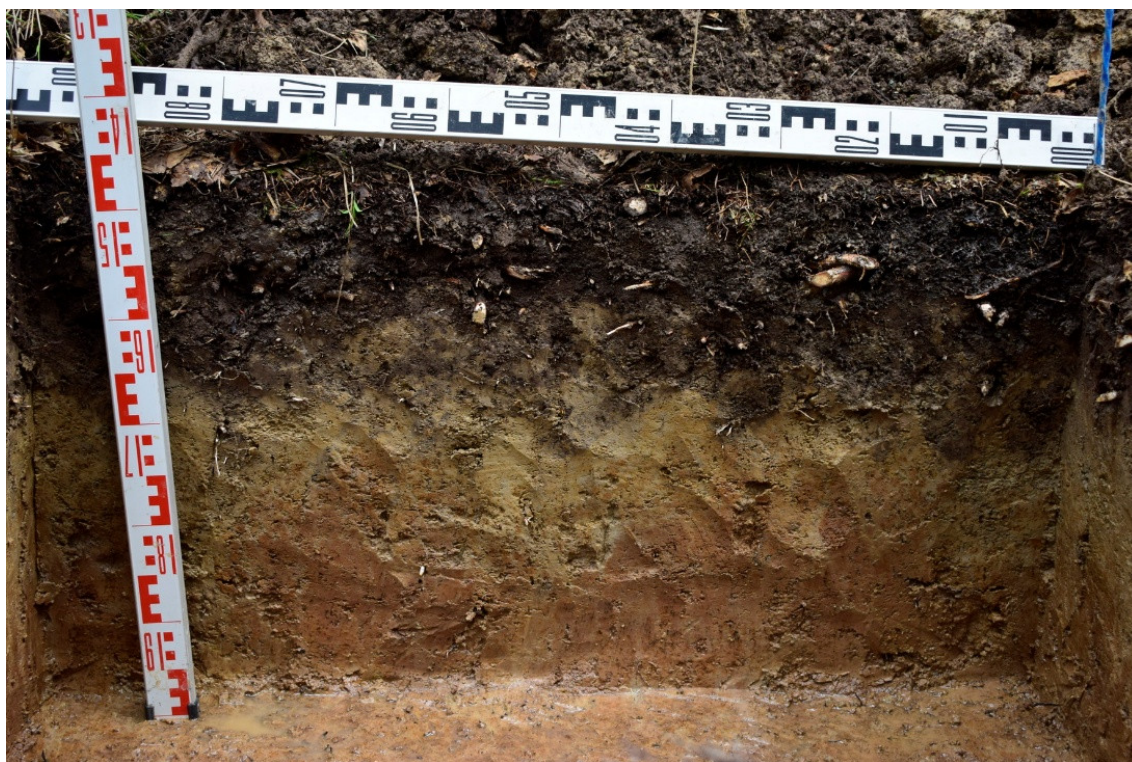
Стратиграфия северной стенки шурфа (рис. 9):

Рис. 9. Газопровод «Волхов-Сегежа-Костомукша». 4 этап строительства. Линейная часть МГ. Участок км 0 – КУ 64. Объекты ВЗиС. Ленинградская область, Волховский район. Шурф №1. Северная стенка шурфа. Фото. Вид с юга.

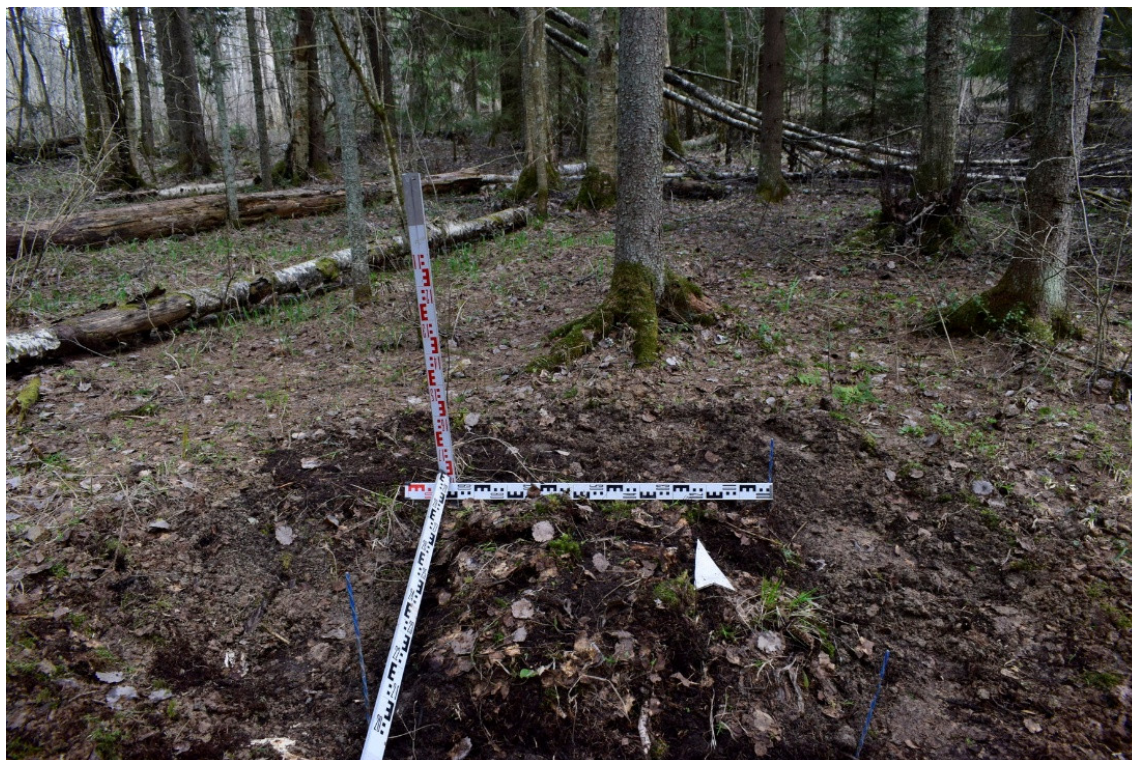
Рис. 10. Газопровод «Волхов-Сегежа-Костомукша». 4 этап строительства. Линейная часть МГ. Участок км 0 – КУ 64. Объекты ВЗиС. Ленинградская область, Волховский район. Шурф №1. Рекультивированный шурф с видом окружающей местности. Фото. Вид с юга.

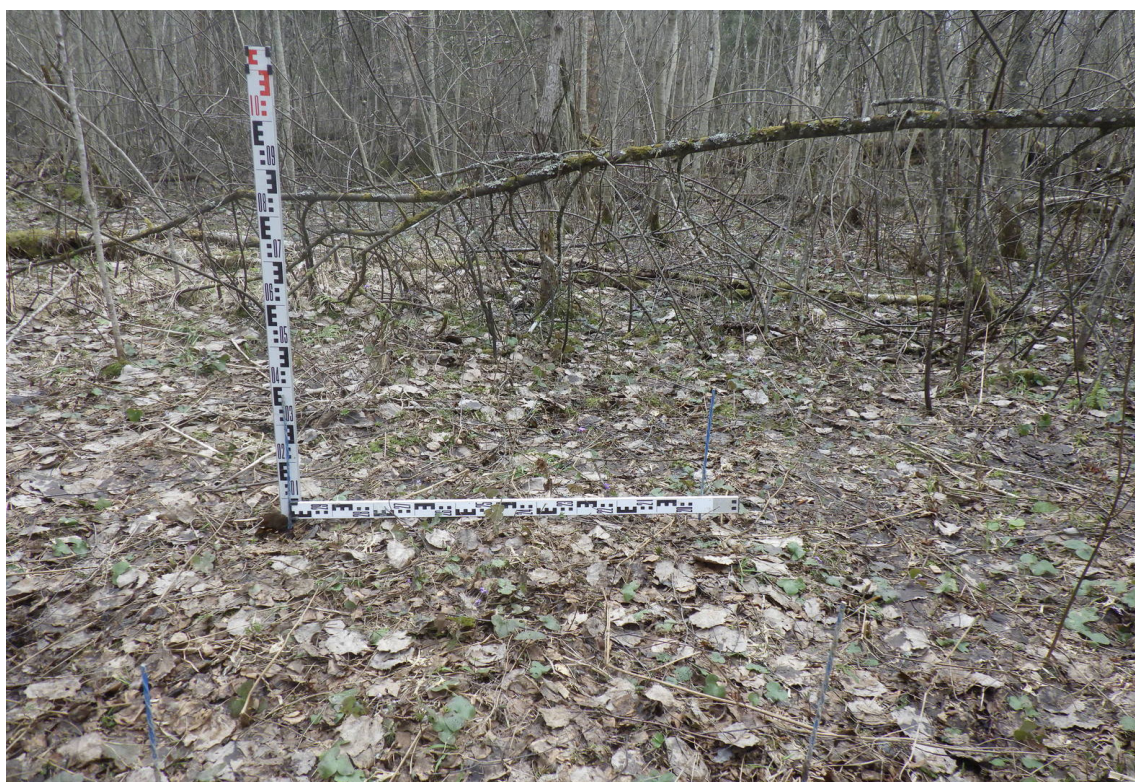
Рис. 13. Газопровод «Волхов-Сегежа-Костомукша». 4 этап строительства. Линейная часть МГ. Участок км 0 – КУ 64. Объекты ВЗиС. Ленинградская область, Волховский район. Шурф №2. Место закладки шурфа с видом окружающей местности. Фото. Вид с юга.

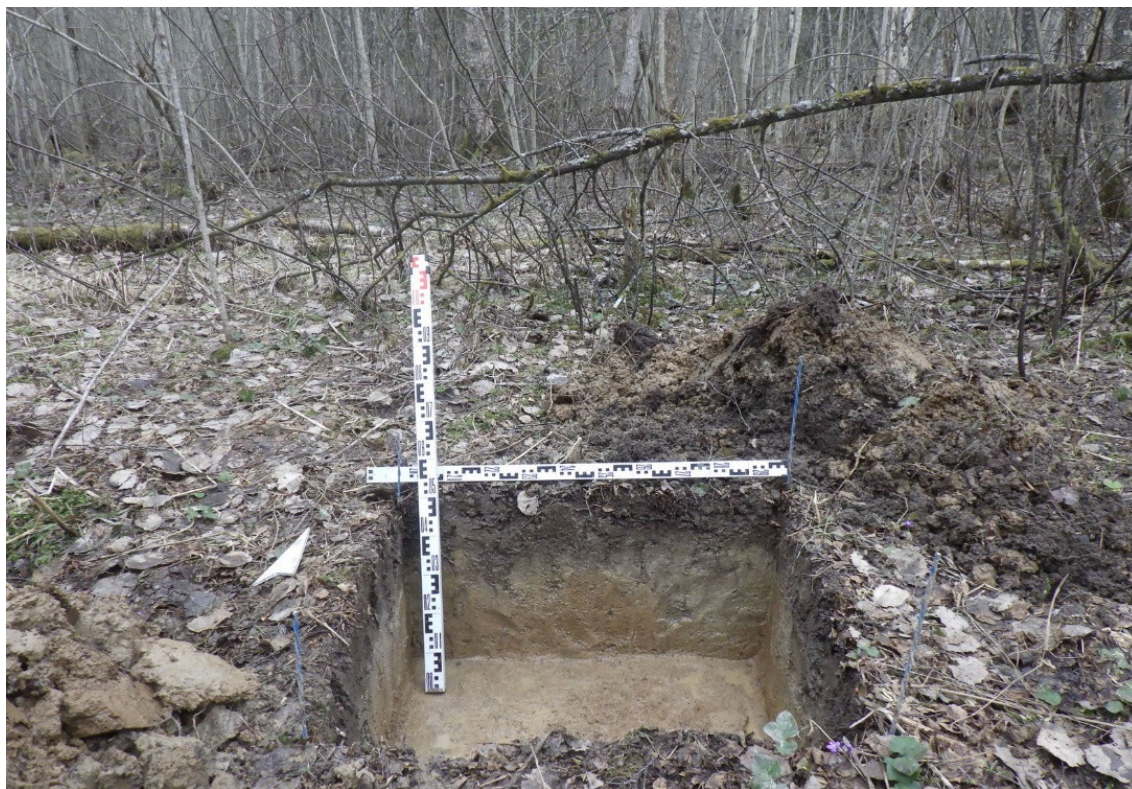
Рис. 14. Газопровод «Волхов-Сегежа-Костомукша». 4 этап строительства. Линейная часть МГ. Участок км 0 – КУ 64. Объекты ВЗиС. Ленинградская область, Волховский район. Шурф №2. Выбранный почвенный слой с видом окружающей местности. Фото. Вид с юга.

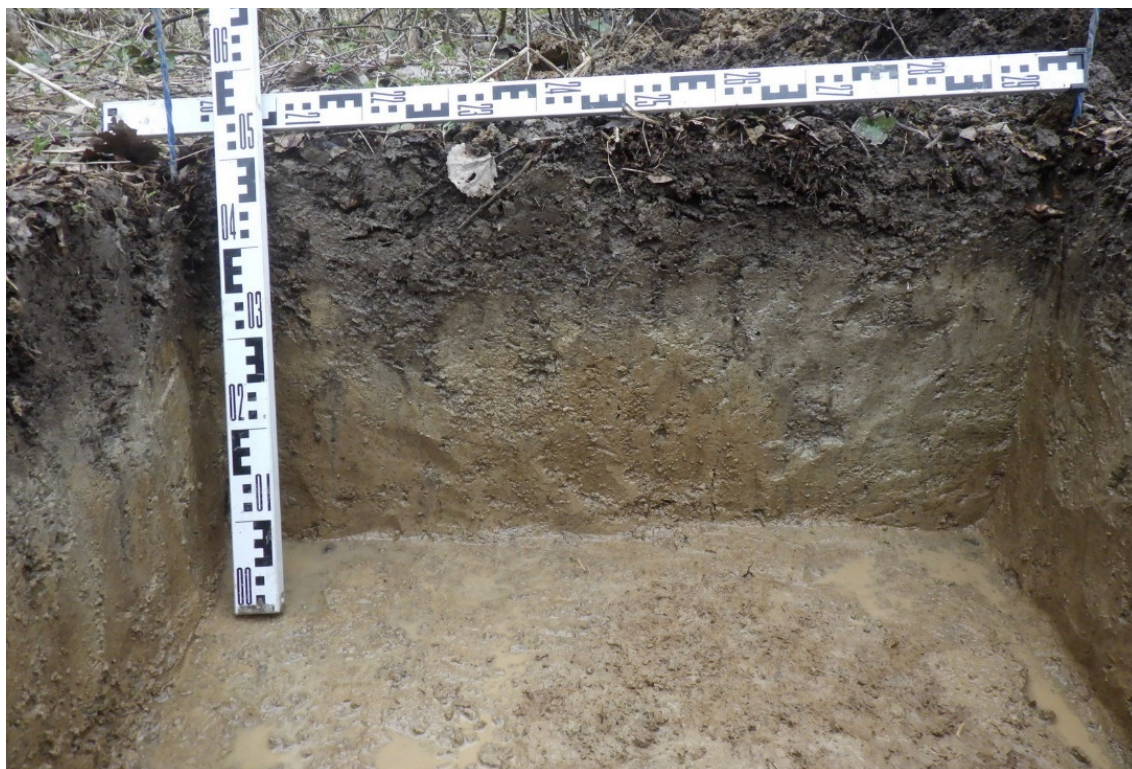
Стратиграфия северной стенки шурфа (рис. 15):

Рис. 15. Газопровод «Волхов-Сегежа-Костомукша». 4 этап строительства. Линейная часть МГ. Участок км 0 – КУ 64. Объекты ВЗиС. Ленинградская область, Волховский район. Шурф №2. Северная стенка шурфа. Фото. Вид с юга.

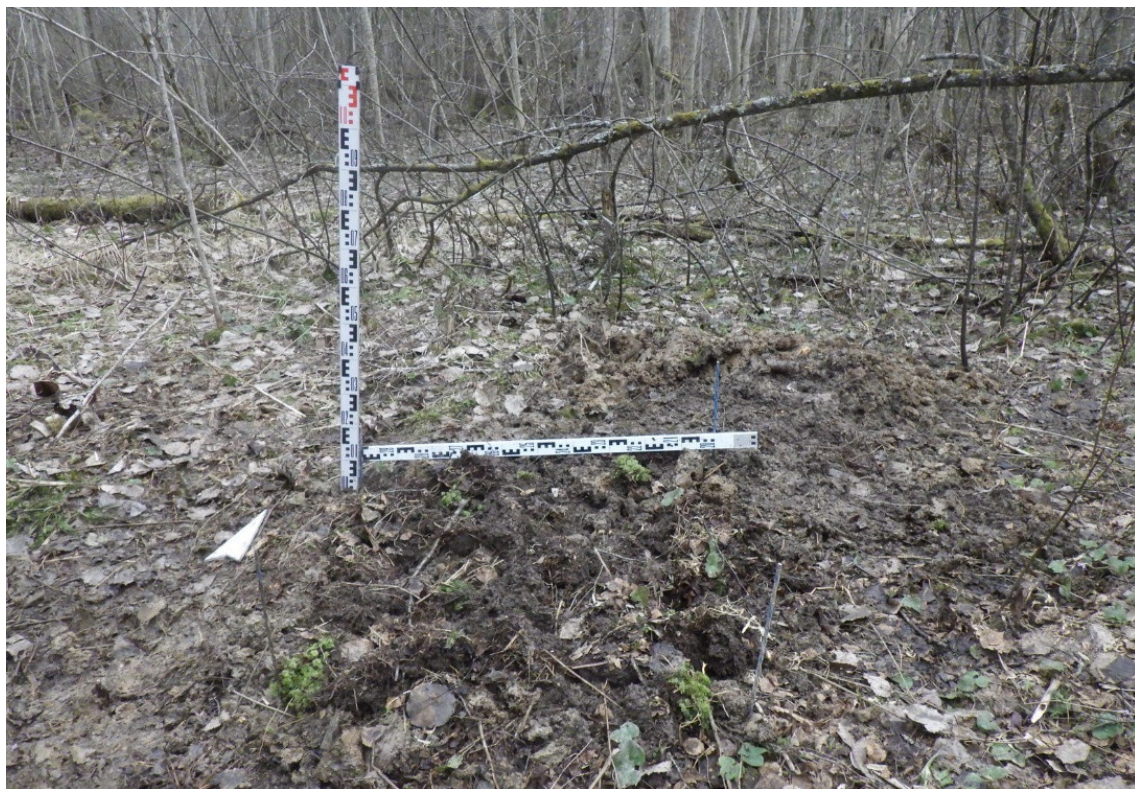
Достигнут уровень грунтовых вод. Признаков наличия культурного слоя и находок в ходе выборки шурфа не обнаружено. В ходе выполнения контрольного прокопа (рис. 14) признаки культурного слоя не выявлены. После завершения работ шурф был рекультивирован (рис. 16).

Рис. 16. Газопровод «Волхов-Сегежа-Костомукша». 4 этап строительства. Линейная часть МГ. Участок км 0 – КУ 64. Объекты ВЗиС. Ленинградская область, Волховский район. Шурф №2. Рекультивированный шурф с видом окружающей местности. Фото. Вид с юга.

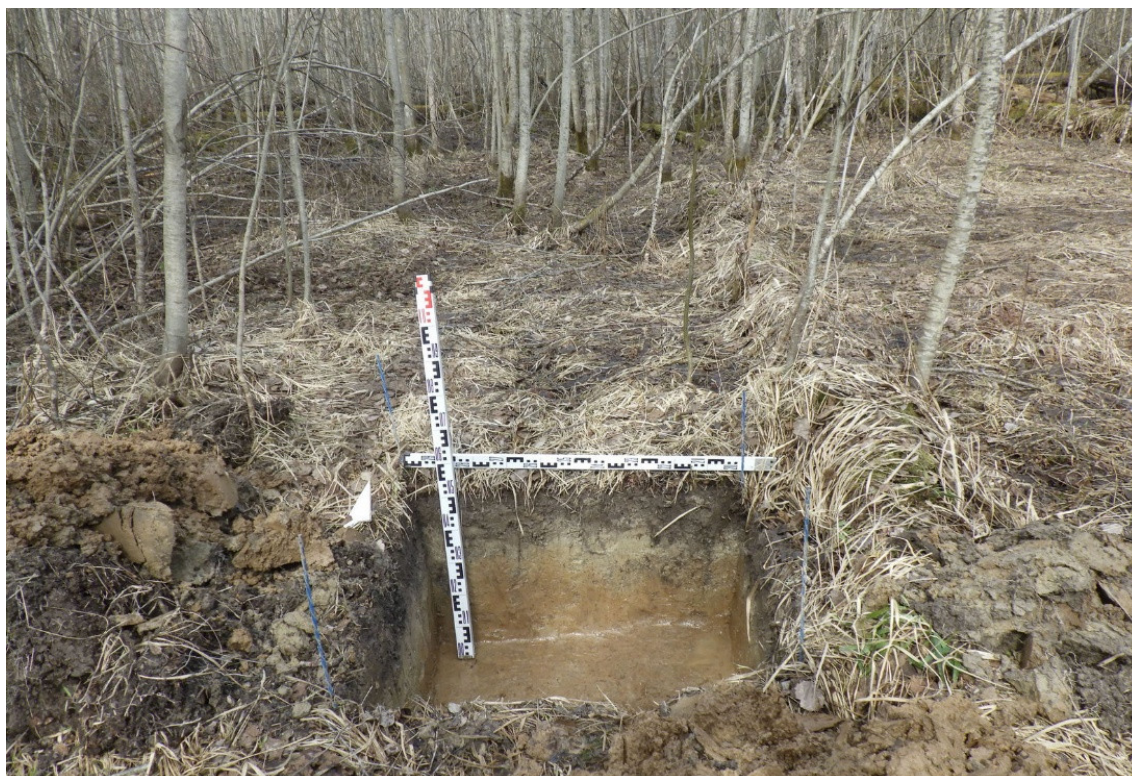
Достигнут уровень грунтовых вод. Признаков наличия культурного слоя и находок в ходе выборки шурфа не обнаружено. В ходе выполнения контрольного прокопа (рис. 19) признаки культурного слоя не выявлены. После завершения работ шурф был рекультивирован (рис. 21).

Рис. 19. Газопровод «Волхов-Сегежа-Костомукша». 4 этап строительства. Линейная часть МГ. Участок км 0 – КУ 64. Объекты ВЗиС. Ленинградская область, Волховский район. Шурф №3. Выбранный почвенный слой с видом окружающей местности. Фото. Вид с юга.

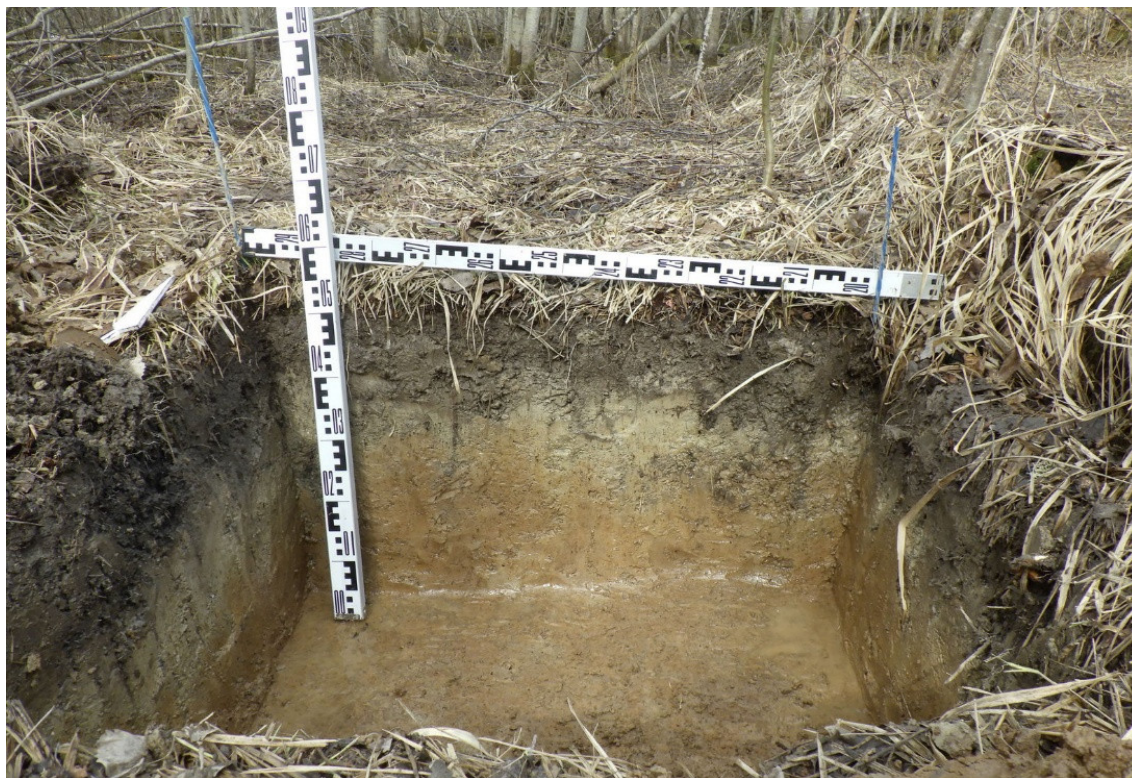
Рис. 20. Газопровод «Волхов-Сегежа-Костомукша». 4 этап строительства. Линейная часть МГ. Участок км 0 – КУ 64. Объекты ВЗиС. Ленинградская область, Волховский район. Шурф №3. Северная стенка шурфа. Фото. Вид с юга.

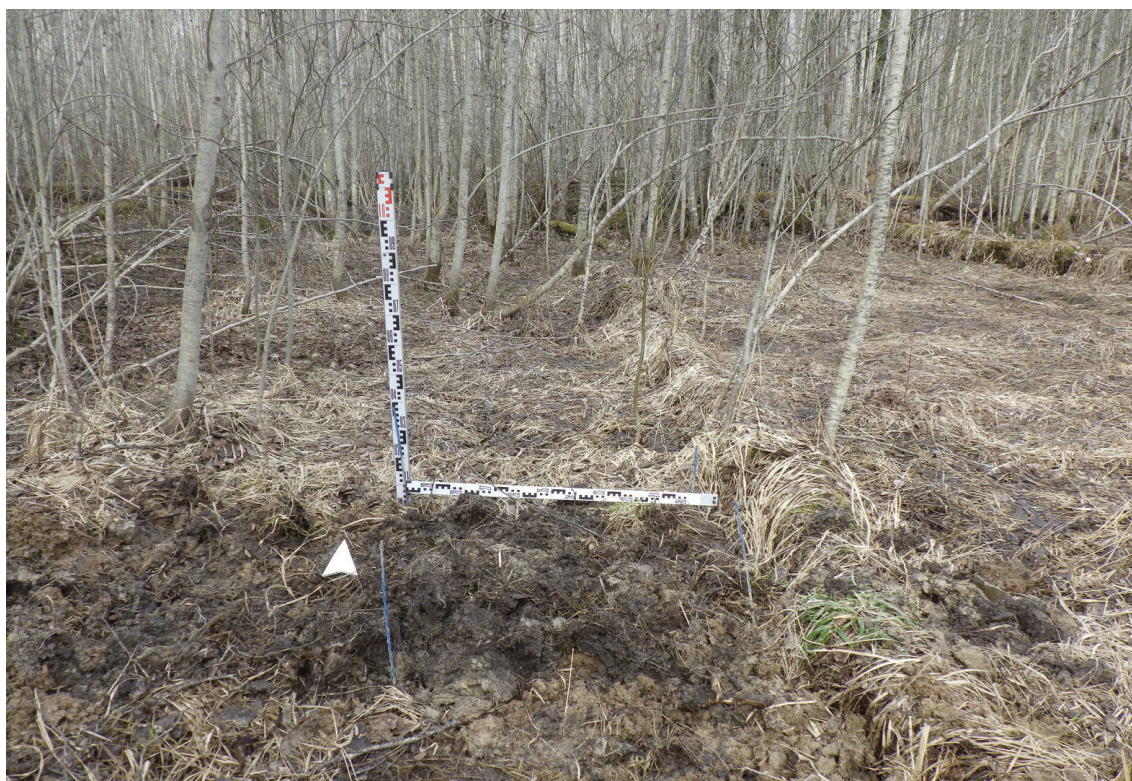
Рис. 21. Газопровод «Волхов-Сегежа-Костомукша». 4 этап строительства. Линейная часть МГ. Участок км 0 – КУ 64. Объекты ВЗиС. Ленинградская область, Волховский район. Шурф №3. Рекультивированный шурф с видом окружающей местности. Фото. Вид с юга.

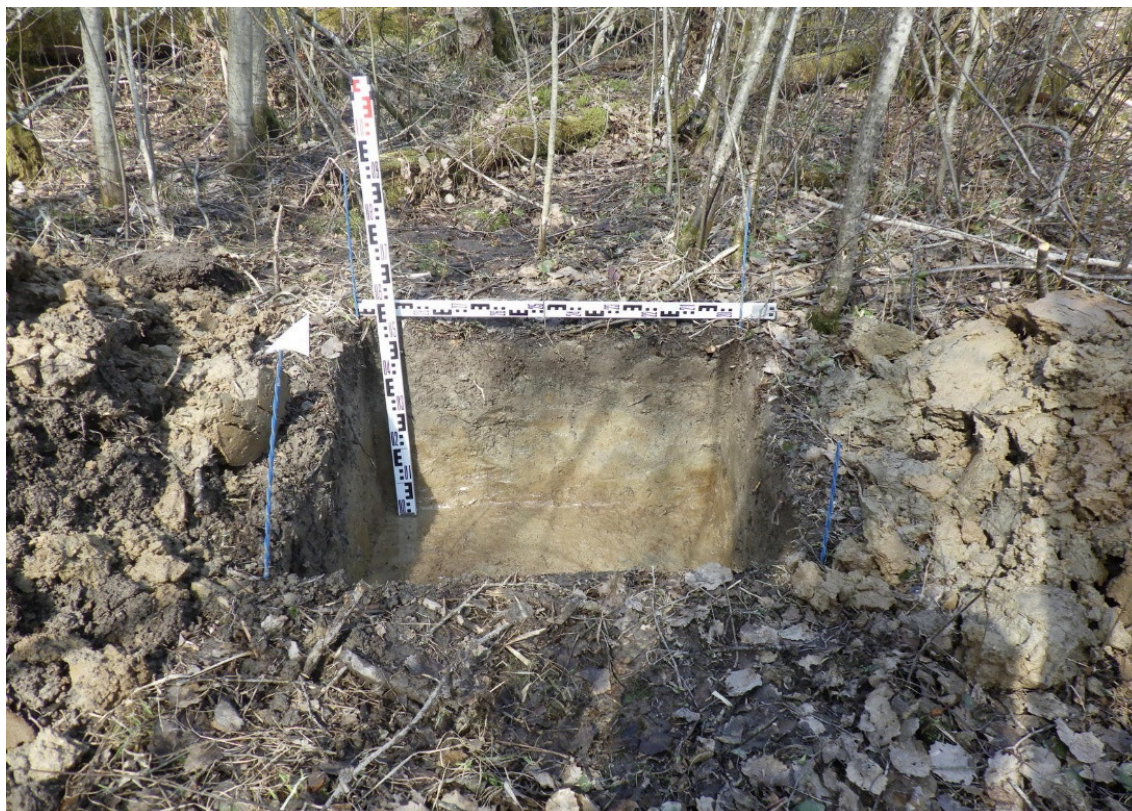
Рис. 24. Газопровод «Волхов-Сегежа-Костомукша». 4 этап строительства. Линейная часть МГ. Участок км 0 – КУ 64. Объекты ВЗиС. Ленинградская область, Волховский район. Шурф №4. Выбранный почвенный слой с видом окружающей местности. Фото. Вид с юга.

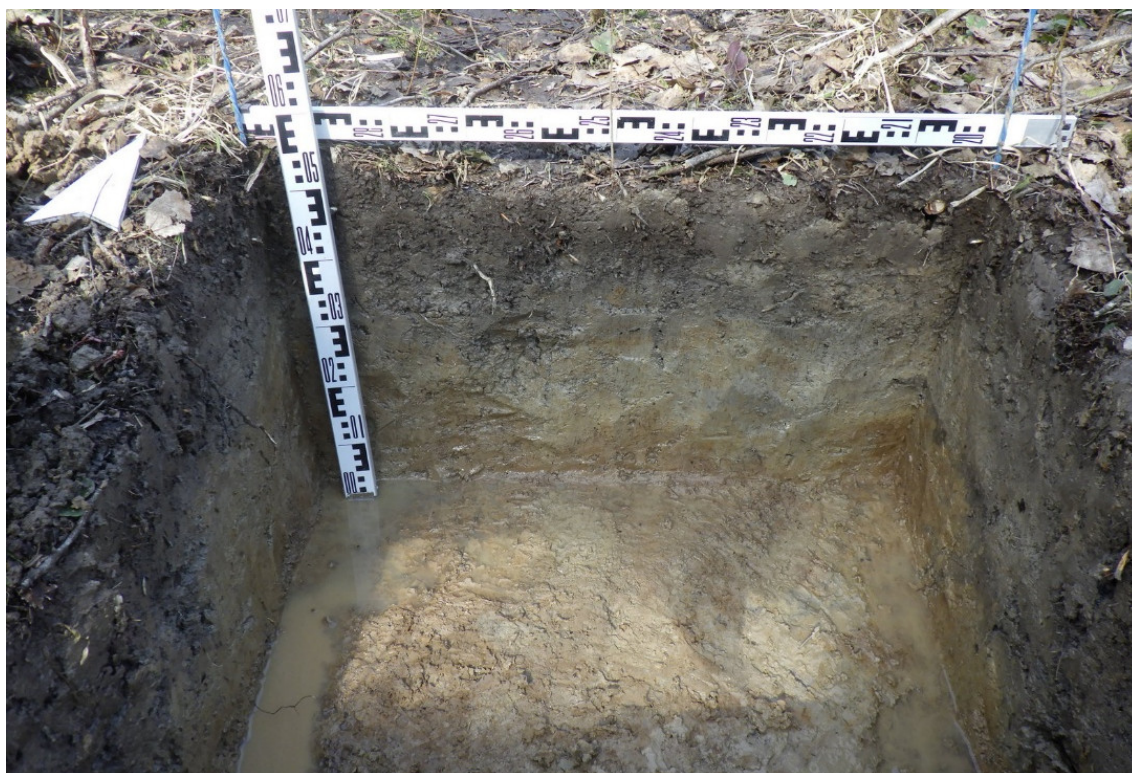
Стратиграфия северной стенки шурфа (рис. 25):

Рис. 25. Газопровод «Волхов-Сегежа-Костомукша». 4 этап строительства. Линейная часть МГ. Участок км 0 – КУ 64. Объекты ВЗиС. Ленинградская область, Волховский район. Шурф №4. Северная стенка шурфа. Фото. Вид с юга.

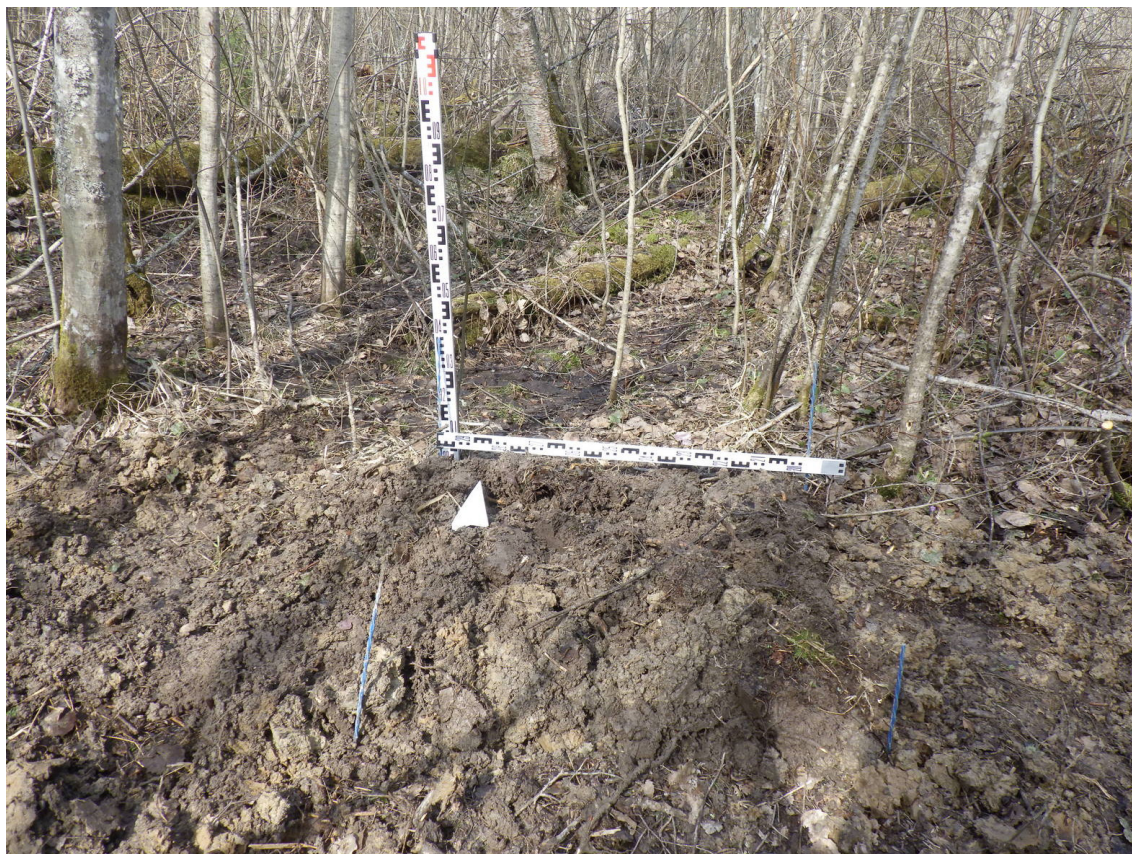
Достигнут уровень грунтовых вод. Признаков наличия культурного слоя и находок в ходе выборки шурфа не обнаружено. В ходе выполнения контрольного прокопа (рис. 24) признаки культурного слоя не выявлены. После завершения работ шурф был рекультивирован (рис. 26).

Рис. 26. Газопровод «Волхов-Сегежа-Костомукша». 4 этап строительства. Линейная часть МГ. Участок км 0 – КУ 64. Объекты ВЗиС. Ленинградская область, Волховский район. Шурф №4. Рекультивированный шурф с видом окружающей местности. Фото. Вид с юга.

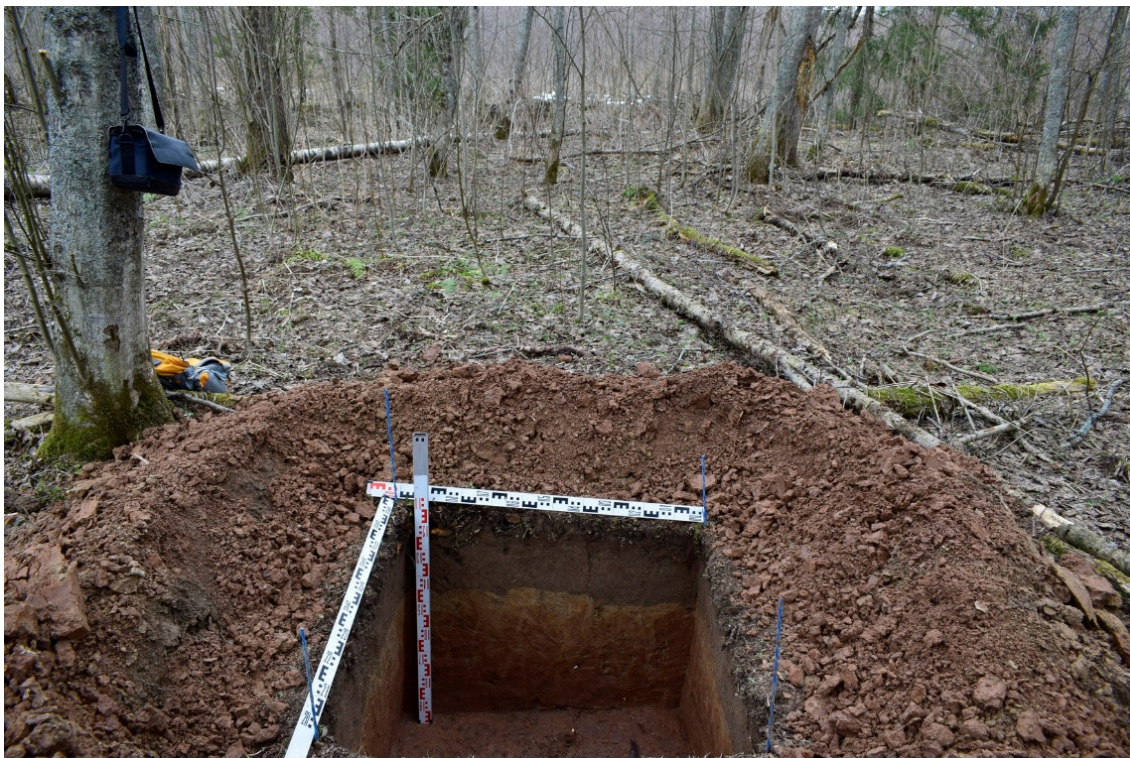
Признаков наличия культурного слоя и находок в ходе выборки шурфа не обнаружено. В ходе выполнения контрольного прокопа (рис. 30) признаки культурного слоя не выявлены. После завершения работ шурф был рекультивирован (рис. 32).

Рис. 30. Газопровод «Волхов-Сегежа-Костомукша». 4 этап строительства. Линейная часть МГ. Участок км 0 – КУ 64. Объекты ВЗиС. Ленинградская область, Волховский район. Шурф №5. Выбранный почвенный слой с видом окружающей местности. Фото. Вид с юга.

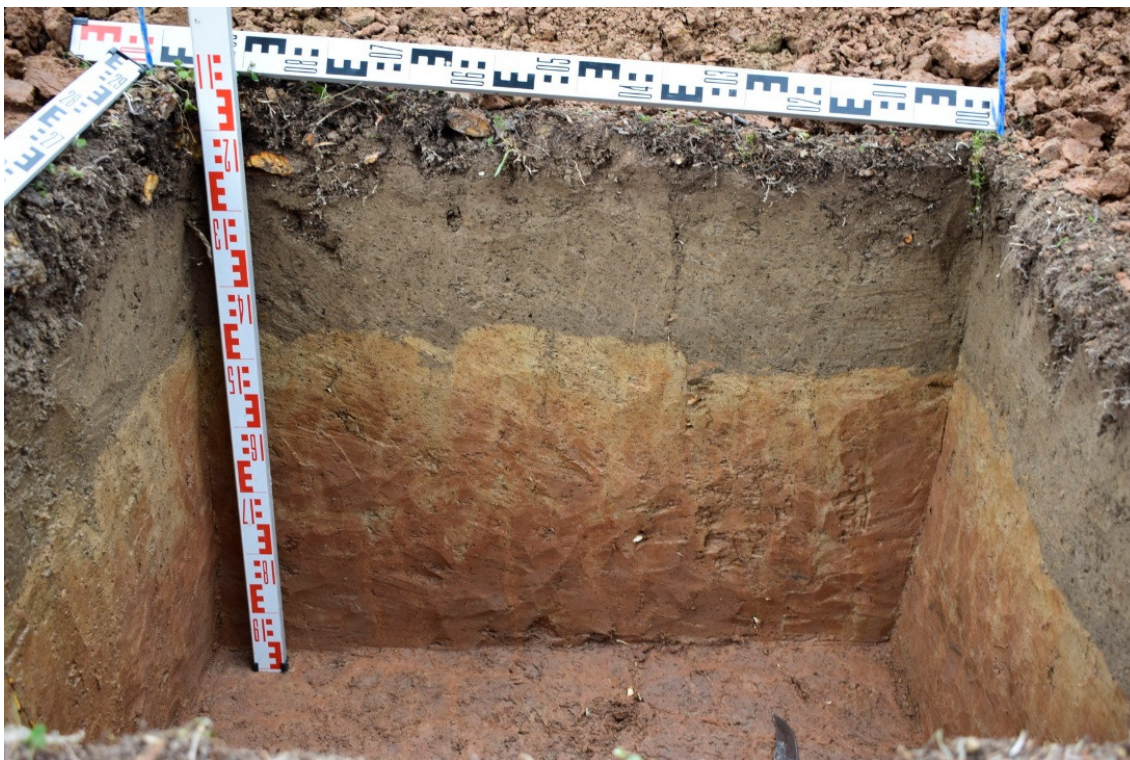
Стратиграфия северной стенки шурфа (рис. 31):

Рис. 31. Газопровод «Волхов-Сегежа-Костомукша». 4 этап строительства. Линейная часть МГ. Участок км 0 – КУ 64. Объекты ВЗиС. Ленинградская область, Волховский район. Шурф №5. Северная стенка шурфа. Фото. Вид с юга.

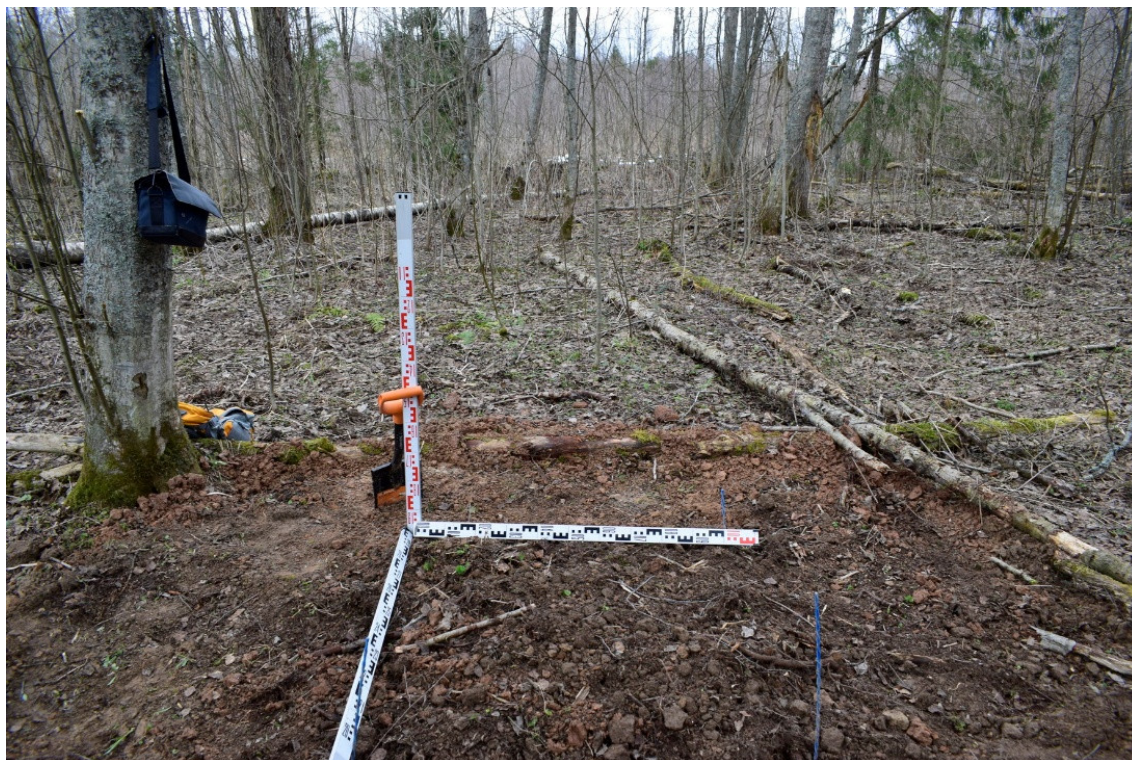
Рис. 32. Газопровод «Волхов-Сегежа-Костомукша». 4 этап строительства. Линейная часть МГ. Участок км 0 – КУ 64. Объекты ВЗиС. Ленинградская область, Волховский район. Шурф №5. Рекультивированный шурф с видом окружающей местности. Фото. Вид с юга.

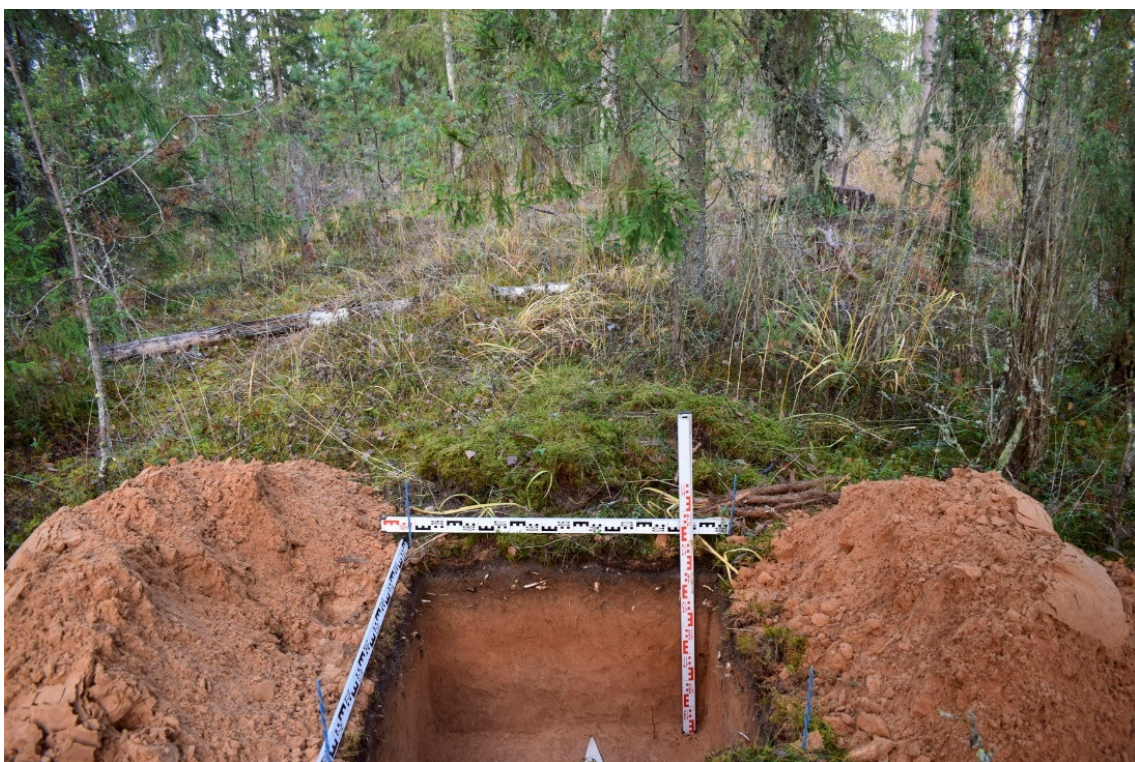
Признаков наличия культурного слоя и находок в ходе выборки шурфа не обнаружено. В ходе выполнения контрольного прокопа (рис. 37) признаки культурного слоя не выявлены. После завершения работ шурф был рекультивирован (рис. 39).

Рис. 37. Газопровод «Волхов-Сегежа-Костомукша». 4 этап строительства. Линейная часть МГ. Участок км 0 – КУ 64. Объекты ВЗиС. Ленинградская область, Волховский район. Шурф №6. Выбранный почвенный слой с видом окружающей местности. Фото. Вид с юга.

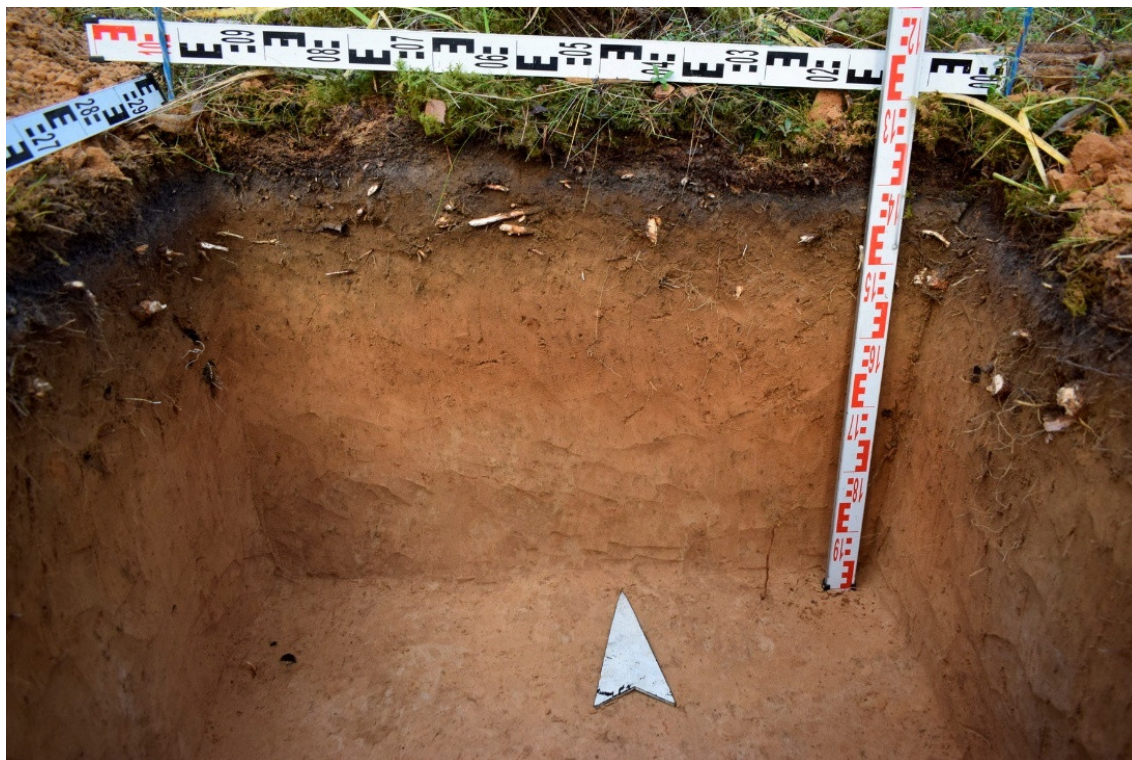
Стратиграфия северной стенки шурфа (рис. 38):

Рис. 38. Газопровод «Волхов-Сегежа-Костомукша». 4 этап строительства. Линейная часть МГ. Участок км 0 – КУ 64. Объекты ВЗиС. Ленинградская область, Волховский район. Шурф №6. Северная стенка шурфа. Фото. Вид с юга.
