АКТ

государственной историко-культурной экспертизы №б/н от 19.12.2025 г.

Газопровод Волхов-Сегежа-Костомукша. 4 этап строительства. Линейная часть МГ. Участок км 0 – КУ 64. Раздел 12. Технический отчет по результатам археологических исследований. Объекты ВЗиС. Санкт-Петербург, 2025. В 2-х томах.

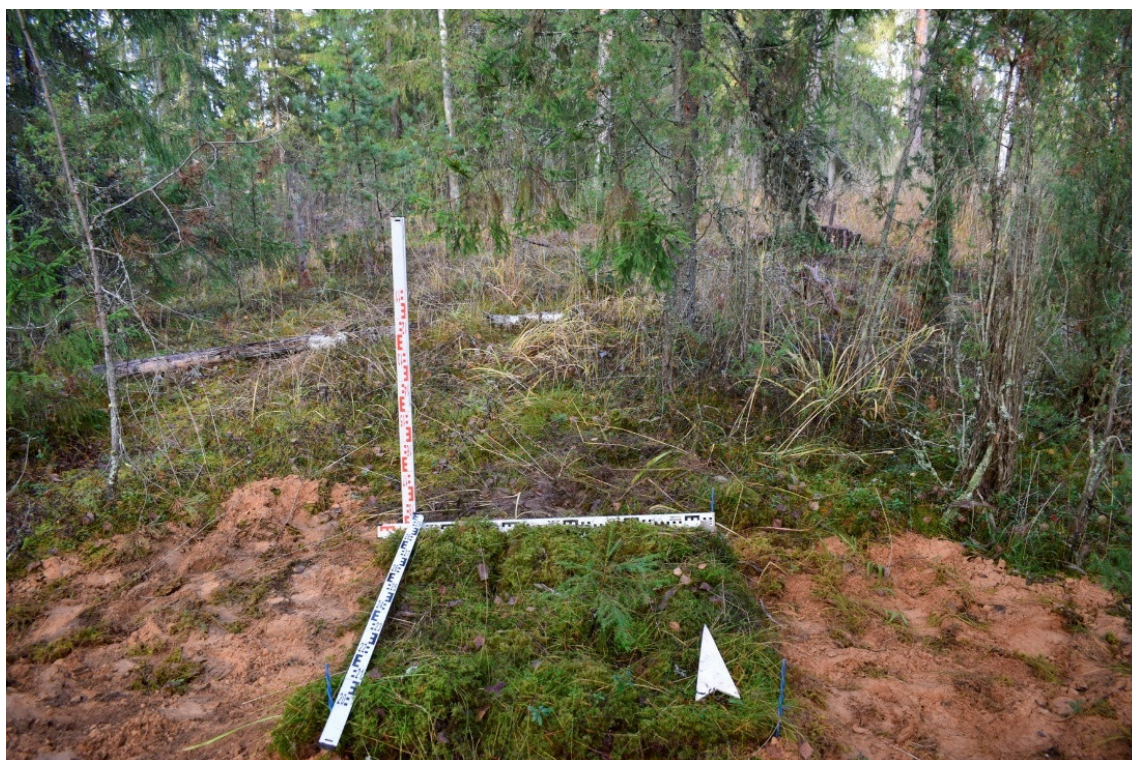
Признаков наличия культурного слоя и находок в ходе выборки шурфа не обнаружено. В ходе выполнения контрольного прокопа (рис. 37) признаки культурного слоя не выявлены. После завершения работ шурф был рекультивирован (рис. 39).

Рис. 39. Газопровод «Волхов-Сегежа-Костомукша». 4 этап строительства. Линейная часть МГ. Участок км 0 – КУ 64. Объекты ВЗиС. Ленинградская область, Волховский район. Шурф №6. Рекультивированный шурф с видом окружающей местности. Фото. Вид с юга.

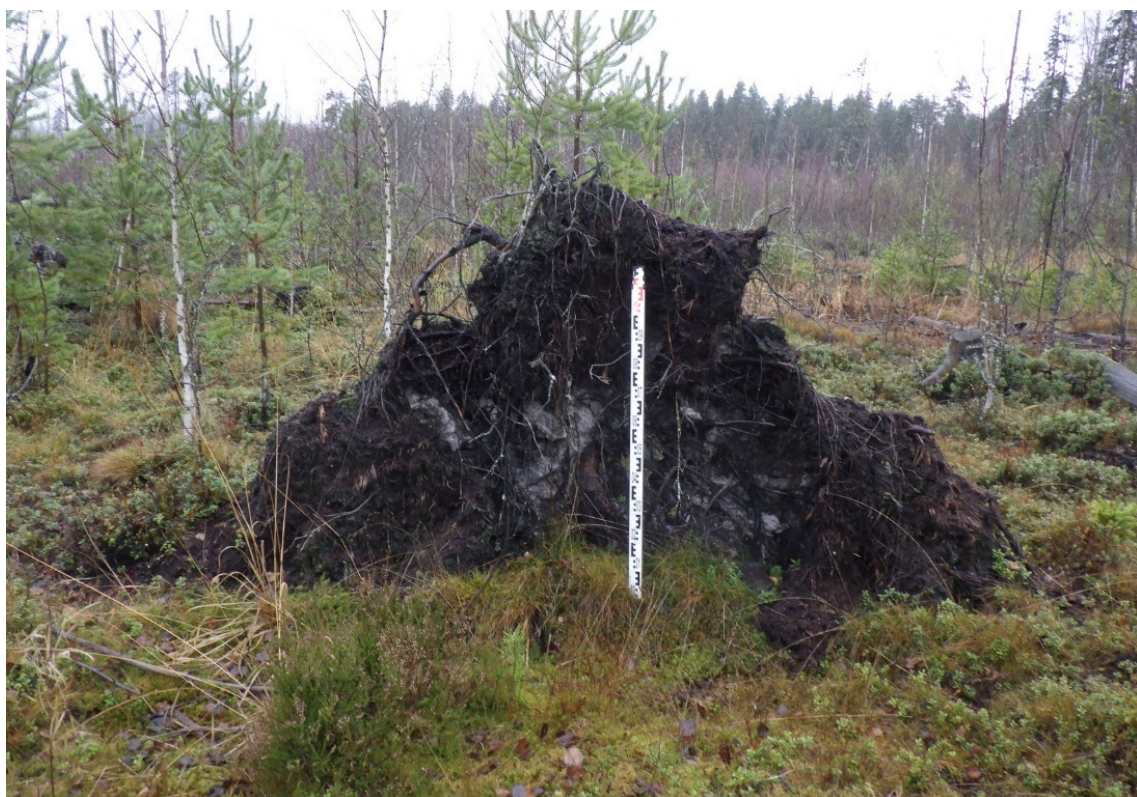
Рис. 41. Газопровод «Волхов-Сегежа-Костомукша». 4 этап строительства. Линейная часть МГ. Участок км 0 – КУ 64. Объекты ВЗиС. Ленинградская область, Волховский район. ТФ-9. Обнажение грунта в месте поднятия корневой системы упавшего дерева. Фото. Вид с юго-востока.

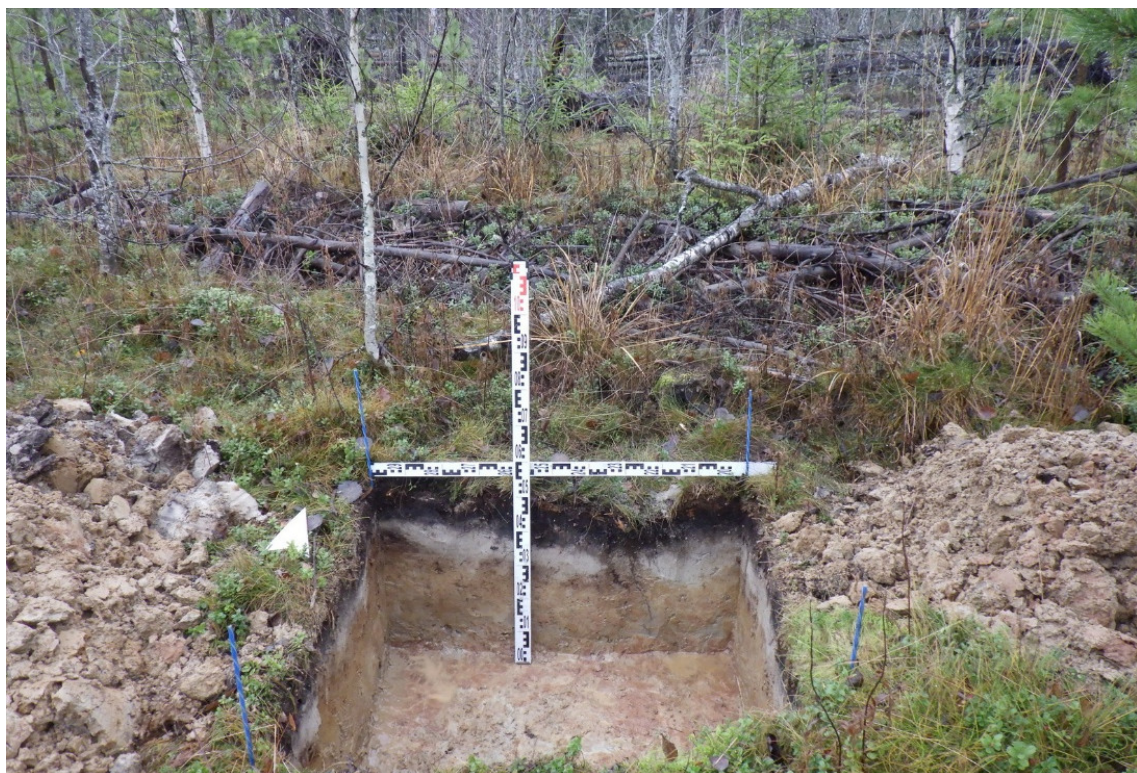
Достигнут уровень грунтовых вод. Признаков наличия культурного слоя и находок в ходе выборки шурфа не обнаружено. В ходе выполнения контрольного прокопа (рис. 43)

Рис. 43. Газопровод «Волхов-Сегежа-Костомукша». 4 этап строительства. Линейная часть МГ. Участок км 0 – КУ 64. Объекты ВЗиС. Ленинградская область, Волховский район. Шурф №7. Выбранный почвенный слой с видом окружающей местности. Фото. Вид с юга.

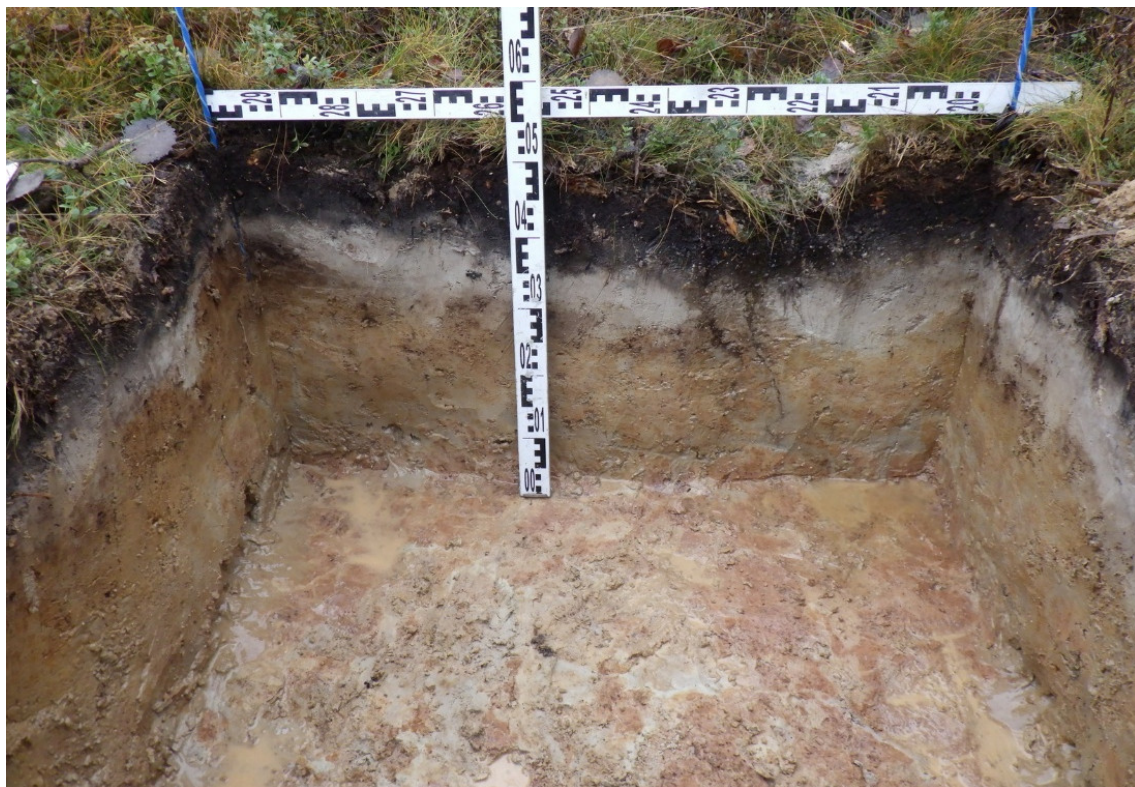
Рис. 44. Газопровод «Волхов-Сегежа-Костомукша». 4 этап строительства. Линейная часть МГ. Участок км 0 – КУ 64. Объекты ВЗиС. Ленинградская область, Волховский район. Шурф №7. Северная стенка шурфа. Фото. Вид с юга.

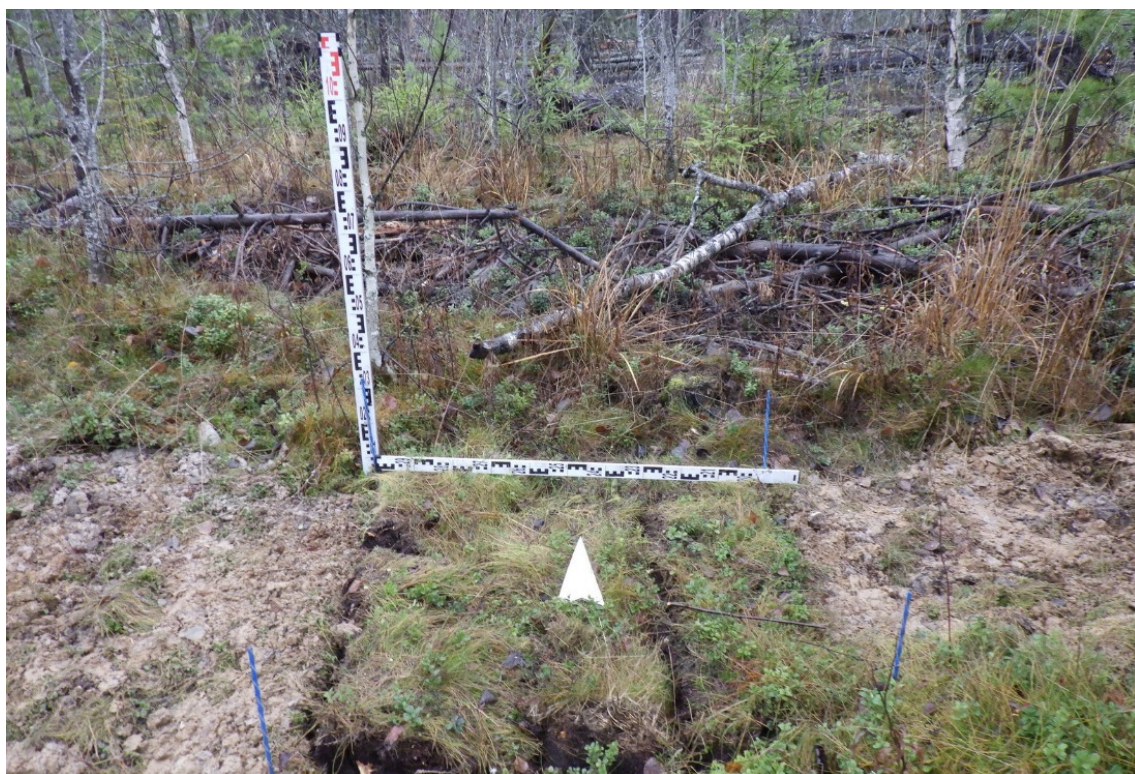
признаки культурного слоя не выявлены. После завершения работ шурф был рекультивирован (рис. 45).

Рис. 45. Газопровод «Волхов-Сегежа-Костомукша». 4 этап строительства. Линейная часть МГ. Участок км 0 – КУ 64. Объекты ВЗиС. Ленинградская область, Волховский район. Шурф №7. Рекультивированный шурф с видом окружающей местности. Фото. Вид с юга.

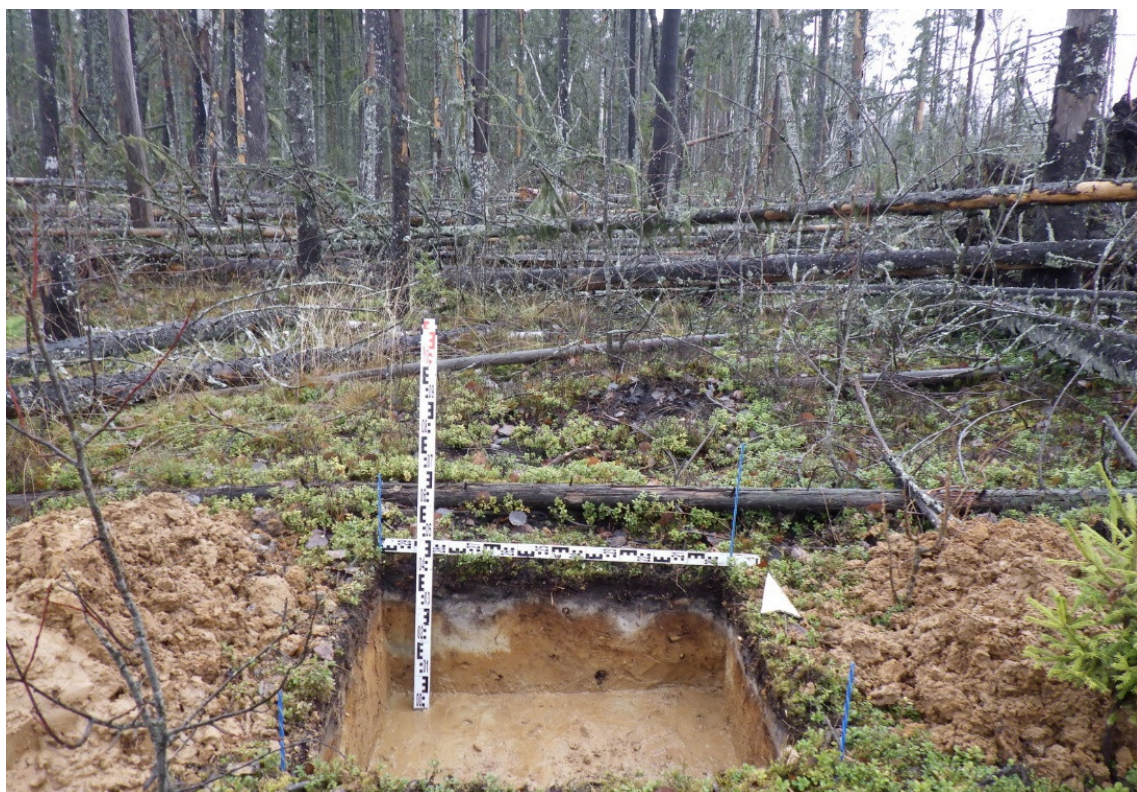
Достигнут уровень грунтовых вод. Признаков наличия культурного слоя и находок в ходе выборки шурфа не обнаружено. В ходе выполнения контрольного прокопа (рис. 47) признаки культурного слоя не выявлены. После завершения работ шурф был рекультивирован (рис. 49).

Рис. 47. Газопровод «Волхов-Сегежа-Костомукша». 4 этап строительства. Линейная часть МГ. Участок км 0 – КУ 64. Объекты ВЗиС. Ленинградская область, Волховский район. Шурф №8. Выбранный почвенный слой с видом окружающей местности. Фото. Вид с юга.

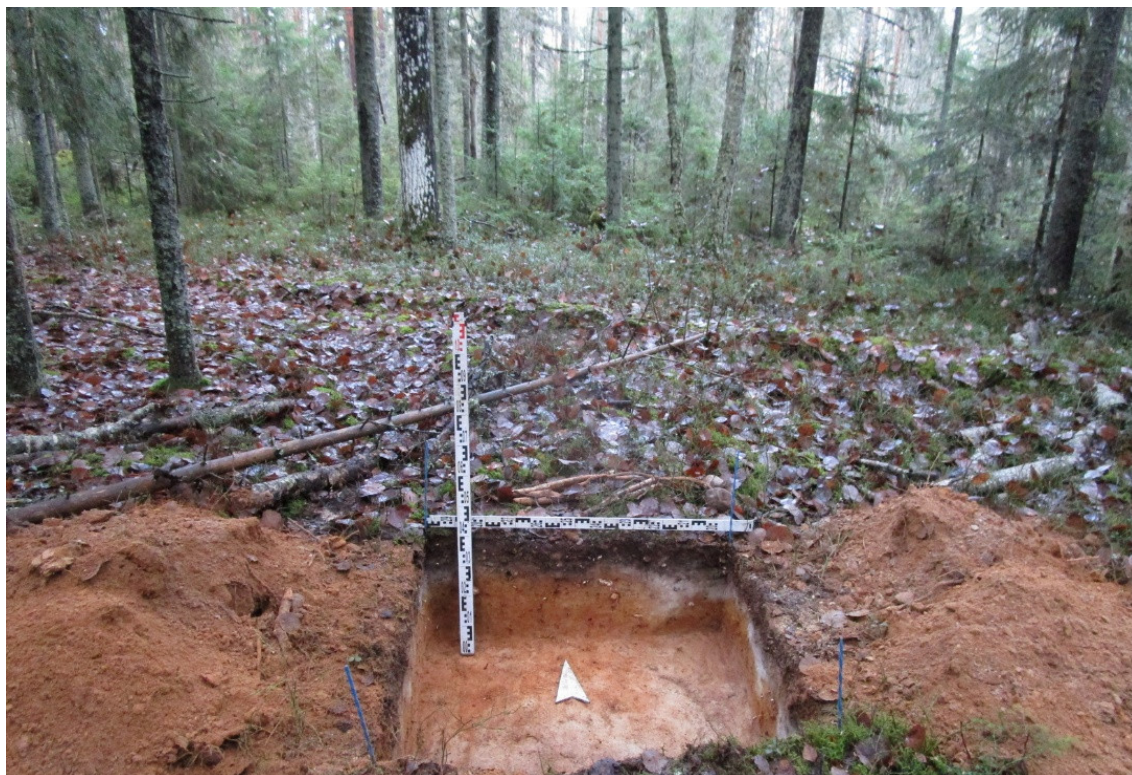
Признаков наличия культурного слоя и находок в ходе выборки шурфа не обнаружено. В ходе выполнения контрольного прокопа (рис. 54) признаки культурного слоя не выявлены. После завершения работ шурф был рекультивирован (рис. 56).

Рис. 54. Газопровод «Волхов-Сегежа-Костомукша». 4 этап строительства. Линейная часть МГ. Участок км 0 – КУ 64. Объекты ВЗиС. Ленинградская область, Волховский район. Шурф №9. Выбранный почвенный слой с видом окружающей местности. Фото. Вид с юга.

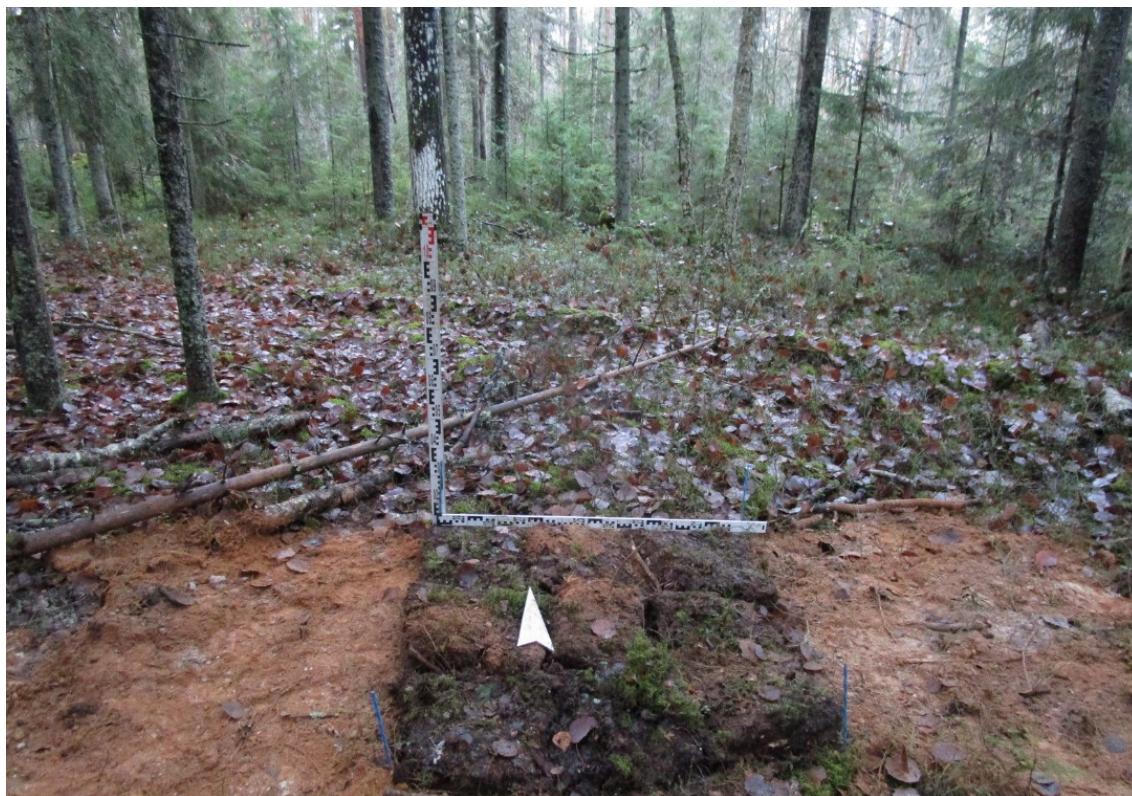
Рис. 56. Газопровод «Волхов-Сегежа-Костомукша». 4 этап строительства. Линейная часть МГ. Участок км 0 – КУ 64. Объекты ВЗиС. Ленинградская область, Волховский район. Шурф №9. Рекультивированный шурф с видом окружающей местности. Фото. Вид с юга.

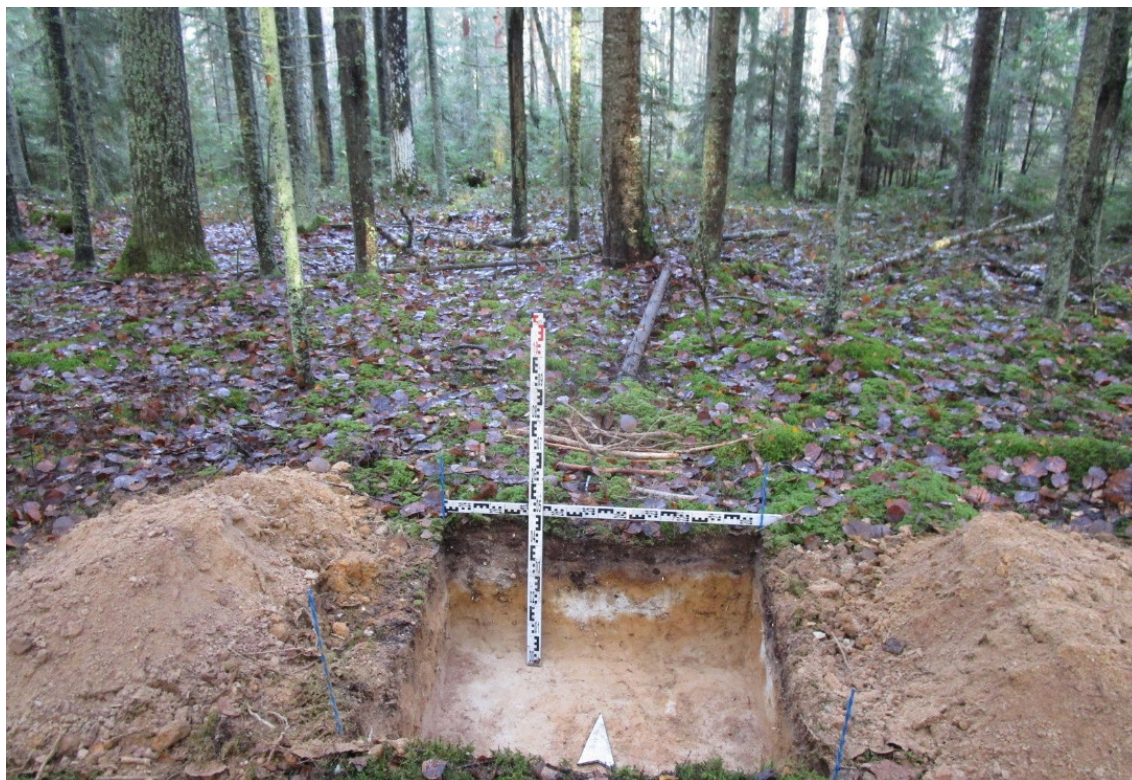
Признаков наличия культурного слоя и находок в ходе выборки шурфа не обнаружено. В ходе выполнения контрольного прокопа (рис. 58) признаки культурного слоя не выявлены. После завершения работ шурф был рекультивирован (рис. 60).

Рис. 58. Газопровод «Волхов-Сегежа-Костомукша». 4 этап строительства. Линейная часть МГ. Участок км 0 – КУ 64. Объекты ВЗиС. Ленинградская область, Волховский район. Шурф №10. Выбранный почвенный слой с видом окружающей местности. Фото. Вид с юга.

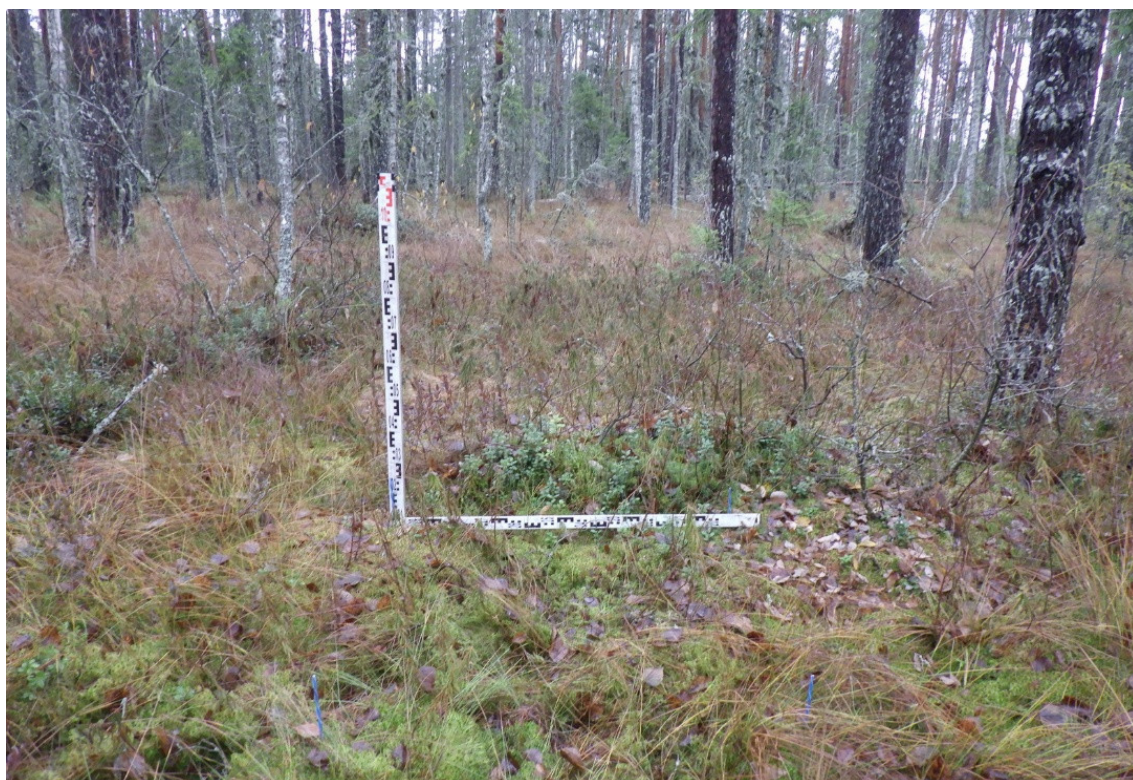
Рис. 60. Газопровод «Волхов-Сегежа-Костомукша». 4 этап строительства. Линейная часть МГ. Участок км 0 – КУ 64. Объекты ВЗиС. Ленинградская область, Волховский район. Шурф №10. Рекультивированный шурф с видом окружающей местности. Фото. Вид с юга.

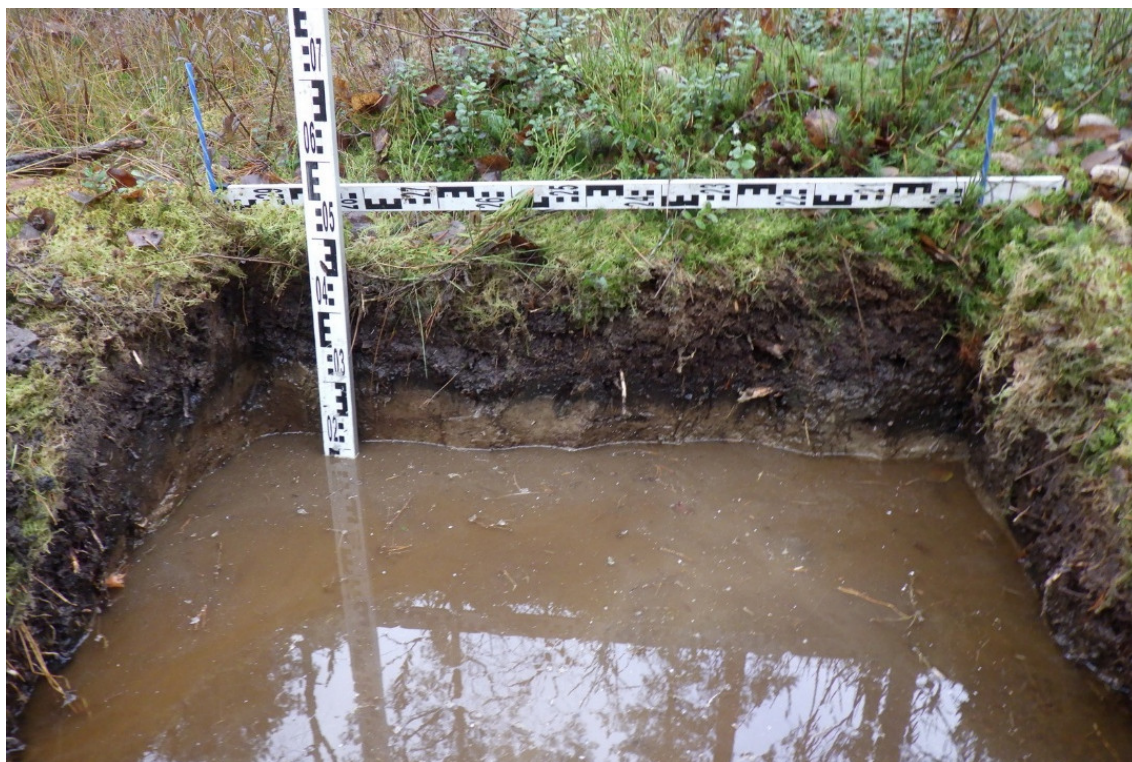
С этого уровня шурф стал быстро заполняться водой, поэтому план шурфа не удалось выполнить полностью. Признаков наличия культурного слоя и находок в ходе выборки шурфа не обнаружено (рис. 62). После завершения работ шурф был рекультивирован (рис. 64).

Рис. 62. Газопровод «Волхов-Сегежа-Костомукша». 4 этап строительства. Линейная часть МГ. Участок км 0 – КУ 64. Объекты ВЗиС. Ленинградская область, Волховский район. Шурф №11. Выбранный почвенный слой с видом окружающей местности. Фото. Вид с юга.

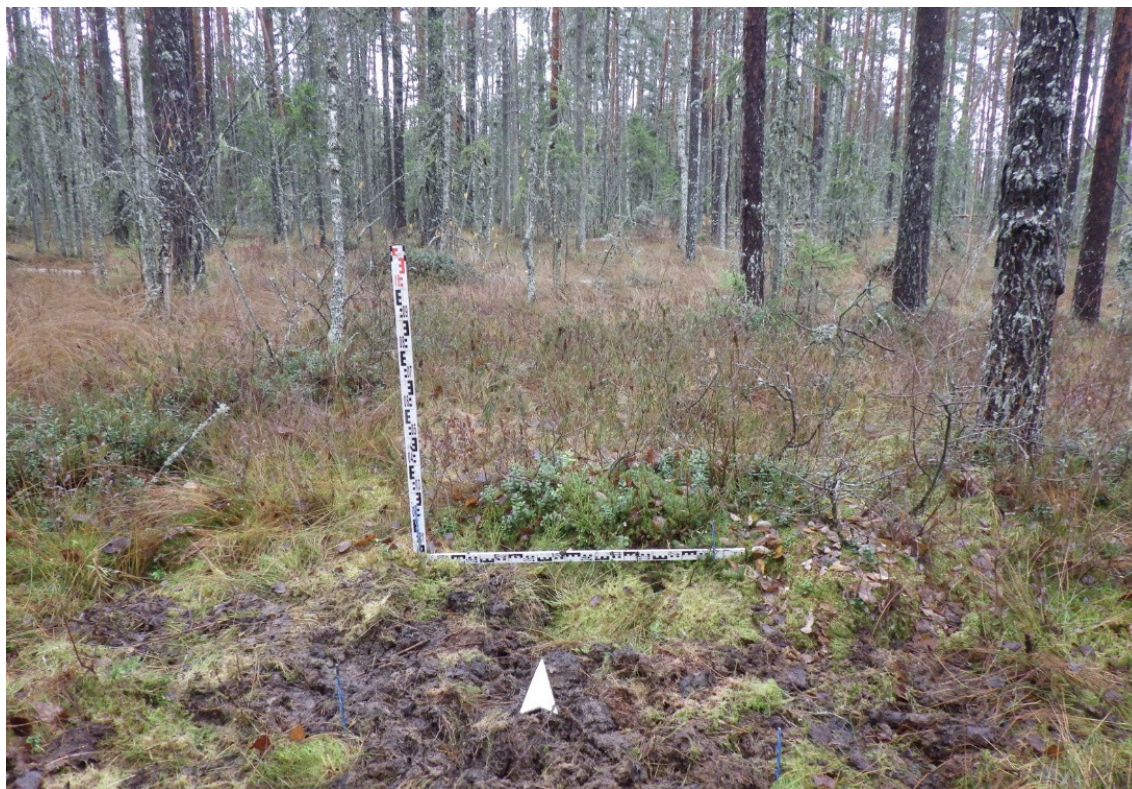
Стратиграфия северной стенки шурфа (рис. 63):

Рис. 63. Газопровод «Волхов-Сегежа-Костомукша». 4 этап строительства. Линейная часть МГ. Участок км 0 – КУ 64. Объекты ВЗиС. Ленинградская область, Волховский район. Шурф №11. Северная стенка шурфа. Фото. Вид с юга.

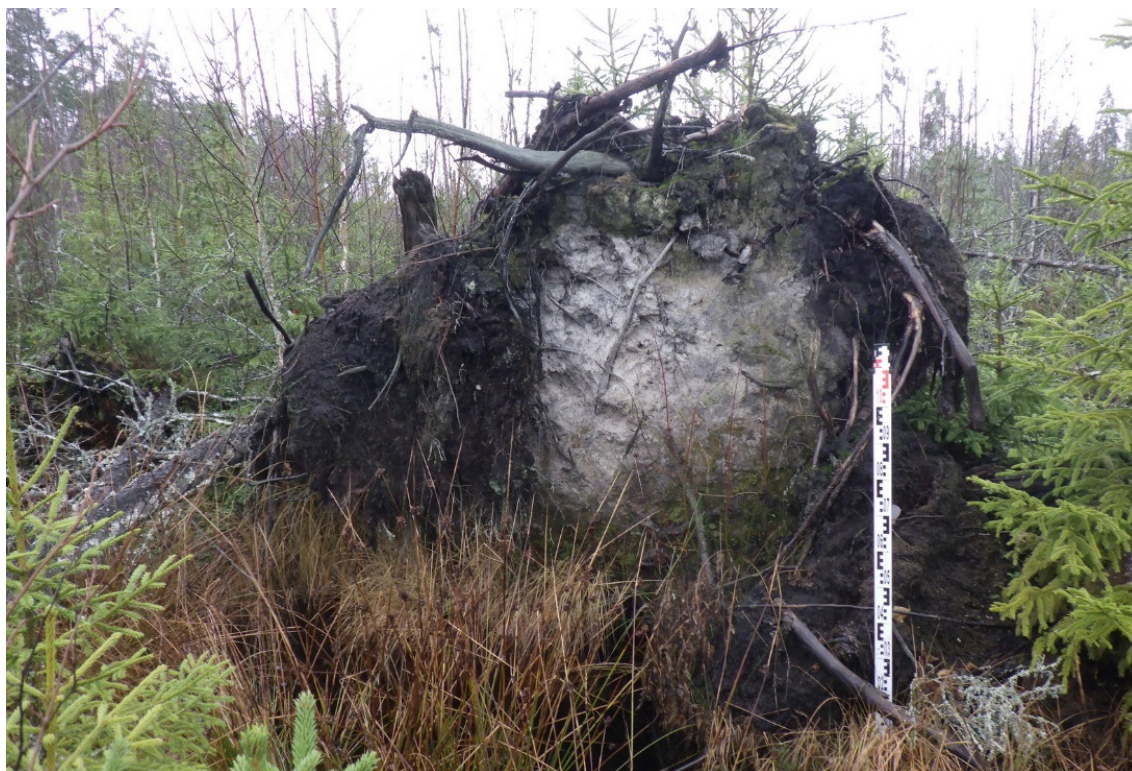
Рис. 64. Газопровод «Волхов-Сегежа-Костомукша». 4 этап строительства. Линейная часть МГ. Участок км 0 – КУ 64. Объекты ВЗиС. Ленинградская область, Волховский район. Шурф №11. Рекультивированный шурф с видом окружающей местности. Фото. Вид с юга.

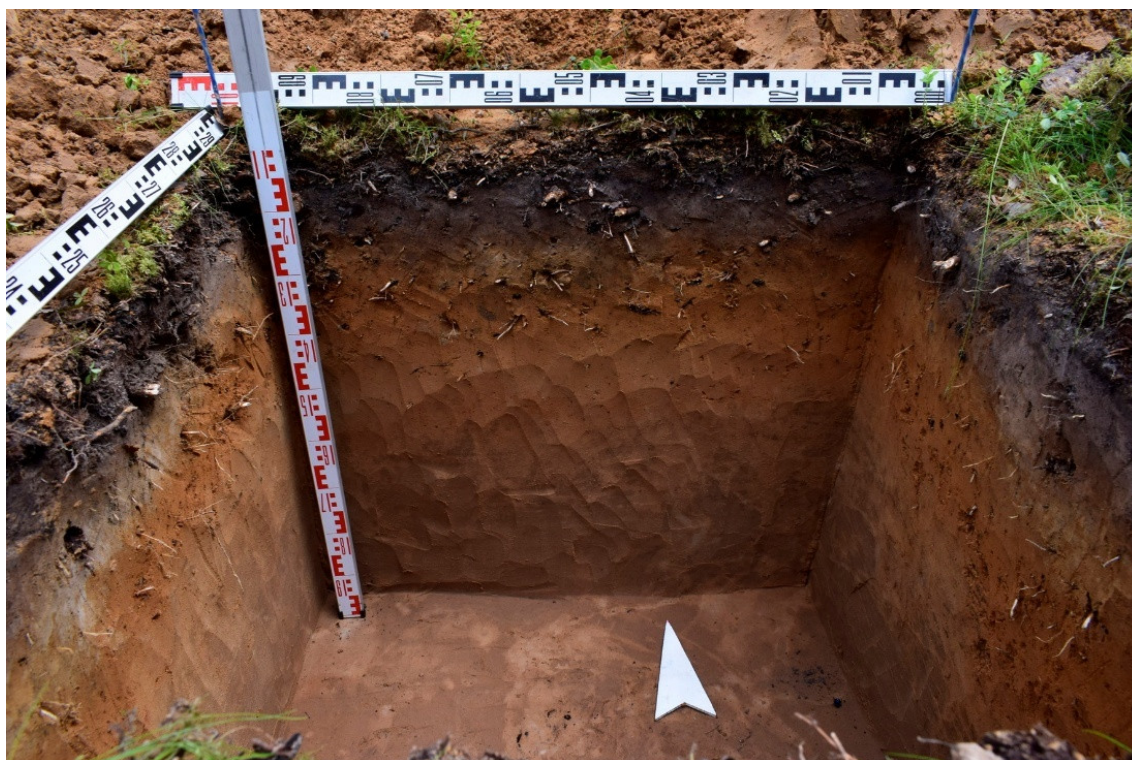
Признаков наличия культурного слоя и находок в ходе выборки шурфа не обнаружено. В ходе выполнения контрольного прокопа (рис. 70) признаки культурного слоя не выявлены. После завершения работ шурф был рекультивирован (рис. 72).

Рис. 70. Газопровод «Волхов-Сегежа-Костомукша». 4 этап строительства. Линейная часть МГ. Участок км 0 – КУ 64. Объекты ВЗиС. Ленинградская область, Волховский район. Шурф №12. Выбранный почвенный слой с видом окружающей местности. Фото. Вид с юга.

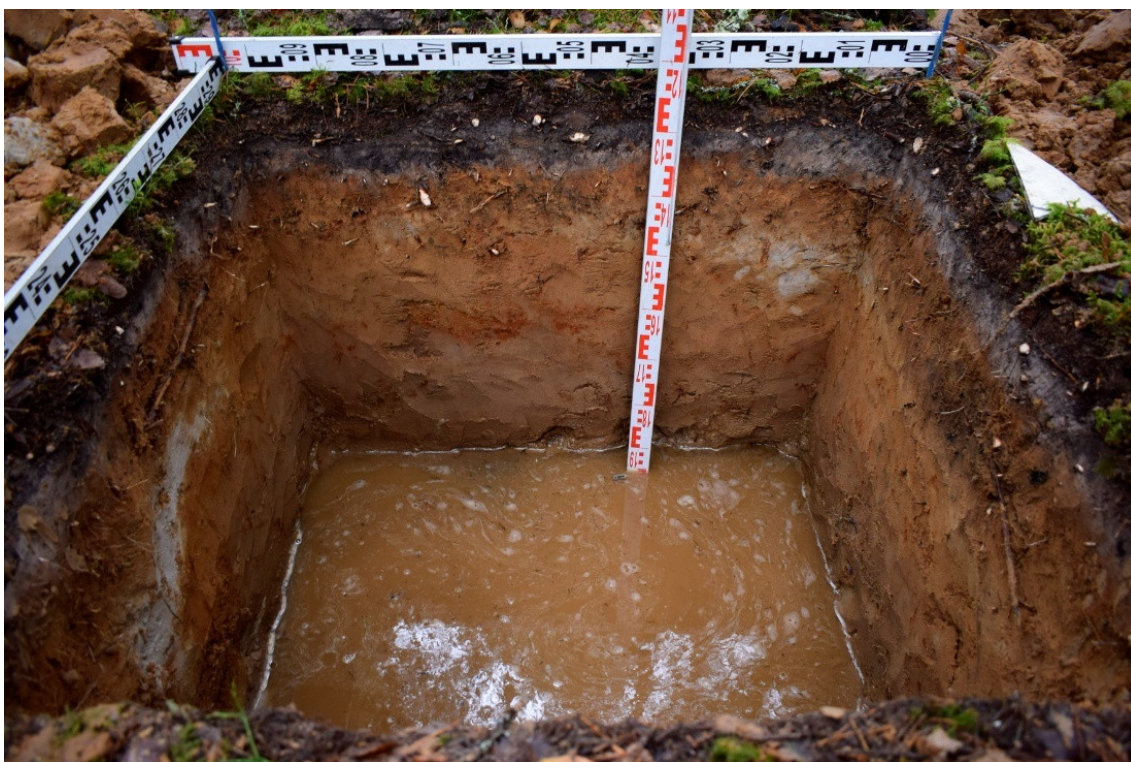
Достигнут уровень грунтовых вод. Признаков наличия культурного слоя и находок в ходе выборки шурфа не обнаружено. В ходе выполнения контрольного прокопа (рис. 78) признаки культурного слоя не выявлены. После завершения работ шурф был рекультивирован (рис. 80).

Рис. 78. Газопровод «Волхов-Сегежа-Костомукша». 4 этап строительства. Линейная часть МГ. Участок км 0 – КУ 64. Объекты ВЗиС. Ленинградская область, Волховский район. Шурф №14. Выбранный почвенный слой с видом окружающей местности. Фото. Вид с юга.

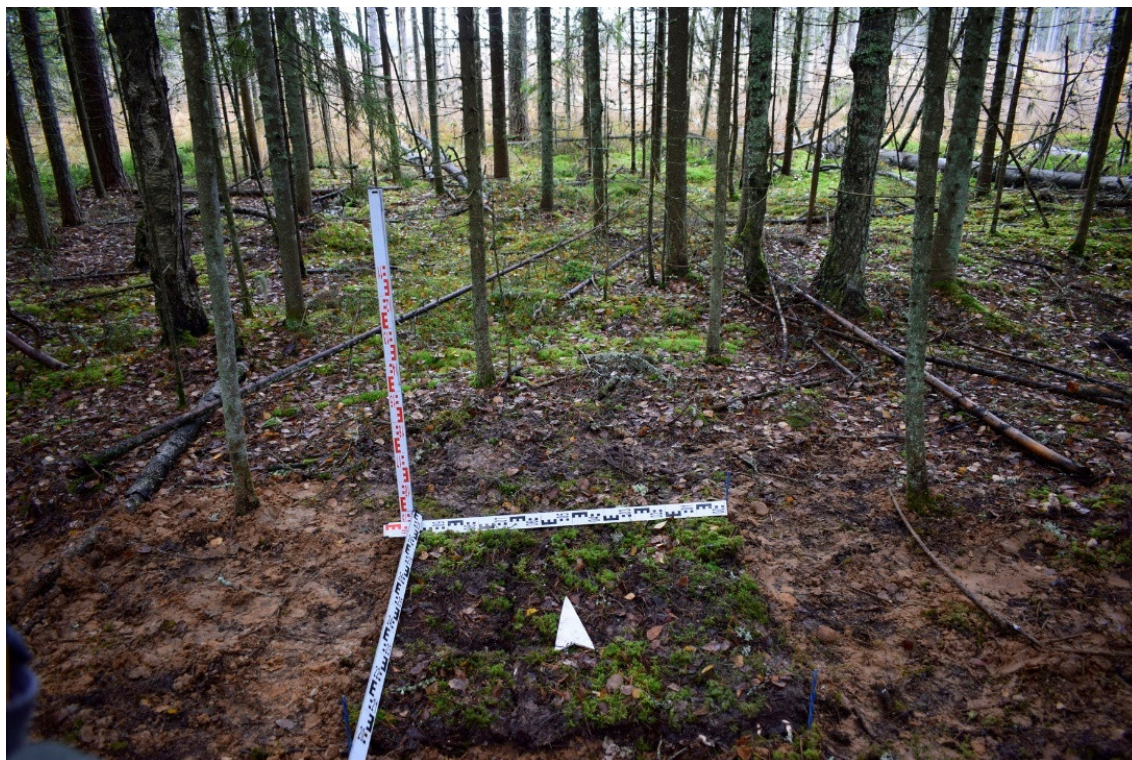
Стратиграфия северной стенки шурфа (рис. 79):

Рис. 79. Газопровод «Волхов-Сегежа-Костомукша». 4 этап строительства. Линейная часть МГ. Участок км 0 – КУ 64. Объекты ВЗиС. Ленинградская область, Волховский район. Шурф №14. Северная стенка шурфа. Фото. Вид с юга.

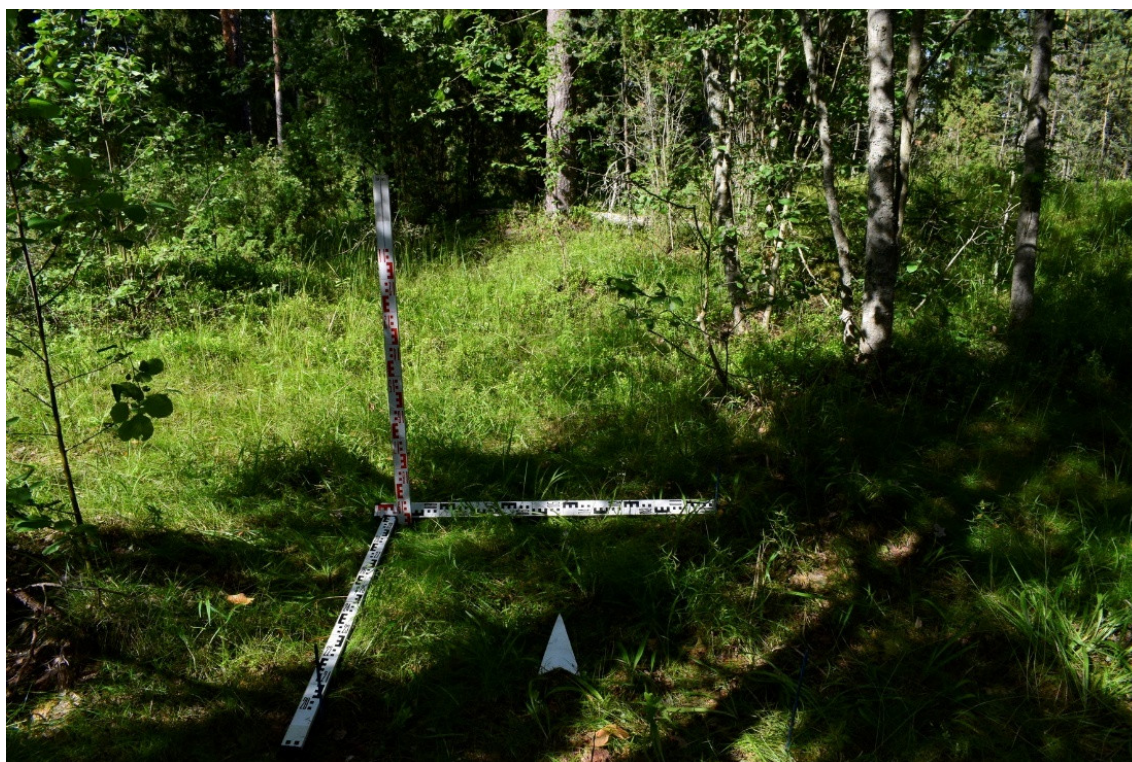
Рис. 80. Газопровод «Волхов-Сегежа-Костомукша». 4 этап строительства. Линейная часть МГ. Участок км 0 – КУ 64. Объекты ВЗиС. Ленинградская область, Волховский район. Шурф №14. Рекультивированный шурф с видом окружающей местности. Фото. Вид с юга.

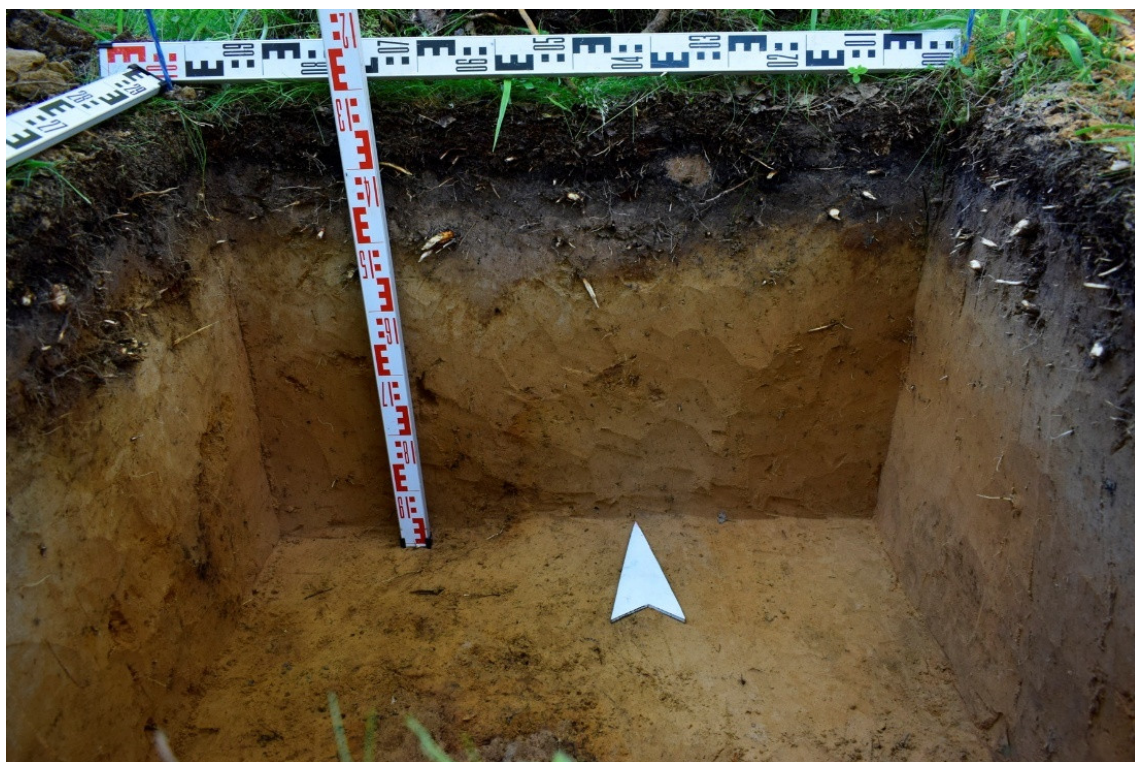
Признаков наличия культурного слоя и находок в ходе выборки шурфа не обнаружено. В ходе выполнения контрольного прокопа (рис. 82) признаки культурного слоя не выявлены. После завершения работ шурф был рекультивирован (рис. 84).

Рис. 82. Газопровод «Волхов-Сегежа-Костомукша». 4 этап строительства. Линейная часть МГ. Участок км 0 – КУ 64. Объекты ВЗиС. Ленинградская область, Волховский район. Шурф №15. Выбранный почвенный слой с видом окружающей местности. Фото. Вид с юга.

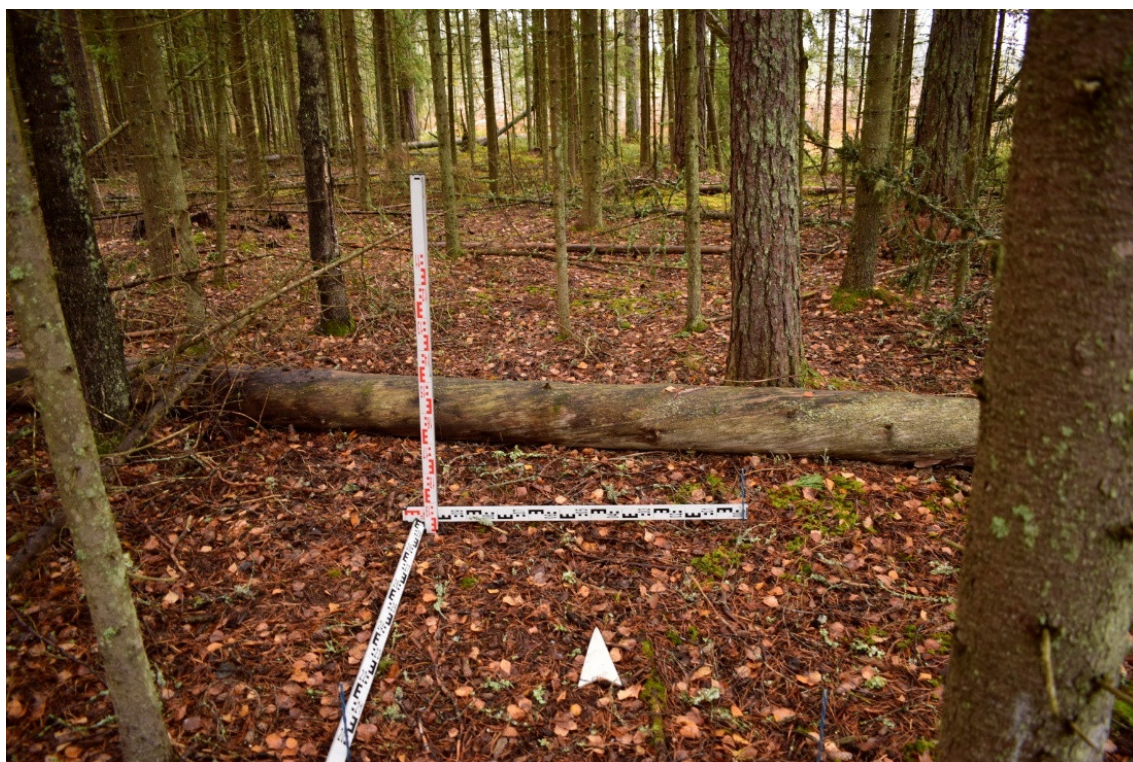
Рис. 84. Газопровод «Волхов-Сегежа-Костомукша». 4 этап строительства. Линейная часть МГ. Участок км 0 – КУ 64. Объекты ВЗиС. Ленинградская область, Волховский район. Шурф №15. Рекультивированный шурф с видом окружающей местности. Фото. Вид с юга.

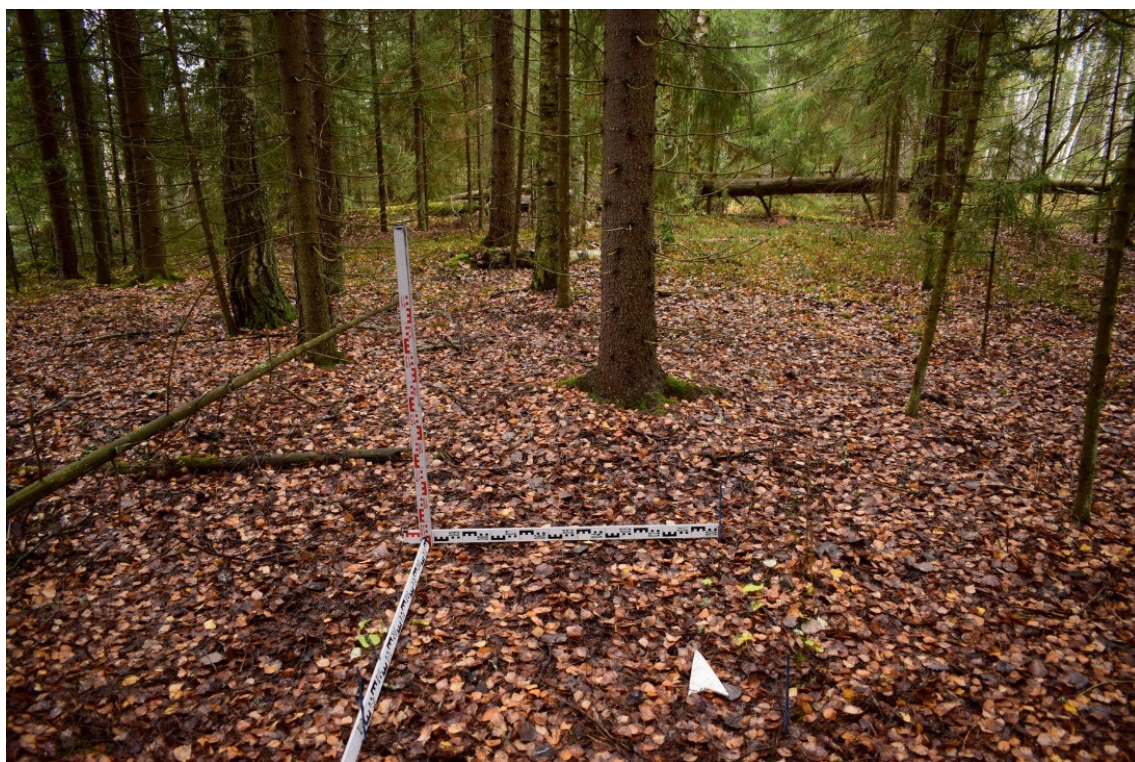
Признаков наличия культурного слоя и находок в ходе выборки шурфа не обнаружено. В ходе выполнения контрольного прокопа (рис. 86) признаки культурного слоя не выявлены. После завершения работ шурф был рекультивирован (рис. 88).

Рис. 88. Газопровод «Волхов-Сегежа-Костомукша». 4 этап строительства. Линейная часть МГ. Участок км 0 – КУ 64. Объекты ВЗиС. Ленинградская область, Волховский район. Шурф №16. Рекультивированный шурф с видом окружающей местности. Фото. Вид с юга.

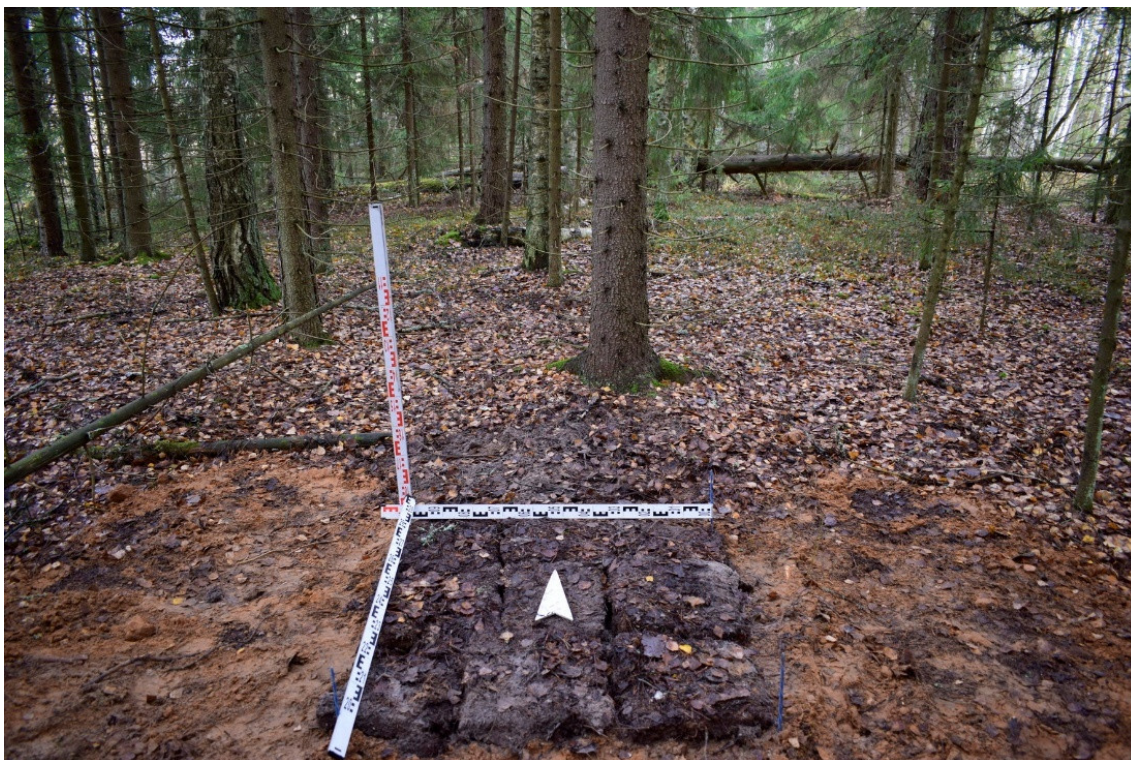
Стратиграфия северной стенки шурфа (рис. 91):

Рис. 91. Газопровод «Волхов-Сегежа-Костомукша». 4 этап строительства. Линейная часть МГ. Участок км 0 – КУ 64. Объекты ВЗиС. Ленинградская область, Волховский район. Шурф №17. Северная стенка шурфа. Фото. Вид с юга.

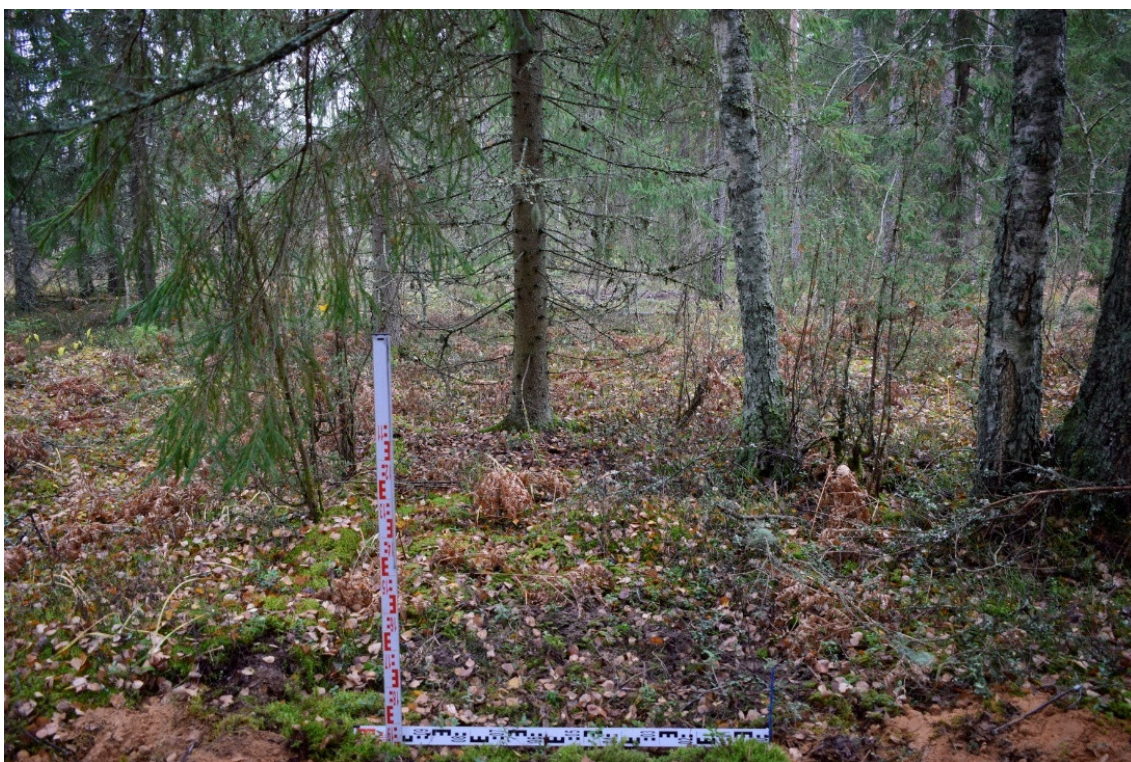
Признаков наличия культурного слоя и находок в ходе выборки шурфа не обнаружено. В ходе выполнения контрольного прокопа (рис. 90) признаки культурного слоя не выявлены. После завершения работ шурф был рекультивирован (рис. 92).

Рис. 92. Газопровод «Волхов-Сегежа-Костомукша». 4 этап строительства. Линейная часть МГ. Участок км 0 – КУ 64. Объекты ВЗиС. Ленинградская область, Волховский район. Шурф №17. Рекультивированный шурф с видом окружающей местности. Фото. Вид с юга.

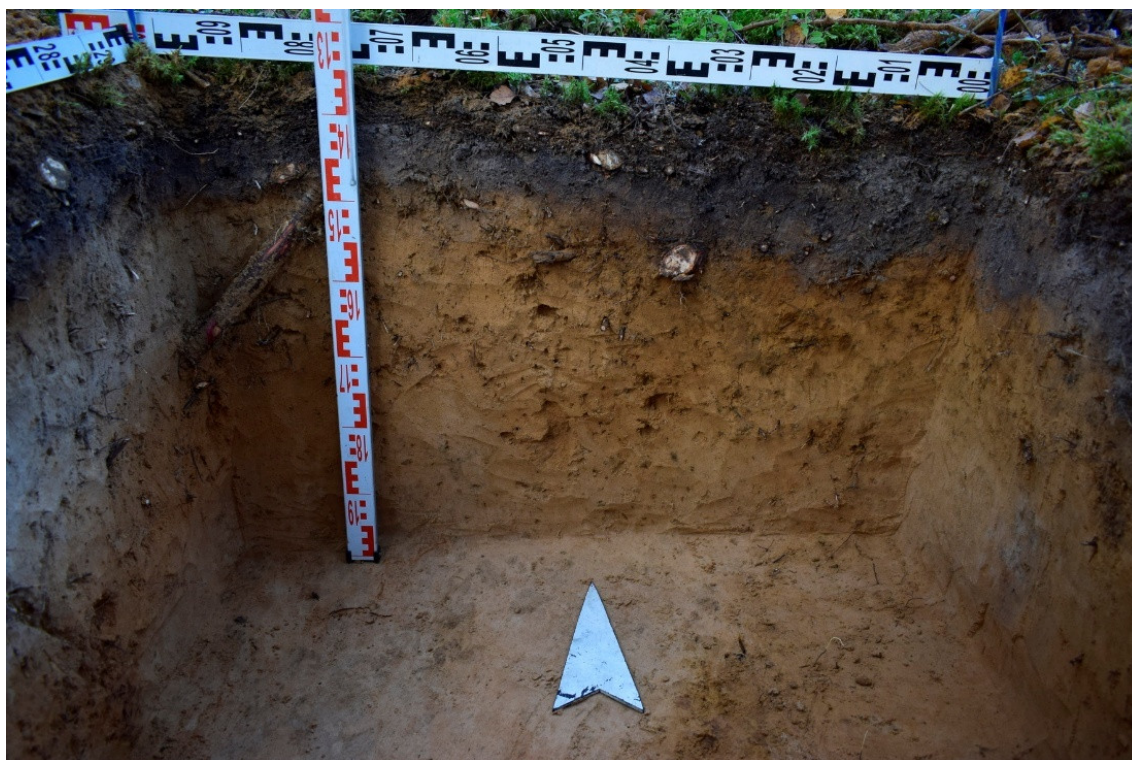
Признаков наличия культурного слоя и находок в ходе выборки шурфа не обнаружено. В ходе выполнения контрольного прокопа (рис. 94) признаки культурного слоя не выявлены. После завершения работ шурф был рекультивирован (рис. 96).

Рис. 94. Газопровод «Волхов-Сегежа-Костомукша». 4 этап строительства. Линейная часть МГ. Участок км 0 – КУ 64. Объекты ВЗиС. Ленинградская область, Волховский район. Шурф №18. Выбранный почвенный слой с видом окружающей местности. Фото. Вид с юга.
