АКТ

государственной историко-культурной экспертизы №б/н от 19.12.2025 г.

Газопровод Волхов-Сегежа-Костомукша. 4 этап строительства. Линейная часть МГ. Участок км 0 – КУ 64. Раздел 12. Технический отчет по результатам археологических исследований. Объекты ВЗиС. Санкт-Петербург, 2025. В 2-х томах.

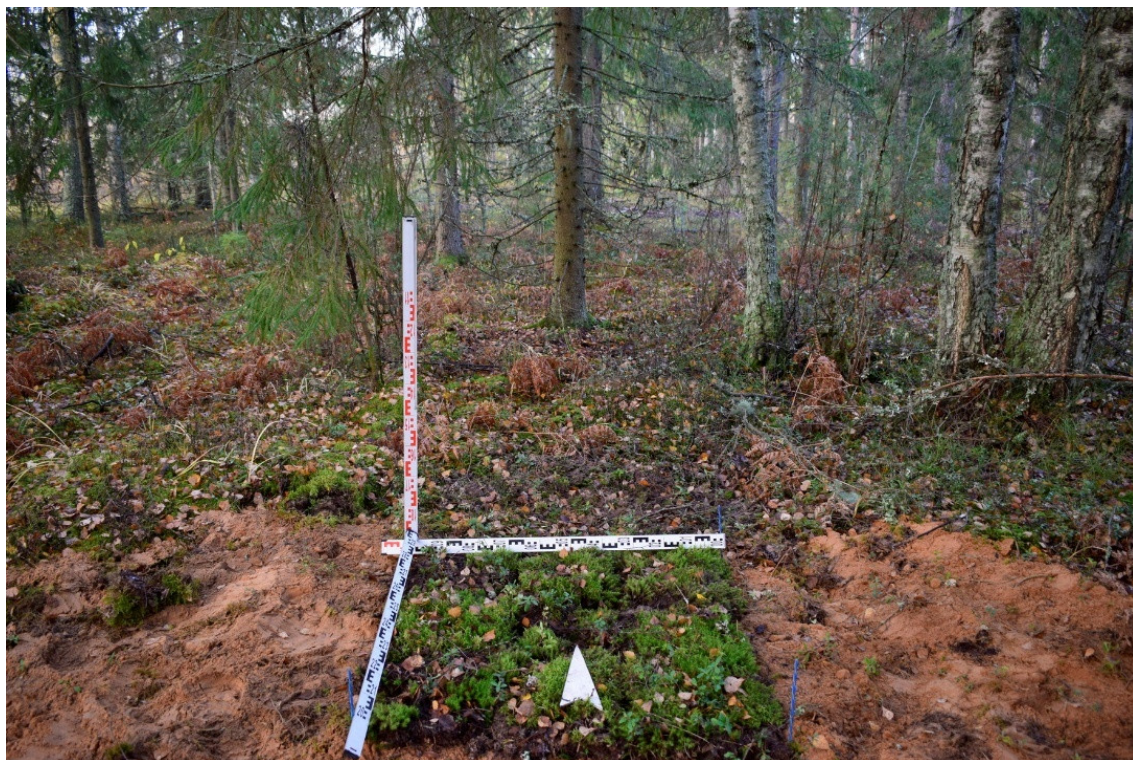
Стратиграфия северной стенки шурфа (рис. 95):

Рис. 95. Газопровод «Волхов-Сегежа-Костомукша». 4 этап строительства. Линейная часть МГ. Участок км 0 – КУ 64. Объекты ВЗиС. Ленинградская область, Волховский район. Шурф №18. Северная стенка шурфа. Фото. Вид с юга.

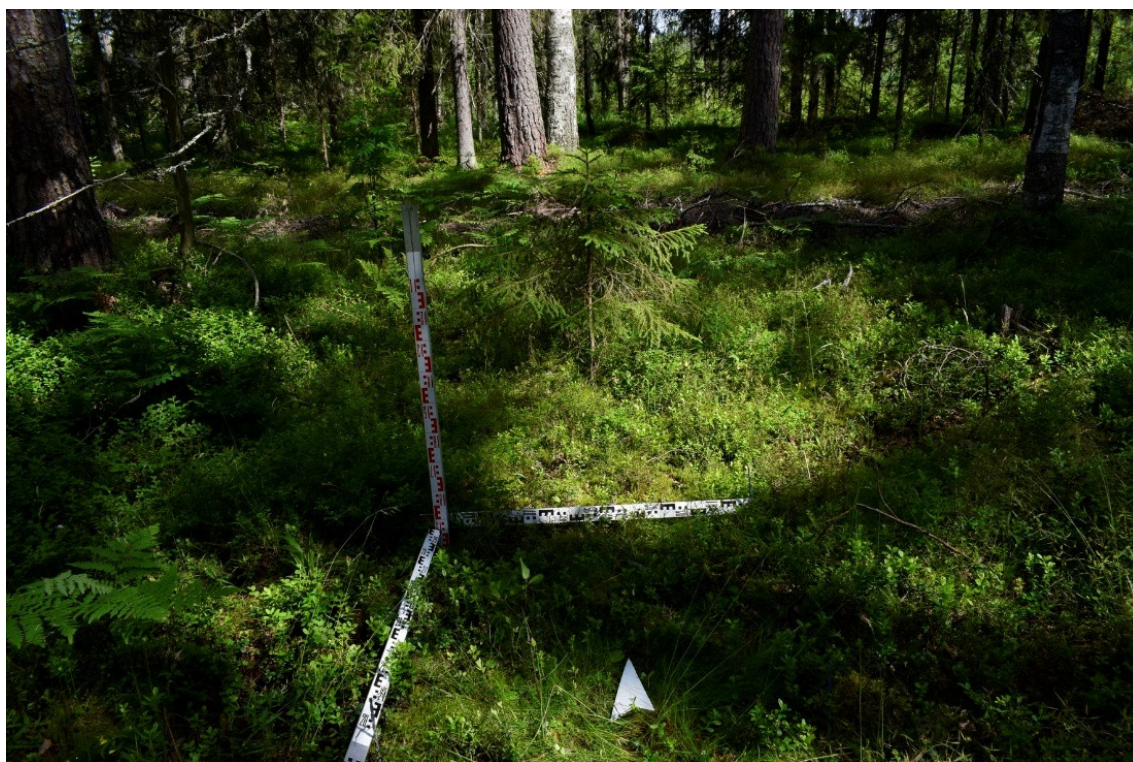
Признаков наличия культурного слоя и находок в ходе выборки шурфа не обнаружено. В ходе выполнения контрольного прокопа (рис. 94) признаки культурного слоя не выявлены. После завершения работ шурф был рекультивирован (рис. 96).

Рис. 96. Газопровод «Волхов-Сегежа-Костомукша». 4 этап строительства. Линейная часть МГ. Участок км 0 – КУ 64. Объекты ВЗиС. Ленинградская область, Волховский район. Шурф №18. Рекультивированный шурф с видом окружающей местности. Фото. Вид с юга.

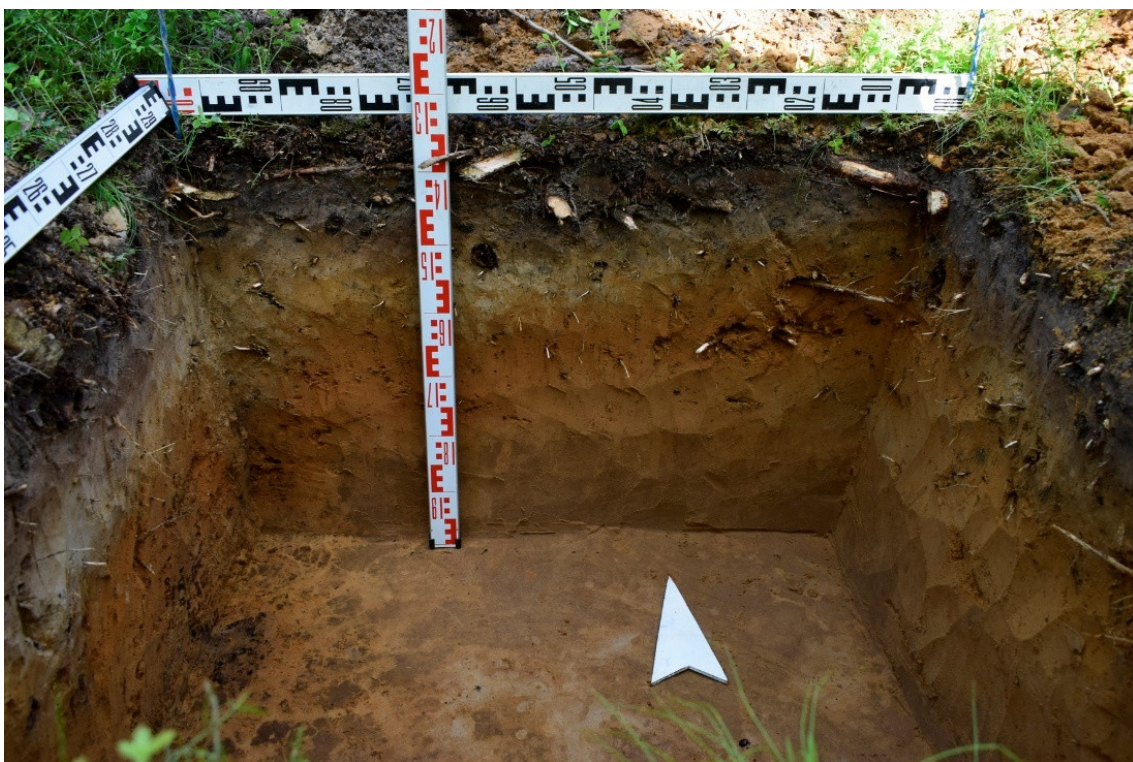
Стратиграфия северной стенки шурфа (рис. 99):

Рис. 99. Газопровод «Волхов-Сегежа-Костомукша». 4 этап строительства. Линейная часть МГ. Участок км 0 – КУ 64. Объекты ВЗиС. Ленинградская область, Волховский район. Шурф №19. Северная стенка шурфа. Фото. Вид с юга.

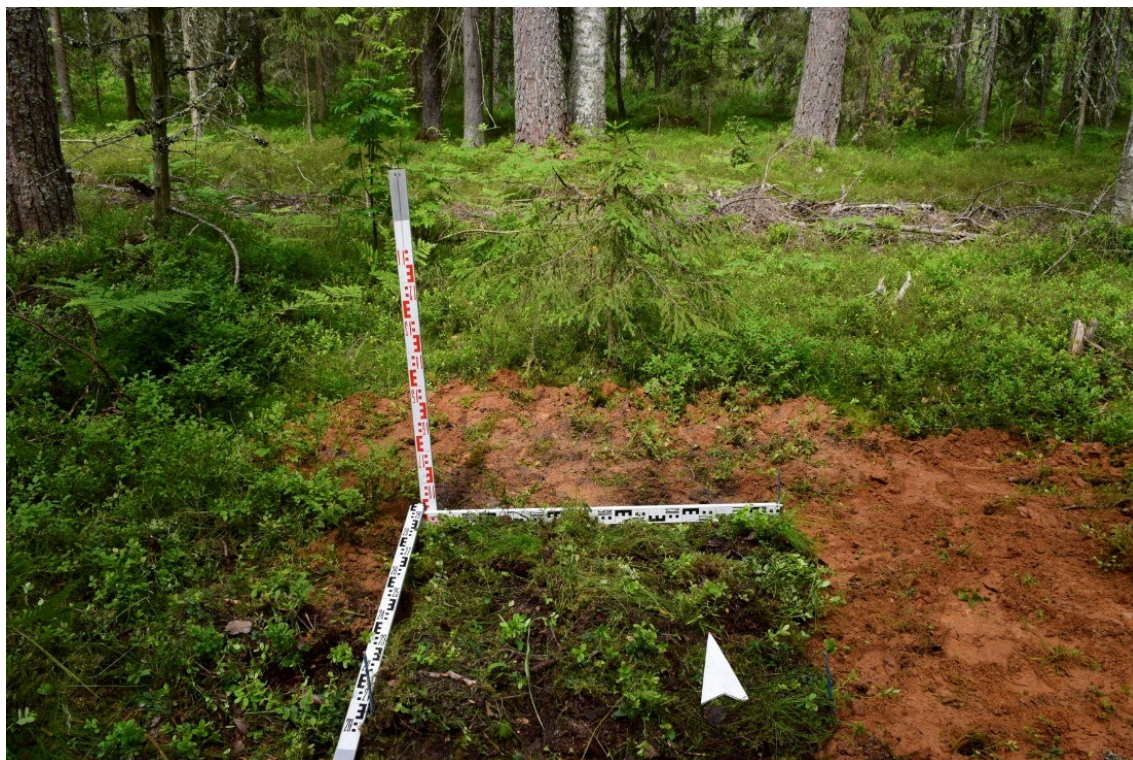
Признаков наличия культурного слоя и находок в ходе выборки шурфа не обнаружено. В ходе выполнения контрольного прокопа (рис. 98) признаки культурного слоя не выявлены. После завершения работ шурф был рекультивирован (рис. 100).

Рис. 100. Газопровод «Волхов-Сегежа-Костомукша». 4 этап строительства. Линейная часть МГ. Участок км 0 – КУ 64. Объекты ВЗиС. Ленинградская область, Волховский район. Шурф №19. Рекультивированный шурф с видом окружающей местности. Фото. Вид с юга.

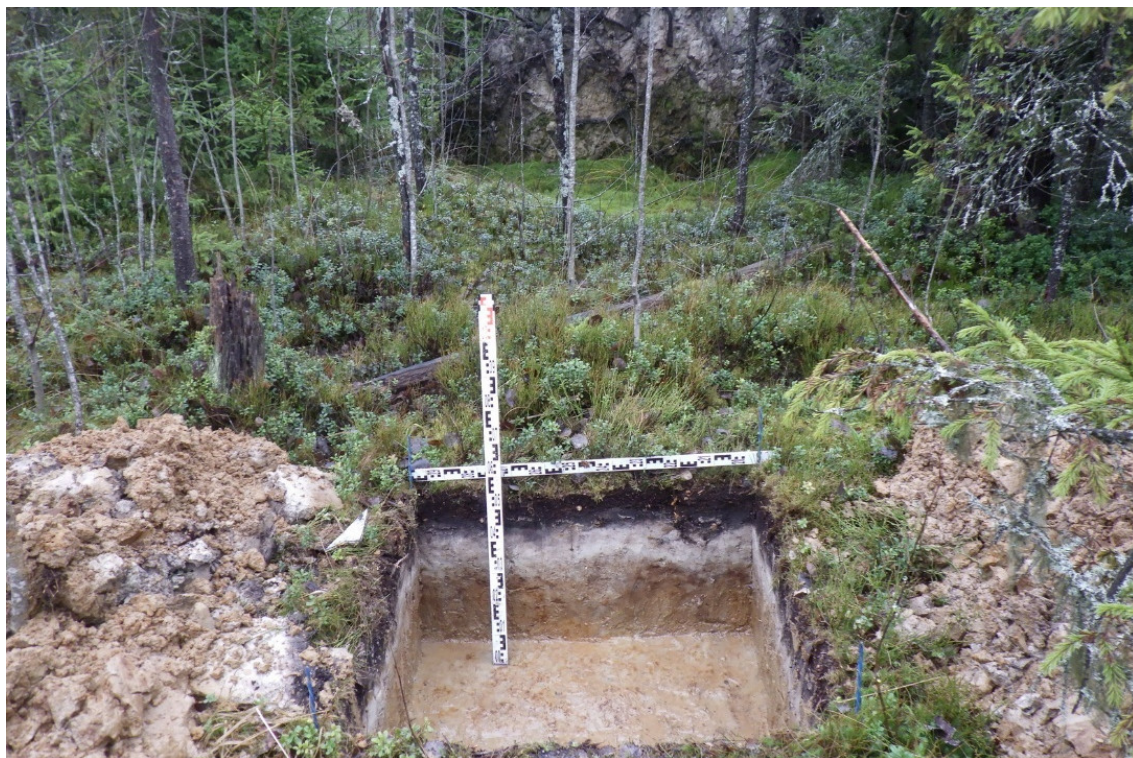
Достигнут уровень грунтовых вод. Признаков наличия культурного слоя и находок в ходе выборки шурфа не обнаружено. В ходе выполнения контрольного прокопа (рис. 104) признаки культурного слоя не выявлены. После завершения работ шурф был рекультивирован (рис. 106).

Рис. 104. Газопровод «Волхов-Сегежа-Костомукша». 4 этап строительства. Линейная часть МГ. Участок км 0 – КУ 64. Объекты ВЗиС. Ленинградская область, Волховский район. Шурф №20. Выбранный почвенный слой с видом окружающей местности. Фото. Вид с юга.

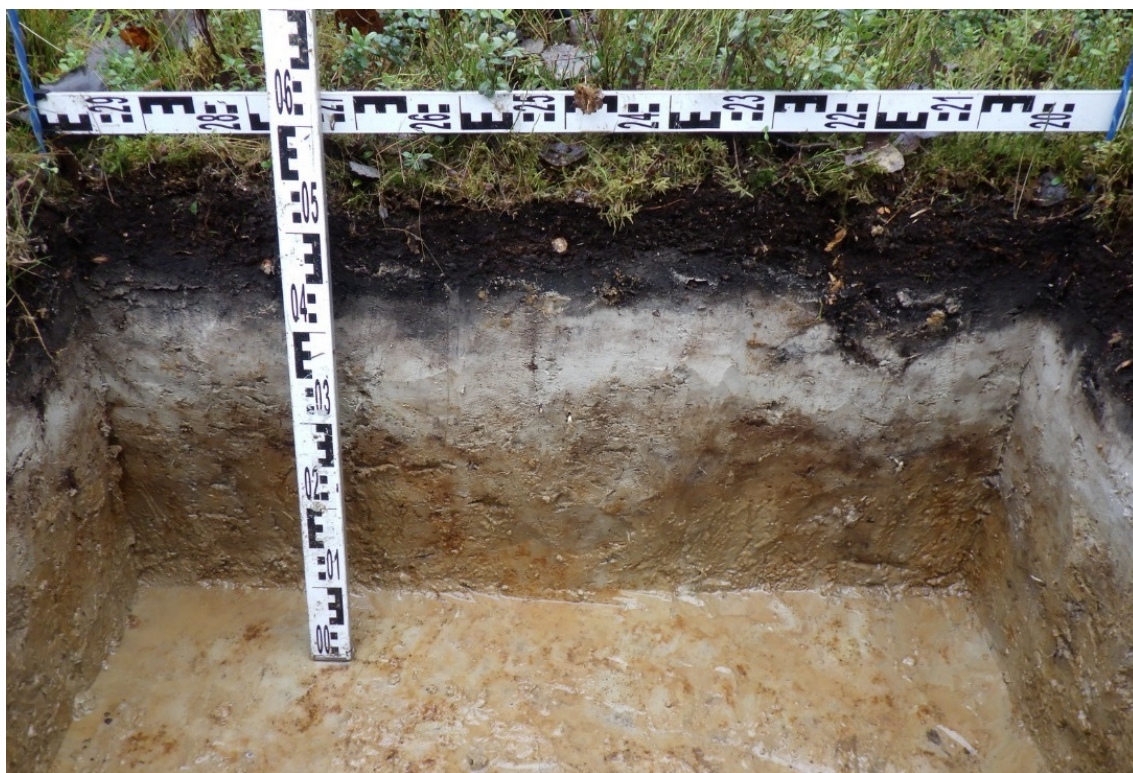
Стратиграфия северной стенки шурфа (рис. 105):

Рис. 105. Газопровод «Волхов-Сегежа-Костомукша». 4 этап строительства. Линейная часть МГ. Участок км 0 – КУ 64. Объекты ВЗиС. Ленинградская область, Волховский район. Шурф №20. Северная стенка шурфа. Фото. Вид с юга.

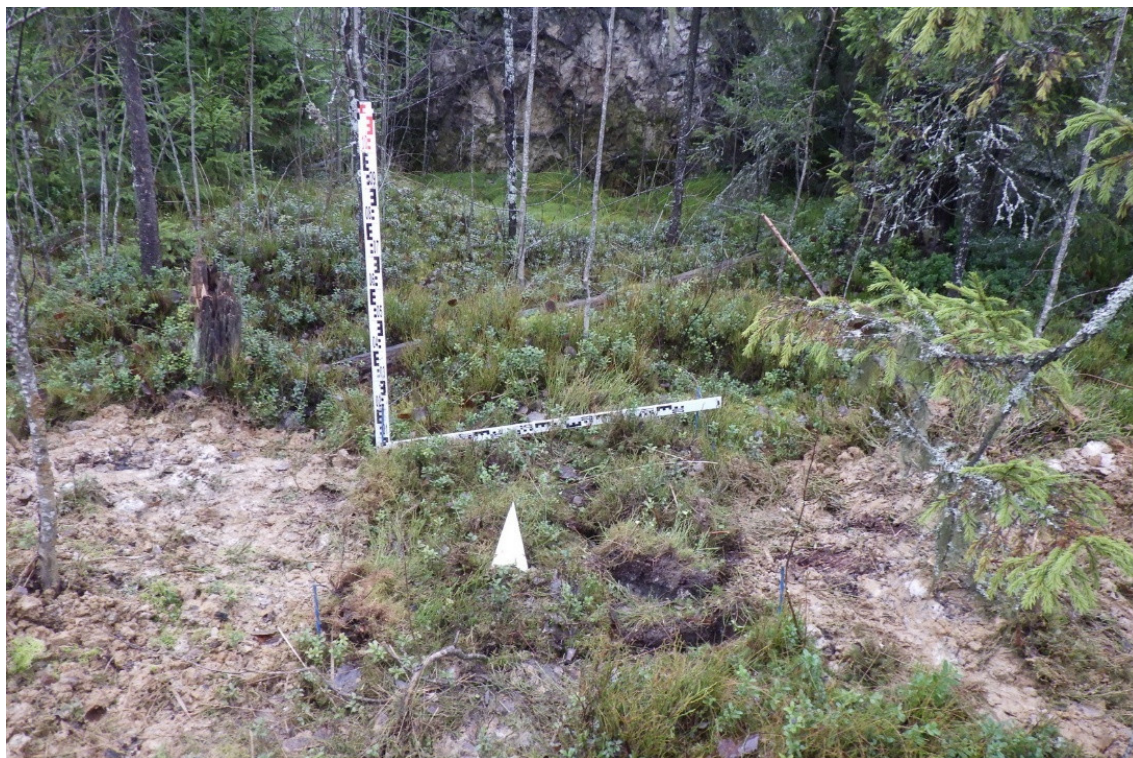
Рис. 106. Газопровод «Волхов-Сегежа-Костомукша». 4 этап строительства. Линейная часть МГ. Участок км 0 – КУ 64. Объекты ВЗиС. Ленинградская область, Волховский район. Шурф №20. Рекультивированный шурф с видом окружающей местности. Фото. Вид с юга.

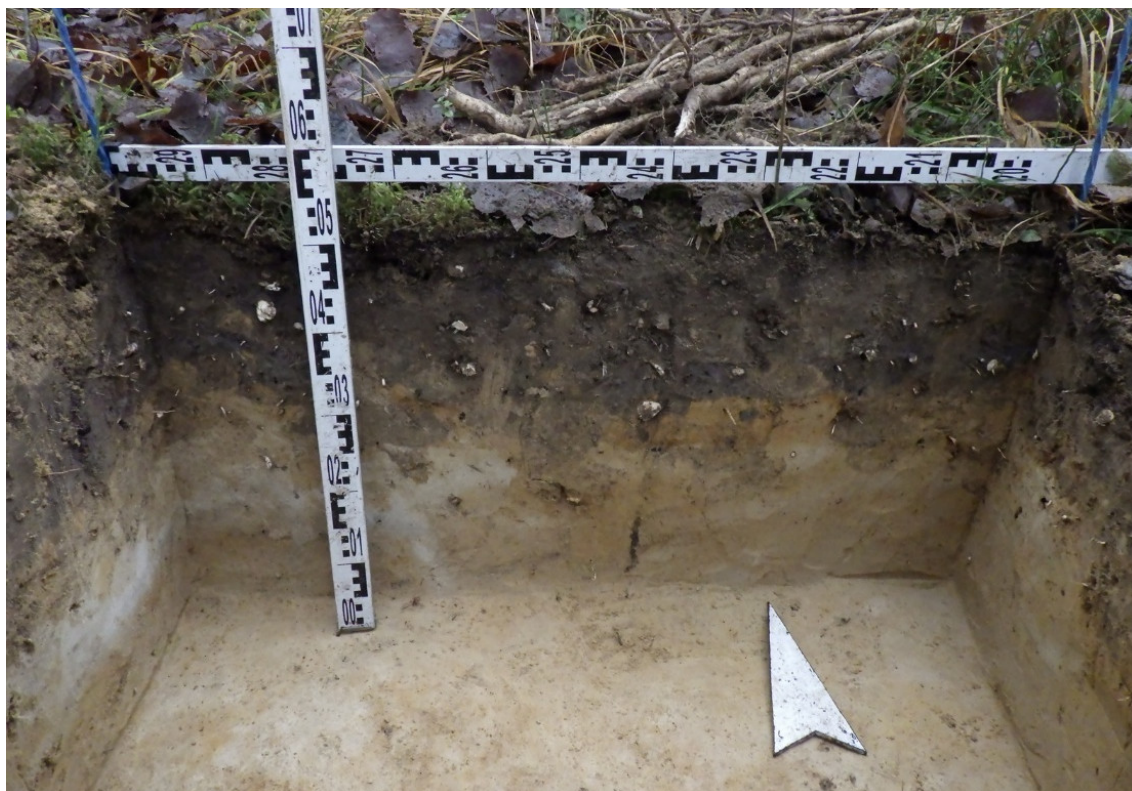
Рис. 109. Газопровод «Волхов-Сегежа-Костомукша». 4 этап строительства. Линейная часть МГ. Участок км 0 – КУ 64. Объекты ВЗиС. Ленинградская область, Волховский район. Шурф №21. Северная стенка шурфа. Фото. Вид с юга.

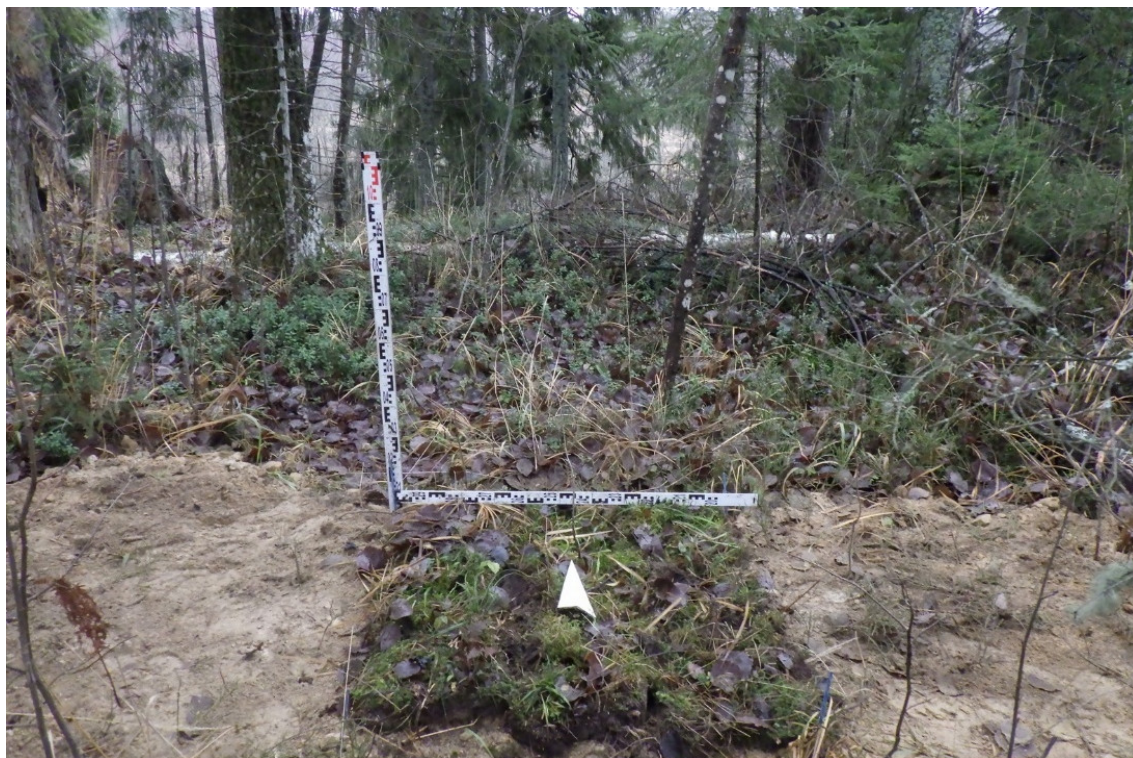
Рис. 110. Газопровод «Волхов-Сегежа-Костомукша». 4 этап строительства. Линейная часть МГ. Участок км 0 – КУ 64. Объекты ВЗиС. Ленинградская область, Волховский район. Шурф №21. Рекультивированный шурф с видом окружающей местности. Фото. Вид с юга.

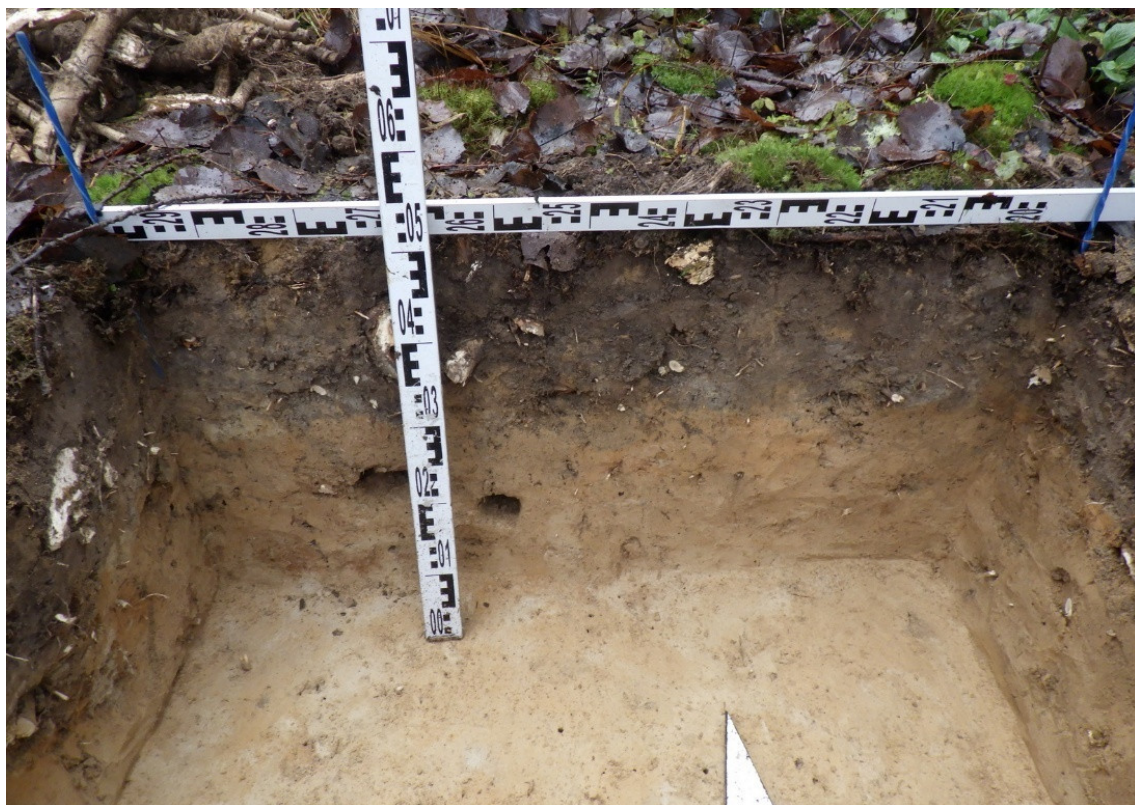
Рис. 113. Газопровод «Волхов-Сегежа-Костомукша». 4 этап строительства. Линейная часть МГ. Участок км 0 – КУ 64. Объекты ВЗиС. Ленинградская область, Волховский район. Шурф №22. Северная стенка шурфа. Фото. Вид с юга.

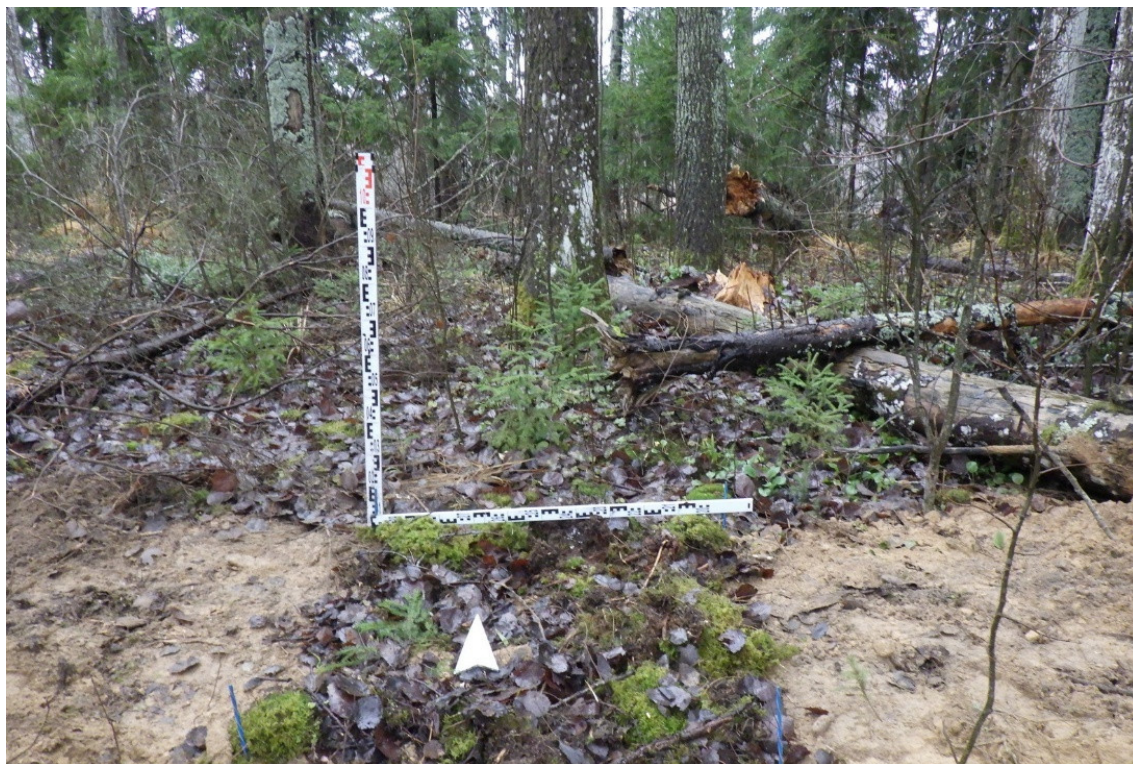
Признаков наличия культурного слоя и находок в ходе выборки шурфа не обнаружено. В ходе выполнения контрольного прокопа (рис. 112) признаки культурного слоя не выявлены. После завершения работ шурф был рекультивирован (рис. 114).

Рис. 114. Газопровод «Волхов-Сегежа-Костомукша». 4 этап строительства. Линейная часть МГ. Участок км 0 – КУ 64. Объекты ВЗиС. Ленинградская область, Волховский район. Шурф №22. Рекультивированный шурф с видом окружающей местности. Фото. Вид с юга.

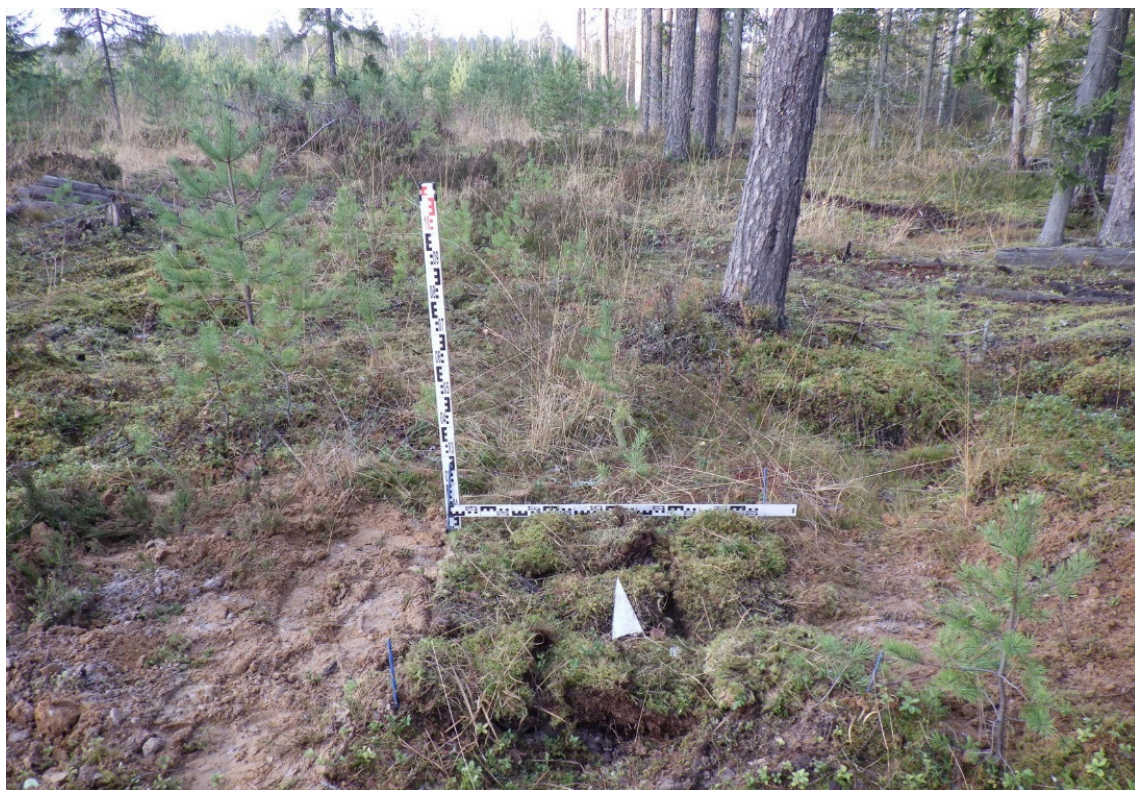
Признаков наличия культурного слоя и находок в ходе выборки шурфа не обнаружено. В ходе выполнения контрольного прокопа (рис. 119) признаки культурного слоя не выявлены. После завершения работ шурф был рекультивирован (рис. 121).

Рис. 121. Газопровод «Волхов-Сегежа-Костомукша». 4 этап строительства. Линейная часть МГ. Участок км 0 – КУ 64. Объекты ВЗиС. Ленинградская область, Волховский район. Шурф №23. Рекультивированный шурф с видом окружающей местности. Фото. Вид с юга.

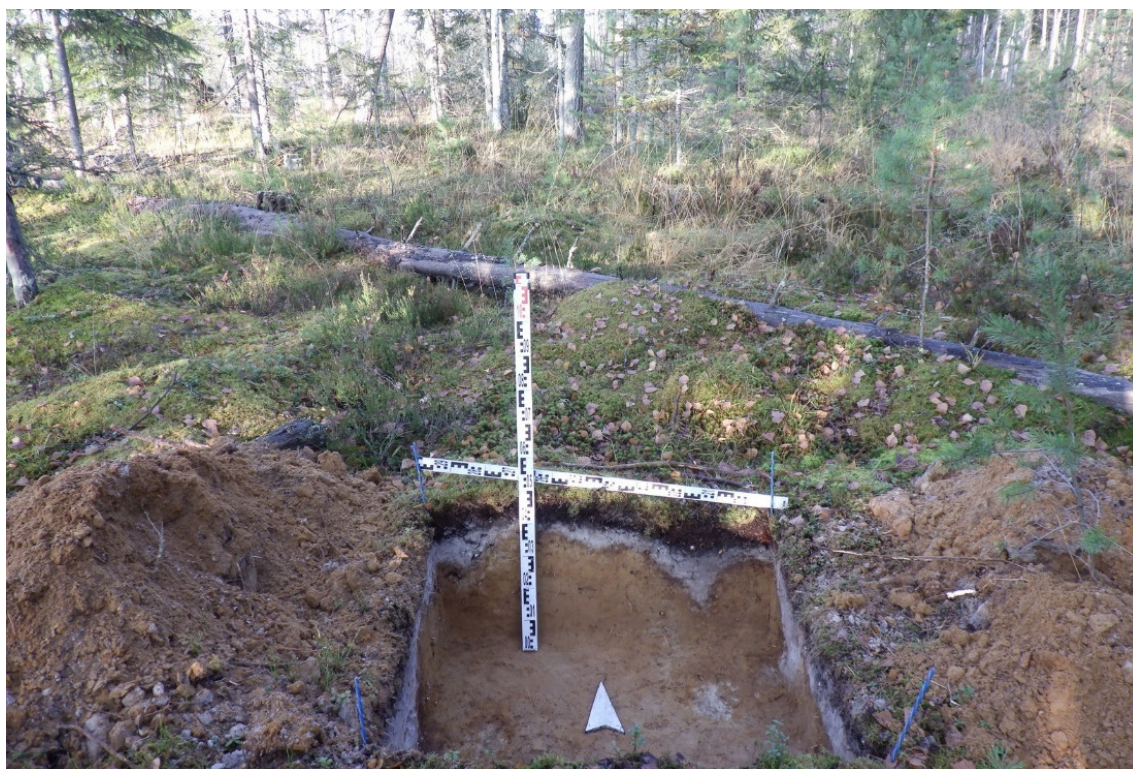
Признаков наличия культурного слоя и находок в ходе выборки шурфа не обнаружено. В ходе выполнения контрольного прокопа (рис. 123) признаки культурного слоя не выявлены. После завершения работ шурф был рекультивирован (рис. 125).

Рис. 123. Газопровод «Волхов-Сегежа-Костомукша». 4 этап строительства. Линейная часть МГ. Участок км 0 – КУ 64. Объекты ВЗиС. Ленинградская область, Волховский район. Шурф №24. Выбранный почвенный слой с видом окружающей местности. Фото. Вид с юга.

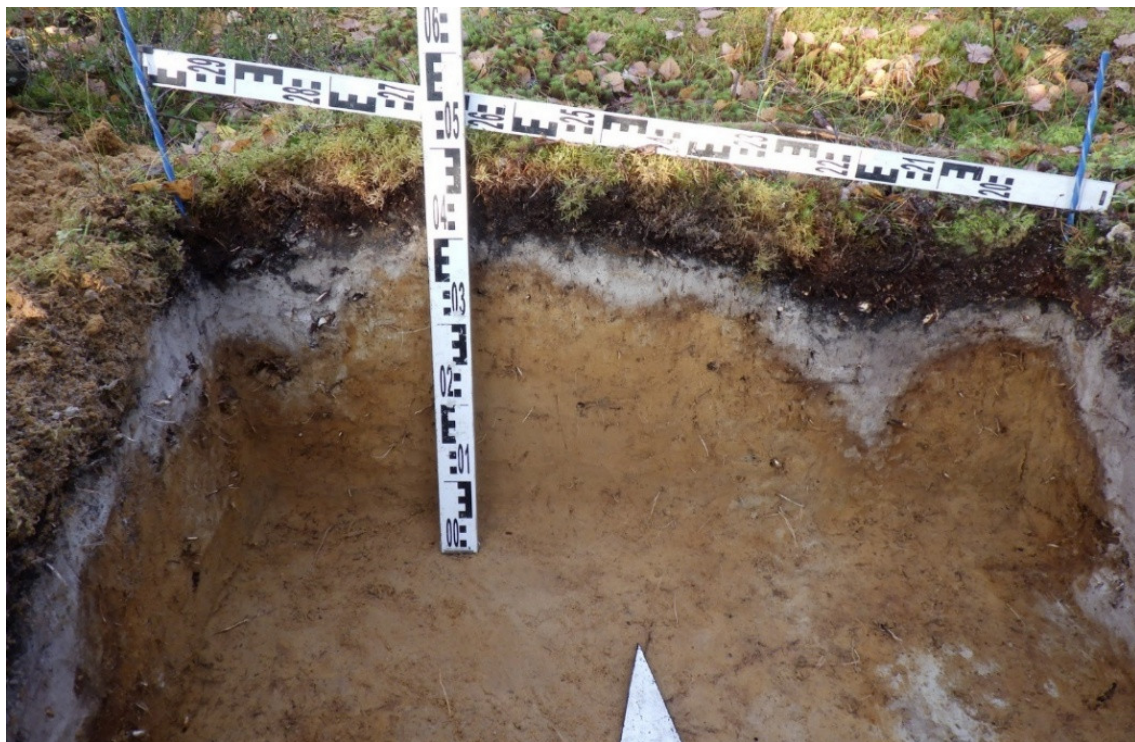
Стратиграфия северной стенки шурфа (рис. 124):

Рис. 124. Газопровод «Волхов-Сегежа-Костомукша». 4 этап строительства. Линейная часть МГ. Участок км 0 – КУ 64. Объекты ВЗиС. Ленинградская область, Волховский район. Шурф №24. Северная стенка шурфа. Фото. Вид с юга.

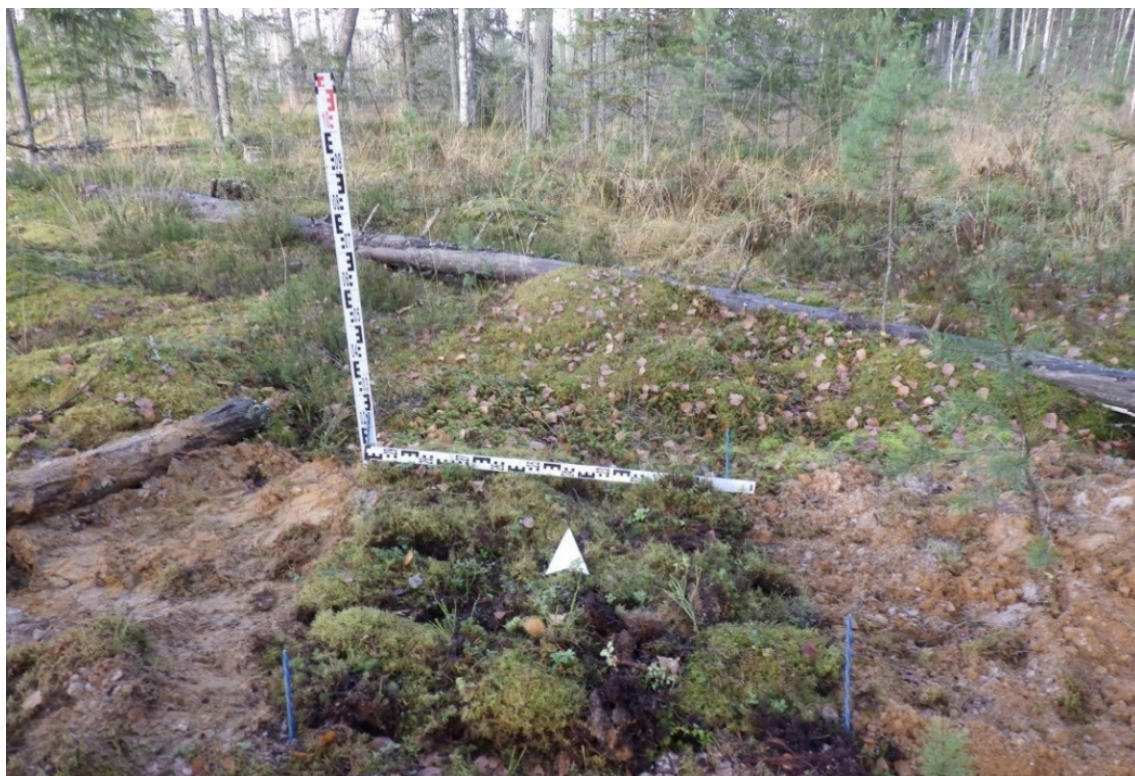
Рис. 125. Газопровод «Волхов-Сегежа-Костомукша». 4 этап строительства. Линейная часть МГ. Участок км 0 – КУ 64. Объекты ВЗиС. Ленинградская область, Волховский район. Шурф №24. Рекультивированный шурф с видом окружающей местности. Фото. Вид с юга.

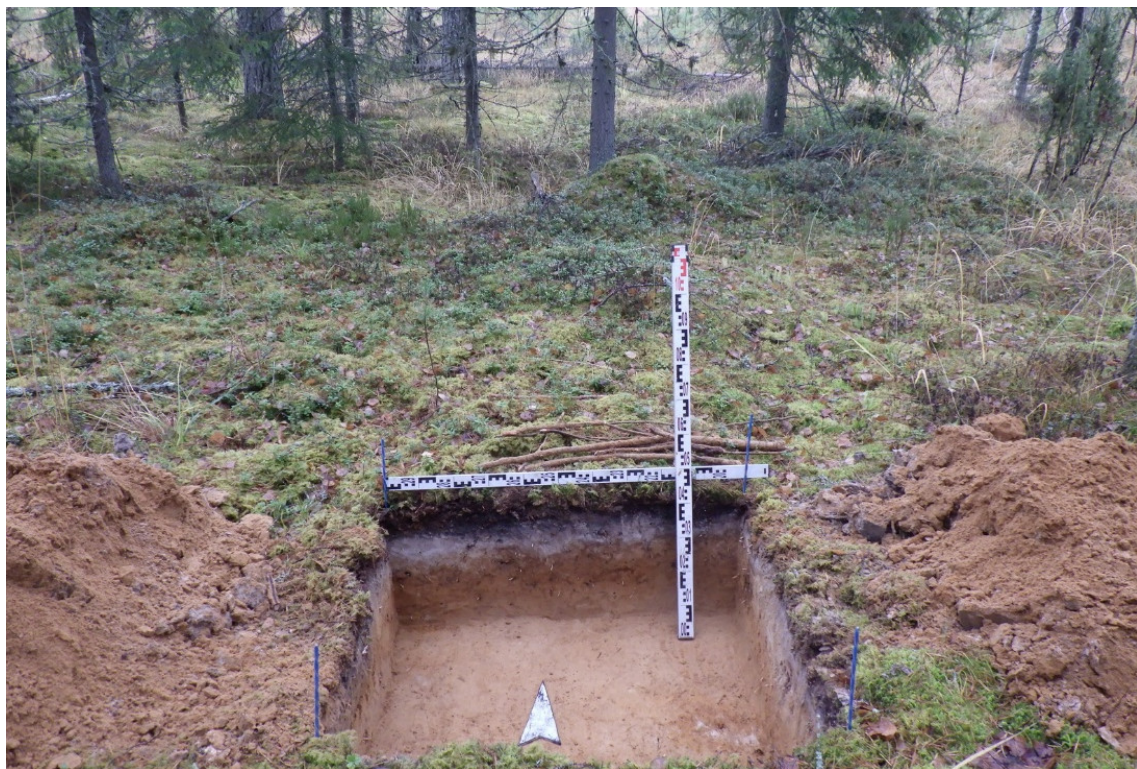
Признаков наличия культурного слоя и находок в ходе выборки шурфа не обнаружено. В ходе выполнения контрольного прокопа (рис. 127) признаки культурного слоя не выявлены. После завершения работ шурф был рекультивирован (рис. 129).

Рис. 127. Газопровод «Волхов-Сегежа-Костомукша». 4 этап строительства. Линейная часть МГ. Участок км 0 – КУ 64. Объекты ВЗиС. Ленинградская область, Волховский район. Шурф №25. Выбранный почвенный слой с видом окружающей местности. Фото. Вид с юга.

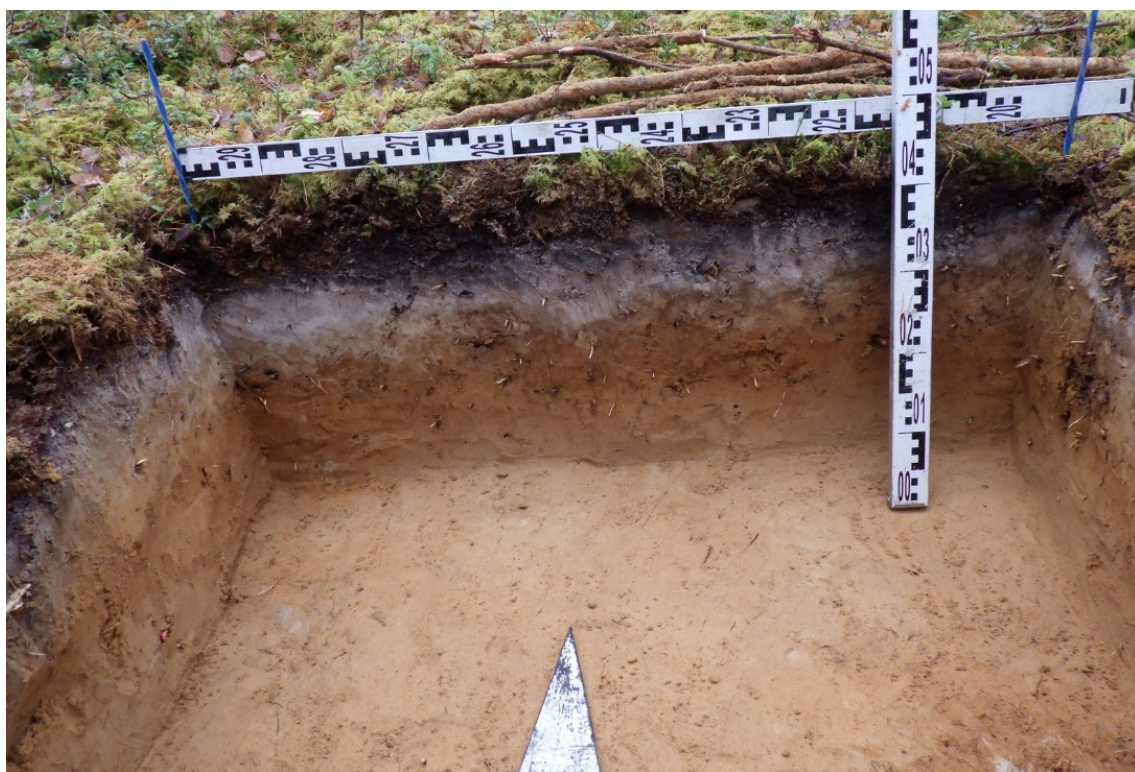
Стратиграфия северной стенки шурфа (рис. 128):

Рис. 128. Газопровод «Волхов-Сегежа-Костомукша». 4 этап строительства. Линейная часть МГ. Участок км 0 – КУ 64. Объекты ВЗиС. Ленинградская область, Волховский район. Шурф №25. Северная стенка шурфа. Фото. Вид с юга.

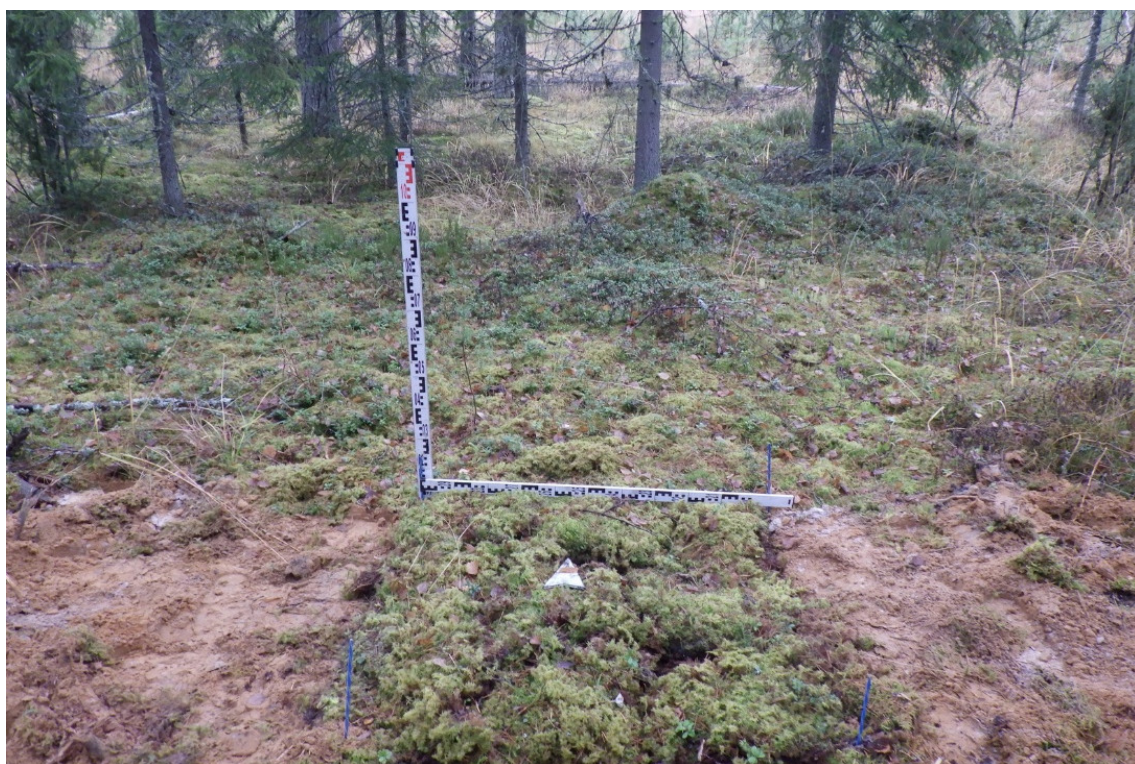
Рис. 129. Газопровод «Волхов-Сегежа-Костомукша». 4 этап строительства. Линейная часть МГ. Участок км 0 – КУ 64. Объекты ВЗиС. Ленинградская область, Волховский район. Шурф №25. Рекультивированный шурф с видом окружающей местности. Фото. Вид с юга.

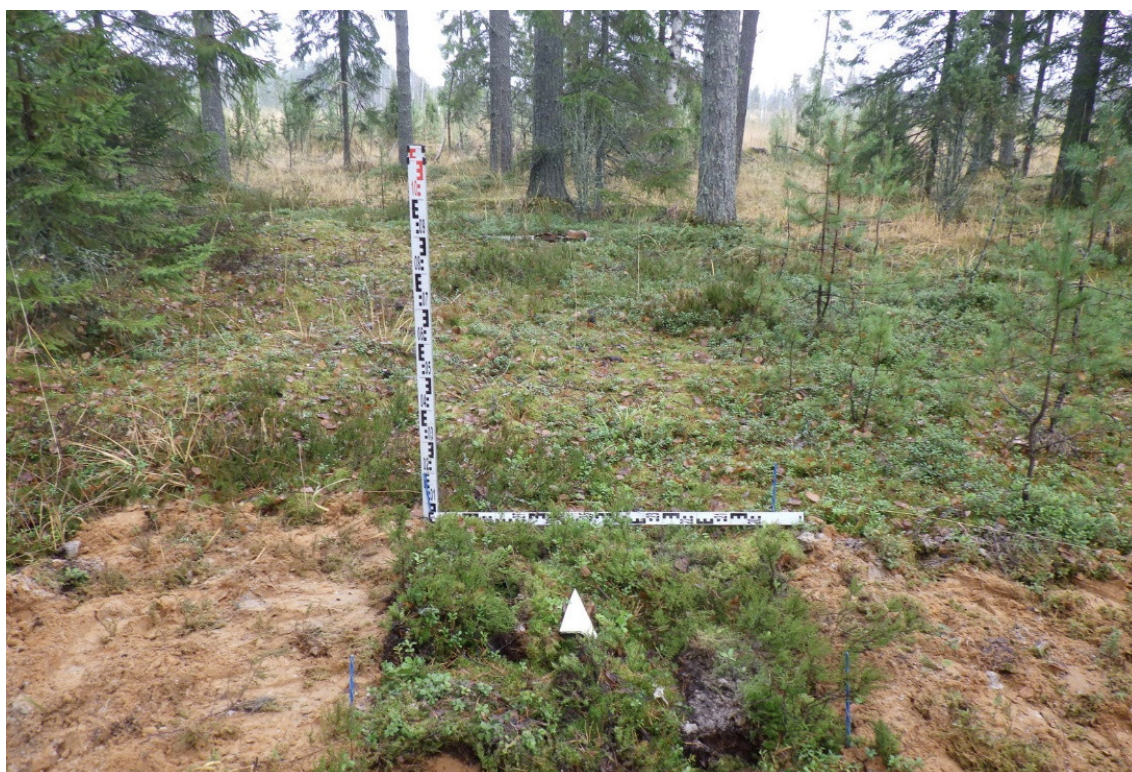
Признаков наличия культурного слоя и находок в ходе выборки шурфа не обнаружено. В ходе выполнения контрольного прокопа (рис. 131) признаки культурного слоя не выявлены. После завершения работ шурф был рекультивирован (рис. 133).

Рис. 133. Газопровод «Волхов-Сегежа-Костомукша». 4 этап строительства. Линейная часть МГ. Участок км 0 – КУ 64. Объекты ВЗиС. Ленинградская область, Волховский район. Шурф №26. Рекультивированный шурф с видом окружающей местности. Фото. Вид с юга.

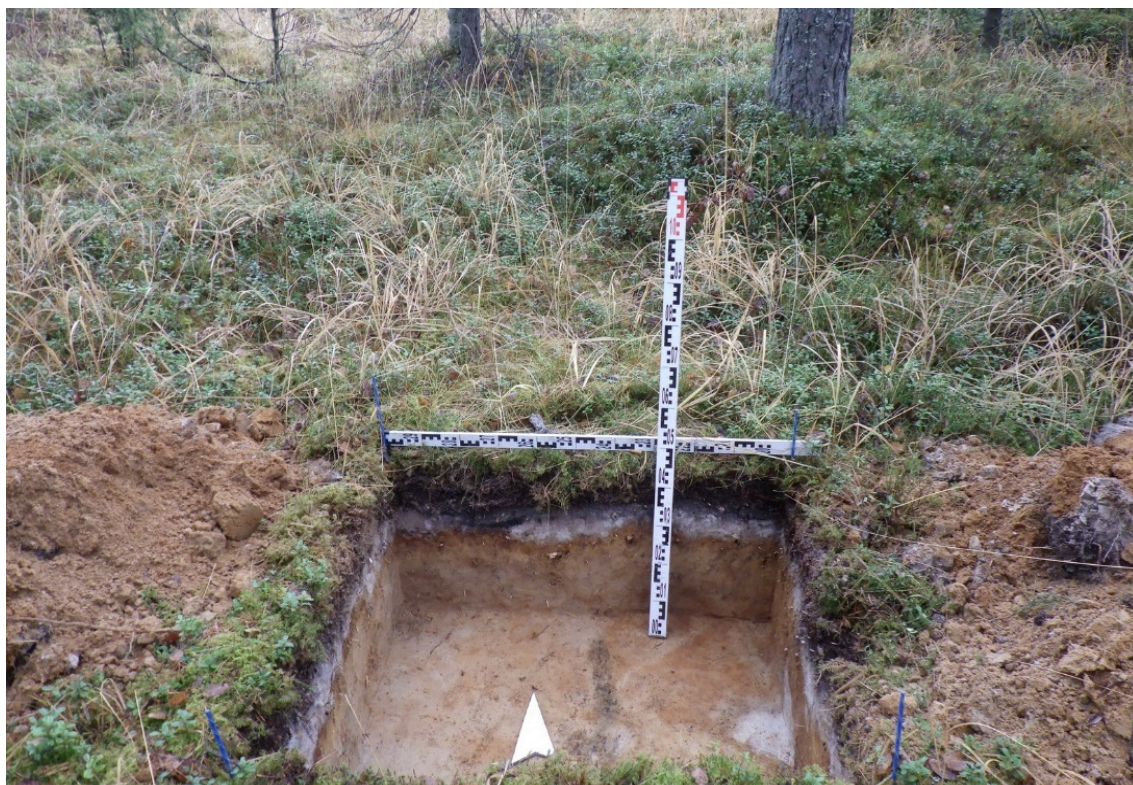
Признаков наличия культурного слоя и находок в ходе выборки шурфа не обнаружено. В ходе выполнения контрольного прокопа (рис. 135) признаки культурного слоя не выявлены. После завершения работ шурф был рекультивирован (рис. 137).

Рис. 135. Газопровод «Волхов-Сегежа-Костомукша». 4 этап строительства. Линейная часть МГ. Участок км 0 – КУ 64. Объекты ВЗиС. Ленинградская область, Волховский район. Шурф №27. Выбранный почвенный слой с видом окружающей местности. Фото. Вид с юга.

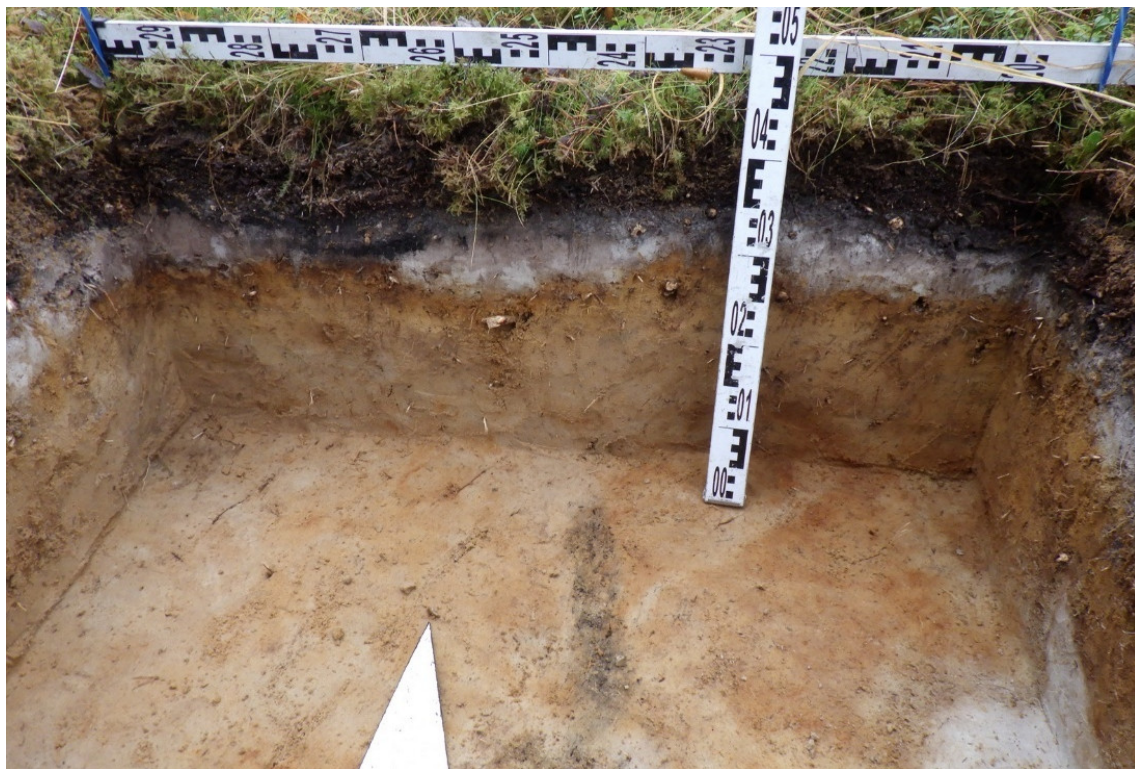
Стратиграфия северной стенки шурфа (рис. 136):

Рис. 136. Газопровод «Волхов-Сегежа-Костомукша». 4 этап строительства. Линейная часть МГ. Участок км 0 – КУ 64. Объекты ВЗиС. Ленинградская область, Волховский район. Шурф №27. Северная стенка шурфа. Фото. Вид с юга.

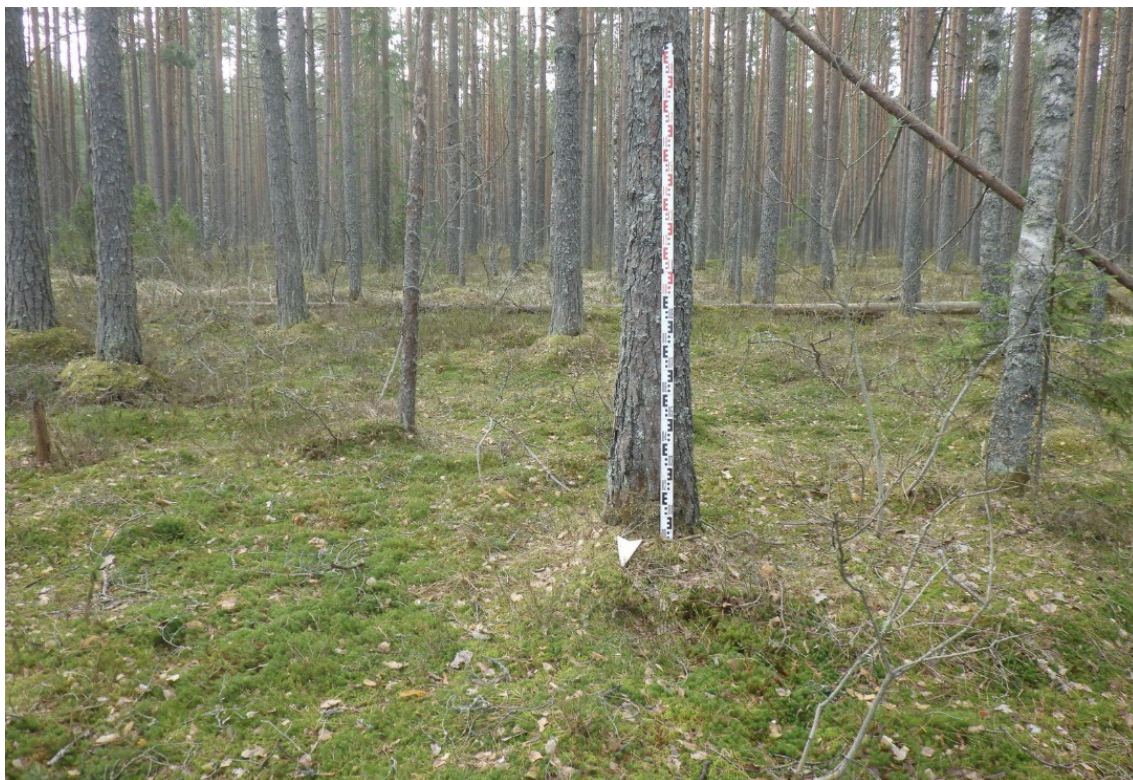
Затем была обследована проектируемая площадка ВЗиС в районе автодороги 41К-056 (рис. 138, 139).

Рис. 139. Газопровод «Волхов-Сегежа-Костомукша». 4 этап строительства. Линейная часть МГ. Участок км 0 – КУ 64. Объекты ВЗиС. Ленинградская область, Волховский район. ТФ-22. Площадной объект ВЗиС. Фото. Вид с севера.

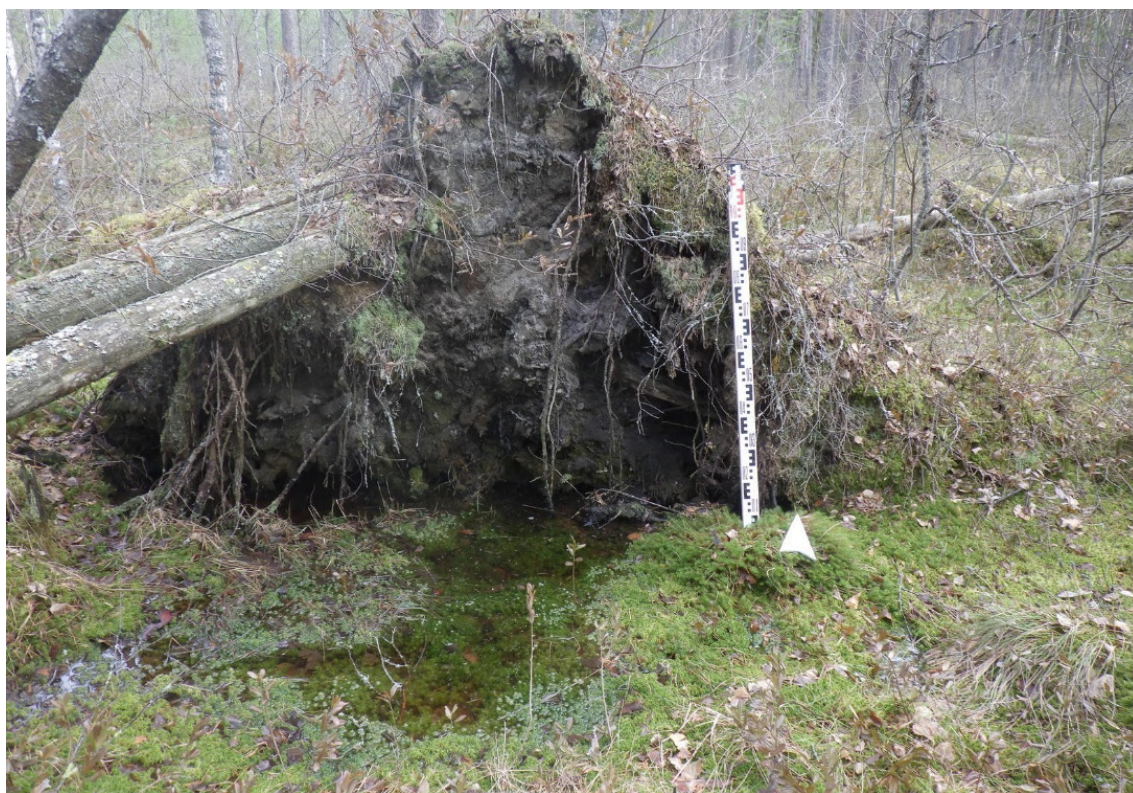
В ходе обследования проектируемой площадки ВЗиС был выявлен древесный выворотень, спровоцировавший обнажение грунта (рис. 138, 140). Обследование обнажения не показало признаков наличия культурного слоя.

Рис. 140. Газопровод «Волхов-Сегежа-Костомукша». 4 этап строительства. Линейная часть МГ. Участок км 0 – КУ 64. Объекты ВЗиС. Ленинградская область, Волховский район. ТФ-23. Обнажение грунта в месте поднятия корневой системы упавшего дерева. Фото. Вид с юга.
