АКТ

государственной историко-культурной экспертизы №б/н от 19.12.2025 г.

Газопровод Волхов-Сегежа-Костомукша. 4 этап строительства. Линейная часть МГ. Участок км 0 – КУ 64. Раздел 12. Технический отчет по результатам археологических исследований. Объекты ВЗиС. Санкт-Петербург, 2025. В 2-х томах.

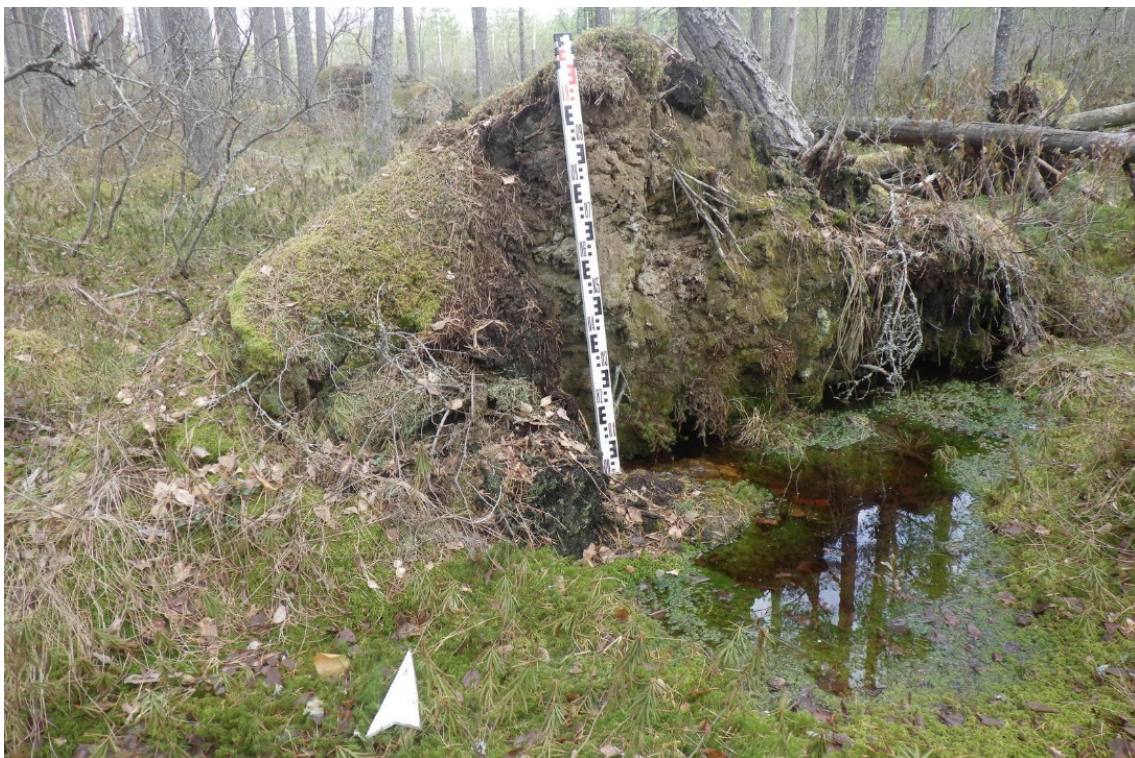
Последующее обследование проектируемой площадки ВЗиС выявило древесный выворотень, спровоцировавший обнажение грунта (рис. 138, 141). Обследование обнажения не показало признаков наличия культурного слоя.

Рис. 141. Газопровод «Волхов-Сегежа-Костомукша». 4 этап строительства. Линейная часть МГ. Участок км 0 – КУ 64. Объекты ВЗиС. Ленинградская область, Волховский район. ТФ-24. Обнажение грунта в месте поднятия корневой системы упавшего дерева. Фото. Вид с юга.

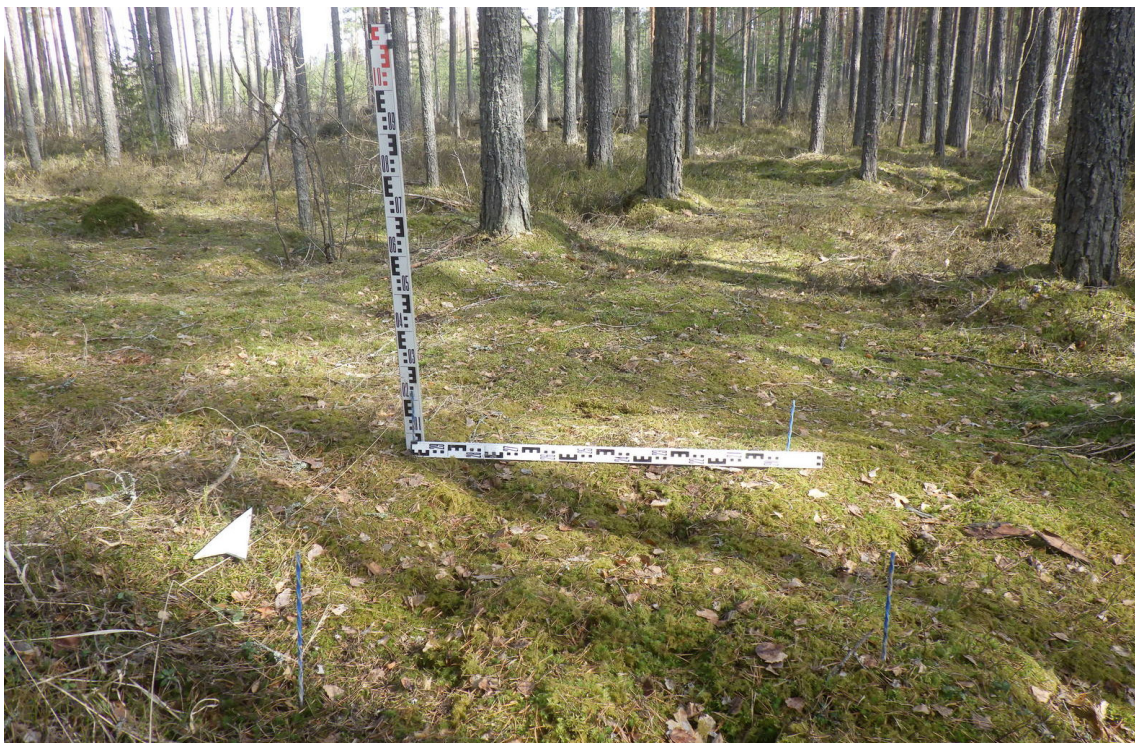
Шурф № 28 (1х1 м) заложен в лесистой местности, в центральной части проектируемого площадного объекта ВЗиС (рис. 138, 142-145). Исследованная территория представляет собой относительно широкую гриву между болотистых низин, покрытую преимущественно сосновым лесом, со следами хозяйственной деятельности (дороги, вырубки, ирригация). Расстояние до ближайшего края низины – порядка 83 м.

Рис. 142. Газопровод «Волхов-Сегежа-Костомукша». 4 этап строительства. Линейная часть МГ. Участок км 0 – КУ 64. Объекты ВЗиС. Ленинградская область, Волховский район. Шурф №28. Место закладки шурфа с видом окружающей местности. Фото. Вид с юга.

Шурф № 28 (1x1 м) заложен в лесистой местности, в центральной части проектируемого площадного объекта ВЗиС (рис. 138, 142-145). Исследованная территория представляет собой относительно широкую гриву между болотистых низин, покрытую преимущественно сосновым лесом, со следами хозяйственной деятельности (дороги, вырубки, ирригация). Расстояние до ближайшего края низины – порядка 83 м.

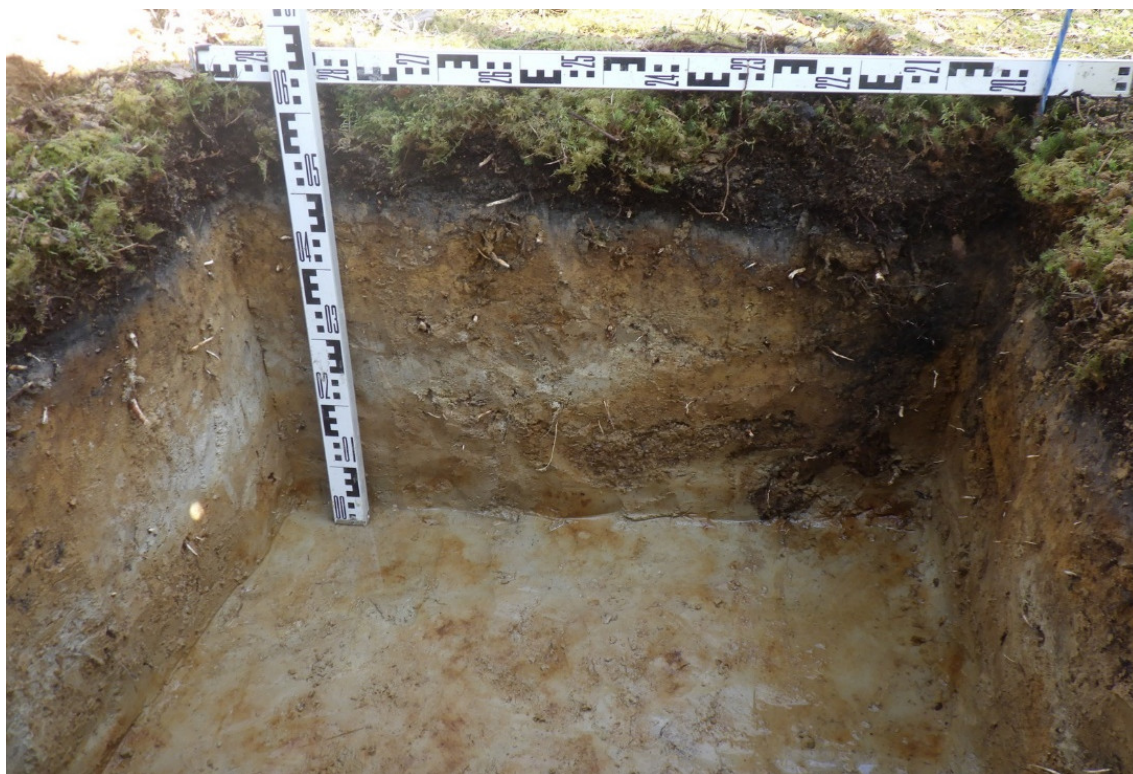
Стратиграфия северной стенки шурфа (рис. 144):

Рис. 144. Газопровод «Волхов-Сегежа-Костомукша». 4 этап строительства. Линейная часть МГ. Участок км 0 – КУ 64. Объекты ВЗиС. Ленинградская область, Волховский район. Шурф №28. Северная стенка шурфа. Фото. Вид с юга.

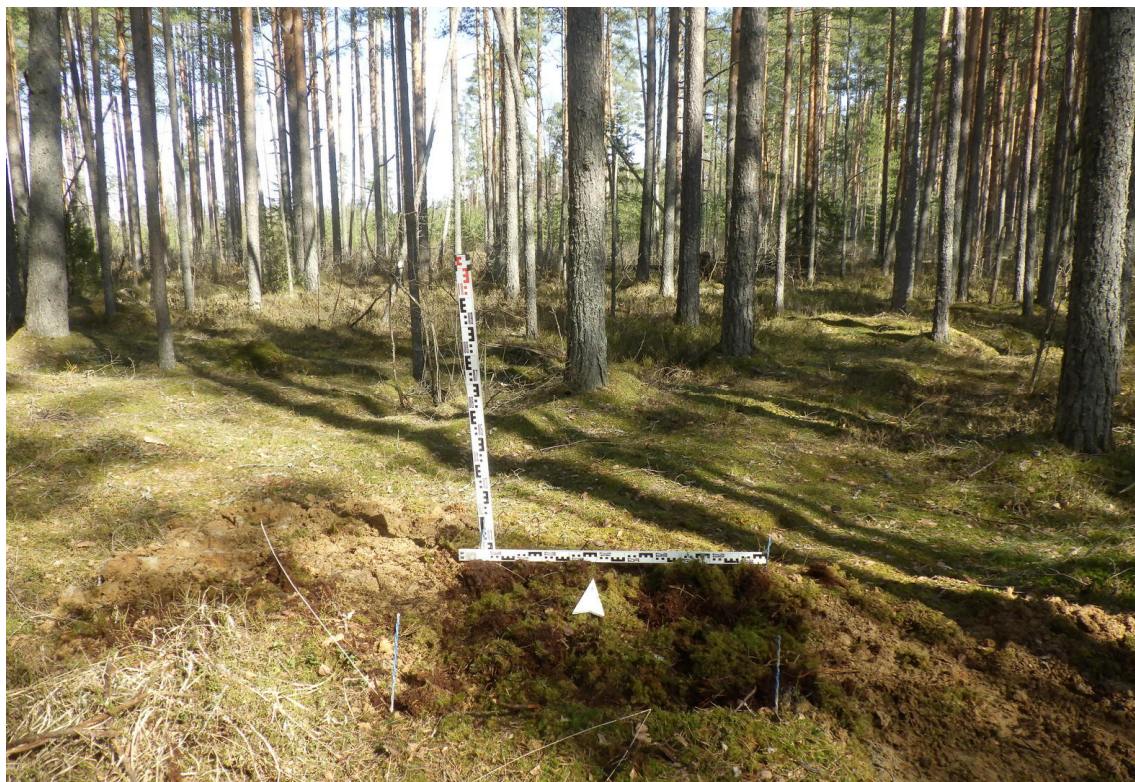
Достигнут уровень грунтовых вод. Признаков наличия культурного слоя и находок в ходе выборки шурфа не обнаружено. В ходе выполнения контрольного прокопа (рис. 143) признаки культурного слоя не выявлены. После завершения работ шурф был рекультивирован (рис. 145).

Рис. 145. Газопровод «Волхов-Сегежа-Костомукша». 4 этап строительства. Линейная часть МГ. Участок км 0 – КУ 64. Объекты ВЗиС. Ленинградская область, Волховский район. Шурф №28. Рекультивированный шурф с видом окружающей местности. Фото. Вид с юга.

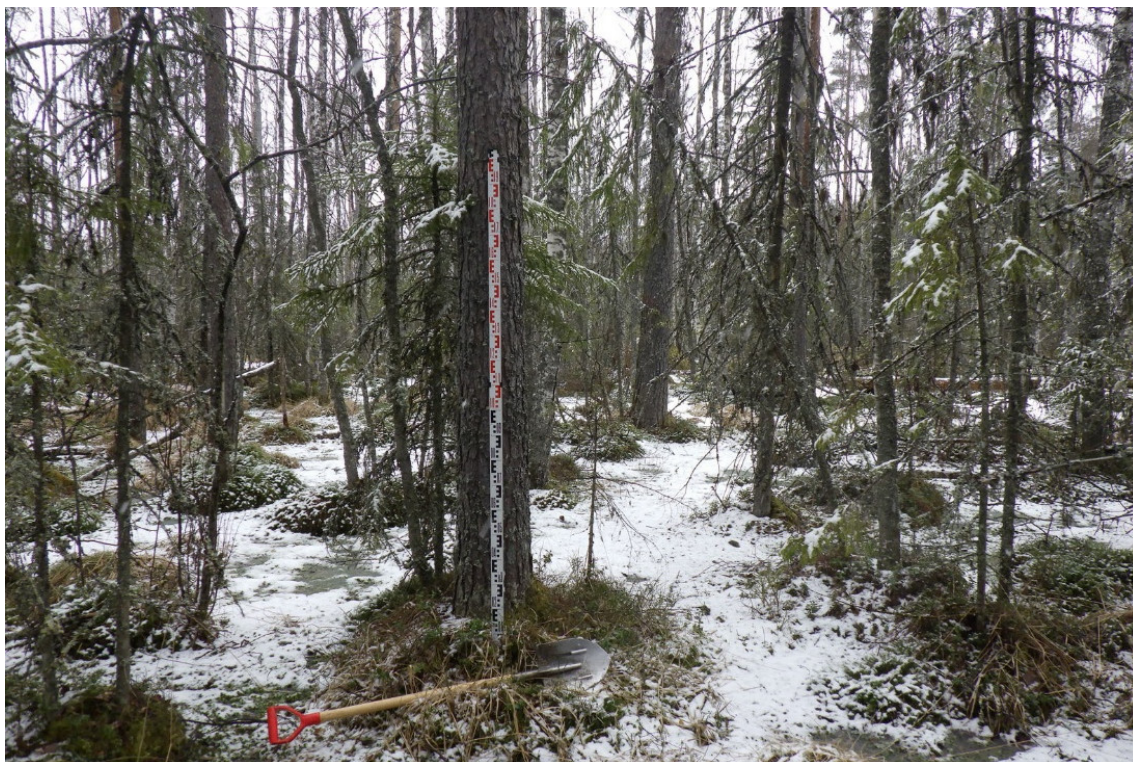
Далее была обследована проектируемая площадка ВЗиС в районе примыкания к трассе проектируемого газопровода просёлочной дороги от д. Чуново (рис. 146, 147).

Рис. 147. Газопровод «Волхов-Сегежа-Костомукша». 4 этап строительства. Линейная часть МГ. Участок км 0 – КУ 64. Объекты ВЗиС. Ленинградская область, Волховский район. ТФ-25. Площадной объект ВЗиС. Фото. Вид с юго-востока.

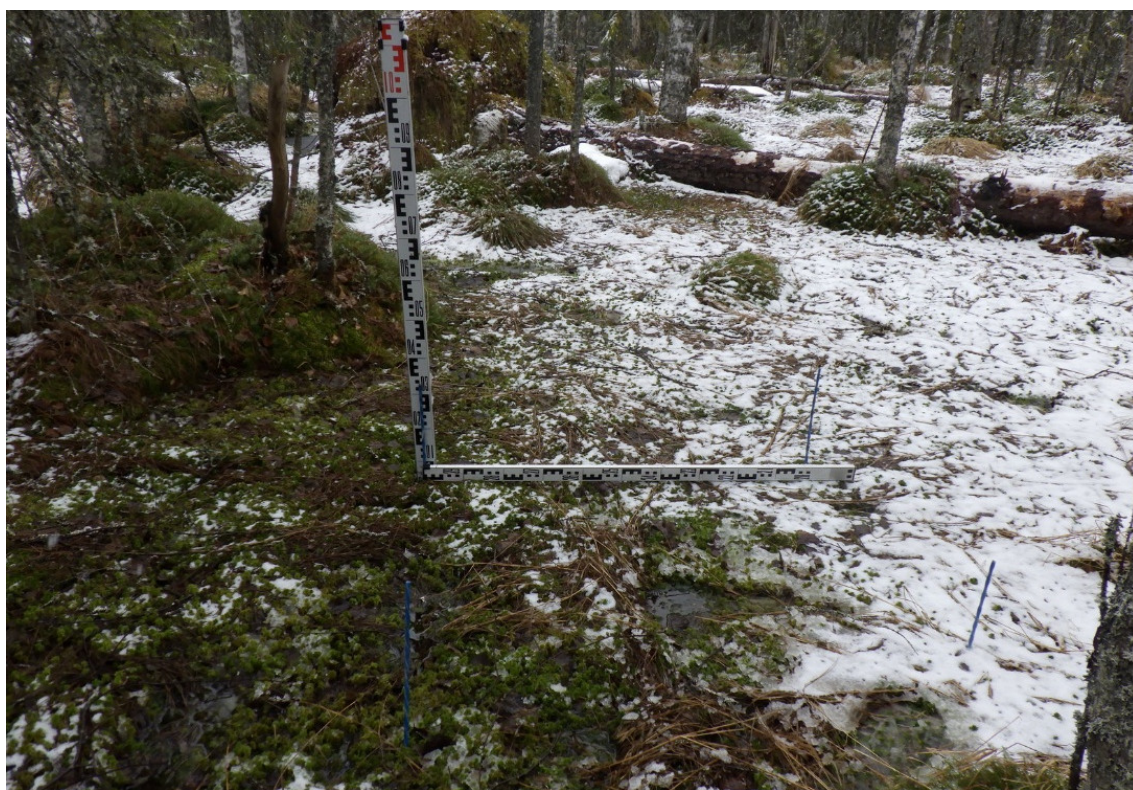
Шурф № 29 (1х1 м) заложен в заболоченной лесистой местности, в северной, самой высокой части, проектируемой площадки ВЗиС (рис. 146, 148-150). Исследованная территория представляет собой ровную площадку в заболоченном лесу.

Рис. 148. Газопровод «Волхов-Сегежа-Костомукша». 4 этап строительства. Линейная часть МГ. Участок км 0 – КУ 64. Объекты ВЗиС. Ленинградская область, Волховский район. Шурф №29. Место закладки шурфа с видом окружающей местности. Фото. Вид с юга.

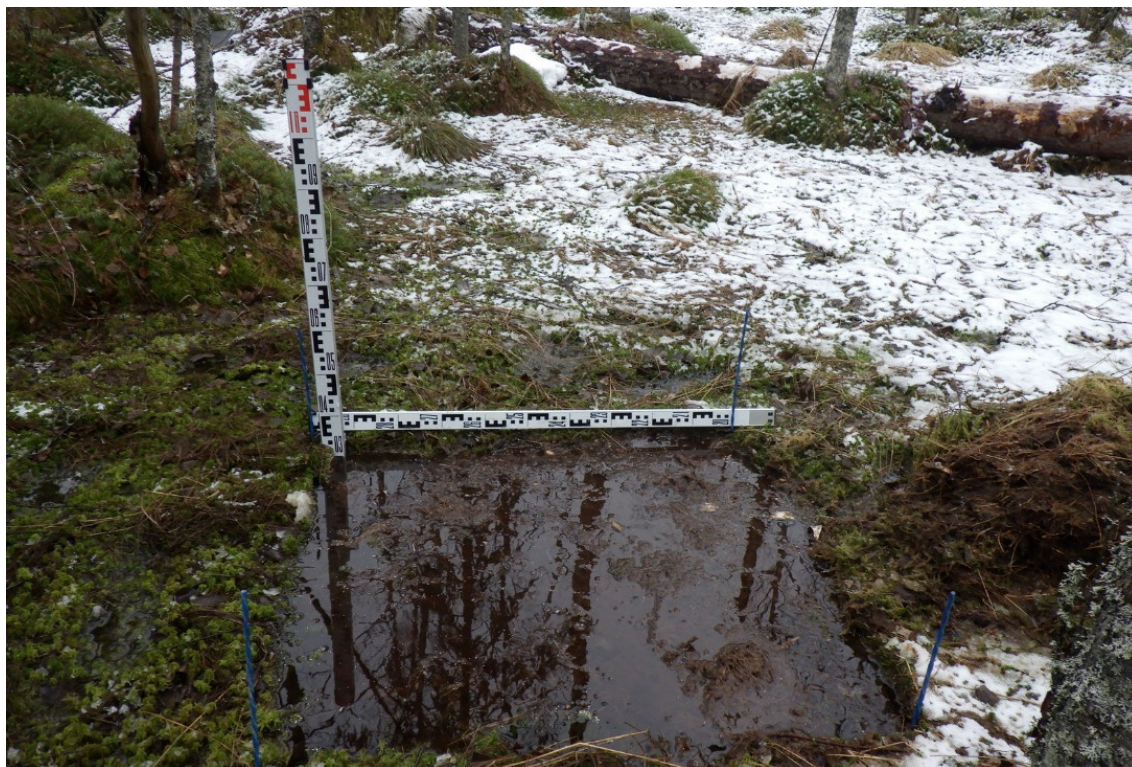
Стратиграфия северной стенки шурфа (рис. 149):

С этого уровня шурф стал быстро заполняться водой, поэтому план шурфа не удалось выполнить полностью. Признаков наличия культурного слоя и находок в ходе выборки шурфа не обнаружено (рис. 149). После завершения работ шурф был рекультивирован (рис. 150).

Рис. 149. Газопровод «Волхов-Сегежа-Костомукша». 4 этап строительства. Линейная часть МГ. Участок км 0 – КУ 64. Объекты ВЗиС. Ленинградская область, Волховский район. Шурф №29. Выбранный почвенный слой с видом окружающей местности. Фото. Вид с юга.

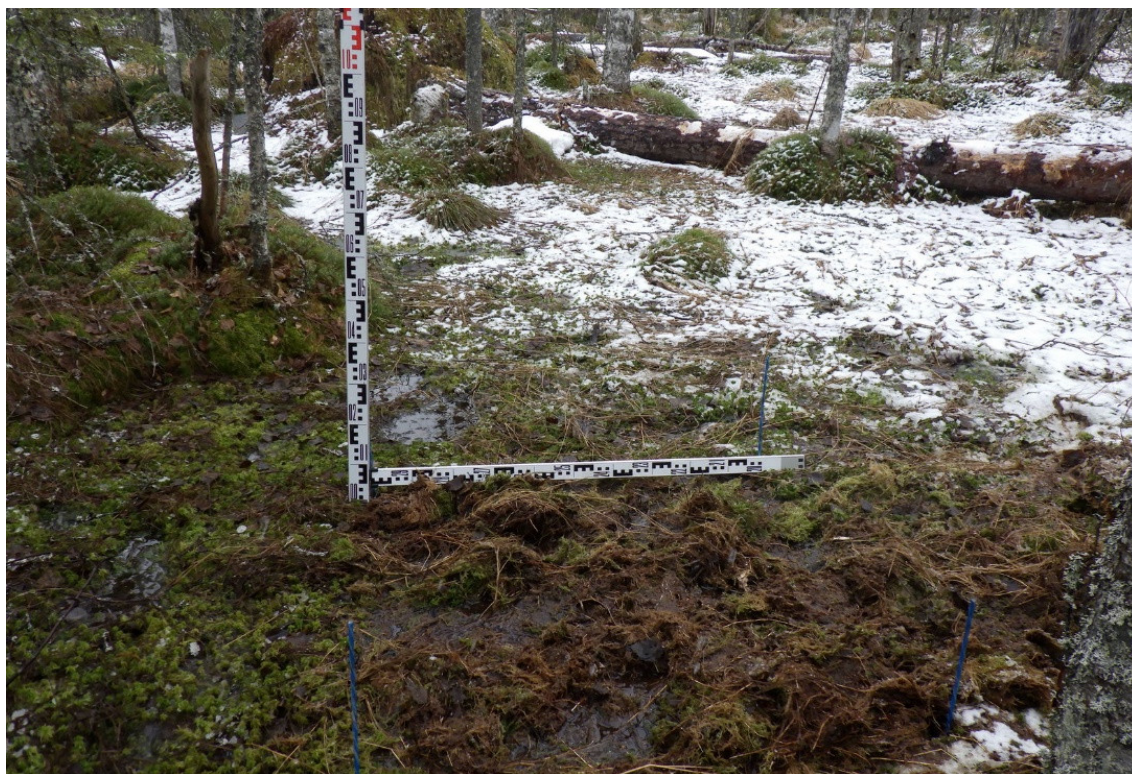
Рис. 150. Газопровод «Волхов-Сегежа-Костомукша». 4 этап строительства. Линейная часть МГ. Участок км 0 – КУ 64. Объекты ВЗиС. Ленинградская область, Волховский район. Шурф №29. Рекультивированный шурф с видом окружающей местности. Фото. Вид с юга.

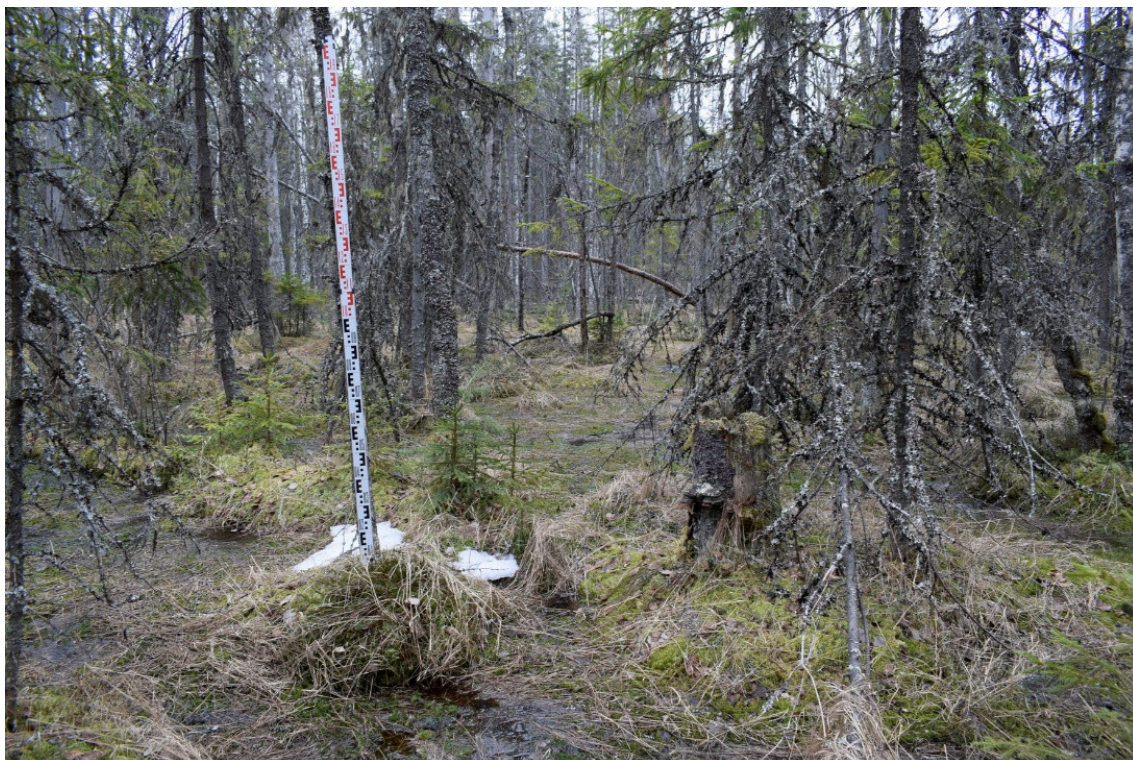
Далее была обследована проектируемая площадка ВЗиС, расположенная к юго-востоку от д. Чуново (рис. 151, 152).

Рис. 152. Газопровод «Волхов-Сегежа-Костомукша». 4 этап строительства. Линейная часть МГ. Участок км 0 – КУ 64. Объекты ВЗиС. Ленинградская область, Волховский район. ТФ-26. Площадной объект ВЗиС. Фото. Вид с юго-востока.

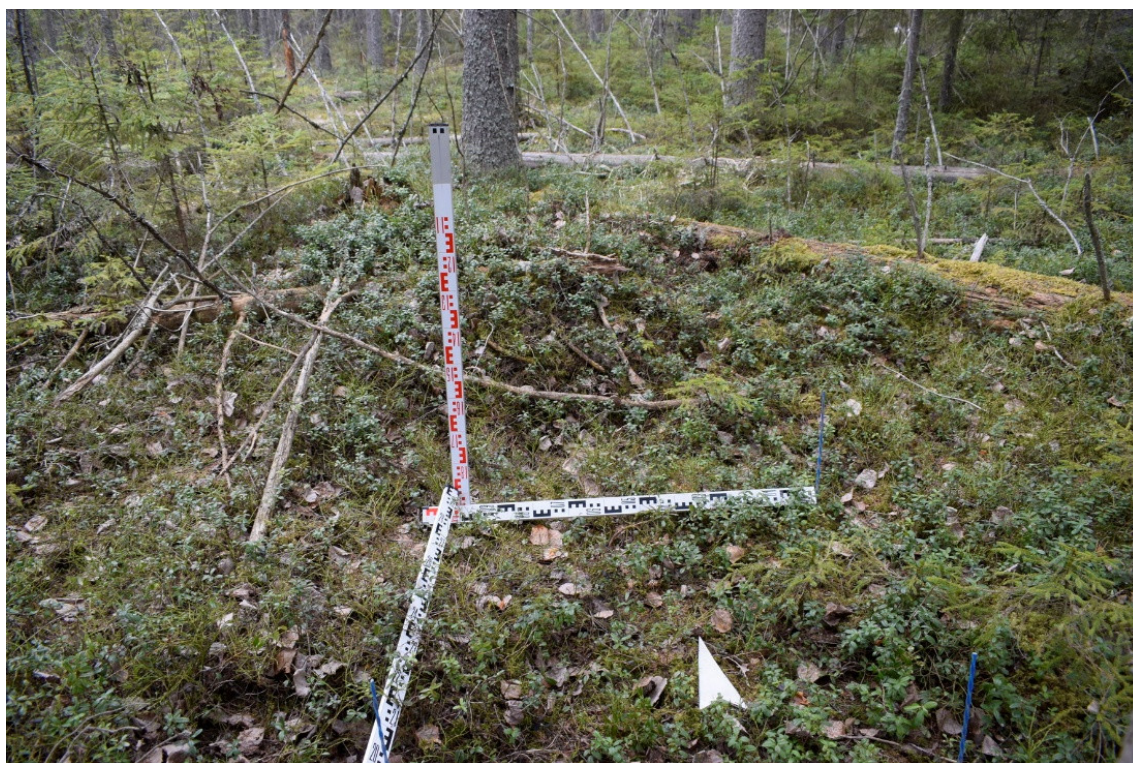
Шурф № 30 (1х1 м) заложен в заболоченной лесистой местности, в центральной, самой высокой части, проектируемой площадки ВЗиС, ближе к её восточному углу (рис. 151, 153-156). Исследованная территория представляет собой относительно ровную площадку на лесистой террасе неизвестного происхождения. Расстояние до края заболоченной низины – порядка 14 м.

Рис. 153. Газопровод «Волхов-Сегежа-Костомукша». 4 этап строительства. Линейная часть МГ. Участок км 0 – КУ 64. Объекты ВЗиС. Ленинградская область, Волховский район. Шурф №30. Место закладки шурфа с видом окружающей местности. Фото. Вид с юга.

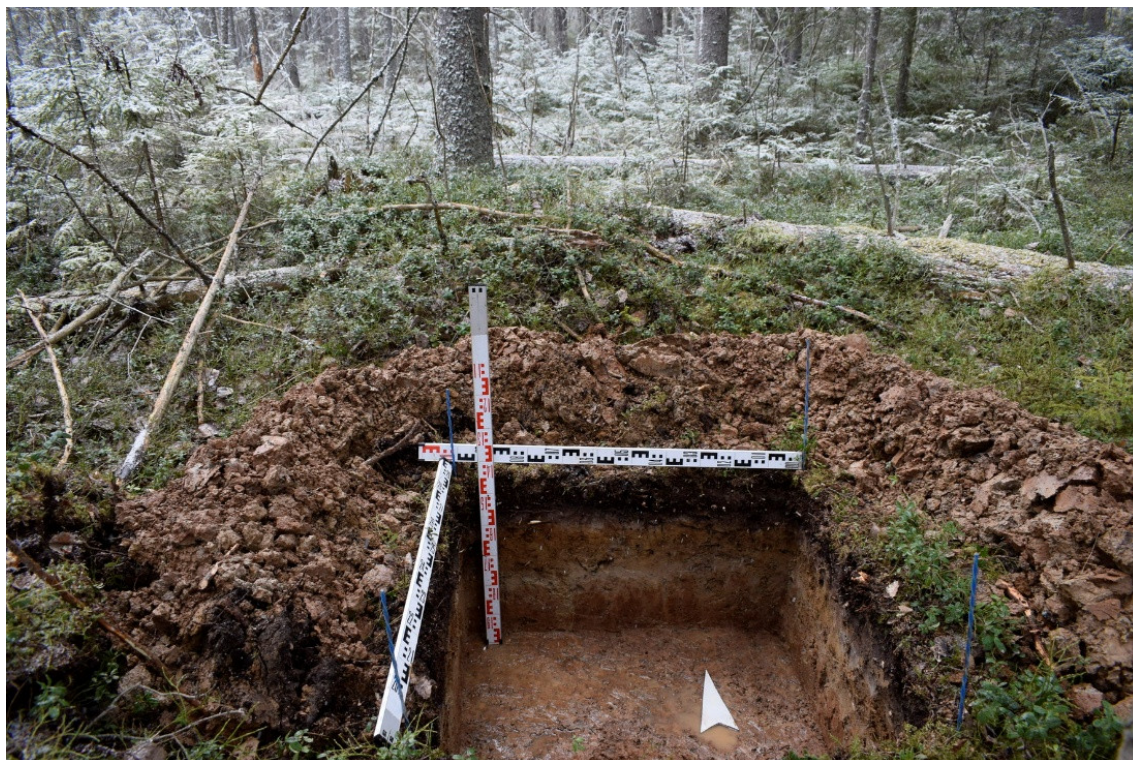
Признаков наличия культурного слоя и находок в ходе выборки шурфа не обнаружено. В ходе выполнения контрольного прокопа (рис. 154) признаки культурного слоя не выявлены. После завершения работ шурф был рекультивирован (рис. 156).

Рис. 154. Газопровод «Волхов-Сегежа-Костомукша». 4 этап строительства. Линейная часть МГ. Участок км 0 – КУ 64. Объекты ВЗиС. Ленинградская область, Волховский район. Шурф №30. Выбранный почвенный слой с видом окружающей местности. Фото. Вид с юга.

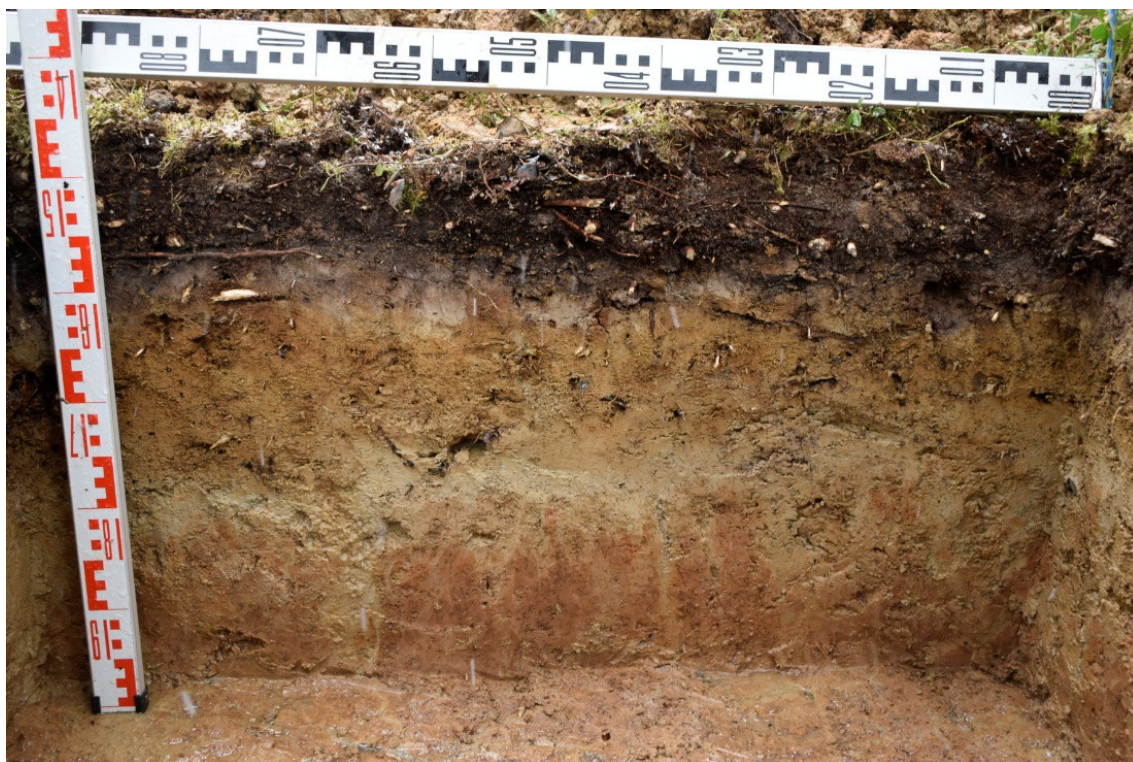
Стратиграфия северной стенки шурфа (рис. 155):

Рис. 155. Газопровод «Волхов-Сегежа-Костомукша». 4 этап строительства. Линейная часть МГ. Участок км 0 – КУ 64. Объекты ВЗиС. Ленинградская область, Волховский район. Шурф №30. Северная стенка шурфа. Фото. Вид с юга.

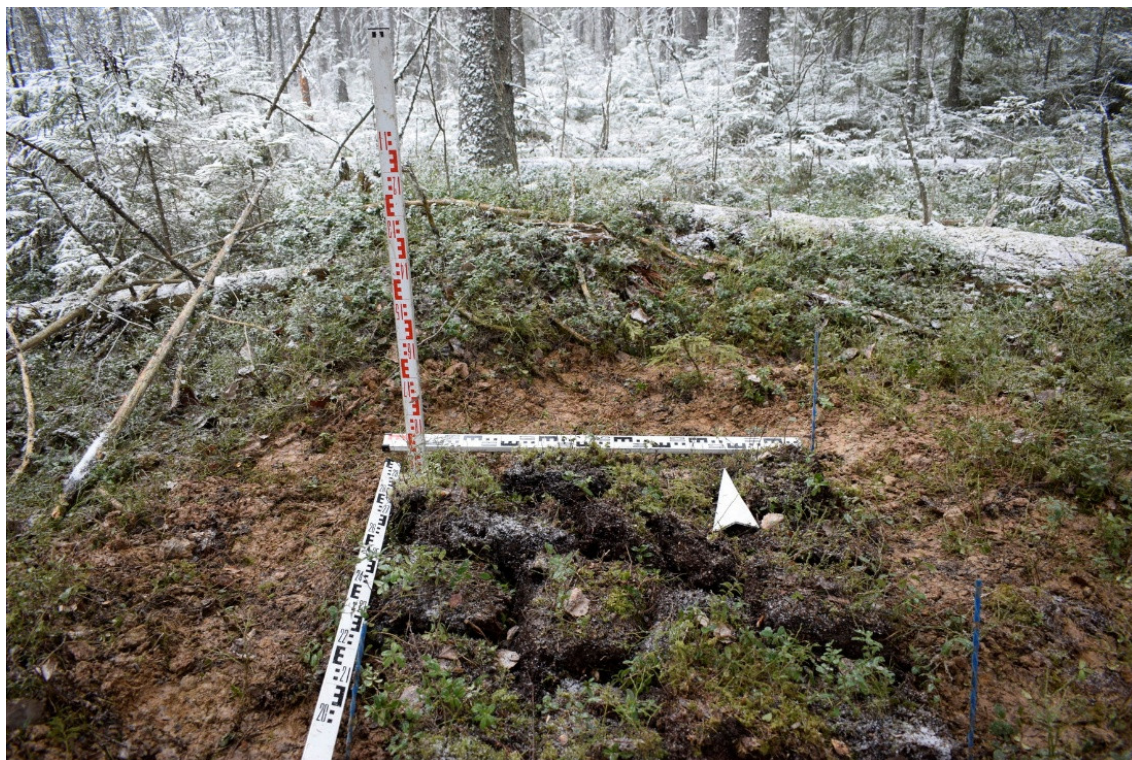
Рис. 156. Газопровод «Волхов-Сегежа-Костомукша». 4 этап строительства. Линейная часть МГ. Участок км 0 – КУ 64. Объекты ВЗиС. Ленинградская область, Волховский район. Шурф №30. Рекультивированный шурф с видом окружающей местности. Фото. Вид с юга.

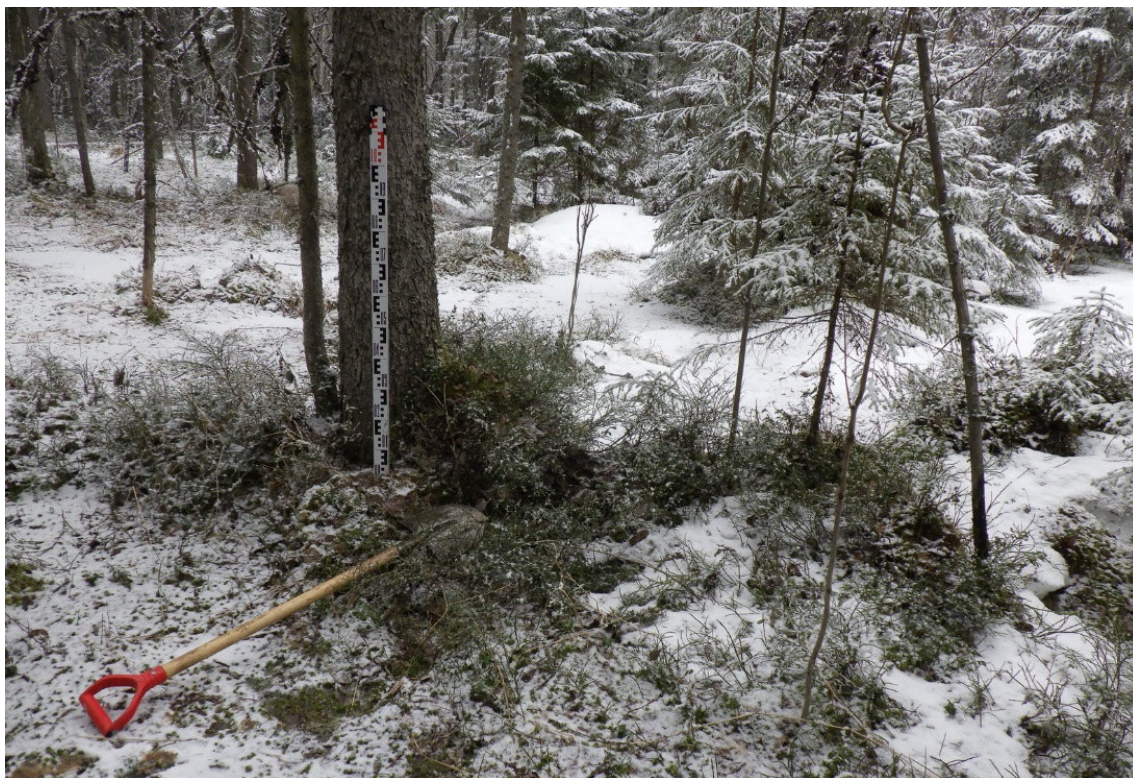
Далее была обследована проектируемая площадка ВЗиС, расположенная в районе северной оконечности участка проектируемого газопровода (рис. 157, 158).

Рис. 158. Газопровод «Волхов-Сегежа-Костомукша». 4 этап строительства. Линейная часть МГ. Участок км 0 – КУ 64. Объекты ВЗиС. Ленинградская область, Волховский район. ТФ-27. Площадной объект ВЗиС. Фото. Вид с юго-востока.

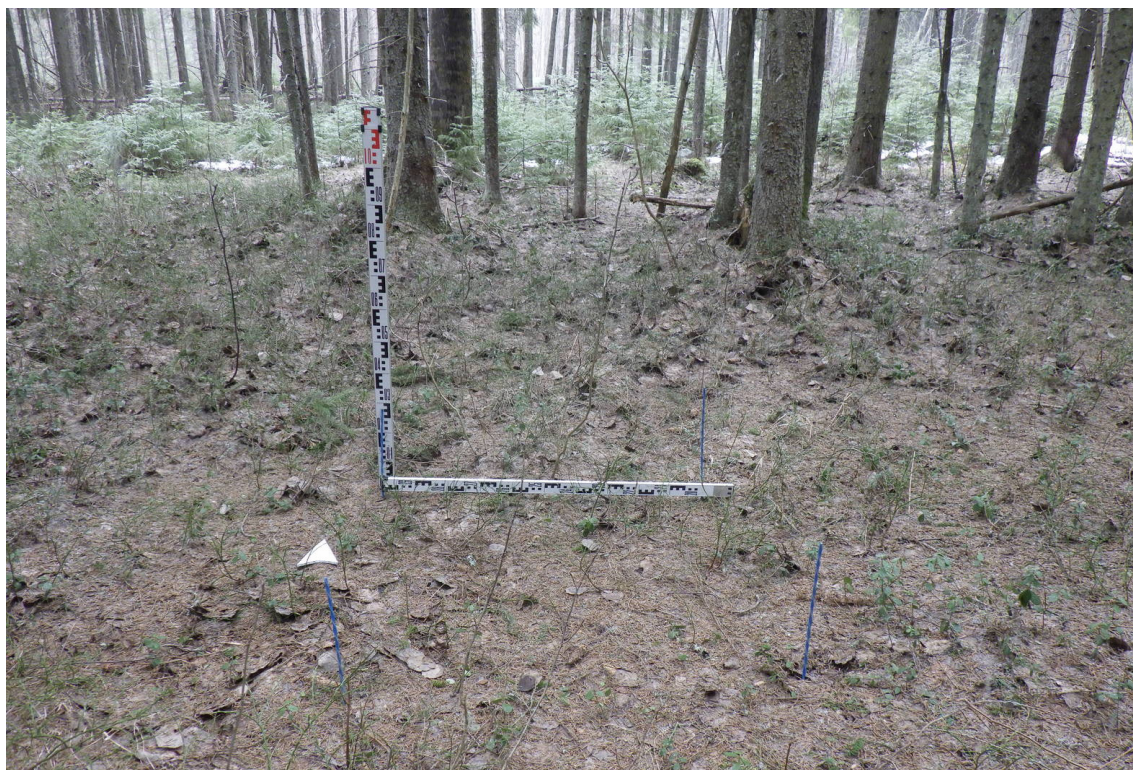
Шурф № 31 (1х1 м) заложен в заболоченной лесистой местности, в центральной, самой высокой части, проектируемой площадки ВЗиС, ближе к её юго-западному углу (рис. 157, 159-162). Исследованная территория представляет собой относительно ровную площадку на лесистой террасе неизвестного происхождения. Расстояние до края заболоченной низины – порядка 116 м.

Рис. 159. Газопровод «Волхов-Сегежа-Костомукша». 4 этап строительства. Линейная часть МГ. Участок км 0 – КУ 64. Объекты ВЗиС. Ленинградская область, Волховский район. Шурф №31. Место закладки шурфа с видом окружающей местности. Фото. Вид с юга.

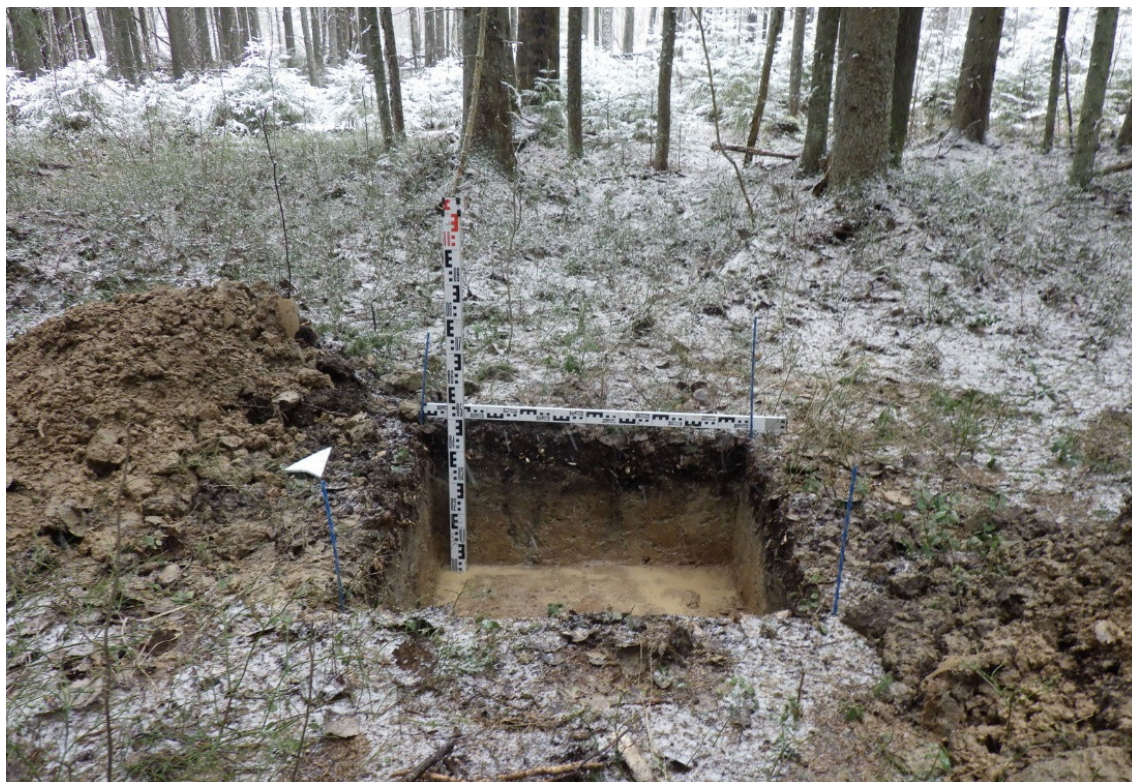
Признаков наличия культурного слоя и находок в ходе выборки шурфа не обнаружено. В ходе выполнения контрольного прокопа (рис. 160) признаки культурного слоя не выявлены. После завершения работ шурф был рекультивирован (рис. 162).

Рис. 160. Газопровод «Волхов-Сегежа-Костомукша». 4 этап строительства. Линейная часть МГ. Участок км 0 – КУ 64. Объекты ВЗиС. Ленинградская область, Волховский район. Шурф №31. Выбранный почвенный слой с видом окружающей местности. Фото. Вид с юга.

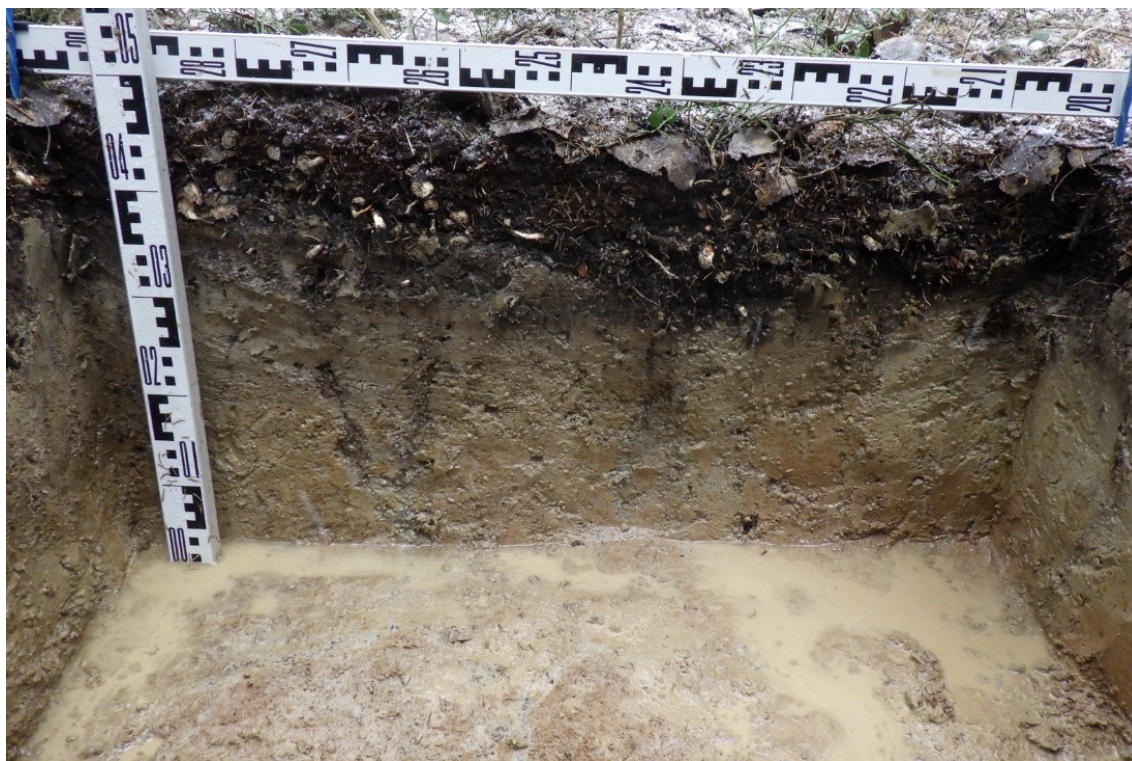
Стратиграфия северной стенки шурфа (рис. 161):

Рис. 161. Газопровод «Волхов-Сегежа-Костомукша». 4 этап строительства. Линейная часть МГ. Участок км 0 – КУ 64. Объекты ВЗиС. Ленинградская область, Волховский район. Шурф №31. Северная стенка шурфа. Фото. Вид с юга.

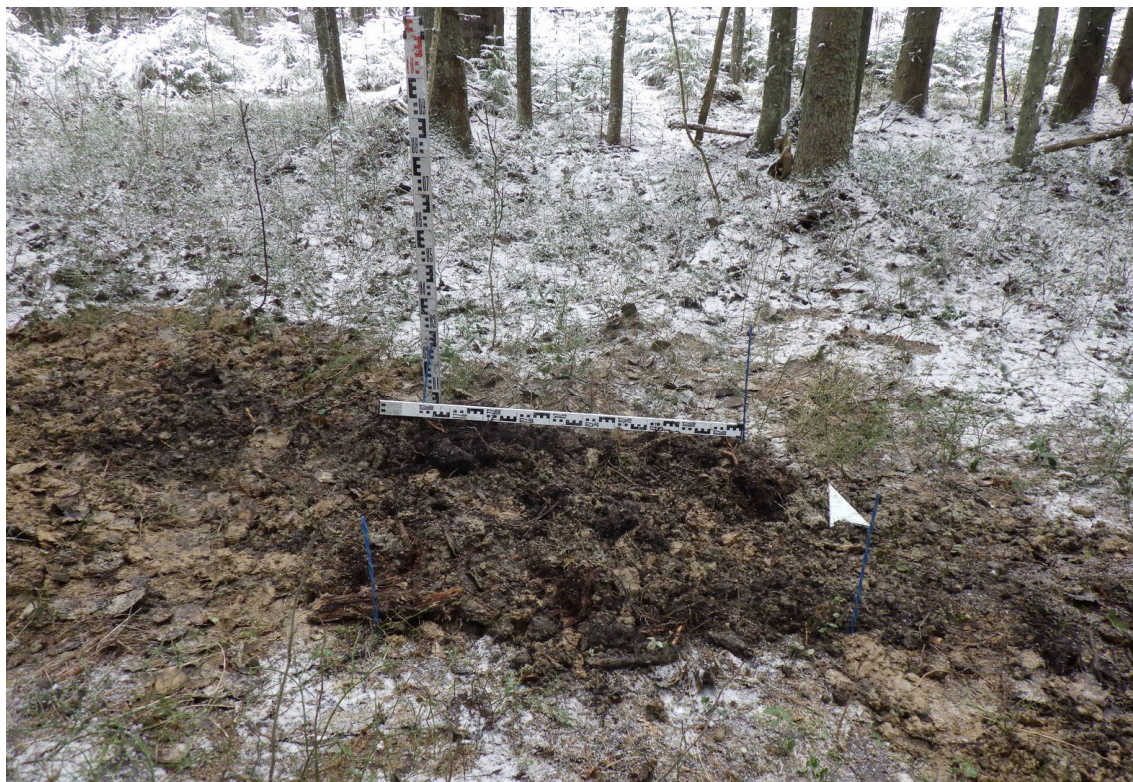
Рис. 162. Газопровод «Волхов-Сегежа-Костомукша». 4 этап строительства. Линейная часть МГ. Участок км 0 – КУ 64. Объекты ВЗиС. Ленинградская область, Волховский район. Шурф №31. Рекультивированный шурф с видом окружающей местности. Фото. Вид с юга.
