## АКТ

**по результатам государственной историко-культурной экспертизы  
проектной документации на проведение работ по сохранению объекта культурного  
наследия регионального значения «Жилой дом с магазинами Массинена» по адресу:  
Ленинградская обл., Выборгский район, г. Выборг, Ленинградское шоссе, д. 15, -  
«Проектная документация на проведение работ по сохранению объекта культурного  
наследия: объект культурного наследия регионального значения «Жилой дом с  
магазинами Массинена», расположенного по адресу: Ленинградская область,  
Выборгский район, город Выборг, Ленинградское шоссе, д. 15  
(ремонт крыши и фундаментов)**

**(Разработка научно-проектной документации на проведение капитального ремонта  
фундамента и крыши многоквартирного дома, относящегося к объектам  
культурного наследия, расположенного на территории Выборгского  
муниципального района Ленинградской области),  
выполненной ООО «МАСТЕР РУФ» в 2025 г. (шифр 2025-137-ВЛ15)**

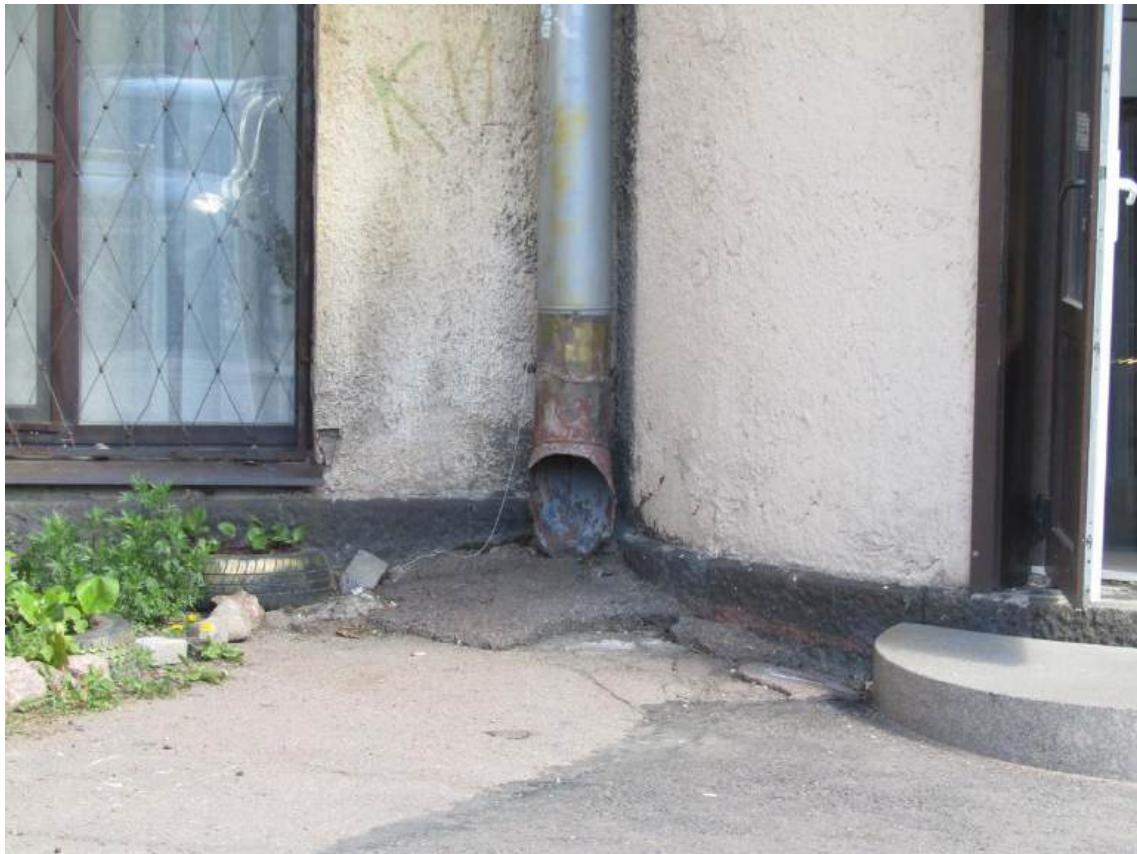
Фото 3. Фрагмент южного уличного фасада. Нарушение отмостки. Фото с юга. Дата съемки: 17.09.2025 г. Автор Глинская Н.Б.

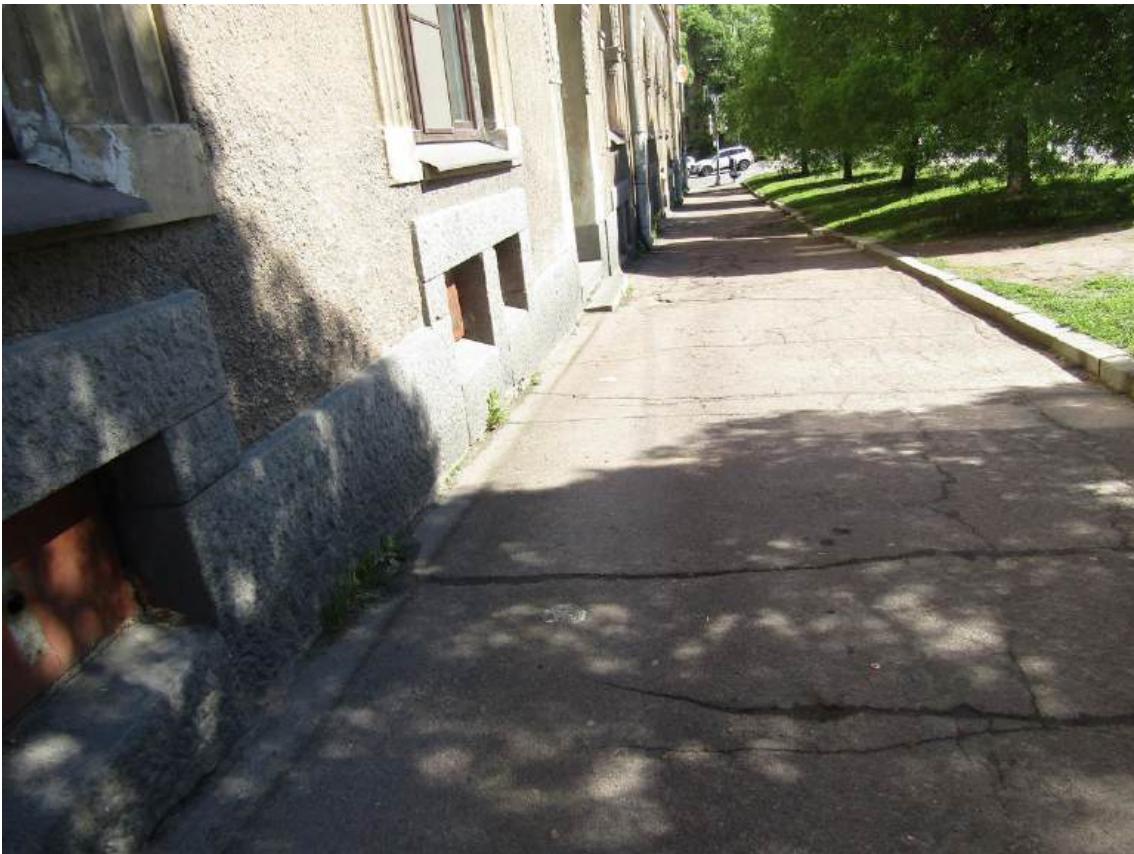
Фото 4. Фрагмент юго-восточного фасада здания. Повреждение асфальтового покрытия и отмостки. Фото с юго-востока. Дата съемки: 17.09.2025 г. Автор Глинская Н.Б.

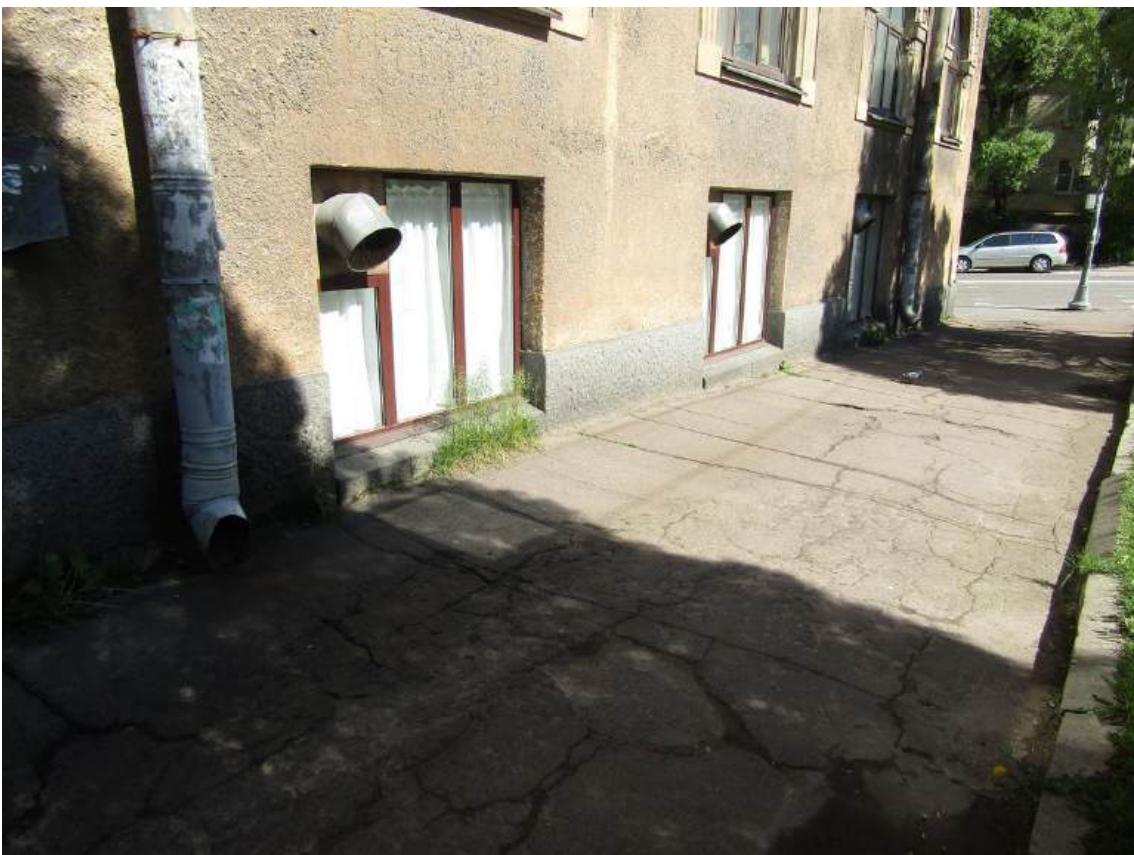
Фото 5. Фрагмент юго-восточного фасада здания. Повреждение асфальтового покрытия и отмостки. Фото с юга. Дата съемки: 17.09.2025 г. Автор Глинская Н.Б.

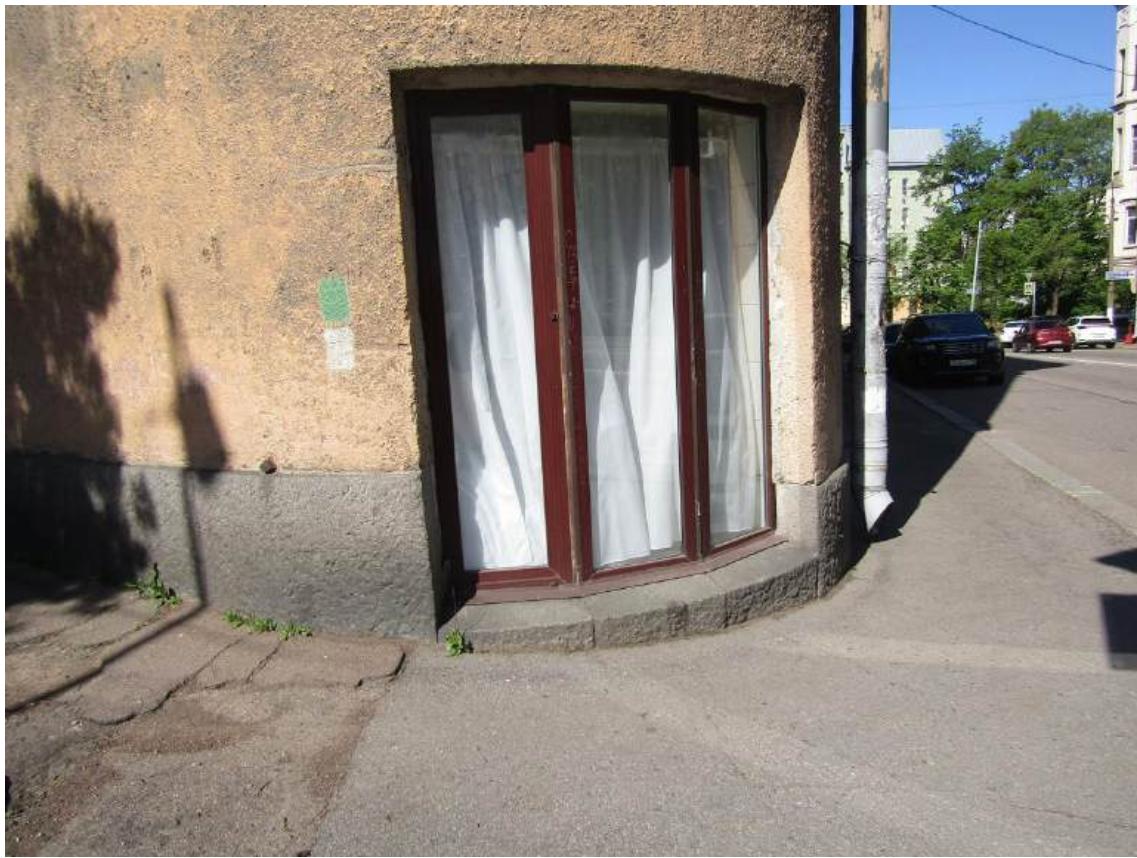
Фото 6. Фрагмент юго-восточного фасада здания. Повреждение асфальтового покрытия и отмостки. Фото с юга. Дата съемки: 17.09.2025 г. Автор Глинская Н.Б.

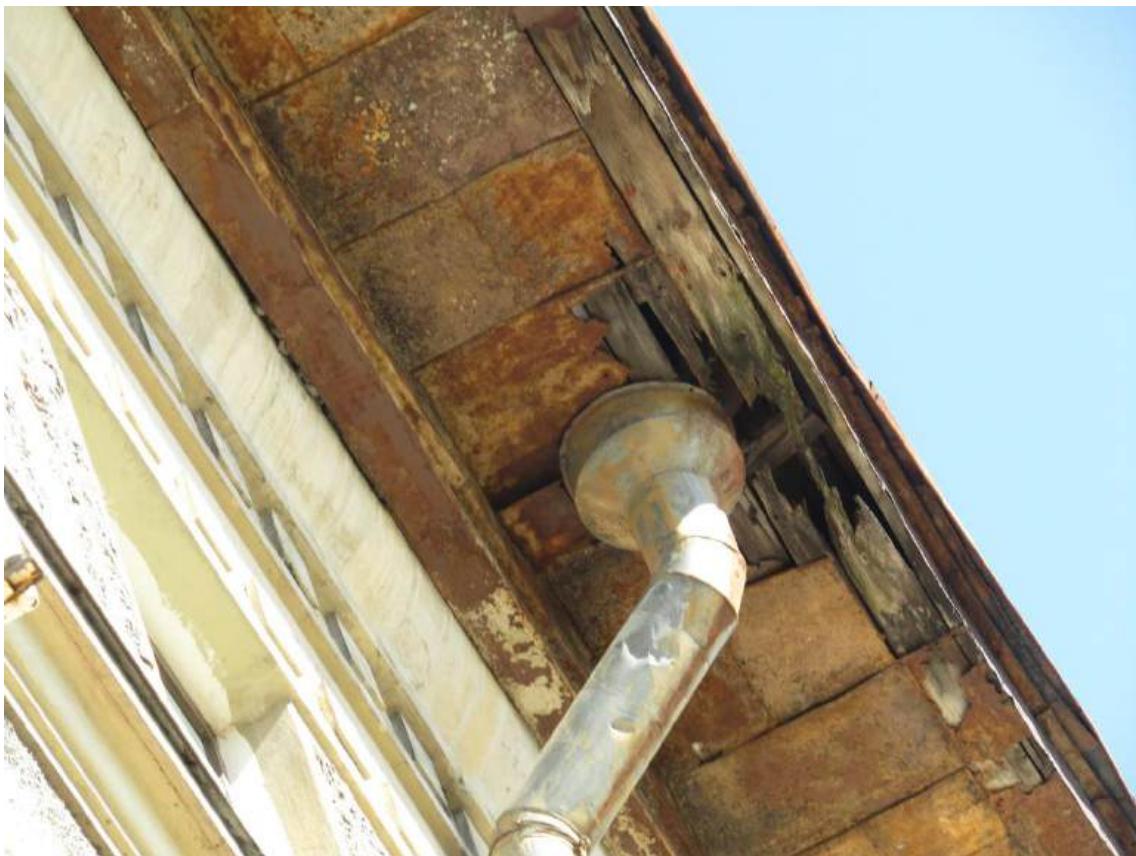
Фото 8. Фрагмент юго-восточного уличного фасада здания. Вынос венчающего карниза.  
Коррозия металлической обшивки. Дата съемки: 17.09.2025 г. Автор Глинская Н.Б.

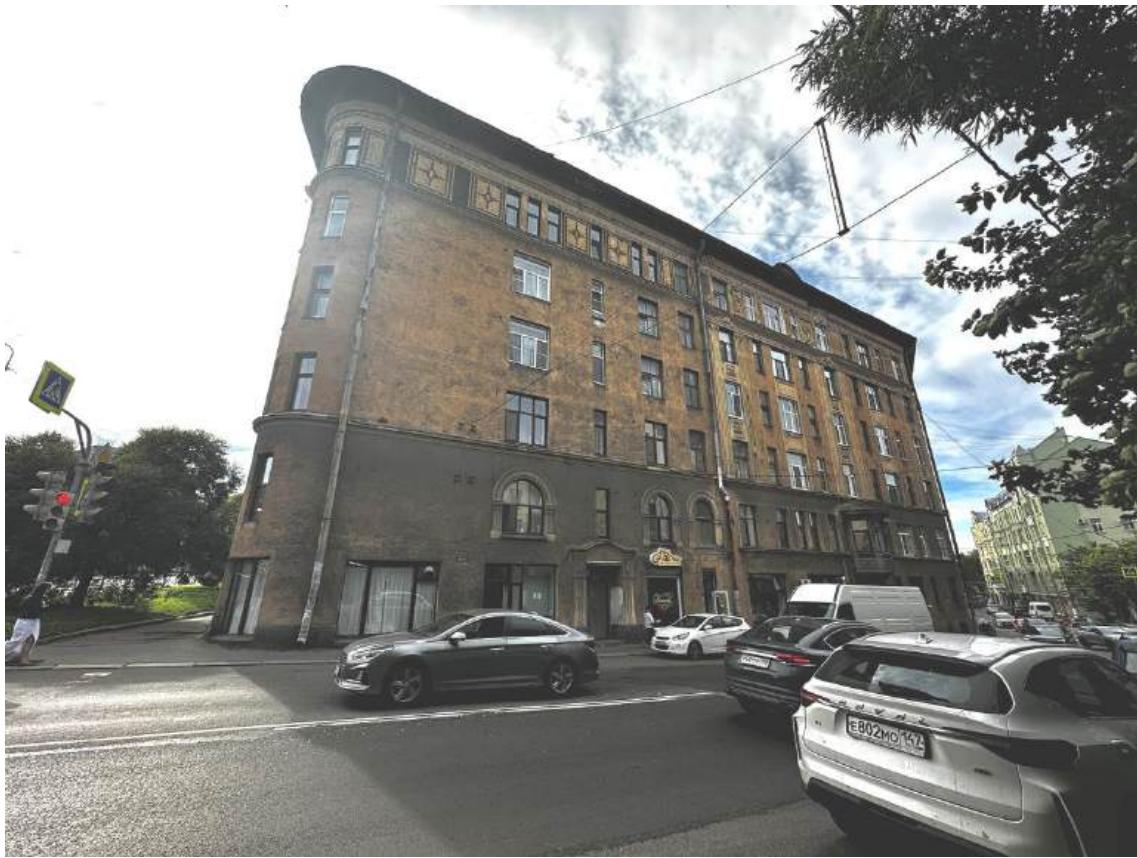
Фото 11. Общий вид северо-восточного уличного фасада здания по Ленинградскому шоссе.  
Фото с востока. Дата съемки: 17.09.2025 г. Автор Глинская Н.Б.

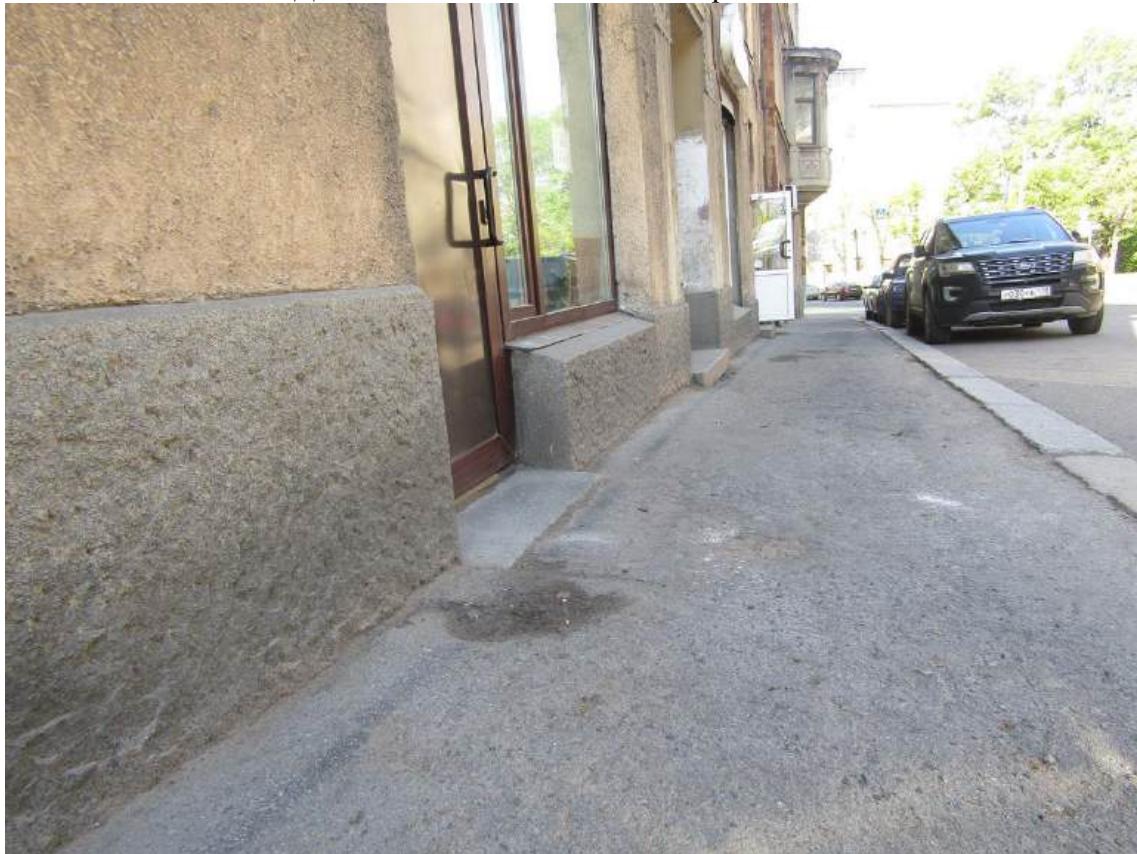
Фото 12. Фрагмент северо-восточного фасада здания. Отмостка. Фото с юго-востока. Дата съемки: 17.09.2025 г. Автор Глинская Н.Б.

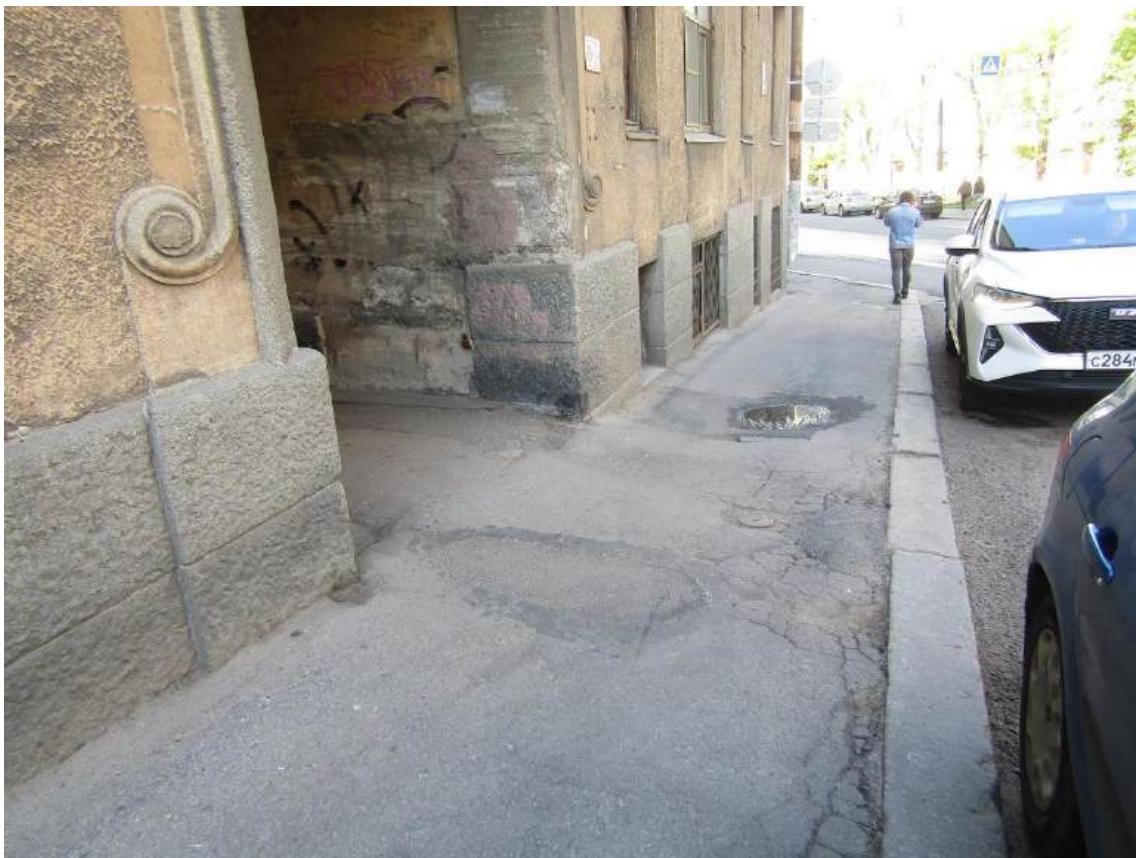
Фото 13. Фрагмент северо-восточного фасада здания. Отмостка. Фото с юго-востока. Дата съемки: 17.09.2025 г. Автор Глинская Н.Б.

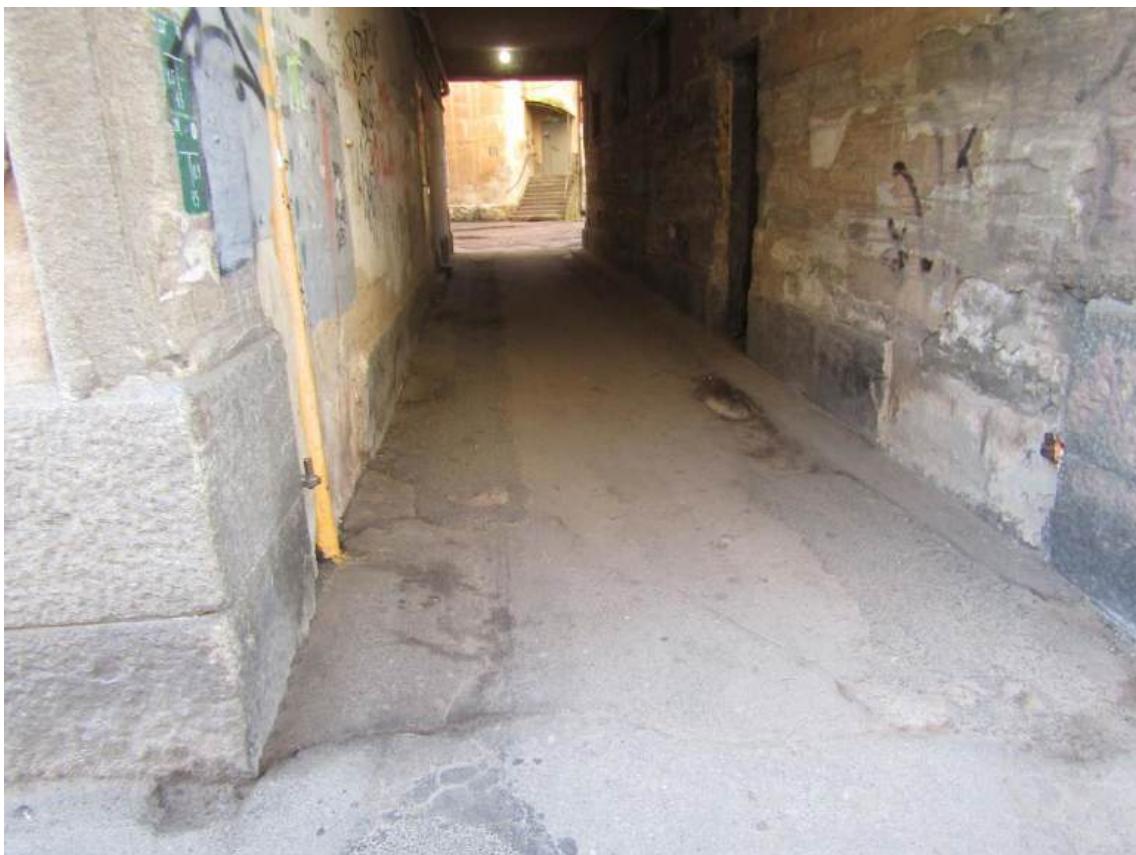
Фото 14. Сквозной арочный проезд. Нарушение отмостки. Фото с северо-востока. Дата съемки: 17.09.2025 г. Автор Глинская Н.Б.

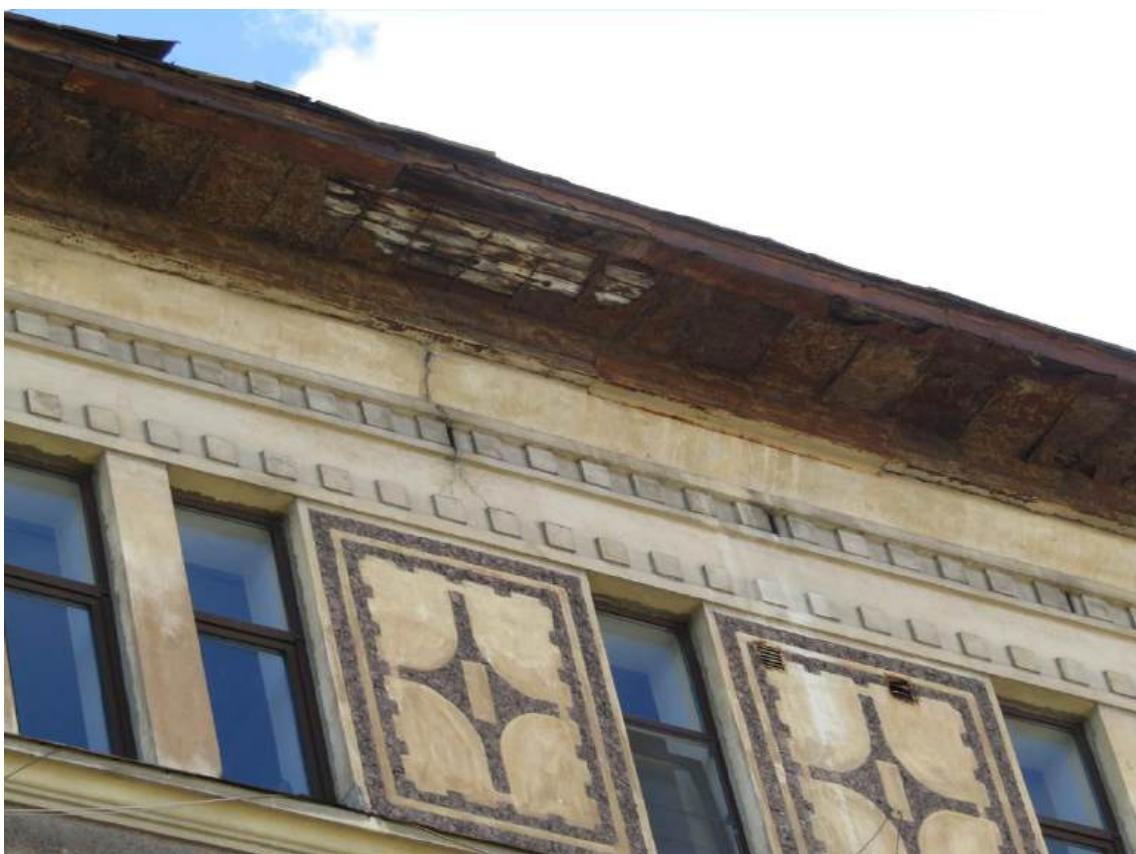
Фото 15. Фрагмент левой части северо-восточного уличного фасада. Вынос венчающего карниза. Повреждение и коррозия металлической обшивки, гниение и разрушение деревянной обшивки. Фото с северо-востока. Дата съемки: 17.09.2025 г. Автор Глинская Н.Б.

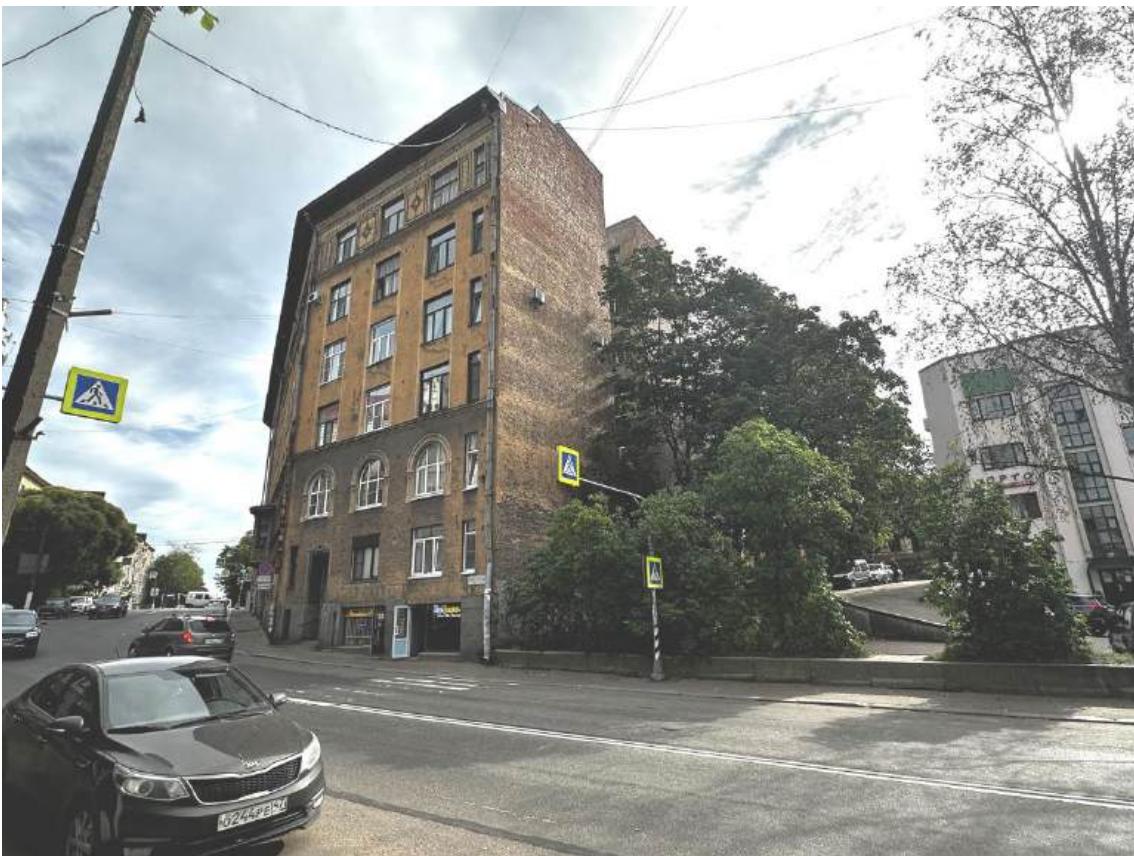
Фото 16. Фрагмент северо-восточного уличного фасада. Вынос венчающего карниза. Повреждение и коррозия металлической обшивки, гниение и разрушение деревянной обшивки. Фото с востока. Дата съемки: 17.09.2025 г. Автор Глинская Н.Б.

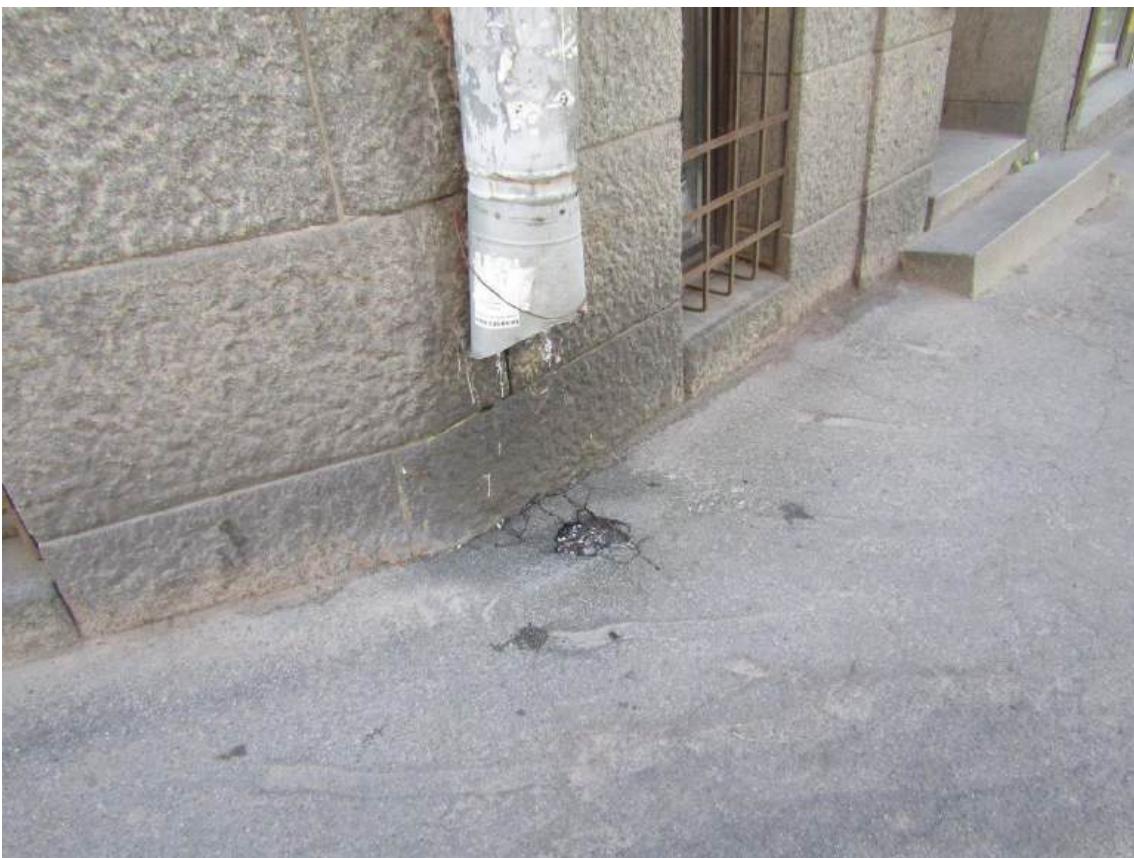
Фото 18. Фрагмент изгиба северо-восточного – северного фасада здания. Нарушение отмостки и системы водостока. Фото с северо-востока. Дата съемки: 17.09.2025 г. Автор Глинская Н.Б.

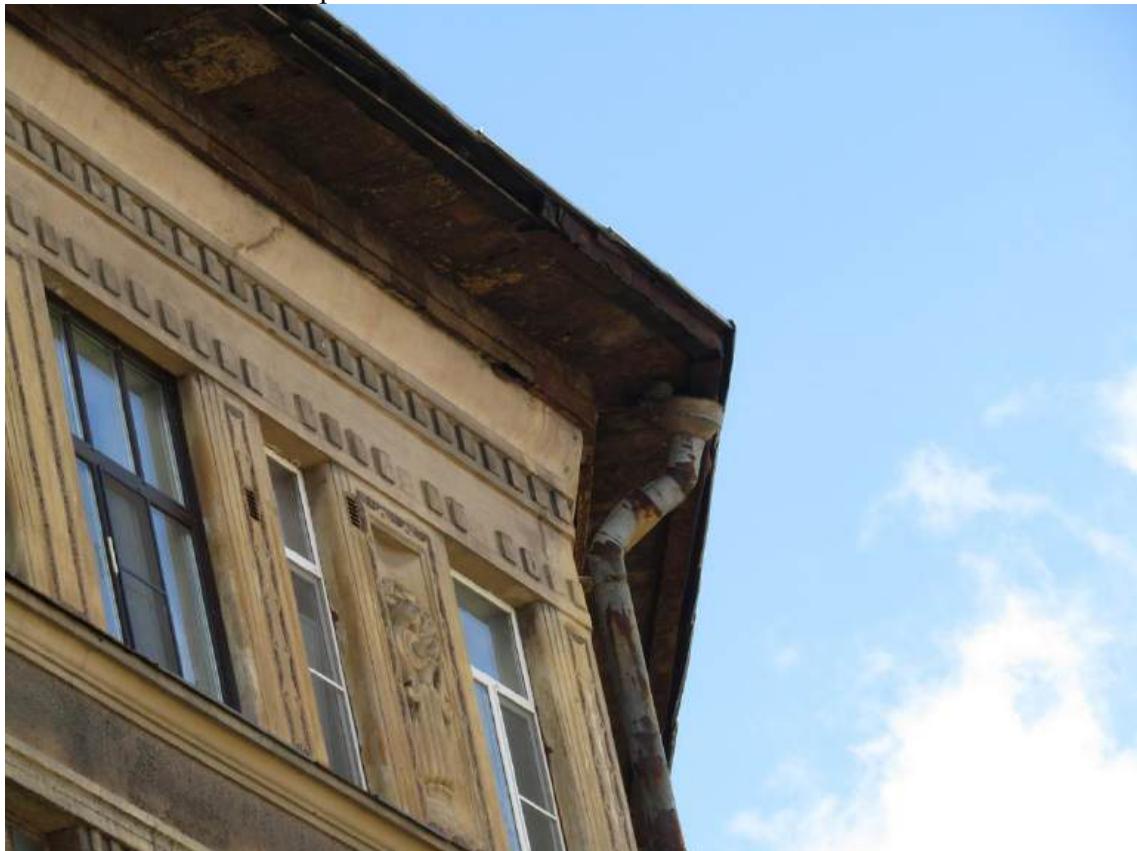
Фото 20. Фрагмент изгиба северо-восточного – северного фасада здания. Вынос венчающего карниза. Повреждение и коррозия металлической обшивки. Нарушение системы водостока. Дата съемки: 17.09.2025 г. Автор Глинская Н.Б.

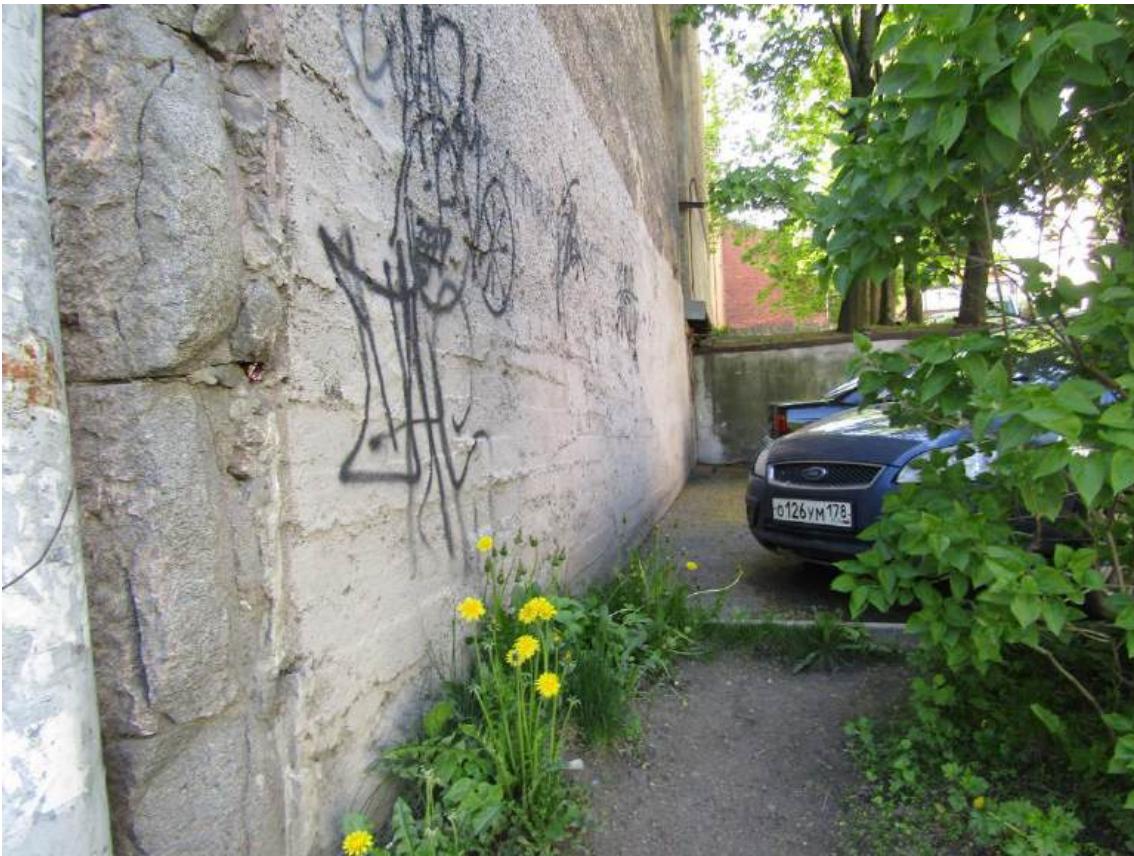
Фото 23. Фрагмент нижней части западной брандмауэрной стены уличного объема. Отмостка.  
Дата съемки: 17.09.2025 г. Автор Глинская Н.Б.

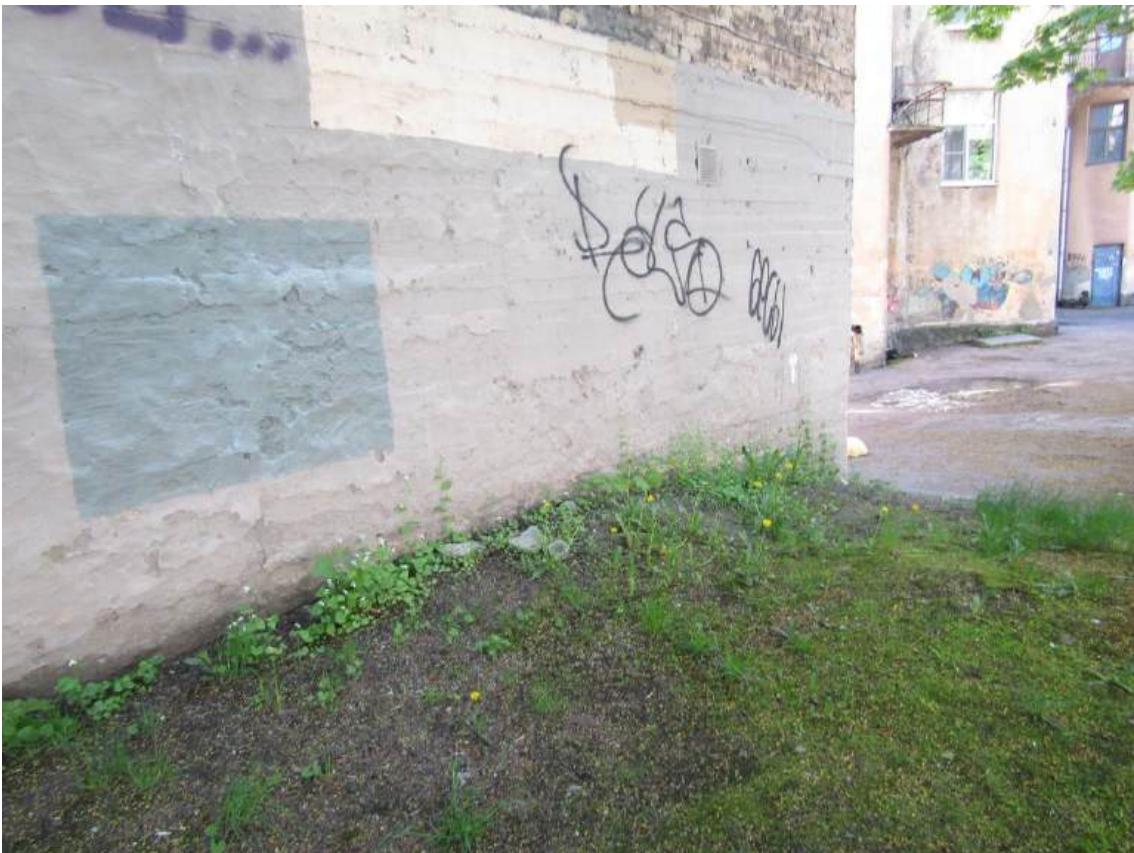
Фото 24. Фрагмент правой нижней части западной брандмауэрной стены уличного объема.  
Отсутствие отмостки. Дата съемки: 17.09.2025 г. Автор Глинская Н.Б.

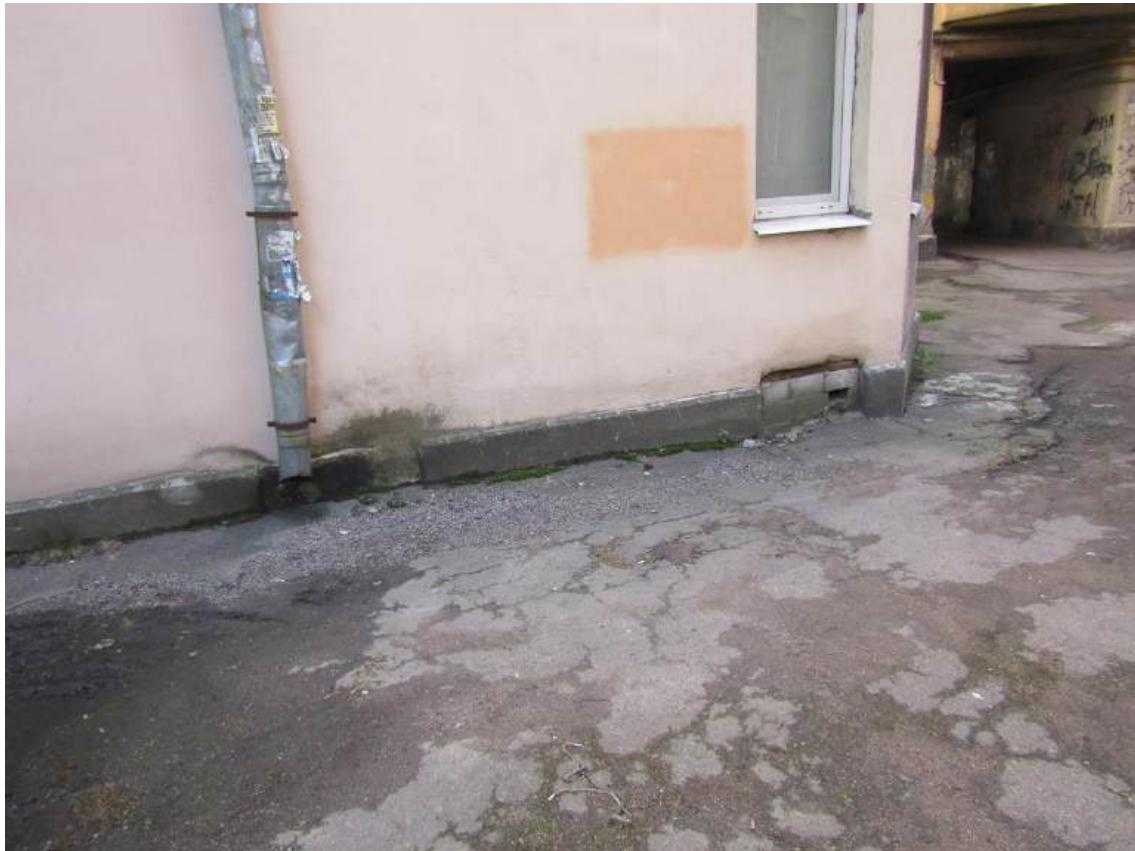
Фото 26. Фрагмент южного фасада дворового ризалита северо-восточного крыла здания.  
Нарушене асфальтового покрытия и отмостки. Foto s юга. Дата съемки: 17.09.2025 г.  
Автор Глинская Н.Б.

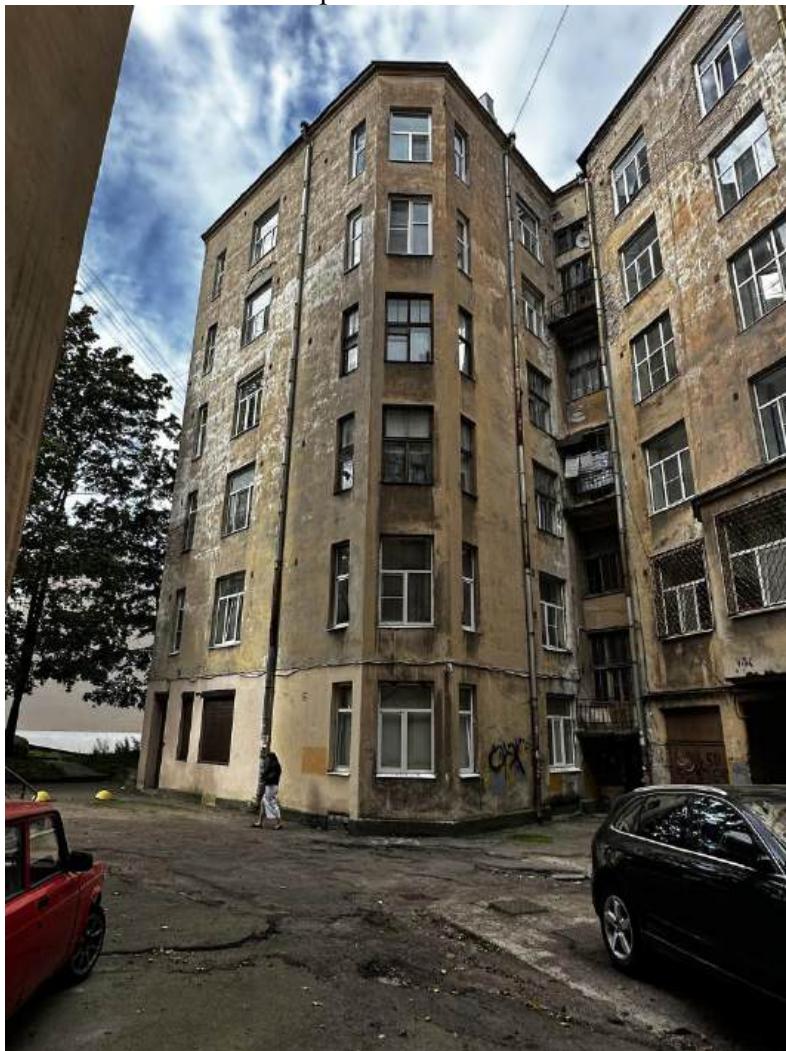
Фото 27. Фрагмент южного фасада дворового ризалита северо-восточного крыла здания. Венчающий карниз. Разрушение штукатурной отделки. Фото с юга. Дата съемки: 17.09.2025 г. Автор Глинская Н.Б.

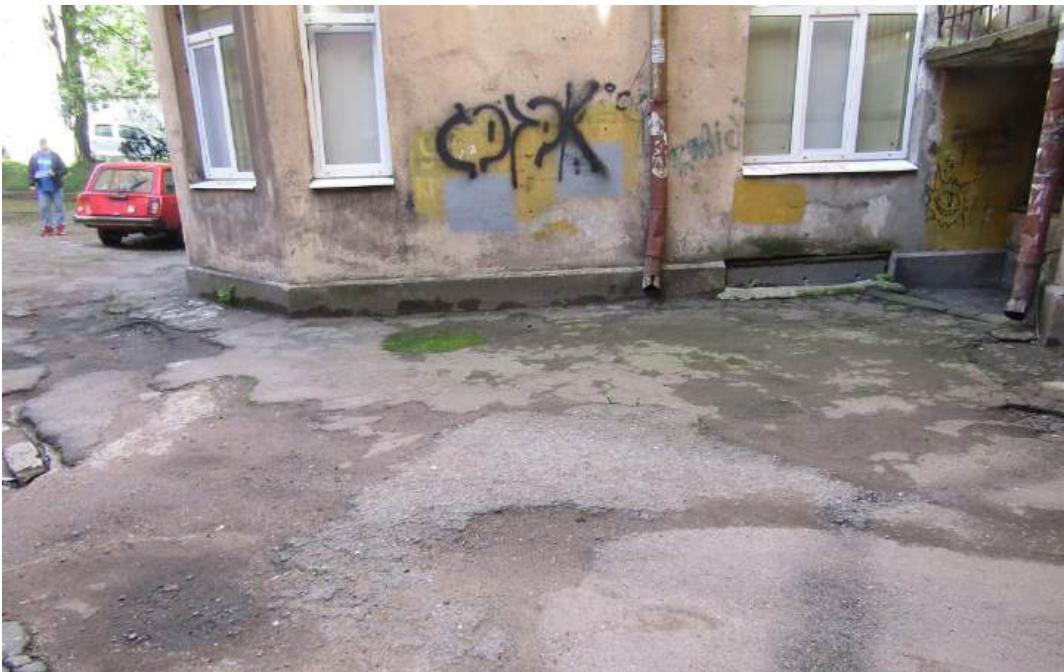
Фото 29. Фрагмент восточного фасада дворового ризалита северо-восточного крыла.  
Повреждения асфальтового покрытия и отмостки. Фото с востока. Дата съемки:  
17.09.2025 г. г. Автор Глинская Н.Б.

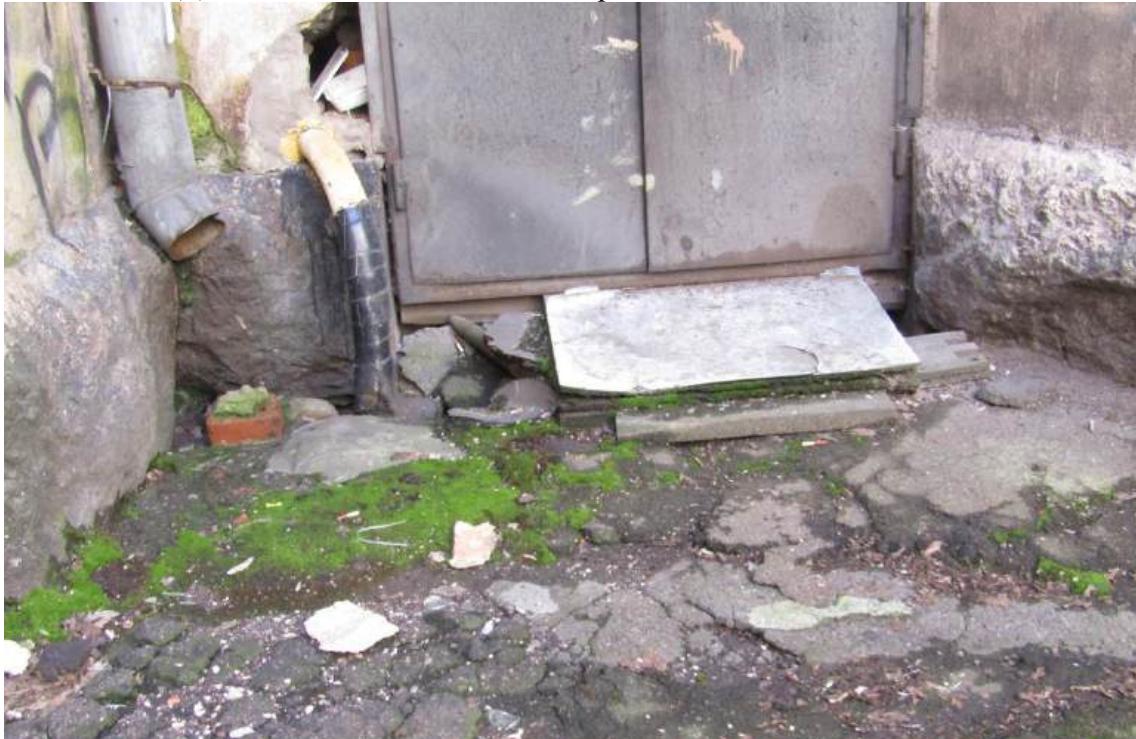
Фото 34. Внутренний западный угол здания. Фрагмент. Нарушение отмостки. Дата съемки: 17.09.2025 г. Автор Глинская Н.Б.

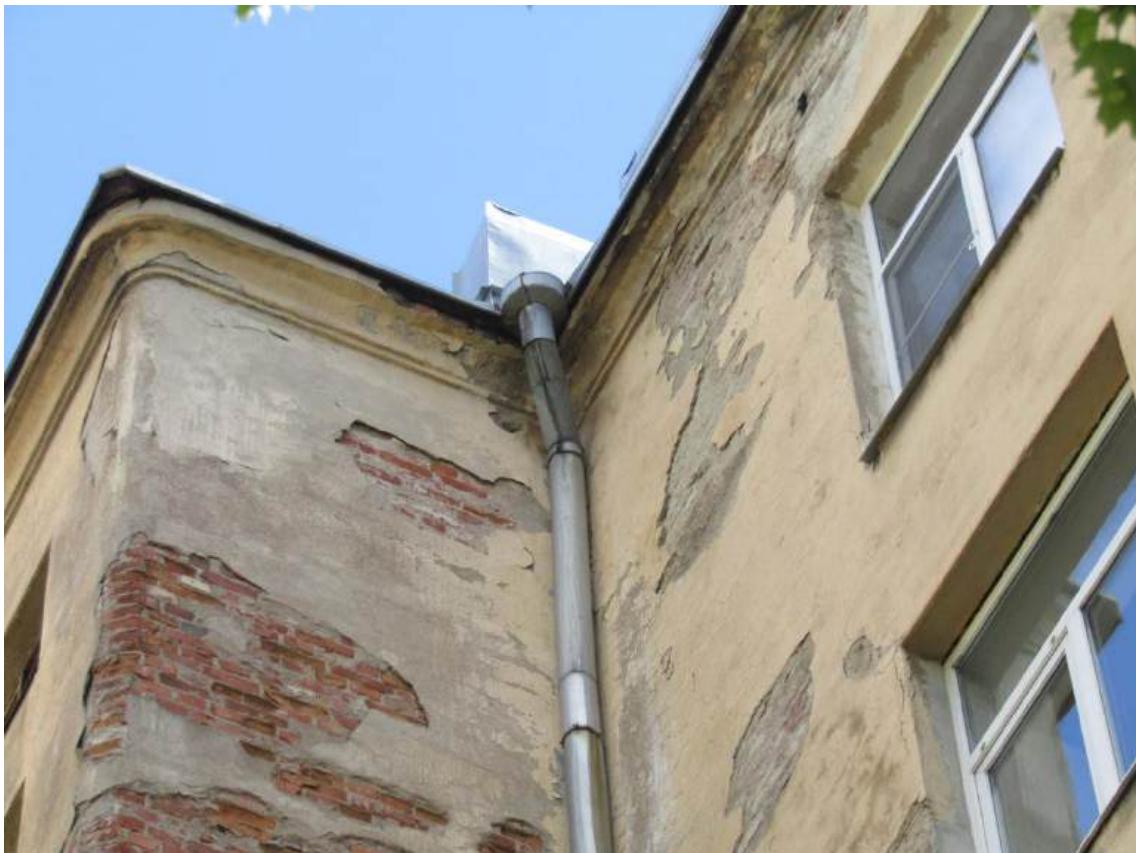
Фото 35. Внутренний западный угол здания. Фрагмент. Повреждения венчающих карнизов.  
Дата съемки: 17.09.2025 г. Автор Глинская Н.Б.

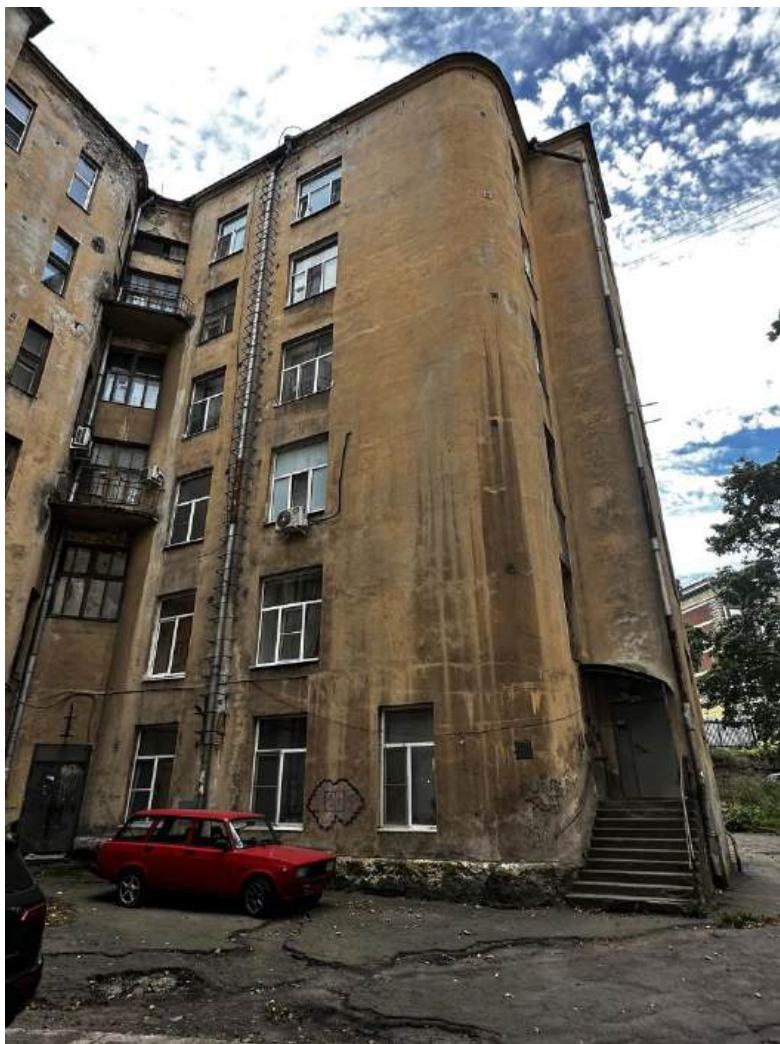
Фото 36. Фрагмент юго-западного фасада северо-западного ризалита лестничной клетки юго-восточного крыла здания. Повреждение карнизов. Фото с запада. Дата съемки: 17.09.2025 г. Автор Глинская Н.Б.

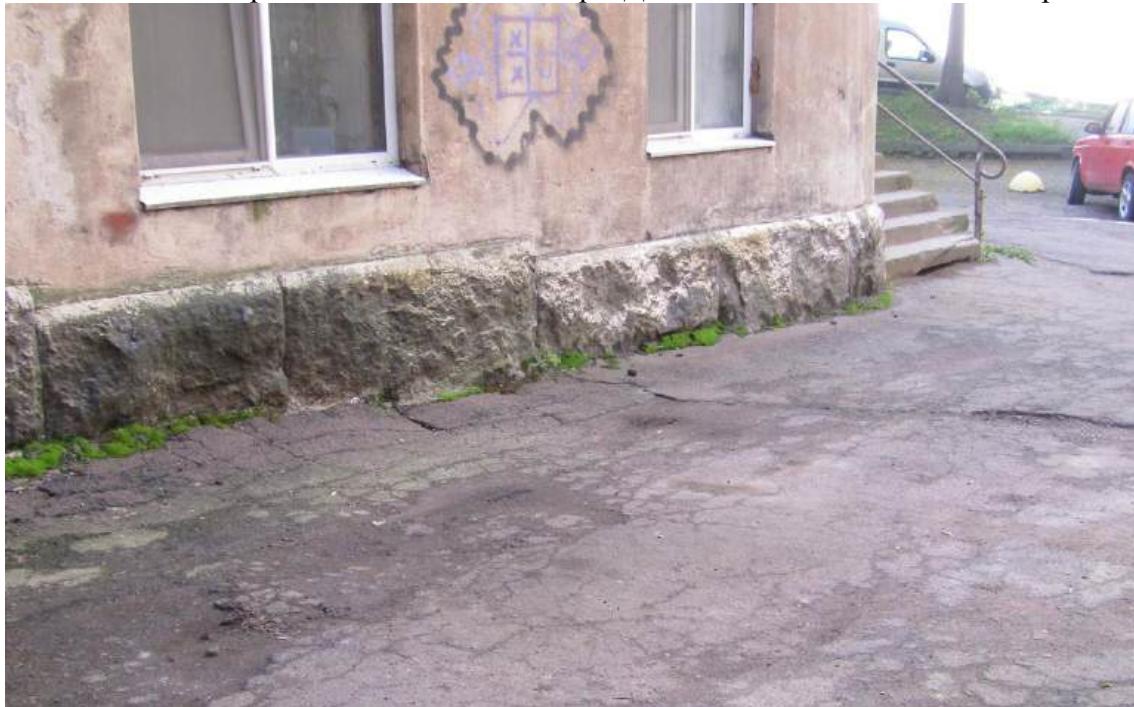
- Фото 38. Фрагмент северо-восточного фасада дворового центрального ризалита юго-восточного крыла здания. Нарушение отмостки. Фото с востока. Дата съемки: 17.09.2025 г. Автор Глинская Н.Б.

Фото 38. Фрагмент северо-восточного фасада дворового центрального ризалита юго-восточного крыла здания. Нарушение отмостки. Фото с востока. Дата съемки: 17.09.2025 г. Автор Глинская Н.Б.

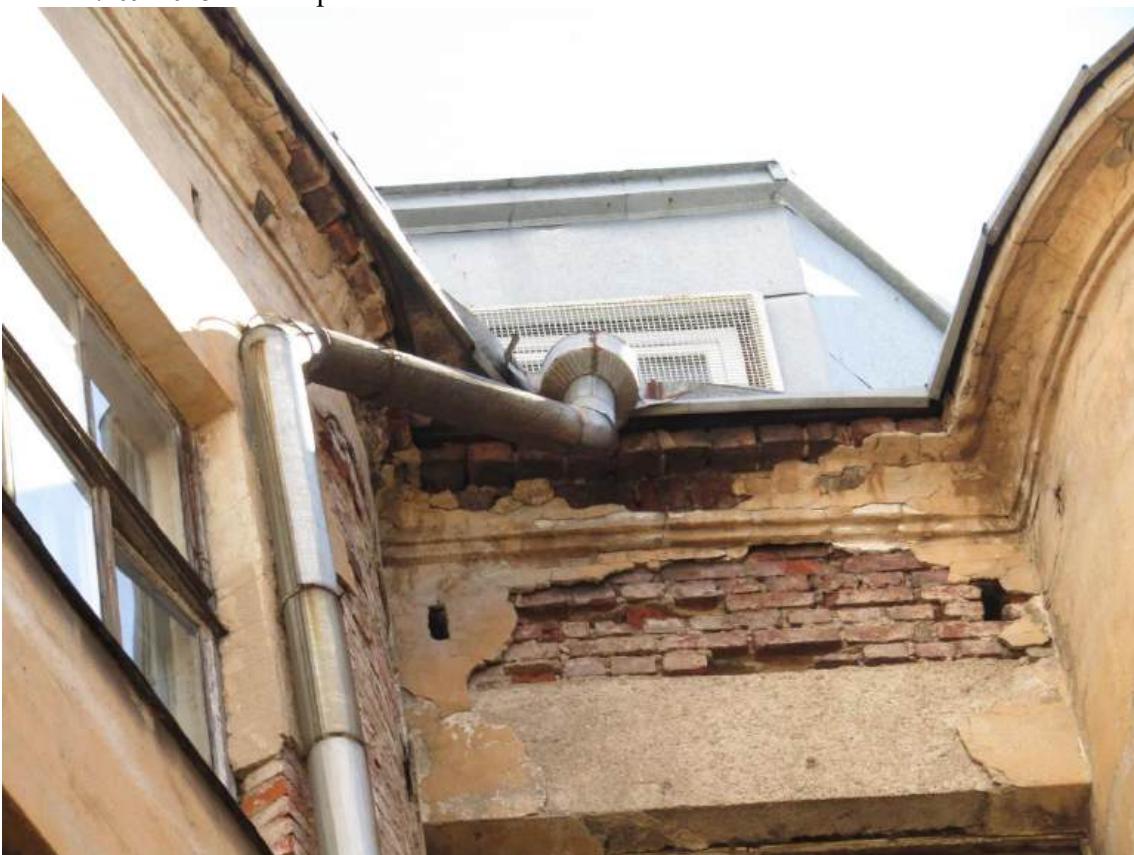
Фото 39. Фрагмент северо-восточного фасада дворового центрального ризалита юго-восточного крыла здания. Разрушение венчающего карниза. Фото с севера. Дата съемки: 17.09.2025 г. Автор Глинская Н.Б.
