## АКТ

**по результатам государственной историко-культурной экспертизы  
проектной документации на проведение работ по сохранению объекта культурного  
наследия регионального значения «Жилой дом с магазинами Массинена» по адресу:  
Ленинградская обл., Выборгский район, г. Выборг, Ленинградское шоссе, д. 15, -  
«Проектная документация на проведение работ по сохранению объекта культурного  
наследия: объект культурного наследия регионального значения «Жилой дом с  
магазинами Массинена», расположенного по адресу: Ленинградская область,  
Выборгский район, город Выборг, Ленинградское шоссе, д. 15  
(ремонт крыши и фундаментов)**

**(Разработка научно-проектной документации на проведение капитального ремонта  
фундамента и крыши многоквартирного дома, относящегося к объектам  
культурного наследия, расположенного на территории Выборгского  
муниципального района Ленинградской области),  
выполненной ООО «МАСТЕР РУФ» в 2025 г. (шифр 2025-137-ВЛ15)**

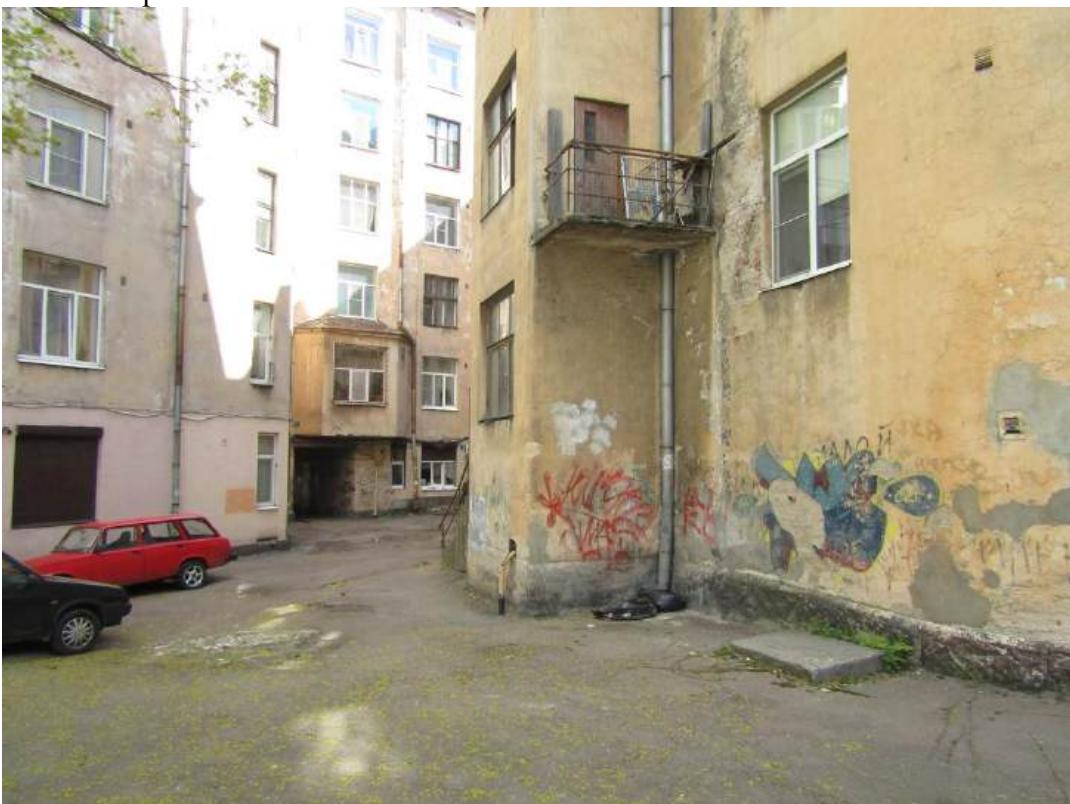
- Фото 42. Фрагмент северо-западного фасада центрального дворового ризалита юго-восточного крыла здания. Нарушение отмостки. Дата съемки: 17.09.2025 г. Автор Глинская Н.Б.

Фото 42. Фрагмент северо-западного фасада центрального дворового ризалита юго-восточного крыла здания. Нарушение отмостки. Дата съемки: 17.09.2025 г. Автор Глинская Н.Б.

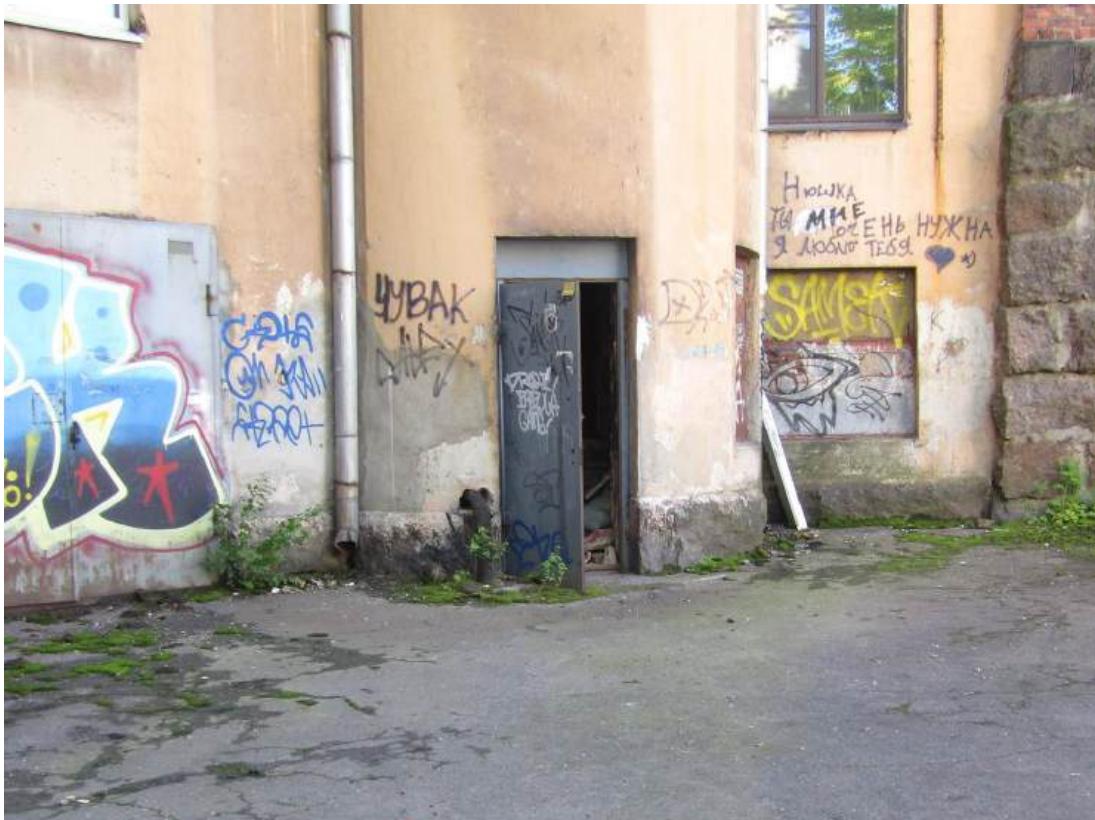
Фото 44. Фрагмент правой части северо-западного дворового фасада юго-восточного крыла здания. Нарушение отмостки. Фото с севера. Дата съемки: 17.09.2025 г. Автор Глинская Н.Б.

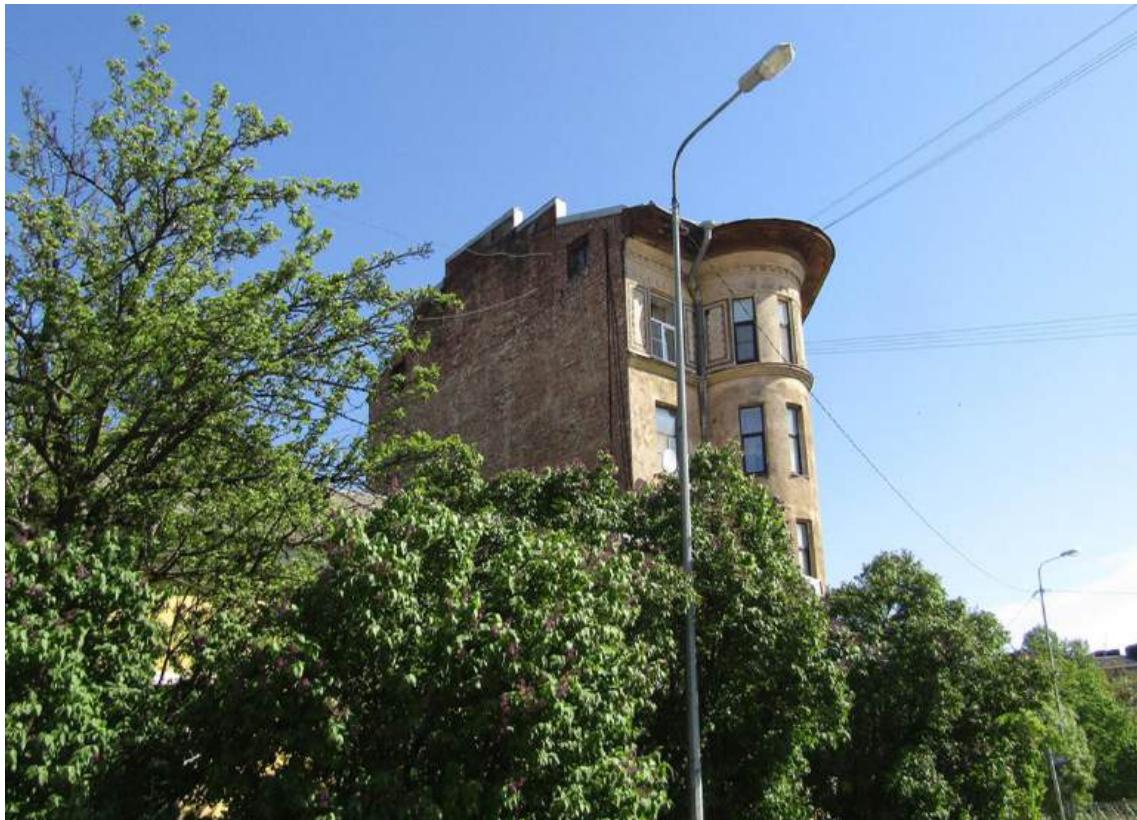
Фото 45. Фрагмент угла круглого ризалита с правой стороны северо-западного дворового фасада юго-восточного крыла здания. Разрушение венчающего карниза. Дата съемки: 17.09.2025 г. Автор Глинская Н.Б.
