**А К Т**

**по результатам государственной историко-культурной экспертизы проектной документации на проведение работ по сохранению объекта культурного наследия федерального значения «Настоятельский корпус», XVIII в. -**

**«Проектная документация по сохранению объекта культурного наследия федерального значения «Настоятельский корпус», входящего в состав объекта культурного наследия федерального значения «Никольский монастырь», по адресу: Ленинградская область, Волховский район, с. Старая Ладога, ул. Никольская д.16/4», шифр КРМ-03/2025-НК**

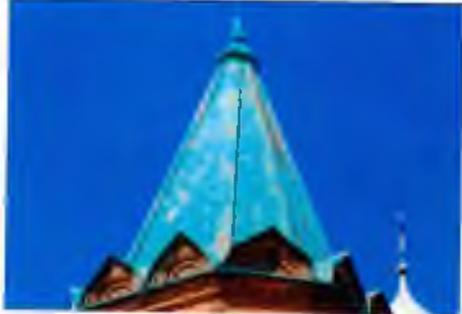
<p>юго-восточная башня</p>

<p>историческое местоположение, габариты и конфигурация восьмигранного шатрового завершения, исторический материал покрытия (металл);</p> <p>историческое местоположение, габариты и конфигурация луковичной главки на цилиндрической шейке северо-восточной башни.</p>

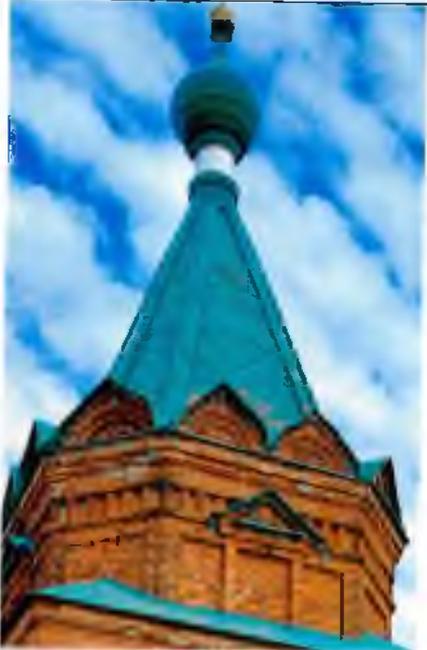
<p>профилированный венчающий карниз с поясом «поребрик» восьмерика,</p> <p>пояс профилированных килевидных фронтов в основании шатра,</p> <p>тяги в оформлении граней шатра.</p>

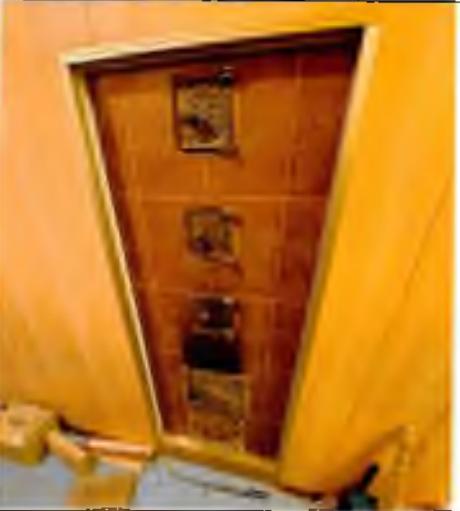
5	Декоративно-художественное оформление интерьеров:	<p>историческая печь – местоположение, габариты и конфигурация (средистенная), исторические дверцы и выюшки (пять штук): материал исполнения – металлы, рисунок исполнения (с цветочным и животным рисунком).</p> <p>*облицовка поздняя керамической плиткой</p>

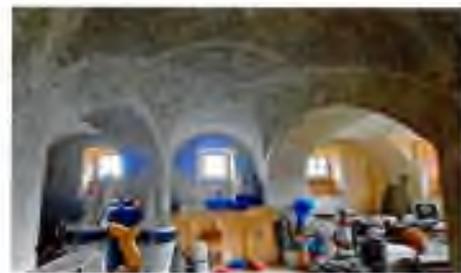
помещения – сомкнутые своды, в том числе с подпружными арками и распалубками над проемами;

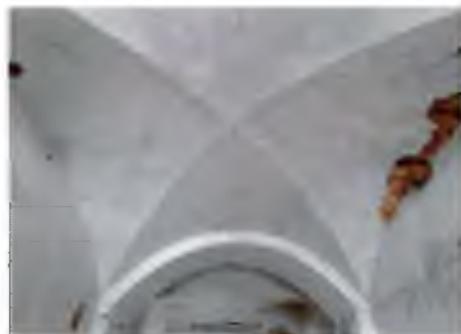
второй этаж (коридор) – сомкнутые своды, в том числе на подпружных арках;

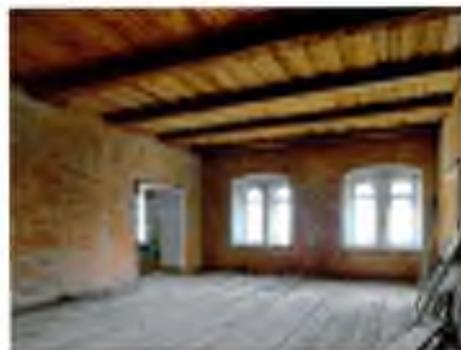
перекрытия помещений первого и второго этажей (вдоль коридора) – плоские;

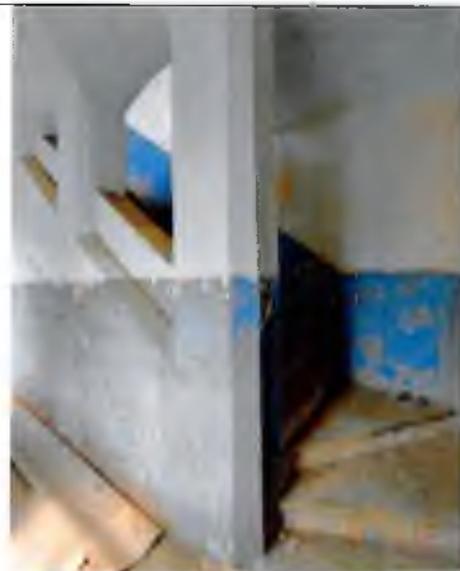
боковая лестница – с забежными  
ступенями в уровне первого и  
второго этажей, с каменным  
ограждением со скошенными  
проемами, материал исполнения  
ступеней и покрытия площадок  
(известняк);

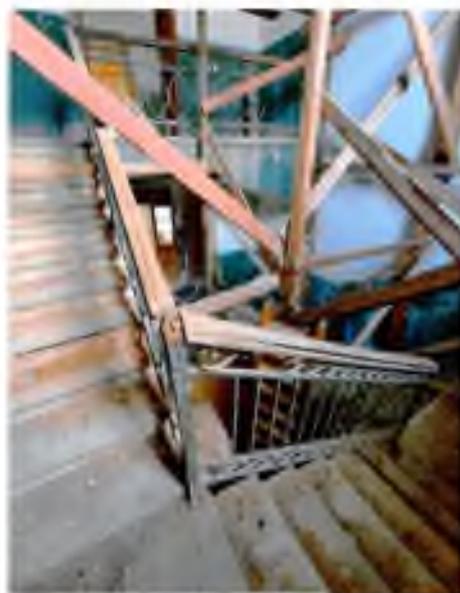
парадная лестница –  
трехмаршевая, материал  
исполнения ступеней и покрытия  
площадок (известняк);

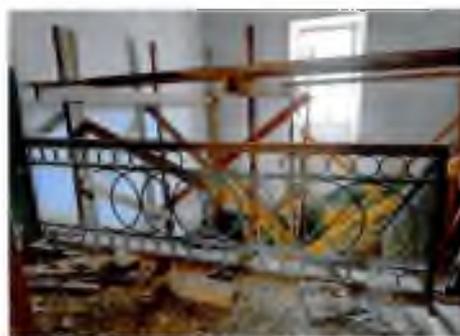
историческое ограждение,  
материал исполнения (металл),  
техника исполнения (ковка),  
рисунок исполнения\*,  
профилированный деревянный  
поручень;

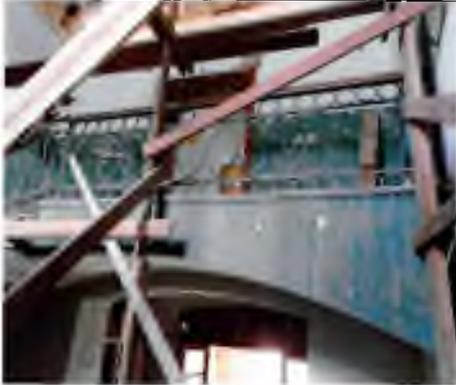
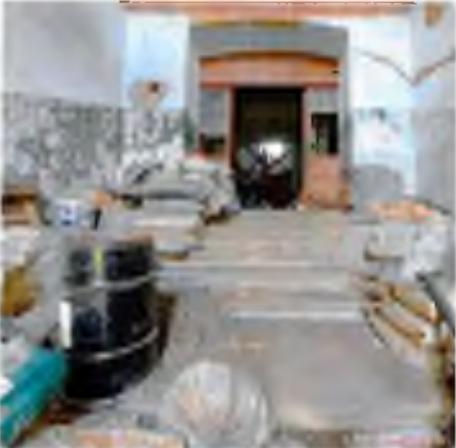
<p>перскрытие лестничной площадки второго этажа – цилиндрическое;</p> <p>лестница вестибюля – с кирпичными парапетами, материал исполнения ступеней и покрытия площадок (известняк).</p>

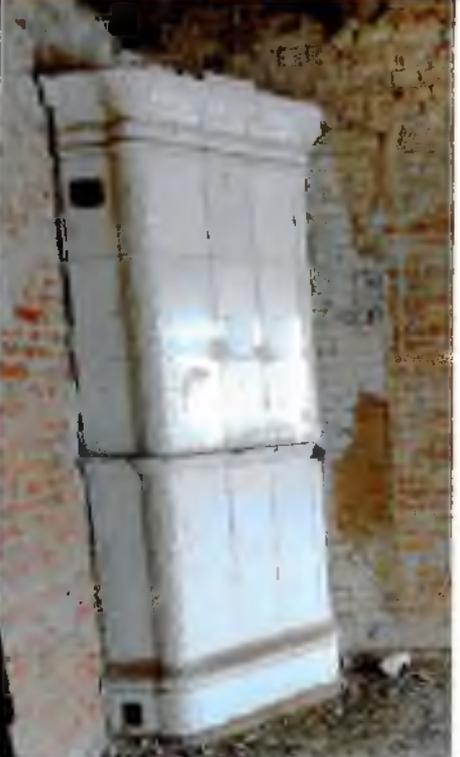
6	<p>Декоративно-художественное оформление интерьеров:</p>	<p>историческая угловая печь – местоположение, габариты и конфигурация, высотные отметки, историческая отделка (глазурованная плитка белого цвета), профилированные тяги в нижнем и верхнем ярусе, декорированные растительным орнаментом с завитками и овами (яйцобразный орнамент), венчающий профилированный карниз с растительным орнаментом (листом аканта), местоположение и габариты продухов.</p>

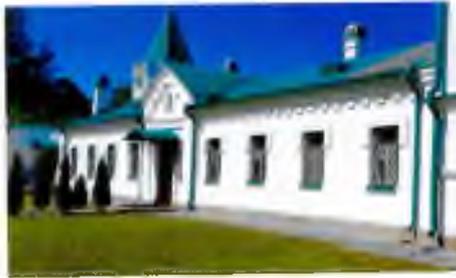
2	Объемно-пространственное решение:	историческое местоположение, высотные отметки, габариты и конфигурация прямоугольного в плане одноэтажного каменного корпуса;

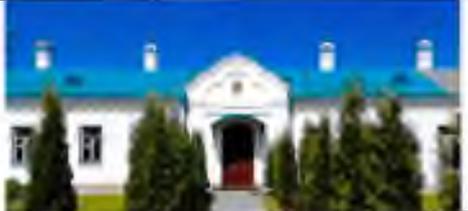
историческое местоположение, габариты и конфигурация (скатная), высотные отметки крыши, исторический материал покрытия (металл).

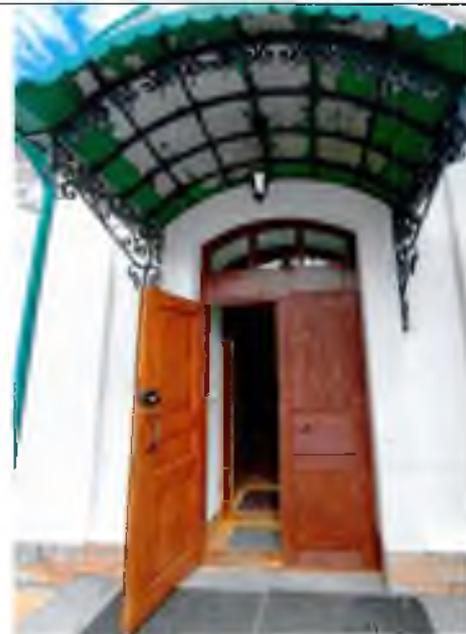
исторические дверные просмы – местоположение, габариты и конфигурация (лучковая, прямоугольная), высотные отметки, исторические дверные заполнения (материал – дерево);

исторический навес центрального входа\* – местоположение, габариты и конфигурация (арочная), техника и материал исполнения (ковка, металл), рисунок исполнения;

\*покрытие позднее

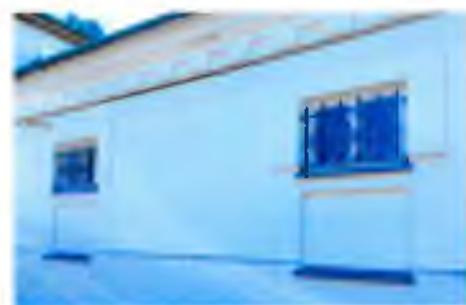
декоративное оформление:

северный фасад:

профилированный венчающий карниз;

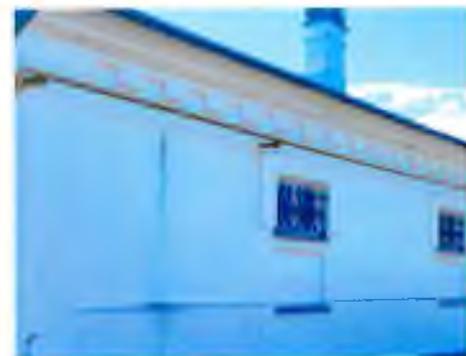
широкие полуналичники с профилированным основанием и прямоугольные ниши;

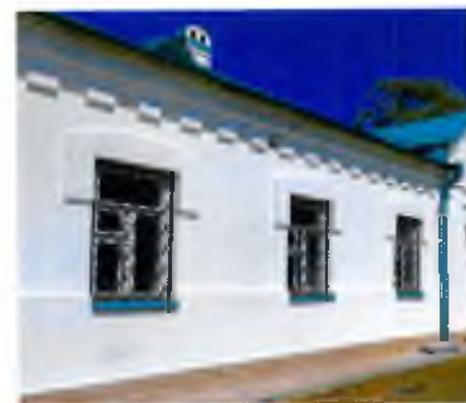
ниши с завершением в виде сухариков с профилированным основанием;

профилированный венчающий карниз;

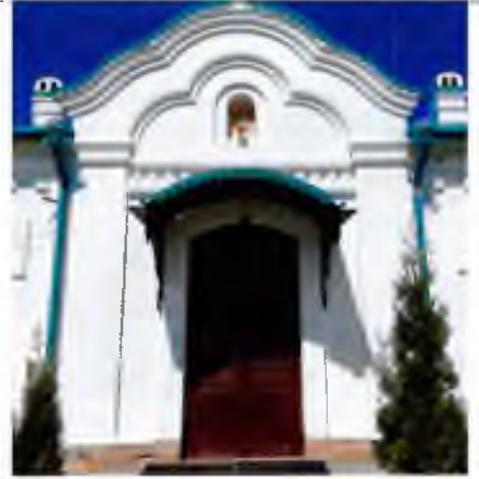
пилястры в оформлении центрального входа;

трехлопастной фронтон  
центрального входа с  
профилированным карнизом;

профилированная трехлистная  
ниша в тимпане фронтона;

арочная ниша-киот,  
тяги и пояс «поребрик» в  
основании фронтона.

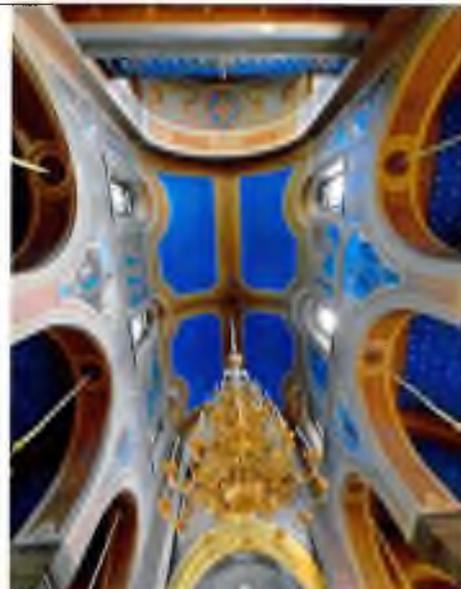
центральный неф – цилиндрический свод, поддерживаемый шестью полуциркульными арками, пять из которых опираются на четыре колонны и столбы (в виде каменных кронштейнов-капителей);

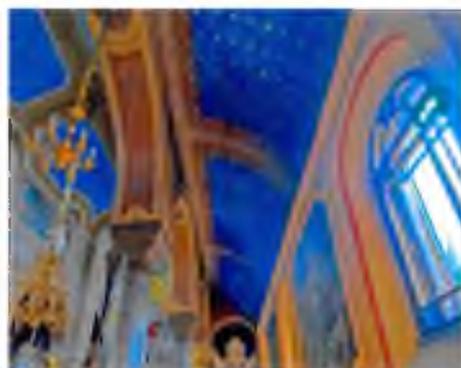
боковые нефы – полусферические своды;

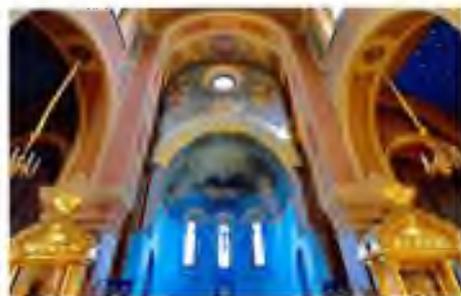
апсиды – конхи;

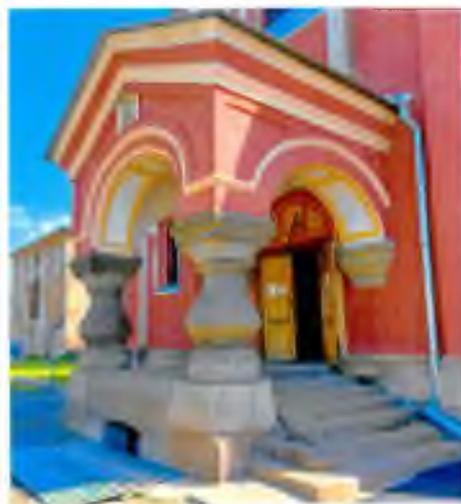
историческое местоположение, высотные отметки, габариты и конфигурация двухсходного крыльца, крытого на два ската, с полуциркульными арками, опирающимися на гранитные колонны и кронштейны в стене, материал исполнения парапета ступеней (гранит);

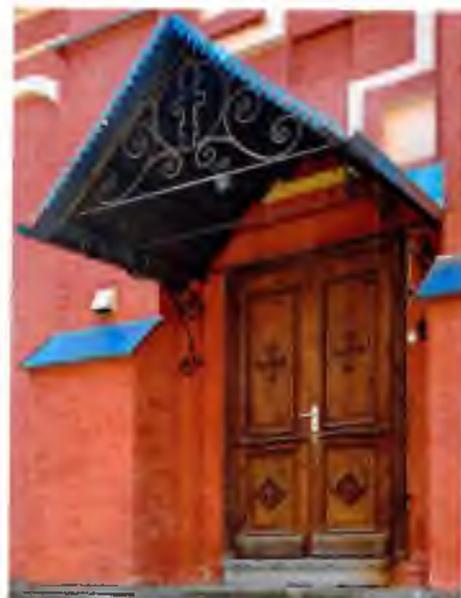
исторический козырек северного крыльца – местоположение, габариты и конфигурация (треугольная), материал исполнения (металл), техника исполнения (ковка), рисунок;

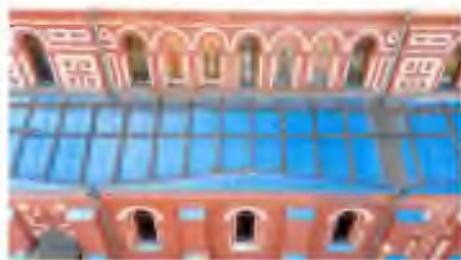
прямоугольная со «щеками» цокольный этаж;

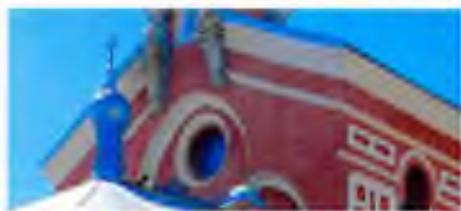
арочная – основной объем;

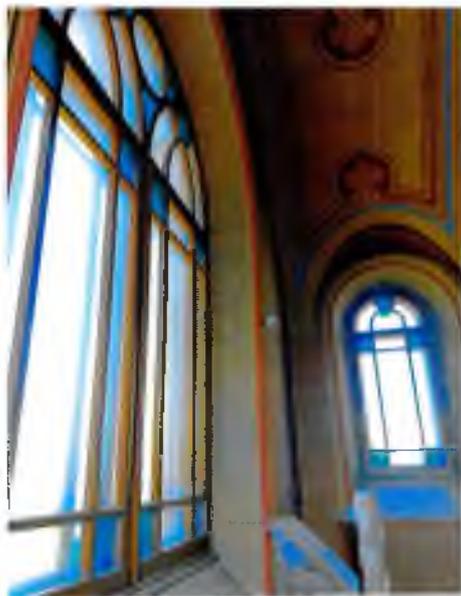
круглая – в щипце восточного фасада;

исторические оконные заполнения\* – габариты и конфигурация, высотные отметки, материал исполнения (дерево), рисунок расстекловки, включая витражное остекление;

\*восстановлены

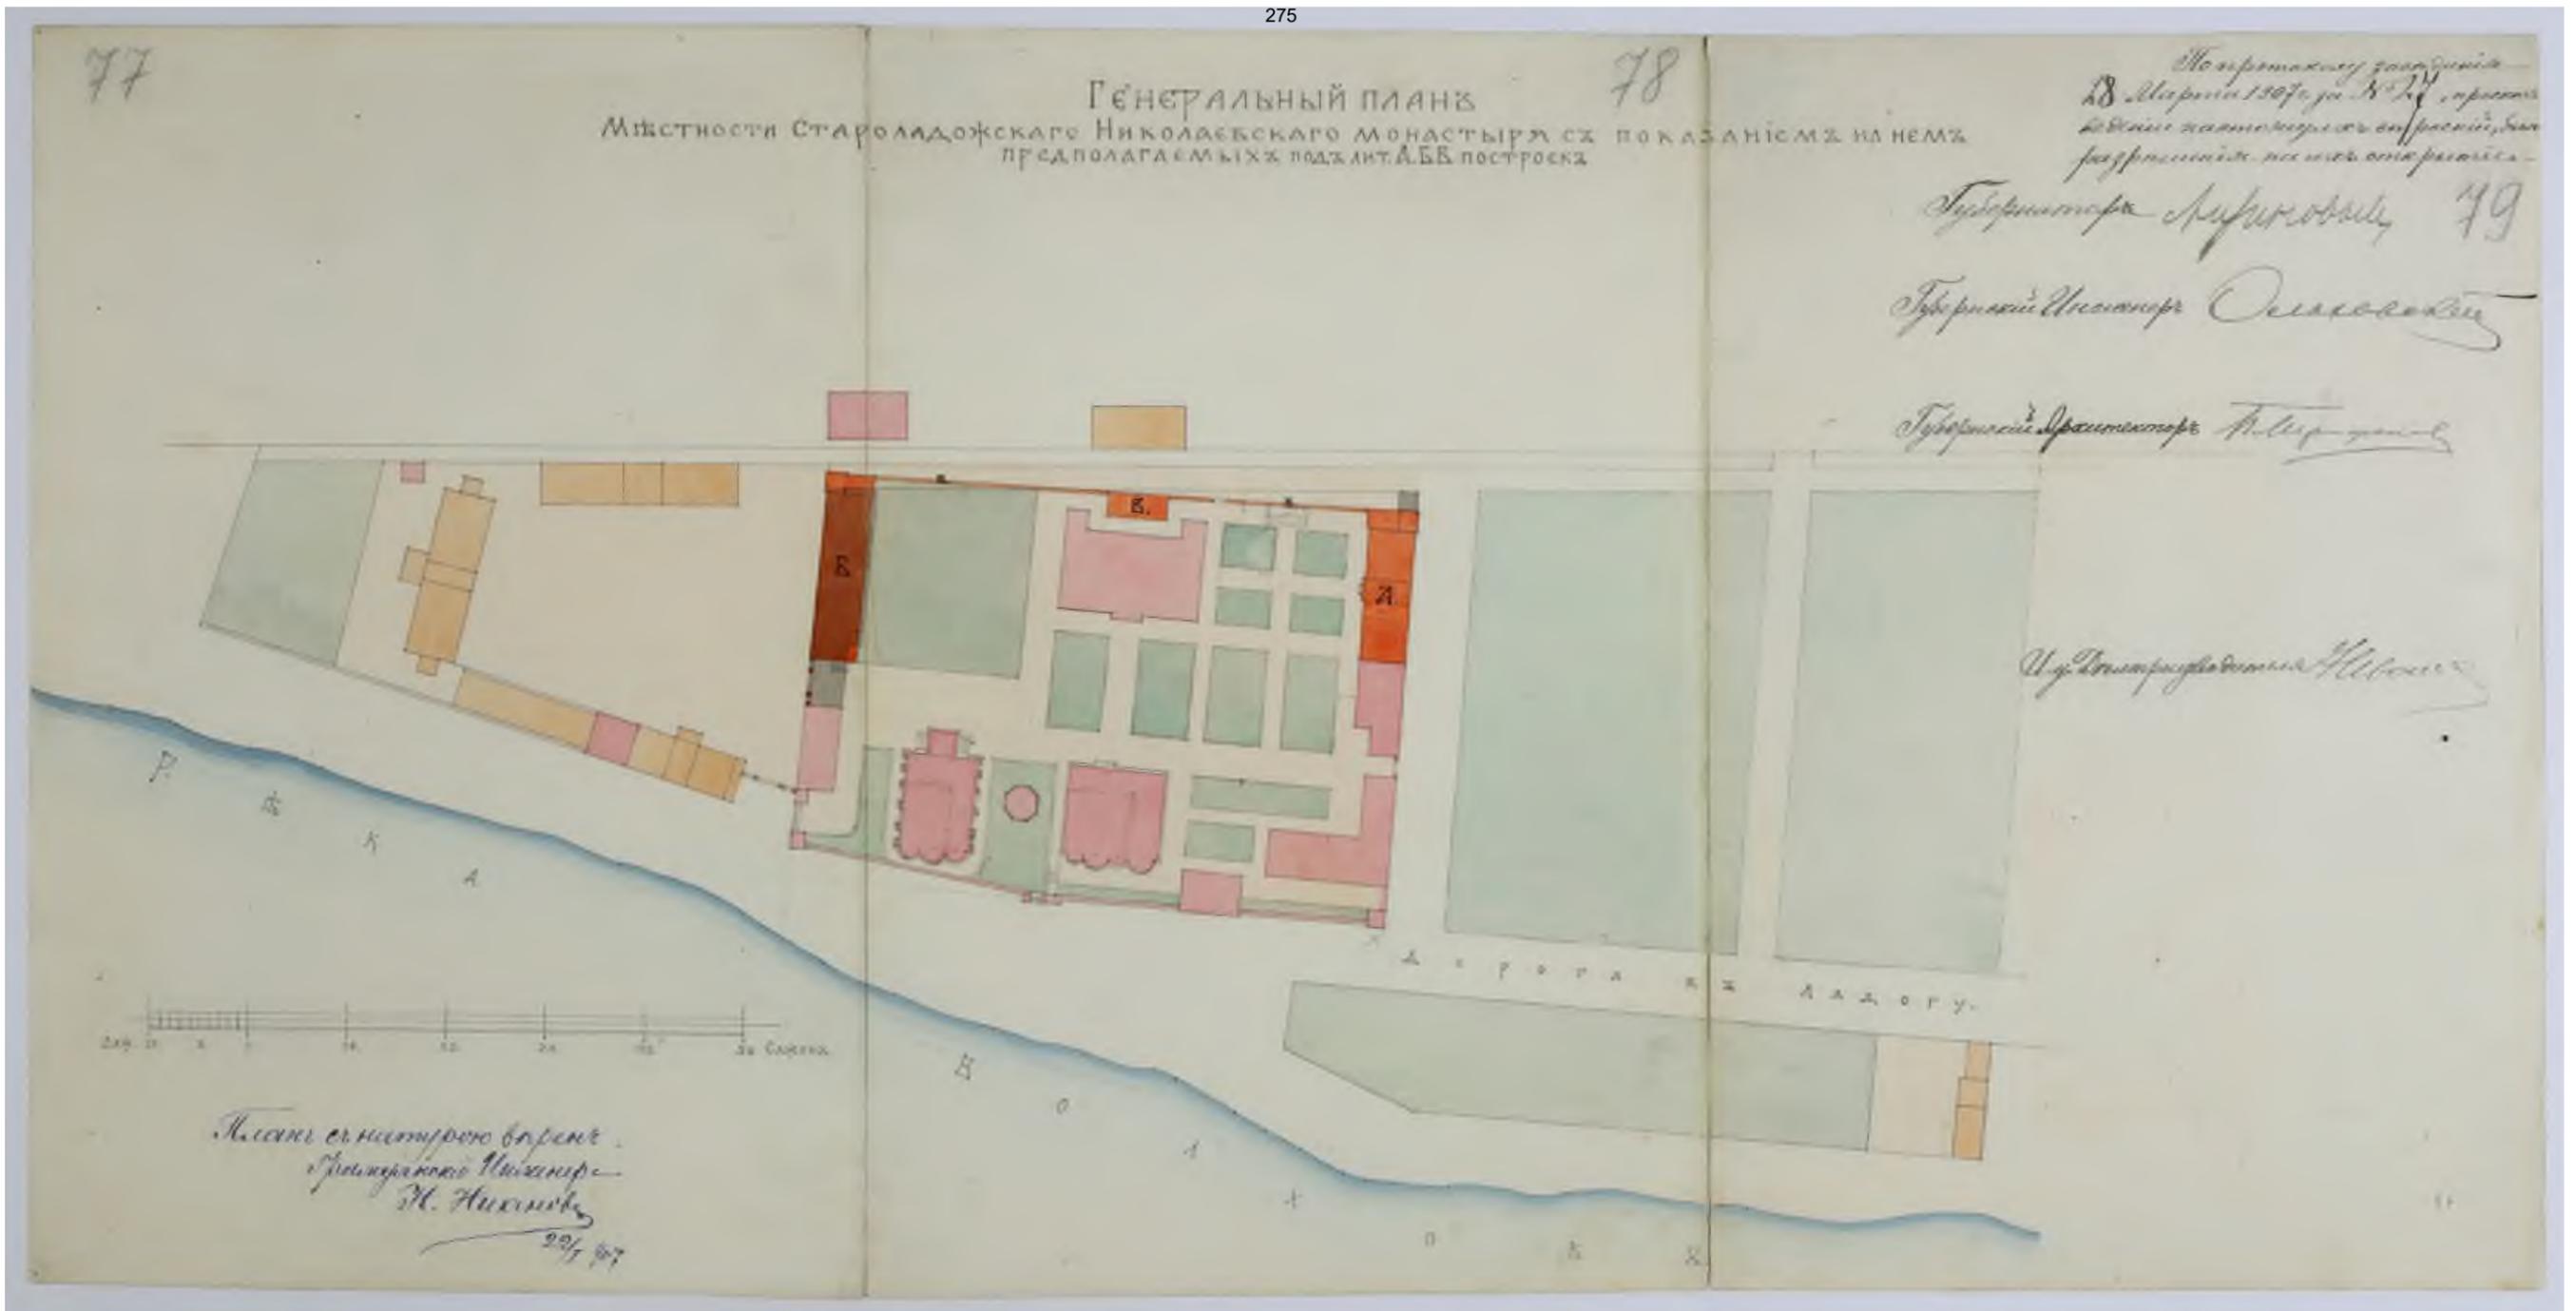
Илл.7. Проект. Генеральный план местности Староладожского Николаевского монастыря с показанием на нем предполагаемых под литерами А, Б, В построек. 1907г

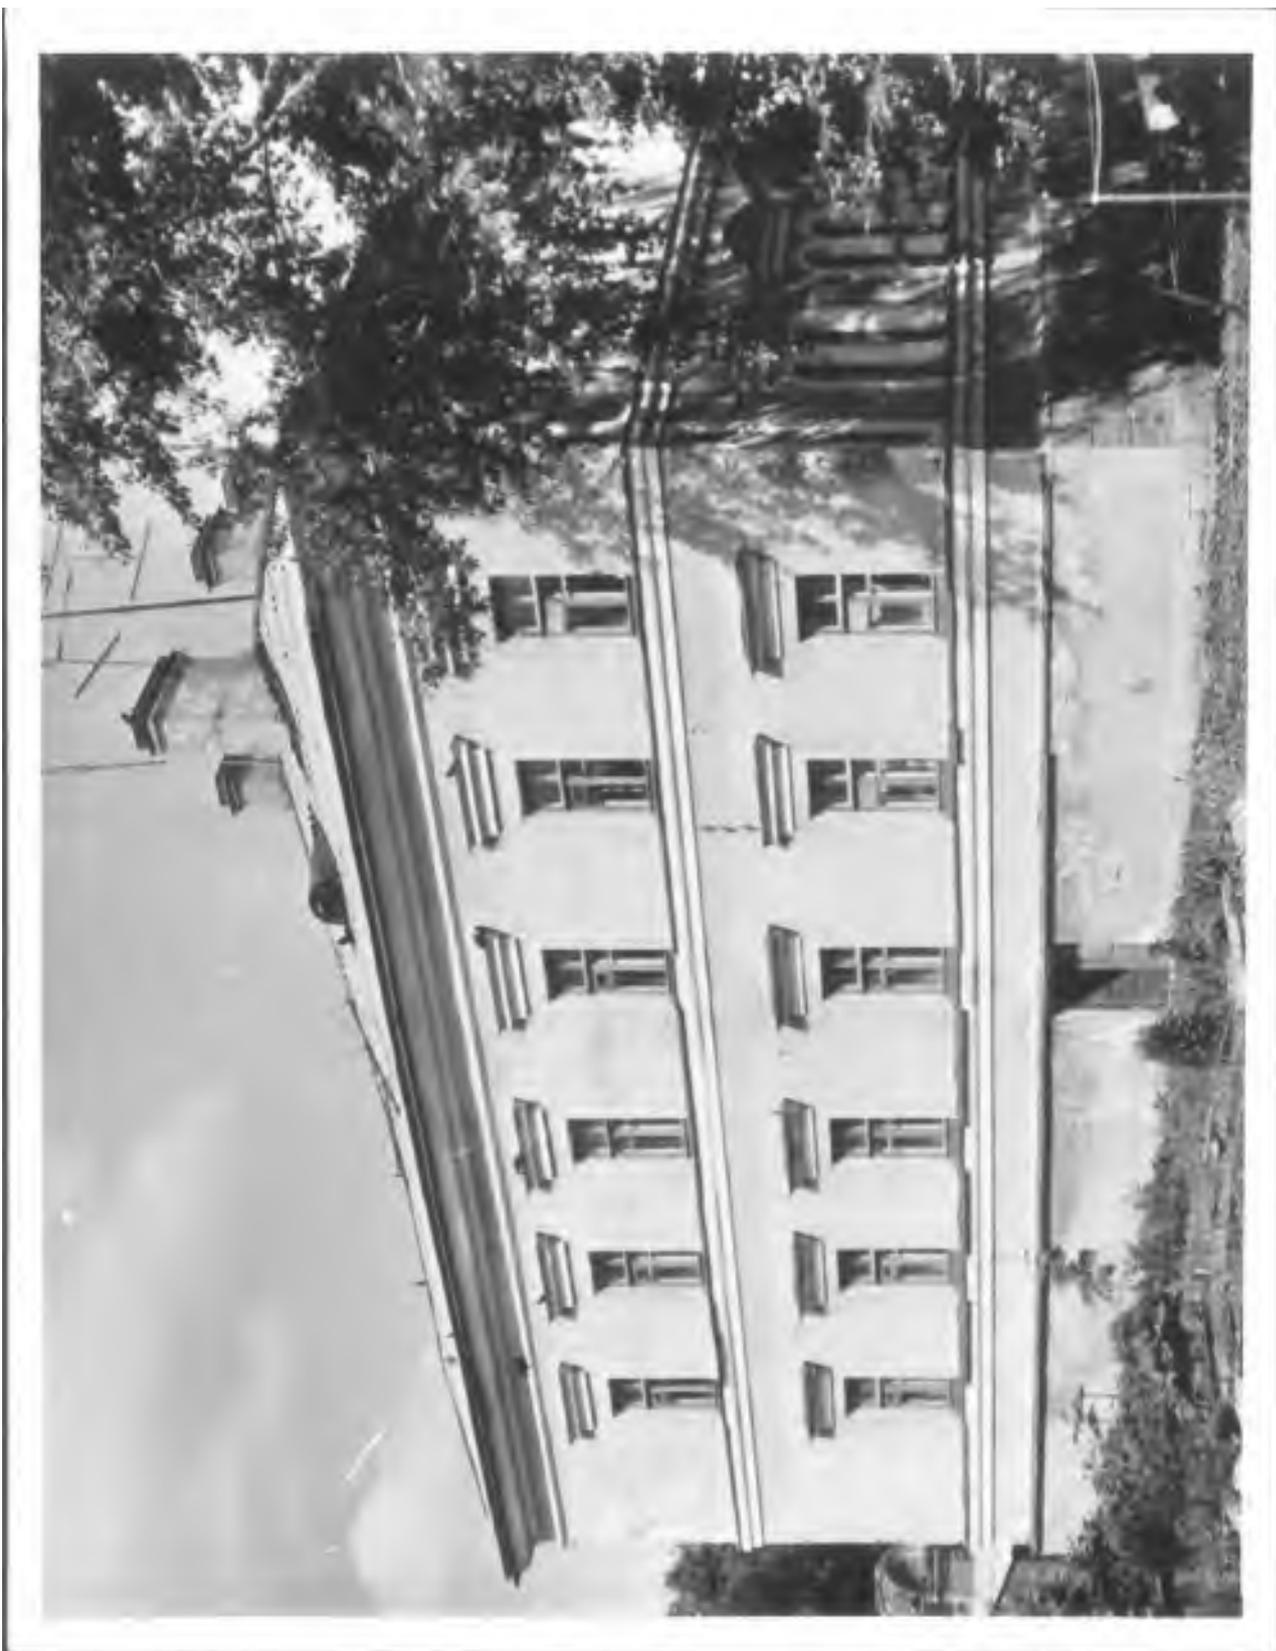
Илл.20. Восточный фасад. Паспорт объекта культурного наследия. 1982г.

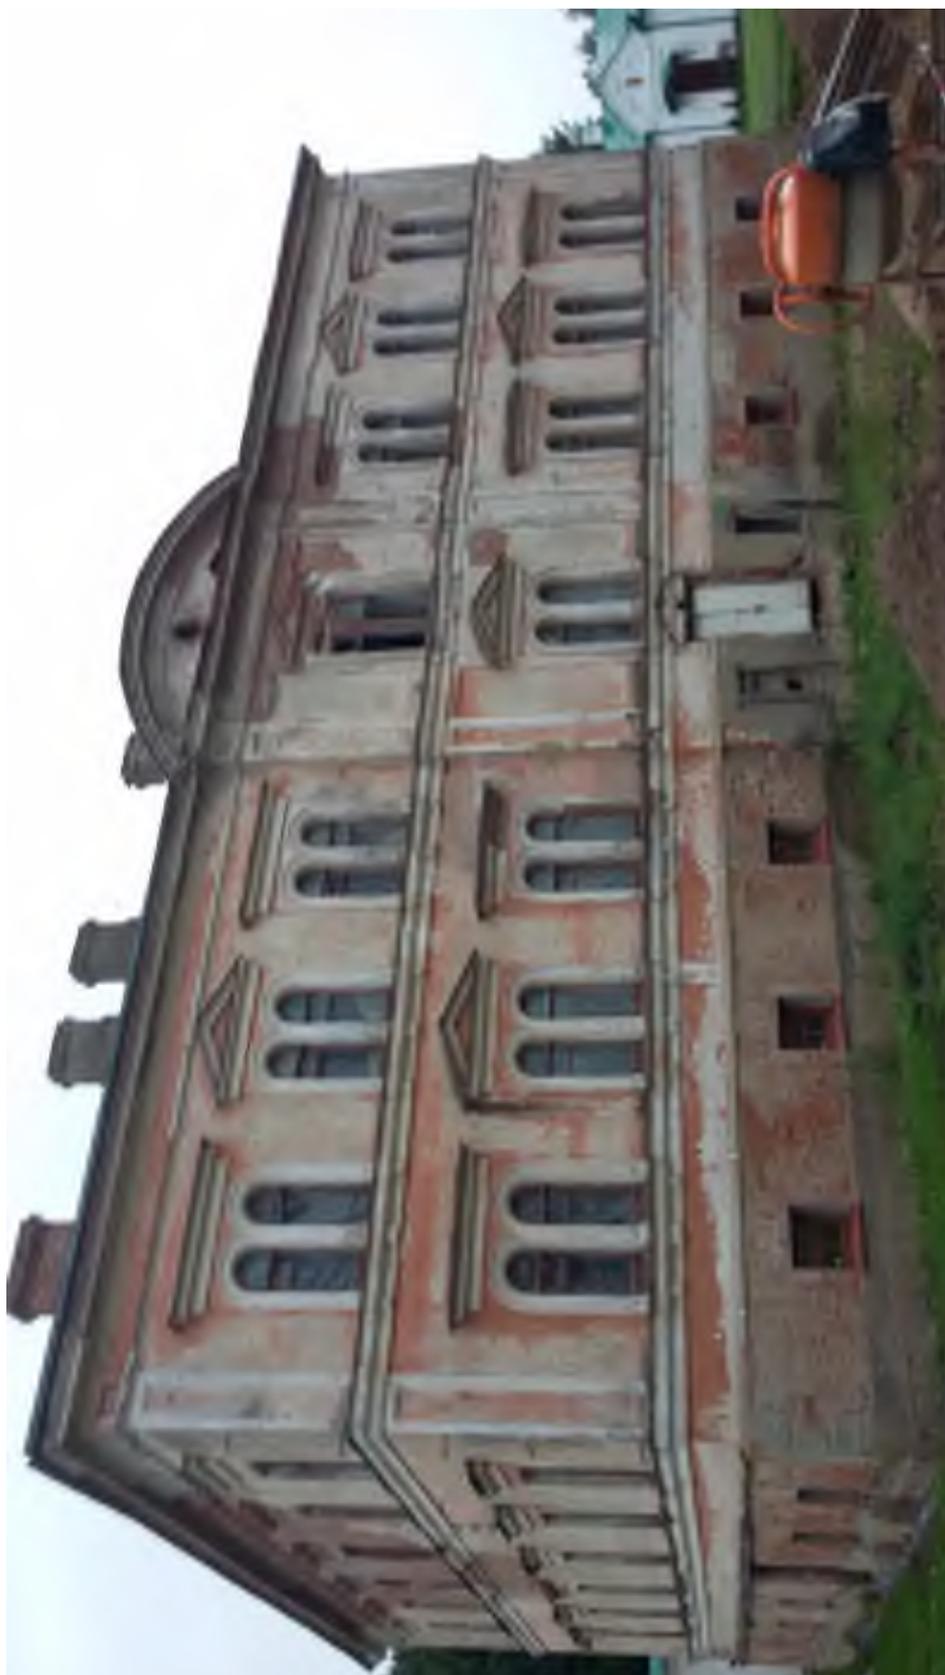
Илл.28. Главный (восточный) фасад. Общий вид. Состояние штукатурного слоя, линейных окрытий, столярных заполнений. Отсутствие козырька входа. Фотофиксация. Акт отнесения/не отнесения объекта культурного наследия (памятника истории и культуры) народов Российской Федерации к объектам культурного наследия, находящимся в неудовлетворительном состоянии. 2017г

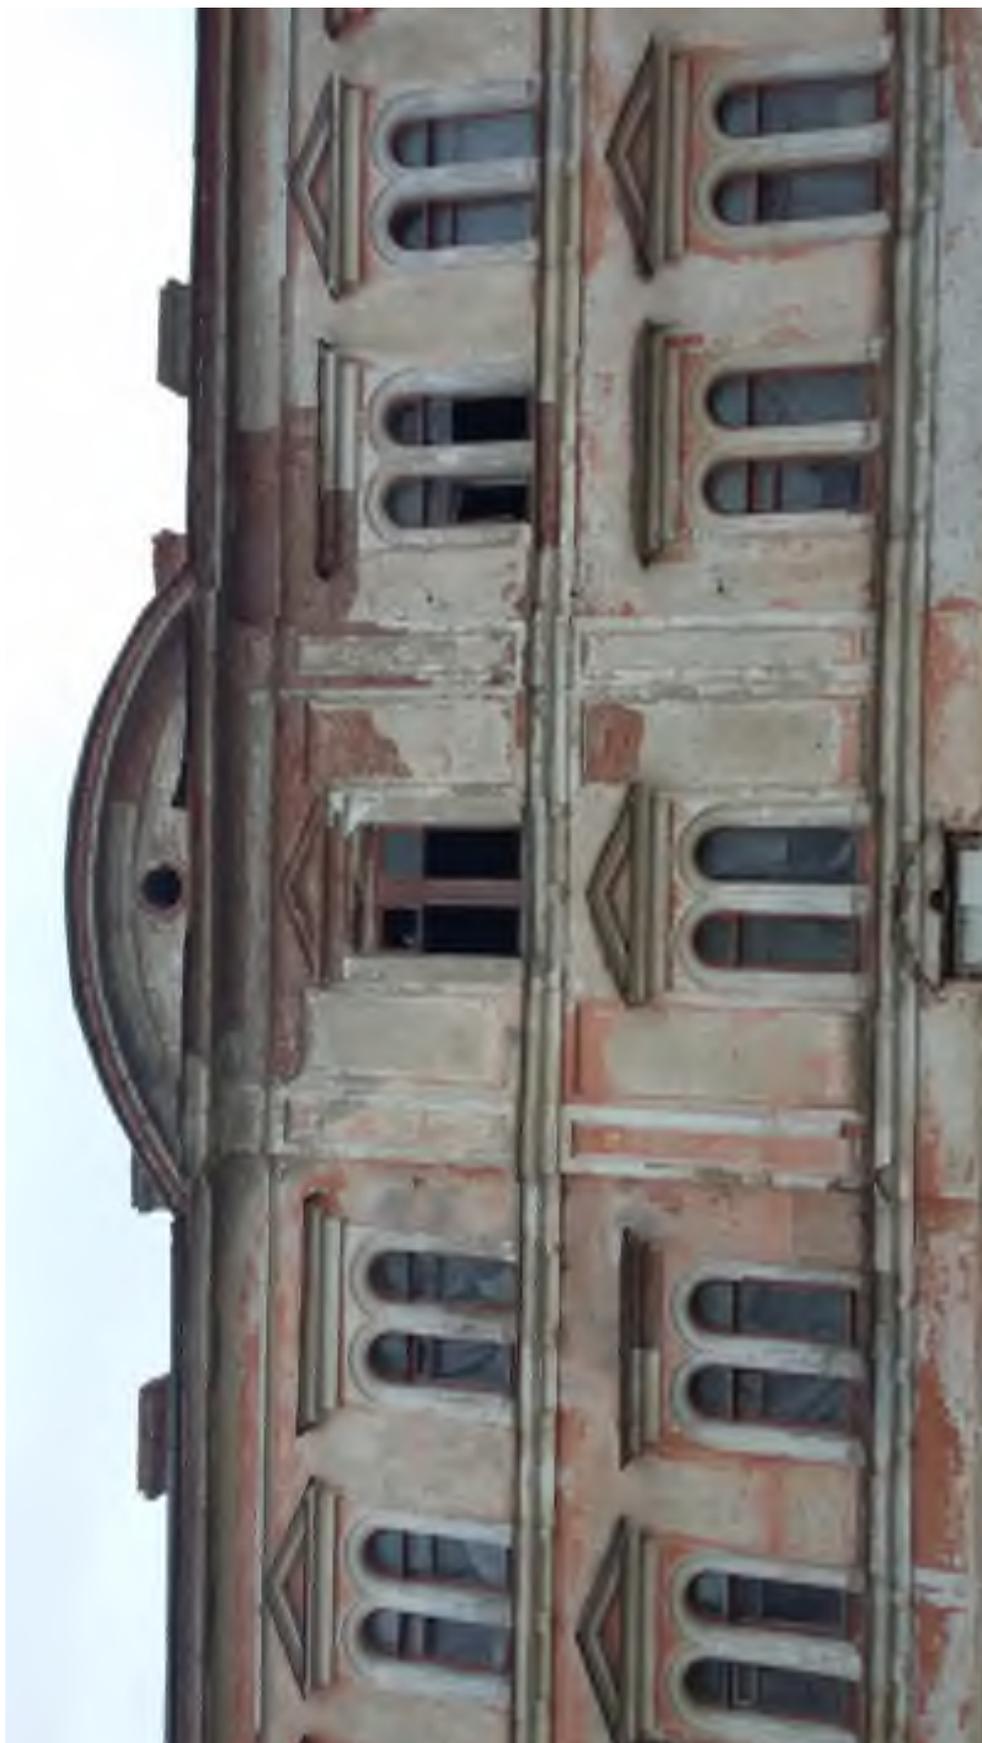
Илл.29. Главный (восточный) фасад. Фрагмент. Состояние штукатурного слоя, линейных окрытий, столярных заполнений. Отсутствие козырька входа. Фотофиксация. Акт отнесения/не отнесения объекта культурного наследия (памятника истории и культуры) народов Российской Федерации к объектам культурного наследия, находящимся в неудовлетворительном состоянии. 2017г

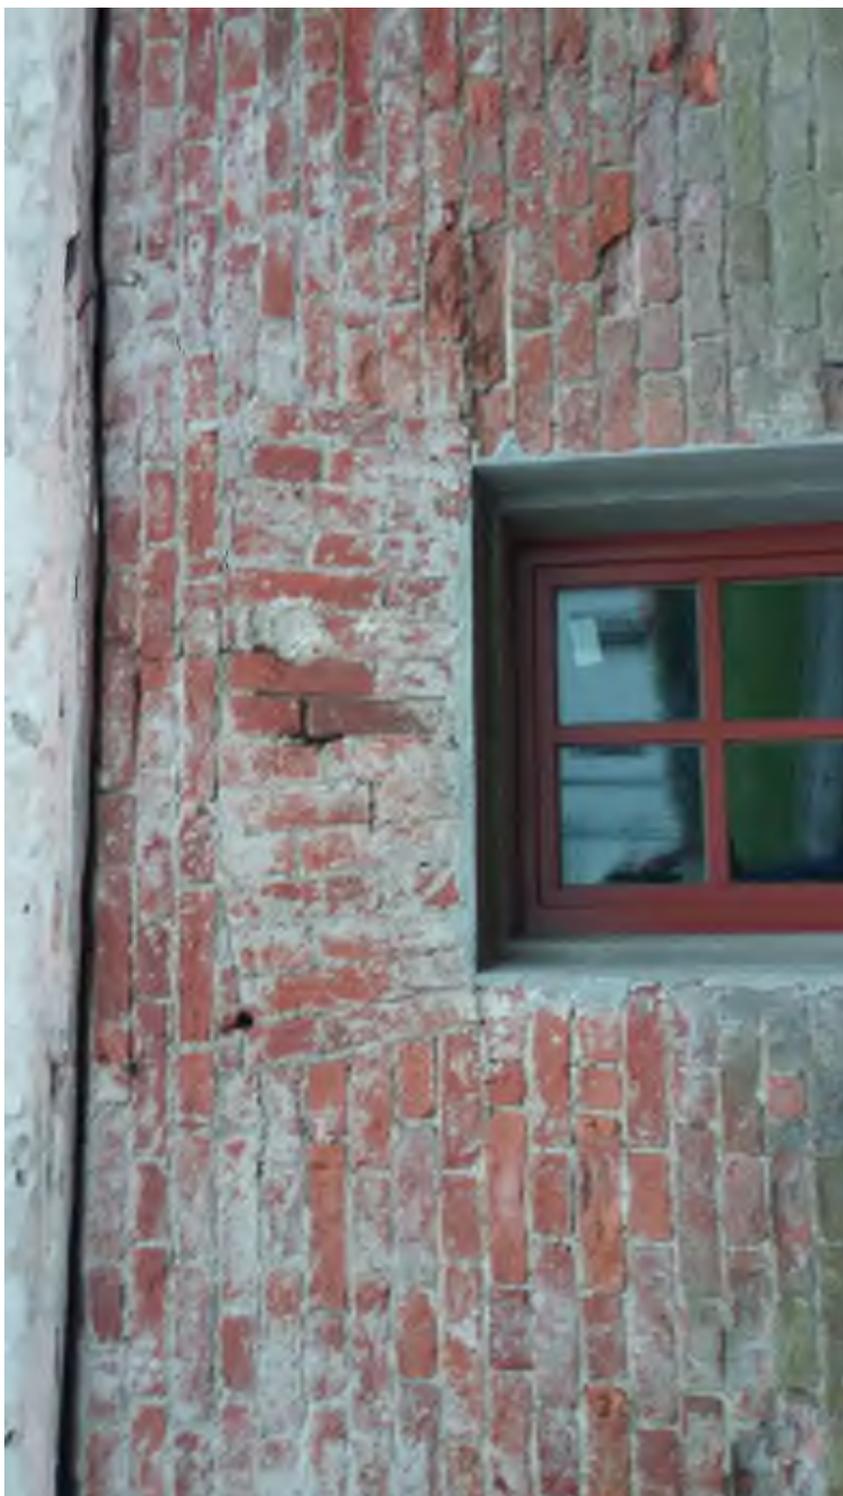
Илл.30. Северный фасад. Состояние кирпичной кладки - высолы, трещины, деструкция, биопоражения, отсутствие штукатурного слоя. Состояние линейных покрытий - коррозия. Фотофиксация. Акт отнесения/не отнесения объекта культурного наследия (памятника истории и культуры) народов Российской Федерации к объектам культурного наследия, находящимся в неудовлетворительном состоянии. 2017г

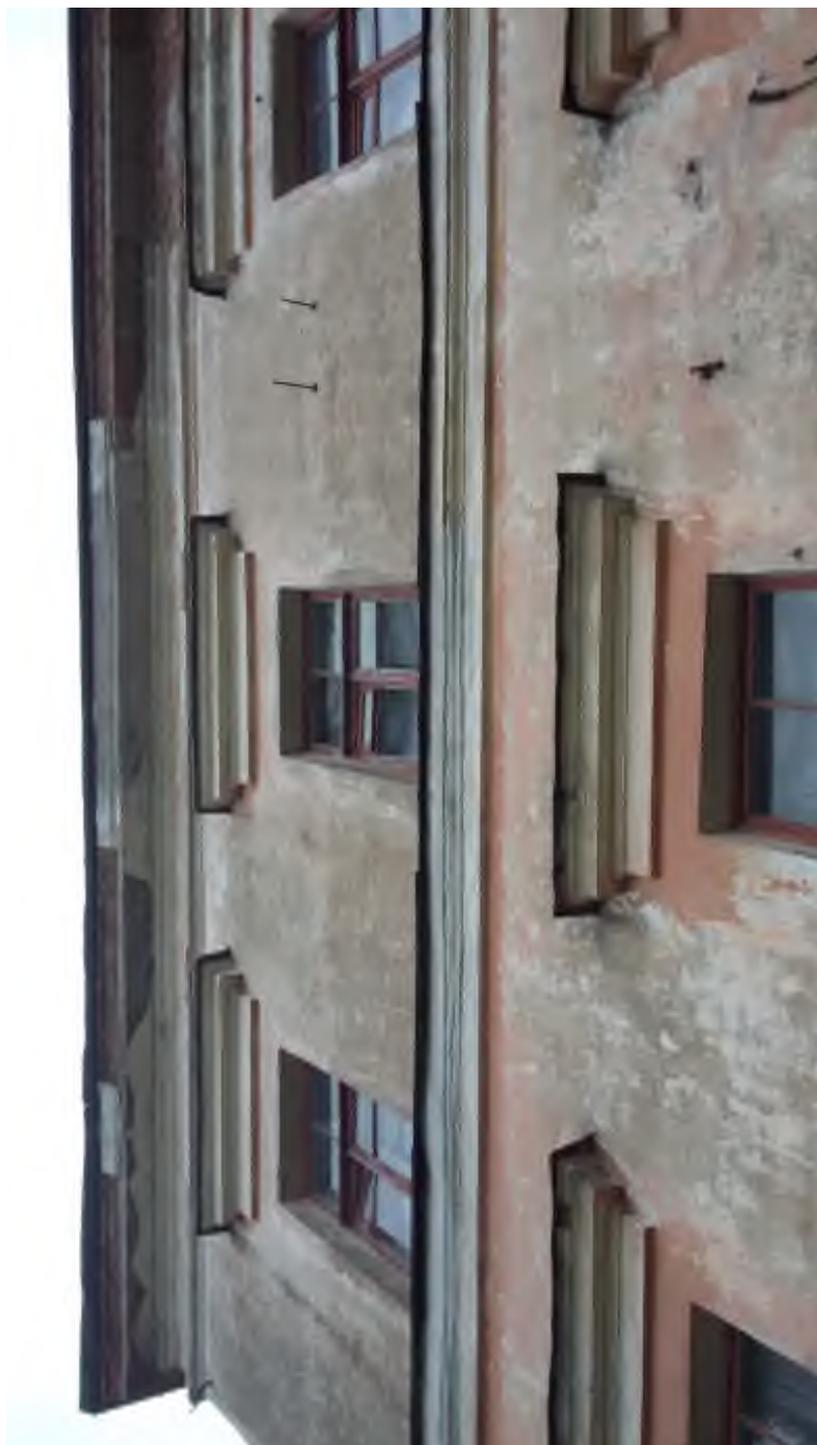
Илл.31. Северный фасад. Состояние штукатурного слоя - высолы, трещины, деструкция, биопоражения, отсутствие штукатурного слоя венчающего карниза. Состояние линейных покрытий - коррозия. Фотофиксация. Акт отнесения/не отнесения объекта культурного наследия (памятника истории и культуры) народов Российской Федерации к объектам культурного наследия, находящимся в неудовлетворительном состоянии. 2017г

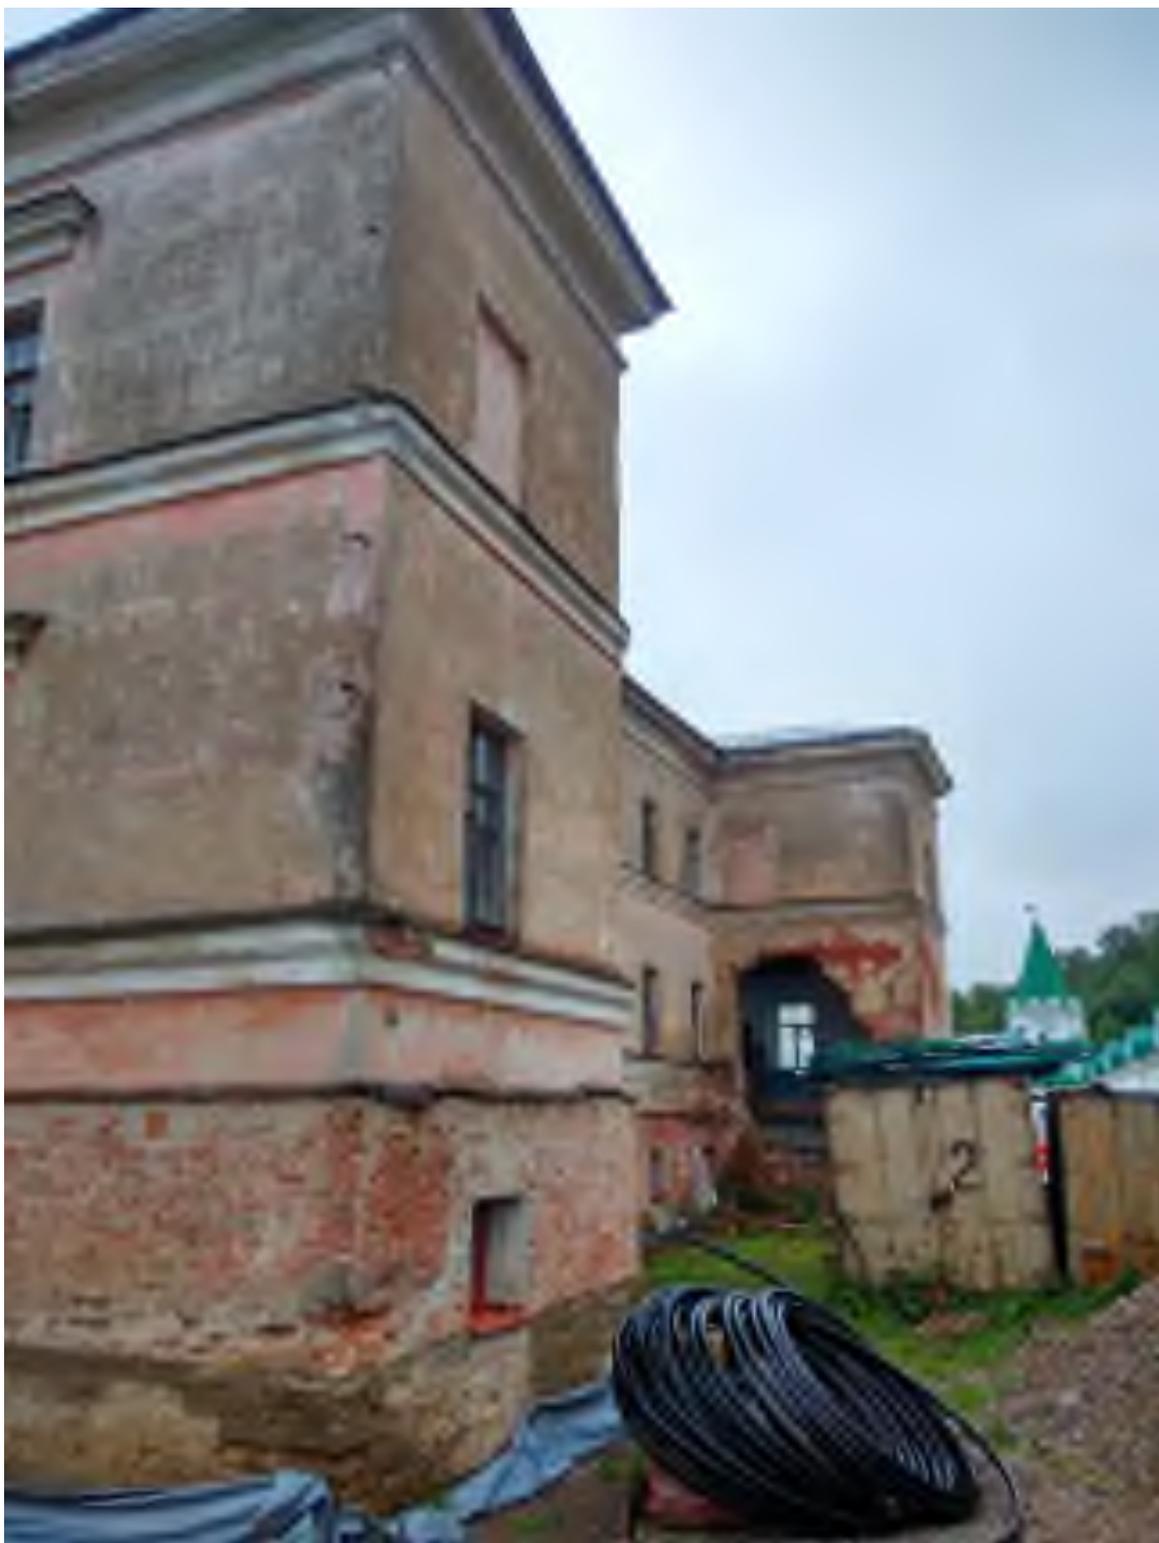
Илл.32. Западный фасад. Общий вид. Состояние штукатурного слоя - высолы, трещины, деструкция, биопоражения, отсутствие штукатурного слоя венчающего карниза. Состояние линейных покрытий - коррозия. Состояние каменного цоколя – деструкция отделки, биопоражения, вывалы отдельных участков известняка. Фотофиксация. Акт отнесения/не отнесения объекта культурного наследия (памятника истории и культуры) народов Российской Федерации к объектам культурного наследия, находящимся в неудовлетворительном состоянии. 2017г

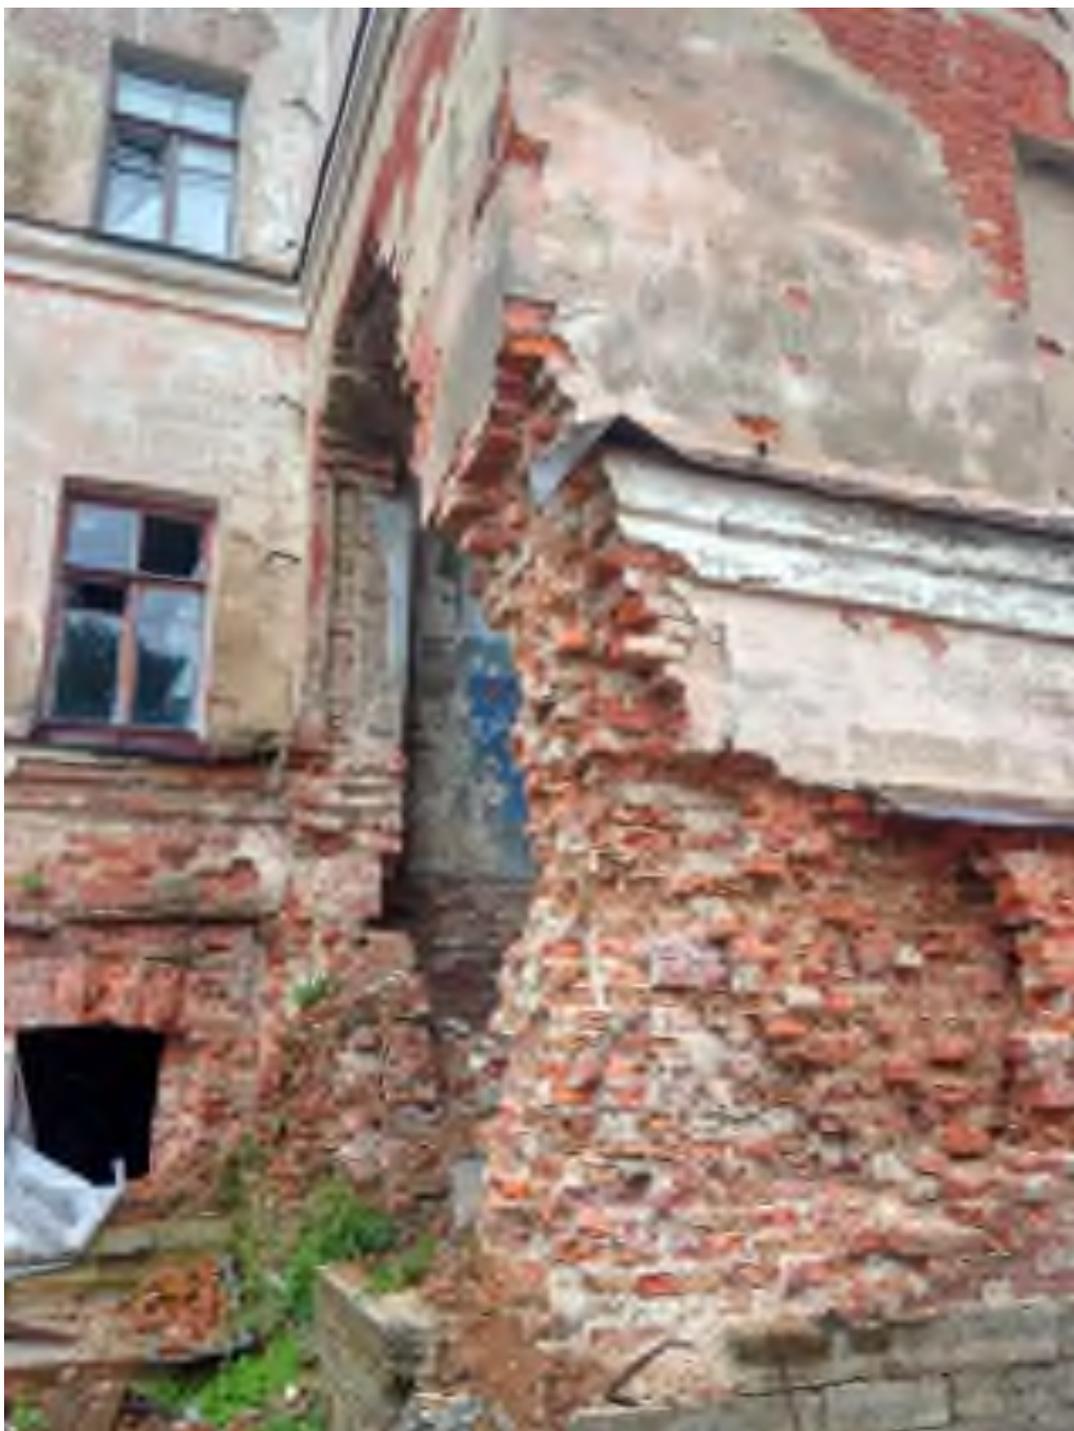
Илл.33. Западный фасад. Фрагмент. Состояние штукатурного слоя - высолы, трещины, деструкция, биопоражения, отсутствие штукатурного слоя венчающего карниза. Состояние линейных покрытий - коррозия. Состояние каменного цоколя – деструкция отделки, биопоражения, вывалы отдельных участков известняка. Состояние кирпичной кладки - высолы, трещины, деструкция, биопоражения, отсутствие штукатурного слоя. Обрушение участка стены. Фотофиксация. Акт отнесения/не отнесения объекта культурного наследия (памятника истории и культуры) народов Российской Федерации к объектам культурного наследия, находящимся в неудовлетворительном состоянии. 2017г
