**А К Т**

**по результатам государственной историко-культурной экспертизы проектной документации на проведение работ по сохранению объекта культурного наследия федерального значения «Настоятельский корпус», XVIII в. -**

**«Проектная документация по сохранению объекта культурного наследия федерального значения «Настоятельский корпус», входящего в состав объекта культурного наследия федерального значения «Никольский монастырь», по адресу: Ленинградская область, Волховский район, с. Старая Ладога, ул. Никольская д.16/4», шифр КРМ-03/2025-НК**

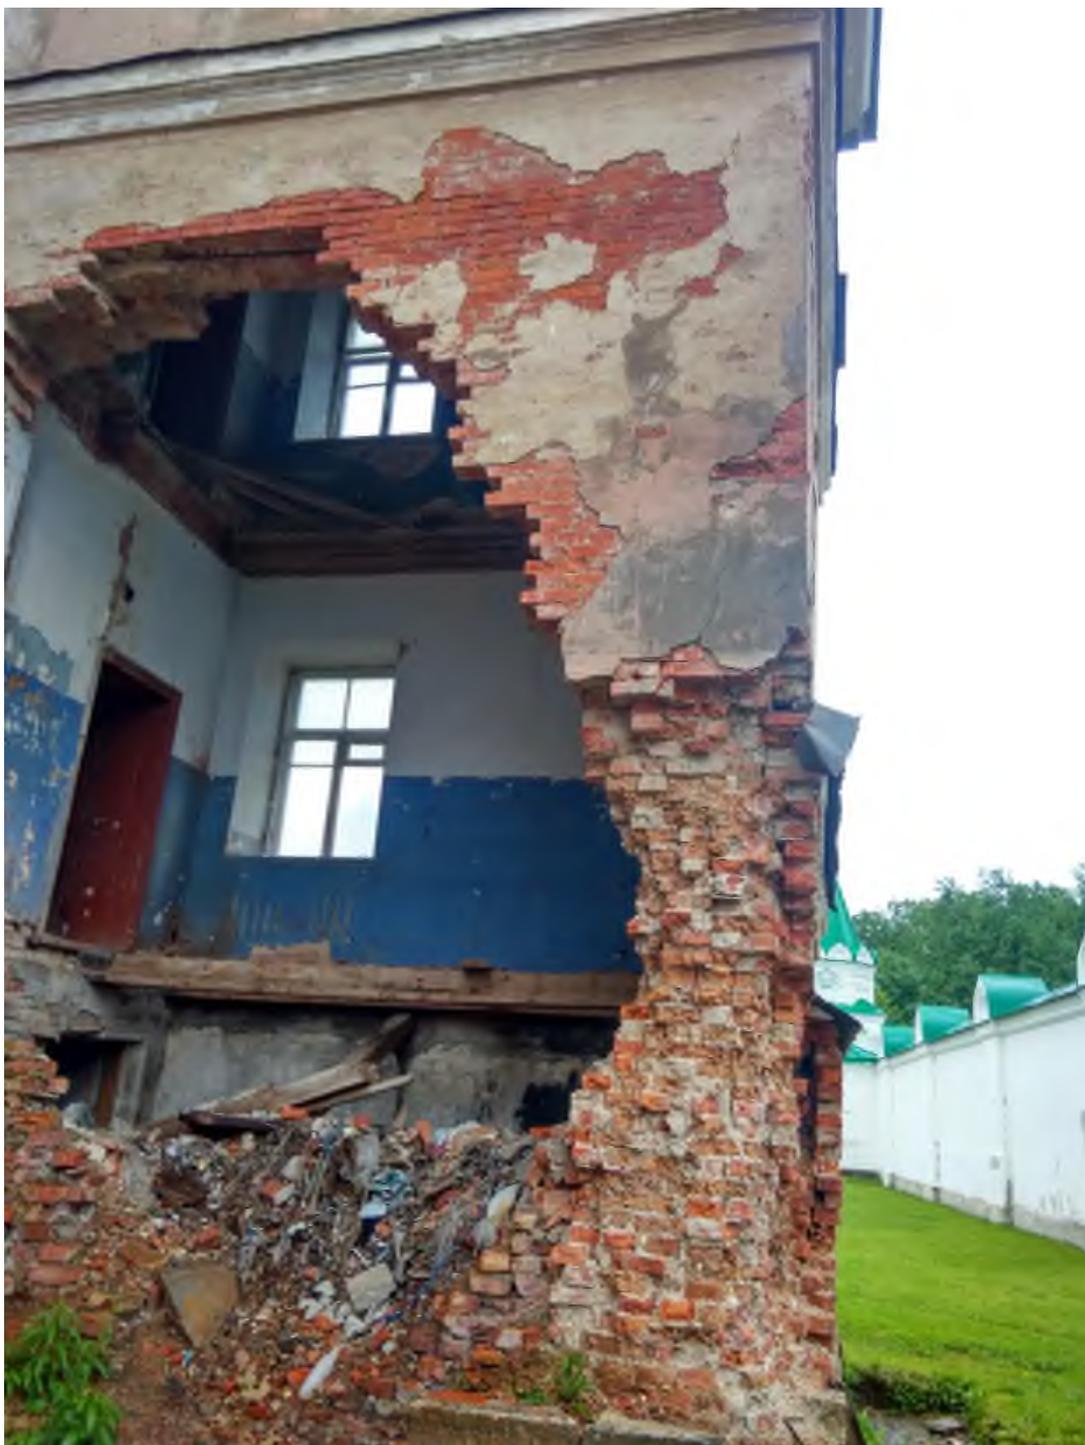
Илл.34. Западный фасад. Фрагмент. Состояние штукатурного слоя - высолы, трещины, деструкция, биопоражения, отсутствие штукатурного слоя венчающего карниза. Состояние линейных покрытий - коррозия. Состояние каменного цоколя – деструкция отделки, биопоражения, вывалы отдельных участков известняка. Состояние кирпичной кладки - высолы, трещины, деструкция, биопоражения, отсутствие штукатурного слоя. Обрушение участка стены. Обрушение перекрытий. Фотофиксация. Акт отнесения/не отнесения объекта культурного наследия (памятника истории и культуры) народов Российской Федерации к объектам культурного наследия, находящимся в неудовлетворительном состоянии. 2017г

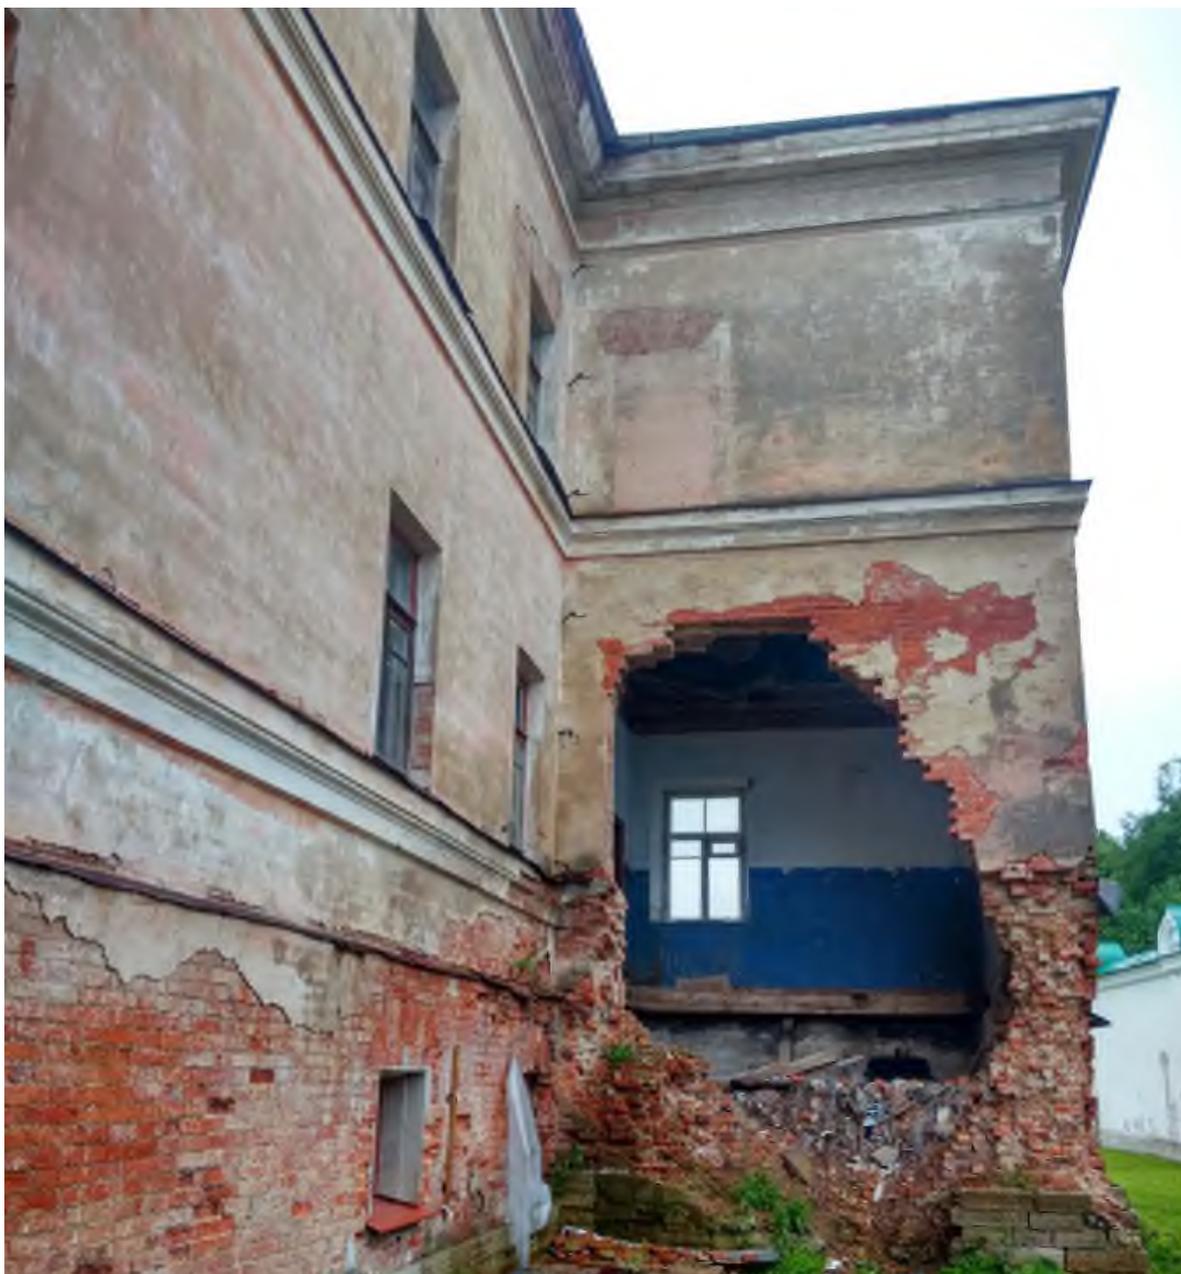
Илл.35. Западный фасад. Фрагмент. Состояние штукатурного слоя - высолы, трещины, деструкция, биопоражения, отсутствие штукатурного слоя венчающего карниза. Состояние линейных покрытий - коррозия. Состояние каменного цоколя – деструкция отделки, биопоражения, вывалы отдельных участков известняка. Состояние кирпичной кладки - высолы, трещины, деструкция, биопоражения, отсутствие штукатурного слоя. Обрушение участка стены. Обрушение перекрытий. Отклонение стен от вертикали – «пузо». Фотофиксация. Акт отнесения/не отнесения объекта культурного наследия (памятника истории и культуры) народов Российской Федерации к объектам культурного наследия, находящимся в неудовлетворительном состоянии. 2017г

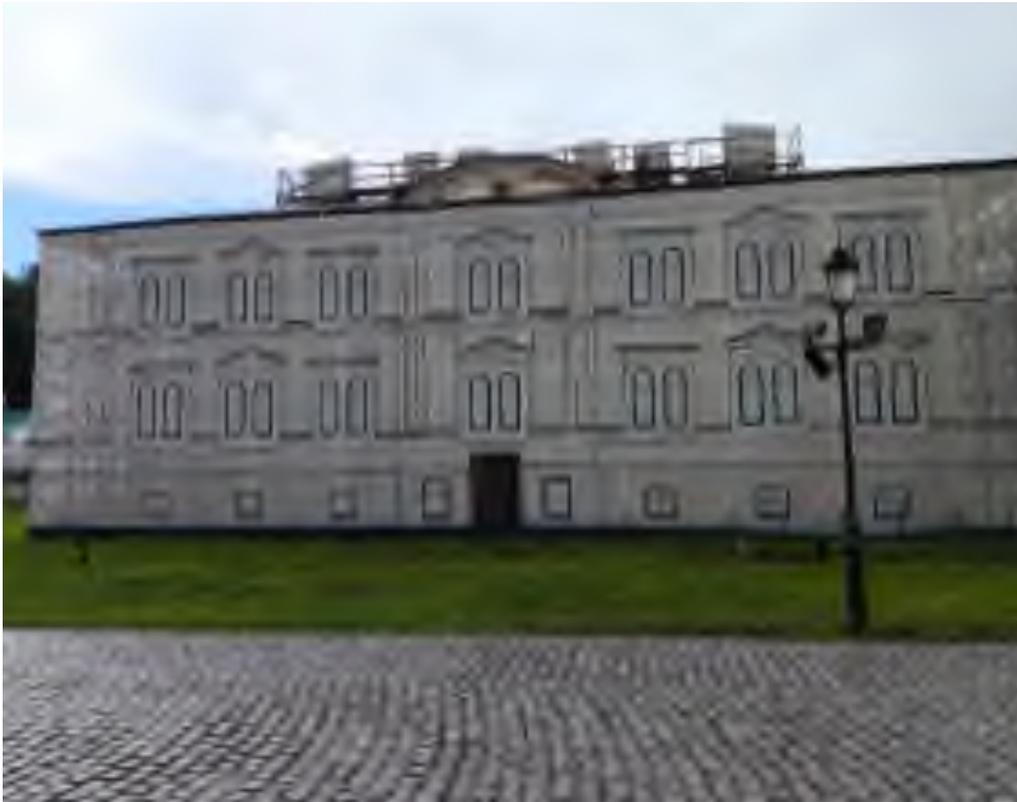
Фото 1. Вид с востока. Фасадные леса с баннером.

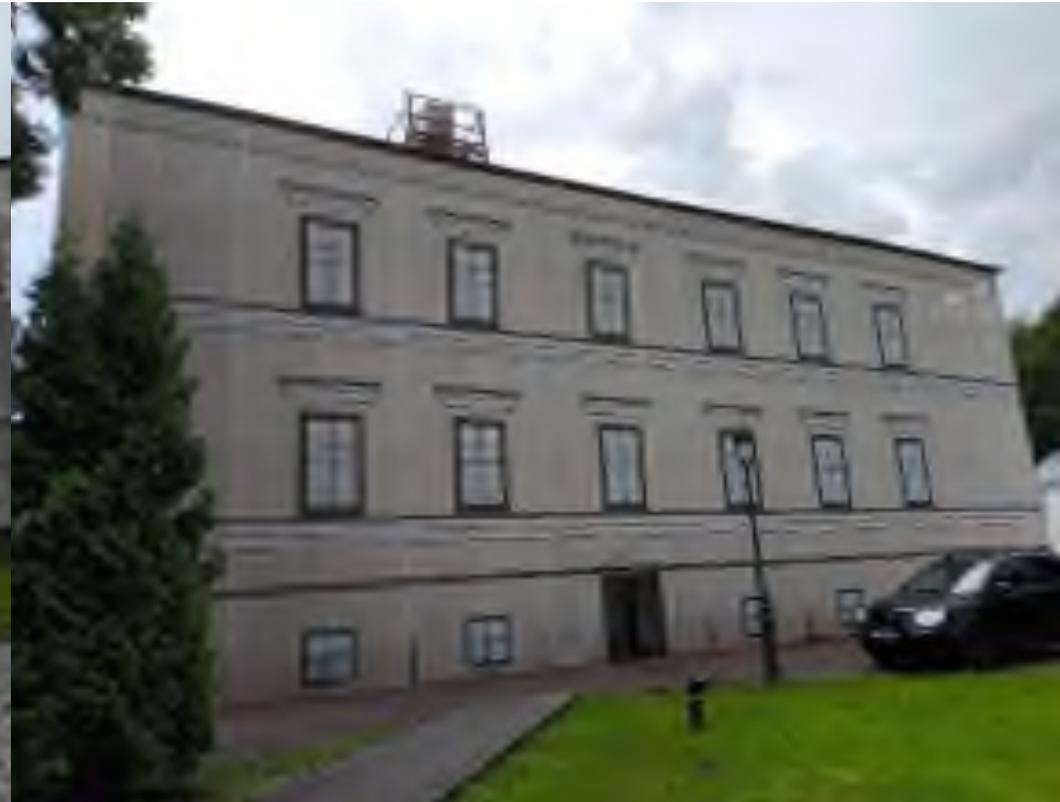
Фото 2. Вид с севера. Фасадные леса с баннером.

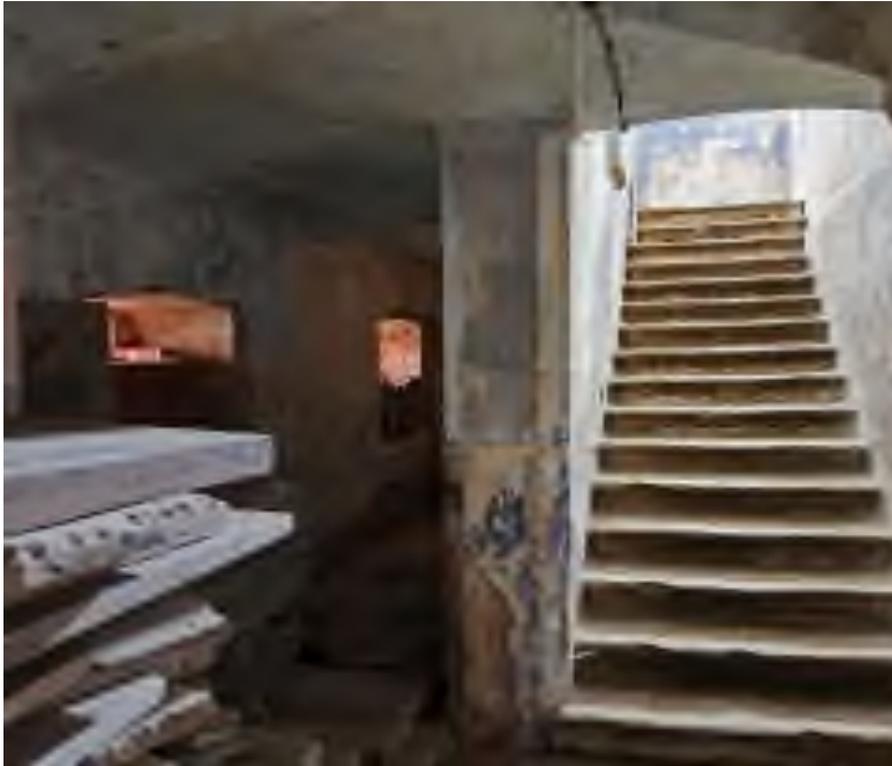
Фото 3. Цокольный этаж. Состояние стен, сводов и каменных ступеней лестницы.

ж) лестницы: состояние камня неудовлетворительное (трещины, выбоины). В корпусе две лестницы, ступени и лестничные площадки из лещадного камня.

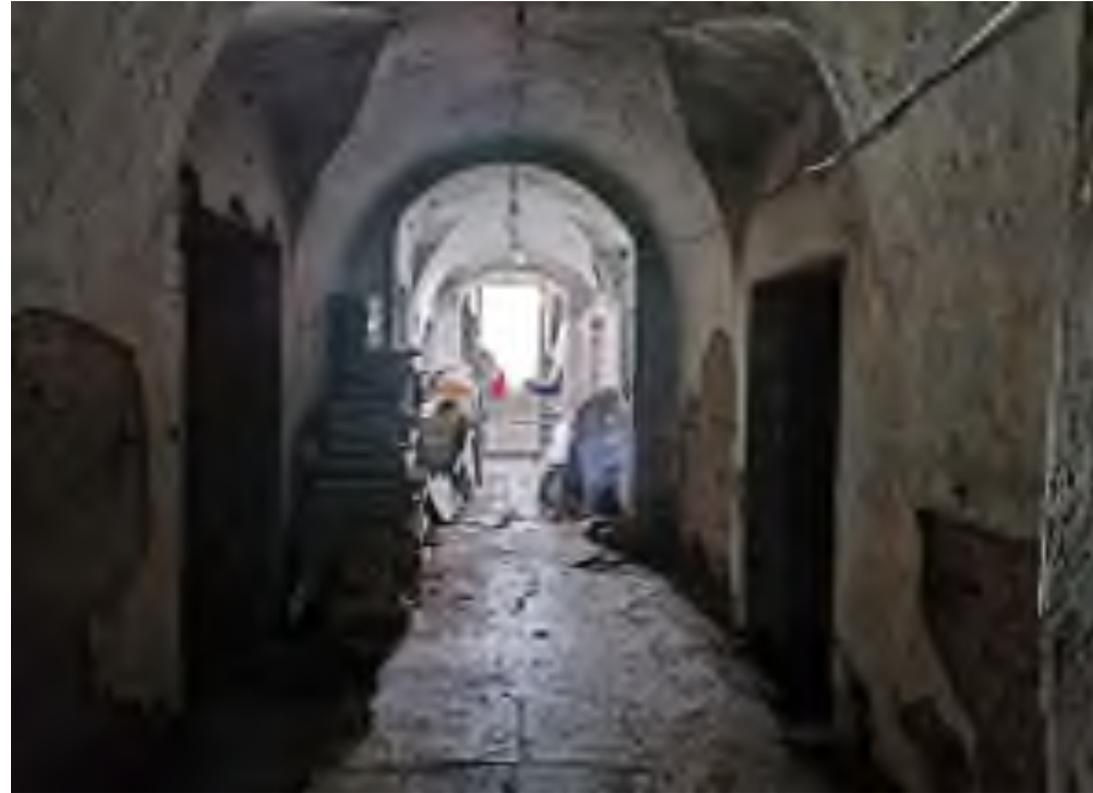
Фото 4. Цокольный этаж. Состояние стен, сводов и полов из лещадных плит.

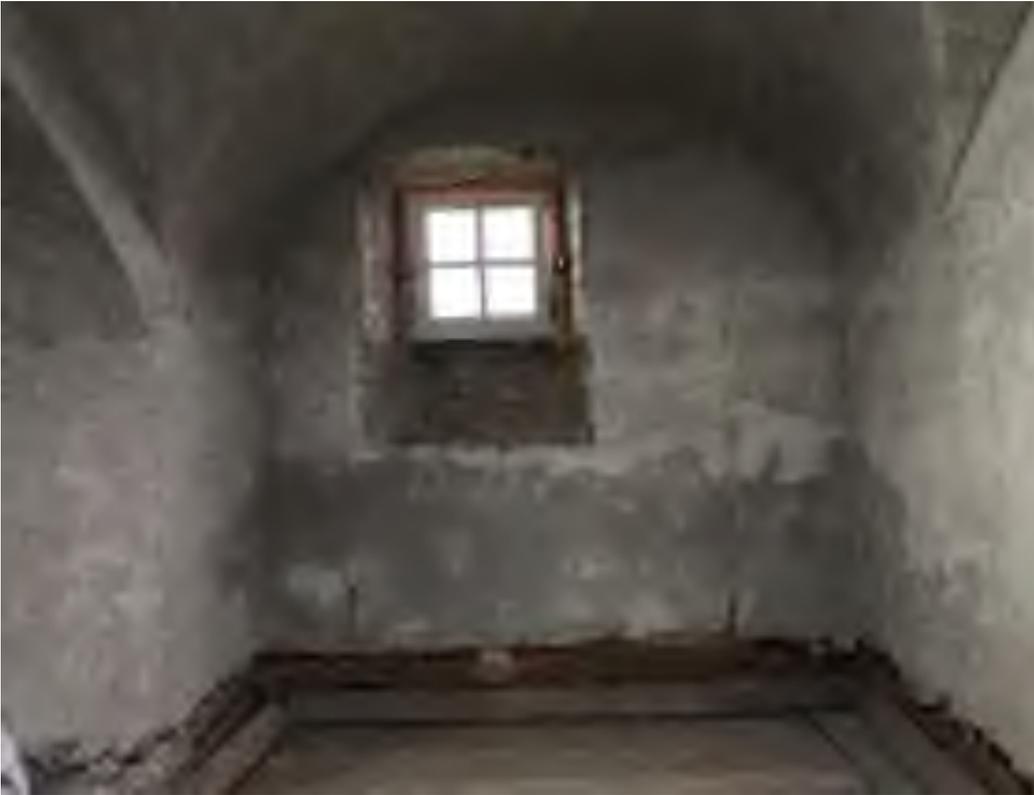
Фото 5. Цокольный этаж. Состояние стен, сводов, полов, окна и его заполнения.

е) отсутствие заполнения дверных и оконных проемов: Столярные заполнения оконных проемов в целом сохранили исторический рисунок расстекловки, зимние рамы во многих местах отсутствуют, подоконники деревянные, утрата геометрии створок, трещины стекол. Состояние в целом неудовлетворительное.

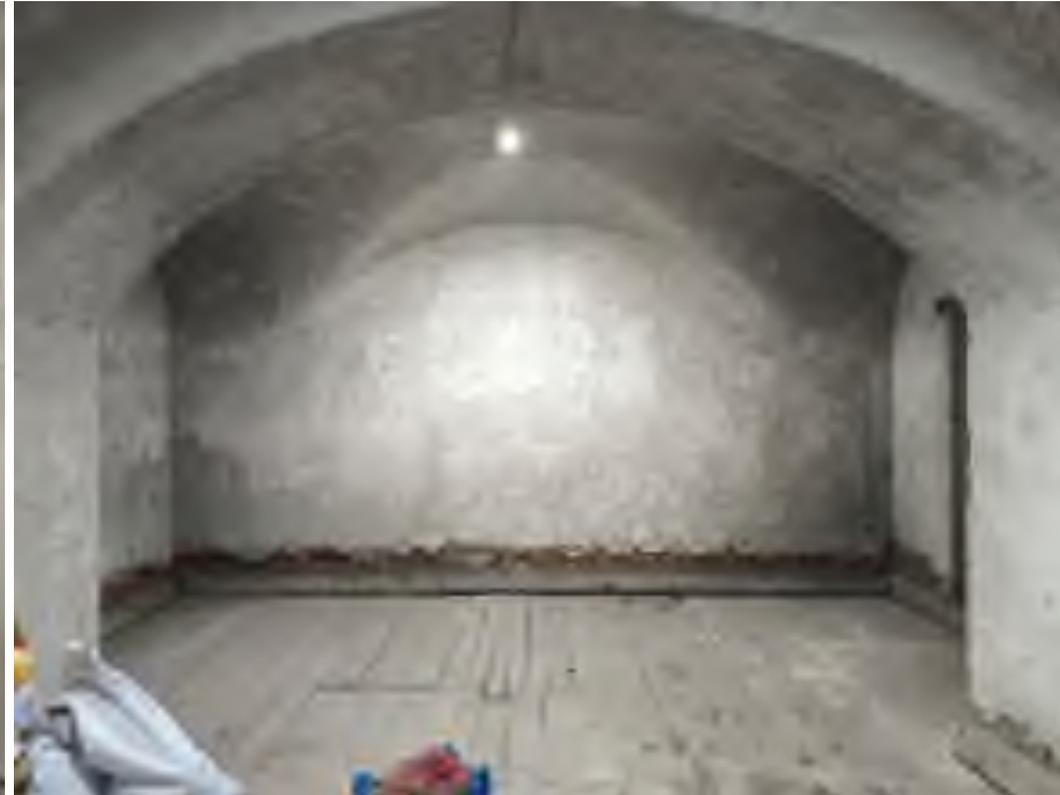
Фото 6. Цокольный этаж. Состояние стен, сводов и дащатого пола.

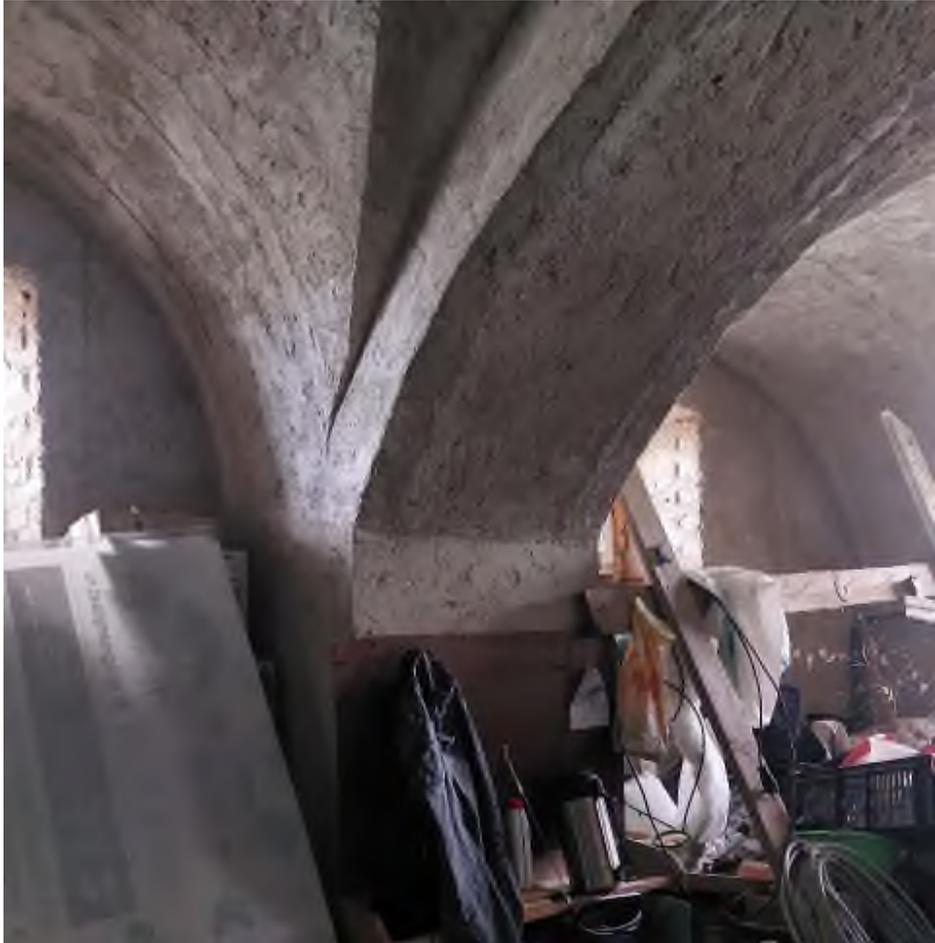
Фото 7. Цокольный этаж. Состояние стен, сводов..

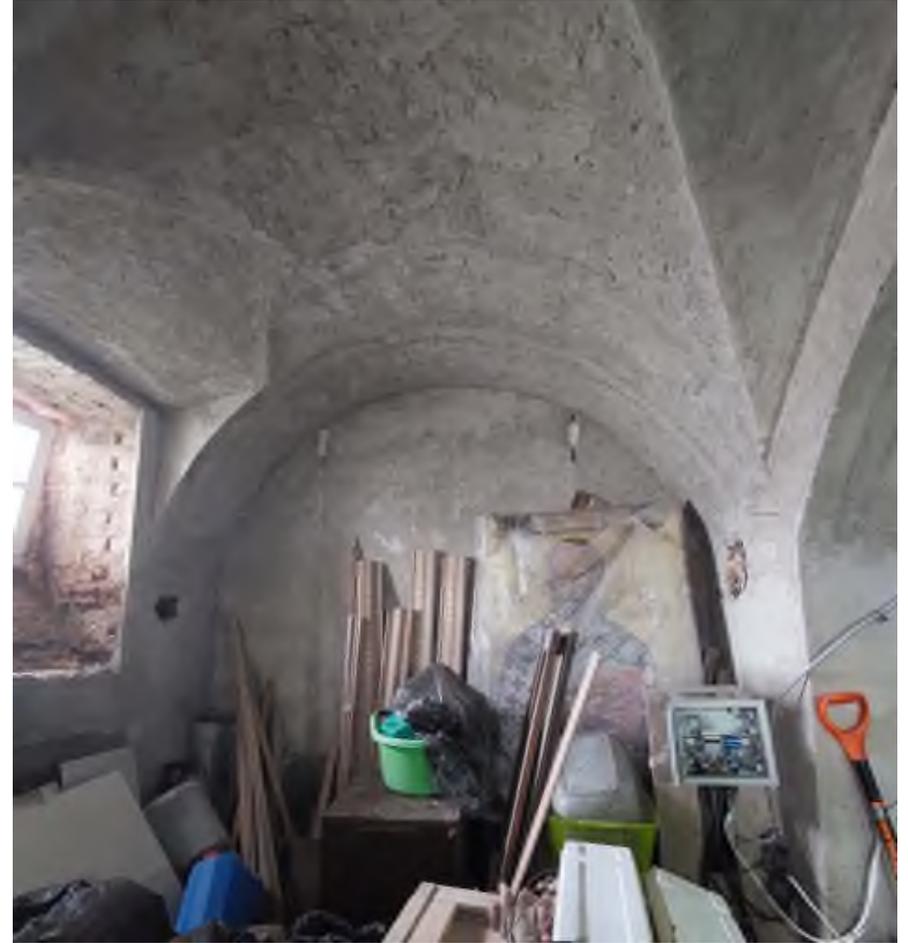
Фото 8 Цокольный этаж. Состояние стен, сводов.

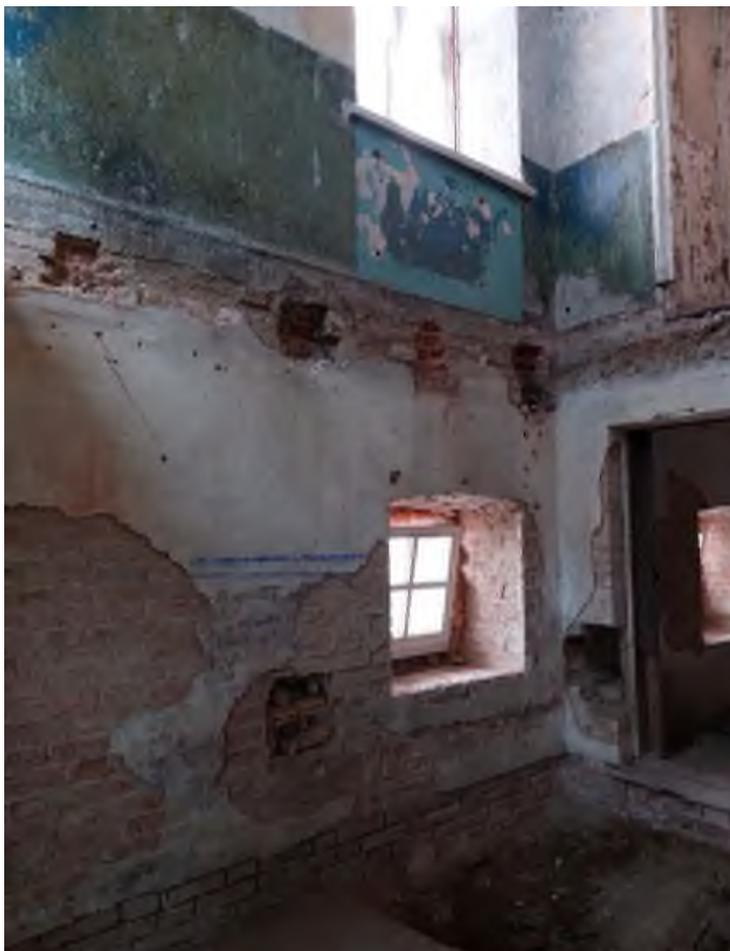
Фото 9. Цокольный этаж. Состояние кирпичной кладки стен, оконного и дверного проемов и их заполнений.

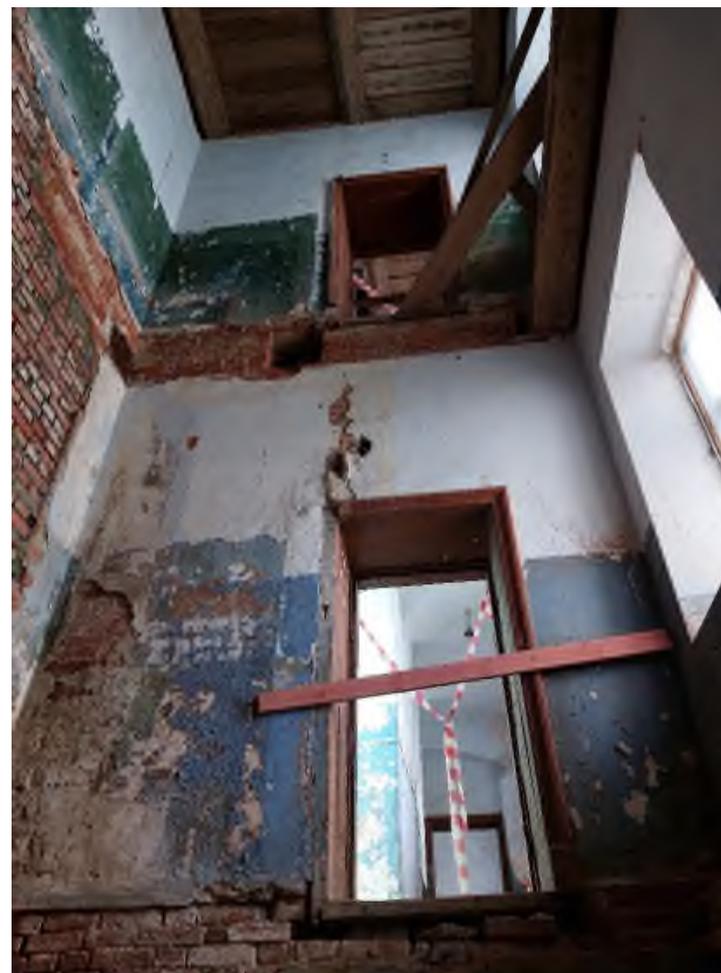
Фото 10. Первый этаж. Состояние кирпичной кладки стен, оконного и дверного проемов и их заполнений.

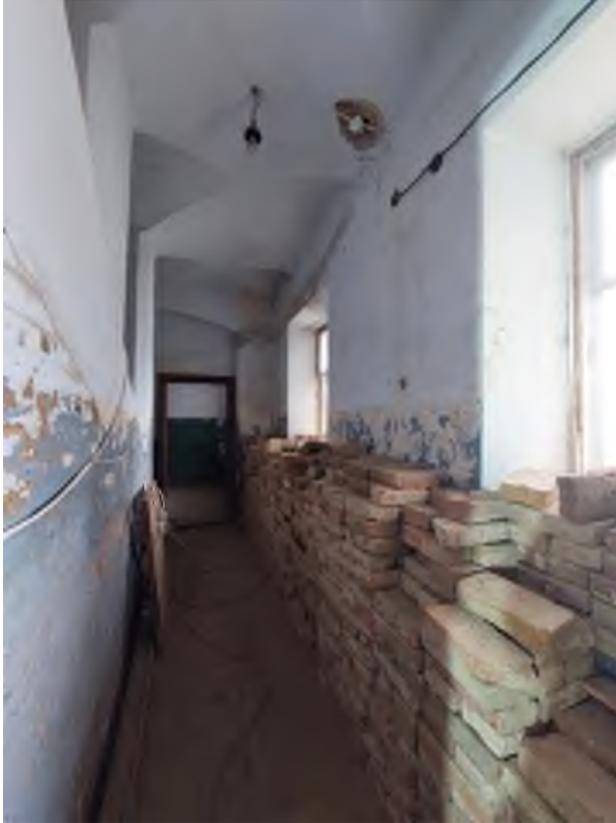
Фото 11. Первый этаж. Состояние оштукатуренных стен, сводов, полов, оконных и дверного проемов и их заполнений.

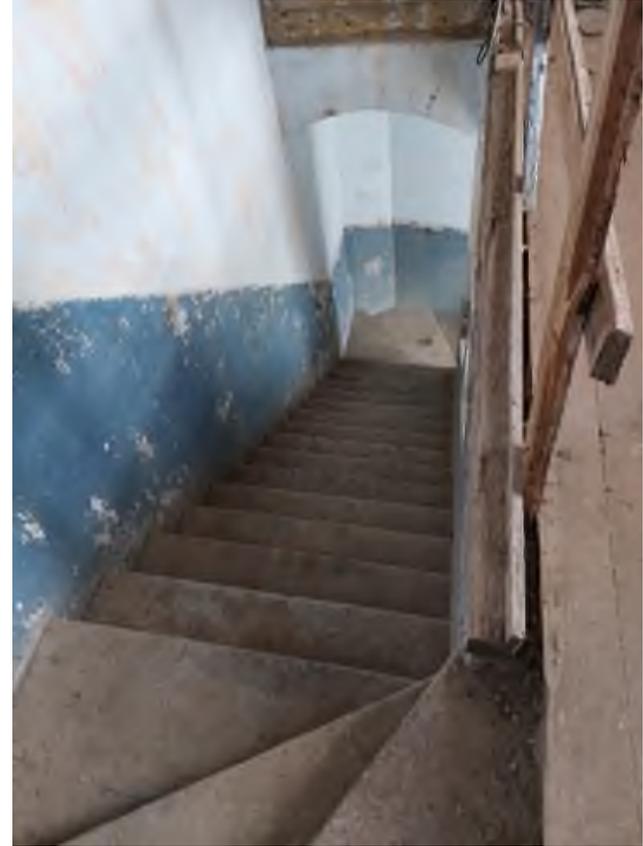
Фото12. Первый этаж. Состояние оштукатуренных стен, каменных ступеней лестницы

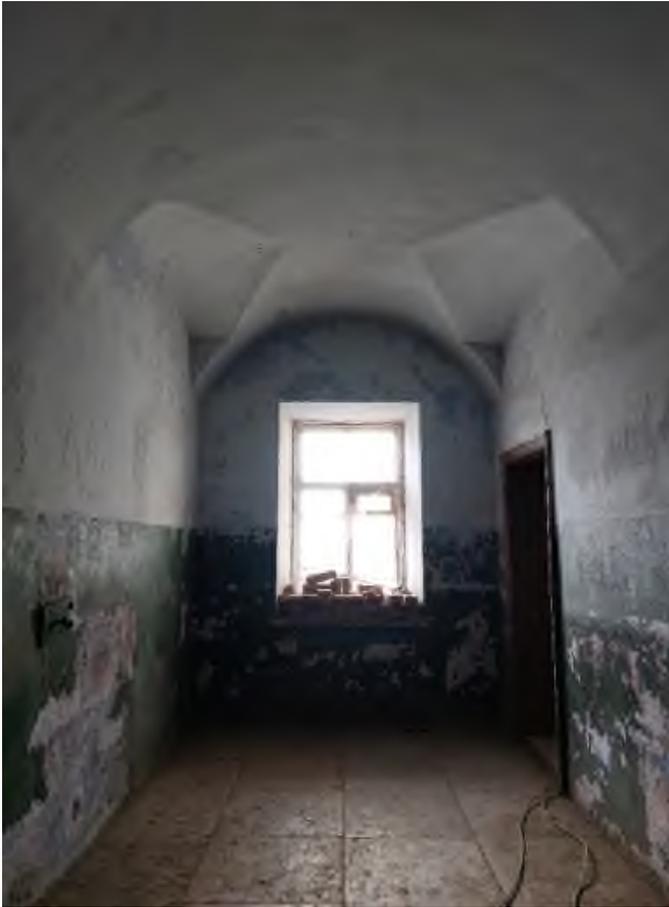
Фото 13. Первый этаж. Состояние оштукатуренных стен, сводов, полов из лещадных плит, оконного, дверного проемов и их заполнений.

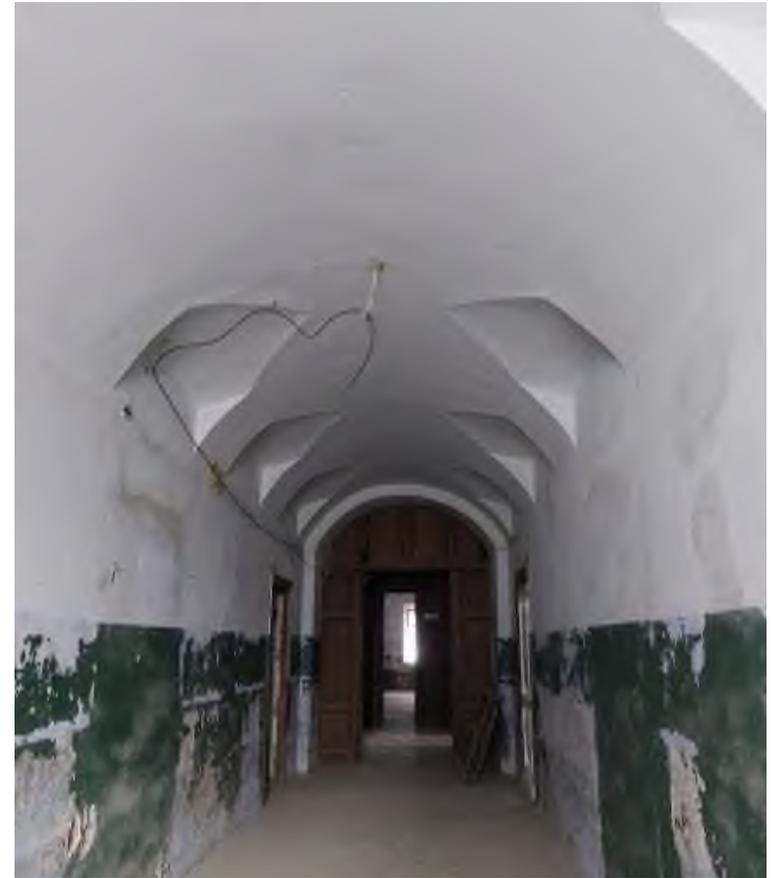
Фото 14. Первый этаж. Состояние оштукатуренных стен, сводов, полов из лещадных плит, дверных проемов и их заполнений.

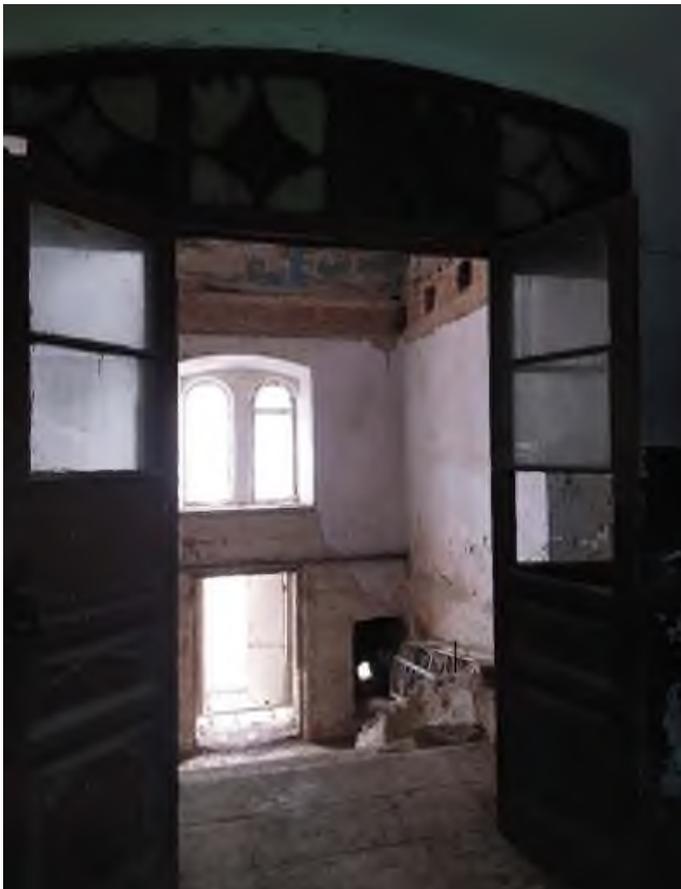
Фото 15. Первый этаж. Состояние оштукатуренных стен, сводов, полов из лещадных плит, оконных, дверных проемов и их заполнений.

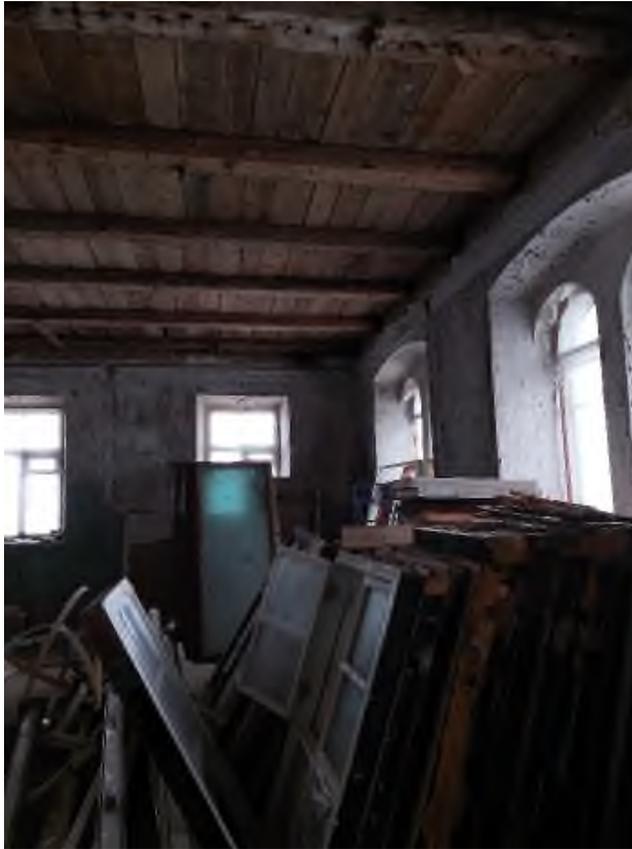
Фото 17. Первый этаж. Состояние оштукатуренных стен, потолка, полов, оконных проемов и их заполнений.

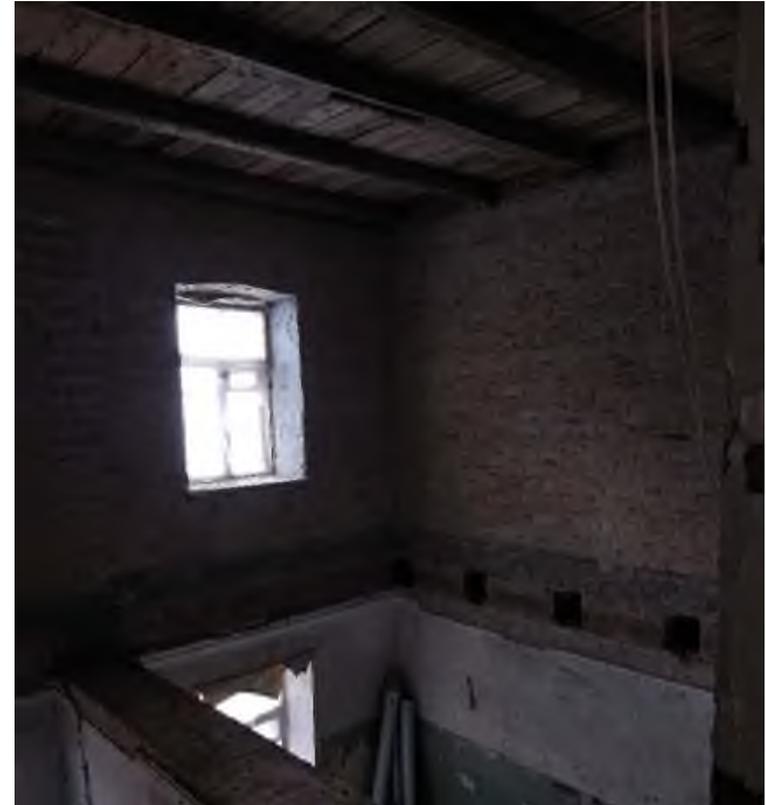
Фото 18. Второй этаж. Состояние кирпичных стен, оконных проемов и их заполнений

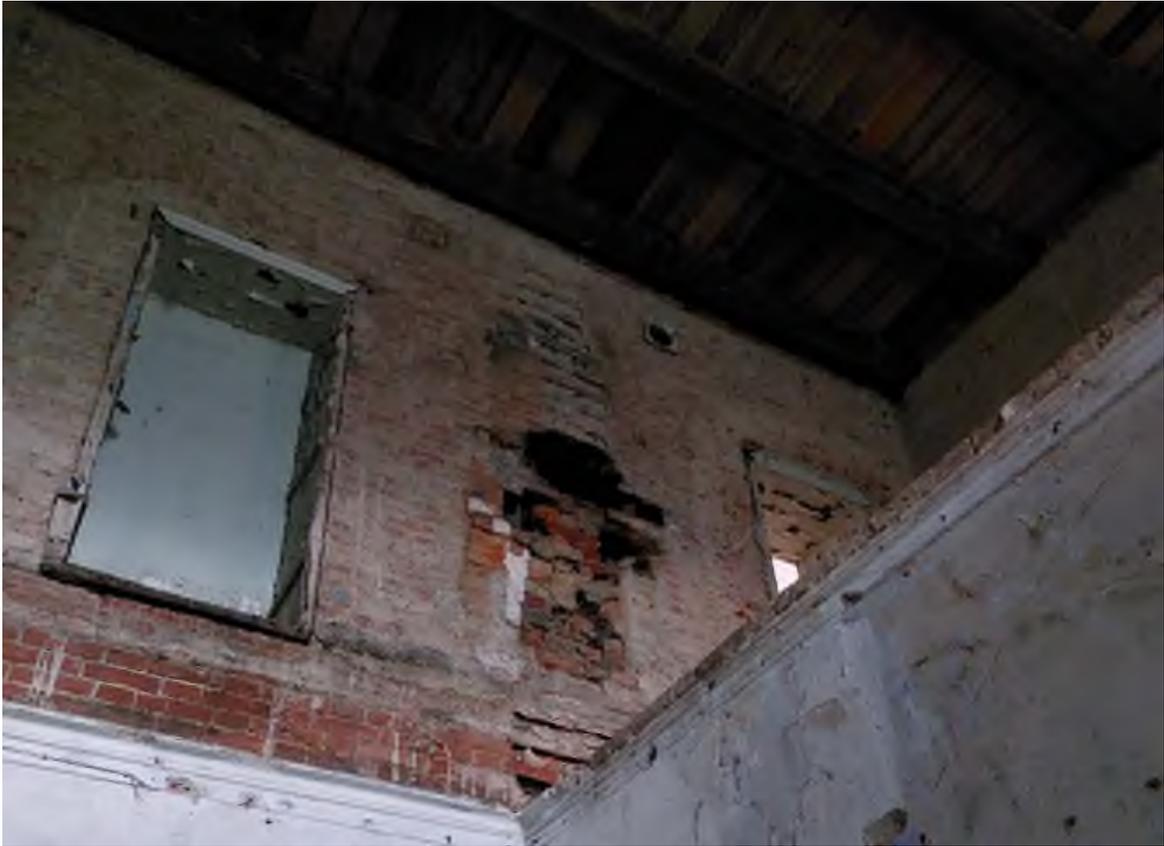
Фото 19. Второй этаж. Состояние кирпичной кладки стен, ниши, дверного проема и заполнения.

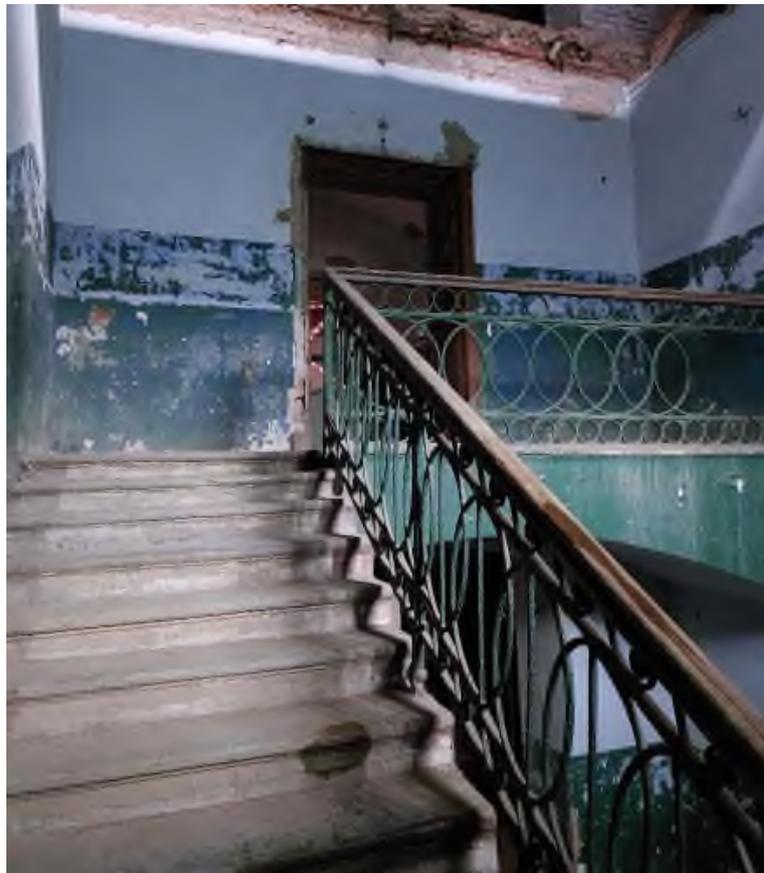
Фото 20. Второй этаж. Состояние оштукатуренных стен, каменной лестницы с кованным ограждением, дверного проема и его заполнения.

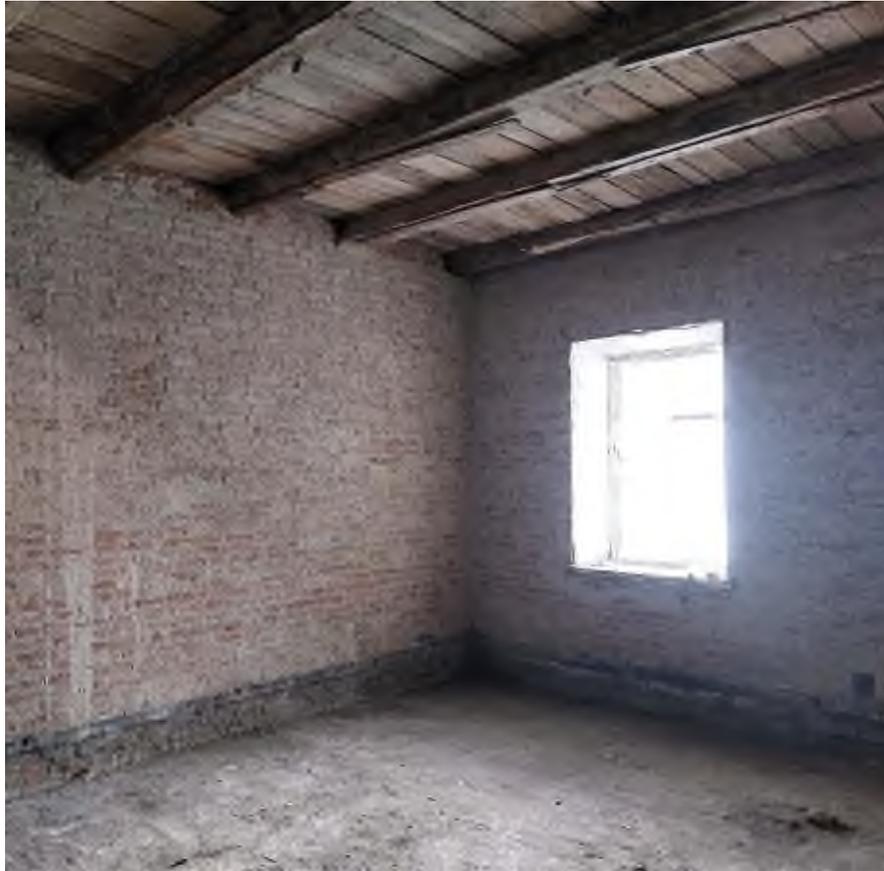
Фото 168. Второй этаж. Состояние кирпичной кладки стен, потолка, пола, ниши.

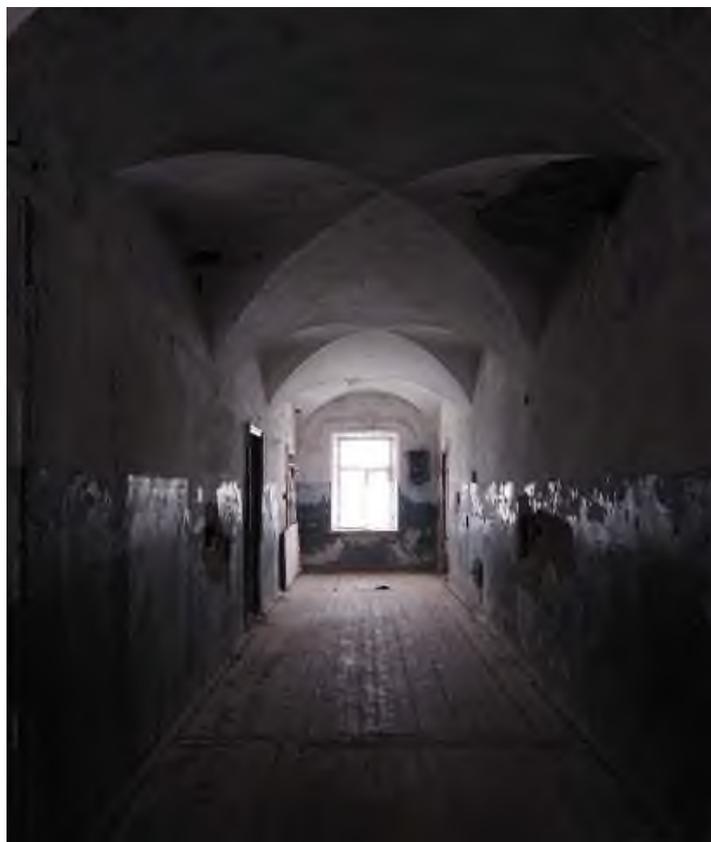
Фото 21. Второй этаж. Состояние оштукатуренных стен, сводов, дощатых полов, оконного, дверных проемов и их заполнений.

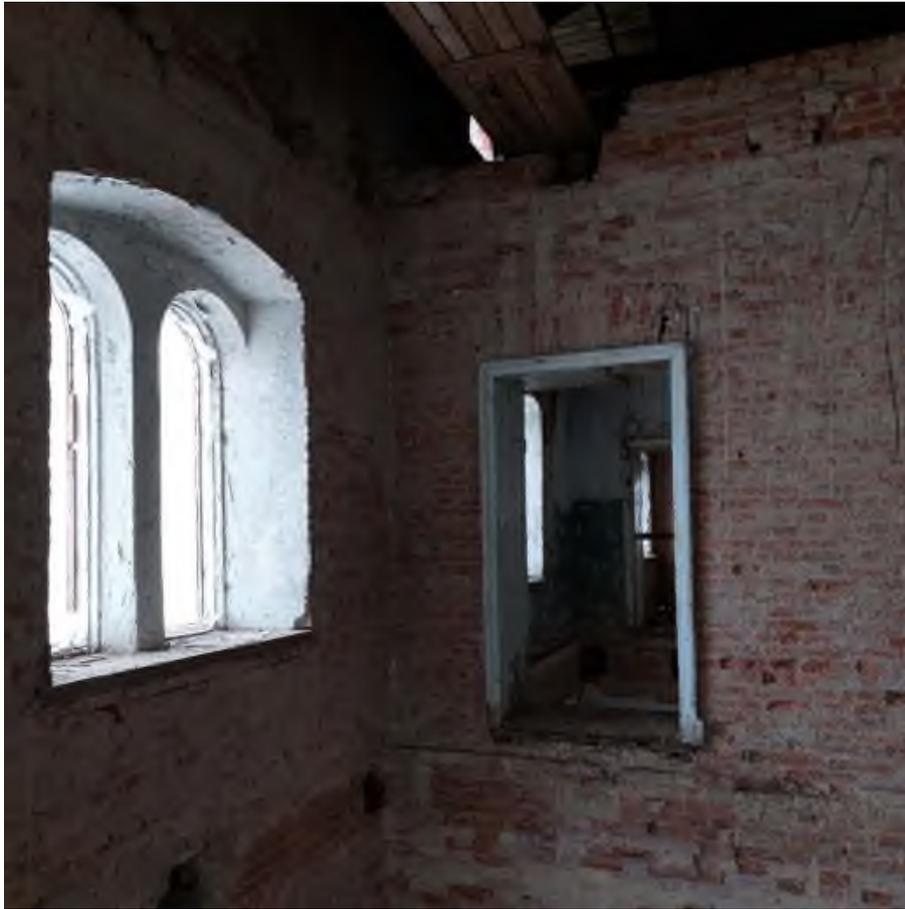
Фото 22. Второй этаж. Состояние кирпичных стен, оконных, дверных проемов и их заполнений, утрачены межэтажное и чердачное перекрытия.

Плоские деревянные перекрытия (конструкция детально не обследовалась) во всех остальных помещениях. Перекрытия имеют прогибы, часть перекрытий утратила несущую способность, узлы опирания разрушены – перекрытия провисли, чердачные перекрытия во многих помещениях утрачены.

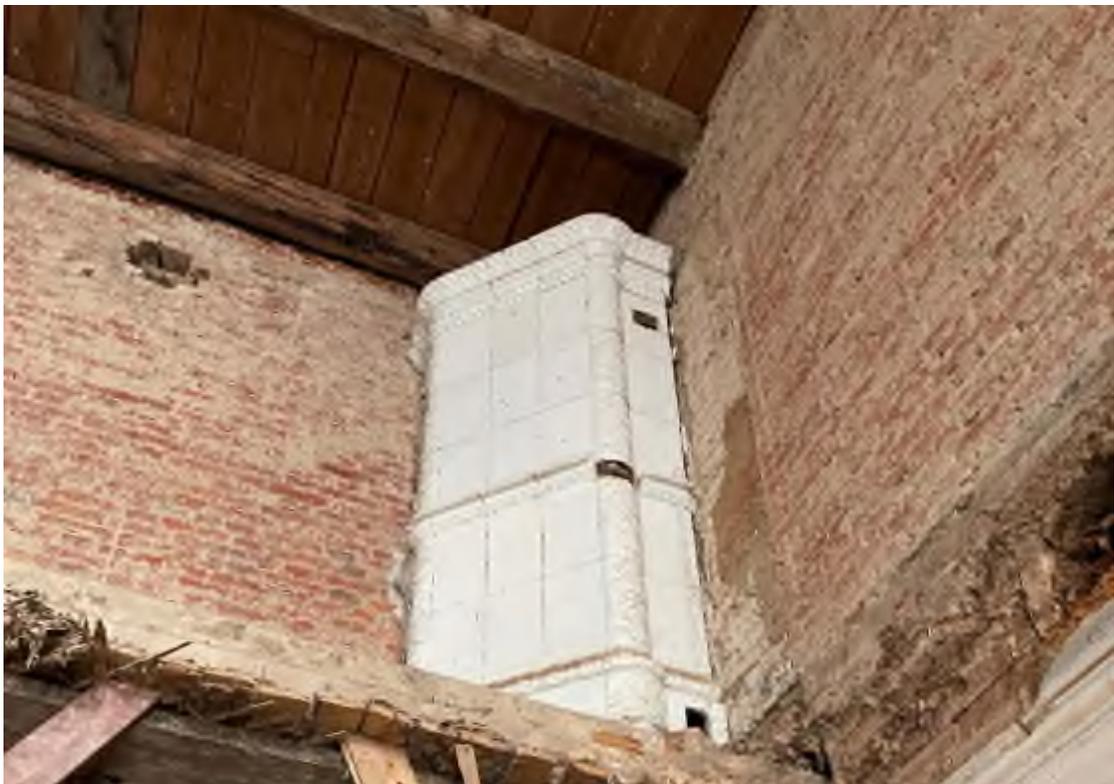
Фото 23. Второй этаж. Состояние кирпичной кладки стен, потолка, печи с израсцами, утрачено межэтажное перекрытие.

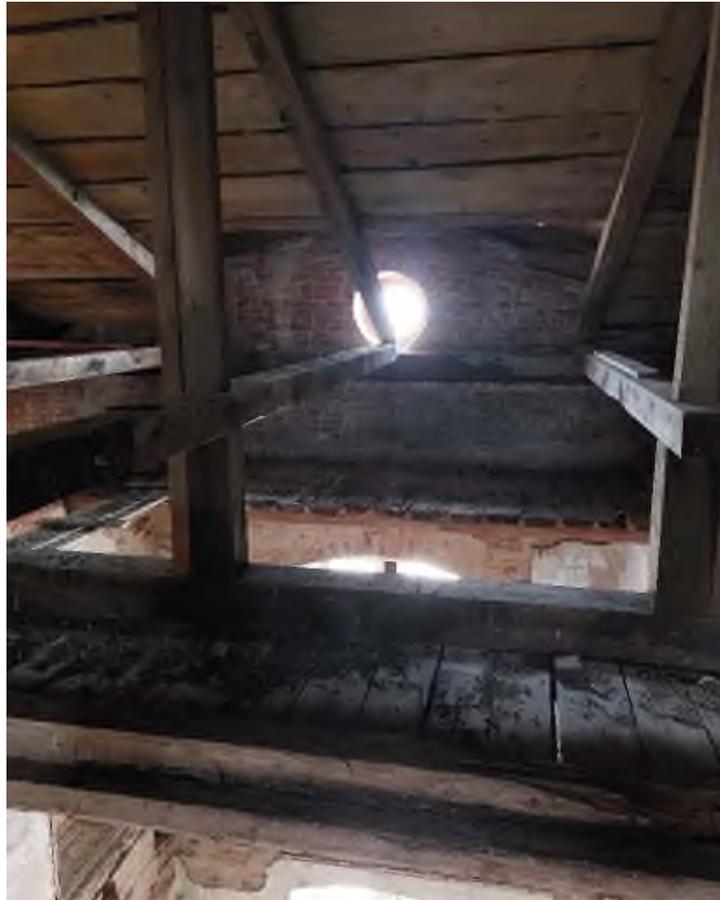
Фото 24. Чердак. Состояние стропильной системы, обрешетки, слухового окна, чердачное перекрытие частично утрачено

г) прогиб, нарушение покрытия кровли или ее отсутствие: Корпус перекрыт вальмовой крышей. Стропильная конструкция наслонная, деревянная (стропила и затяжки из отесанных бревен, обрешетка дощатая), состояние неудовлетворительное – прогибы балок стропильной системы, деструкция отдельных участков и узлов. Кровля – оцинкованное железо – расхождение фальцев, следы коррозии.
