А К Т

по результатам государственной историко-культурной экспертизы проектной документации на проведение работ по сохранению объекта культурного наследия федерального значения «Настоятельский корпус», XVIII в. -

«Проектная документация по сохранению объекта культурного наследия федерального значения «Настоятельский корпус», входящего в состав объекта культурного наследия федерального значения «Никольский монастырь», по адресу: Ленинградская область, Волховский район, с. Старая Ладога, ул. Никольская д.16/4», шифр КРМ-03/2025-НК

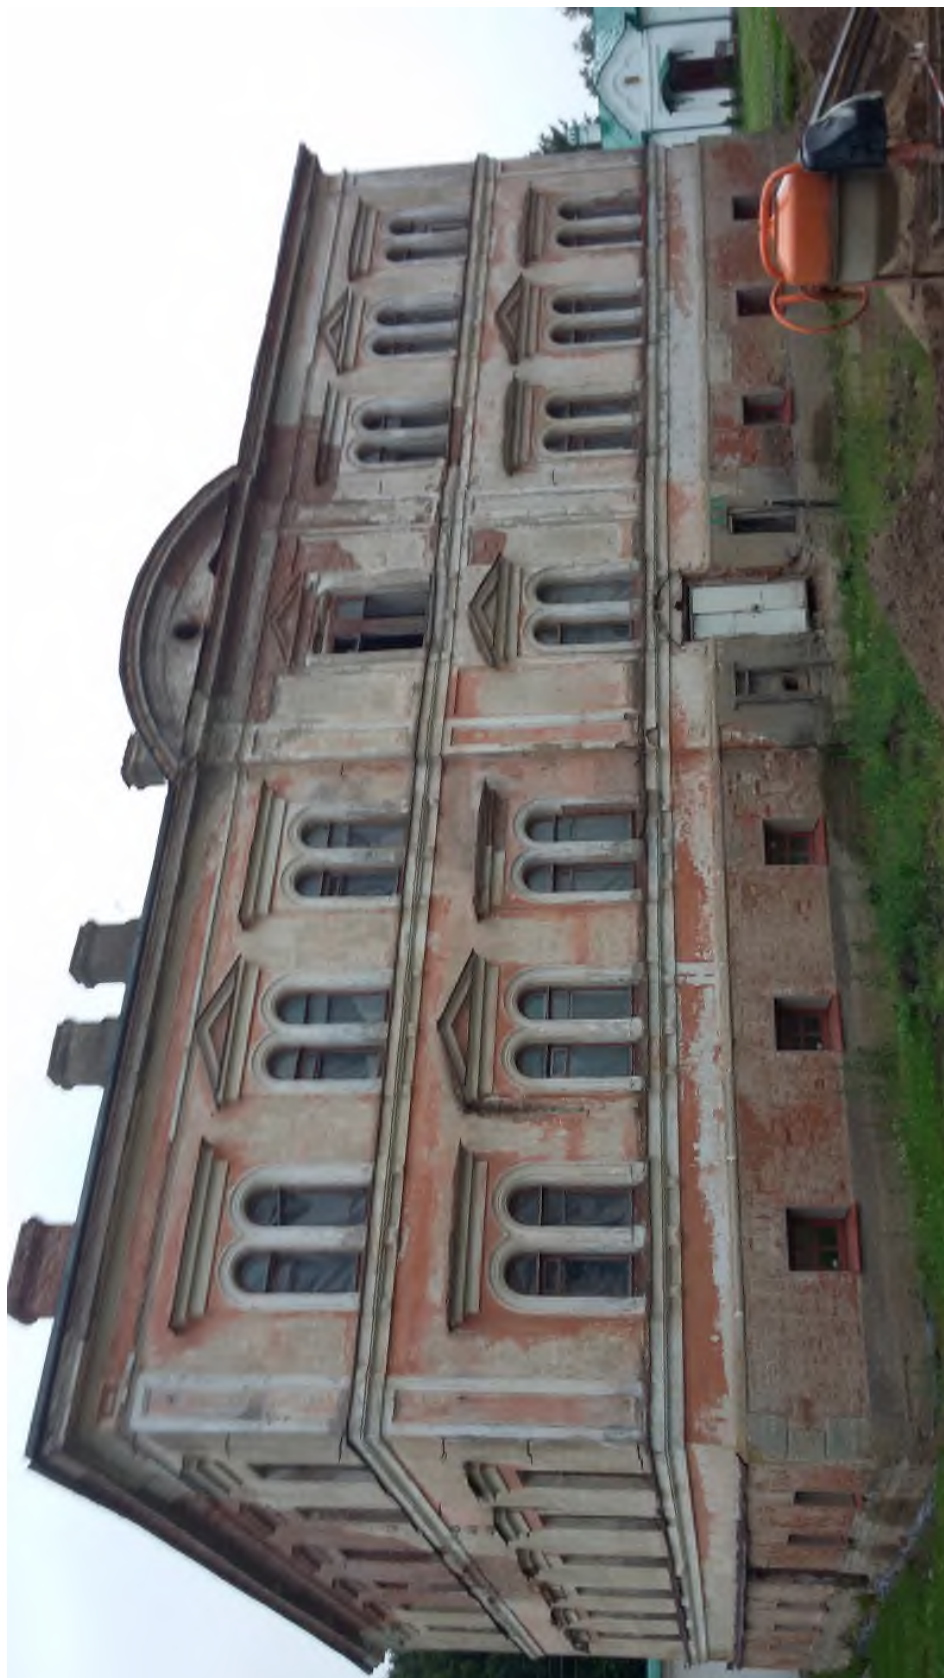
Илл.28. Главный (восточный) фасад. Общий вид. Состояние штукатурного слоя, линейных окрытий, столярных заполнений. Отсутствие козырька входа. Фотофиксация. Акт отнесения/не отнесения объекта культурного наследия (памятника истории и культуры) народов Российской Федерации к объектам культурного наследия, находящимся в неудовлетворительном состоянии. 2017г

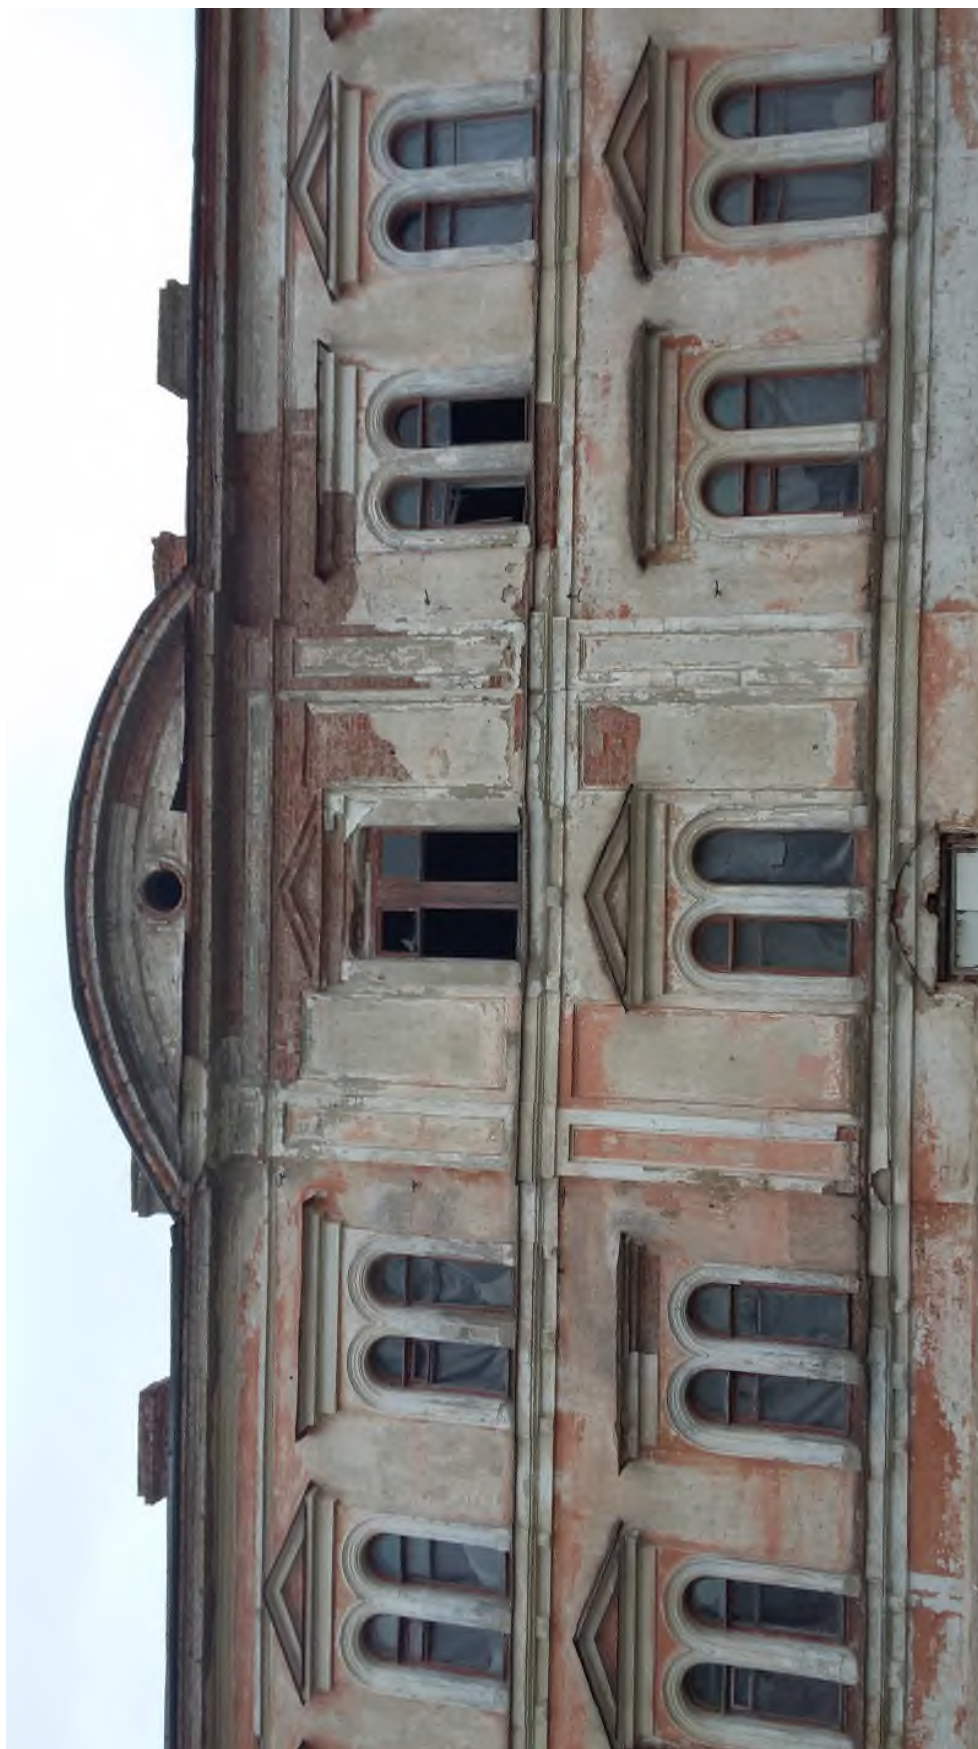
Илл.29. Главный (восточный) фасад. Фрагмент. Состояние штукатурного слоя, линейных окрытий, столярных заполнений. Отсутствие козырька входа. Фотофиксация. Акт отнесения/не отнесения объекта культурного наследия (памятника истории и культуры) народов Российской Федерации к объектам культурного наследия, находящимся в неудовлетворительном состоянии. 2017г

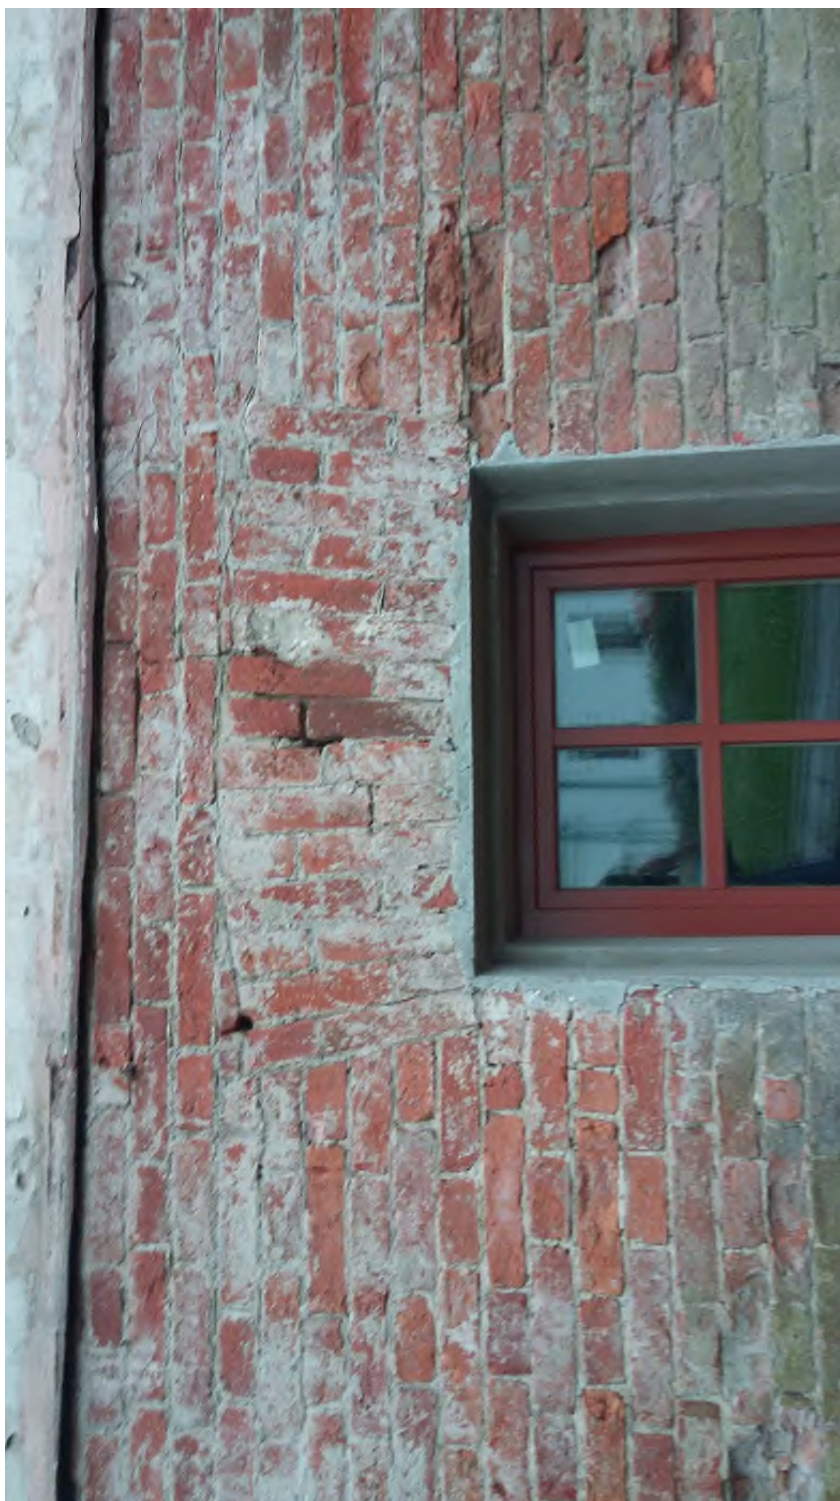
Илл.30. Северный фасад. Состояние кирпичной кладки - высолы, трещины, деструкция, биопоражения, отсутствие штукатурного слоя. Состояние линейных покрытий - коррозия. Фотофиксация. Акт отнесения/не отнесения объекта культурного наследия (памятника истории и культуры) народов Российской Федерации к объектам культурного наследия, находящимся в неудовлетворительном состоянии. 2017г

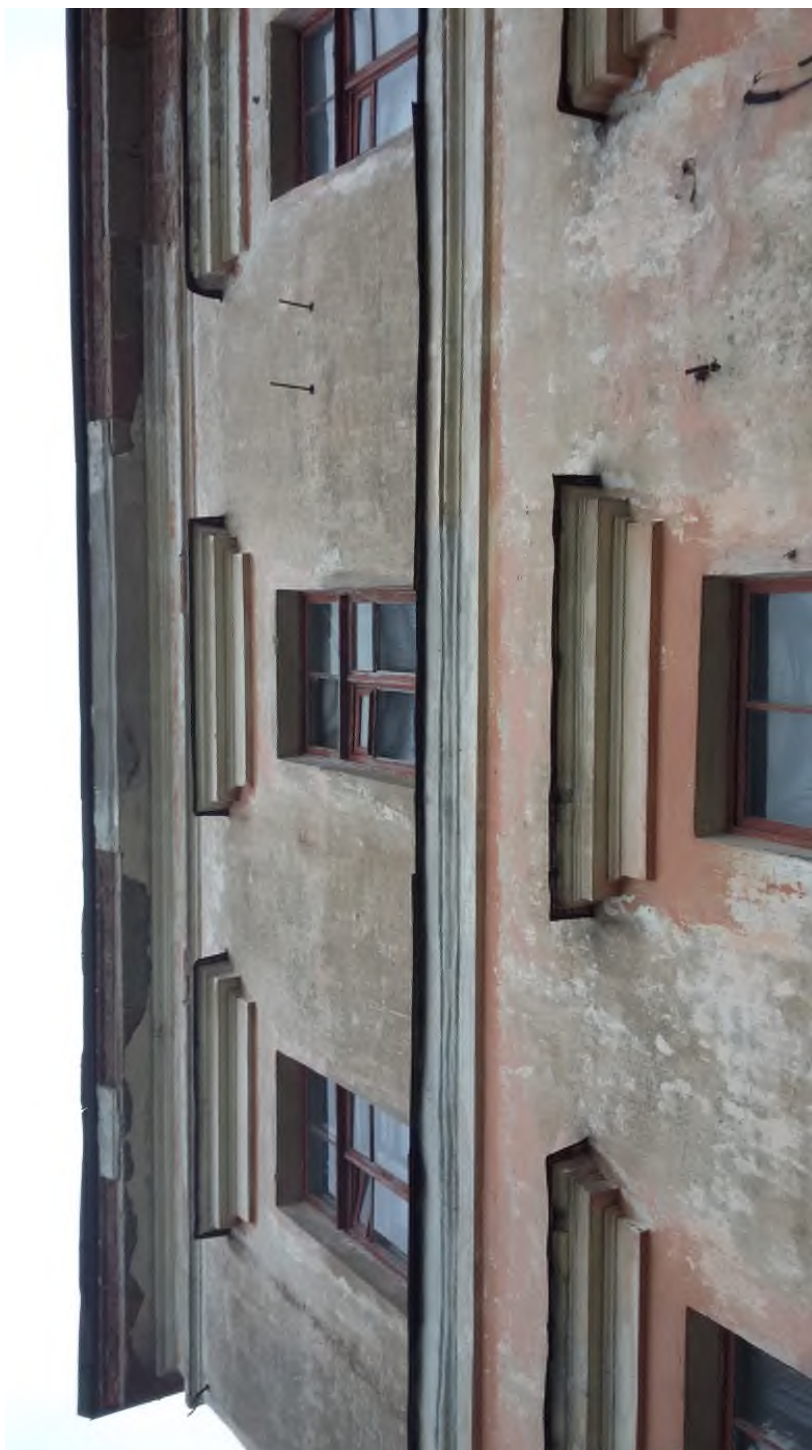
Илл.31. Северный фасад. Состояние штукатурного слоя - высолы, трещины, деструкция, биопоражения, отсутствие штукатурного слоя венчающего карниза. Состояние линейных покрытий - коррозия. Фотофиксация. Акт отнесения/не отнесения объекта культурного наследия (памятника истории и культуры) народов Российской Федерации к объектам культурного наследия, находящимся в неудовлетворительном состоянии. 2017г

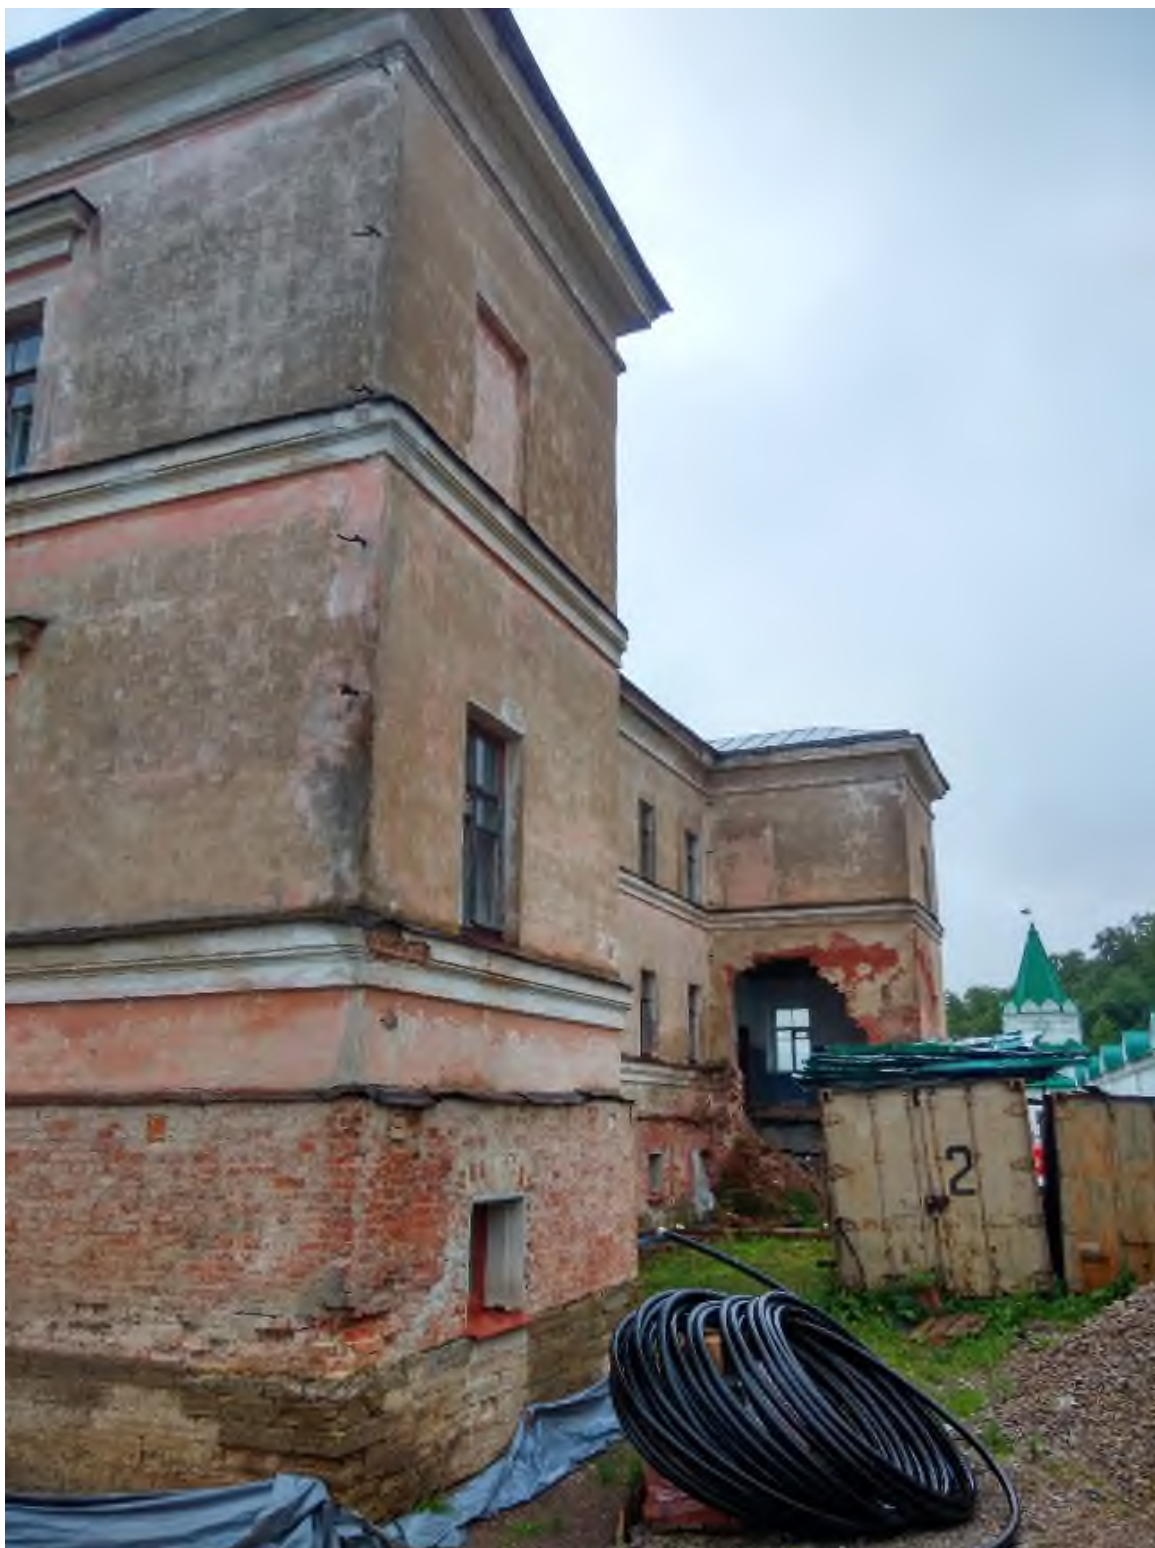
Илл.32. Западный фасад. Общий вид. Состояние штукатурного слоя - высолы, трещины, деструкция, биопоражения, отсутствие штукатурного слоя венчающего карниза. Состояние линейных покрытий - коррозия. Состояние каменного цоколя – деструкция отделки, биопоражения, вывалы отдельных участков известняка. Фотофиксация. Акт отнесения/не отнесения объекта культурного наследия (памятника истории и культуры) народов Российской Федерации к объектам культурного наследия, находящимся в неудовлетворительном состоянии. 2017г

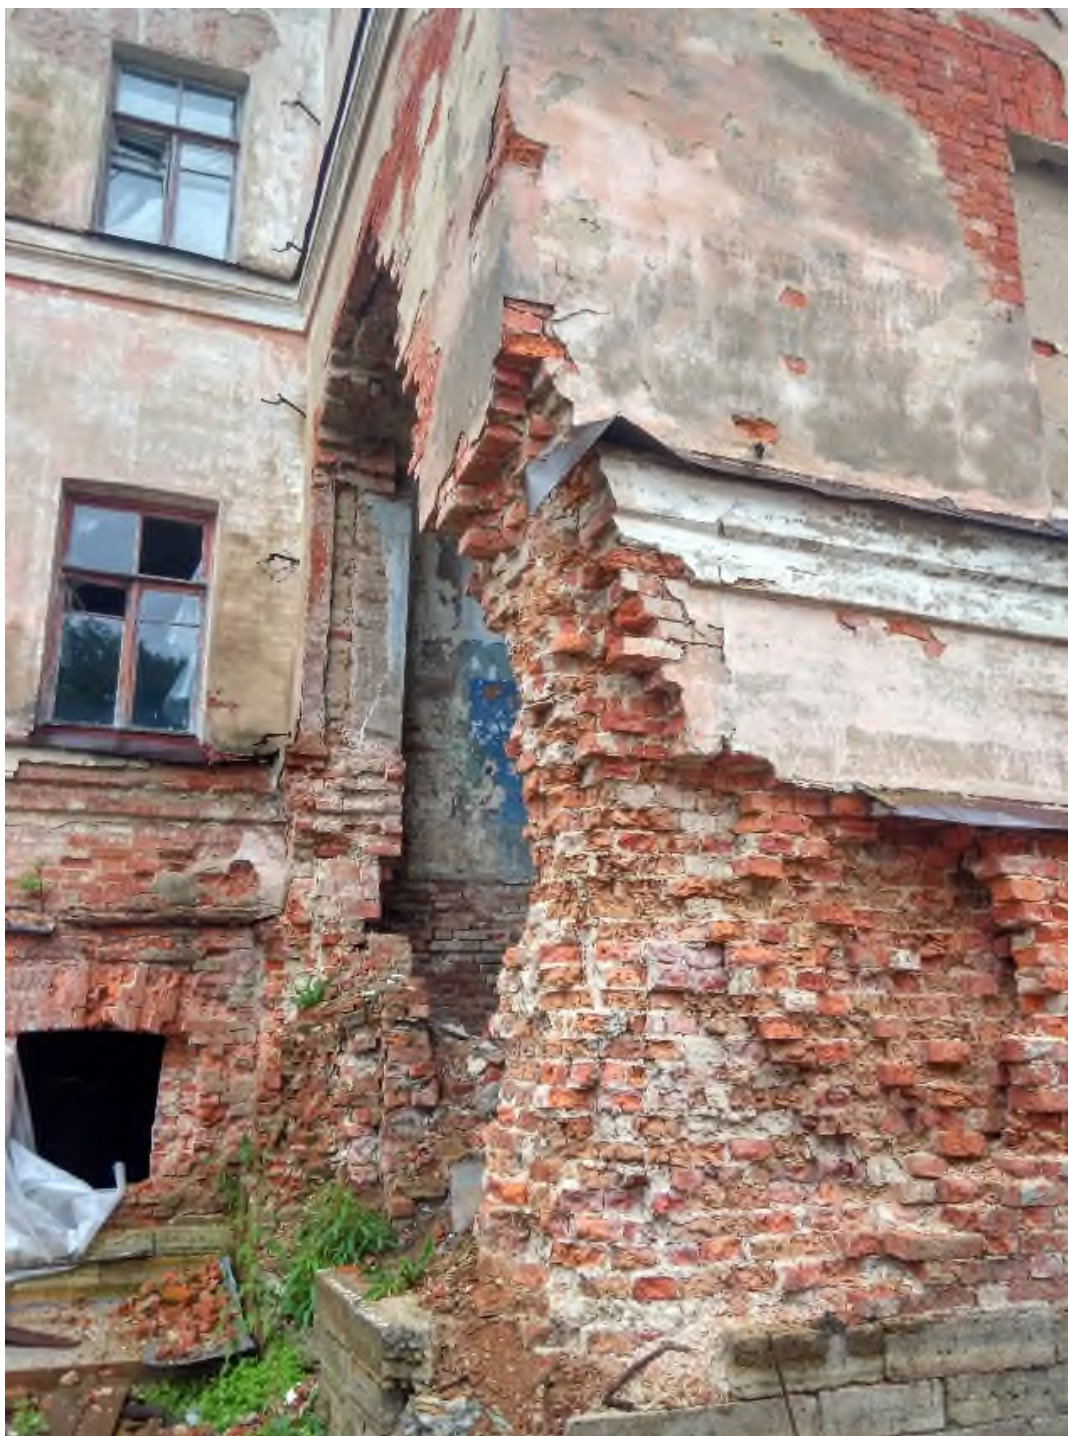
Илл.33. Западный фасад. Фрагмент. Состояние штукатурного слоя - высолы, трещины, деструкция, биопоражения, отсутствие штукатурного слоя венчающего карниза. Состояние линейных покрытий - коррозия. Состояние каменного цоколя – деструкция отделки, биопоражения, вывалы отдельных участков известняка. Состояние кирпичной кладки - высолы, трещины, деструкция, биопоражения, отсутствие штукатурного слоя. Обрушение участка стены. Фотофиксация. Акт отнесения/не отнесения объекта культурного наследия (памятника истории и культуры) народов Российской Федерации к объектам культурного наследия, находящимся в неудовлетворительном состоянии. 2017г

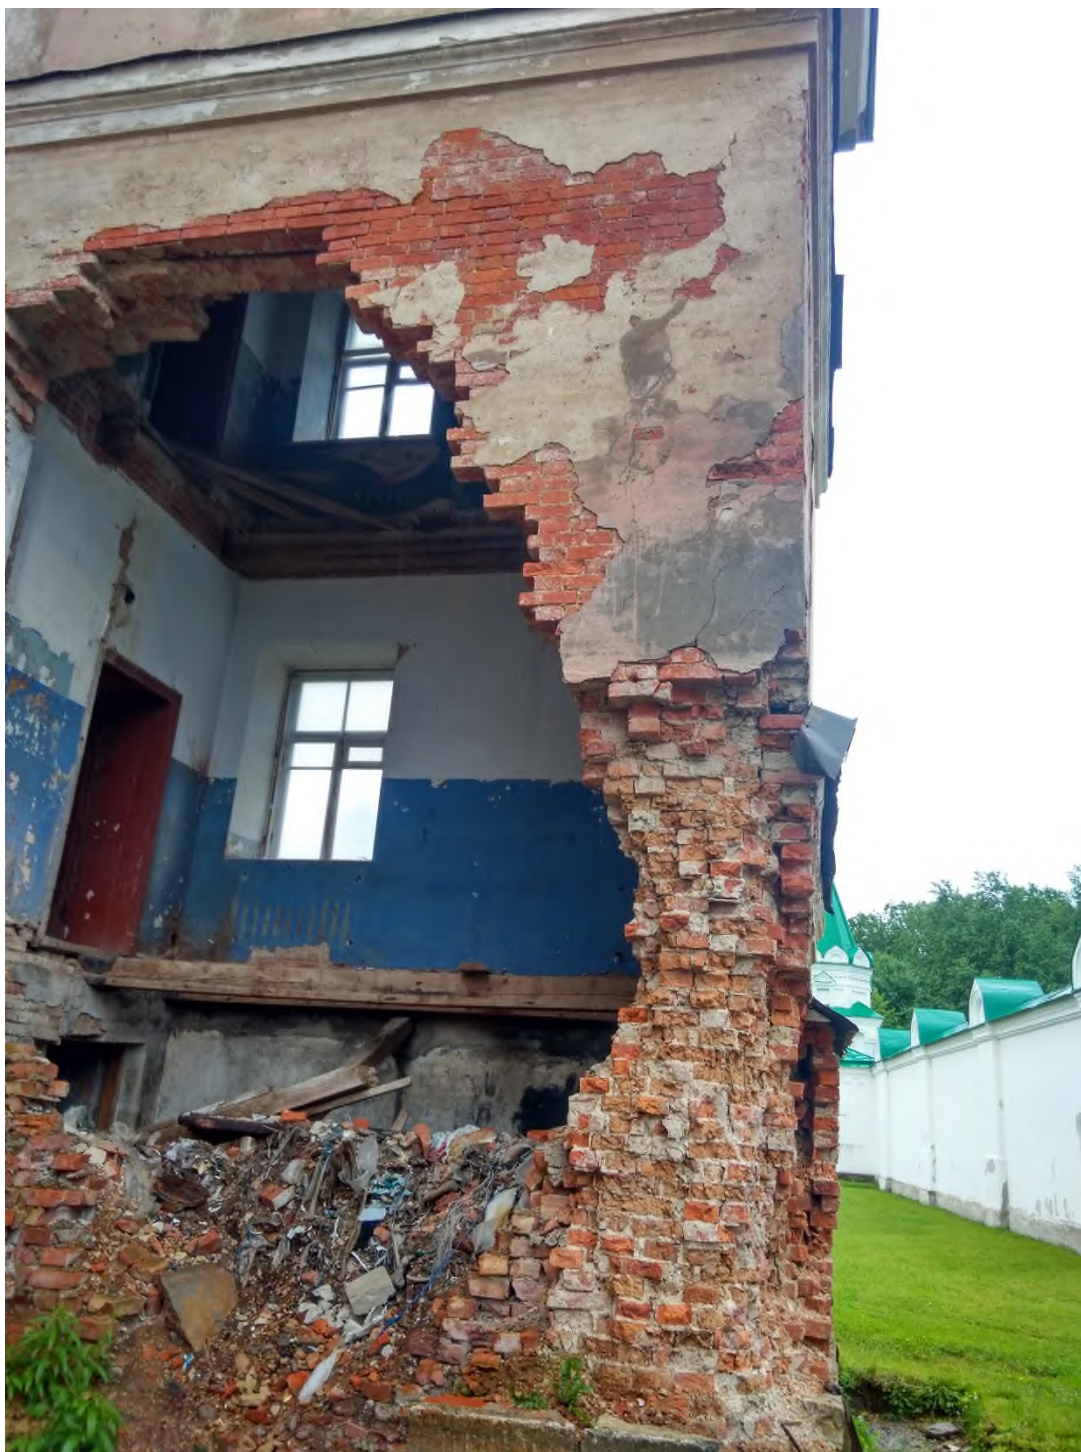
Илл.34. Западный фасад. Фрагмент. Состояние штукатурного слоя - высолы, трещины, деструкция, биопоражения, отсутствие штукатурного слоя венчающего карниза. Состояние линейных покрытий - коррозия. Состояние каменного цоколя – деструкция отделки, биопоражения, вывалы отдельных участков известняка. Состояние кирпичной кладки - высолы, трещины, деструкция, биопоражения, отсутствие штукатурного слоя. Обрушение участка стены. Обрушение перекрытий. Фотофиксация. Акт отнесения/не отнесения объекта культурного наследия (памятника истории и культуры) народов Российской Федерации к объектам культурного наследия, находящимся в неудовлетворительном состоянии. 2017г

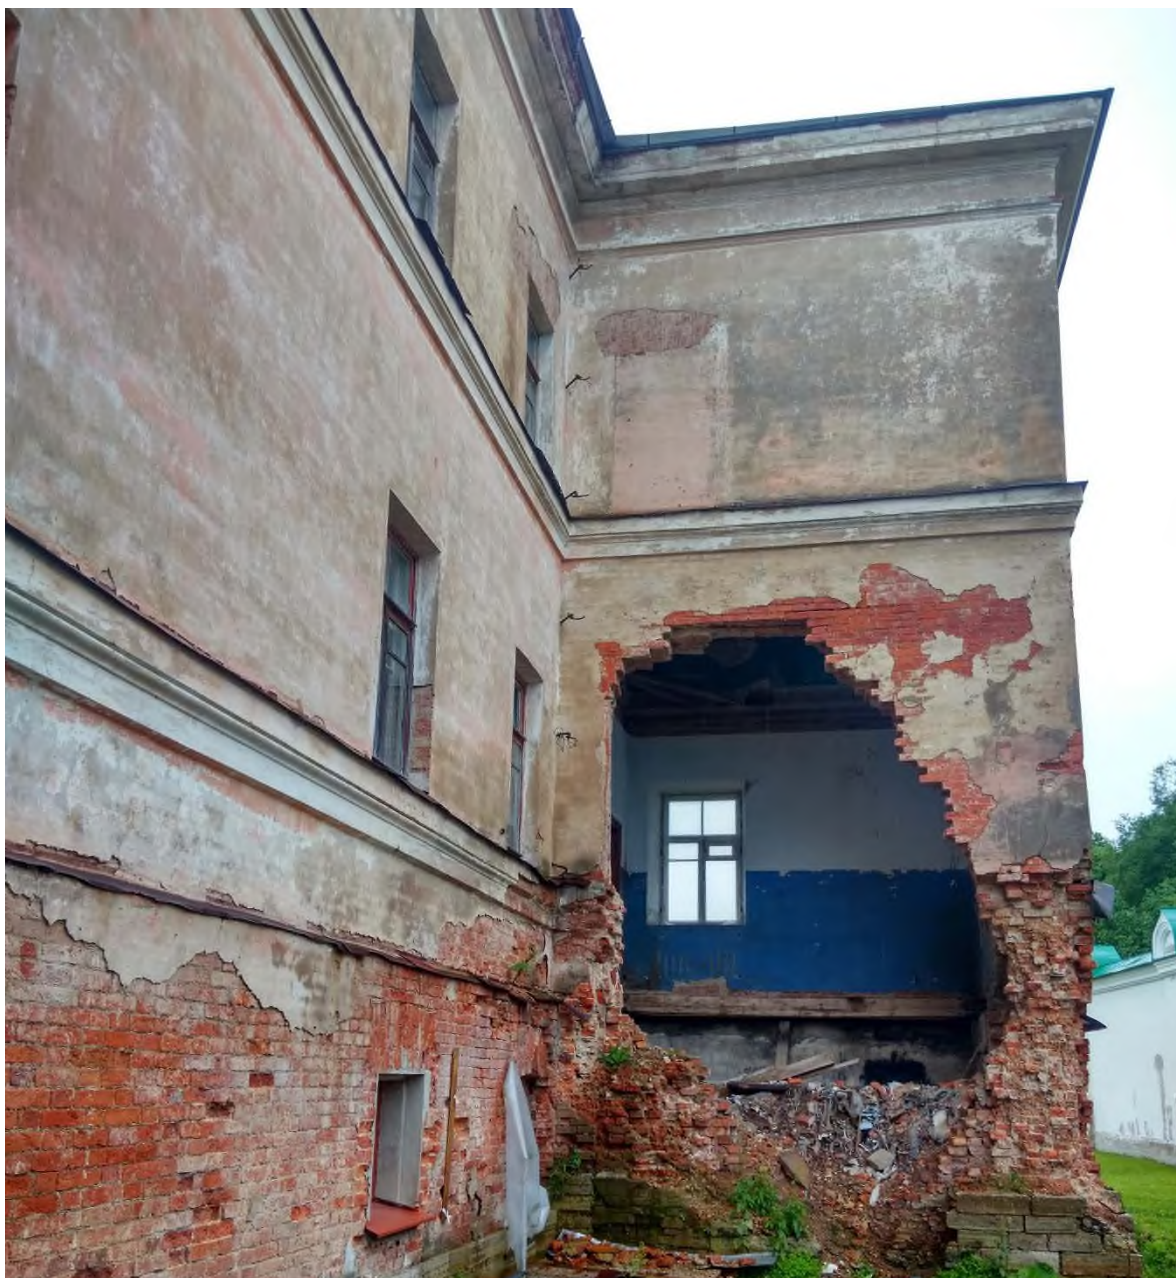
Илл.35. Западный фасад. Фрагмент. Состояние штукатурного слоя - высолы, трещины, деструкция, биопоражения, отсутствие штукатурного слоя венчающего карниза. Состояние линейных покрытий - коррозия. Состояние каменного цоколя – деструкция отделки, биопоражения, вывалы отдельных участков известняка. Состояние кирпичной кладки - высолы, трещины, деструкция, биопоражения, отсутствие штукатурного слоя. Обрушение участка стены. Обрушение перекрытий. Отклонение стен от вертикали – «пузо». Фотофиксация. Акт отнесения/не отнесения объекта культурного наследия (памятника истории и культуры) народов Российской Федерации к объектам культурного наследия, находящимся в неудовлетворительном состоянии. 2017г

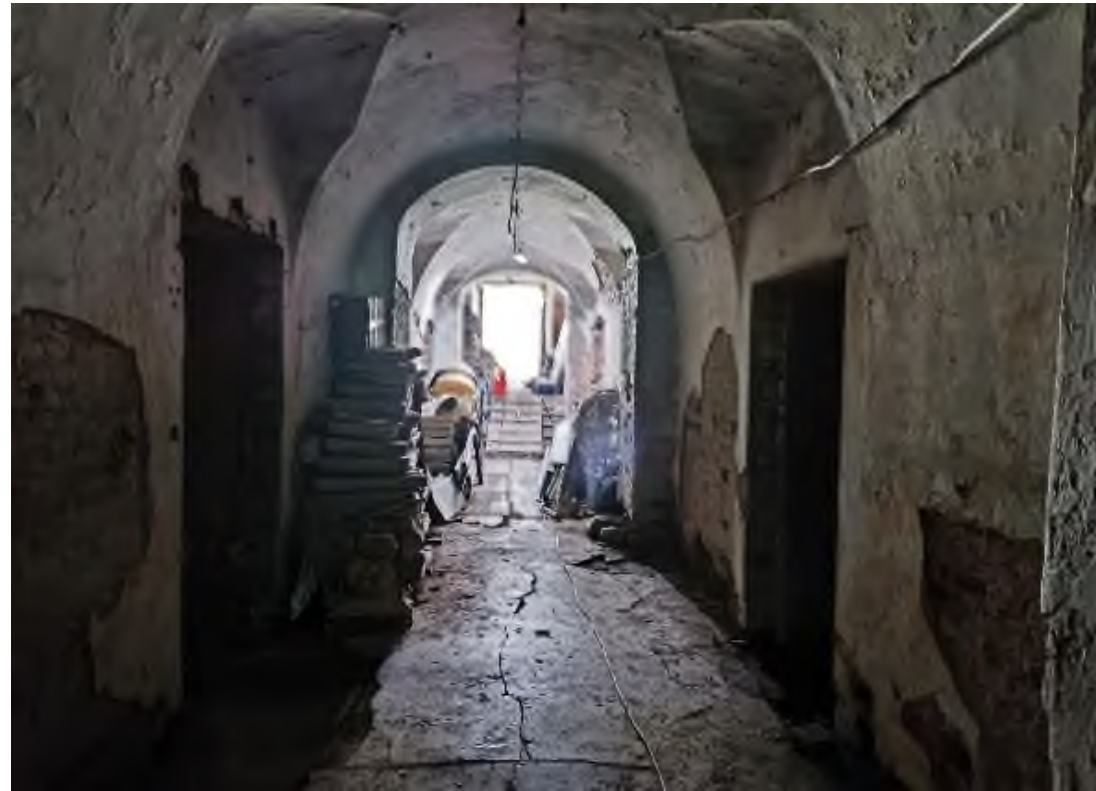
Фото 4. Цокольный этаж. Состояние стен, сводов и полов из лещадных плит.

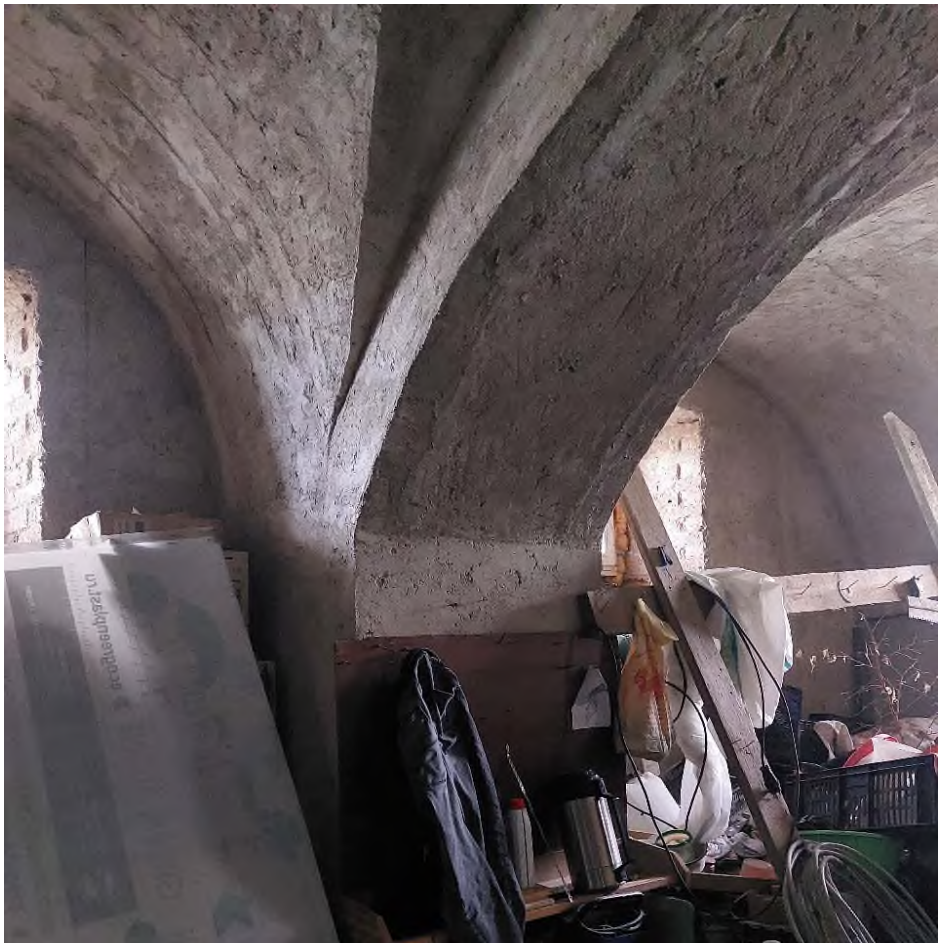
Фото 7. Цокольный этаж. Состояние стен, сводов..

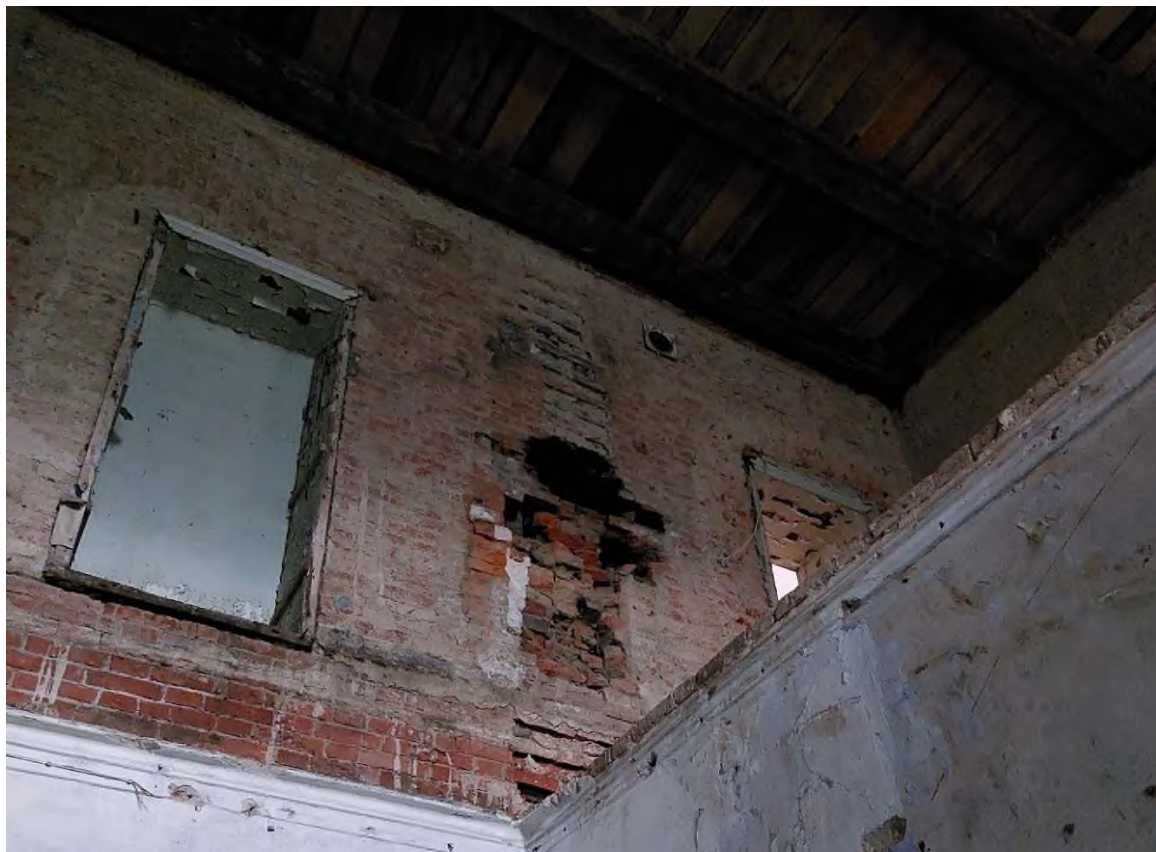
Фото 19. Второй этаж. Состояние кирпичной кладки стен, ниши, дверного проема и заполнения.

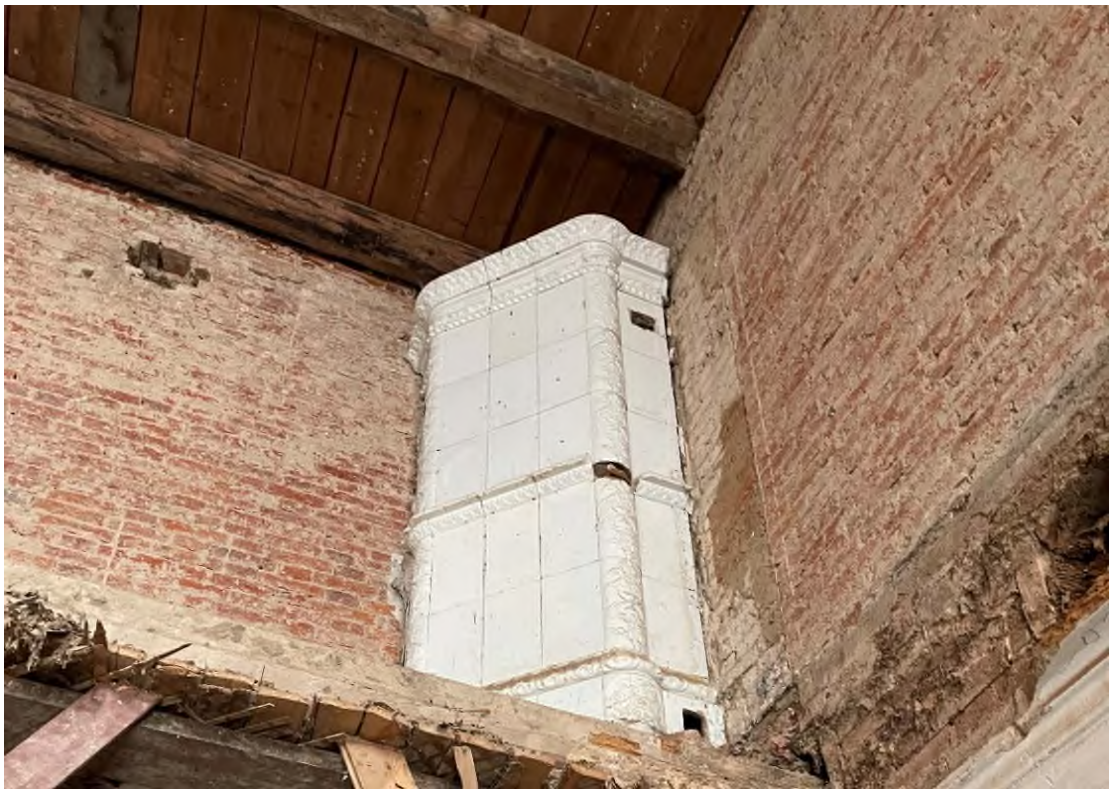
Фото 23. Второй этаж. Состояние кирпичной кладки стен, потолка, печи с израсцами, утрачено межэтажное перекрытие.
