АКТ

по результатам государственной историко-культурной экспертизы научно-проектной документации на проведение работ по сохранению объекта культурного наследия регионального значения «Воскресенский собор», расположенного по адресу:
Ленинградская область, Лужский район, г. Луга, пр. Кирова, д. 52,
шифр: 24000020-359.1,
разработанной ООО «ПромЖилСтрой» в 2025 году

19 февраля 2026 г.

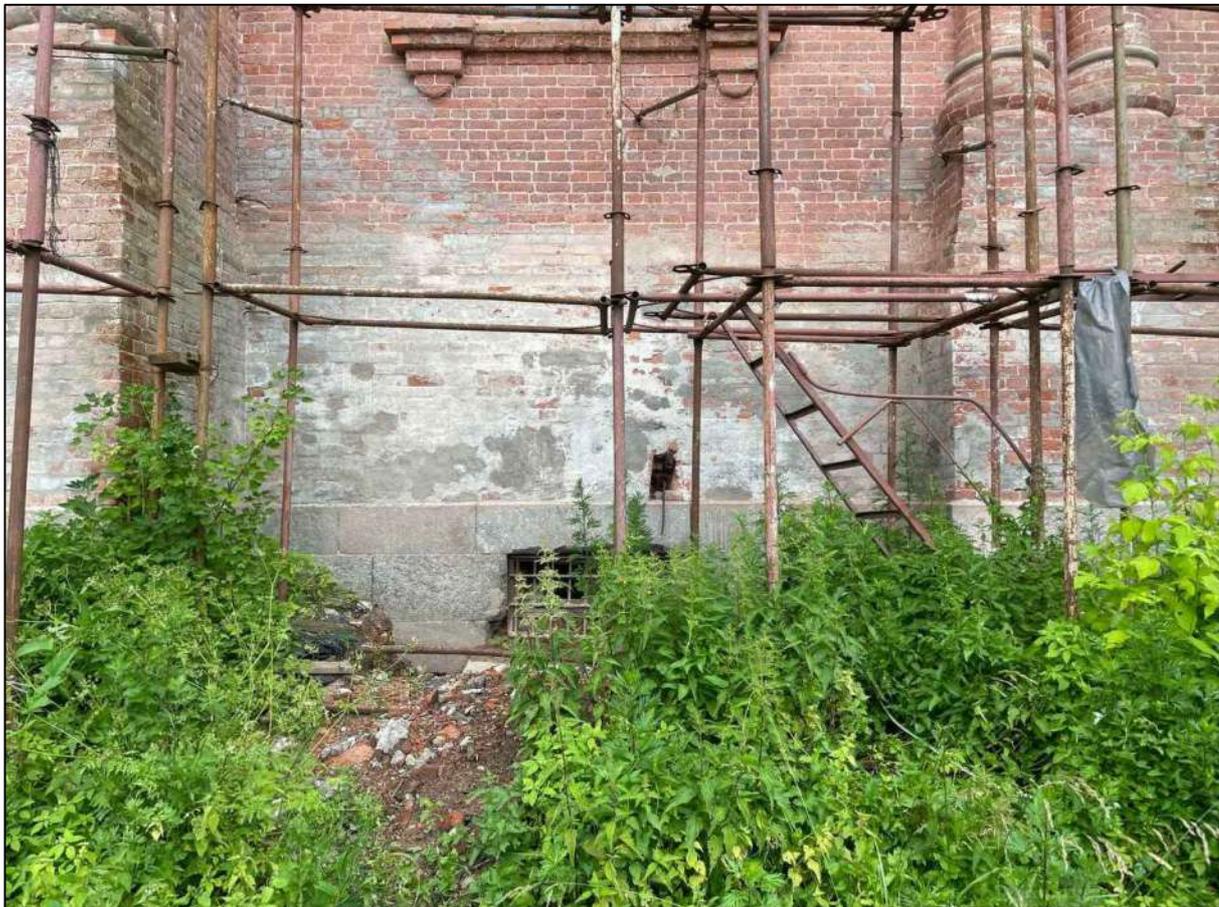
Фотография №9. Фрагмент юго-юго-западного фасада здания. Оконный проем подклета. Разрушение облицовки цоколя из гранитных плит. Разрушение отделочного слоя кирпичных стен.

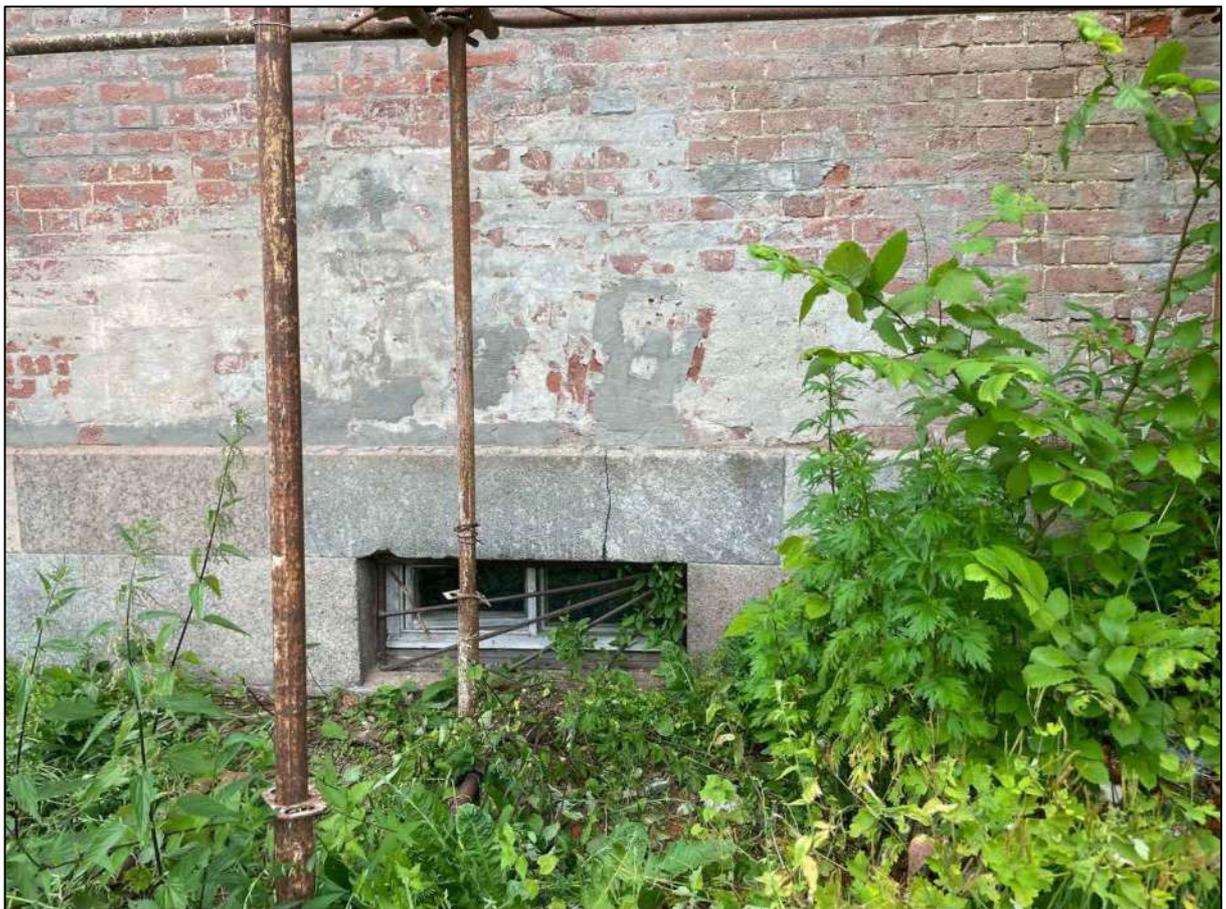
Фотография №22. Фрагмент юго-юго-западного фасада здания. Оконный проем подклета. Разрушение облицовки цоколя из гранитных плит.

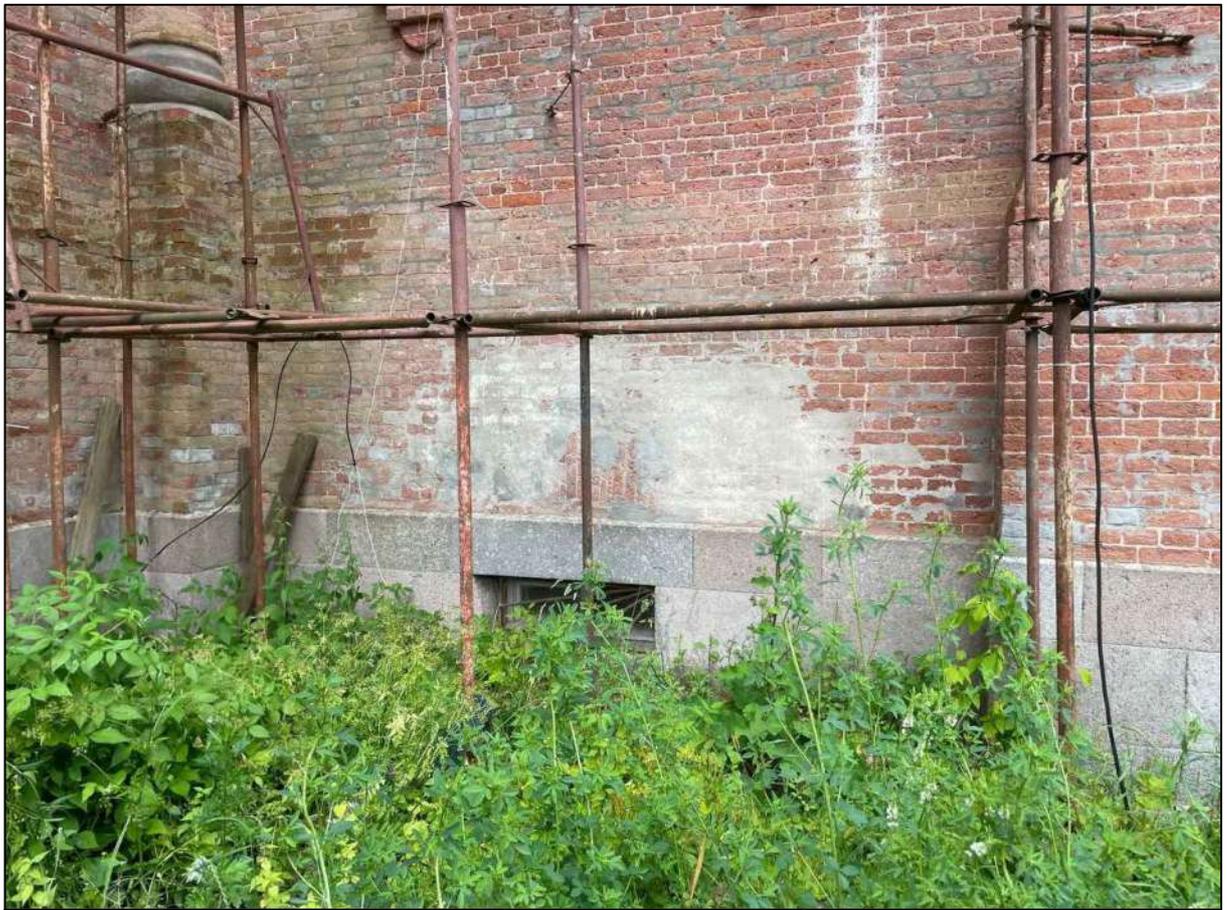
Фотография №31. Фрагмент западо-северо-западного фасада здания. Оконный проем подклета. Биопоражения и следы более ранних ремонтных работ.

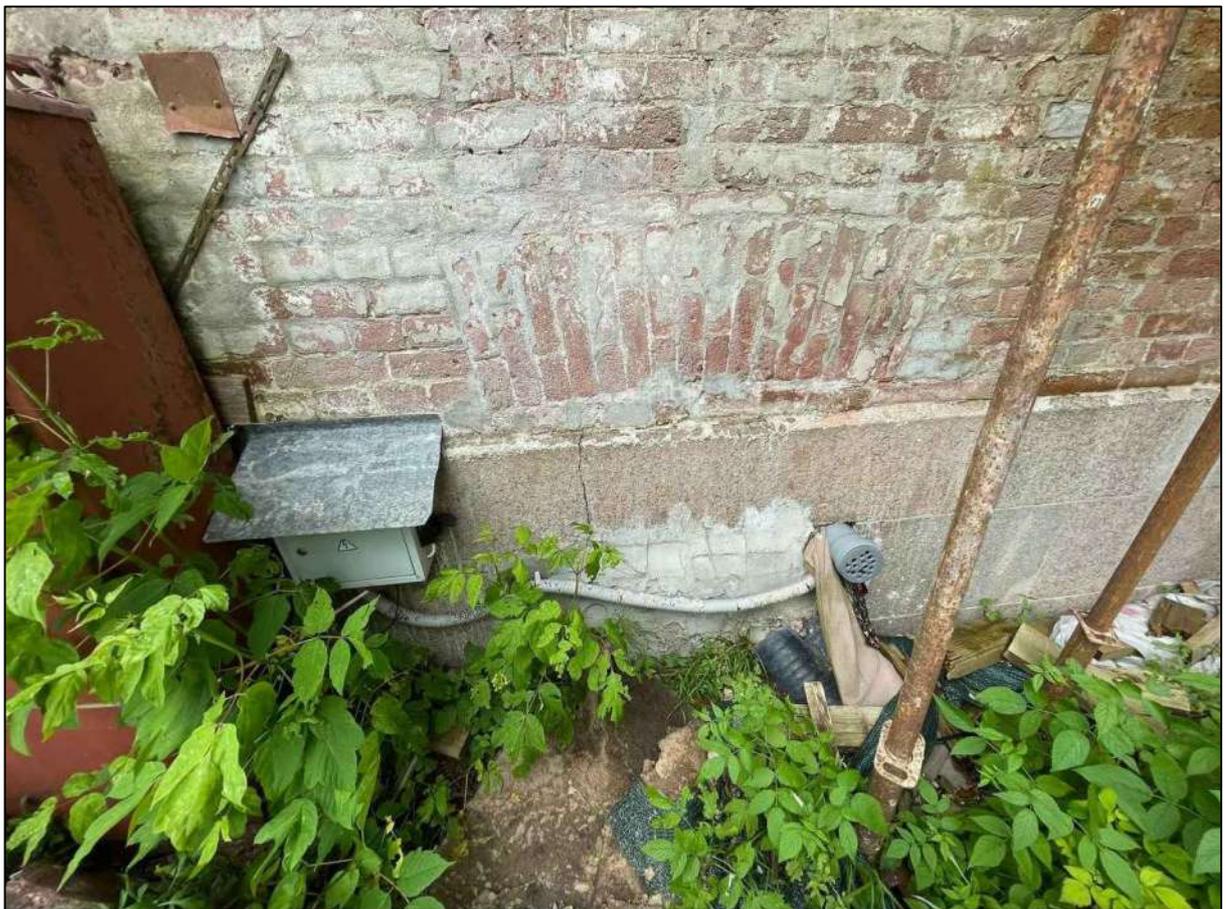
Фотография №34. Фрагмент юго-юго-западного фасада здания. Заложены оконный проем подклета. Биопоражения и следы более ранних ремонтных работ.

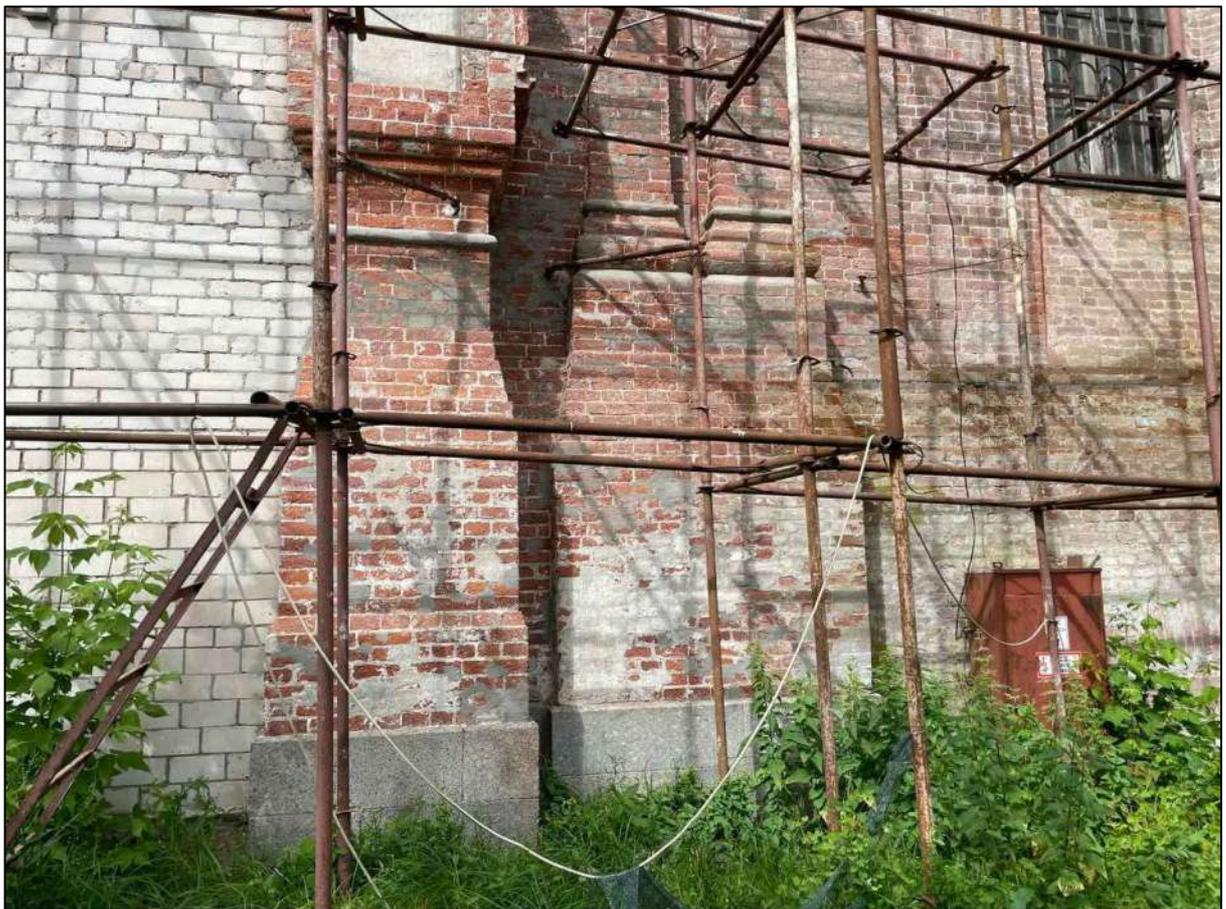
Фотография №36. Фрагмент юго-юго-западного фасада здания. Пьедестал пилястры. Биопоражения и следы более ранних ремонтных работ.

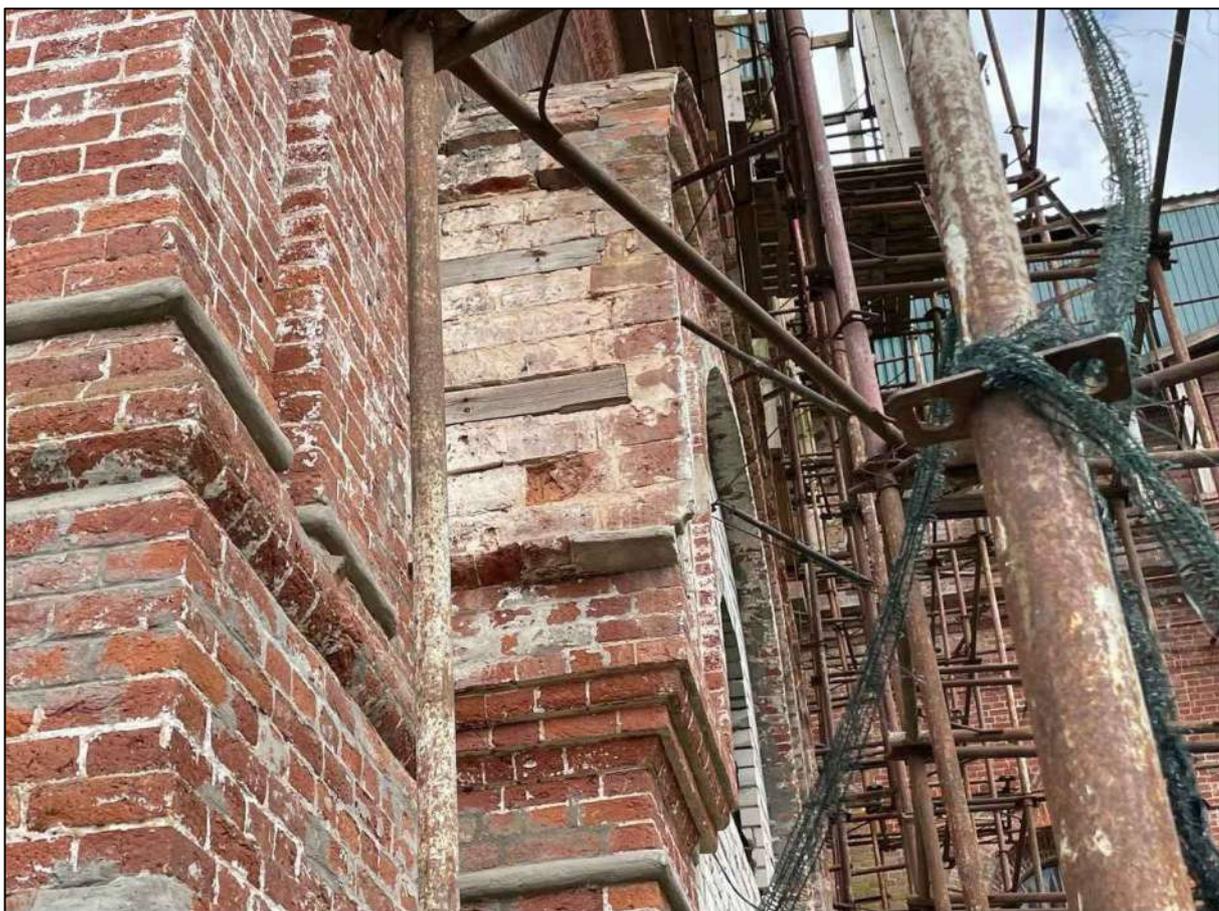
Фотография №42. Фрагмент юго-юго-западного фасада здания. Разрушение кирпичной кладки килевидной профильной тяги входного проема.

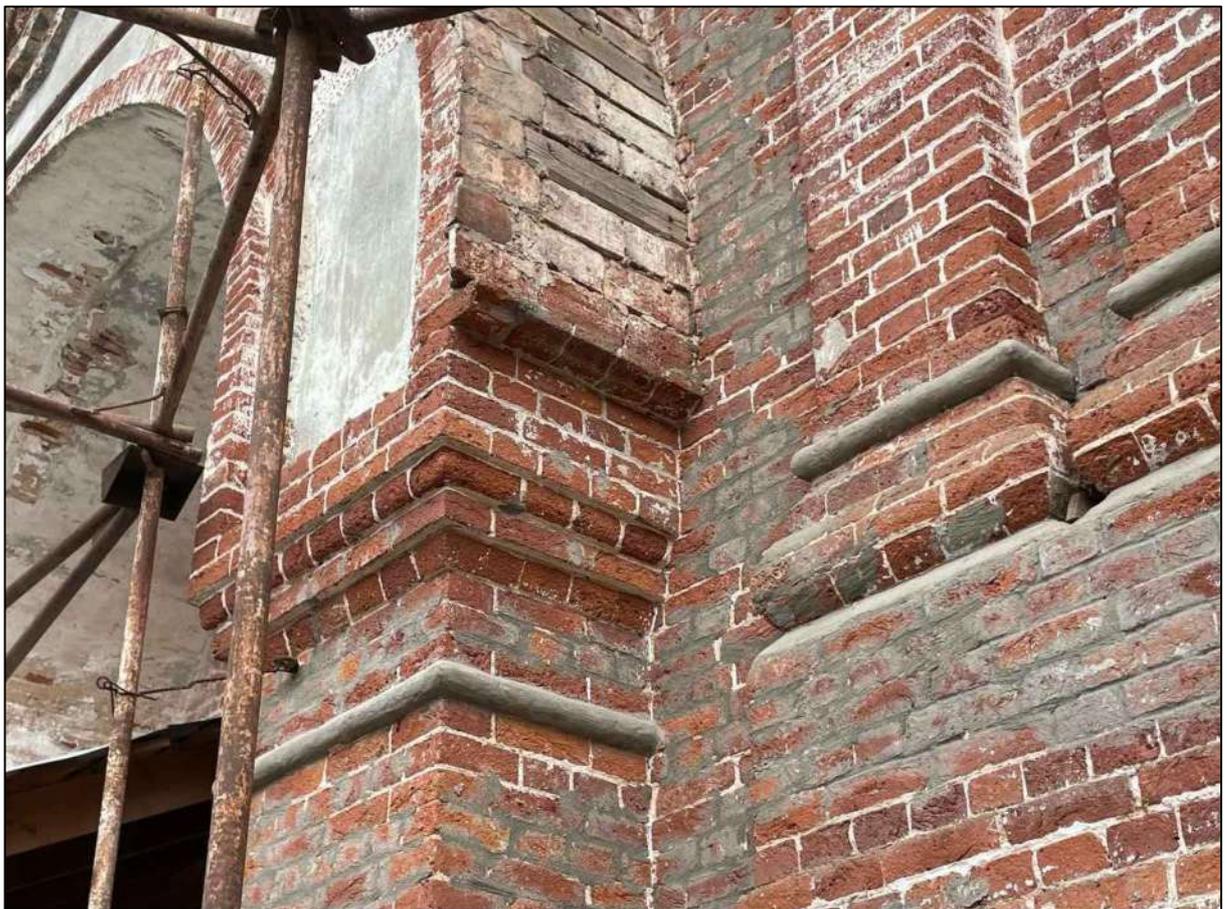
Фотография №45. Фрагмент западо-северо-западного фасада здания. Разрушение кирпичной кладки килевидной профильной тяги входного проема.

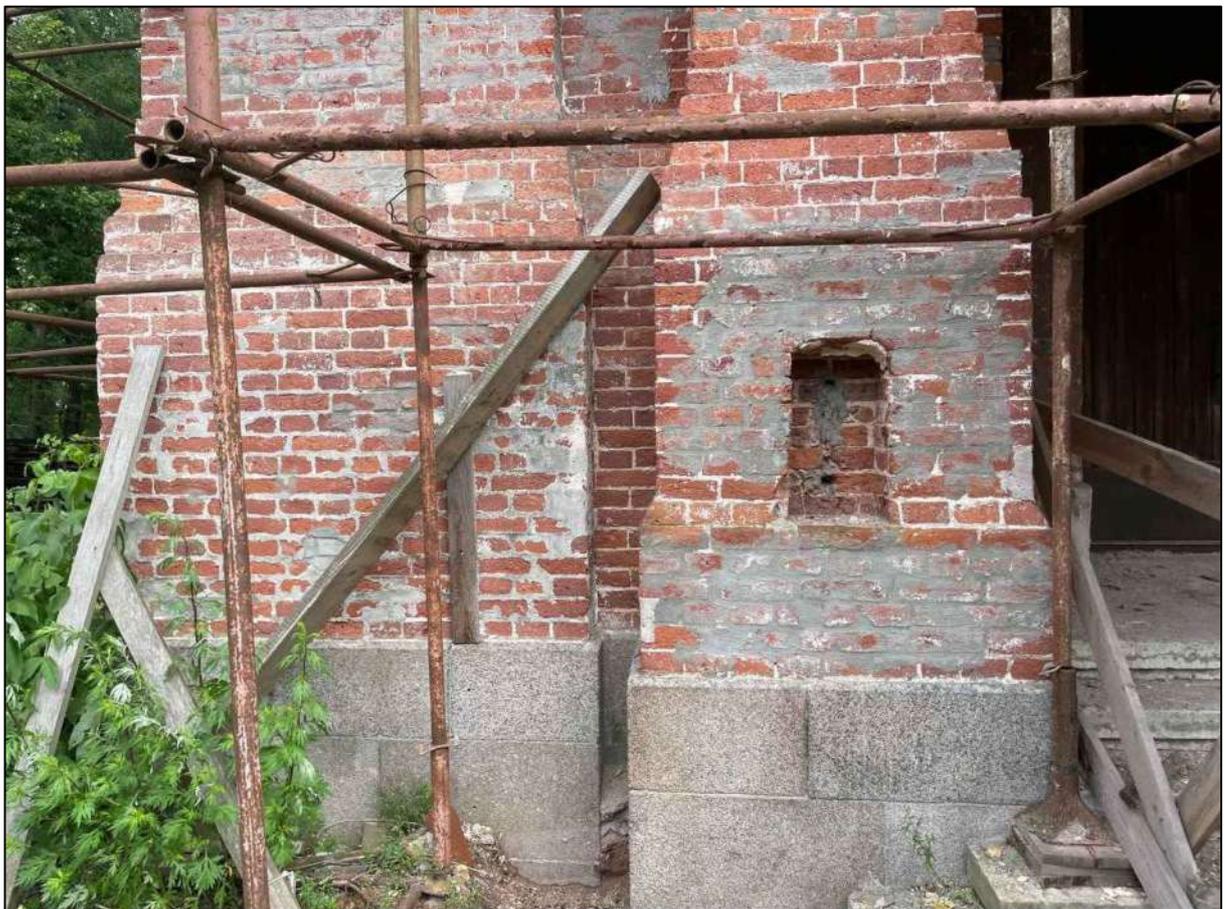
Фотография №55. Фрагмент западо-северо-западного фасада здания. Пьедестал пилястры с нишей. Следы более ранних ремонтных работ.

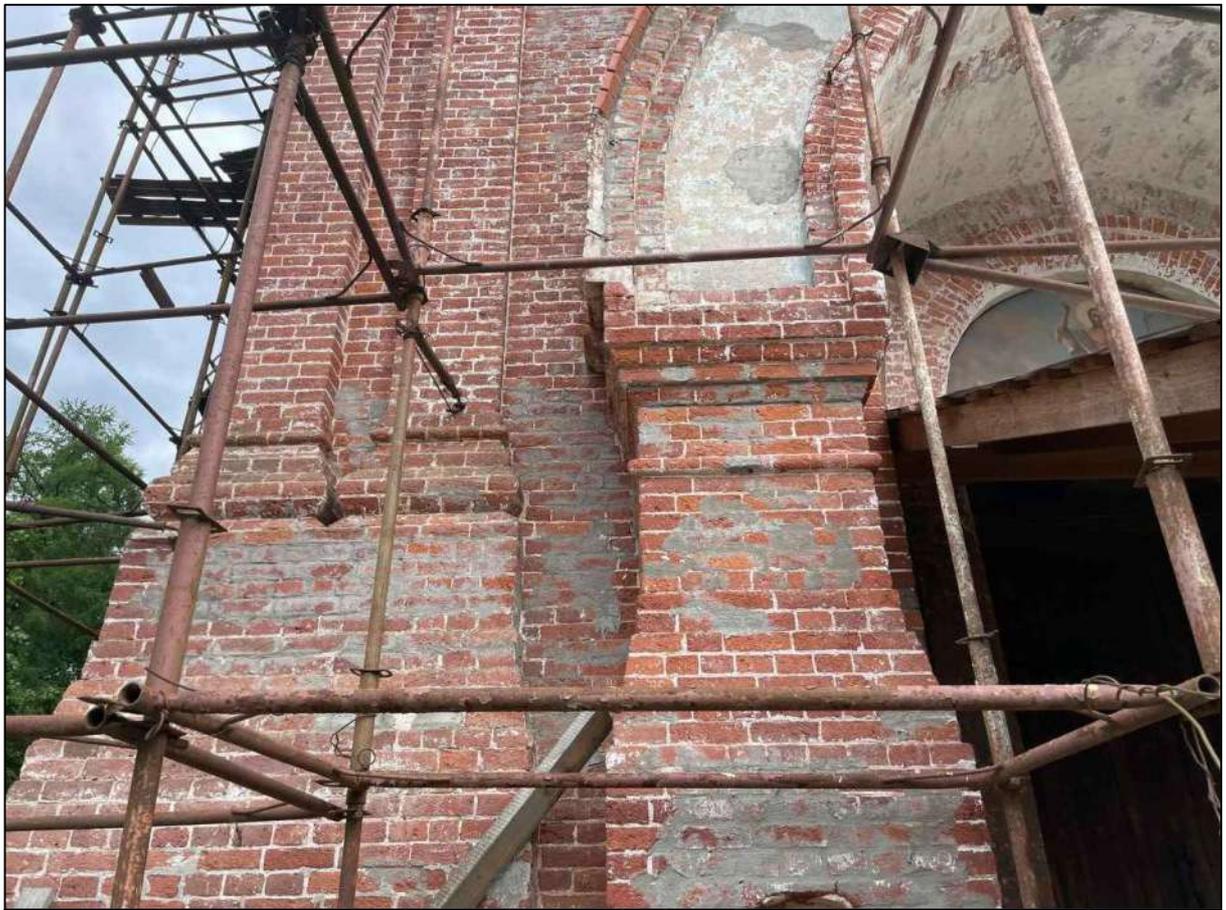
Фотография №56. Фрагмент западо-северо-западного фасада здания. Пилыстра входного проема. Следы более ранних ремонтных работ.

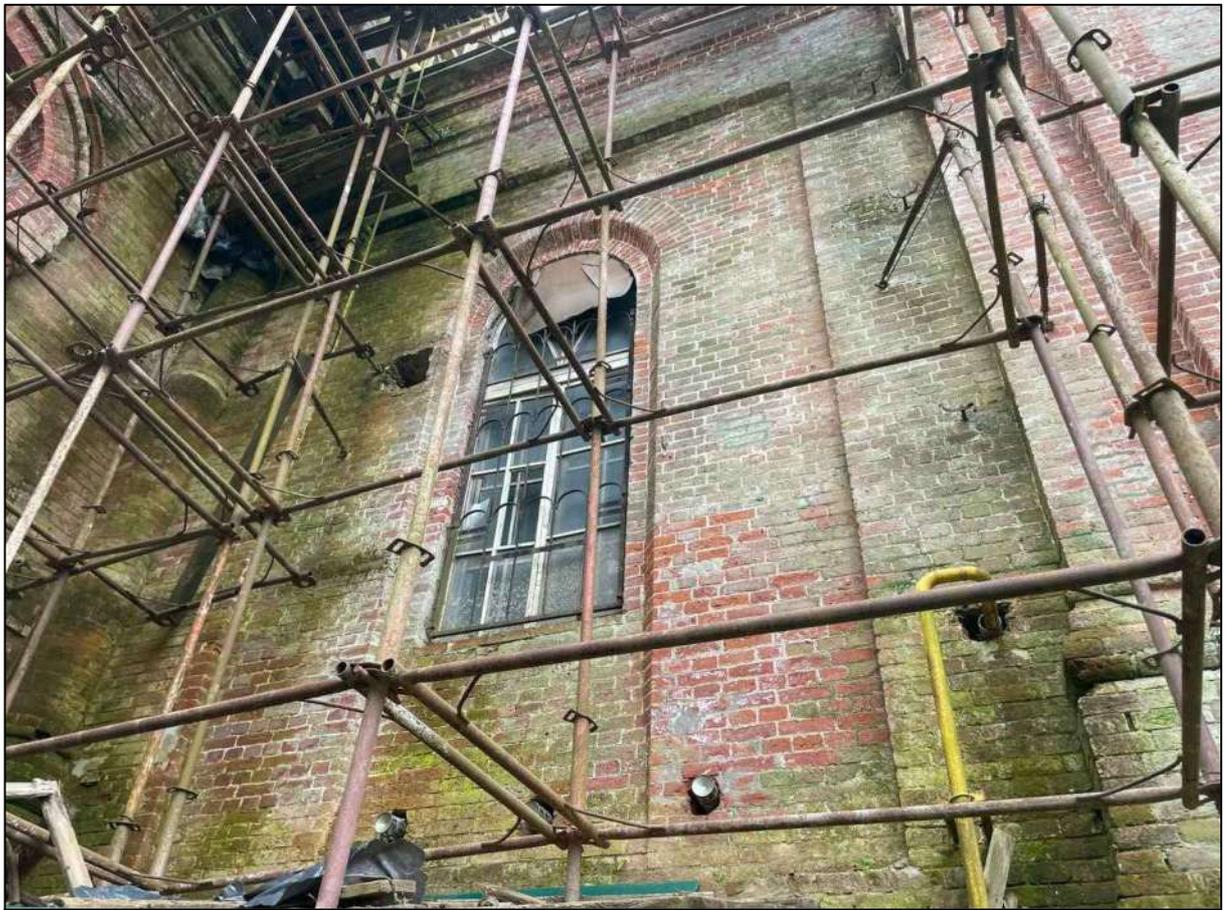
Фотография №62. Фрагмент северо-северо-восточного фасада здания. Оконный проем. Биопоражения и следы более ранних ремонтных работ.

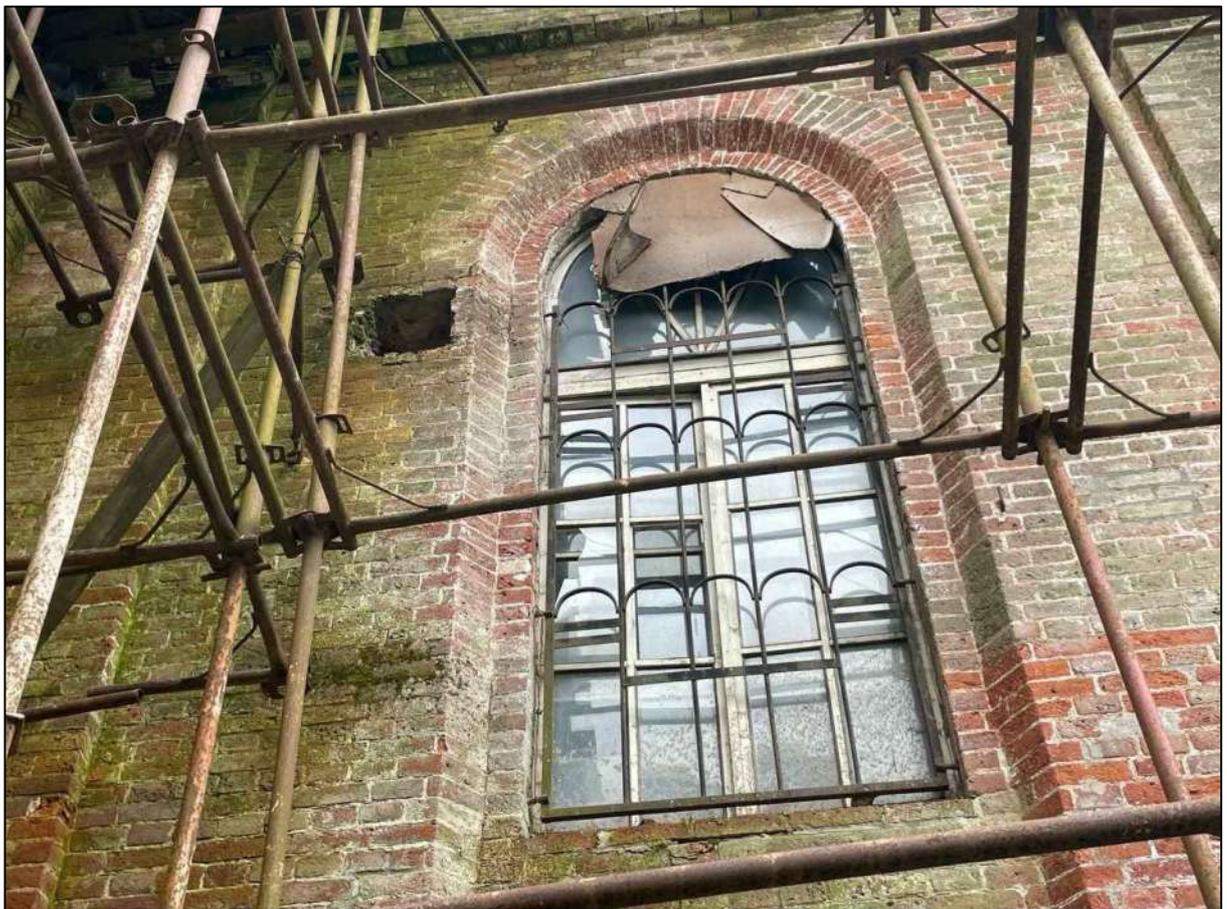
Фотография №63. Фрагмент северо-северо-восточного фасада здания. Оконный проем. Биопоражения фасада здания.

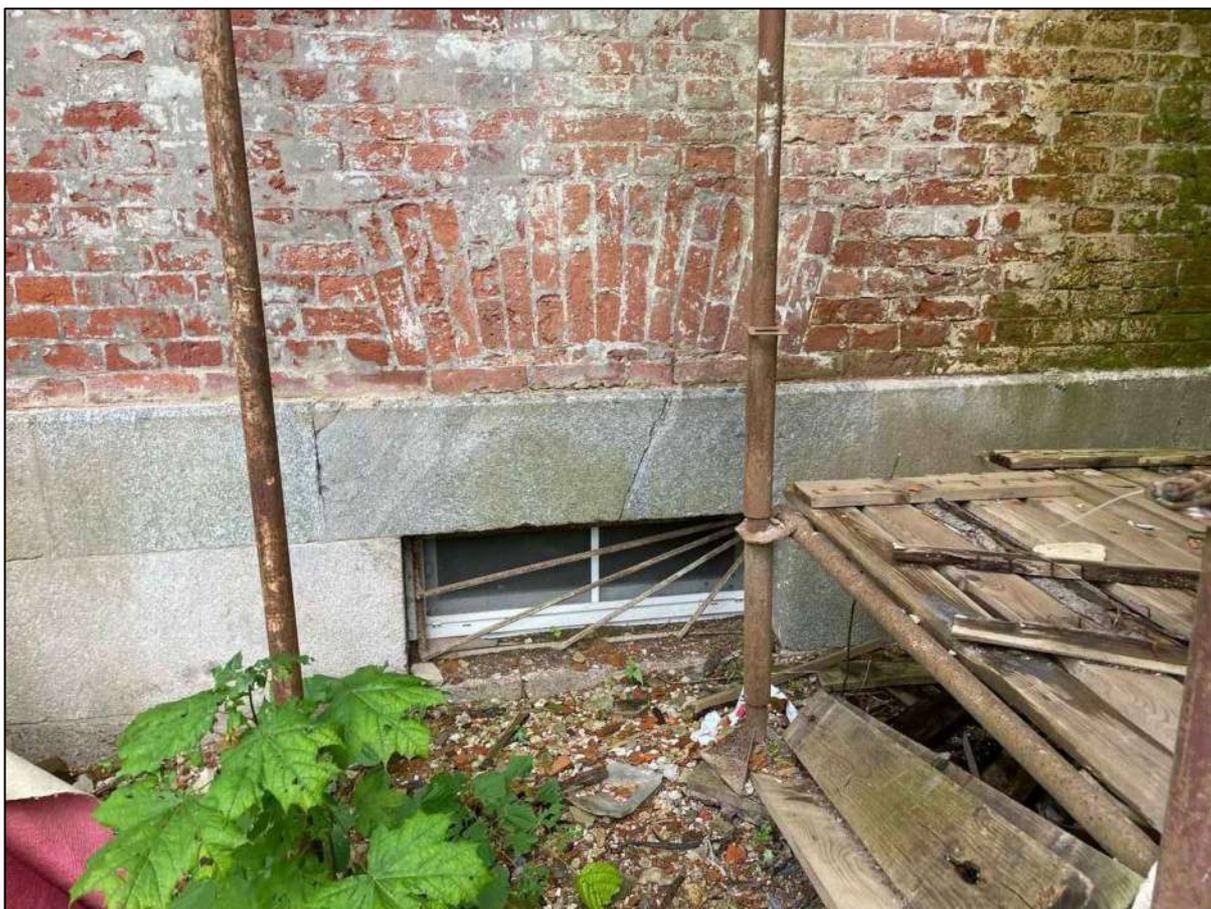
Фотография №67. Фрагмент западо-северо-западного фасада здания. Оконный проем подклета. Трещина в облицовке цоколя из гранитных плит.

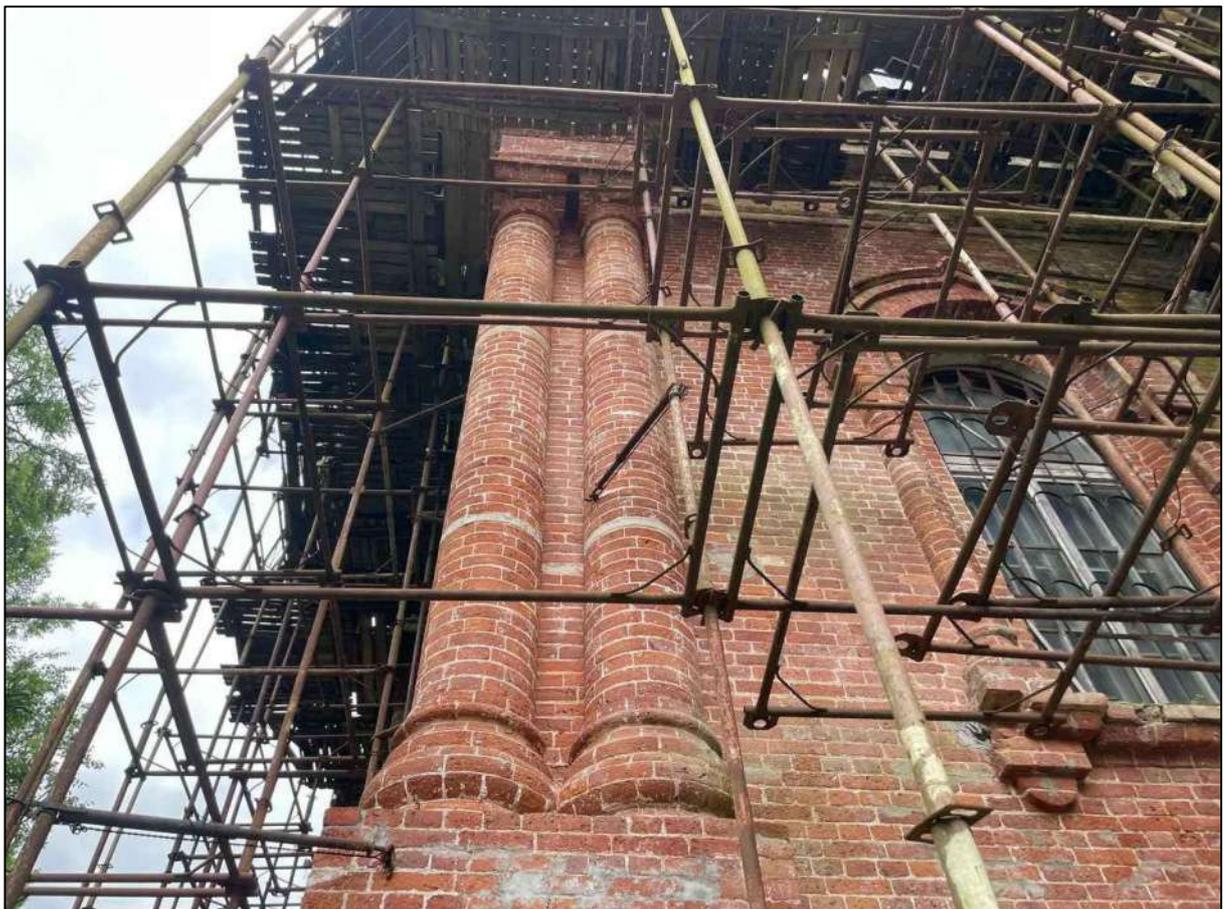
Фотография №69. Фрагмент западо-северо-западного фасада здания. Пилястра. Следы более ранних ремонтных работ.

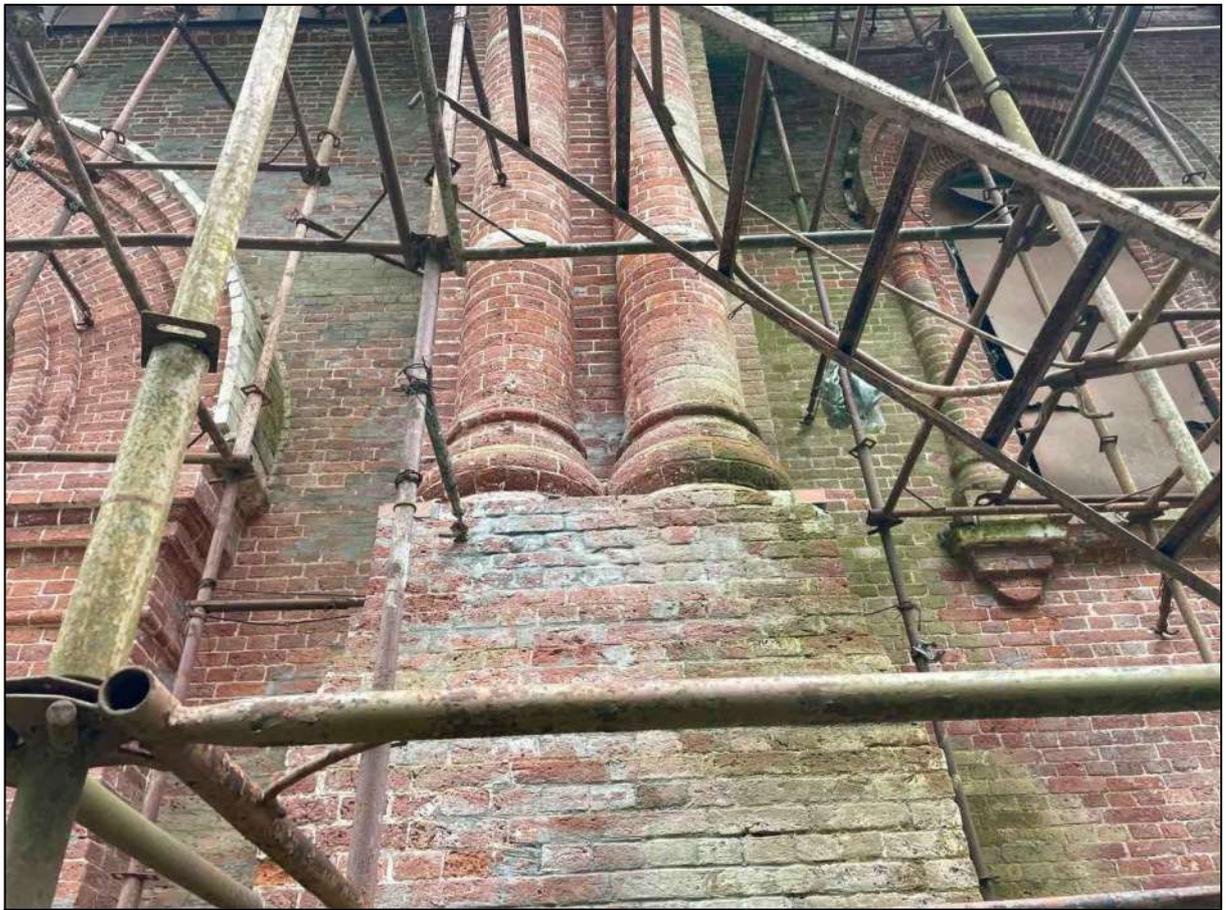
Фотография №74. Фрагмент северо-северо-восточного фасада здания. Пьедестал и база пилястры. Биопоражения и следы более ранних ремонтных работ.

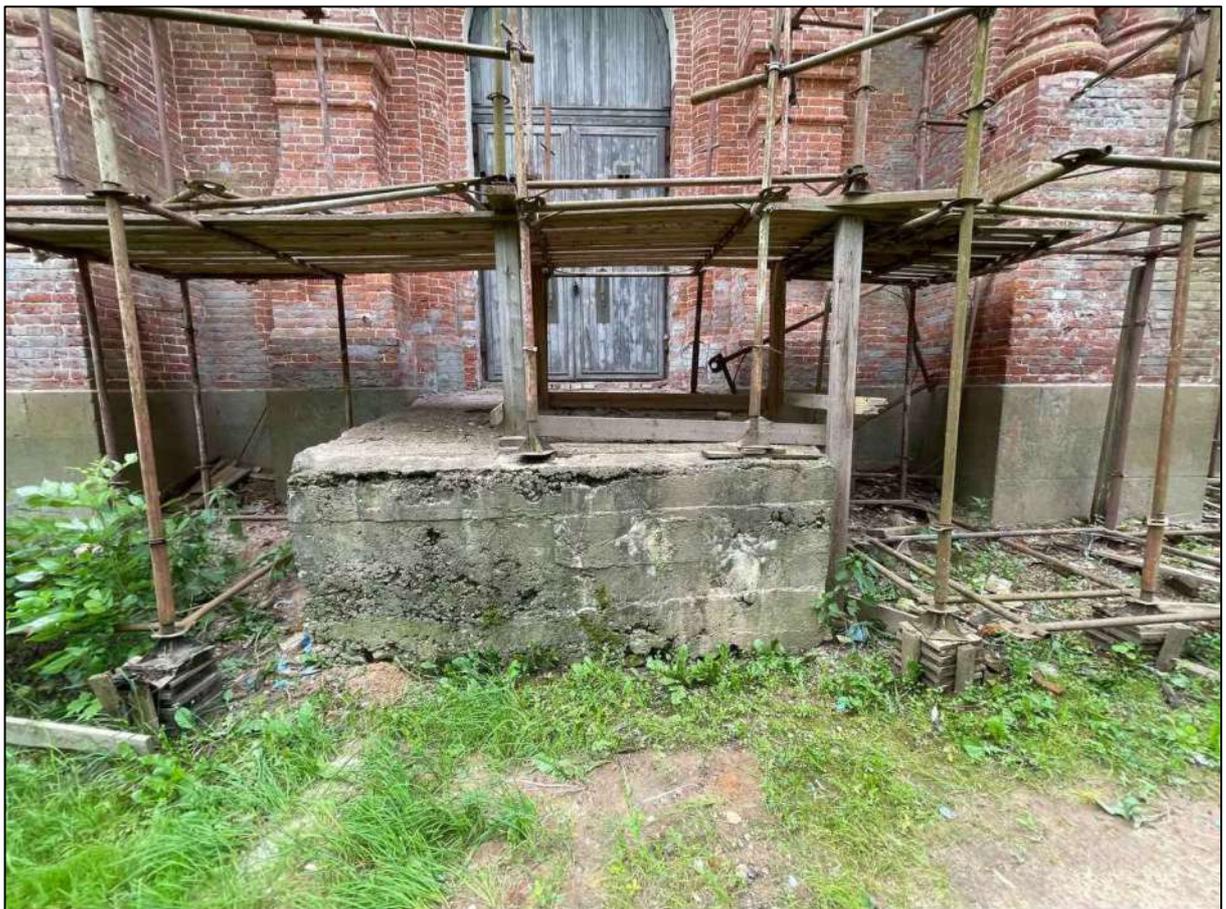
Фотография №75. Фрагмент северо-северо-восточного фасада здания. Бетонной крыльцо с утраченными ступенями северо-северо-восточных врат.

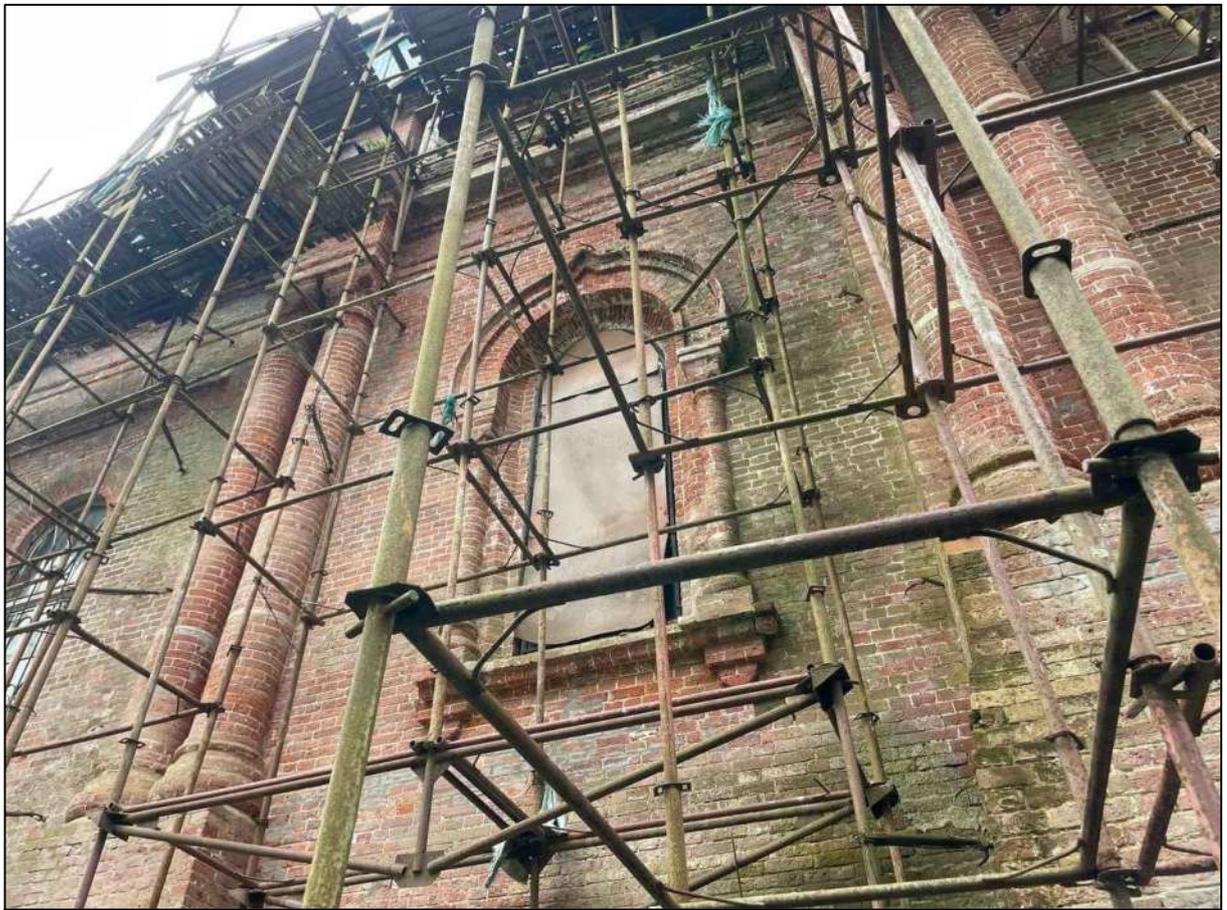
Фотография №82. Фрагмент северо-северо-восточного фасада здания. Оконный проем с полуциркульным завершением оформленный профилированным килевидным сандриком и фланкирован полуколоннами. Биопоражения.

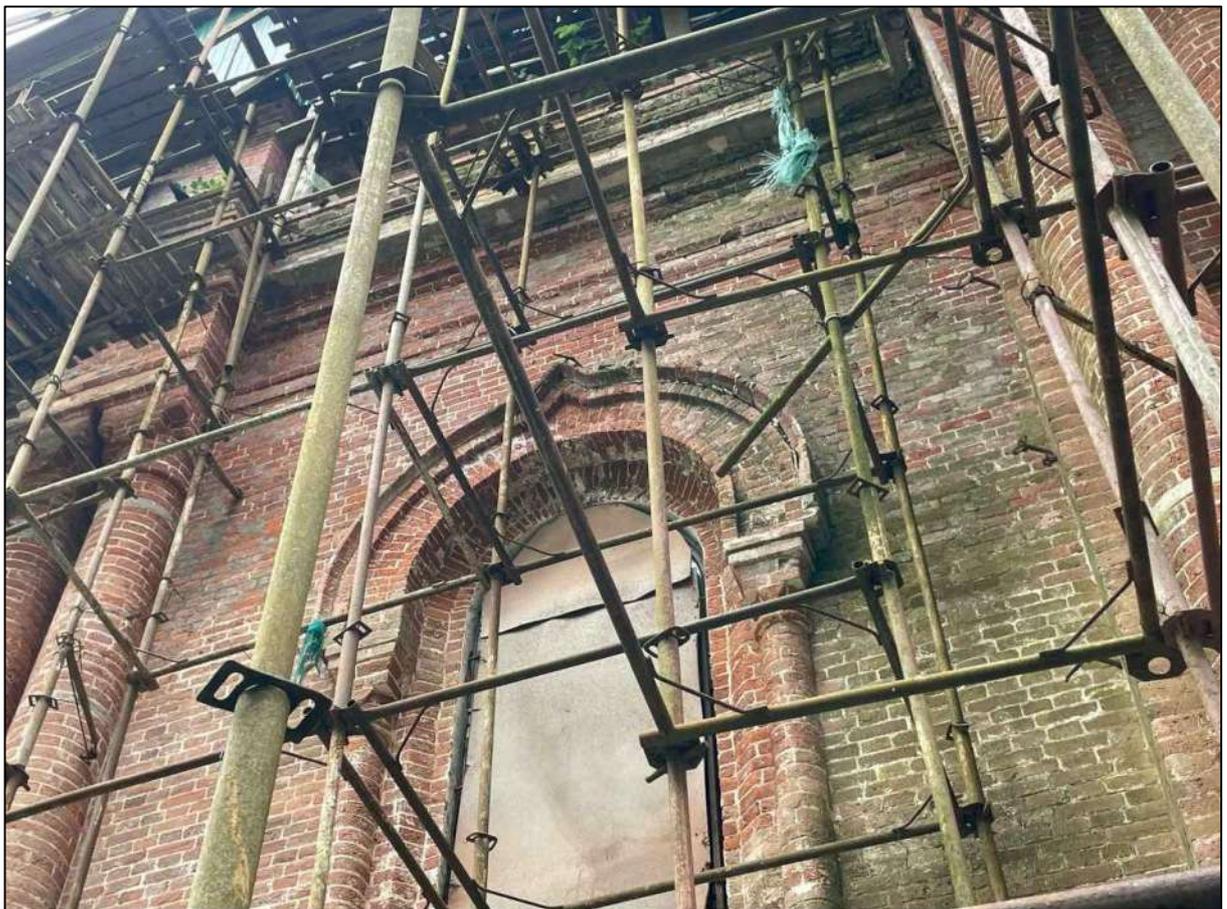
Фотография №83. Фрагмент северо-северо-восточного фасада здания. Оконный проем с полуциркульным завершением оформленный профилированным килевидным сандриком и фланкирован полуколоннами. Биопоражения.

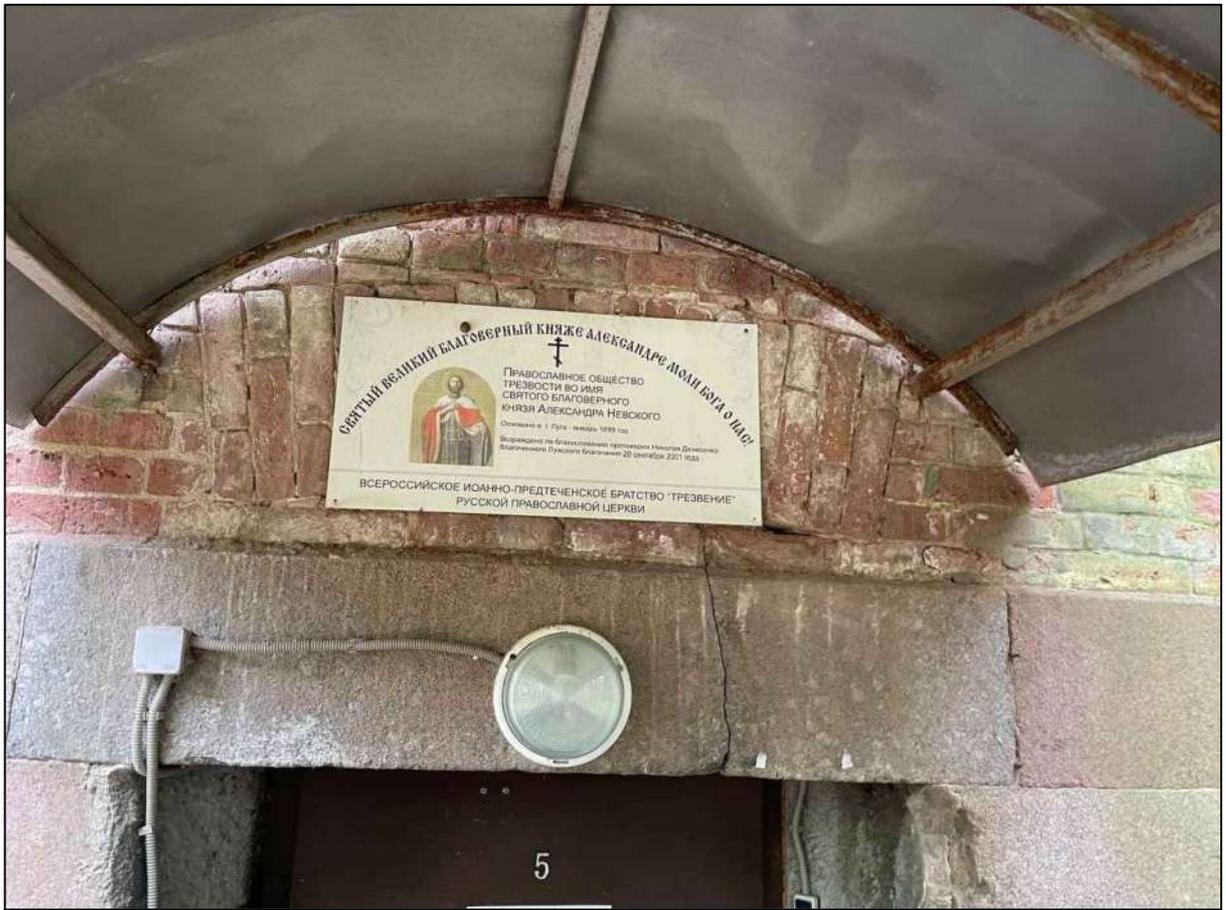
Фотография №84. Фрагмент северо-северо-восточного фасада здания. Трещина в гранитной плите над входом в подклет.

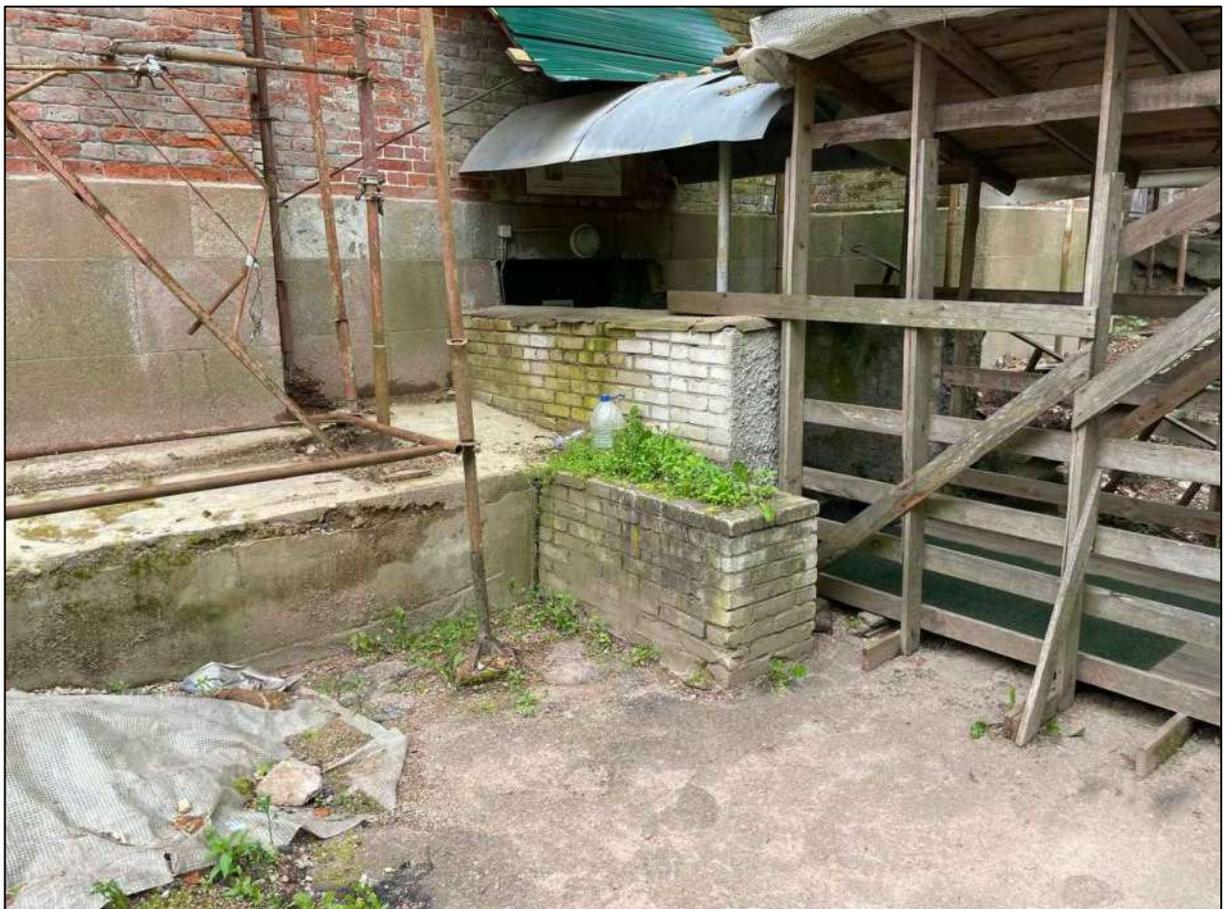
Фотография №85. Фрагмент северо-северо-восточного фасада здания. Присоединение железобетонной остоимы ко входу в подклет.

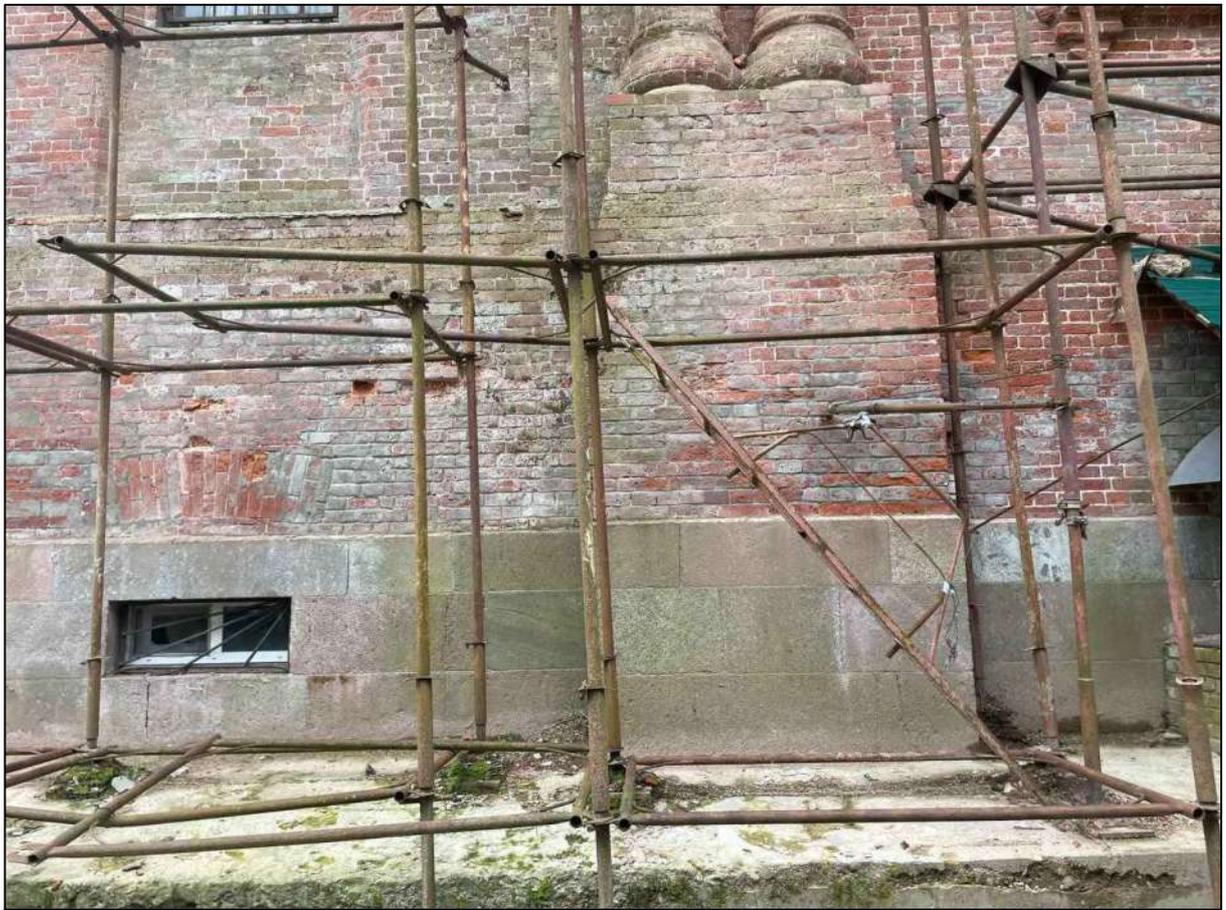
Фотография №86. Фрагмент северо-северо-восточного фасада здания. Биопоражения фасада здания и частичное высыпание кирпичной кладки.
