АКТ

по результатам государственной историко-культурной экспертизы научно-проектной документации на проведение работ по сохранению объекта культурного наследия регионального значения «Воскресенский собор», расположенного по адресу:
Ленинградская область, Лужский район, г. Луга, пр. Кирова, д. 52,
шифр: 24000020-359.1,
разработанной ООО «ПромЖилСтрой» в 2025 году

19 февраля 2026 г.

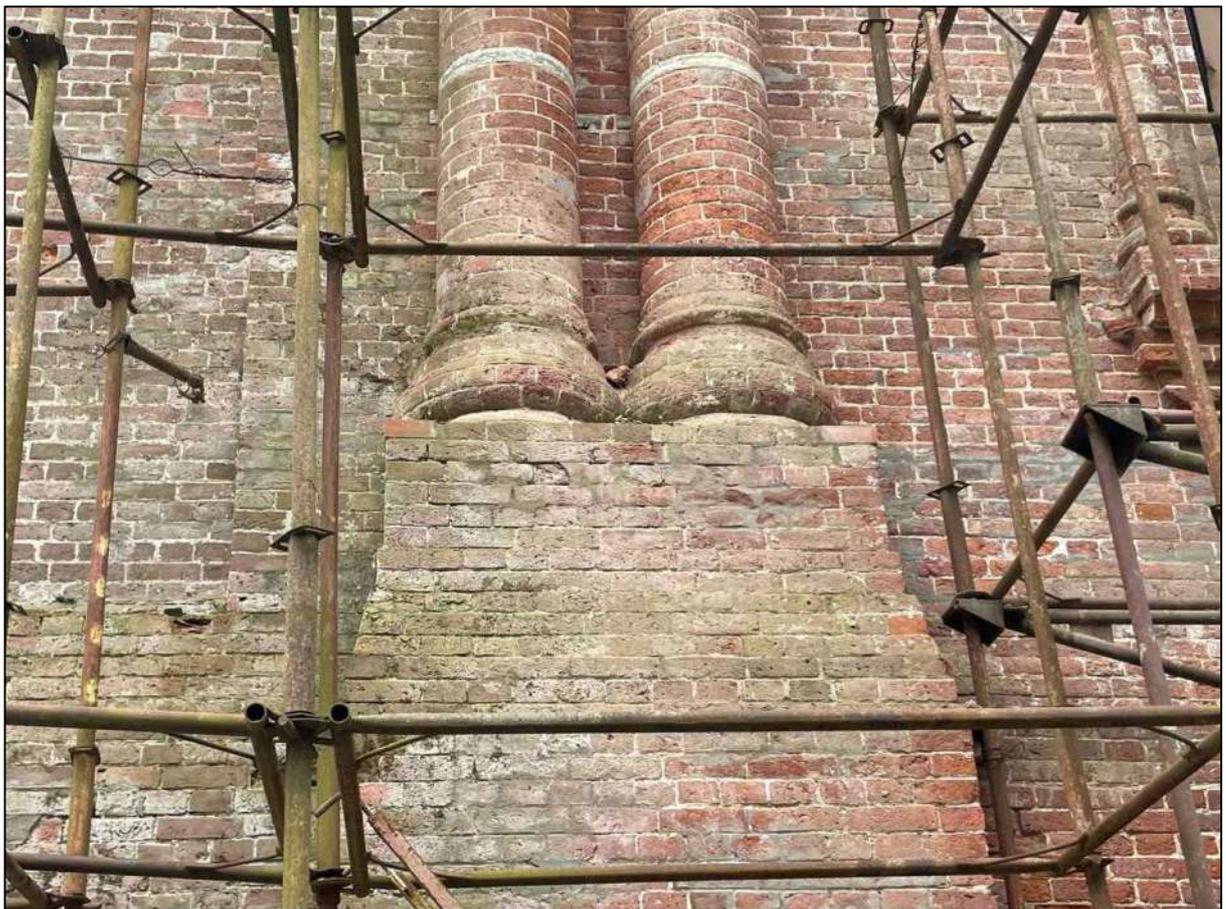
Фотография №87. Фрагмент северо-северо-восточного фасада здания. Биопоражения пьедестала пилястры.

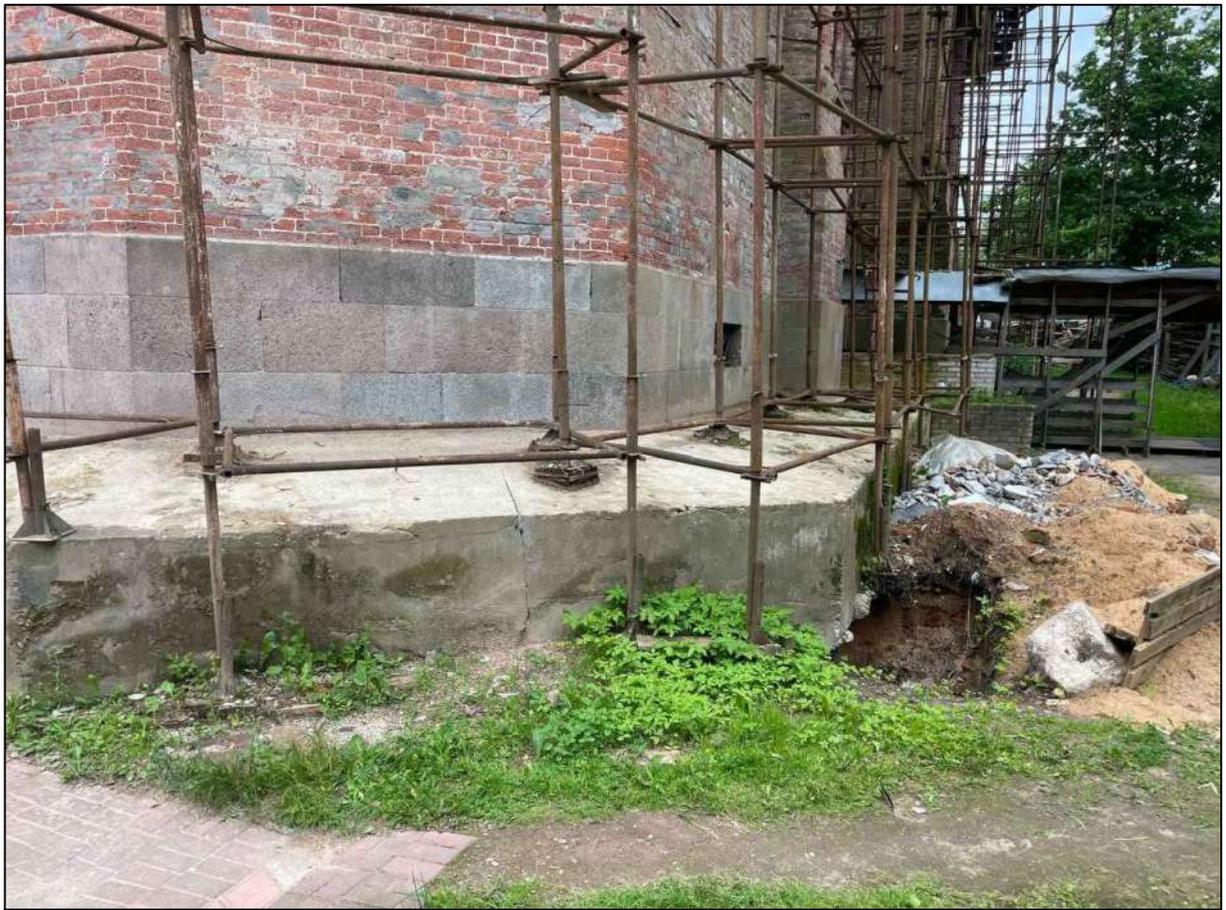
Фотография №92. Фрагмент востоко-юго-восточного фасада здания. Железобетонная основа. Следы более ранних ремонтных работ фасада здания.

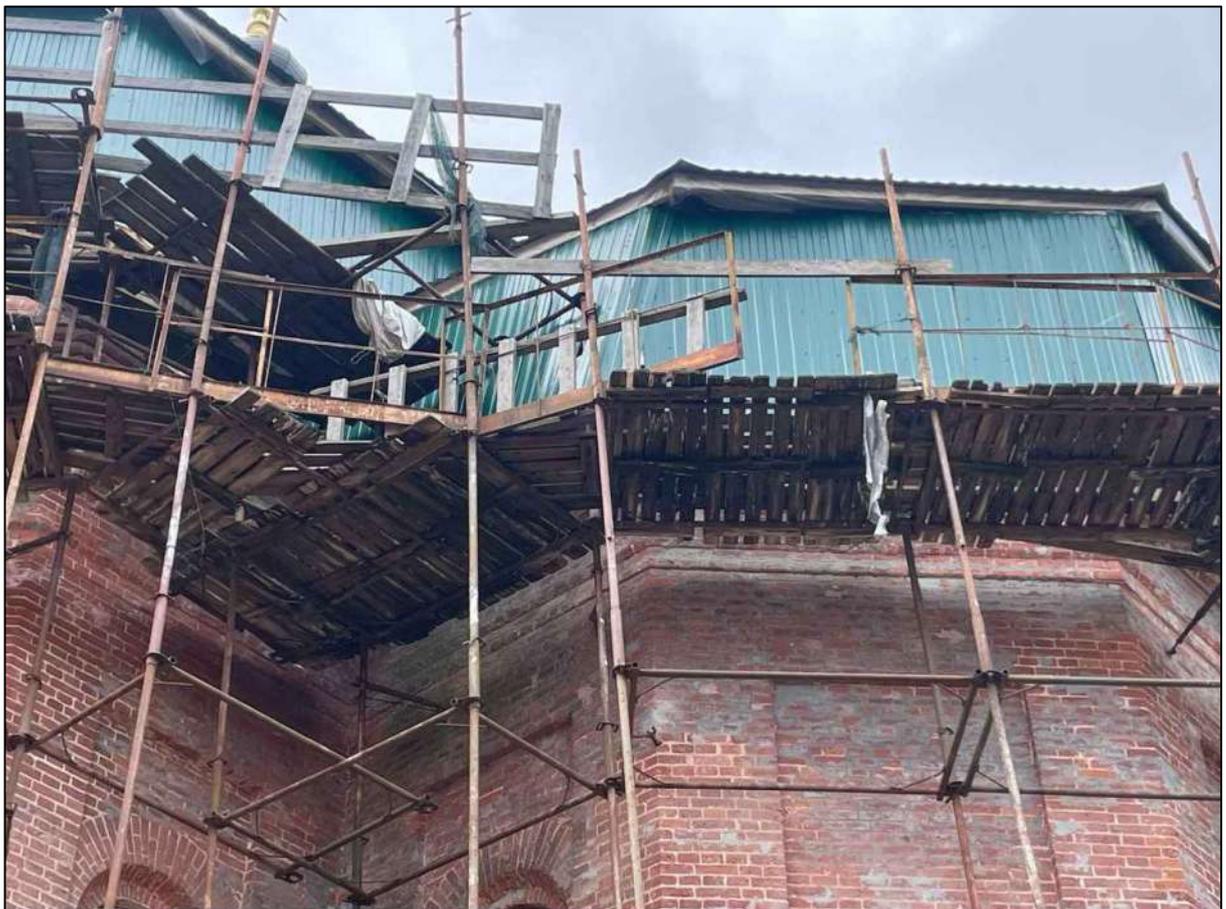
Фотография №95. Фрагмент востоко-юго-восточного фасада здания. Деревянные леса и части консервационной кровли.

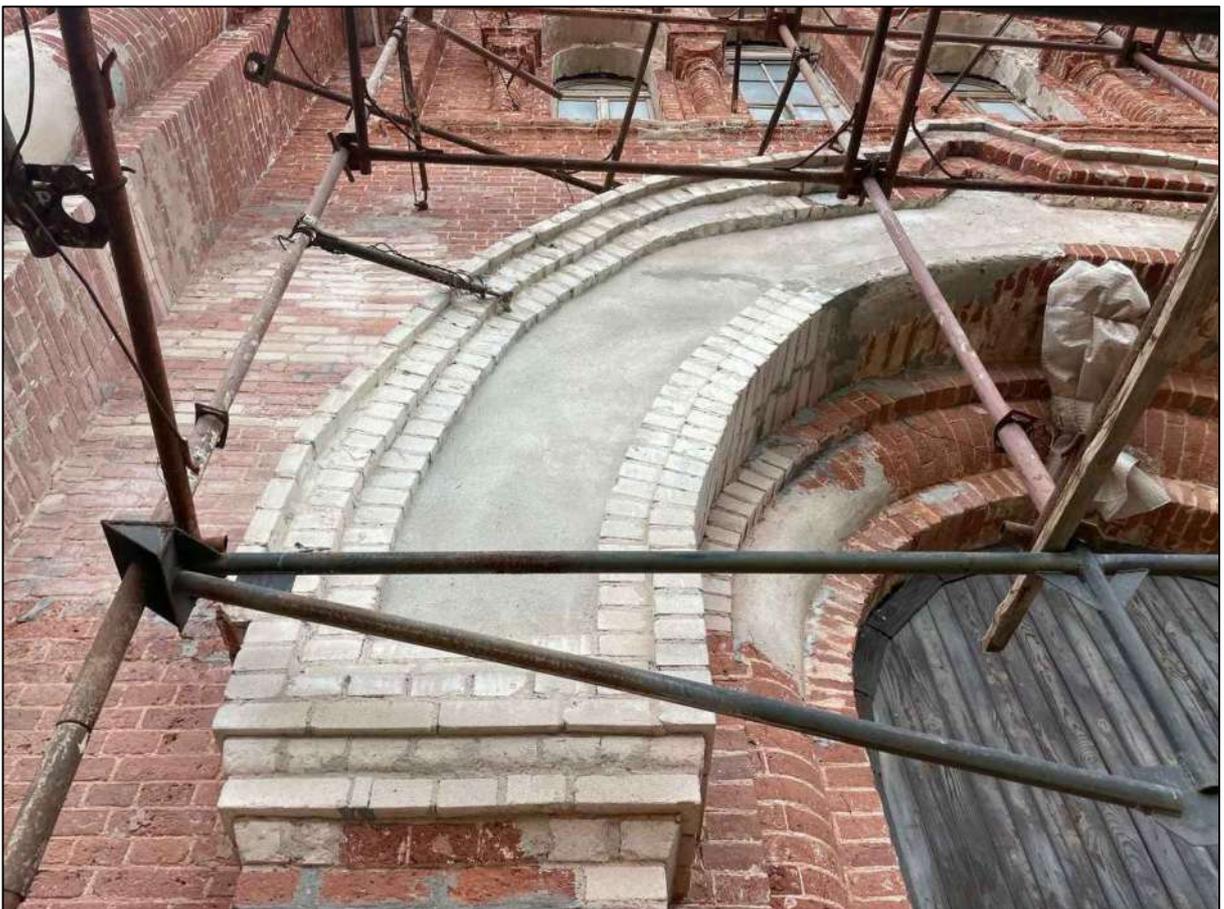
Фотография №111. Фрагмент востоко-юго-восточного фасада здания. Более ранние ремонтные работы по восстановлению килевидно профильной тяги. Имеются неровности в плавности тяги.

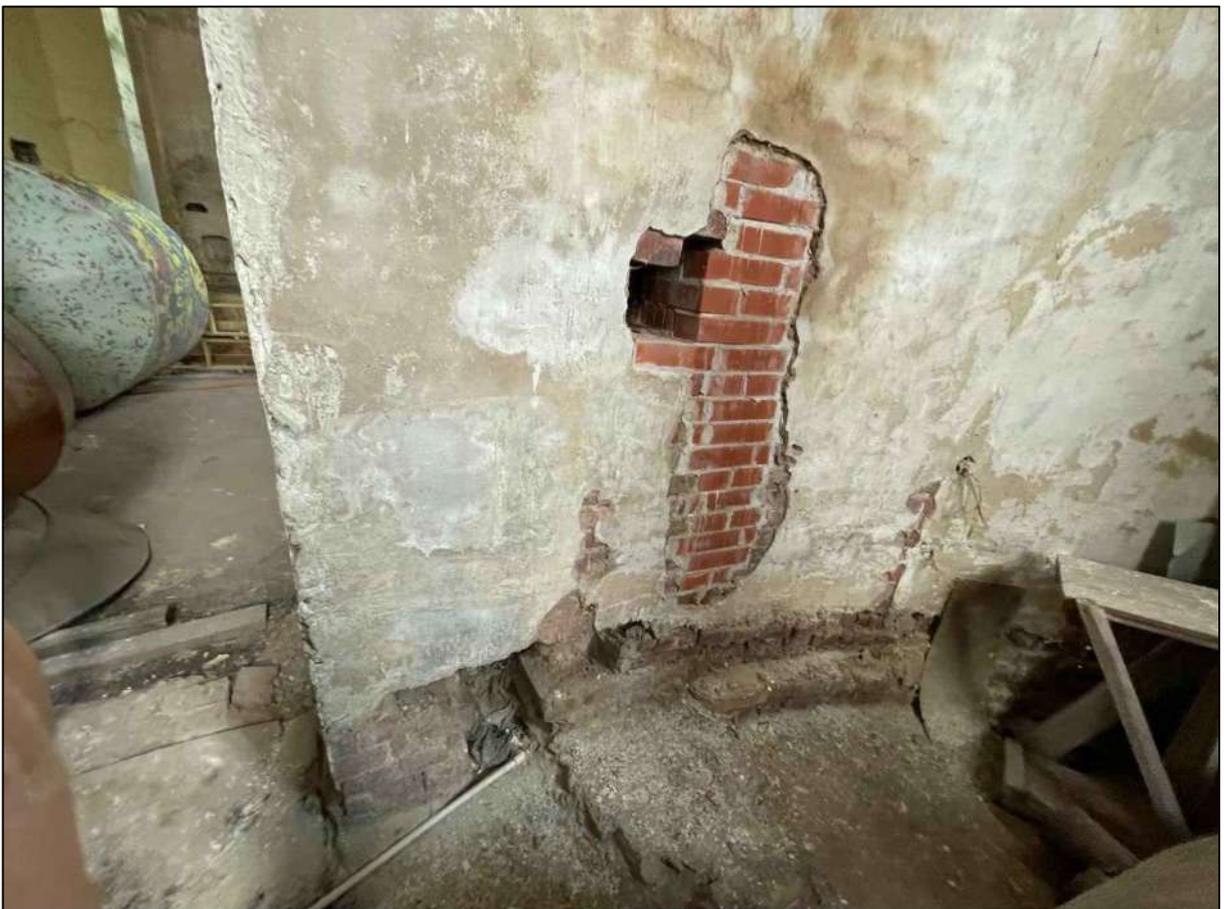
Фотография №207. Следы более ранних ремонтных работ по закладке вывала кирпичем.

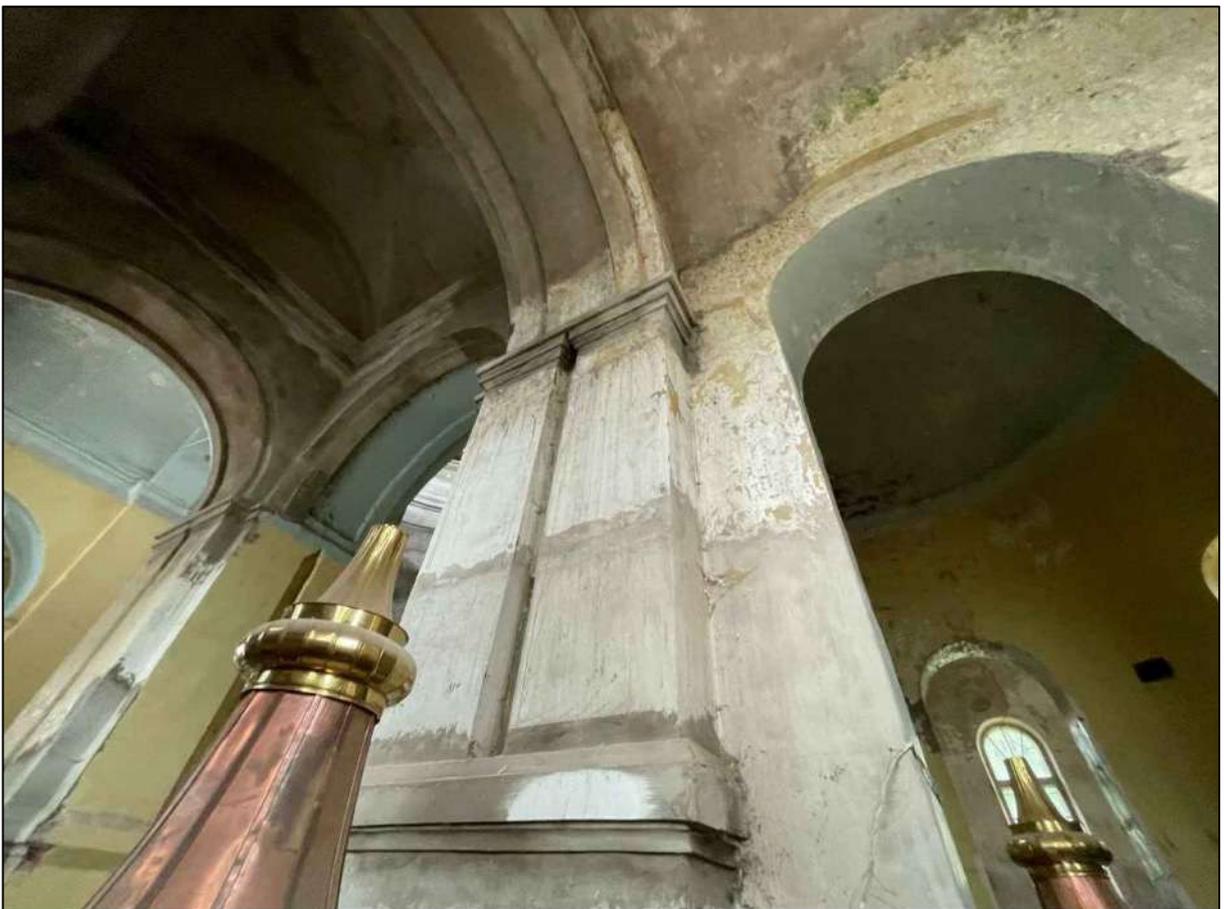
Фотография №213. Фрагмента столпа и подпружной арки. Следы более ранних ремонтных работ.

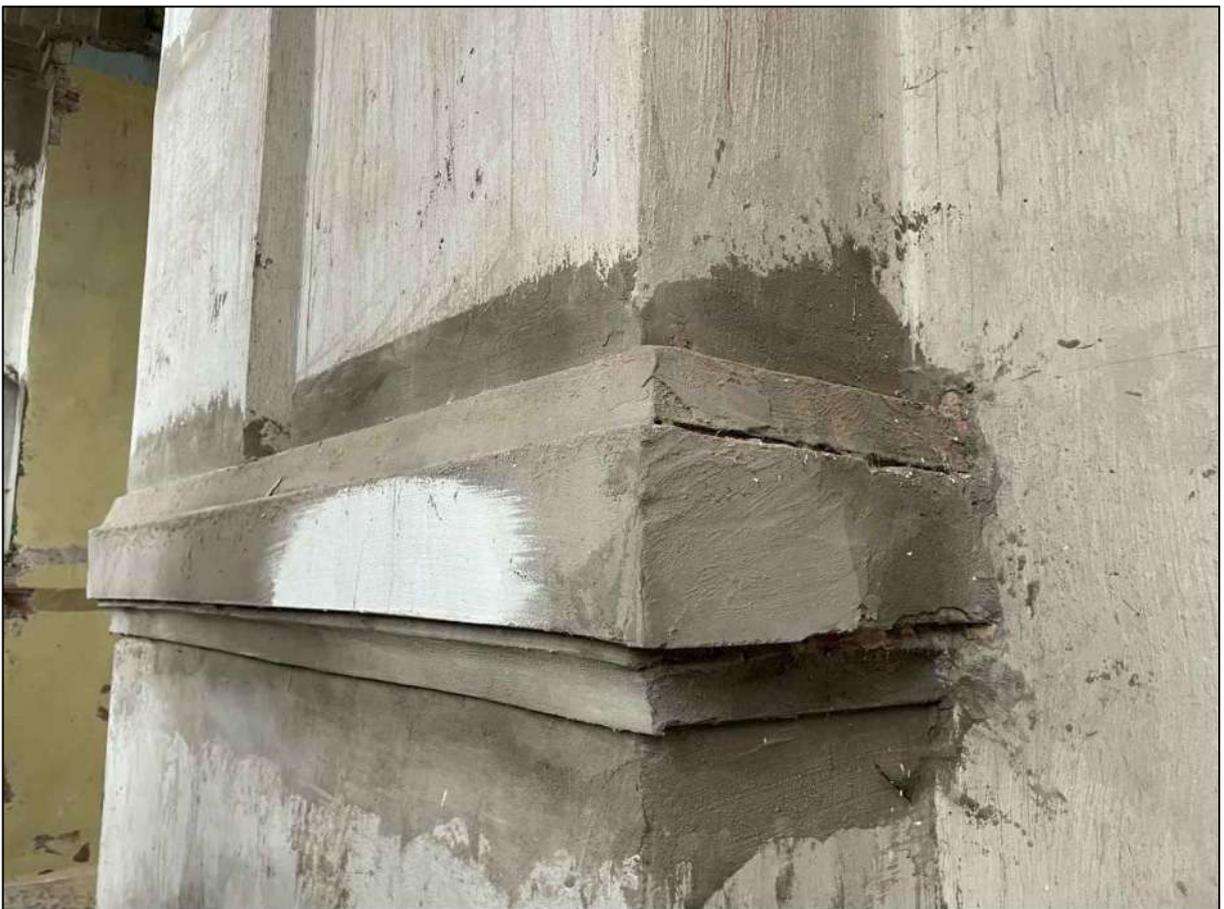
Фотография №215. Штукатурная тяга столпа. Следы более ранних ремонтных работ.

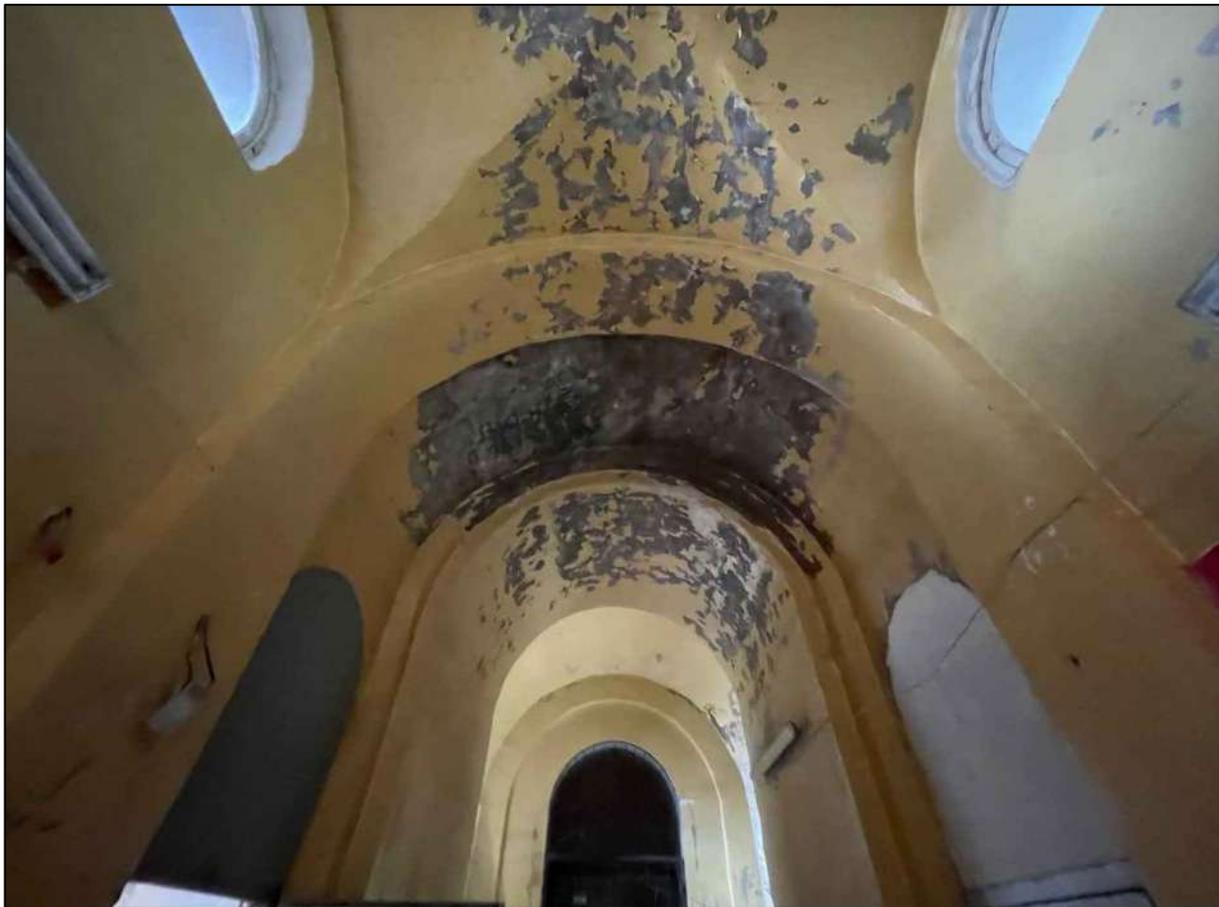
Фотография №234. Внутреннее пространство трапезной. Фрагмент сводов. Следы намокания и разрушения отделочного слоя.

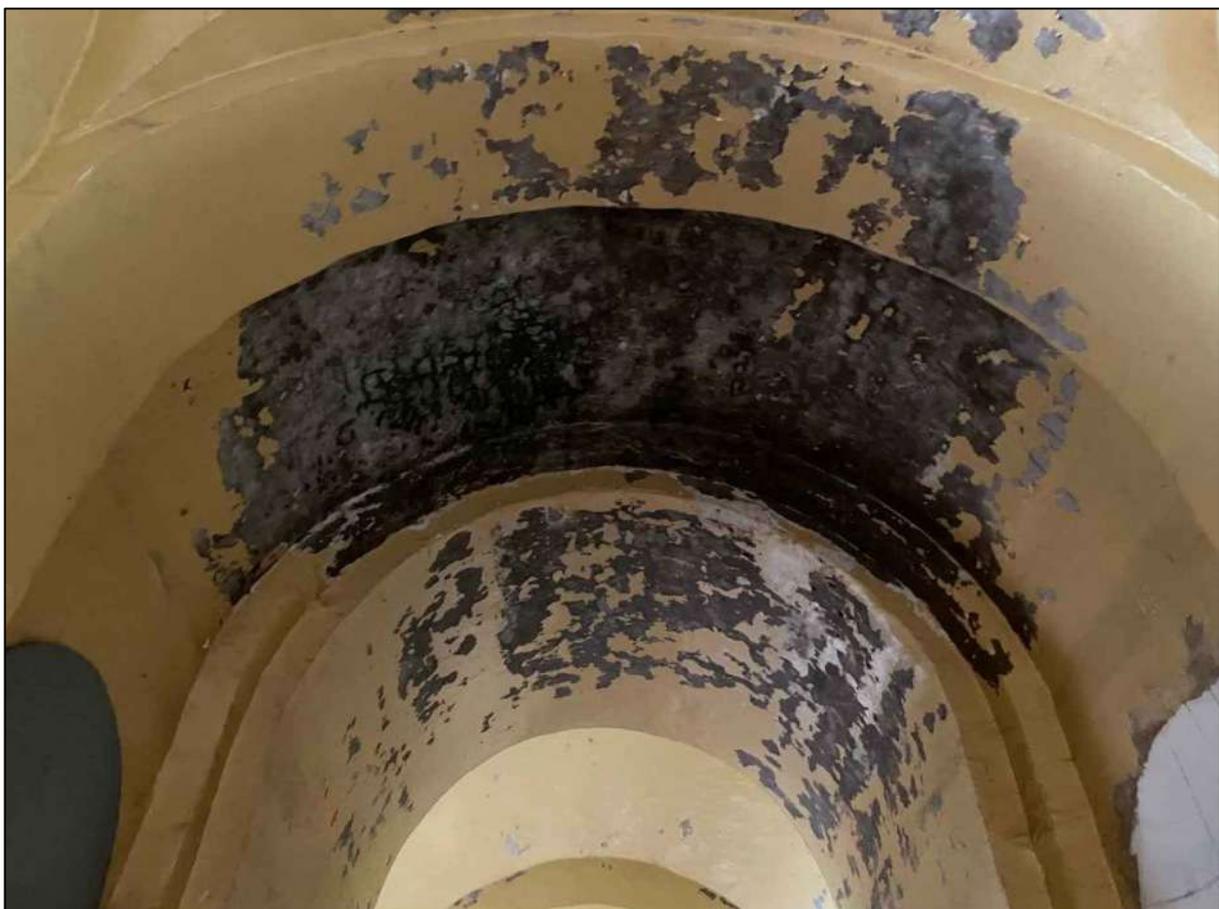
Фотография №235. Внутреннее пространство трапезной. Фрагмент сводов. Следы намокания и разрушения отделочного слоя.

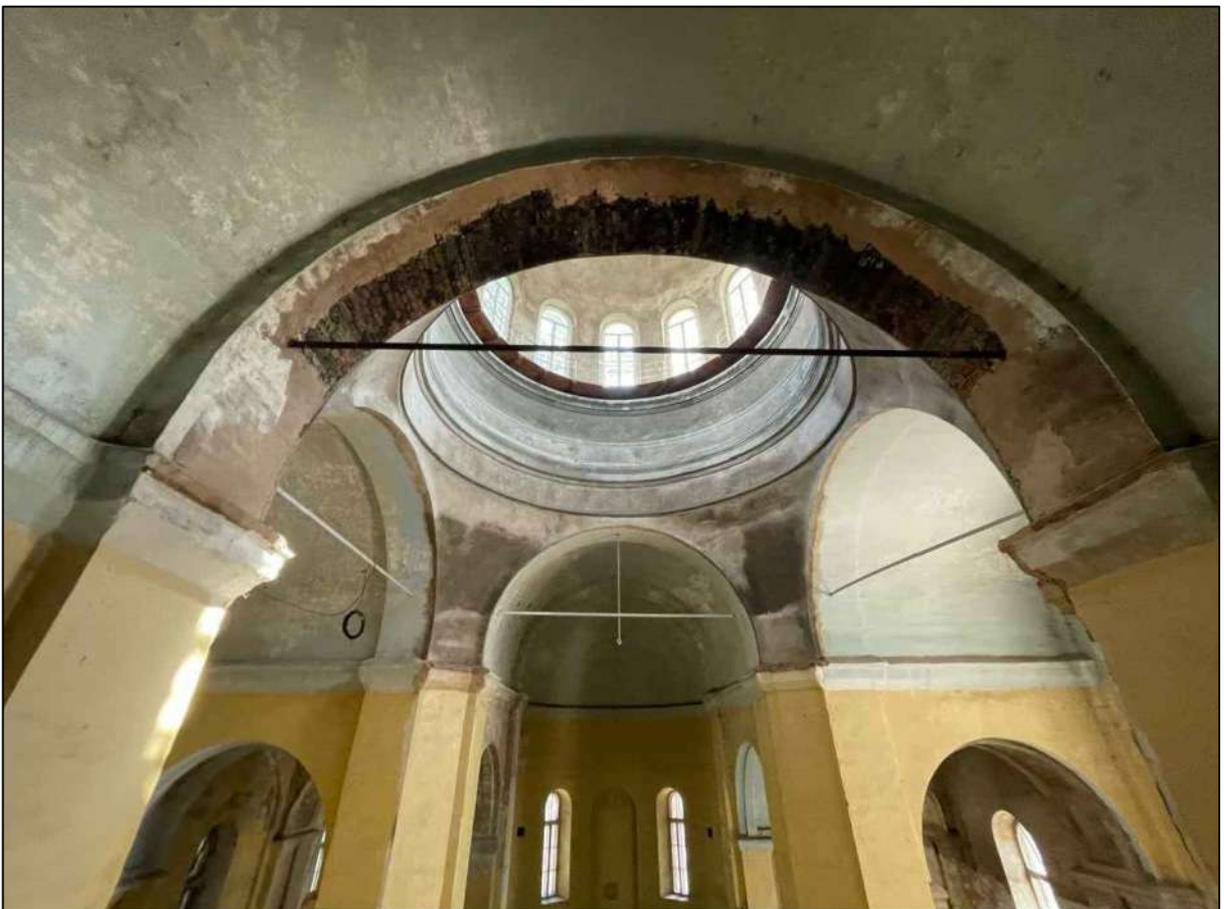
Фотография №261. Внутреннее пространство центральной части собора. Вид с хоров на подпружную арку с металлической связью. Следы разрушения отделочного слоя.
