## **Акт**

**по результатам государственной историко-культурной экспертизы  
проектной документации по сохранению объекта культурного наследия  
федерального значения «Гатчинский дворец (с Арсенальным и Кухонным каре)»,  
1766-1781 г.г., 1793-1797 г.г. (перестроен), 1844-1851 г.г., в составе объекта культурного  
наследия федерального значения «Ансамбль Гатчинского дворца и парка»,  
расположенного по адресу: Ленинградская область, Гатчинский муниципальный район,  
Гатчинское городское поселение город Гатчина, Красноармейский пр., д.1:  
«Проектная документация по восстановлению и устройству освещения, благоустройству  
дворовой территории Кухонного каре объекта культурного наследия федерального  
значения «Гатчинский дворец (с Арсенальным и Кухонным каре)», 1766-1781 гг., 1793-  
1797 гг., (перестроен), 1844-1851 гг. (освещение дворовой территории с архитектурно-  
художественной подсветкой, освещение входов по дворовым фасадам здания Кухонного

каре Гатчинского дворца, благоустройство внутреннего двора и арки) в составе объекта  
культурного наследия федерального значения «Ансамбль Гатчинского дворца и парка»  
по адресу: Ленинградская область, Гатчинский район, г. Гатчина, Крас

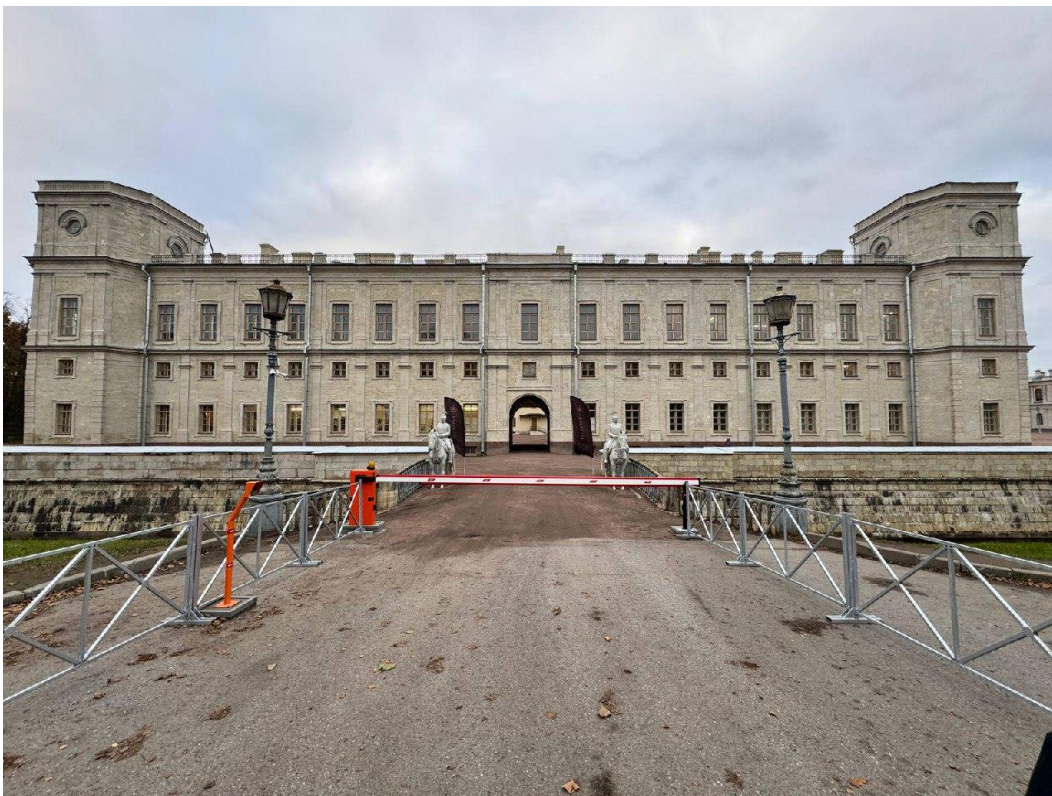
1. «Гатчинский дворец (с Арсенальным и Кухонным каре)», 1766-1781 г.г., 1793-1797 г.г. (перестроен), 1844-1851 г.г., Ленинградская область, Гатчинский муниципальный район, Гатчинское городское поселение город Гатчина, Красноармейский пр., д.1. Юго-западный фасад. Общий вид. Фото 09.04.2026г.

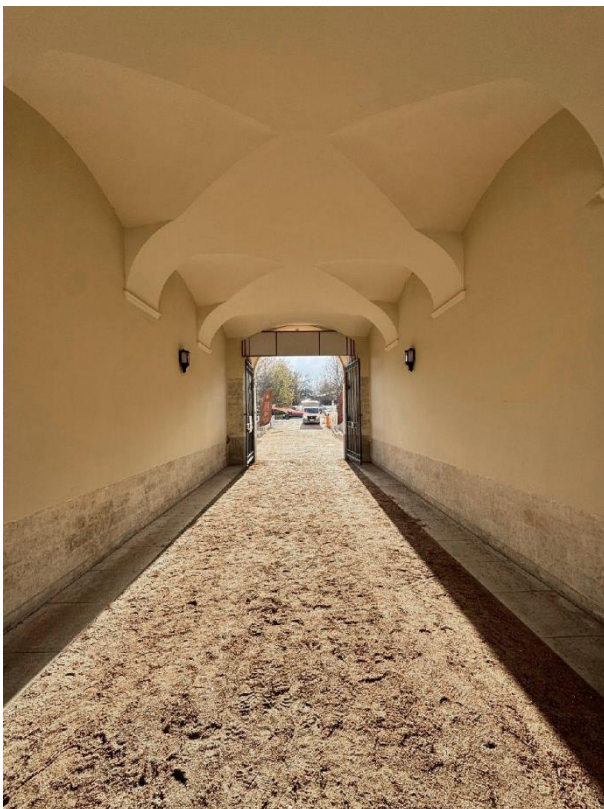
2. «Гатчинский дворец (с Арсенальным и Кухонным каре)», 1766-1781 г.г., 1793-1797 г.г. (перестроен), 1844-1851 г.г., Ленинградская область, Гатчинский муниципальный район, Гатчинское городское поселение город Гатчина, Красноармейский пр., д.1. Проход во двор. Общий вид. Фото 09.04.2026г.

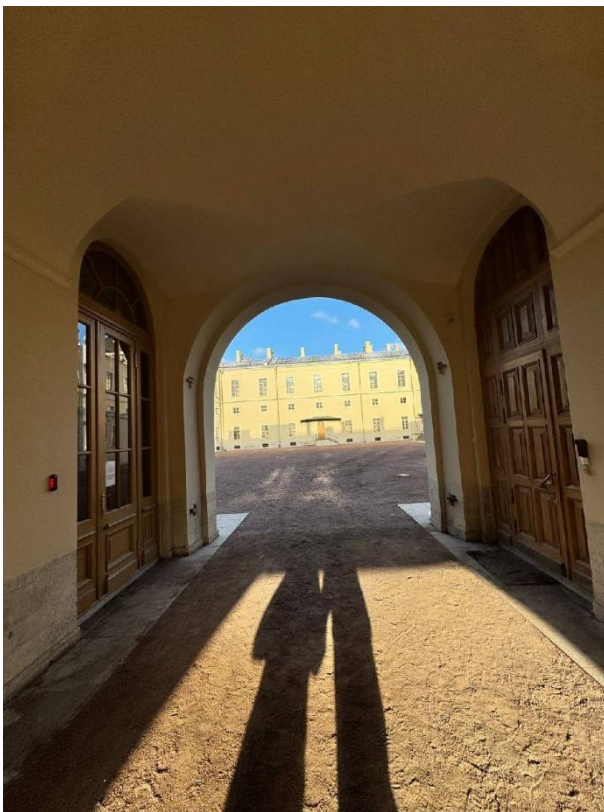
3. «Гатчинский дворец (с Арсенальным и Кухонным каре)», 1766-1781 г.г., 1793-1797 г.г. (перестроен), 1844-1851 г.г., Ленинградская область, Гатчинский муниципальный район, Гатчинское городское поселение город Гатчина, Красноармейский пр., д.1. Проход во двор. Общий вид. Фото 09.04.2026г.

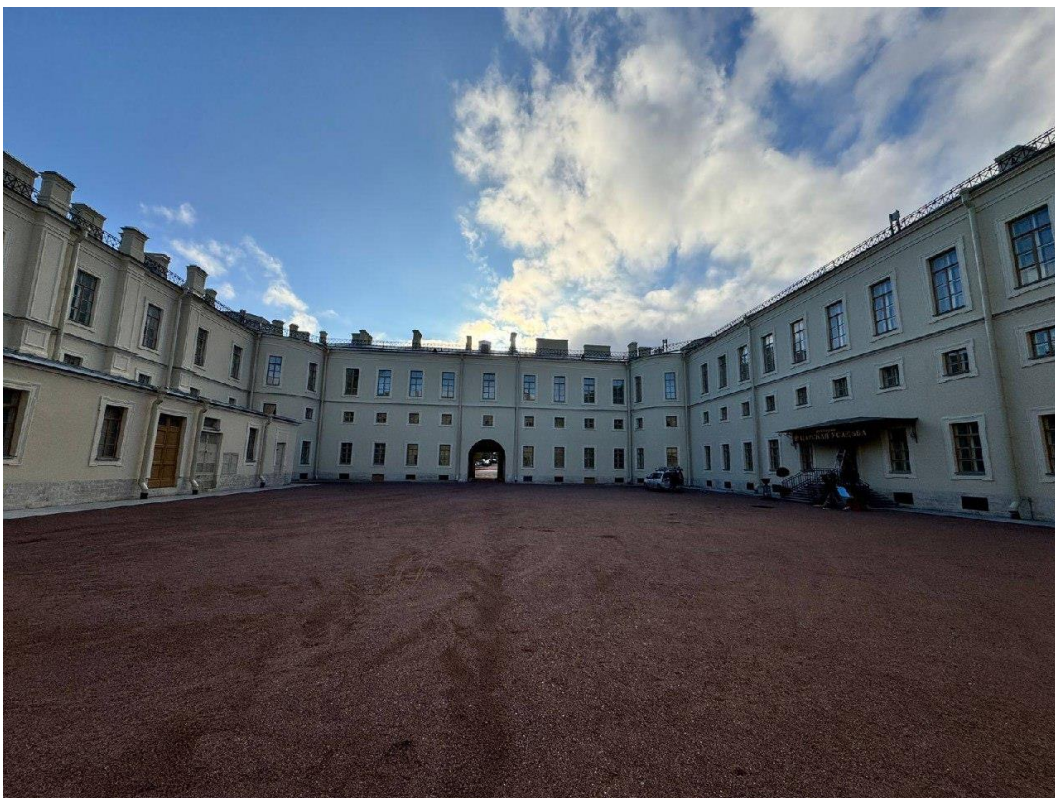
4. «Гатчинский дворец (с Арсенальным и Кухонным каре)», 1766-1781 г.г., 1793-1797 г.г. (перестроен), 1844-1851 г.г., Ленинградская область, Гатчинский муниципальный район, Гатчинское городское поселение город Гатчина, Красноармейский пр., д.1. Дворовый фасад. Общий вид. Фото 09.04.2026г.

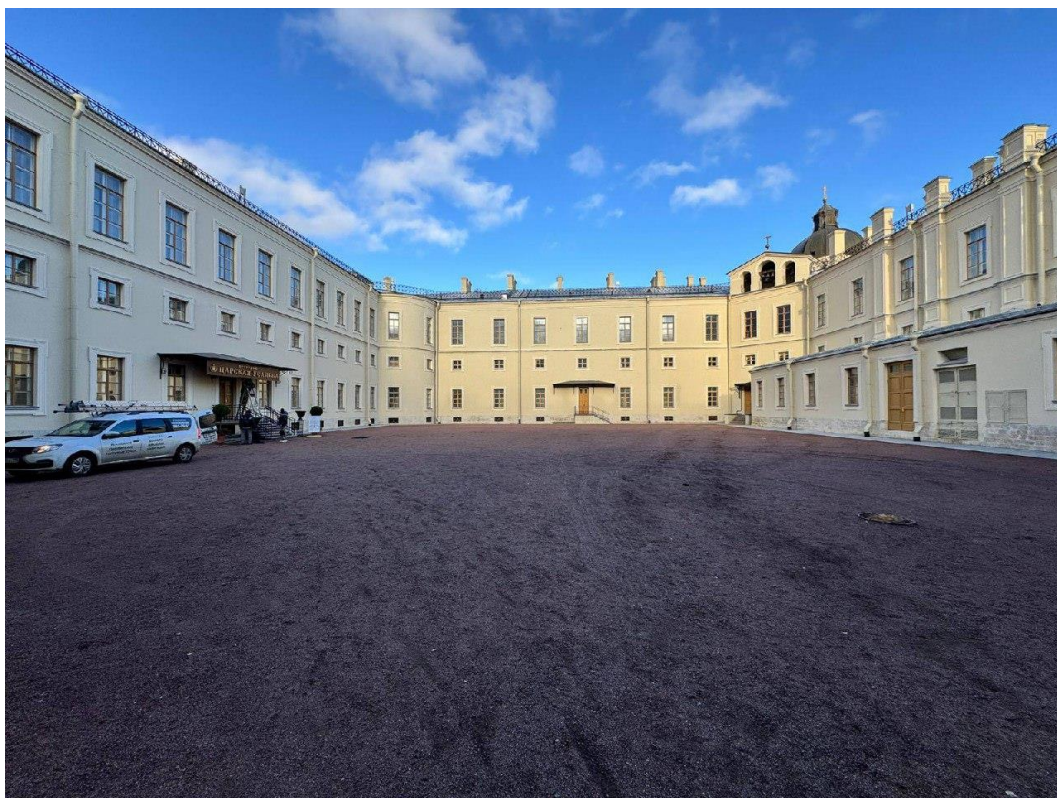
5. «Гатчинский дворец (с Арсенальным и Кухонным каре)», 1766-1781 г.г., 1793-1797 г.г. (перестроен), 1844-1851 г.г., Ленинградская область, Гатчинский муниципальный район, Гатчинское городское поселение город Гатчина, Красноармейский пр., д.1. Дворовый фасад. Общий вид. Фото 09.04.2026г.

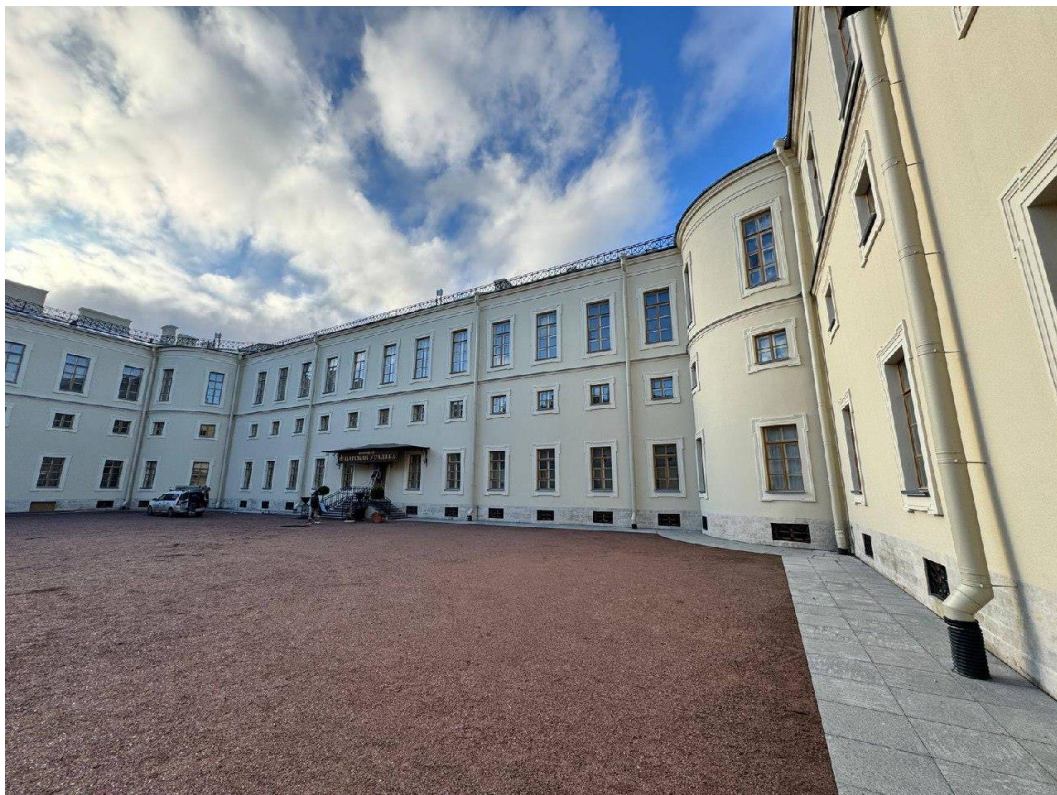
6. «Гатчинский дворец (с Арсенальным и Кухонным каре)», 1766-1781 г.г., 1793-1797 г.г. (перестроен), 1844-1851 г.г., Ленинградская область, Гатчинский муниципальный район, Гатчинское городское поселение город Гатчина, Красноармейский пр., д.1. Дворовый фасад. Общий вид. Фото 09.04.2026г.

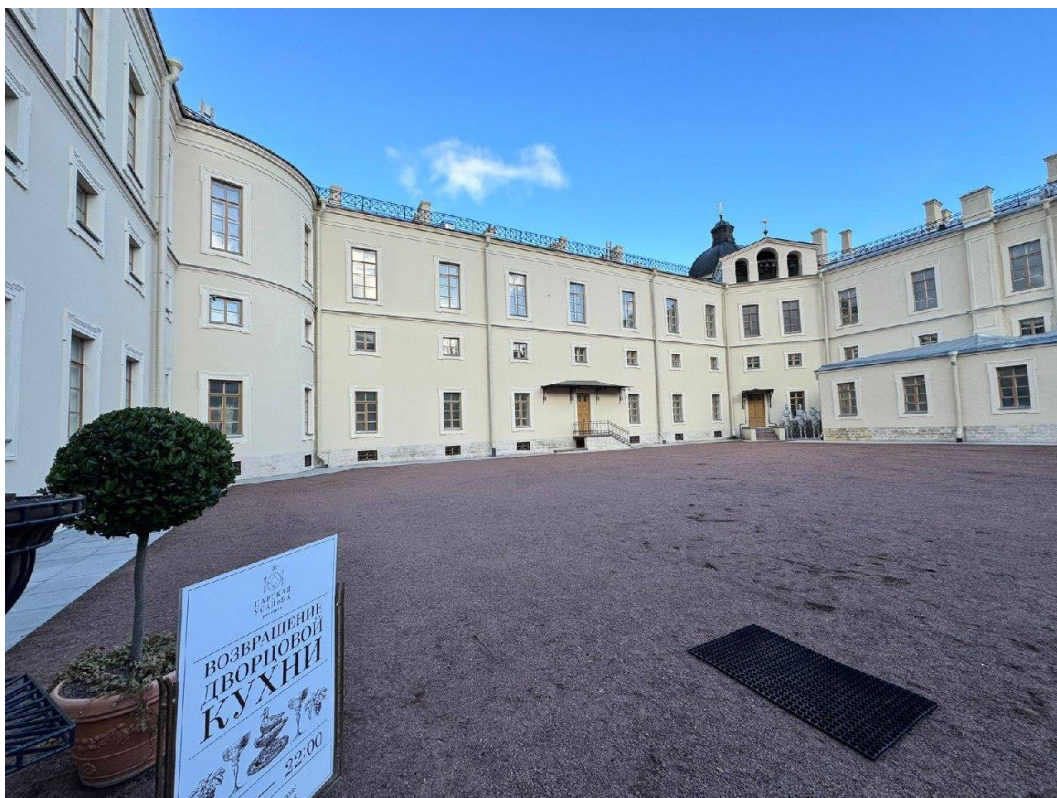
7. «Гатчинский дворец (с Арсенальным и Кухонным каре)», 1766-1781 г.г., 1793-1797 г.г. (перестроен), 1844-1851 г.г., Ленинградская область, Гатчинский муниципальный район, Гатчинское городское поселение город Гатчина, Красноармейский пр., д.1. Дворовый фасад. Общий вид. Фото 09.04.2026г.

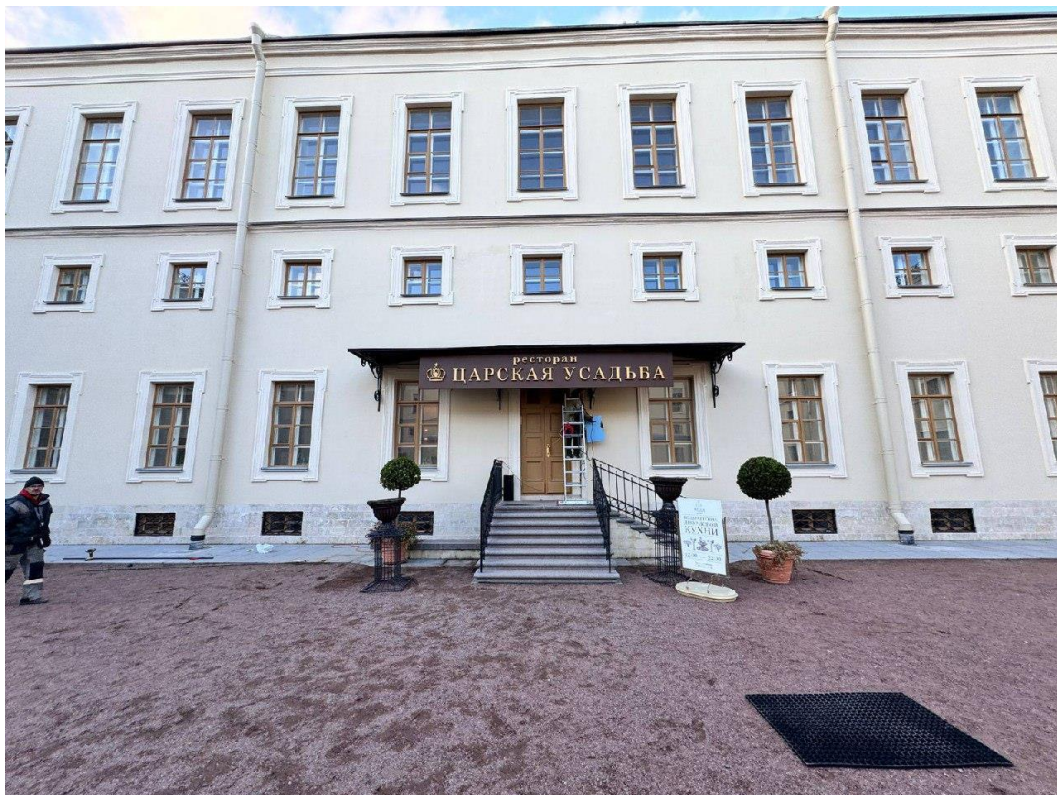
8. «Гатчинский дворец (с Арсенальным и Кухонным каре)», 1766-1781 г.г., 1793-1797 г.г. (перестроен), 1844-1851 г.г., Ленинградская область, Гатчинский муниципальный район, Гатчинское городское поселение город Гатчина, Красноармейский пр., д.1. Дворовый фасад. Фрагмент. Фото 09.04.2026г.

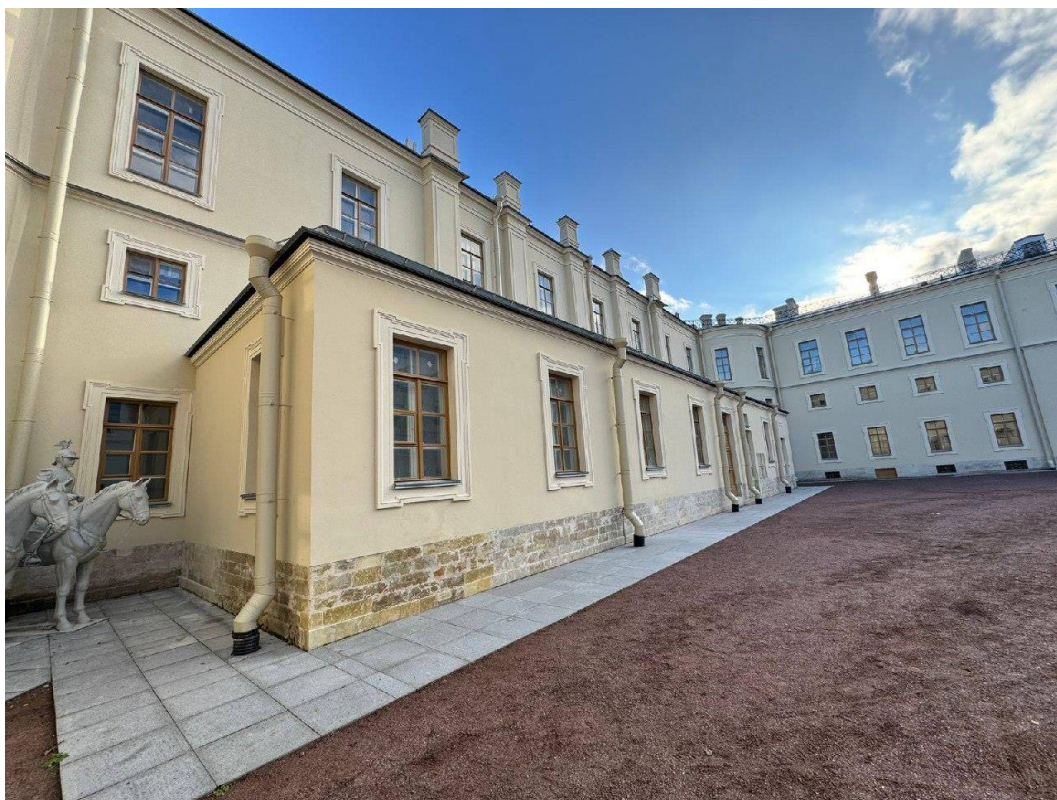
9. «Гатчинский дворец (с Арсенальным и Кухонным каре)», 1766-1781 г.г., 1793-1797 г.г. (перестроен), 1844-1851 г.г., Ленинградская область, Гатчинский муниципальный район, Гатчинское городское поселение город Гатчина, Красноармейский пр., д.1. Дворовый фасад. Фрагмент. Фото 09.04.2026г.

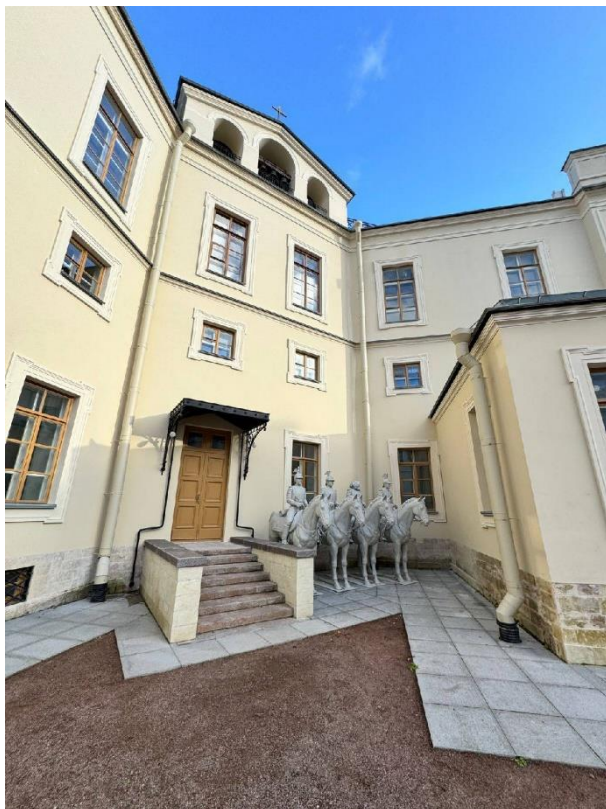
10. «Гатчинский дворец (с Арсенальным и Кухонным каре)», 1766-1781 г.г., 1793-1797 г.г. (перестроен), 1844-1851 г.г., Ленинградская область, Гатчинский муниципальный район, Гатчинское городское поселение город Гатчина, Красноармейский пр., д.1. Дворовый фасад. Фрагмент. Фото 09.04.2026г.

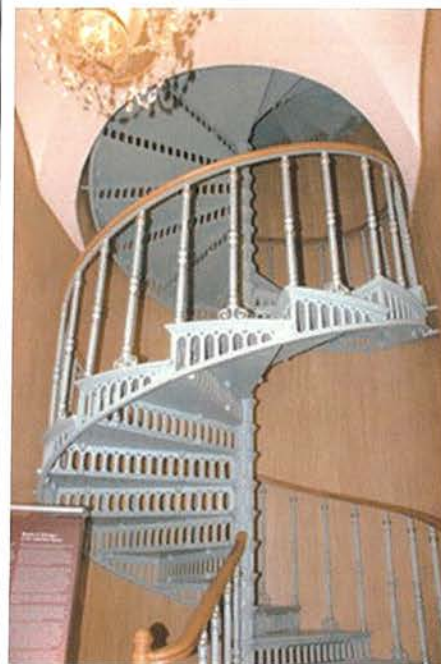
Две металлические винтовые лестницы (чугунное литье) с чугунными центральной стойкой, ступенями, ажурными литыми подступенками и стойками ограждения.

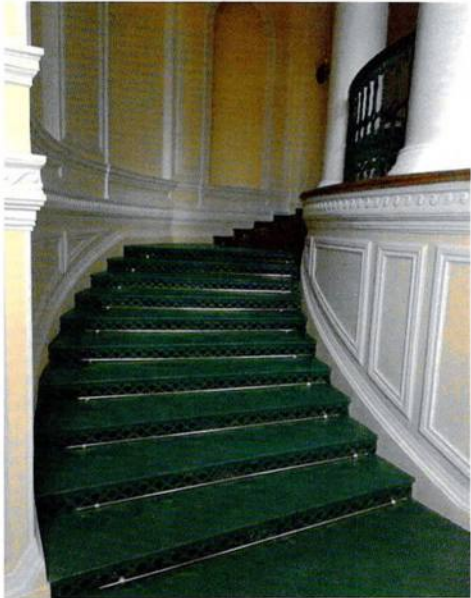
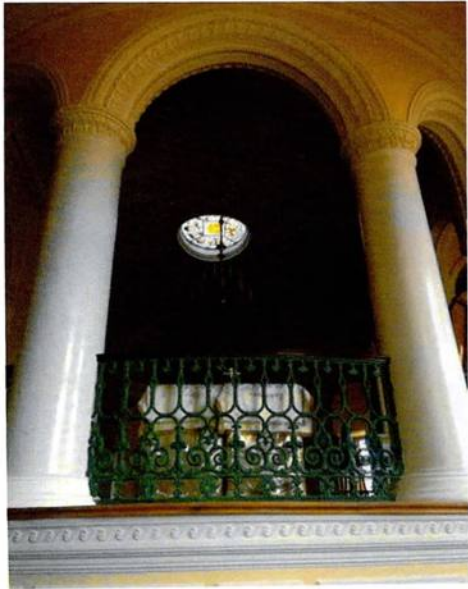
| | <p>Кухонное каре.<br/>Дворцовая (домовая) церковь. Лестницы.</p> | <p>Две полукруглые лестницы, в храм. Лестницы состоят из чугунных проступей и ажурных подступенков и плит плащадок, которые образуют промежуточные площадки.</p> <p>Перекрытия над лестницами – цилиндрические кирпично-горшечные своды.</p> <p>Стены лестниц с полуротондами оформлены полукруглыми нишами, в наружных стенах устроены прямоугольные оконные проемы.</p> <p>На каждой ступени установлены латунные ковродержатели в комплекте со штангами.</p> <p>Проступи и подступенки лестницы – чугунные, литые, окрашены краской. Подступенки с ажурными геометрическим прорезным рисунком.</p> <p>Ограждения чугунные с ажурным рисунком и деревянным поручнем.</p> | <br> |
