Акт

**по результатам государственной историко-культурной экспертизы проектной документации по сохранению объекта культурного наследия федерального значения «Гатчинский дворец (с Арсенальным и Кухонным каре)», 1766-1781 г.г., 1793-1797 г.г. (перестроен), 1844-1851 г.г., в составе объекта культурного наследия федерального значения «Ансамбль Гатчинского дворца и парка», расположенного по адресу: Ленинградская область, Гатчинский муниципальный район, Гатчинское городское поселение город Гатчина, Красноармейский пр., д.1:
«Проектная документация на проведение работ по сохранению объекта культурного наследия федерального значения «Гатчинский дворец (с Арсенальным и Кухонным каре)», 1766-1781 гг., 1793-1797 гг., (перестроен), 1844-1851 гг. (проект восстановления архитектурного убранства интерьеров Личных комнат Павла I в помещениях 1-го этажа Центрального корпуса) по адресу: Ленинградская область, Гатчинский район, г. Гатчина, Красноармейский пр., д. 1, лит. А», выполненной ООО «Возрождение Петербурга» в 2025 г. (шифр П-14/2024).**

**Санкт-Петербург
2026 г.**

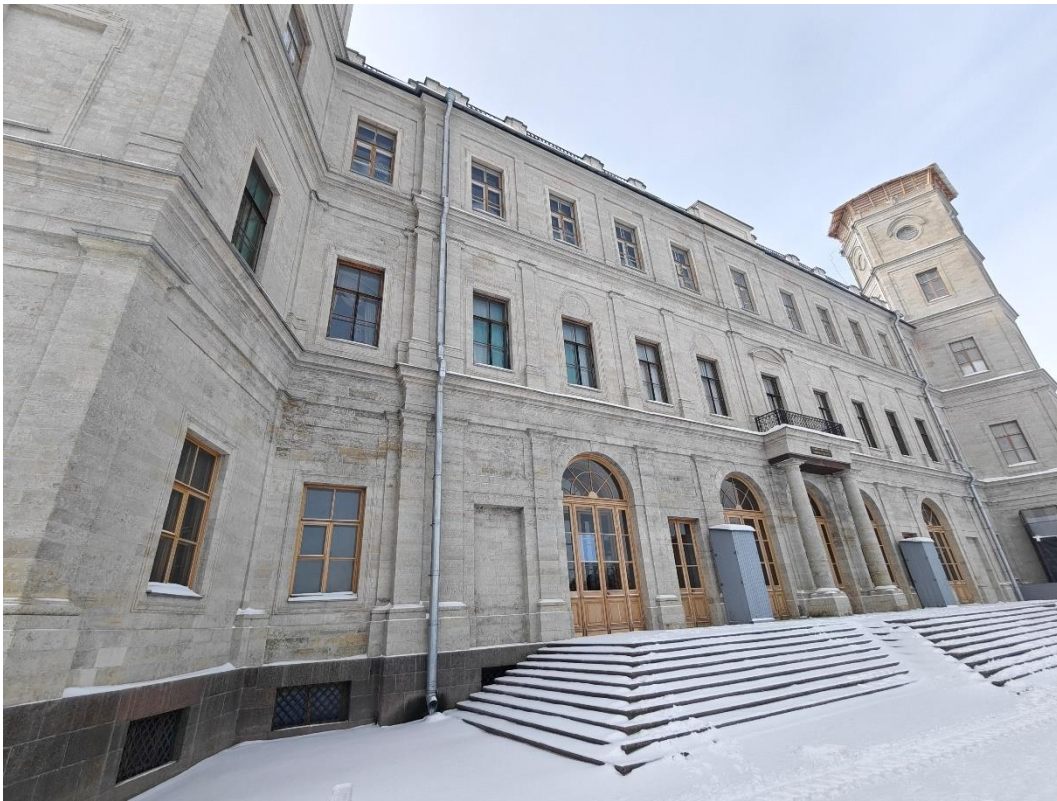
1. «Гатчинский дворец (с Арсенальным и Кухонным каре)», 1766-1781 г.г., 1793-1797 г.г. (перестроен), 1844-1851 г.г., Ленинградская область, Гатчинский муниципальный район, Гатчинское городское поселение город Гатчина, Красноармейский пр., д.1. Северный фасад. Общий вид. Фото 20.02.2026г.

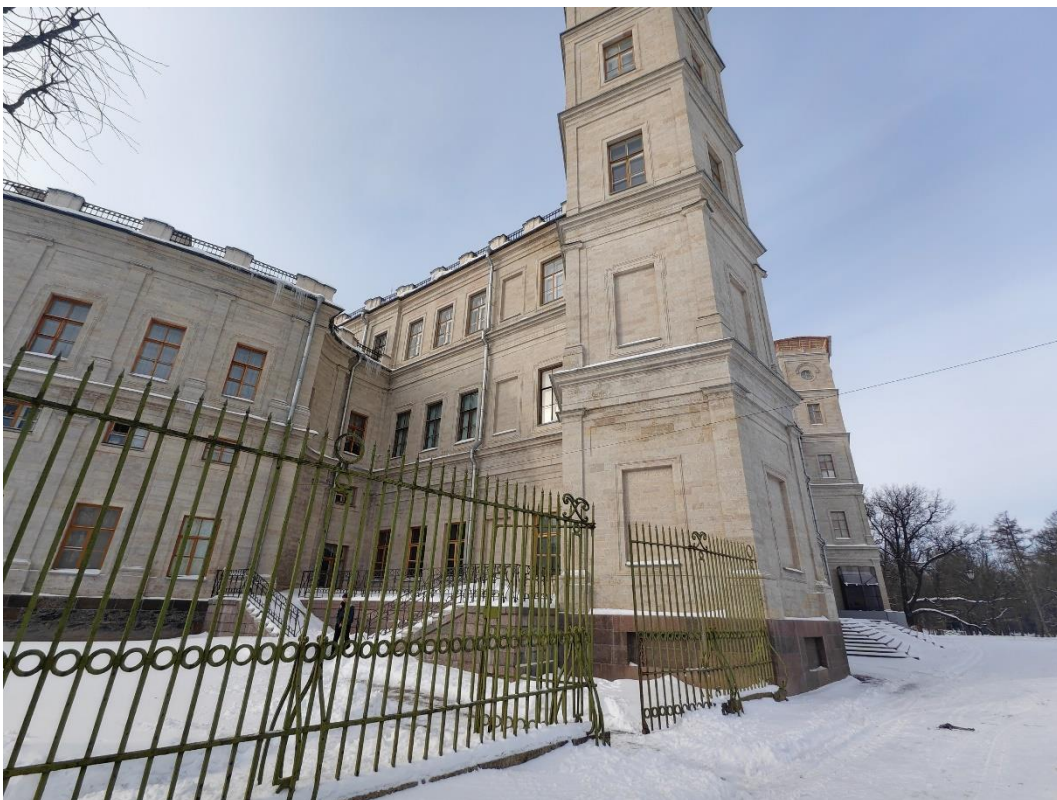
2. «Гатчинский дворец (с Арсенальным и Кухонным каре)», 1766-1781 г.г., 1793-1797 г.г. (перестроен), 1844-1851 г.г., Ленинградская область, Гатчинский муниципальный район, Гатчинское городское поселение город Гатчина, Красноармейский пр., д.1. Северный фасад. Общий вид. Фото 20.02.2026г.

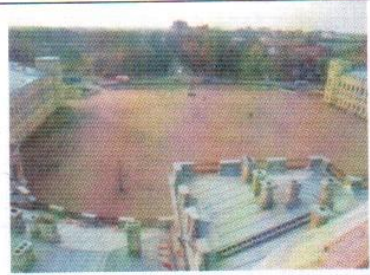
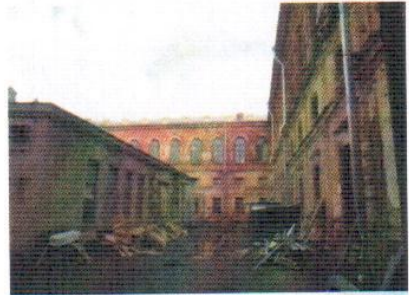
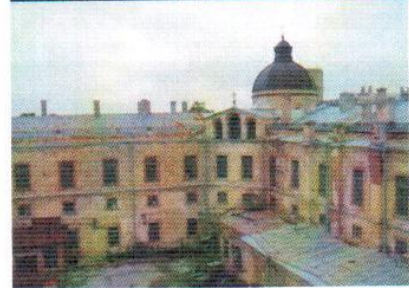
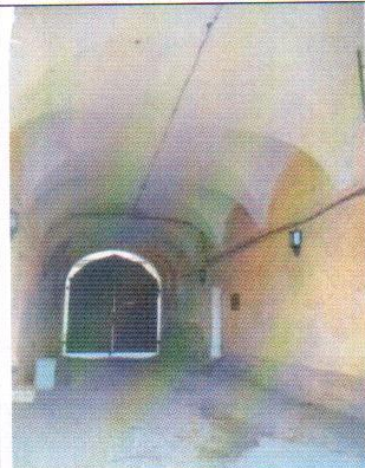
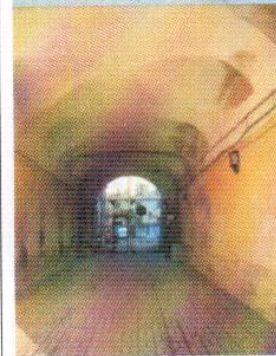
Проездные арки с
Красноармейского пр. во дворы
Арсенального и Кухонного каре
– полуциркульной формы на
фасадах, с подпружными арками
в месте установки решеток
ворот, проезды перекрыты
цилиндрическими сводами с
распалубками, стены в нижних
частях облицованы
«путиловским» известняком.

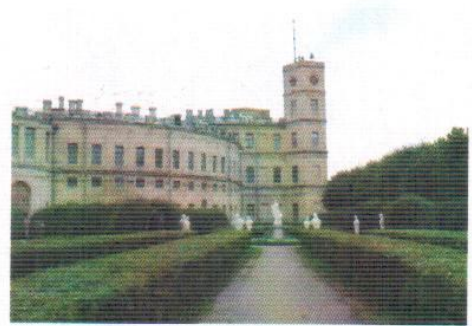
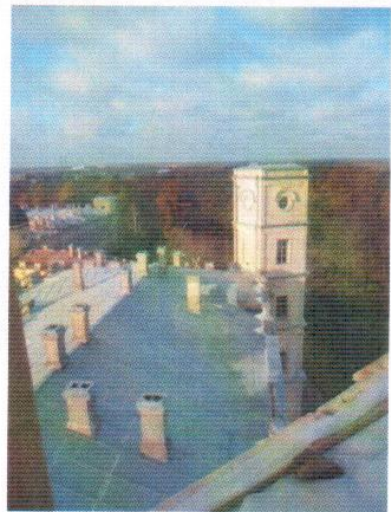
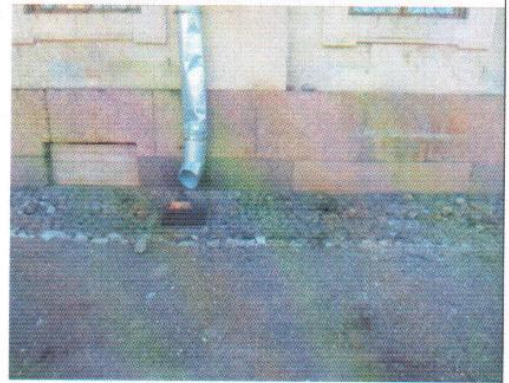
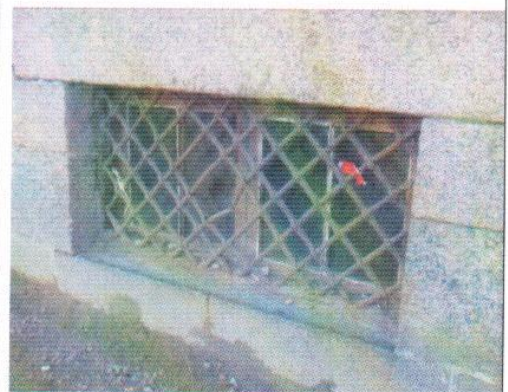
На главном фасаде – два пандуса, мощеные булыжником, с парапетными гранитными стенками и тумбами.

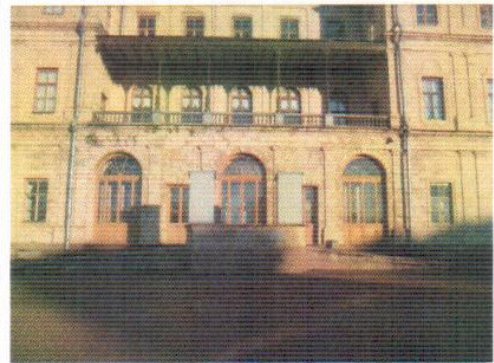
На парковом фасаде –гранитная терраса по ширине пяти арочных окон-дверей , трехходное крыльцо крепованное в центре.

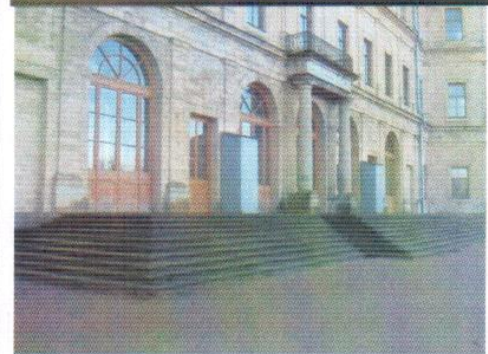
Восточное крыльцо (выход в Собственный сад из личных комнат Павла I) –двухходное, гранитное, с рустованными подпорными стенками и металлической кованой решеткой ограждения площадки и маршей. Перед крыльцом – две скульптуры сфинксов из пудостского камня на пьедесталах.

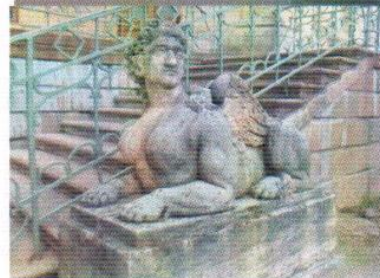
2.2.7.2 стены: кирпичные, различной толщины, снаружи облицованы блоками «пудостского» известняка (декоративные элементы), частично ротковской плитой (массив стен).

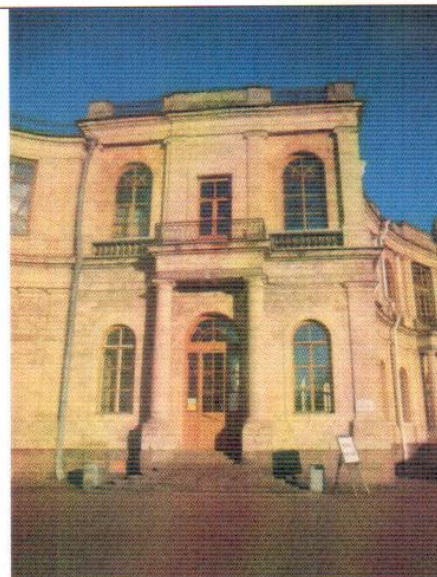
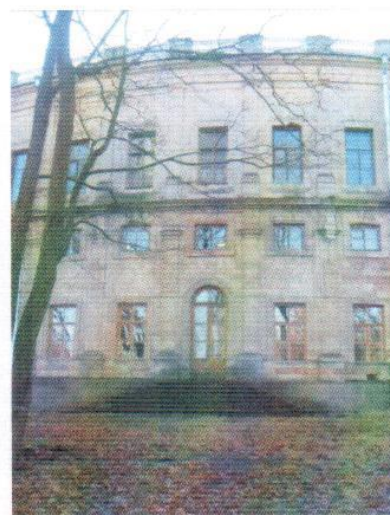
- из гранитных ступеней с профилированным краем: На главном фасаде – полукруглое в плане, у торцевого и паркового фасадов – трехсходные, прямоугольные в плане.

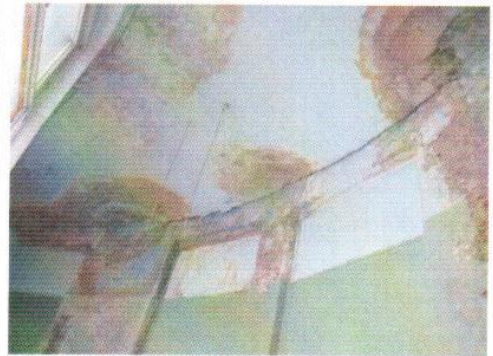
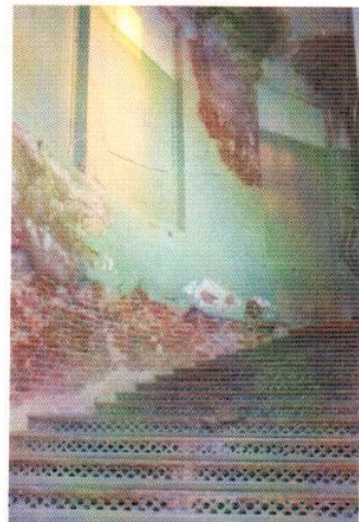
2.4.7.6 Лестницы внутренние: две винтовые, ведущие с 1-го этажа на чердак – из цельнотесанных блоков – ступеней вместе с осевыми столбами.

в переходе – литые чугунные ступени с рифлеными проступями и ажурными подступенками.

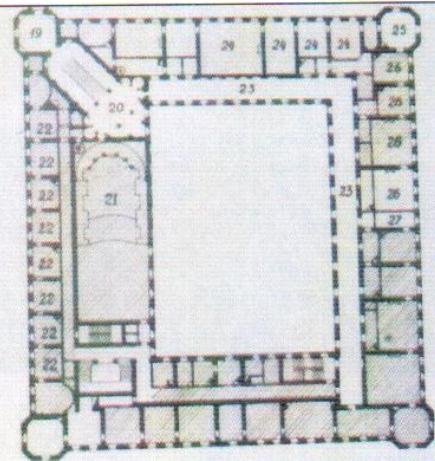
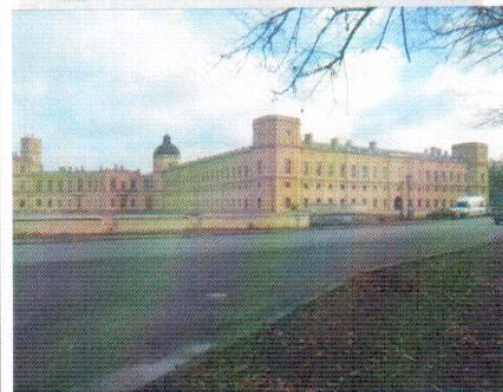
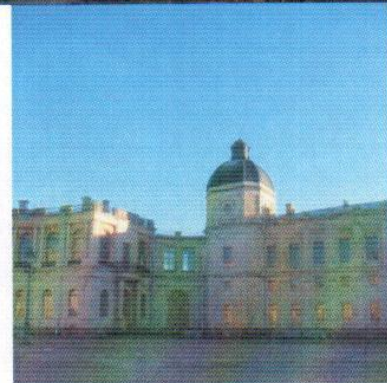
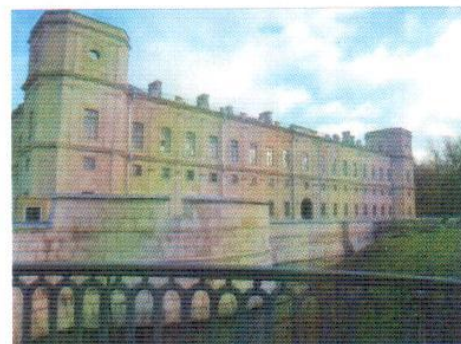
Междуэтажные профилированные тяги, венчающий карниз с парапетной кованой решеткой между столбиками из пудостского камня , глухой аттик на центральной оси, карнизы, наличники окон и дверей – невысокого рельефа, профилированные резные из камня с барочными мотивами.

облицовка стен: известняковые блоки (пудостский камень), угловые рустованные пилястры башен, плоские пилястры тосканского ордера в двух уровнях, полуколонны, профилированные наличники, междуэтажные и венчающие карнизы – из известняковых туфовых блоков.

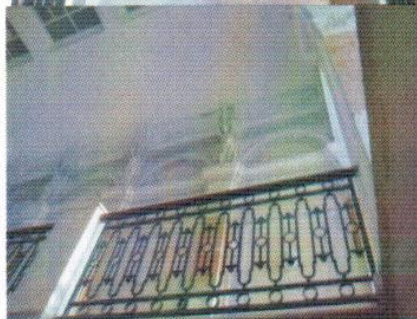
2.5.6.6 Лестницы внутренние:
Мраморная – трехмаршевая, из белых мраморных блоков, с профилированным краем.
Покрытие площадок – мраморные плиты двух цветов: серого и белого с фризовой полосой серого мрамора.

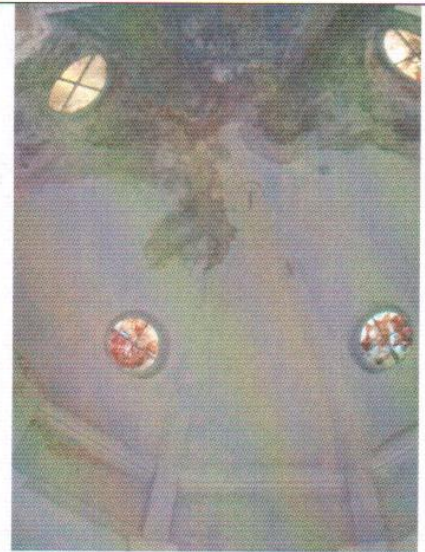
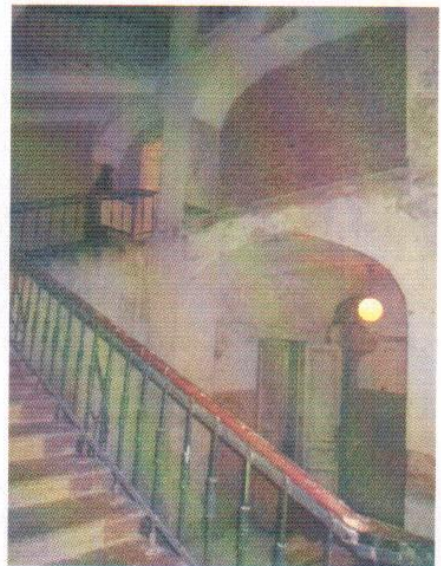
Медвежья – трехмаршевая, из бетона в технике «террацо» по металлическим косоурам.

Одна двухмаршевая лестница в юго-восточной угловой части - из бетона в технике «террацо», воссоздана в послевоенный период.

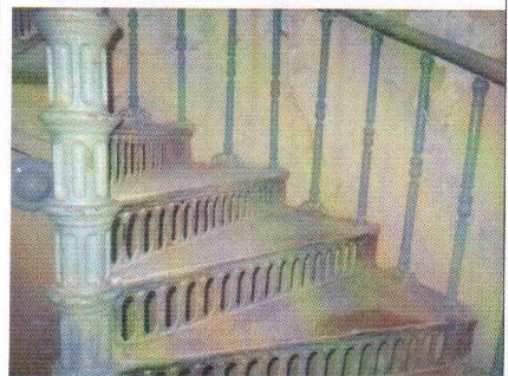
Две металлические винтовые лестницы (чугунное литье) с чугунными ступенями, ажурными литыми подступенками и стойками ограждения.

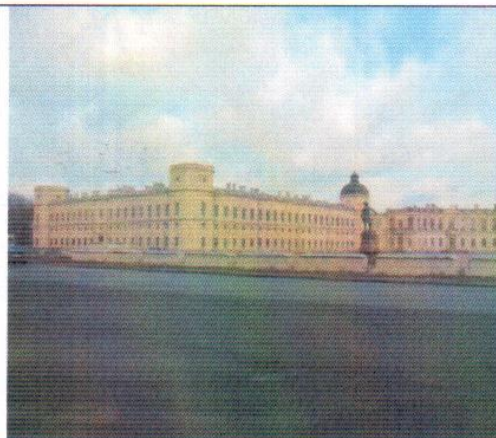
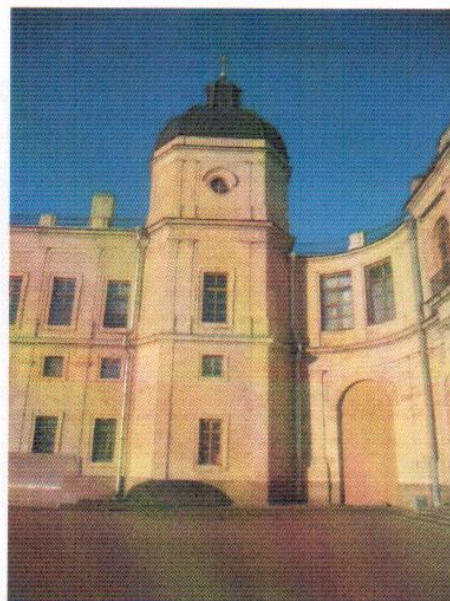
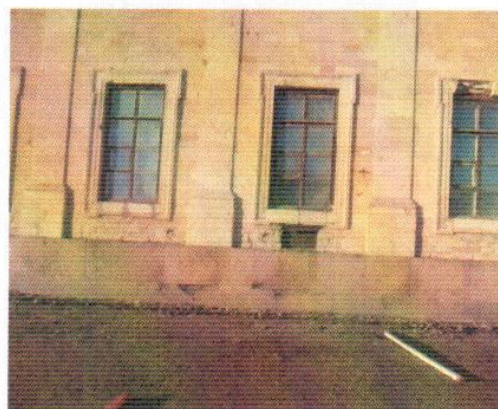
Церковь – восьмигранная, четырехъярусная башенного типа, с восьмигранным ребристым куполом, увенчанном глухим фонариком –лантерноном и малым

куполком с кованым золоченым крестом и яблоком. Оконные проемы нижних ярусов – прямоугольные различных габаритов, верхнего яруса – круглые. Трехпролетная звонница со стороны двора – кирпичная, оштукатуренная, увенчана небольшим крестом с яблоком.

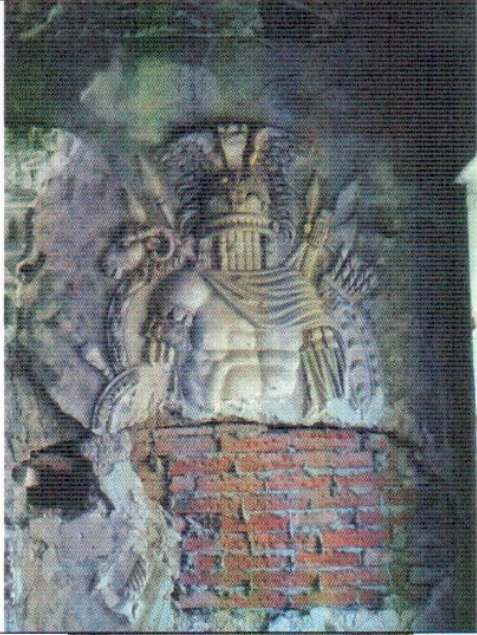
3.3		<p><u>Восточный полуциркуль.</u> <u>Фрагменты лепки в интерьере</u> <u>Греческой галереи XVIII века.</u></p> <ul style="list-style-type: none"> • Гипсовые консоли для бюстов в виде кронштейнов с волютами, акантовых листьев • Лепные сандрики дверных проемов с кронштейнами из болотника и порезками с иониками • Барельефы в медальонах • Кессонированные потолки • Гипсовые порезки обрамления барельефов верхних частей стен (ионики, болотник)

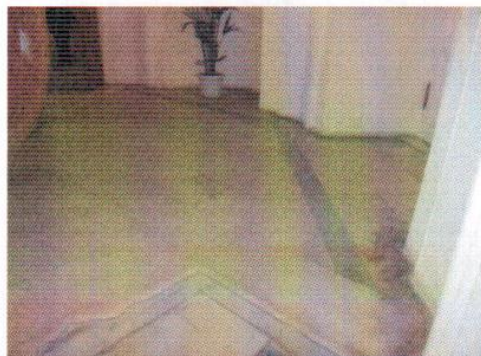
3.4

Арсенальное каре.
Фрагменты отделки Мраморной
лестницы сер. XIX века.

- Мраморные полы площадок из серого и белого мрамора с фризовой полосой серого цвета и беломраморными фризами

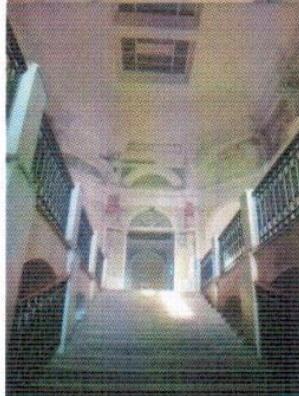
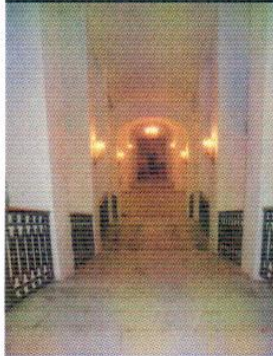
- Мраморные ступени с профилированным краем

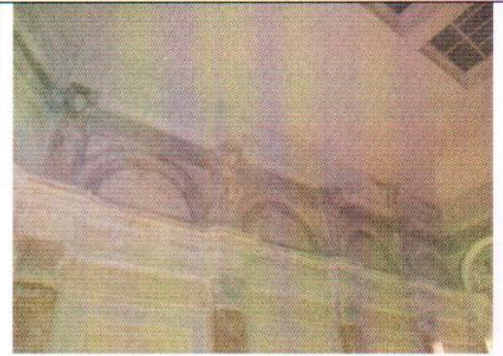
- Лепная отделка фриза в виде аркады со скульптурами молодых атлантов, поддерживающих подпружные арки перекрытия
- Фриз с меандровым поясом в основании свода

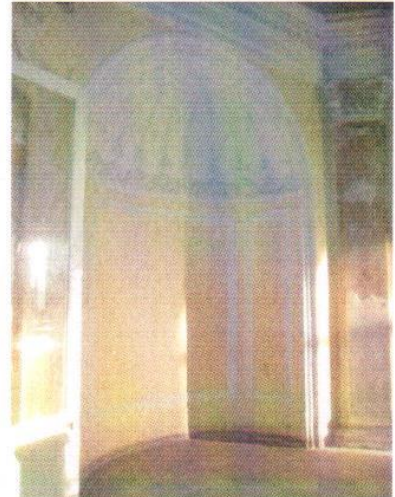
- Полуциркульные ниши на верхней площадке с лепными гирляндами растительного орнамента

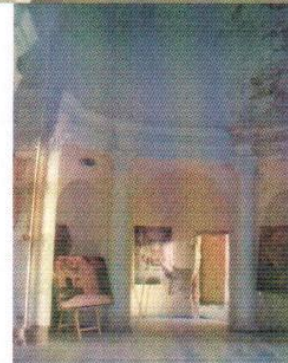
- Колонны ротонды коринфского ордера

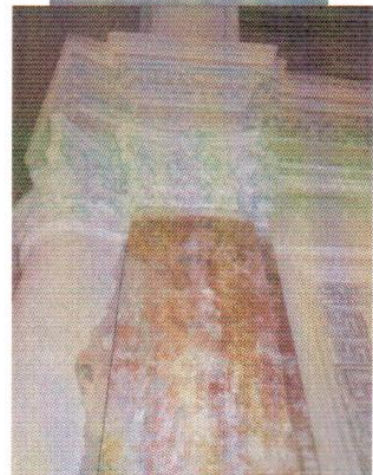
- Пилястры коринфского ордера из искусственного мрамора.

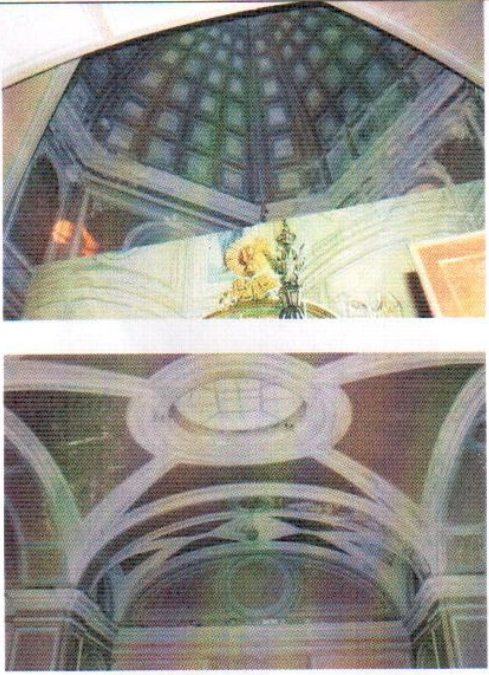
<ul style="list-style-type: none"> • Ребристый купол алтаря, расписанный кессонами • Крестовый свод на подпружных арках с овальным фонарем над молельным залом и профилированными тягами по ребрам • Декоративные филенки с кругами в зените на поле подпружных арок • Профилированный карниз опорных столбов свода молельного зала. • Полы «террацо» в вестибюле церкви

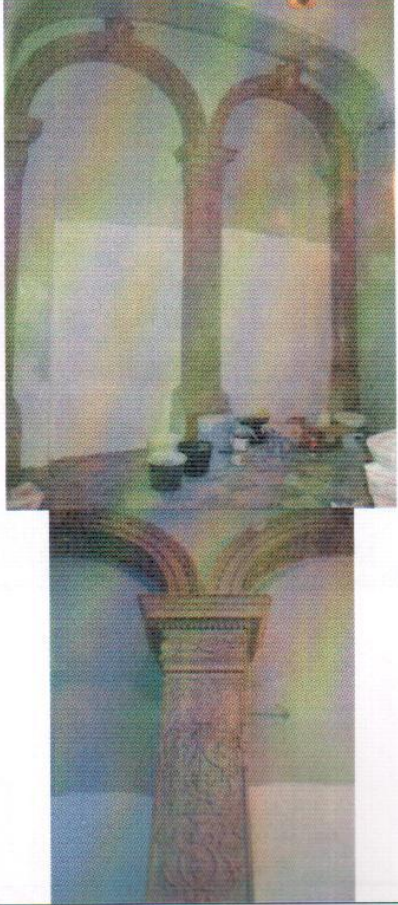
4.1		<p><u>Арсенальное каре.</u> Две мраморные резные арки на 1 этаже Арсенального каре, ведущие с лестницы Государыни Императрицы – Венеция, XVII век (?), установлены в середине XIX века в ходе перестройки Гатчинского дворца архитектором Р.И.Кузьминым <u>Арки портала</u> вписаны в трехцентровую арку стены. <u>Базы</u> пилястр - из натурального мрамора песочных тонов. Стволы пилястр и архивольты арок покрыты сплошным ковровым резным рисунком ренессансного характера (в клеймах): растительный орнамент на стволах, фигуративный с аллегорическими мотивами – на архивольтах. <u>Импосты</u> – резные с дентикулами и лавровыми гирляндами.</p>

Замковые камни украшены резными головками – мужской и женской (предположительно – Зевс и Гера).
Обрамление архивольтов – бусы, болотник, ионики.

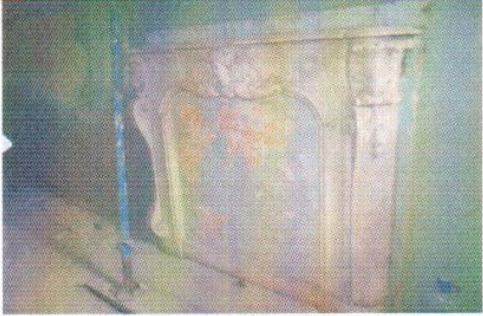
4.4	<p><u>Кухонное каре. Камин в помещении 3 -го этажа. Вт. пол. XIX в.</u> Белый мрамор, резьба, шлифовка, полировка. Камин средистенный, одноярусный. Топочный канал – прямоугольный, со скругленными верхними углами. Фриз из трех полей, декорированных по периметру вогнутыми тягами. В центральном поле –рельефное погрудное изображение крылатого ангела. Стилизованные крылья переходят в две волюты, заканчивающиеся акантовыми листьями. Боковые стойки в формк двух кронштейнов, декорированных крупными листьями аканта и цветочными гирляндами. Каминная полка – сложных очертаний, с</p>

профилированным краем. Топка заложена кирпичом и оштукатурена.	
4.5.		<u>Печь на 1 этаже восточного крыла. XIX век.</u> Печь средистенная, двухъярусная, крепованная по углам со скругленными ребрами, штукатурная (?). Цоколь, межъярусный карниз и венчающий карниз – профилированные тянутые. Топка заложена. Фурнитура не сохранилась.	 
4.6.		<u>Печь на 3 этаже восточного крыла. XIX век.</u> Печь средистенная, двухъярусная, крепованная по углам со скругленными ребрами, штукатурная (?). Цоколь, межъярусный карниз и венчающий карниз – профилированные тянутые. Топка частично заложена. Фурнитура не сохранилась.

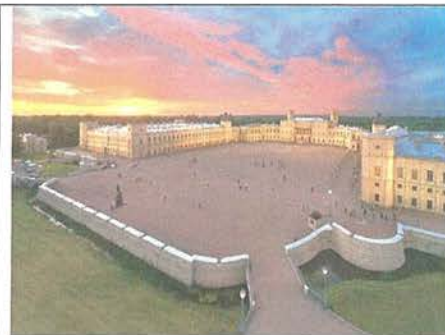
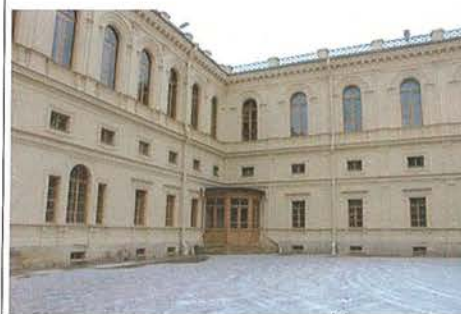
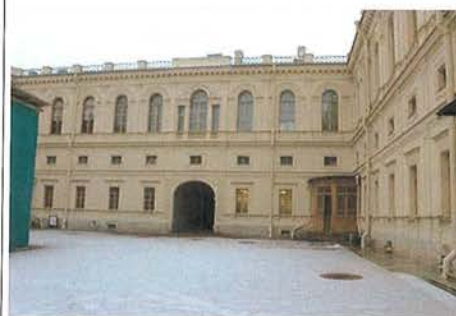
2-й двор – внутренний в Арсенальном каре: прямоугольный 32,2x45,7м, замкнутый, соединен арочным проездом с парадным южным фасадом дворца.

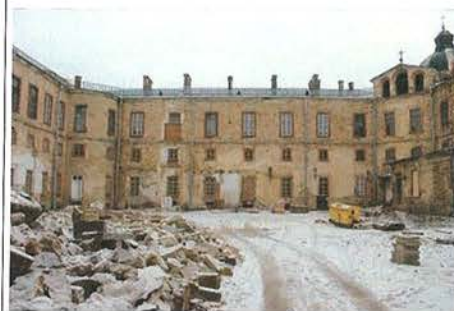
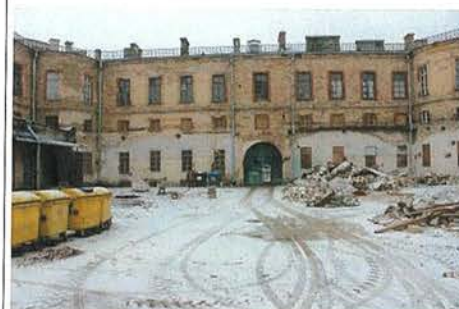
3-й двор – внутренний в Кухонном каре: прямоугольный 32,2x45,7м, замкнутый, соединен арочным проездом с парадным южным фасадом дворца.

Сохранились колодцы исторической ливневой канализации.

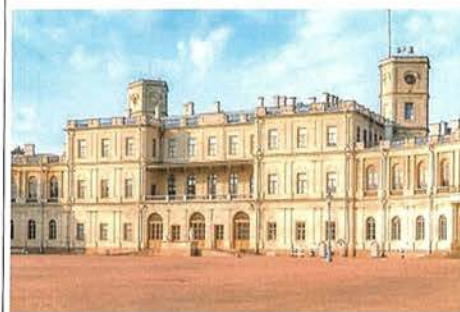
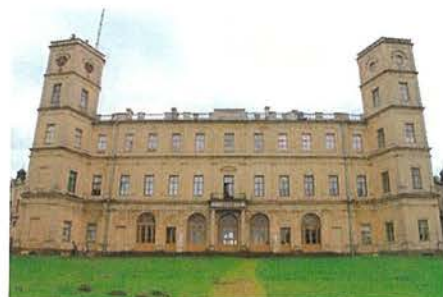
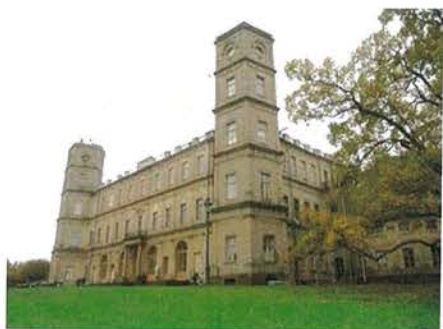
Парковый фасад: на 11 осей, без
креповки, фланкирован
пятигранными 5-этажными
башнями – Сигнальной
(западной) и Часовой
(восточной).

Центральный вход с крыльцом
выделен двухколонным
портиком с балконом над ним и

ограждением с балясинами и четырьмя колоннами. 5-ть арочных остекленных проемов (окон-дверей) в уровне 1-го этажа. Часовая башня имеет функциональные дополнения: круглый циферблат с золочеными стрелками часов, кованый металлический токоприемник системы громоотвода башни и металлический флагшток.

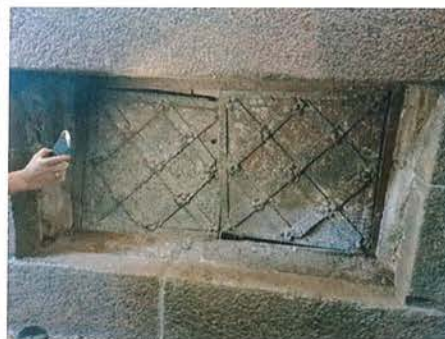
Металлические оконные решётки по оконным проемам цоколя. Решетки имеют прямоугольную рама, поле решетки имеет диагональный геометрический рисунок. Часть проемов со стороны паркового фасада сохранила исторические оконные заполнения проемов из металлических глухих ставней (створок) с диагональным рисунком и розетками в местах установки заклепок соединений.

Отмостка со стороны плаца (парадного двора) – булыжная.

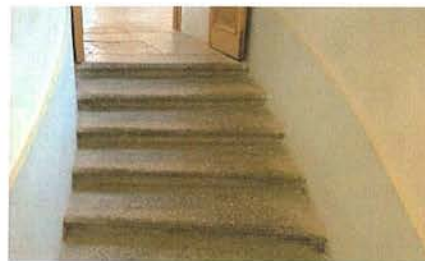
Переходные лестницы в Западный в Восточный полуциркули из каменных известняковых полукруглых профилированных ступеней.

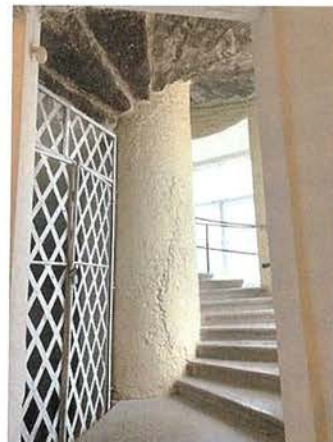
Винтовые лестницы в Часовой и Сигнальной башнях – из цельнотесанных каменных профилированных известняковых ступеней вместе с осевыми центрально расположенными столбами.

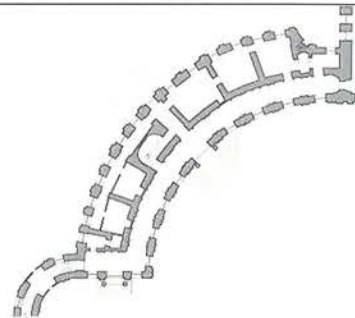
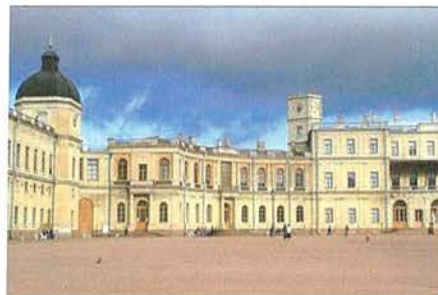
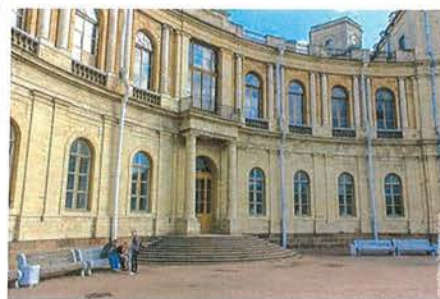
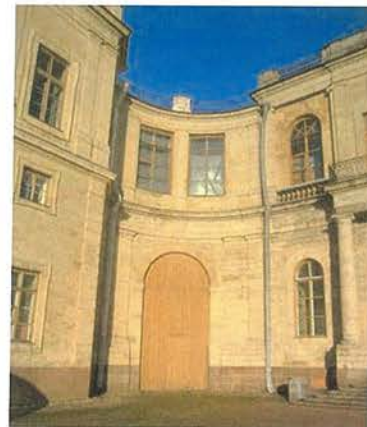
Сквозные (изначально) между полуциркульными крыльями и каре – полуциркульные проездные арки, стены и своды оштукатурены (закрыты деревянными воротными заполнениями, вошли в состав

интерьера).

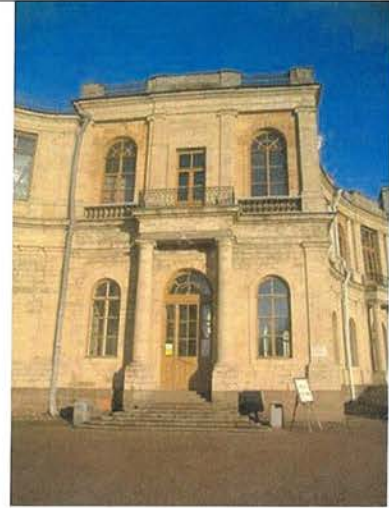
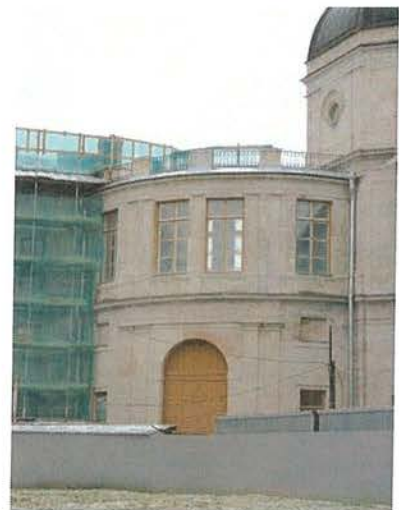
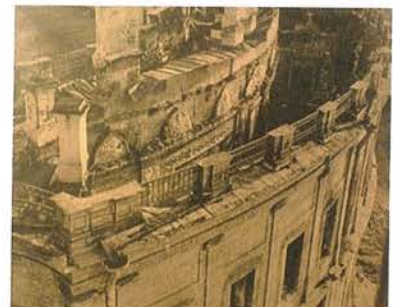
Конфигурация и материал кровли. Скатная по деревянной

стропильной системе. Окрытие – фальцевая кровля без окраски. Водосточная система металлические трубы по фасадам с коваными ухватами по фасадам. Дымовые и вентиляционные трубы – кирпичные с покрытием оголовков. Парапетное ограждение в виде секций с каменными стойками и кованой решеткой.

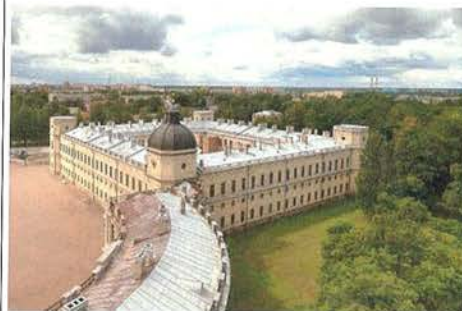
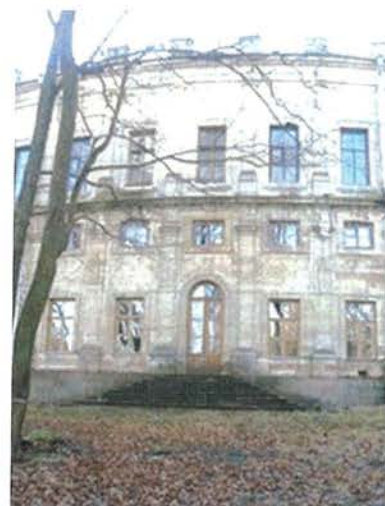
Междуэтажные в парковой части: плоские по несущим

балкам с различным наполнением и оштукатуренными потолками. Своды галерей 1-го этажа лицевого пролета (со стороны плаца) – цилиндрические с распалубками, кирпичные, оштукатурены.

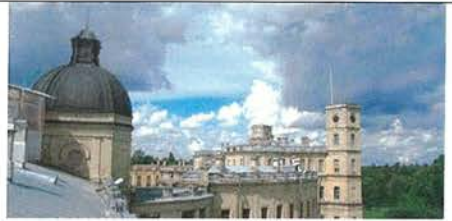
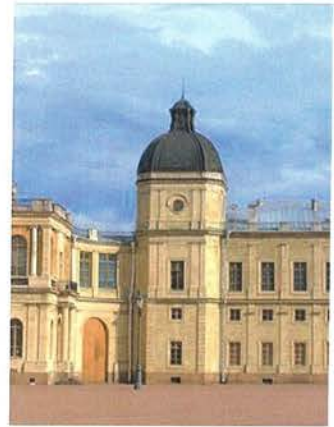
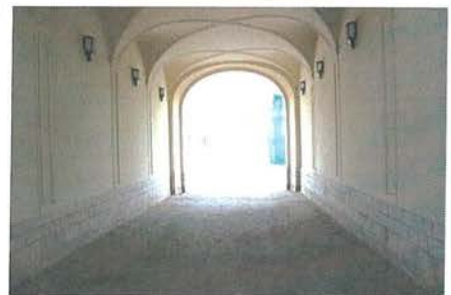
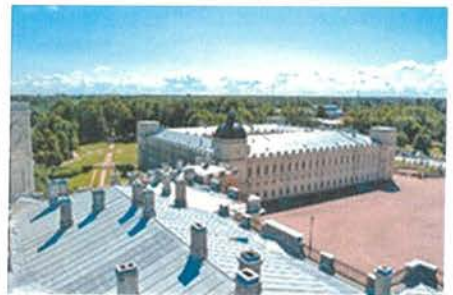
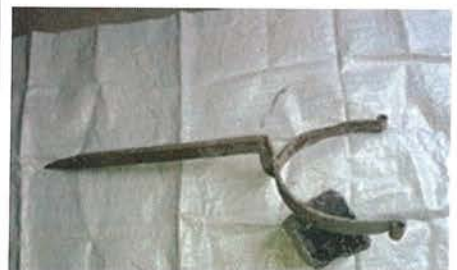
Световые фонари: над мраморной лестницей – прямоугольный, над медвежьей

лестницей пирамидальный квадратный в плане.

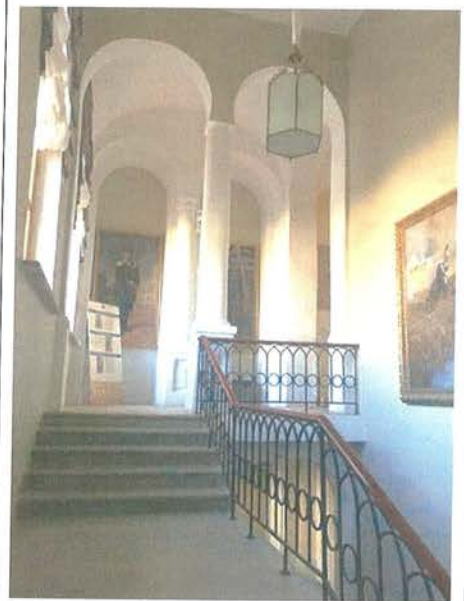
Столбы и пилястры на площадках образуют аркады с крестовым кирпично-горшечным сводом между ними.

Отделка стен, арок и сводов – штукатурная, гладкая поверхность, столбы и пилястры дорического ордера, профилированные тяги, окраска.

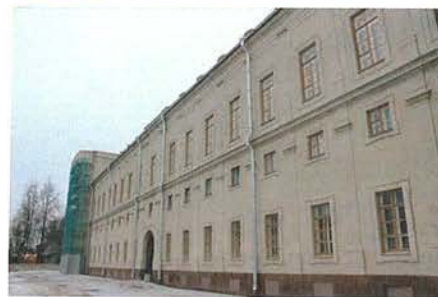
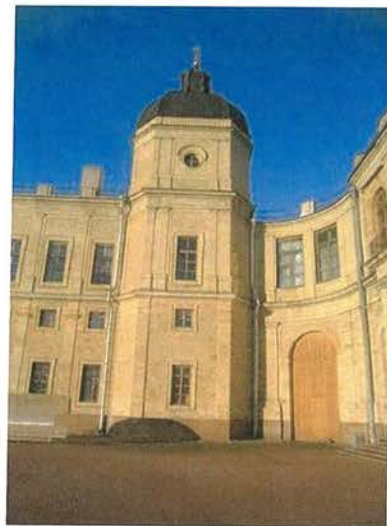
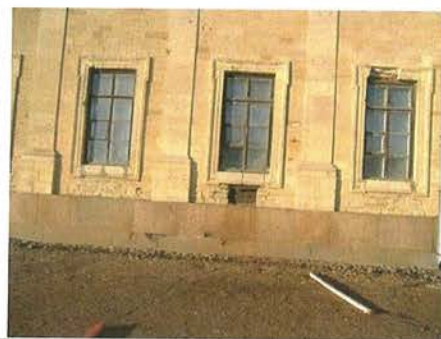
Междуэтажные профилированные тяги из известняка. Каменный профилированный венчающий карниз из известняка с парапетной кованой решеткой между каменными столбами из известняка, глухой аттик на центральной оси,

карнизы, наличники окон с металлическими анкерами маркизов и дверей – невысокого рельефа, французский балкон в 3-м ярусе окон церкви с металлической решеткой, профилированные резные из

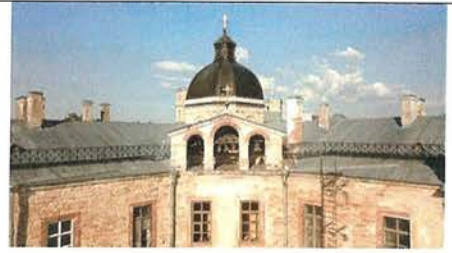
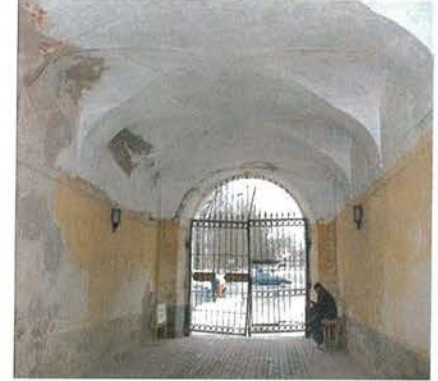
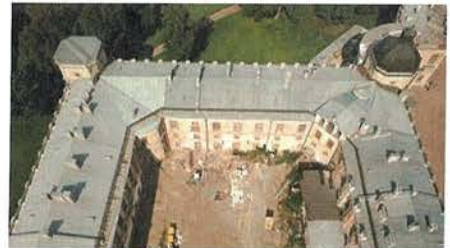
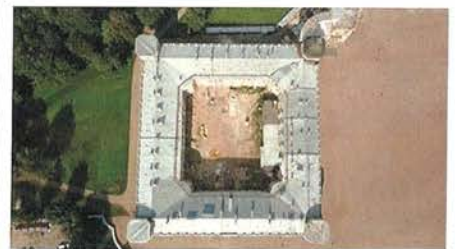
Световые фонари: над
внутренними лестницами –
овальные в плане
пирамидальные (надкровельные
утрачены).

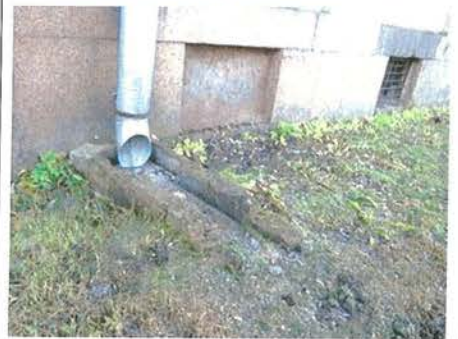
Крыльца различной формы из профилированных ступеней.

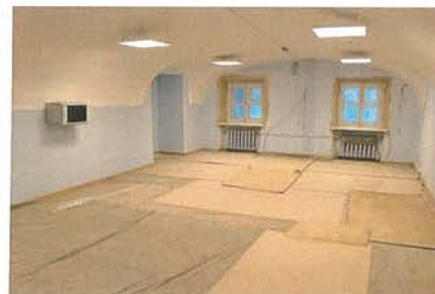
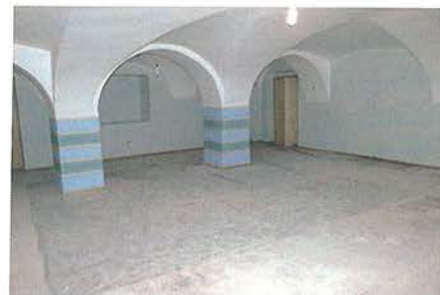
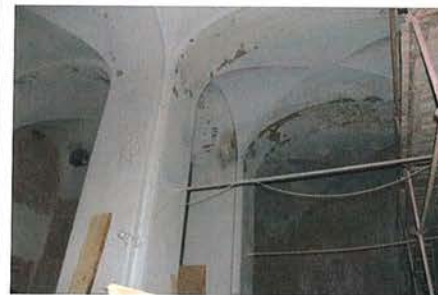
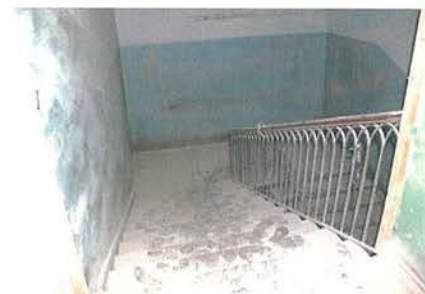
3 двухмаршевые из известняковых профилированных ступеней, «терраццо». Покрытие площадок – известняковые лещадные тесаные плиты. Ограждения –

кованая решетка
геометрического орнамента с
деревянным поручнем.

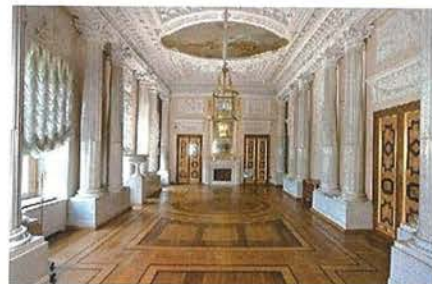
Центральное каре
Мраморная столовая

Коннелированные мраморные колонны (12 шт.) вдоль стен с капителями «коринфского» ордера на пьедесталах. Лепные карнизы, переходящие в потолочный плафон. Потолочный плафон с падурами и живописным овальными панно. Деревянное дверное

наборное заполнение с индивидуальным рисунком. Геометрический рисунок наборного паркетного пола. Буфетная отделена мраморной полукружной балюстрадой со скульптурой.

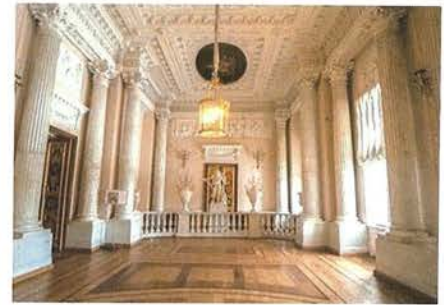
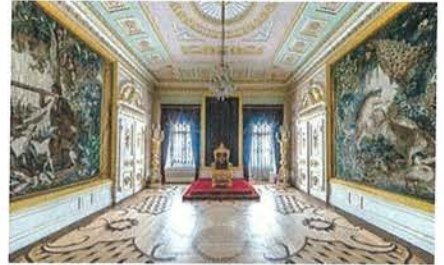
Центральное каре
Верхняя тронная
Павла I

Стены украшают гобелены, филенки и тяги. Лепные карнизы, переходящие в потолочный плафон. Потолочный плафон кессонированный. Деревянное дверное заполнение декорировано золочеными деталями. Рисунок наборного паркетного пола стилизован растительным орнаментом.

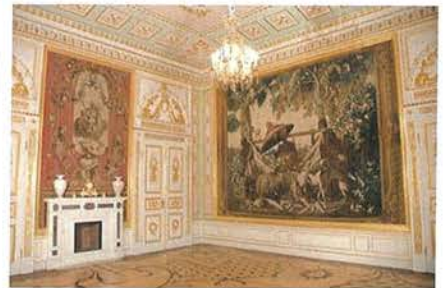
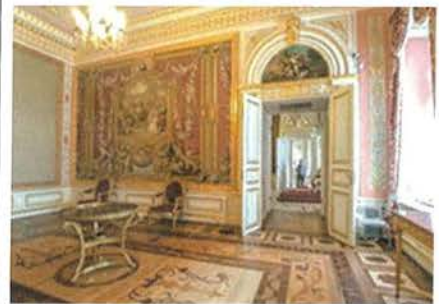
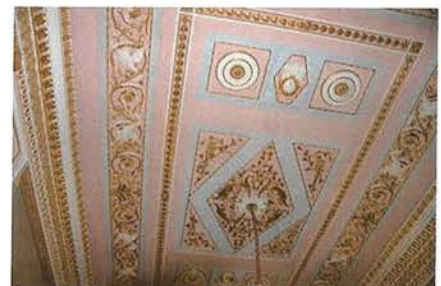
Центральное каре
Малиновая гостиная

Поля стен украшает гобелен, филенки и тяги. Сложный лепной карниз декорирован золочёными деталями и растительным орнаментом, переходящий в потолочный плафон. Полукружие над дверью поддерживаются консолями и валютами. Потолочный плафон обрамлен геометрической композицией с растительным орнаментом. Деревянное дверное заполнение декорировано золочеными деталями. Рисунок наборного паркетного пола заполнен растительным орнаментом.

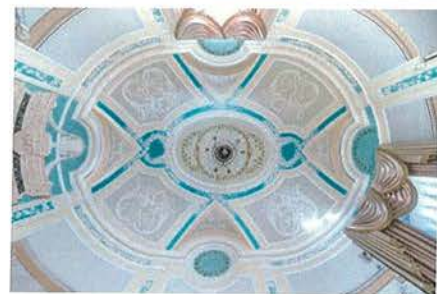
Центральное каре
Овальный будуар
императрицы Марии
Федоровны

Стены украшают ниши с живописными и лепными композициями. Лепные карнизы, переходящие в потолочный плафон. Потолочный плафон с падурами и вензелями. Деревянные дверное наборное заполнение с индивидуальным рисунком. Наличники из искусственного мрамора. Рисунок наборного паркетного пола в виде цветка.

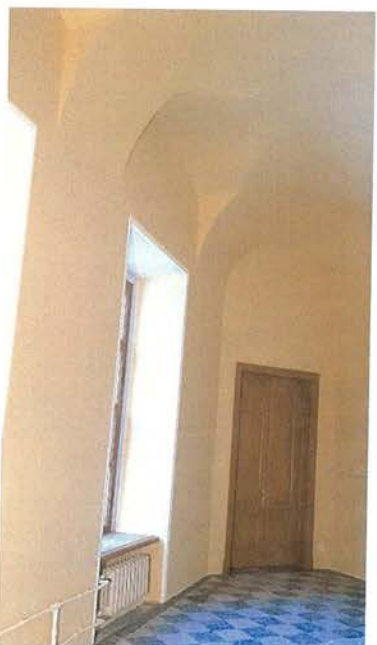
<p>Кухонное каре. Дворцовая (домовая) церковь. Лестницы.</p>		<p>Две полукруглые лестницы, в храм. Лестницы состоят из чугунных проступей и ажурных подступенков и плит площадок, которые образуют промежуточные площадки.</p> <p>Перекрытия над лестницами – цилиндрические кирпично-горшечные своды.</p> <p>Стены лестниц с полуротондами оформлены полукруглыми нишами, в наружных стенах устроены прямоугольные оконные проемы.</p> <p>На каждой ступени установлены латунные ковродержатели в комплекте со штангами.</p> <p>Проступи и подступенки лестницы – чугунные, литые, окрашены краской. Подступенки с ажурными геометрическим прорезным рисунком.</p> <p>Ограждения чугунные с ажурным рисунком и деревянным поручнем.</p>

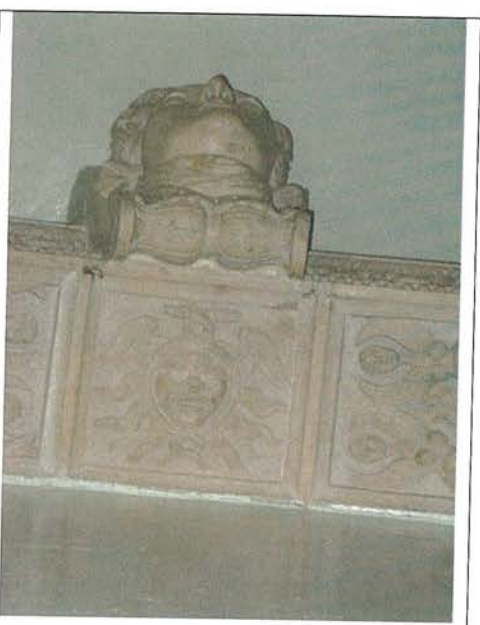
<p>Арсенальное каре. Камин на площадке Мраморной лестницы. Середина XIX века.</p>		<p>Камин, одноярусный, <u>средистенный</u>, белый мрамор, резьба, шлифовка.</p> <p>Топочное отверстие прямоугольное, открытое. Дно топки вымощено кирпичом «на иконку». Топка обрамлена вогнутыми тягами с волутообразными завитками в центре. Фриз трехчастный, разделан каннелюрами. Центральная часть выделена рокайлем (раковинной). Полка - криволинейная в плане, с профилированным краем. Боковые стойки оформлены в форме двухъярусных кронштейнов с волутами, декорированы раковинами.</p> <p>Нижний пьедестал – темно-серого мрамора.</p>

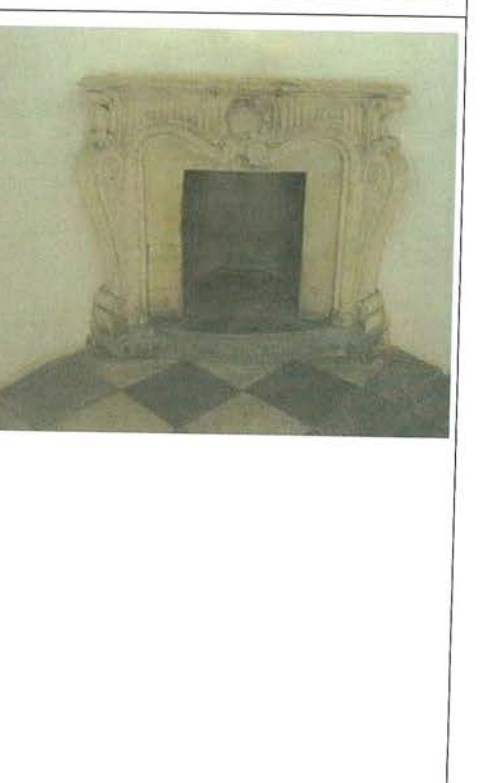
<p>Арсенальное каре. Камин на площадке 2-го этажа. XIX в.</p>		<p>Камин установлен перед арочной полуциркульной нишей в торце коридора. Мрамор, резьба, значительные утраты.</p> <p>Камин, одноярусный, <u>средистенный</u>. Топочное отверстие прямоугольное, закрытое металлическими створками. Топка обрамлена прямоугольной резной рамой с растительным</p>

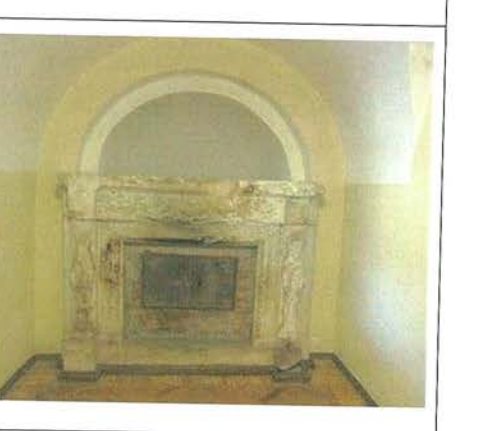
<p>классицистическим орнаментом. Фриз трехчастный, средняя часть – резная панель с гирляндами и розетками. Боковые – утрачены. Полка – утрачена в лицевой части. Боковые стойки оформлены в форме балясин, поверхность сколота.</p> <p>Нижний пьедестал – простой, крепованный под балясинами.</p>	
<p>Арсенальное каре. Мраморный камин Арсенального зала (воссозданный).</p>	<p>Камин средистенный. Белый мрамор, красный мрамор, резьба, шлифовка, полировка. Топочный канал – прямоугольный. Фриз из трех полей. В центральном поле – рельефная резьба с фигурой двуглавого орла. Боковые стойки в форме выступающих пилястр, декорированы латунными коронами. Каминная полка – сложных очертаний, с профилированным краем. Декоративная рама топочной из латуни.</p>

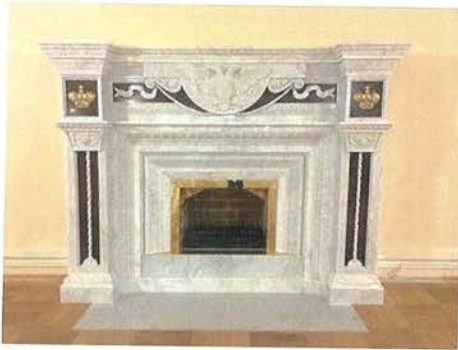
<p>Арсенальное каре. Мраморный камин личных комнат Николая I (воссозданный).</p>	<p>Камин средистенный, одноярусный. Белый мрамор, резьба, шлифовка, полировка. Топочный канал – прямоугольный. Фриз из трех полей, декорированных по периметру вогнутыми тягами. В центральном поле – рельефная резьба. Боковые стойки в форме двух кронштейнов, декорированы цветочными гирляндами. Каминная полка – сложных очертаний, с профилированным краем. Декоративный топочный экран из латуни. Заглушки – латунь.</p>

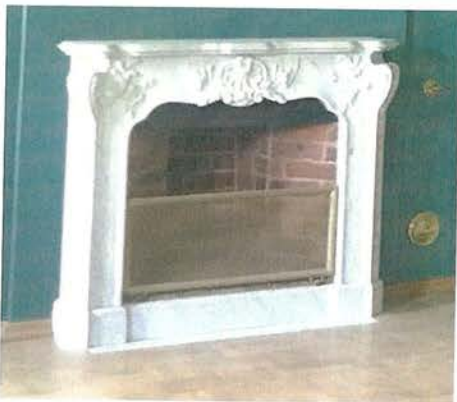
<p>Кухонное каре. Камин в помещении 3-го этажа.</p>	<p>Вт. пол. XIX в. Белый мрамор, резьба, шлифовка, полировка. <u>Камин средистенный, одноярусный.</u> Топочный канал – прямоугольный, со скругленными верхними углами. Фриз из трех полей, декорированных по периметру вогнутыми тягами. В центральном поле – рельефное погрудное изображение крылатого ангела. Стилизованные крылья переходят в две волюты, заканчивающиеся акантовыми листьями. Боковые стойки в форме двух кронштейнов, декорированных крупными листьями аканта и цветочными гирляндами. Каминная полка – сложных очертаний, с профилированным краем. Топка заложена кирпичом и оштукатурена.</p>

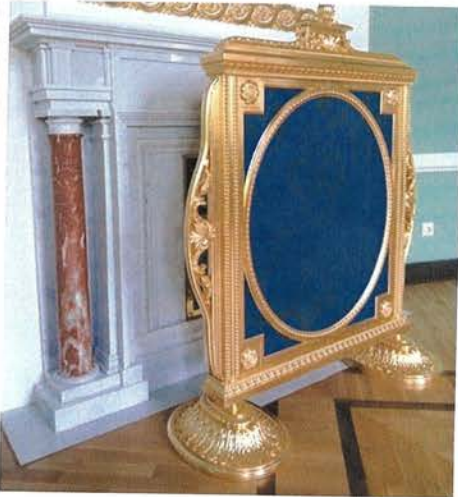
цвета с набивным рисунком. Экран воссоздан по иконографии в 2019 г. в процессе реставрации и воссоздания интерьера Овальной комнаты.	
--	--	--	--

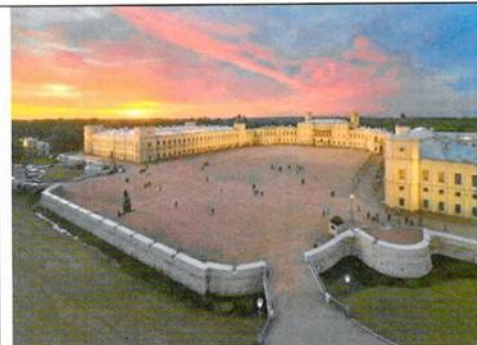
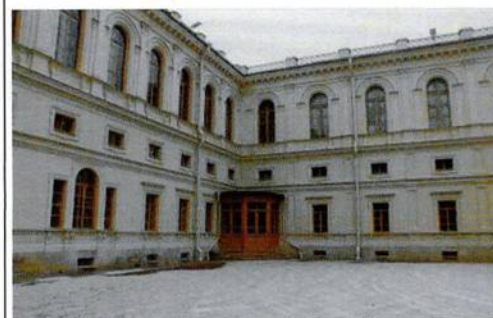
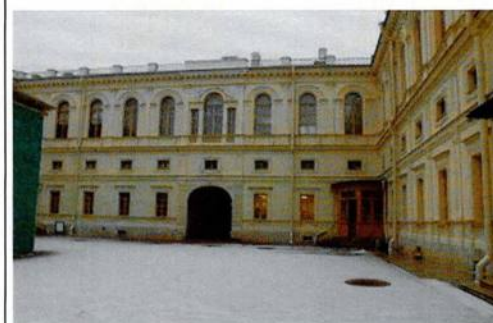
2-й двор – внутренний в Арсенальном каре: прямоугольный 32,2х45,7м, замкнутый, соединен арочным проездом с парадным южным фасадом дворца.

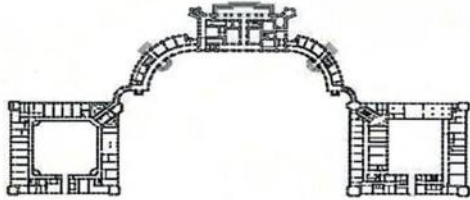
2	Общее объемно - пространственное решение	<p>Конфигурация и габариты объекта в плане, общее объемно-пространственное решение:</p> <p>многоплановая композиция, сложная в планировочном и объемно-пространственном отношении, с центрально-осевой симметрией: трехэтажный центральный корпус, усложненный со стороны сада пятигранными Часовой и Сигнальной башнями (в 5 этажей), полуциркульные Западные и Восточные крылья (полуциркули), фланкирующие центральный корпус, связанные через малые переходы (с проездными арками в уровне 1-го этажа) с Дворцовой церковью и башней-ротондой Арсенального каре.</p> <p>Два замкнутых 3-х этажных четырехугольника с внутренними дворами – Кухонное (западное) и Арсенальное (восточное) каре. Доступ во внутренние дворы Кухонного и Арсенального каре осуществляется через сквозные проездные арки.</p>

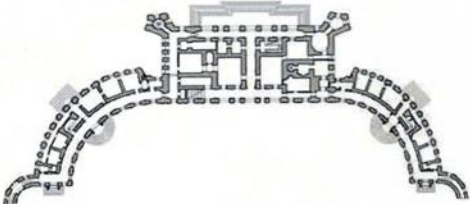
2.1	Объемно - пространственное решение центрального каре	<p>Планировочная структура: габариты помещений, анфиладная связь помещений лицевой парковой части и торцевых, объемы и расположение лестничных клеток, взаимосвязь помещений.</p> <p>Архитектурно-художественное решение фасадов:</p> <p>Главный фасад со стороны плаца: трехэтажный, на 11 осей,</p>

в стиле раннего классицизма с элементами позднего барокко. Крепован в уровне 2-3 этажей с образованием балкона в центральной части. Три арочных остекленных входных проема с малыми прямоугольными между ними. Ризалиты на 3 оси с прямоугольными окнами. Междуэтажные профилированные тяги из известняка. Каменный профилированный венчающий карниз из известняка (фрагментарно утрачен со стороны юго-восточного и северо-западного фасадов) с парпетной кованой решеткой между каменными стойками из известняка, глухой аттик на центральной оси, карнизы, наличники окон и дверей – слабопрофилированные, резные из камня с барочными «ушками». Балкон в уровне 2-го этажа из чугунных конструкций с выходом со 2-го этажа.
