Акт

**по результатам государственной историко-культурной экспертизы проектной документации по сохранению объекта культурного наследия федерального значения «Гатчинский дворец (с Арсенальным и Кухонным каре)», 1766-1781 г.г., 1793-1797 г.г. (перестроен), 1844-1851 г.г., в составе объекта культурного наследия федерального значения «Ансамбль Гатчинского дворца и парка», расположенного по адресу: Ленинградская область, Гатчинский муниципальный район, Гатчинское городское поселение город Гатчина, Красноармейский пр., д.1:
«Проектная документация на проведение работ по сохранению объекта культурного наследия федерального значения «Гатчинский дворец (с Арсенальным и Кухонным каре)», 1766-1781 гг., 1793-1797 гг., (перестроен), 1844-1851 гг. (проект восстановления архитектурного убранства интерьеров Личных комнат Павла I в помещениях 1-го этажа Центрального корпуса) по адресу: Ленинградская область, Гатчинский район, г. Гатчина, Красноармейский пр., д. 1, лит. А», выполненной ООО «Возрождение Петербурга» в 2025 г. (шифр П-14/2024).**

**Санкт-Петербург
2026 г.**

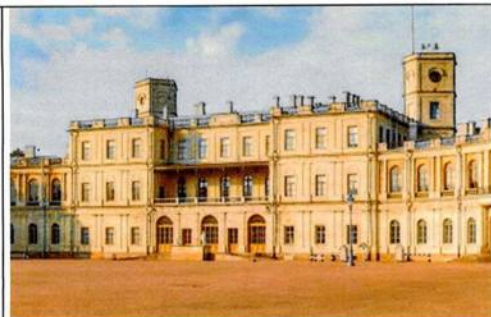
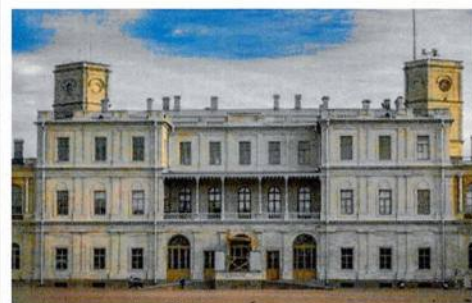
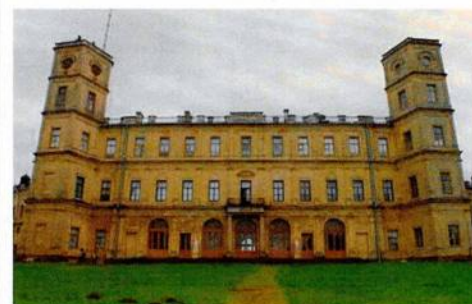
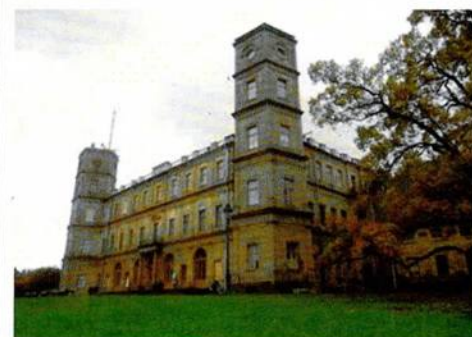
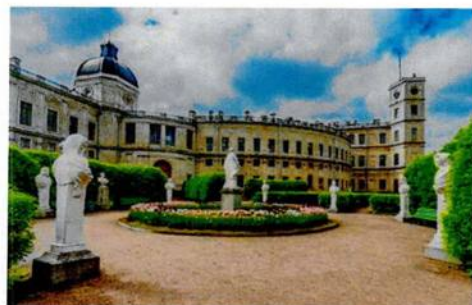
Парковый фасад: на 11 осей, без креповки, фланкирован пятигранными 5-этажными башнями – Сигнальной (западной) и Часовой (восточной).

Центральный вход с крыльцом выделен двухколонным портиком с балконом над ним и ограждением с балясинами и четырьмя колоннами. 5-ть арочных остекленных проемов (окон-дверей) в уровне 1-го этажа. Часовая башня имеет

функциональные дополнения: круглый циферблат с золочеными стрелками часов, кованый металлический токоприемник системы громоотвода башни и металлический флагшток.

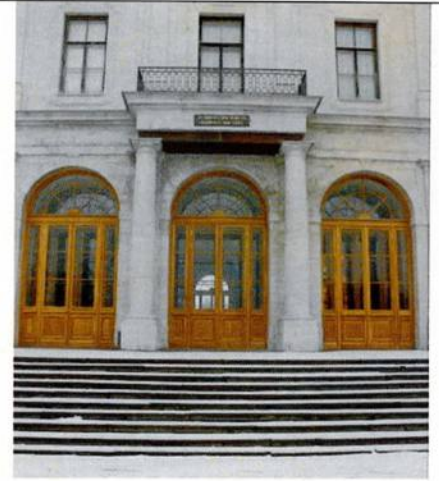
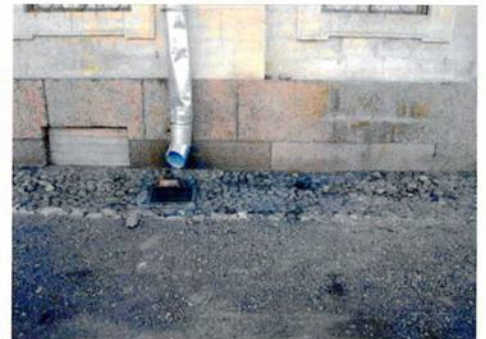
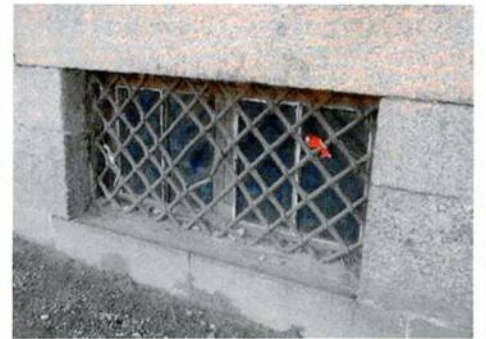
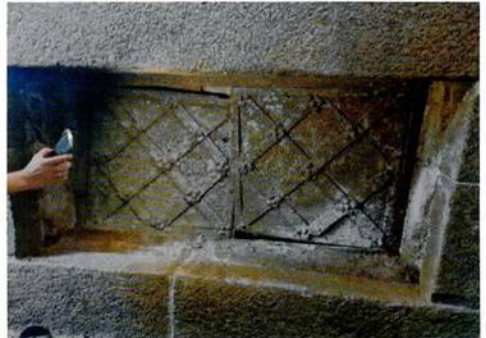
Конфигурация кровли.

Вальмовая по деревянной

стропильной системе. Окрытие – фальцевая кровля. Водосточная система металлические трубы по фасадам с коваными ухватами по фасадам.

Дымовые и вентиляционные трубы, кирпичные с покрытием оголовков. Парапетное ограждение в виде секций с каменными стойками из известняка и кованой решеткой.

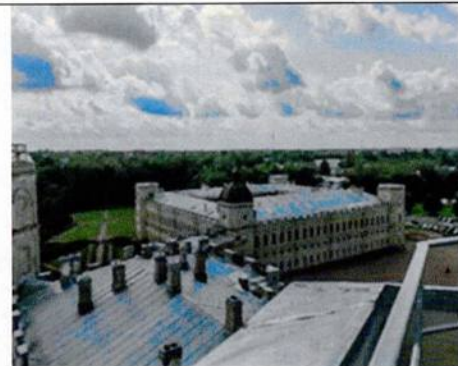
Крыша двухскатная по
деревянной стропильной системе
(воссозданная).

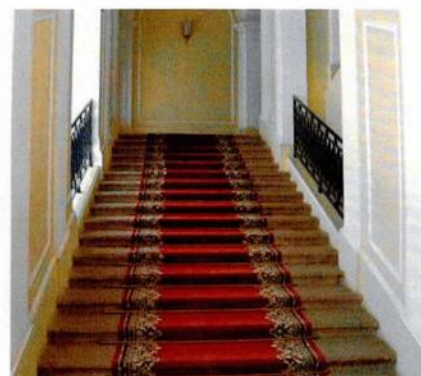
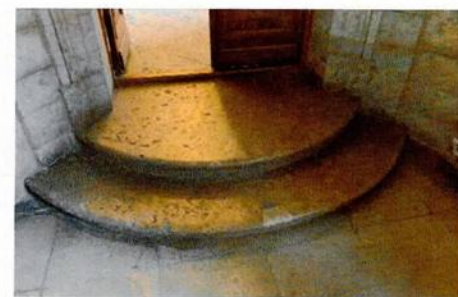
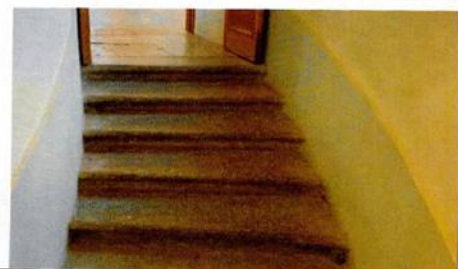
Парадная – двухмаршевая, из
гранитных профилированных
ступеней.

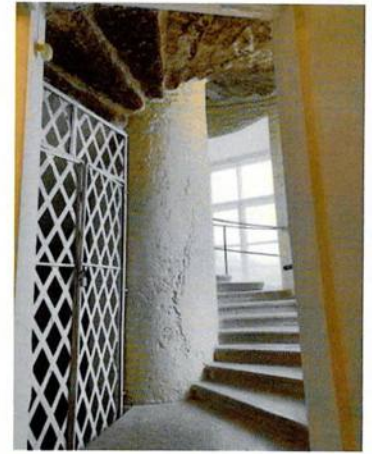
Переходные лестницы в Западный в Восточный полуциркули из каменных известняковых полукруглых профилированных ступеней.

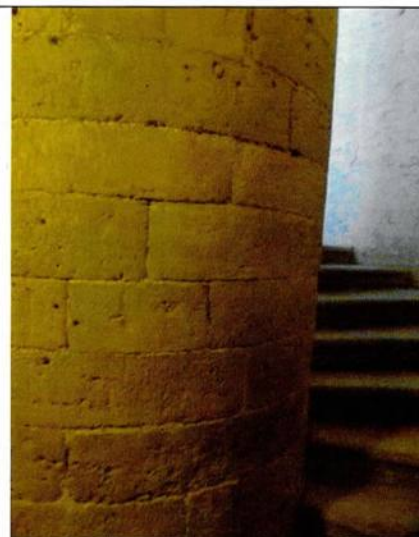
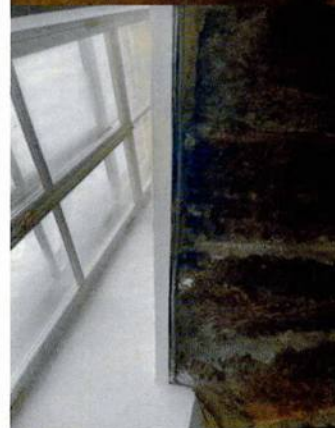
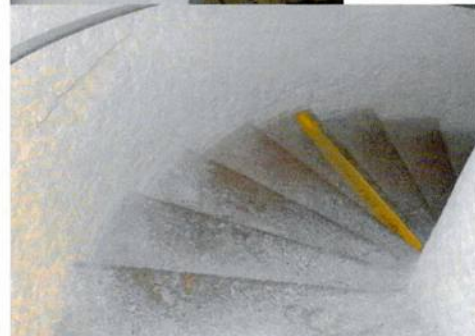
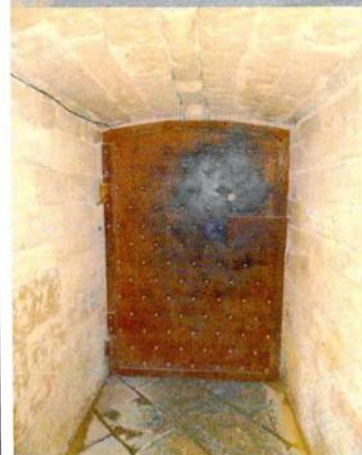
пологий свод из каменных плит (доломитизированный известняк) перед входом в подвал; местоположение дверного заполнения;

ступени лестницы - исторические габариты, местоположение и профили (валик) проступи и подступенка;

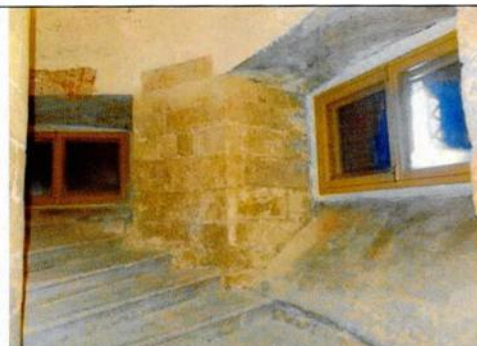
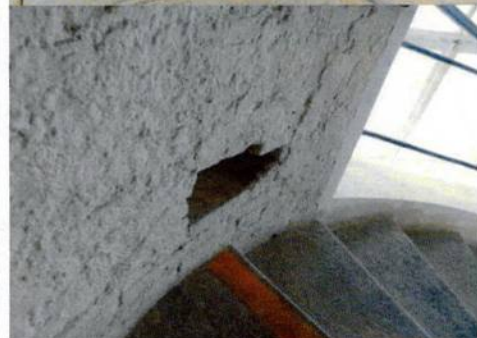
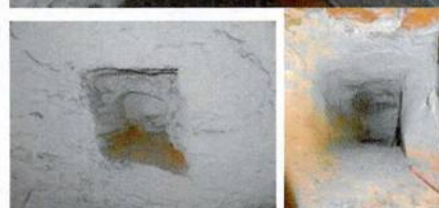
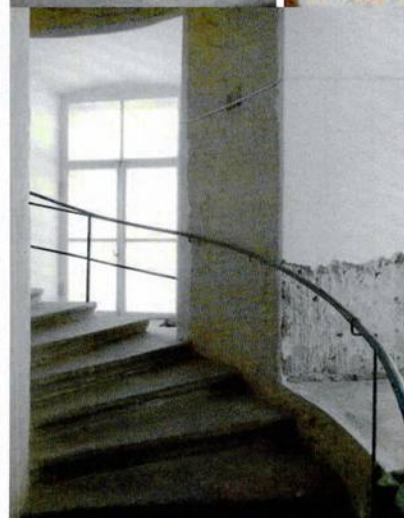
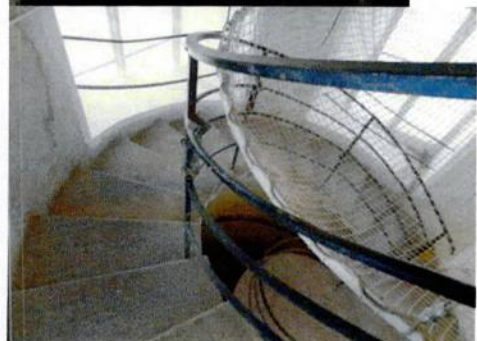
Оконные заполнения в объеме 1-5 этажей Сигнальной башни, окрашенные в белый цвет с комплектами фурнитуры* цветного металла, восстановленной по историческим аналогам последней трети XVIII в. (в том числе стержневые поворотные шпингалеты с фигурной декорированной ручкой, петли) – местоположение, материал (дерево, цветной металл, рисунок);

*фурнитура восстановлена в процессе реставрации 2008-2015 гг. Подробную фотофиксацию см. в разделе 2.3

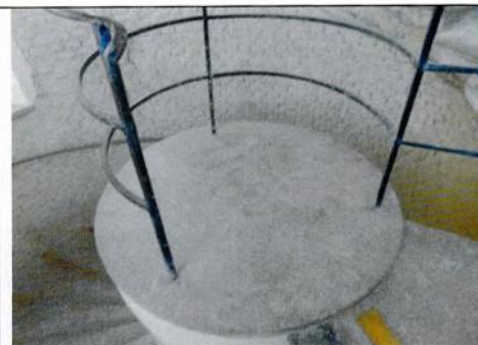
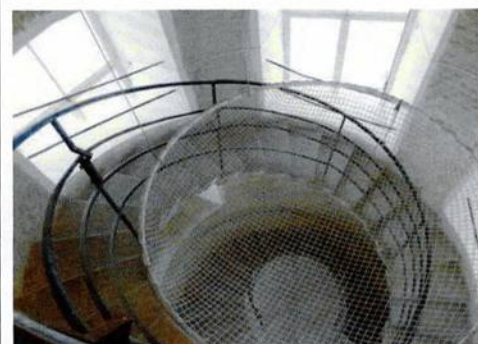
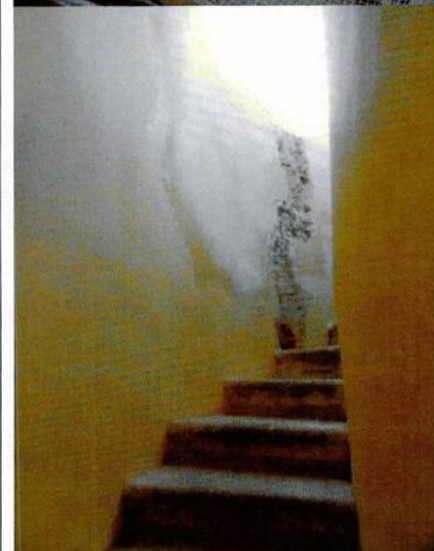
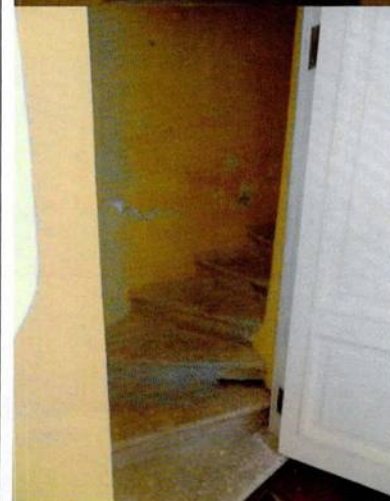
Гранитные ступени первого пролета и ступени из известняка второго пролета средистенной лестницы, с двух сторон заделанные в стену - местоположение, габариты, материал (гранит, доломитизированный известняк), профили проступи и подступенка;

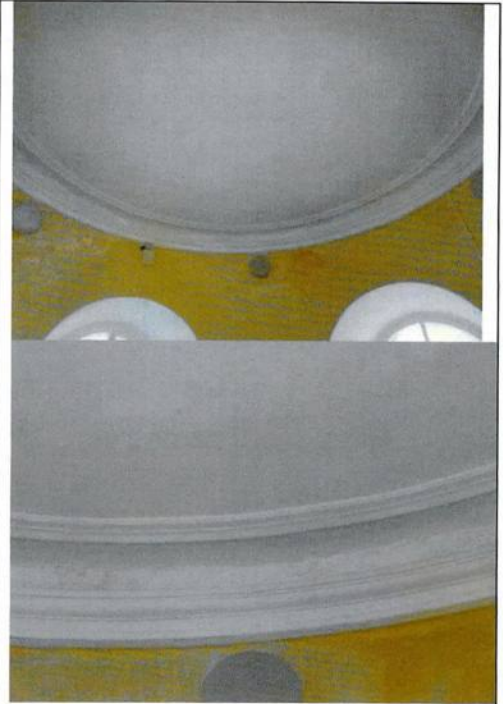
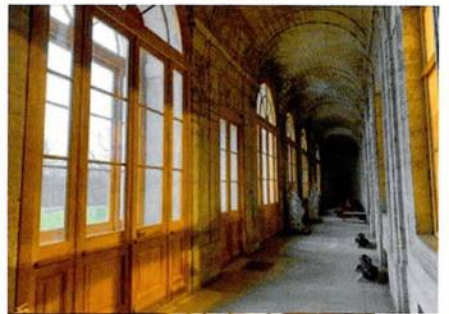
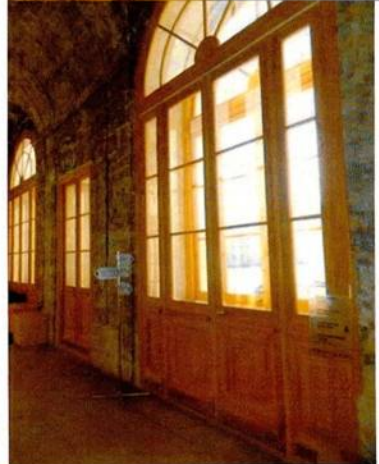
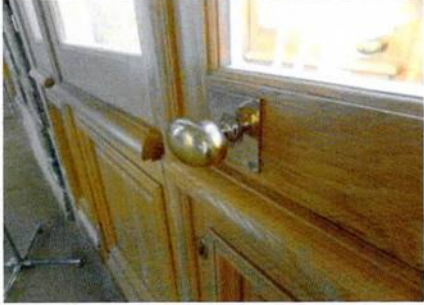
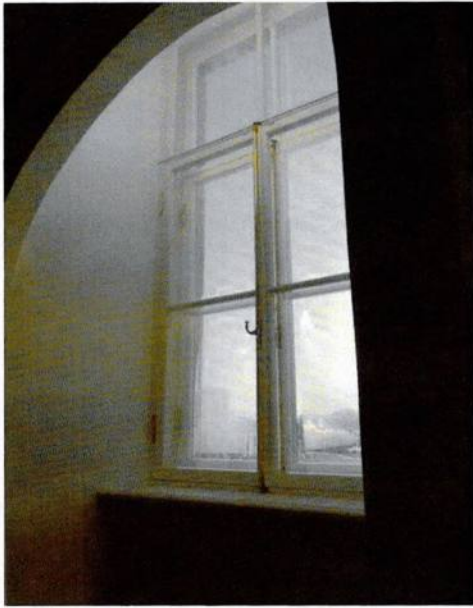
Деревянные заполнения оконных проемов, с многочастной расстекловкой, согласно исторической иконографии – в уровне 2-го этажа парадных помещений со стороны садового фасада с разделкой «под дуб», с комплектами фурнитуры* цветного металла воссозданной по историческим образцам –

<p>местоположение, материал, рисунок расстекловки;</p>

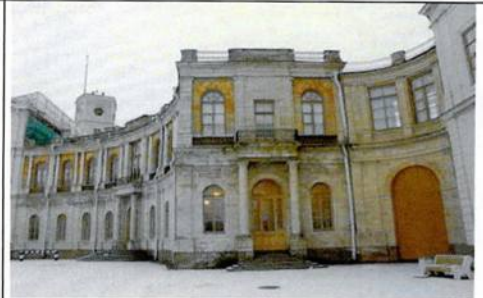
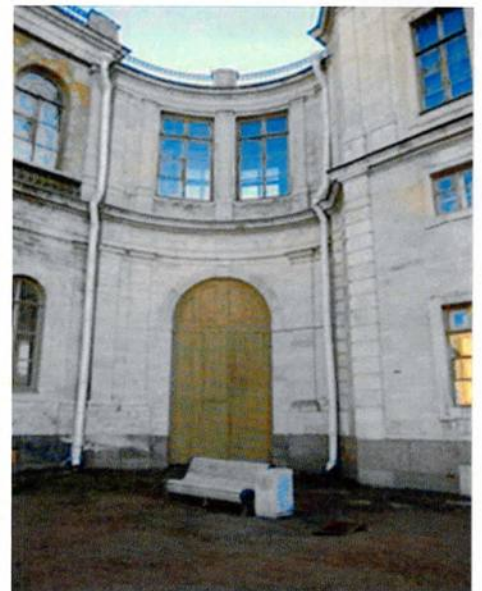
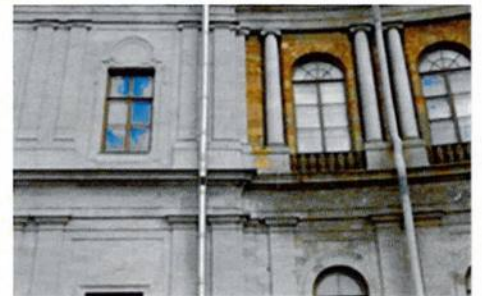
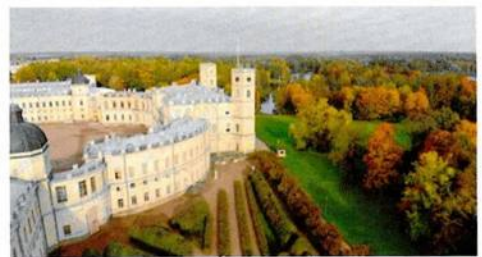
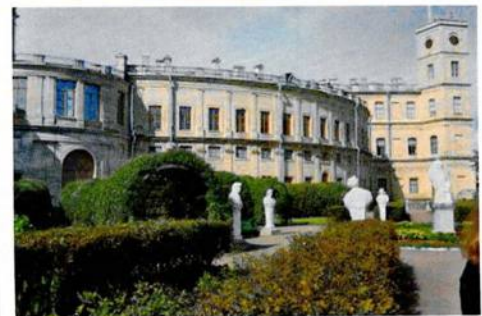
Фасад перехода – криволинейный в плане, двухэтажный, с арочным сквозным проездом и двумя прямоугольными окнами во 2-м этаже. Парковый фасад: 3-х этажный, с антресольным этажом, на 11 осей. Оконные проемы – прямоугольные, антресольные – прямоугольные лежащие. Центральный дверной проем – арочный. Ордерная система – аналогична главному фасаду в плоском варианте (пилястры).

Переход – двухэтажный с центральной проездной аркой полуциркульных очертаний в 1 этаже, во 2-м – на 4 оконных оси. Окна прямоугольные.

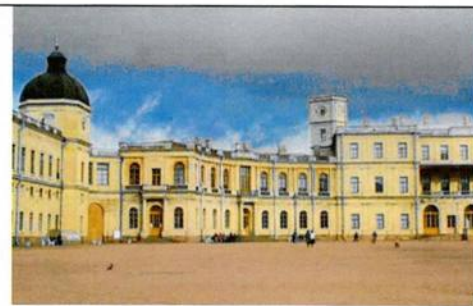
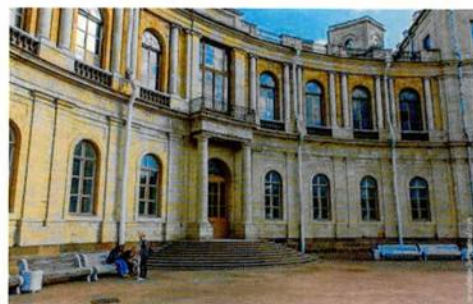
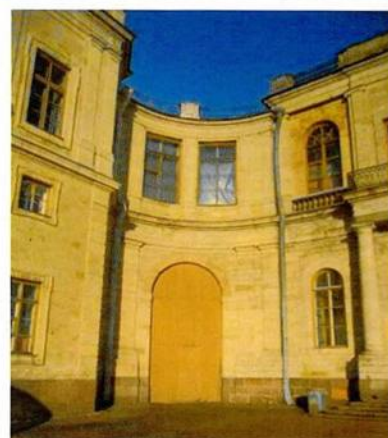
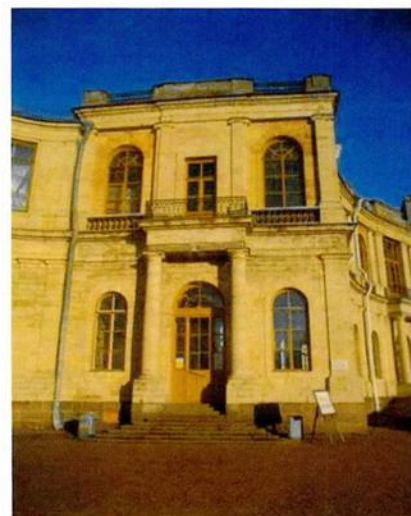
Торцевой фасад – по декоративной отделке

аналогичен главному, с поэтажным членением профилированными поясками-тягами, на 3 оси, центральные проемы акцентированы двухколонными портиками с балконами, аналогичными главному фасаду.

Выход на балкон – через небольшой прямоугольный проем 2-го этажа.

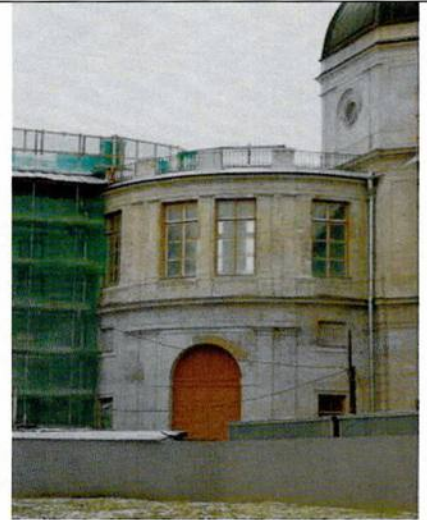
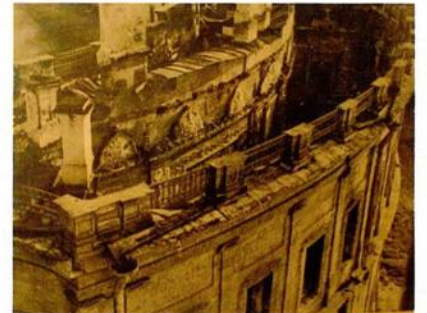
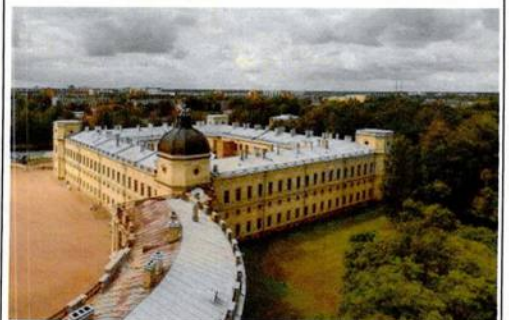
Цоколь выполнен из трех рядов крупных гранитных блоков. Окон в цоколе нет.

Отмостка со стороны плаца (парадного двора) – булыжная. Отмостка со стороны парка скрыта из-за увеличенной отметки планировки.

Крыльца из гранитных профилированных ступеней. На главном фасаде – полукруглое в плане, у торцевого и паркового фасадов – трехходные, прямоугольные в плане.

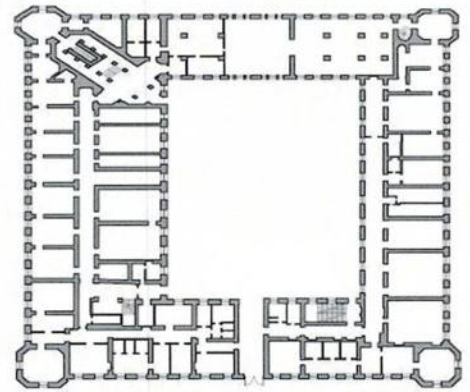
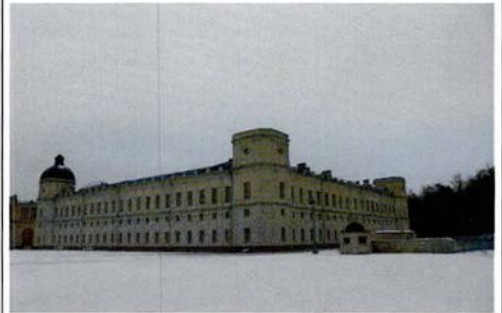
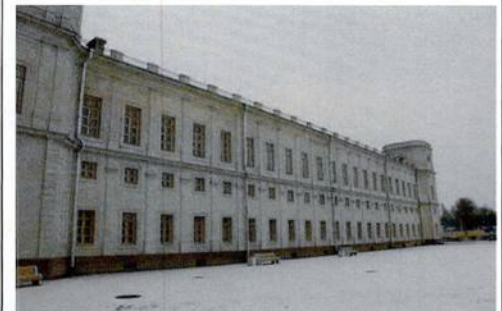
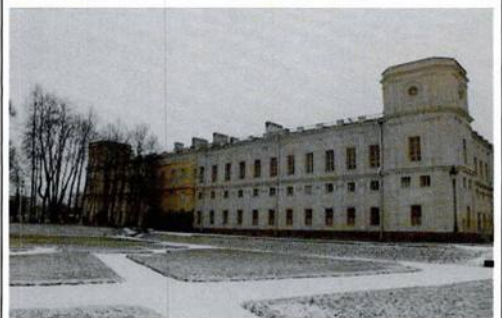
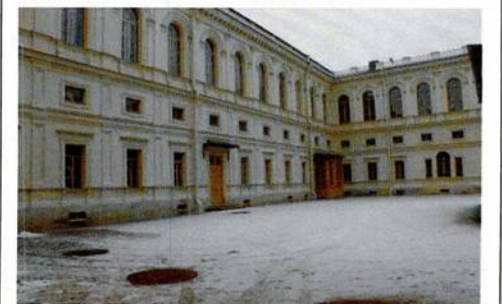
Фасады внутреннего двора: 3-х этажные, с антресольным этажом. Оштукатуренные по кирпичной кладке с включением

известняковых блоков, окрашены, оконные проемы 3-го этажа – арочные, полуциркульные,

Антресольного и 1-го этажей - прямоугольные.

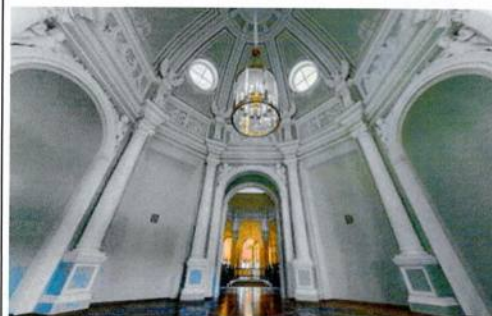
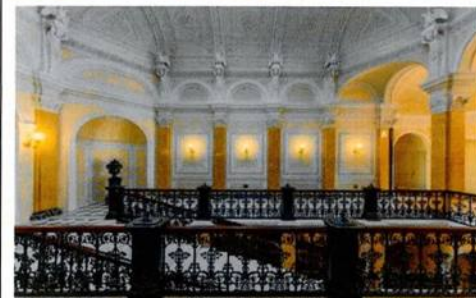
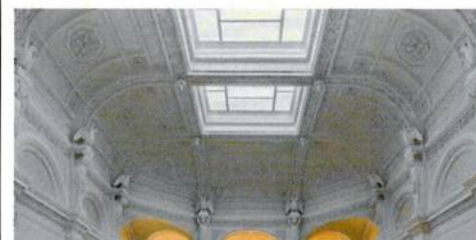
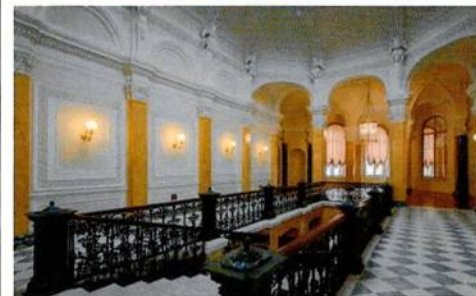
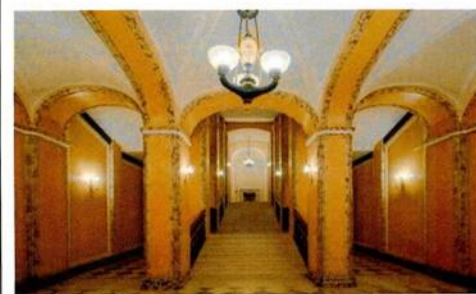
Лестница императрицы.
2-х маршевая лестница в юго-восточной угловой части - из

бетона в технике «террацо»,
воссоздана в послевоенный
период. Покрытие площадок –
мрамор серый и белый, плиты
известняка.

Металлическое ограждение с
деревянным поручнем, окраска.

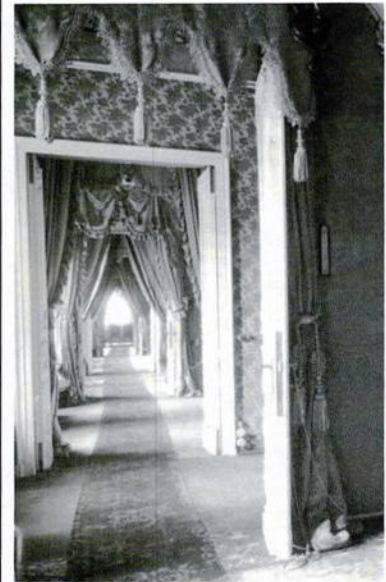
Фрагмент помещения Дежурной на акварели Гау, вид из Опочивальни (Спальни)

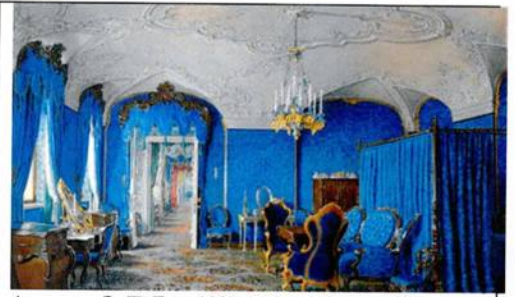
Акварель Э. П. Гау. 1880. ГДМ- 447-ХІ, ГМЗ «Гатчина».

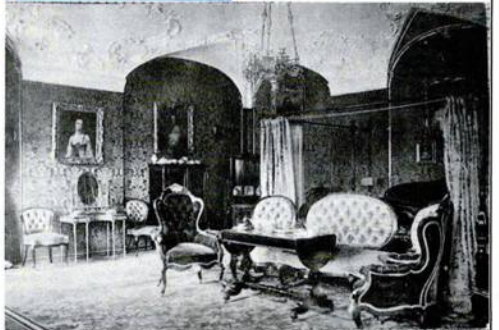
Фото до 1920-х гг. Г-212_1, ГМЗ «Гатчина».

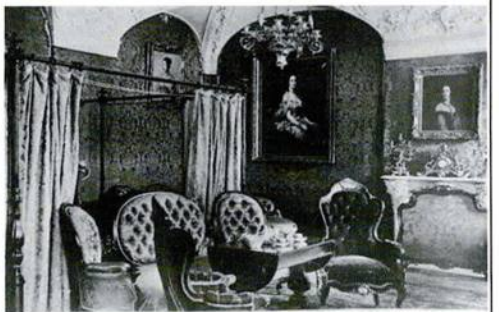
Фото до 1920-х гг. Бр-50_1, ГМЗ «Гатчина».

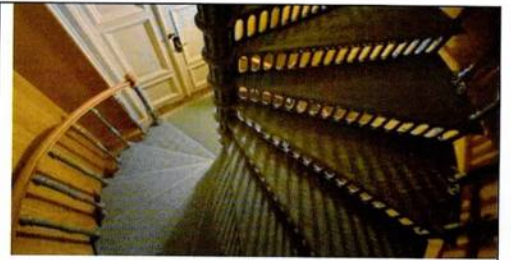
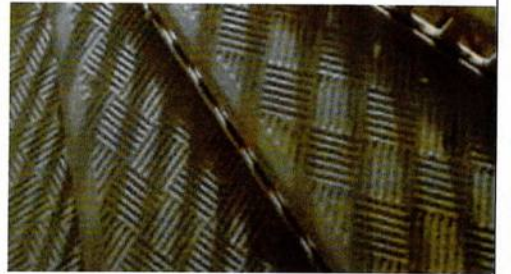
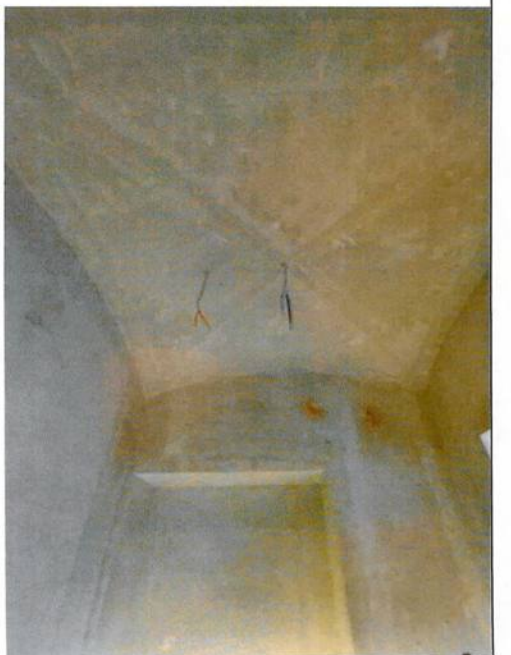
**Комната вел. кн. Константина
Николаевича и вел. кн.
Александры Иосифовны
(Пом.1 на сит. Плане):**

Сводчатая конструкция потолка
(крестовый свод) -
местоположение, габариты,
материал (кирпич)

Стены и свод гладко
оштукатуренные, окраска;

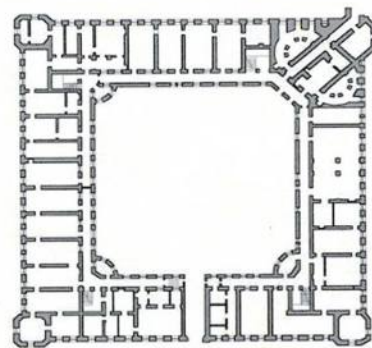
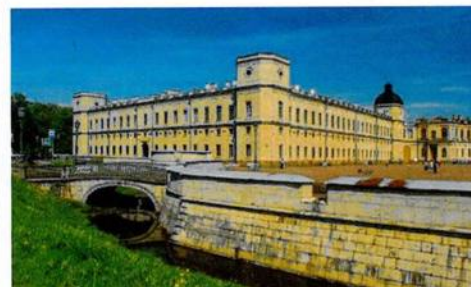
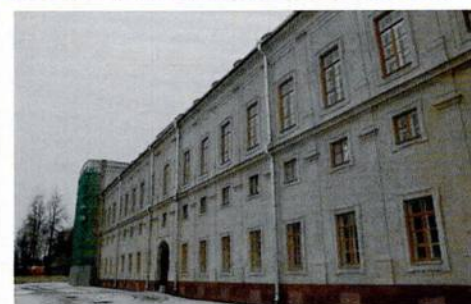
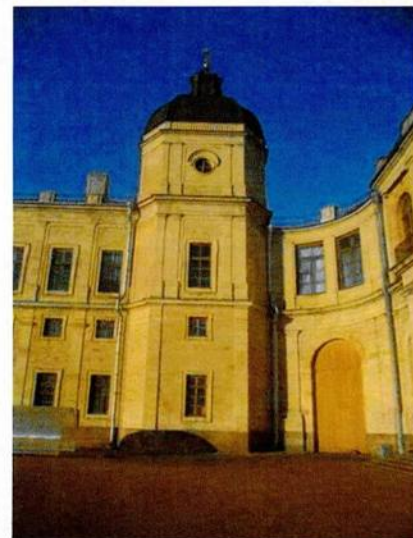
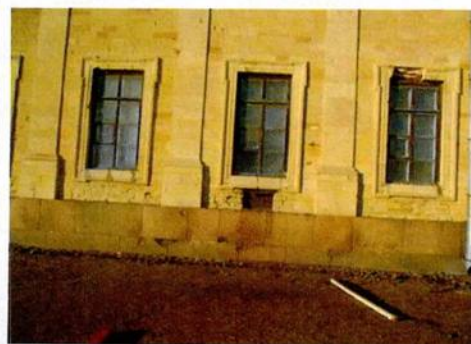
карнизы, наличники окон с
металлическими анкерами
маркизов и дверей – невысокого
рельефа, французский балкон в
3-м ярусе окон церкви с
металлической решеткой,
профилированные резные из
камня с барочными мотивами.

Облицовка стен: каменные блоки

из известняка, угловые рустованные пилястры башен, плоские пилястры тосканского ордера в двух уровнях, полуколонны, профилированные наличники, междуэтажные и венчающие карнизы – из каменных блоков.

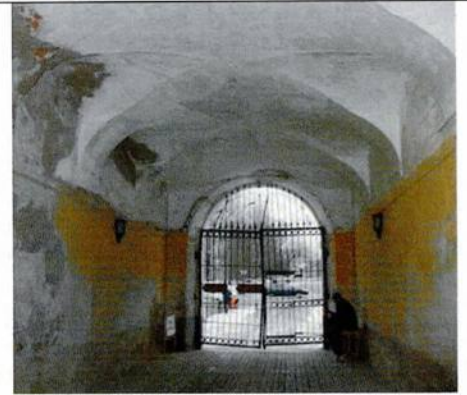
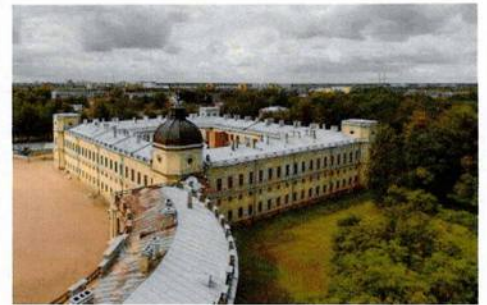
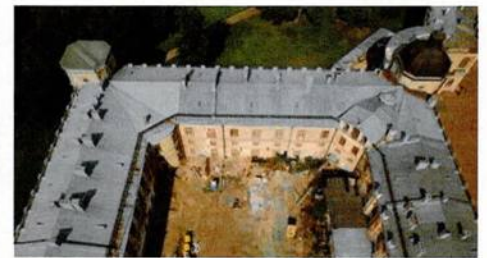
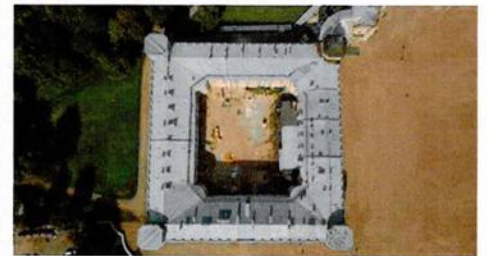
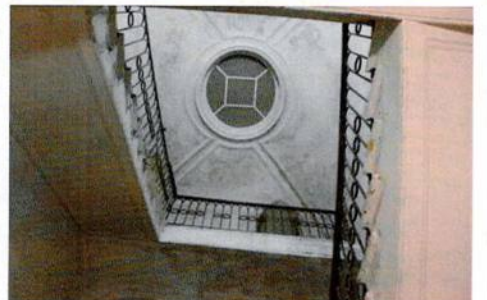
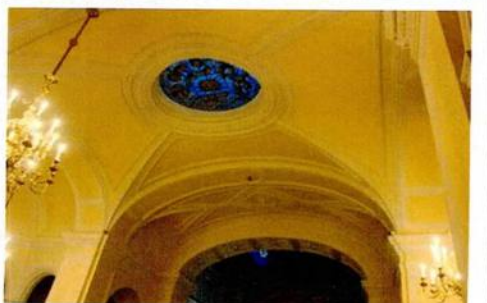
Световой фонарь Домовой церкви – овал в плане, с пирамидальным верхним ярусом (воссоздан в 2002 г.,

отреставрирован в 2018 г.)

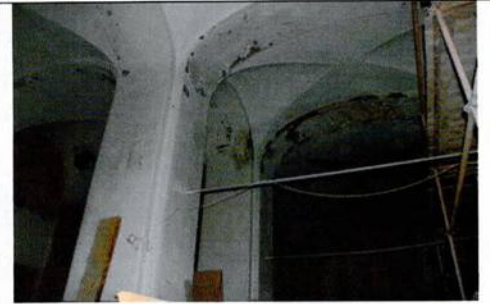
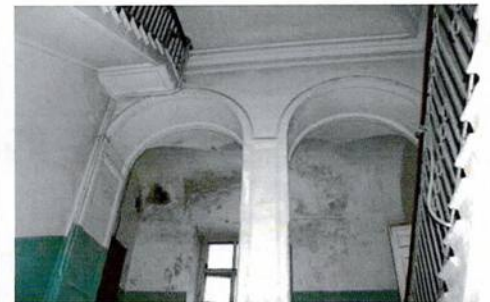
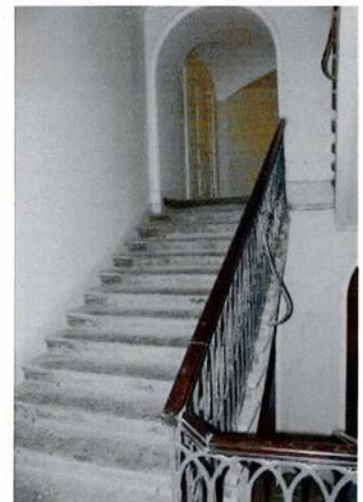
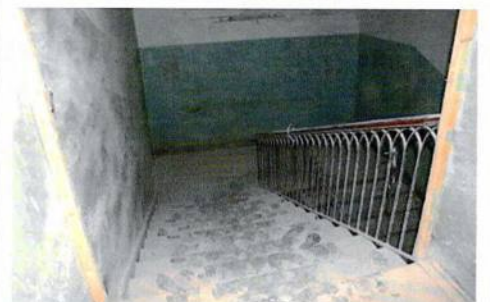
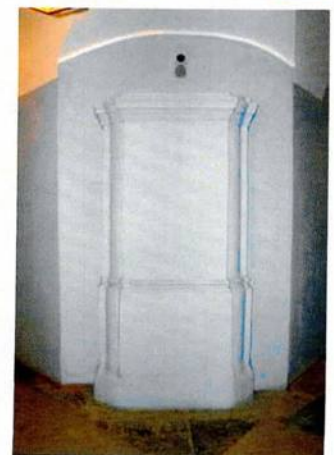
3 двухмаршевые из известняковых профилированных ступеней, «терраццо». Покрытие площадок – известняковые лещадные тесаные плиты. Ограждения – кованая решетка геометрического орнамента с деревянным поручнем.

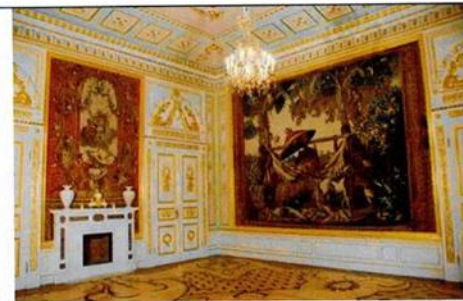
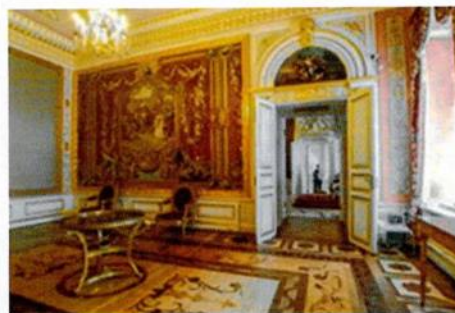
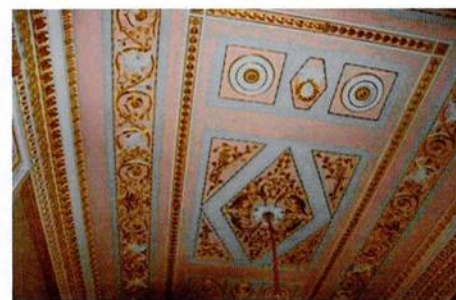
Центральное каре
Малиновая гостиная

Поля стен украшает гобелен, филенки и тяги. Сложный лепной карниз декорирован золочеными деталями и растительным орнаментом, переходящий в потолочный плафон. Полукружие над дверьми поддерживаются консолями и валютами. Потолочный плафон обрамлен геометрической композицией с растительным орнаментом. Деревянные дверное заполнение декорировано золочеными деталями. Рисунок наборного паркетного пола заполнен растительным орнаментом.

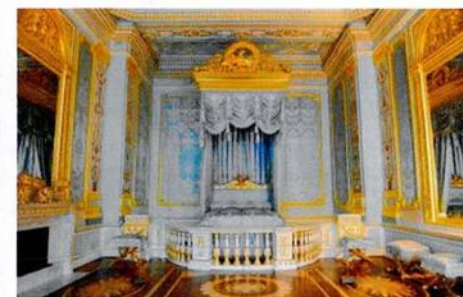
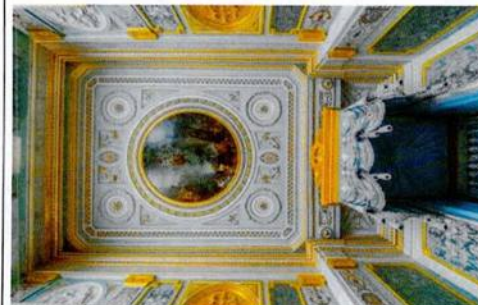
Центральное каре
Парадная
опочивальня

Поля стены обтянуты голубым шелком с тканым рисунком, филенки и тяги, а также золоченые лепные композиции над зеркалами с золочеными рамами. Лепной карниз сложного профиля декорирован золочеными иониками. Сандрики украшены спиральными завитками. Потолочный плафон имеет членение на плоскую часть, украшенную круглым плафоном и балдахин. Деревянные дверное заполнение декорировано золочеными деталями. Рисунок наборного паркетного пола заполнен симметричными композициями.

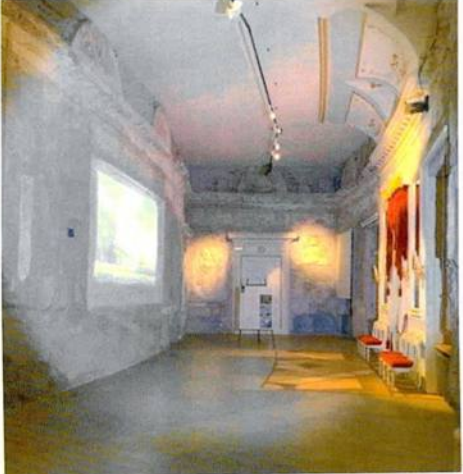
3.2	<p>Декоративно-художественное оформление интерьеров, предметы декоративно-прикладного искусства</p> <p>Западный полуциркуль Чесменская галерея</p>	<p>Частично сохранившаяся историческая отделка кирпичных несущих стен. Гипсовый лепной декор стен с остатками позолоты: пилястры с медальонами и барельефными ликторскими связками с секирами, лепные композиции из древнеримских доспехов и оружия по сторонам дверей. Декоративные гипсовые пояски из меандра. Лепной декор камина.</p> <p>Исторические дверные проемы –</p>

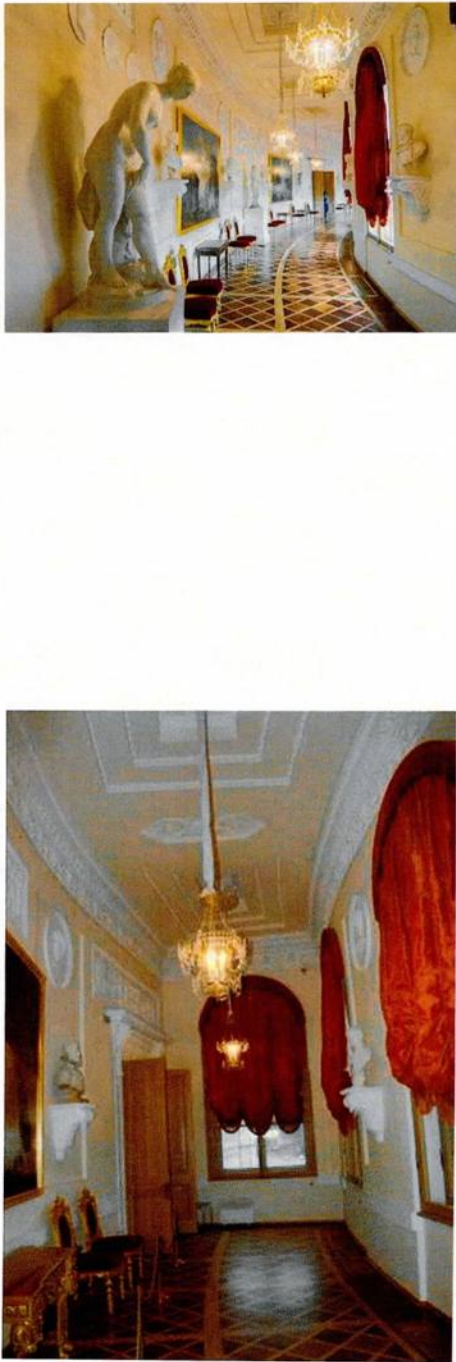
<p>Оконные заполнения – деревянные, окрашенные, с подоконниками.</p> <p>Перекрытие над переходом кирпично-горшечные свод.</p>	
<p>3.3</p>	<p>Декоративно-художественное оформление интерьеров, предметы декоративно-прикладного искусства</p> <p>Восточный полуциркуль. Греческая галерея.</p>	<p>Декоративная отделка стен: гладкая штукатурная отделка, профилированный венчающий карниз гипсовым лепным фризом, лепными порезками, барельефы с профилированными тянутыми обрамлениями с порезками, окраска.</p> <p>Декоративная отделка кессонированных потолков: гладкая штукатурная отделка потолков, профилированные тяги, гипсовый лепной декор (фриз, порезка, розетки), окраска. Гипсовые консоли для бюстов в виде кронштейнов с волютами, акантовых листьев. Лепные сандрики дверных проемов с кронштейнами из болотника и порезками с иониками.</p> <p>Исторические оконные проемы–прямоугольные с деревянным заполнением и латунной фурнитурой.</p> <p>Исторические дверные проемы – местоположение, конфигурация, габариты.</p> <p>Заполнения дверных проемов, материал – дерево с латунной фурнитурой.</p> <p>Пол наборный паркет геометрического рисунка.</p>

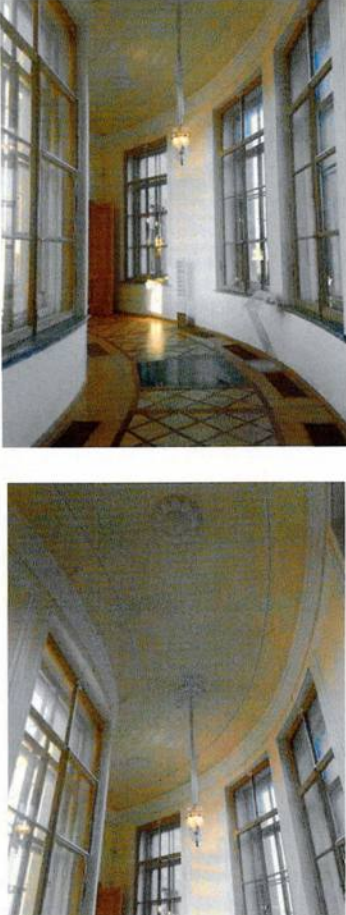
<p>Восточный полуциркуль. Комнаты за Греческой галереей.</p>		<p>Декоративная отделка стен: гладкая штукатурная отделка, профилированные потолочные карнизы, окраска.</p> <p>Декоративная отделка потолков: гладкая штукатурная отделка потолков, окраска.</p> <p>Исторические оконные проемы – прямоугольные.</p> <p>Заполнения оконных проемов с профилированными подоконниками, материал – дерево с окраской и латунной фурнитурой.</p> <p>Исторические дверные проемы – местоположение, конфигурация, габариты.</p> <p>Заполнения дверных проемов, материал – дерево с латунной фурнитурой.</p>

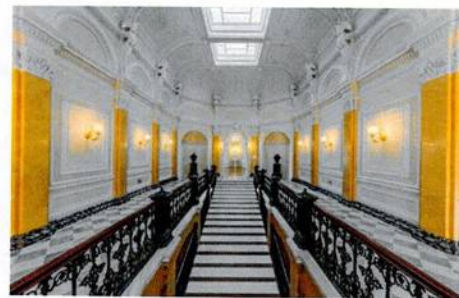
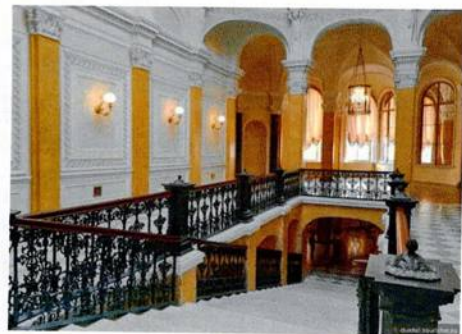
Арсенальное каре.
Мраморная лестница.

Отделка стен, столбов, арок – искусственный мрамор.

Пилястры коринфского ордера из искусственного мрамора. Меандр обрамления простенков между пилястрами.

Марши лестницы по чугунным (металлическим) косоурам с рисунком. Мраморные ступени с ковродержателями, профилированным краем и

<p>нижней отделкой.</p> <p>Ограждение лестницы – чугунные литые ажурные секции, деревянный поручень с окраской.</p> <p>Полы площадок – из серого и белого мрамора с фризовой полосой серого цвета и беломраморными фризами.</p> <p>Выполнены работы по реставрации и воссозданию в 2017 г.</p>

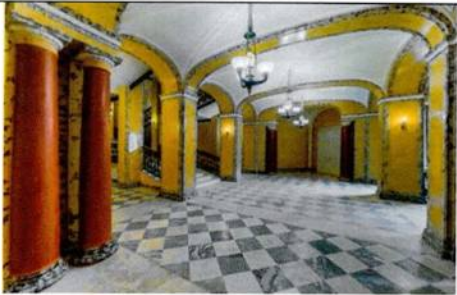
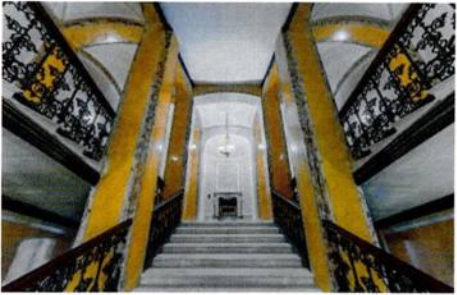
<p>Арсенальное каре. Зал и фойе театра.</p>		<p>Декоративная отделка стен: гладкая штукатурная отделка, профилированные горизонтальные тяги, тяги зеркал, венчающего карниза, гипсовый лепной декор, окраска.</p> <p>Декоративная отделка сводчатых потолков - гладкая штукатурная отделка, окраска.</p> <p>Декоративная отделка потолков - гладкая штукатурная отделка, профилированные тяги, гипсовый лепной декор (фриз, розетки), окраска.</p> <p>Исторические дверные проемы – местоположение, конфигурация, габариты;</p> <p>Заполнения дверных проемов, материал – сосна, окраска масляной краской, латунная фурнитура (петли, ручки, шпингалеты);</p> <p>Исторические оконные проемы – прямоугольные.</p> <p>Заполнения оконных проемов – деревянные, с подоконниками, материал с латунной фурнитурой.</p> <p>Пол наборный паркет геометрического рисунка.</p>

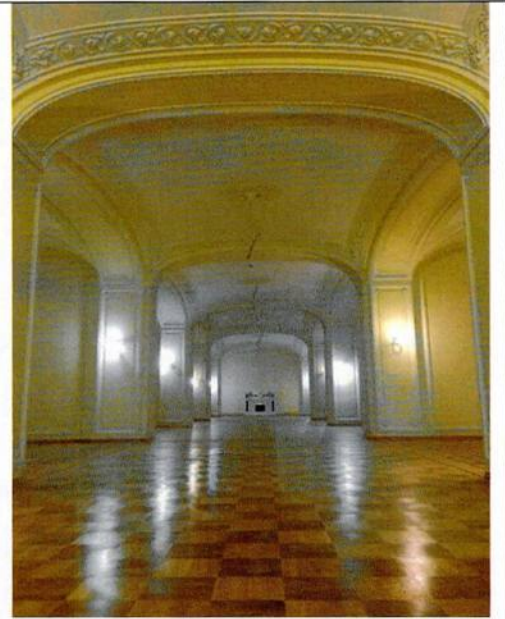
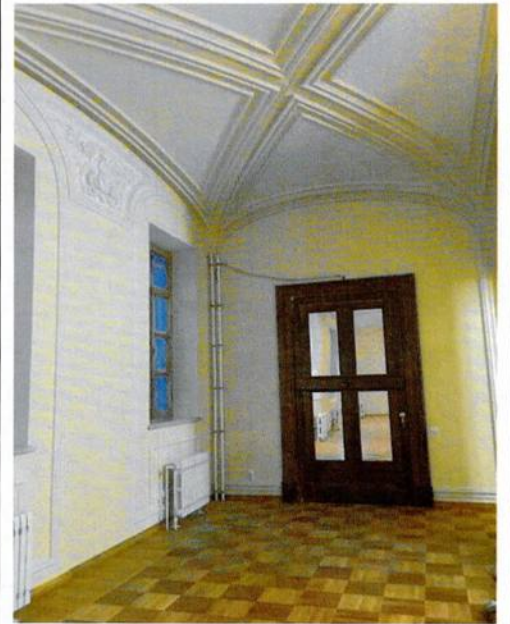
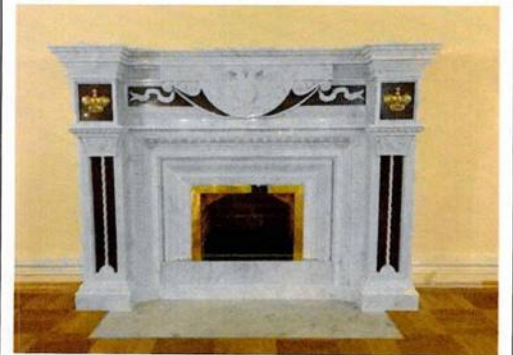
Кухонное каре.
Дворцовая церковь.
Молельный зал.

Отделка стен и сводов – гладкая штукатурная, окрашенная, с профилированными тягами и лепным гипсовым декором, с вышпаровкой.

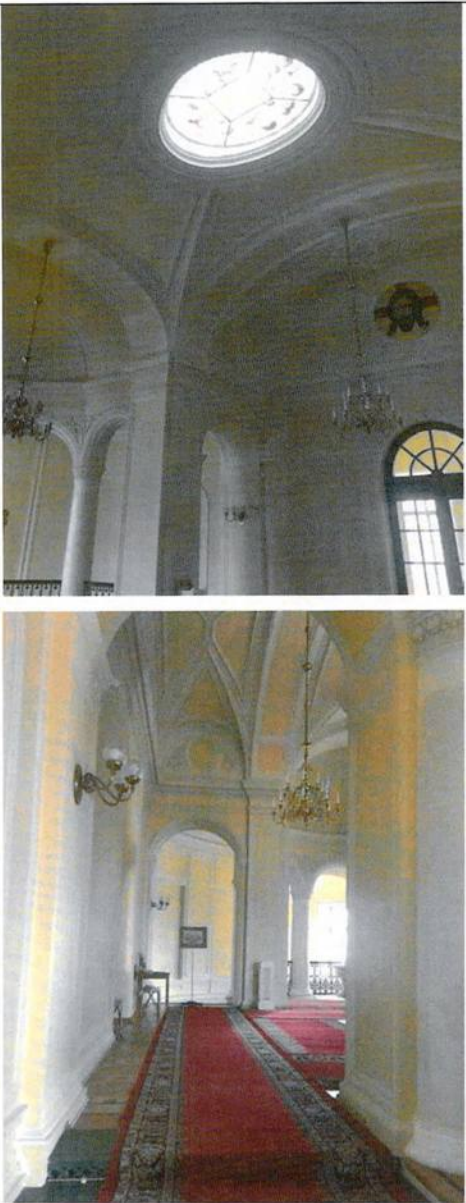
<p>Кухонное каре. Домовая церковь.</p>		<p>Декоративная отделка: гладкая штукатурная отделка кирпичных несущих стен, филенки оконных проемов.</p> <p>Своды: гладкая штукатурная отделка сводчатых потолков.</p> <p>Полы: квадратные плиты «тераццо» темно-серого и светло-серого цветов, по периметру фриз из плит «тераццо» темно-серого цвета.</p> <p>Ступени: три профилированные ступени у входа в молебный зал выполнены из серого мрамора.</p> <p>Оконные заполнения: деревянные с подоконниками.</p> <p>Дверные заполнения: деревянные с филенками, дверь в</p>

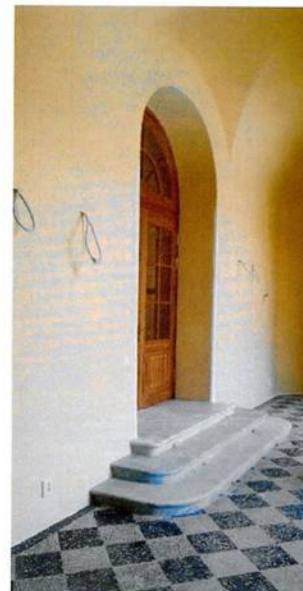
Кухонное каре.
Дворцовая (домовая)
церковь. Лестницы.

Две полукруглые лестницы, в храм. Лестницы состоят из чугунных проступей и ажурных подступенков и плит площадок, которые образуют промежуточные площадки.

Проступи и подступенки лестницы – чугунные, литые, окрашены краской. Подступенки с ажурными геометрическим прорезным рисунком.

Ограждения чугунные с ажурным рисунком и деревянным поручнем.

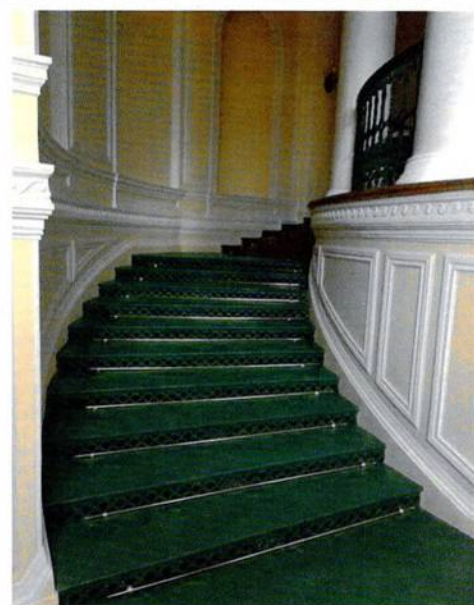
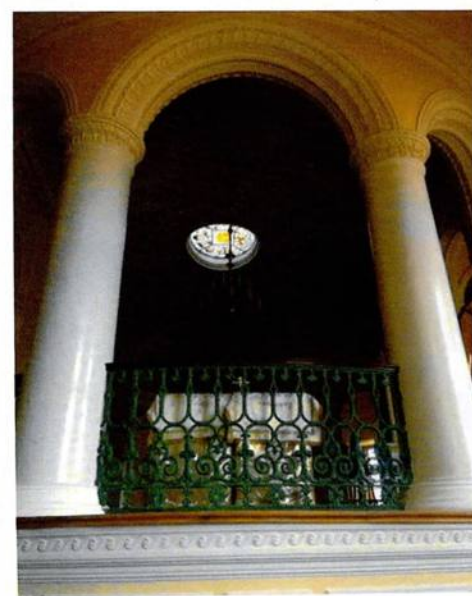
Кухонное каре.
Дворцовая церковь.
Нижний храм.

План нижнего повторяет план церкви. В восточной части помещения (под алтарем) – в стенах имеются 3 оконных проема. Два дверных проема в восточной и западной стенах соединяют объем с Малым западным переходом к Центральному каре дворца и коридором 2 этажа Кухонного каре.

Дверные заполнения – деревянные, с латунной фурнитурой. Дверь в Малый переход западного полуциркуля – с остеклением.

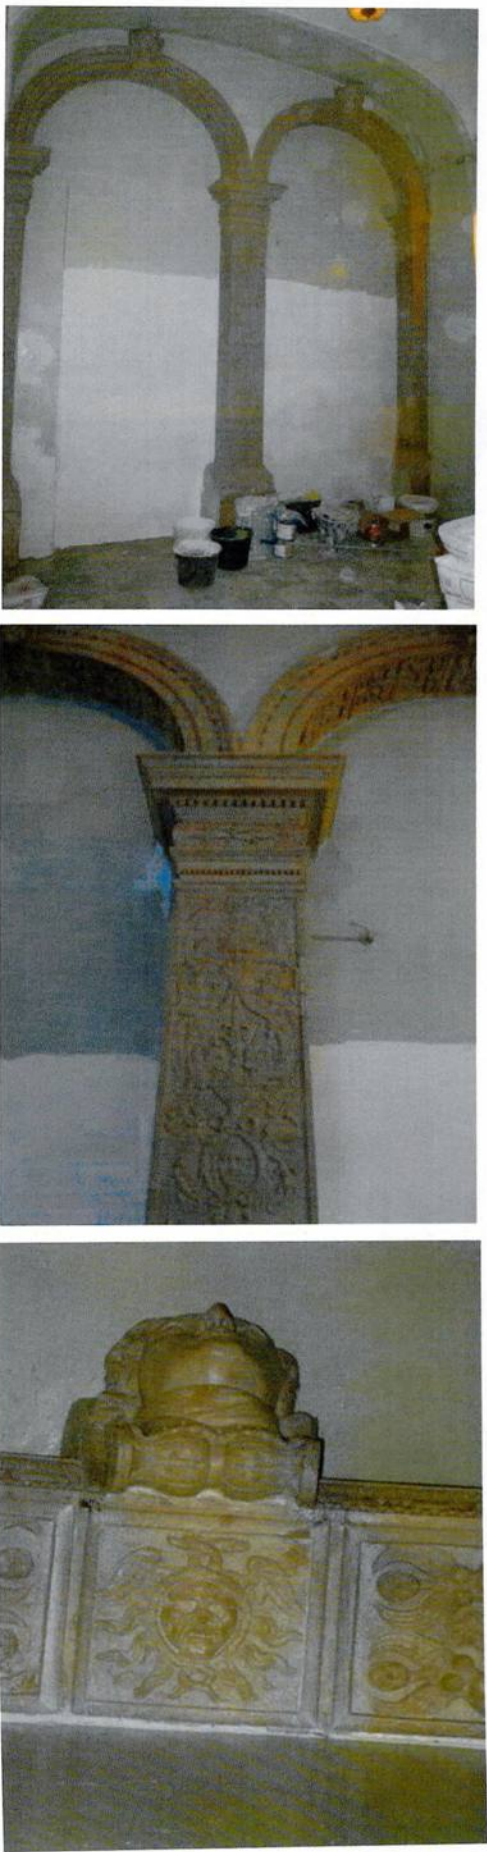
<p>4</p>	<p>Предметы декоративно-прикладного искусства в интерьерах.</p> <p>Арсенальное каре. Две мраморные резные арки на 1 этаже, ведущие с лестницы Государыни Императрицы</p>	<p>Венеция, XVII век (?), установлены в середине XIX века в ходе перестройки Гатчинского дворца архитектором Р.И.Кузьминым</p> <p>Арки-портала вписаны в трехцентровую арку стены. Базы пилястр с композитным ордером из натурального мрамора песочных тонов. Стволы пилястр и архивольты арок покрыты сплошным ковровым резным рисунком ренессансного характера (в клеймах): растительный орнамент на стволах, фигуративный с аллегорическими мотивами – на архивольтах. Импосты – резные с дентикулами и лавровыми гирляндами. Замковые камни украшены резными головками – мужской и женской (предположительно – Зевс и Гера). Обрамление архивольт – бусы, болотник, ионики.</p>

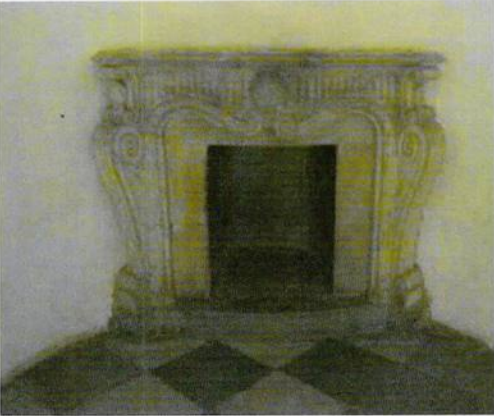
<p>Арсенальное каре. Камин на площадке Мраморной лестницы. Середина XIX века.</p>	<p>Камин, одноярусный, <u>средистенный</u>, белый мрамор, резьба, шлифовка.</p> <p>Топочное отверстие прямоугольное, открытое. Дно топки вымощено кирпичом «на иконку». Топка обрамлена вогнутыми тягами с волютообразными завитками в центре. Фриз трехчастный, разделан каннелюрами. Центральная часть выделена рокайлем (раковиной). Полка - криволинейная в плане, с профилированным краем. Боковые стойки оформлены в форме двухъярусных кронштейнов с волютами, декорированы раковинами.</p> <p>Нижний пьедестал – темно- серого мрамора.</p>

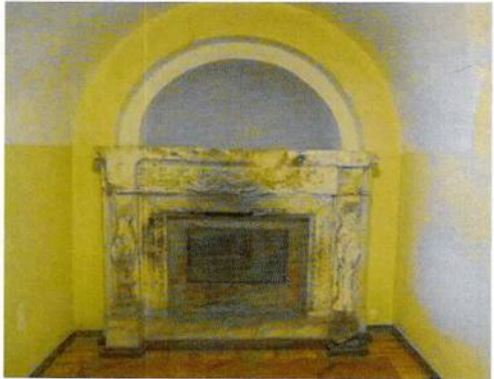
<p>Арсенальное каре. Камин на площадке 2-го этажа. XIX в.</p>	<p>Камин установлен перед арочной полуциркульной нишей в торце коридора. Мрамор, резьба, значительные утраты.</p> <p>Камин, одноярусный, <u>средистенный</u>. Топочное отверстие прямоугольное, закрытое металлическими створками. Топка обрамлена прямоугольной резной рамой с растительным классицистическим орнаментом. Фриз трехчастный, средняя часть – резная панель с гирляндами и розетками. Боковые - утрачены. Полка – утрачена в лицевой части. Боковые стойки оформлены в форме балясин, поверхность сколота.</p> <p>Нижний пьедестал – простой, крепованный под балясинами.</p>
