Акт

**по результатам государственной историко-культурной экспертизы проектной документации по сохранению объекта культурного наследия федерального значения «Гатчинский дворец (с Арсенальным и Кухонным каре)», 1766-1781 г.г., 1793-1797 г.г. (перестроен), 1844-1851 г.г., в составе объекта культурного наследия федерального значения «Ансамбль Гатчинского дворца и парка», расположенного по адресу: Ленинградская область, Гатчинский муниципальный район, Гатчинское городское поселение город Гатчина, Красноармейский пр., д.1:
«Проектная документация на проведение работ по сохранению объекта культурного наследия федерального значения «Гатчинский дворец (с Арсенальным и Кухонным каре)», 1766-1781 гг., 1793-1797 гг., (перестроен), 1844-1851 гг. (проект восстановления архитектурного убранства интерьеров Личных комнат Павла I в помещениях 1-го этажа Центрального корпуса) по адресу: Ленинградская область, Гатчинский район, г. Гатчина, Красноармейский пр., д. 1, лит. А», выполненной ООО «Возрождение Петербурга» в 2025 г. (шифр П-14/2024).**

**Санкт-Петербург
2026 г.**

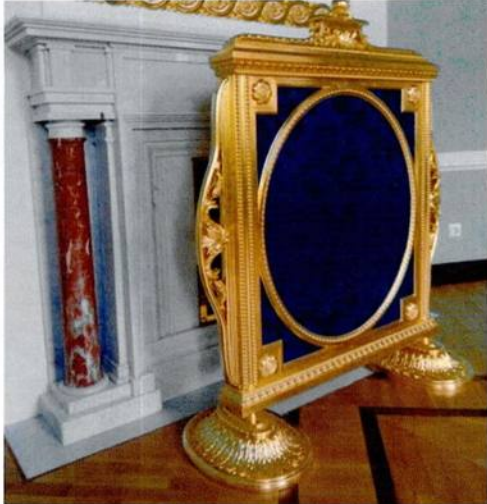
<p>Кухонное каре. Камин в помещении 3-го этажа.</p>	<p>Вт. пол. XIX в. Белый мрамор, резьба, шлифовка, полировка. <u>Камин средистенный, однорусный.</u> Топочный канал – прямоугольный, со скругленными верхними углами. Фриз из трех полей, декорированных по периметру вогнутыми тягами. В центральном поле –рельефное погрудное изображение</p>

<p>крылатого ангела. Стилизованные крылья переходят в две волюты, заканчивающиеся акантовыми листьями. Боковые стойки в форме двух кронштейнов, декорированных крупными листьями аканта и цветочными гирляндами.</p> <p>Каминная полка – сложных очертаний, с профилированным краем. Топка заложена кирпичом и оштукатурена.</p>	
<p>Западный полуциркуль. Овальная комната. Мраморный камин.</p>		<p>Камин средистенный, одноярусный.</p> <p>Белый мрамор, красный мрамор с белыми прожилками, резьба, шлифовка, полировка.</p> <p>Топочный канал – прямоугольный.</p> <p>Фриз из трех полей.</p> <p>Боковые стойки с колоннами тосканского ордера, стволы колонн из красного мрамора.</p> <p>Каминная полка – геометричного очертания, с профилированным краем. Декоративная рама топочной из латуни.</p> <p>Декоративный резной деревянный экран камина.</p> <p>Декоративный экран, каркас из сосны, резные деревянные элементы из липы, с золочением на левкас. Центральная часть экрана обтянута штофом синего цвета с набивным рисунком.</p> <p>Экран воссоздан по иконографии в 2019 г. в процессе реставрации и воссоздания интерьера Овальной комнаты.</p>
