## **А К Т**

**по результатам государственной историко-культурной экспертизы документов,  
обосновывающих изменение границ территории объекта культурного наследия  
«Усадьба» по адресу: Ленинградская область, Кингисеппский муниципальный район,  
Фалилеевское сельское поселение, деревня Утешение, 5П (в границах земельного  
участка 47:20:0000000:15847), подвергнувшихся корректировке**

### ***10.1. Общие сведения об объекте культурного наследия:***

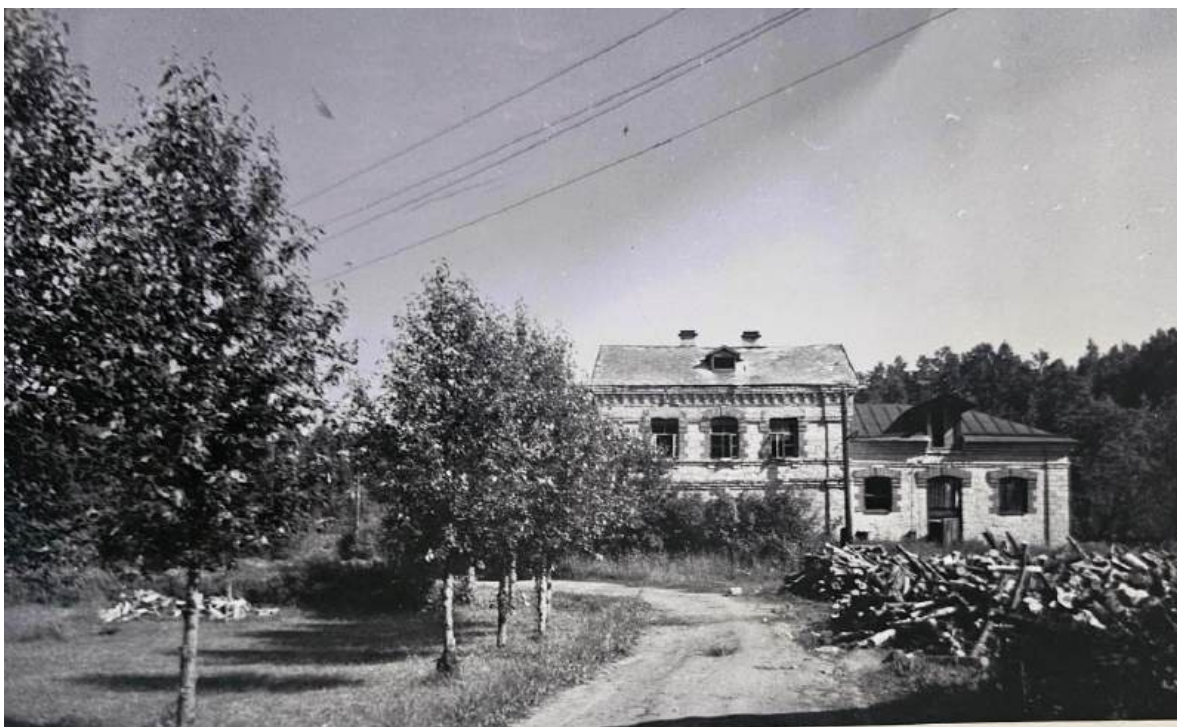
17. 588.12 Кингисеппский район Ленинградской области. Инвентаризация и разработка предложений по сохранению и использованию памятников истории и культуры. Натурное обследование Кайболовского сельсовета. Ленинград. 1981г Усадьба «Утешение». Каретный сарай. Общий вид с юга. 1981

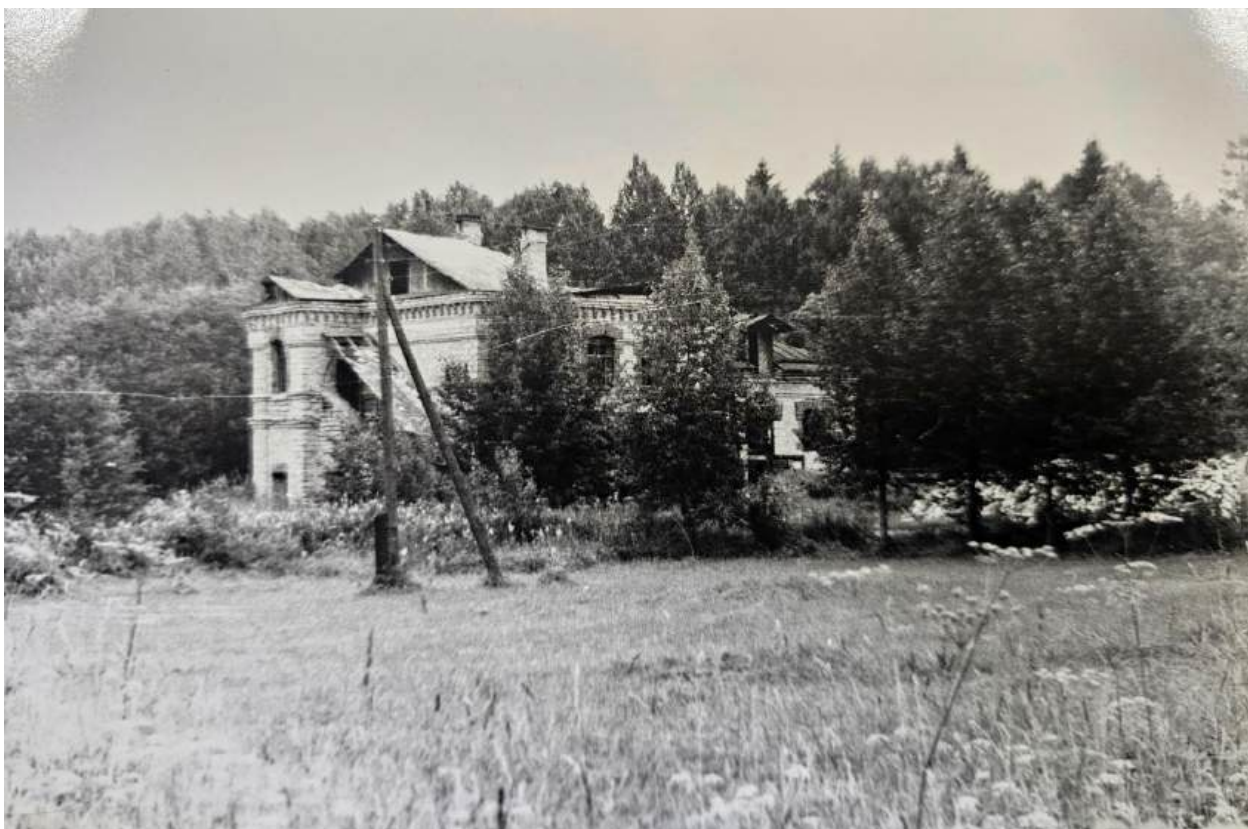
20. 614-18 Ленинградская область. Кингисеппский район. Усадьба «Утешение». Фотофиксация 1984г. Усадьба «Утешение». Каретный сарай. Общий вид.

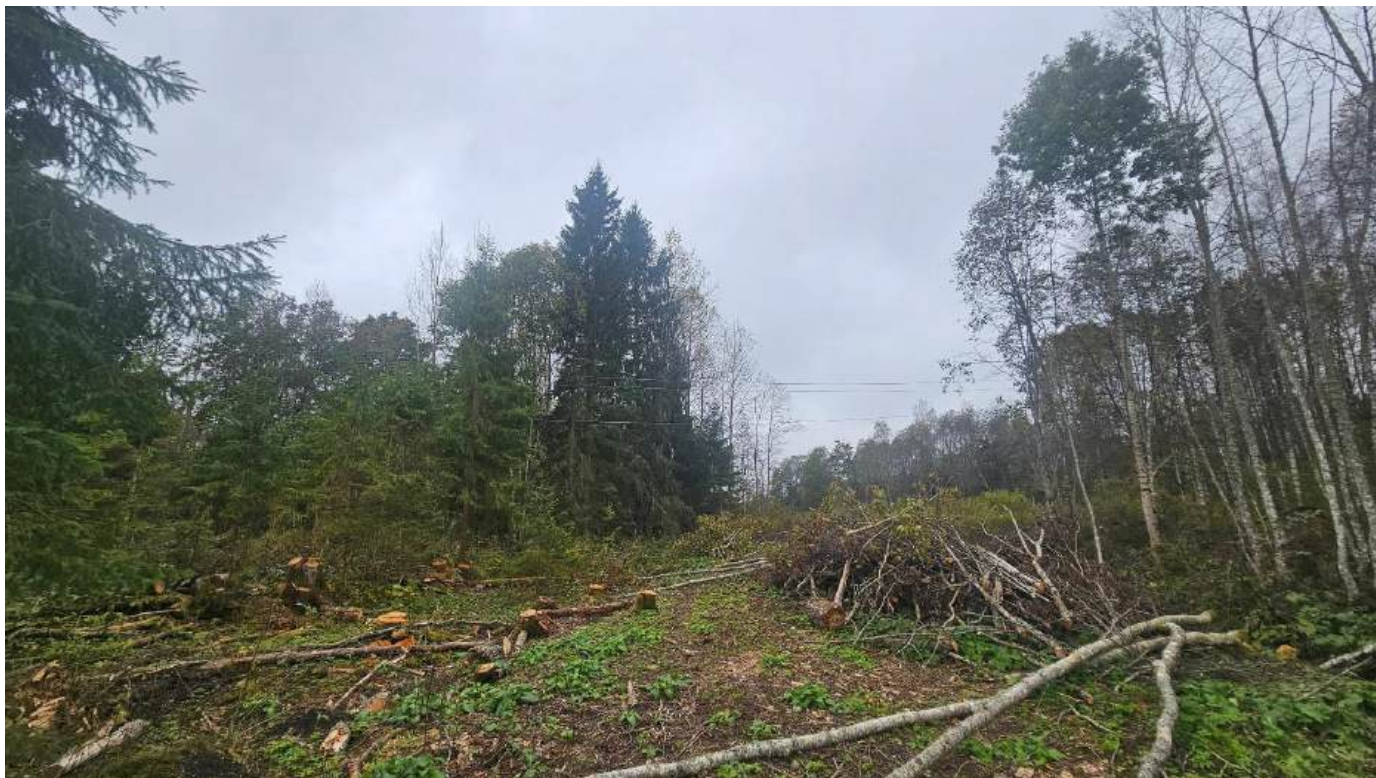
Фото 4. Вид по северной дороге на запад в сторону автотрассы на пересечение северной дороги и дороги на плотину. Дата: 04.05.2026 г.

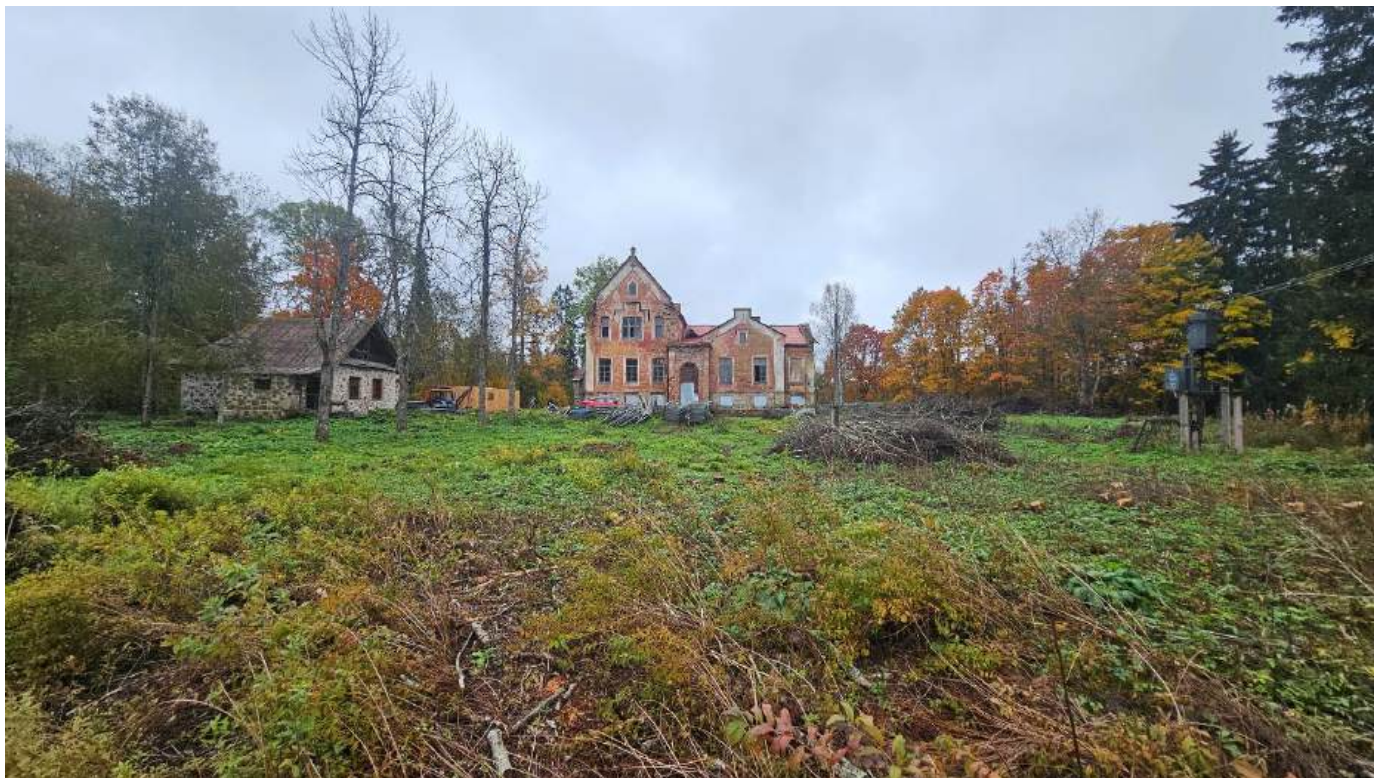
Фото 5. Вид на северный фасад главного дома со стороны курдонера. Дата: 04.05.2026 г.

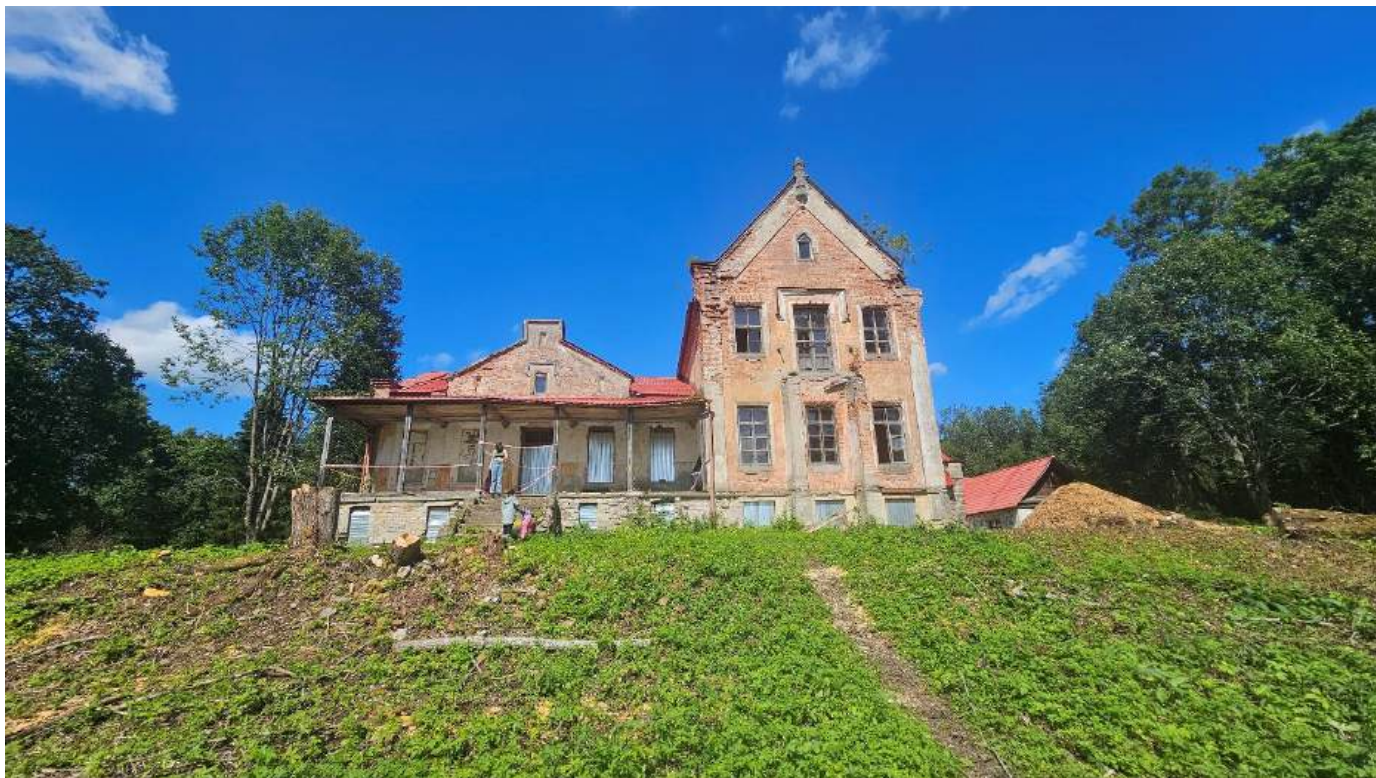
Фото 9. Вид на рукотворную террасу с главным домом (южный фасад). Дата: 04.05.2026 г.

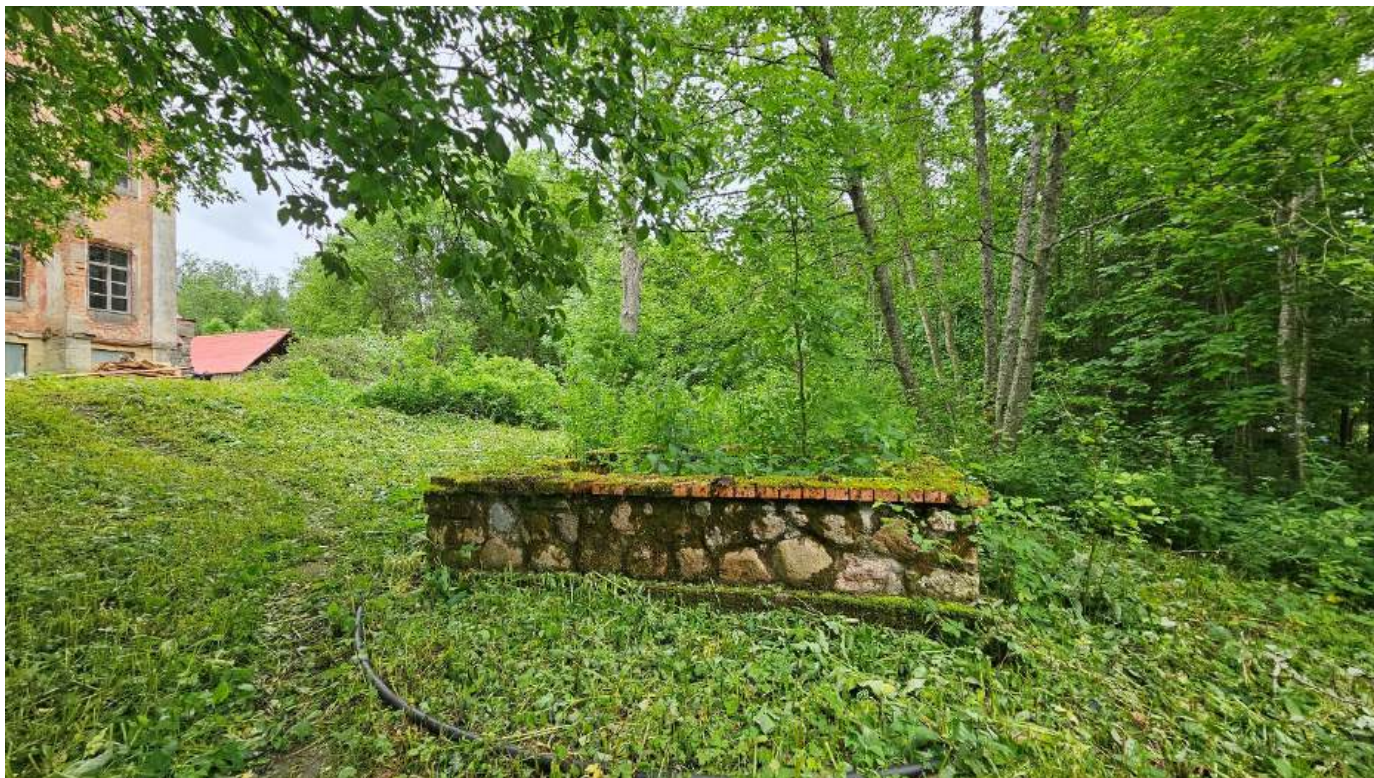
Фото 11. Инженерное сооружение советского периода. Дата: 04.05.2026 г.

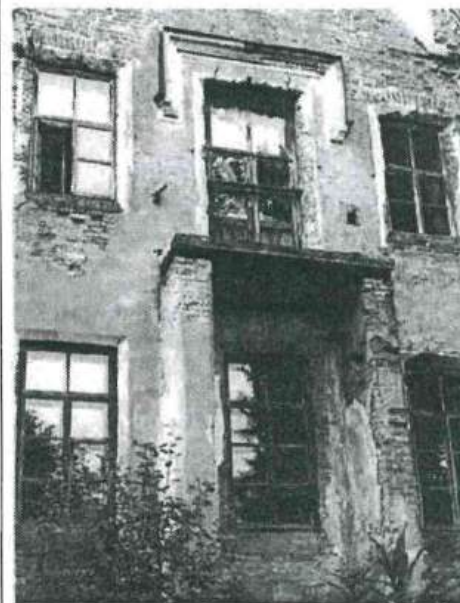
опоры для балкона

- опоры для балкона:  
местоположение  
(пристроены по обе  
стороны центральной оси к  
южному фасаду),  
исторические габариты,  
материал (кирпич,  
известняковая плита)

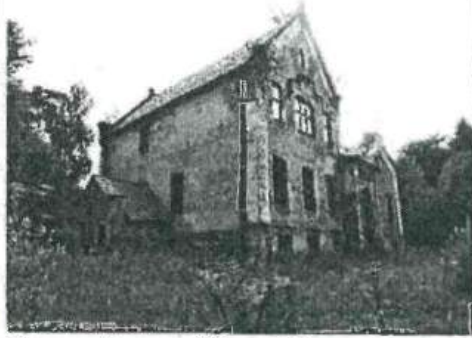
| | Объемно-пространственное решение | <p><b>Архитектурная охрана</b></p> <p>- исторические габариты и конфигурация прямоугольного в плане здания, на цокольном этаже, двухэтажного (основной восточный объем), одноэтажного (центральная часть, западный объем), с террасой на южном фасаде и с одноэтажной пристройкой с востока;</p> | <p>Главный дом. Общий Вид с ссеверо-востока</p> |

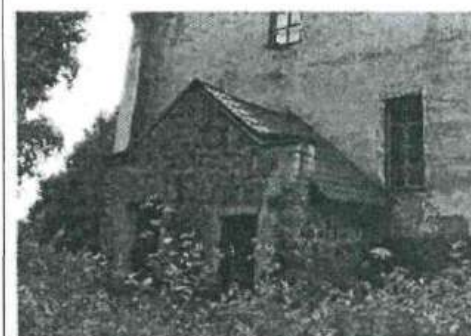
Восточная пристройка

- местоположение,  
исторические габариты,  
конфигурация  
(прямоугольная в плане)  
пристройки на восточном  
фасаде;

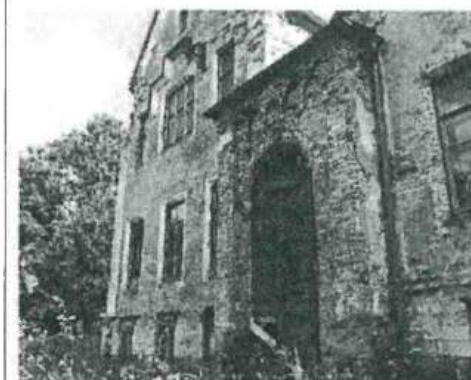
Выделение креповками объема  
центрального входа

- местоположение,  
исторические габариты,  
конфигурация  
(прямоугольная в плане)  
архитектурного объема с  
центральной входом,  
выделенного на северном  
фасаде раскреповками;

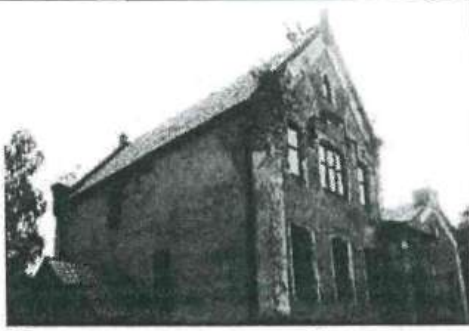
| | | двускатная форма крыши над двухэтажным объемом | <p>Крыша двухэтажного объема</p> |

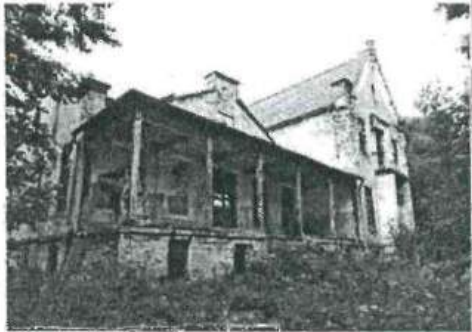
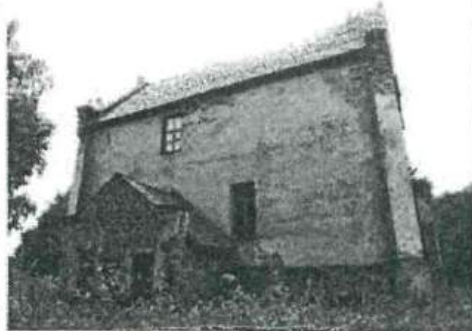
| | Архитектурно-художественное решение фасадов | <p>Решение фасадов в формах прибалтийской или северогерманской готики, характерное для романтизма нач. XIX в.</p> <p>Лицевые фасады:</p> <ul style="list-style-type: none"> <li>- южный фасад: двухчастная композиция из одноэтажного заглубленного объема на 5 осей (две из них – ложные окна), перед которым на перекрытиях цокольного этажа размещена терраса и двухэтажного восточного объема на 3 оси;</li> <li>- восточный фасад: композиция из решенного в одной плоскости на 2 оси восточного фасада основного двухэтажного объема и примыкающего объема пристройки в 2 оси, в её первой оси слева расположен исторический дверной проем входа;</li> <li>- северный фасад: четырехчастная композиция из фасадов последовательно пристроенных друг к другу двухэтажного основного восточного объема усадебного дома в 3 оси,</li> </ul> | <p>Южный фасад</p> <p>Восточный фасад</p> |

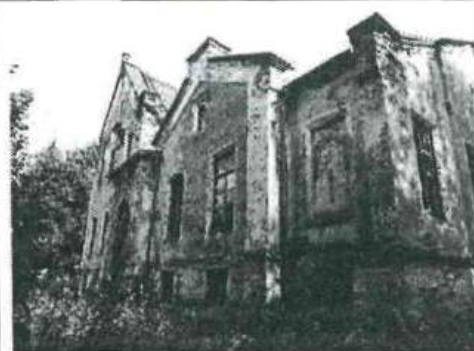
Северный фасад

- верхние части (уровень 2-го этажа и выше) северного и южного фасадов основного двухэтажного объема: декорирование ломаной сложнопрофилированной тягой (сандрик) центрального проема, щипец с отступом от углов фасада, акцентирование центральной оси чердачным оконным проемом с остроугольным завершением и венчающей карниз декоративной турелью;

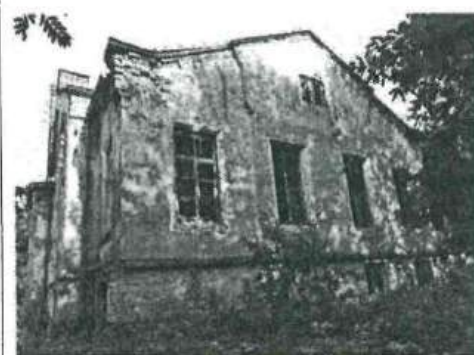
Западный фасад

- западный фасад: решен в одной плоскости, левая часть на 4 оси, правая часть – терраса;

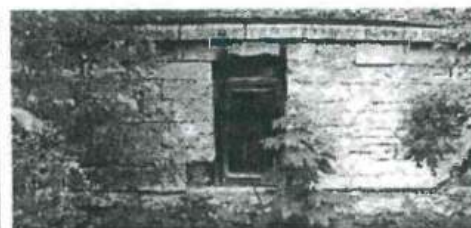
Отделка цоколя

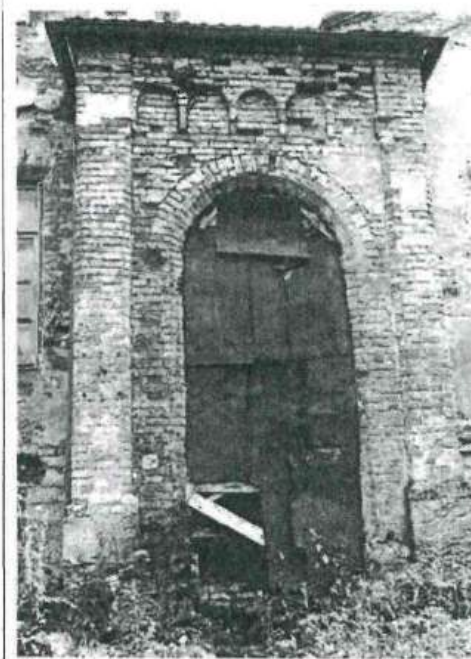
Главный вход

- проем главного входа: портал выложен фасонным кирпичом, полуциркулярная бровка выполнена в штукатурке белого цвета;
- проем входа восточной пристройки: выполнен в разных материалах (кирпич, известняковая плита), кладка плиты вразбежку;
- проем выхода на балкон: обработка штукатуркой белого цвета портала, выложенного фасонным кирпичом, сандрик в виде ломаной прямоугольной сложнопрофилированной тяги;

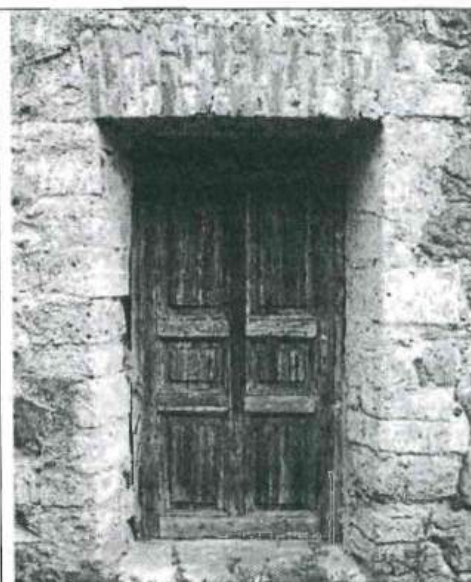
Вход восточной пристройки

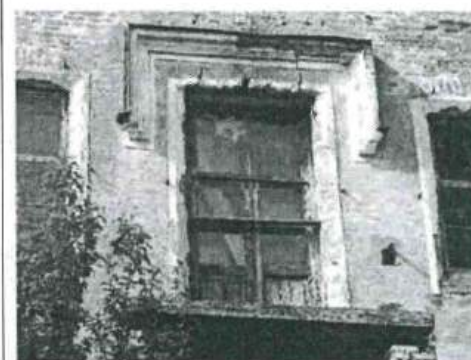
Проем выхода на балкон

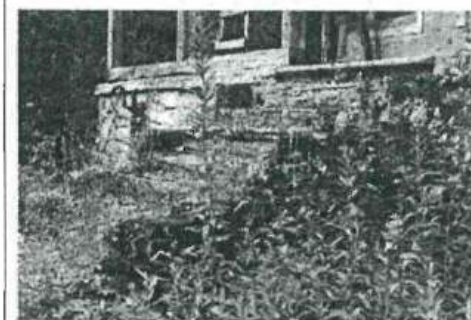
Крыльцо входа на террасу: местоположение (южный фасад, вход на террасу), исторические габариты, конструкция (на один всход), материал (плиты из известняка);

Крыльцо входа на террасу (руинировано)

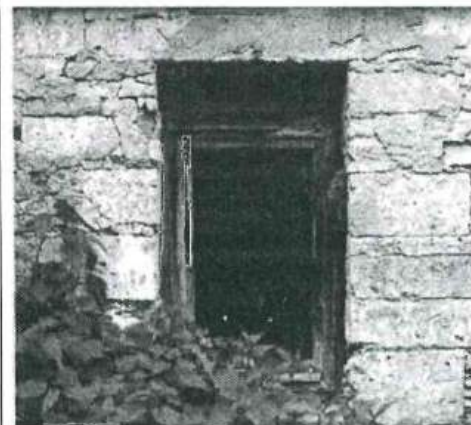
Оконные проемы цоколя террасы

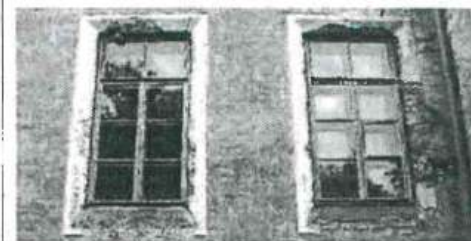
Оконные проемы 1-го этажа

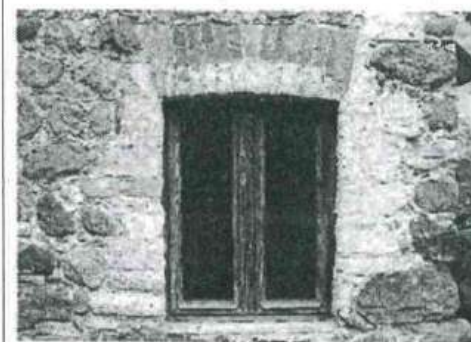
Оконный проем пристройки

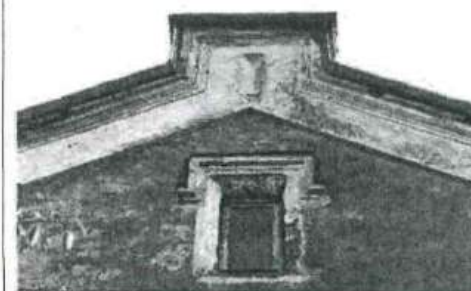
Оконный проем одноэтажного объема, северный фасад

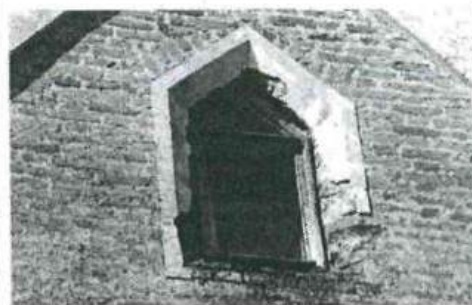
Оконный проем чердачного помещения двухэтажного объема, южного фасада

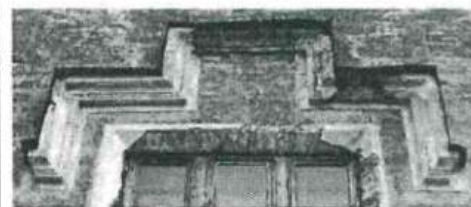
Оформление проема 2-го этажа двухэтажного объема по центральной оси северного фасада

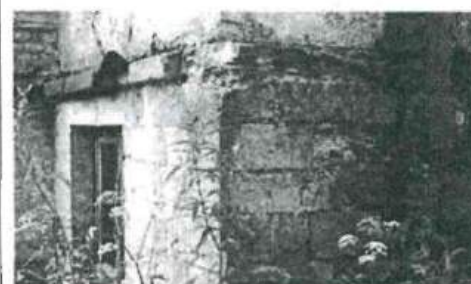
Декор цоколя: тяга прямоугольного сечения по периметру здания (кроме ризалита центрального входа и восточного фасада усадебного дома), местоположение (по верхней границе цоколя), исторические габариты, материал (известняковая плита);

Тяга цоколя

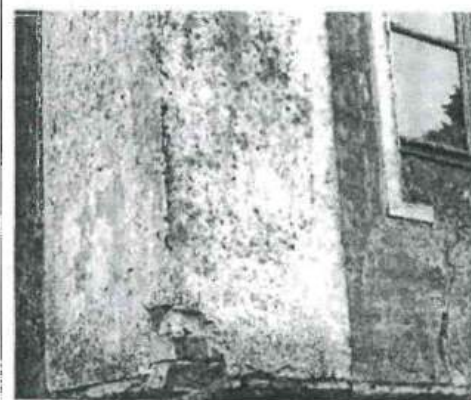
Декор фасадов: лопатки: местоположение (на высоту от цоколя до венчающего карниза по углам всех четырех фасадов двухэтажного объема, по углам северного фасада одноэтажного объема), исторические габариты;

Лопатки фасадов

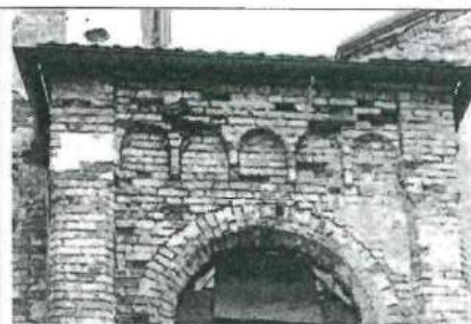
Ограниченные лопатки на высоту от цоколя до венчающего карниза по углам северного фасада ризалита центрального входа, аркатурный пояс под венчающим карнизом северного фасада ризалита;

Лопатка и аркатурный пояс ризалита главного входа

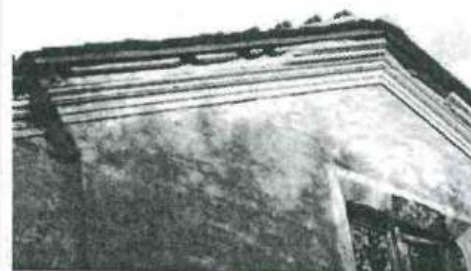
Венчающий карниз:  
местоположение (кроме восточного и западного фасадов двухэтажного объема), исторические габариты, профиль (разный на разных фасадах), материал (кирпич, штукатурка);

Венчающий карниз западного фасада

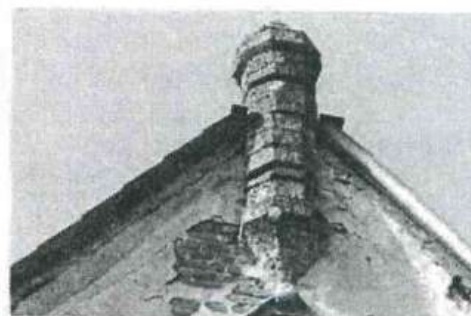
Турель: местоположение (завершение щипцов двухэтажного корпуса), исторические габариты, план (восьмигранные), декоративные элементы (конусообразное основание с полусферой, карниз), материал (природный камень)

Турель щипца южного фасада

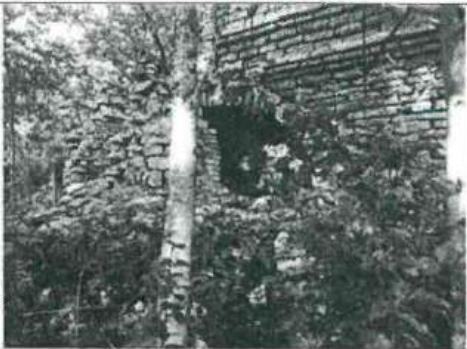
| | | <p>- местоположение, исторические габариты западной пристройки для опоры лестничного марша;</p> | <p>Западная пристройка для опоры лестничного марша, состояние руинированное</p> |

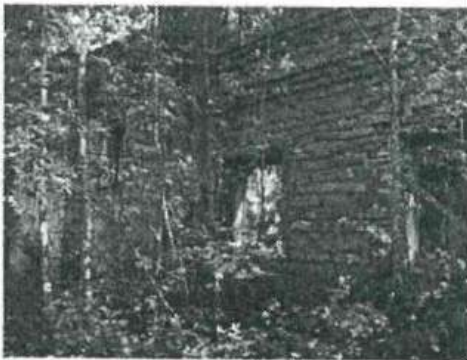
| Архитектурно-художественное решение фасадов | | <p>- северный фасад: четырехчастная композиция на 5 осей оконных проемов (в уровне 1-го этажа);</p> | <p>Северный фасад, правая часть</p> |

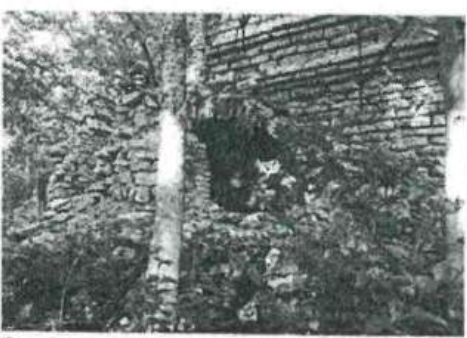
| | | <p>- западный фасад: решен в одной плоскости, с пристройкой для опоры лестничного марша</p> | <p>Западный фасад</p> |

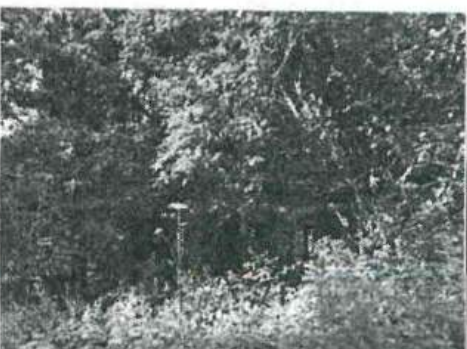
| | | <p>- южный фасад: двухчастная композиция на 6 осей;</p> | <p>Южный фасад</p> |

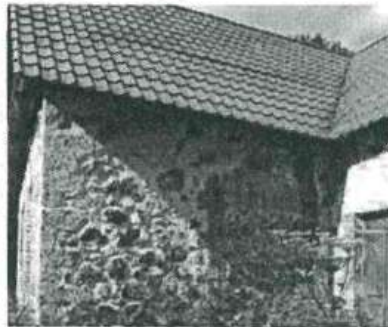
| | | <p><b>Конструктивная система</b></p> <ul style="list-style-type: none"> <li>- исторические наружные и внутренние капитальные стены, материал (гранитный валун, кирпич, блоки природного камня (известняк);</li> <li>- исторические отметки межэтажных перекрытий</li> </ul> | <p>Хозяйственный корпус, наружные капитальные стены</p> |

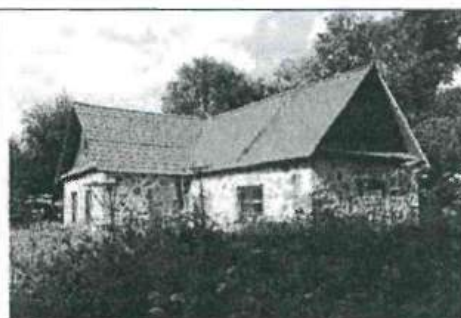
- южный фасад:  
композиция из ступенчато  
присоединенных двух  
объемов, фасад каждого  
объема имеет по одному  
заложенному  
историческому проему;

Южный фасад

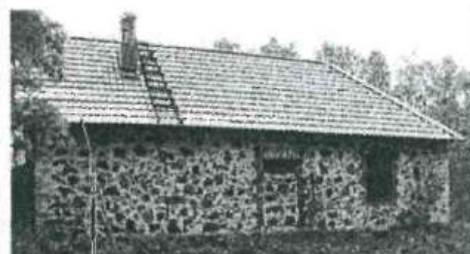
- восточный фасад:  
решен в одной плоскости в  
2 оси;

Восточный фасад

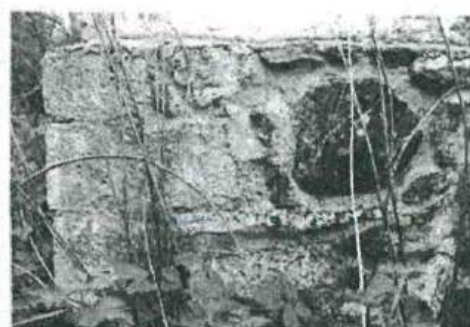
Отделка фасада

Колористическое решение фасадов:  
сочетание природных цветов валунов гранита с серым цветом штукатурки швов с неоштукатуренным красным кирпичом  
обрамления проемов;

оформление дверного и оконных проемов 1-го этажа:  
кирпичная кладка клинчатых перекрытий и оконных откосов, материал (неоштукатуренный фасонный кирпич);

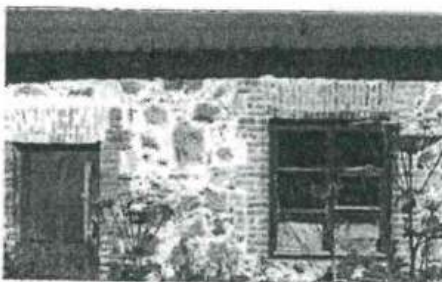
Оконные проемы западного фасада

исторические оконные проемы:  
местоположение,  
конфигурация (прямоугольная),  
исторические габариты;  
историческое заполнение оконных проемов: материал (дерево), рисунок оконных переплетов;

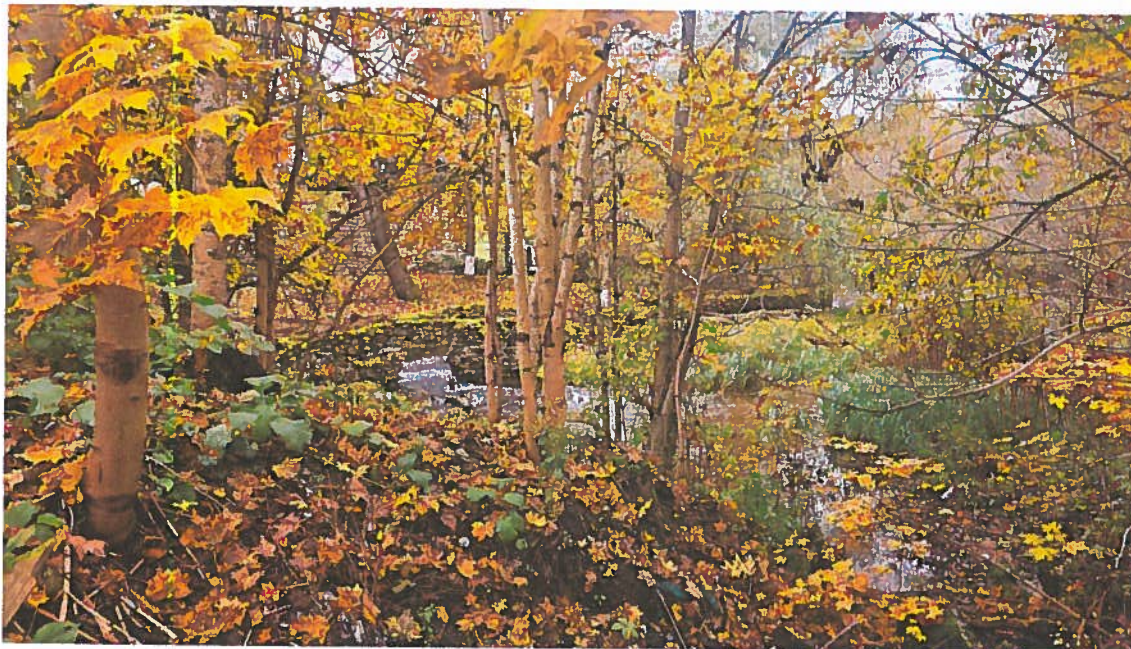
Фото 1. Состояние парка.

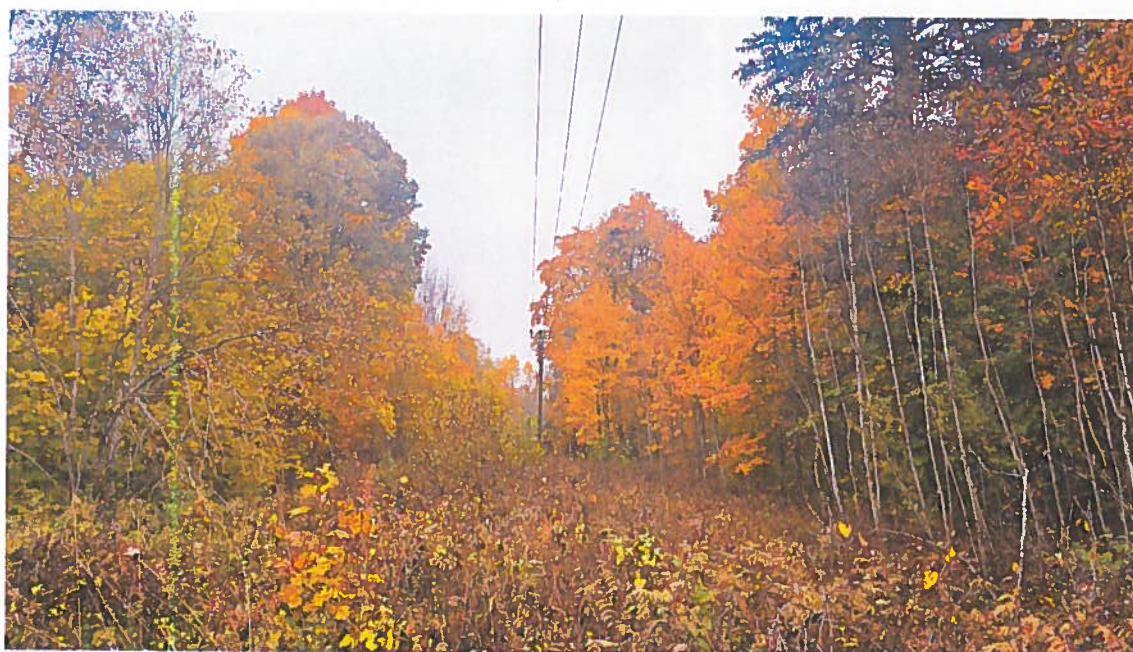
Фото 2. Состояние парка.

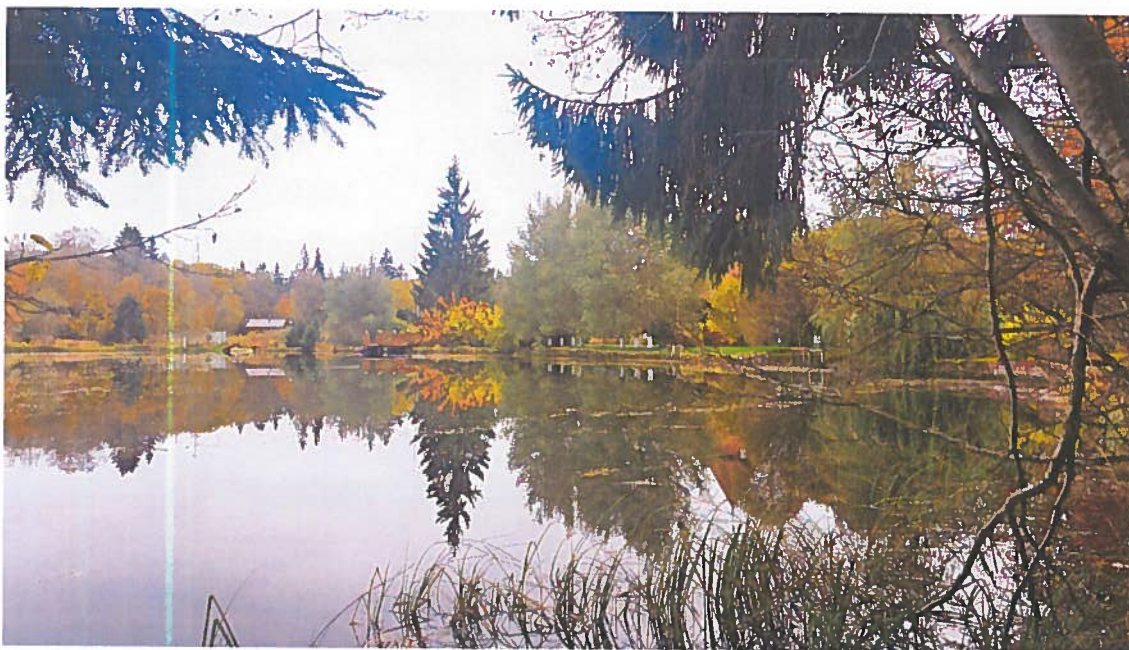
Фото 3. Состояние пруда.

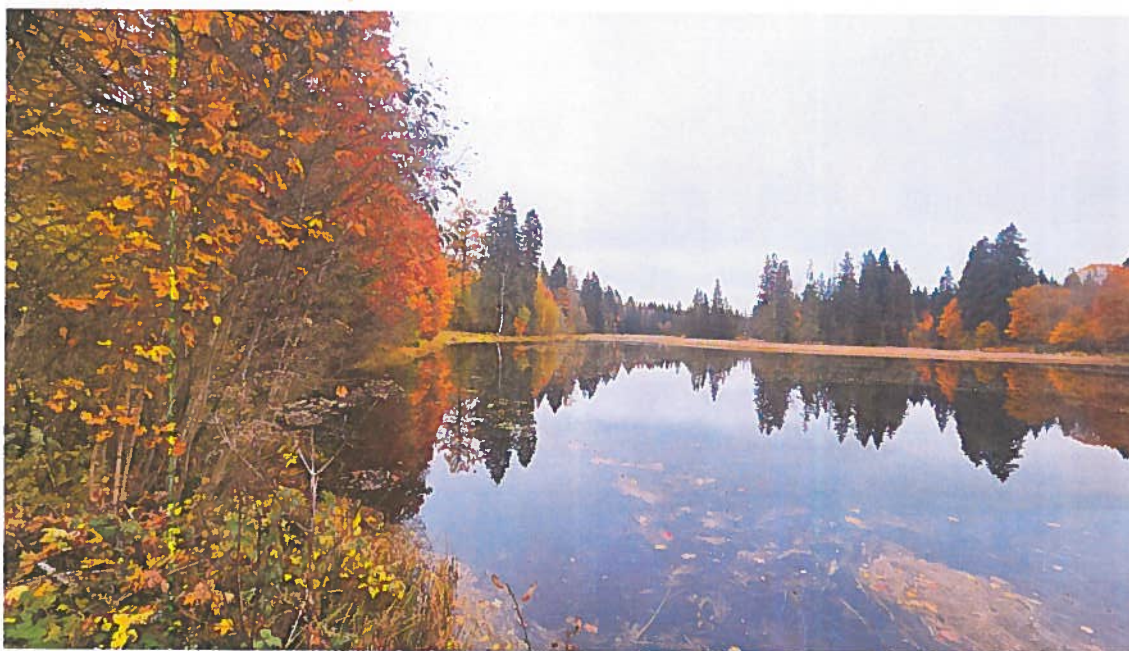
Фото 4. Состояние пруда.

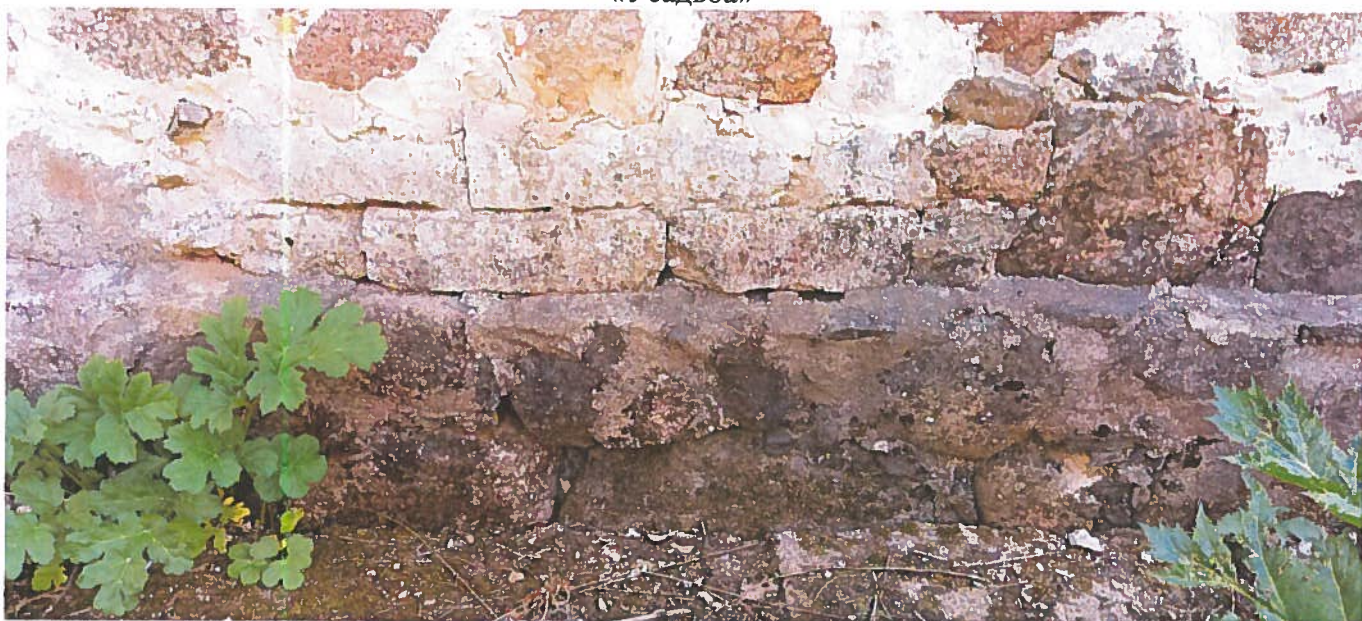
Фото 1. Вид на цоколь и отмостку. Цоколь выполнен из крупных каменных валунов без обработки на известково-песчаном связующем растворе. Фрагменты утраты межшовного заполнения восполнены цементно-песчаным раствором в современном исполнении.

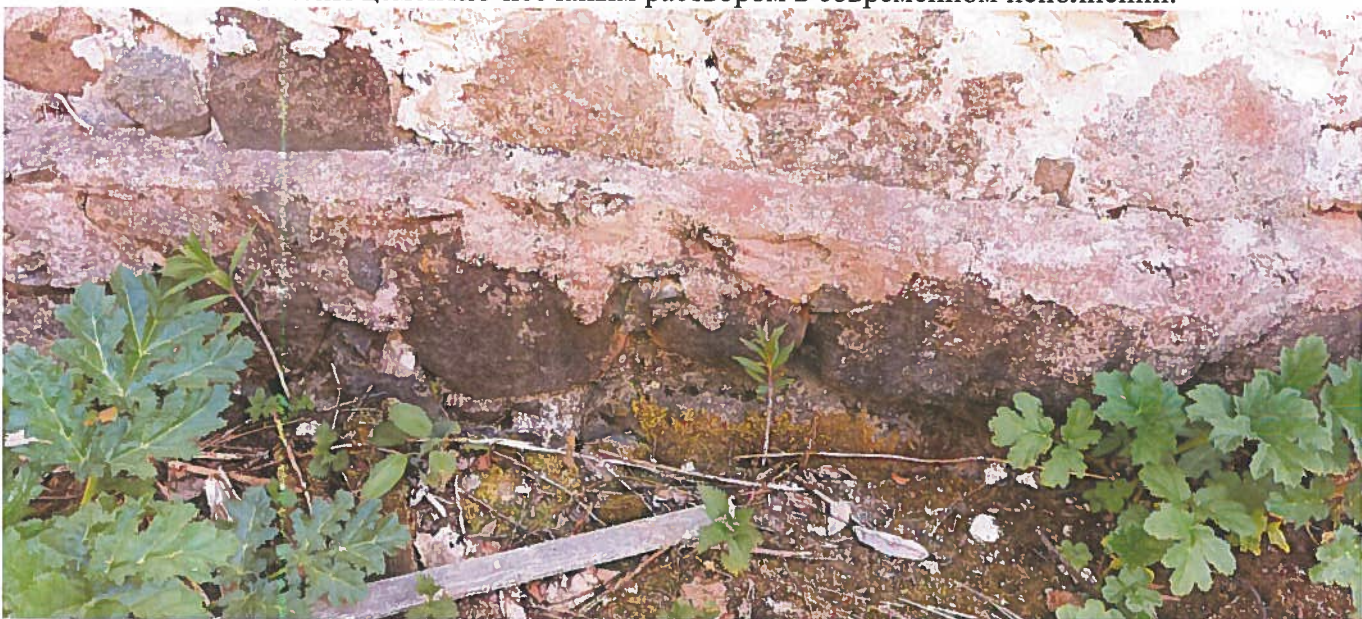
Фото 2. Вид на цоколь. Присутствуют вкрапления из гранитных валунов.

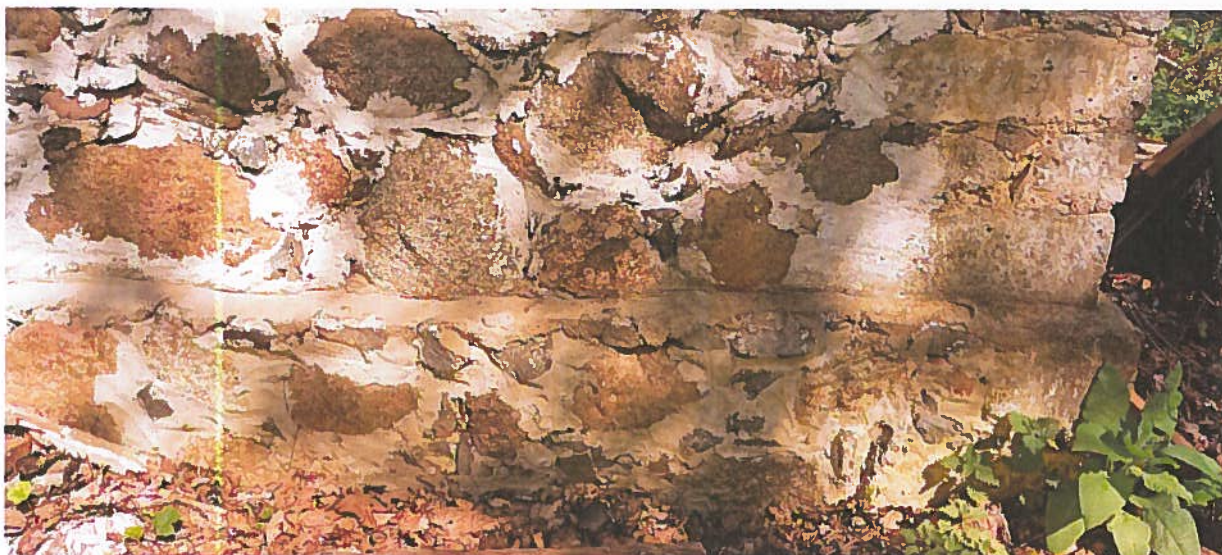
Фото 3. Вид на цоколь и отмокту. Цоколь выполнен из крупных каменных валунов без обработки на известково-песчаном связующем растворе. Фрагменты утраты межшовного заполнения восполнены цементно-песчаным раствором в современном исполнении.

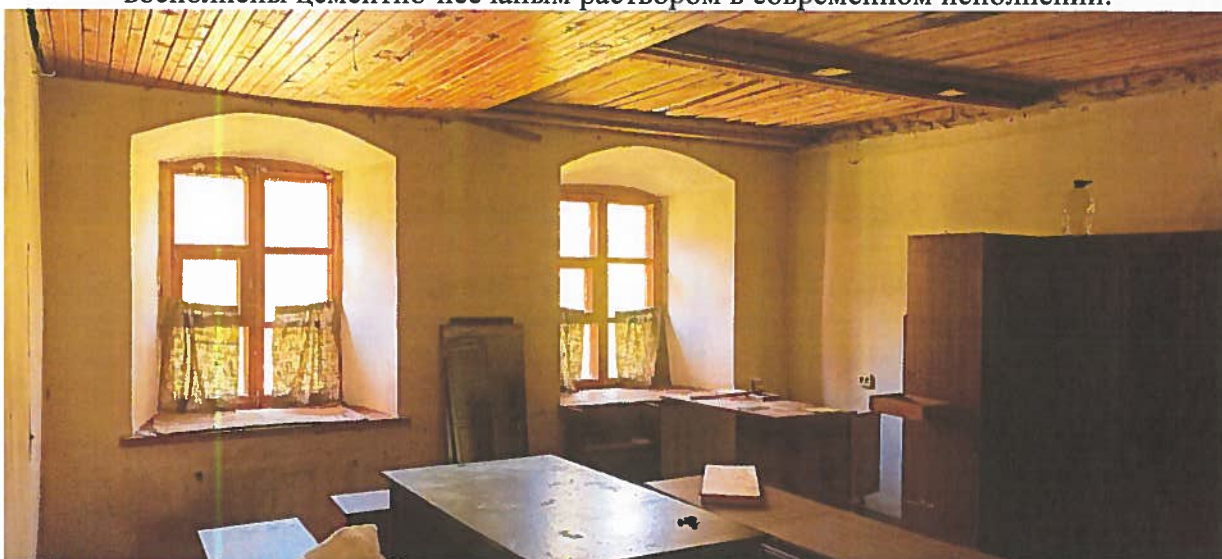
Фото 4. Вид на помещение. Чистовая отделка в современном исполнении.

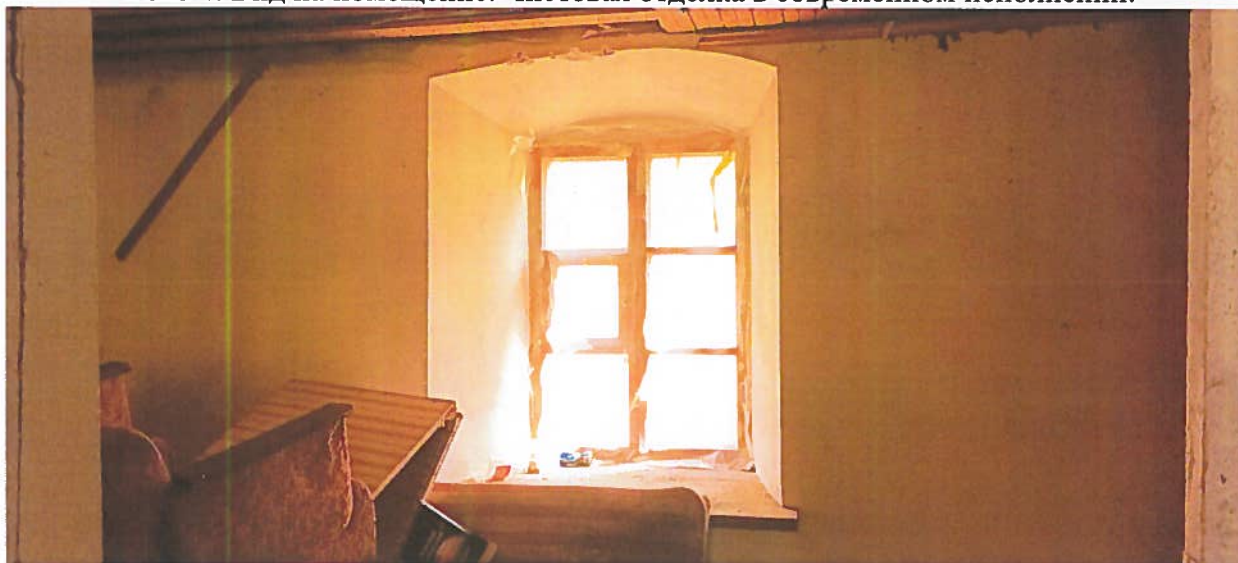
Фот 5. Вид на помещение. Чистовая отделка в современном исполнении.

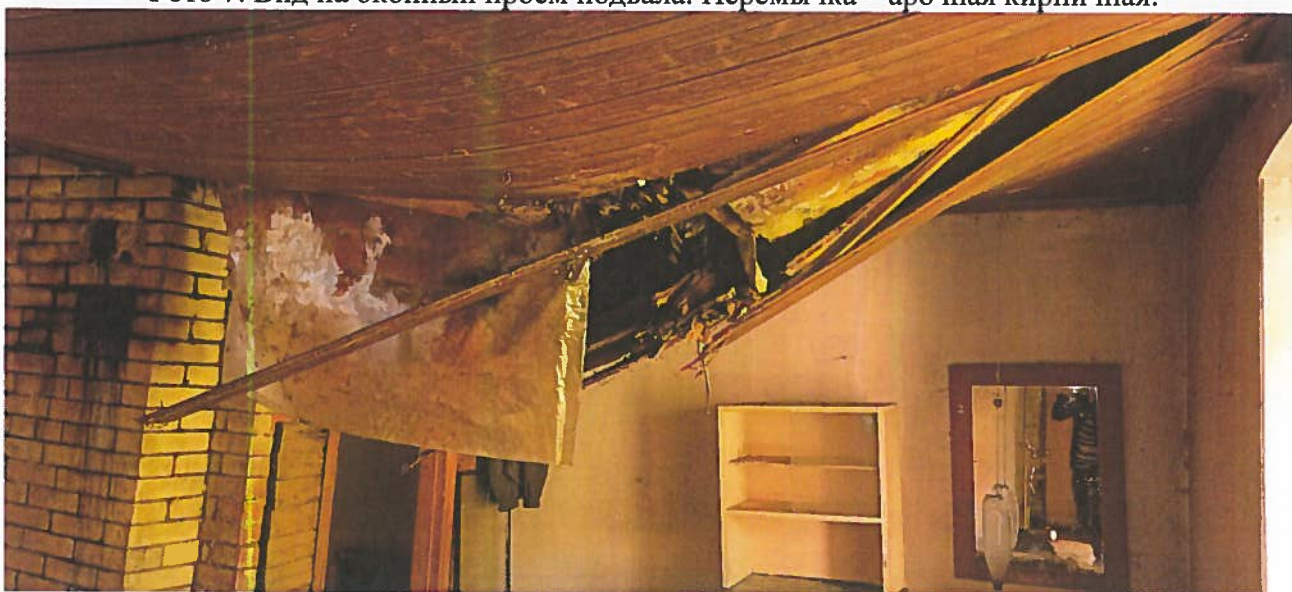
Фото 8. Вид на обрушившееся чердачное перекрытие.

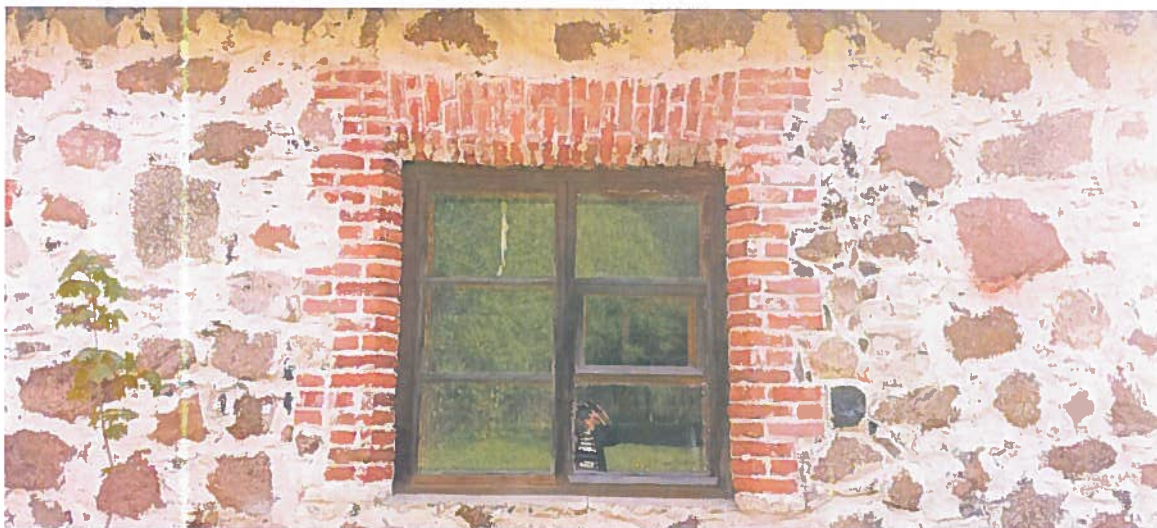
Фото 9. Вид на оконный проем западного фасада. Стены выполнены из крупных гранитных валунов, оконные проемы обрамлены кирпичной кладкой.

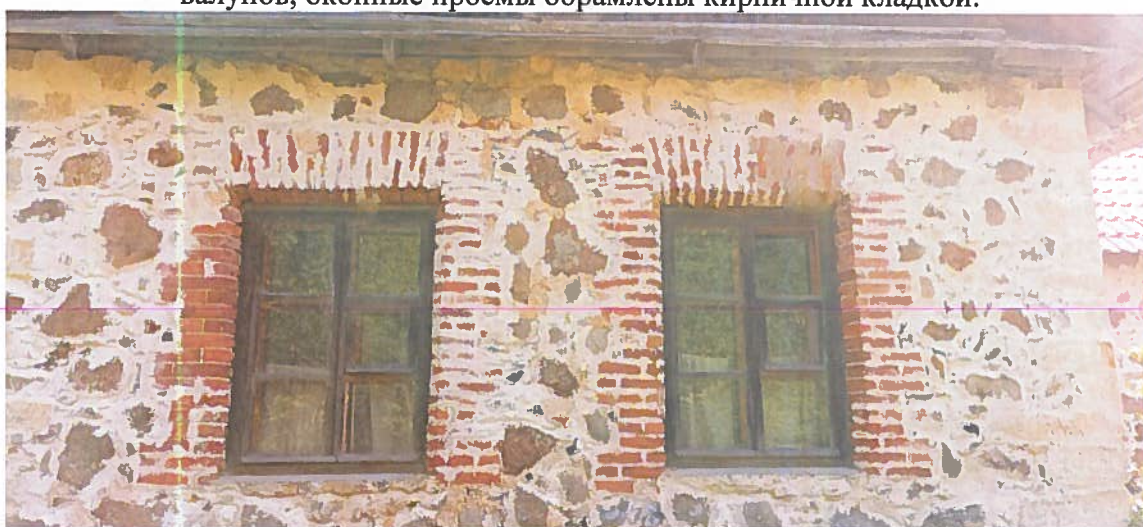
Фото 10. Вид на оконные проемы ризалита западного фасада. Стены выполнены из крупных гранитных валунов, оконные проемы обрамлены кирпичной кладкой. Углы здания выполнены из обработанных каменных блоков.
