## **А К Т**

**по результатам государственной историко-культурной экспертизы документов,  
обосновывающих изменение границ территории объекта культурного наследия  
«Усадьба» по адресу: Ленинградская область, Кингисеппский муниципальный район,  
Фалилеевское сельское поселение, деревня Утешение, 5П (в границах земельного  
участка 47:20:0000000:15847), подвергнувшихся корректировке**

### ***10.1. Общие сведения об объекте культурного наследия:***

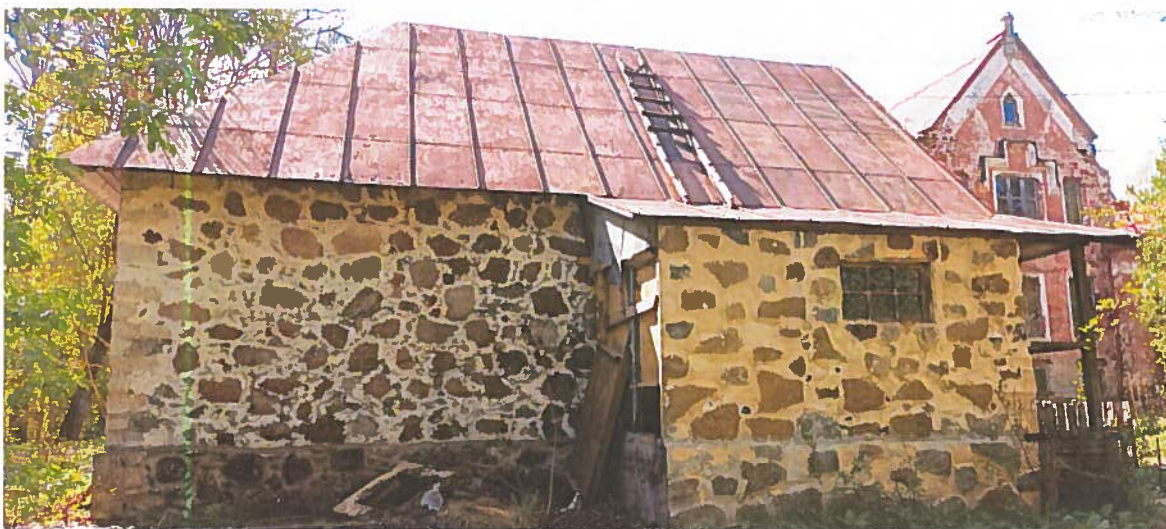
Фото 12. Вид на северный фасад. Материал кровельного покрытия – металлические листы, соединенные в фальц.

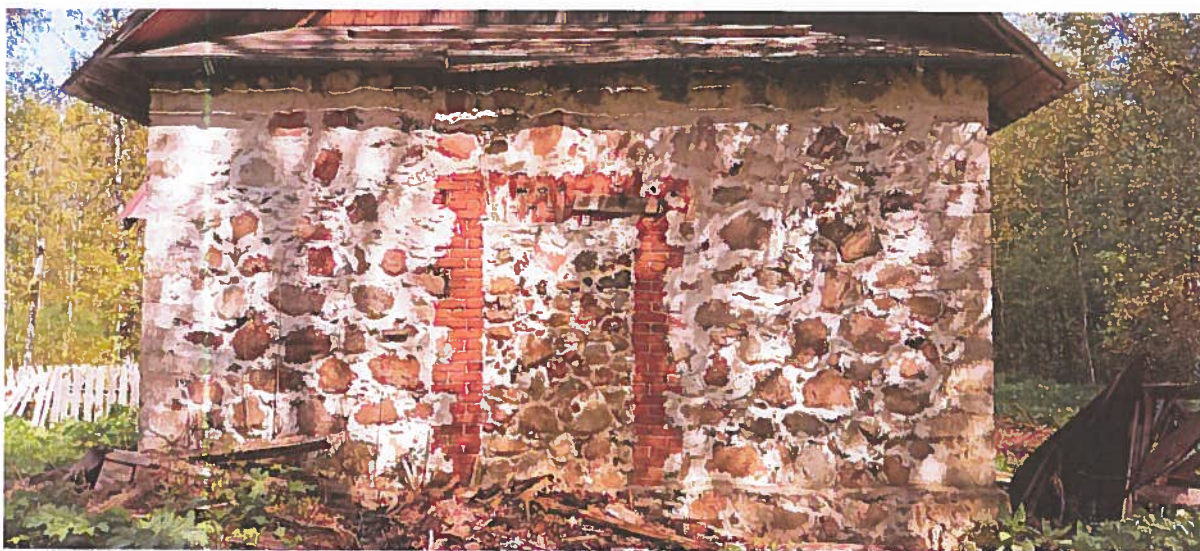
Фото 15. Фрагмент южного фасада. Стены выполнены из крупных гранитных валунов, оконные проемы обрамлены кирпичной кладкой. Углы здания выполнены из обработанных каменных блоков. Первоначальный дверной проем заложен.

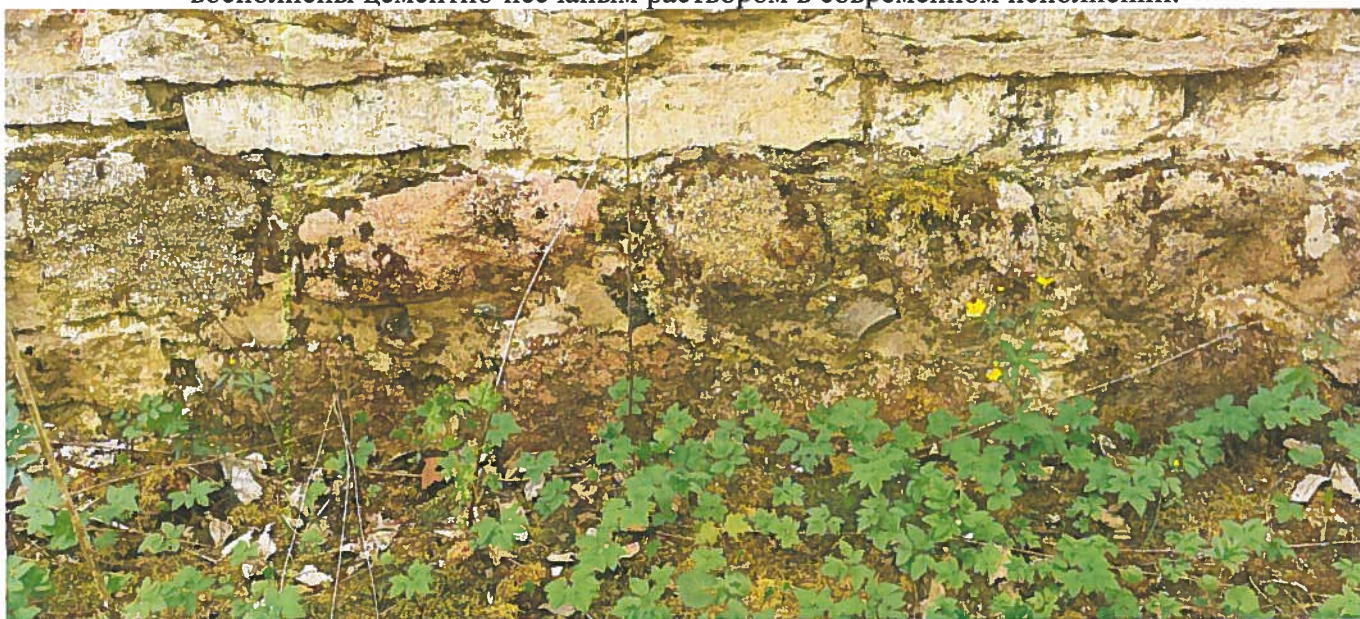
Фото 2. Вид на цоколь северного фасада. Материал цоколя – крупные каменные валуны без обработки на известково-песчаном связующем растворе, присутствуют вкрапления из гранитных валунов и каменных обработанных блоков.

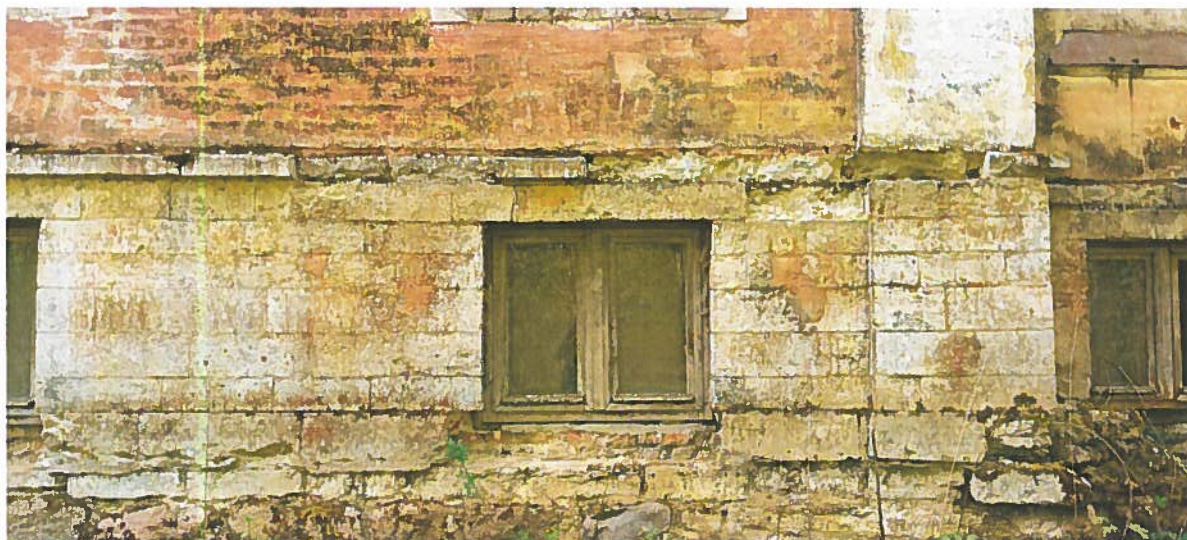
Фото 3. Фрагмент северного фасада, вид на цокольный этаж. Характер отделки – известняковые плиты. Цоколь отделен карнизом из известняковой плиты. Наблюдаются значительные следы сколов карнизной плиты.

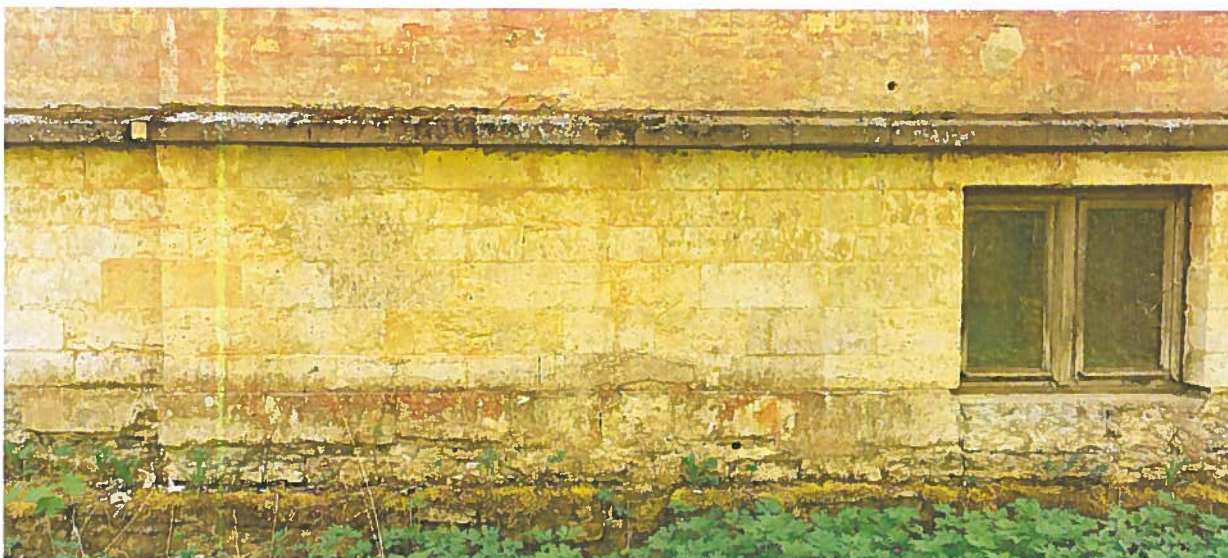
Фото 6. Вид на цоколь западного фасада. Известняковые плиты отделки имеют значительные следы сколов.

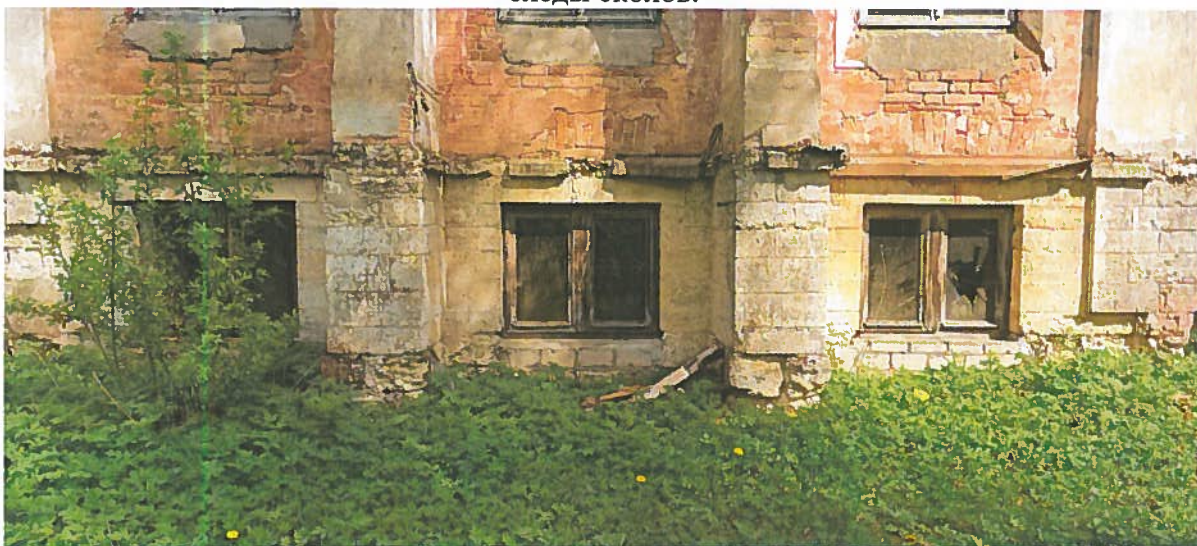
Фото 7. Вид на цоколь южного фасада. Пилоны, поддерживающие балкон 2 этажа. Наблюдаются следы утрат известняковых плит.

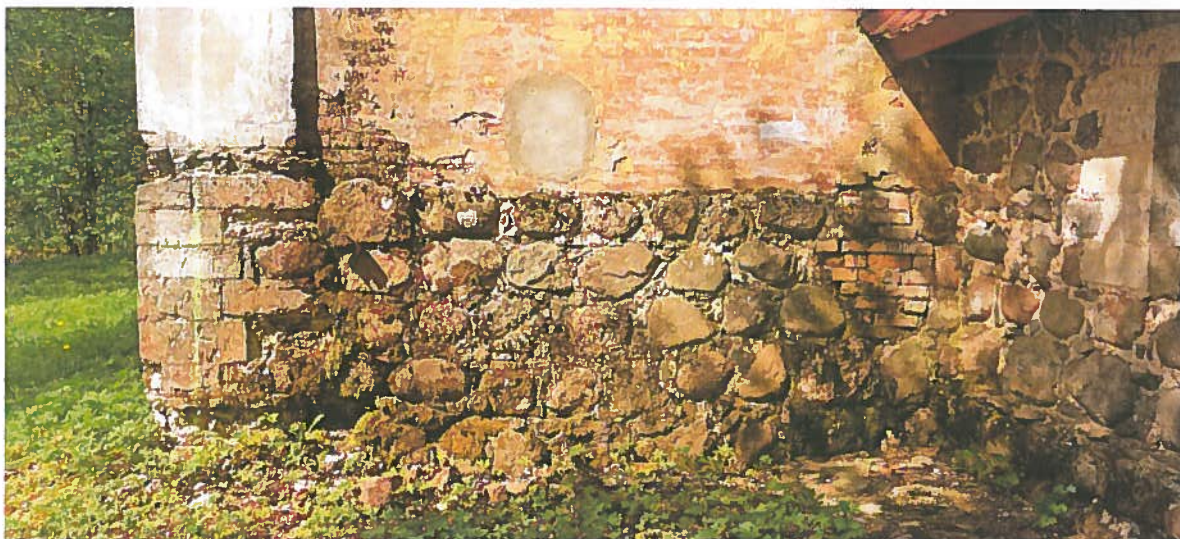
Фото 9. Вид на цоколь восточного фасада. Характер облицовки – крупные гранитные валуны без обработки на известняково-песчаном связующем растворе. Наблюдаются следы утрат отделочного слоя

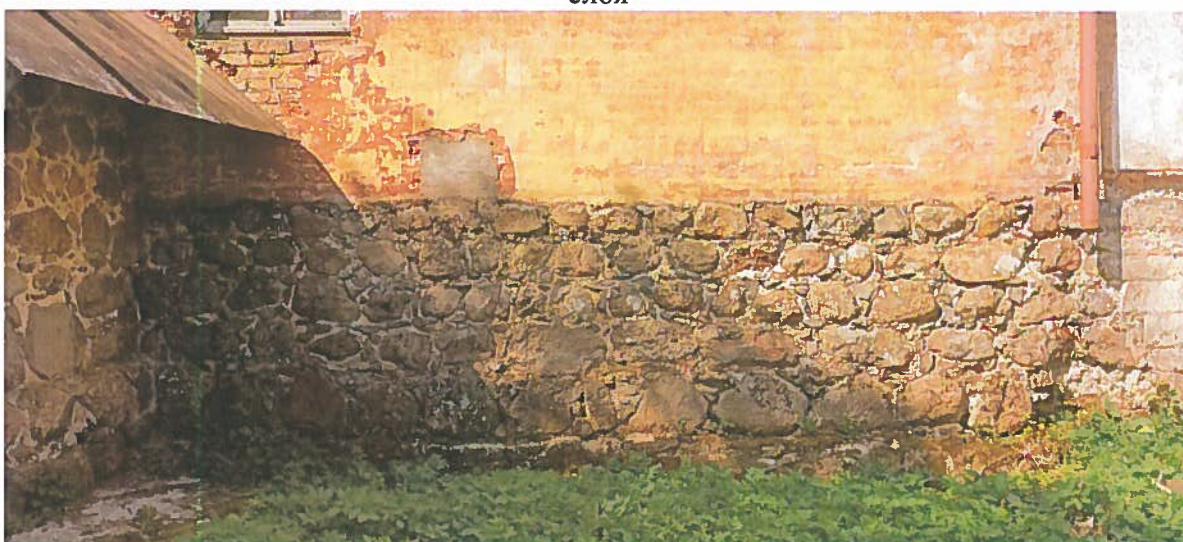
Фото 10. Вид на цоколь восточного фасада. Характер облицовки – крупные гранитные валуны без обработки на известняково-песчаном связующем растворе.

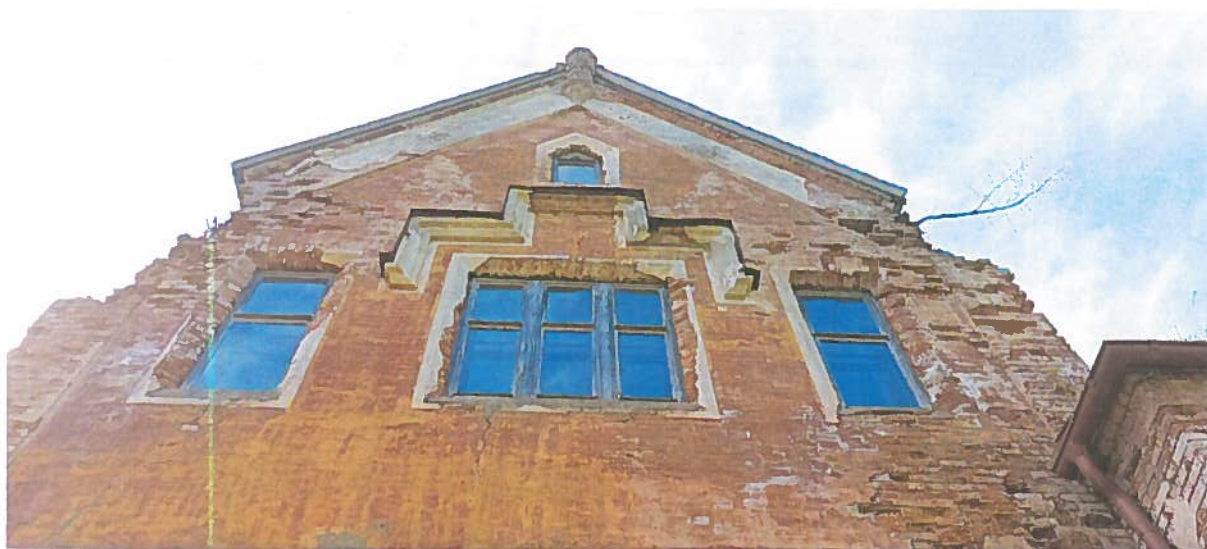
Фото 12. Фрагмент северного фасада. Вид на щипец двухэтажного объема. Наблюдаются вывалы кирпичей.

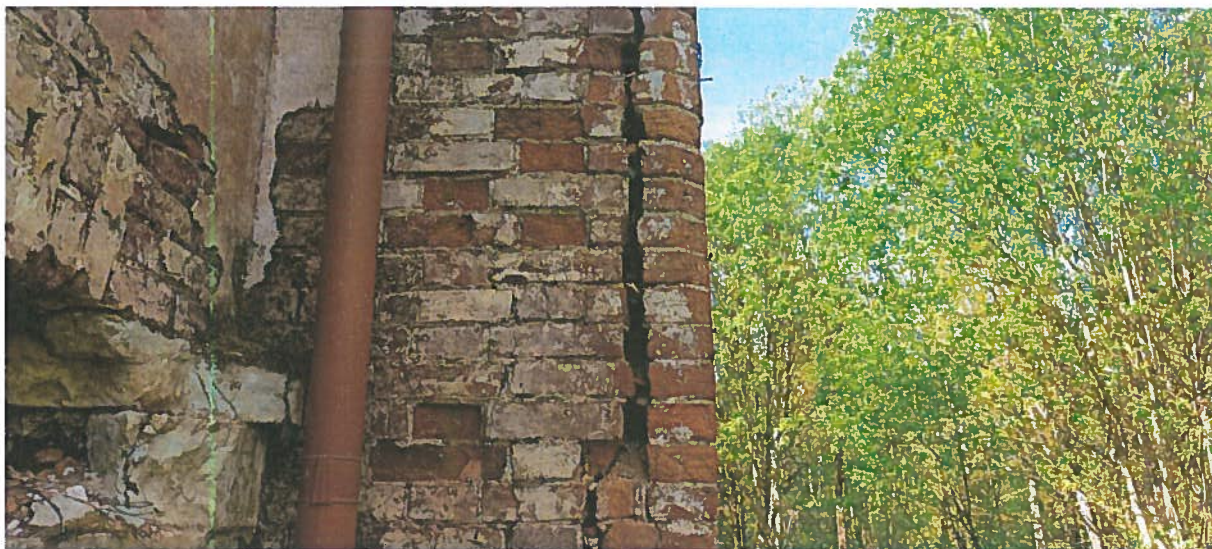
Стены – кирпичная кладка. Наблюдаются значительные следы намокания, биопоражения и деструкции кирпича по северному фасаду, обрушение фрагментов кирпичной кладки, широкие трещины (более 1 см) в кирпичной кладке входа с северного фасада. Техническое состояние неудовлетворительное.

Фото 14. Вид на главный вход северного фасада. Дверной проем – арочный. Наблюдаются значительные следы намокания и деструкции кирпичной кладки и вывалы отдельных кирпичей.

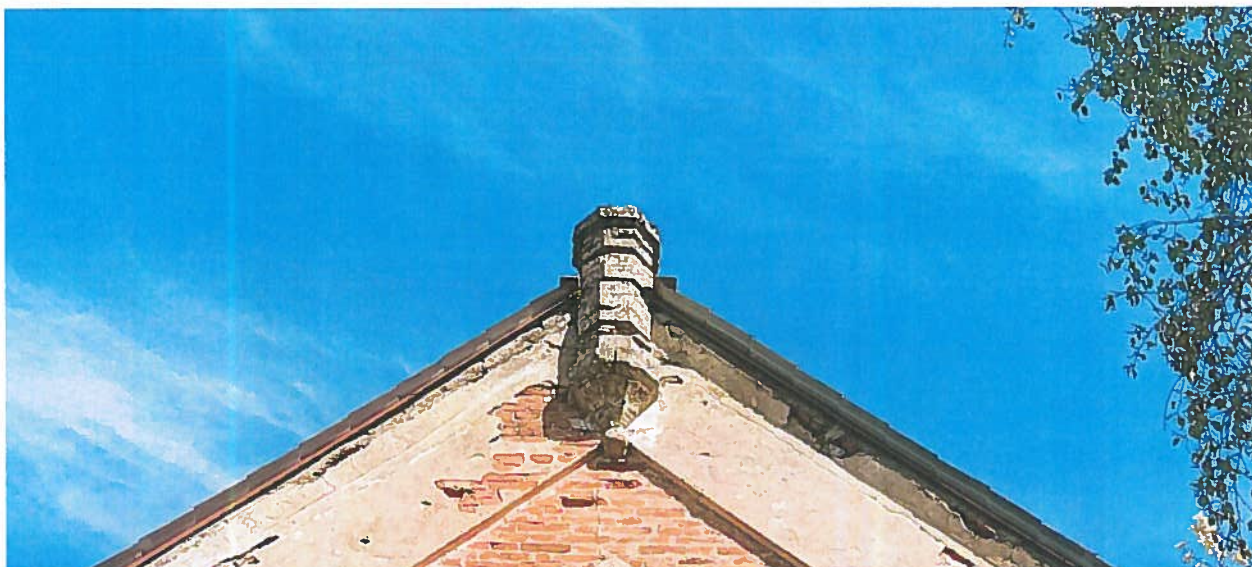
Фото 17. Фрагмент южного фасада. Вид на щипец двухэтажной части. Декор в виде турели. Наблюдаются следы разрушения кирпичной кладки.

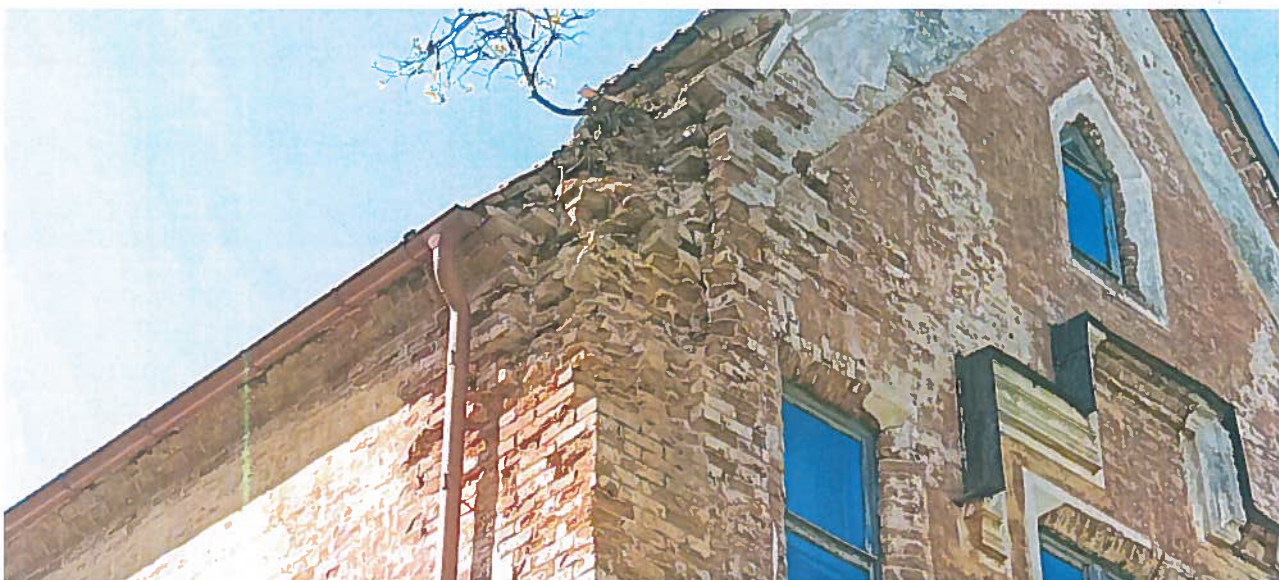
Фото 21. Состояние кирпичной кладки северного фасада. Наблюдаются следы обрушения.

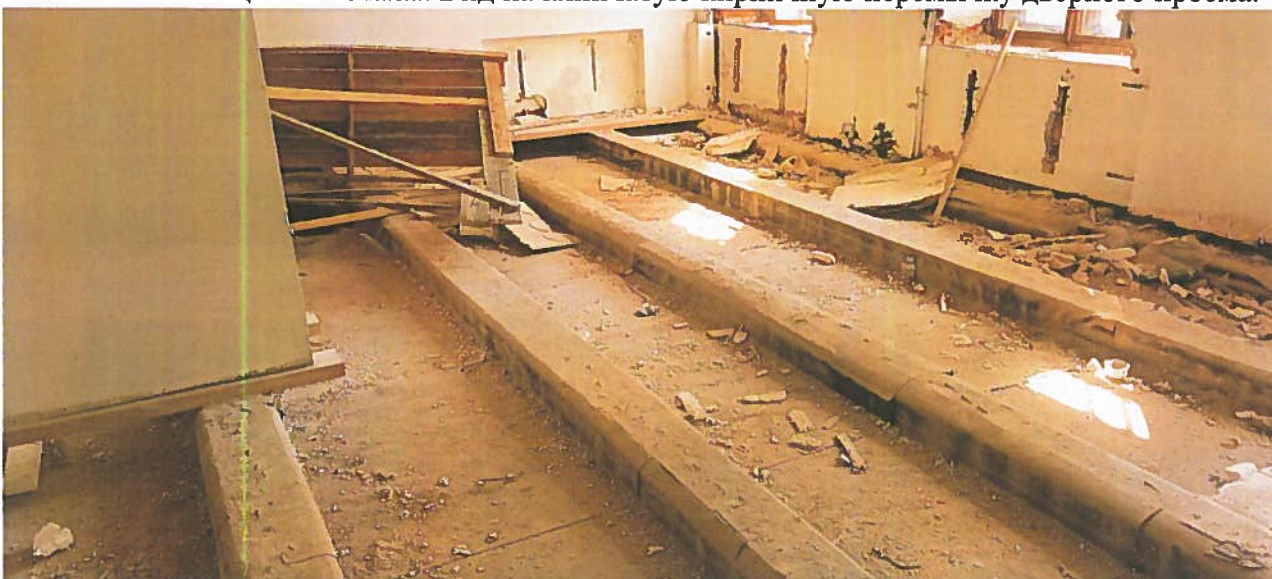
Фото 25. Помещение 1 этажа. Состояние пола. Чистовая отделка утрачена до основания.  
Перекрытия – по деревянным балкам круглого сечения.

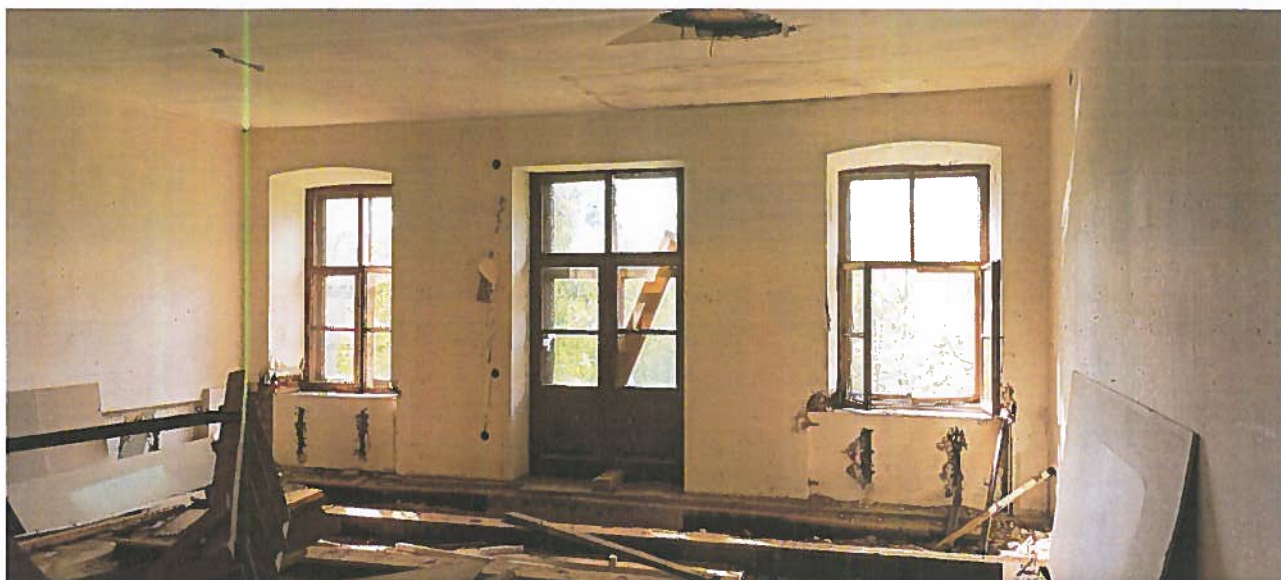
Фото 26. Вид на помещение 2 этажа. Чистовая отделка в современном исполнении.

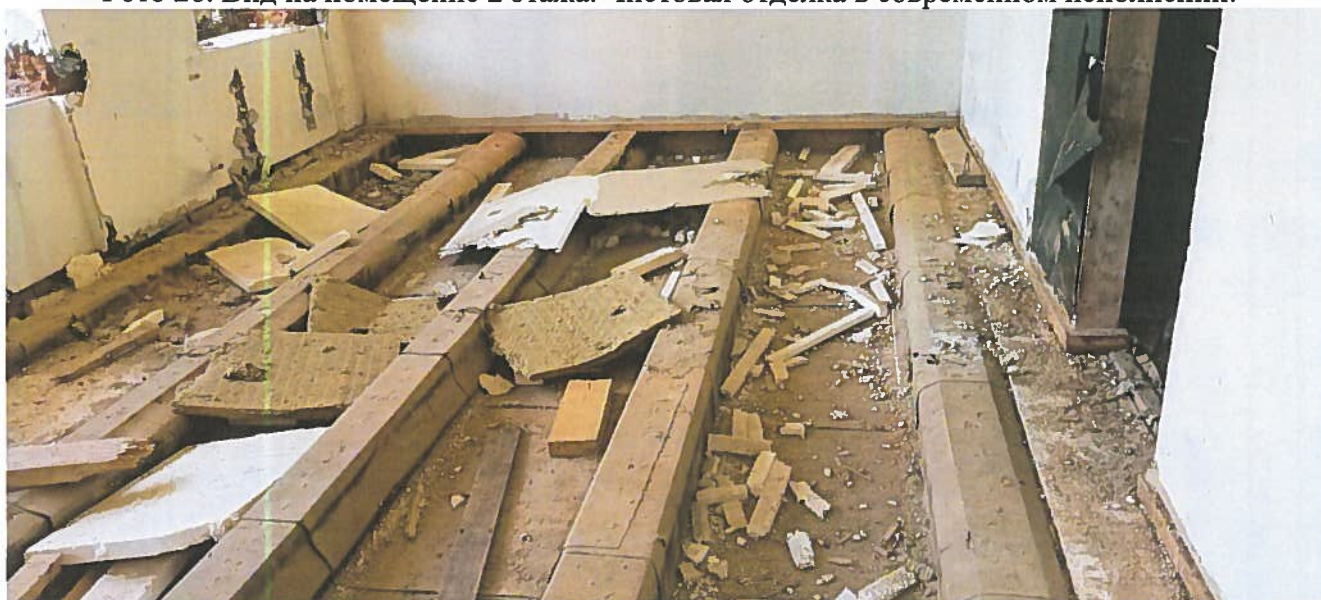
Фото 27. Вид на помещение 2 этажа. Состояние пола. Чистовая отделка утрачена до основания.  
Перекрытия – по деревянным балкам круглого сечения.

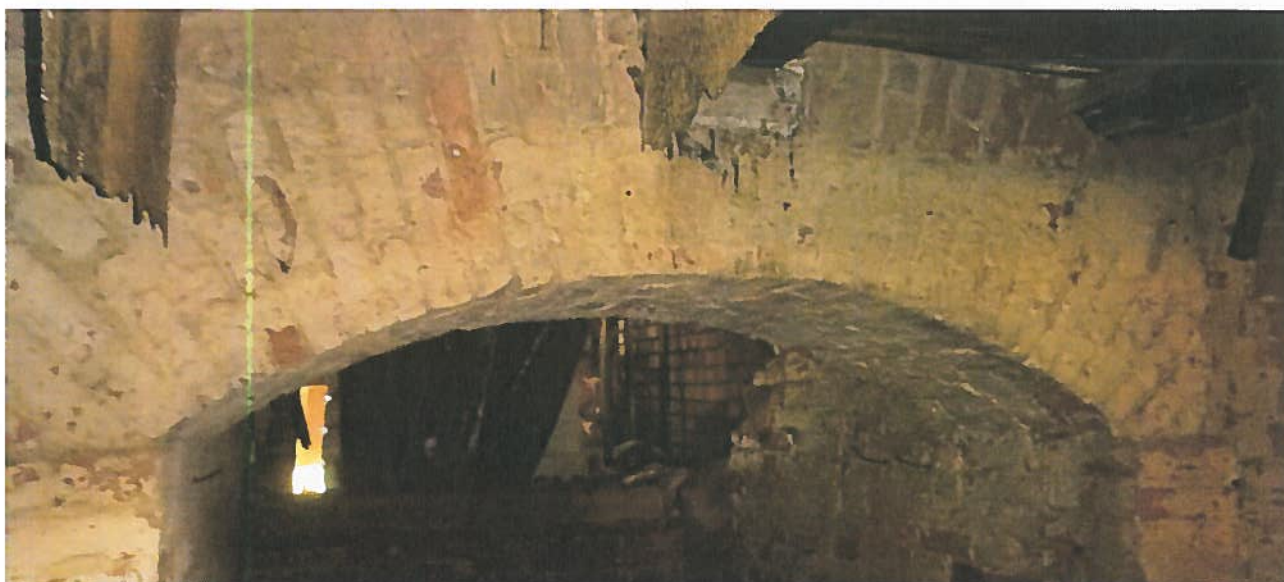
Фото 29. Арочная кирпичная перемычка проема подвального этажа.

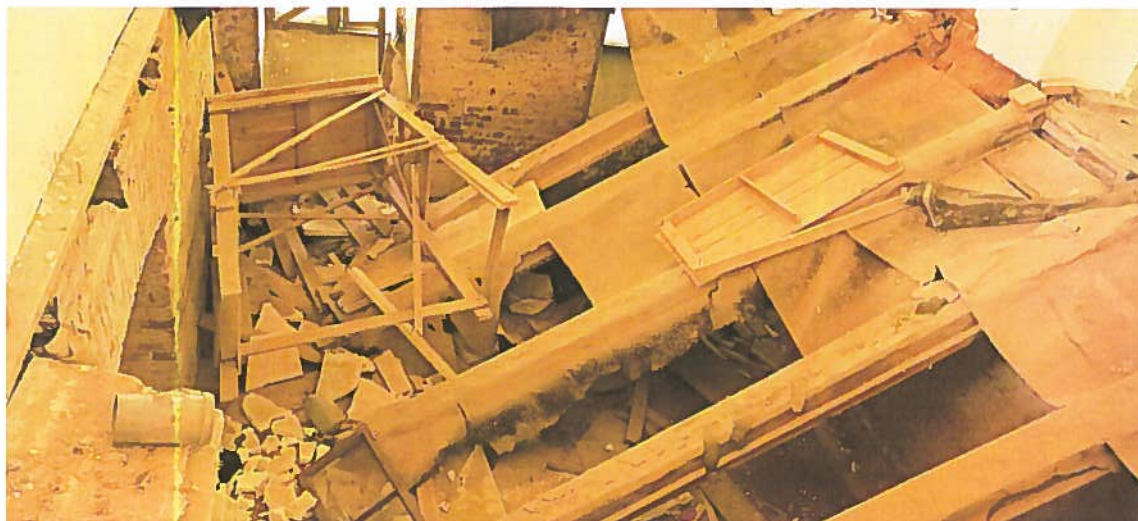
Фото 35. Вид на обрушившееся перекрытие между подвальным и 1 этажами со стороны 1 этажа.

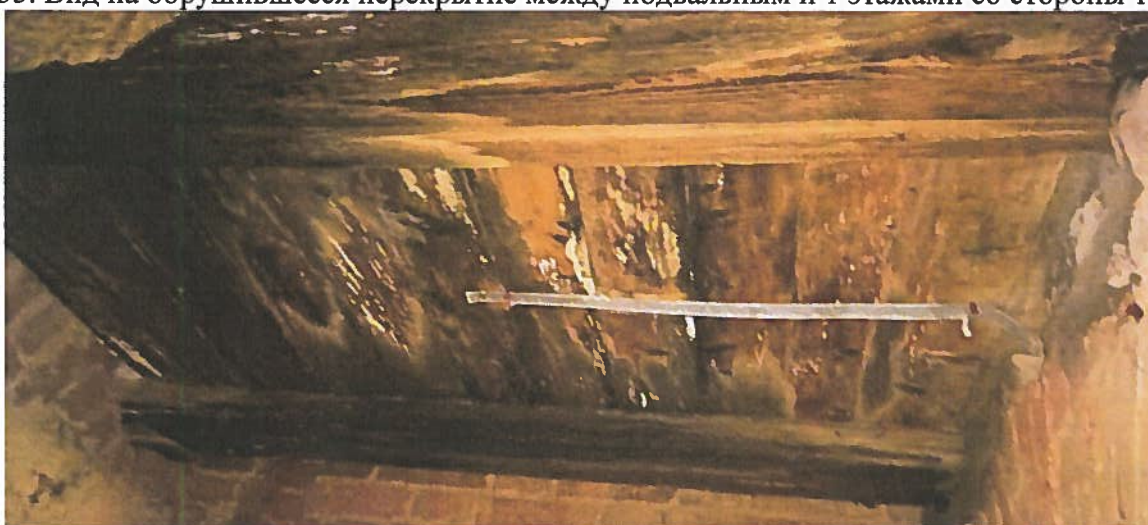
Фото 36. Вид на перекрытие между подвальным и 1 этажами со стороны подвала. Конструкция перекрытия - по деревянным балкам круглого сечения с подбором из доски. Наблюдаются следы намокания и биопоражения древесины конструкций перекрытия.

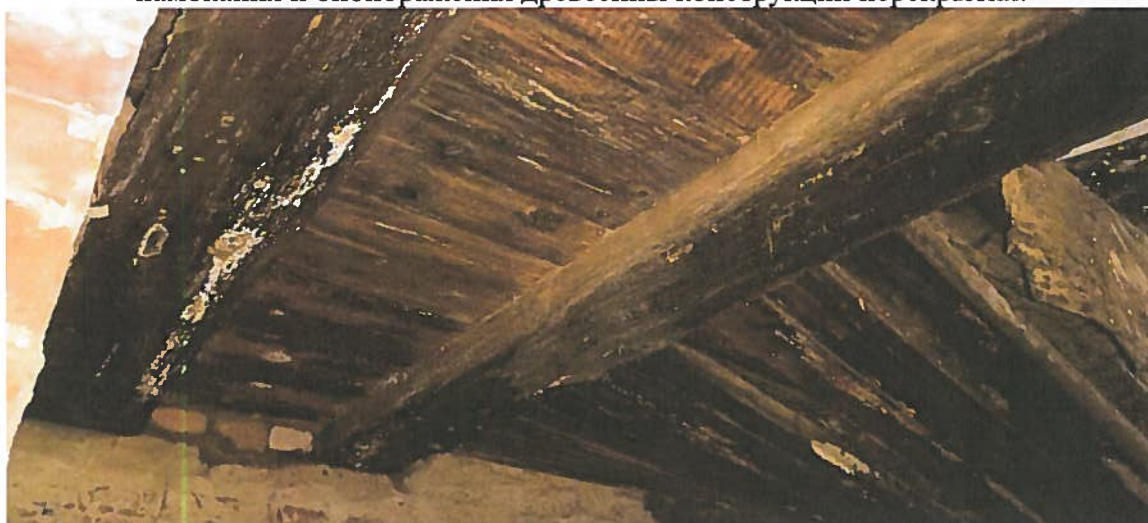
Фото 37. Вид на перекрытие между подвальным и 1 этажами со стороны подвала. Наблюдаются следы намокания и биопоражения древесины конструкций перекрытия.

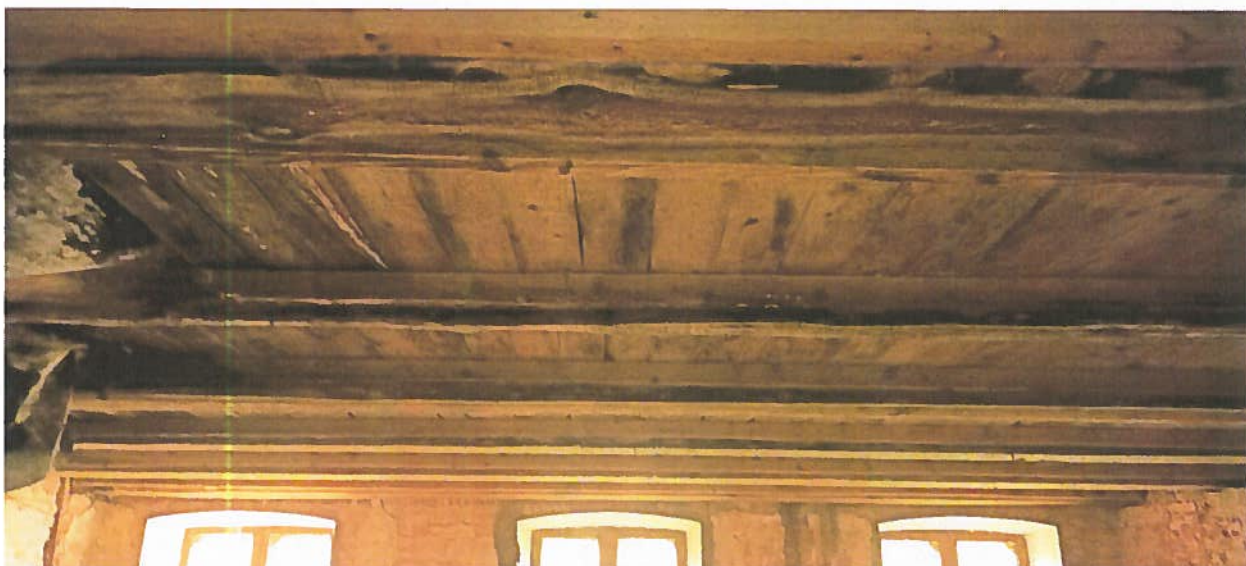
Фото 38. Вид на перекрытие между подвальным и 1 этажами со стороны подвала.

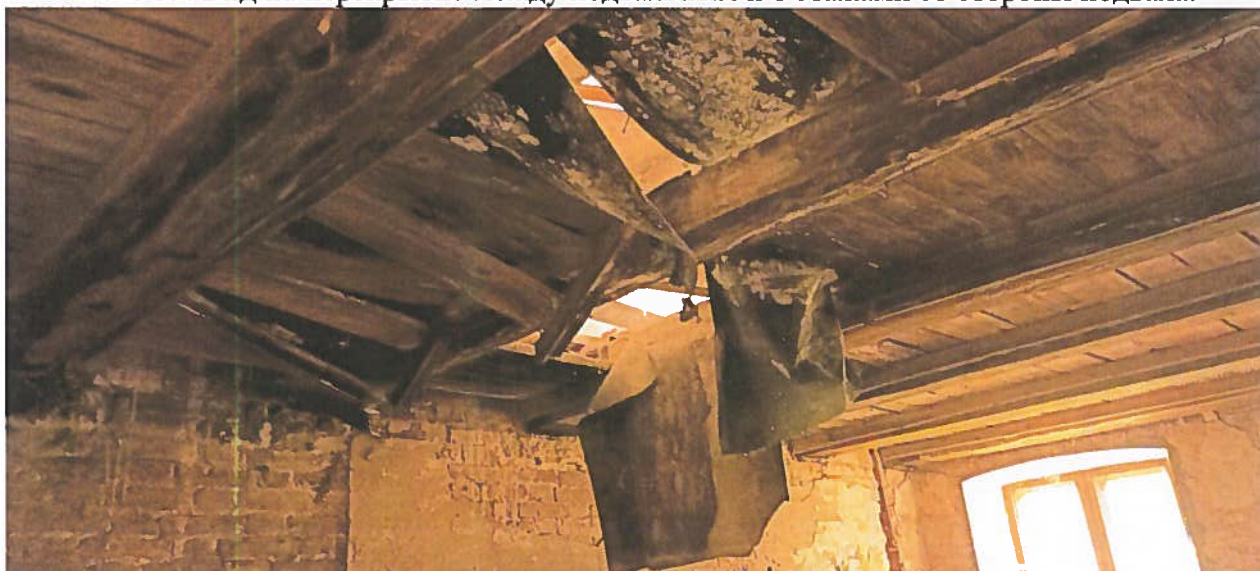
Фото 40. Вид на перекрытие между подвальным и 1 этажами со стороны подвала. Наблюдается обрушение подбора из доски и следы биопоражения балок перекрытия.

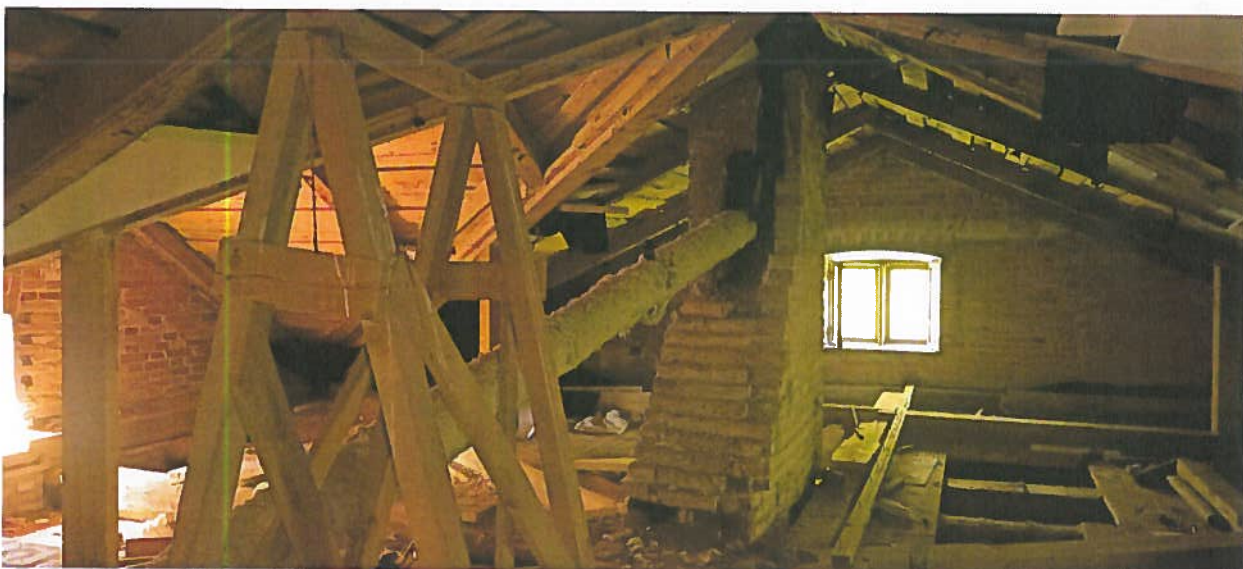
Фото 40. Вид на чердачное пространство над одноэтажной частью здания. Конструкция кровли – деревянная стропильная система.

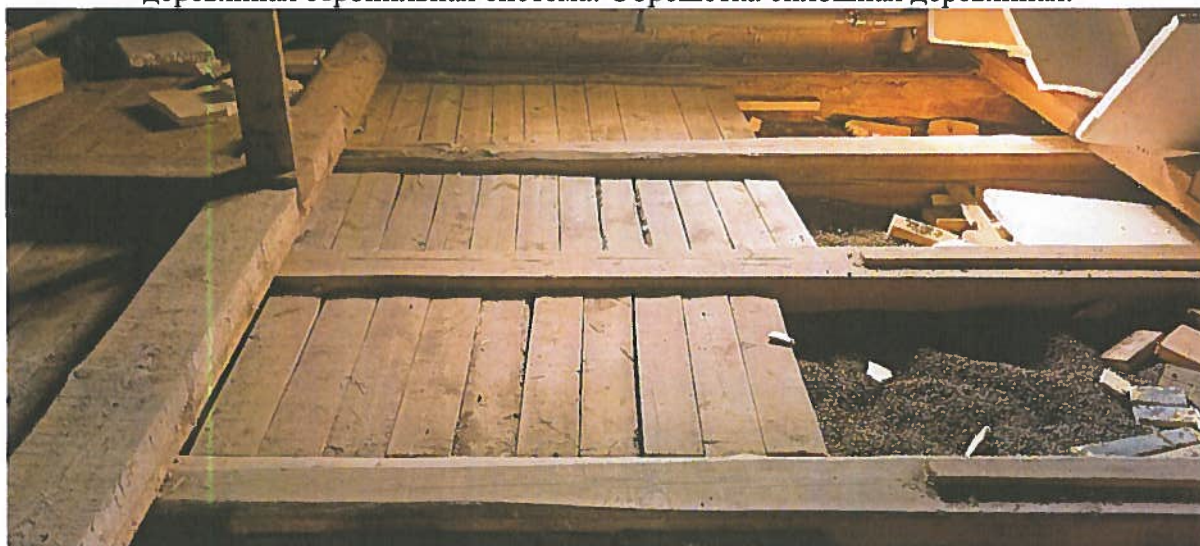
Фото 44. Вид на чердачное перекрытие. Конструкция перекрытия – по деревянным балкам с подбором из доски, пространство между балками заполнено керамзитом в качестве утеплителя.

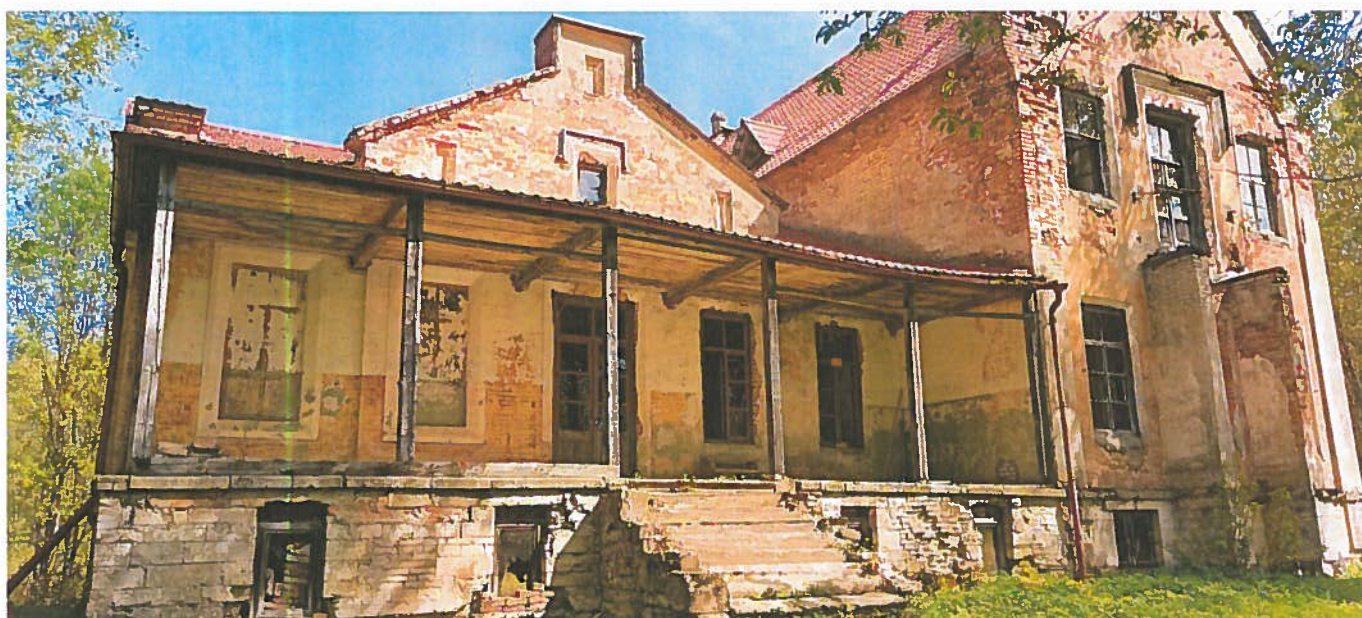
Фото 47. Общий вид южного фасада. Утрачен балкон 2 этажа.

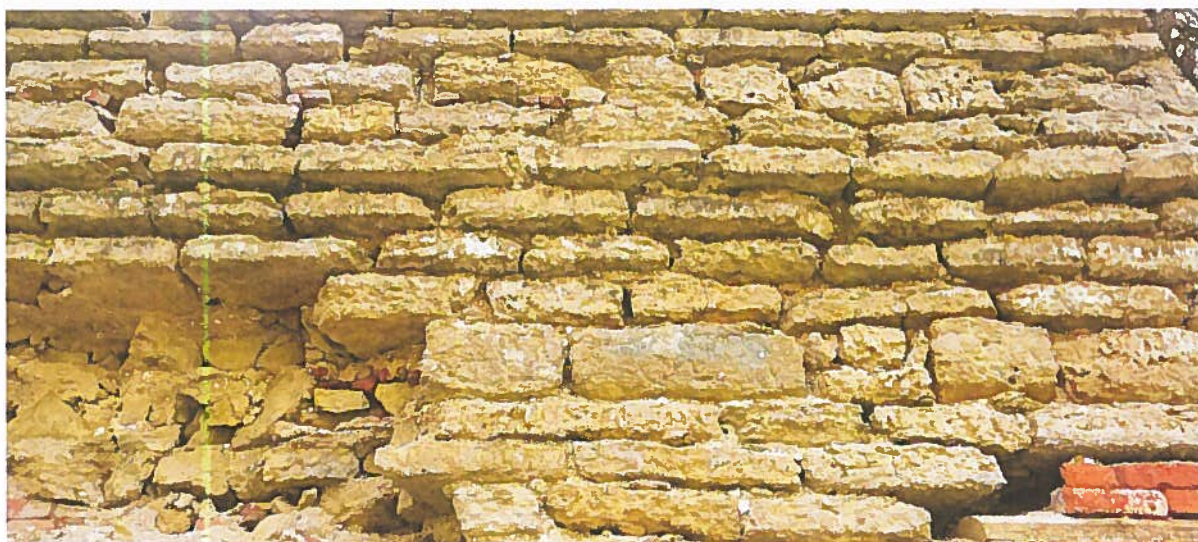
Фото 6. Фрагмент каменной кладки северного фасада. Наблюдается утрата шовного заполнения, деструкция поверхности камня.

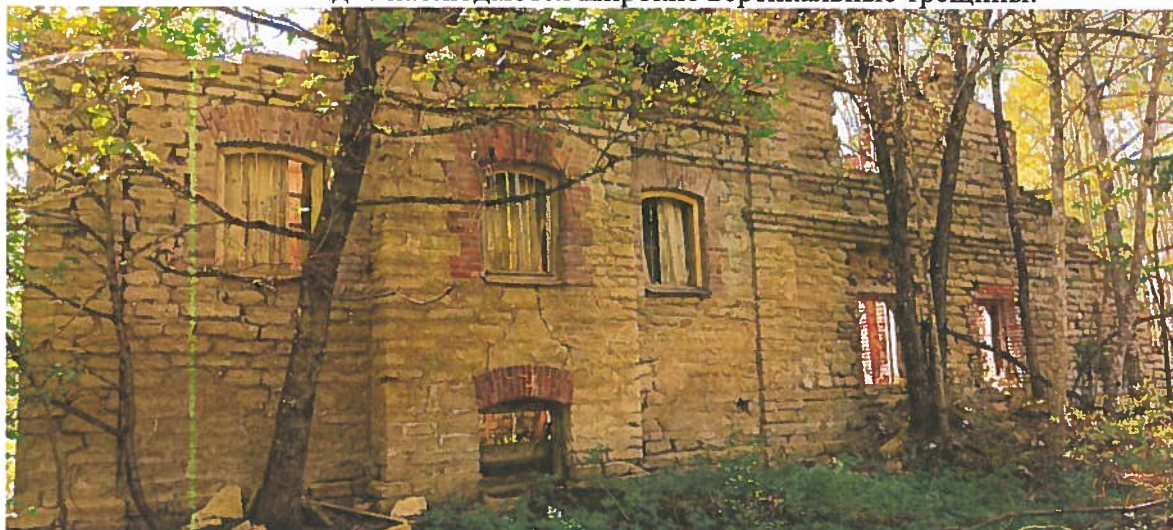
Стены – кладка из обработанных каменных блоков. Наблюдаются значительные сколы и деструкции поверхности камня, утрата шовного заполнения, значительные обрушения фрагментов каменной кладки, сквозные вертикальные трещины. Перемычки проемов лучковые, частично утрачены. Техническое состояние неудовлетворительное (аварийное).

Фото 9. Фрагмент северного фасада. Выступающий ризалит в одну световую ось. Окно ризалита декорировано кирпичным замковым камнем. Оконные проемы обрамлены кирпичной кладкой. В каменной кладке наблюдаются широкие вертикальные трещины.

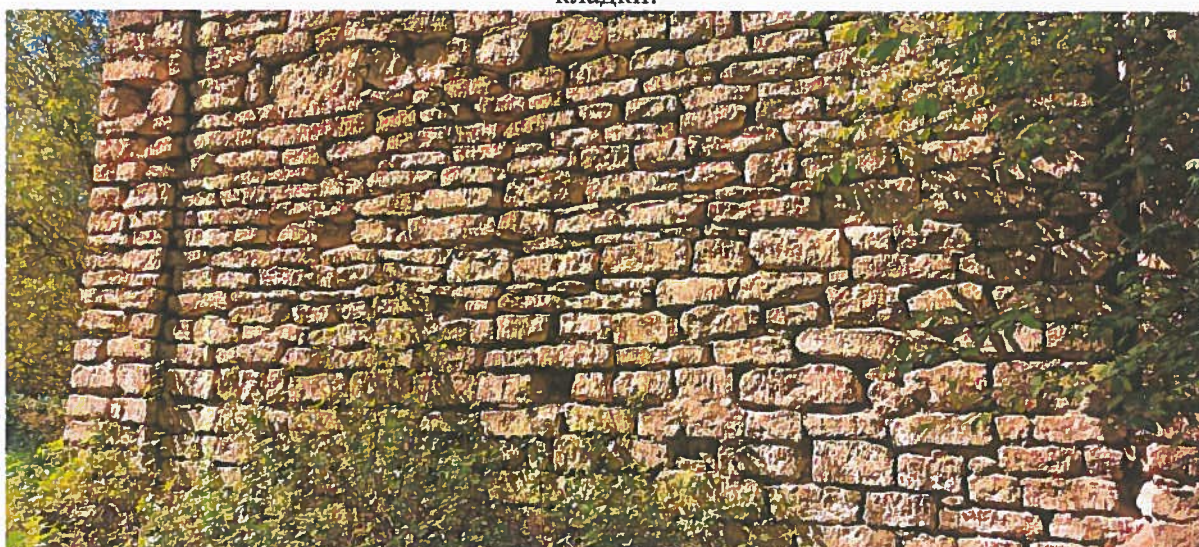
Фото 10. Общий вид северного фасада. Наблюдаются широкие вертикальные трещины каменной кладки.

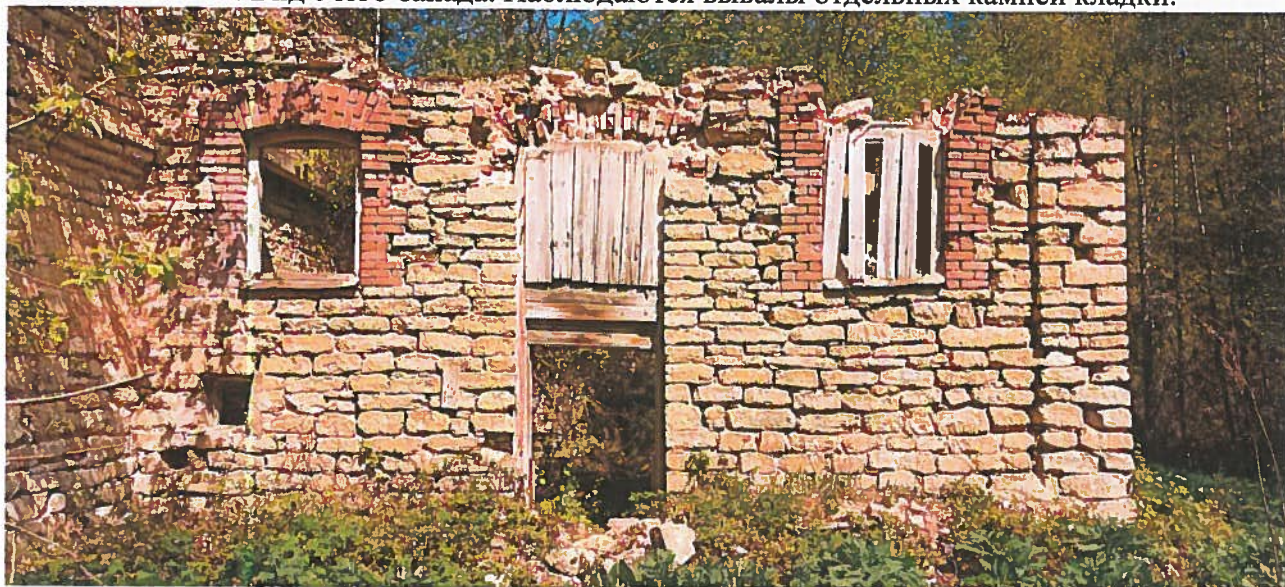
Фото 13. Фрагмент южного фасада. Венчающий карниз утрачен.

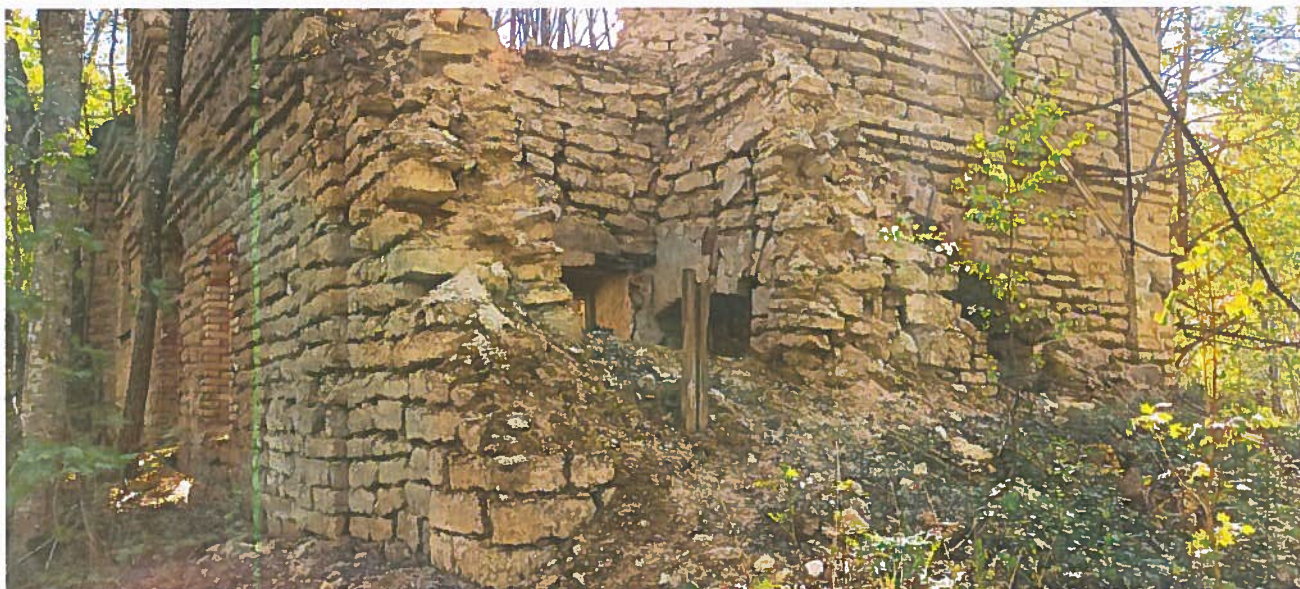
Фото 18. Вид на западный фасад. Наблюдается частичное обрушение наружных стен.

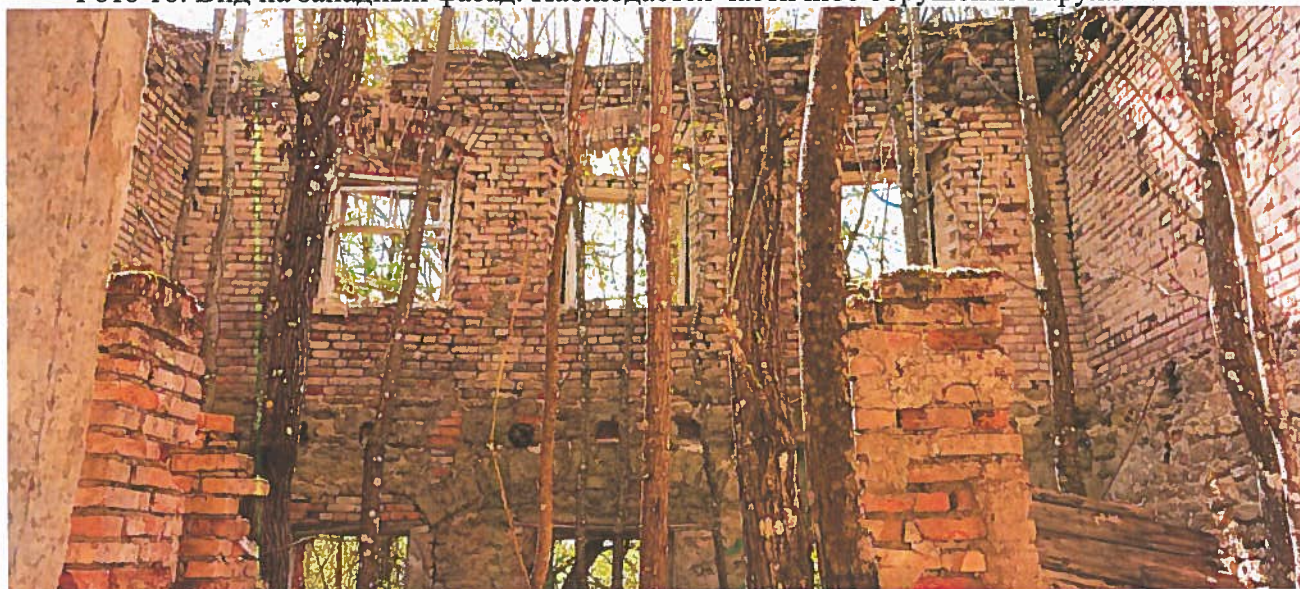
Фото 19. Вид здания изнутри. Полностью утрачены перекрытия и кровля.

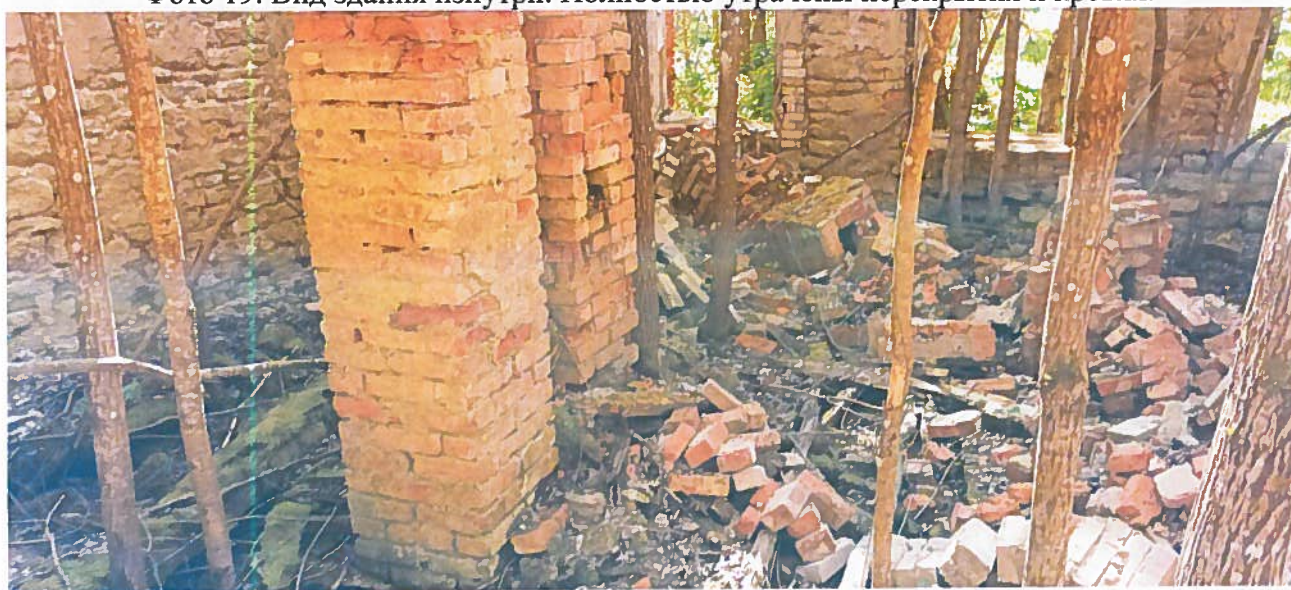
Фото 20. Вид здания изнутри. Полностью утрачены перекрытия и кровля.
