ПРИКАЗ

**О включении выявленного объекта культурного наследия «Усадебный дом, парк /4,7 га/ и комплекс построек Земского училища», расположенного по адресу: Ленинградская область, Волосовский район, д. Беседа, в единый государственный реестр объектов культурного наследия (памятников истории и культуры) народов Российской Федерации в качестве объекта культурного наследия регионального значения ансамбля «Усадьба Веймарнов – Комплекс построек земского сельскохозяйственного училища», конец XVIII-XIX вв., 1905-1912 гг., расположенного по адресу: Ленинградская область, Волосовский муниципальный район, Большеврудское сельское поселение, п. Беседа, д. 8а, об утверждении границ его территории, требований к осуществлению деятельности в границах территории и установлении предмета охраны**

**Предмет охраны объекта культурного наследия регионального значения  
«Усадьба Веймарнов – Комплекс построек земского сельскохозяйственного  
училища», конец XVIII-XIX вв., 1905-1912 гг., расположенного по адресу:  
Ленинградская область, Волосовский муниципальный район,  
Большеврудское сельское поселение, п. Беседа, д. 8а**

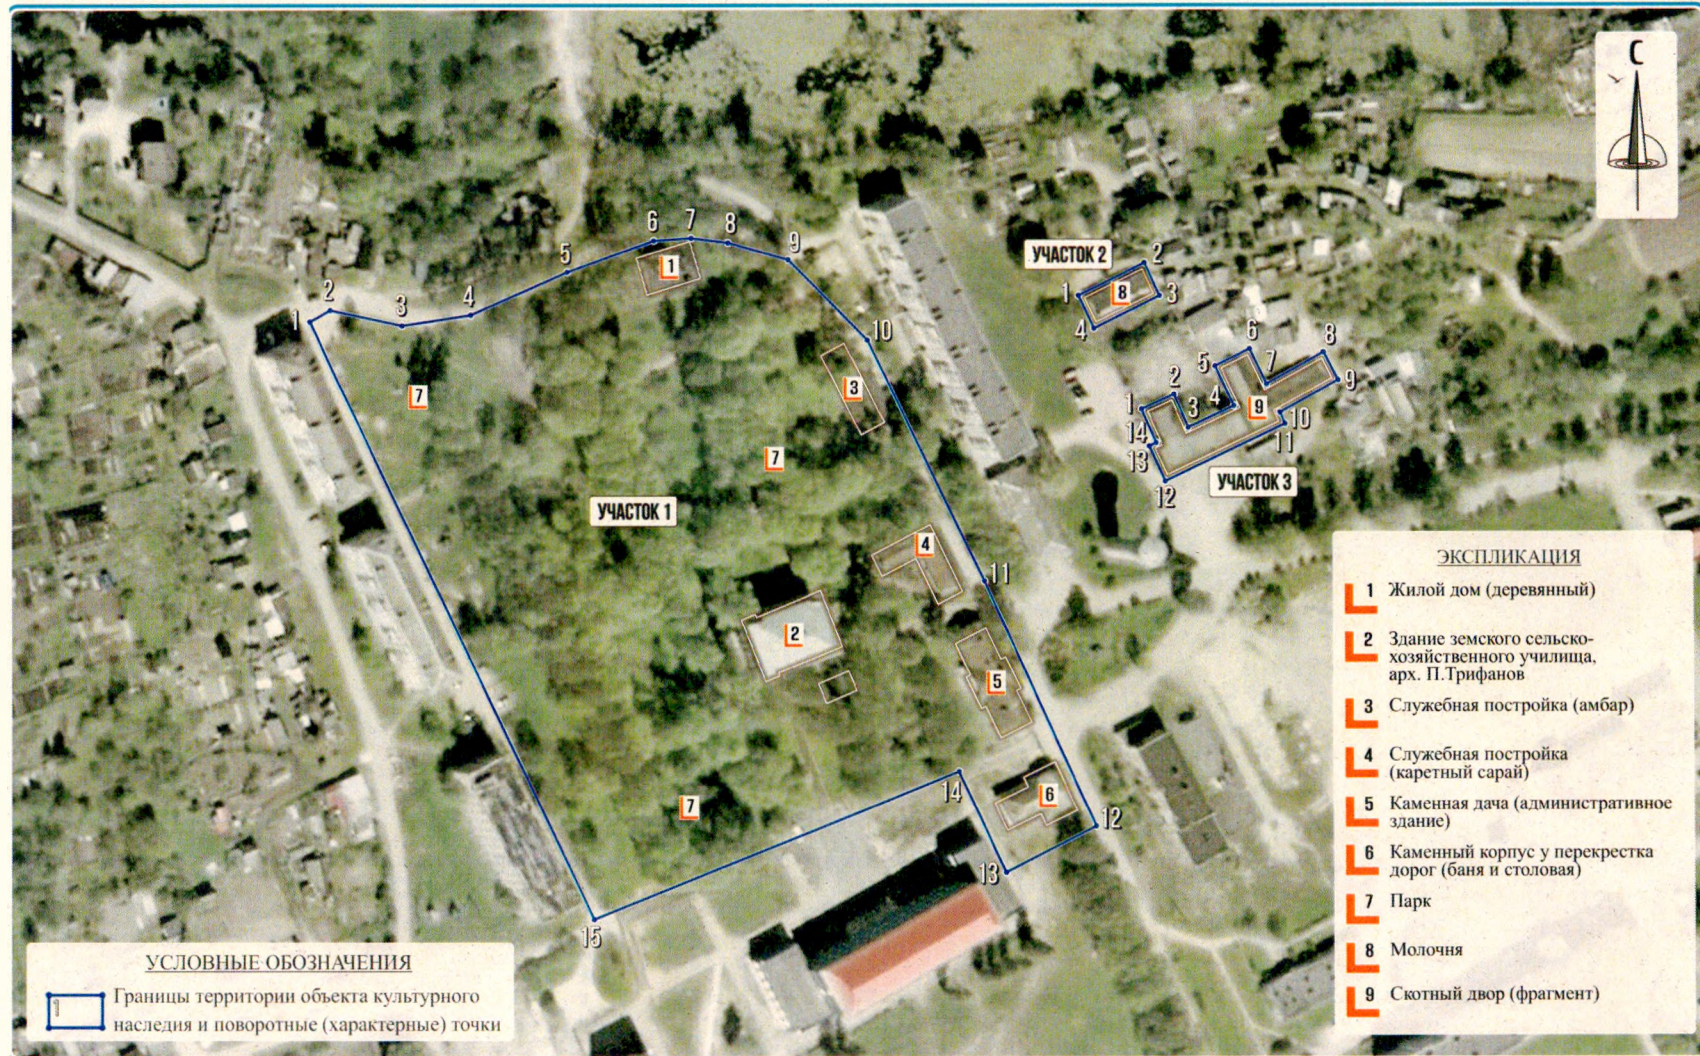
Границы территории объекта культурного наследия регионального значения «Усадьба Веймарнов – Комплекс построек земского сельскохозяйственного училища», конец XVIII-XIX вв., 1905-1912 гг., расположенного по адресу: Ленинградская область, Волосовский муниципальный район, Большевердское сельское поселение, п. Беседа, д. 8а

## Текстовое описание границ территории объекта культурного наследия

Границы территории ансамбля подразделяются на три участка.

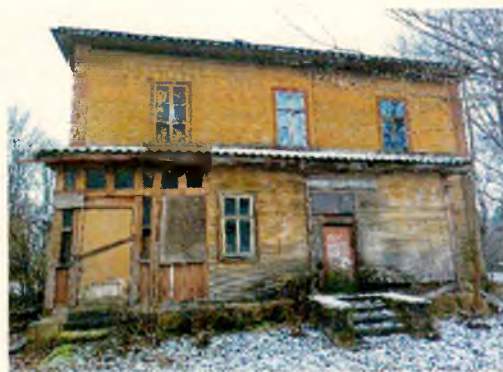
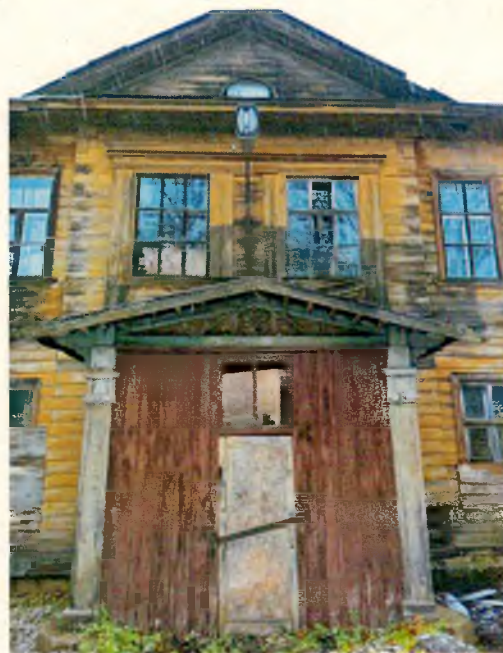
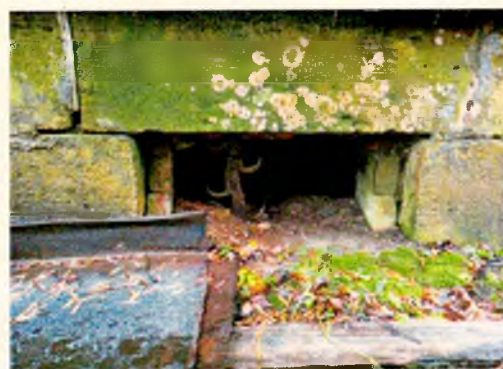
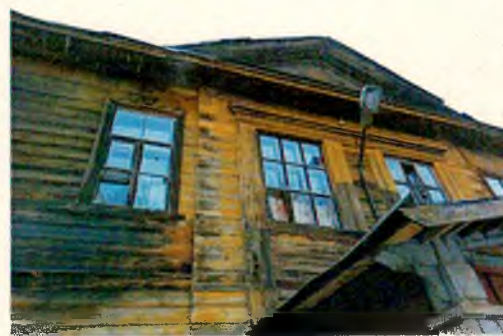
- композиционное решение и архитектурно-декоративное оформление фасадов середины – второй половины XIX в., в том числе местоположение, размер, форма и оформление оконных и дверных проемов, профилированное обрамление сдвоенных окон во втором этаже главного (южного) фасада, оформление оконных проемов стилизованным накладным рустом, подоконные тяги на уровне 2-го этажа, причелины, полуциркульные чердачные окна в поле фронтонов, деревянные, квадратные в плане столбы со стилизованными базами и капителями тамбура главного входа, резьбу на фронтоне тамбура;

- кованые решетки из «рваной» полосы в окнах полуподвала;

- материал, характер отделки и колористическое решение фасадов середины – второй половины XIX в., включая цоколь из белокаменных блоков, обшивку бревенчатых стен тесом;

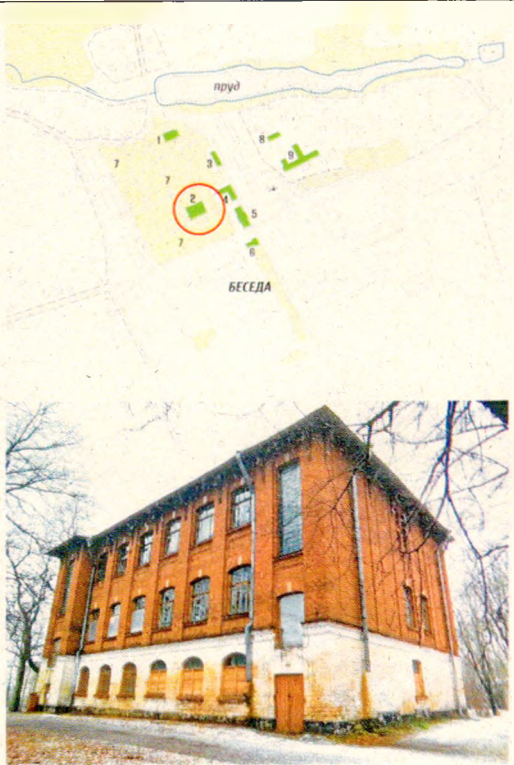
<p>- объемно-пространственная композиция трехэтажного, близкого к прямоугольному в плане, здания 1910-1912 гг., включая одноэтажный выступ тамбура главного входа с открытой лестницей на высоту цоколя, декоративные фигурные шипцы над крайними боковыми осями главного фасада, в том числе высотные отметки по венчающему карнизу и завершениям шипцов;</p> <p>- конфигурация, высотные отметки по коньку и характер кровельного материала крыши 1910-1912 гг., печные трубы, фигурные деревянные кронштейны, поддерживающие свес кровли;</p>

<p>The top part of the image shows a site plan with a red circle highlighting the building's location near a pond (пруд) and a gazebo (БЕСЕДА). The bottom part is a photograph of the three-story brick building with a white ground floor, taken from a low angle.</p>

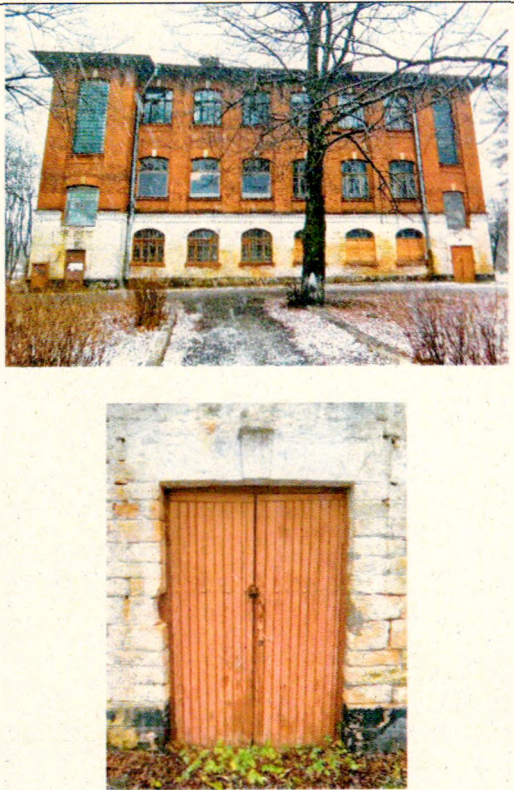
3.2	<p>Архитектурно-художественное решение фасадов</p>	<p>- композиционное решение и архитектурно-декоративное оформление фасадов 1910-1912 гг., включая местоположение, размер, форму и оформление оконных и дверных проемов, в том числе рельефные сандрики со штукатурной имитацией замков, оформление портала главного входа вертикальными полосами белокаменного руста, кирпичный декор, в том числе пояс поребрика, лопатки, филенки, зубцы;</p> <p>- материал и характер отделки фасадных поверхностей 1910-1912 гг., в том числе кладка из белокаменных блоков с побелкой, кирпичная лицевая кладка без штукатурки, штукатурные детали;</p>

<p>The top photograph shows the front facade of the building with a large tree in the foreground. The bottom photograph is a close-up of a wooden door with a stone surround, showing the brickwork and decorative elements.</p>

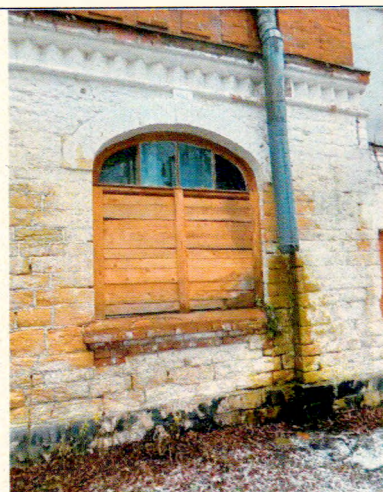
- колористическое решение  
фасадов 1910-1912 гг.  
(уточняется по данным  
натурных реставрационных  
исследований);

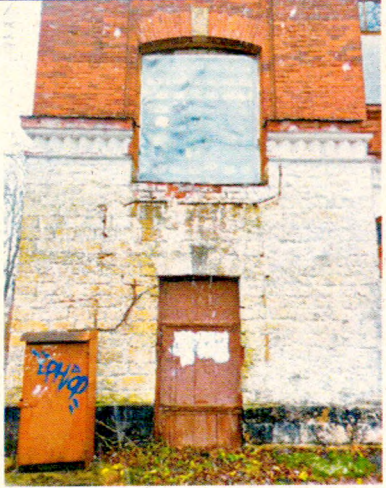
3.3	<p>Конструктивная система здания</p>	<ul style="list-style-type: none"> <li>- пространственно-планировочная структура интерьеров 1910-1912 гг. (коридорного типа) в пределах капитальных стен и перекрытий;</li> <li>- капитальные стены и перекрытия 1910-1912 гг., их материал и конструкция;</li> <li>- местоположение главная и служебная лестницы 1910-1912 гг., их местоположение, конструкция и декоративное оформление;</li> <li>- архитектурно-декоративное оформление интерьеров 1910-1912 гг., в том числе штукатурный декор, ниша-киот в вестибюле главной лестницы на 1 этаже, ее местоположение и оформление;</li> <li>- печи 1910-1912 гг., их местоположение и оформление, печной прибор;</li> <li>- столярные заполнения оконных и дверных проемов нач. XX в., их материал, характер оформления и колористическое решение, в том числе многочастные, с калевками, заполнения окон,</li> </ul>

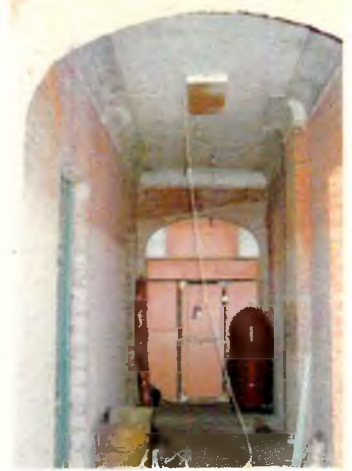
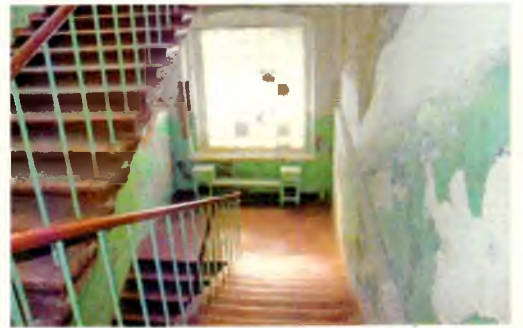
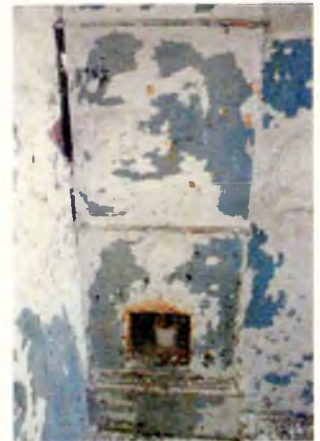
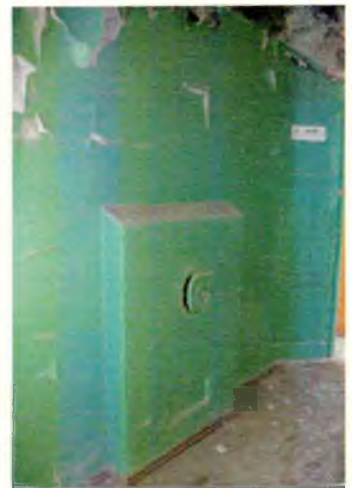
филенчатые внутренние двери  
нескольких типов, пара  
парадных дверей с  
ромбовидными накладными  
филенками и накладными  
резными элементами в  
помещении 1 этажа.

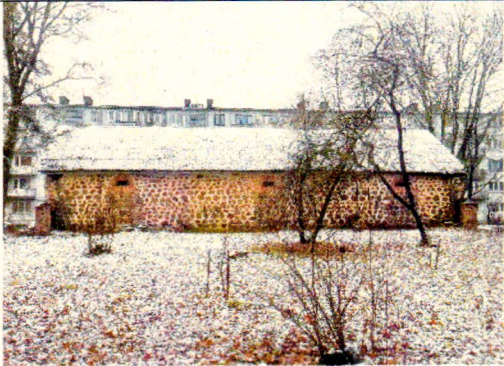
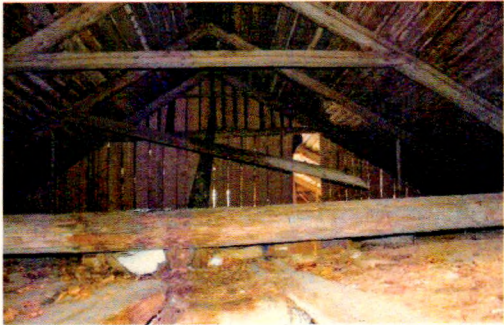
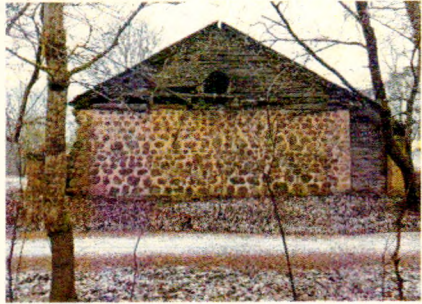
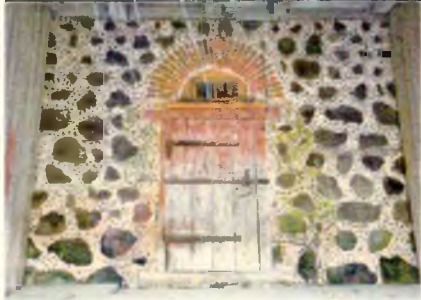
4.2	<p>Архитектурно-художественное решение фасадов</p>	<p>- композиционное решение и архитектурно-декоративное оформление фасадов 1910-х гг., в том числе местоположение, размер, форма и оформление оконных и дверных проемов, включая полуциркульные, в кирпичном обрамлении, окна в верхней части фасадов;</p> <p>- материал (дерево), конфигурация и высотные отметки по коньку двускатной крыши начала XX века, чердачные окна стрельчатых очертаний в шипцах торцов;</p> <p>- колористическое решение фасадов 1910-х гг. (уточняется по данным натурных реставрационных исследований);</p> <p>- материал и характер отделки фасадных поверхностей – валунная кладка с заполнением пустот раствором и галькой, кирпич;</p>

<p>- заполнения входных проемов плотницкими дверными полотнищами с коваными петлями поперек полотна.</p>

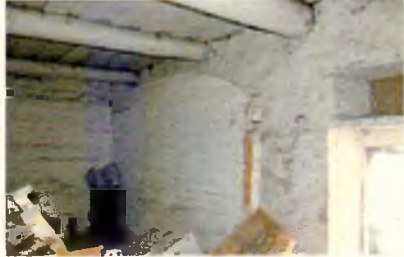
4.3	<p>Конструктивная система здания</p>	<p>- пространственно-планировочная структура интерьеров здания в пределах капитальных стен XIX- начала XX вв.</p> <p>- капитальные стены XIX- начала XX вв., их конструкция и материал (валунная кладка с заполнением пустот галькой и обкладкой проемов из кирпича);</p>

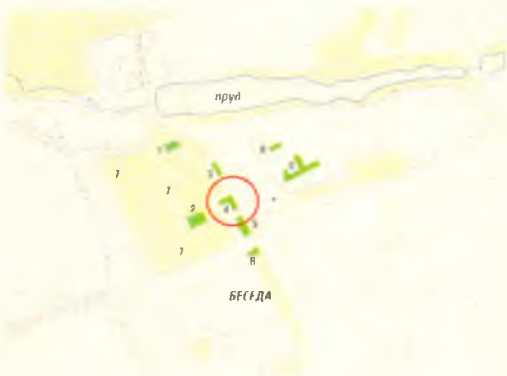
5	<p><b>- Служебная постройка (каретный сарай)</b></p>		
5.1	<p>Объемно-пространственное решение</p>	<p>- местоположение и градостроительные характеристики здания 1910-х гг., его роль в композиционно-планировочной структуре комплекса училища на территории усадьбы;</p> <p>- объемно-пространственная композиция одноэтажного здания 1910-х гг., включая высотные отметки по завершению фасадов;</p>

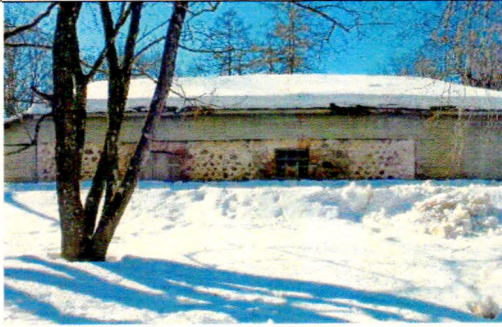
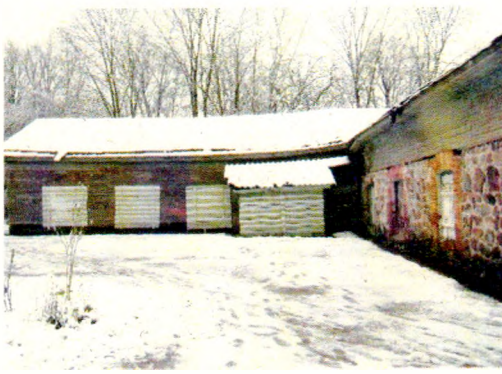
<p>- конфигурация и высотные отметки по коньку крыши 1910-х гг.;</p>	   
<p>5.2</p>	<p>Архитектурно-художественное решение фасадов</p>	<p>- композиционное решение и архитектурно-декоративное оформление фасадов 1910-х гг., в том числе местоположение, размер, форма и оформление оконных и дверных проемов, включая широкие воротные проезды с кирпичными перемычками;</p> <p>- колористическое решение фасадов 1910-х гг. (уточняется по данным натурных реставрационных исследований).</p>

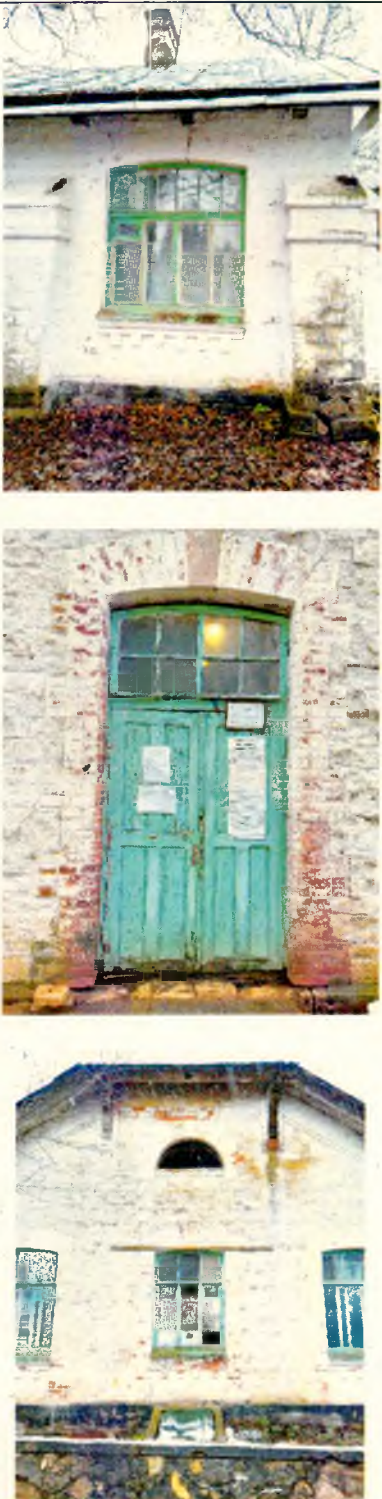
<p>- столярные заполнения дверных и оконных проемов 1910-х гг., их материал, характер оформления и колористическое решение, включая филенчатые входные двери, в том числе с остекленными фрамугами.</p>

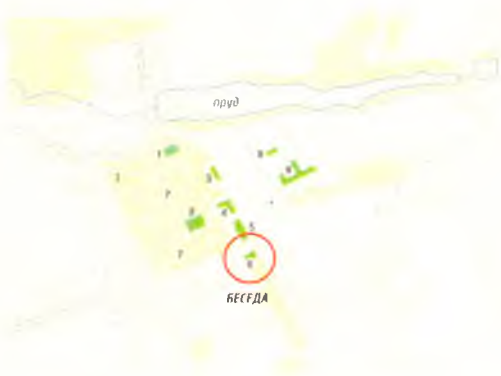
7	<b>- Каменный корпус у перекрестка дорог (баня и столовая)</b>		
7.1	<p>Объемно-пространственное решение</p>	<p>- местоположение и градостроительные характеристики здания 1910-х гг., его роль в композиционно-планировочной структуре комплекса училища на территории усадьбы как элемента, оформляющего входную зону на территорию комплекса;</p> <p>- объемно-пространственная композиция одно-двухэтажного, Г-образного в плане здания 1910-х гг., включая двухэтажную часть,</p>

<p>расположенную на пересечении дорог, и одноэтажное крыло, вытянутое на запад, в том числе высотные отметки по венчающим карнизам;</p> <p>- конфигурация, высотные отметки по коньку и характер кровельного материала крыши 1910-х гг., кирпичные печные и каминные трубы, фигурные деревянные кронштейны-«курицы», поддерживающие свес кровли;</p>	   
7.2	<p>Архитектурно-художественное решение фасадов</p>	<p>- композиционное решение и архитектурно-декоративное оформление фасадов 1910-х гг., в том числе местоположение, размер, форма и оформление оконных и дверных проемов,</p> <p>включая тройное полуциркулярное «термальное» окно в уровне 2-го этажа на восточном фасаде, плоский междуэтажный фриз;</p>

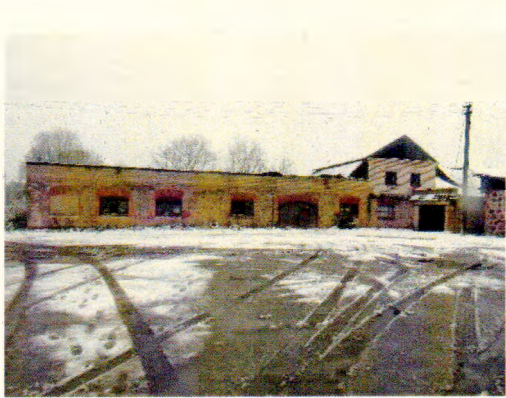
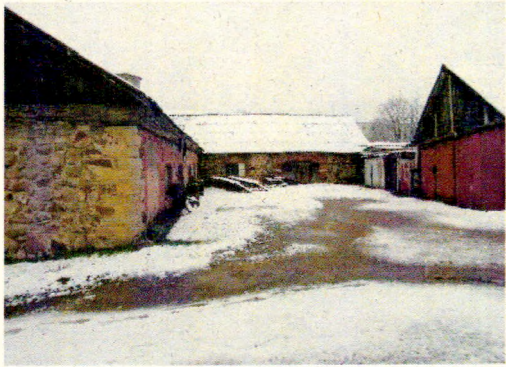
<p>- объемно-пространственная композиция одноэтажного, сложной F-образной конфигурации в плане здания конца XVIII – начала XIX вв., 1905-1912 гг., включая высотные отметки по завершению фасадов;</p> <p>- конфигурация и высотные отметки по конькам крыши 1905-1912 гг.;</p>

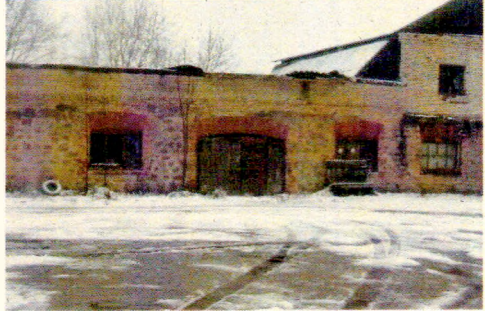
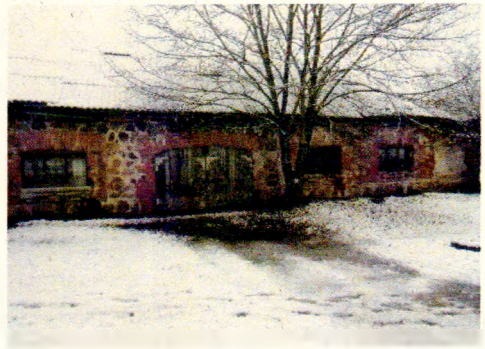
8.2	Архитектурно-художественное решение фасадов	<p>- композиционное решение и архитектурно-декоративное оформление фасадов конца XVIII – начала XIX вв., 1905-1912 гг., в том числе местоположение, размер, форма и оформление оконных и дверных проемов, включая рельефные кирпичные клинчатые перемычки, оформление кирпичной кладкой проемов и углов объема;</p> <p>- материал и характер отделки фасадных поверхностей конца XVIII – начала XIX вв., 1905-1912 гг. (валунная кладка с заполнением пустот галькой на растворе, кирпич);</p>

<p>- колористическое решение фасадов конца XVIII – начала XIX вв., 1905-1912 гг.,</p> <p>-материал, характер оформления и колористическое решение столярных и плотницких заполнений оконных и дверных проемов конца XVIII – начала XIX вв., 1905-1912 гг.</p>

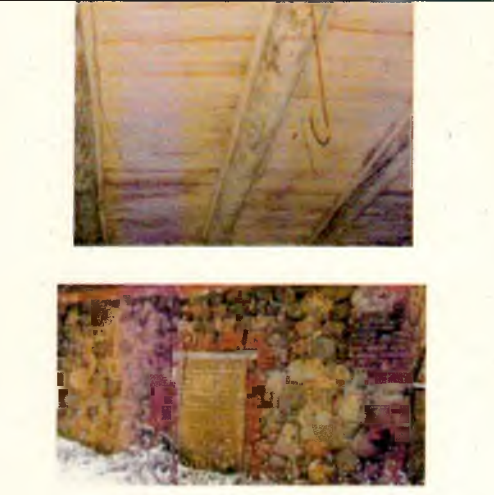
8.3	Конструктивная система здания	<p>- пространственно-планировочная структура интерьеров в пределах капитальных стен и перекрытий конца XVIII – начала XIX вв., 1905-1912 гг.;</p> <p>- капитальные стены конца XVIII – начала XIX вв., 1905-1912 гг., их конструкция и материал (валунная кладка с дополнениями из кирпича);</p>

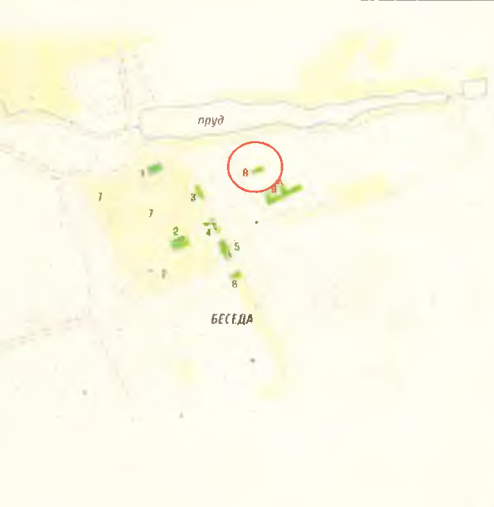
<p>- объемно-пространственная композиция одноэтажного, прямоугольного в плане здания конца XVIII – начала XIX вв., 1905-1912 гг., включая высотные отметки по завершению фасадов</p> <p>- конфигурация и высотные отметки по конькам крыши 1905-1912 гг.;</p>

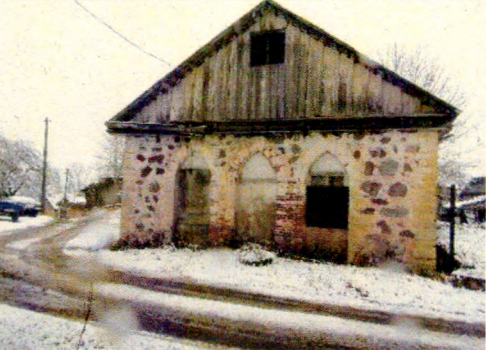
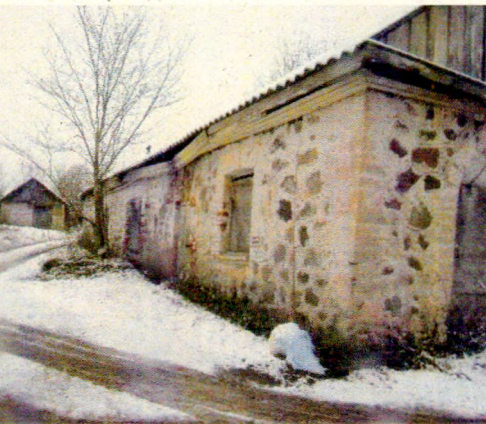
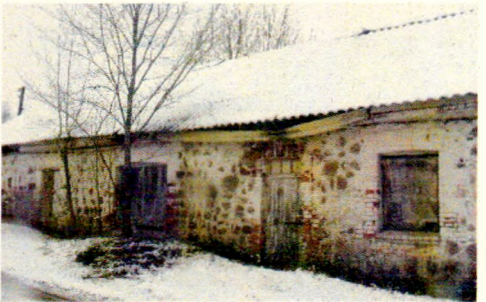
8.2	<p>Архитектурно-художественное решение фасадов</p>	<p>- композиционное решение и архитектурно-декоративное оформление фасадов конца XVIII – начала XIX вв., 1905-1912 гг., в том числе местоположение, размер, форма и оформление оконных и дверных проемов, включая рельефные кирпичные клинчатые перемычки, оформление кирпичной кладкой проемов и углов объема.</p> <p>- материал и характер отделки фасадных поверхностей конца XVIII – начала XIX вв., 1905-1912 гг. (валунная кладка, кирпич);</p> <p>- колористическое решение фасадов конца XVIII – начала XIX вв., 1905-1912 гг.,</p> <p>-материал, характер оформления и колористическое решение столярных и плотницких заполнений оконных и дверных проемов конца XVIII – начала XIX вв., 1905-1912 гг.</p>
