ПРИКАЗ

№ 01-03/20-306
Санкт-Петербург

О включении выявленного объекта культурного наследия «Комплекс церкви покровы Пресвятой Богородицы», в составе: «Церковь Покрова Пресвятой Богородицы», «Церковно-приходская школа», «Дом священника», «Дом дьякона», местонахождение: Ленинградская область, Волосовский район, д. Хотнежа, в единый государственный реестр объектов культурного наследия (памятников истории и культуры) народов Российской Федерации в качестве объекта культурного наследия регионального значения «Ансамбль церкви Покрова Пресвятой Богородицы», 1893-1899 гг., середина XX-начало XXI вв., утверждении границ его территории и установлении предмета охраны

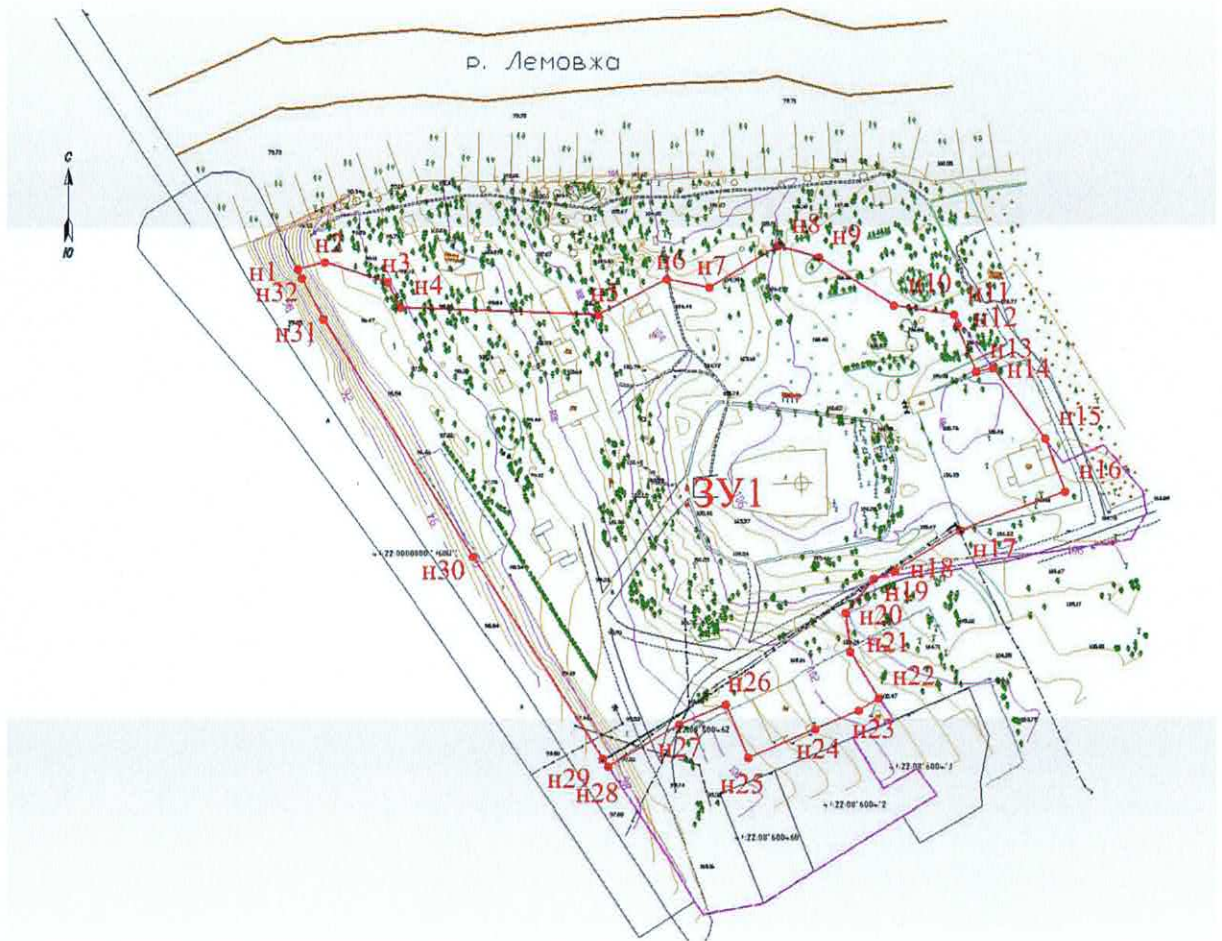
**Границы территории объекта культурного наследия
«Ансамбль церкви Покрова Пресвятой Богородицы», 1893-1899 гг.,
середина XX-начало XXI вв., местонахождение: Ленинградская область,
Волосовский муниципальный район, Сабское сельское поселение,
деревня Хотнежа, ул. Покровская, д. 19, 21, 23**

- граница территории объекта культурного наследия
регионального значения

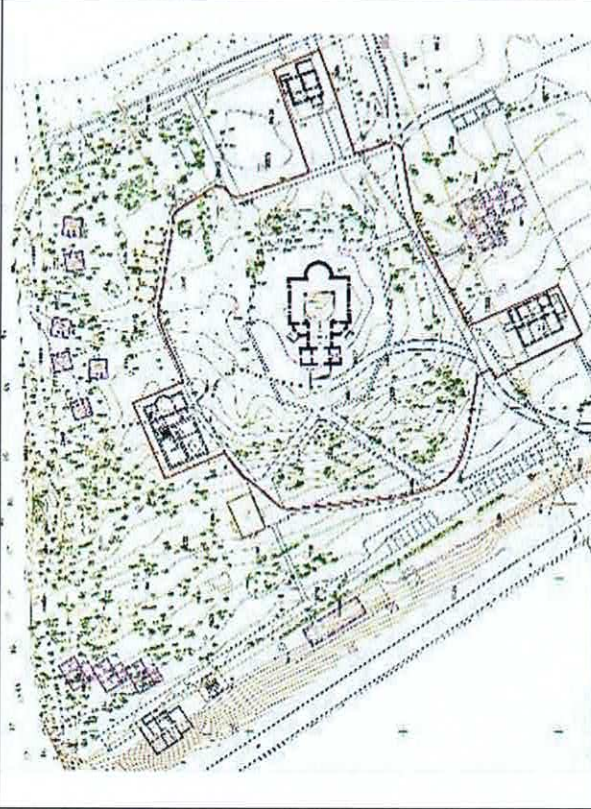
№ пп	Видовая принадлежность предмета	Предмет охраны	Фотофиксация
1	Объемно-пространственное и планировочное решение территории	Местоположение границ объекта культурного наследия; конфигурация в плане. Ансамбль в составе: Церковь Покрова Пресвятой Богородицы Дом священника Церковно-приходская школа Дом дьякона

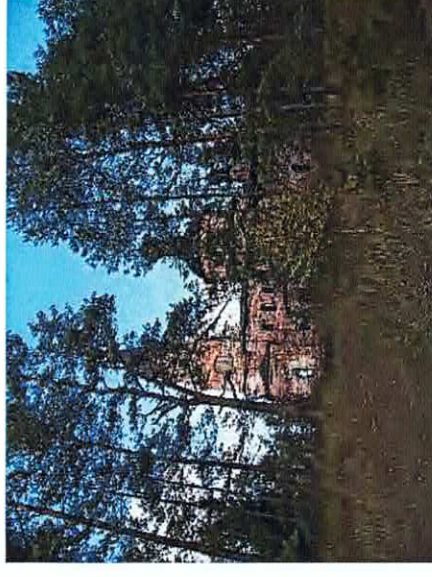
Церковь Покрова Пресвятой Богородицы

Местоположение: северо-восточная часть деревни Хотнежи, в центре комплекса, на возвышенности; Габариты и конфигурация здания храма – в плане в виде креста, образованного основным объемом со скошенными северо-западным и юго-западным углами, где расположены входы, абсидой в восточной части полуциркульного очертания, прямоугольной, вытянутой по оси север-юг колокольной с односклонным крыльцом; Средокрестие основного объема, образованное тремя внутренними нефами, перекрыто куполом на подпружных арках, на световом барабане, увенчанном главкой на высокой шейке;

Два придела по сторонам абсиды отмечены также главками на высоких шейках; колокольня трехъярусная, увенчана шестигранным шатром с главкой, последний ярус – звона.

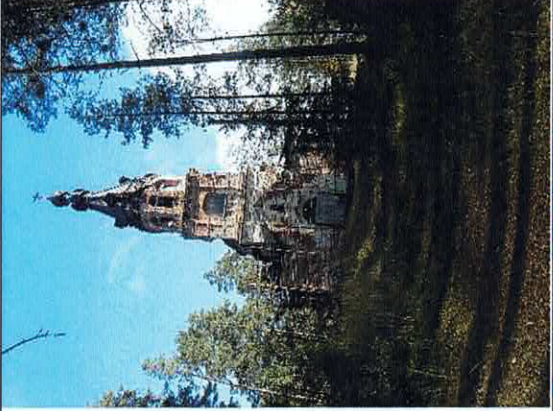
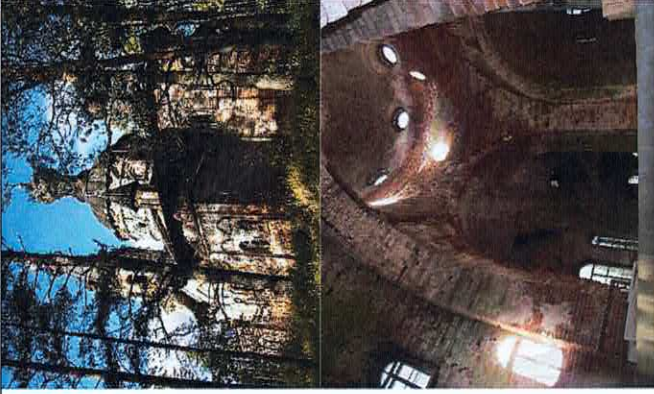
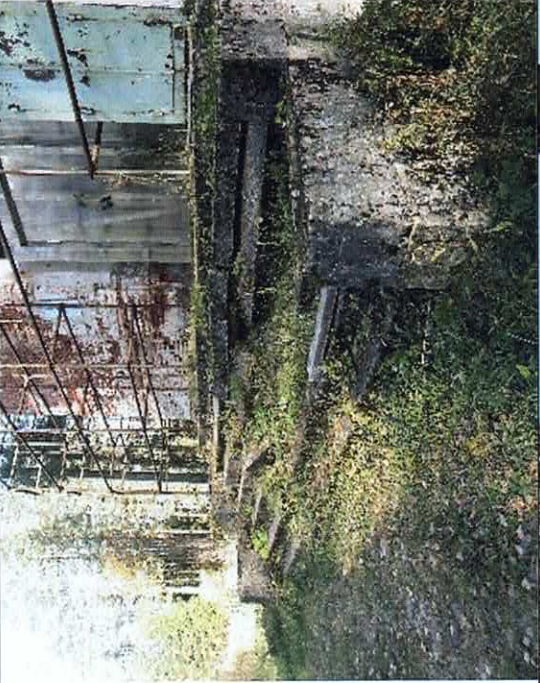
2	Конструктивная система здания	<p>Конструкции арок и купола основного объема и абсиды, отметка чердачного перекрытия колокольни; Материал стен – красный кирпич; Цоколь, ступени лестниц – известняковая плита.</p>

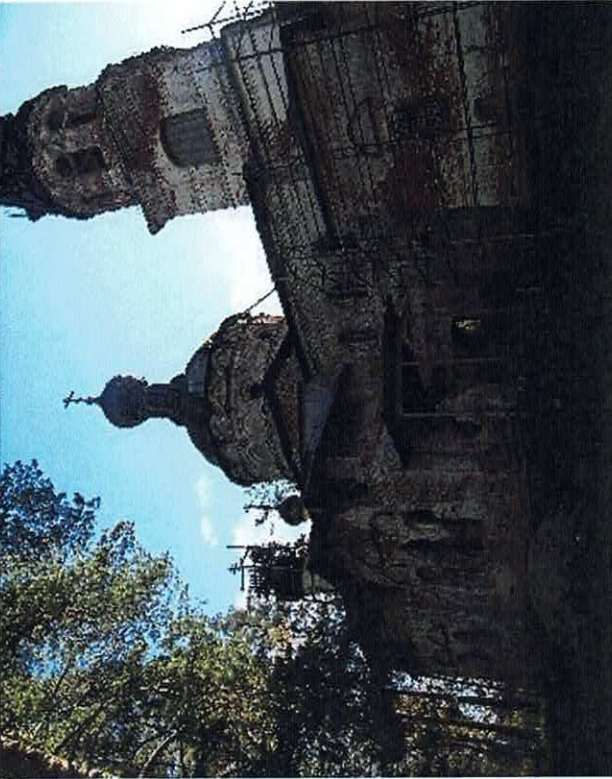
3	<p>Объемно-планировочное решение</p>	<p>Историческое объемно-планировочное решение в габаритах капитальных стен.</p>

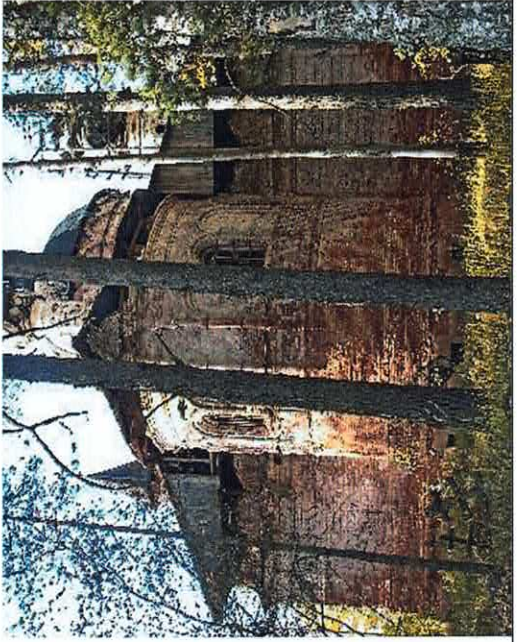
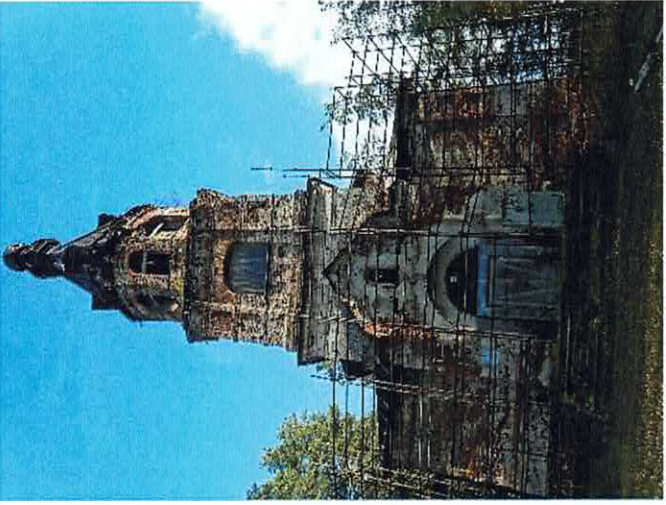
4	<p>Архитектурно-художественное решение фасадов</p>	<p>Архитектурно-художественное решение фасадов: южный и северный нефы храма на южном и северном фасадах выделены треугольными килевидного очертания фронтонами и прорезаны тремя арочными полуциркулярного завершения оконными проемами, декорированными килевидными арками, центральная – трехлопастная, возвышается над боковыми; входной проем на западном фасаде и оконные проемы 1-го яруса оформлены наличниками, завершающимися трехлопастными килевидного очертания арками; углы основного объема, 1-го и 2-го ярусов колокольни закреплены пилястрами с филёнками; барабан купола оформлен аркатурно-колончатый поясом и прорезан круглыми проемами, перемежающимися круглыми нишами. Исторические дверные и оконные проемы – местоположение, габариты, конфигурация (полуциркулярного завершения).</p>	 
---	--	---	---

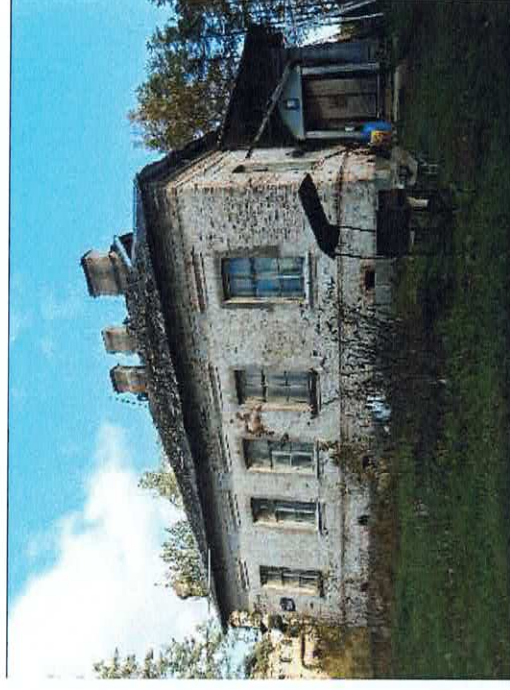
Габариты, конфигурация, высотные
отметки крыши;
Отметки чердачного перекрытия;
Материал стен – красный кирпич;
Цоколь – известняковая плита.

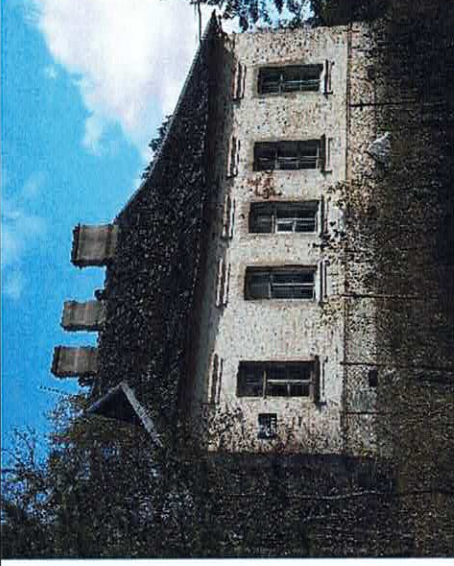
3	Объемно-планировочное решение	Историческое объемно-планировочное решение в габаритах стен.

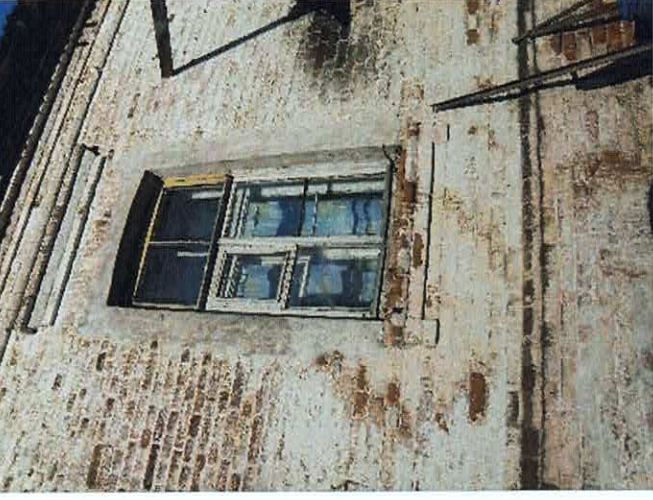
4	Архитектурно-художественное решение фасадов	<p>Исторические оконные проемы – местоположение, габариты, конфигурация (лучкового завершения);</p> <p>Профилированный карниз из ряда полочек в завершении стен;</p> <p>Профилированный карниз, отделяющий цокольную часть;</p> <p>Полочки над оконными проемами, и внизу проемов.</p>

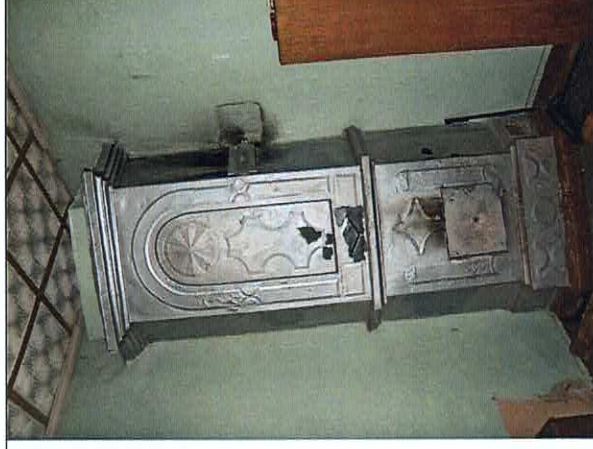
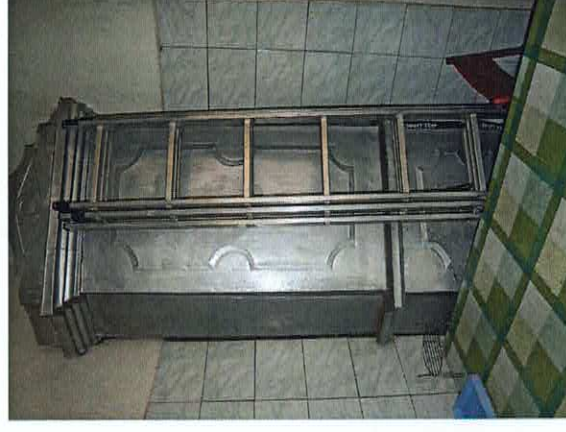
Две кирпичные печи, обшитые металлическими листами.

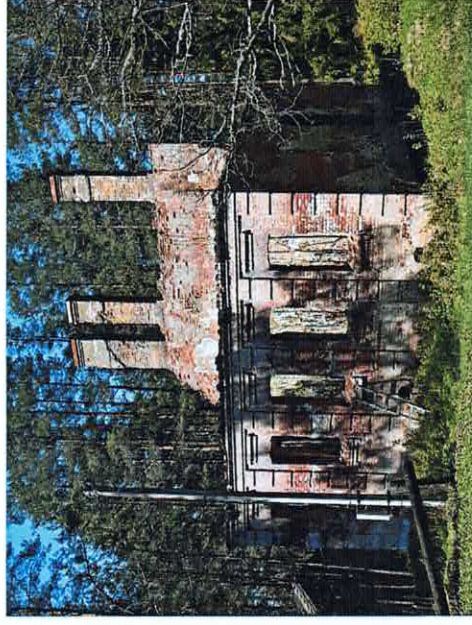
Церковно-приходская школа

Месторасположение – северо-восточная часть деревни Хотнежи, в юго-западной части от церкви;
Исторические габариты и конфигурация здания прямоугольное в плане.

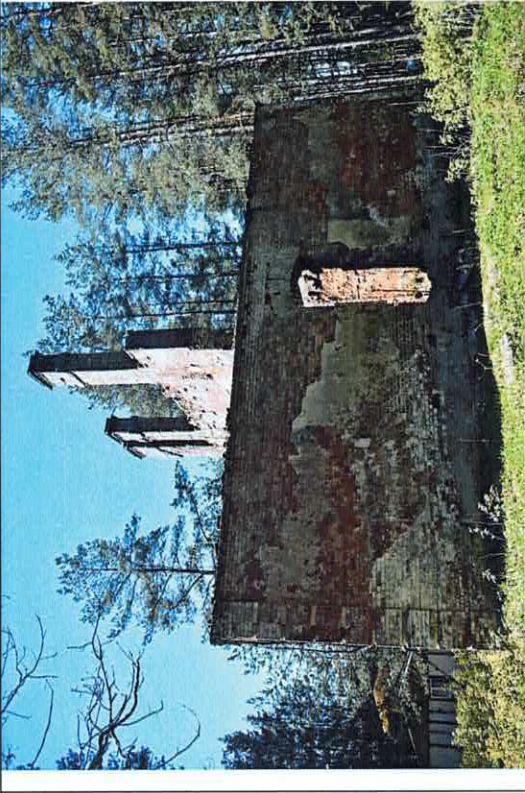
2	Конструктивная система	<p>Материал стен – красный кирпич; Цоколь – известняковая плита.</p>

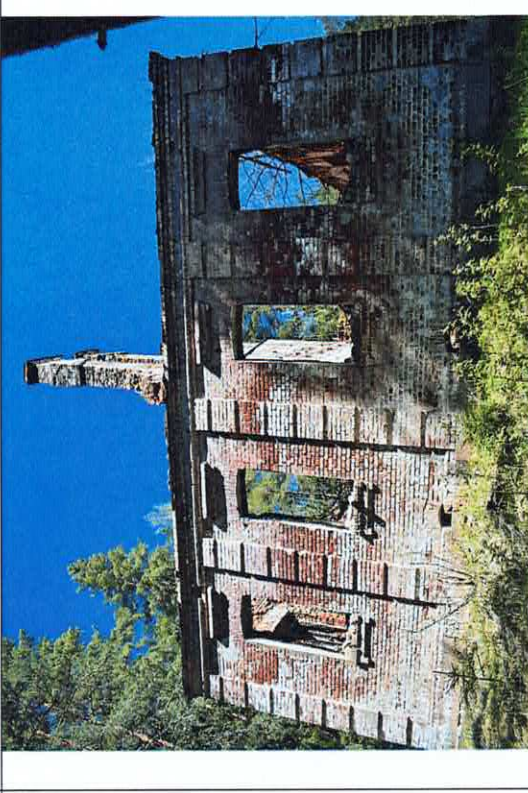
4	Архитектурно-художественное решение фасадов	<p>Профилированный карниз из ряда полочек; Рустованные пилястры на северном, западном и южном фасадах; Полочки над прямоугольными оконными проемами.</p>

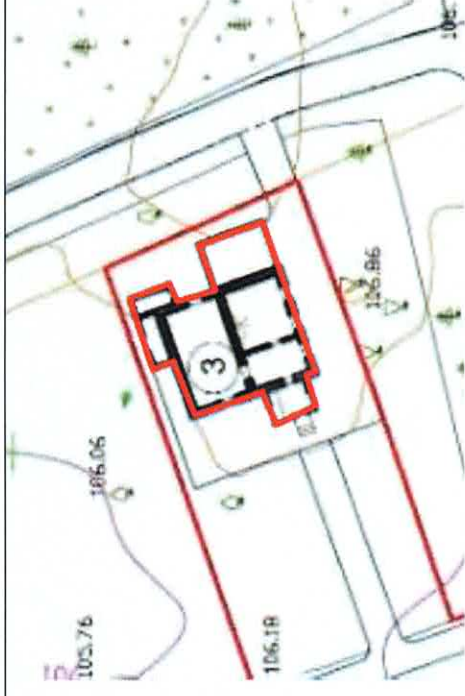
Дом дьякона

Месторасположение северо-восточная часть деревни Хотнежи, в восточной части от церкви; Исторические габариты и конфигурация.

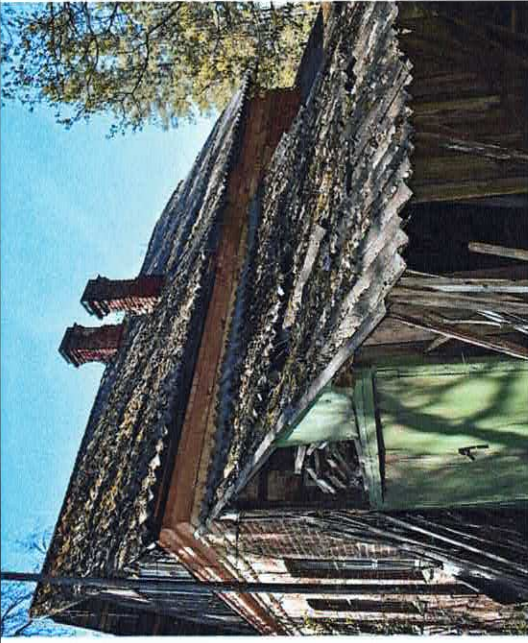
2	Конструктивная система	<p>Габариты, конфигурация, высотные отметки крыши;</p> <p>Отметки чердачного перекрытия;</p> <p>Материал стен – красный кирпич;</p> <p>Цоколь – гранитная плита.</p>

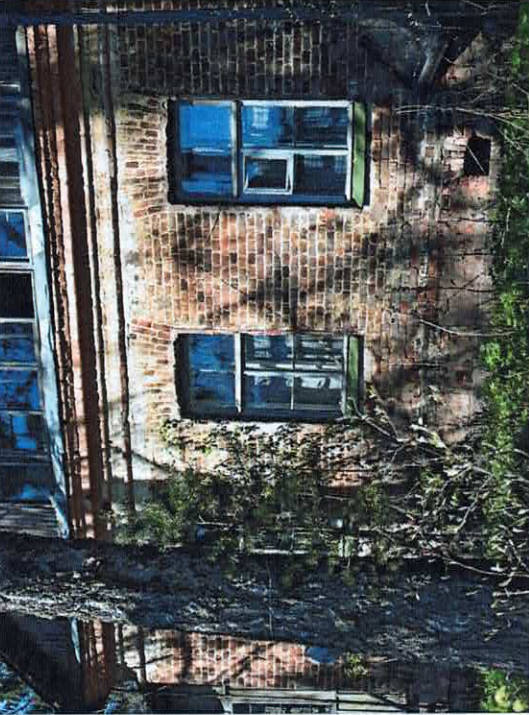
3	Объемно-планировочное решение	Историческое объемно-планировочное решение в габаритах стен.	
4	Архитектурно-художественное решение фасадов	Профилированный карниз из ряда полочек в завершении стен.

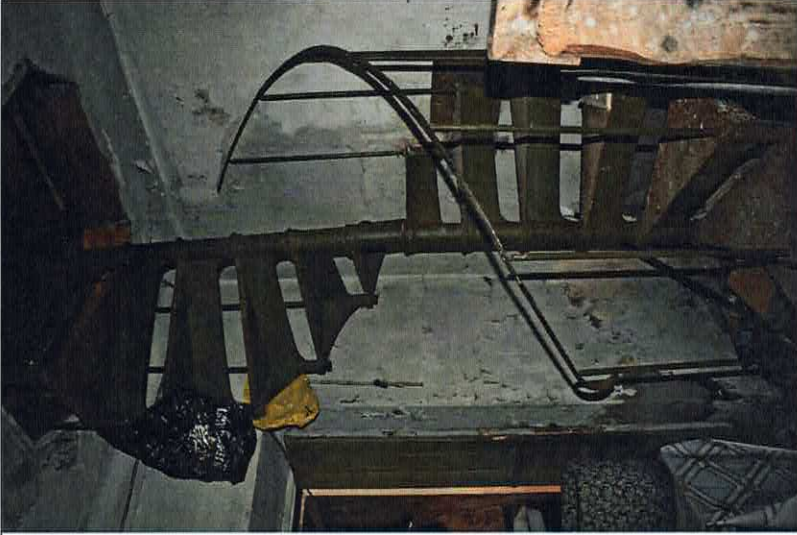
5	Декоративно-художественное оформление интерьеров	Металлическая винтовая лестница на чердак дома.
