ПРИКАЗ

№ 01-03/24-52

О внесении изменений в приказ комитета по сохранению культурного наследия Ленинградской области от 15 октября 2018 года № 01-03/18-149 «Об установлении предмета охраны объекта культурного наследия регионального значения «Дом, где в 1911-1938 г.г. жил и работал известный художник и этнограф П.Е. Щербов. Есть мемориальная доска.», местонахождение: Ленинградская область, г. Гатчина, Чехова ул., д. 4»

**Предмет охраны объекта культурного наследия регионального значения
«Дом, где в 1911-1938 г.г. жил и работал известный художник и этнограф П.Е.
Щербов. Есть мемориальная доска.», местонахождение: Ленинградская
область, г. Гатчина, Чехова ул., д. 4»**

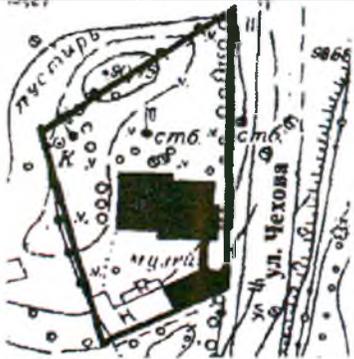
<p>План границ территории.</p>

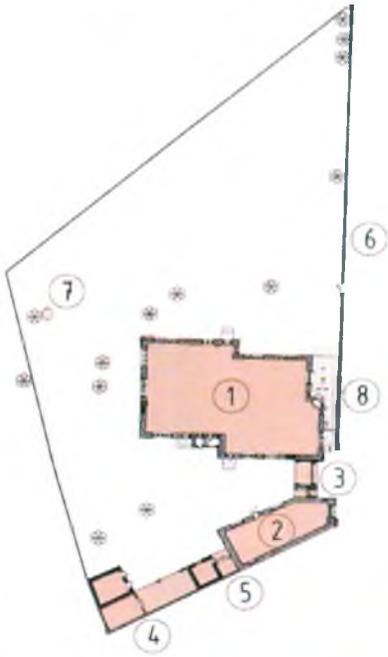
<p>Ситуационный план.</p>

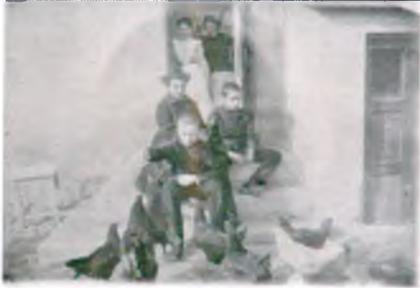
<p>Южный (дворовый) фасад жилого дома. Вид крыльца входа в двухэтажный объем, тамбура, булыжной отмостки. Фото 1910-х гг.</p>

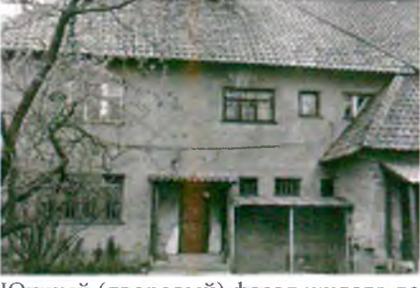
<p>Южный (дворовый) фасад жилого дома. Вид крыльца входа в двухэтажный объем и места расположения тамбура входа в подвал. Фото 1984 г.</p>

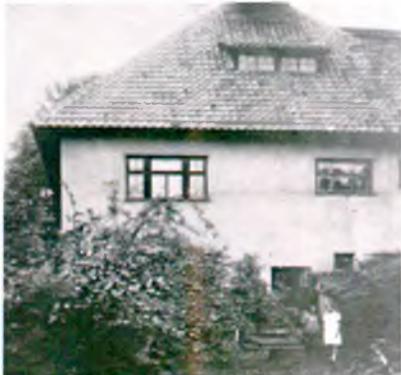
<p>Историческая расстекловка окон 2-го этажа на южном (дворовом) фасаде жилого дома. Фото 1930 г.</p>

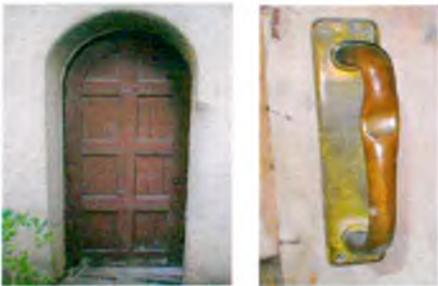
<p>Столярное заполнение входа на северном фасаде. Латунная ручка.</p>

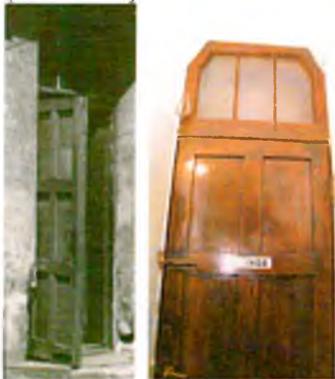
Столярное заполнение входа в одноэтажный объем на южном фасаде.

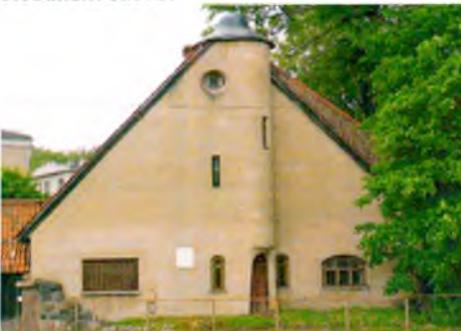
Восточный (лицевой) фасад.

лицевой (восточный) фасад: асимметричная композиция с высоким глухим щипцом, с выступающей левой (южной) частью, закругленной на центральной оси фасада; оформление центральной оси фасада в виде ложной встроенной круглой «башни», увенчанной плоским куполом («шляпой»), с входным проемом сложной конфигурации в первом этаже; проемы на щипце: взаимное расположение узких прямоугольных проемов в «башне», имитирующих лестничные окна; круглое окно в верхней части «башни»; проемы на первом этаже: два узких окна с полуциркульным завершением по бокам от дверного проема, прямоугольный оконный

проем в левой части фасада, оконный проем с лучковой перемычкой в правой части фасада; подоконники из плит известняка; массивный прямоугольный гранитный столб в оформлении юго-восточного угла дома;

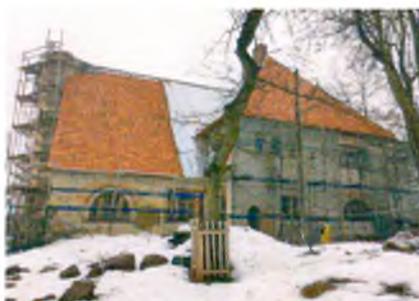
Северный (парковый) фасад.

парковый (северный) фасад: асимметричная композиция с заглубленным одноэтажным объемом в левой части и выступающим двухэтажным объемом в правой части фасада; дверной проем с арочным завершением и фигурным оформлением правого откоса в левой части двухэтажного объема; конфигурация оконных проемов (прямоугольные, строенные, арочные, с полуциркульным завершением, трапециевидное), оформление проемов одноэтажного объема нишами, полукруглые простенки строенного окна во 2-м этаже двухэтажного объема, скругленные откосы прямоугольных проемов двухэтажного объема;

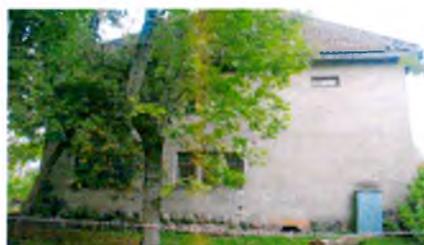
Западный (задний) фасад.

задний (западный) фасад: симметричная композиция двухэтажного объема с асимметричным расположением оконных проемов различной конфигурации; исторический уличный камин в правой части фасада в уровне цоколя (топочное отверстие); конфигурация оконных проемов (прямоугольные большие и малые, арочное), оформление прямоугольных проемов скругленными откосами;

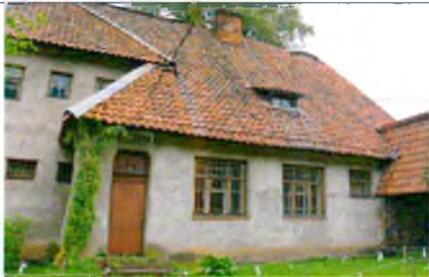
<p>Южный (дворовый) фасад, правая часть.</p>

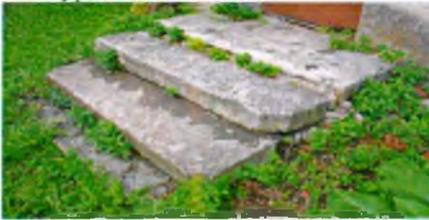
<p>Ступени входа одноэтажной части на двореом фасаде.</p>

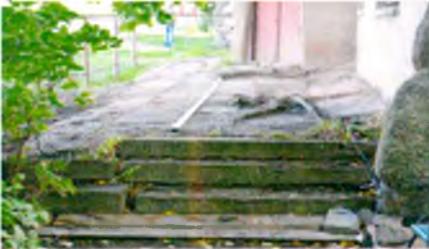
<p>Терраса перед восточным фасадом.</p>

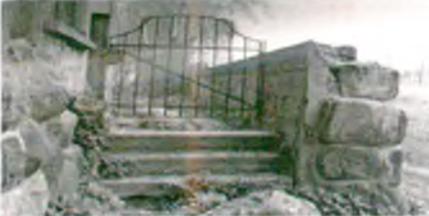
<p>Металлическая калитка. Историческое местоположение при входе на террасу. Фото 1984 г.</p>

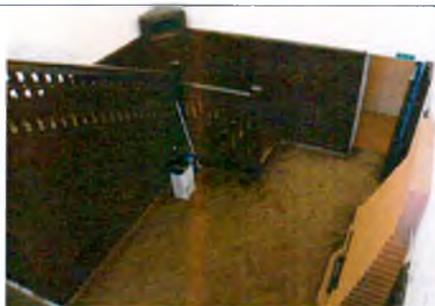
Холл с камином.

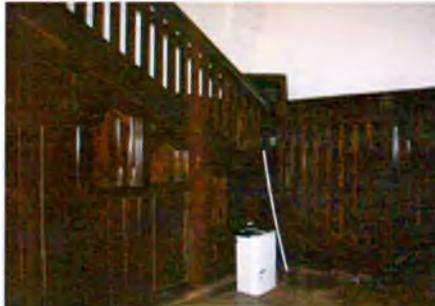
Двухмаршевая лестница с выдвижным ящиком под первым маршем и шкафчиком под вторым маршем.

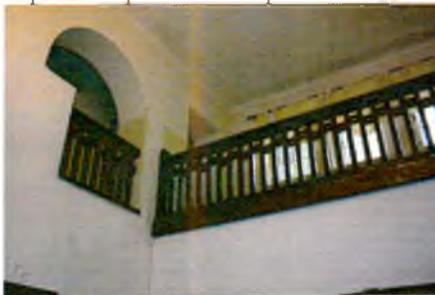
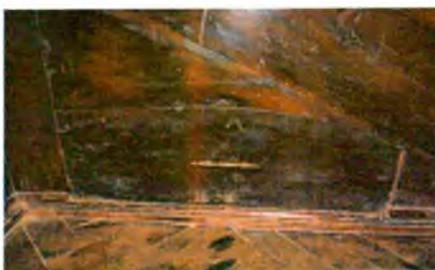
Ящик под лестницей с латунной ручкой.

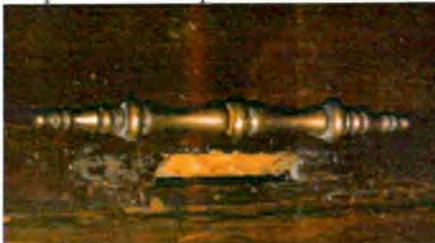
Ручка для встроенных ящика и шкафа.

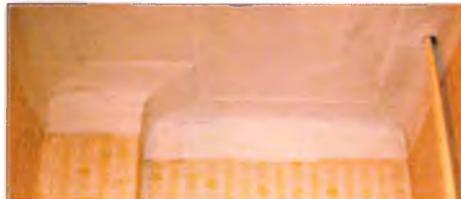
Потолочная тяга в помещениях дома.

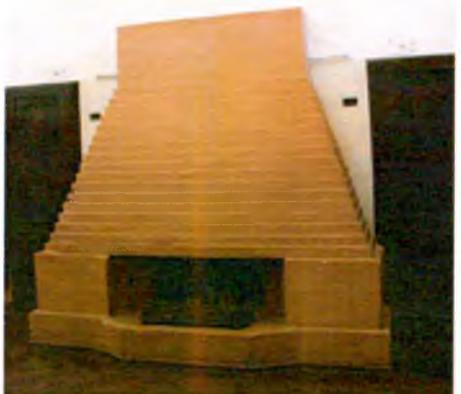
Кирпичный камин.

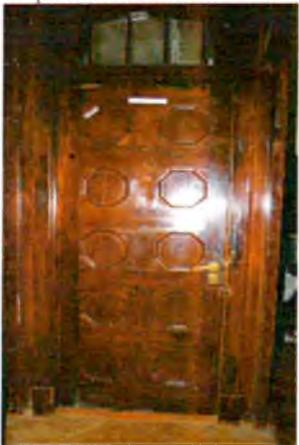
Дверь в подвал.

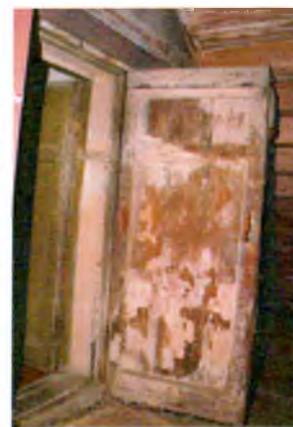
Дверь на чердак (двойная).

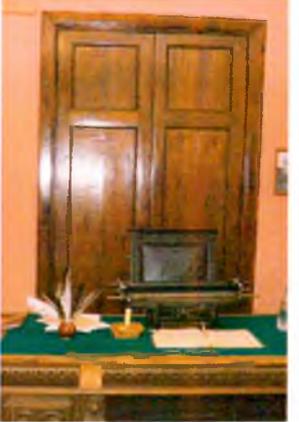
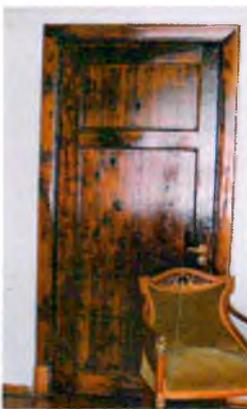
Межкомнатные двери (два типа).

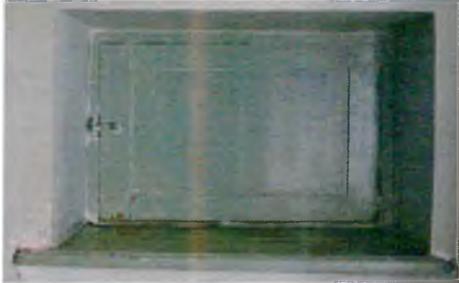
<p>Окно передачи с деревянными дверкой и подоконником между пом. 2 и пом. 3.</p>

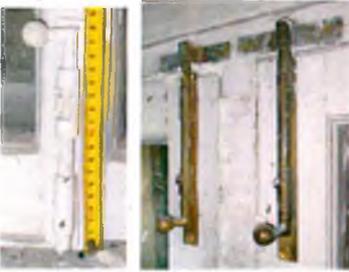
<p>Оконные шпингалеты.</p>

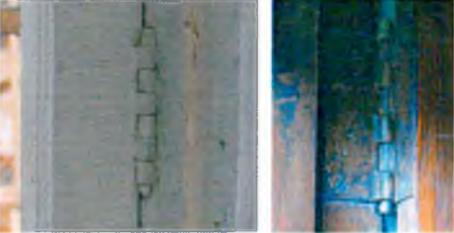
<p>Петли.</p>
5	Дворницкая		
5.1	Объемно-пространственное решение	<p>пятиугольное в плане одноэтажное здание, расположенное под углом к жилому дому, лицевым фасадом по улице Чехова выступающее относительно жилого дома;</p> <p>исторические габариты и высотные отметки одноэтажного объема здания;</p>

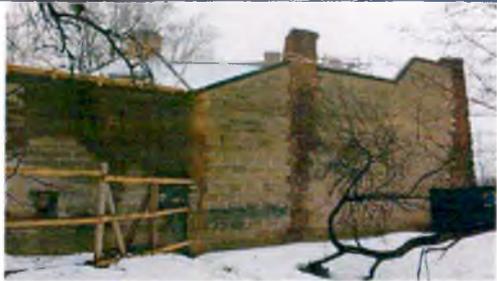
<p>Брандмауэр дворницкой по южной границе участка. Кладка стены из бетонных блоков, кладка дымоходов из кирпича.</p>

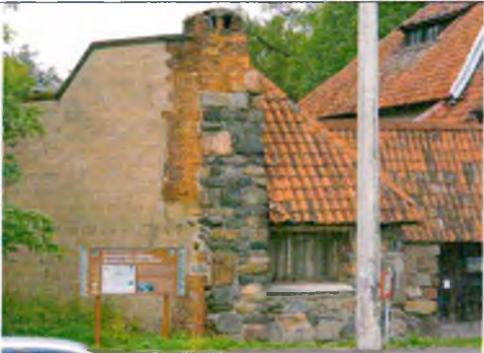
<p>Лицевой фасад по ул. Чехова (восточный).</p>

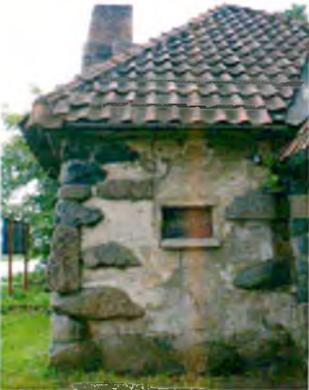
<p>Северный фасад при воротах.</p>

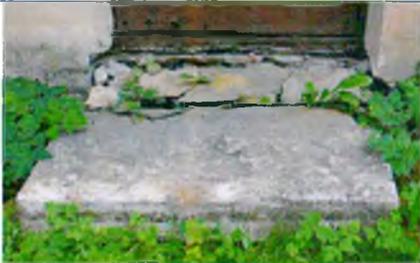
<p>Ступень из блока известняка.</p>

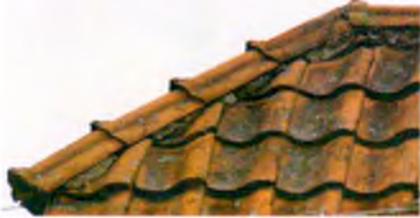
<p>Черепица на крыше дворничкой.</p>

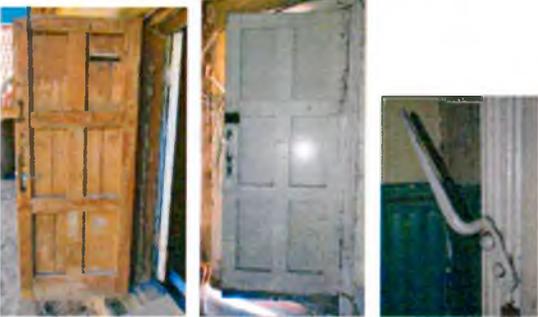
<p>Входная филенчатая дверь (двойная). Кованый крюк для засова.</p>
6	Крытый воротный проезд

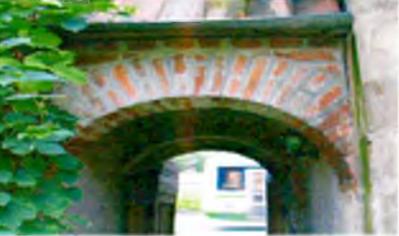
<p>Кирпичные перемычки.</p>

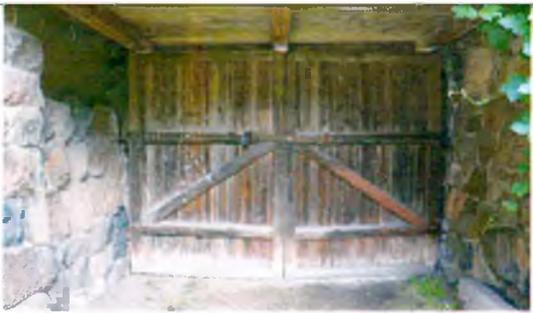
<p>Деревянные ворота.</p>

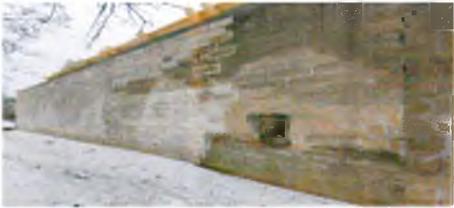
<p>Брандмауэр. Фото 2024 г.</p>

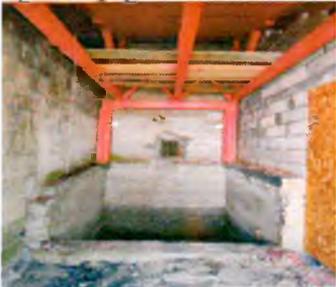
<p>Ледник.</p>

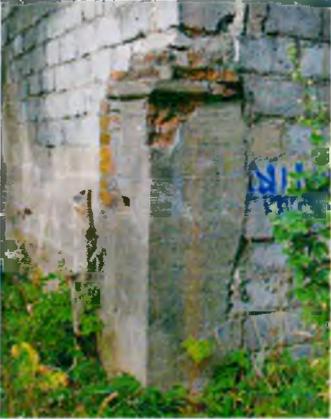
<p>Кирпичный столб в оформлении юго-западного угла.</p>
8	Каменная ограда вдоль улицы Чехова

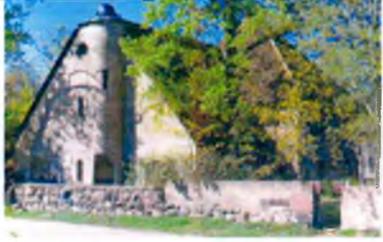
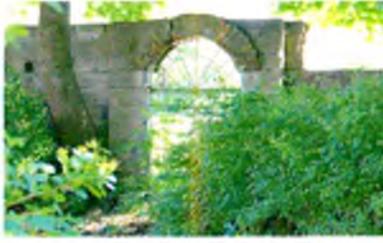
<p>Калитка. Вид с внутренней стороны.</p>

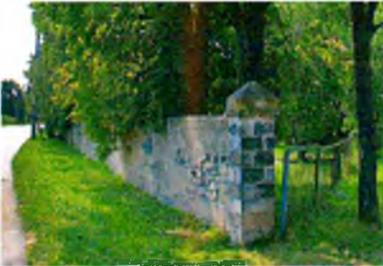
<p>Прямоугольный столб на конце ограды.</p>

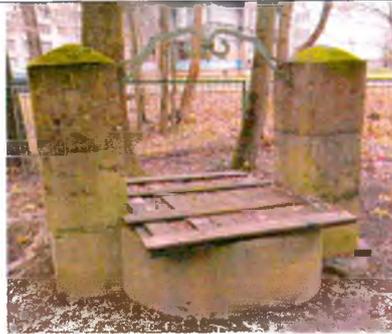
9	Колодец	
9.1	Объемно-пространственное и архитектурно-художественное решение	<p>Местоположение, габариты и конфигурация, высотные отметки;</p> <p>бетонное кольцо с двумя бетонными столбами по бокам;</p> <p>металлическое навершие с крюком, соединяющее столбы (материал (черный металл), техника исполнения (ковка), габариты, конфигурация, рисунок);</p>
