Проектно-сметная документация на выполнение работ по сохранению объекта культурного наследия «Пожарное депо» по адресу: Ленинградская область, Приозерский район, г. Приозерск, ул. Жуковского, дом 6

Раздел 2. Комплексные научные исследования

Комплексные научные исследования

68-21/гз- КНИ

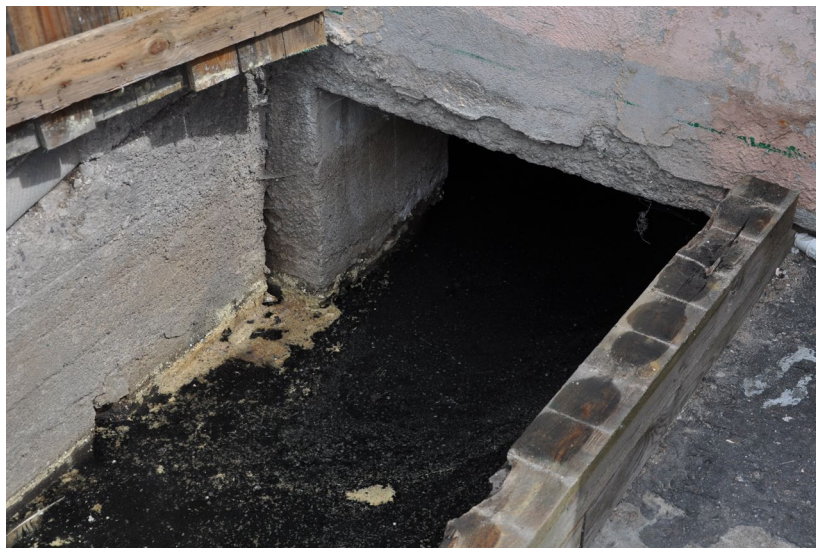
Следует отметить, что при проведении обследования конструкций фундамента, помещения подвала длительное время (несколько лет) были заполнены водой, поступающей в помещение из нарушенного городского дренажа. В воде содержатся, в том числе, и канализационные стоки. Уровень воды в подвале составлял не менее 1,5м (см. фото 3.1.3) при более низком уровне грунтовых вод (1,30м от дневной поверхности). Основание фундаментов подвергалось длительному замачиванию, что привело, скорее всего, к изменению их механических и деформационных свойств.

Фото 3.1.3. Уровень воды в затопленном подвале на момент проведения обследования.

1. В процессе реконструкции при утеплении фасада необходимо выполнение расчистки повреждённой кладки с её восполнением оштукатуриванием ремонтными составами.
2. Места биопоражения должны быть обработаны антисептиками.
3. Для предотвращения намокания стен необходимо восстановление/ремонт системы водоотвода.
4. Необходимо разработать конструктивные мероприятия по защите цоколя от воздействия влаги.
5. Архитектурно-художественная отделка требует проведения ремонтных и реставрационных работ.
6. По аварийной колонне необходимо выполнение противоаварийных мероприятий по отдельному проекту с последующим приведением её в работоспособное состояние.
7. Одновременно с противоаварийными работами, необходимо выполнение мероприятий, препятствующих дальнейшему воздействию на здание дренажных вод (а именно, ремонт существующих городских дренажных сетей).

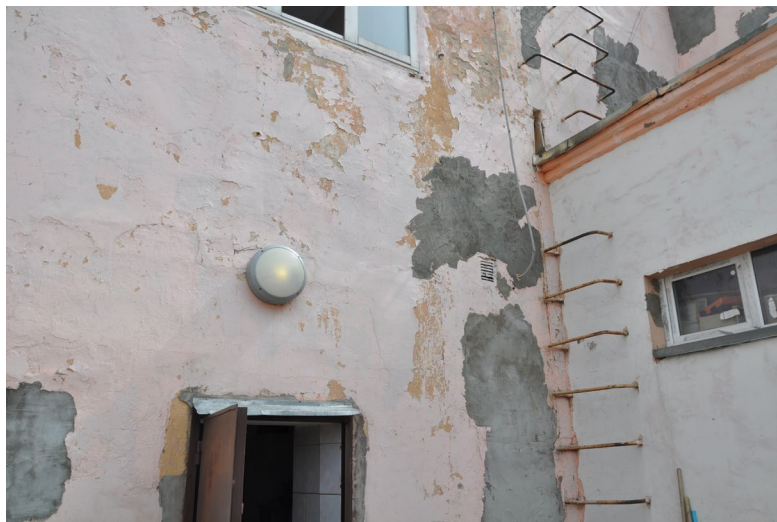
Наружные и внутренние стены здания административно-бытового корпуса выполнены из полнотелого красного кирпича на сложном растворе. Стены оштукатурены и окрашены. Толщина наружных стен по результатам обмеров (510-540 мм). При визуальном осмотре наружных несущих стен здания обнаружены повреждения наружной версты кладки на глубину до 30мм в местах нарушения водоотводных труб, а также в местах отсутствия организованного водостока. Нарушения вызваны периодическим замораживанием/оттаиванием увлажнённых участков кладки. Наиболее значительные нарушения зафиксированы вдоль осей 2 и Г, которые представлены на фото 3.2.1...3.2.5. На этих участках имеют место биопоражения – фото 3.2.6.

Фото 3.2.3. Нарушение штукатурки, заделка утраченного штукатурного слоя.

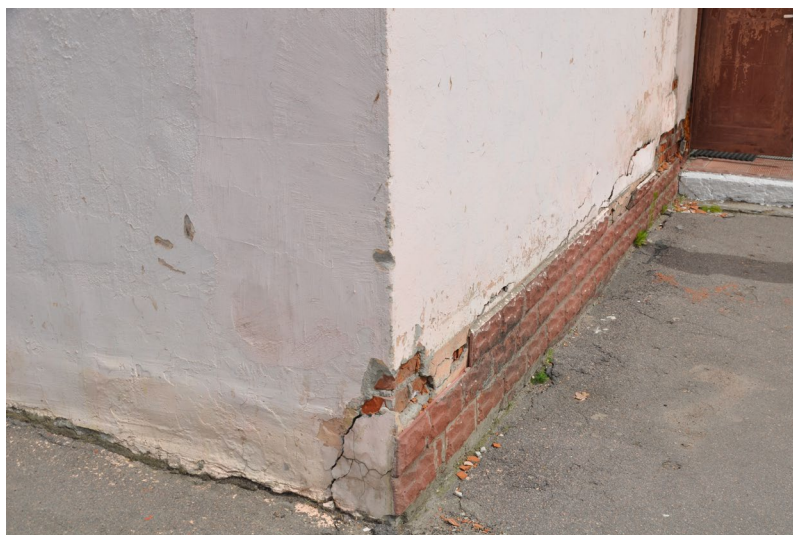
Фото 3.2.4. Нарушение облицовки и отделки цоколя по оси 1.

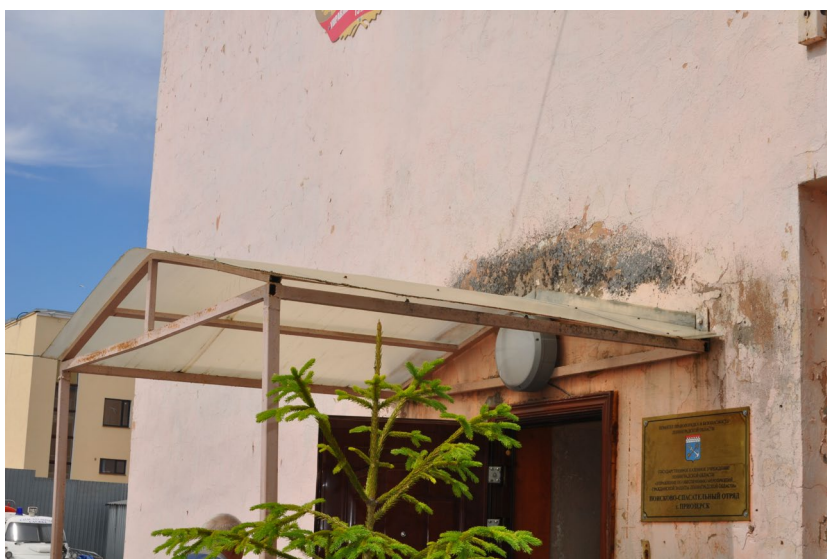
Фото 3.2.6. Биопоражения фасадной части по оси 1.

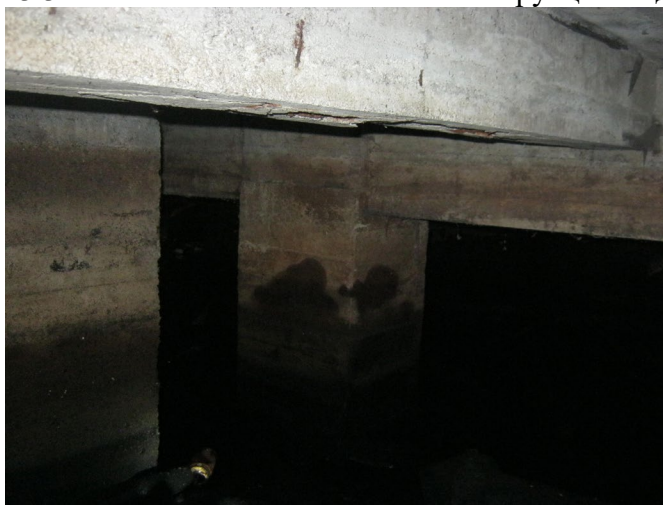
- намокание конструкций от длительного действия воды – фото 3.3.1;
- отслоение защитного слоя бетона по длине 1/3 всего пролёта – фото 3.3.2; 3.3.3;
- коррозия арматуры в местах нарушения защитного слоя – фото 3.3.4 – 3.3.6.

Фото 3.3.2. Отслоение защитного слоя бетона в балках.

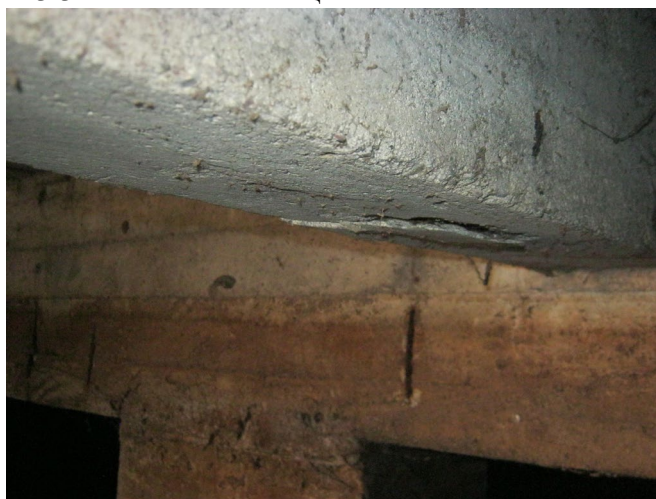
Фото 3.3.3. Отслоения защитного слоя бетона с оголением арматуры.

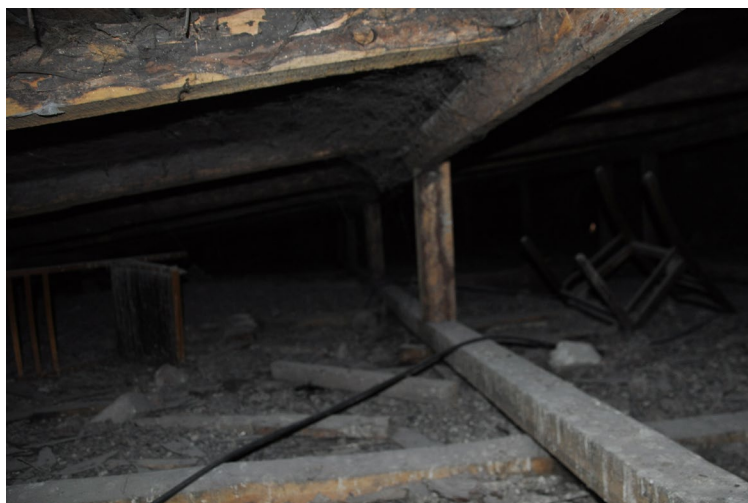
Фото 3.4.2. Стропила, прогоны, стойки и лежни.

Дефектов при визуальном осмотре не зафиксировано.

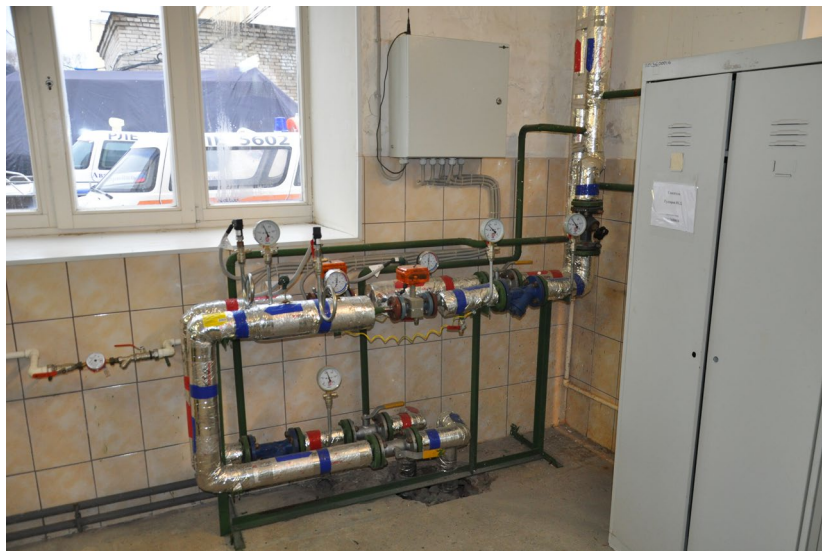
Фото 3.6.4. Помещение гаража. ИТП.

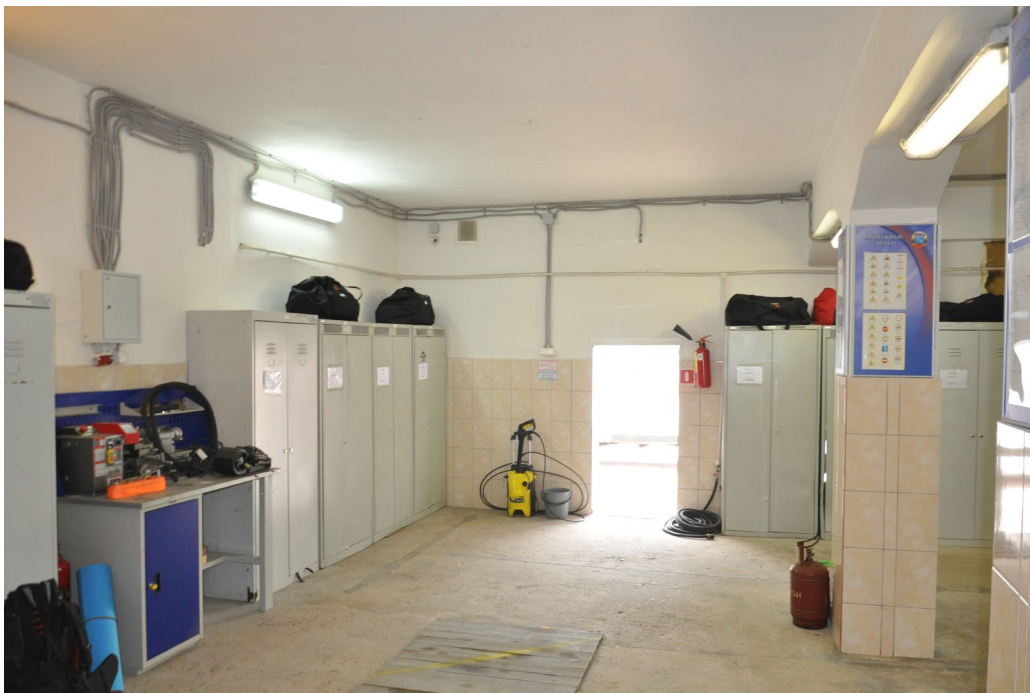
Фото 3.6.6 Помещение гаража. Разводка электрических кабелей.

С учетом вышеизложенного, общее техническое состояние системы электроснабжения оценивается как **работоспособное**.

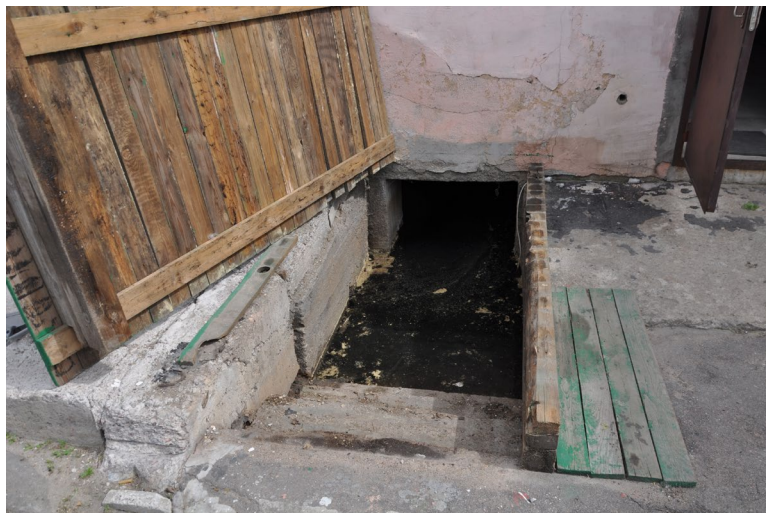
Фото Ф1. Вход в подвал. Нарушение окрасочного слоя и цоколя.

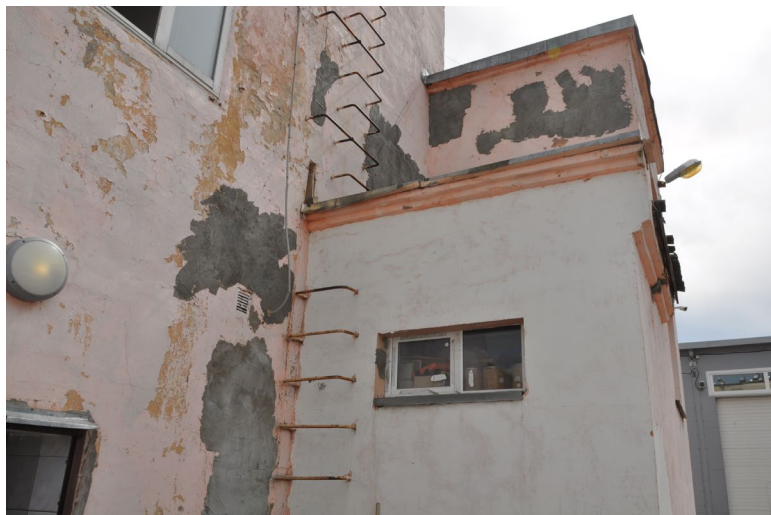
Фото Ф4. Нарушение окраски фасада. Следы ремонта фасада.

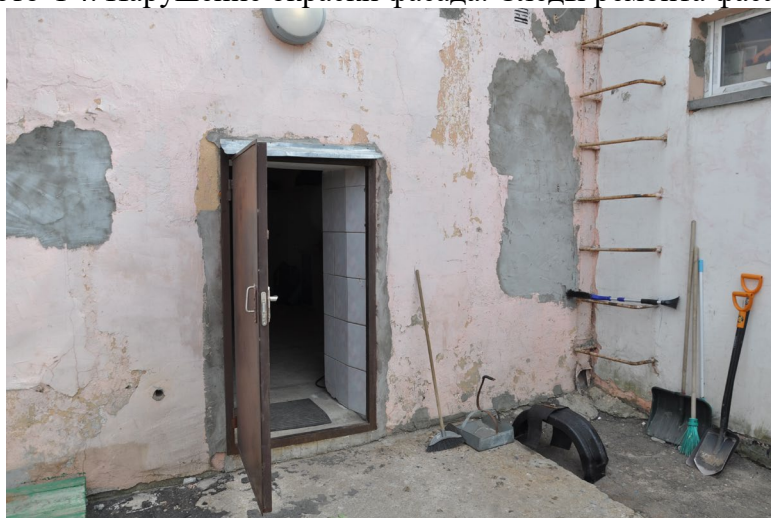
Фото Ф5. Отсутствие козырька над входом.

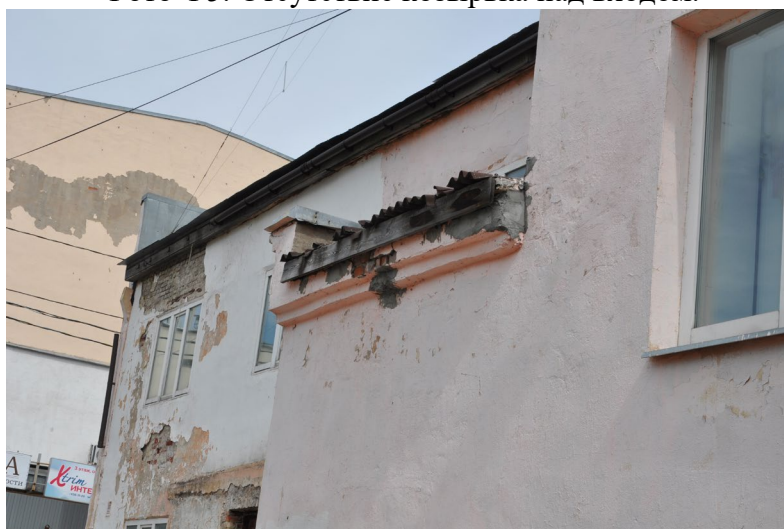
Фото Ф6. Нарушение водостока пристройки.

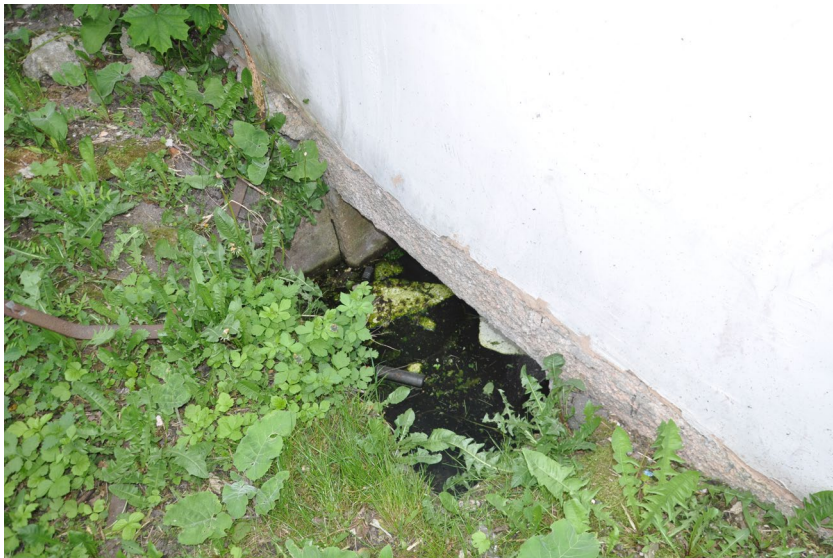
4.	Фасадная часть в осях 6/А-Е	Нарушение окрасочного слоя фасада. Разрушение штукатурки карнизной части из-за водоотведения. Фото Ф10,Ф11,Ф12.	Необходимо выполнение: - ремонт системы водоотведения с кровли; - ремонт фасада.

Фото Ф10. Замокание штукатурки цоколя.

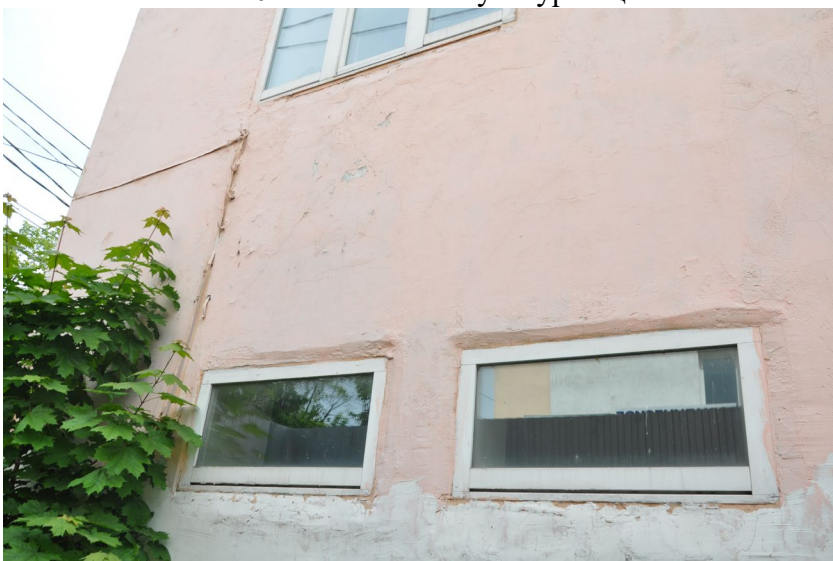
Фото Ф11. Нарушение окрасочного слоя.

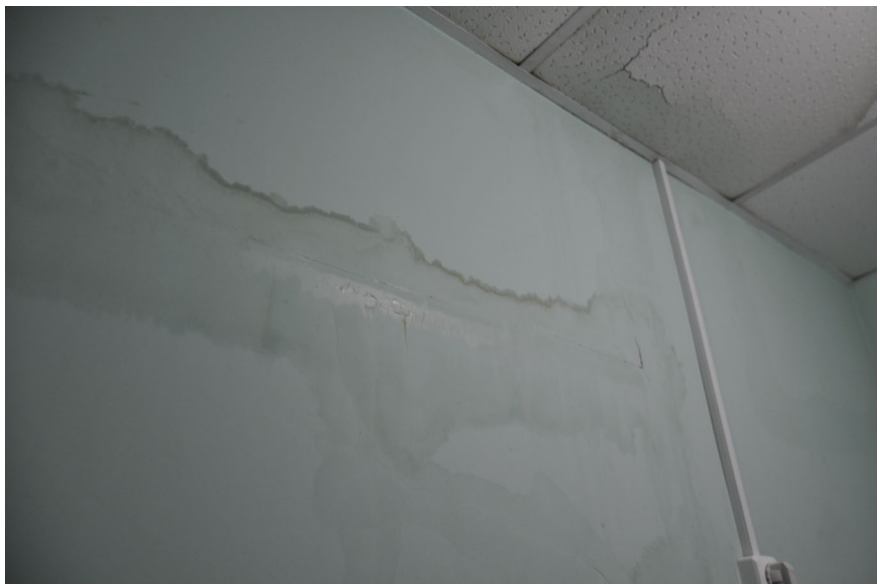
Фото Ф13. Следы протечек на втором этаже.

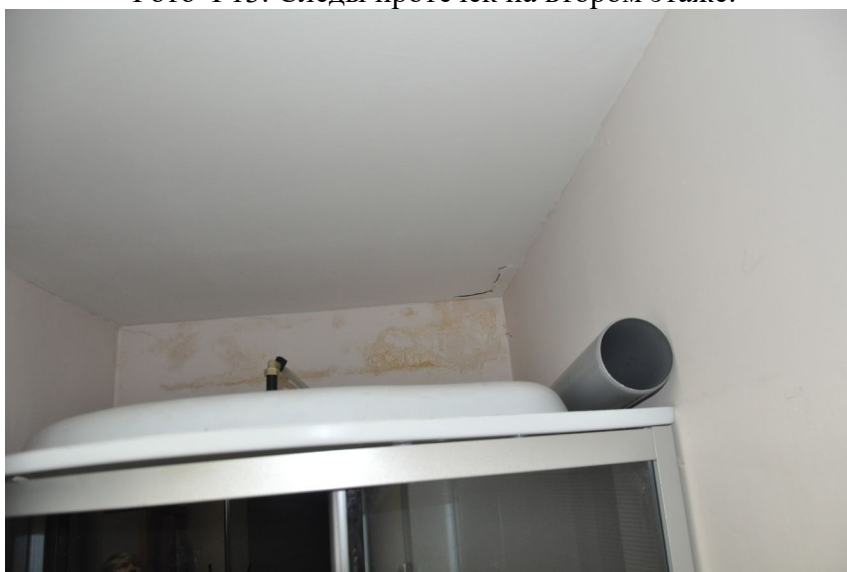
Фото Ф14. Следы протечек на втором этаже.

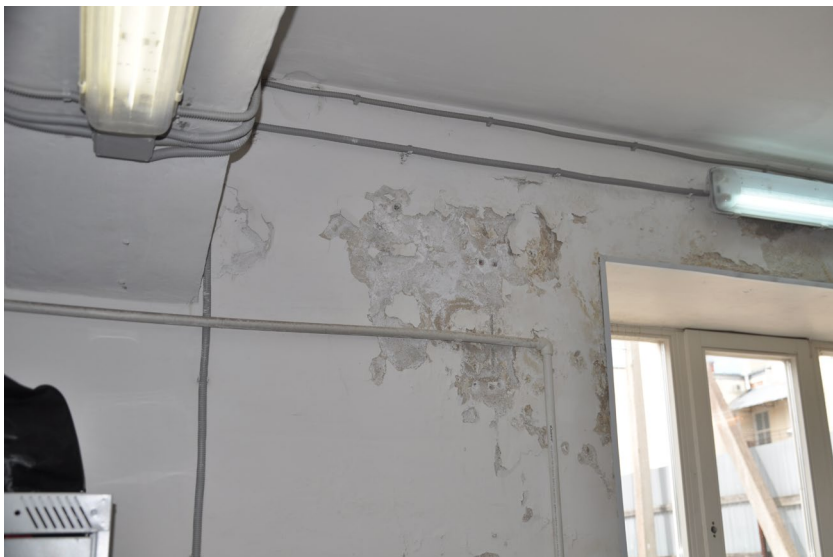
6.	Помещения первого этажа в осях 3-5/Е	Разрушение отделки внутри помещений из-за замокания стен. Фото Ф15,Ф16,Ф17.	Необходимо выполнение: - ремонт кровли; - ремонт стен; - косметический ремонт помещений.

Фото Ф15. Нарушение штукатурки внутри помещений. Поражение грибком.

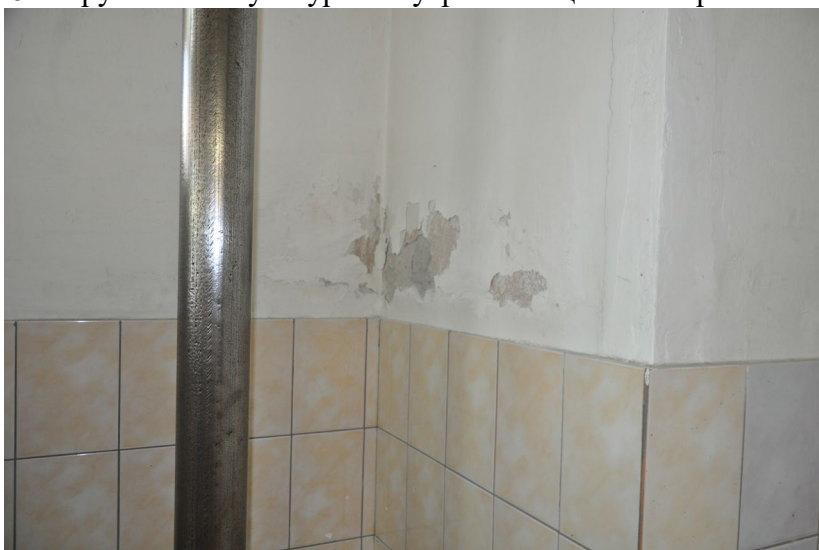
Фото Ф16. Нарушение отделки внутри помещений в осях 3-5/Е.

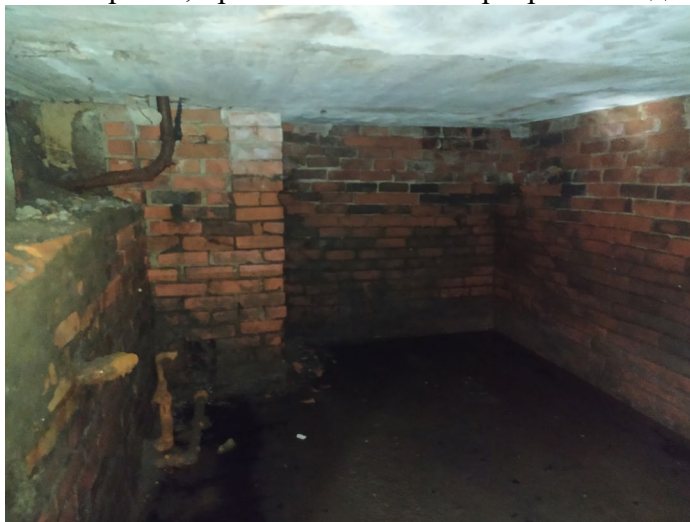
Фото Ф21. Замокание кирпичной кладки в подвале с биопоражением.

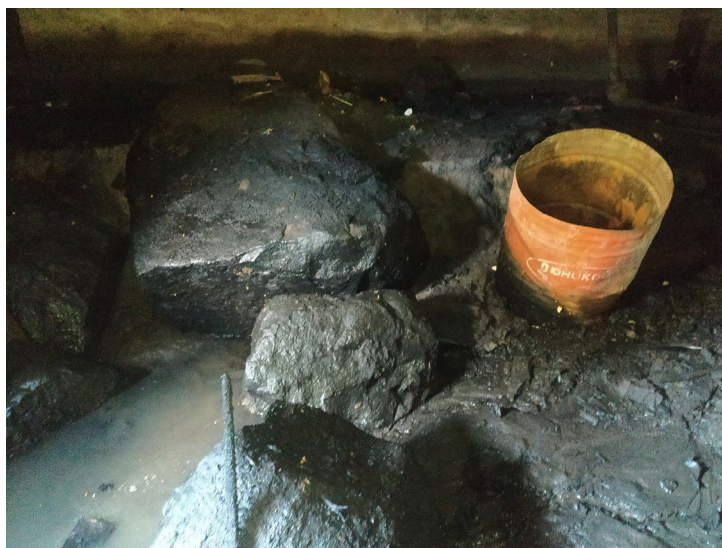
Фото Ф22. Пол подвала.
