А К Т

по результатам государственной историко-культурной экспертизы проектной документации на проведение работ по сохранению объекта культурного наследия (памятника истории и культуры) народов Российской Федерации
Выявленный объект культурного наследия «Училищный дом с домовою церковью» (Училищный дом Земледельческой колонии М. П. Беклешова) по адресу:
Ленинградская область, Волосовский район, пос. Извара

–
Проектно-сметная документация для проведения ремонтно-реставрационных работ по сохранению выявленного объекта культурного наследия «Училищный дом с домовою церковью» (Училищный дом Земледельческой колонии М. П. Беклешова) по адресу:
Ленинградская область, Волосовский район, пос. Извара, разработанной ООО «ВОЗРОЖДЕНИЕ» (генеральный проектировщик АО «Фирма «Пик») в 2023 году
Шифр 021/2021

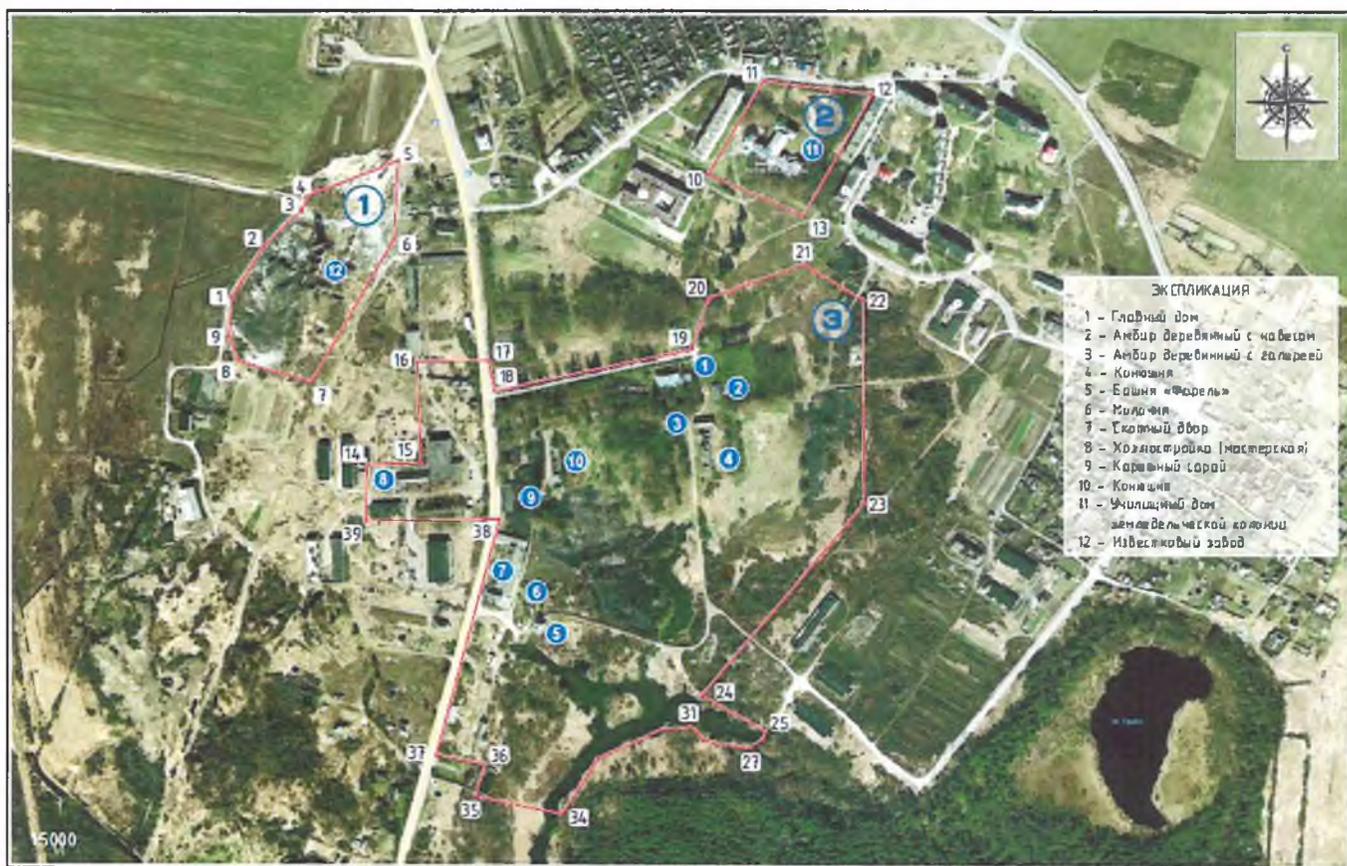
**Карта (схема) границ территории объекта культурного наследия
регионального значения «Усадьба, в которой жил в 1875–1898 годах художник
Николай Константинович Рерих» по адресу: Ленинградская область,
Волосовский муниципальный район, Изварское сельское поселение,
деревня Извара, 15а**

- ЭКСПЛИКАЦИЯ**
- 1 – Главный дом
 - 2 – Амбар деревянный с навесом
 - 3 – Амбар деревянный с галерей
 - 4 – Конюшня
 - 5 – Башня «Фарель»
 - 6 – Милочил
 - 7 – Скотный двор
 - 8 – Хозяйственный (мастерская)
 - 9 – Карельный сарай
 - 10 – Конюшня
 - 11 – Училищный дом
здания вельямской колонии
 - 12 – Извельский завод

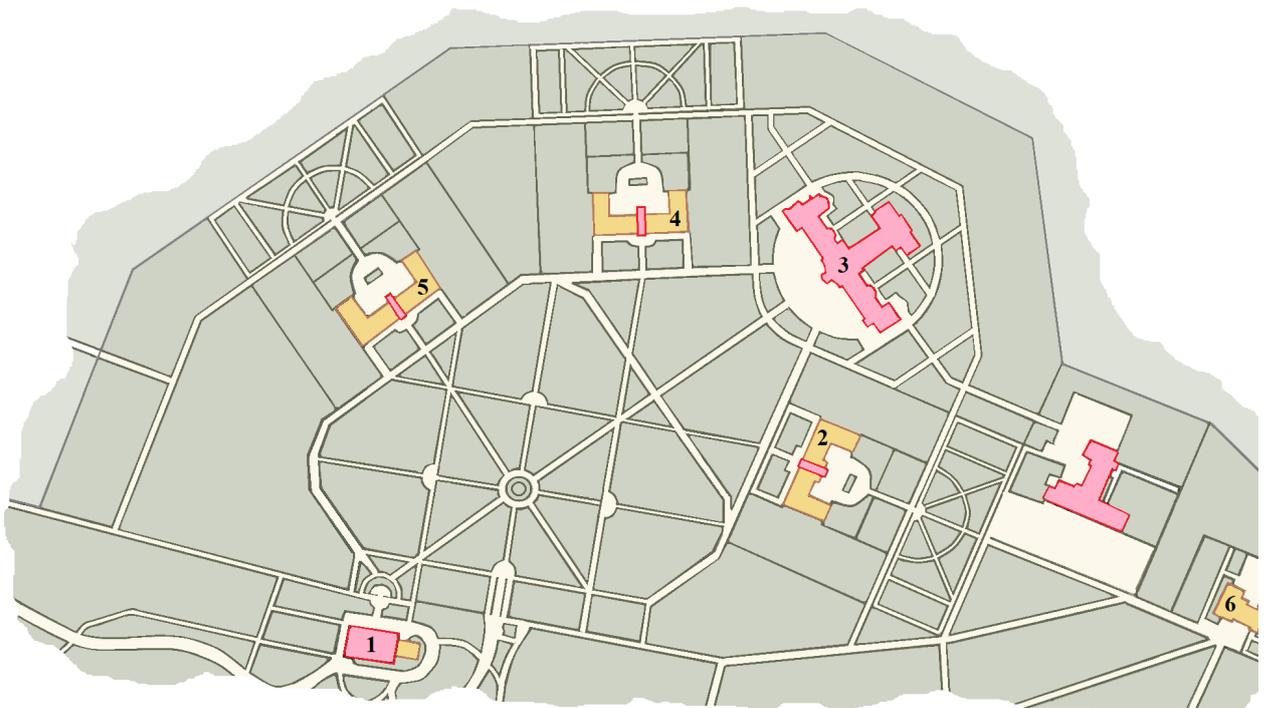
Илл. 1. План центральной территории колонии (на основе генерального плана 1914 года) с указанием принятой в документации до 1918 года нумерации домов. Каменный корпус (без нумерации) возведен не был.

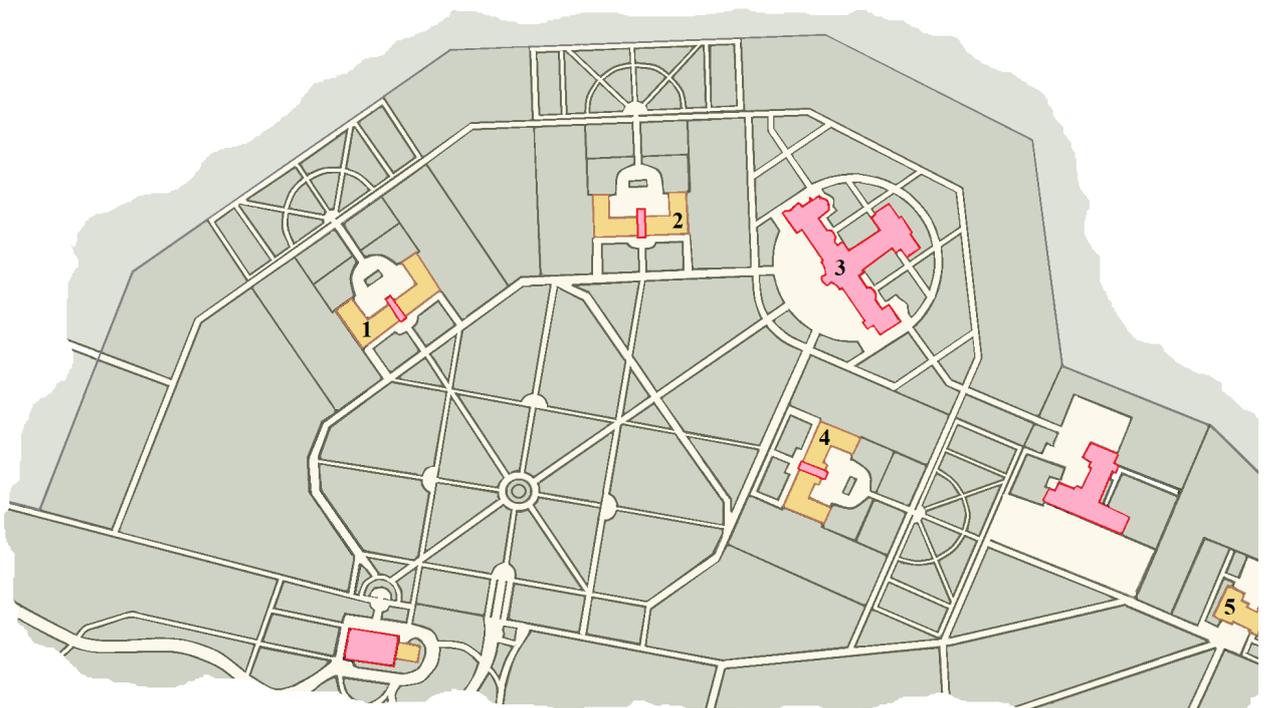
Илл. 2. План центральной территории колонии (на основе генерального плана 1914 года) с указанием принятой в документации после 1918 года нумерации домов. Каменный корпус (без нумерации) возведен не был; бывший главный усадебный дом не отмечался.

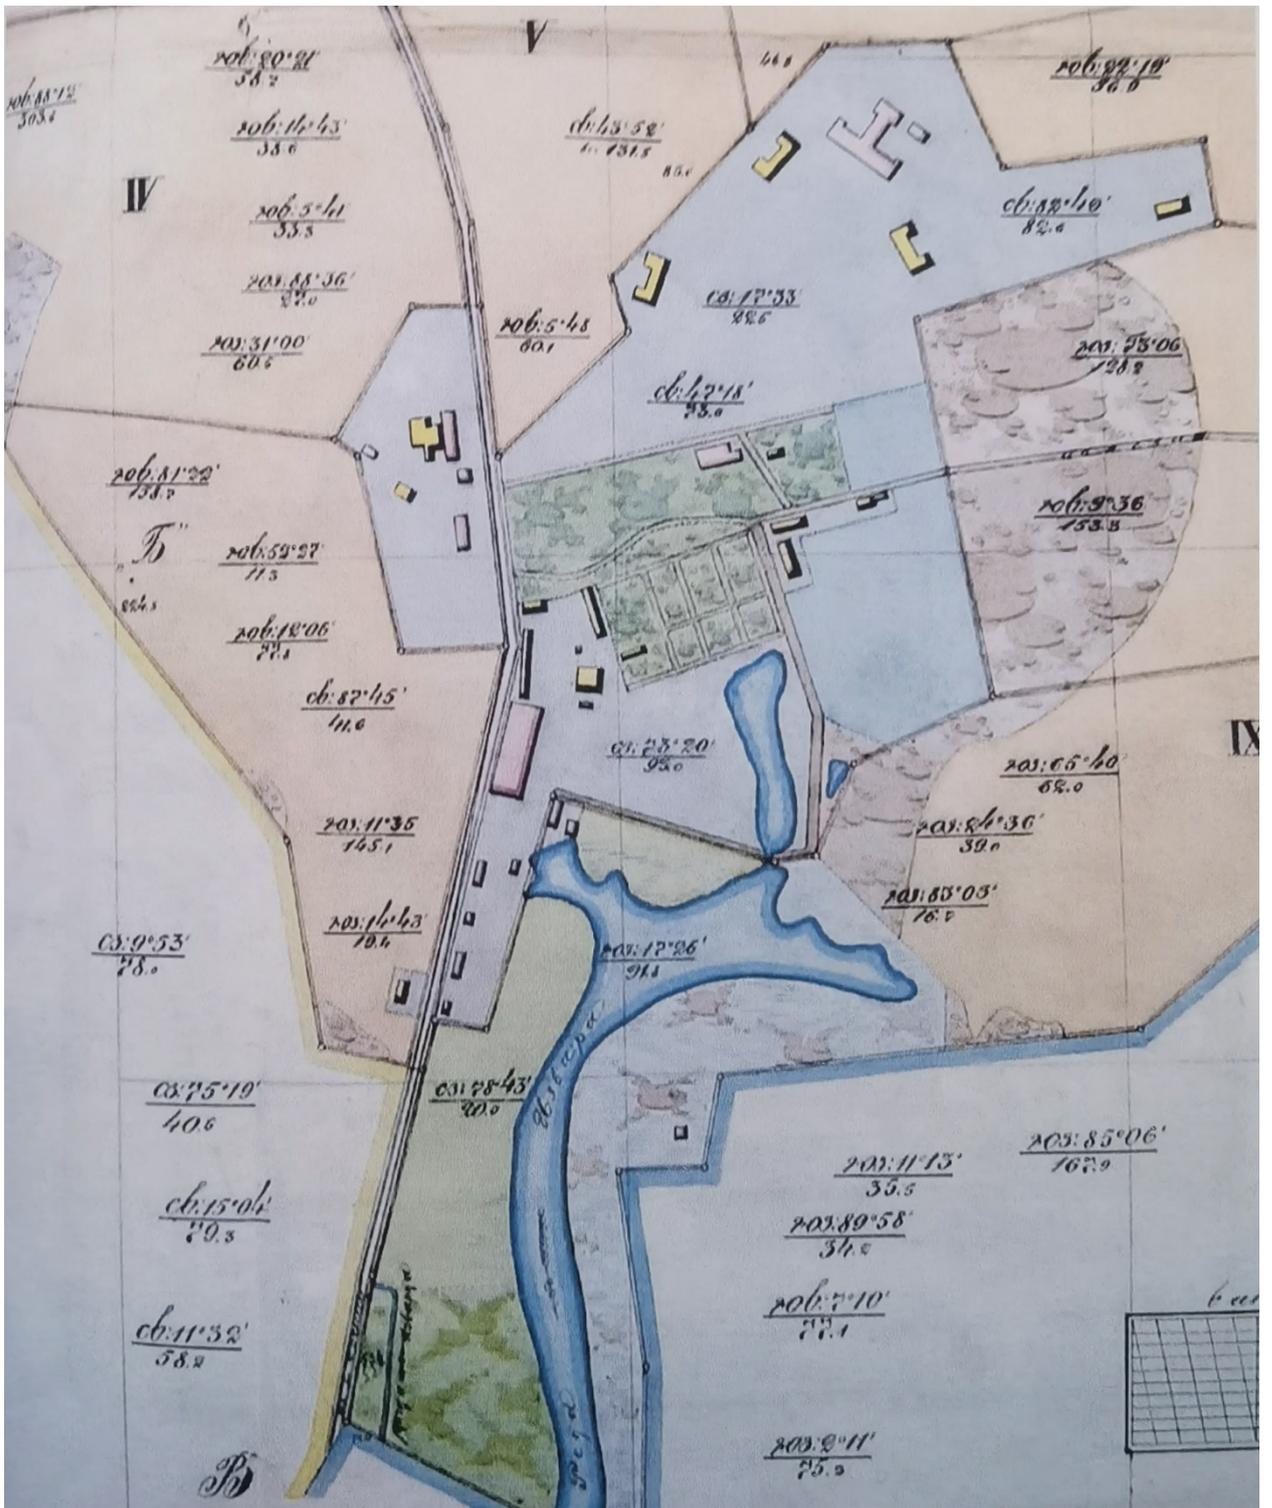
Илл. 3. План 3-й Сельскохозяйственной колонии. 1924 год. Левченко А.Ф.
(ЦГА СПб. Ф. Р-2510. Оп. 1. Д. 27).

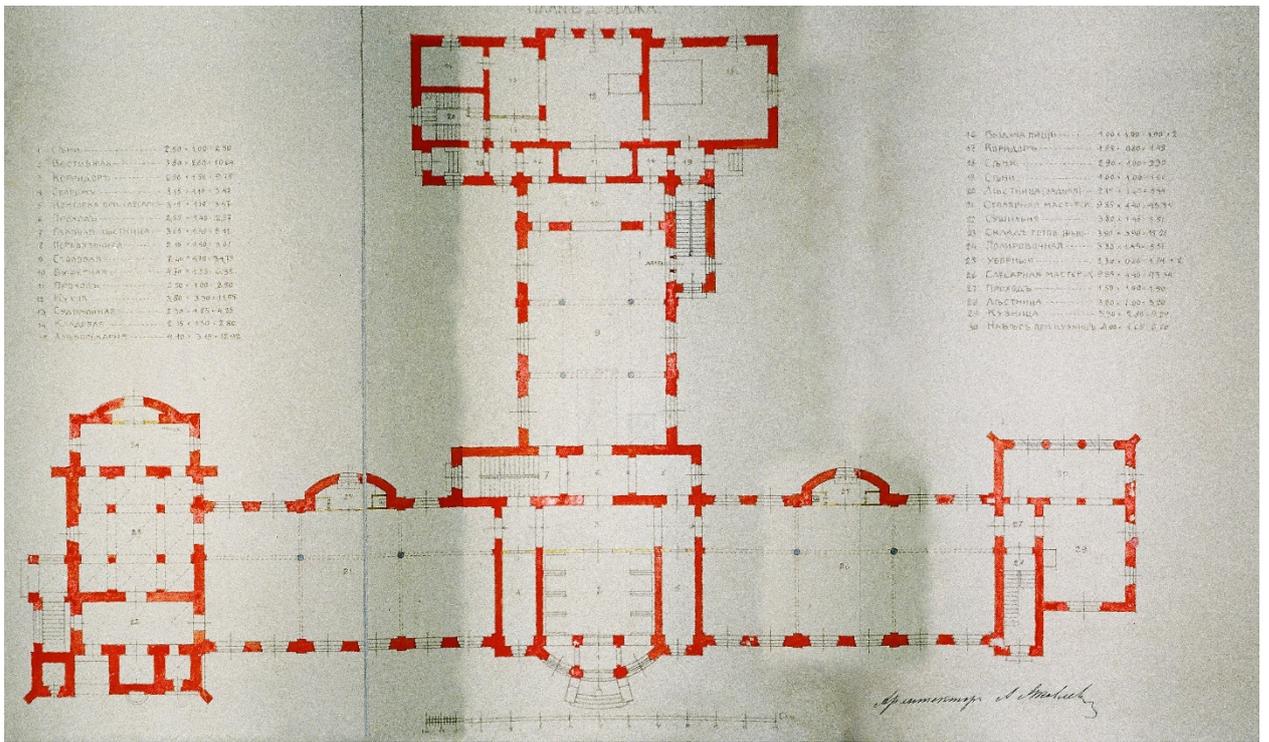
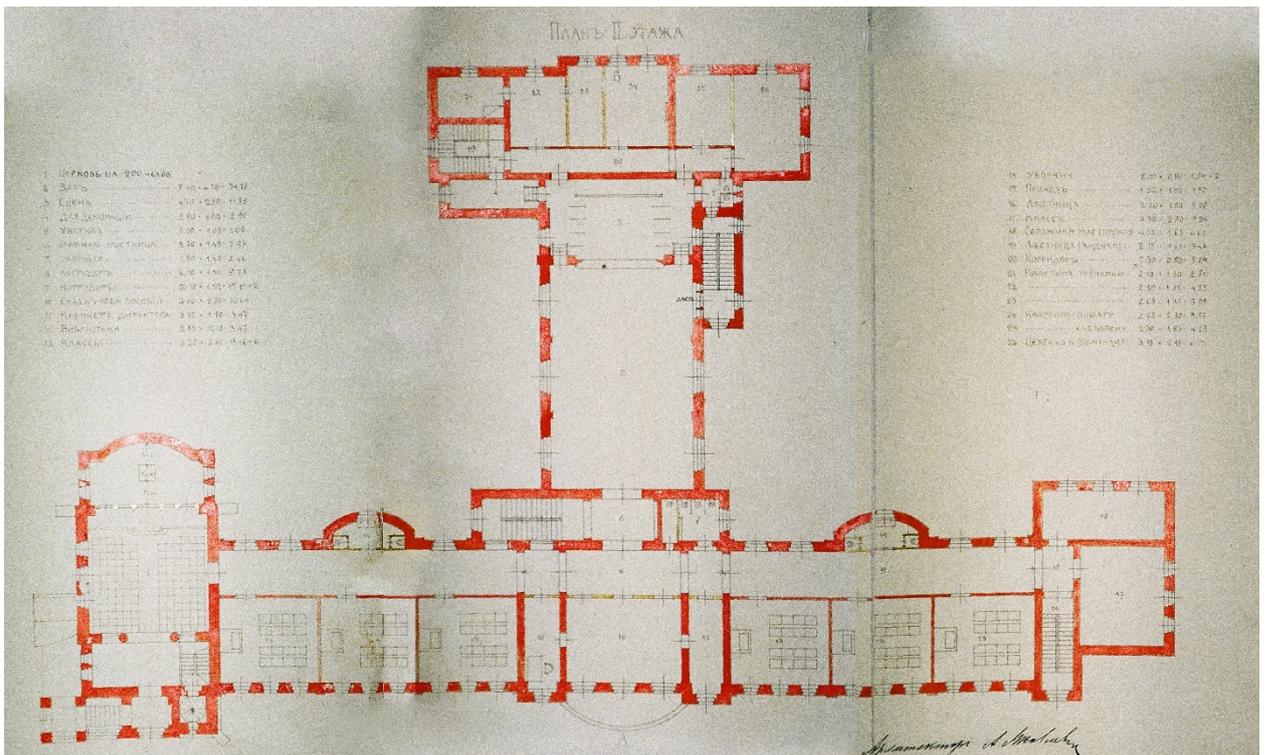
Илл. 4-5. Проект Училищного дома. 1914 год. План 1 и 2-го этажей. Яковлев А.А. (ЦГИА СПб. Ф. 256. Оп. 32. Д. 260).

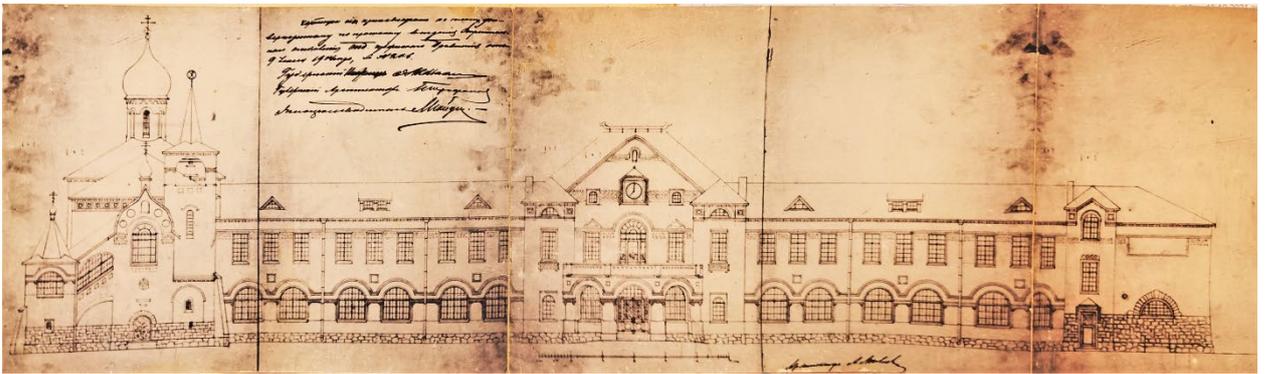
Илл. 6. Проект Училищного дома. 1914 год. Главный фасад. Яковлев А.А. (ЦГИА СПб Ф. 256. Оп. 32. Д. 260).

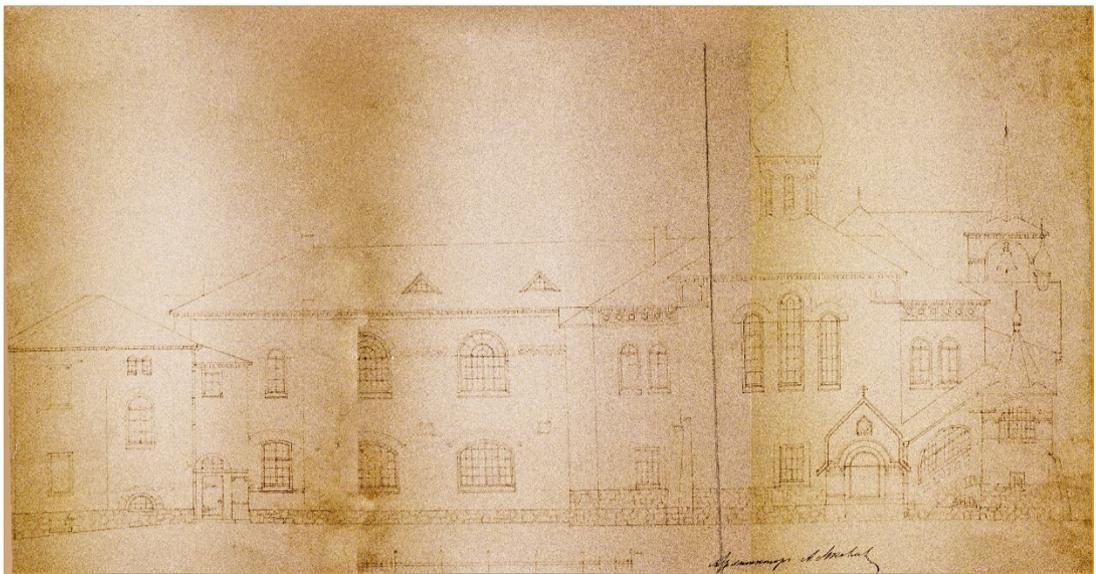
Илл. 7. Проект Училищного дома. 1914 год. Северо-западный фасад (с церковным корпусом). Яковлев А.А. (ЦГИА СПб. Ф. 256. Оп. 32. Д. 260).

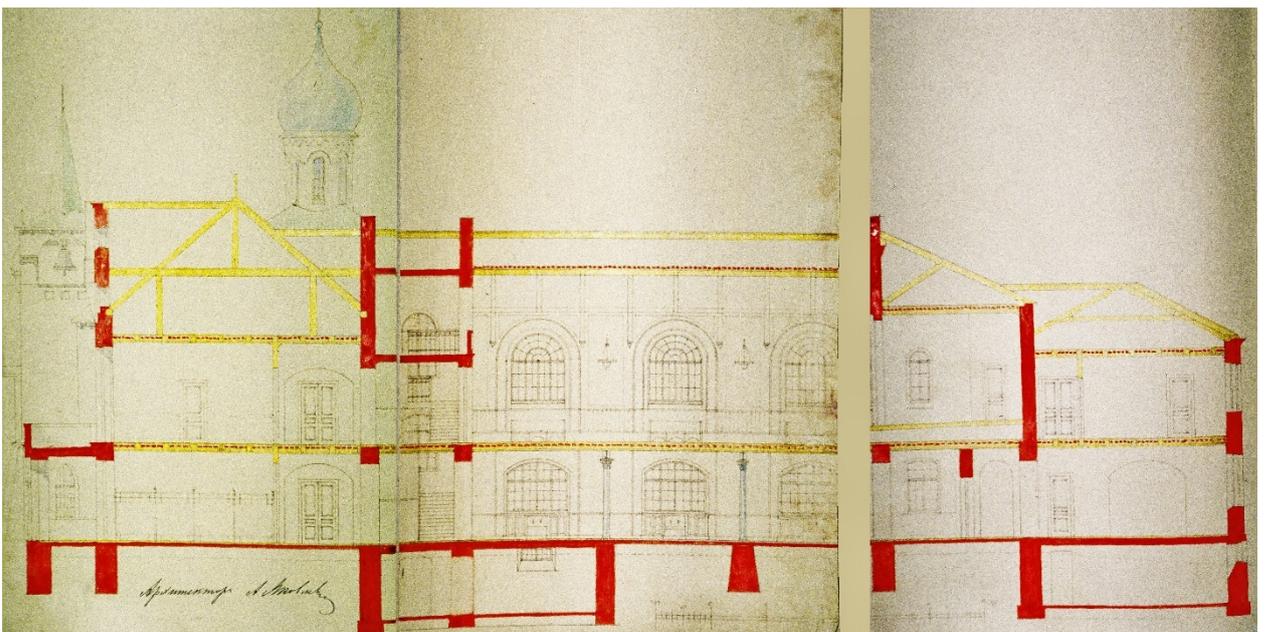
Илл. 8. Проект Училищного дома. 1914 год. Разрез по центральной оси. Яковлев А.А. (ЦГИА СПб. Ф. 256. Оп. 32. Д. 260).

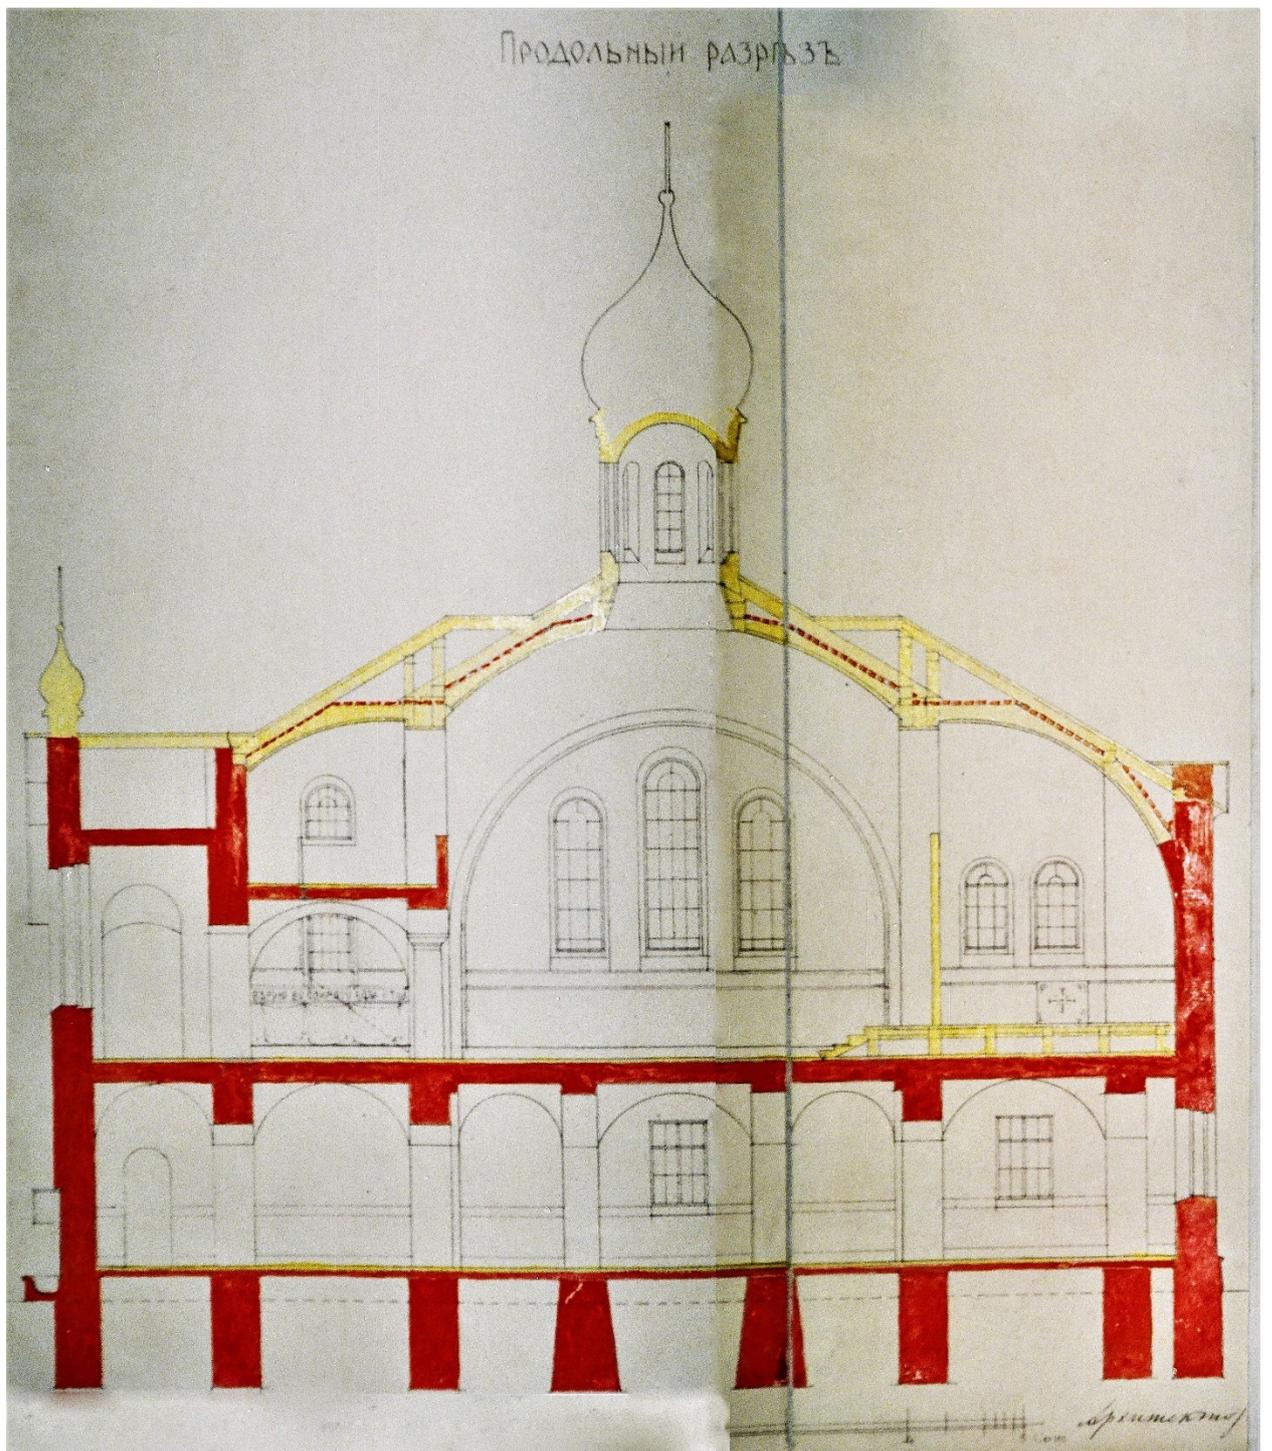
Илл. 9. Проект Училищного дома. 1914 год. Продольный разрез церковного корпуса.
Яковлев А.А. (ЦГИА СПб. Ф. 256. Оп. 32. Д. 260).

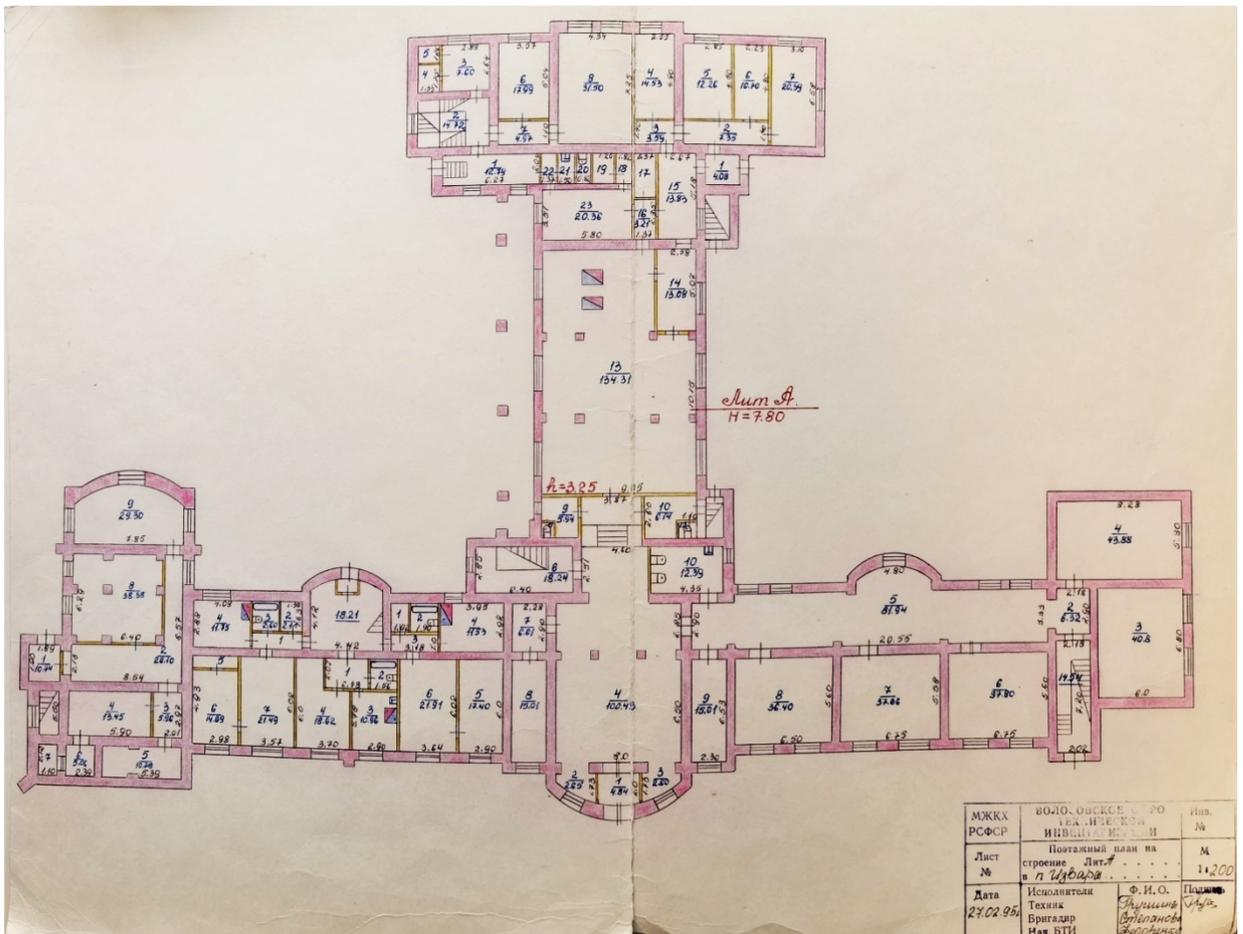
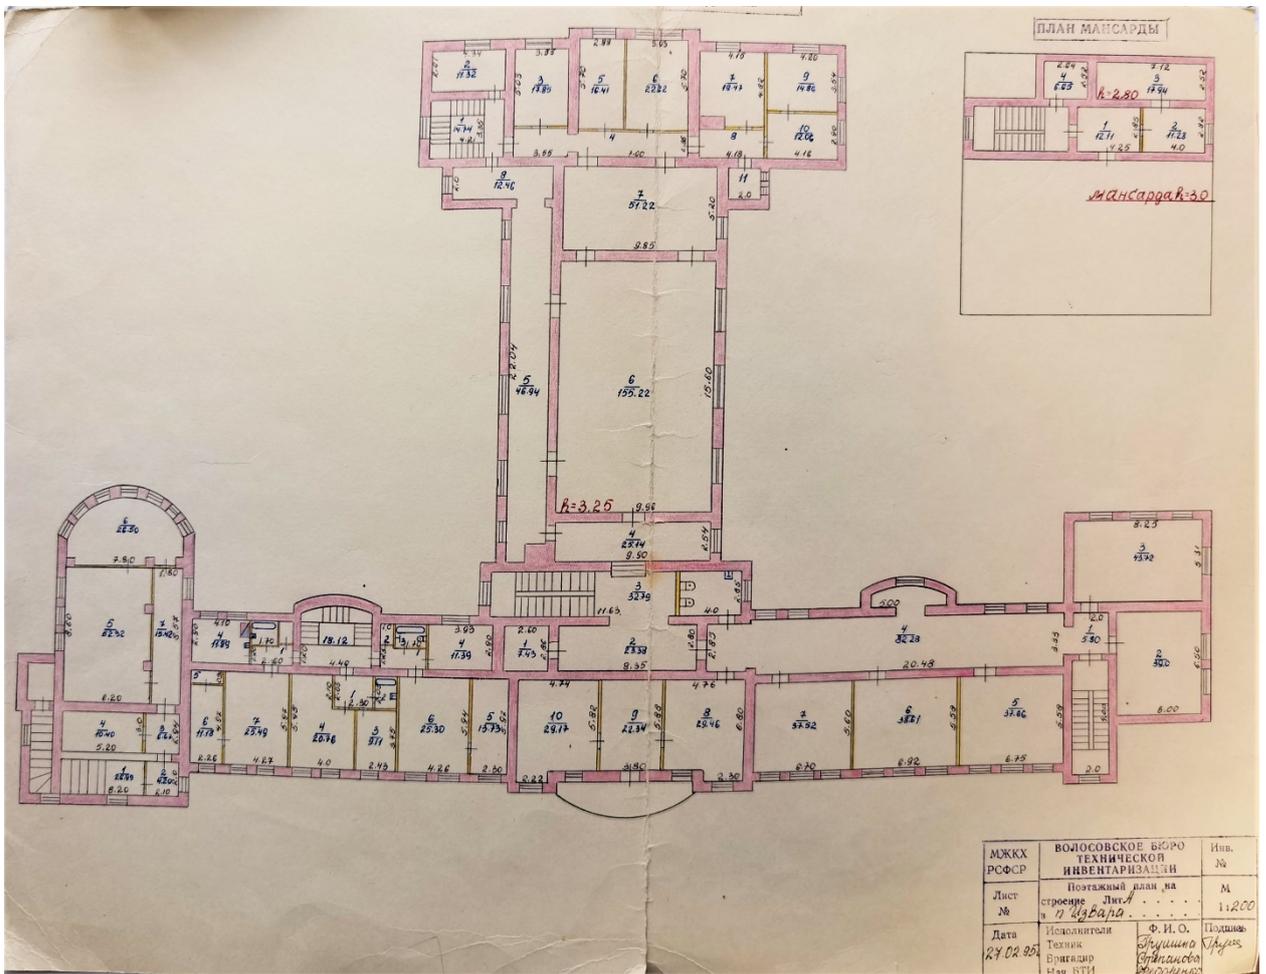
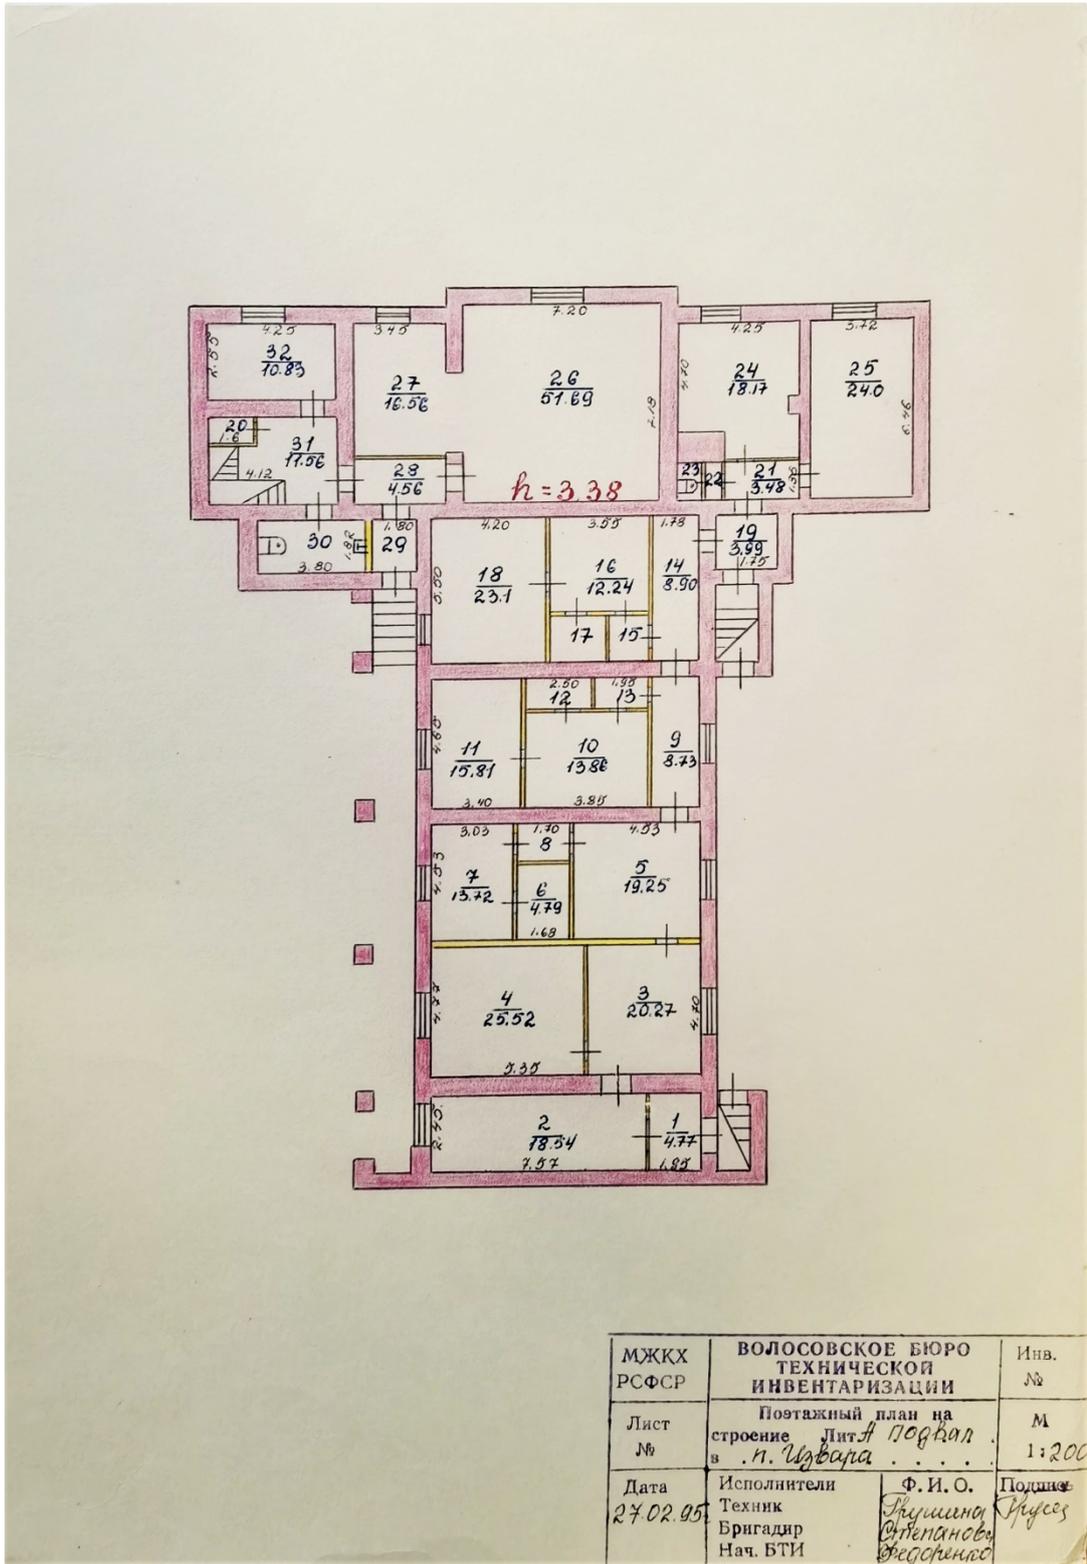
МЖКХ РСФСР	ВОЛОСОВСКОЕ БЮРО ТЕХНИЧЕСКОЙ ИНВЕНТАРИЗАЦИИ		Инв. №
Лист №	Поэтажный план на строение Лит. А Подвал в п. Шварца		М 1:200
Дата 27.02.95	Исполнители Техник Бригадир Нач. БТИ	Ф. И. О. Гришина Степанов Федоренко	Подпись Григорьев

Илл. 11–13. Планы 1, 2 этажей и подвала Училищного дома. 1995 г. (Волосовское БТИ)

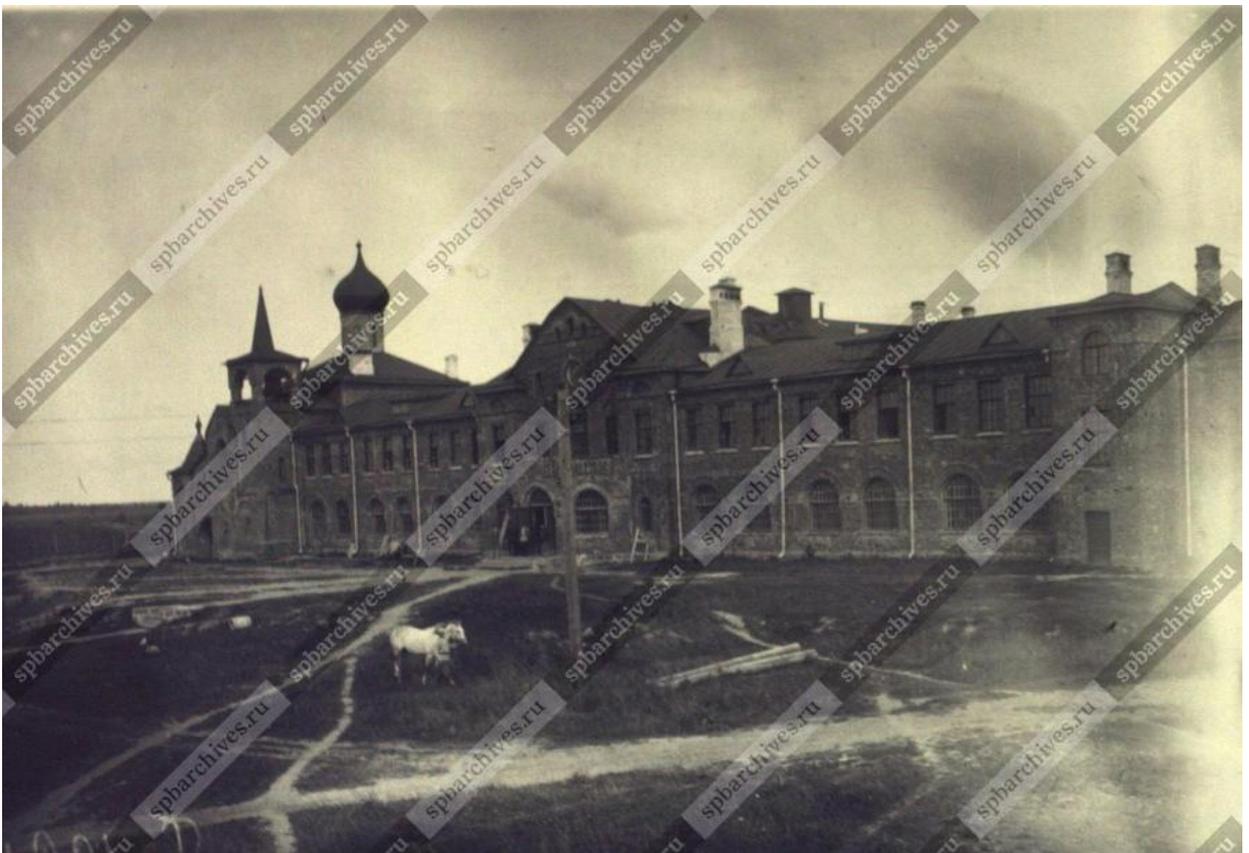
Илл. 17. Фасад Училищного дома. 1925 (ЦГАКФФД СПб. Гр 12213).

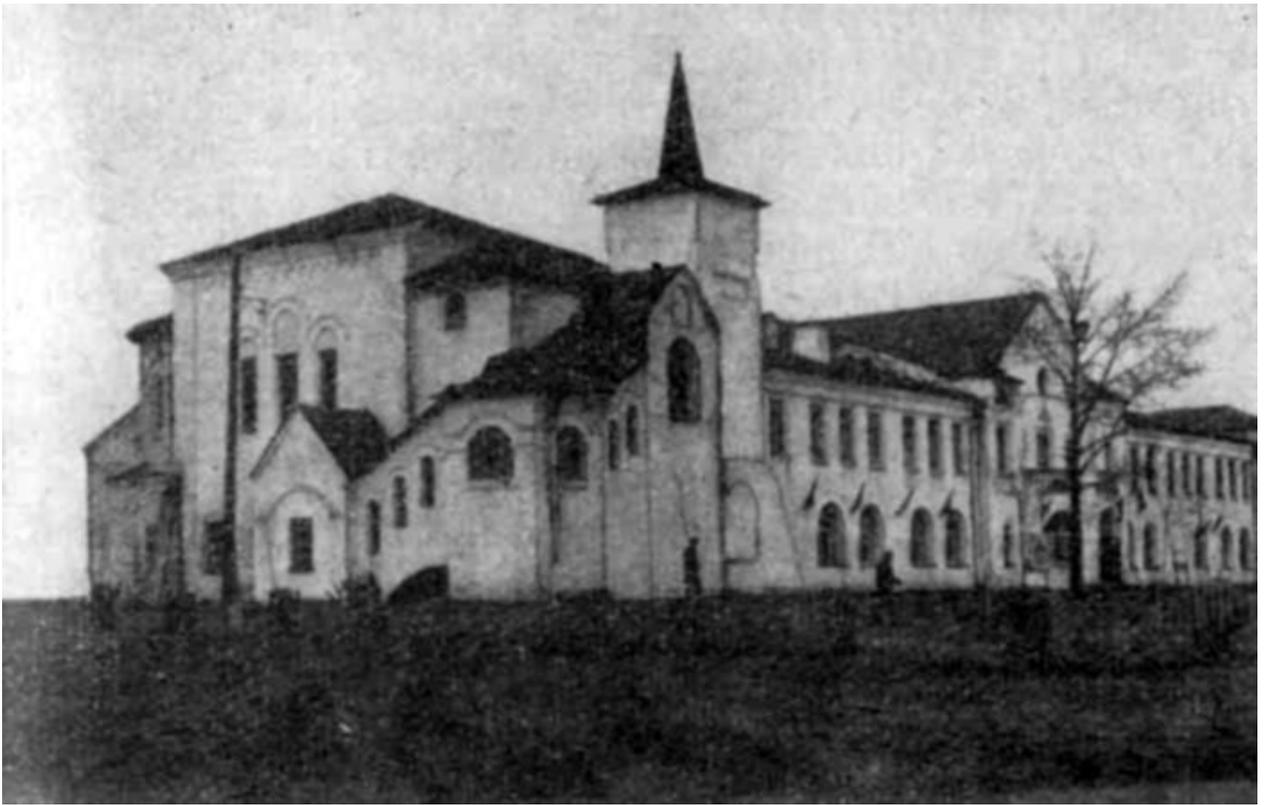
*Илл. 18. Училищный дом. Главный фасад. 1971
(Дужников Ю. А. По Ижорской возвышенности. Л., 1972. С. 76).*

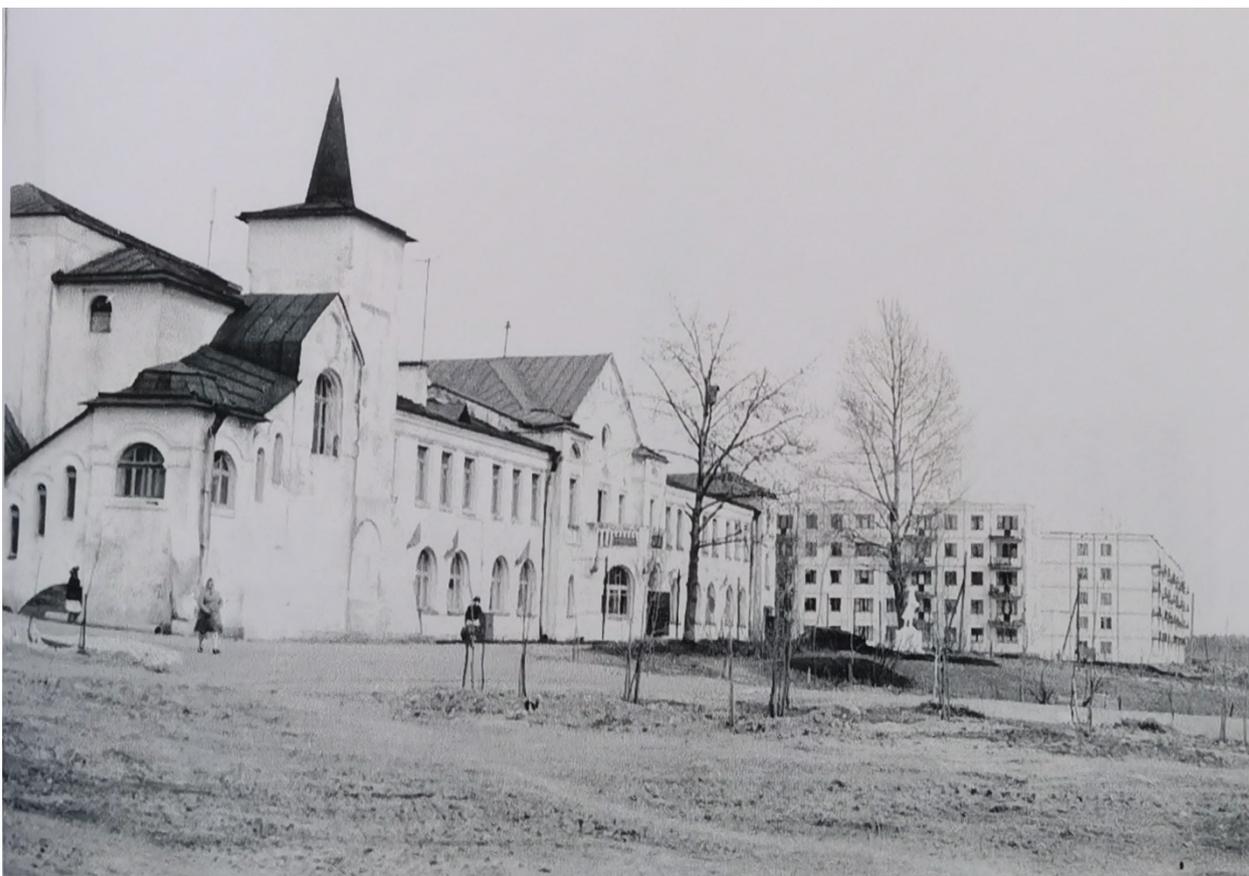
Илл. 22. Училищный дом. Главный фасад. 1970-е (РГАКФФД. Негатив БР.46631).

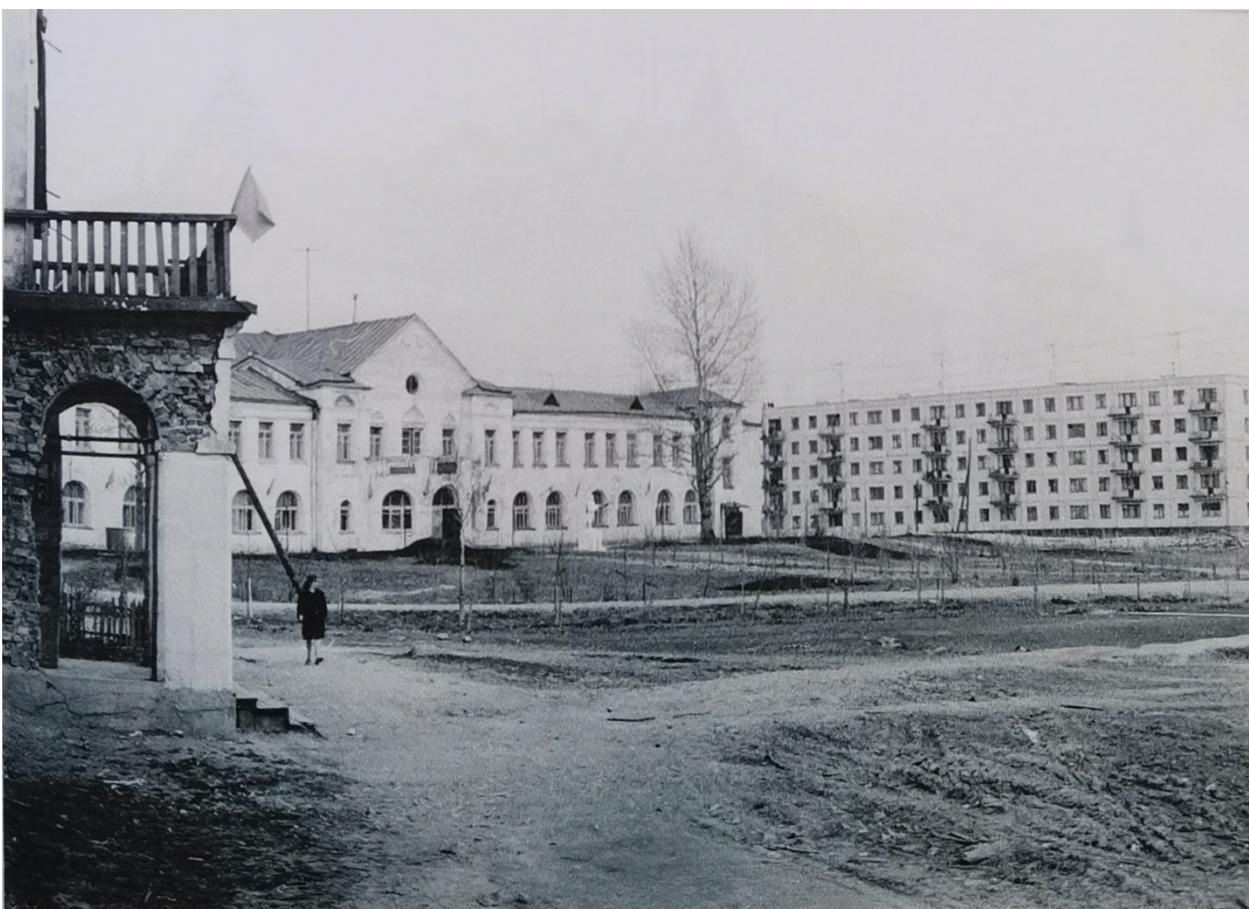
Илл. 23. Училищный дом. Главный фасад. 1970-е (РГАКФФД. Негатив БР.46632).

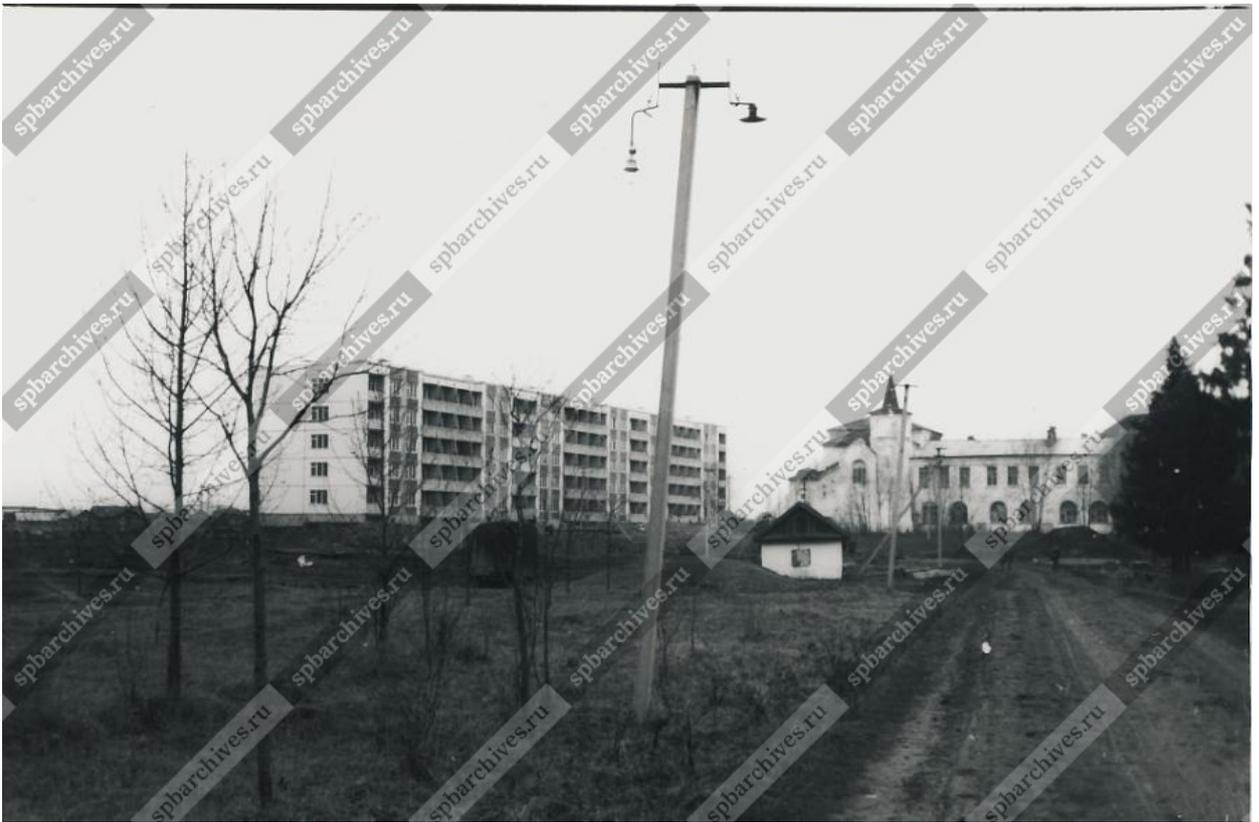
Илл. 24. Северная часть фасада Училищного дома. 1979 (ЦГАКФФД СПб. Ар 236231).

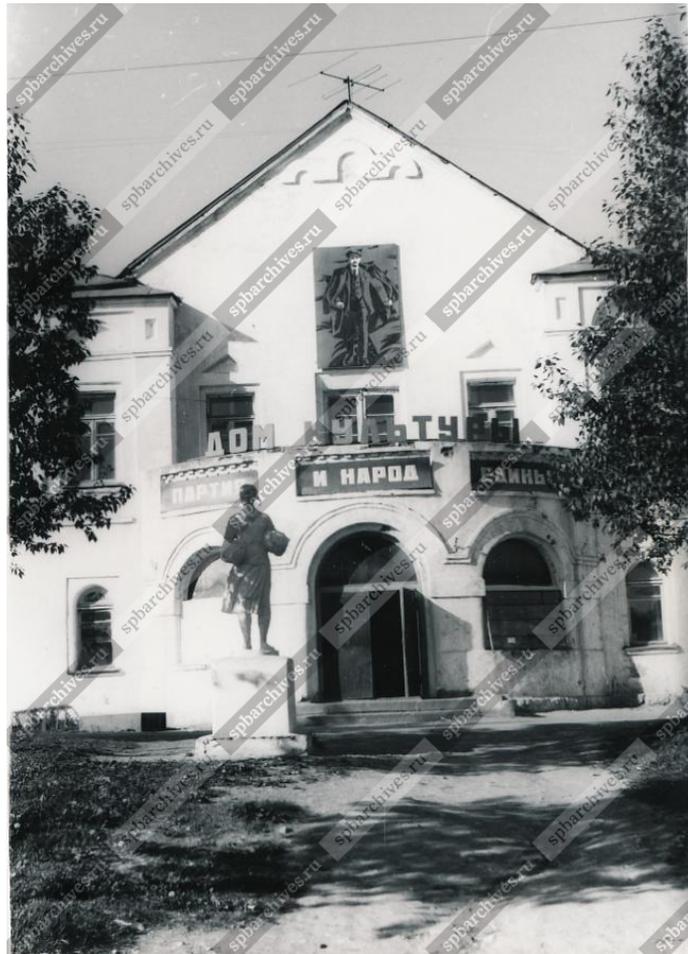
Илл. 25. Центральный вход в Училищный дом. 1979 (ЦГАКФФД СПб. Ар 238283).

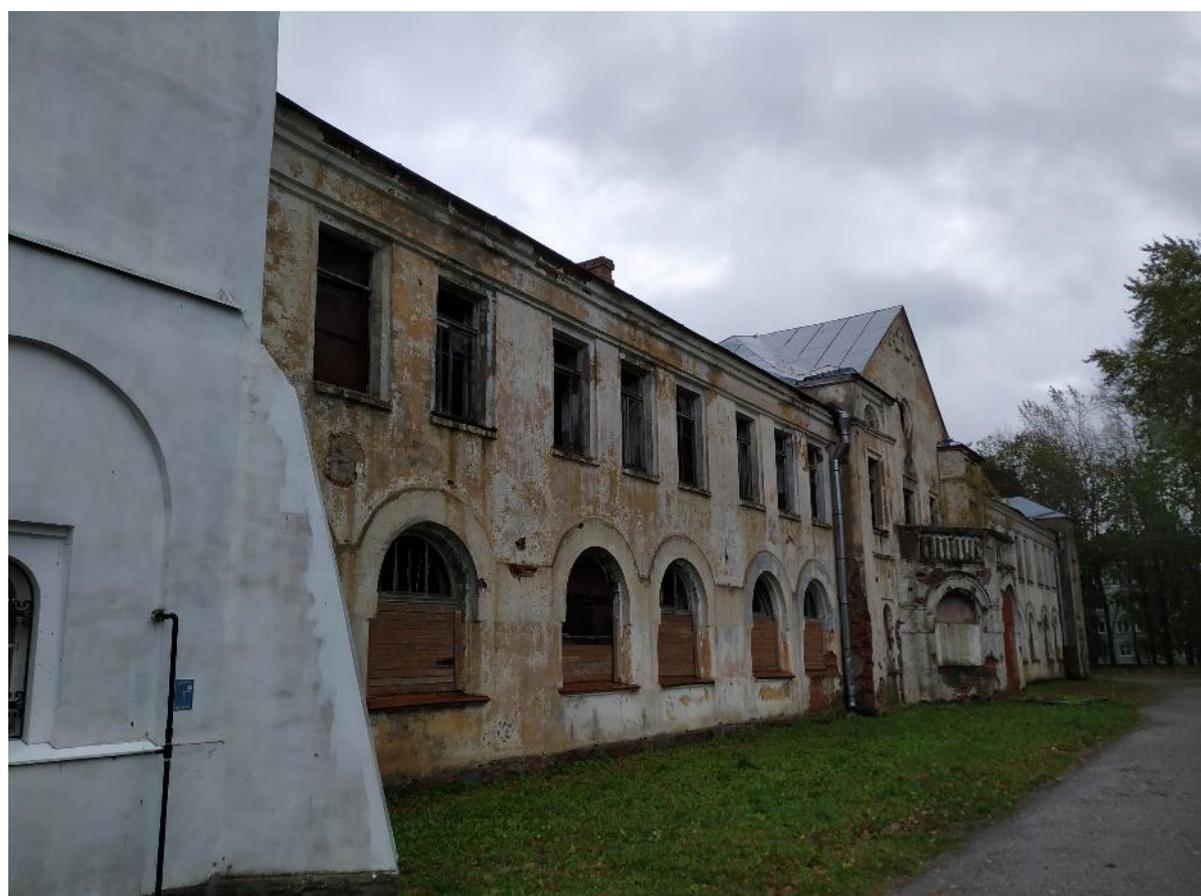
Фото 2. 06 Октября 2023г. Западный фасад, общий вид.
