А К Т

по результатам государственной историко-культурной экспертизы проектной документации на проведение работ по сохранению объекта культурного наследия (памятника истории и культуры) народов Российской Федерации
Выявленный объект культурного наследия «Училищный дом с домовою церковью» (Училищный дом Земледельческой колонии М. П. Беклешова) по адресу:
Ленинградская область, Волосовский район, пос. Извара

–
Проектно-сметная документация для проведения ремонтно-реставрационных работ по сохранению выявленного объекта культурного наследия «Училищный дом с домовою церковью» (Училищный дом Земледельческой колонии М. П. Беклешова) по адресу:
Ленинградская область, Волосовский район, пос. Извара, разработанной ООО «ВОЗРОЖДЕНИЕ» (генеральный проектировщик АО «Фирма «Пик») в 2023 году
Шифр 021/2021

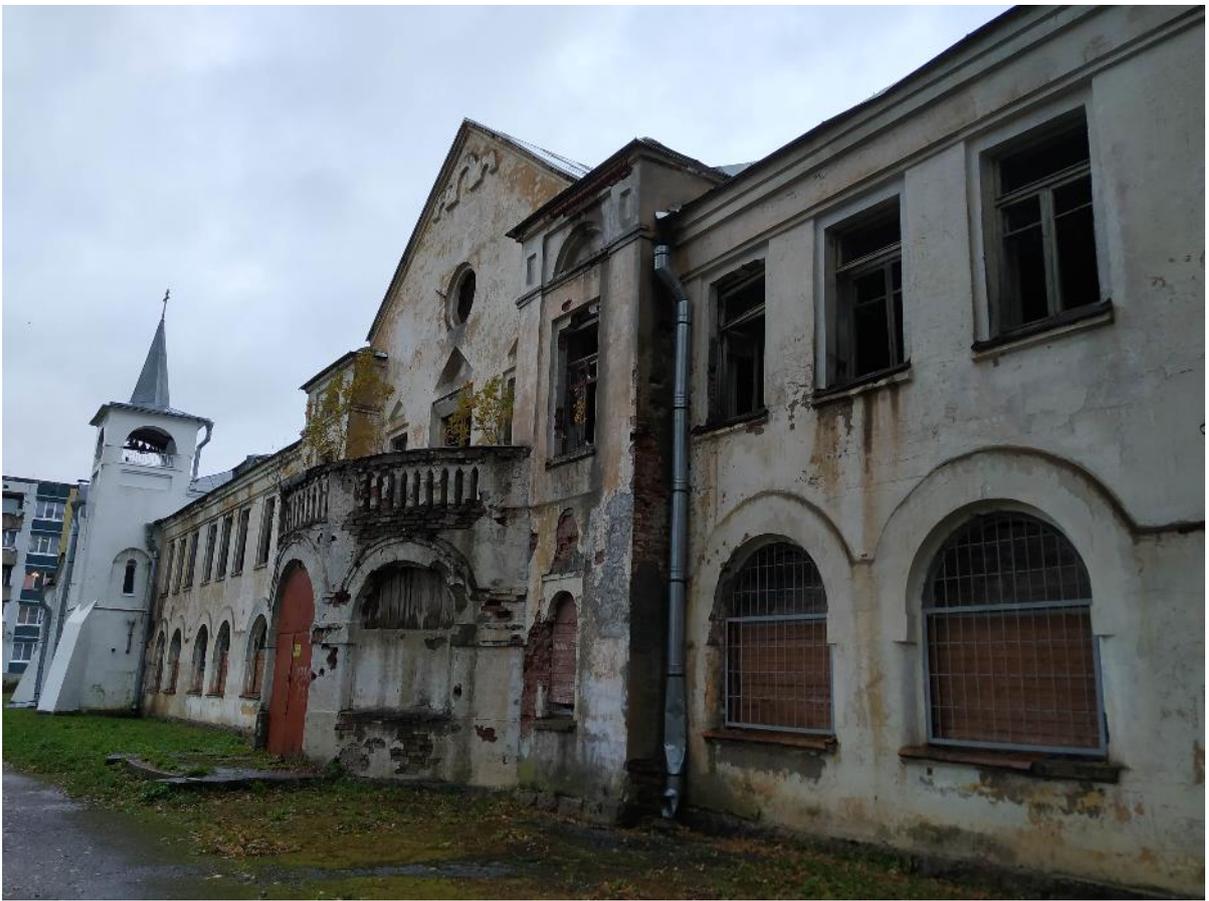
Фото 3. 06 Октября 2023г. Западный фасад, общий вид.

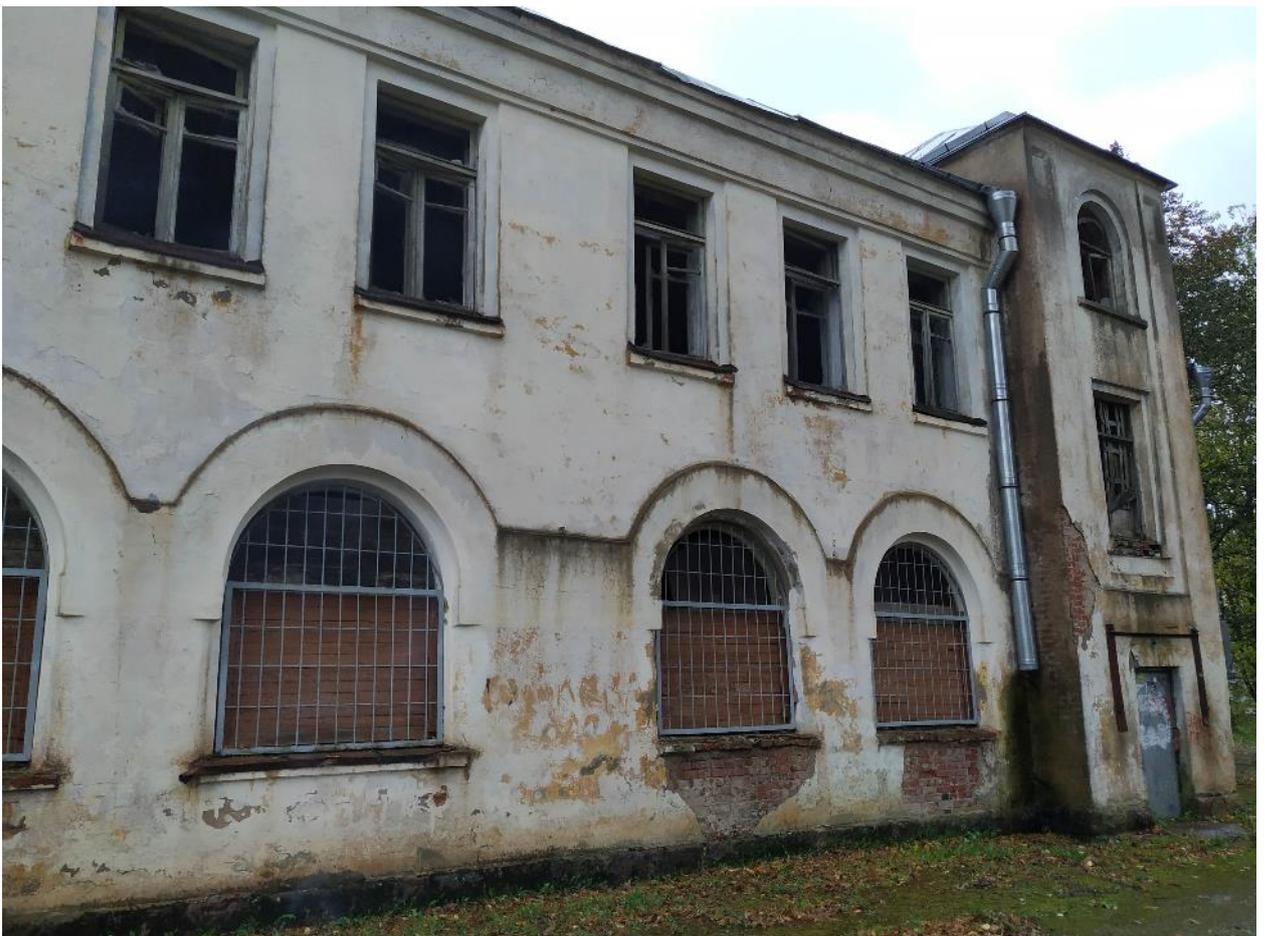
Фото 4. 06 Октября 2023г. Южное крыло, западный фасад, фрагмент.

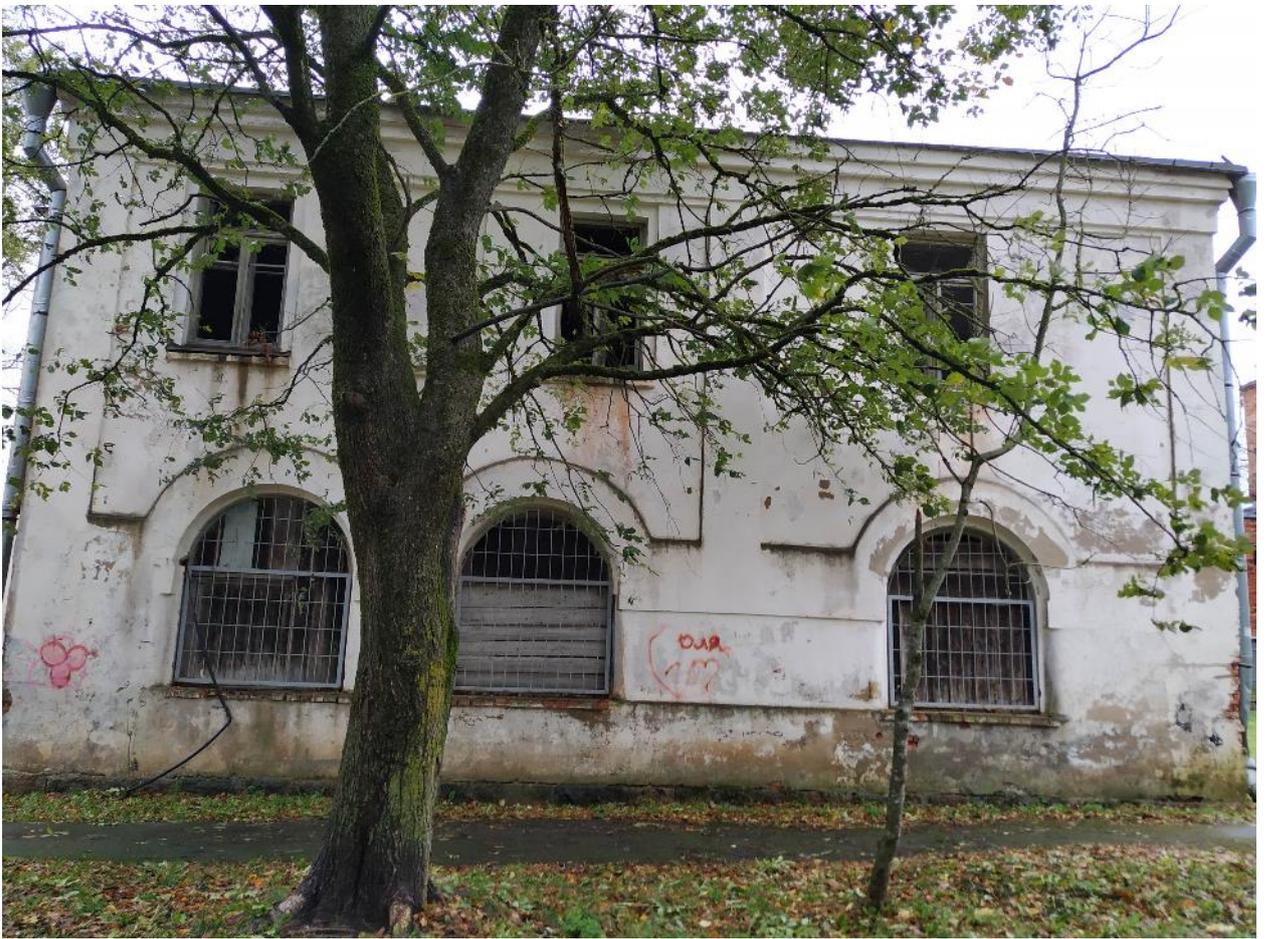
Фото 5. 06 Октября 2023г. Южное крыло, южный фасад, общий вид.

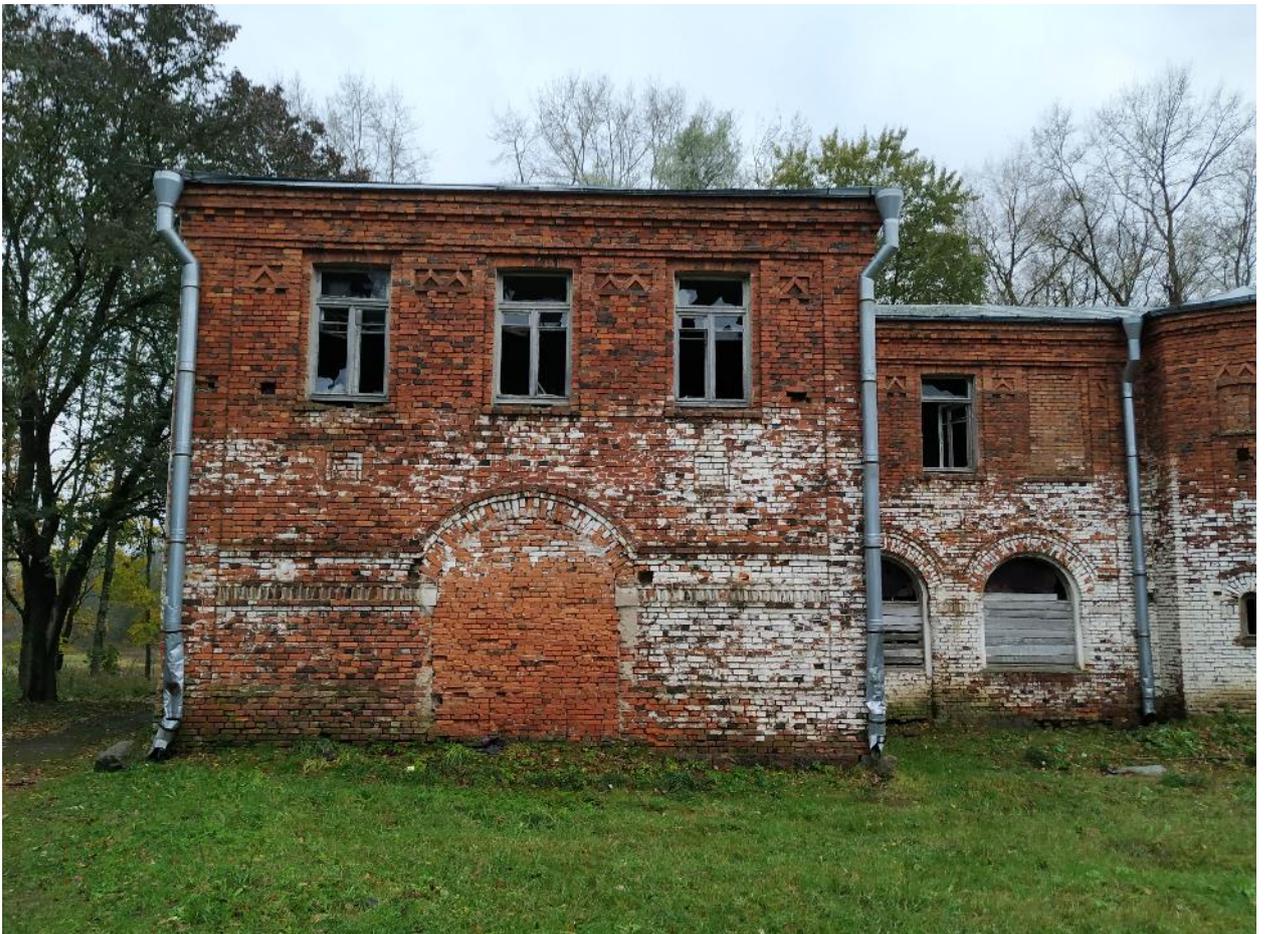
Фото 6. 06 Октября 2023г. Южное крыло, восточный фасад в осях 29/27.

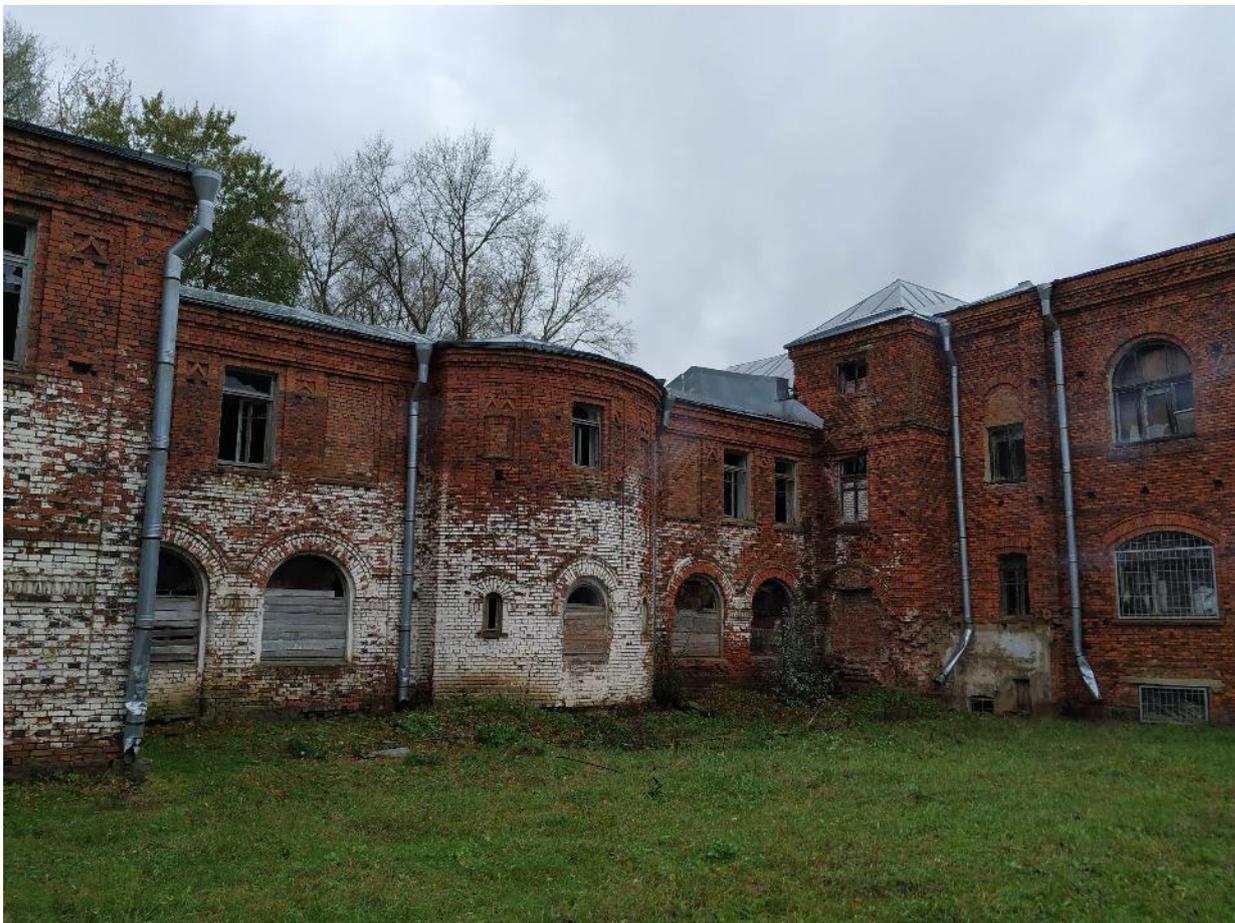
Фото 7. 06 Октября 2023г. Южное крыло, восточный фасад, общий вид.

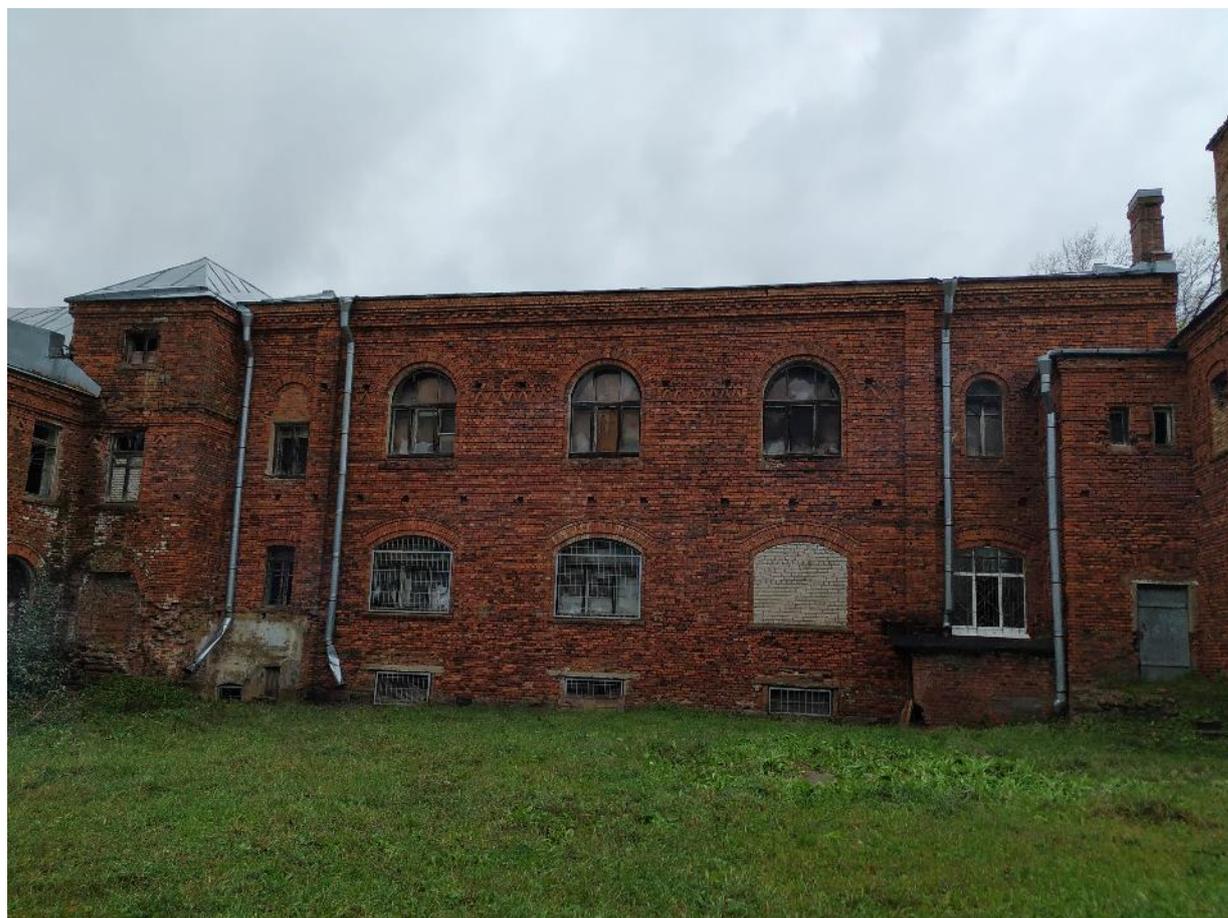
Фото 8. 06 Октября 2023г. Центральный флигель, южный фасад, общий вид.

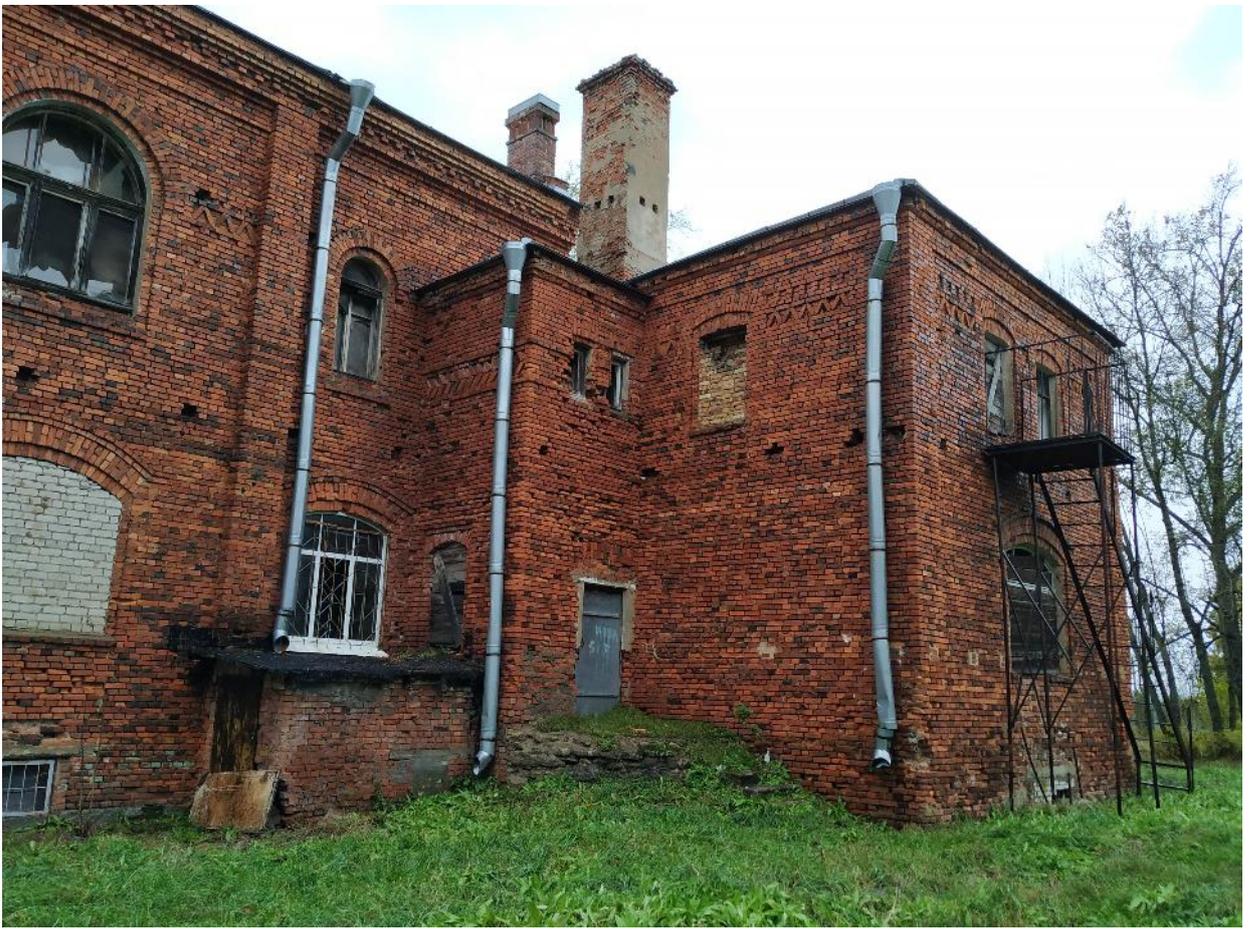
Фото 9. 06 Октября 2023г. Центральный флигель, южный фасад, фрагмент в осях И/С.

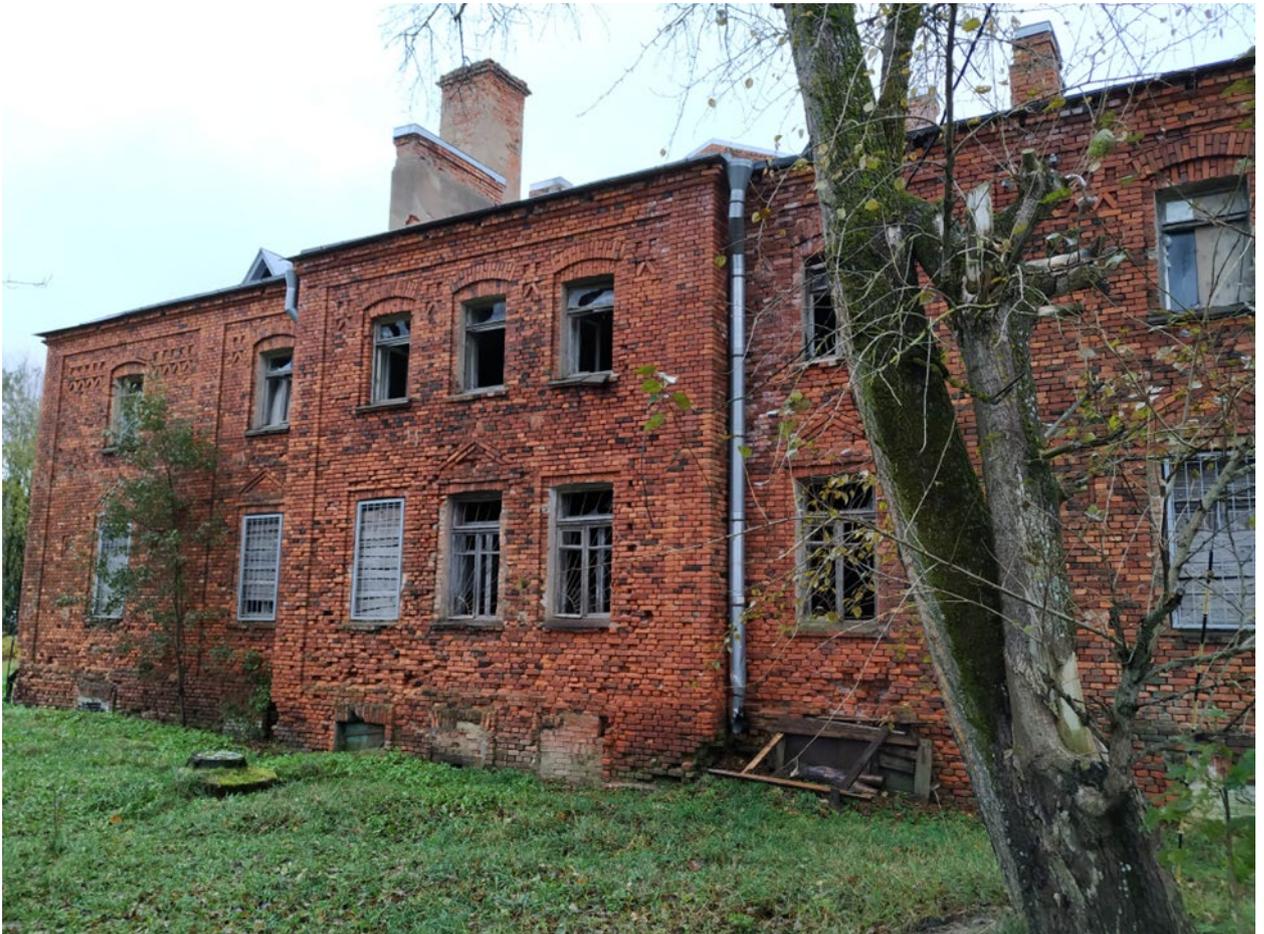
Фото 10. 06 Октября 2023г. Центральный флигель, восточный фасад, Общий вид в осях 22/11.

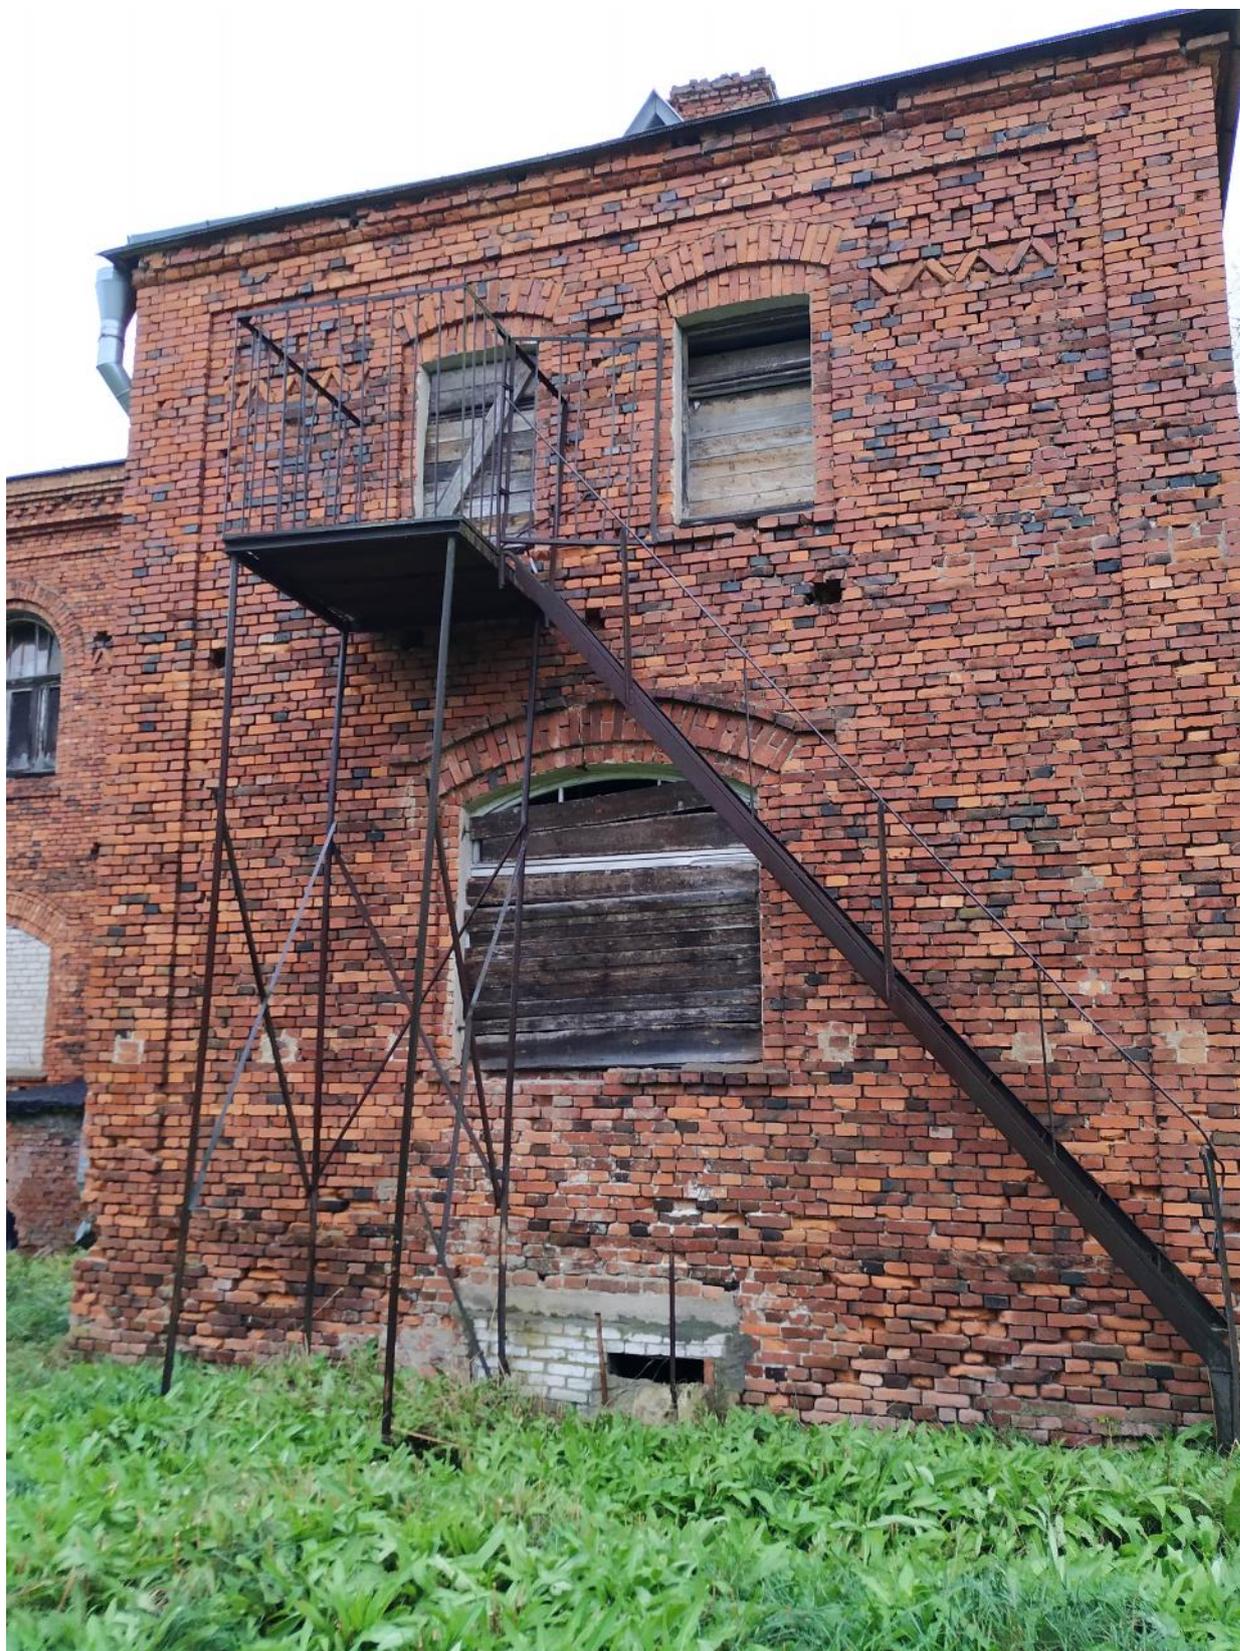
Фото 11. 06 Октября 2023г. Центральный флигель, южный фасад, фрагмент в осях П/С.

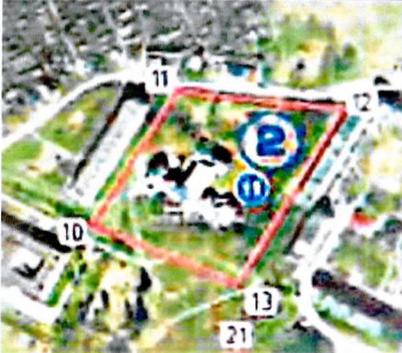
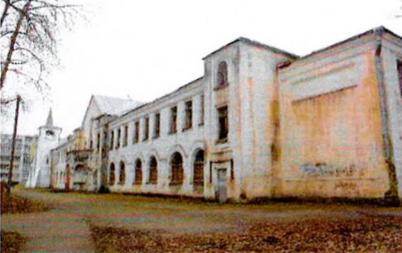
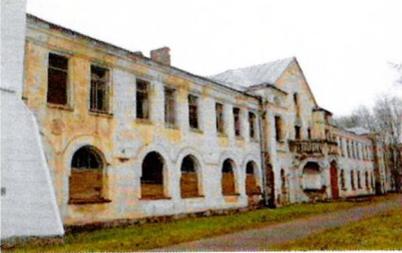
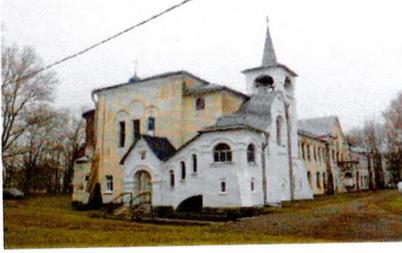
№ п/п	Виды предмета охраны	Предмет охраны	Фотофиксация
1	2	3	4
1.	Объемно-пространственное решение:	<p>Исторические габариты и конфигурация Т-образного в плане, 2-х этажного здания, состоящего из нескольких корпусов, включающих:</p> <p>1) центральный учебный корпус с центральным и боковым (восточным) ризалитом, с мансардным объемом под двускатной крышей над центральным ризалитом;</p> <p>2) 2-х этажную домовую церковь*, примыкающую с запада к центральному учебному корпусу, состоящую из нескольких разновысотных объемов, включающих лестничный объем, увенчанный в уровне межэтажной площадки шатровым завершением**, ведущий на колокольню с шатровым завершением и ко входу в верхний храм;</p> <p><i>*венчающая историческая луковичная главка на высоком барабане в настоящее время утрачена;</i></p> <p><i>**в настоящее время утрачено</i></p>

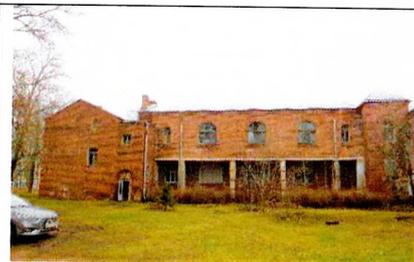
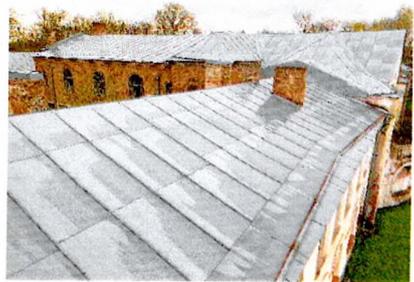
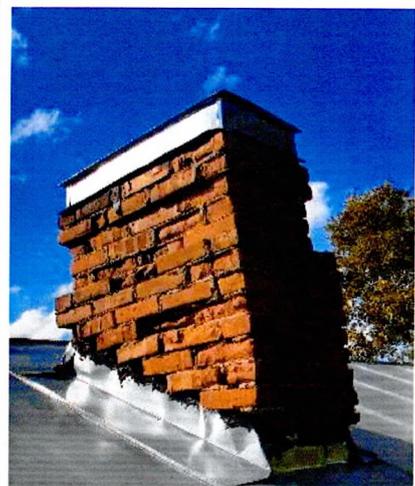
4) крыши (скатные, в том числе полувальмовые, вальмовая) – габариты, конфигурация, высотные отметки конька, тип конструкции (деревянная, стропильная); исторические дымовые трубы – местоположение, габариты, конфигурация, материал (кирпич); габариты и местоположение слуховых окон крыши; материал покрытия кровли – металл.

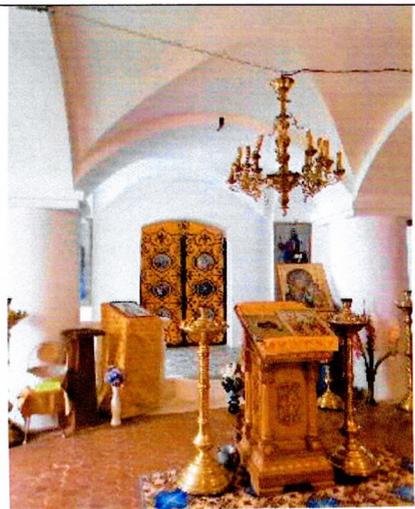
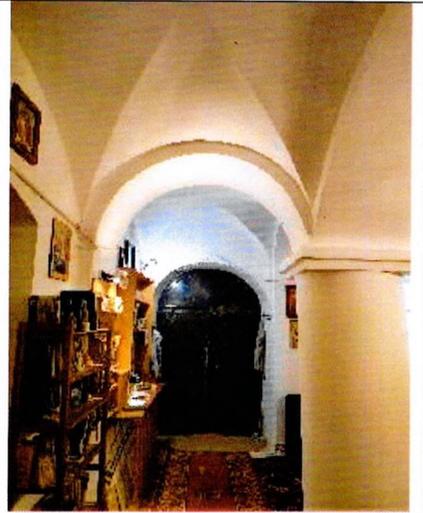
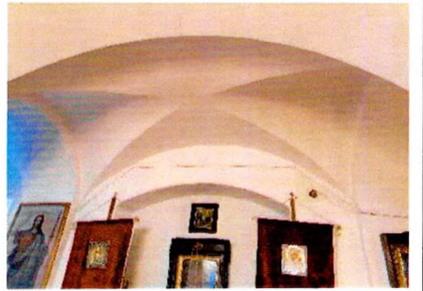
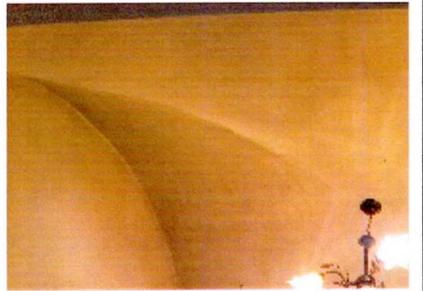
Своды объема нижней церкви (пом.1,2,3,4,5) – крестовые, коробовые с распалубками и подпружными арками; четыре круглых массивных столба нижнего храма,

поддерживающие систему сводов (пом.1);

Сохраняемые участки перекрытий реставрируются. Сводчатые перекрытия с целью восстановления сплошности кирпичной кладки сводов, наряду с вычинками (полнотелый кирпич марки не менее М200 на растворе марки не менее М50, вперевязку со смежными сохраняемыми участками), производится инъектирование всех выявленных в ходе обследования трещин составом «Реноватор ИС» – через пакеры, устанавливаемые в специально пробуриваемые шпур в устье трещин. По сохраняемым перекрытиям по металлическим балкам предусматривается расчистка и антикоррозийная защиты металлических элементов.

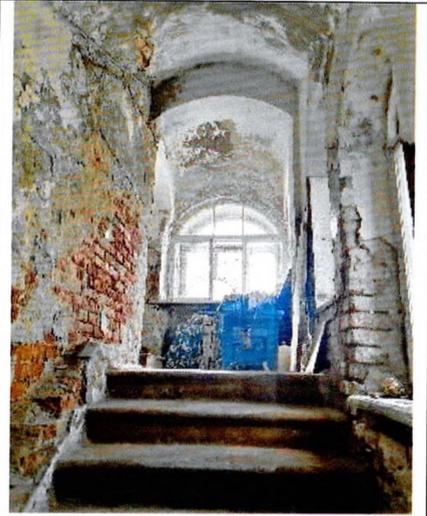
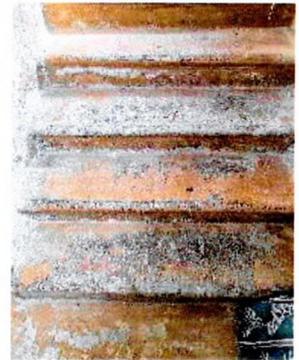
Лестница домовая церкви, ведущая в помещения верхнего храма и на колокольню – средистенная, ступени наливные, в технике терраццо – габариты, материал, профиль подступенка;

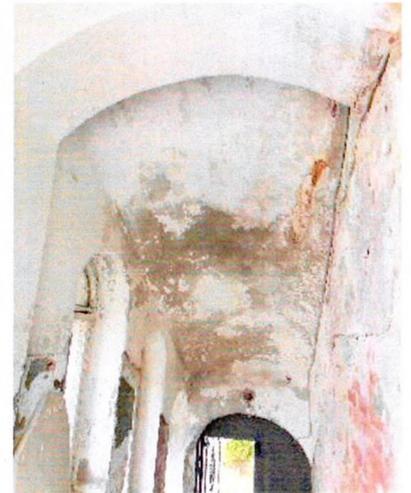
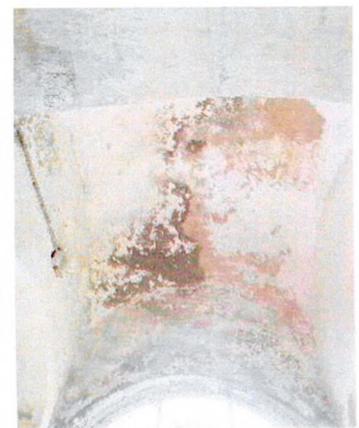
Цилиндрические и впадушенные своды лестничного объема домовая церкви;

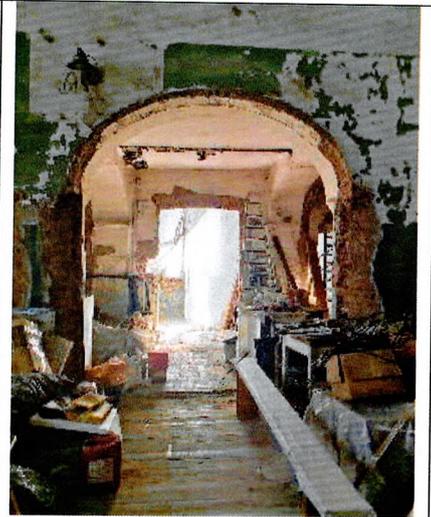
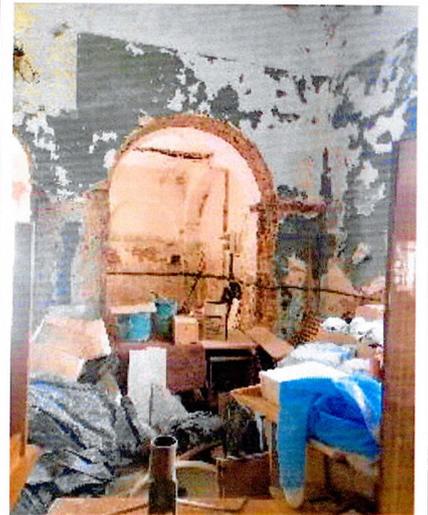
Проемы с трёхцентровыми и полуциркульными перемычками объема верхнего храма (пом.4)

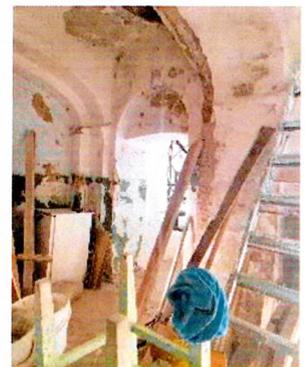
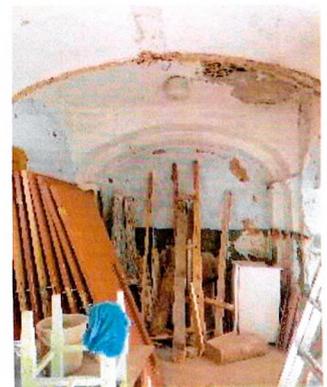
Местоположение и габариты заложеного проема с лучковой перемычкой, ведущего в помещения центрального корпуса;

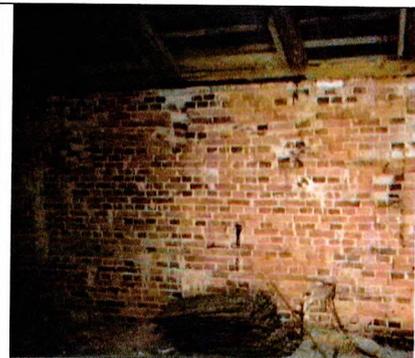
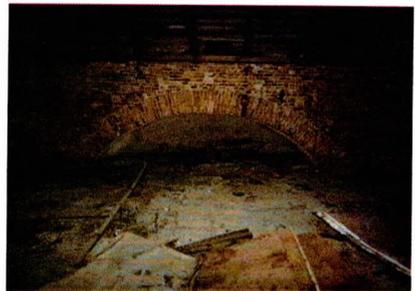
Конструкции основания
нереализованного купола церкви над
помещением верхнего храма
(местоположение первоначальных
балок; верхняя часть конхи апсиды);

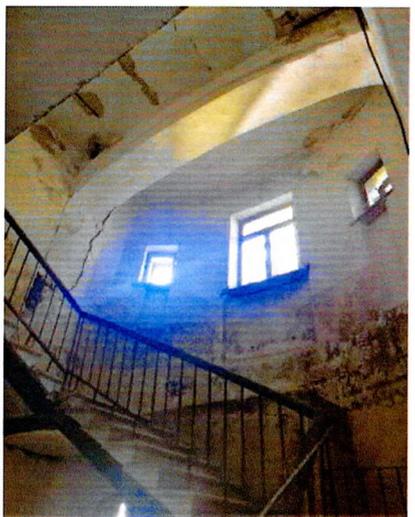
Лестница в северо-западном
лучковом ризалите дворового фасада
центрального корпуса —
местоположение **;

подпружная арка,
поддерживающая перекрытие в
северо-западном лучковом ризалите;
***лестница поздняя, возведена не
ранее 1930-х гг.*

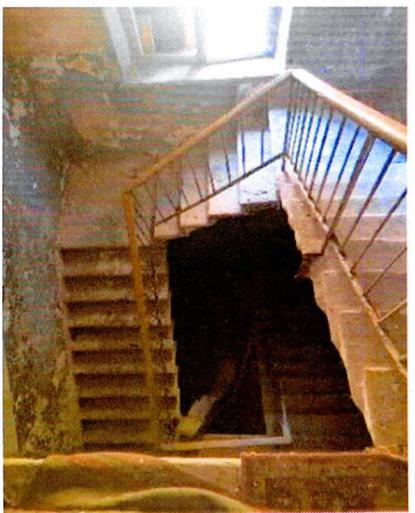
Лестница в кухонном корпусе —
тип: трехмаршевая, ступени
консольно заделаны в стену,
лестничные марши на косоурах,
ступени из известняковой плиты, с
валиком последние два марша без
валика.***

****ограждения лестницы поздние*

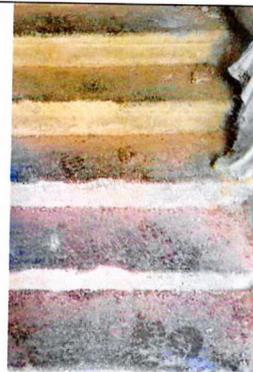
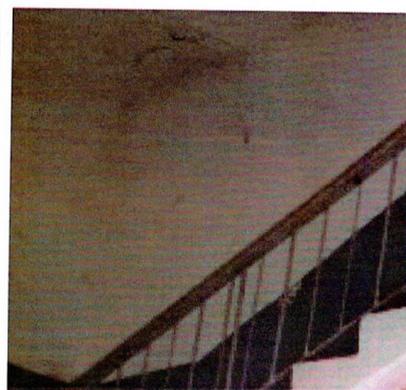
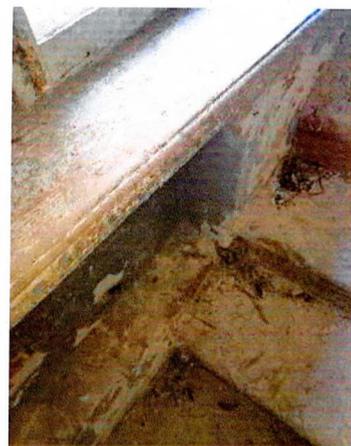
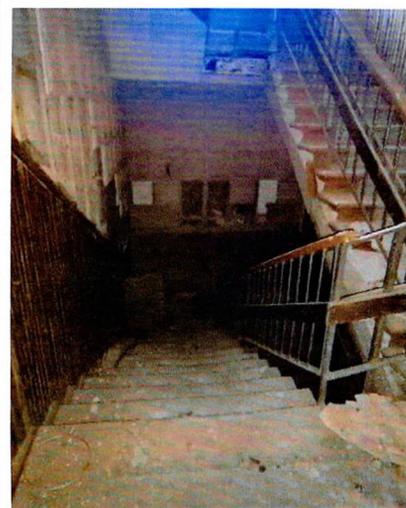
Лестница в центральном ризалите дворового фасада центрального корпуса, примыкающая к объемам столового и театрального залов (пом.31) – тип: двухмаршевая, ступени консольно заделаны в стену, лестничные марши на косоурах, ступени известняковые с валиком – материал, профиль;****

**** ограждения поздние

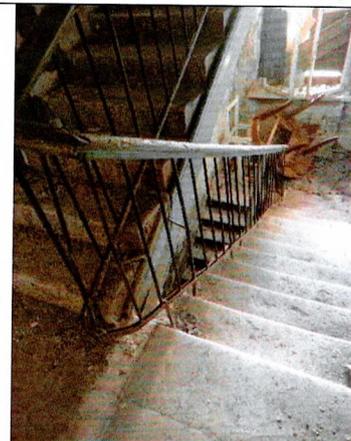
Лестница юго-восточного
лестничного ризалита центрального
учебного корпуса, примыкающего к
объему мастерских – тип:
двухмаршевая, ступени консольно
заделаны в стену, лестничные марши
на косоурах, ступени нижнего марша
наливные, каменной крошки (техника
терраццо), проступь с валиком -
материал, профиль; верхние марши –
ступени известняковые – материал,
профиль;

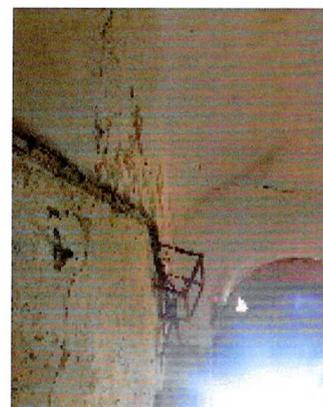
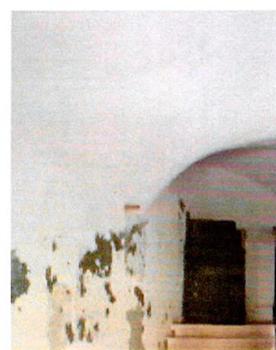
Цилиндрический свод над
лестничным объемом;

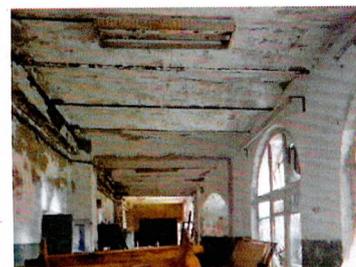
Прусские своды коридоров и ряда
помещений 1-го этажа восточного
крыла центрального корпуса (в том
числе пом. 28, 48, 49, 50) – габариты,
местоположение;

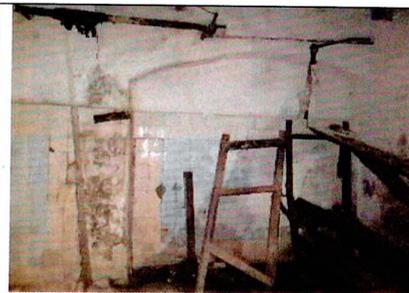
Столовый зал, 1 этаж (пом. 39): 4 пилон, поддерживающие перекрытие столового зала;

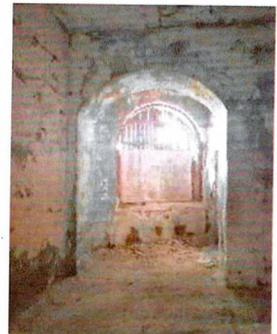
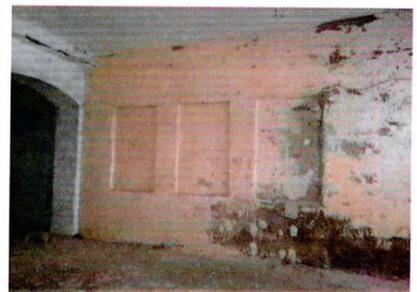
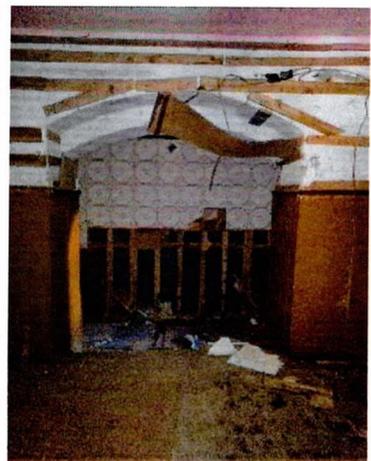
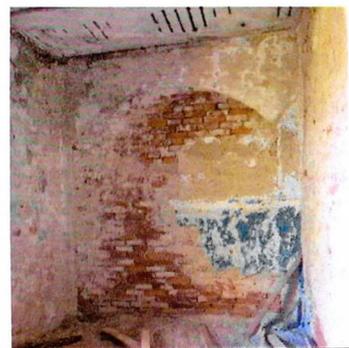
Проем с коробовым завершением театрального зала 2-го этажа;

Заложенный проем с цилиндрическим завершением, первоначально ведущий в помещения домовая церковь, в уровне 2-го этажа северо-западного крыла центрального учебного корпуса — местоположение, габариты.

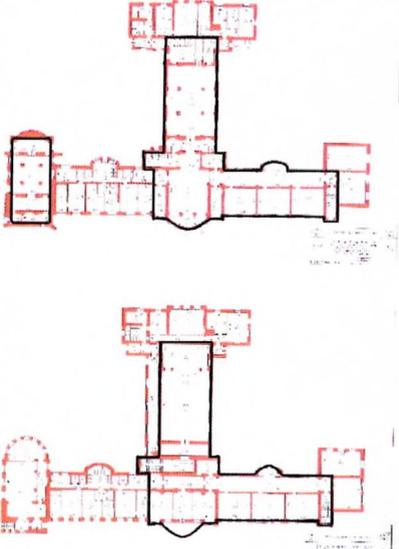
3.	Объемно-планировочное решение:	<p>Историческое объемно-планировочное решение объема нижней церкви, помещений юго-восточного крыла учебного корпуса 1-2 этажей (коридорная система с классами), объема главного вестибюля со вспомогательными помещениями в центральном ризалите, а также объемов столового и театрального залов кухонного корпуса (со столовым и театральными залами).*</p> <p><i>*на схеме обведены черной линией</i></p>

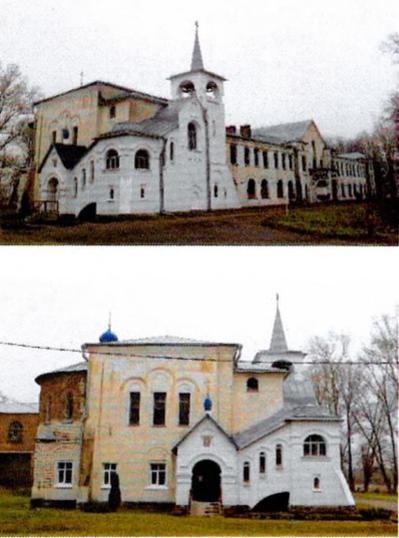
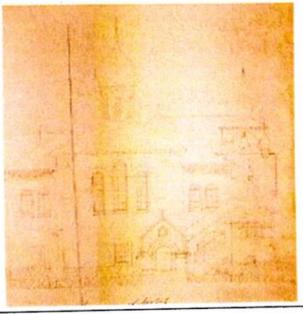
4.	Архитектурно-художественное решение фасадов:	<p>Архитектурно-художественное решение фасадов в приемах модерна с элементами неорусского стиля; архитектурно-художественное решение объема храма в приемах русской средневековой архитектуры.</p> <p>Объем домово́й церкви: Цоколь, облицованный гранитными плитами; материал и характер отделки фасада – тонкая штукатурка с окраской без выделения кирпичной кладки;</p> <p>Исторические местоположение, конфигурация (прямоугольные, с полуциркульным завершением) и габариты оконных и дверных проемов всех объемов храма;</p> <p>Историческая расстекловка – мелкая, геометрическая (согласно проектным чертежам);</p> <p>Западный фасад: Крыльцо, ведущее в помещения нижнего храма, соединенное с объемом лестницы, на 4-х столбах под двускатной крышей, с двумя нишами в профилированном обрамлении над центральной входной аркой – габариты, местоположение;</p> <p>Столбы крыльца с уступчатым профилем в верхней части; Профилированная тяга в виде стилизованной «бровки» над центральной входной аркой;</p>

Исторические местоположение, конфигурация (прямоугольные, с полуциркульным завершением в верхнем ярусе притвора) и габариты оконных и дверных проемов основного объема храма; Исторический характер расстекловки оконных проемов – мелкая, геометрическая (согласно иконографии); Исторический материал оконных заполнений – дерево; оконный проем 1-го этажа в неглубоких прямоугольной и полуциркульной нишах; тройные оконные проемы 2-го этажа (помещения верхнего храма) – в плоских нишах с полуциркульным завершением, над которыми три профилированных архивольта в виде «бровок» -местоположение, профиль; аркатурный пояс в подкарнизной части; венчающий профилированный карниз; историческое местоположение и габариты барабана и луковичной главки, венчающий основной объем*;

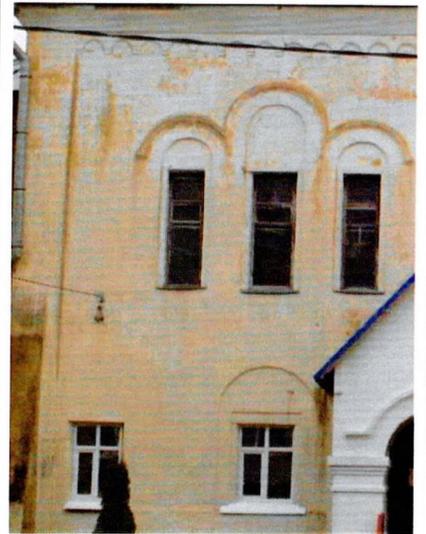
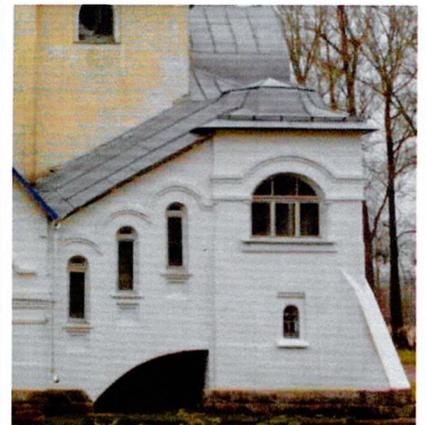
Лестничный марш на ползучем своде и объем межэтажной площадки, решенные в виде стилизованного гильбища; оконные проемы лестничного марша и межэтажной площадки лестницы – с полуциркульным завершением – местоположение, конфигурация, габариты;

Профилированные тяги с уступчатым профилем над оконными проемами, повторяющие силуэт архивольтов, над широким оконным проемом межэтажной площадки - двойная профилированная тяга (нижняя прямая, со стилизованными зубцами по краям) - местоположение, габариты, профиль; окно нижнего яруса площадки в плоской прямоугольной нише; историческое местоположение и габариты шатрового завершения межэтажной площадки;*;

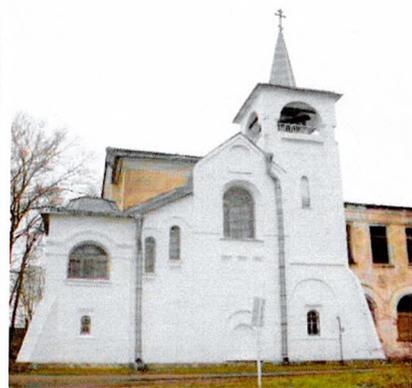
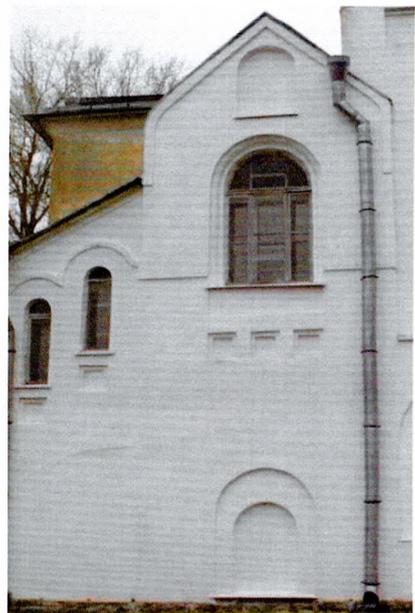
Оконный проем площадки 2-го этажа, в профилированной нише, над ним - ниша под икону с полуциркульным завершением;

Окно нижнего яруса межэтажной площадки с полуциркульным завершением, в прямоугольной неглубокой нише с уступчатым профилем верхней перемычки;

Квадратные нишки с уступчатым профилем в подоконных простенках окон лестничного марша и площадки 2-го этажа;

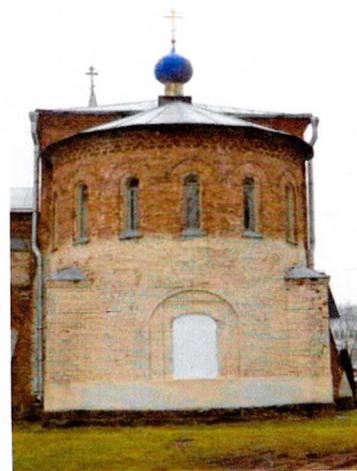
Северо-восточный фасад со стороны алтарной апсиды:

объем апсиды полуциркульного очертания в уровне 1-2-го этажей; материал и характер отделки фасада – тонкая штукатурка с окраской без выделения кирпичной кладки;

Исторические местоположение, конфигурация (с полуциркульным и коробовым завершением) и габариты оконных проемов алтарной апсиды;

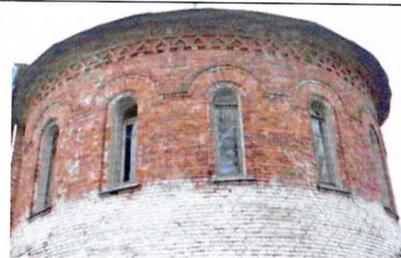
Оконный проем нижнего храма с коробовым завершением, с архивольтом, выделенным кирпичной кладкой, в двойной нише – прямоугольной и полуциркульной; узкие оконные проемы верхнего храма – в неглубоких нишах, с выделенными кирпичной кладкой архивольтами, с аркатурным поясом выпущенного кирпича простого профиля над архивольтами; карниз и городчатый орнамент выпущенного кирпича в подкарнизной части;

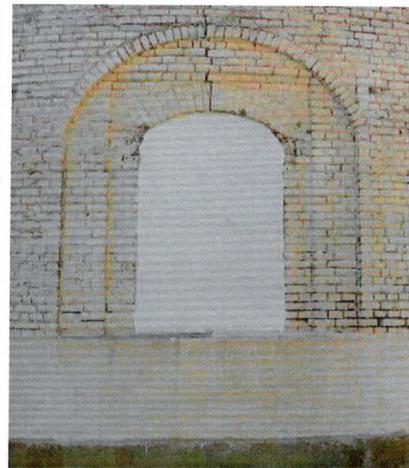
Два контрфорса в уровне нижнего храма – габариты, местоположение.

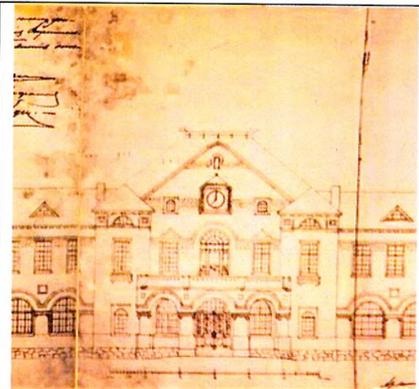
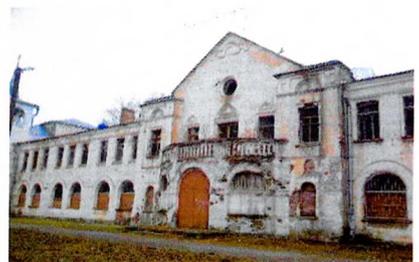
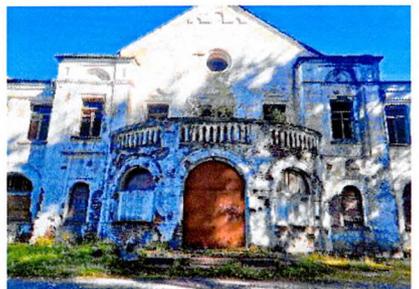
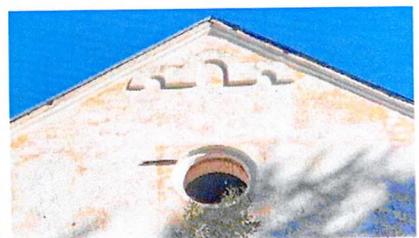
Оконные проемы в зоне щипца, в прямоугольных неглубоких нишах; треугольные нишки над оконными проемами в зоне щипца;

Окно-люкарна под часы в неглубокой нише; аркатурный пояс из трех звеньев в венчающей части щипца;

Исторические местоположение и габариты трех небольших оконных проемов с полуциркульным завершением, находящихся в венчающей части щипца под аркатурным поясом*;

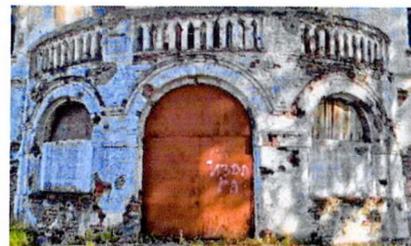
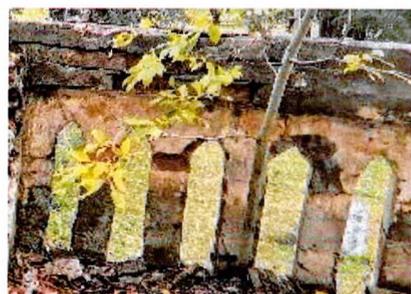
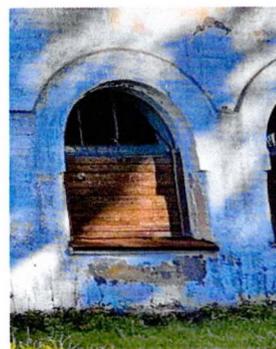
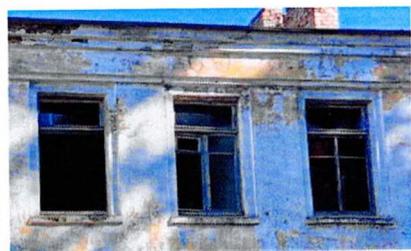
оконные проемы 2-го этажа в неглубоких нишах с наружными подоконными досками;

профилированный венчающий карниз уступчатого профиля;

исторические местоположение, габариты, профили утраченного декора выпущенного кирпича – прямоугольные ниши над сдвоенными оконными проемами 1-го этажа.

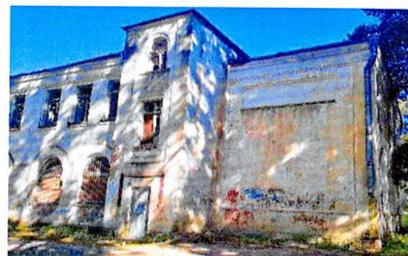
Оконные проемы лестничного ризалита в неглубоких нишах, повторяющих очертания окон;

Наружные подоконные доски окон – габариты, местоположение, профиль;

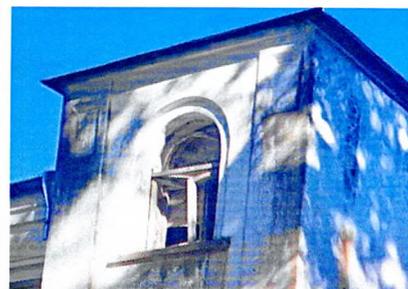
Лопатки в угловых зонах, фланкирующие оконные проемы – габариты, местоположение;

Прямоугольные ниши в верхней части лопаток – габариты, местоположение;

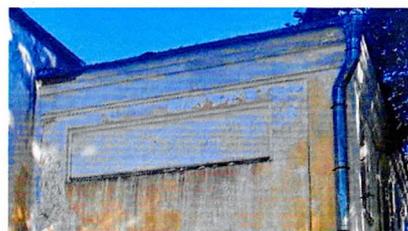
Венчающий карниз лестничного ризалита простого профиля;

Глухой фасад объема мастерских с прямоугольной «лежачей» нишей в верхней части и с венчающим карнизом уступчатого профиля;

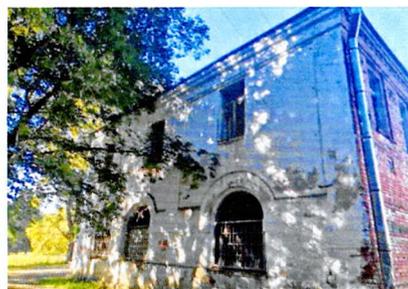
Торцевой фасад главного учебного корпуса - оформление, аналогичное боковым крыльям лицевого фасада главного корпуса.
