А К Т

по результатам государственной историко-культурной экспертизы проектной документации на проведение работ по сохранению объекта культурного наследия (памятника истории и культуры) народов Российской Федерации
Выявленный объект культурного наследия «Училищный дом с домовою церковью» (Училищный дом Земледельческой колонии М. П. Беклешова) по адресу:
Ленинградская область, Волосовский район, пос. Извара

–
Проектно-сметная документация для проведения ремонтно-реставрационных работ по сохранению выявленного объекта культурного наследия «Училищный дом с домовою церковью» (Училищный дом Земледельческой колонии М. П. Беклешова) по адресу:
Ленинградская область, Волосовский район, пос. Извара, разработанной ООО «ВОЗРОЖДЕНИЕ» (генеральный проектировщик АО «Фирма «Пик») в 2023 году
Шифр 021/2021

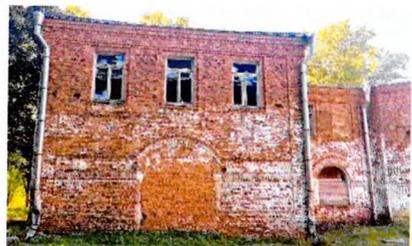
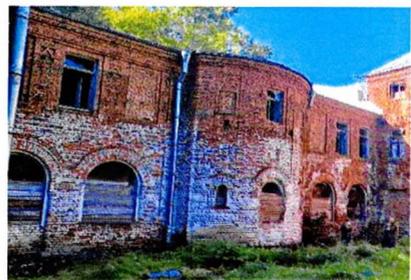
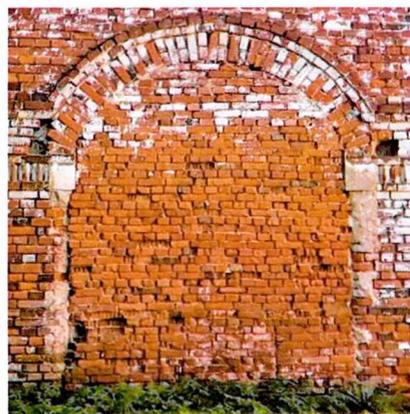
Архивольты оконных проемов 1-го этажа, выделенные декоративной кладкой;

Орнамент поребрик выпущенного кирпича, в уровне импостов полуциркульных завершений оконных и воротного проемов –

местоположение, габариты, профиль;**

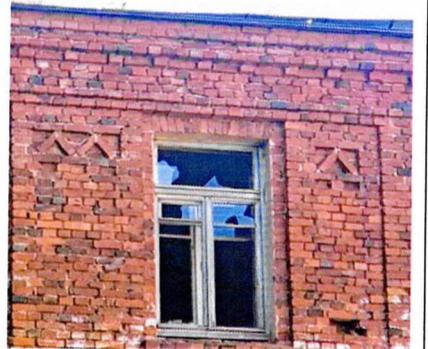
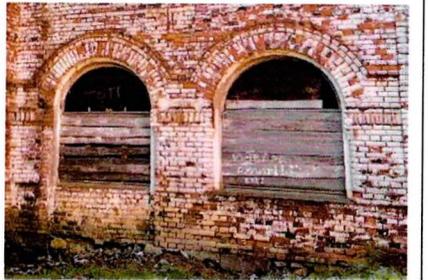
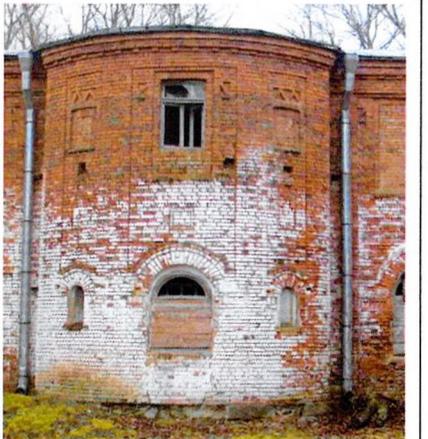
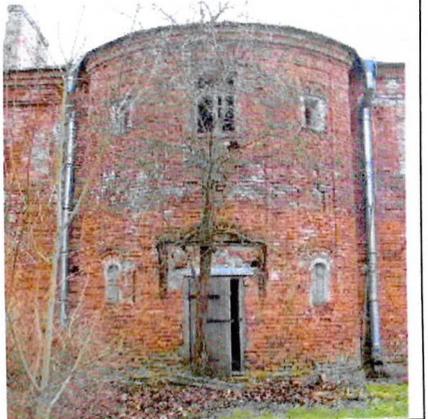
Два ризалита лучкового очертания боковых крыльев главного корпуса, с аналогичным декором – габариты, местоположение;

Четыре лопатки выпущенного кирпича лучковых ризалитов; оконные проемы меньшего размера ризалитов - с полуциркульным завершением в уровне 1-го этажа, с прямой

перемышкой в уровне 2-го этажа – габариты, местоположение;

Деталь орнамента «полууголок», фланкирующая центральные оконные проемы 2-го этажа лучковых ризалитов.

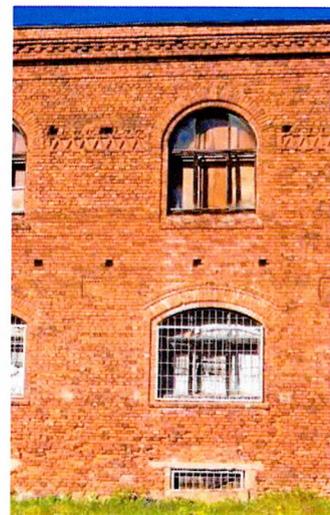
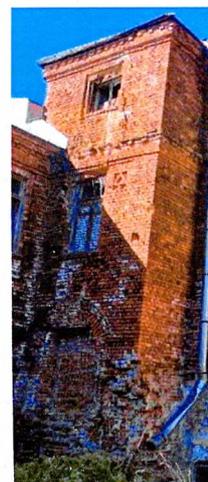
Ризалит, прямоугольный в плане, в зоне примыкания кухонного корпуса к главному корпусу (южный), трехэтажный** – габариты, местоположение;

Архивольты оконных проемов 1-2-го этажей, выделенные декоративной кладкой, в том числе «бровки» выпущенного кирпича над архивольтами окон 1-го этажа;

Квадратные ниши в профилированном обрамлении выпущенного кирпича в простенках между окнами 1-го этажа (в зоне архивольтов) – местоположение, габариты;

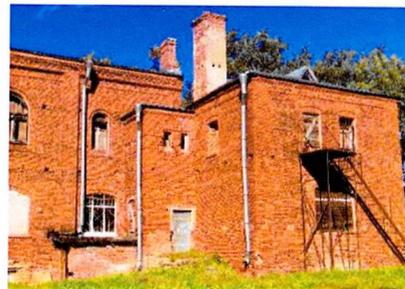
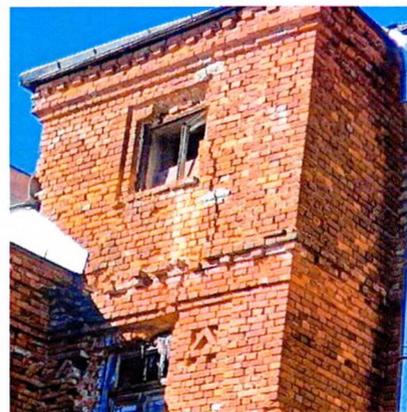
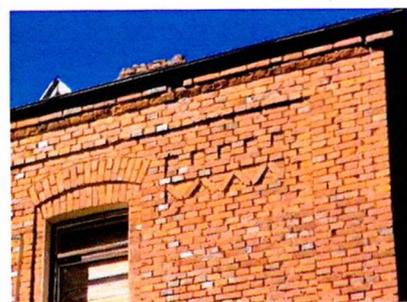
Ризалит небольшого выноса в центральной части фасада;

Исторические местоположение, конфигурация и габариты оконных проемов фасада (включая заложенные оконные проемы) – прямоугольные; исторический характер расстекловки оконных проемов – мелкая, геометрическая (согласно иконографии);

Исторический материал заполнения оконных проемов – дерево;

Венчающий карниз выпущенного кирпича простого профиля – габариты, местоположение, профиль;

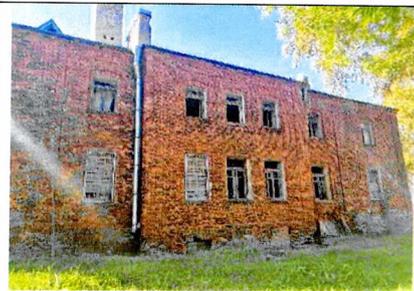
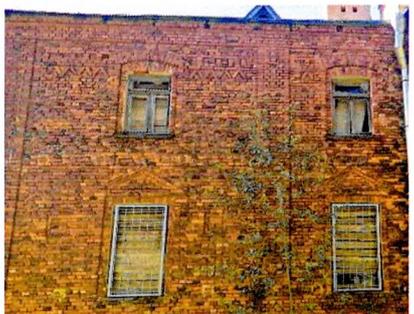
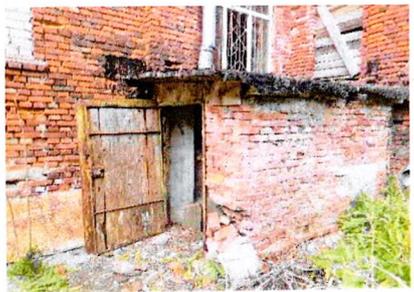
Цоколь, облицованный гранитными блоками;*

**в настоящее время частично утоплен в культурном слое*

Материал и характер отделки фасада – тонкая штукатурка с окраской без выделения кирпичной кладки;

Исторические местоположение, конфигурация и габариты оконных и дверных проемов фасада (включая заложенные оконные проемы) – оконные проемы кухонного ризалита: прямоугольное, с полуциркульной, лучковой перемычками;

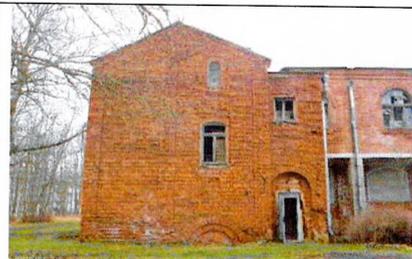
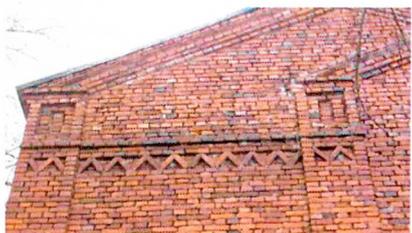
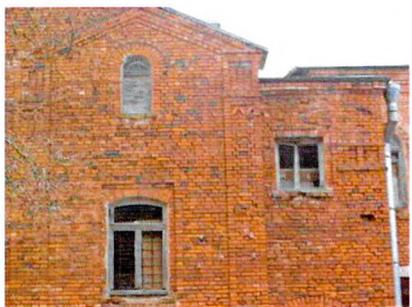
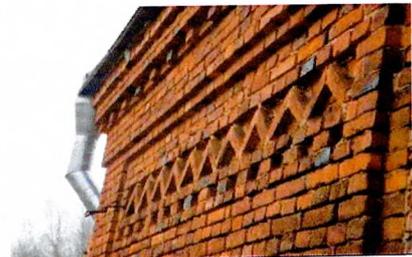
Орнамент «уголки» выпущенного кирпича в верхней части стен;

Входной проем в глубокой нише с полуциркульным завершением – исторические местоположение, габариты;**

***в настоящее время верхняя часть проема на месте фрамуги заложена кирпичом*

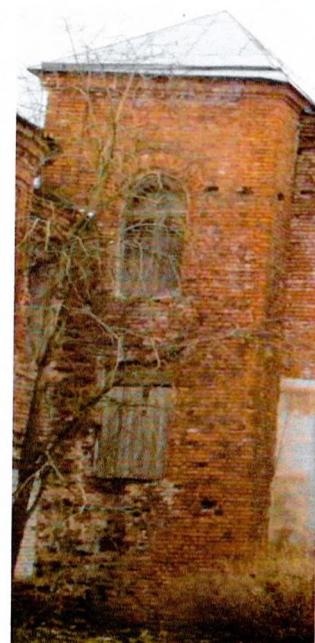
Лестничный западный ризалит в месте примыкания кухонного корпуса с залами к главному корпусу – исторические местоположение, габариты;

Оконные проемы с лучковой и полуциркульной перемычкой – исторические местоположение, габариты (в том числе заложены проем 1-го этажа);

Исторический характер расстекловки оконных проемов – мелкая, геометрическая (согласно иконографии); исторический материал заполнения оконных проемов – дерево;

Венчающий карниз выпущенного кирпича с зубчиками;

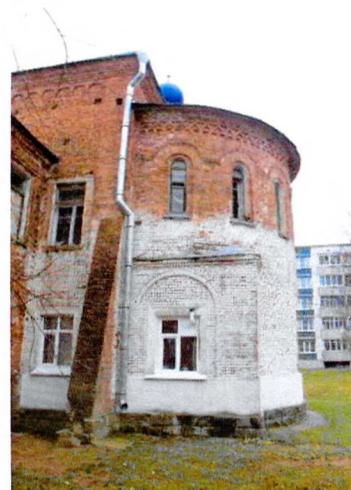
Восточный фасад основного объема домово́й церкви:

Лопатки выпущенного кирпича в угловой зоне;

Венчающий профилированный карниз выпущенного кирпича с фризом аркатурного пояса – исторические местоположение, габариты;

Два прямоугольных оконных проема, их исторические габариты, местоположение, характер расстекловки.

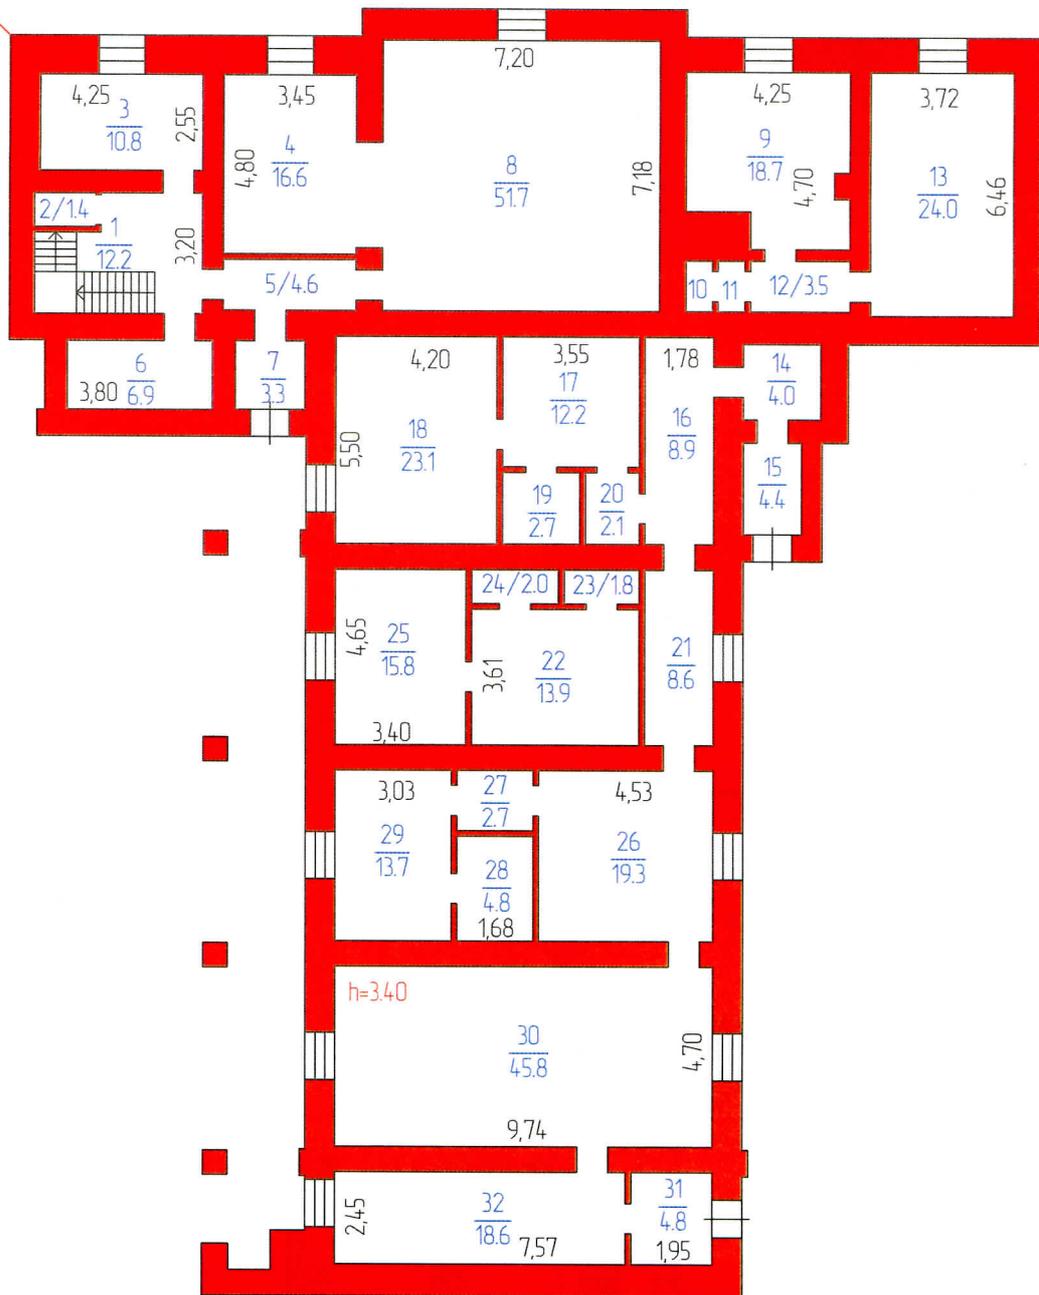
План подвала

лит. А
Н=3.70

РФ 47	ГУП "Леноблинвентаризация"	инв.№ 6662
лист №2	Позтажный план наЗдание (Нежилое здание, На здание бывшего училищного дома сельскохозяйственной колонии). Адрес: Ленинградская область, Волосовский р-н, д Извара.	М 1:200
Дата	ФИО	Подпись
11.01.17	Исполнитель Никудин А.С.	
	Проверил Румянцев В.Н.

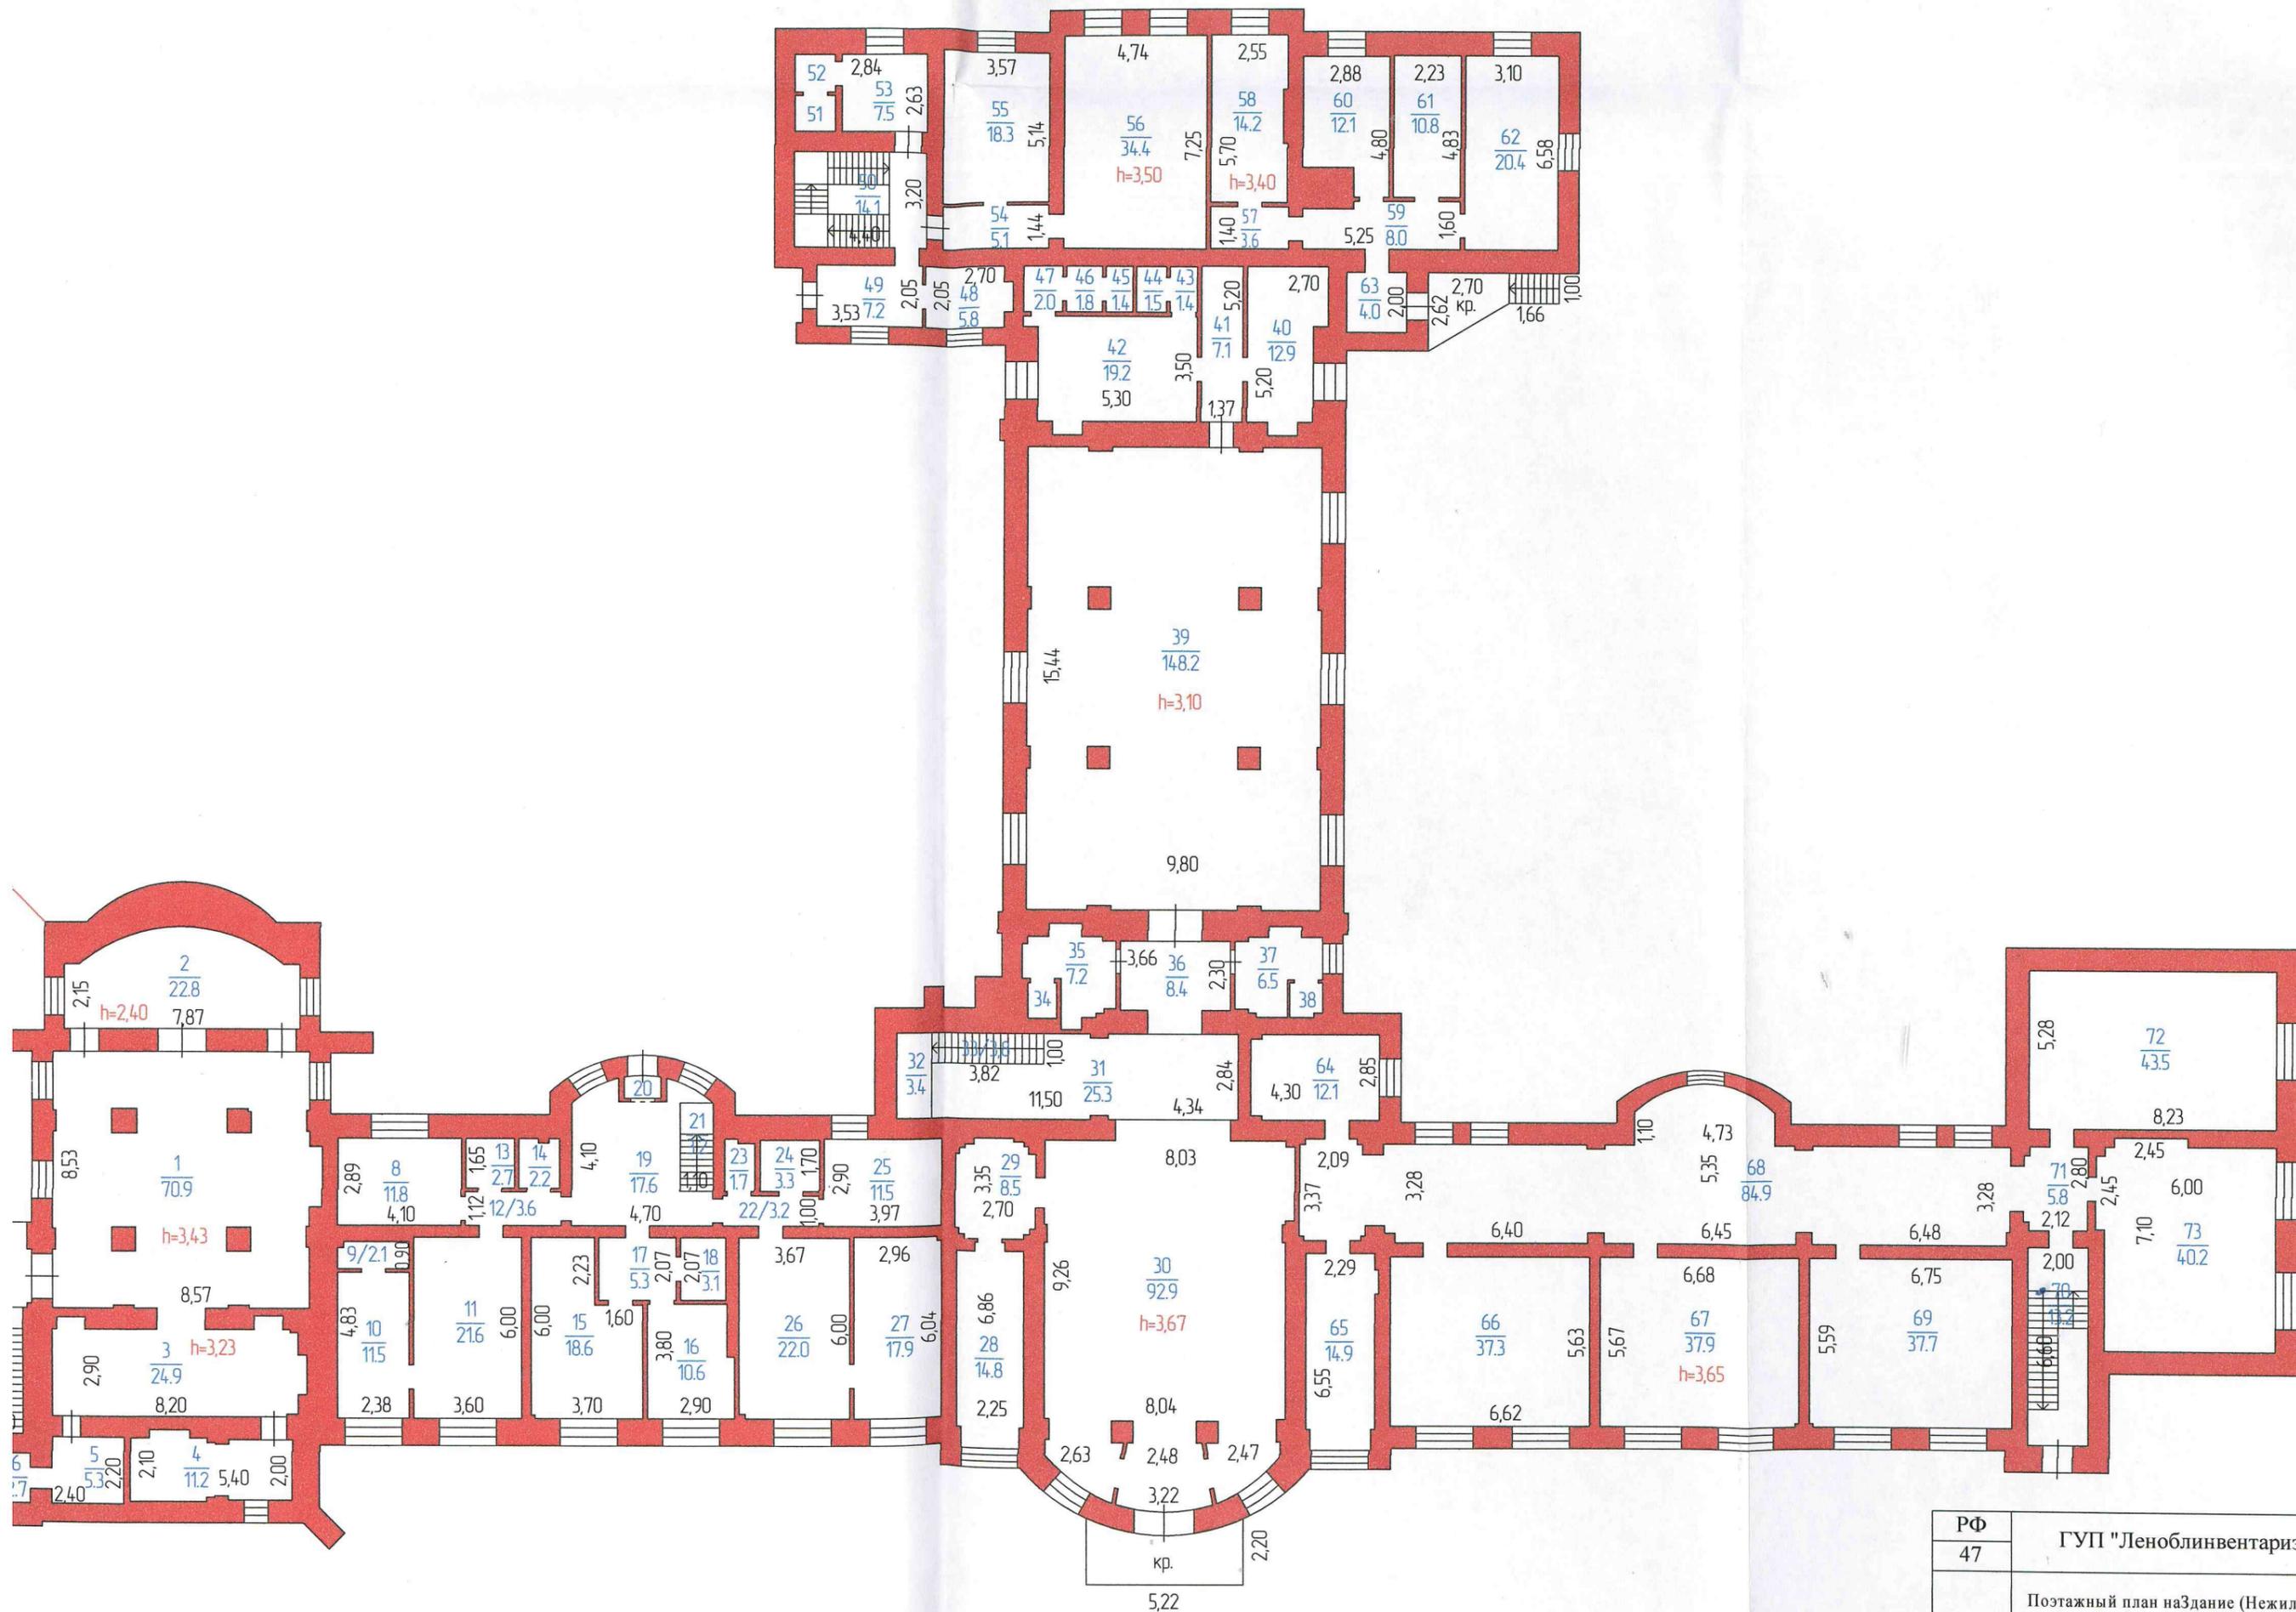
РФ	ГУП "Леноблинвентаризация"	инв.№
47		6662
лист №3	Поэтажный план на здание (Нежилое здание, На здании бывшего училищного дома земледельческой колонии). Адрес: Ленинградская область, Волосовский р-н, д Извара.	М
Дата	ФИО	Подпись
11.01.17	Исполнитель Никулин А.С.

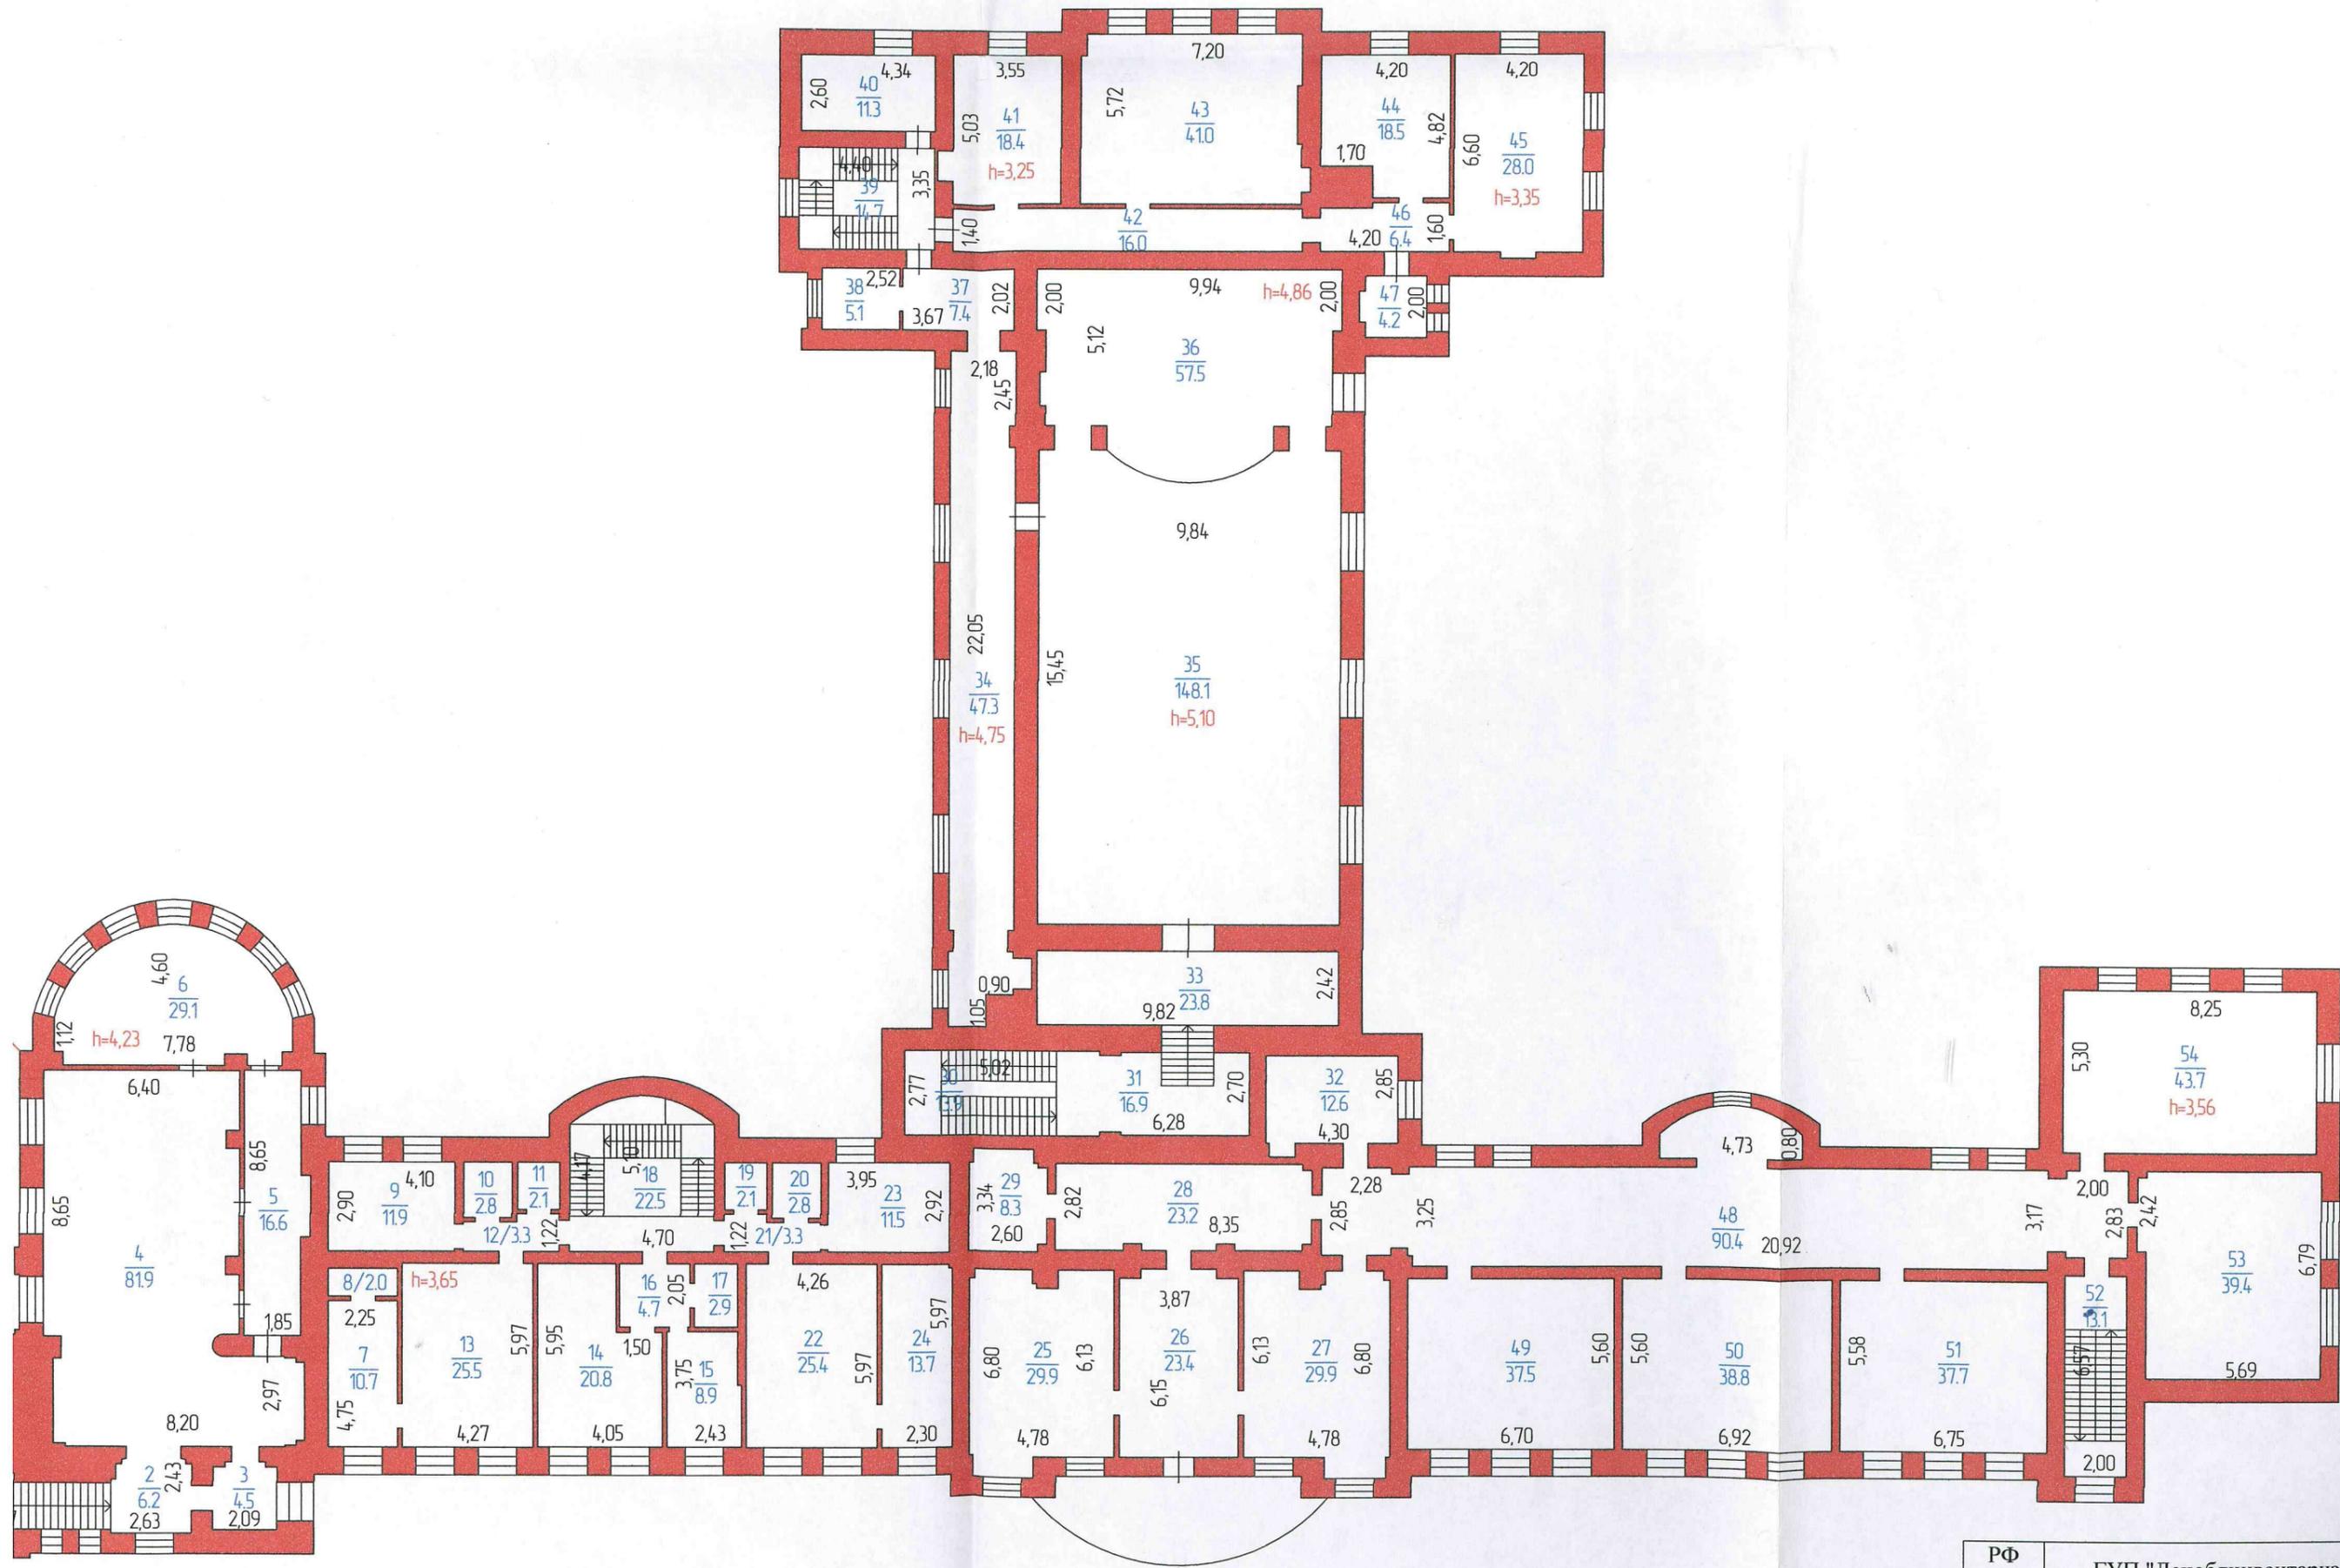
РФ	ГУП "Леноблинвентаризация"	инв.№
47		6662
лист №4	Поэтажный план на здание (Нежилое здание, На здании бывшего училищного дома сельскохозяйственной колонии). Адрес: Ленинградская область, Волосовский р-н, д Извара.	М 1:200
Дата	ФИО	Подпись
11.01.17	Исполнитель Никулин А.С.

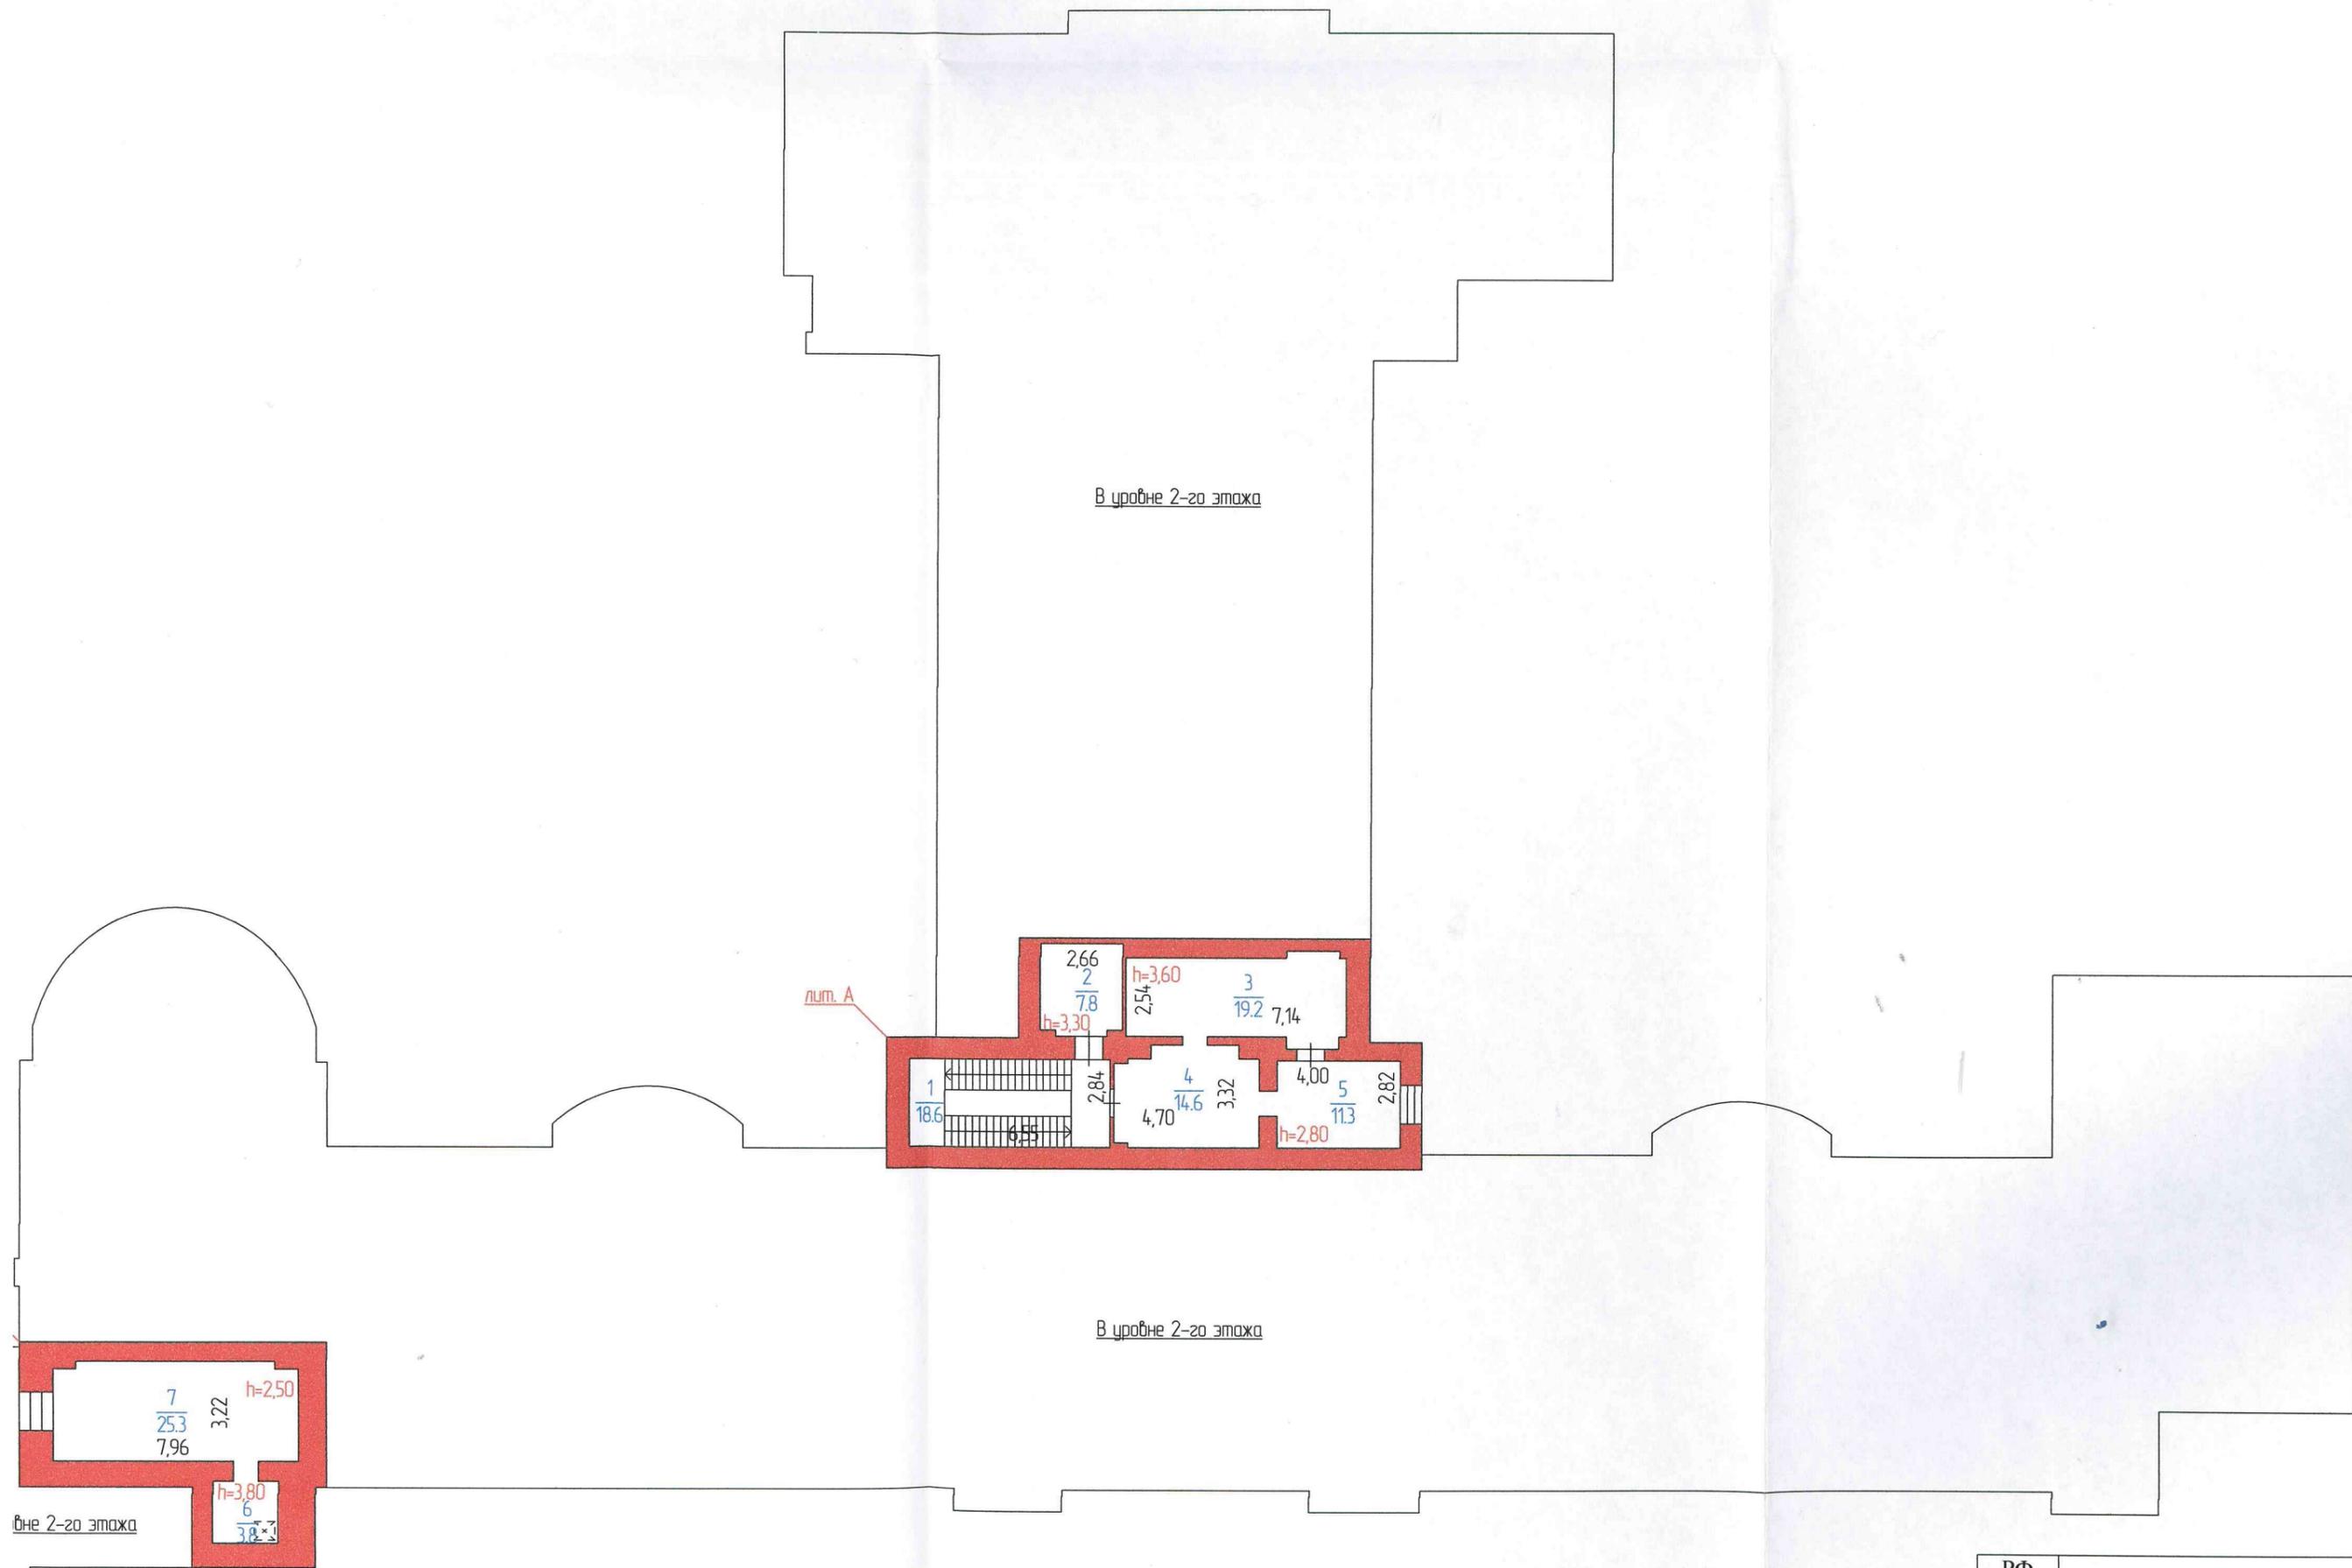
РФ	ГУП "Леноблинвентаризация"	инв.№
47		6662
лист №5	Поэтажный план наЗдание (Нежилое здание, На здание бывшего училищного дома сельскохозяйственной колонии). Адрес: Ленинградская область, Волосовский р-н, д Извара.	М 1:200
Дата	ФИО	Подпись
11.01.17	Исполнитель Никвлин А.С.
