### **Приложение №9**

**Приказ Комитета по культуре Ленинградской области от 30.10.2020  
№01-03/20-281**

**О включении выявленного объекта культурного наследия  
«Жилой дом - б. дом купца Бельшева», расположенного по адресу:  
Ленинградская область, Волховский район, г. Новая Ладога, пр. Карла Маркса,  
д. 14, в единый государственный реестр объектов культурного наследия  
(памятников истории и культуры) народов Российской Федерации в качестве  
объекта культурного наследия местного (муниципального) значения с  
наименованием «Бывший дом купца П.И. Бельшева, 1881 г.» об утверждении  
границ территории и установлении предмета охраны**

**ПРЕДМЕТ ОХРАНЫ**  
**объекта культурного наследия регионального значения**  
**«Бывший дом купца П.И. Белышева, 1881 г.»,**  
**расположенного по адресу: Ленинградская область, Волховский район,**  
**г. Новая Ладога, проспект Карла Маркса, д. 14**

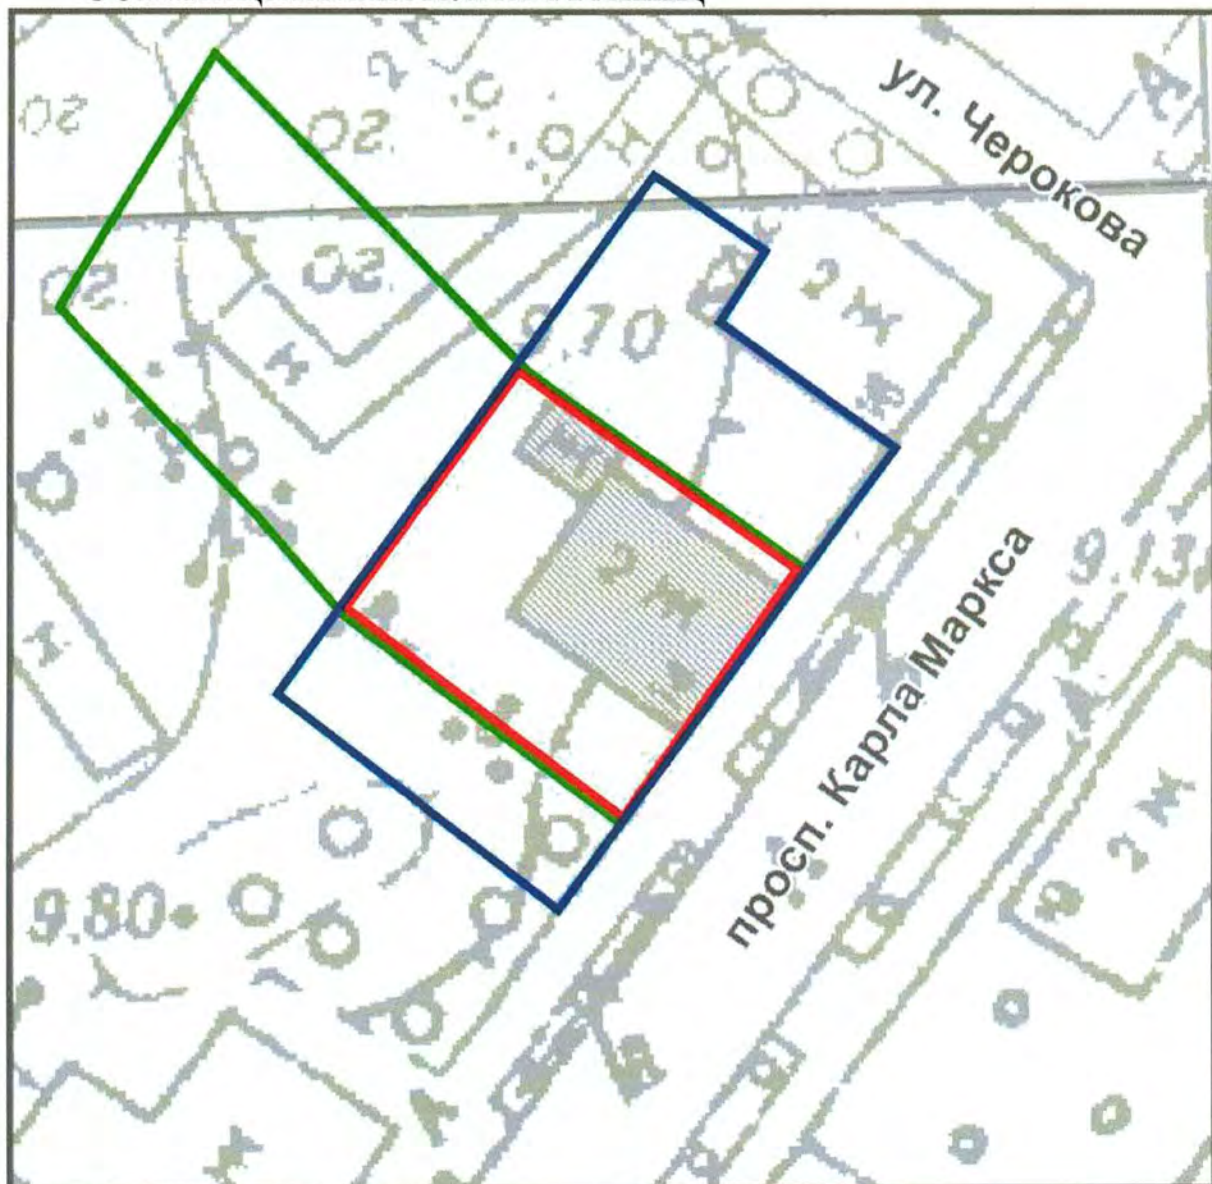
## СОВМЕЩЕННЫЙ ПЛАН ГРАНИЦ

- граница территории объекта культурного наследия регионального значения
- историческая граница участка дома Бельшева
- современная граница участка дома Бельшева

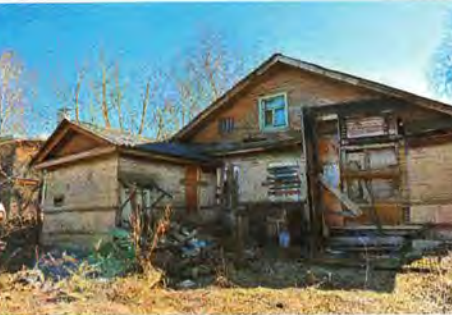
№ п/п	Виды предметов охраны	Элементы предметов охраны	Фотофиксация
1.	Объёмно-пространственное решение	<p>Историческое местоположение, габариты, конфигурация здания, состоящего из прямоугольного в плане одноэтажного жилого дома с мезонином и хозяйственной прямоугольной в плане пристройки со стороны северо-западного (дворового) фасада;</p> <p>габариты и конфигурация кровли (включая крышу основного объема: полувальмовую четырехскатную – жилого дома, двускатную – мезонина и хозяйственной пристройки); высотные отметки коньков кровли, материал покрытия (металл); историческую печную трубу (прямоугольную в плане, облицованную красным кирпичом))» свесы кровли.</p>

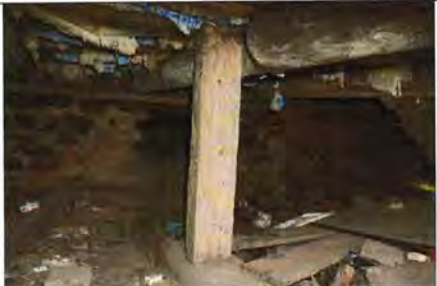
2.	Конструктивная система	<p>Исторические капитальные стены: местоположение, габариты, материал (дерево); местоположение исторических межэтажных перекрытий.</p>

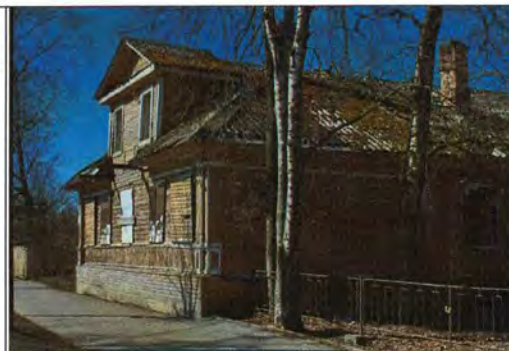
Вид на юго-восточный и северо-восточный  
фасады

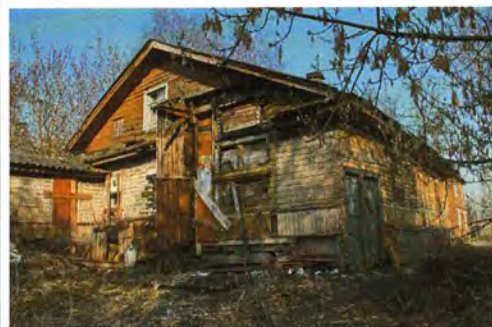
Северо-западный фасад

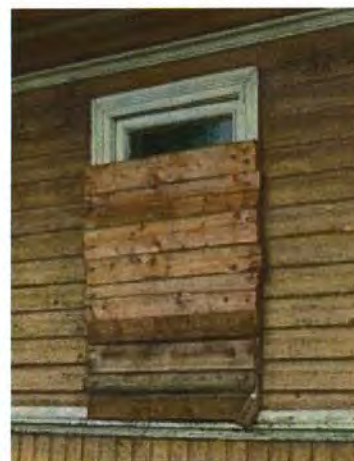
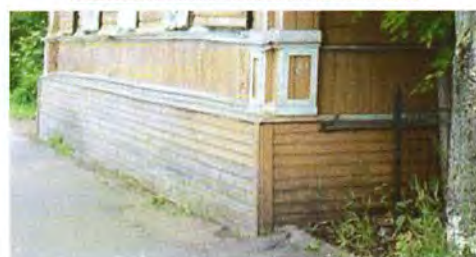
профилированные подоконная и надоконная тяги и венчающий карниз (местоположение – лицевой и боковые фасады);

треугольный фронтон северо-западного фасада с обшивкой поверхности тимпана горизонтально расположенными профилированными досками; фронтоновые свесы с дощатой подшивкой;

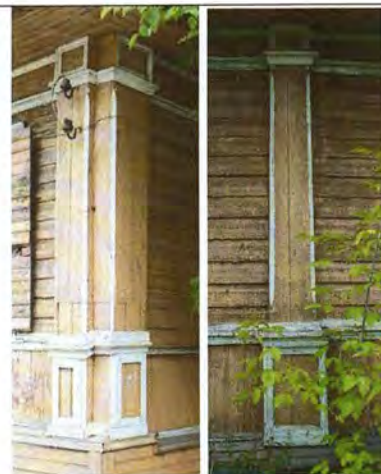
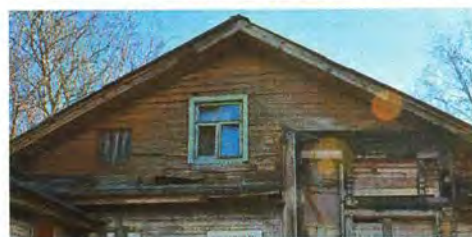
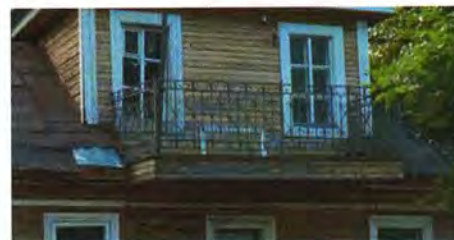
**мезонин:**

местоположение – со стороны лицевого фасада; габариты; конфигурация – прямоугольная;

треугольный фронтон;

обшивка профилированными досками: горизонтально расположенным – по фасадам, вертикально расположенным – в тимпане фронтона; отделка углов профилированными рейками; непрофилированные с дощатой подшивкой венчающий карниз фронтоновые свесы; прямоугольная профилированная филенка под оконными проемами;

балкон (утрачен, рекомендован к восстановлению): местоположение, габариты, конфигурация (прямоугольная), материал (металл), конструктивный элемент – металлические рельсы, на которые был установлен балкон; рисунок ограждения, дощатая подшивка.

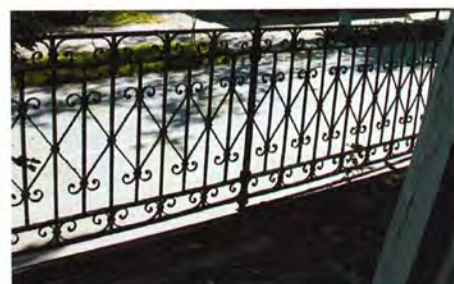
Утраченный балкон. Фото 2015 г.

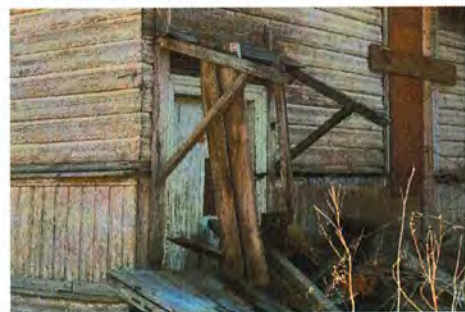
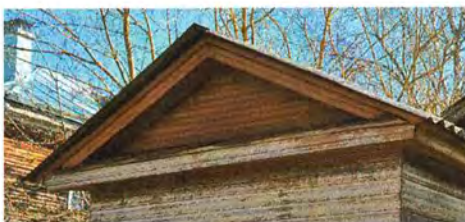
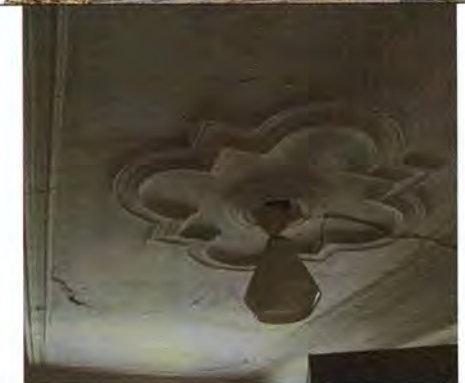
**Архитектурно-художественное решение фасадов пристройки:**

выступающий цоколь с покатым дощатым отливом, обшитый горизонтально расположенными профилированными досками;

профилированная тяга;

расположение обшивки из профилированных досок (вертикальное – ниже тяги, горизонтальное – выше тяги);

треугольный фронто́н: обшивка тимпана горизонтально расположенными профилированными досками; профилированные с дощатой подшивкой венчающий карниз, фронто́нные свесы.

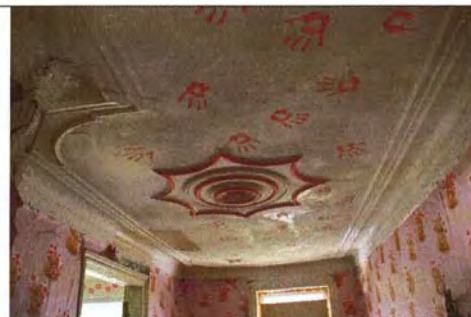
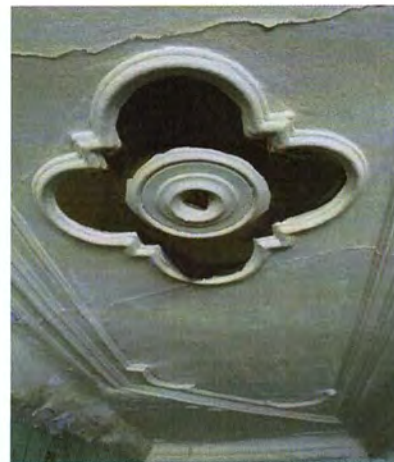
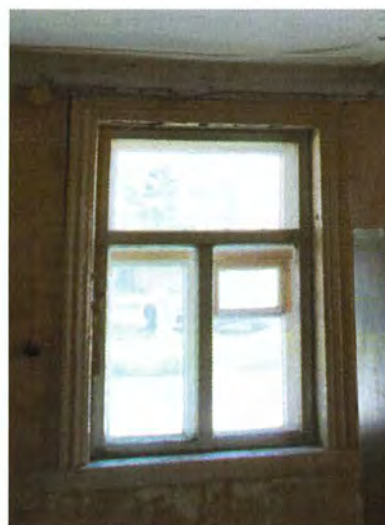
5. Декоративно-художественная отделка интерьеров

Потолки: материал – дерево; оформление – профилированные паду́ги, розетки с разнообразным рисунком;

материал покрытия пола – дерево;

оформление оконных проемов —  
деревянные профилированные  
наличники, деревянные подоконники.
