Акт
по результатам государственной историко-культурной экспертизы
проекта зон охраны объекта культурного наследия
федерального значения «Столбы верстовые»,
расположенного по адресу Ленинградская область,
Гатчинский район, г. Гатчина: Пушкинское шоссе,
верстовой столб № 1, 43 километр; проспект 25 Октября, верстовой
столб № 2, 44 километр; проспект 25 Октября, верстовой № 3, 45
километр», разработанного ООО «НИВАД» в 2021 году
(шифр: ПЗО-16-10/20)

Проект зон охраны. Графическая часть с Приложением

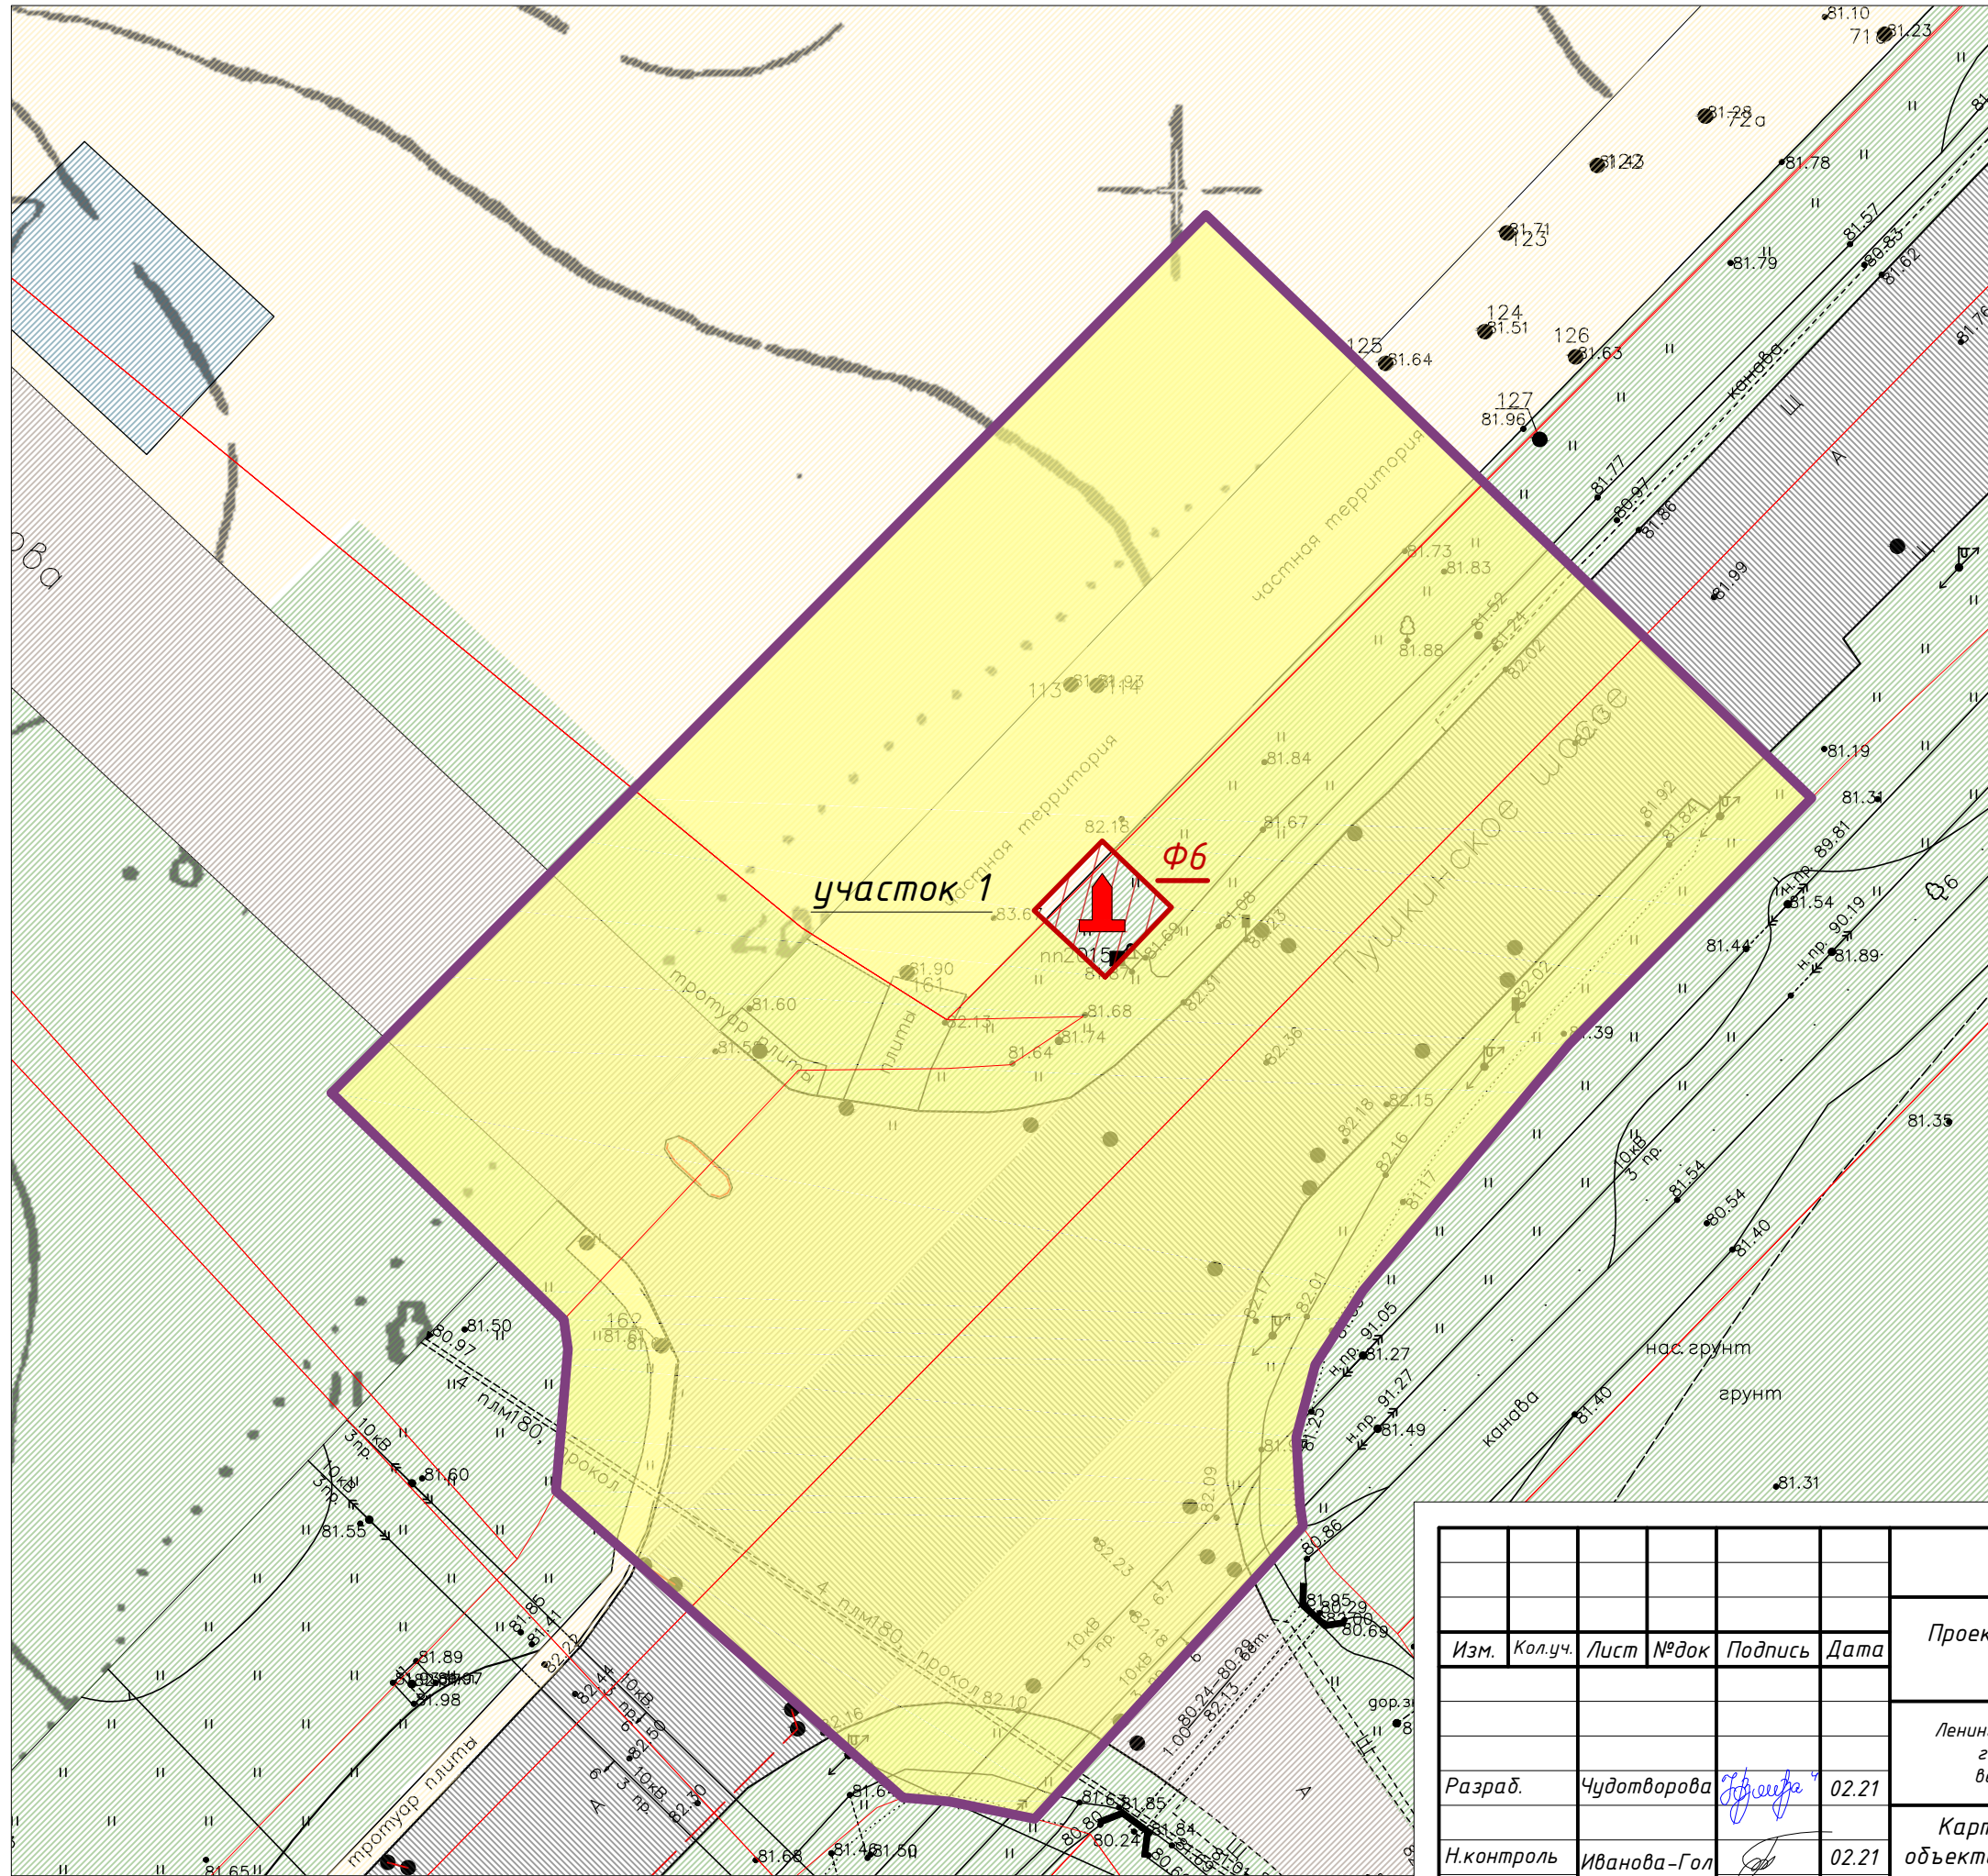
- Условные обозначения:**
- Ф6** - объект культурного наследия фед-го значения "Столбы верстовые". Верстовой столб №1, 43 километр
 - граница территории ОКН
 - территория ОКН
- Зоны охраны (по проекту):**
- охранная зона (ОЗ)
- ОКН федерального значения:**
- здания и сооружения
- Элементы ландшафтно-компл. структуры:**
- здания и сооружения
- Элементы ист. планировочной структуры:**
- дороги, площади
 - тротуары, проезды
- Элементы ландшафта:**
- газоны и зеленые насаждения
 - топографическая съемка
 - границы участков с оформленными земельно-правовыми отношениями

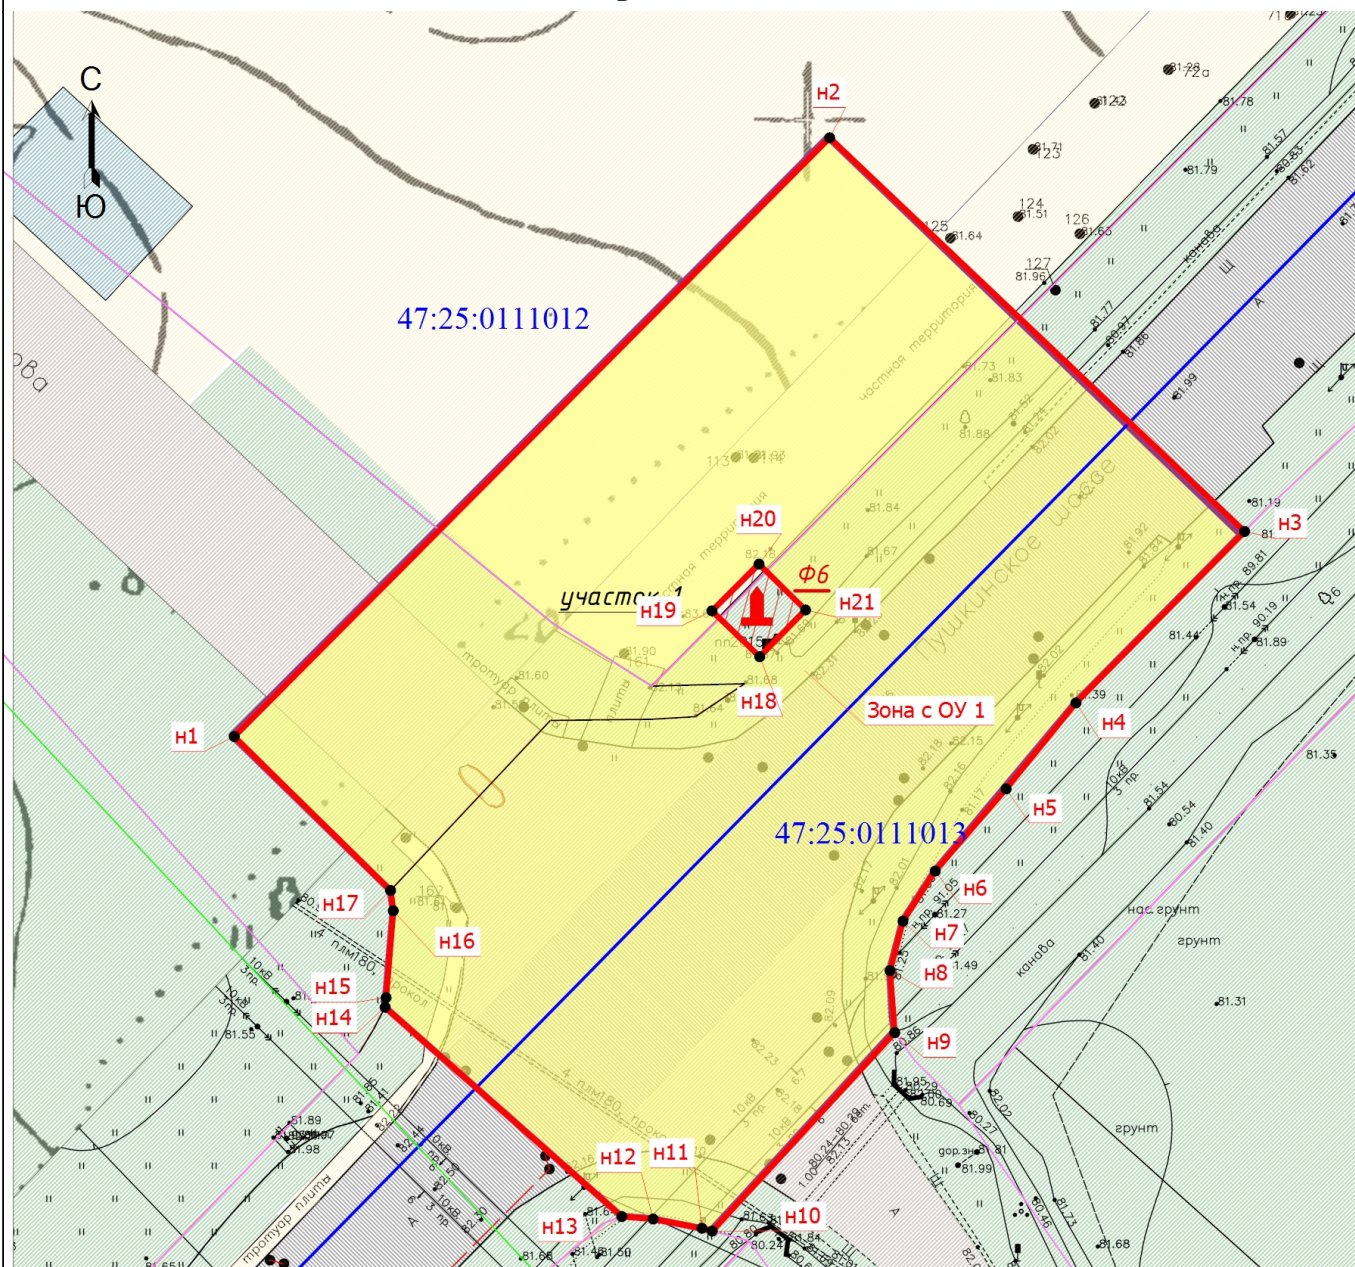
План границ объекта

- 18 – 18 граница проходит 27.84 м. против часовой стрелки по границе территории объекта культурного наследия федерального значения «Столбы верстовые» - «Верстовой столб № 1»

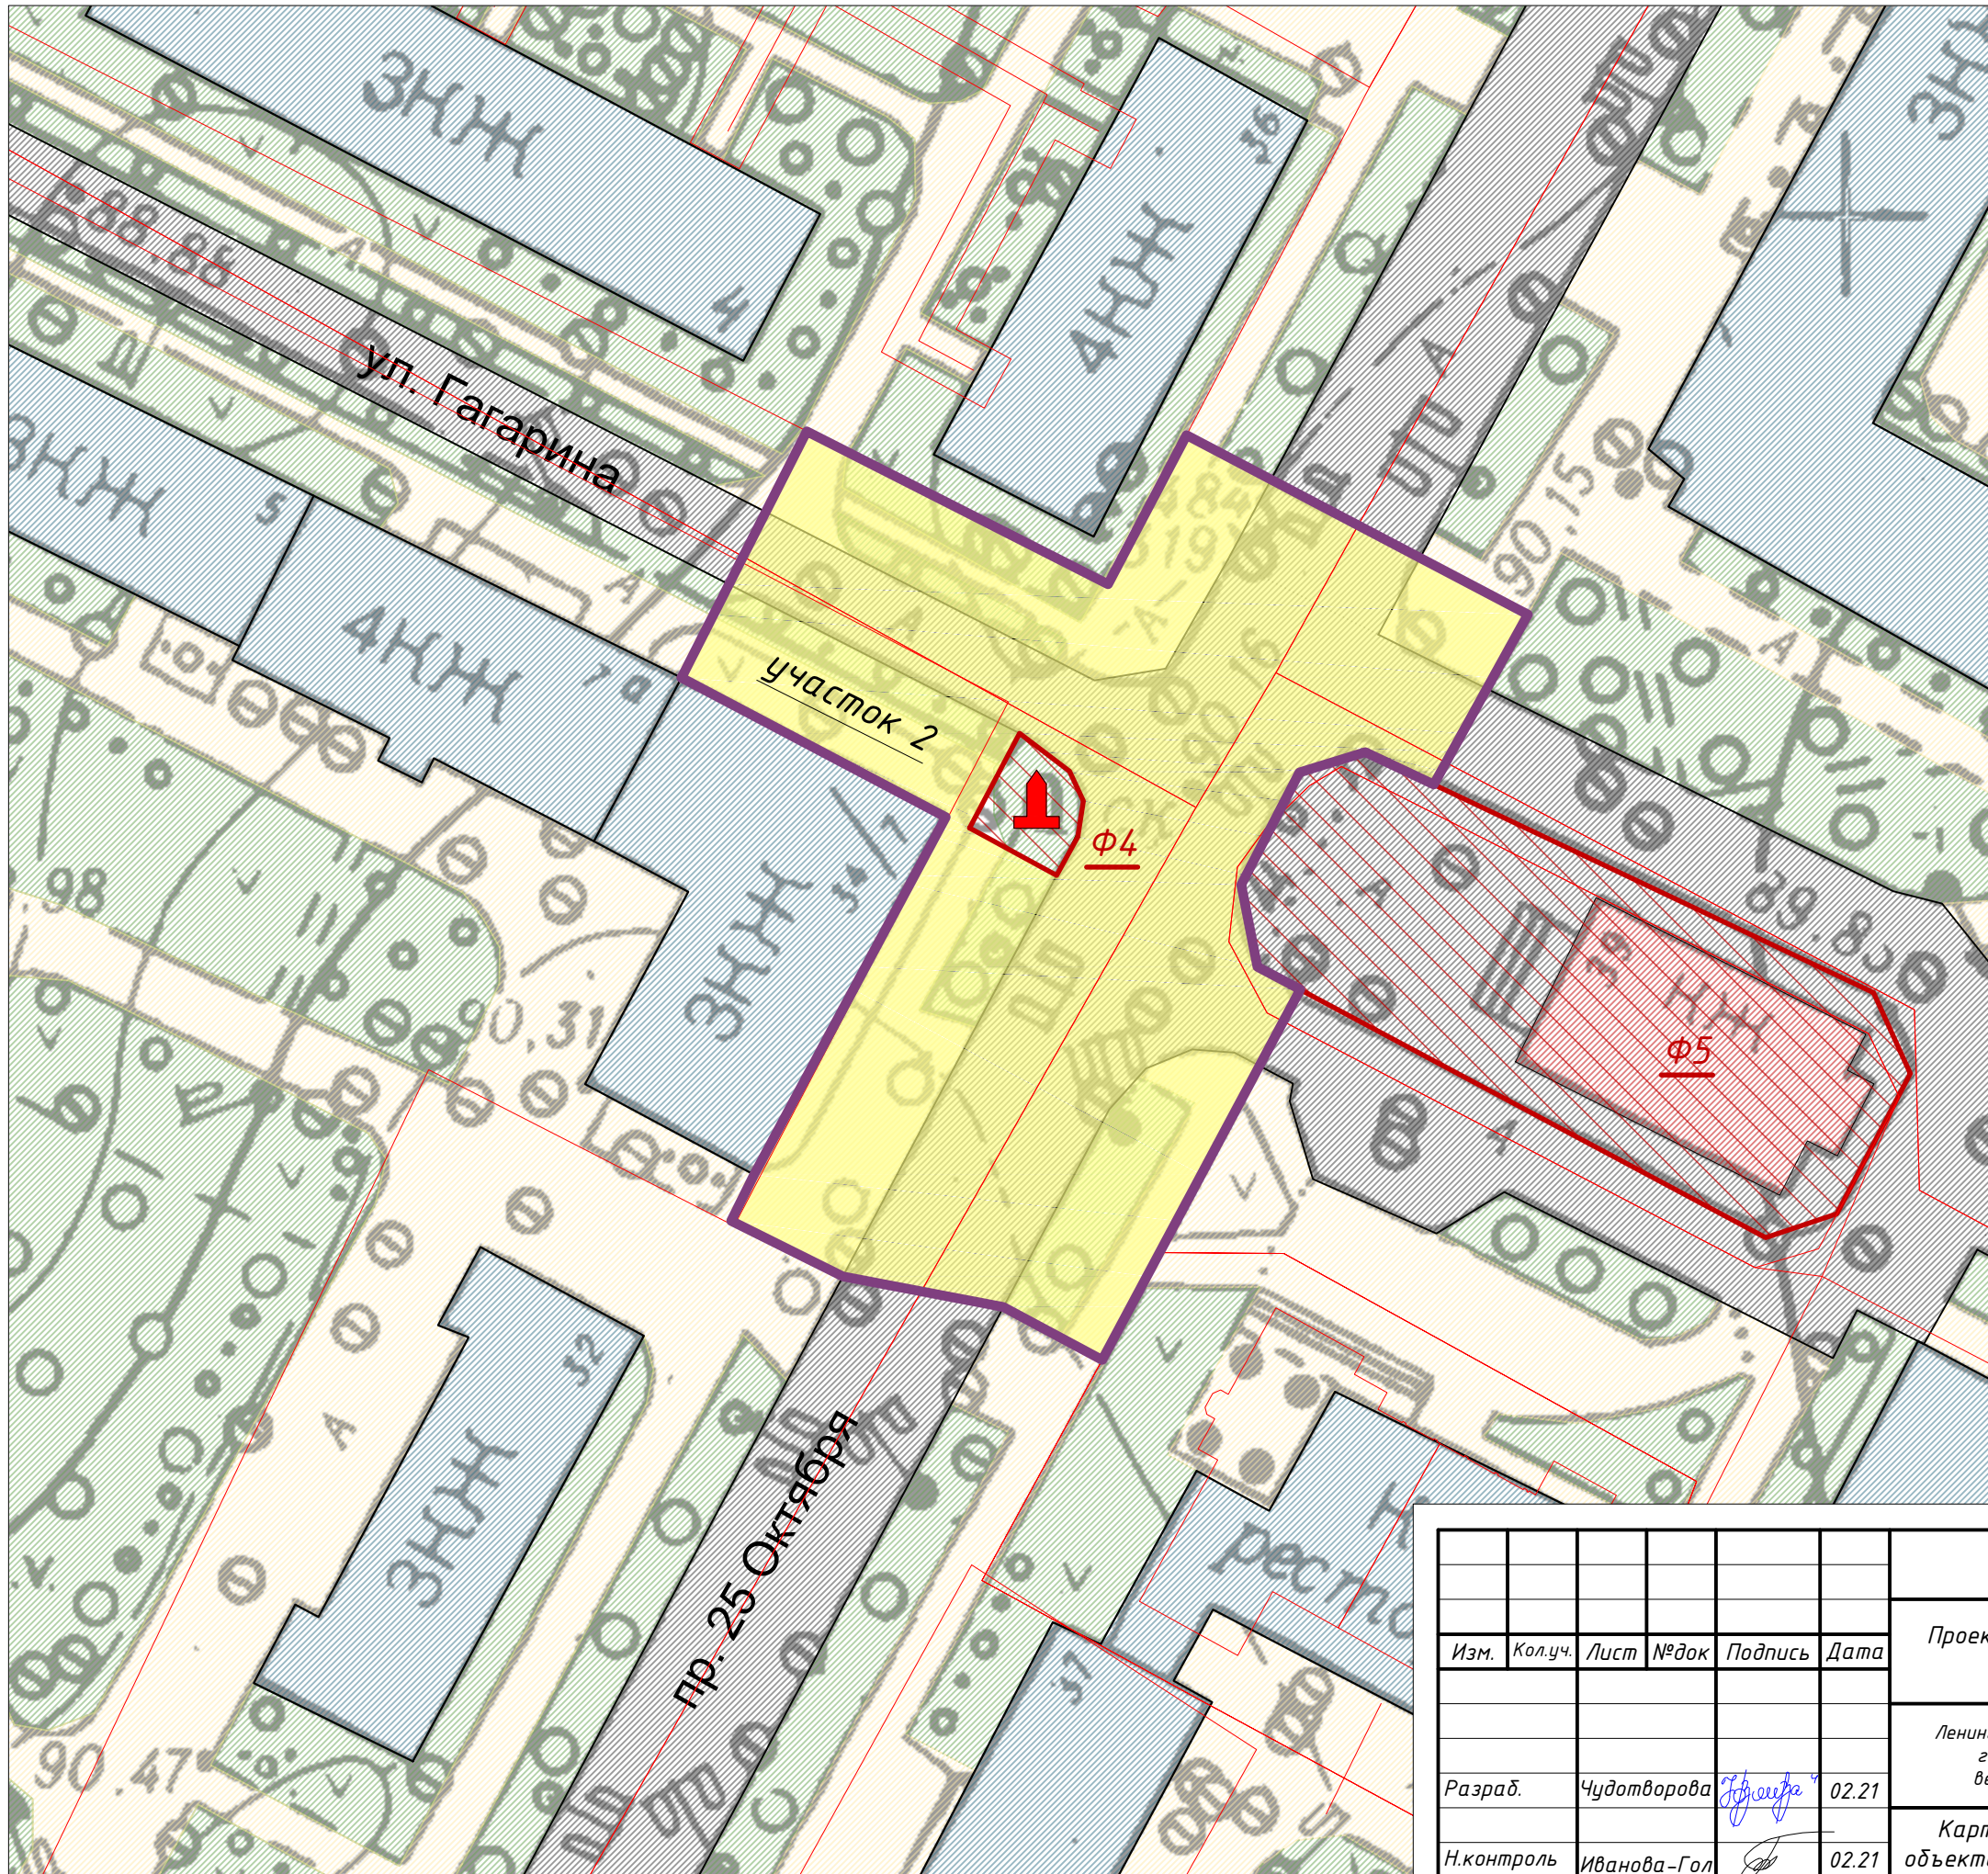
- объект культурного наследия федерального значения "Столбы верстовые".
Верстовой столб №2, 44 километр
- граница территории ОКН
- территория ОКН
- Зоны охраны (по проекту):**
- охранная зона (ОЗ)
- ОКН федерального значения:**
- здания и сооружения
- Элементы ландшафтно-комп. структуры:**
- здания и сооружения
- Элементы ист. планировочной структуры:**
- дороги, площади
- тротуары, проезды
- Элементы ландшафта:**
- газоны и зеленые насаждения
- топографическая съемка
- границы участков с оформленными земельно-правовыми отношениями

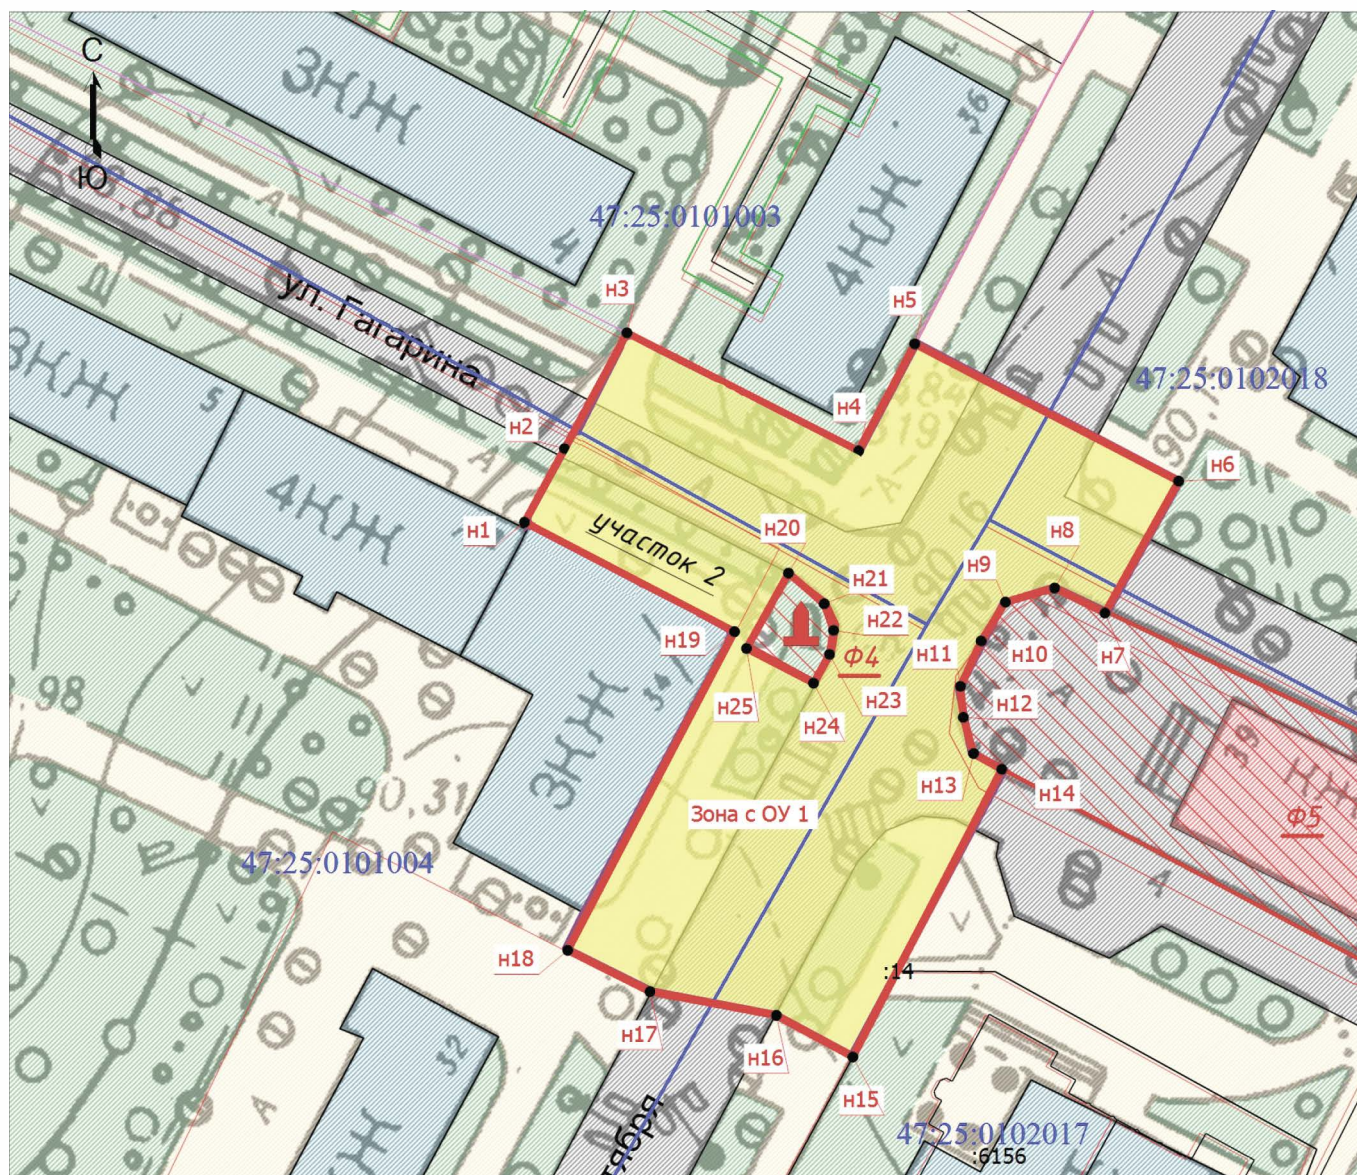
План границ объекта

- 20 – 20 граница проходит 27.19 м. по часовой стрелке на юго-запад, граница изломана, частично по границе объекта культурного наследия федерального значения «Столбы верстовые» - «Верстовой столб № 2».

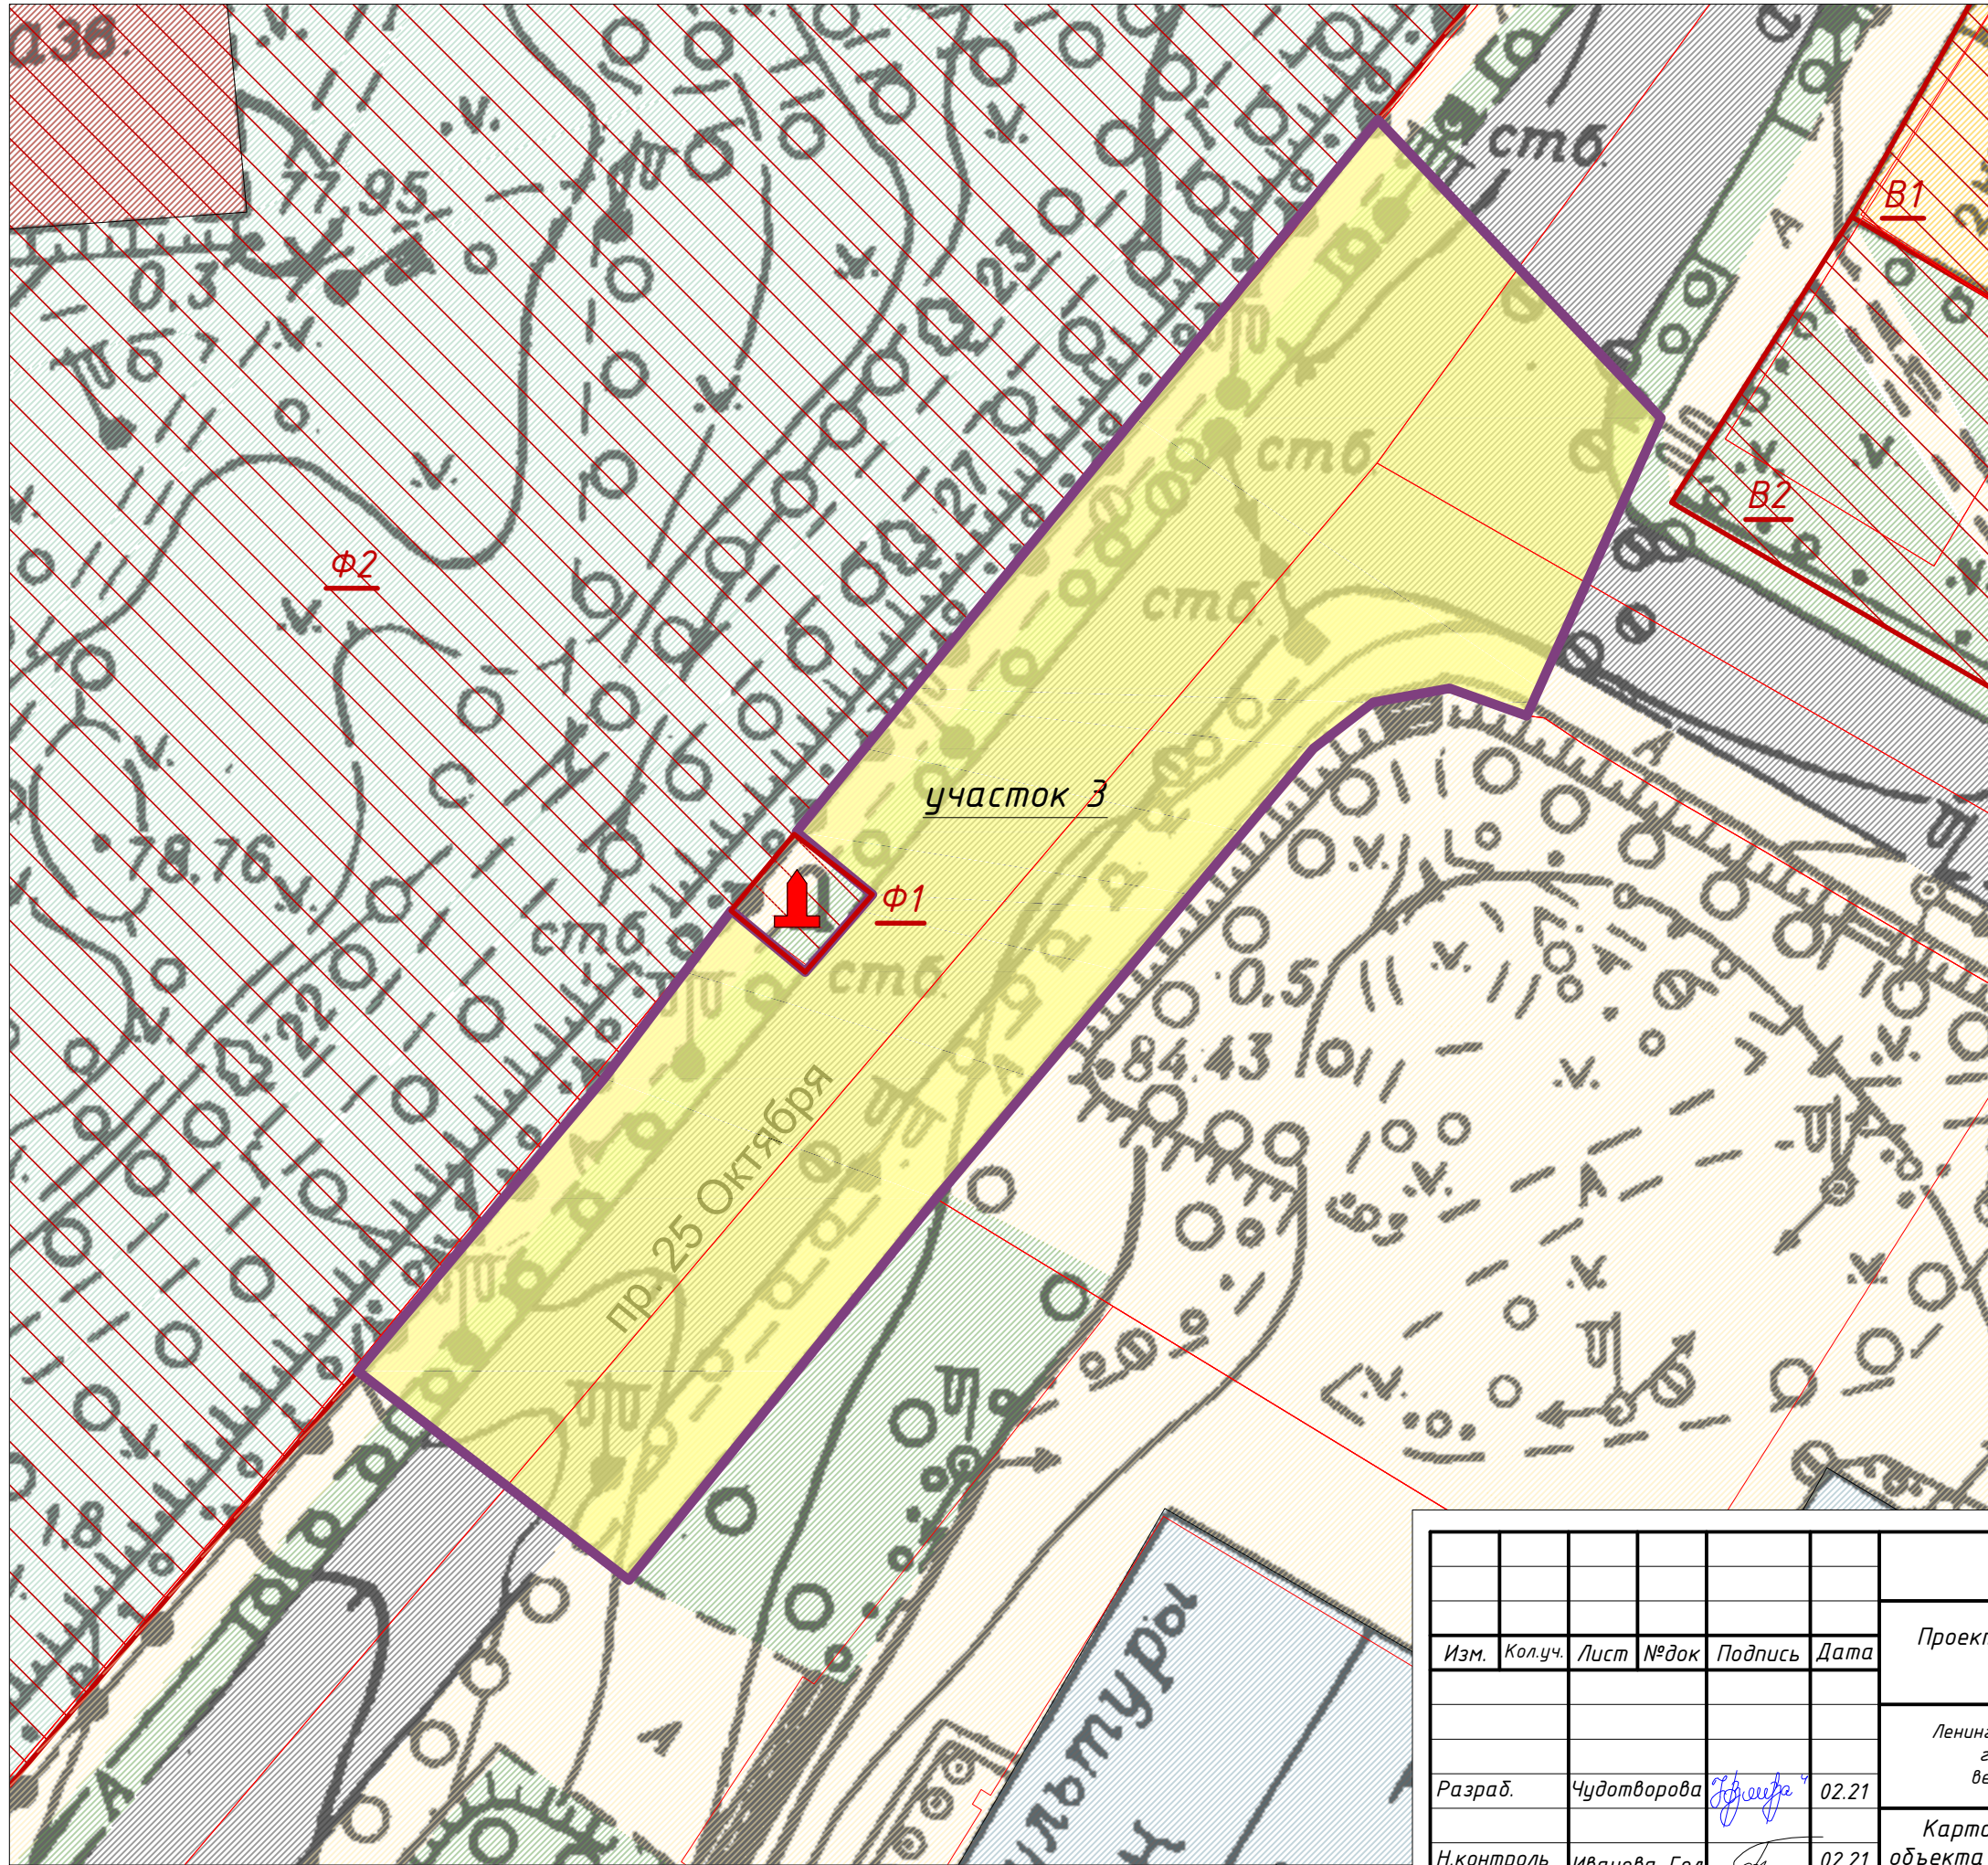
- Условные обозначения:**
- Ф1** - объект культурного наследия федерального значения "Столбы верстовые". Верстовой столб №3, 45 километр
 - граница территории ОКН

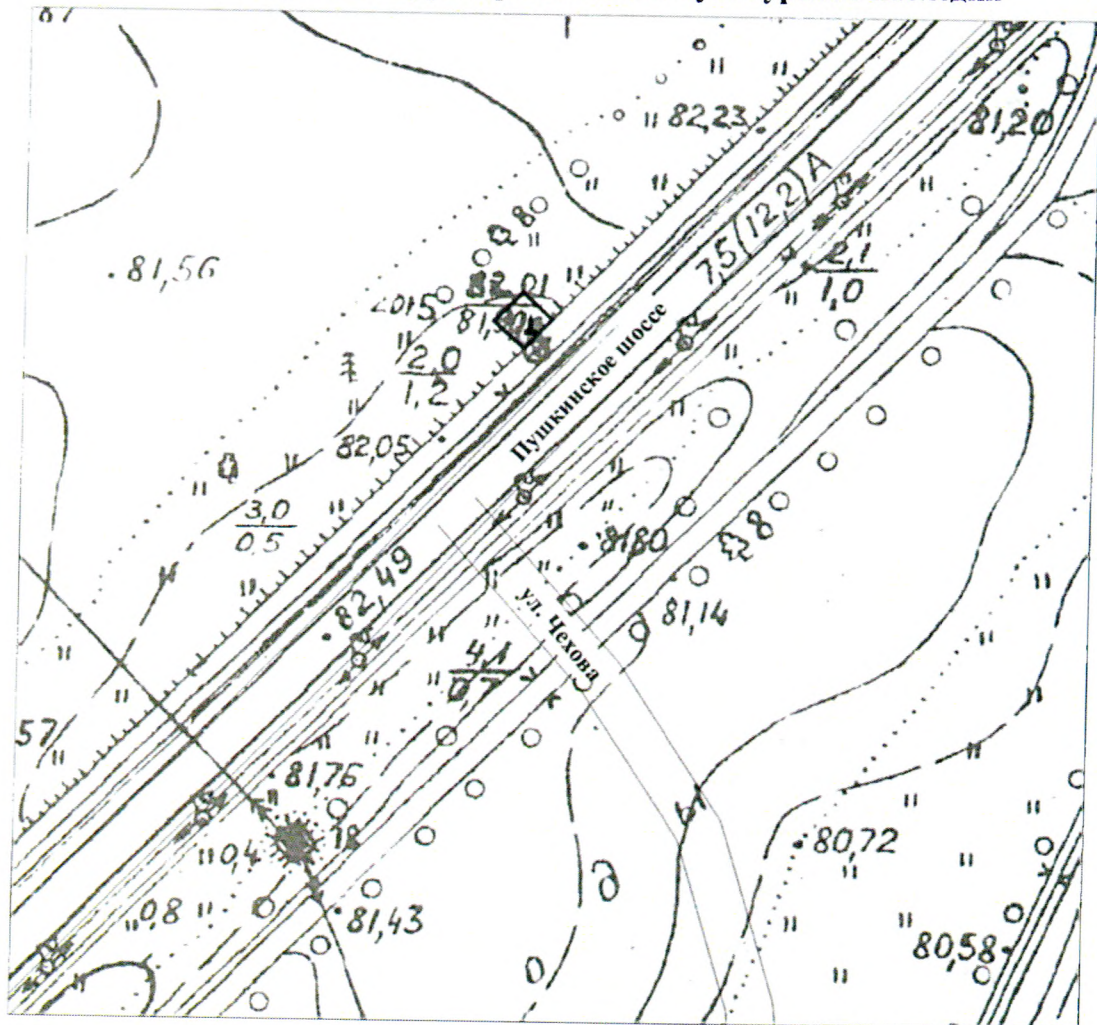
1. Схема границ территории объекта культурного наследия

Граница территории объекта культурного наследия «Столб верстовой» от точки 1 до точки 2 проходит на северо-запад по прямой на расстоянии 25 метров от перекрестка Пушкинского шоссе с улицей Чехова, от точки 2 до точки 3 проходит на северо-восток по прямой параллельно Пушкинскому шоссе на расстоянии 7 метров от него, от точки 3 до точки 4 проходит на юго-восток по прямой параллельно западной границе территории на расстоянии 7 метров от нее, от точки 4 до точки 1 проходит на юго-запад вдоль откоса Пушкинского шоссе.

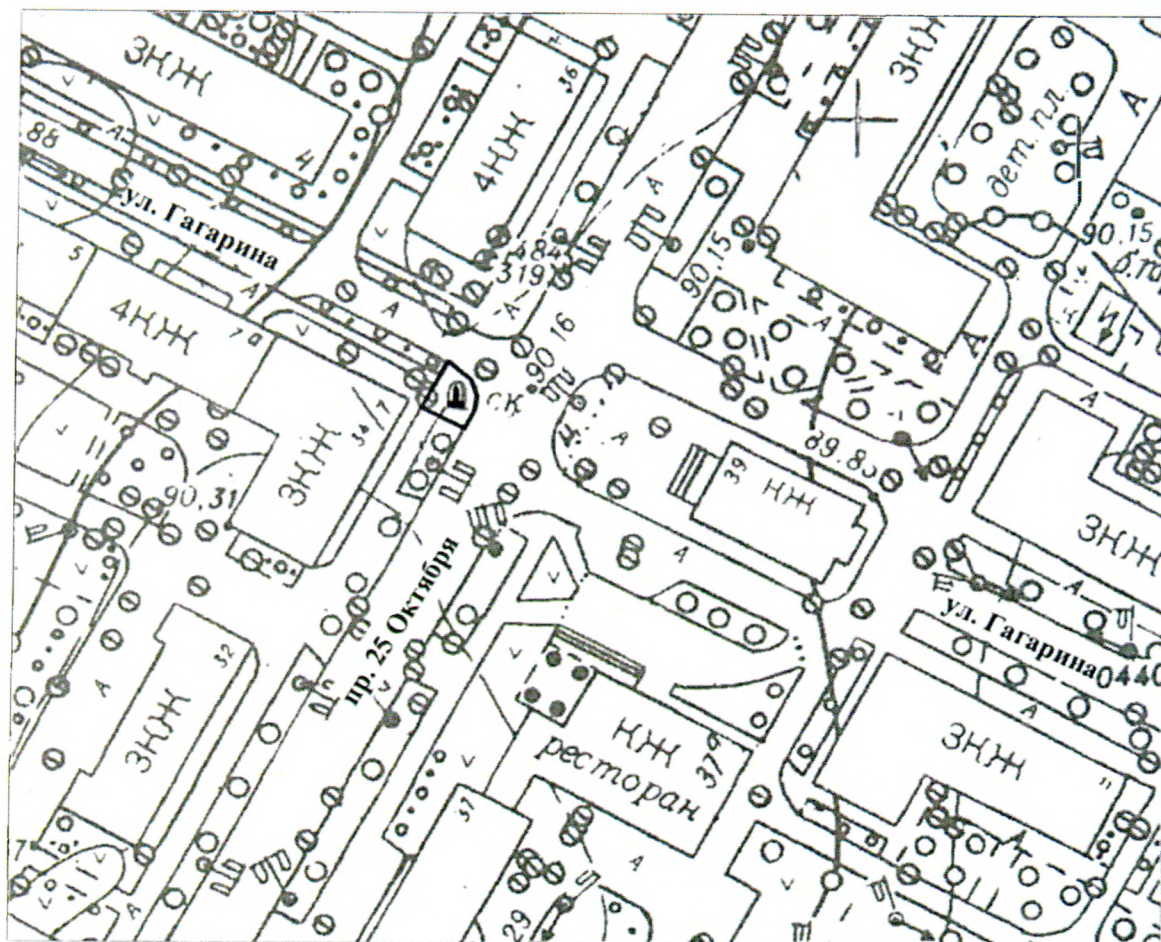
1. Схема границ территории объекта культурного наследия

Граница территории объекта культурного наследия «Столб верстовой» от точки 1 до точки 5 проходит на юго-восток по границе дорожного полотна перекрестка проспекта 25 Октября с улицей Гагарина, от точки 5 до точки 6 проходит северо-запад по прямой, от точки 6 до точки 1 проходит на северо-восток по прямой в створе с западной стороной тротуара проспекта 25 Октября.

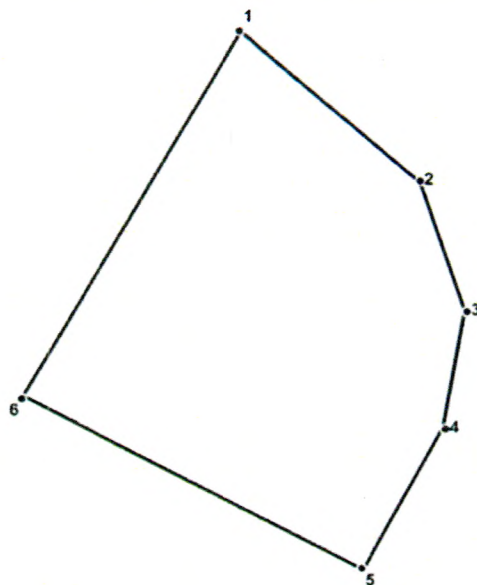
3. План поворотных точек границ территории объекта культурного наследия:

Номер поворотной точки	Координаты поворотных точек в МСК (метры)	
	X	Y
1	2	3
1	53763.39	103141.25
2	53760.61	103144.59
3	53758.16	103145.48
4	53755.94	103145.14
5	53753.27	103143.70
6	53756.38	103137.47

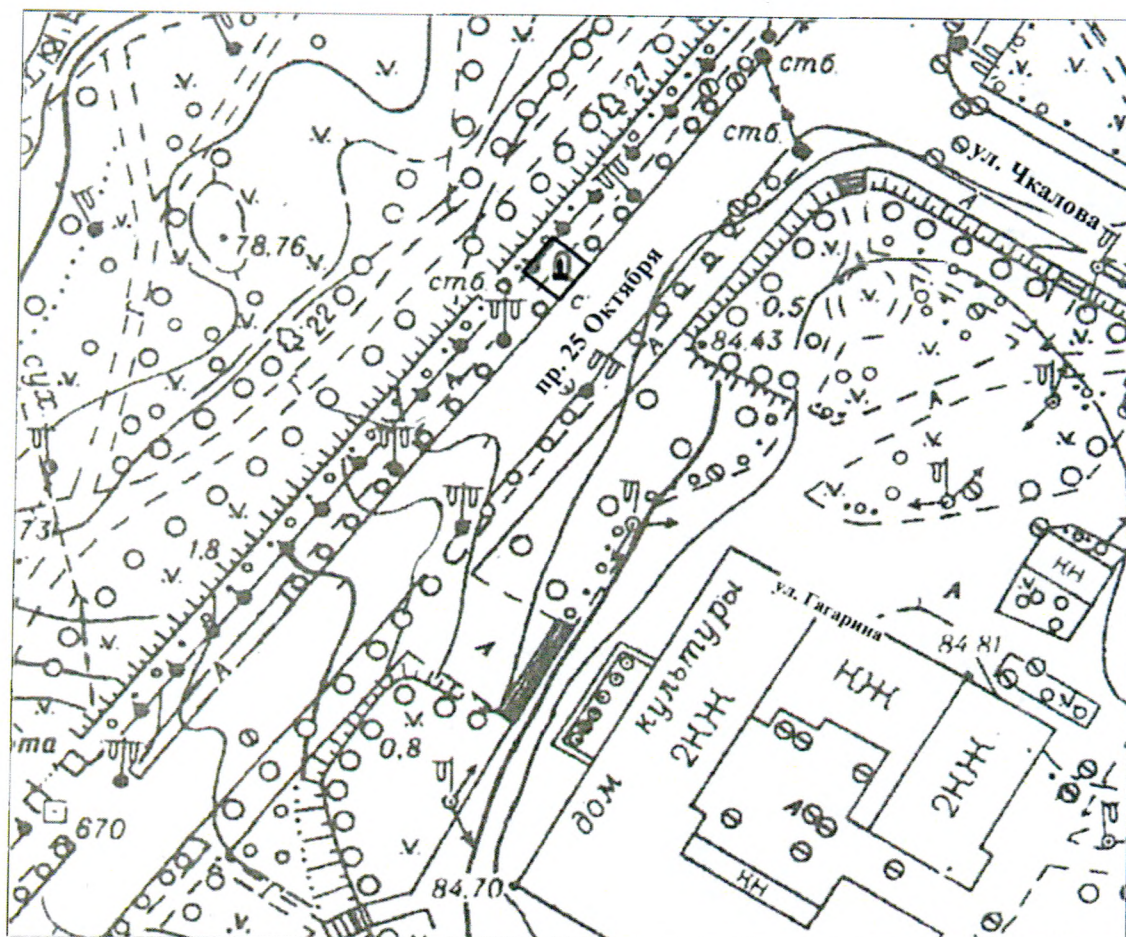
1. Схема границ территории объекта культурного наследия

Граница территории объекта культурного наследия «Столб верстовой» от точки 1 до точки 2 совпадает с границей объекта культурного наследия «Ансамбль Гатчинского дворца и парка», от точки 2 до точки 3 проходит на юго-восток по прямой, от точки 3 до точки 4 проходит на юго-запад вдоль поребрика проспекта 25 Октября, от точки 4 до точки 1 проходит на северо-запад по прямой.

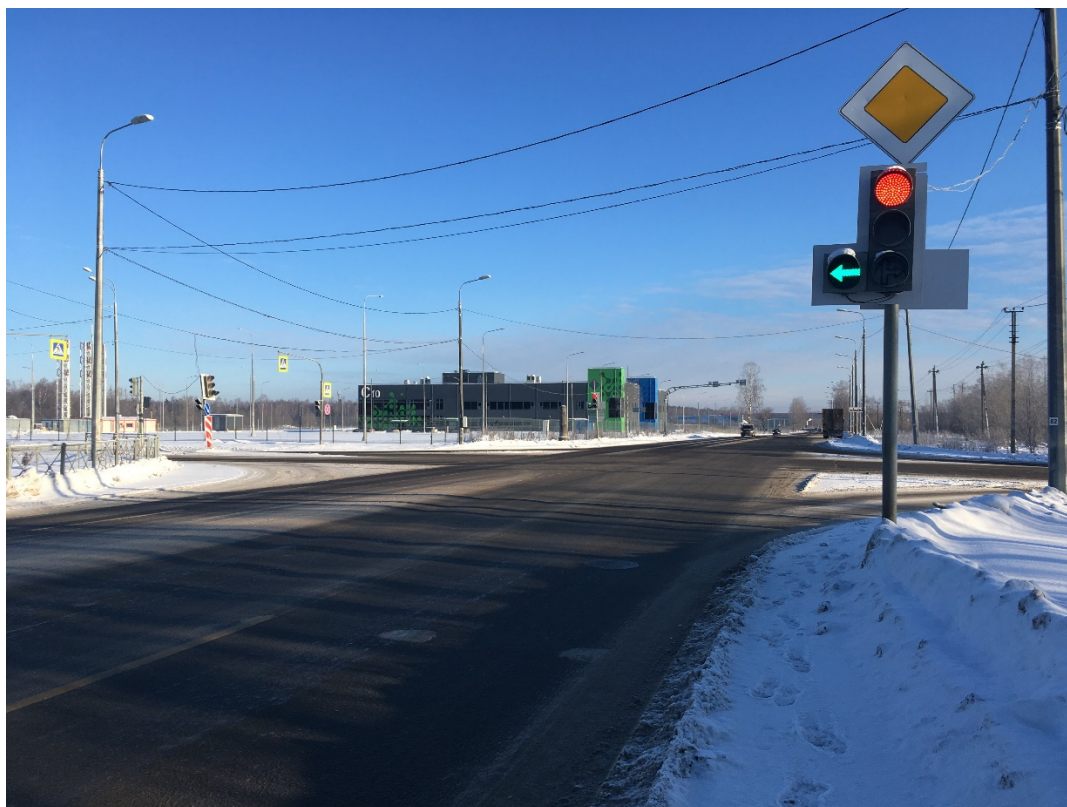
Третий столб – на Пушкинском шоссе, утратил свое завершение. Сохранилось вросшее в землю его основание, база и центральная конусообразной формы часть, завершение утрачено, центральная часть смещена. За время своего существования, по всей видимости, он не подвергался ремонту, и находится в неудовлетворительном техническом состоянии. Полностью утрачено завершение столба, которое возможно воссоздать по аналогии с сохранившимися двумя верстовыми столбами на проспекте 25 Октября в г.Гатчина. Столб сложен из нескольких частей, изготовленных из пудостской плиты. Квадратное основание вросло в землю и плохо просматривается. Круглая база имеет сколы, на ней выбиты цифры(современные). Верхняя часть базы и ее основание поросли мхом,

сильно загрязнены. Конической формы основная часть составлена из трех уменьшающихся в сечении блоков. Наблюдается выветривание швов между блоками.

1. Объект культурного наследия «Столбы верстовые» (Ленинградская область, Гатчинский район, г. Гатчина, Пушкинское шоссе, верстовой столб № 1, 43 километр). Вид с юго-запада. Дата фотофиксации: 08.02.2021

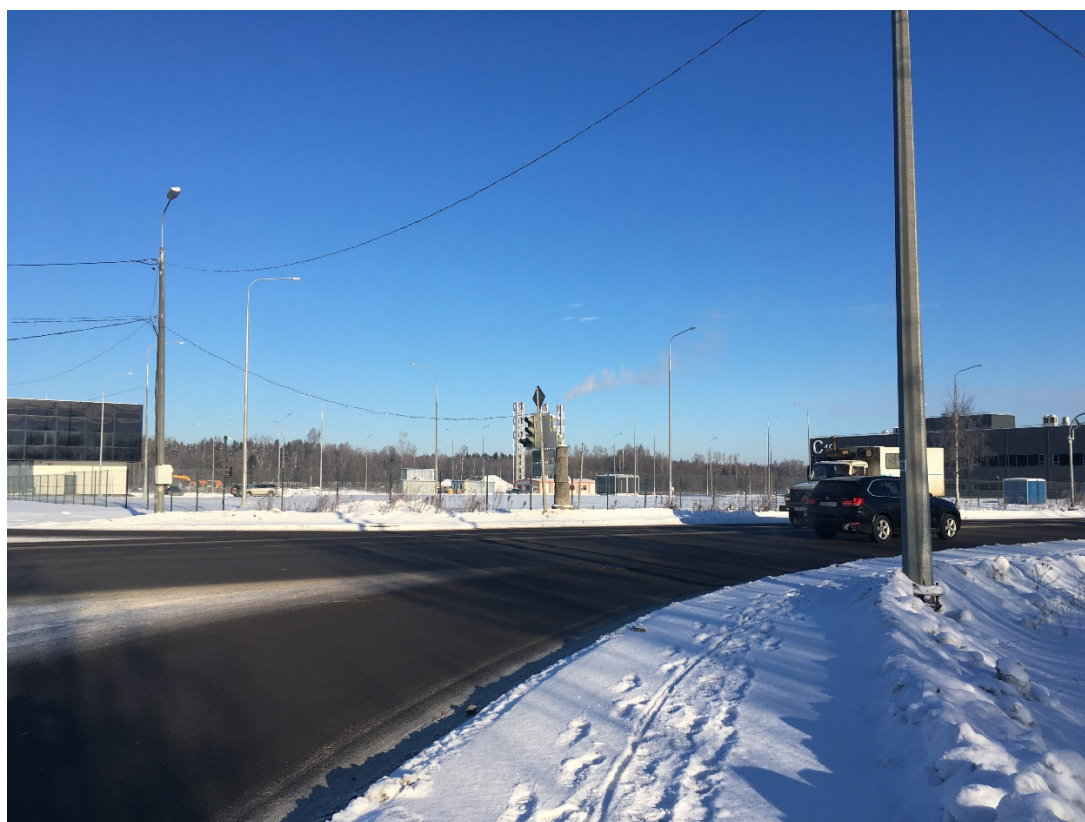
2. Объект культурного наследия «Столбы верстовые» (Ленинградская область, Гатчинский район, г. Гатчина, Пушкинское шоссе, верстовой столб № 1, 43 километр). Вид с юга. Дата фотофиксации: 08.02.2021

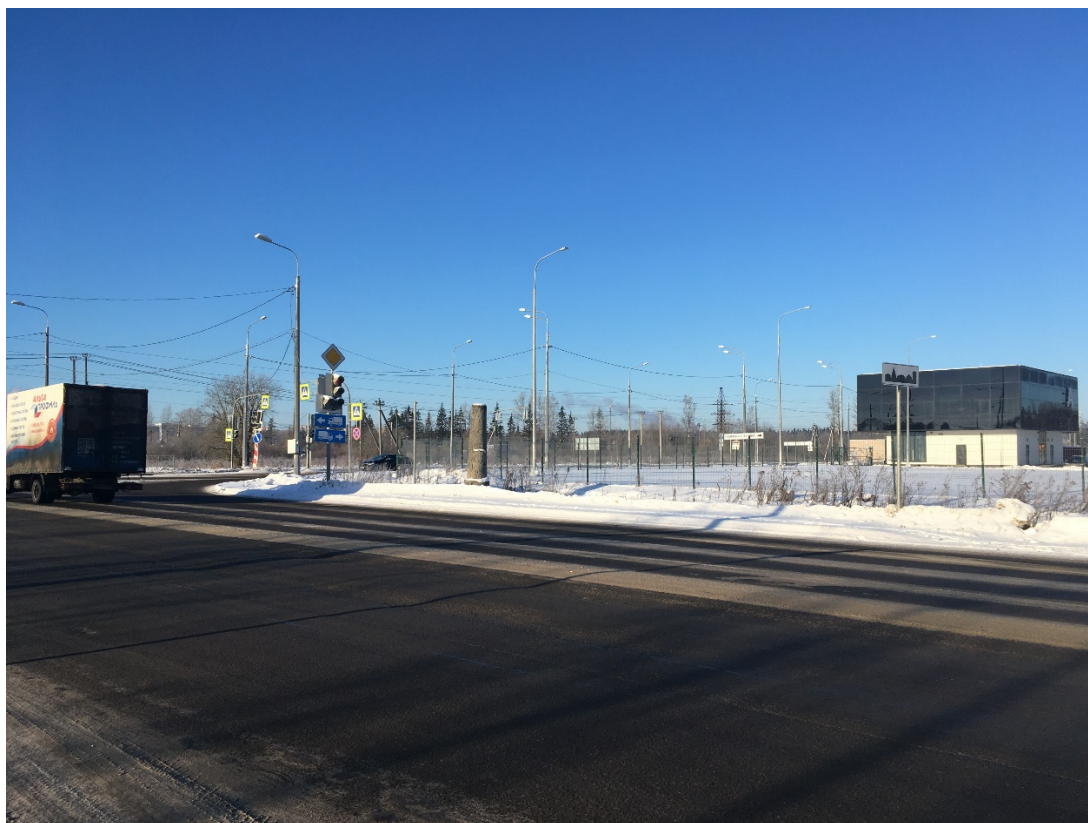
3. Объект культурного наследия «Столбы верстовые» (Ленинградская область, Гатчинский район, г. Гатчина, Пушкинское шоссе, верстовой столб № 1, 43 километр). Вид с северо-востока. Дата фотофиксации: 08.02.2021
